**REGIONE PUGLIA**  
PROVINCIA DI FOGGIA  
**COMUNE DI ASCOLI SATRIANO**

LOCALITÀ POZZO ZINGARO

**Oggetto:** PROCEDURA DI VIA ID VIP: 8239  
**PROGETTO DEFINITIVO PER LA COSTRUZIONE E L'ESERCIZIO DI UN IMPIANTO AGRO-FOTOVOLTAICO AVENTE POTENZA DI PICCO PARI A 47,29 MWp E POTENZA NOMINALE PARI A 44,98 MW E RELATIVE OPERE DI CONNESSIONE**

**Elaborato:** **RICOGNIZIONE FOTOGRAFICA E ANALISI**  
**DELLO STATO DI CONSERVAZIONE DEI BENI CULTURALI E SEGNALAZIONI ARCHITETTONICHE RICADENTI NEL BUFFER**

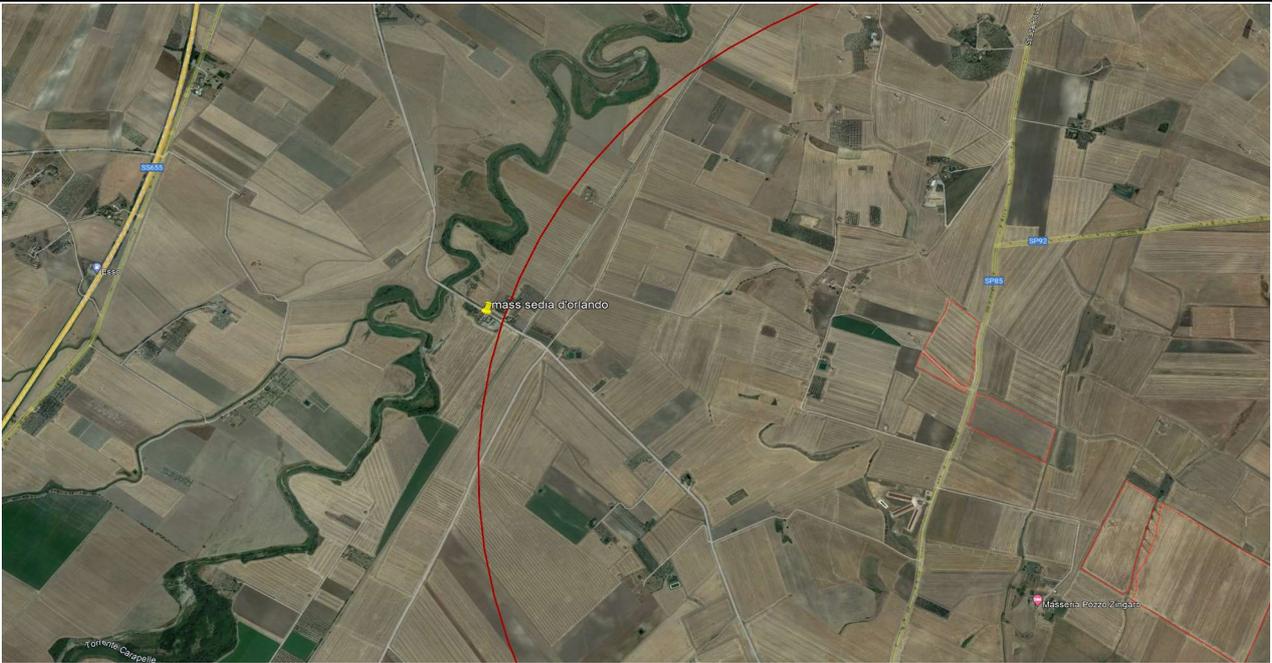
INQUADRAMENTO SU ORTOFOTO

COMPILATORI: ARCH. C.PIETRAFESA - ARCH. A. DE VITA		PAG. 2 DI 2
<b>EPOCA DI COSTRUZIONE</b> NN	<b>STATO DI CONSERVAZIONE</b> il complesso della masseria originaria è ancora presente e risultano riconoscibili i caratteri architettonici e distributivi. Lo stato di conservazione mostra una perdurante condizione di abbandono e mancanza di interventi manutentivi. Ampia parte della copertura è crollata. Il fabbricato versa in condizione di rudere. vegetazione infestante.	
<b>DESTINAZIONE D'USO</b> in stato di abbandono quasi totale, alcuni volumi, di epoca successiva e addossati alla originaria consistenza, sembrerebbero utilizzati come depositi/magazzini	<b>ELEMENTI DETURPANTI</b> vegetazione infestante, all'interno sono stati accantonati elementi estranei quali sanitari e altro materiale edile di scarto e risulta

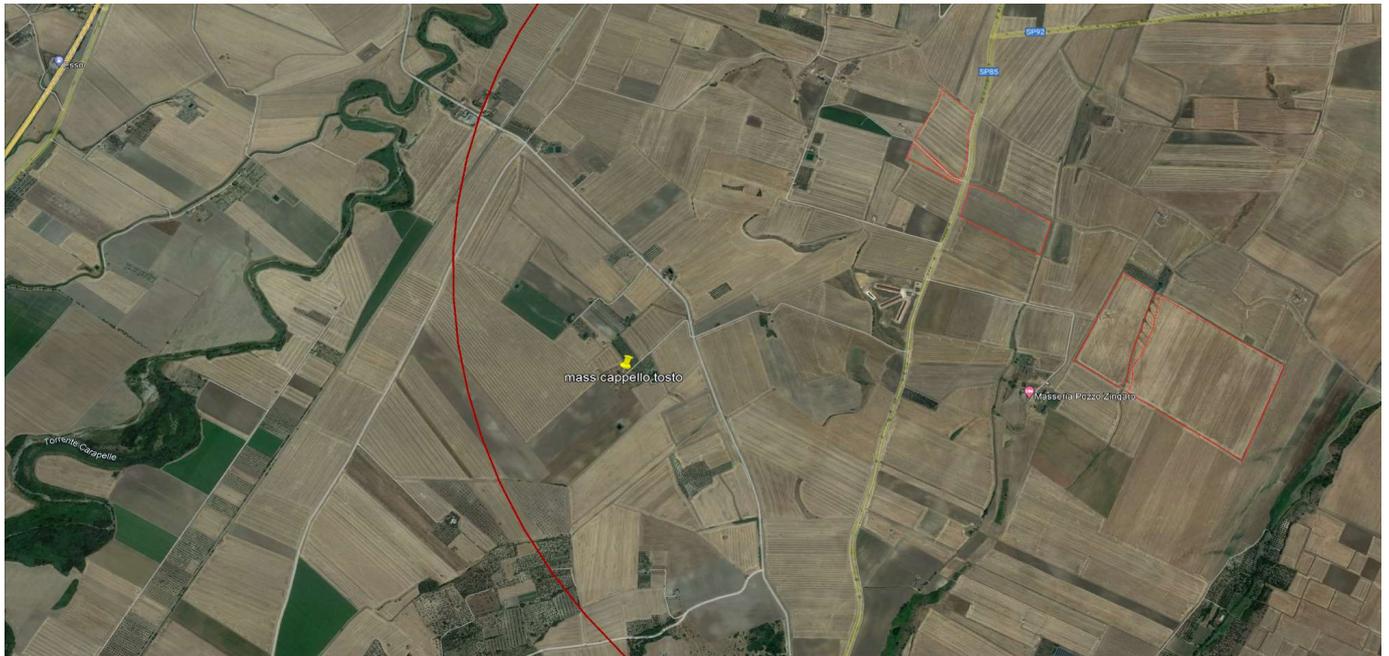
INQUADRAMENTO SU ORTOFOTO

COMPILATORI: ARCH. C.PIETRAFESA - ARCH. A. DE VITA		PAG. 2 DI 2
<b>EPOCA DI COSTRUZIONE</b> NN	<b>STATO DI CONSERVAZIONE</b> in evidente stato di abbandono anche se i segni di declino non lasciano presagire troppi anni di incurie.	
<b>DESTINAZIONE D'USO</b> lo stato di conservazione è tale da restituire evidenze della originaria destinazione d'uso. Il fabbricato principale era certamente utilizzato come residenza mentre, al contorno sono presenti strutture più piccole destinat all'allevamento di piccoli animali da fattoria e depositi/magazzini	<b>ELEMENTI DETURPANTI</b> vegetazione spontanea al contorno	
<b>DATI METRICI</b> 16mx11 il fabbricato residenziale con sviluppo su due livelli fuori terra	<b>DETTAGLI</b>

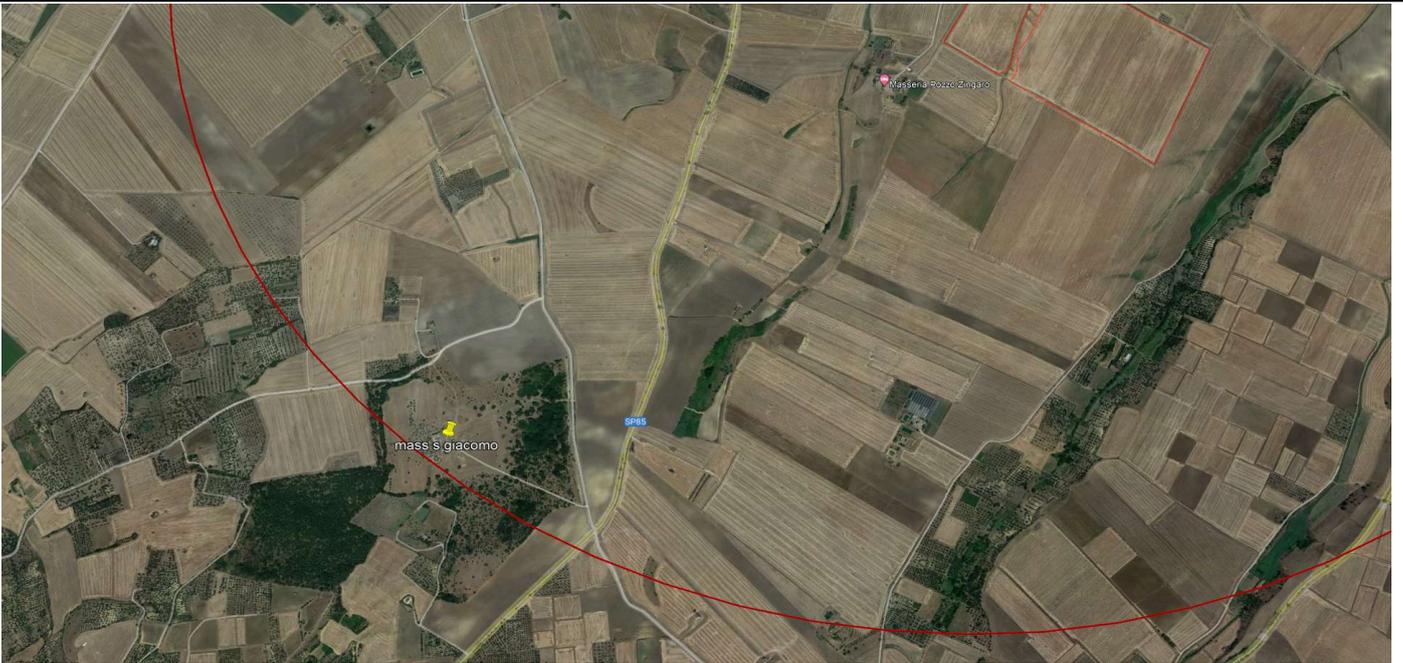
INQUADRAMENTO SU ORTOFOTO

COMPILATORI: ARCH. C.PIETRAFESA - ARCH. A. DE VITA		PAG. 2 DI 2
<b>EPOCA DI COSTRUZIONE</b> NN	<b>STATO DI CONSERVAZIONE</b> la proprietà è recintata e custodita. Non è stato possibile accedere al fabbricato ma, per quanto sia stato possibile appurare, buona parte della originaria composizione è in stato di semi abbandono con crollo di alcune porzioni di copertura	
<b>DESTINAZIONE D'USO</b> complesso articolato composto a formare cortina semichiusa composta da elementi lineari quali ricoveri per animali, magazzini, residenza principale e anche una cappella privata	<b>ELEMENTI DETURPANTI</b> NN	
<b>DATI METRICI</b> 25mx10m circa (lettura satellitare) per il corpo a presunta destinazione residenziale. l'intero complesso occupa una superficie di circa 1400mq	<b>DETTAGLI</b>

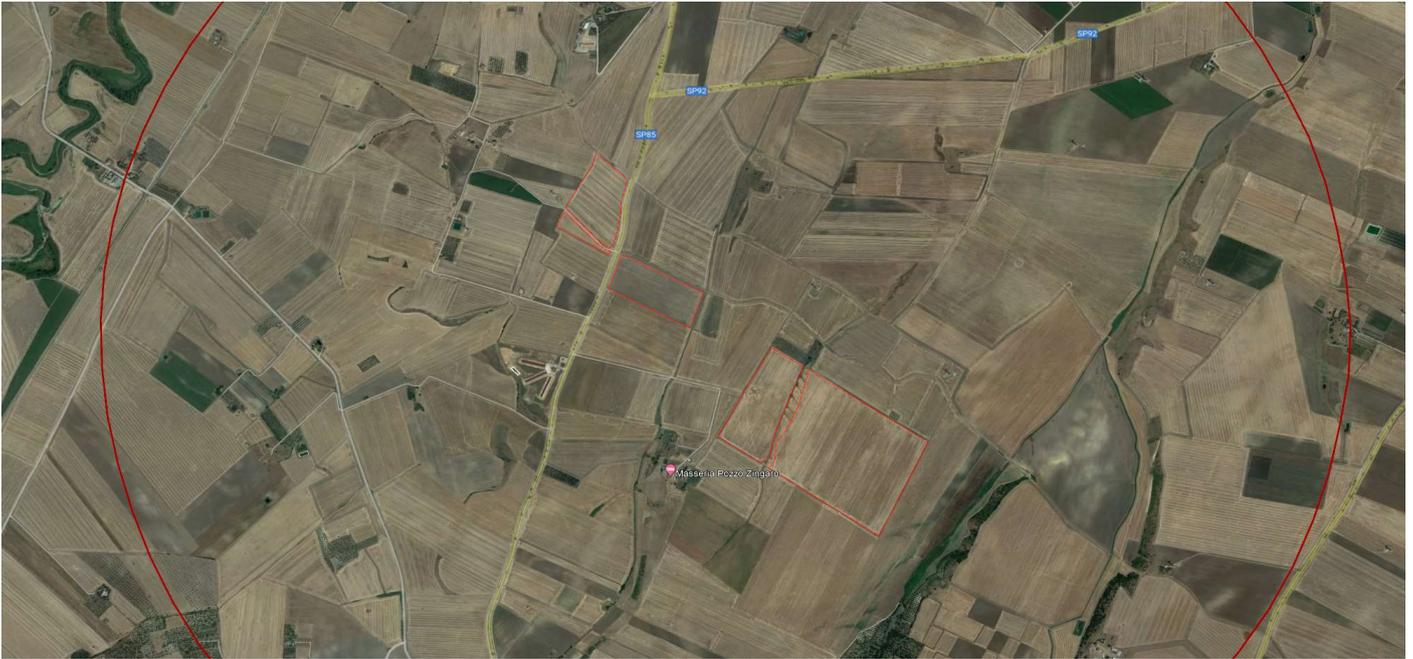
INQUADRAMENTO SU ORTOFOTO

COMPILATORI: ARCH. C.PIETRAFESA - ARCH. A. DE VITA		PAG. 2 DI 2
<b>EPOCA DI COSTRUZIONE</b> NN	<b>STATO DI CONSERVAZIONE</b> gli apparati murali sono gli unici elementi ancora esistenti e non sembrerebbero mostrare particolari segni di cedimento, fessure, cedimenti differenziali, distacchi.	
<b>DESTINAZIONE D'USO</b> il fabbricato principale cui si riferisce l'attribuzione del toponimo è attualmente in stato di abbandono allo stato di rudere. Al contorno sono sorti altri fabbricati di epoca recente per magazzini, residenza e attività ricettiva	<b>ELEMENTI DETURPANTI</b> non è stato possibile accedere alla prossimità per valutare l'effettivo stato di conservazione	
<b>DATI METRICI</b> 1600mq circa è l'ingombro della masseria originaria con i suoi apparati periferici	<b>DETTAGLI</b>

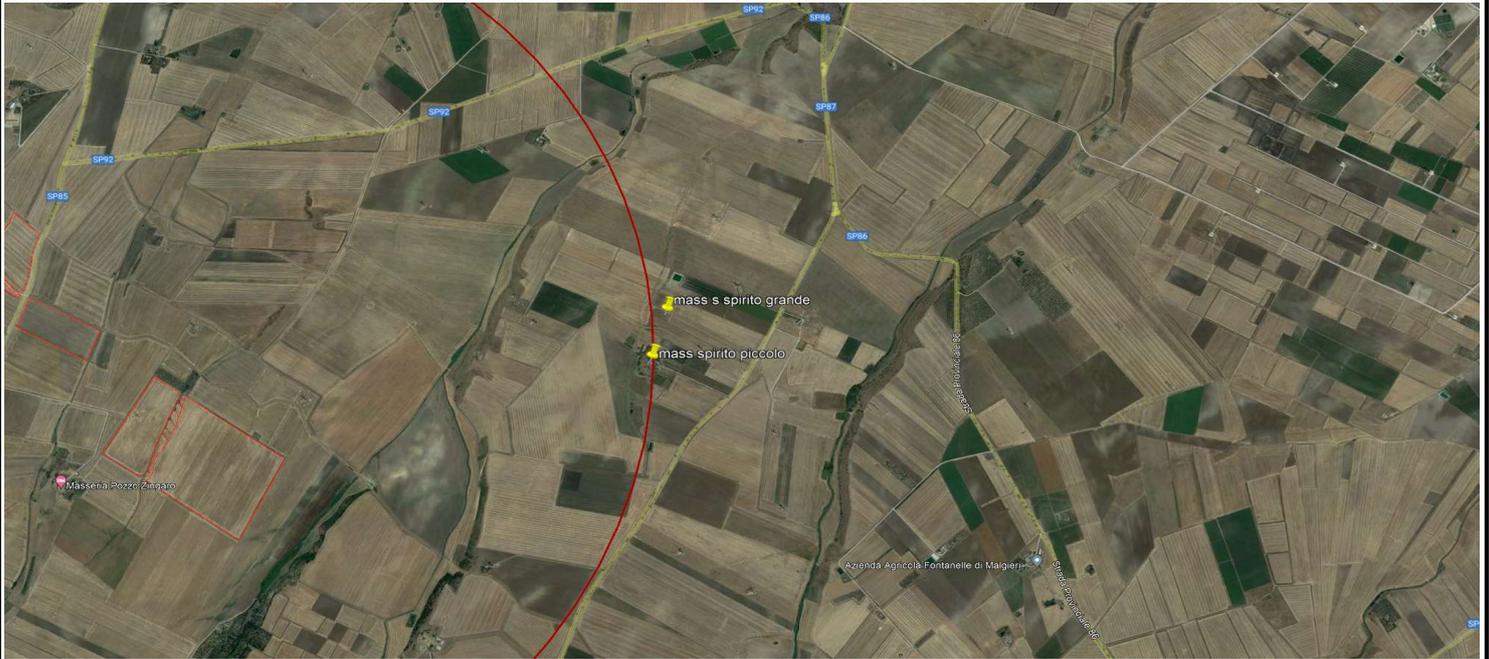
INQUADRAMENTO SU ORTOFOTO

COMPILATORI: ARCH. C.PIETRAFESA - ARCH. A. DE VITA		PAG. 2 DI 2
<b>EPOCA DI COSTRUZIONE</b>	<b>STATO DI CONSERVAZIONE</b>	
NN	non è stato possibile accedere alla proprietà privata recintata che, comunque, è posta a discreta distanza dalla strada pubblica. Il punto di presa più libero e prossimo è stato fatto alle spalle da viabilità bianca di parco eolico esistente. Pochissimi sono gli elementi che è stato possibile raccogliere non potendo distinguere tra la consistenza originaria e l'eventuale ampliamento.	
<b>DESTINAZIONE D'USO</b>	<b>ELEMENTI DETURPANTI</b>	
masseria	sono visibili ricoveri di fortuna per mezzi e macchinari agricoli nella prossimità dei fabbricati	
<b>DATI METRICI</b>	<b>DETTAGLI</b>	
circa 1200mq lo sviluppo satellitare dei manufatti attualmente presenti in situ
