GRE.EEC.R.14.IT.H.16071.00.132.00

Impianto idroelettrico di PIZZONE II

Progetto Definitivo per Autorizzazione

# RELAZIONE SULLE OPERE ESISTENTI

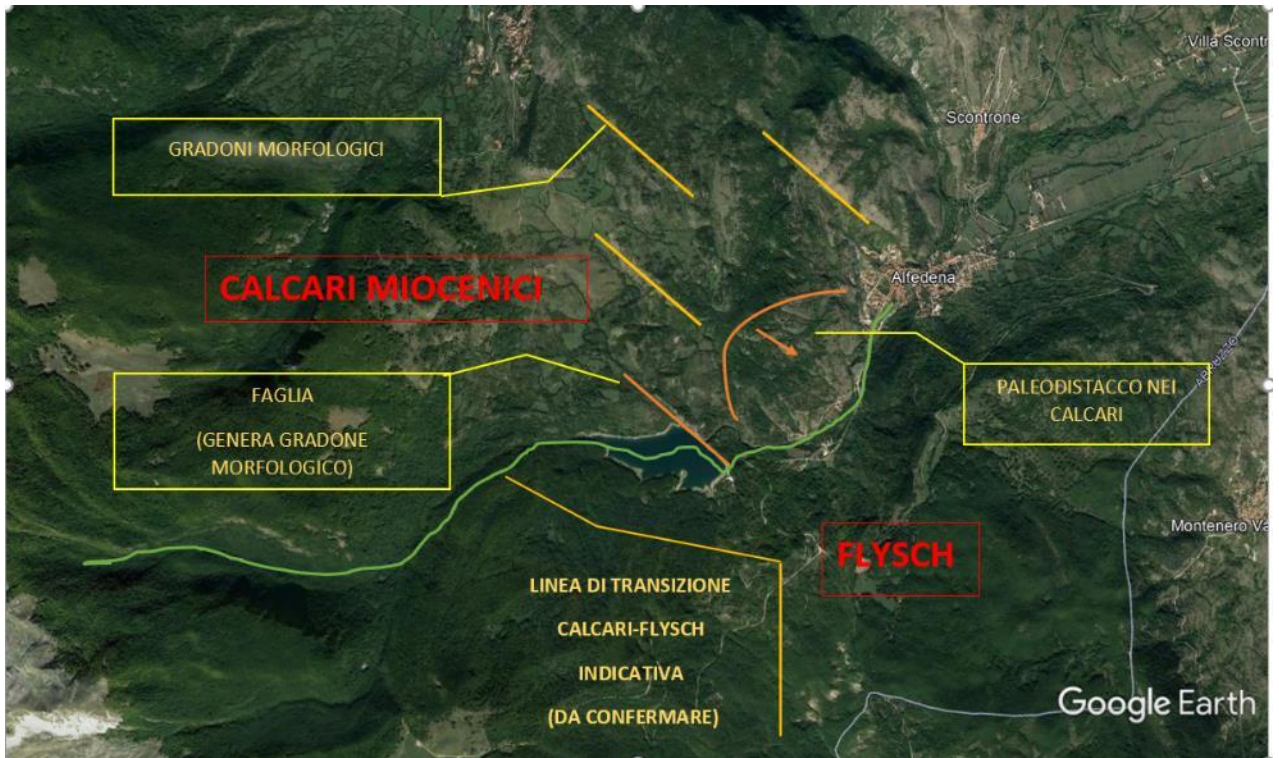
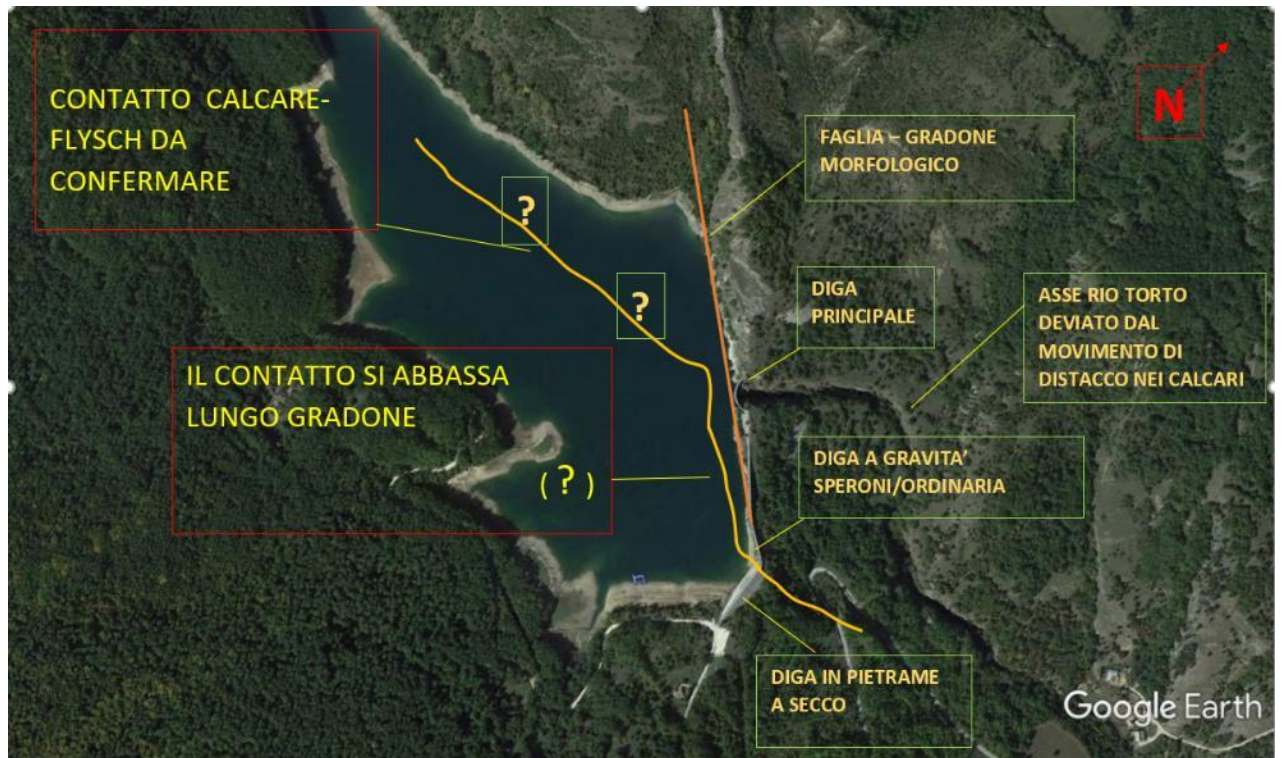
La linea di separazione tra le due formazioni potrebbe coincidere con la Faglia di Alfedena, almeno verso valle, ossia verso l'abitato di Alfedena. In realtà, la vista aerea di Figura 3-1 e Figura 3-2, suggerisce che la linea sia disturbata dalla presenza di un paleodistacco avvenuto nei calcari e che ha spostato l'asse del Rio Torto, poco a valle della sezione chiusa dalla diga (potrebbe essere questa l'origine del nome dato al Rio, nel qual caso il distacco potrebbe essere avvenuto in epoca storica).

Figura 3-1 - Lago di Montagna Spaccata. Vista aerea con tratti significativi della geologia dell'area

Figura 3-2 - Lago di Montagna Spaccata. Vista aerea con dettaglio sui tratti significativi della geologia in prossimità delle opere

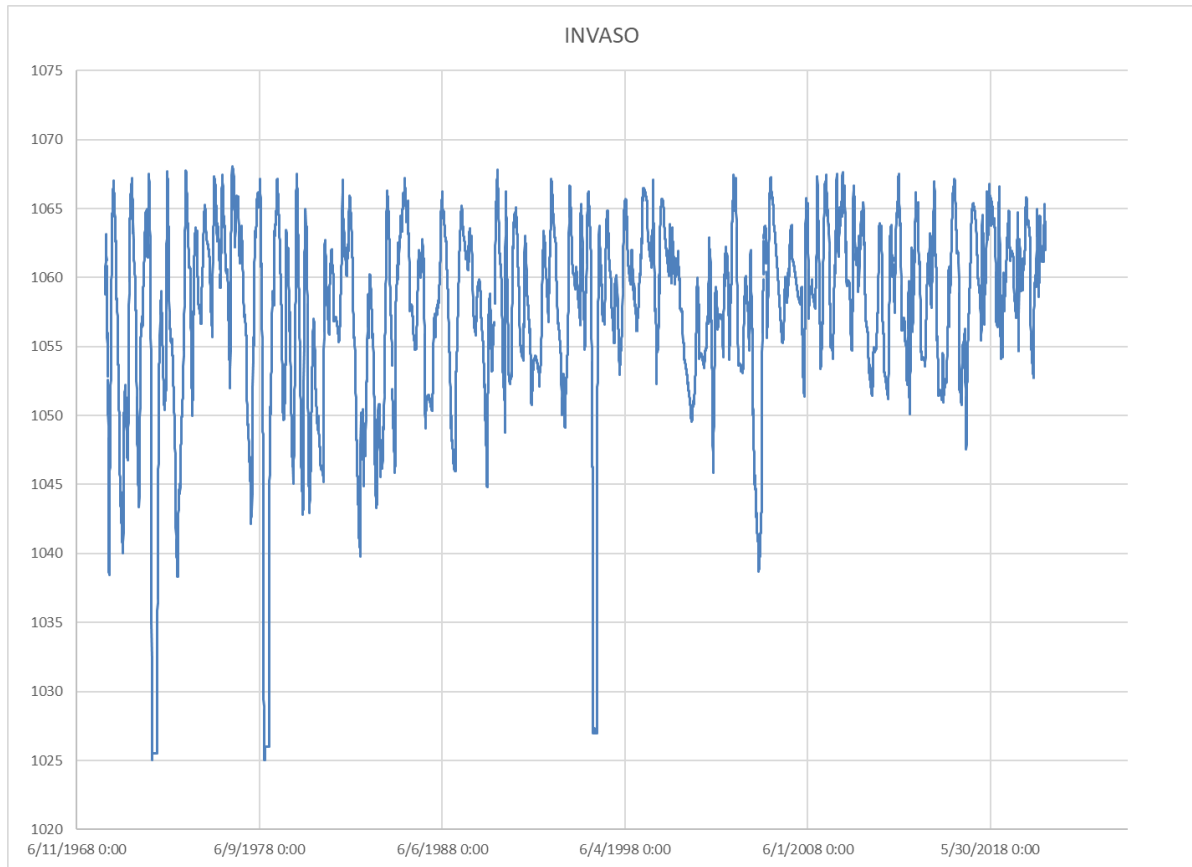
L'andamento nel tempo dell'invaso è illustrato nel diagramma di Figura 3-5. Di osserva che l'ampiezza di oscillazione dei livelli è andata decrescendo nel tempo, essendo fino alla fine degli anni '80 i minimi più frequentemente abbondantemente sotto la quota 1050 m slm, e successivamente sotto la quota 1055 m slm e in una sola occasione appena sotto la 1050. I massimi hanno avuto andamento un po' meno variabile dei minimi e solo negli anni più recenti, sono stati leggermente ridotti.

**Figura 3-5 - Invaso di Montagna Spaccata. Monitoraggio dei livelli di invaso**

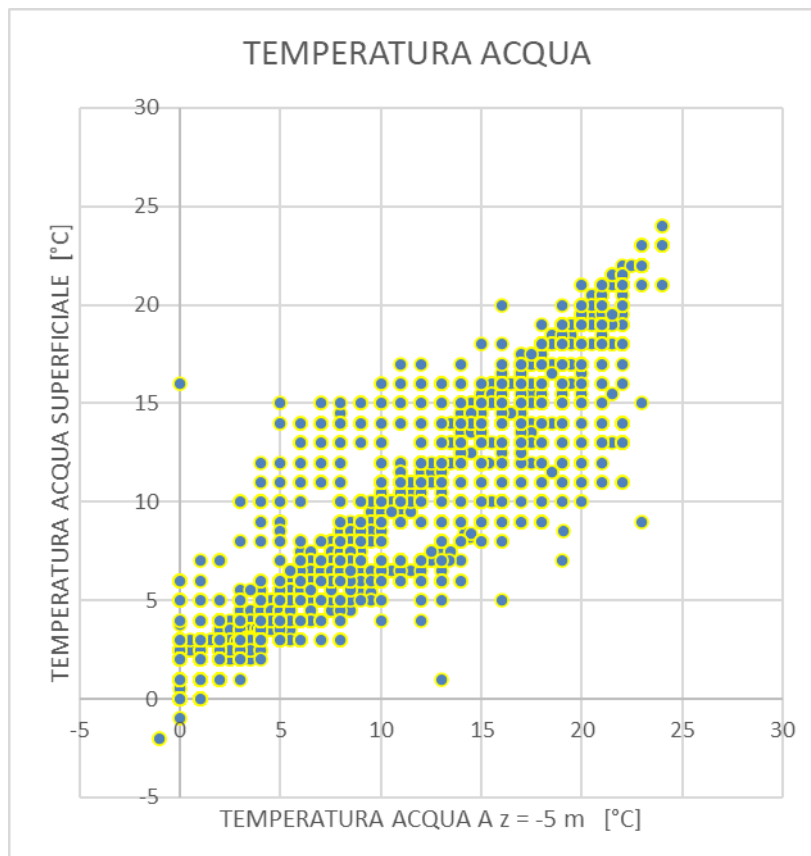
Sono stati analizzati anche i dati di temperatura dell'acqua in superficie e alla profondità di 5 m, come riassunto nel diagramma di Figura 3-6. Le due temperature tendono a equalizzarsi in ogni ciclo, con ritardo, in cui lo scarto che si produce è al massimo  $\pm 10^{\circ}\text{C}$  e mediamente  $\pm 7^{\circ}\text{C}$ .

**Figura 3-6 - Invaso di Montagna Spaccata. Monitoraggio della temperatura dell'acqua invasata**

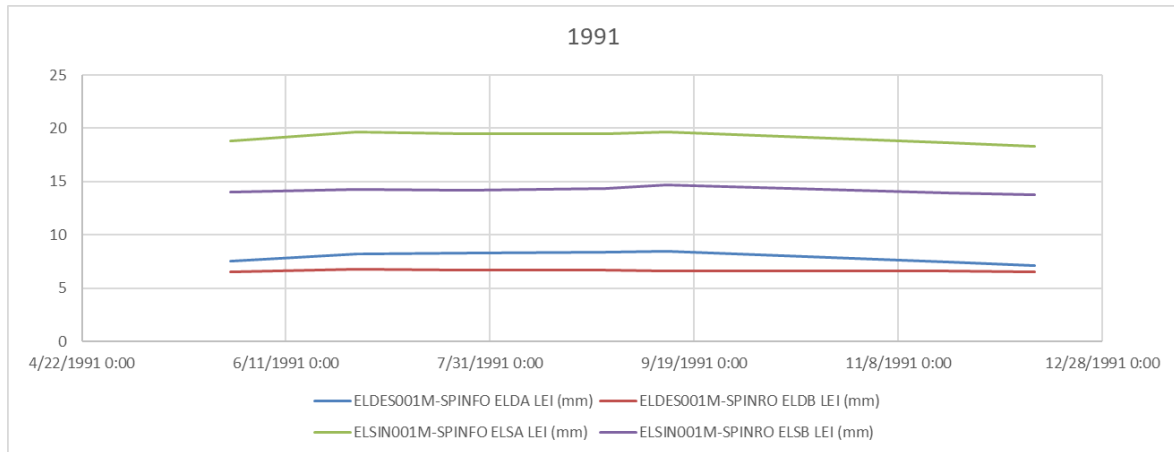
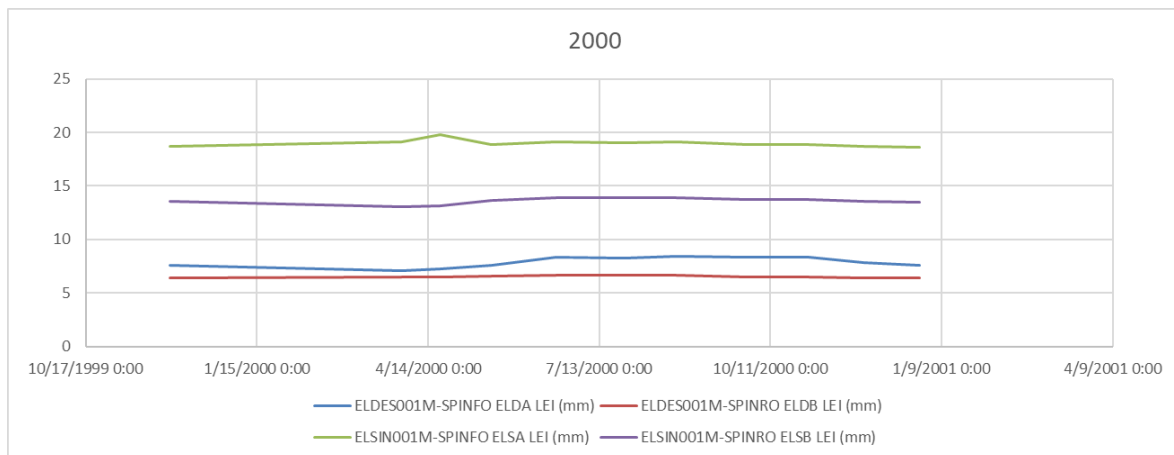
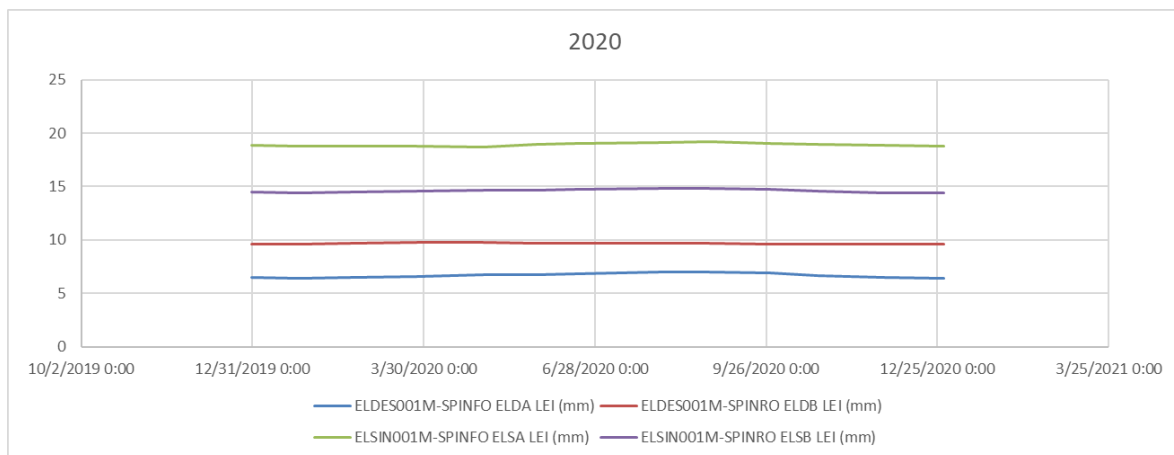
Le misure di livellazione, di cui sono stati esplicitati alcuni cicli in Figura 3-19, hanno dato spostamenti ciclici con ampiezza molto modesta, entro 1 mm.

Non presentano anomalie apparenti.

Figura 3-19 - Invaso di Montagna Spaccata. Diga Principale. Misure estensimetriche

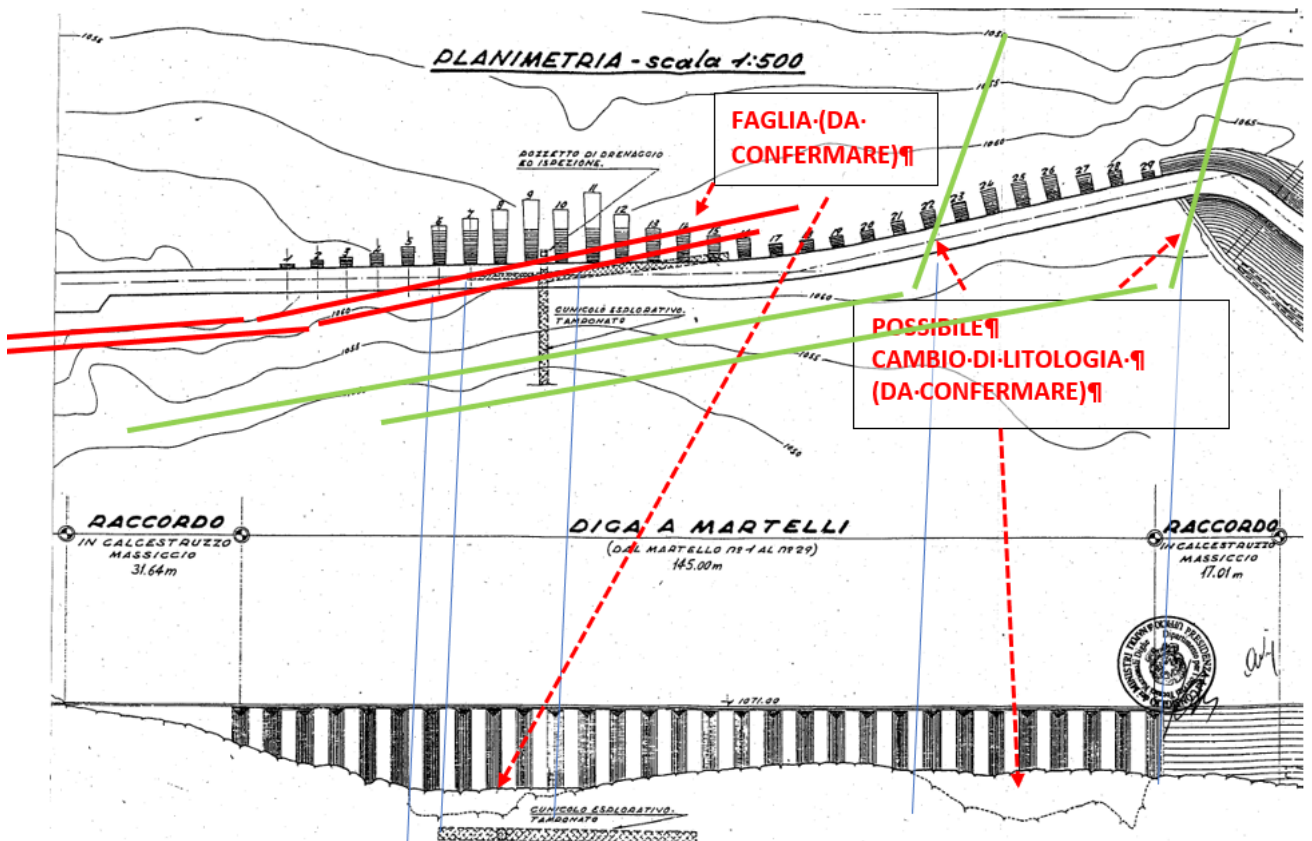
Si riporta inoltre in Figura 3-23 un dettaglio di alcuni elementi di geologia e geotecnica discussi nelle sezioni precedenti quali la faglia NO-SE, che forma il gradone morfologico, e il contatto tra litologie calcare-flysch, che illustra il tipo di interazione con l'opera.

Figura 3-23 - Invaso di Montagna Spaccata. Diga 2 muraria a gravità con speroni. Elementi di geologia e geotecnica locale

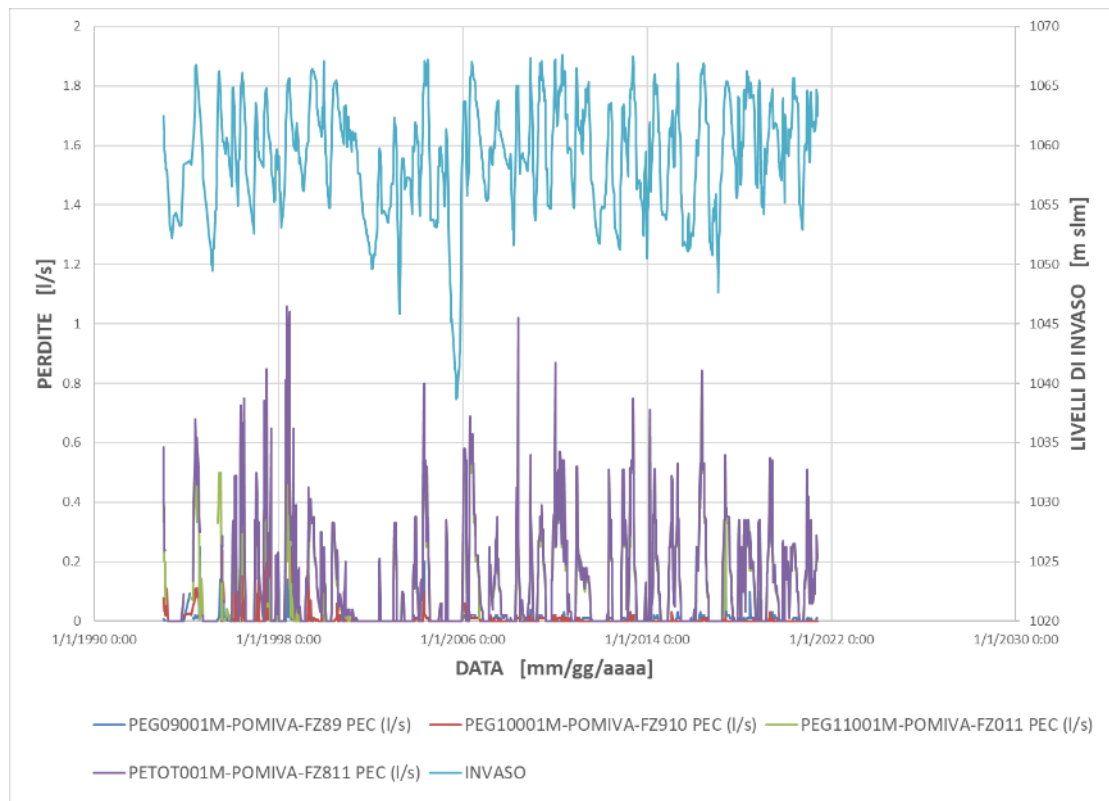
Dai diagrammi di risposta sincrona rispetto all'invaso, si evince che le perdite sono attivate nel momento in cui il livello di invasivo supera la quota di fondazione. Più nel dettaglio si è osservato che le perdite totali non hanno subito evoluzioni significative nel tempo, come suggerisce il diagramma di Figura 3-28, se non forse una leggera diminuzione.

Allo stesso tempo il diagramma di Figura 3-29 conferma la preponderanza del contributo delle perdite in destra rispetto alle altre, presumibilmente perché in questa zona la diga poggia su Flysch, certamente più permeabile dei calcari.

**Figura 3-26 - Invaso di Montagna Spaccata. Diga 2 a Gravità a speroni. Monitoraggio delle perdite. Letture delle perdite parziali e totali**

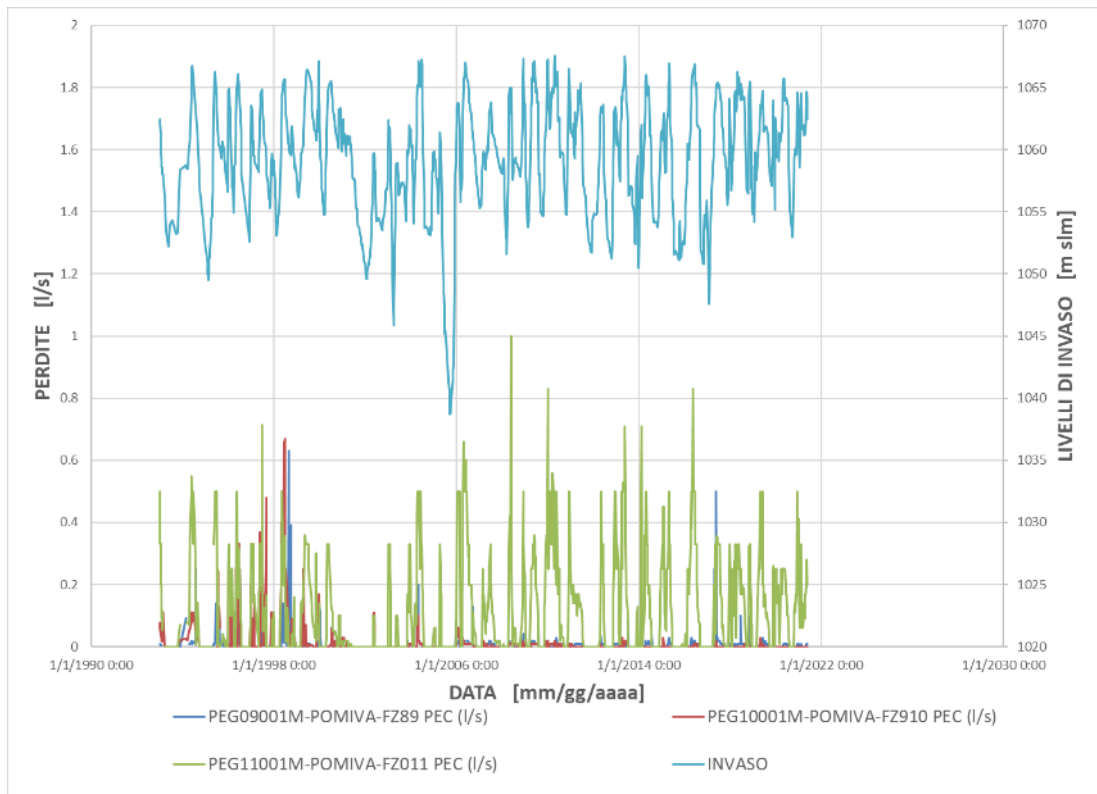
**Figura 3-27 - Invaso di Montagna Spaccata. Diga 2 a Gravità a speroni. Monitoraggio delle perdite. Letture delle sole perdite parziali**

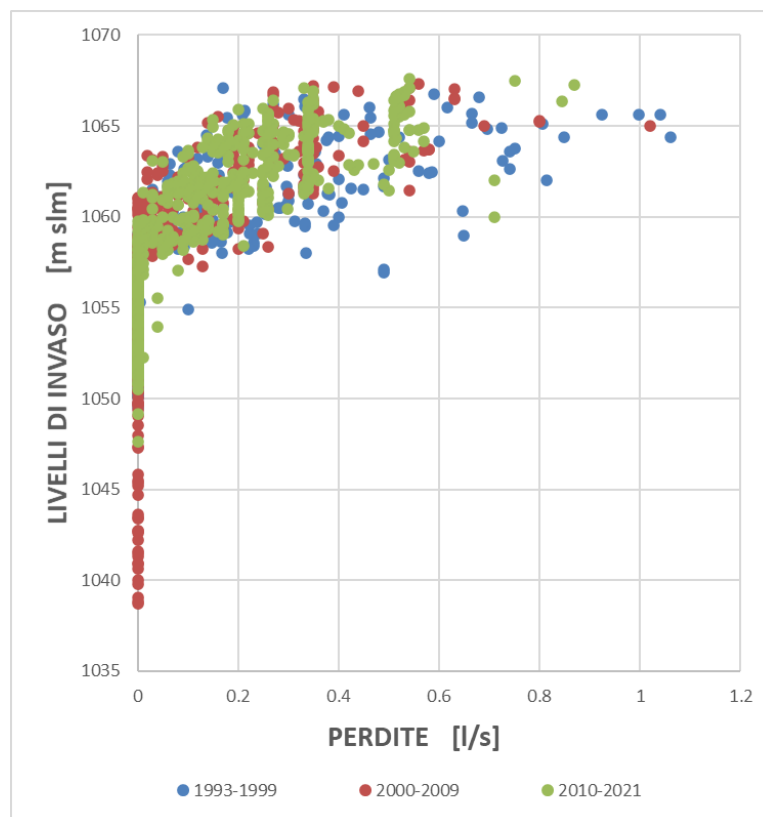
**Figura 3-28 - Invaso di Montagna Spaccata. Diga 2 a Gravità a speroni. Monitoraggio delle perdite. Diagramma di risposta sincrono delle perdite totali nel tempo, ripartite per decennio**

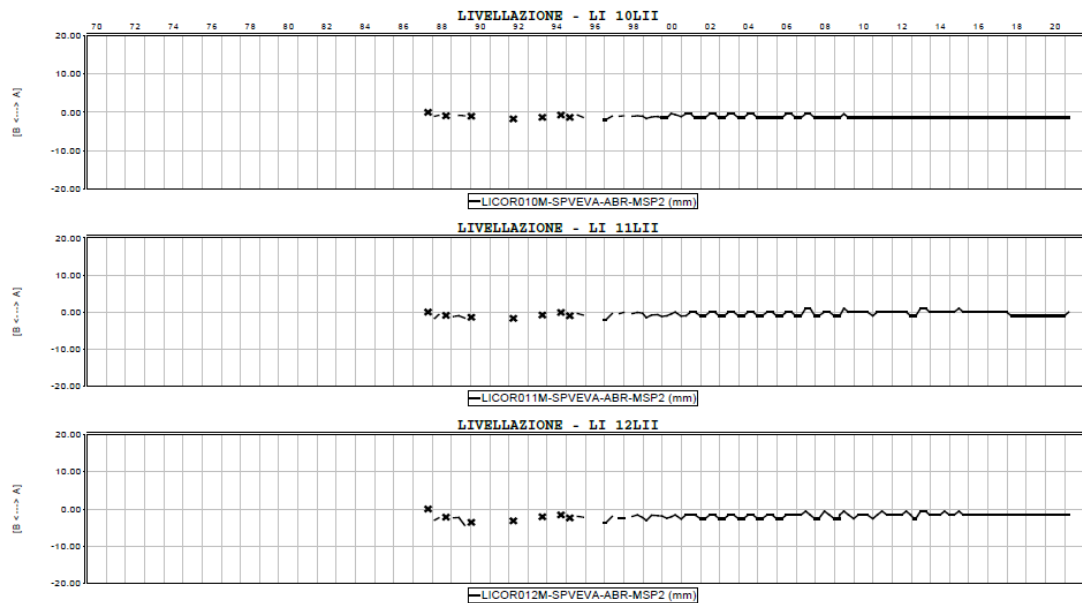
Le misure di livellazione hanno dato spostamenti ciclici con ampiezza molto modesta, entro 1 mm, come suggerisce il campione di Figura 3-30.

Le misure non presentano anomalie apparenti.

**Figura 3-30 - Invaso di Montagna Spaccata. Diga 2 a Gravità a speroni. Monitoraggio dei dati livellometrici. Letture degli spostamenti verticali LI10, 11, e 12.**

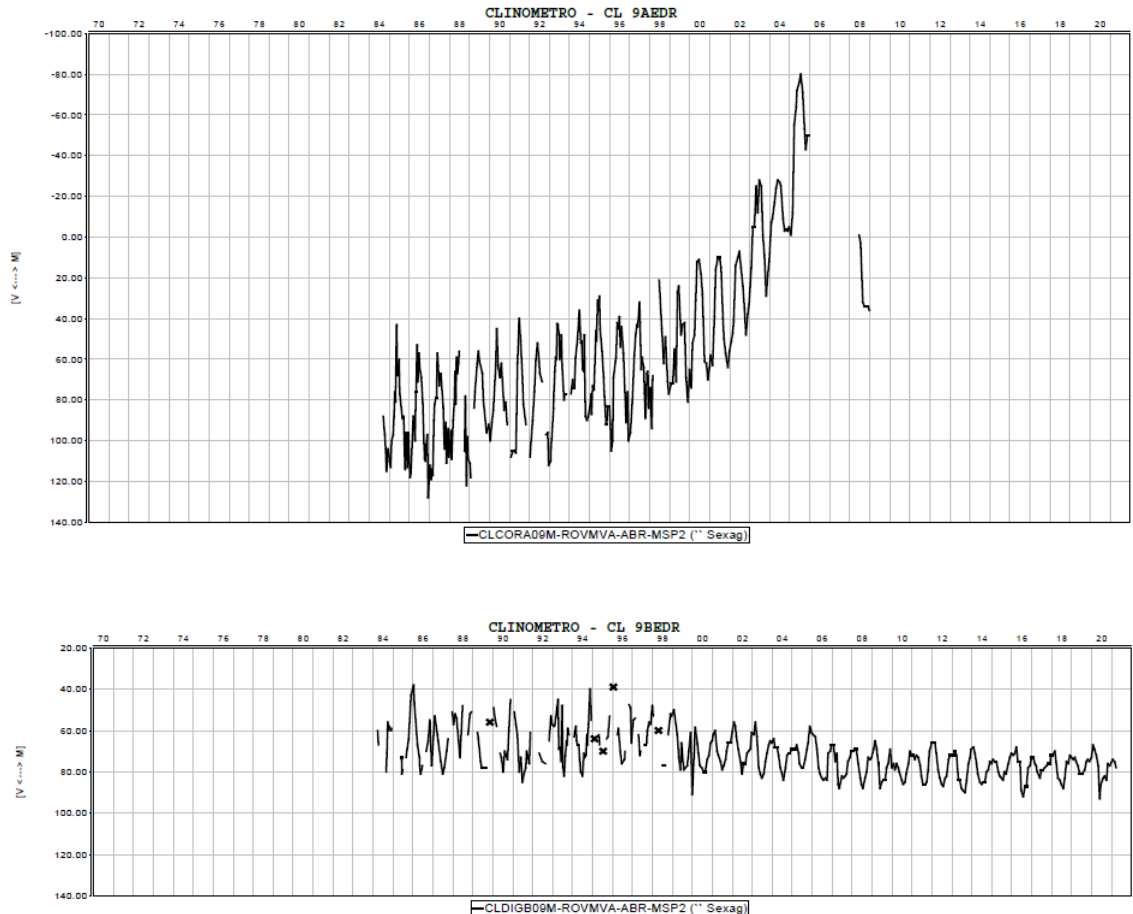
Il dato più saliente è osservato nei Conci 9, 10, 11 e 12, dove la linea di coronamento indica una rotazione a monte fino a 180" di grado sessagesimale, mentre le misure a valle indicano spostamenti minimi, con una leggera deriva verso valle. Più precisamente il Concio in cui si concentrano i maggiori spostamenti è il 9, mentre gli altri sembrano essere in un certo senso trascinati. La rilevazione del sensore sul coronamento del Concio 9 è stata sostanzialmente troncata nel 2005, al culmine di una rapida impennata delle rotazioni verso monte (Figura 3-31).

Si osserva che i conci critici sono disposti in corrispondenza di un avvallamento della roccia, che presumibilmente deriva dalla presenza della faglia che attraversa diagonalmente la fondazione e che è stata oggetto di risanamento in fase di costruzione. Le planimetrie degli Atti di Collaudo inoltre indicano la presenza di 2 cunicoli esplorativi disposti a T, che si incrociano proprio sotto al Concio 9. Questi aspetti meritano approfondimenti nelle prossime fasi di progettazione.

**Figura 3-31 - Invaso di Montagna Spaccata. Diga 2 a Gravità a speroni. Monitoraggio dei dati clinometrici e estensimetrici. Letture dei Clinometri CL 9A EDR e CL 9B EDR**

Nel complesso gli spostamenti associati alle misure rilevate sono minimi e quindi di impatto modesto sullo stato attuale delle strutture. Tuttavia, questo aspetto andrà meglio investigato e chiarito nelle successive fasi di progettazione.

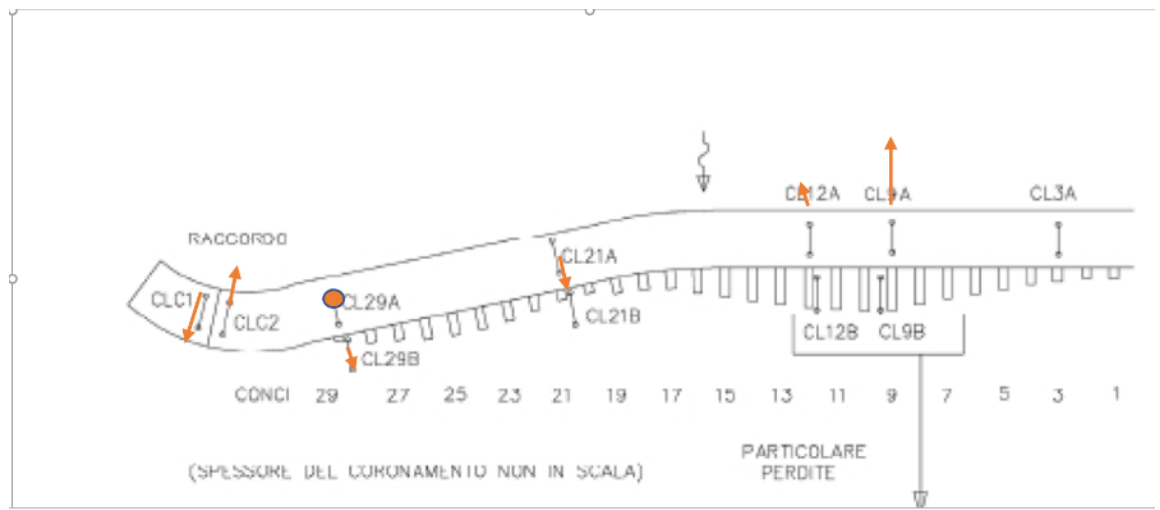
Le misure clinometriche hanno dato una mappa di spostamenti come indicato nello schema di Figura 3-31 e Figura 3-32.

**Figura 3-32 - Invaso di Montagna Spaccata. Diga 2 a Gravità a speroni. Monitoraggio dei dati clinometrici e estensimetrici. Direzione qualitativa delle risultanti di spostamento.**

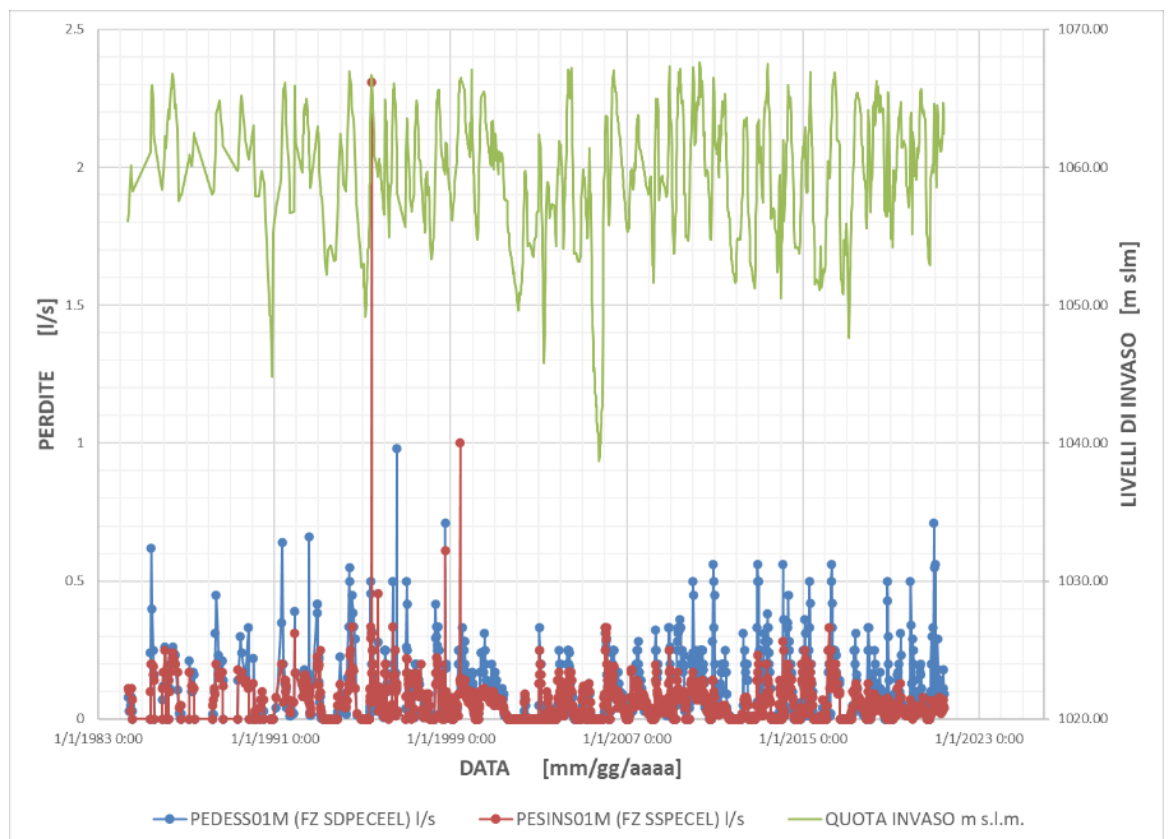
Figura 3-38 - Invaso di Montagna Spaccata. Diga 3 in pietrame a secco. Monitoraggio delle perdite

Inizialmente, le misure in destra e sinistra sono risultate circa uguali, con un massimo di circa 0.25 l/s, eccetto dei picchi puntuali in destra, che arrivano a 0.5-1 l/s. In un paio di occasioni, anche le misure in sinistra hanno mostrato picchi eccezionali. E' da dire che, come si può evincere ad esempio dal ciclo di invaso del 1992 presentato in Figura 3-39, alcuni di questi picchi potrebbero derivare da un errore nell'acquisizione del dato, visto che non c'è apparente corrispondenza con l'andamento dell'invaso, o da eventi meteorici particolarmente intensi, che vanno ad aggiungersi all'effetto dell'invaso.

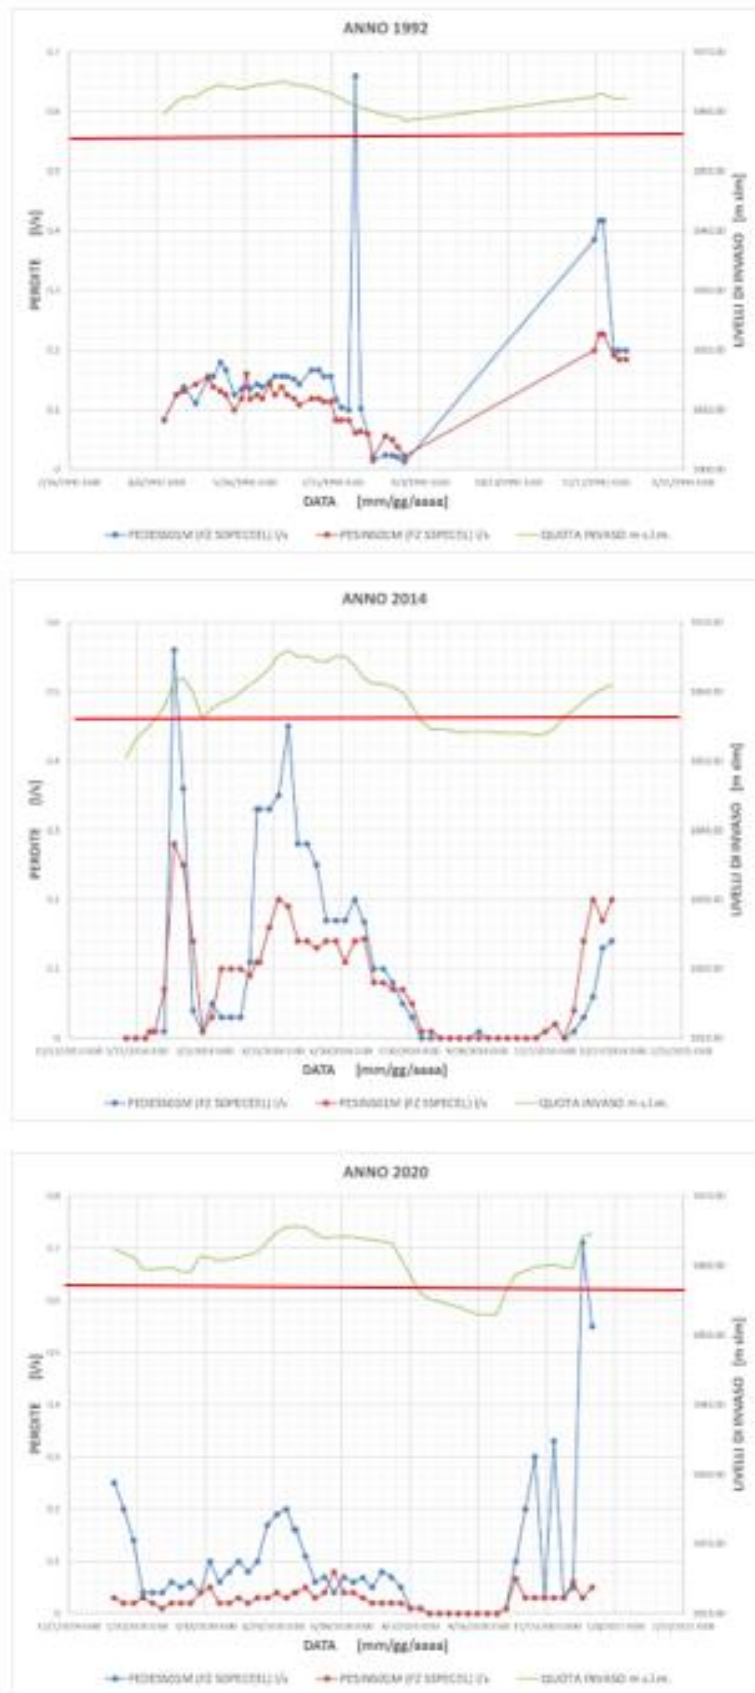
**Figura 3-39 - Invaso di Montagna Spaccata. Diga 3 in pietrame a secco. Monitoraggio delle perdite. Dettaglio di 3 cicli tipici (anno 1992, 2014, 2020)**

Da un esame della risposta ai cicli di invaso, di cui si riportano alcuni esempi nelle Figura 3-39 e Figura 3-40, si può notare che le perdite sembrano reagire più alla velocità con cui aumenta l'invaso, che ai livelli di invaso. Un aumento di invaso superiore a 2m/10 gg sembra provocare aumento rapido perdite che però si stabilizzano e riducono solo a un rallentamento della crescita e diminuiscono drasticamente appena si inverte la tendenza.

Questo aspetto dovrà essere meglio approfondito e chiarito nelle fasi di progettazione che seguiranno, essendo i cambi di livello attesi più veloci di quanto non si verifichi oggi.

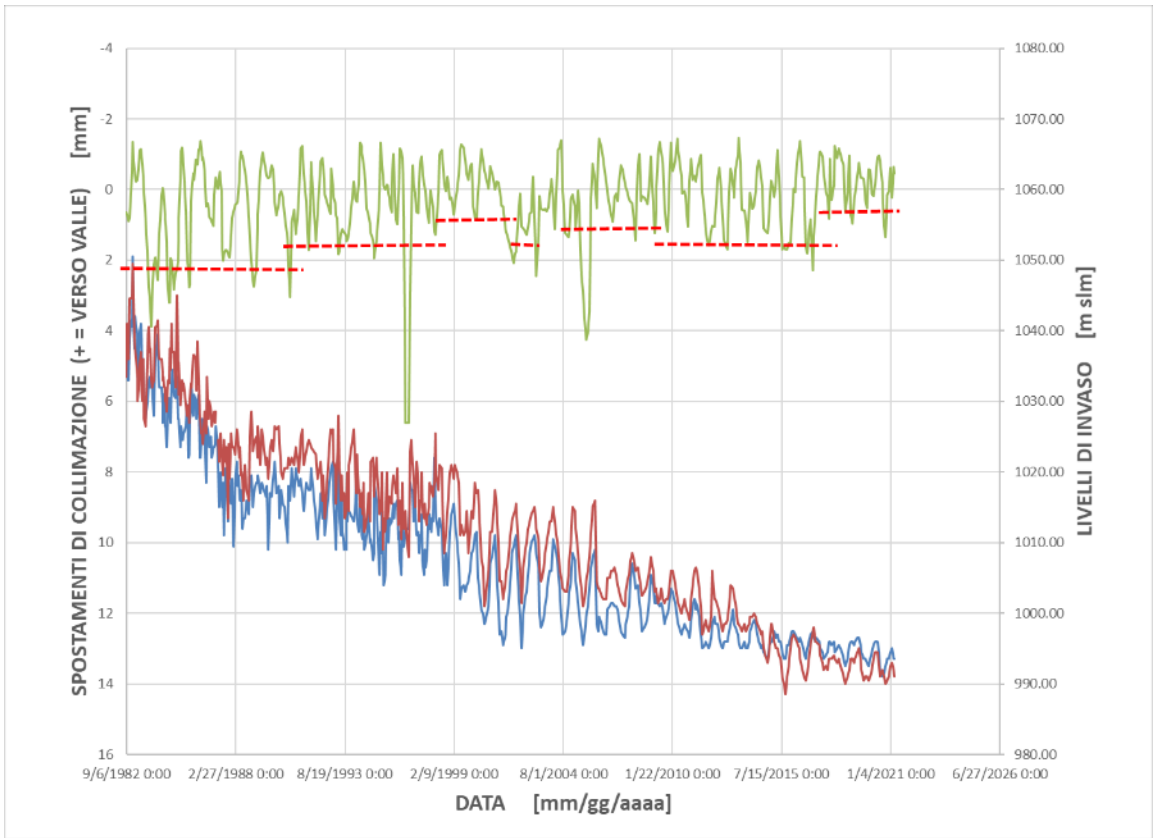
**Figura 3-41 - Invaso di Montagna Spaccata. Diga 3 in pietrame a secco. Monitoraggio degli spostamenti di collimazione.**

Lo scostamento massimo è risultato di circa 14 mm verso valle, per entrambi i punti rilevati. Si osserva una continua deriva a partire dall'inizio con incrementi via via decrescenti a partire da 8 mm/6 anni, all'inizio delle misure, a 1.1. mm/6anni, nel periodo 1988-2015, fino a 0.5 mm/6 anni, nell'intervallo 2015-2021. Nonostante la significativa attenuazione, il movimento, seppur nel complesso modesto, non sembra al momento esaurito. Le misure di spostamento sono perfettamente coerenti tra loro, come mostra la Figura 3-42.

Si è cercata una possibile correlazione con i cicli di invaso ma i dati sono estremamente fluttuanti, anche perché la risposta in termini di spostamento non può essere veloce come le variazioni di livello in un lago con volume relativamente modesto come a Montagna Spaccata. Si può notare tuttavia una possibile correlazione tra i minimi di invaso mediamente raggiunti in un certo periodo e l'incremento medio misurato in un ciclo di 6 anni, essendo i massimi di invaso fluttuanti attorno a valori costanti. Si ottengono mediamente i valori riassumibili in tabella, con riferimento ai minimi evidenziati con tratteggio rosso in Figura 3-41:

È interessante osservare che apparentemente l'incremento di spostamento in 6 anni aumenta significativamente, quando il minimo è alla 1048 m slm, ossia circa alla quota di base del taglione. Apparentemente, un aumento dei livelli di invaso produce più spostamento verso valle, quando segue una depressurizzazione e desaturazione della fondazione. Le cause potrebbero essere molteplici e andranno indagate nell'ambito degli studi che seguiranno.

Certamente questi aspetti andranno controllati e rivalutati nelle fasi di progettazione che seguiranno.

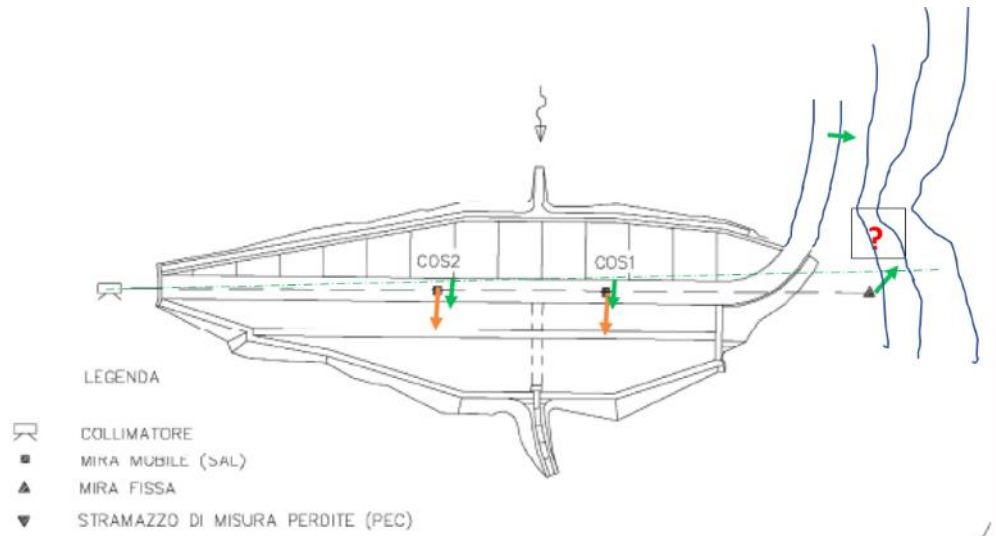
**Figura 3-43 - Invaso di Montagna Spaccata. Diga 3 in pietrame a secco. Monitoraggio degli spostamenti di collimazione. Immagine qualitativa delle possibili interpretazioni**

Si è anche notato che la mira fissa, utilizzata per le misure di collimazione, si trova all'esterno della diga, al colmo di un pendio relativamente ripido, con pendenza verso E-NE. Come illustrato schematicamente nella Figura 3-43, gli spostamenti rilevati (verso S-SE) potrebbero anche derivare dallo spostamento dell'asse di riferimento e risultare in pratica nulli o ridotti. Uno spostamento del riferimento apparirebbe più plausibile dello spostamento della diga, sul comportamento della quale non ci sono riscontri coerenti con quanto rilevato.

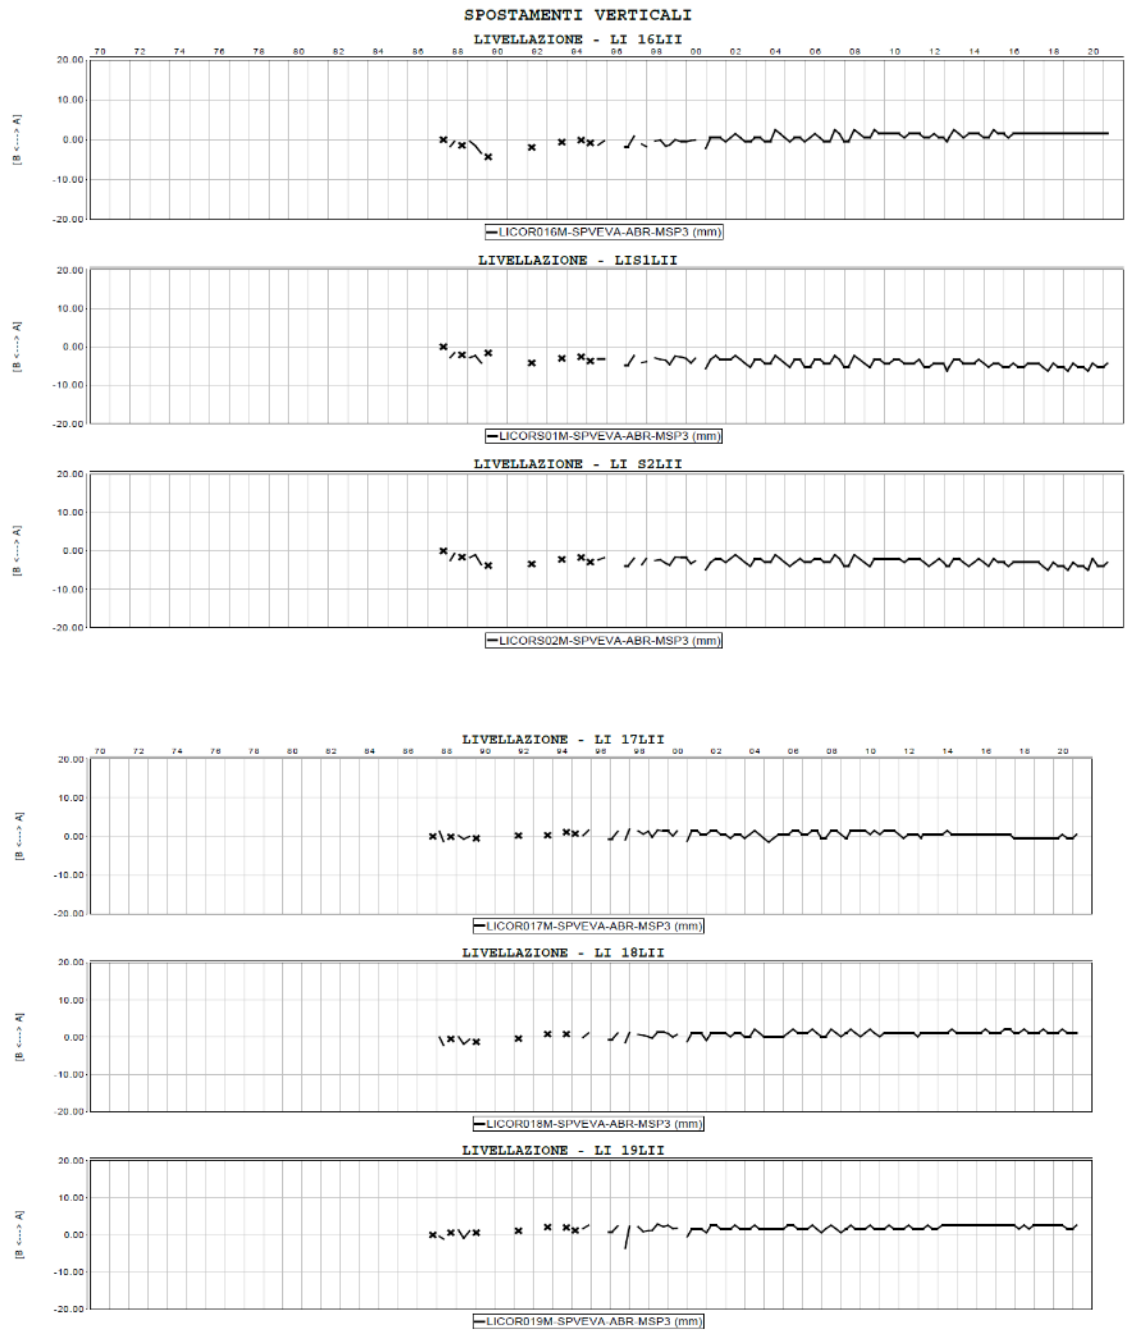
**Figura 3-44 - Invaso di Montagna Spaccata. Diga 3 in pietra a secco. Monitoraggio degli spostamenti di livellazione**

Le misure di livellazione, di cui sono stati esplicitati alcuni cicli in Figura 3-44, hanno dato spostamenti ciclici con ampiezza molto modesta, entro 1 mm, e valore tendenziale medio entro 2.5 mm. Più in particolare:

- i punti LI18 e LI19, esterni alla diga, sulla destra, si sono mediamente sollevati di circa 1-1.5 mm
- Il punto LI17, sulla porzione destra della diga non si è praticamente spostato
- I due punti centrali della diga LI1 e LI2, si sono abbassati con un massimo di circa 2-2.5 mm
- Il punto LI16, nella porzione sinistra della diga, si è alzato di circa 1 mm.

I valori misurati sono presumibilmente legati a dettagli della fondazione sono di entità modesta e non presentano anomalie apparenti.

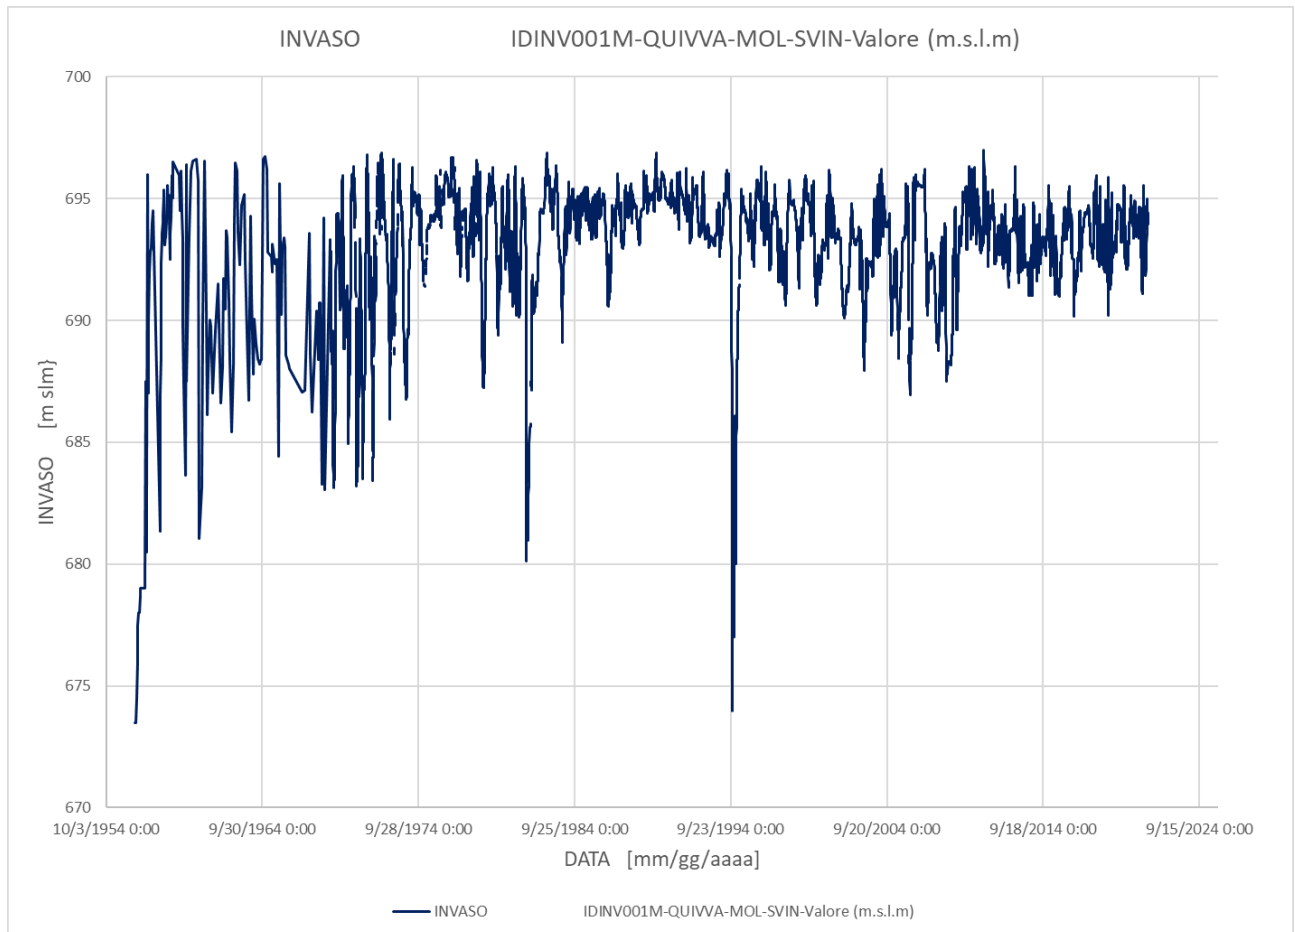
**Figura 4-4 - Invaso di Castel San Vincenzo. Monitoraggio dei livelli di invaso**

L'andamento nel tempo dell'invaso è illustrato nel diagramma di Figura 4-4. Di osserva una certa fluttuazione nel tempo sia dell'ampiezza di oscillazione tra massimo e minimo livello, che dei livelli massimi.

10 m, fino agli anni '70, per poi ridursi a un massimo di 5-6 m. In questa seconda fase, si notano due periodi in cui l'oscillazione è stata particolarmente piccola, nell'ordine di 4 m, a cavallo tra gli anni '80 e '90 e a partire dal 2010, con minimi che non sono mai scesi sotto alla quota 690 m slm. In rarissime occasioni, si è scesi sotto al limite operativo di 683 m slm.

Il cambio di regime operativo sembra essere dovuto semplicemente alle necessità dettate dal mercato elettrico o da richieste di tipo ambientale. Non sono stati reperiti nella documentazione ricevuta indicazioni che leghino questo cambio a osservazioni sul comportamento delle opere.

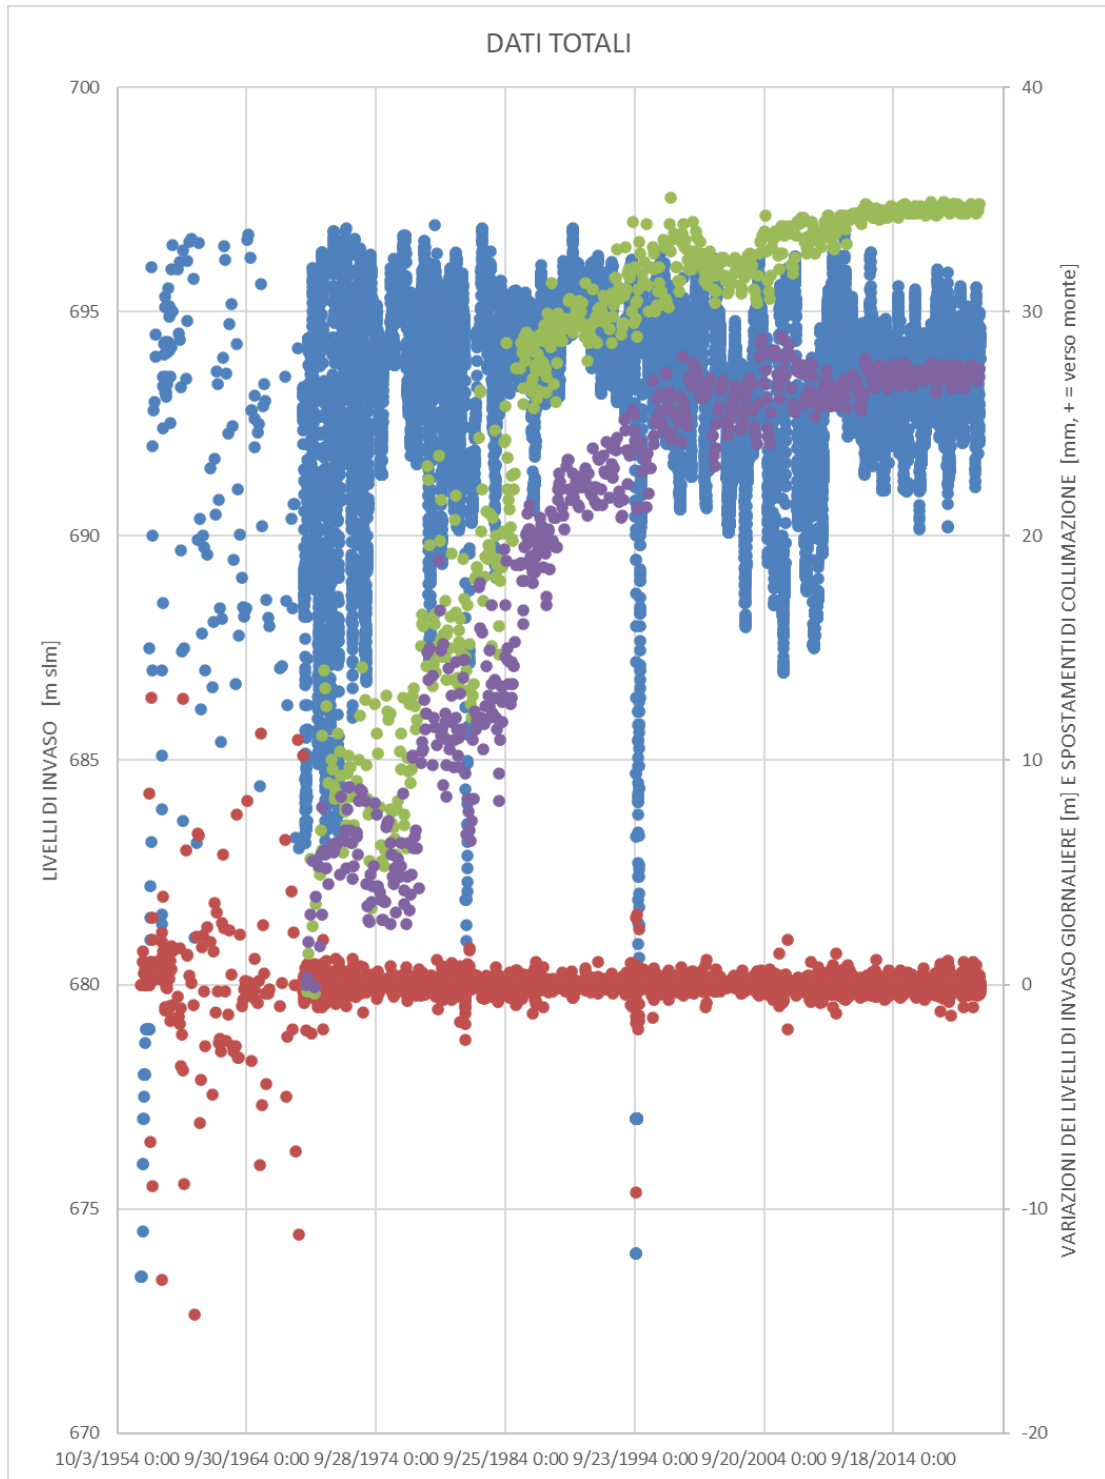
**Figura 4-9 - Diga di Castel San Vincenzo. Monitoraggio delle misure di collimazione. Dati totali (blu= invaso, verde = punto collimazione 1, viola = punto di collimazione 2, mattone = variazione giornaliera dei livelli di invaso)**

Le misure mostrano uno spostamento continuo verso monte, che ha raggiunto il valore asintotico di 35 e 28 mm, nei due punti monitorati, come indicato nella Figura 4-9. L'incremento è risultato molto accentuato nei primi anni, per iniziare ad attenuarsi attorno all'inizio degli anni '80 e raggiungere un valore stabile dopo il 2014. Va notato che l'entità degli spostamenti è comunque modesta, se comparata con l'altezza della diga (1/1000) e in generale col fatto che si tratti di una diga in terra.

Nel corso della visita si è osservato un certo disordine nel paramento di monte, la cui linea di spiaggia è frastagliata, e sulla cui superficie si notano blocchi mossi e chiazze di materiale di transizione affioranti. È pensabile che questo fenomeno evolutivo, anche se apparentemente stabilizzato, possa aver avuto come riflesso gli spostamenti di collimazione sopra discussi.

Indipendentemente dalla sua natura, sembrerebbe comunque consigliabile prevedere lavori di manutenzione straordinaria della protezione in pietrame del paramento di monte della diga di Castel San Vincenzo, nell'ambito dei lavori per il nuovo schema.
