GRE.EEC.R.14.IT.H.16071.00.132.00

Impianto idroelettrico di PIZZONE II

Progetto Definitivo per Autorizzazione

# RELAZIONE SULLE OPERE ESISTENTI

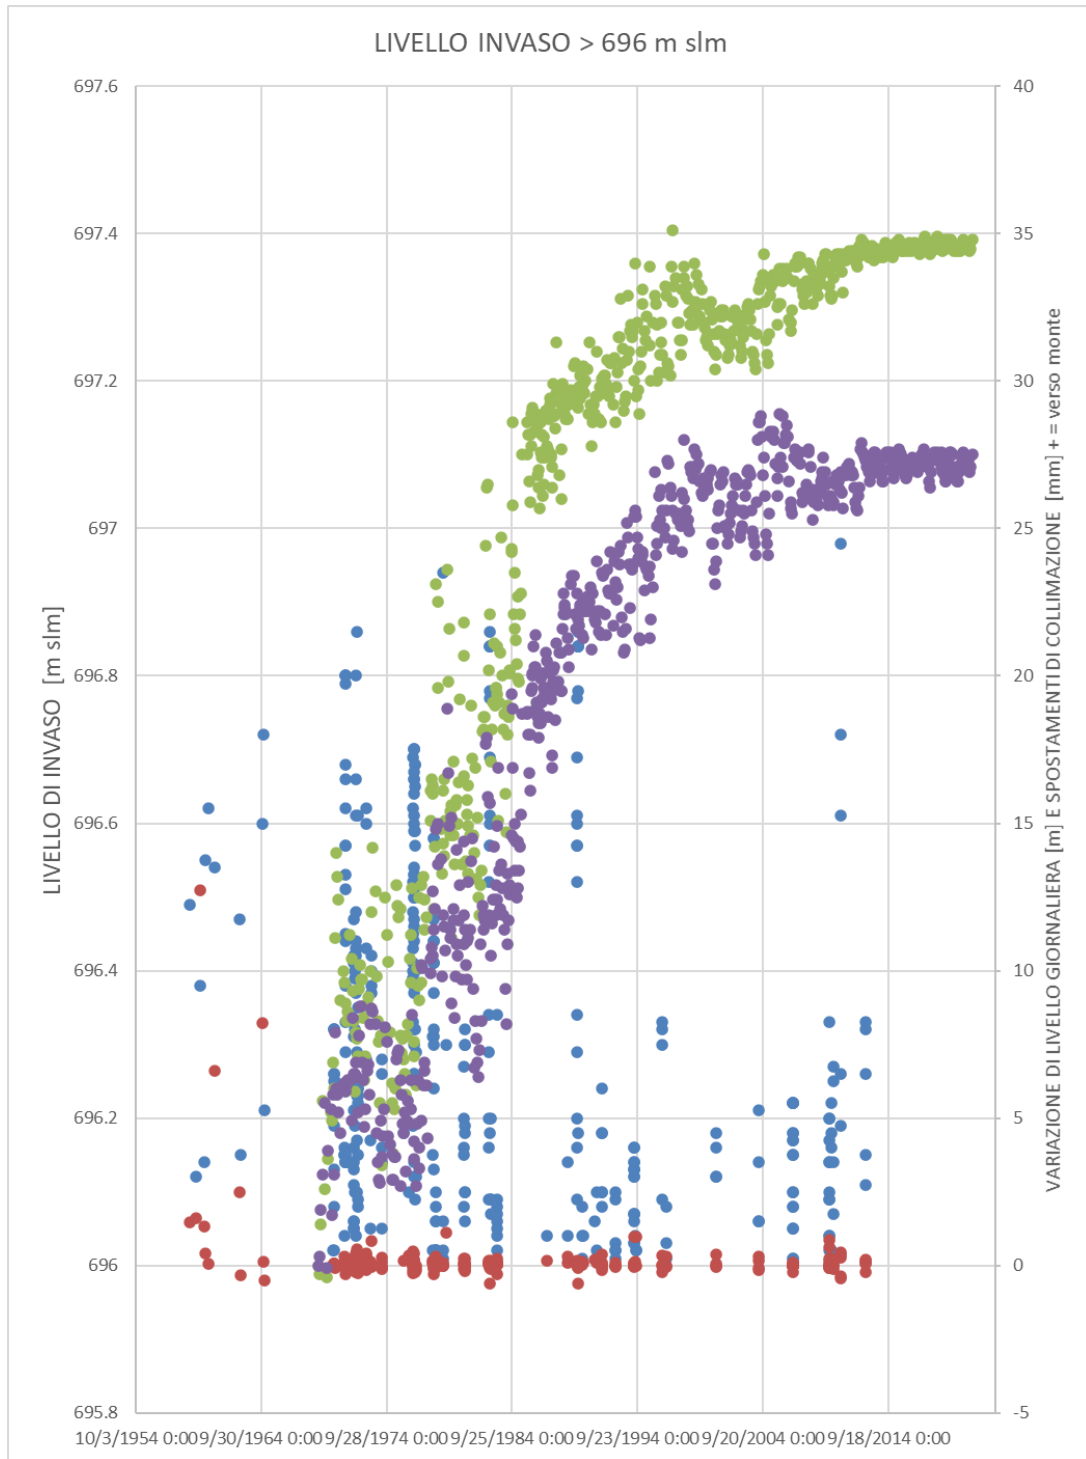
E' stata osservata una certa corrispondenza tra i livelli di invaso e l'andamento degli spostamenti. In particolare, con riferimento anche a Figura 4-10 e Figura 4-11:

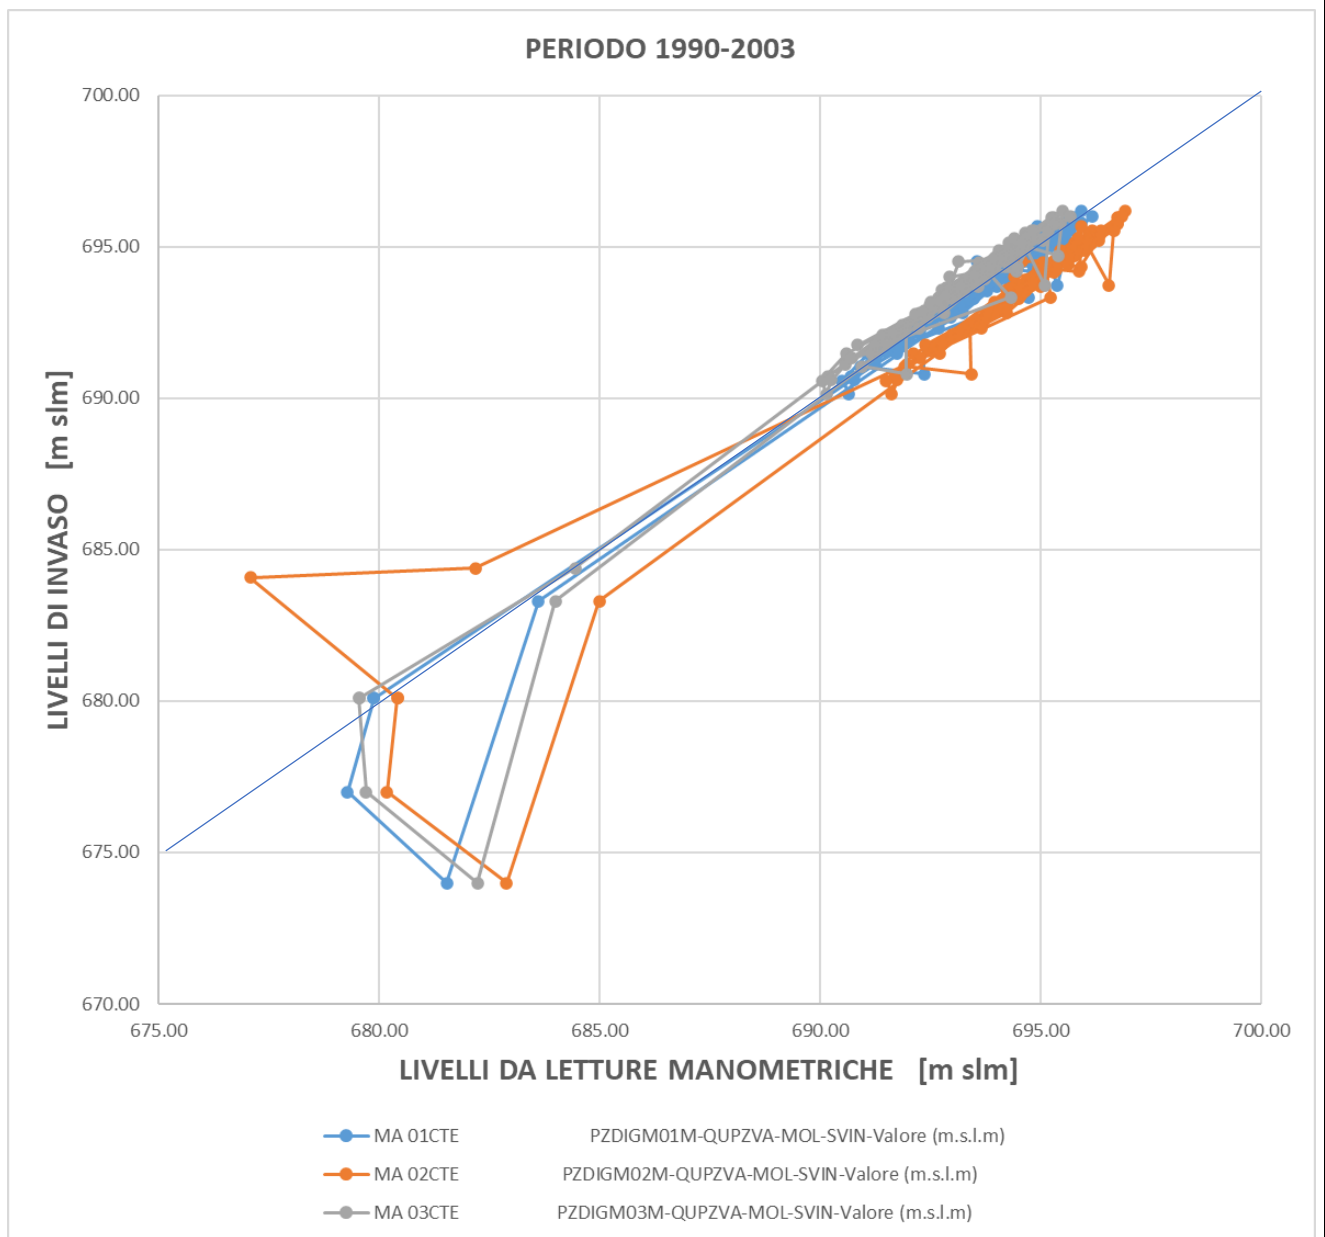
**Figura 4-14 - Diga di Castel San Vincenzo. Monitoraggio delle misure manometriche. Manometri in fondazione sotto contronucleo di monte**

I manometri della Sezione A (o 5) presentano un andamento lineare, quando l'invaso oscilla tra il livello massimo e la 683 m slm, circa, sia per gli strumenti in fondazione, Figura 4-14, che per quelli nel contronucleo appena sopra il tappeto drenante o la base del nucleo, Figura 4-15.

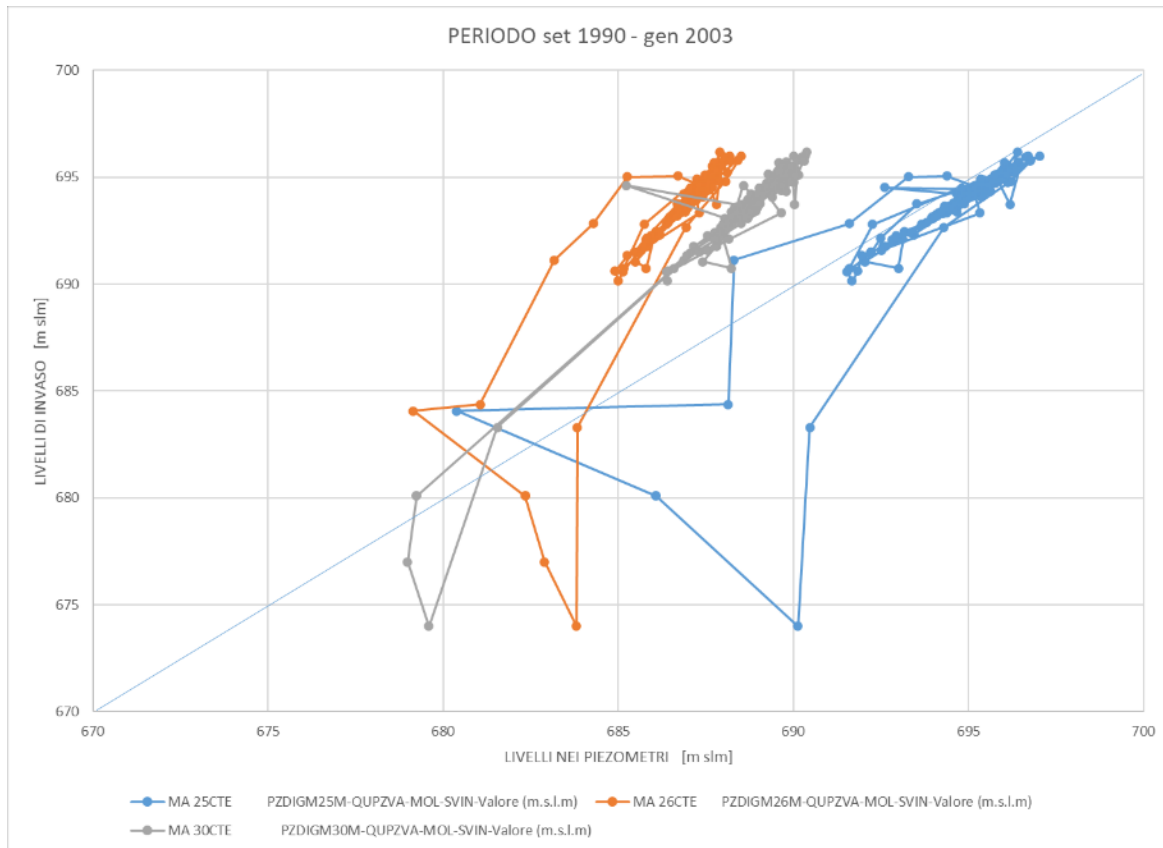
**Figura 4-16 - Diga di Castel San Vincenzo. Monitoraggio delle misure manometriche nella Sezione B (o 3). Manometri nel contronucleo di monte, poco sopra il tappeto filtrante**

Analogamente, i manometri della Sezione B (o 3) presentano anch'essi un andamento lineare, nell'intervallo massimo invaso - quota 684 m slm, con l'eccezione del manometro MA 25CTE, che si diparte dalla linearità, a partire da quota 690 m slm, circa (Figura 4-16). Questa apparente anomalia è presumibilmente legata a quanto osservato in generale per le letture della Sezione B, ossia un possibile apporto dalla sponda sinistra che, anche se relativamente lontana, altera in qualche modo l'assetto della piezometrica nella porzione esterna del corpo diga.

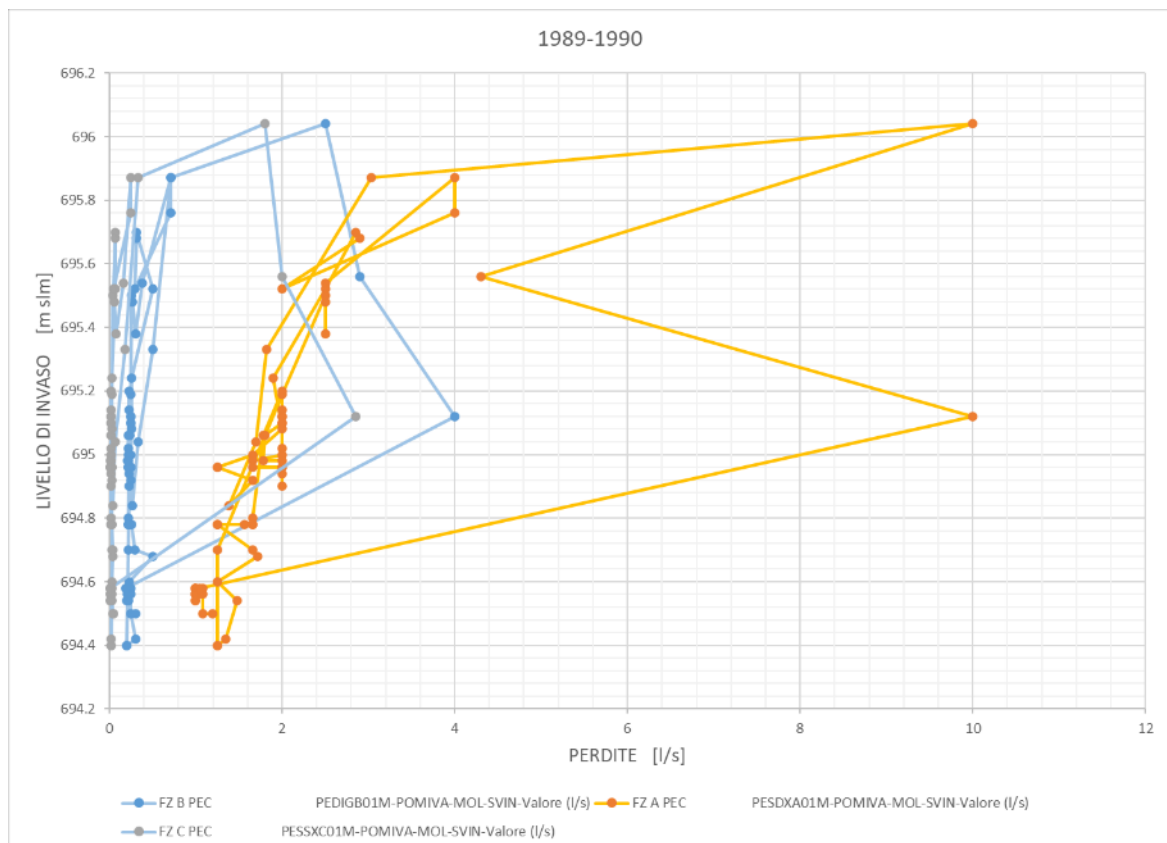
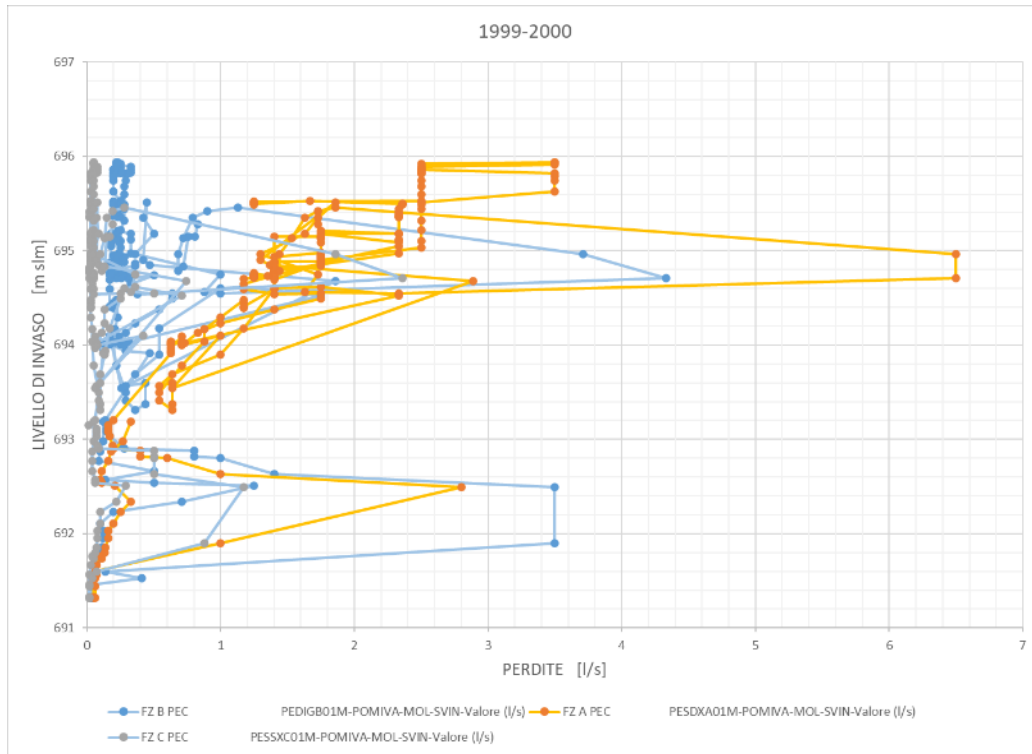
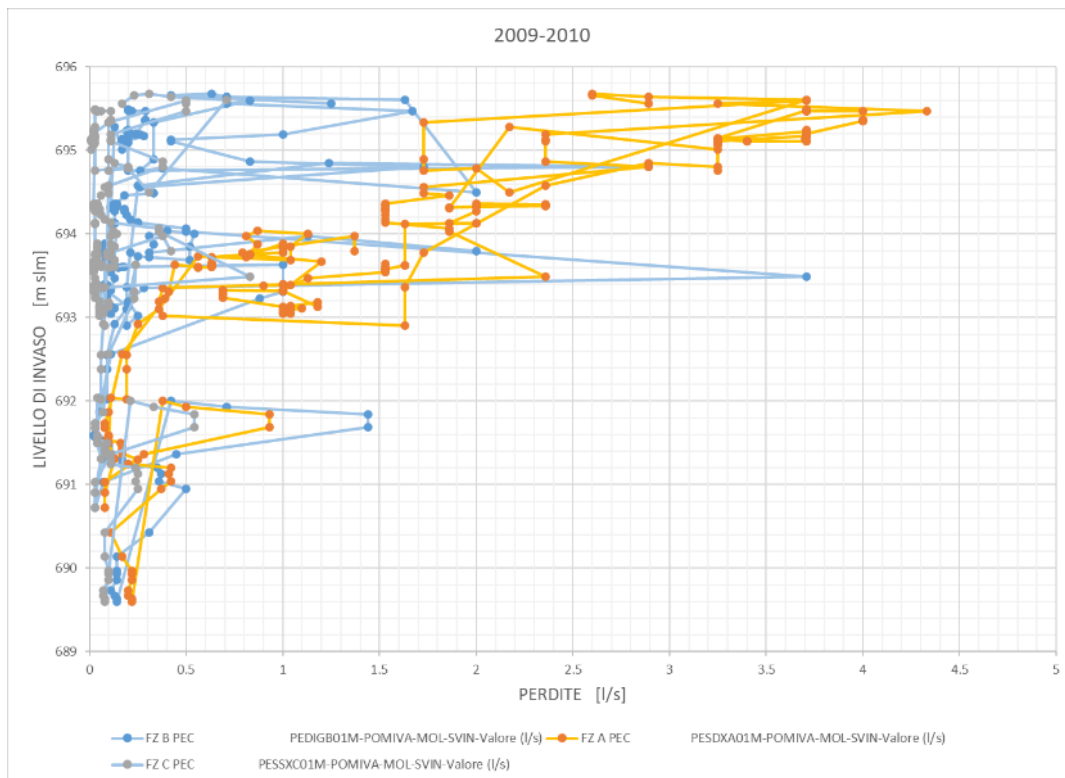
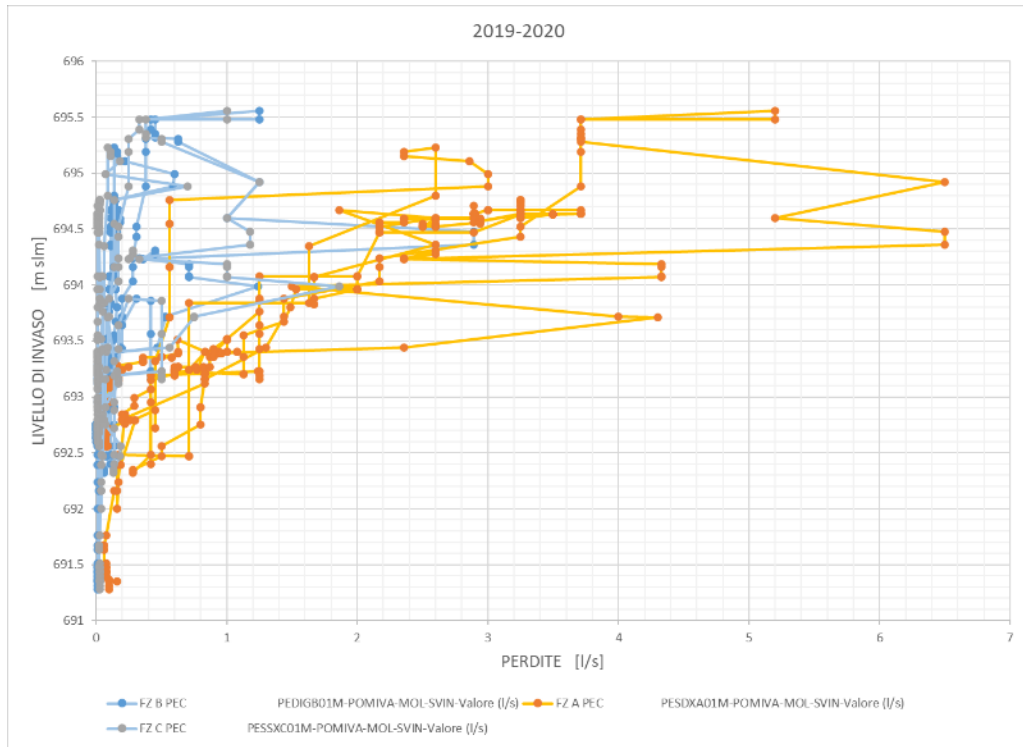
Da un esame più approfondito della risposta in termini di perdite, derivabile dal confronto dei diagrammi da Figura 4-17 a Figura 4-20, si può notare che per la perdita principale esiste un 'ginocchio' alla quota 693 m slm, circa, al di sopra del quale le perdite aumentano. Il fenomeno è andato via via amplificandosi nel tempo.

Si nota che la quota 693 tocca il paramento di monte circa sulla verticale dell'estremità dell'appendice di monte del nucleo, quasi che il pieno carico idrostatico fosse tale da aumentare la filtrazione lungo il contatto nucleo-fondazione. Questo passaggio potrebbe aver logorato la tenuta lungo il contatto. Il fatto che il fenomeno abbia una pur modesta evoluzione merita qualche considerazione addizionale nelle fasi successive di progettazione.

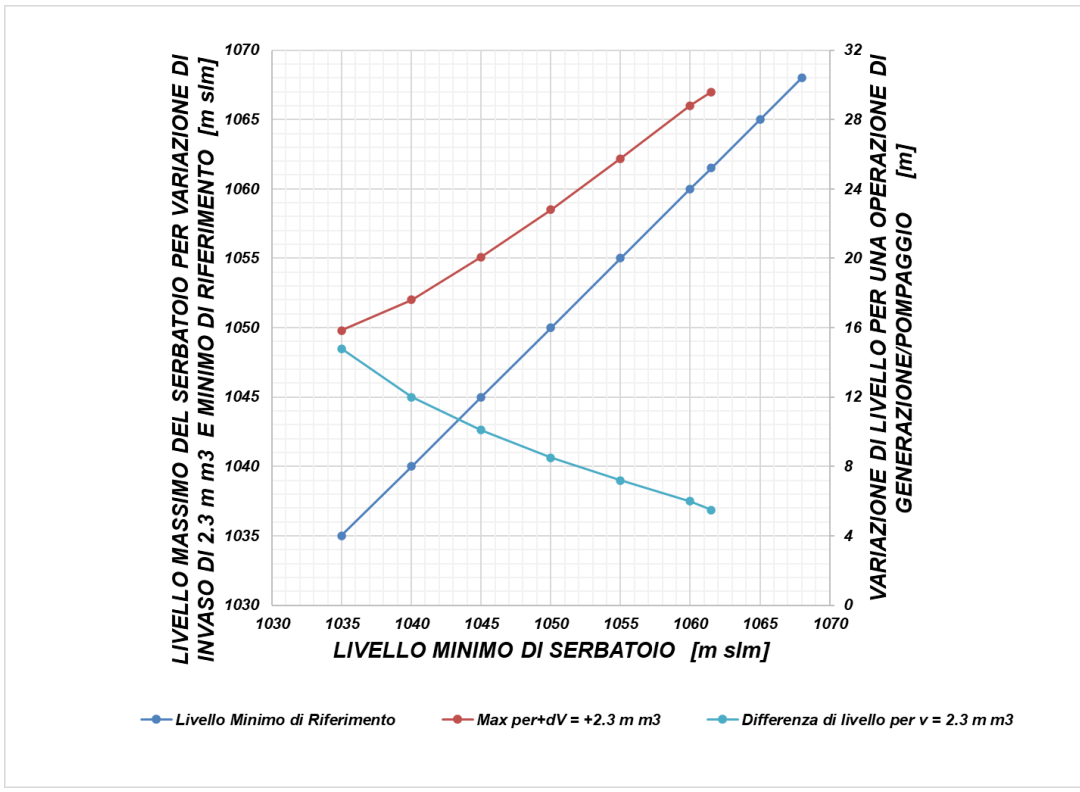
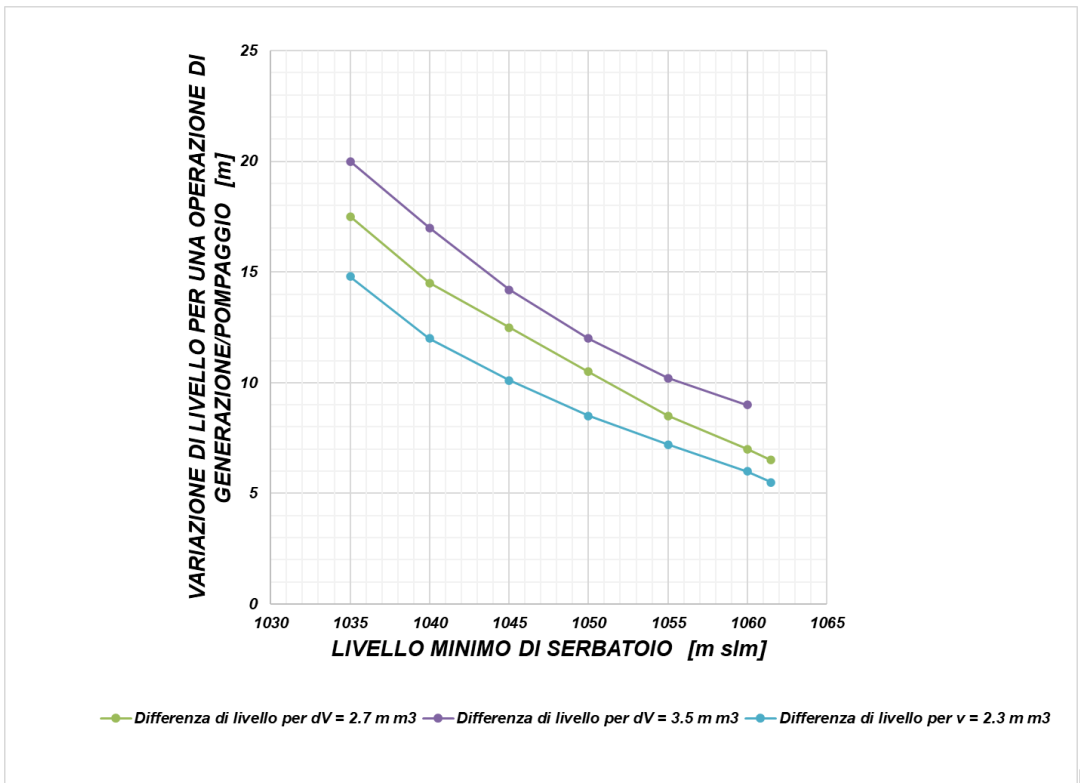
Figura 5-1 - Invaso di Montagna Spaccata. A) Livelli massimo e minimo (scala a sinistra) e relativa variazione di livello (scala a destra) per un volume di 2.3 m³ e B) Diagrammi di variazione di livello per un volume di 2.3, 2.7 e 3.5 m³

Il diagramma di Figura 5-1 offre un quadro riassuntivo dei livelli di invaso che corrispondono a questa variazione di volume e del corrispondente svaso (Grafico A)). Come riferimento, sono stati inoltre aggiunti, separatamente nel Grafico B), gli svasi che corrispondono a variazioni di volume pari a 2.3, 2.7 e 3.5 m<sup>3</sup>. Si osserva che nelle condizioni di progetto per l'invaso di Montagna Spaccata, ossia per una variazione di volume 2.2 m<sup>3</sup>, l'entità dello svaso può variare nell'intervallo 6-10 m. Chiaramente, con variazioni di volume maggiori, le variazioni di livello risultano nell'intervallo 8-10 fino a 18-20 m.

Essendo la portata del nuovo schema maggiore di quella dello schema attuale, le variazioni di livello saranno molto più rapide, sia in svaso, che nel successivo invaso. Per ottimizzare la produzione e la capacità di risposta, l'Invaso di Montagna Spaccata dovrebbe essere prevalentemente pieno.

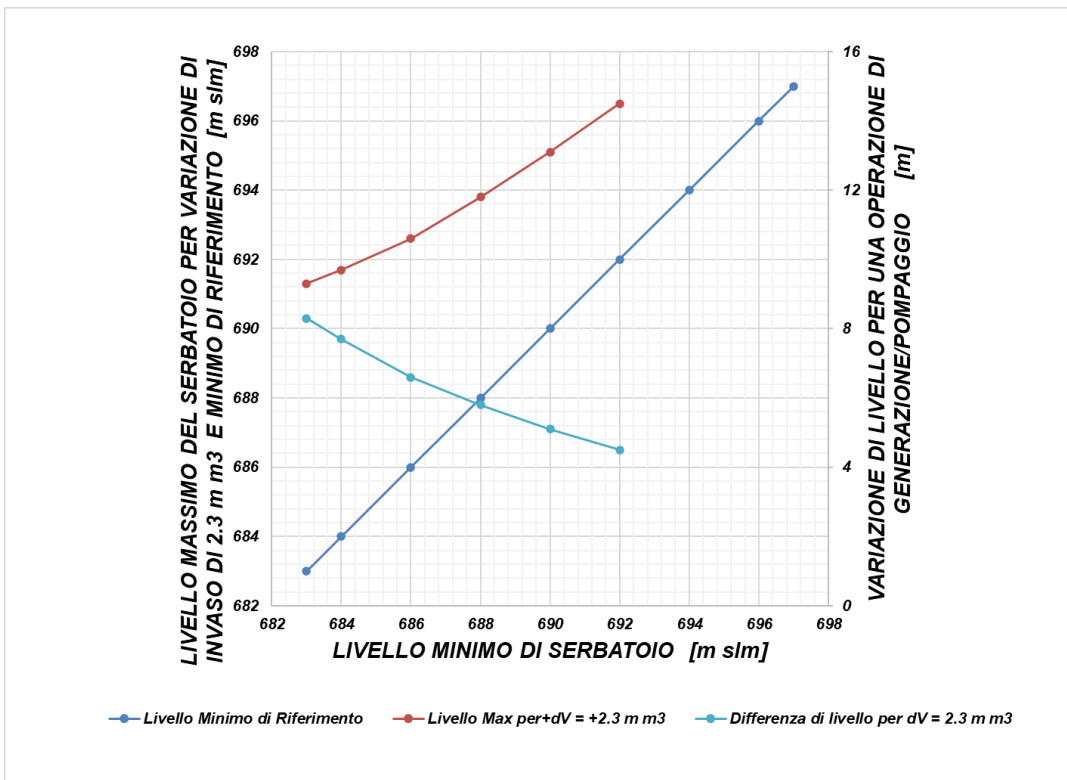
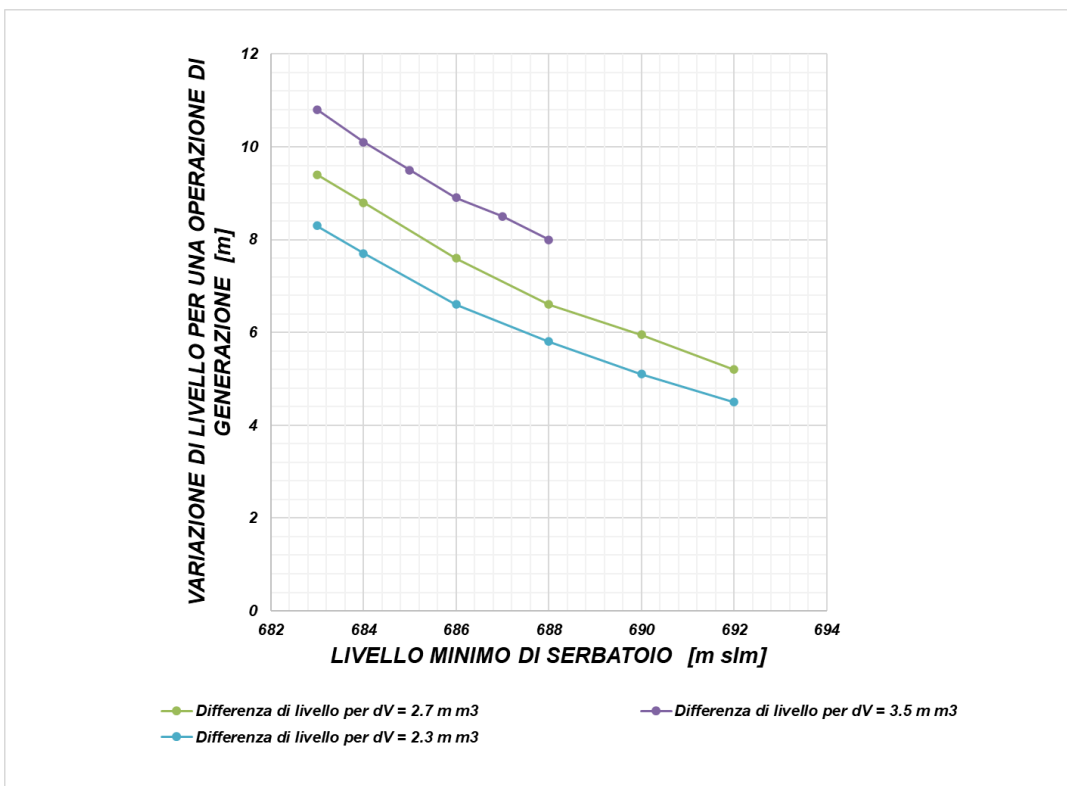
Figura 5-3 - Invaso di Castel San Vincenzo. A) Livelli massimo e minimo (scala a sinistra) e relativa variazione di livello (scala a destra) per un volume di 2.3 m³ e B) Diagrammi di variazione di livello per un volume di 2.3, 2.7 e 3.5 m³

I diagrammi di Figura 5-3, offrono un quadro riassuntivo dei livelli corrispondenti a tale variazione di volume, per l'invaso di Castel San Vincenzo, unitamente alla corrispondente variazione di livello nel lago. Si osserva che le variazioni di livello per un volume di 2.2 m<sup>3</sup>, oscillano nell'intervallo 4 -7 m. Con volumi scambiati maggiori, di 2.7 e 3.5 m<sup>3</sup>, riportati come riferimento nel Grafico B), le variazioni di livello risultano nell'ordine di 7.5 – 10.5 m.

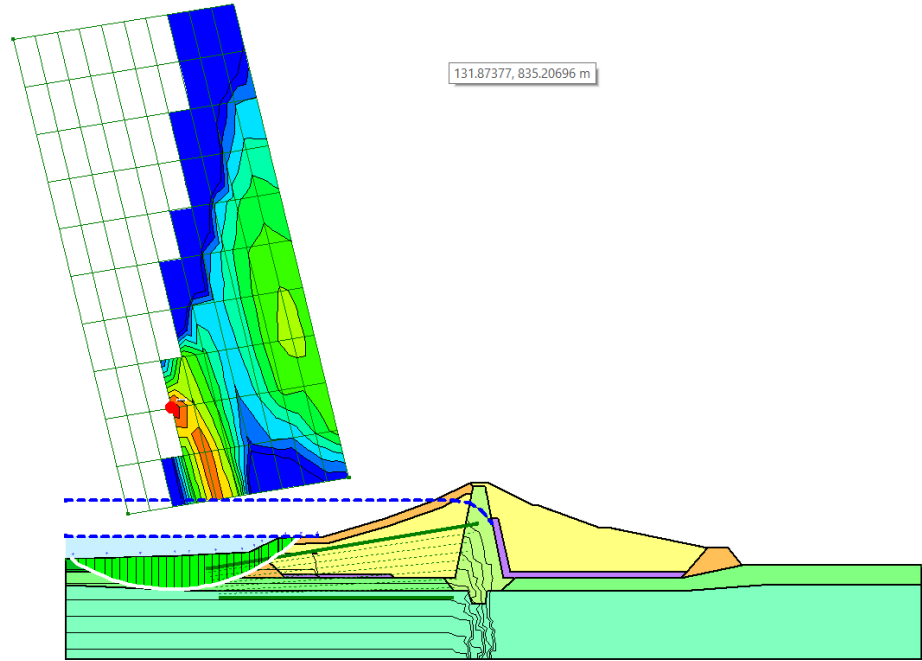
**Figura 5-5 - Invaso di Castel San Vincenzo. Verifiche di Stabilità Preliminari della Diga. Svasso rapido tra le quote 694 e 683 m slm**

I Fattori di Sicurezza preliminari, pur con le ipotesi cautelative adottate per i carichi e le resistenze, sono risultati nell'ordine di  $F_s = 1.423$ , con svaso 694 -683 m slm, e  $F_s = 1.543$ , con svaso 696 - 688 m slm (Figura 5-5 e Figura 5-6). Tali valori offrono ampi margini di sicurezza come del resto logico attendere tenuto conto della geometria della diga, compatibili con condizioni di normale esercizio, ossia molto maggiori di quelli accettati normalmente per la condizione di svaso rapido. Si noti che anche estremizzando la possibilità di svaso, ossia portandolo tra 697 e 683 m slm, con volumi associati superiori a 3.5 milioni di m<sup>3</sup>, il fattore di sicurezza si manterrebbe ancora al di sopra dell'unità.

I risultati ottenuti consentono di mantenere valori di sicurezza superiori all'unità nel momento in cui si aggiunge la sollecitazione sismica. In queste condizioni, sono potenzialmente attendibili quindi trascurabili, o al massimo modeste, deformazioni sismiche del contronucleo di monte, che non pregiudicano il comportamento globale e la funzionalità della diga di Castel San Vincenzo.

Indipendentemente da questi risultati, rimane comunque la raccomandazione di prevedere lavori di manutenzione straordinaria della protezione del paramento di monte dell'opera, nell'ambito dei lavori per il nuovo schema. Questo aspetto dovrà essere studiato approfonditamente e finalizzato, nell'ambito delle prossime fasi di progettazione, tenendo conto dei livelli di svaso, alle varie quote, in modo più dettagliato di quanto non sia stato eseguito in questa sede.
