Componenti di intervento nel progetto di ammodernamento infrastrutturale e funzionale del terminal contenitori del Molo VII nel porto di Trieste

SCHEDE DI DEGRADO 2020

ISPEZIONE VISIVA IMPALCATO MOLO VII - PORTO DI TRIESTE

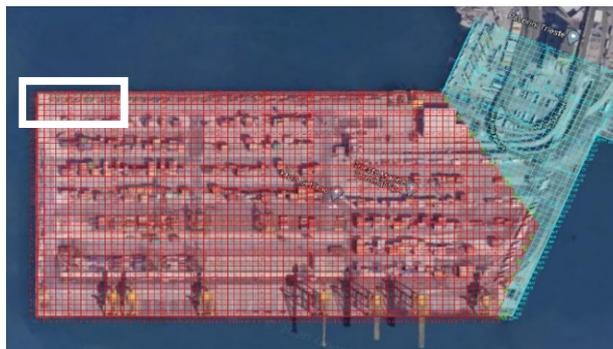
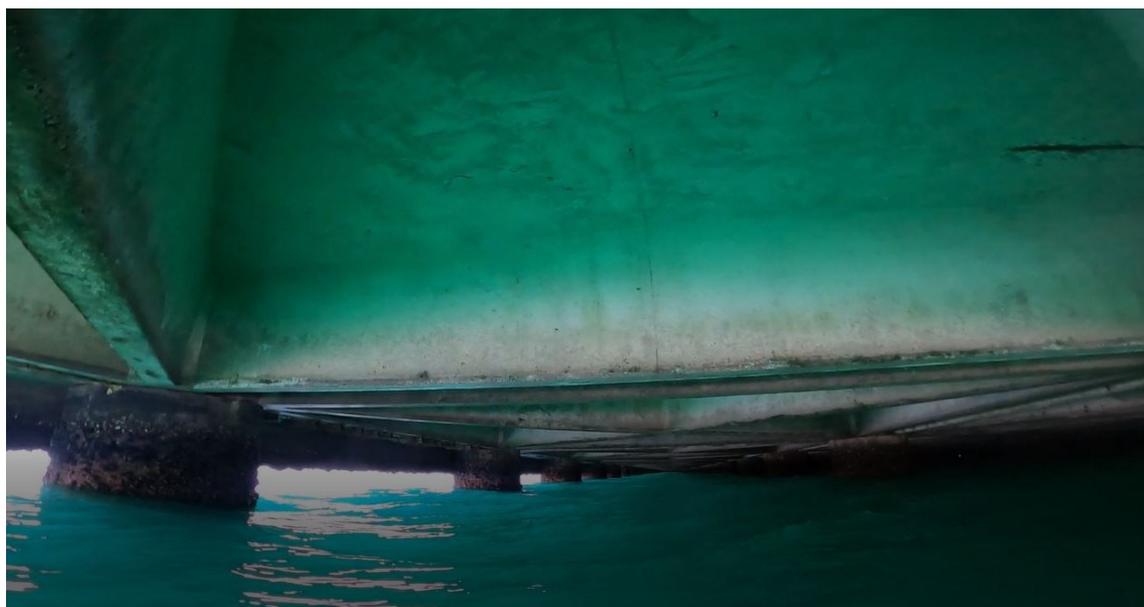
IMPALCATO TRA PALI: AV1-AV2-AZ1-AZ2

STRUTTURA	PUNTO	VIDEO	DESCRIZIONE
IMPALCATO	AV1-AV2 AZ1-AZ2	AZ_† 00m16s	L'impalcato presenta all'intradosso espulsione del copriferro in corrispondenza del palo AV2.

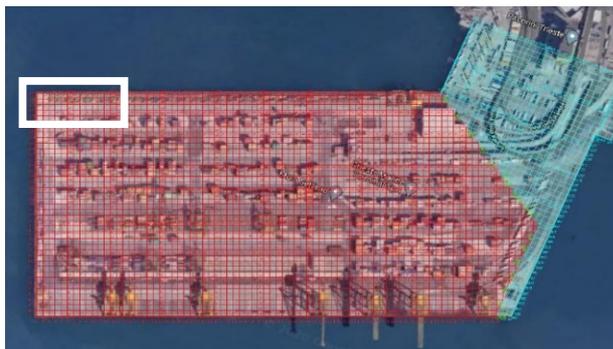
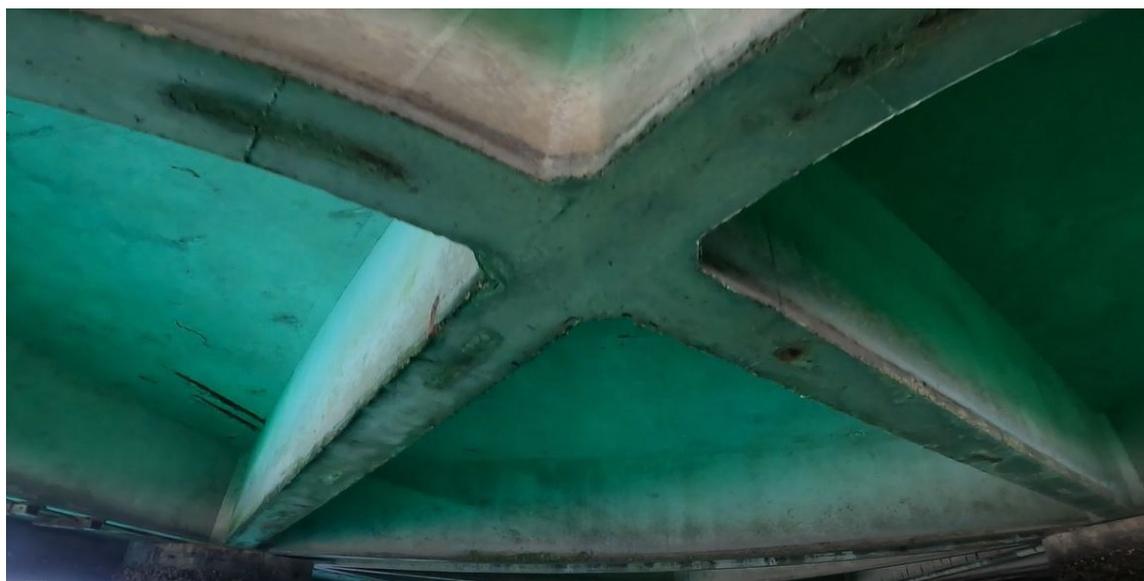
**IMPALCATO TRA PALI: AV2-AV3-AZ2-AZ3**

STRUTTURA	PUNTO	VIDEO	DESCRIZIONE
IMPALCATO	AV2-AV3 AZ3-AZ3	AZ_† 00m29s	L'impalcato presenta all'intradosso espulsione del copriferro in corrispondenza del palo AZ3.

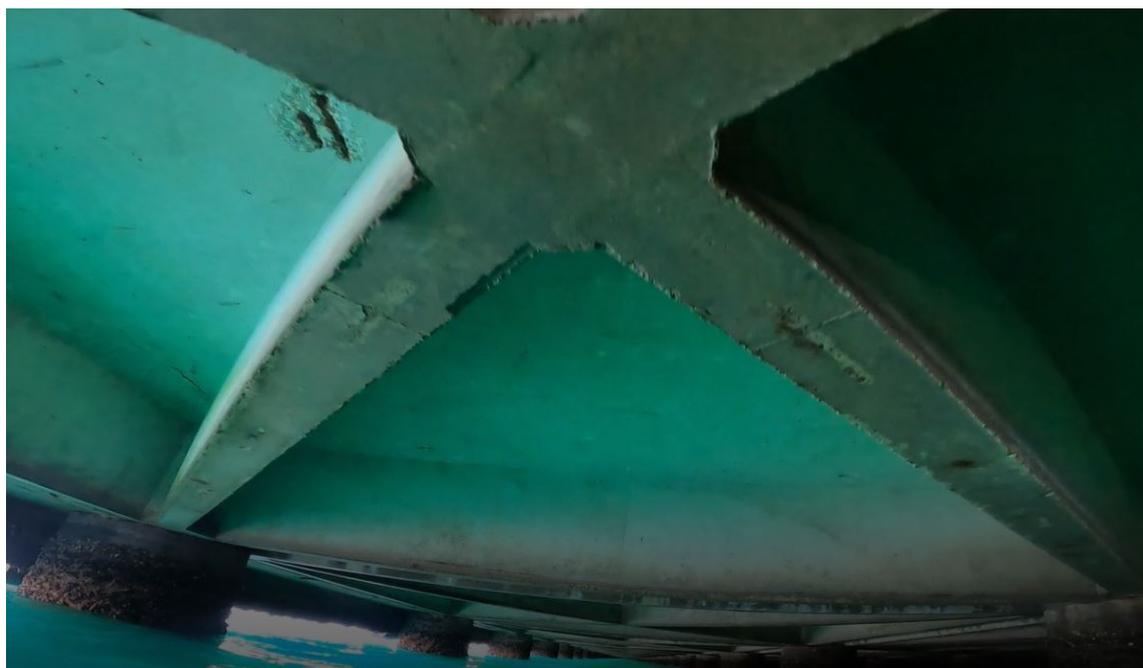
IMPALCATO TRA PALI: AV4-AV5-AZ4-AZ5

STRUTTURA	PUNTO	VIDEO	DESCRIZIONE
IMPALCATO	AV4-AV5 AZ4-AZ5	AZ_† 00m45s	L'impalcato presenta all'intradosso espulsione del copriferro in alcune aree.

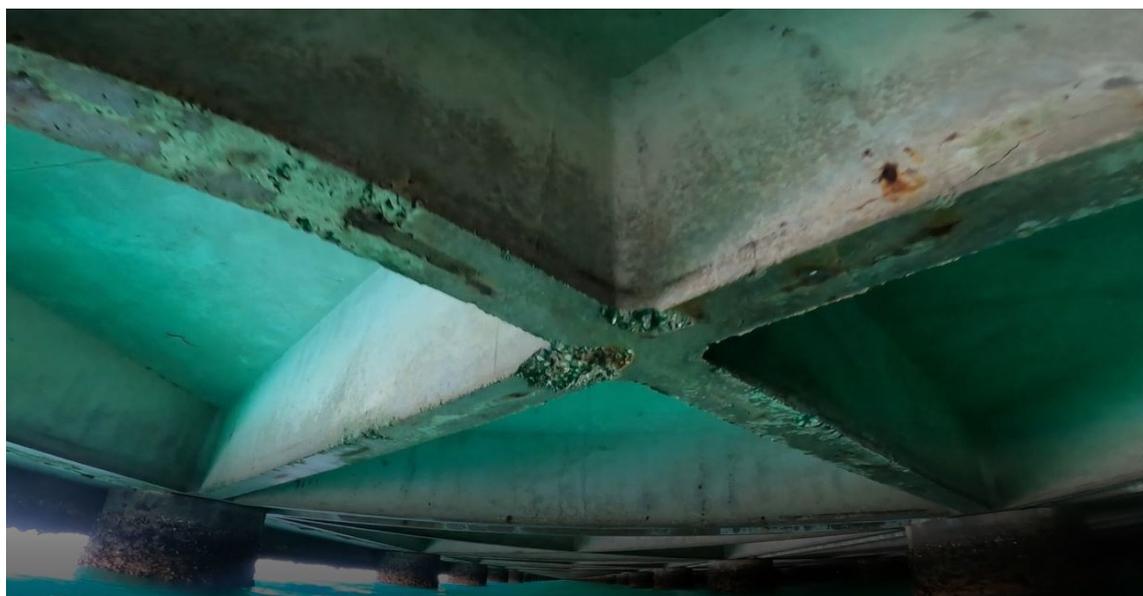
IMPALCATO TRA PALI: AV6-AV7-AZ6-AZ7

STRUTTURA	PUNTO	VIDEO	DESCRIZIONE
TRAVI SECONDARIE		AZ_† 01m00s	Le travi secondarie presentano espulsione del coprifermo in mezzeria.

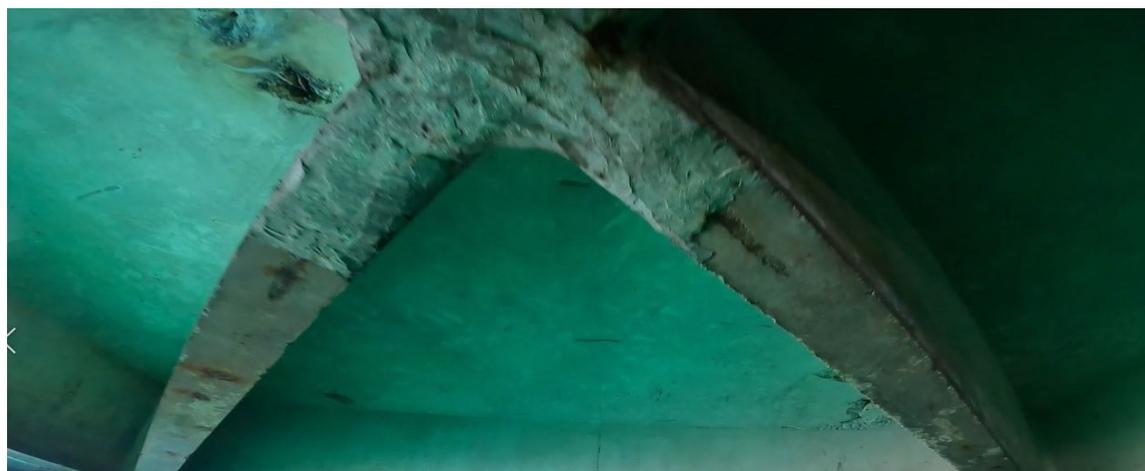
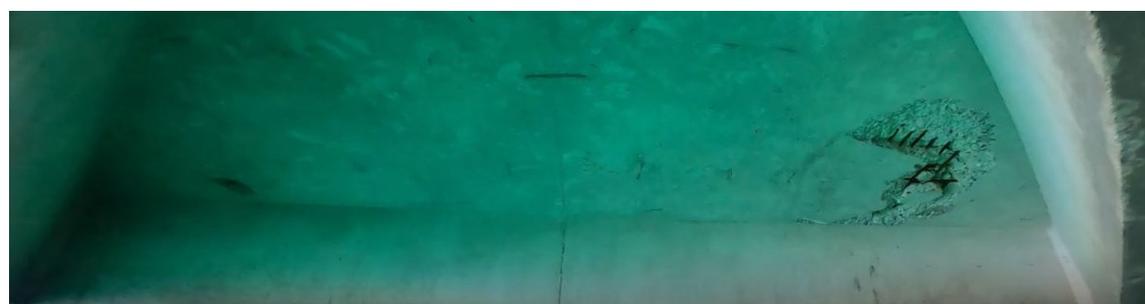
**IMPALCATO TRA PALI: AV9-AV10-AZ9-AZ10**

STRUTTURA	PUNTO	VIDEO	DESCRIZIONE
TRAVI SECONDARIE		AZ_† 01m23s	Le travi secondarie presentano espulsione del copriferro in mezzzeria.
IMPALCATO	AV9-AV10 AZ9-AZ10	AZ_† 01m23s	L'impalcato presenta all'intradosso espulsione del copriferro in alcune aree.

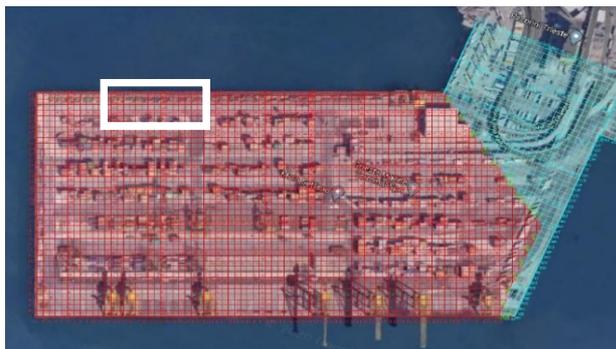
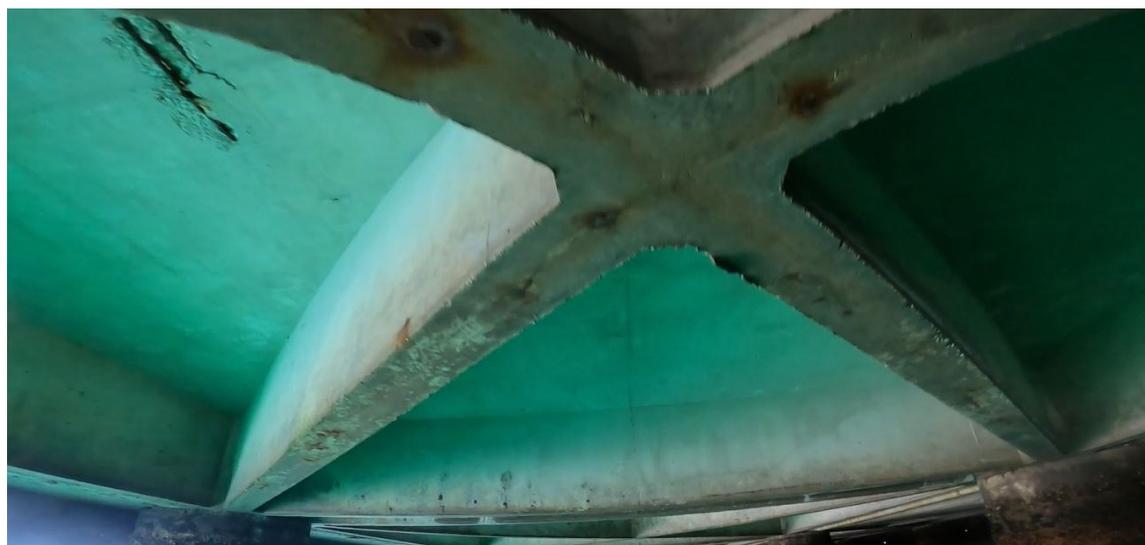
IMPALCATO TRA PALI: AV16-AV17-AZ16-AZ17

STRUTTURA	PUNTO	VIDEO	DESCRIZIONE
IMPALCATO	AV16-AV17 AZ16-AZ17	AZ_† 02m14s	L'impalcato presenta all'intradosso espulsione del copriferro in alcune aree.

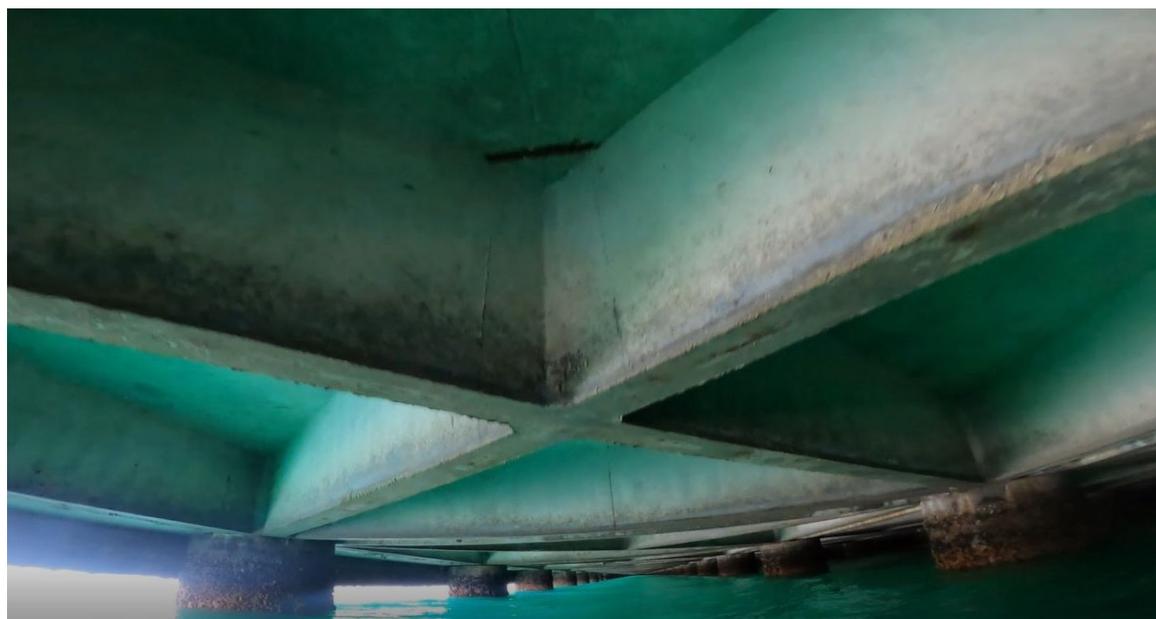
IMPALCATO TRA PALI: AV20-AV21-AZ20-AZ21

STRUTTURA	PUNTO	VIDEO	DESCRIZIONE
IMPALCATO	AV20-AV21 AZ20-AZ21	AZ_† 02m41s	L'impalcato presenta all'intradosso espulsione del copriferro in alcune aree.

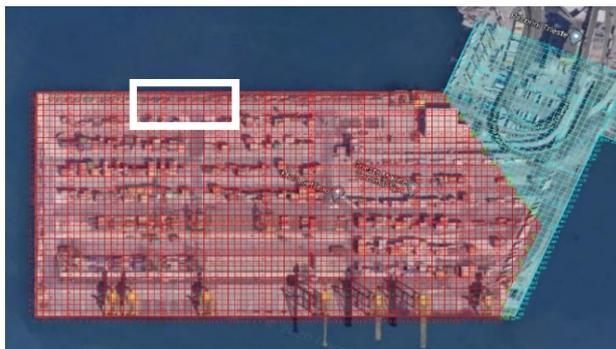
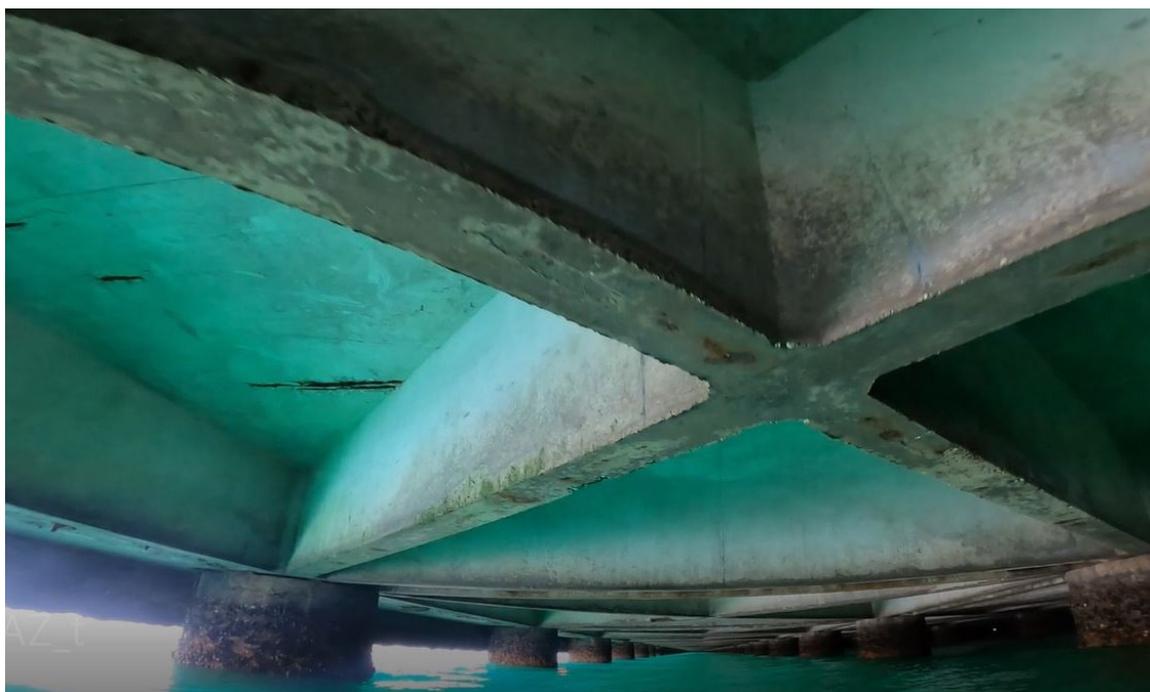
**IMPALCATO TRA PALI: AV21-AV22-AZ21-AZ22**

STRUTTURA	PUNTO	VIDEO	DESCRIZIONE
IMPALCATO	AV21-AV22 AZ21-AZ22	AZ_† 02m49s	L'impalcato presenta all'intradosso espulsione del copriferro in alcune aree.

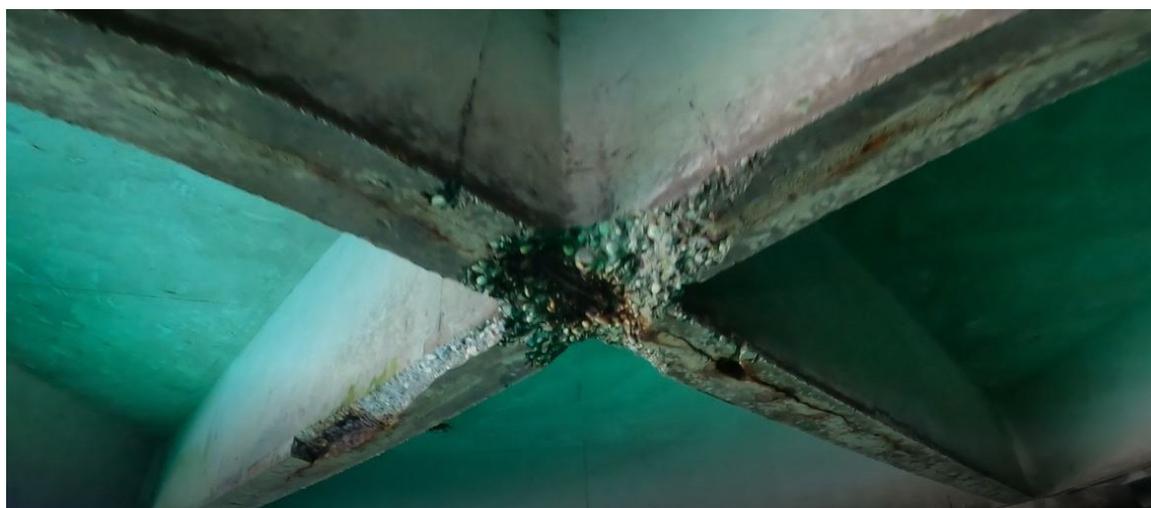
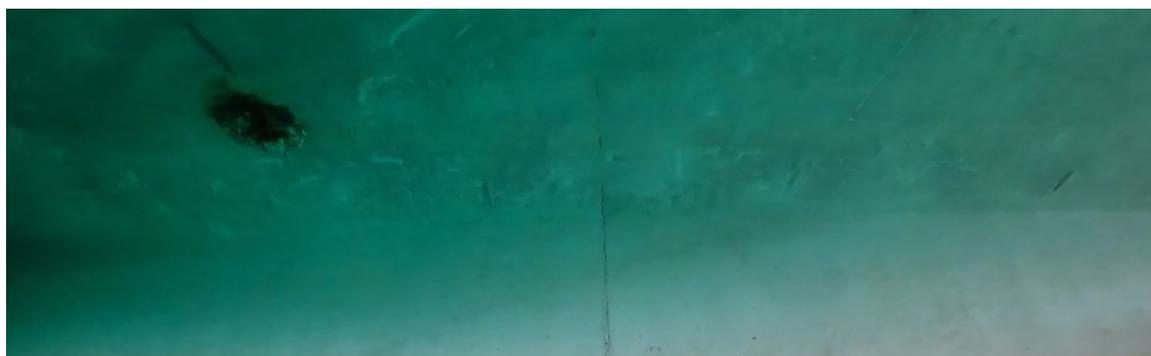
**IMPALCATO TRA PALI: AV22-AV23-AZ22-AZ23**

STRUTTURA	PUNTO	VIDEO	DESCRIZIONE
TRAVI SECONDARIE		AZ_t 02m56s	Le travi secondarie presentano espulsione del copriferro in mezzeria.
IMPALCATO	AV22-AV23 AZ22-AZ232	AZ_t 02m58s	L'impalcato presenta all'intradosso espulsione del copriferro in alcune aree.

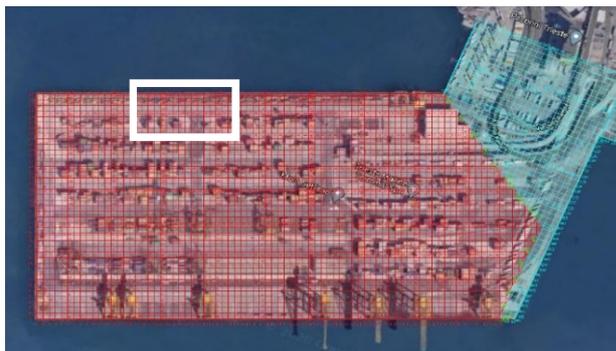
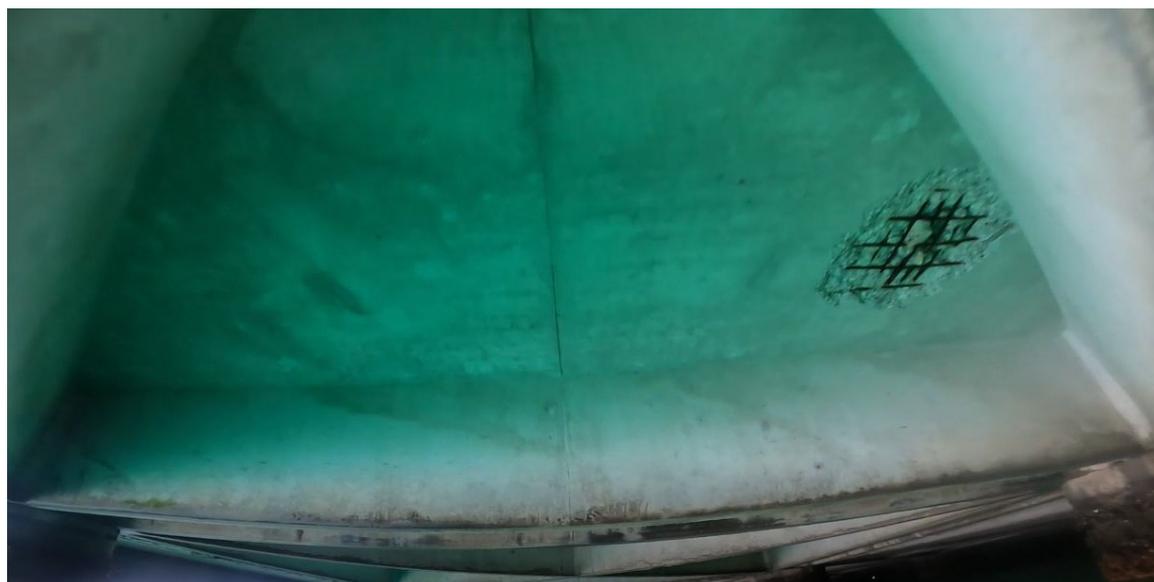
IMPALCATO TRA PALI: AV25-AV26-AZ25-AZ26

STRUTTURA	PUNTO	VIDEO	DESCRIZIONE
IMPALCATO	AV25-AV26 AZ25-AZ26	AZ_† 03m18s	L'impalcato presenta all'intradosso espulsione del copriferro in alcune aree.

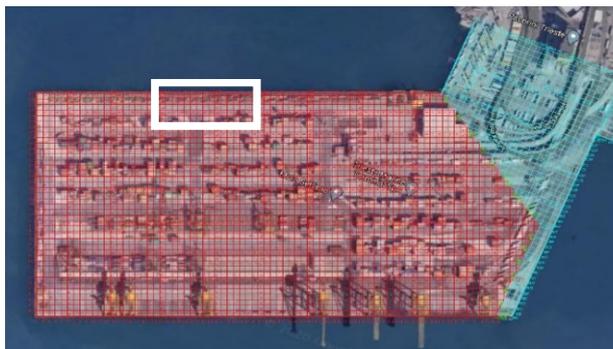
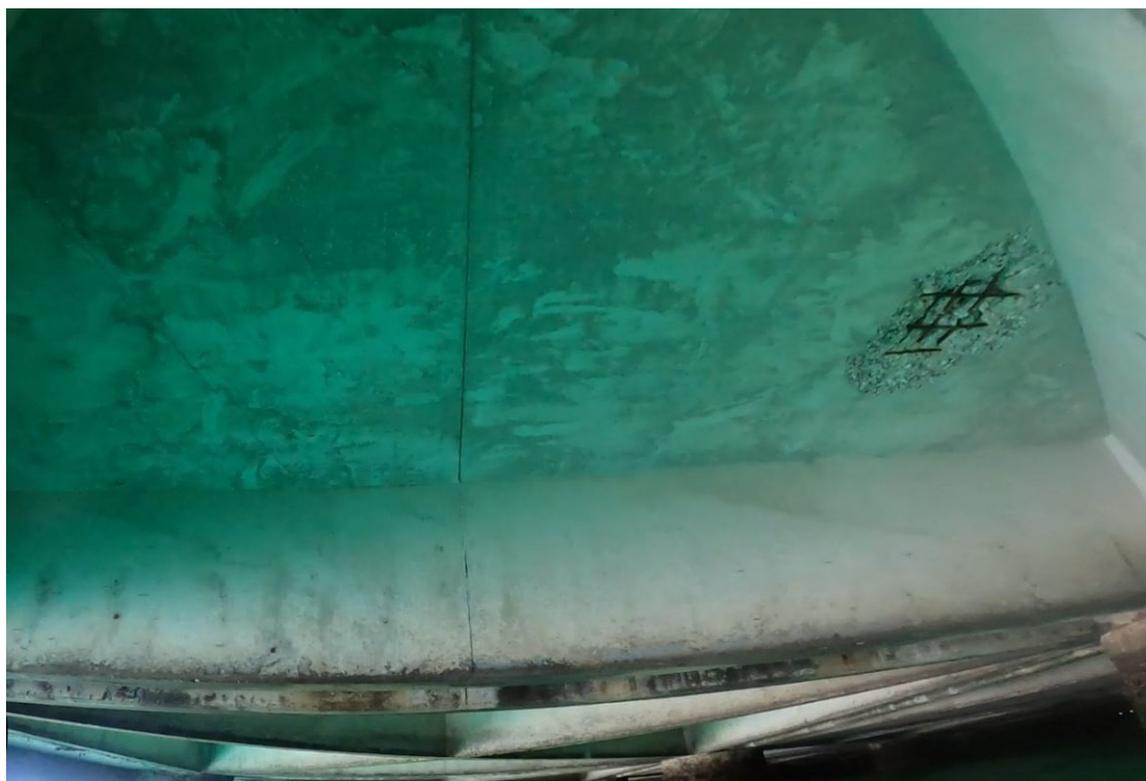
**IMPALCATO TRA PALI: AV29-AV30-AZ29-AZ30**

STRUTTURA	PUNTO	VIDEO	DESCRIZIONE
IMPALCATO	AV29-AV30 AZ29-AZ30	AZ_† 03m46s	L'impalcato presenta all'intradosso espulsione del copriferro in alcune aree.

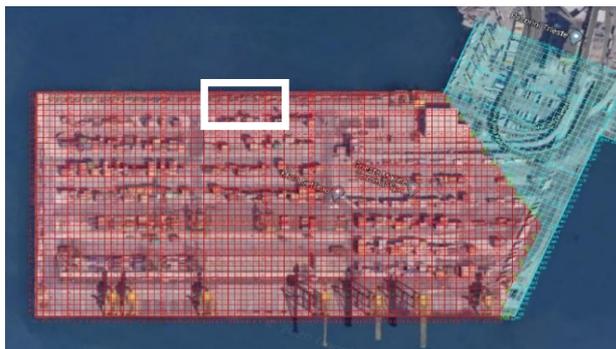
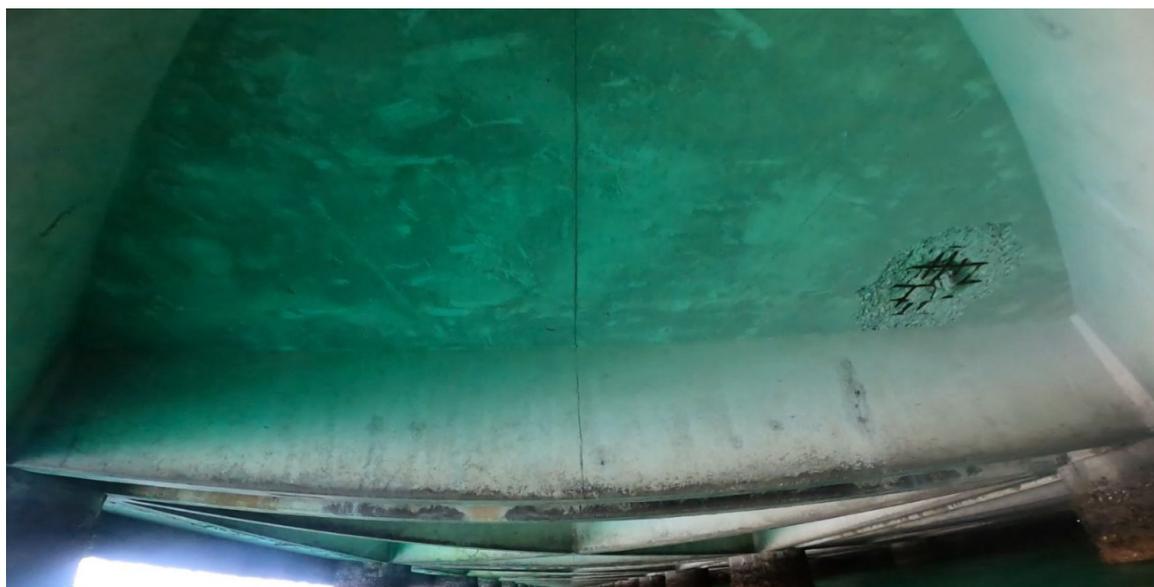
IMPALCATO TRA PALI: AV31-AV32-AZ31-AZ32

STRUTTURA	PUNTO	VIDEO	DESCRIZIONE
IMPALCATO	AV31-AV32 AZ31-AZ32	AZ_t 03m59s	L'impalcato presenta all'intradosso espulsione del copriferro in alcune aree.

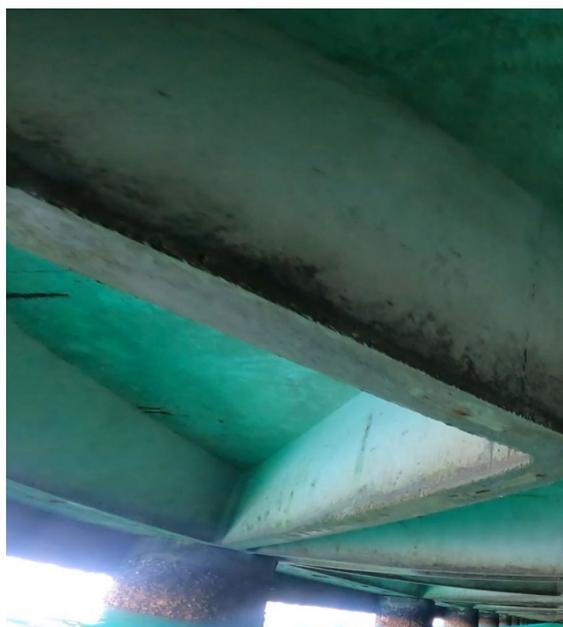
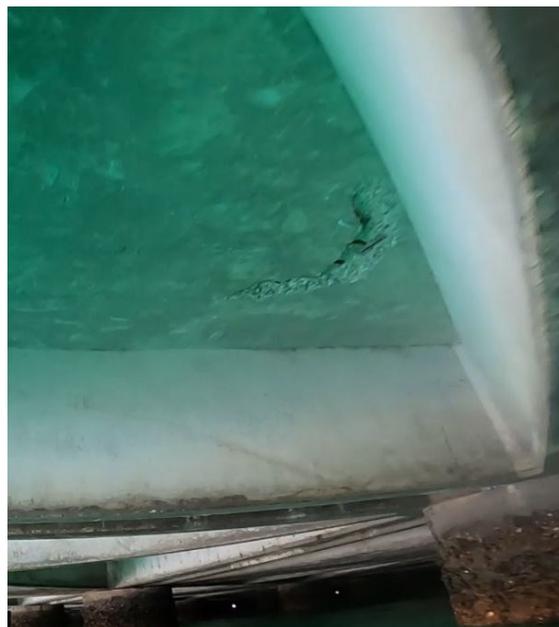
**IMPALCATO TRA PALI: AV34-AV35-AZ34-AZ35**

STRUTTURA	PUNTO	VIDEO	DESCRIZIONE
IMPALCATO	AV34-AV35 AZ34-AZ35	AZ_† 04m18s	L'impalcato presenta all'intradosso espulsione del copriferro in alcune aree.

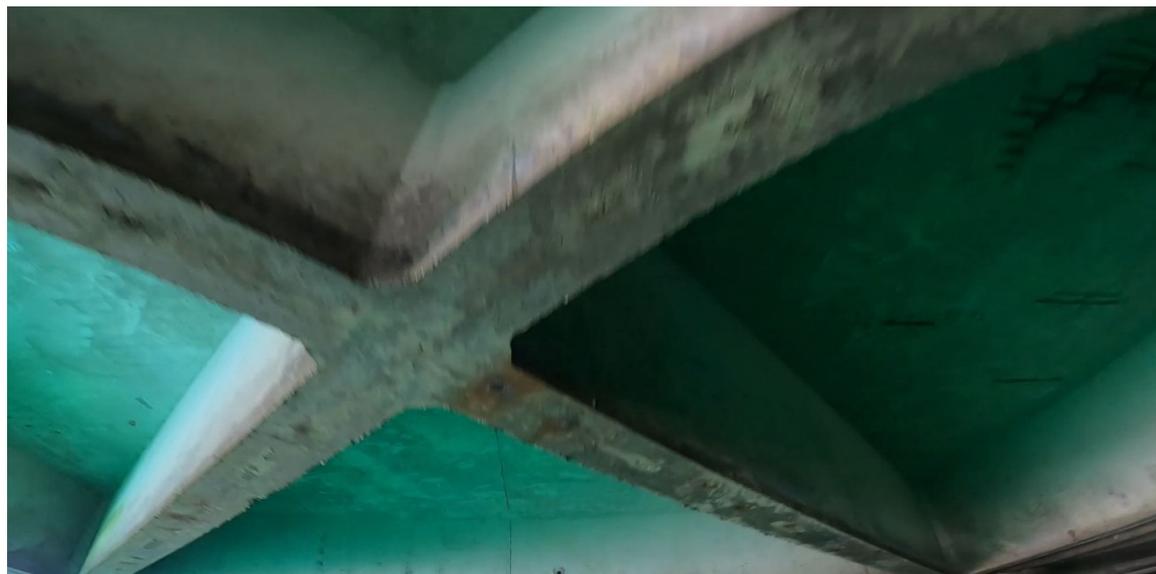
IMPALCATO TRA PALI: AV35-AV36-AZ35-AZ36

STRUTTURA	PUNTO	VIDEO	DESCRIZIONE
IMPALCATO	AV35-AV36 AZ35-AZ36	AZ_t 04m26s	L'impalcato presenta all'intradosso espulsione del copriferro in alcune aree.

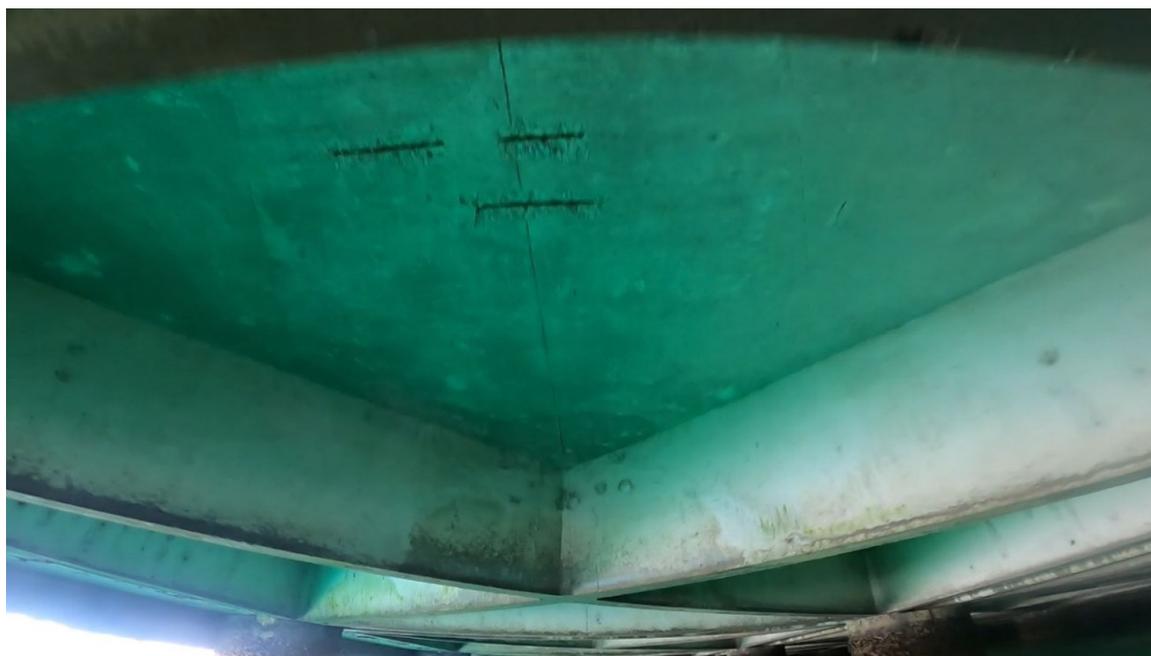
**IMPALCATO TRA PALI: AV36-AV37-AZ36-AZ37**

STRUTTURA	PUNTO	VIDEO	DESCRIZIONE
IMPALCATO	AV36-AV37 AZ36-AZ37	AZ_† 04m30s	L'impalcato presenta all'intradosso espulsione del copriferro in alcune aree.

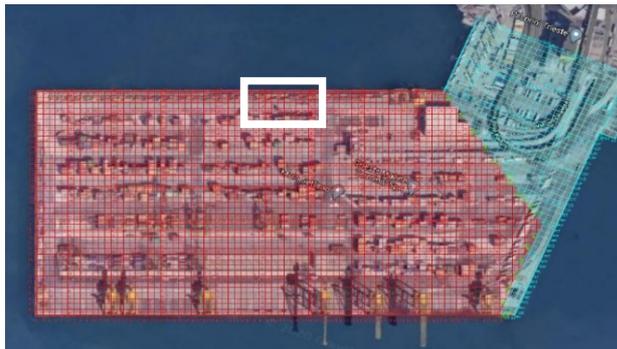
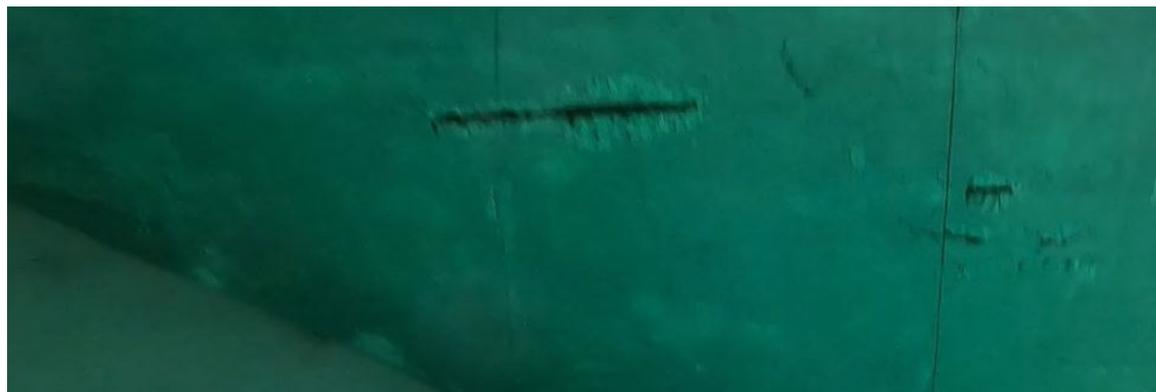
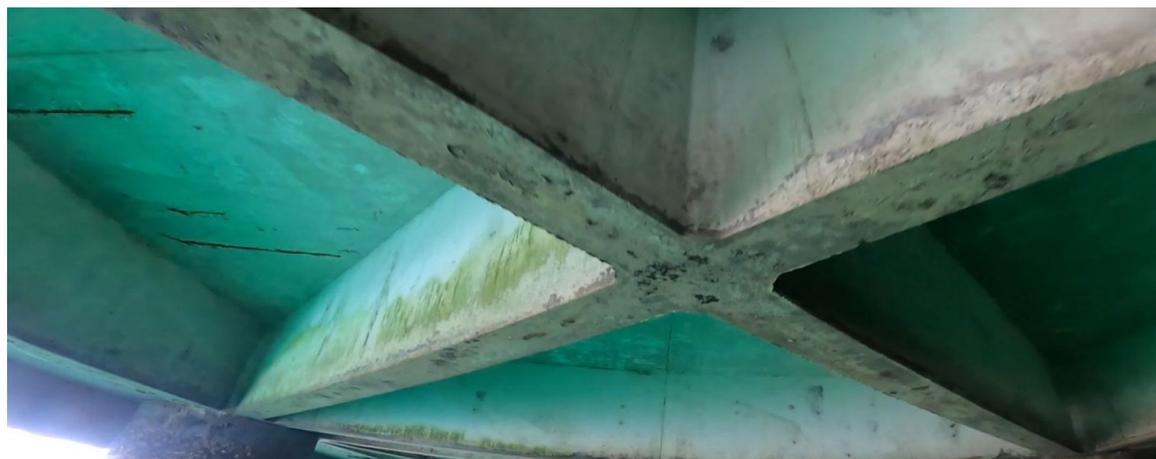
IMPALCATO TRA PALI: AV40-AV41-AZ40-AZ41

STRUTTURA	PUNTO	VIDEO	DESCRIZIONE
IMPALCATO	AV40-AV41 AZ40-AZ41	AZ_† 04m57s	L'impalcato presenta all'intradosso espulsione del copriferro in alcune aree.

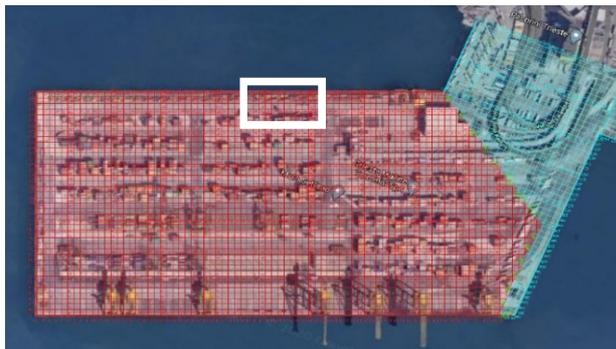
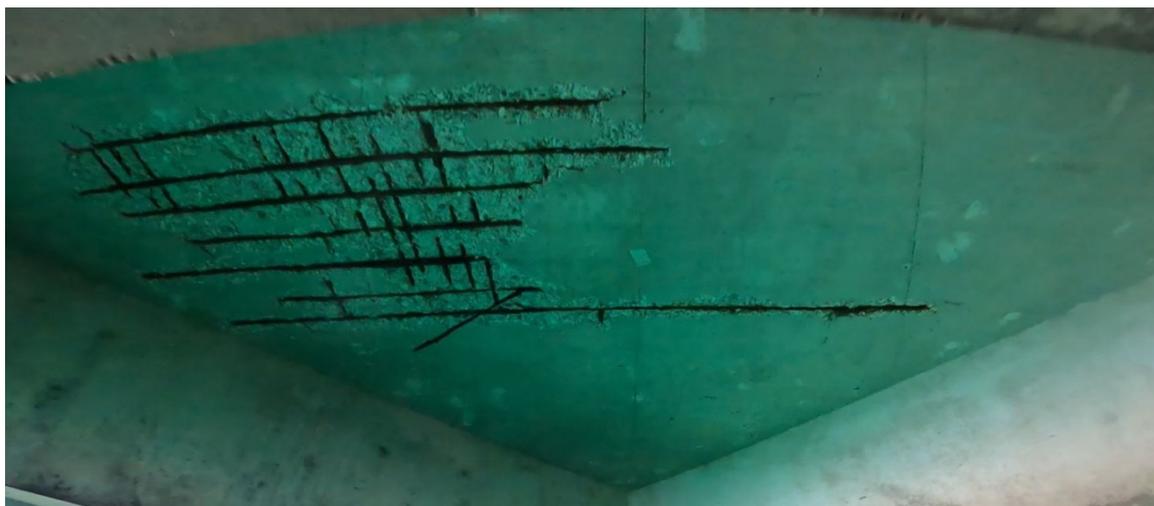
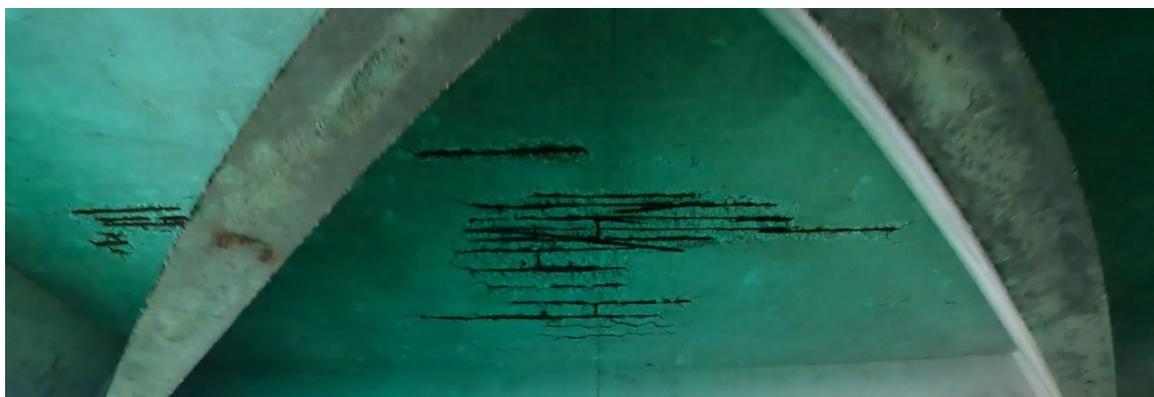
IMPALCATO TRA PALI: AV47-AV48-AZ47-AZ48

STRUTTURA	PUNTO	VIDEO	DESCRIZIONE
IMPALCATO	AV47-AV48 AZ47-AZ48	AZ_† 05m43s	L'impalcato presenta all'intradosso espulsione del copriferro in diverse aree.

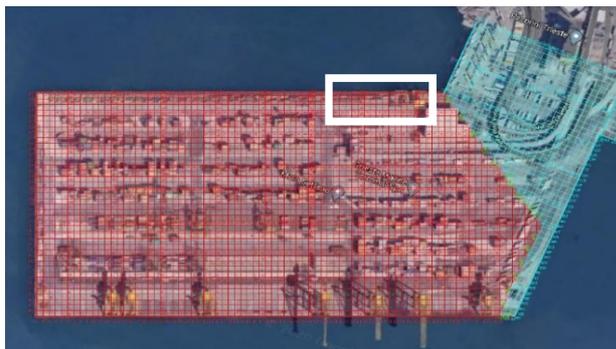
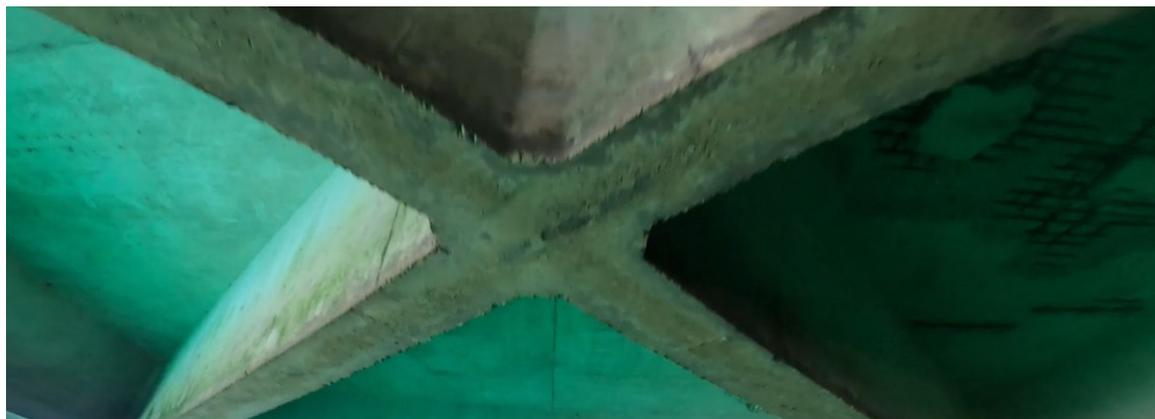
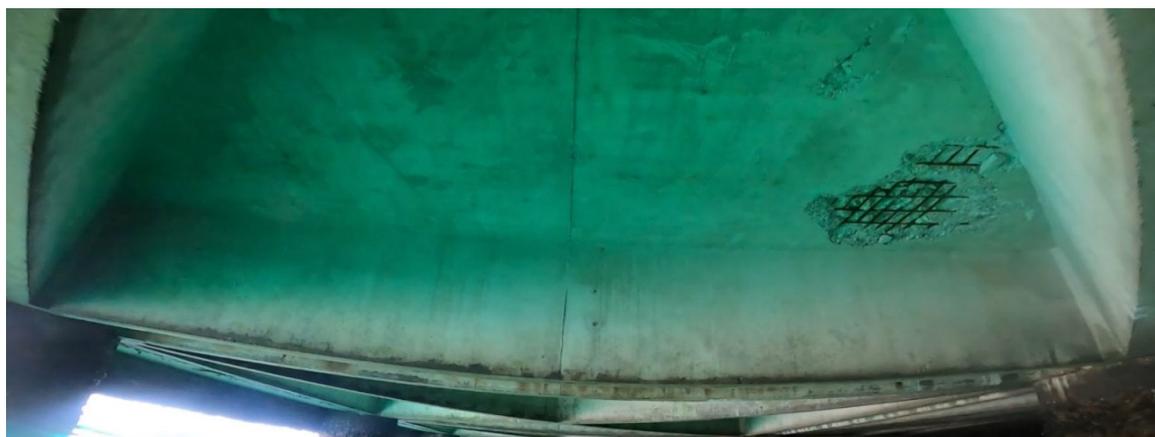
**IMPALCATO TRA PALI: AV54-AV55-AZ54-AZ45**

STRUTTURA	PUNTO	VIDEO	DESCRIZIONE
IMPALCATO	AV54-AV55 AZ54-AZ45	AZ_t 06m32s	L'impalcato presenta all'intradosso espulsione del copriferro in diverse aree.

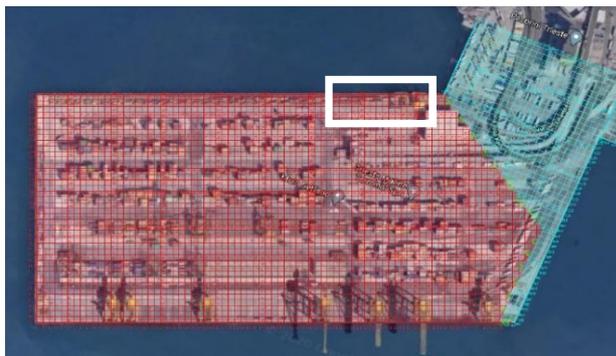
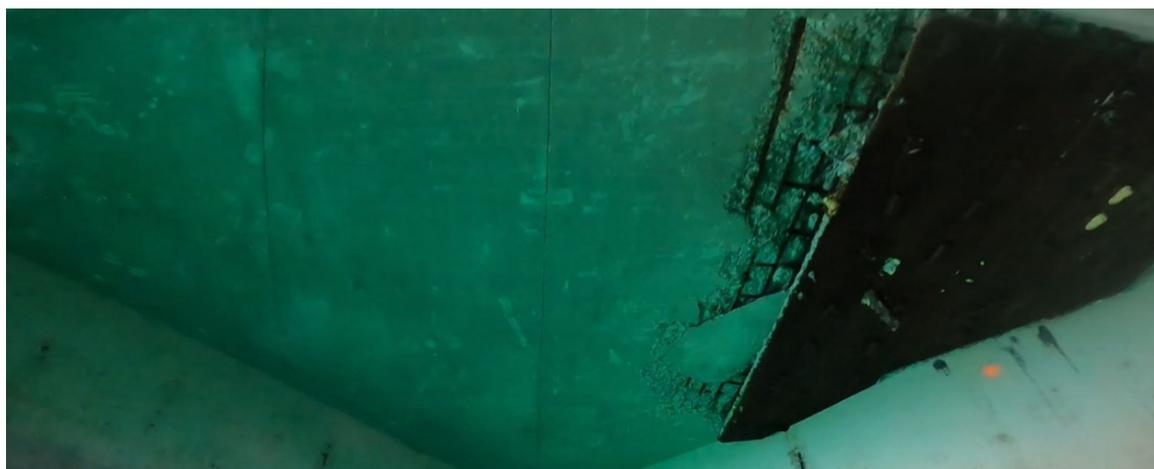
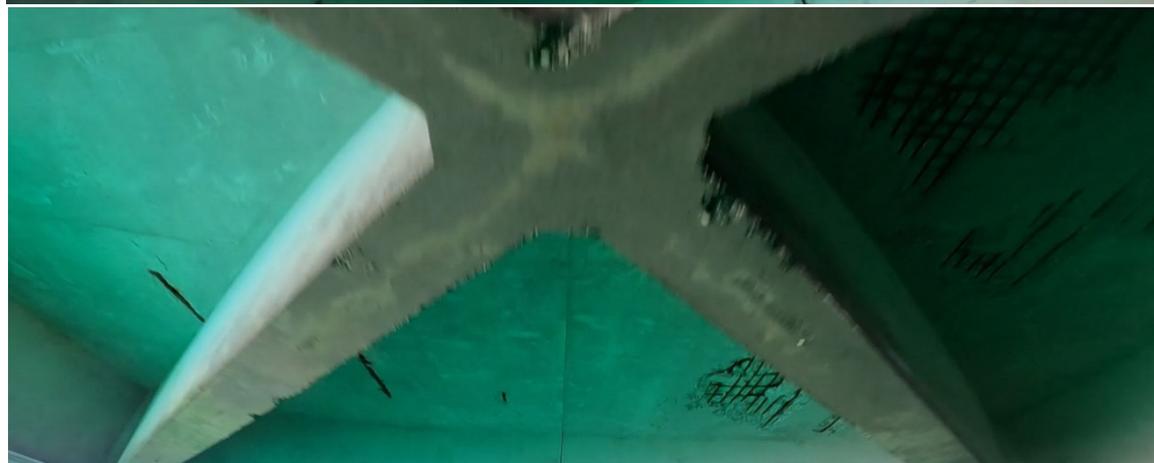
**IMPALCATO TRA PALI: AV55-AV56-AZ55-AZ46**

STRUTTURA	PUNTO	VIDEO	DESCRIZIONE
IMPALCATO	AV55-AV56 AZ55-AZ56	AZ_† 06m36s	L'impalcato presenta all'intradosso espulsione del copriferro in diverse aree.

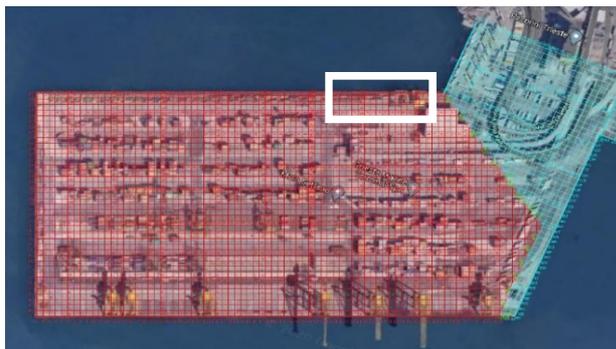
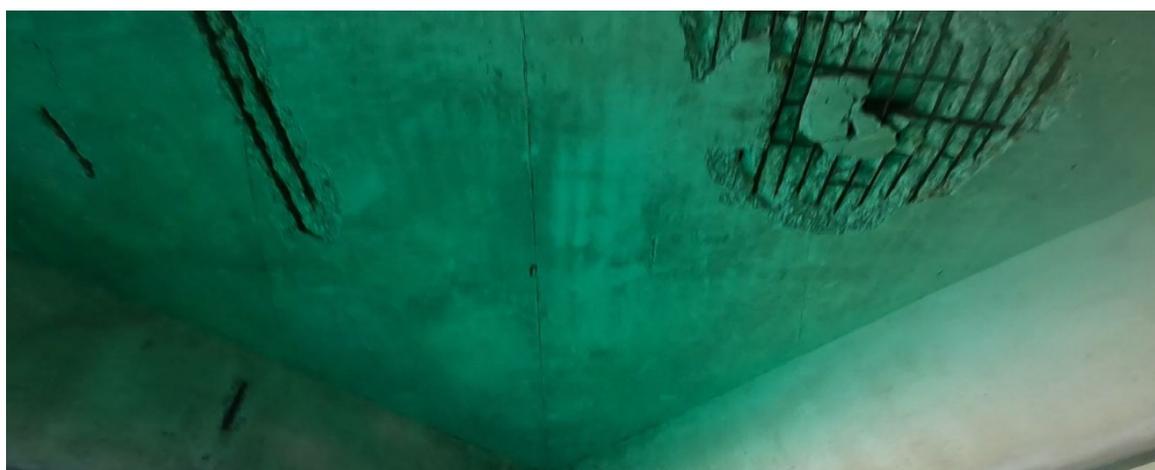
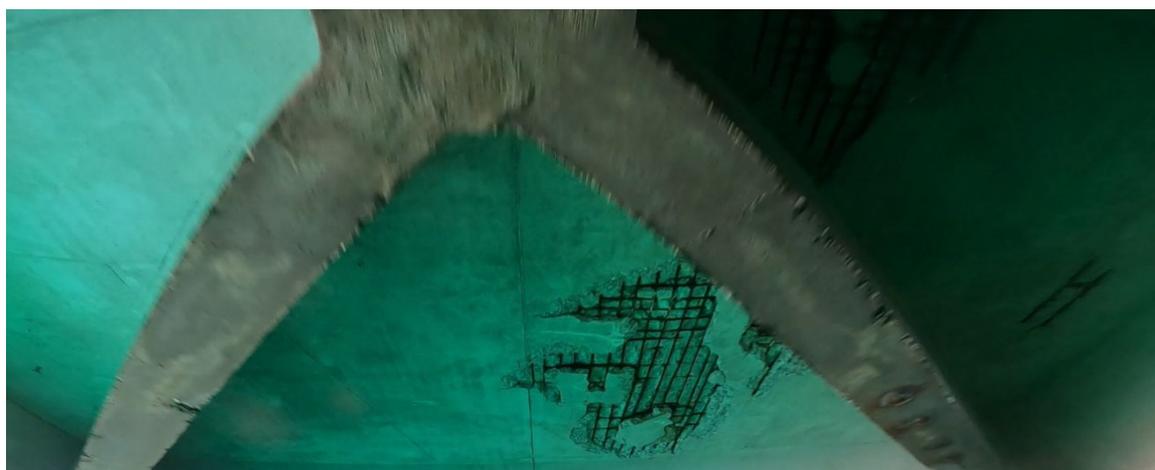
IMPALCATO TRA PALI: AV56-AV57-AZ56-AZ57

STRUTTURA	PUNTO	VIDEO	DESCRIZIONE
IMPALCATO	AV56-AV57 AZ56-AZ57	AZ_t 06m42s	L'impalcato presenta all'intradosso espulsione del copriferro in diverse aree.

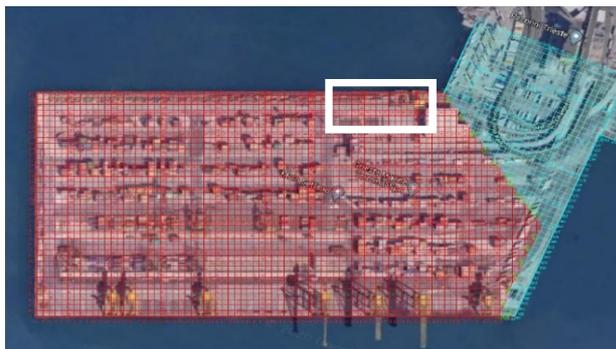
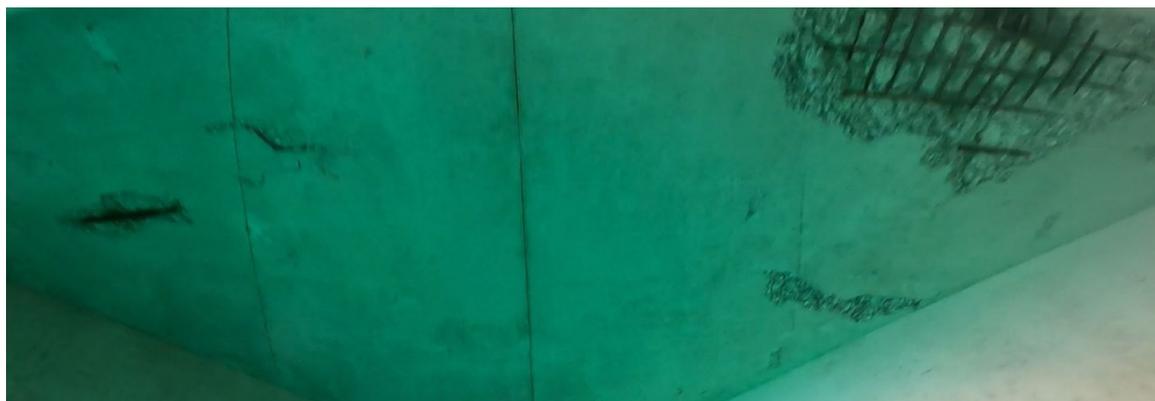
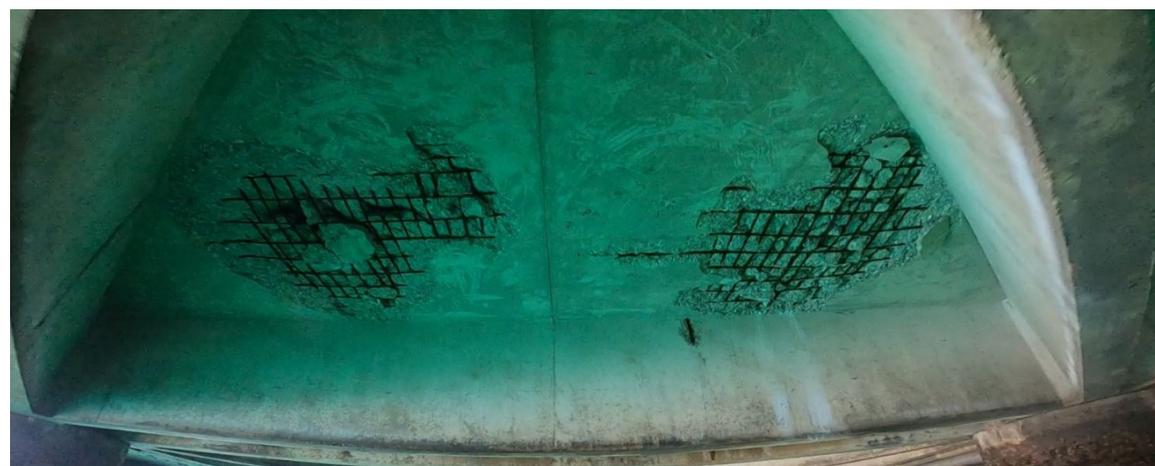
IMPALCATO TRA PALI: AV57-AV58-AZ57-AZ58

STRUTTURA	PUNTO	VIDEO	DESCRIZIONE
IMPALCATO	AV57-AV58 AZ57-AZ58	AZ_† 06m49s	L'impalcato presenta all'intradosso espulsione del copriferro in diverse aree.

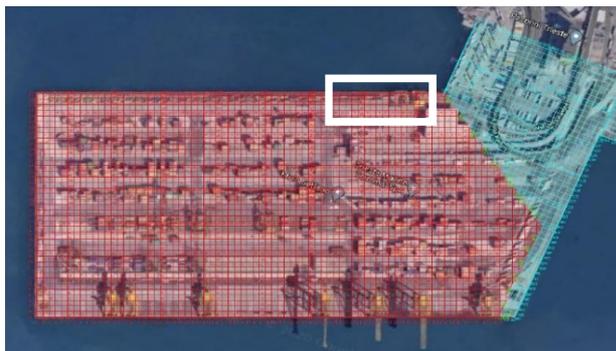
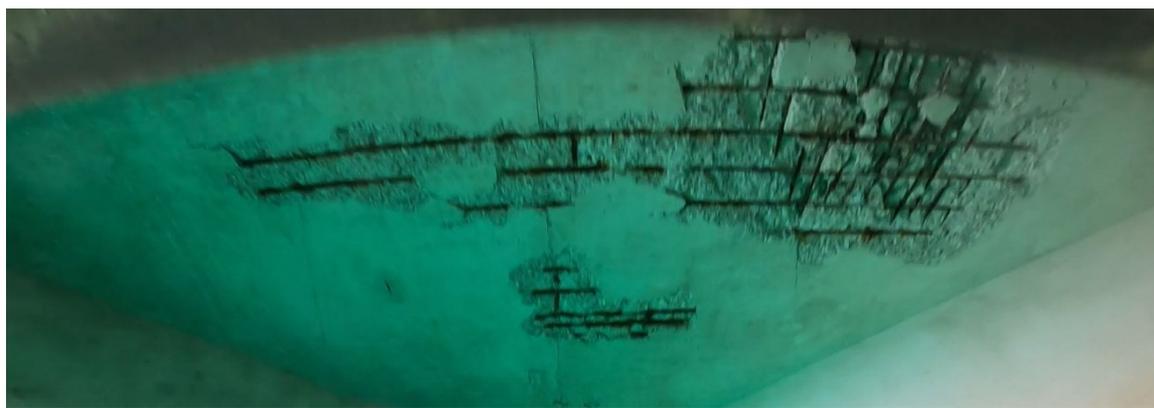
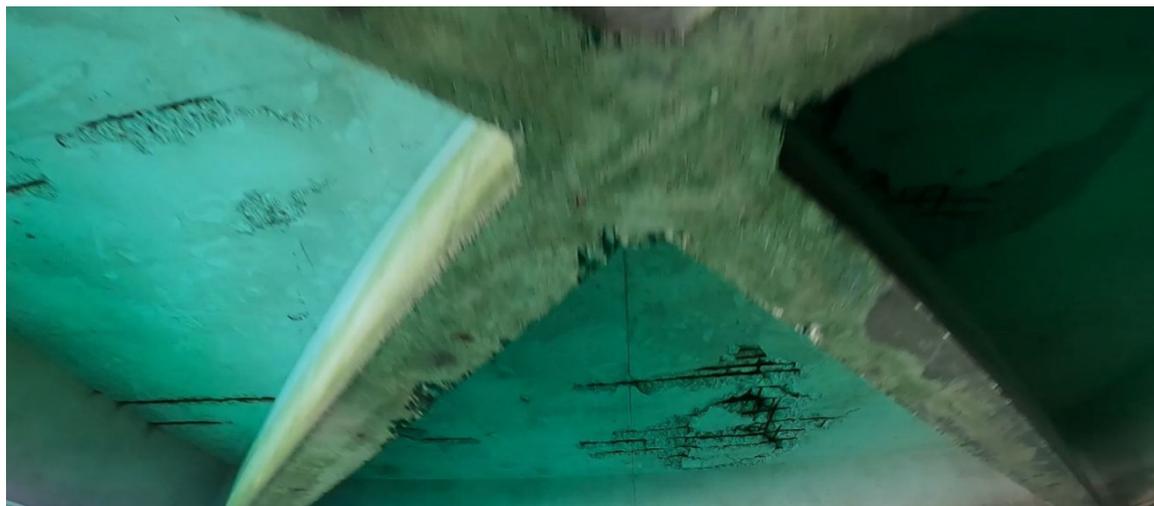
IMPALCATO TRA PALI: AV58-AV59-AZ58-AZ59

STRUTTURA	PUNTO	VIDEO	DESCRIZIONE
IMPALCATO	AV58-AV59 AZ58-AZ59	AZ_† 06m55s	L'impalcato presenta all'intradosso espulsione del copriferro in diverse aree.
