Componenti di intervento nel progetto di ammodernamento infrastrutturale e funzionale del terminal contenitori del Molo VII nel porto di Trieste

SCHEDE DI DEGRADO 2020

ISPEZIONE VISIVA IMPALCATO MOLO VII - PORTO DI TRIESTE

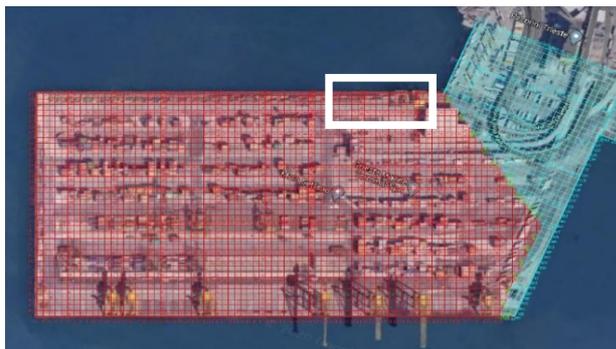
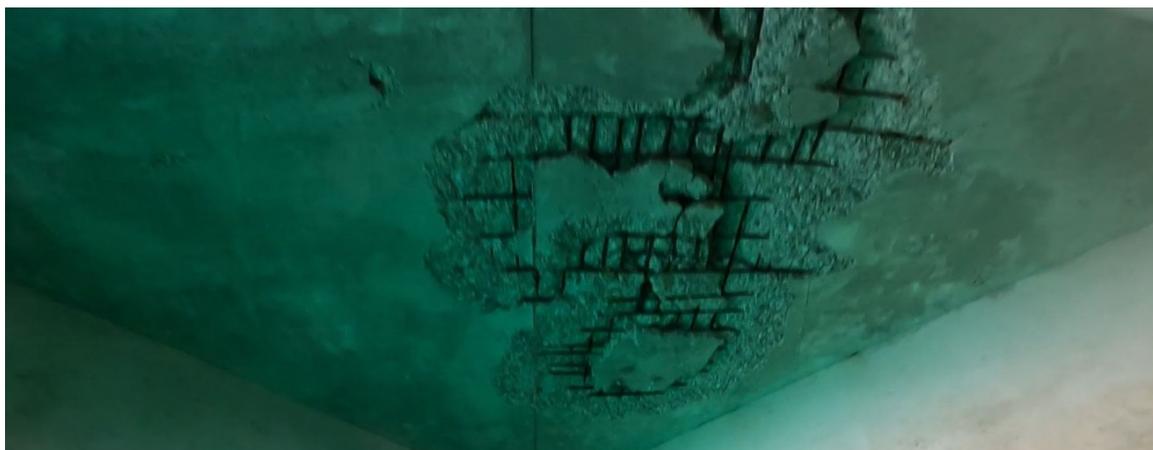
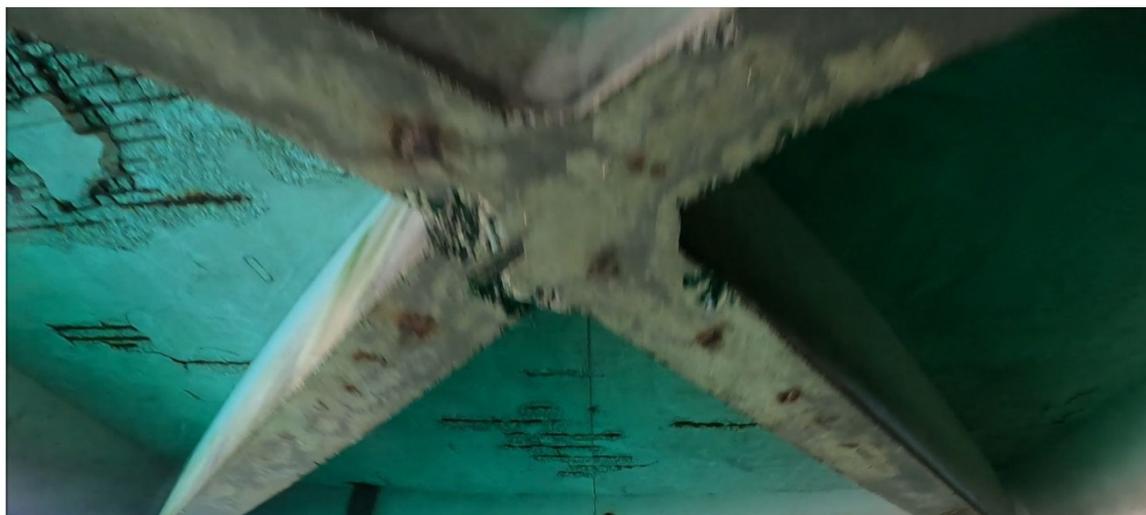
**IMPALCATO TRA PALI: AV59-AV60-AZ59-AZ60**

STRUTTURA	PUNTO	VIDEO	DESCRIZIONE
IMPALCATO	AV59-AV60 AZ59-AZ60	AZ_† 07m02s	L'impalcato presenta all'intradosso espulsione del copriferro in diverse aree.

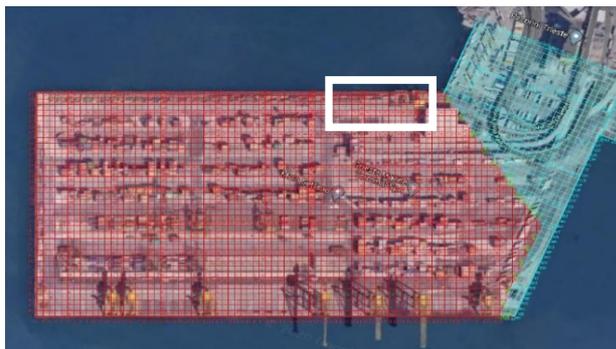
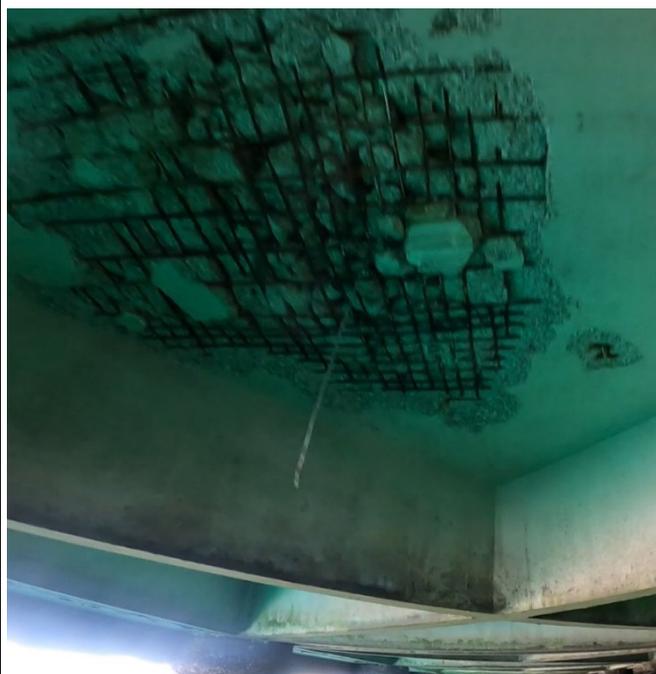
**IMPALCATO TRA PALI: AV60-AV61-AZ60-AZ61**

STRUTTURA	PUNTO	VIDEO	DESCRIZIONE
IMPALCATO	AV60-AV61 AZ60-AZ61	AZ_t 07m08s	L'impalcato presenta all'intradosso espulsione del copriferro in diverse aree.

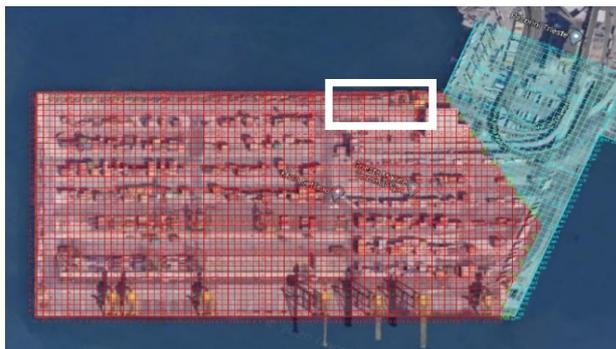
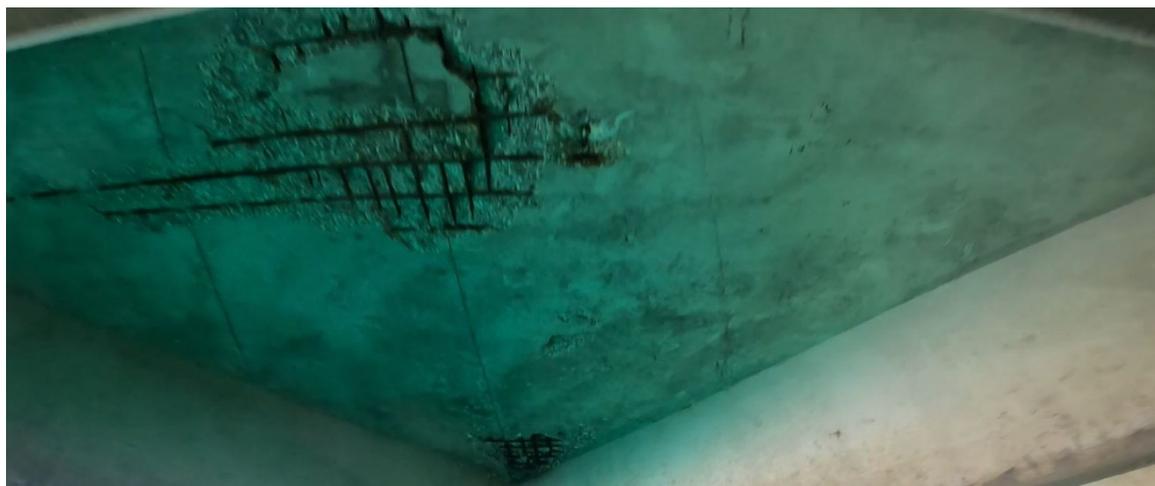
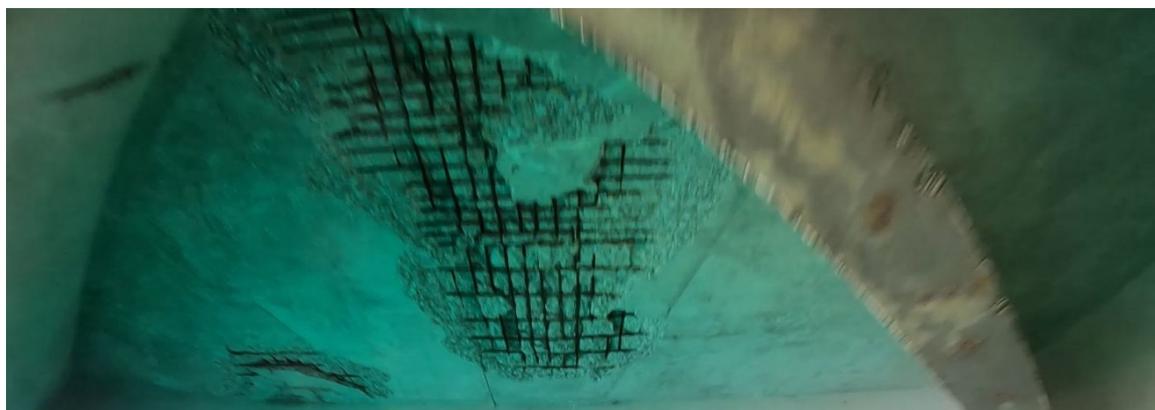
**IMPALCATO TRA PALI: AV61-AV62-AZ61-AZ62**

STRUTTURA	PUNTO	VIDEO	DESCRIZIONE
IMPALCATO	AV61-AV62 AZ61-AZ62	AZ_† 07m15s	L'impalcato presenta all'intradosso espulsione del copriferro in diverse aree.

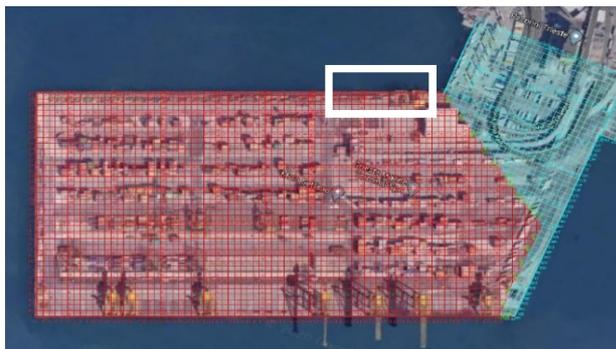
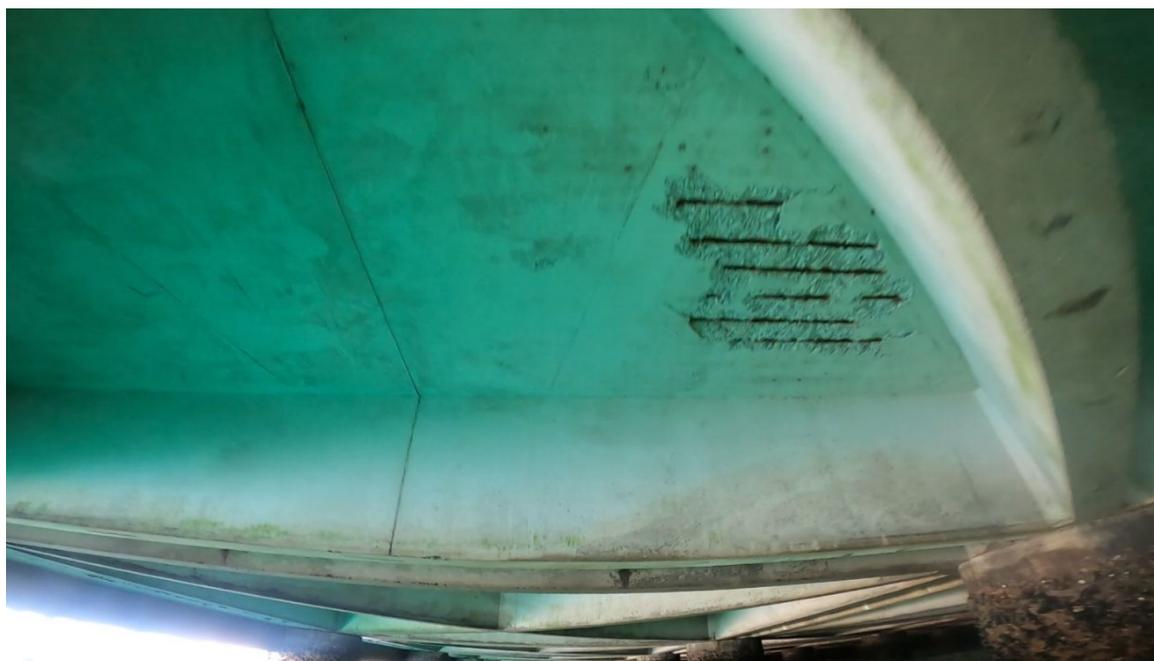
**IMPALCATO TRA PALI: AV62-AV63-AZ62-AZ63**

STRUTTURA	PUNTO	VIDEO	DESCRIZIONE
IMPALCATO	AV62-AV63 AZ62-AZ63	AZ_† 07m25s	L'impalcato presenta all'intradosso espulsione del copriferro in alcune aree.

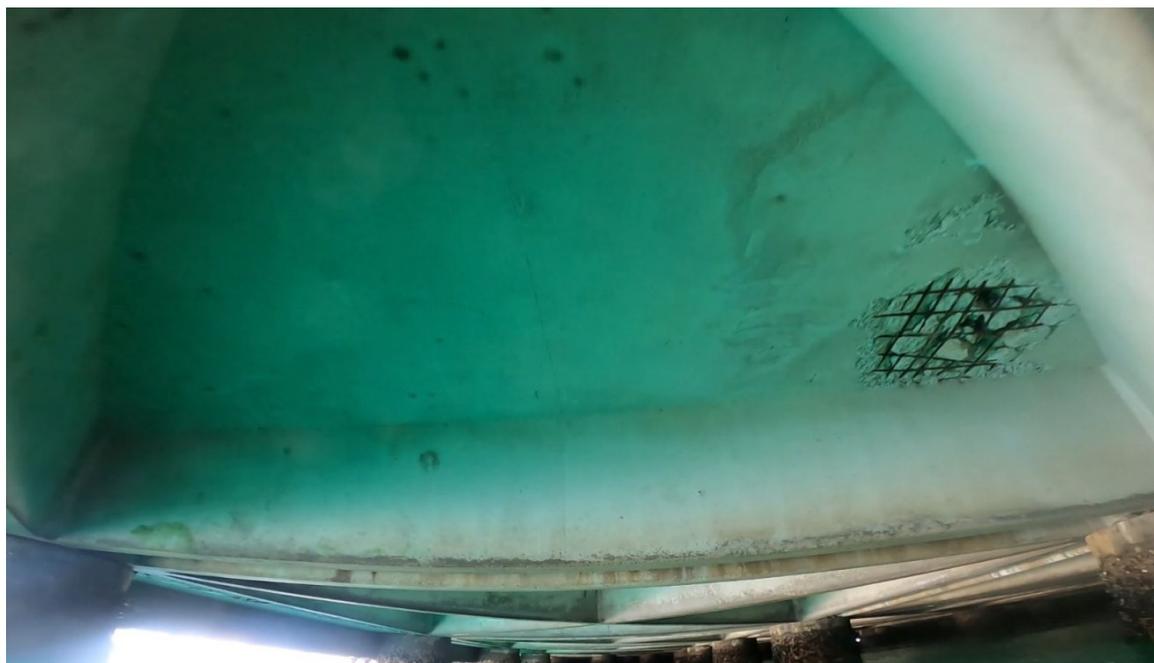
**IMPALCATO TRA PALI: AV63-AV64-AZ63-AZ64**

STRUTTURA	PUNTO	VIDEO	DESCRIZIONE
IMPALCATO	AV63-AV64 AZ63-AZ64	AZ_† 07m31s	L'impalcato presenta all'intradosso espulsione del copriferro in diverse aree.

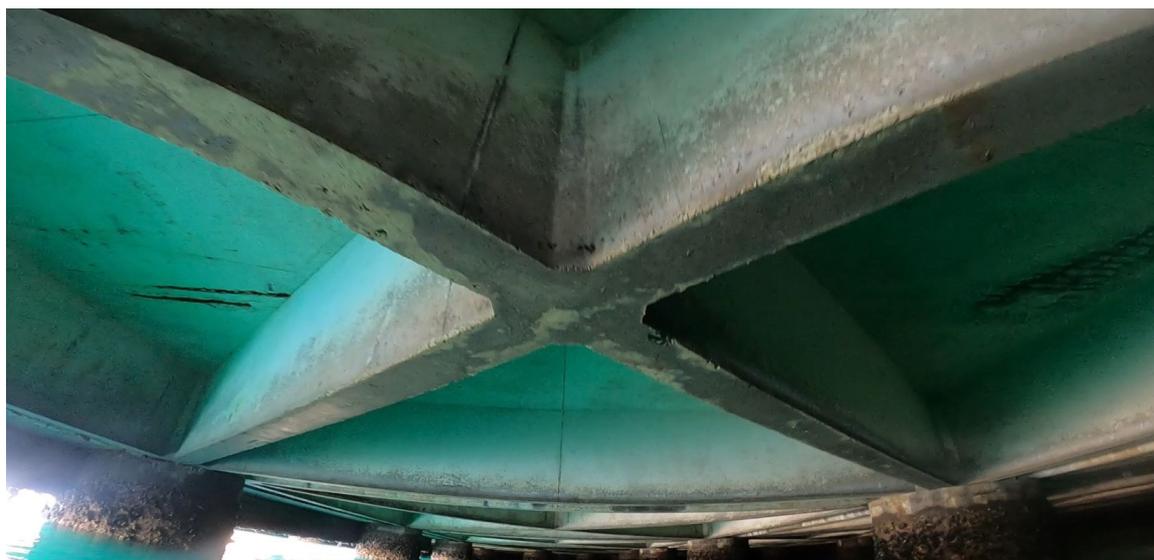
**IMPALCATO TRA PALI: AV64-AV65-AZ64-AZ65**

STRUTTURA	PUNTO	VIDEO	DESCRIZIONE
IMPALCATO	AV64-AV65 AZ64-AZ65	AZ_† 07m35s	L'impalcato presenta all'intradosso espulsione del copriferro in diverse aree.

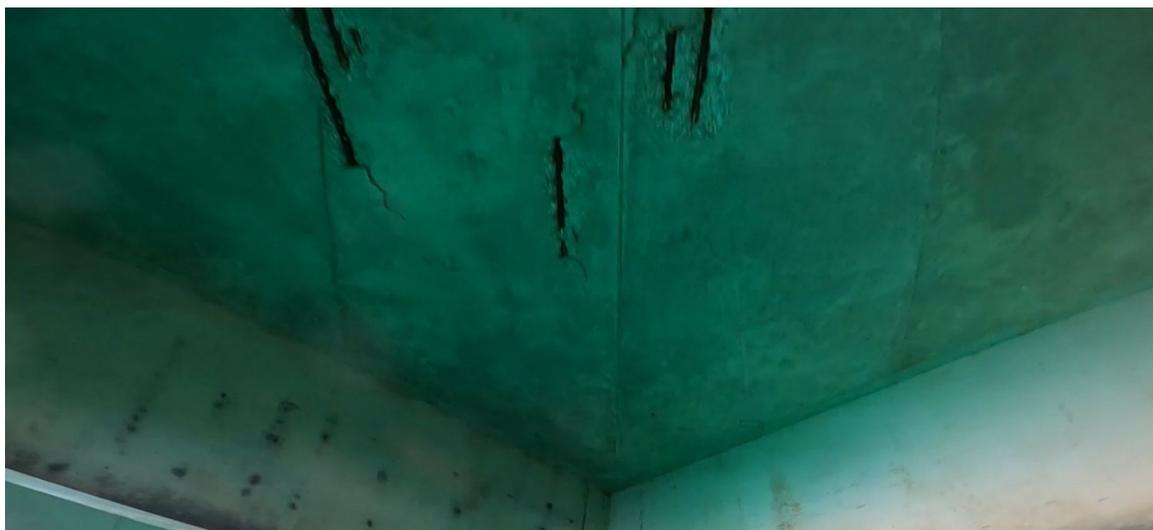
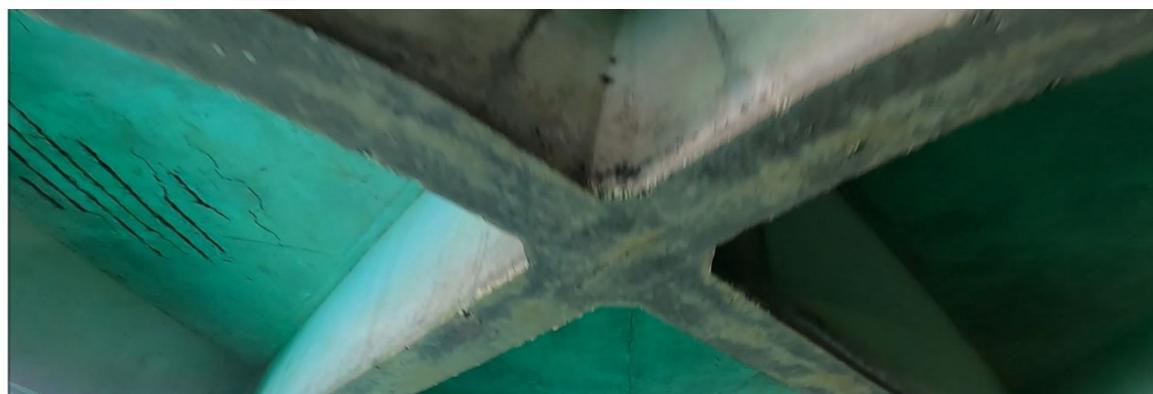
**IMPALCATO TRA PALI: AV65-AV66-AZ65-AZ66**

STRUTTURA	PUNTO	VIDEO	DESCRIZIONE
IMPALCATO	AV65-AV66 AZ65-AZ66	AZ_† 07m41s	L'impalcato presenta all'intradosso espulsione del copriferro in diverse aree.

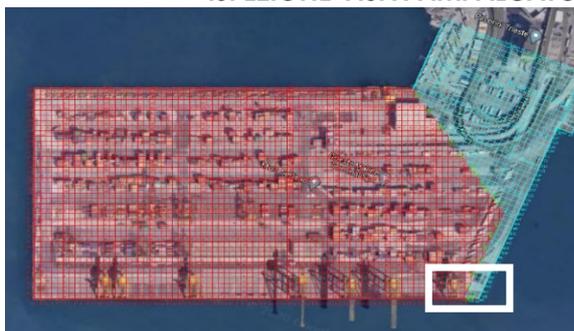
IMPALCATO TRA PALI:	BA87-BA88-BB87-BB88
---------------------	---------------------

STRUTTURA	PUNTO	VIDEO	DESCRIZIONE
IMPALCATO	BA87-BA88-BB87-BB88	BU-BA_† 02m49s	L'impalcato presenta all'intradosso espulsione del copriferro in diverse zone ben definite.
TRAVE PRINCIPALE	BA88-BB88	BU-BA_† 02m49s	La trave presenta fessurazioni causate da un principio di espulsione del copriferro.

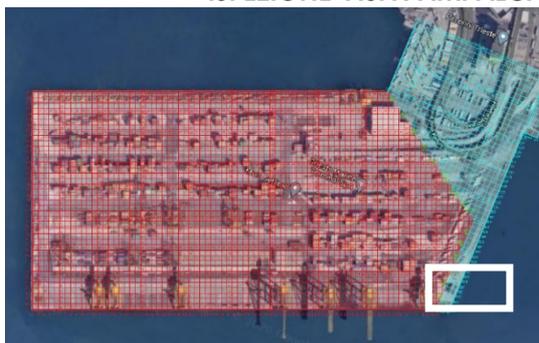
IMPALCATO TRA PALI:	BA88-BA89-BB88-BB89
---------------------	---------------------

STRUTTURA	PUNTO	VIDEO	DESCRIZIONE
TRAVE SECONDARIA TRASVERSALE		BU-BA_† 03m03s	La trave presenta all'intradosso fessurazioni causate da espulsione del copriferro.
TRAVE SECONDARIA LONGITUDINALE		BU-BA_† 03m03s	La trave presenta lateralmente fessurazioni in mezzeria.

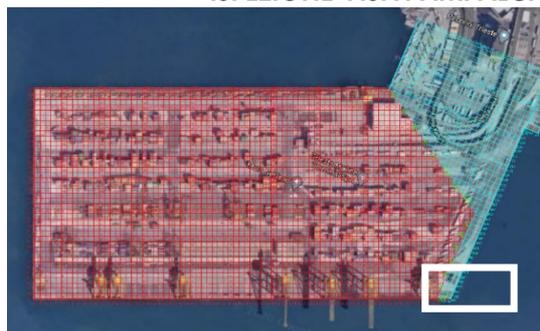
IMPALCATO TRA PALI:	BA88-BA89-BB88-BB89
---------------------	---------------------

STRUTTURA	PUNTO	VIDEO	DESCRIZIONE
TRAVE SECONDARIA LONGITUDINALE		BU-BA_t 03m04s	La trave presenta lateralmente fessurazioni in prossimità dell'appoggio.

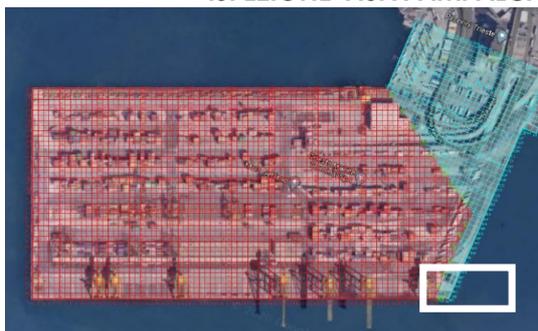
IMPALCATO TRA PALI:	BB87-BB88-BC87-BC88
----------------------------	----------------------------

STRUTTURA	PUNTO	VIDEO	DESCRIZIONE
TRAVE SECONDARIA LONGITUDINALE		BU-BA_t 02m31s	La trave presenta espulsione del copriferro in mezzeria.
TRAVE SECONDARIA TRASVERSALE		BU-BA_t 02m31s	La trave presenta lateralmente fessurazioni.

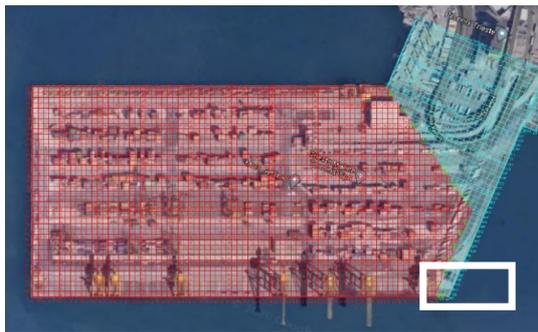
IMPALCATO TRA PALI:	BB87-BB88-BC87-BC88
----------------------------	----------------------------

STRUTTURA	PUNTO	VIDEO	DESCRIZIONE
TRAVE SECONDARIA LONGITUDINALE		BU-BA_† 02m34s	La trave presenta fessurazioni in mezzeria causate da un principio di espulsione del copriferro.
TRAVE PRINCIPALE	BB87-BB88	BU-BA_† 02m34s	La trave presenta espulsione del copriferro in prossimità del palo BB87.

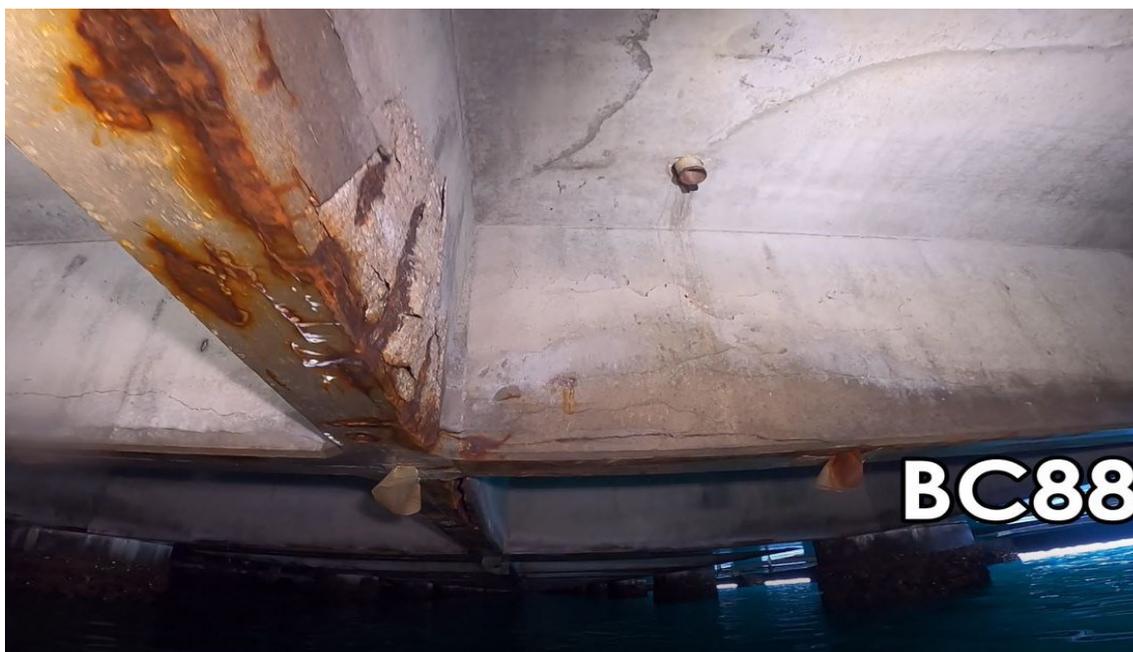
IMPALCATO TRA PALI:	BB88-BB89-BC88-BC89
---------------------	---------------------

STRUTTURA	PUNTO	VIDEO	DESCRIZIONE
TRAVE SECONDARIA LONGITUDINALE		BU-BA_t 03m15s	La trave presenta espulsione del copriferro in mezzeria.

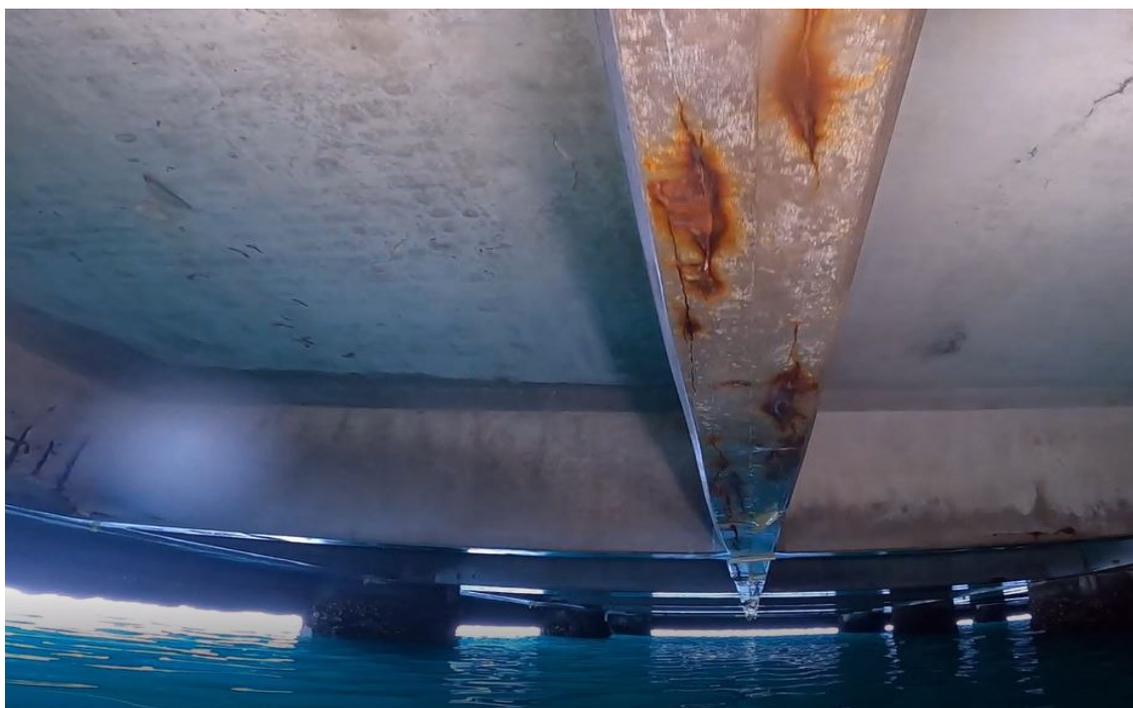
IMPALCATO TRA PALI:	BC87-BC88-BD87-BD88
---------------------	---------------------

STRUTTURA	PUNTO	VIDEO	DESCRIZIONE
TRAVE SECONDARIA TRASVERSALE		BU-BA_† 02m19s	La trave presenta lateralmente espulsione del copriferro all'incrocio con la trave principale BC87-BD87.

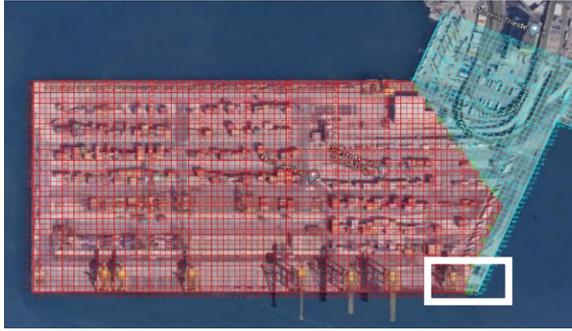
IMPALCATO TRA PALI:	BC87-BC88-BD87-BD88
---------------------	---------------------

STRUTTURA	PUNTO	VIDEO	DESCRIZIONE
TRAVE SECONDARIA LONGITUDINALE		BU-BA_t 02m21s	La trave presenta fessurazioni causate da un principio di espulsione del copri ferro in mezzera.

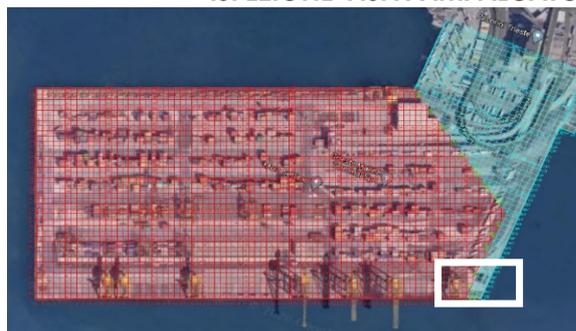
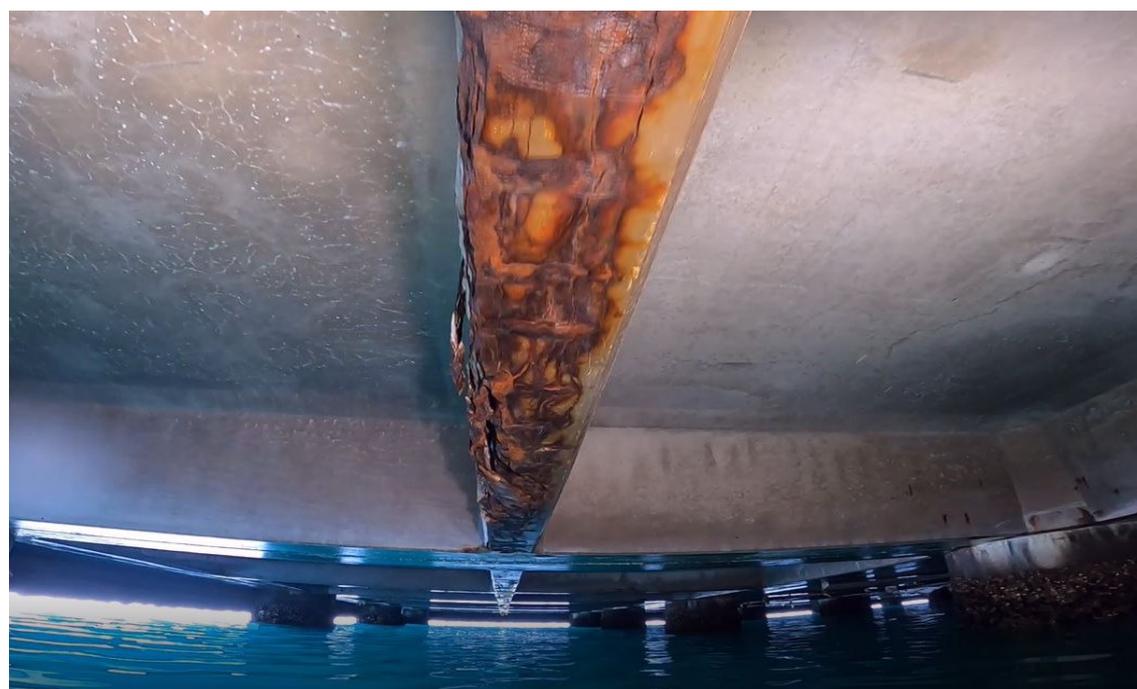
IMPALCATO TRA PALI: BD87-BD88-BE87-BE88

STRUTTURA	PUNTO	VIDEO	DESCRIZIONE
TRAVE SECONDARIA LONGITUDINALE		BU-BA_t 02m14s	La trave presenta espulsione del copriferro lungo tutta la trave.

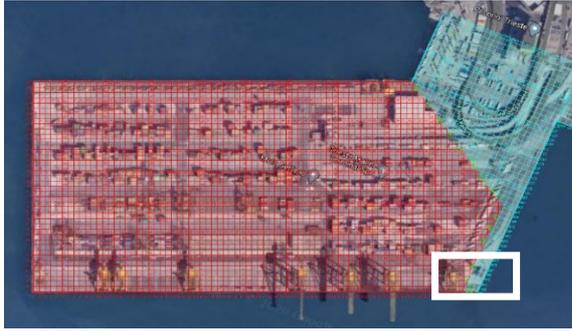
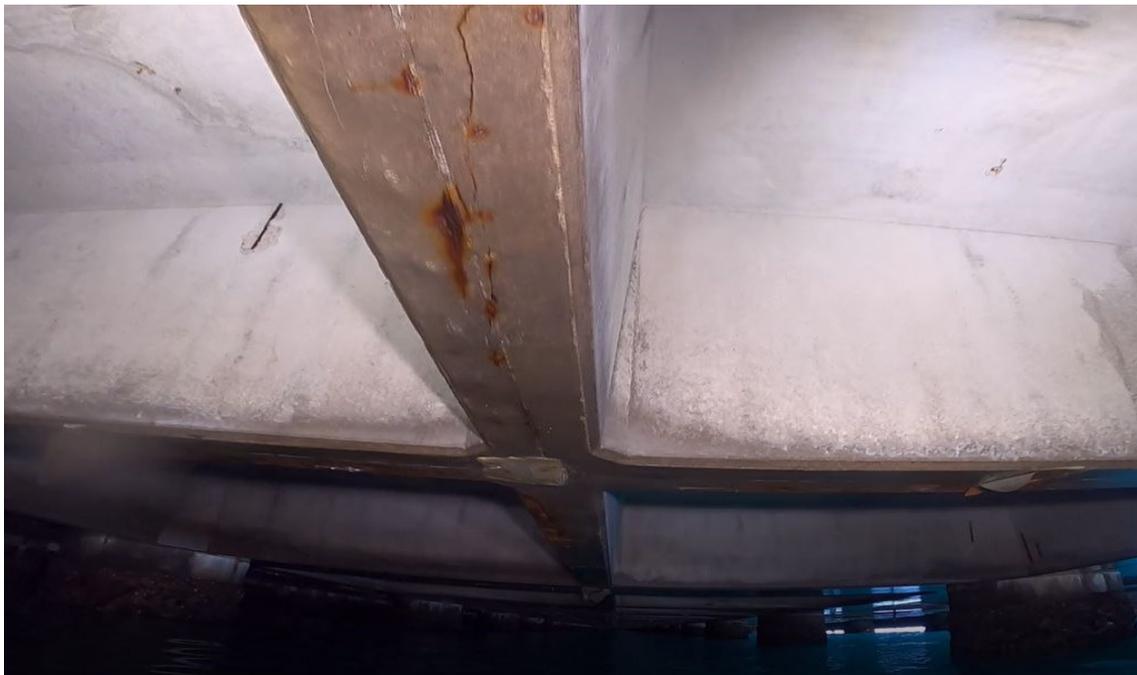
IMPALCATO TRA PALI:	BD88-BD89-BE88-BE89
---------------------	---------------------

STRUTTURA	PUNTO	VIDEO	DESCRIZIONE
TRAVE SECONDARIA TRASVERSALE		BU-BA_t 03m33s	La trave presenta lateralmente espulsione del copriferro in mezzeria.

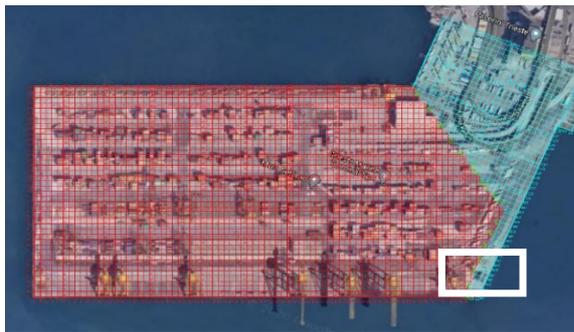
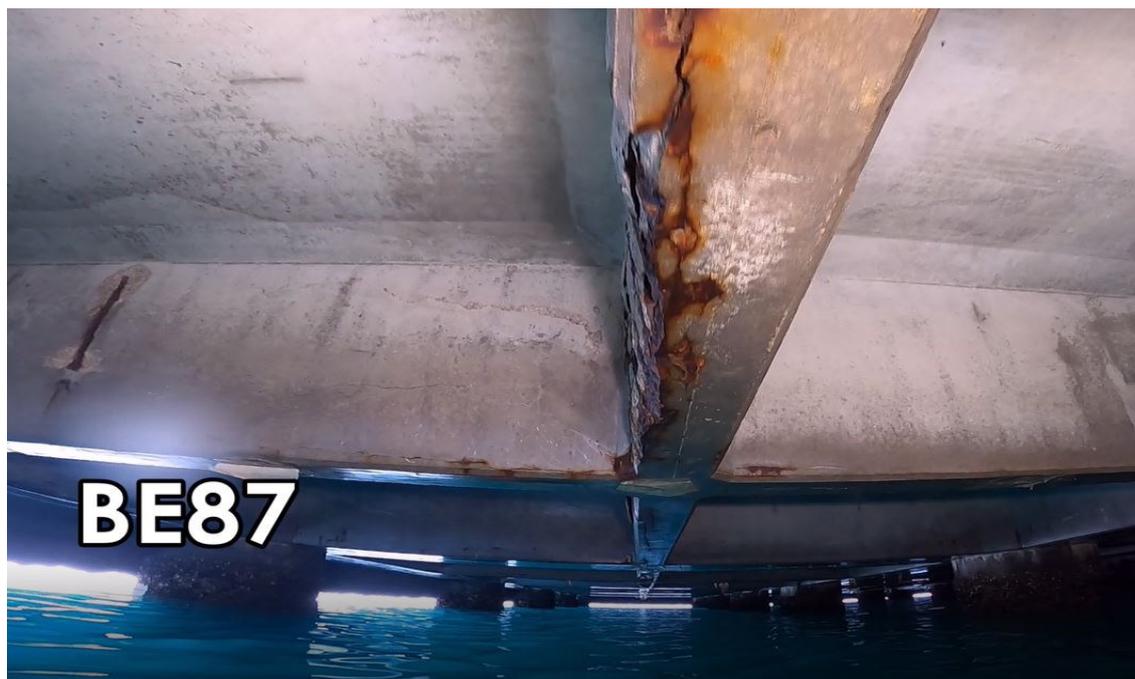
IMPALCATO TRA PALI: BE87-BE88-BF87-BF88

STRUTTURA	PUNTO	VIDEO	DESCRIZIONE
TRAVE SECONDARIA LONGITUDINALE		BU-BA_t 02m02s	La trave presenta espulsione del copriferro lungo tutta la trave.
TRAVE SECONDARIA TRASVERSALE		BU-BA_t 02m02s	La trave presenta lateralmente espulsione del copriferro in prossimità dell'appoggio.

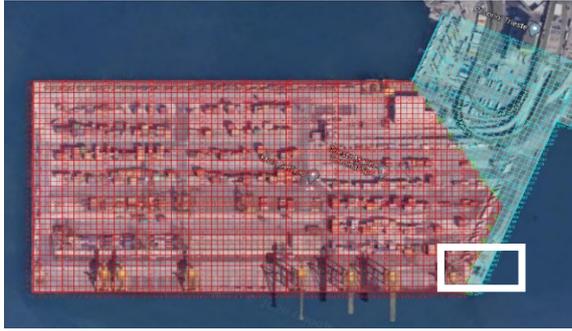
IMPALCATO TRA PALI:	BE87-BE88-BF87-BF88
---------------------	---------------------

STRUTTURA	PUNTO	VIDEO	DESCRIZIONE
TRAVE SECONDARIA LONGITUDINALE		BU-BA_t 02m05s	La trave presenta espulsione del copriferro lungo tutta la trave.

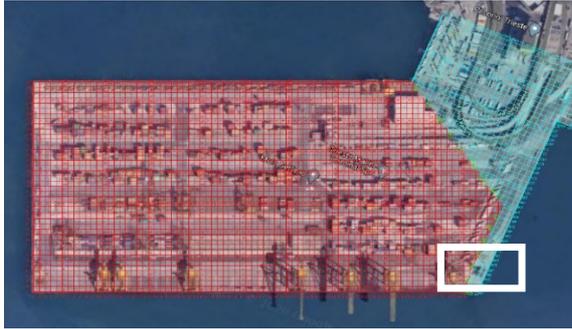
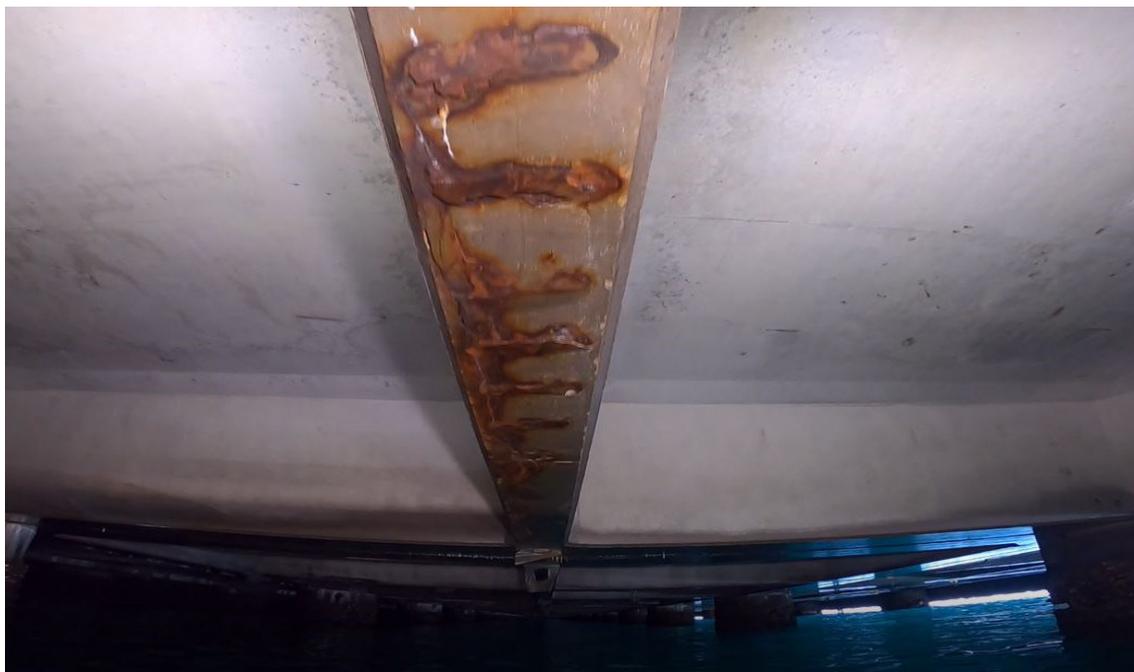
IMPALCATO TRA PALI: BE88-BE89-BF88-BF89

STRUTTURA	PUNTO	VIDEO	DESCRIZIONE
TRAVE SECONDARIA LONGITUDINALE		BU-BA_† 03m43s	La trave presenta all'intradosso un principio di espulsione del copriferro lungo tutta la trave.

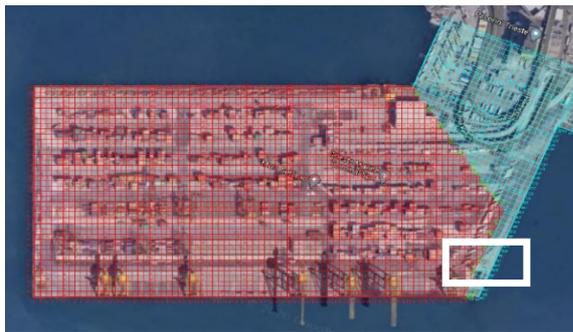
IMPALCATO TRA PALI: BF88-BF89-BG88-BG89

STRUTTURA	PUNTO	VIDEO	DESCRIZIONE
TRAVE SECONDARIA LONGITUDINALE		BU-BA_† 03m51s	La trave presenta all'intradosso fessurazioni causate da espulsione del copriferro in mezzera.

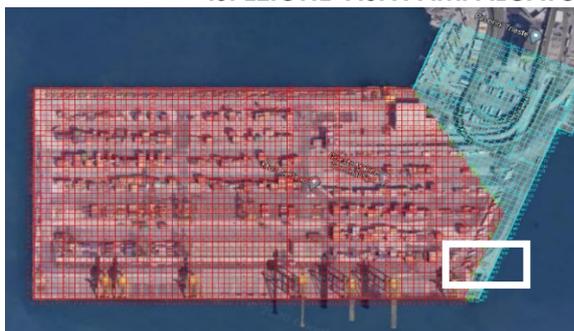
IMPALCATO TRA PALI: BG87-BG88-BH87-BH88

STRUTTURA	PUNTO	VIDEO	DESCRIZIONE
TRAVE SECONDARIA LONGITUDINALE		BU-BA_t 01m45s	La trave presenta fessurazioni e espulsione del copriferro in mezzeria.
TRAVE SECONDARIA TRASVERSALE		BU-BA_t 01m45s	La trave presenta fessurazioni causate da un principio di espulsione del copriferro in mezzeria.

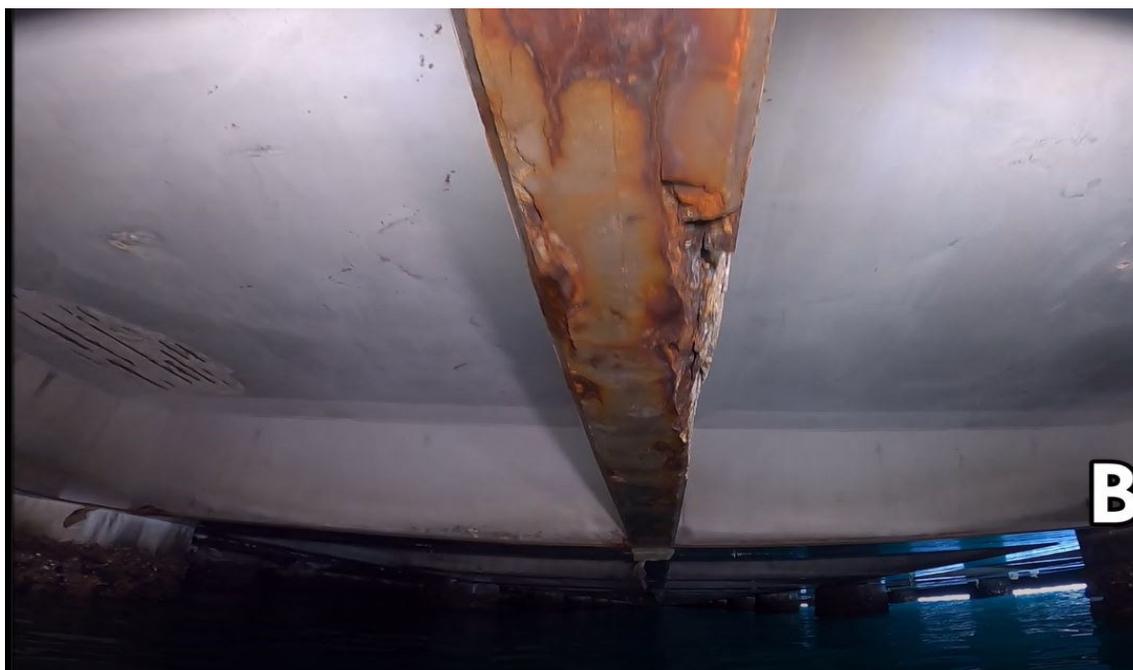
IMPALCATO TRA PALI: BG88-BG89-BH88-BH89

STRUTTURA	PUNTO	VIDEO	DESCRIZIONE
TRAVE SECONDARIA LONGITUDINALE		BU-BA_† 03m59s	La trave presenta espulsione del copriferro in mezzeria.
IMPALCATO	BG88-BG89- BH88-BH89	BU-BA_† 03m59s	L'impalcato presenta all'intradosso espulsione del copriferro in prossimità del palo BH89.

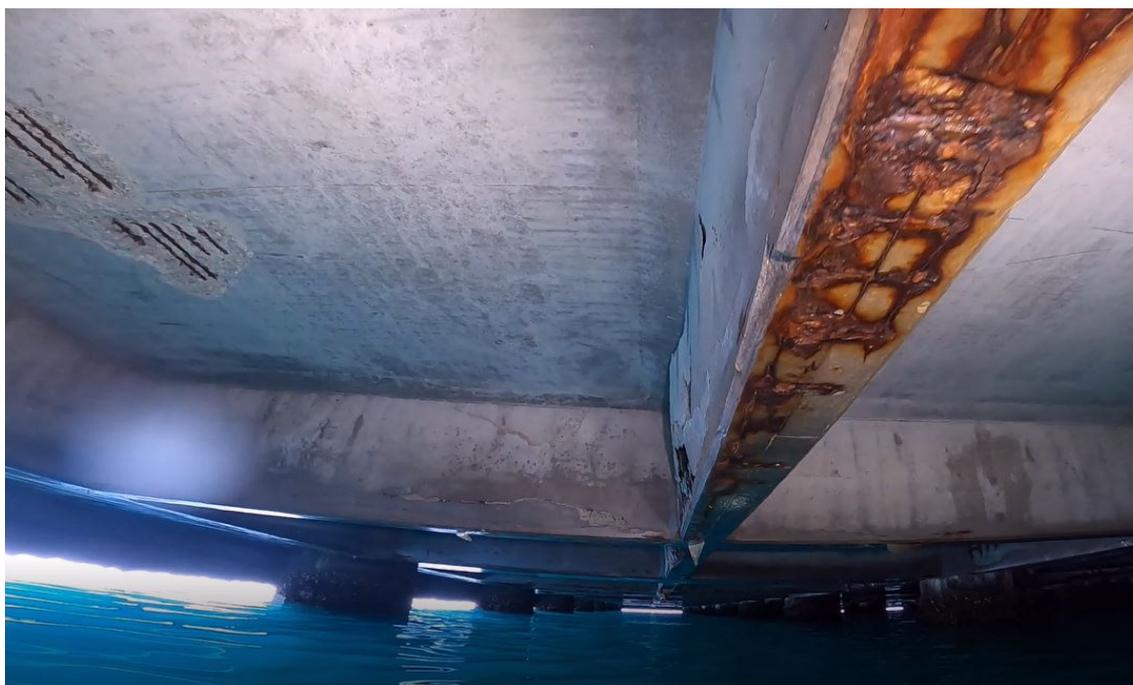
IMPALCATO TRA PALI: BH87-BH88-BI87-BI88

STRUTTURA	PUNTO	VIDEO	DESCRIZIONE
TRAVE SECONDARIA LONGITUDINALE		BU-BA_† 01m34s	La trave presenta espulsione del copriferro lungo tutta la trave.
IMPALCATO	BH87-BH88- BI87-BI88	BU-BA_† 01m34s	L'impalcato presenta all'intradosso espulsione del copriferro in una zona ben definita.

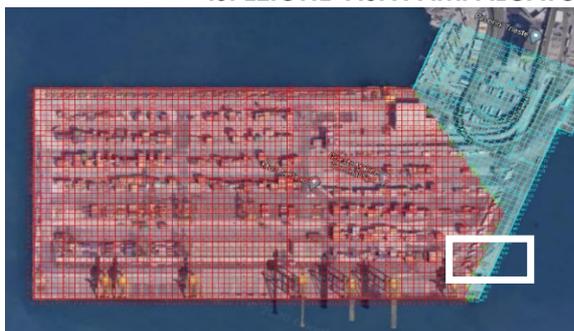
IMPALCATO TRA PALI:	BH87-BH88-BI87-BI88
---------------------	---------------------

STRUTTURA	PUNTO	VIDEO	DESCRIZIONE
TRAVE SECONDARIA LONGITUDINALE		BU-BA_t 01m36s	La trave presenta espulsione del copriferro lungo tutta la trave.
TRAVE SECONDARIA TRASVERSALE		BU-BA_t 01m36s	La trave presenta fessurazioni lungo tutta la trave.

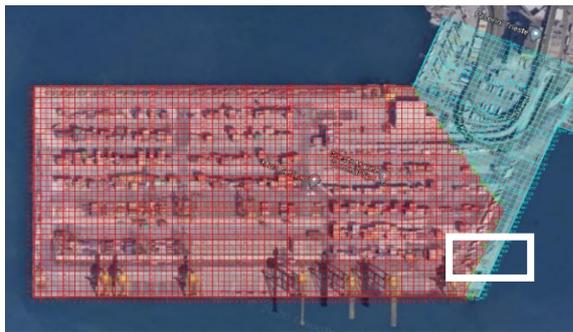
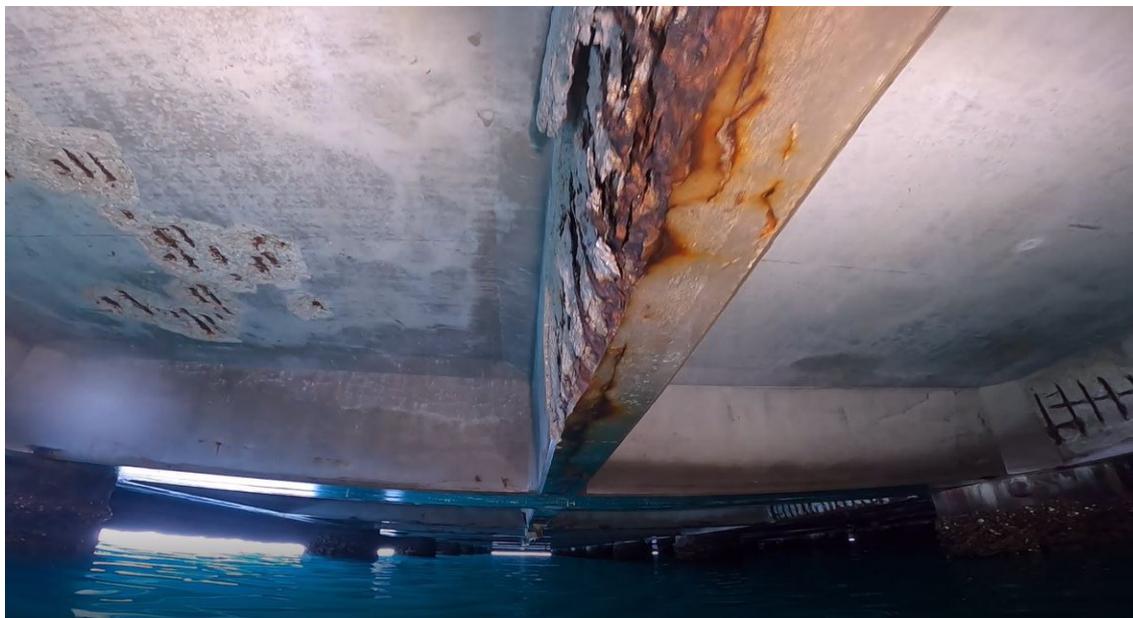
IMPALCATO TRA PALI:	BH87-BH88-BI87-BI88
----------------------------	----------------------------

STRUTTURA	PUNTO	VIDEO	DESCRIZIONE
TRAVE SECONDARIA LONGITUDINALE		BU-BA_t 01m36s	La trave presenta espulsione del copriferro lungo tutta la trave.
TRAVE PRINCIPALE	BH88-BI88	BU-BA_t 01m36s	La trave presenta lateralmente espulsione del copriferro in prossimità del palo BH88.
IMPALCATO	BH87-BH88- BI87-BI88	BU-BA_t 01m36s	L'impalcato presenta all'intradosso espulsione del copriferro in diverse zone ben definite.

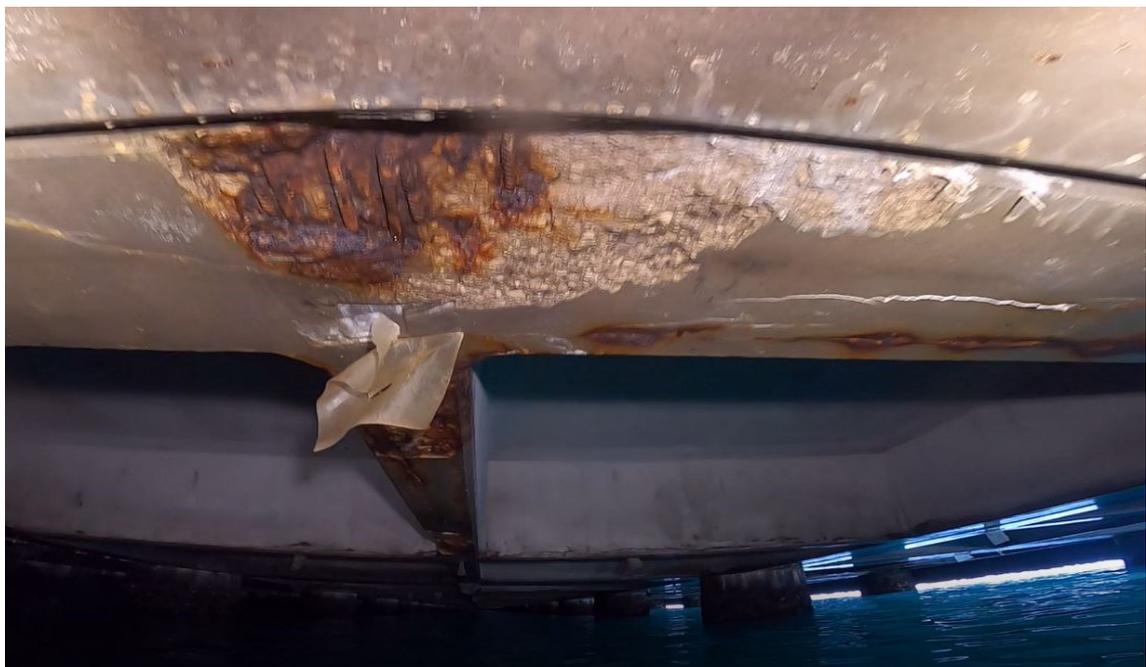
IMPALCATO TRA PALI: BI88-BI89-BL88-BL89

STRUTTURA	PUNTO	VIDEO	DESCRIZIONE
TRAVE PRINCIPALE	BI88-BI89	BU-BA_t 04m10s	La trave presenta espulsione del copriferro in mezzeria.

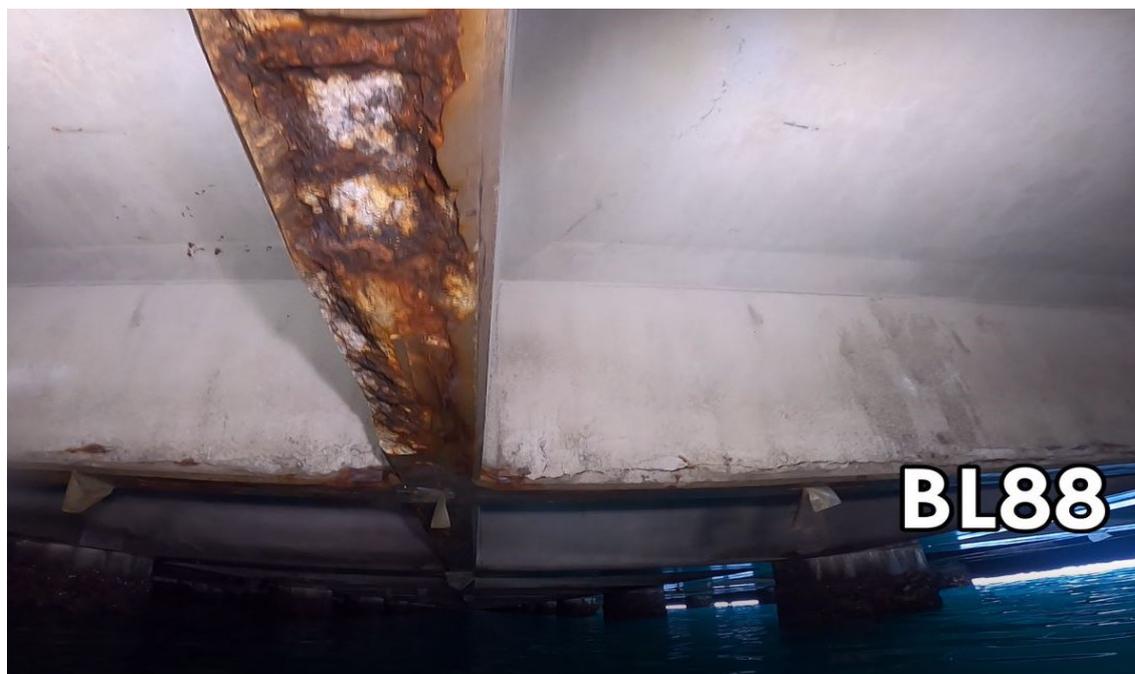
IMPALCATO TRA PALI:	BI88-BI89-BL88-BL89
---------------------	---------------------

STRUTTURA	PUNTO	VIDEO	DESCRIZIONE
TRAVE SECONDARIA LONGITUDINALE		BU-BA_t 04m13s	La trave presenta espulsione del copriferro in mezzeria.

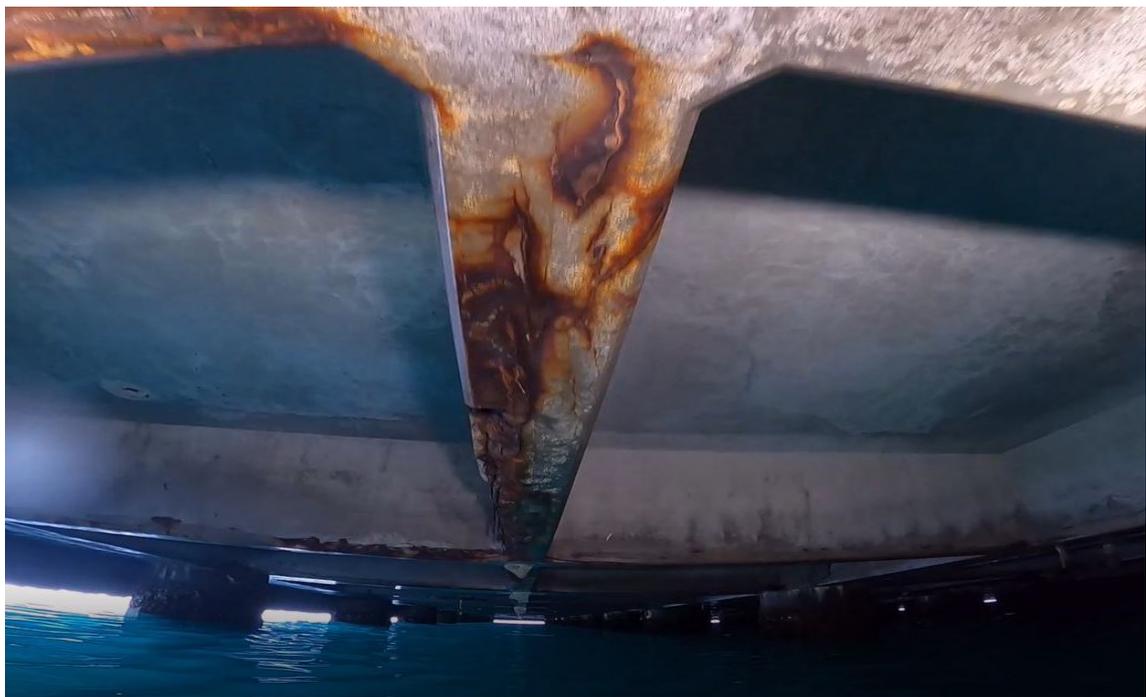
IMPALCATO TRA PALI: BL87-BL88-BM87-BM88

STRUTTURA	PUNTO	VIDEO	DESCRIZIONE
TRAVE SECONDARIA LONGITUDINALE		BU-BA_t 01m17s	La trave presenta espulsione del copriferro lungo tutta la trave.

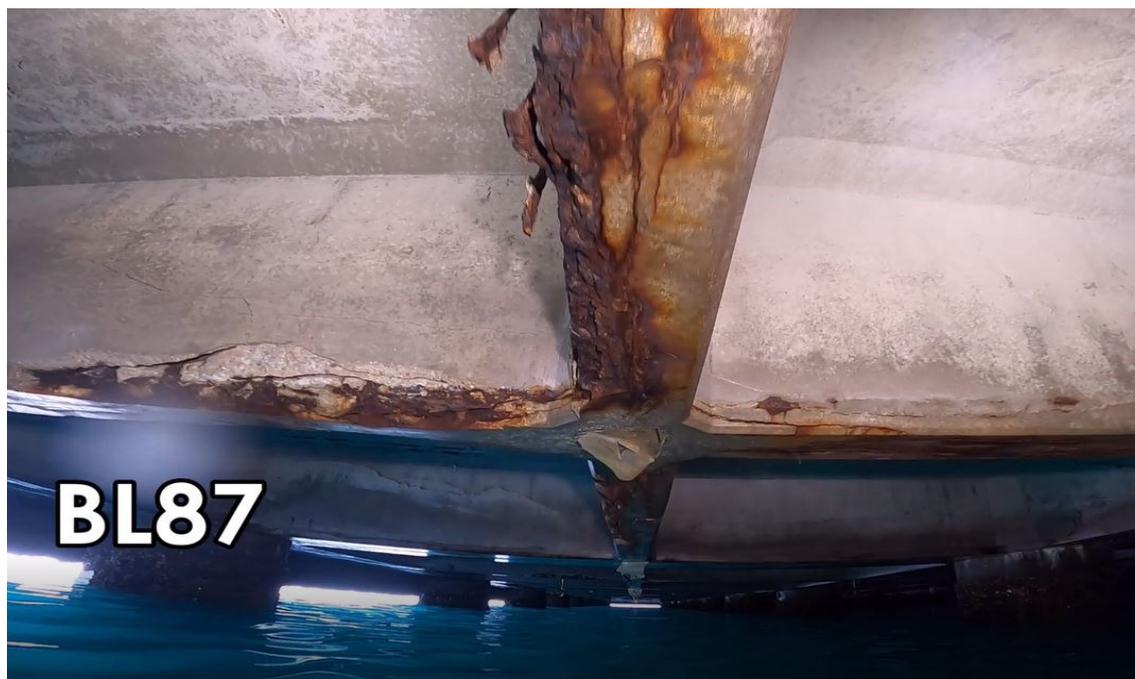
IMPALCATO TRA PALI: BL87-BL88-BM87-BM88

STRUTTURA	PUNTO	VIDEO	DESCRIZIONE
TRAVE SECONDARIA LONGITUDINALE		BU-BA_t 01m19s	La trave presenta espulsione del copriferro lungo tutta la trave.
TRAVE SECONDARIA TRASVERSALE		BU-BA_t 01m19s	La trave presenta espulsione del copriferro in mezzeria.

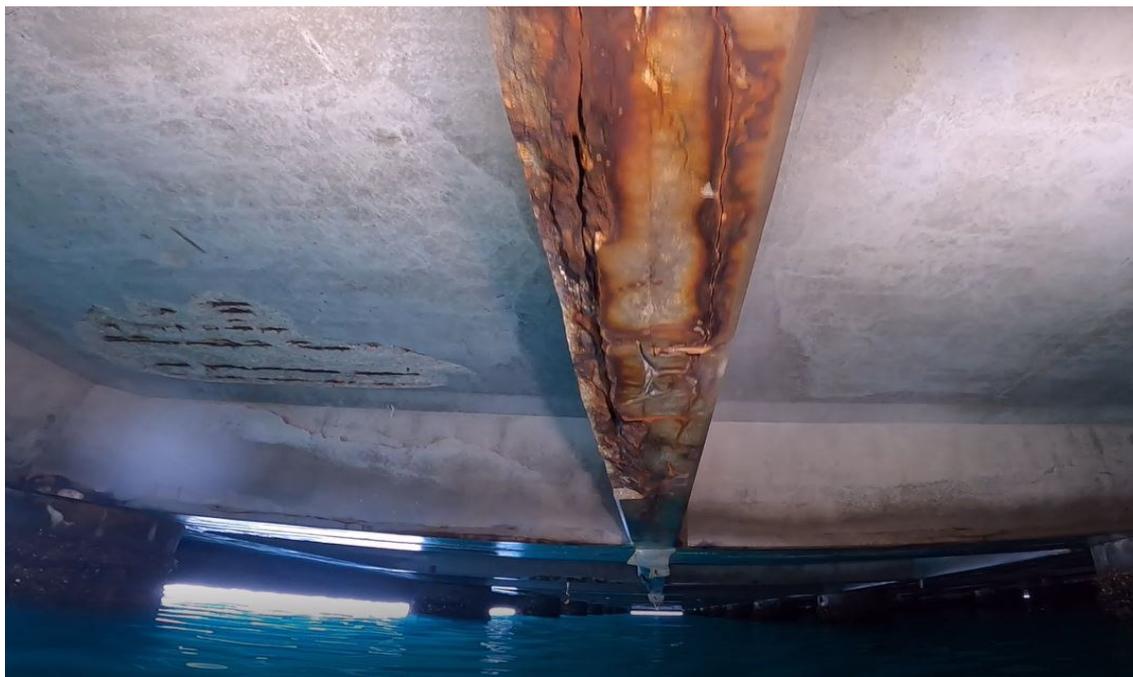
IMPALCATO TRA PALI: BL87-BL88-BM87-BM88

STRUTTURA	PUNTO	VIDEO	DESCRIZIONE
TRAVE SECONDARIA LONGITUDINALE		BU-BA_t 01m21s	La trave presenta espulsione del copriferro lungo tutta la trave.
IMPALCATO	BL87-BL88- BM87-BM88	BU-BA_t 01m21s	L'impalcato presenta all'intradosso espulsione del copriferro in una zona ben definita.
