Componenti di intervento nel progetto di ammodernamento infrastrutturale e funzionale del terminal contenitori del Molo VII nel porto di Trieste

SCHEDE DI DEGRADO 2020

ISPEZIONE VISIVA IMPALCATO MOLO VII - PORTO DI TRIESTE

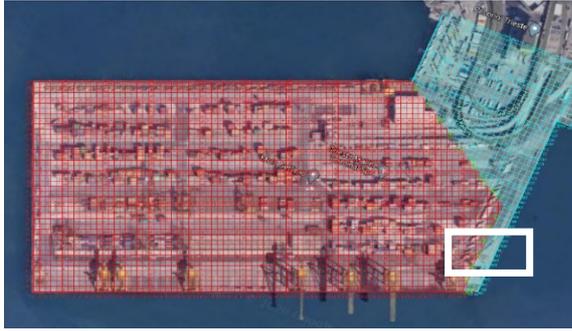
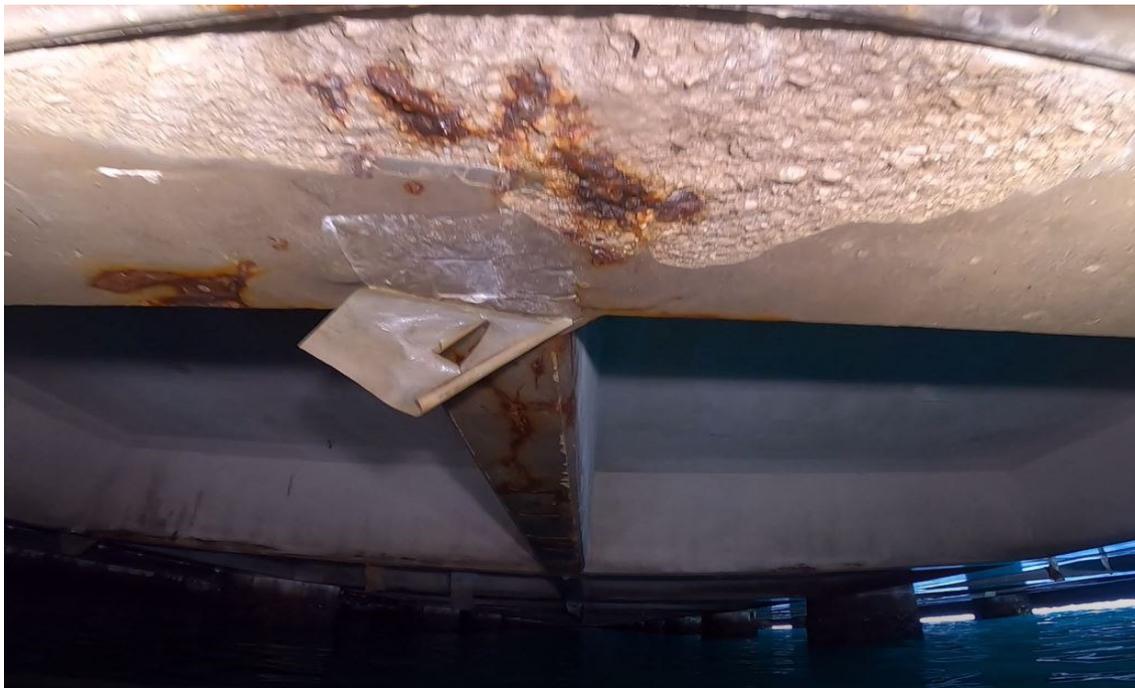
IMPALCATO TRA PALI: BL88-BL89-BM88-BM89

STRUTTURA	PUNTO	VIDEO	DESCRIZIONE
TRAVE PRINCIPALE	BL88-BL89	BU-BA_t 04m18s	La trave presenta espulsione del copriferro in mezzeria.

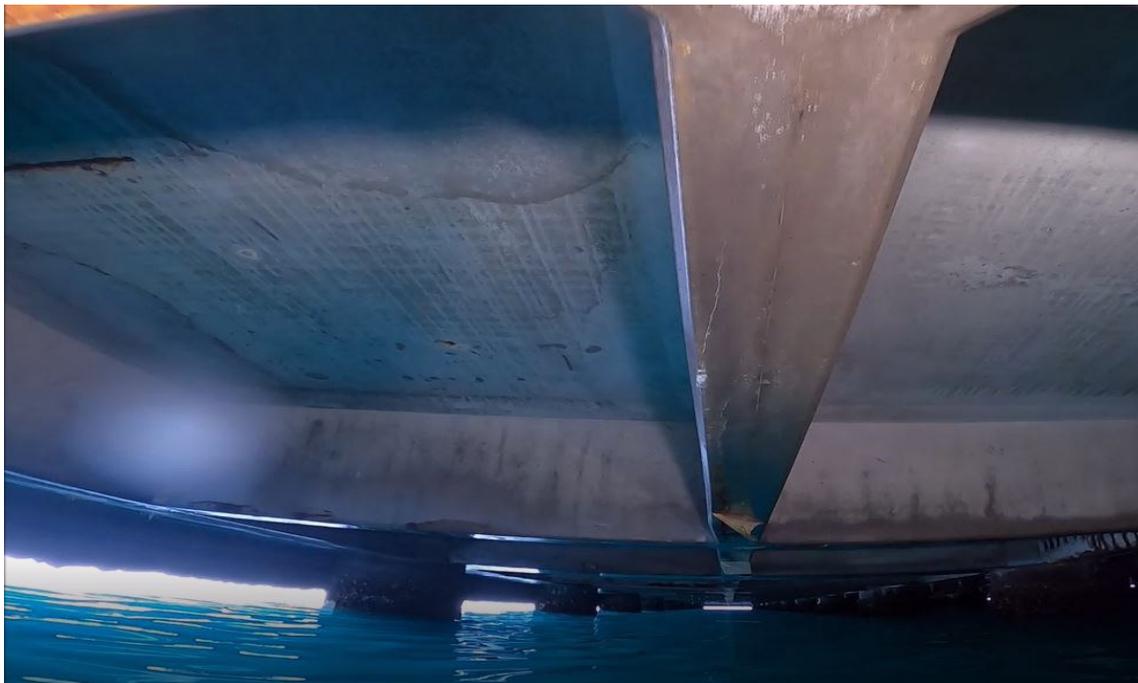
IMPALCATO TRA PALI:	BM87-BM88-BN87-BN88
---------------------	---------------------

STRUTTURA	PUNTO	VIDEO	DESCRIZIONE
IMPALCATO	BM87-BM88-BN87-BN88	BU-BA_t 01m08s	L'impalcato presenta all'intradosso espulsione del copriferro in una zona ben definita.

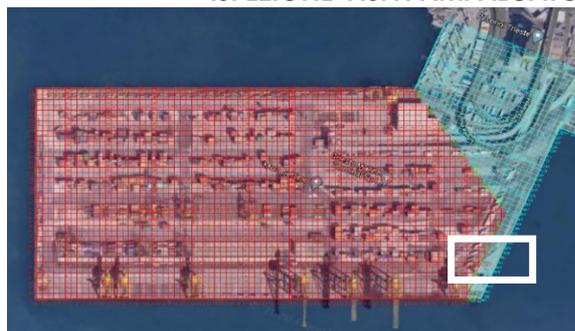
IMPALCATO TRA PALI:	BM87-BM88-BN87-BN88
---------------------	---------------------

STRUTTURA	PUNTO	VIDEO	DESCRIZIONE
TRAVE SECONDARIA LONGITUDINALE		BU-BA_† 01m12s	La trave presenta fessurazioni causate da espulsione del copriferro in mezzeria.
IMPALCATO	BM87-BM88- BN87-BN88	BU-BA_† 01m12s	L'impalcato presenta all'intradosso espulsione del copriferro in due zone ben definite.
TRAVE PRINCIPALE	BM88-BN88	BU-BA_† 01m12s	La trave presenta lateralmente espulsione del copriferro in prossimità del palo BM88.

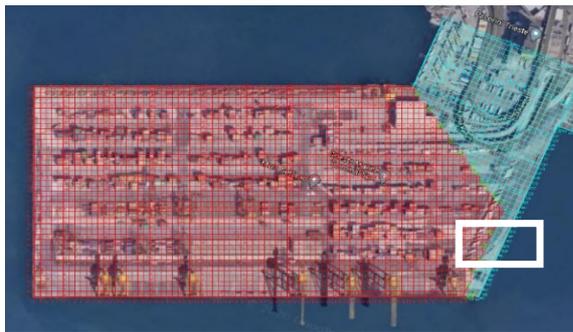
IMPALCATO TRA PALI: BN88-BN89-BO88-BO89

STRUTTURA	PUNTO	VIDEO	DESCRIZIONE
TRAVE SECONDARIA LONGITUDINALE		BU-BA_† 04m34s	La trave presenta fessurazioni causate da un principio di espulsione del copriferro lungo tutta la trave.

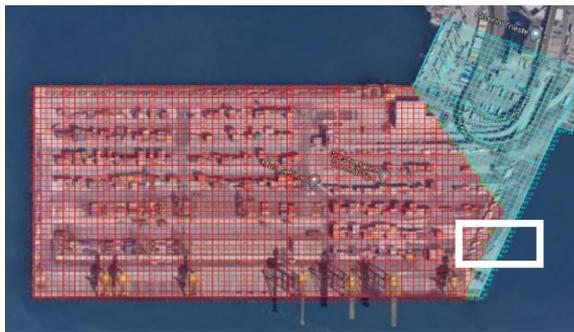
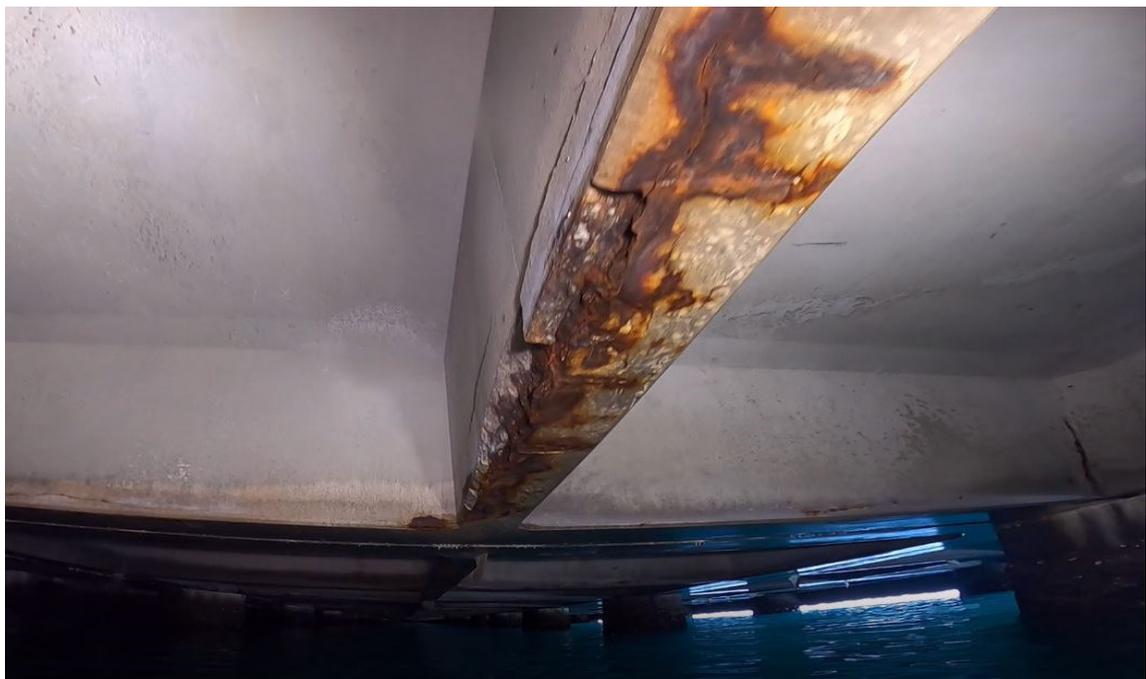
IMPALCATO TRA PALI: BN88-BN89-BO88-BO89

STRUTTURA	PUNTO	VIDEO	DESCRIZIONE
TRAVE SECONDARIA LONGITUDINALE		BU-BA_t 04m38s	La trave presenta espulsione del copriferro in prossimità dell'appoggio.

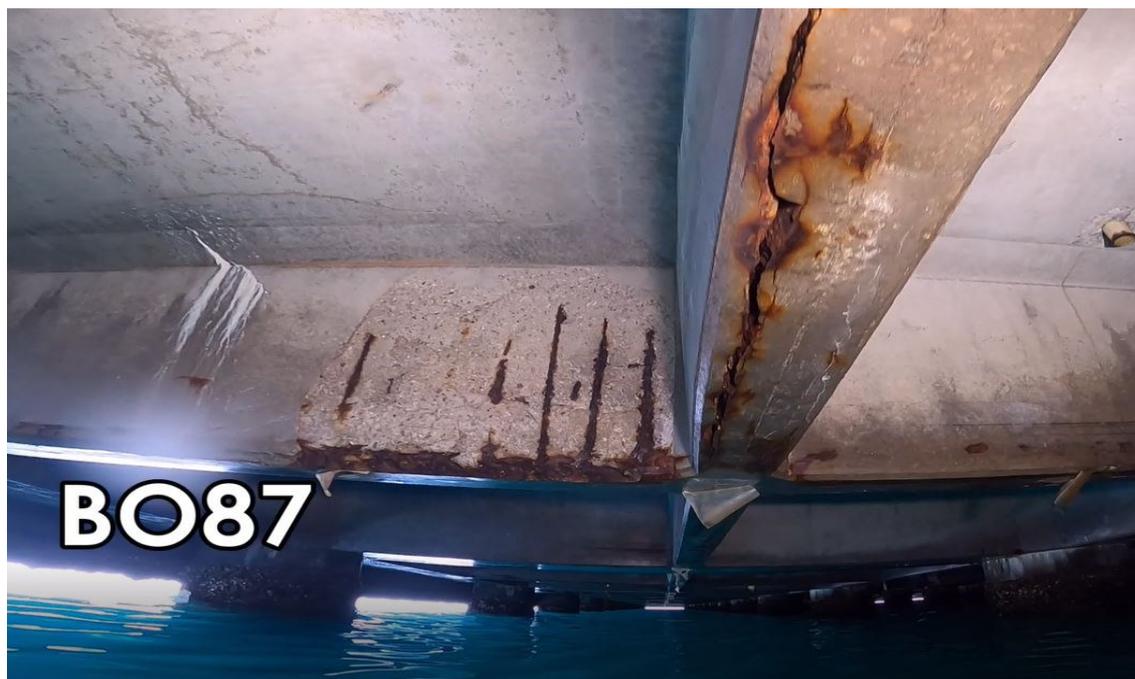
IMPALCATO TRA PALI: BO87-BO88-BP87-BP88

STRUTTURA	PUNTO	VIDEO	DESCRIZIONE
TRAVE SECONDARIA LONGITUDINALE		BU-BA_t 00m52s	La trave presenta espulsione del copriferro in mezzeria.
TRAVE SECONDARIA TRASVERSALE		BU-BA_t 00m52s	La trave presenta lateralmente espulsione del copriferro in mezzeria.

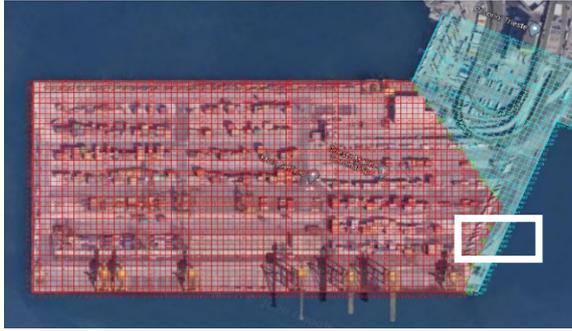
IMPALCATO TRA PALI: BO88-BO89-BP88-BP89

STRUTTURA	PUNTO	VIDEO	DESCRIZIONE
TRAVE SECONDARIA LONGITUDINALE		BU-BA_t 04m43s	La trave presenta fessurazioni causate da espulsione del copriferro lungo tutta la trave.
TRAVE SECONDARIA TRASVERSALE		BU-BA_t 04m43s	La trave presenta espulsione del copriferro in mezzera.

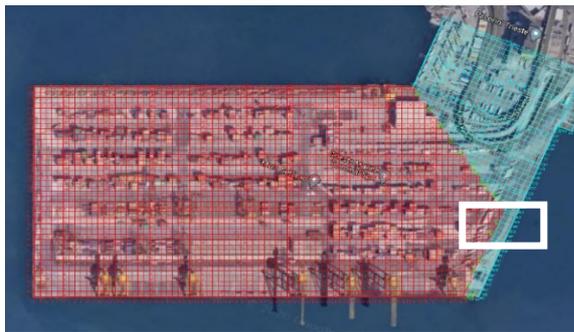
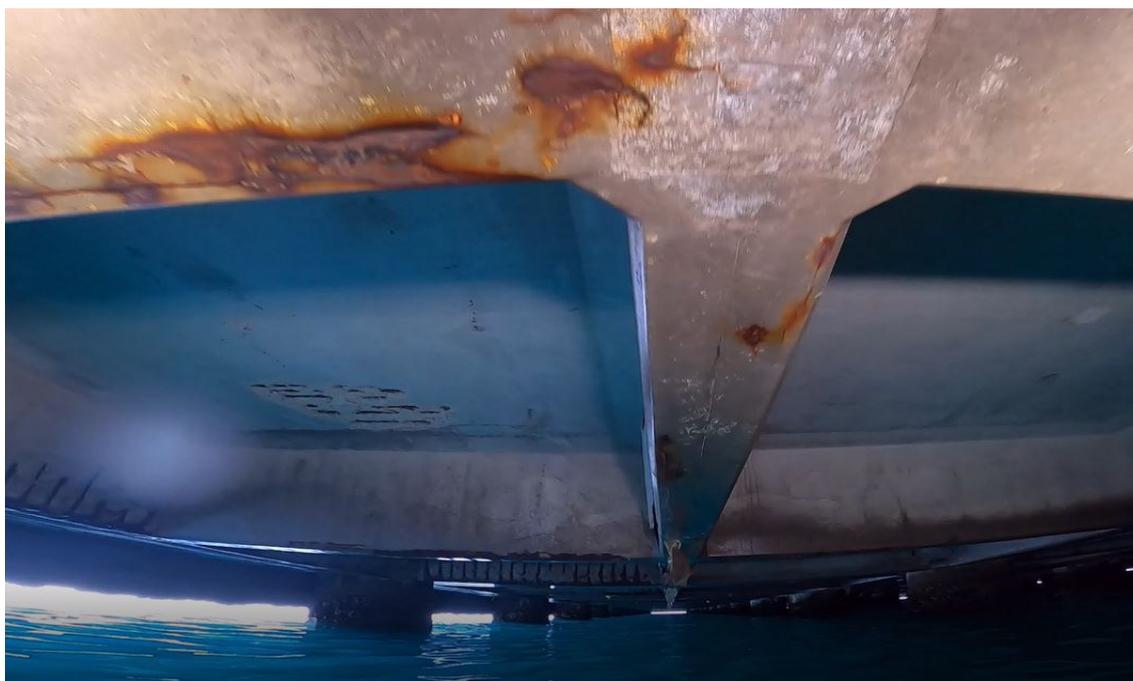
IMPALCATO TRA PALI: BP87-BP88-BQ87-BQ88

STRUTTURA	PUNTO	VIDEO	DESCRIZIONE
TRAVE PRINCIPALE	BP87-BQ87	BU-BA_t 00m41s	La trave presenta lateralmente espulsione del copriferro in mezzeria.
IMPALCATO	BP87-BP88- BQ87-BQ88	BU-BA_t 00m41s	L'impalcato presenta all'intradosso espulsione del copriferro in una zona ben definita.

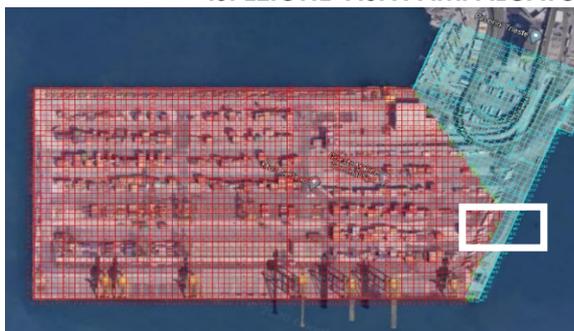
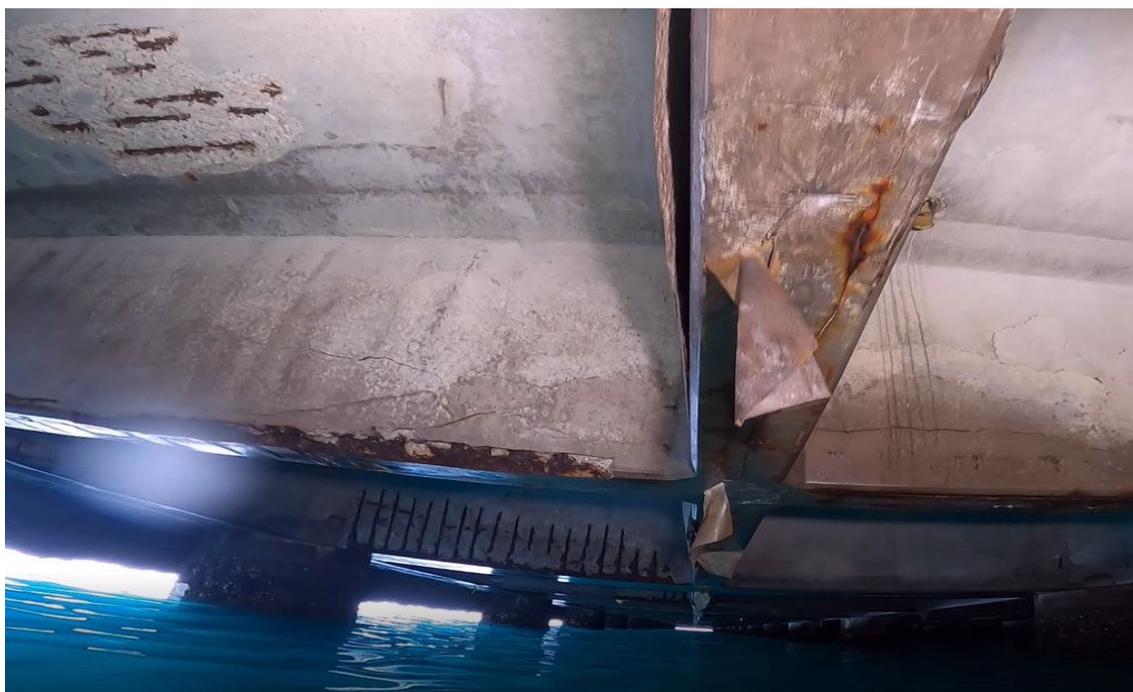
IMPALCATO TRA PALI:	BP87-BP88-BQ87-BQ88
----------------------------	----------------------------

STRUTTURA	PUNTO	VIDEO	DESCRIZIONE
TRAVE SECONDARIA LONGITUDINALE		BU-BA_t 00m43s	La trave presenta lateralmente espulsione del copriferro in mezzeria.
TRAVE SECONDARIA TRASVERSALE		BU-BA_t 00m43s	La trave presenta espulsione del copriferro in mezzeria.

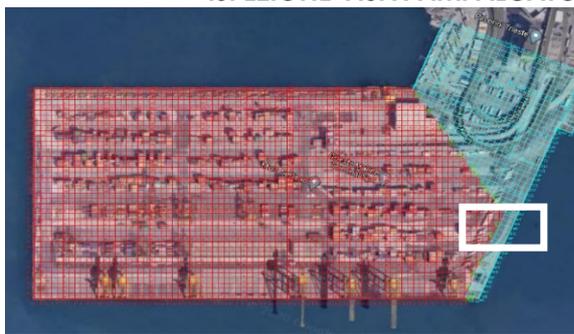
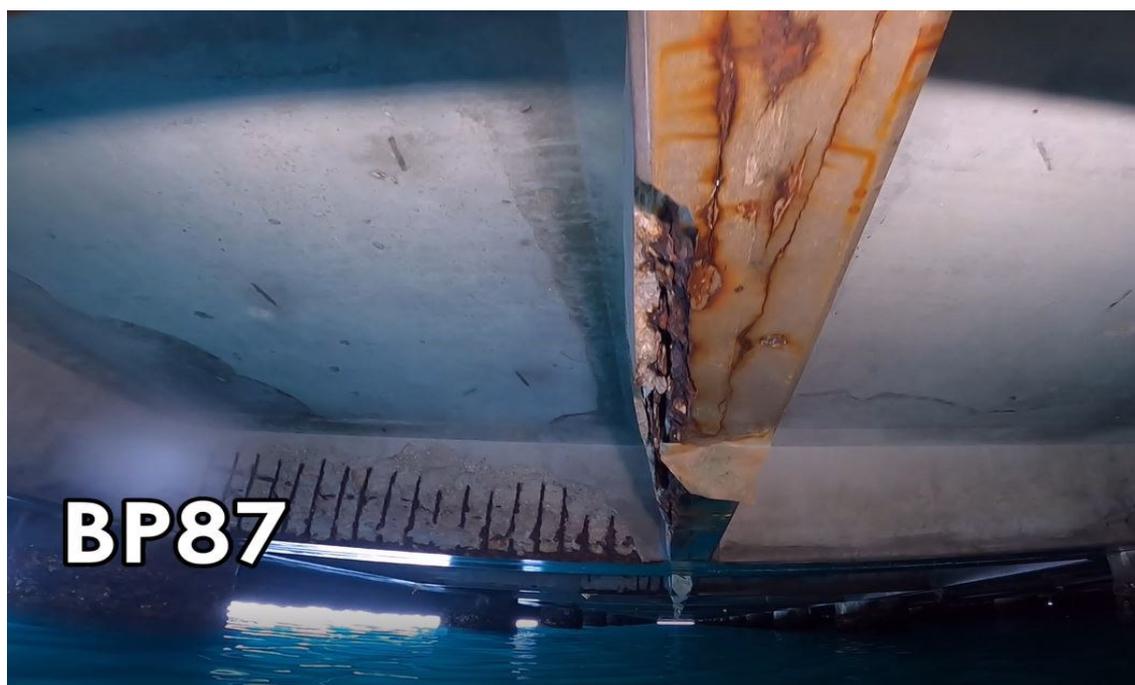
IMPALCATO TRA PALI: BP87-BP88-BQ87-BQ88

STRUTTURA	PUNTO	VIDEO	DESCRIZIONE
TRAVE SECONDARIA LONGITUDINALE		BU-BA_t 00m44s	La trave presenta espulsione del copriferro in mezzeria.
TRAVE PRINCIPALE	BP87-BP88	BU-BA_t 00m44s	La trave presenta lateralmente espulsione del copriferro.

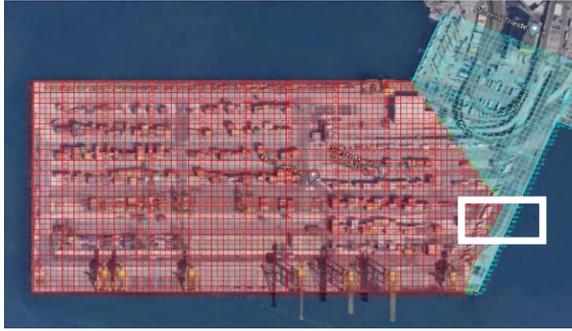
IMPALCATO TRA PALI:	BQ87-BQ88-BR87-BR88
---------------------	---------------------

STRUTTURA	PUNTO	VIDEO	DESCRIZIONE
TRAVE SECONDARIA LONGITUDINALE		BU-BA_t 00m35s	La trave presenta fessurazioni causate da espulsione del copriferro in mezzeria.
TRAVE SECONDARIA TRASVERSALE		BU-BA_t 00m35s	La trave presenta espulsione del copriferro in mezzeria.

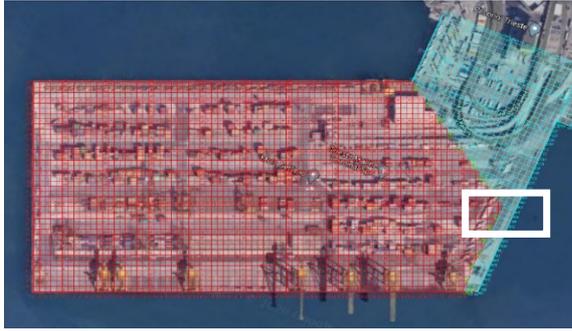
IMPALCATO TRA PALI:	BQ88-BQ89-BR88-BR89
---------------------	---------------------

STRUTTURA	PUNTO	VIDEO	DESCRIZIONE
TRAVE SECONDARIA LONGITUDINALE		BU-BA_t 04m55s	La trave presenta fessurazioni causate da un principio di espulsione del copriferro all'appoggio.

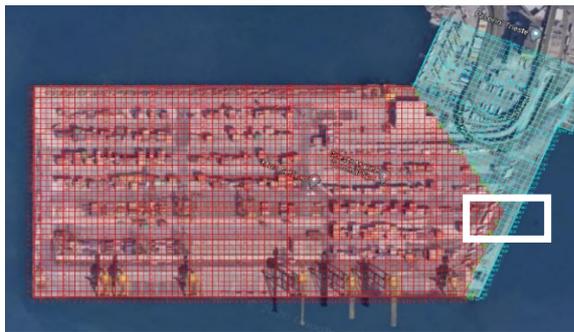
IMPALCATO TRA PALI:	BR87-BR88-BS87-BS88
----------------------------	----------------------------

STRUTTURA	PUNTO	VIDEO	DESCRIZIONE
TRAVE SECONDARIA LONGITUDINALE		BU-BA_t 00m29s	La trave presenta un principio di espulsione del copriferro in mezzeria.
TRAVE SECONDARIA TRASVERSALE		BU-BA_t 00m29s	La trave presenta lateralmente fessurazioni.

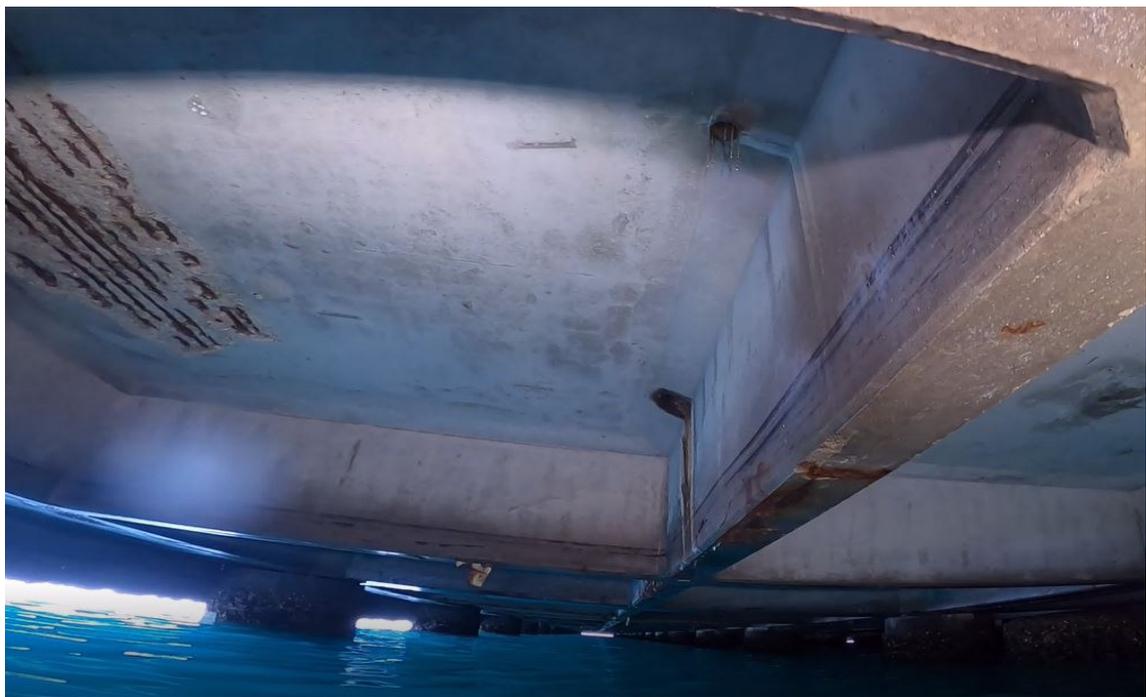
IMPALCATO TRA PALI: BS87-BS88-BT87-BT88

STRUTTURA	PUNTO	VIDEO	DESCRIZIONE
IMPALCATO	BS87-BS88-BT87-BT88	BU-BA_† 00m14s	L'impalcato presenta all'intradosso espulsione del coprifermo in una zona ben definita.

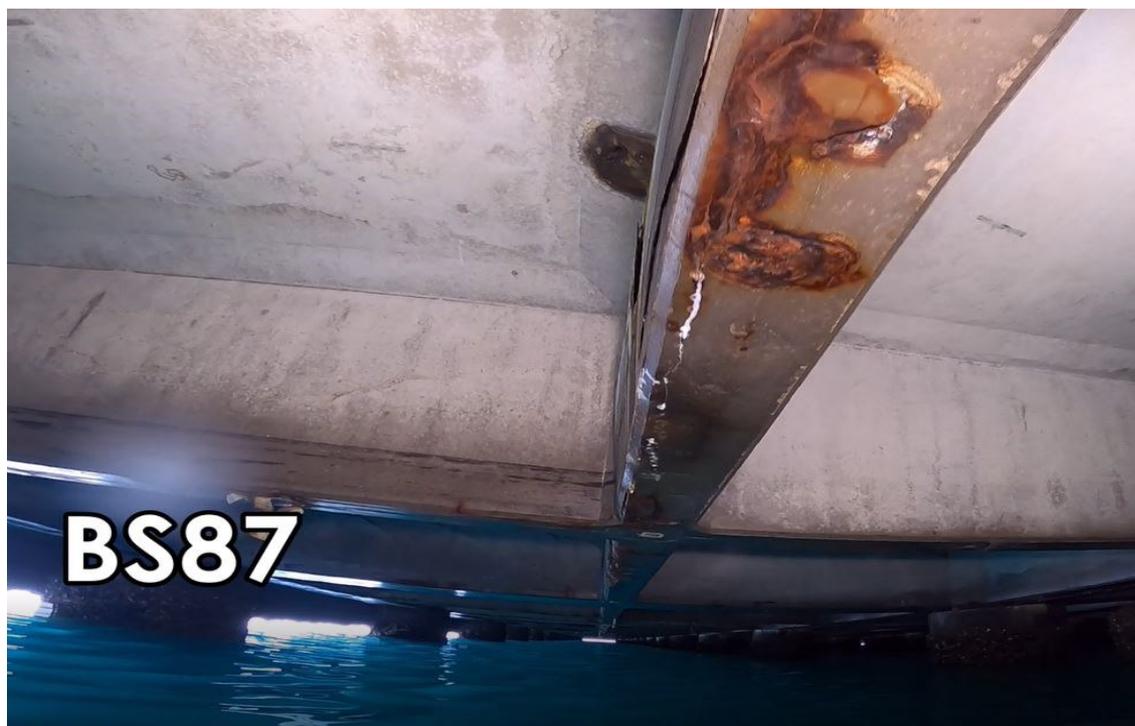
IMPALCATO TRA PALI: BS87-BS88-BT87-BT88

STRUTTURA	PUNTO	VIDEO	DESCRIZIONE
TRAVE SECONDARIA LONGITUDINALE		BU-BA_t 00m17s	La trave presenta espulsione del copriferro in mezzeria.

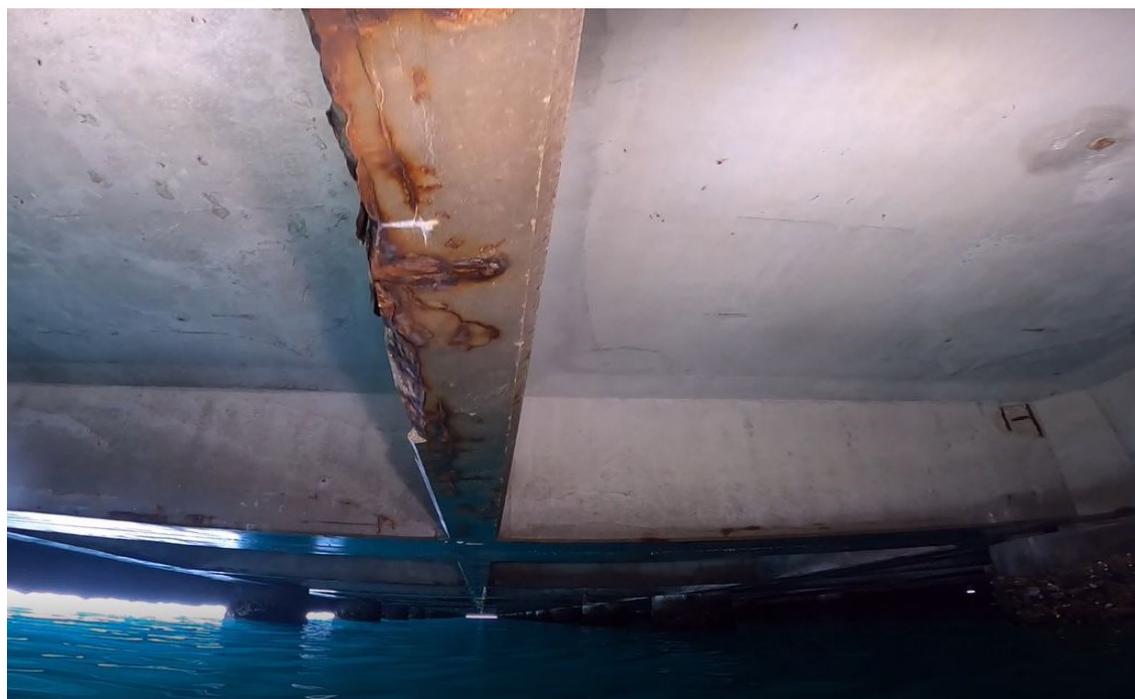
IMPALCATO TRA PALI: BS87-BS88-BT87-BT88

STRUTTURA	PUNTO	VIDEO	DESCRIZIONE
TRAVE SECONDARIA LONGITUDINALE		BU-BA_t00m21s	La trave presenta espulsione del copriferro in mezzeria.
TRAVE PRINCIPALE		BU-BA_t00m21s	La trave presenta lateralmente espulsione del copriferro in prossimità del palo BS88.

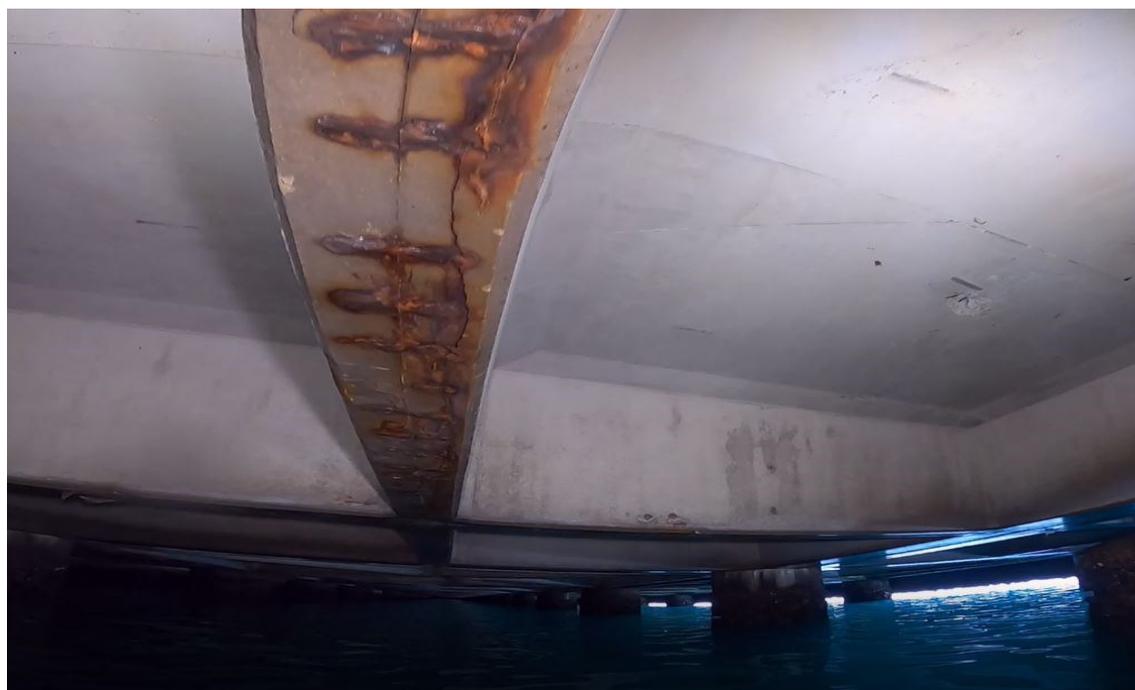
IMPALCATO TRA PALI: BS88-BS89-BT88-BT89

STRUTTURA	PUNTO	VIDEO	DESCRIZIONE
TRAVE SECONDARIA LONGITUDINALE		BU-BA_t 05m11s	La trave presenta un principio di espulsione del copriferro lungo tutta la trave.

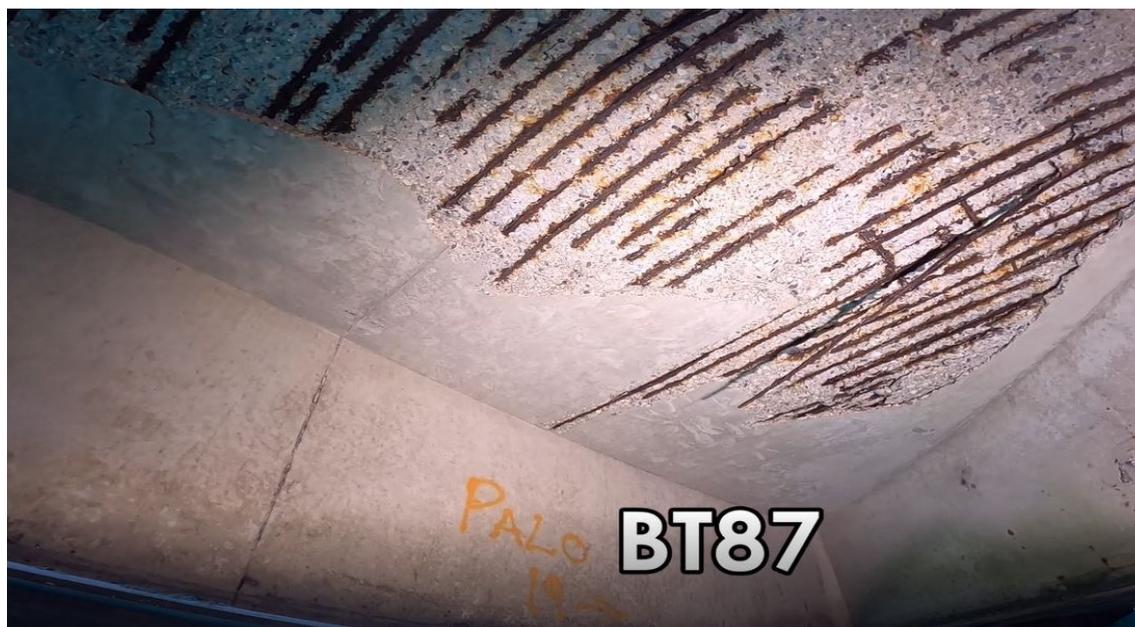
IMPALCATO TRA PALI: BT87-BT88-BU87-BU88

STRUTTURA	PUNTO	VIDEO	DESCRIZIONE
IMPALCATO	BT87-BT88-BU87-BU88	BU-BA_t00m04s	L'impalcato presenta all'intradosso espulsione del copriferro in diverse zone ben definite.

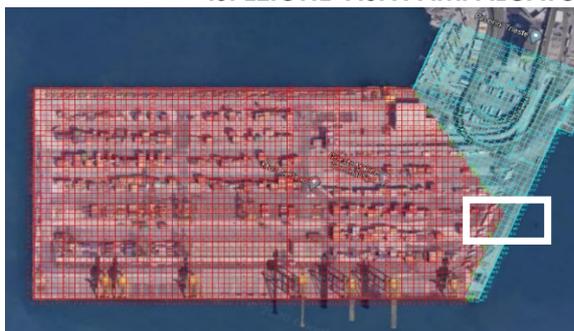
IMPALCATO TRA PALI:	BT87-BT88-BU87-BU88
----------------------------	----------------------------

STRUTTURA	PUNTO	VIDEO	DESCRIZIONE
IMPALCATO	BT87-BT88-BU87-BU88	BU-BA_t00m07s	L'impalcato presenta all'intradosso espulsione del copriferro in diverse zone ben definite.
TRAVE SECONDARIA X1		BU-BA_t00m07s	La trave presenta lateralmente espulsione del copriferro in prossimità dell'appoggio.
