PROGETTO AdSP n° 1949

Componenti di intervento nel progetto di ammmodernamento infrastrutturale e funzionale del terminal contenitori del Molo VII nel porto di Trieste

SCHEDE DI DEGRADO 2020

ISPEZIONE VISIVA IMPALCATO MOLO VII - PORTO DI TRIESTE

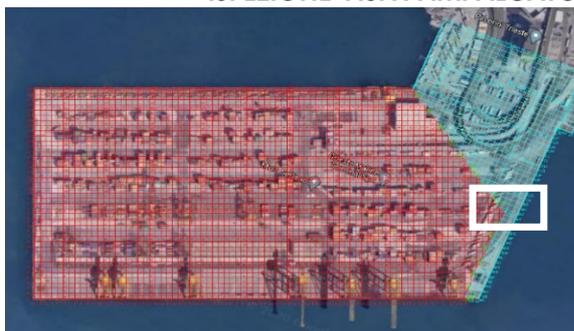
IMPALCATO TRA PALI:	BU87-BU88-BV87-BV88
---------------------	---------------------

STRUTTURA	PUNTO	VIDEO	DESCRIZIONE
IMPALCATO	BU87-BU88-BV87-BV88	BV_t 00m01s	L'impalcato presenta all'intradosso fessurazioni ed espulsione del copriferro in diverse aree.
TRAVI SECONDARIE		BV_t 00m05s	Le travi secondarie presentano fessurazioni ed espulsione del copriferro in mezzzeria.

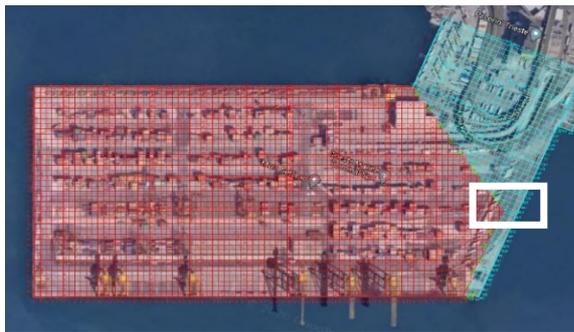
IMPALCATO TRA PALI:	BU88-BU89-BV88-BV89
----------------------------	---------------------

STRUTTURA	PUNTO	VIDEO	DESCRIZIONE
IMPALCATO	BU88-BU89-BV88-BV89	BV_† 00m24s	L'impalcato presenta all'intradosso fessurazioni ed espulsione del copriferro in alcune aree.
TRAVE	BU88-BU89	BV_† 00m20s	La trave presenta espulsione del copriferro all'appoggio sul palo BU89.

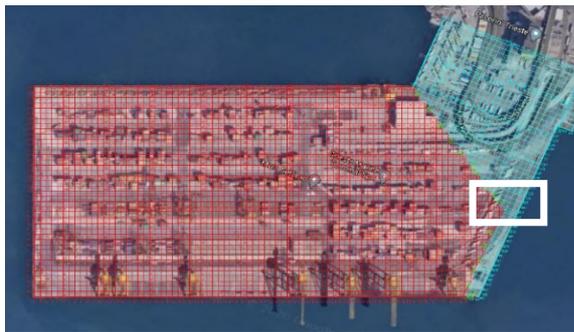
IMPALCATO TRA PALI:	BV87-BV88-BZ87-BZ88
----------------------------	---------------------

STRUTTURA	PUNTO	VIDEO	DESCRIZIONE
IMPALCATO	BV87-BV88-BZ87-BZ88	BZ_t 00m01s	L'impalcato presenta all'intradosso fessurazioni ed espulsione del copriferro in diverse aree.
TRAVE SECONDARIA X2	BV87-BZ88	BZ_t 00m09s	La trave secondaria presenta espulsione del copriferro all'appoggio.

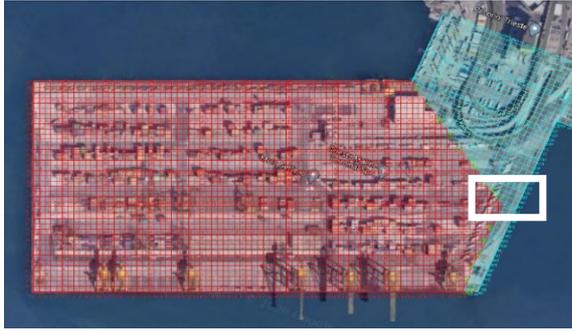
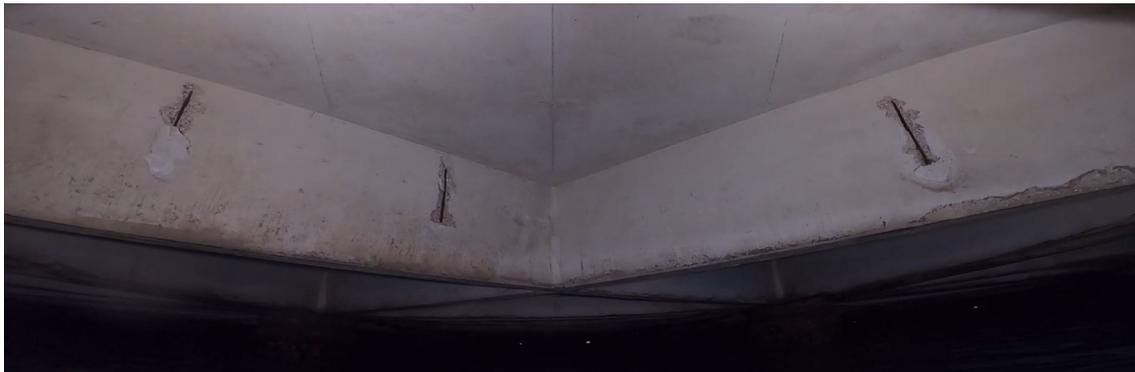
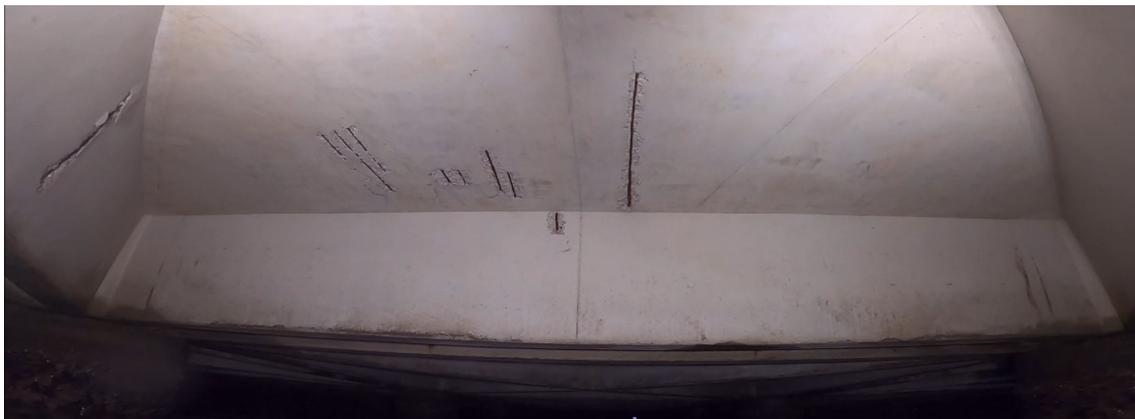
IMPALCATO TRA PALI:	BV88-BV89-BZ88-BZ89
----------------------------	---------------------

STRUTTURA	PUNTO	VIDEO	DESCRIZIONE
IMPALCATO	BV88-BV89-BZ88-BZ89	BZ_t 00m35s	L'impalcato presenta all'intradosso espulsione del copriferro in alcune aree.
TRAVI SECONDARIE		BZ_t 00m28s	La trave secondaria presenta espulsione del copriferro all'appoggio.

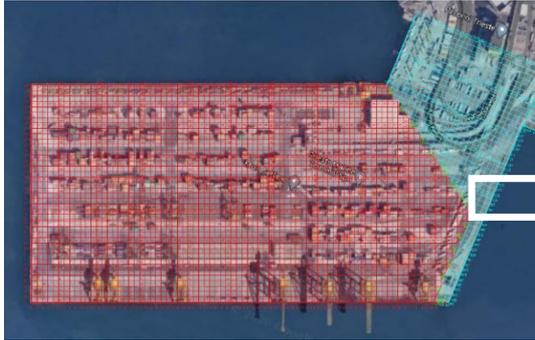
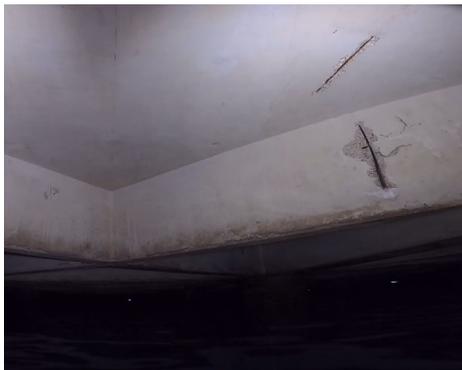
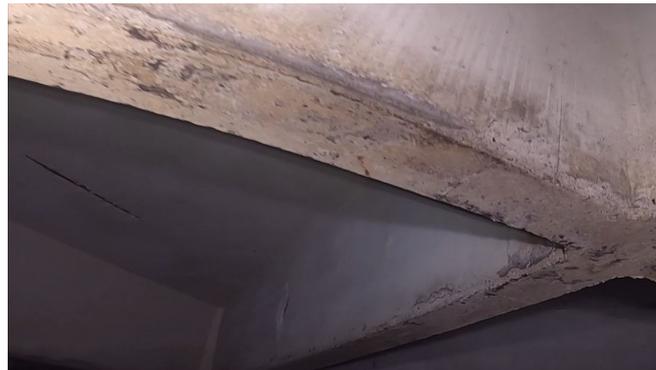
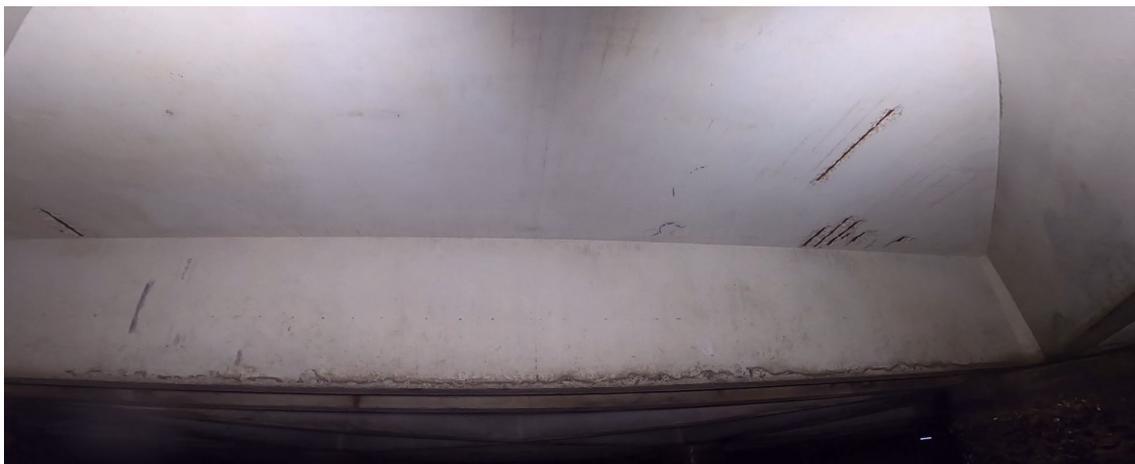
IMPALCATO TRA PALI:	BV89-BV90-BZ89-BZ90
----------------------------	---------------------

STRUTTURA	PUNTO	VIDEO	DESCRIZIONE
IMPALCATO	BV89-BV90-BZ89-BZ90	BZ_t 00m46s	L'impalcato presenta all'intradosso espulsione del copriferro in alcune aree.
TRAVE SECONDARIA X2	BZ89-BV90	BZ_t 00m40s	La trave secondaria presenta espulsione del copriferro all'appoggio.

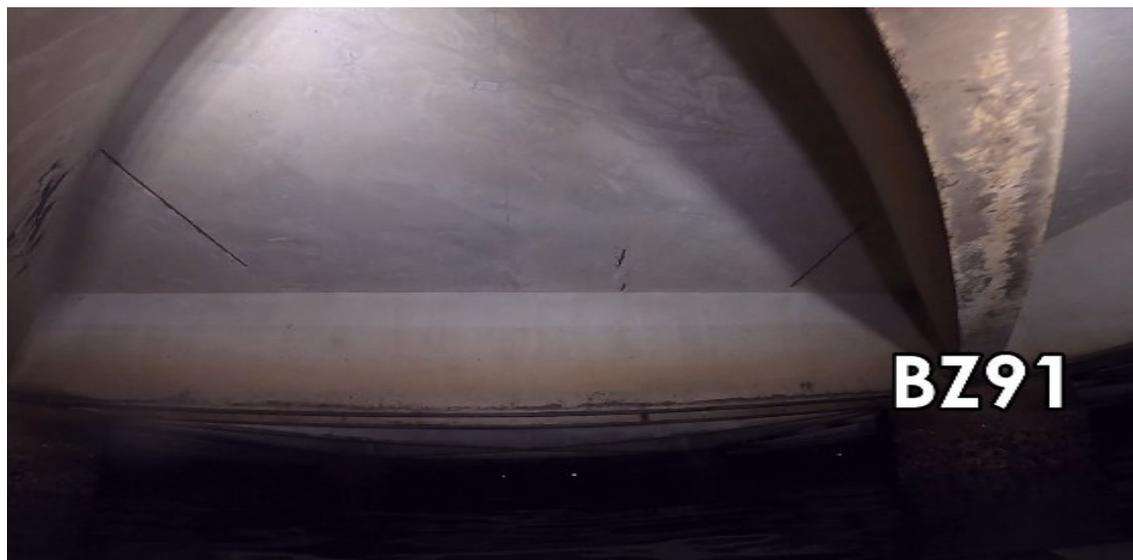
IMPALCATO TRA PALI:	BV90-BV91-BZ90-BZ91
----------------------------	---------------------

STRUTTURA	PUNTO	VIDEO	DESCRIZIONE
IMPALCATO	BV90-BV91-BZ90-BZ91	BZ_t 00m55s	L'impalcato presenta all'intradosso espulsione del copriferro in alcune aree.
TRAVE SECONDARIA X2	BZ90-BV91	BZ_t 00m55s	La trave secondaria presenta espulsione del copriferro all'appoggio.

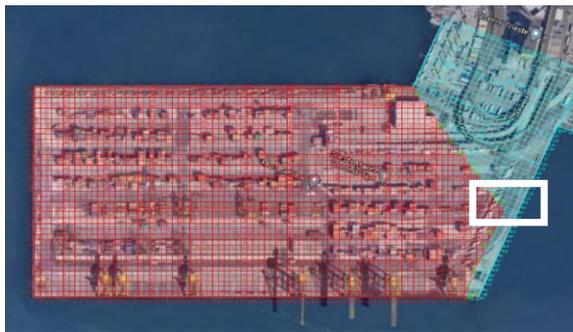
IMPALCATO TRA PALI:	BV90-BV91-BZ90-BZ91
----------------------------	---------------------

STRUTTURA	PUNTO	VIDEO	DESCRIZIONE
IMPALCATO	BV90-BV91-BZ90-BZ91	BZ_† 00m55s	L'impalcato presenta all'intradosso fessurazioni ed espulsione del copriferro in alcune aree.

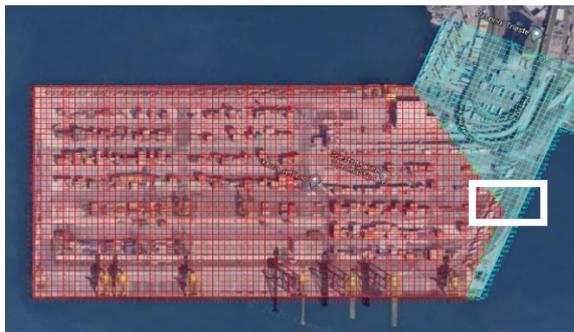
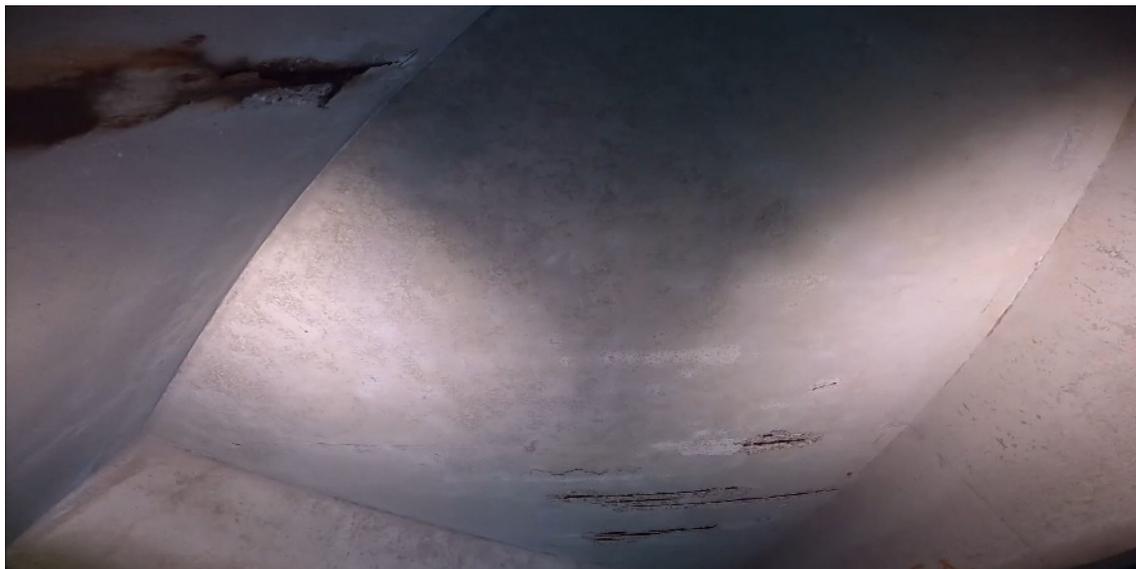
IMPALCATO TRA PALI:	BZ87-BZ88-CA87-CA88
----------------------------	---------------------

STRUTTURA	PUNTO	VIDEO	DESCRIZIONE
IMPALCATO	BZ87-BZ88-CA87-CA88	CA_t 00m07s	L'impalcato presenta all'intradosso espulsione del copriferro in diverse aree.
TRAVE SECONDARIA X2	BZ87-CA88	CA_t 00m07s	La trave secondaria presenta espulsione del copriferro all'appoggio.

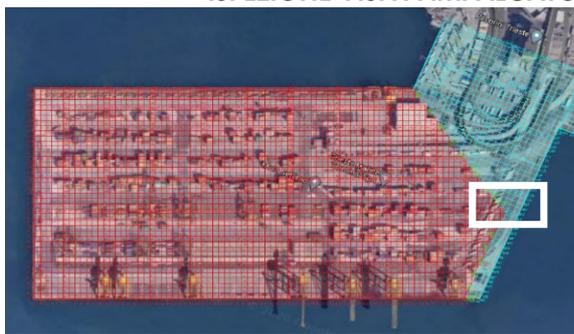
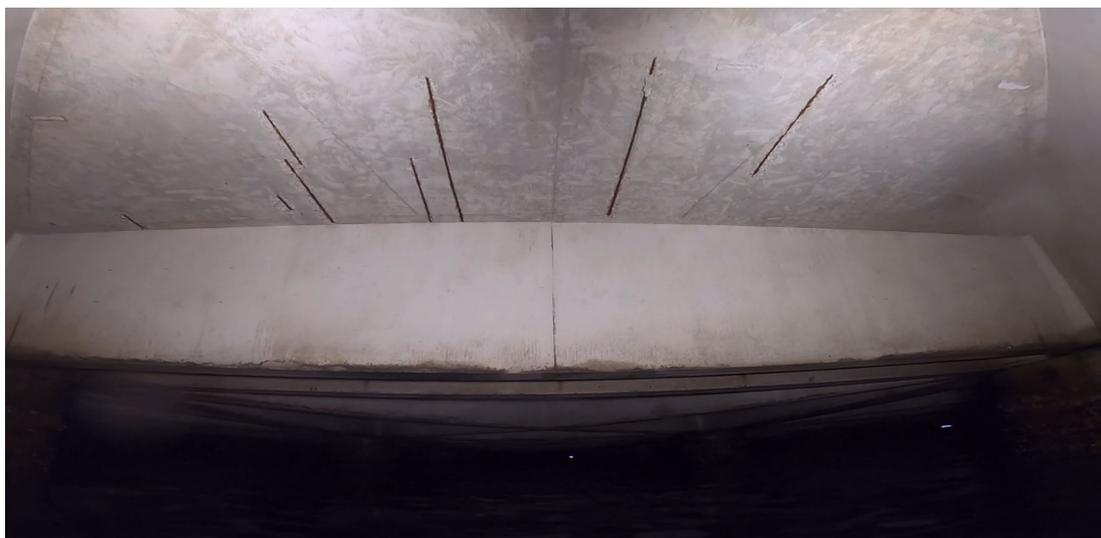
IMPALCATO TRA PALI:	BZ89-BZ90-CA89-CA90
----------------------------	---------------------

STRUTTURA	PUNTO	VIDEO	DESCRIZIONE
IMPALCATO	BZ89-BZ90-CA89-CA90	CA_t 00m37s	L'impalcato presenta all'intradosso espulsione del copriferro in alcune aree.

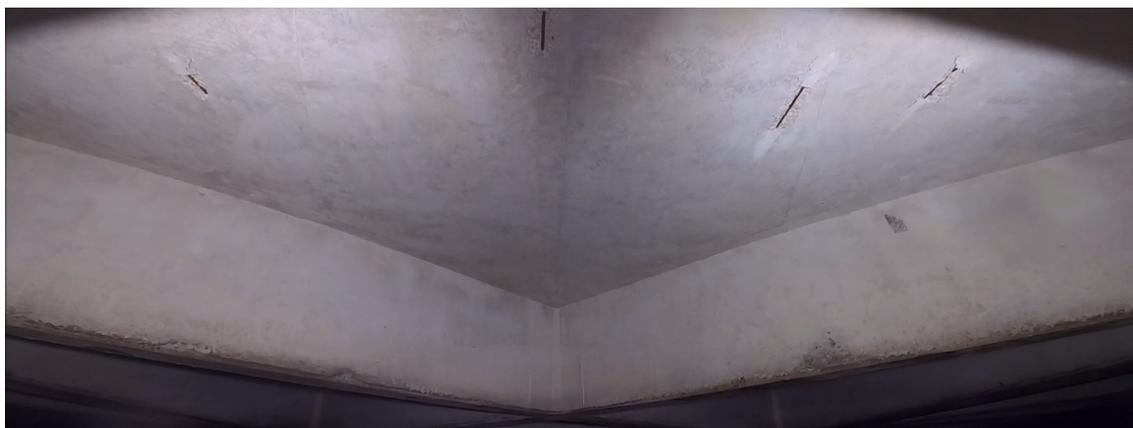
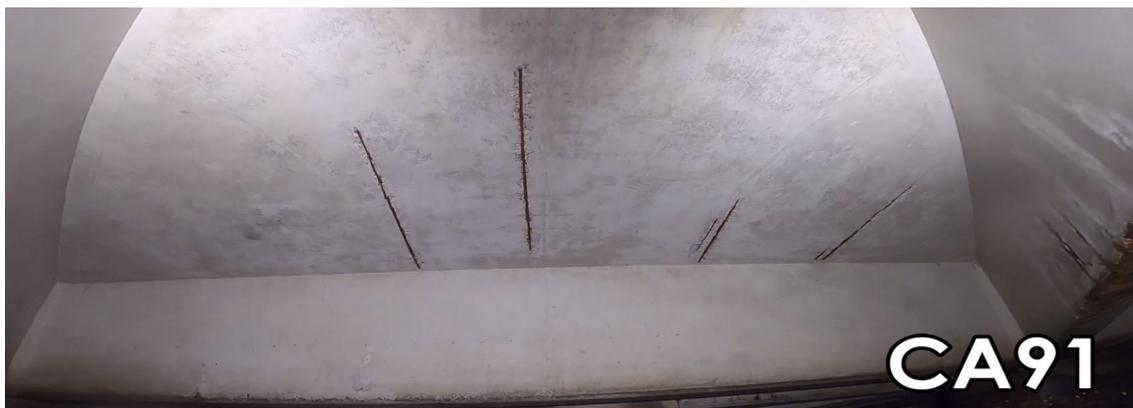
IMPALCATO TRA PALI:	BZ90-BZ91-CA90-CA91
---------------------	---------------------

STRUTTURA	PUNTO	VIDEO	DESCRIZIONE
IMPALCATO	BZ90-BZ91-CA90-CA91	CA_t 00m41s	L'impalcato presenta all'intradosso espulsione del copriferro in diverse aree.

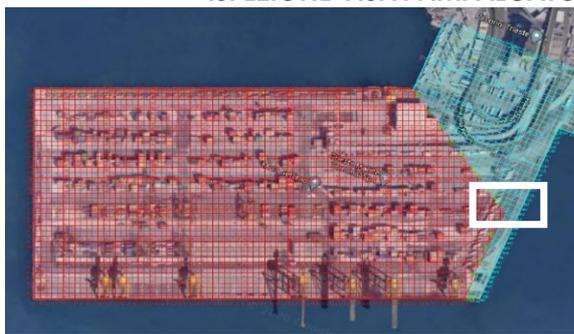
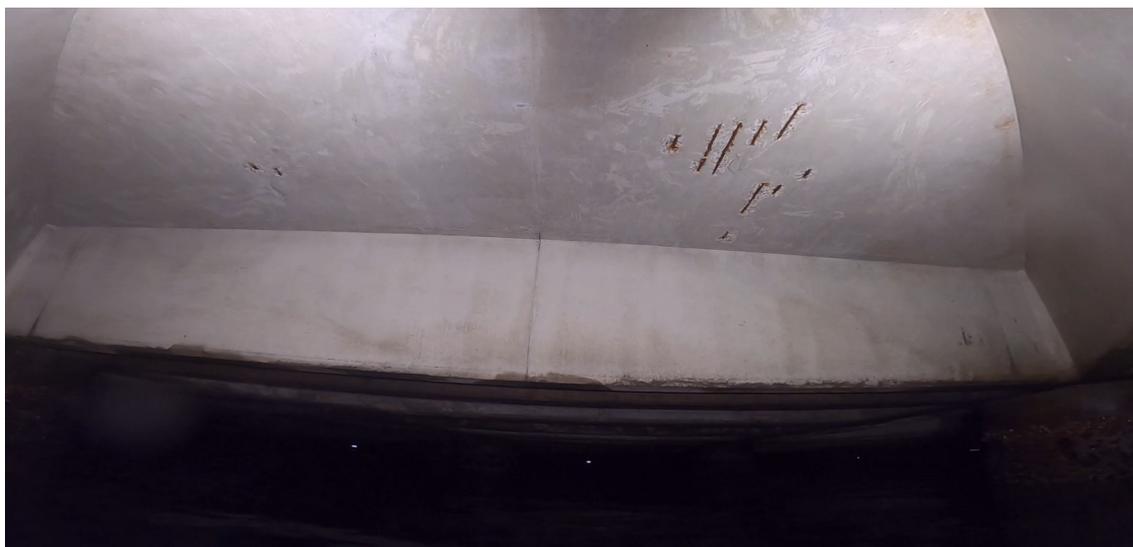
IMPALCATO TRA PALI:	BZ92-BZ93-CA92-CA93
----------------------------	---------------------

STRUTTURA	PUNTO	VIDEO	DESCRIZIONE
IMPALCATO	BZ92-BZ93-CA92-CA93	CA_t 01m02s	L'impalcato presenta all'intradosso espulsione del copriferro in diverse aree.

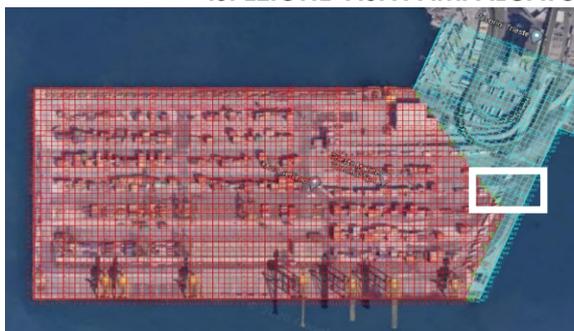
IMPALCATO TRA PALI:	CA87-CA88-CB87-CB88
----------------------------	---------------------

STRUTTURA	PUNTO	VIDEO	DESCRIZIONE
IMPALCATO	CA87-CA88-CB87-CB88	CB_t 00m00s	L'impalcato presenta all'intradosso fessurazioni ed espulsione del copriferro in diverse aree.
TRAVE	CA87-CB87	CB_t 00m00s	La trave presenta fessurazioni all'appoggio del palo CB87.

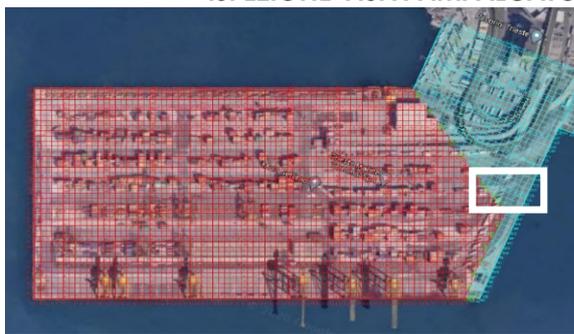
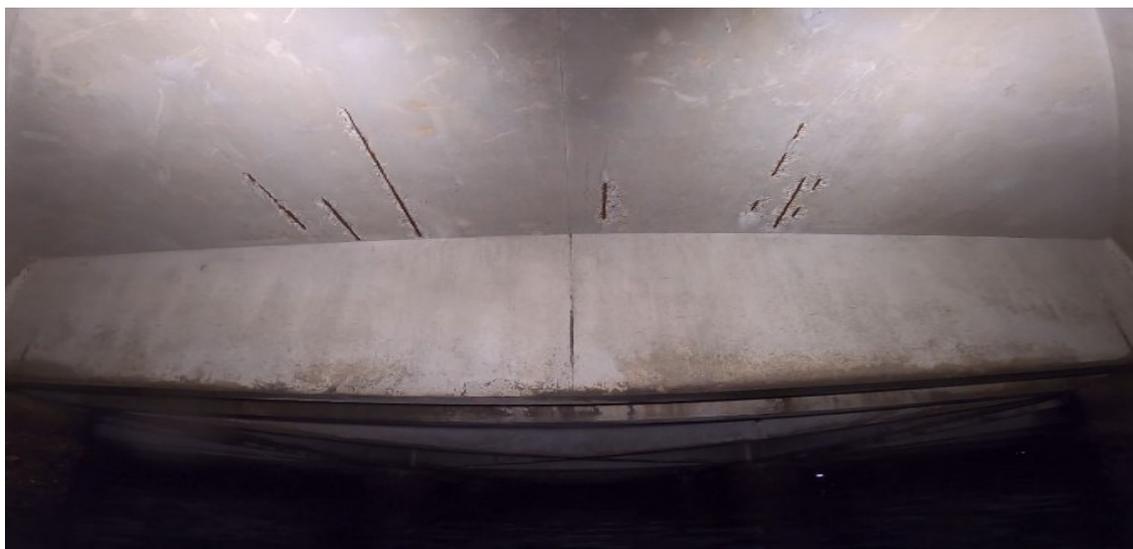
IMPALCATO TRA PALI:	CA88-CA89-CB88-CB89
----------------------------	---------------------

STRUTTURA	PUNTO	VIDEO	DESCRIZIONE
IMPALCATO	CA88-CA89-CB88-CB89	CB_t 00m33s	L'impalcato presenta all'intradosso espulsione del copriferro in diverse aree.

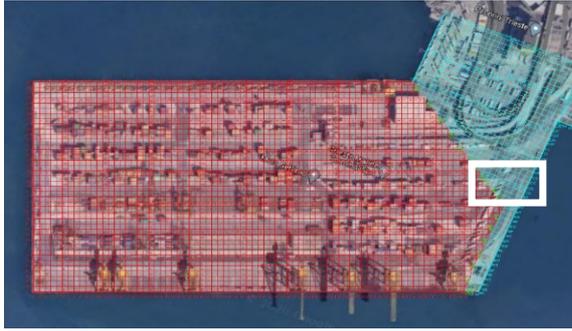
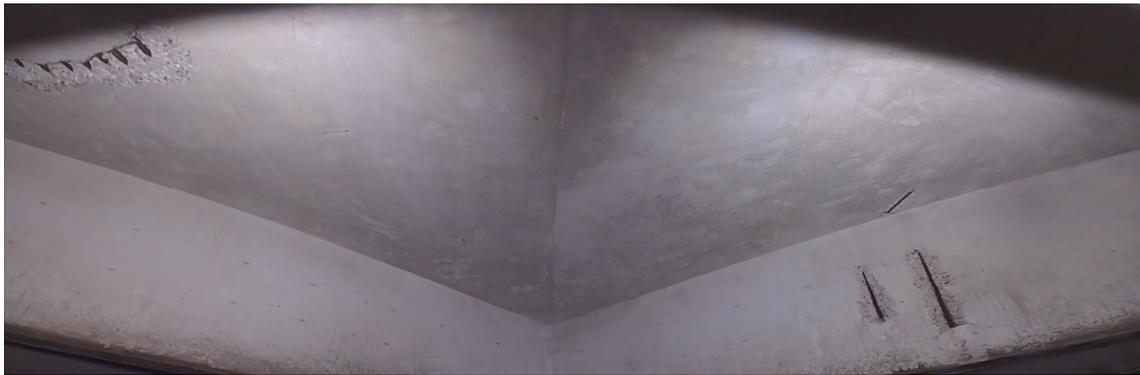
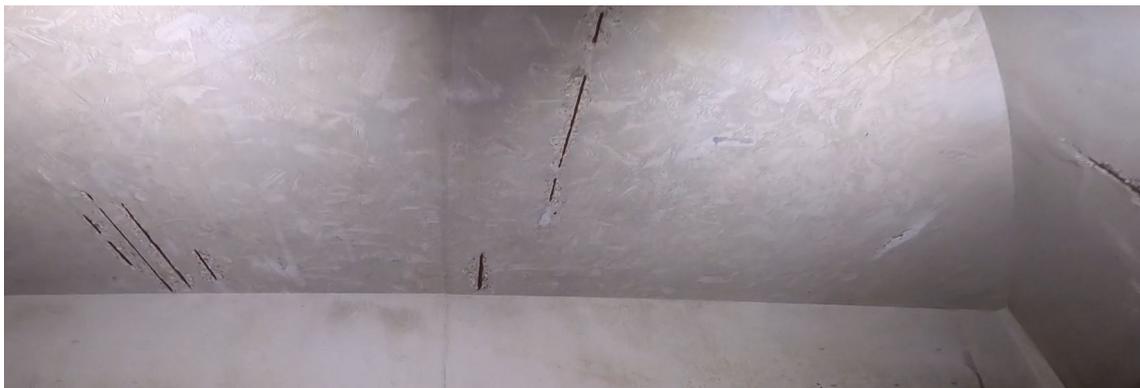
IMPALCATO TRA PALI:	CA89-CA90-CB89-CB90
----------------------------	---------------------

STRUTTURA	PUNTO	VIDEO	DESCRIZIONE
IMPALCATO	CA89-CA90- CB89-CB90	CB_t 00m40s	L'impalcato presenta all'intradosso espulsione del copriferro in diverse aree.
TRAVE SECONDARIA X1	CB89-CA90	CB_t 00m36s	La trave presenta espulsione del copriferro in mezzeria.

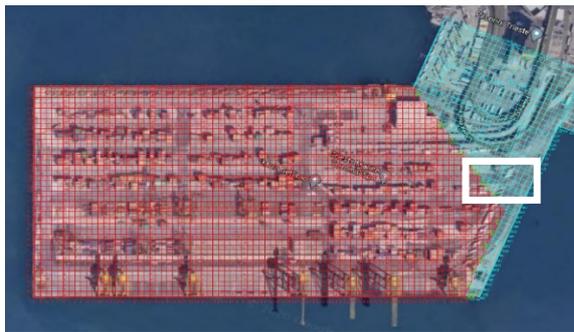
IMPALCATO TRA PALI:	CA91-CA92-CB91-CB92
----------------------------	---------------------

STRUTTURA	PUNTO	VIDEO	DESCRIZIONE
IMPALCATO	CA91-CA92-CB91-CB92	CB_t 00m52s	L'impalcato presenta all'intradosso fessurazioni ed espulsione del copriferro in diverse aree.
TRAVE	CA92-CB92	CB_t 00m52s	La trave presenta fessurazioni del copriferro agli appoggi sui pali CA92 e CB92.

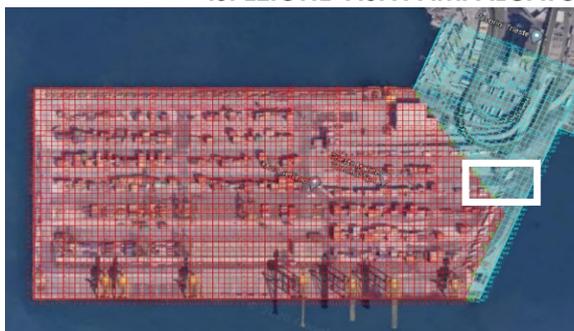
IMPALCATO TRA PALI:	CA94-CA95-CB94-CB95
----------------------------	---------------------

STRUTTURA	PUNTO	VIDEO	DESCRIZIONE
TRAVI SECONDARIE X1 E X2		CB_† 01m09s	Le travi secondarie presenta no fessurazioni ed espulsione del copriferro all'appoggio e in mezzeria.

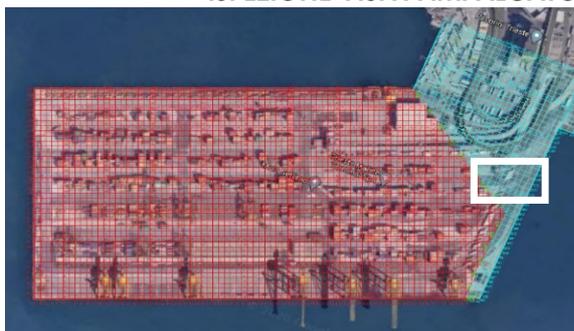
IMPALCATO TRA PALI:	CB87-CB88-CC87-CC88
----------------------------	---------------------

STRUTTURA	PUNTO	VIDEO	DESCRIZIONE
IMPALCATO	CB87-CB88- CC87-CC88	CC_t 00m00s	L'impalcato presenta all'intradosso fessurazioni ed espulsione del copriferro in diverse aree.

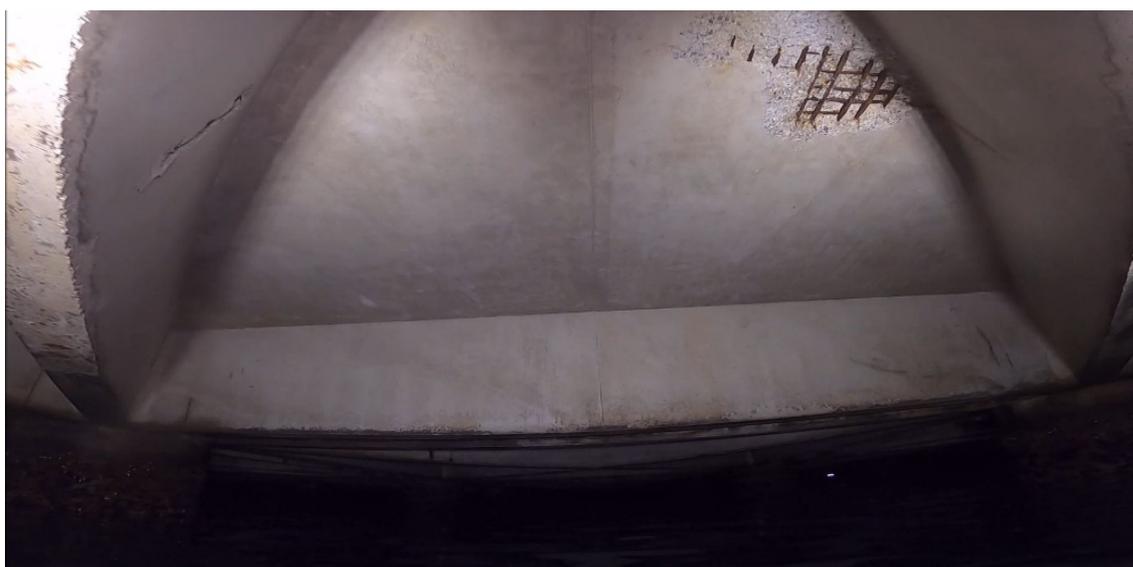
IMPALCATO TRA PALI:	CB88-CB89-CC88-CC89
----------------------------	---------------------

STRUTTURA	PUNTO	VIDEO	DESCRIZIONE
IMPALCATO	CB88-CB89- CC88-CC89	CC_t 00m35s	L'impalcato presenta all'intradosso espulsione del copriferro in alcune aree.
TRAVE SECONDARIA X1	CC88-CB89	CC_t 00m35s	La trave secondaria X1 presenta espulsione del copriferro in mezzeria.

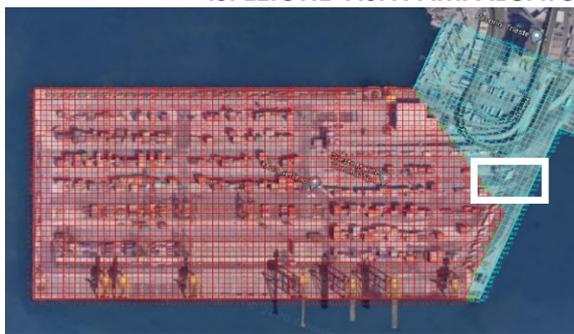
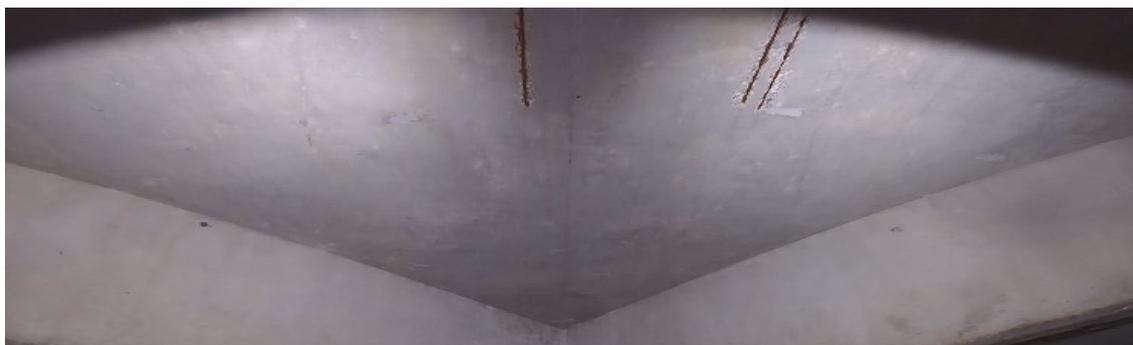
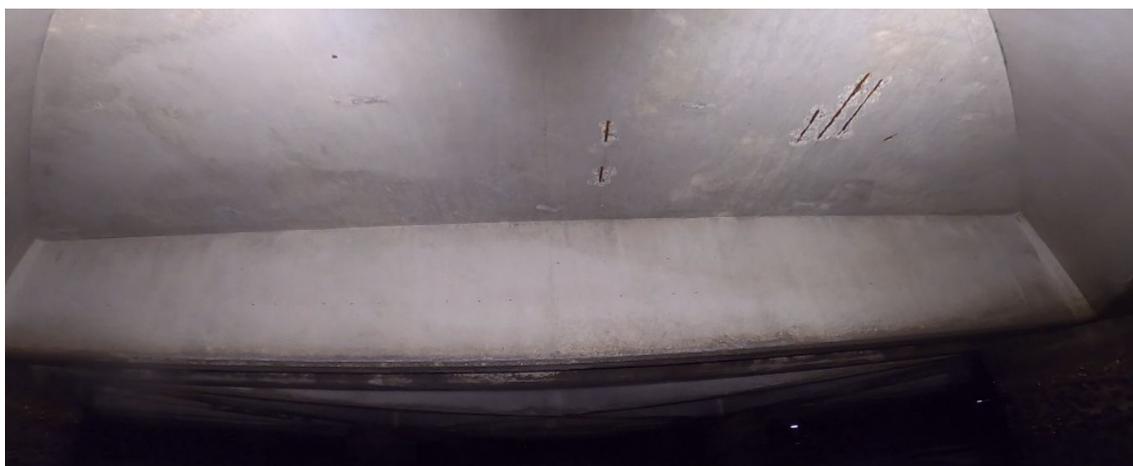
IMPALCATO TRA PALI:	CB90-CB91-CC90-CC91
----------------------------	---------------------

STRUTTURA	PUNTO	VIDEO	DESCRIZIONE
IMPALCATO	CB90-CB91- CC90-CC91	CC_t 00m47s	L'impalcato presenta all'intradosso espulsione del copriferro in alcune aree.

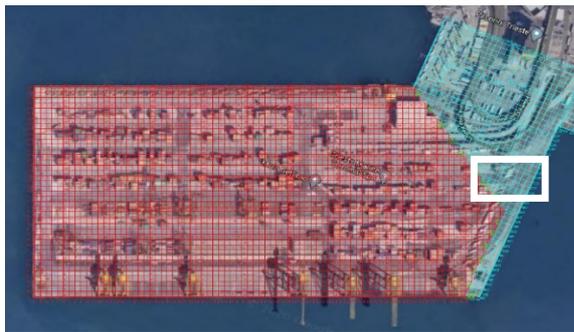
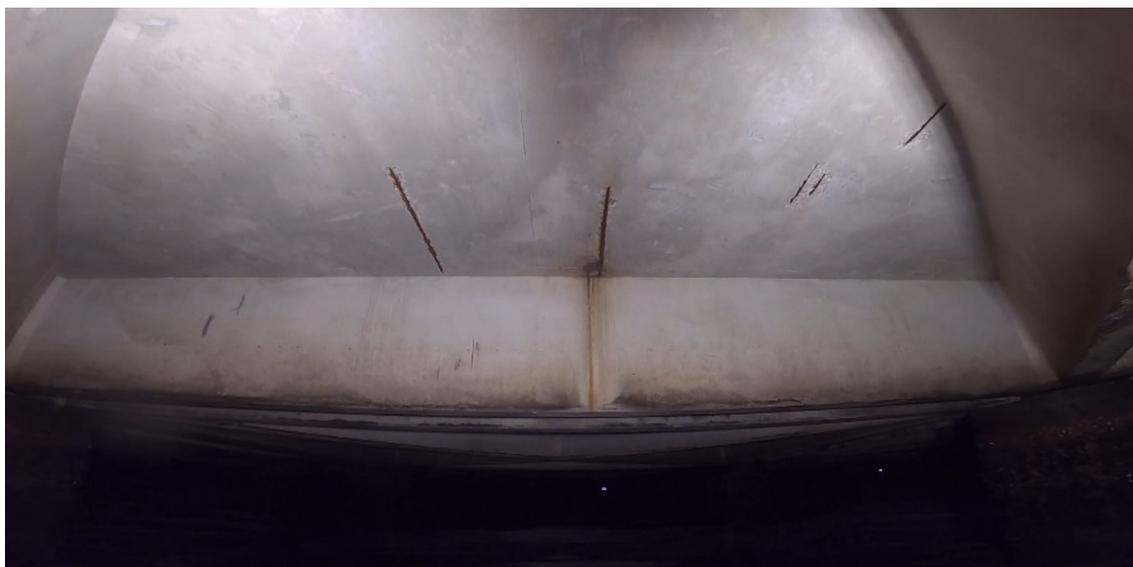
IMPALCATO TRA PALI:	CB94-CB95-CC94-CC95
----------------------------	---------------------

STRUTTURA	PUNTO	VIDEO	DESCRIZIONE
IMPALCATO	CB94-CB95- CC94-CC95	CC_t 01m19s	L'impalcato presenta all'intradosso espulsione del copriferro in alcune aree.

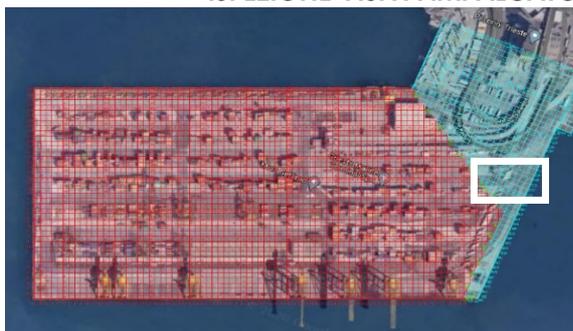
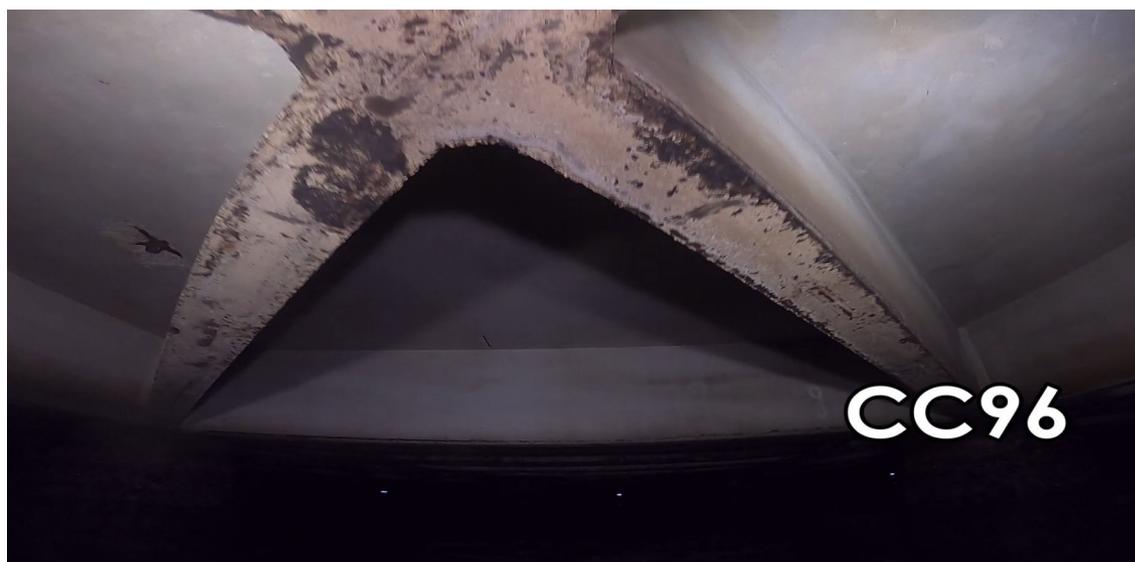
IMPALCATO TRA PALI:	CB95-CB96-CC95-CC96
----------------------------	---------------------

STRUTTURA	PUNTO	VIDEO	DESCRIZIONE
IMPALCATO	CB95-CB96- CC95-CC96	CC_t 01m25s	L'impalcato presenta all'intradosso espulsione del copriferro in alcune aree.

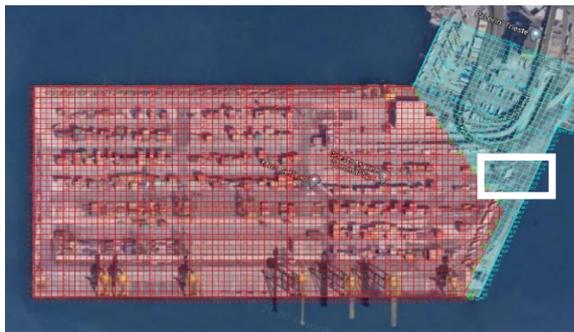
IMPALCATO TRA PALI:	CC87-CC88-CD87-CD88
----------------------------	---------------------

STRUTTURA	PUNTO	VIDEO	DESCRIZIONE
IMPALCATO	CC87-CC88- CD87-CD88	CD_t 00m21s	L'impalcato presenta all'intradosso fressurazioni ed espulsione del copriferro in diverse aree.
TRAVE SECONDARIA X1	CD87-CC88	CD_t 00m00s	La trave secondaria presenta espulsione del copriferro in mezzeria e all'appoggio sul palo CD87.

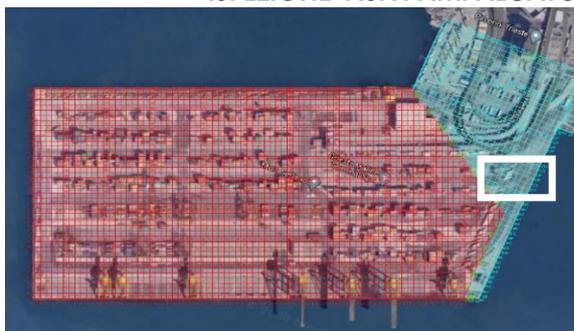
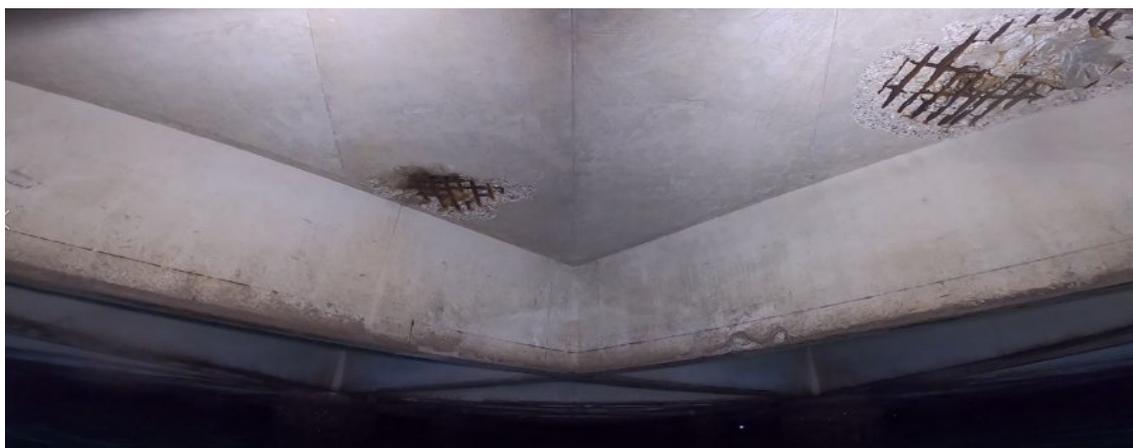
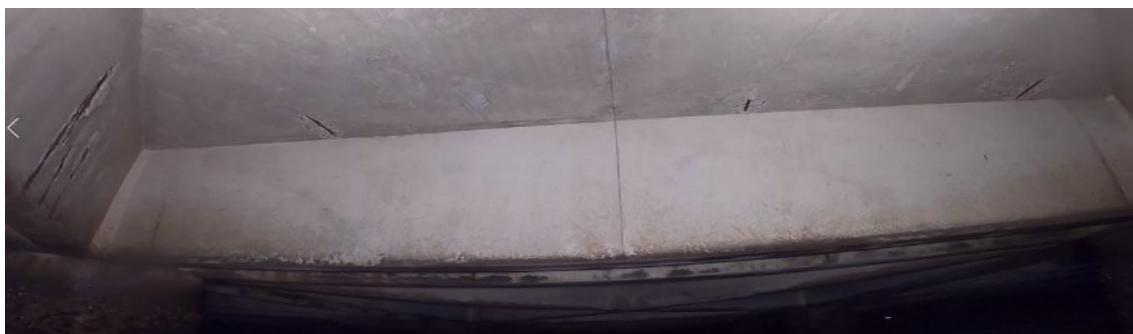
IMPALCATO TRA PALI:	CC88-CC89-CD88-CD89
----------------------------	---------------------

STRUTTURA	PUNTO	VIDEO	DESCRIZIONE
IMPALCATO	CC88-CC89- CD88-CD89	CD_t 00m31s	L'impalcato presenta all'intradosso fressurazioni ed espulsione del copriferro in diverse aree.
TRAVE SECONDARIA X1	CD88-CC89	CD_t 00m39s	La trave secondaria presenta espulsione del copriferro all'appoggio sul palo CC89.

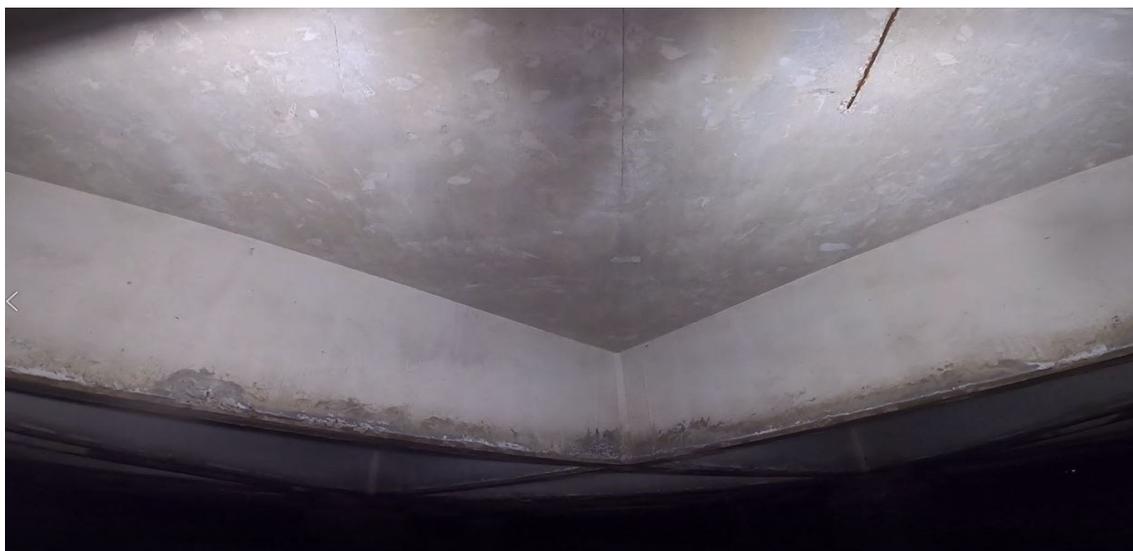
IMPALCATO TRA PALI:	CC91-CC92-CD91-CD92
----------------------------	---------------------

STRUTTURA	PUNTO	VIDEO	DESCRIZIONE
IMPALCATO	CC91-CC92- CD91-CD92	CD_t 01m05s	L'impalcato presenta all'intradosso espulsione del copriferro in alcune aree.

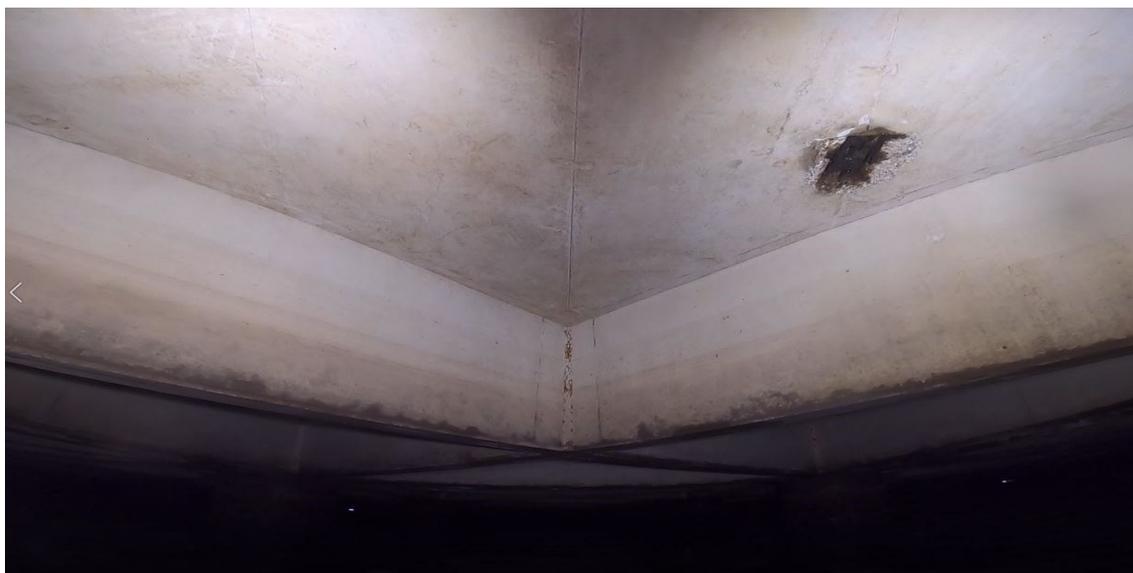
IMPALCATO TRA PALI:	CC92-CC93-CD92-CD93
----------------------------	---------------------

STRUTTURA	PUNTO	VIDEO	DESCRIZIONE
IMPALCATO	CC92-CC93- CD92-CD93	CD_t 01m15s	L'impalcato presenta all'intradosso espulsione del copriferro in alcune aree.

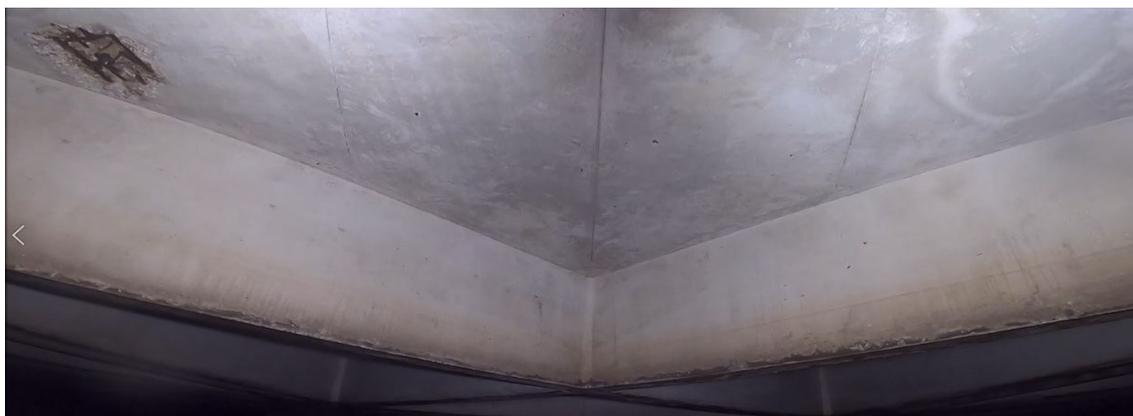
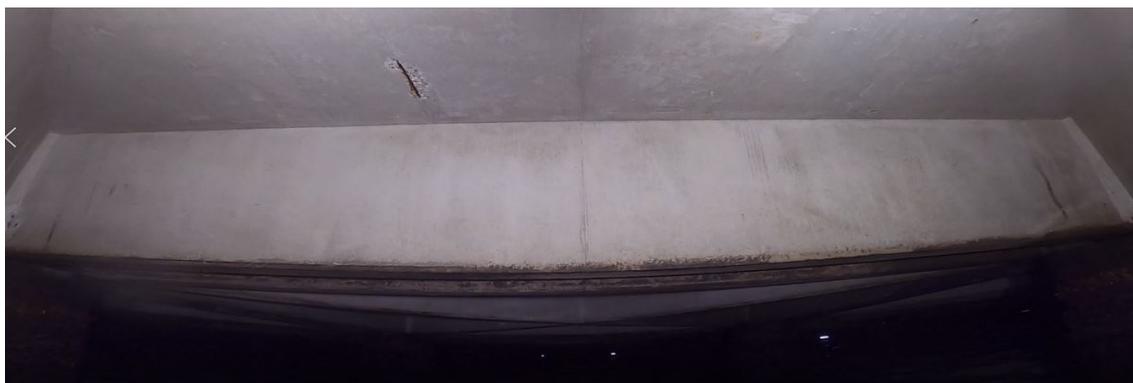
IMPALCATO TRA PALI:	CC93-CC94-CD93-CD94
----------------------------	---------------------

STRUTTURA	PUNTO	VIDEO	DESCRIZIONE
IMPALCATO	CC93-CC94- CD93-CD94	CD_t 01m15s	L'impalcato presenta all'intradosso espulsione del copriferro in alcune aree.

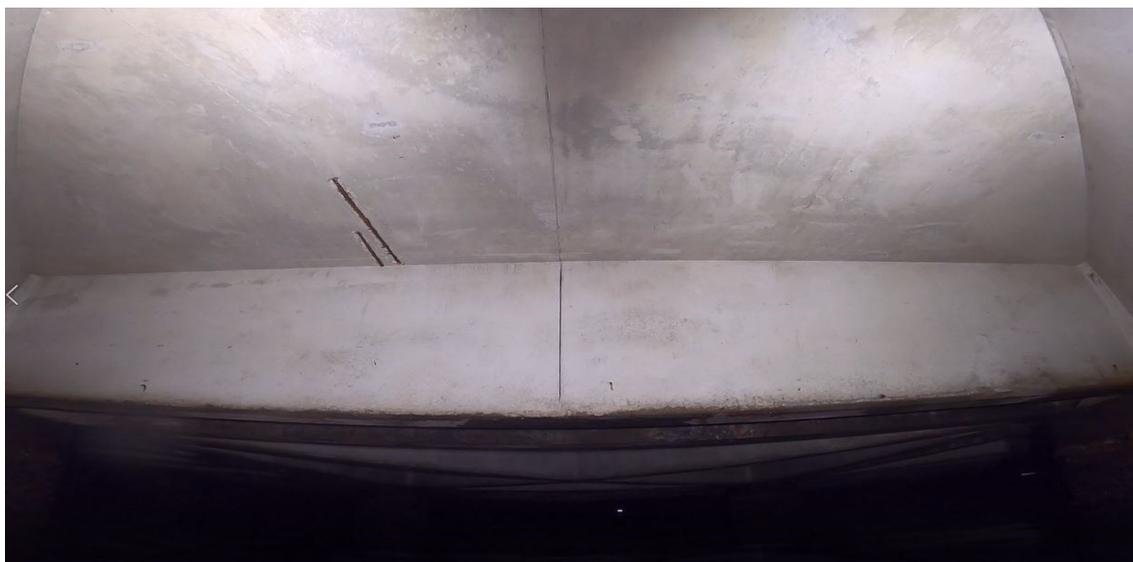
IMPALCATO TRA PALI:	CC95-CC96-CD95-CD96
----------------------------	---------------------

STRUTTURA	PUNTO	VIDEO	DESCRIZIONE
IMPALCATO	C95-CC96- CD95-CD96	CD_t 01m50s	L'impalcato presenta all'intradosso espulsione del copriferro in alcune aree.

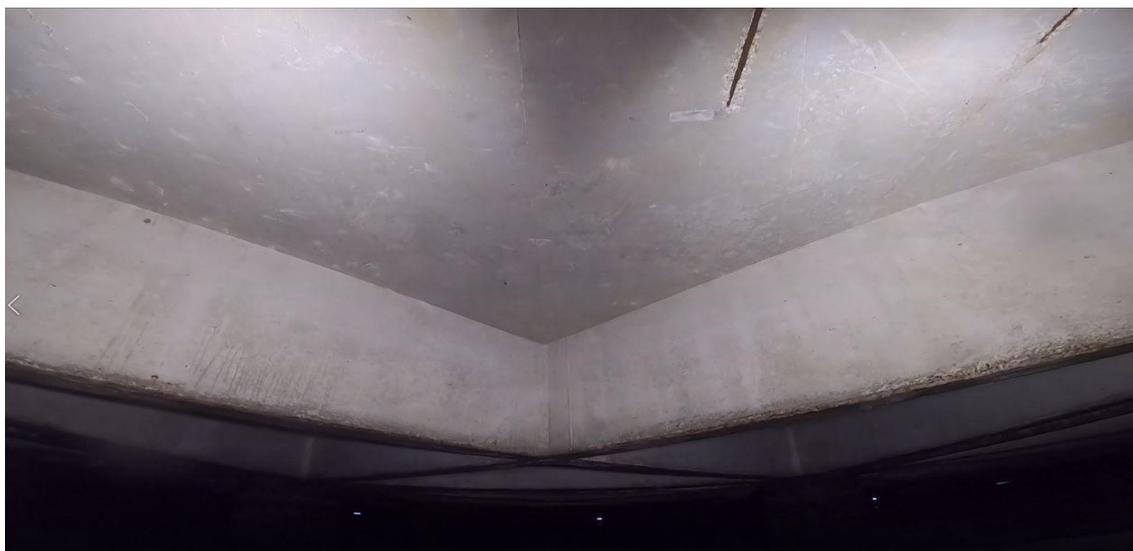
IMPALCATO TRA PALI:	CC96-CC97-CD96-CD97
----------------------------	---------------------

STRUTTURA	PUNTO	VIDEO	DESCRIZIONE
IMPALCATO	CC96-CC97- CD96-CD97	CD_t 01m54s	L'impalcato presenta all'intradosso espulsione del copriferro in alcune aree.

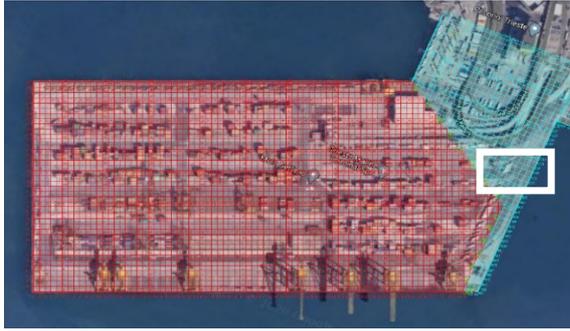
IMPALCATO TRA PALI:	CC97-CC98-CD97-CD98
----------------------------	---------------------

STRUTTURA	PUNTO	VIDEO	DESCRIZIONE
IMPALCATO	CC97-CC98- CD97-CD98	CD_t 02m03s	L'impalcato presenta all'intradosso espulsione del copriferro in alcune aree.
TRAVE SECONDARIA X1	CD97-CC98	CD_t 02m07s	La trave secondaria presenta fessurazioni ed espulsione del copriferro in mezzzeria.

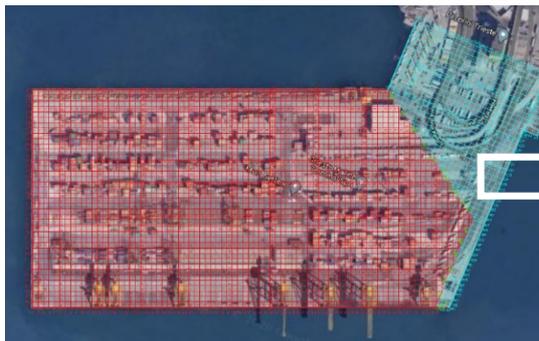
IMPALCATO TRA PALI:	CD87-CD88-CE87-CE88
---------------------	---------------------

STRUTTURA	PUNTO	VIDEO	DESCRIZIONE
IMPALCATO	CD87-CD88-CE87-CE88	CE_t 00m24s	L'impalcato presenta all'intradosso fessurazioni ed espulsione del copriferro in diverse aree.

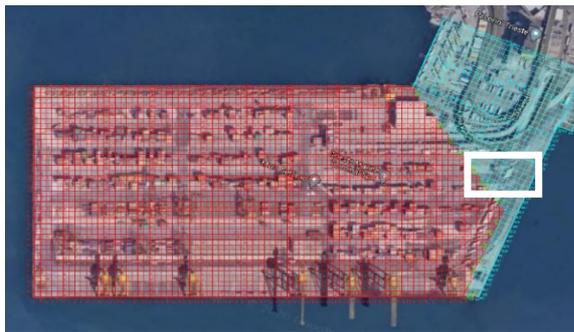
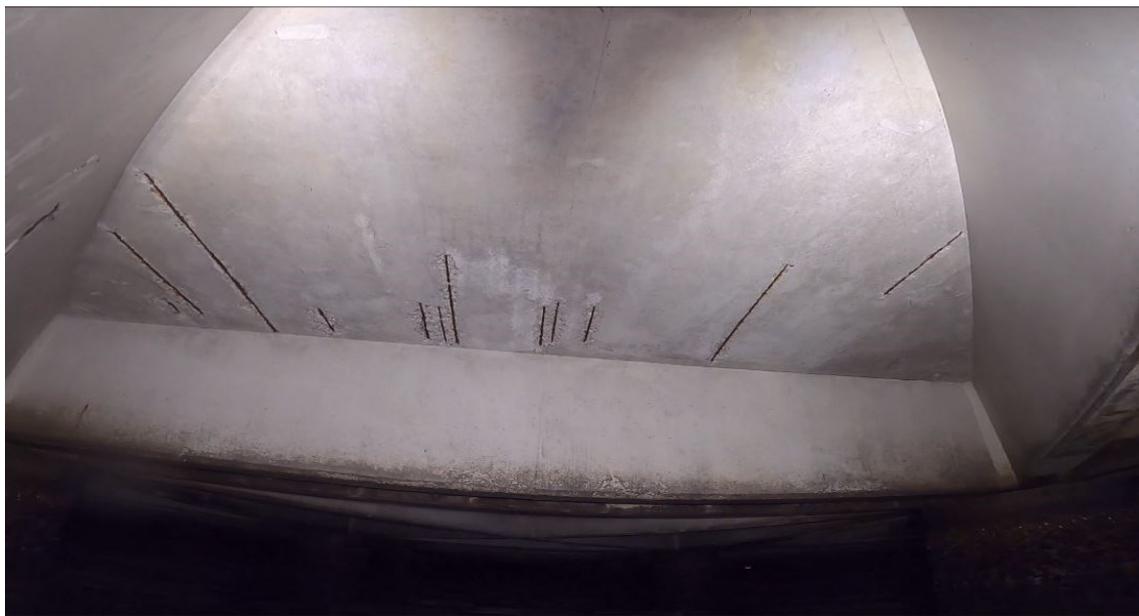
**IMPALCATO TRA PALI: CD89-CD90-CE89-CE90**

STRUTTURA	PUNTO	VIDEO	DESCRIZIONE
IMPALCATO	CD89-CD90-CE89-CE90	CE_t 00m56s	L'impalcato presenta all'intradosso fressurazioni ed espulsione del copriferro in diverse aree.
TRAVE SECONDARIA X1	CE89-CD90	CE_t 00m56s	La trave secondaria presenta espulsione del copriferro all'appoggio sul palo CD88.

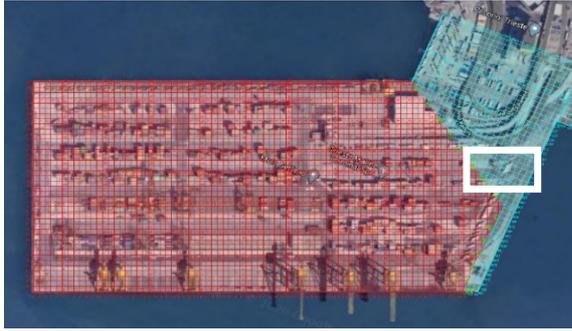
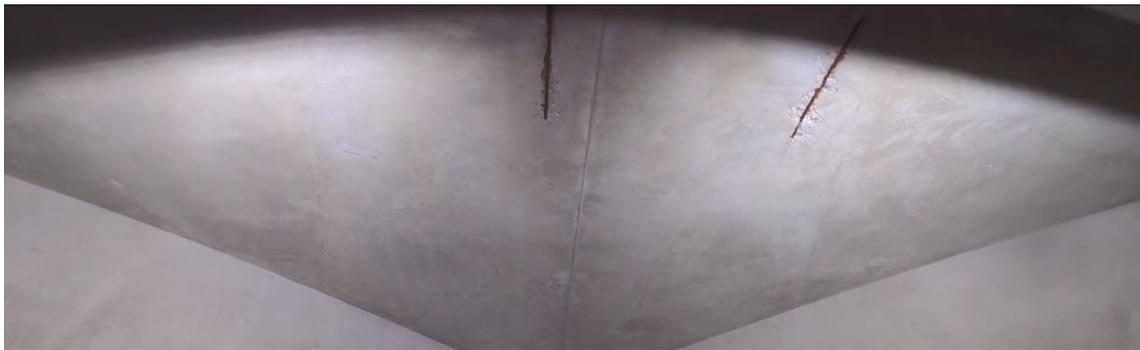
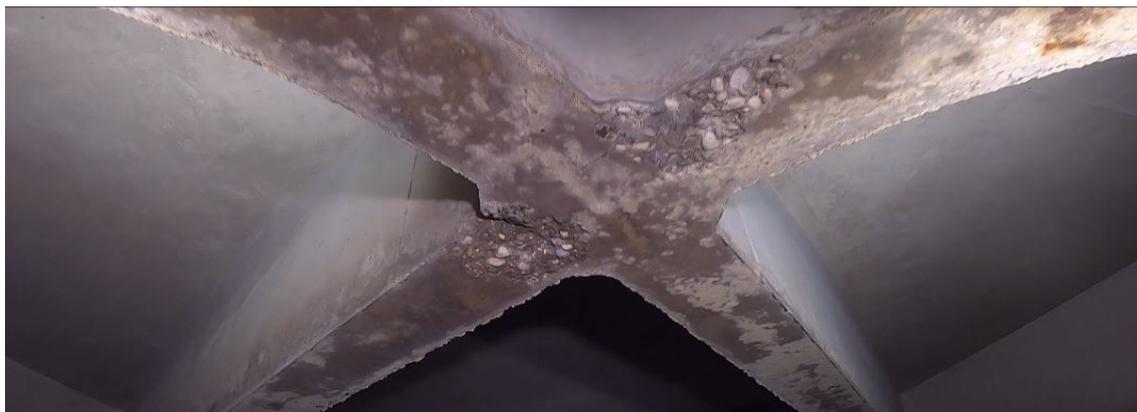
IMPALCATO TRA PALI:	CD90-CD91-CE90-CE91
---------------------	---------------------

STRUTTURA	PUNTO	VIDEO	DESCRIZIONE
IMPALCATO	CD90-CD91-CE90-CE91	CE_t 01m02s	L'impalcato presenta all'intradosso espulsione del copriferro in alcune aree.
TRAVI SECONDARIE X1 E X2		CE_t 01m06s	Le travi secondarie presentano espulsione del copriferro in mezzeria.
