PROGETTO AdSP n° 1949

Componenti di intervento nel progetto di ammmodernamento infrastrutturale e funzionale del terminal contenitori del Molo VII nel porto di Trieste

SCHEDE DI DEGRADO 2020

ISPEZIONE VISIVA IMPALCATO MOLO VII - PORTO DI TRIESTE

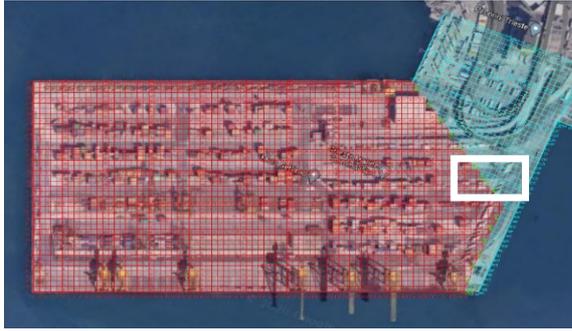
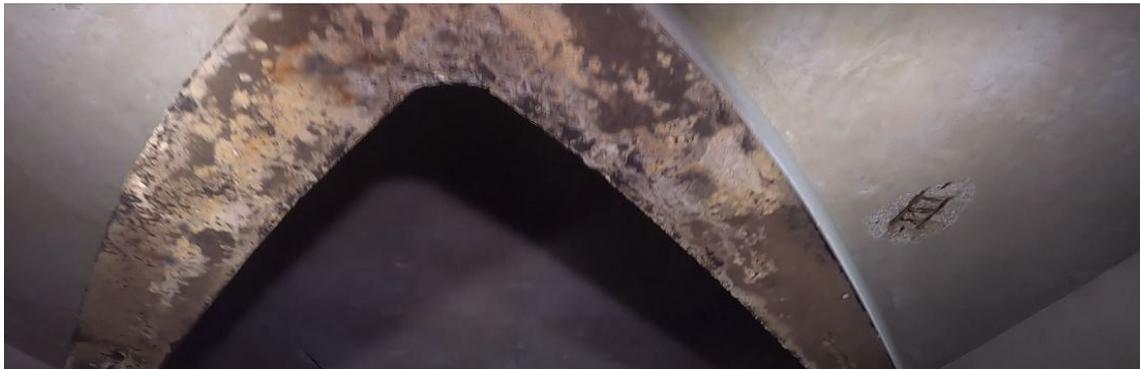
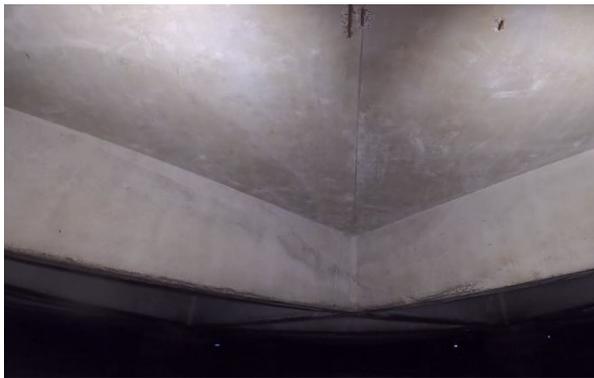
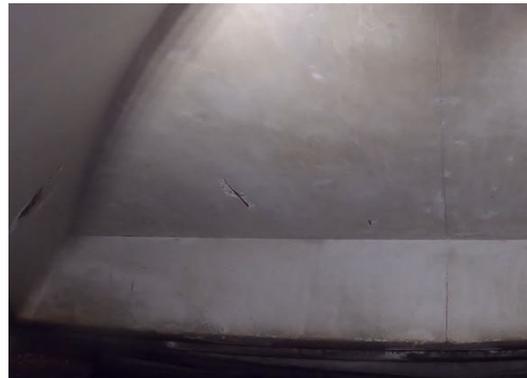
IMPALCATO TRA PALI:	CD91-CD92-CE91-CE92
---------------------	---------------------

STRUTTURA	PUNTO	VIDEO	DESCRIZIONE
IMPALCATO	CD91-CD92-CE91-CE92	CE_t 01m02s	L'impalcato presenta all'intradosso espulsione del copriferro in alcune aree.
TRAVE SECONDARIA X1	CE91-CD92	CE_t 01m06s	La trave secondaria presenta espulsione del copriferro all'appoggio sul palo CD92..

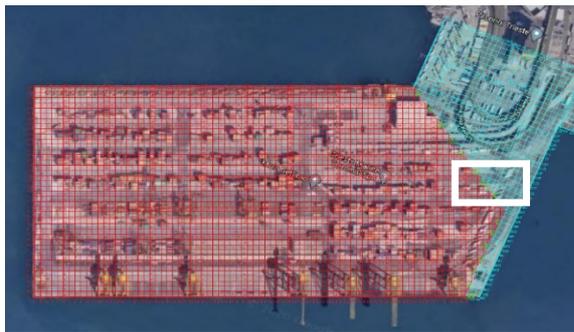
IMPALCATO TRA PALI:	CD92-CD93-CE92-CE93
---------------------	---------------------

STRUTTURA	PUNTO	VIDEO	DESCRIZIONE
IMPALCATO	CD92-CD93-CE92-CE93	CE_t 01m26s	L'impalcato presenta all'intradosso fessurazioni ed espulsione del copriferro in alcune aree.

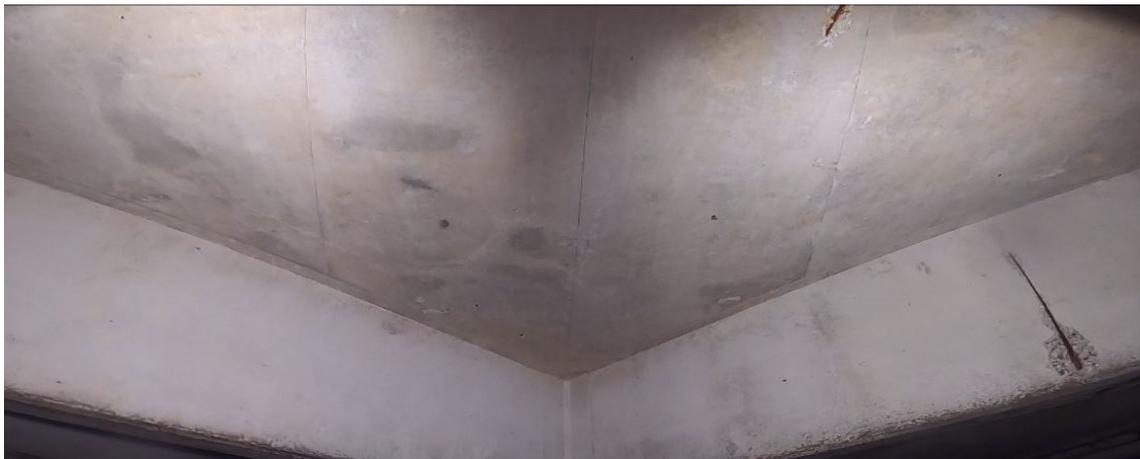
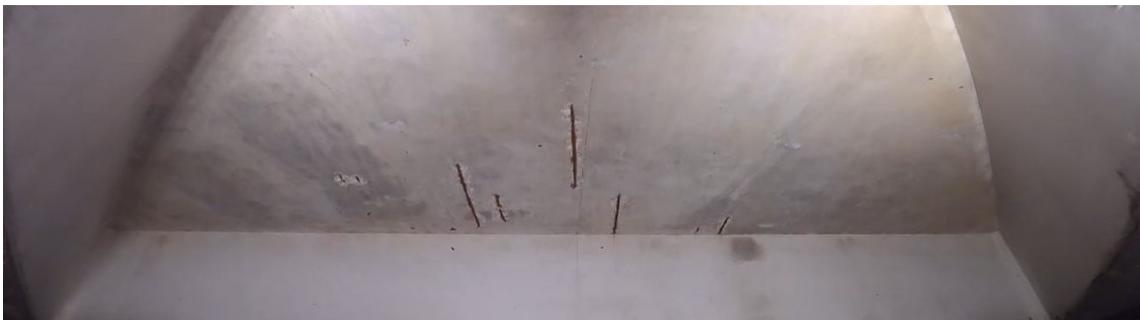
IMPALCATO TRA PALI:	CD95-CD96-CE95-CE96
---------------------	---------------------

STRUTTURA	PUNTO	VIDEO	DESCRIZIONE
IMPALCATO	CD95-CD96- CE95-CE96	CE_† 01m53s	L'impalcato presenta all'intradosso espulsione del copriferro in alcune aree.
TRAVE SECONDARIA X1	CE95-CD96	CE_† 01m48s	La trave secondaria presenta espulsione del copriferro all'appoggio sul palo CE95.

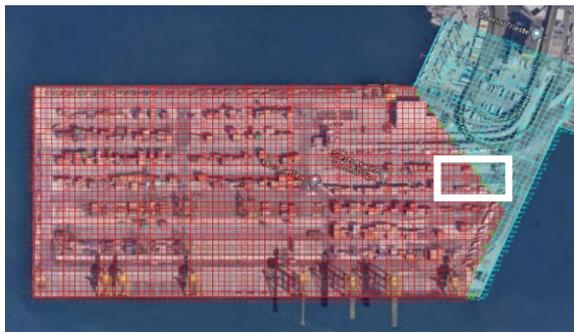
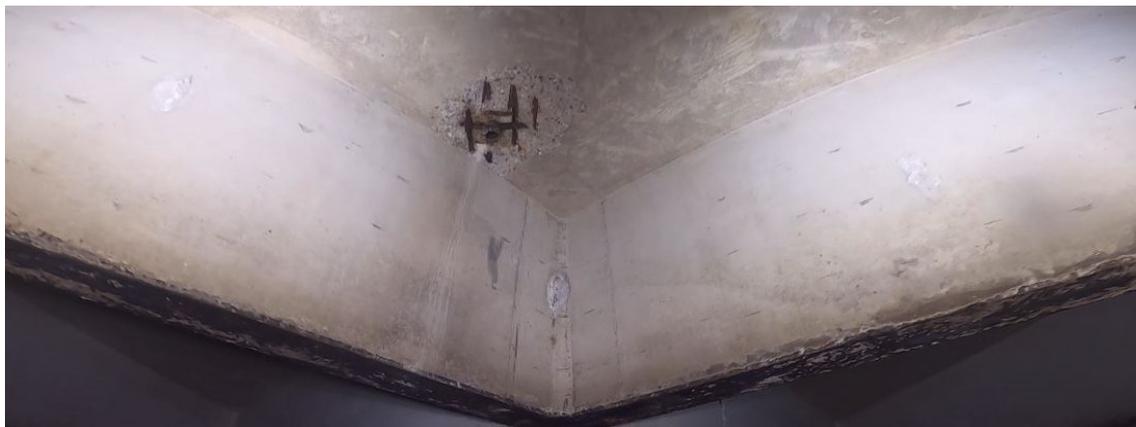
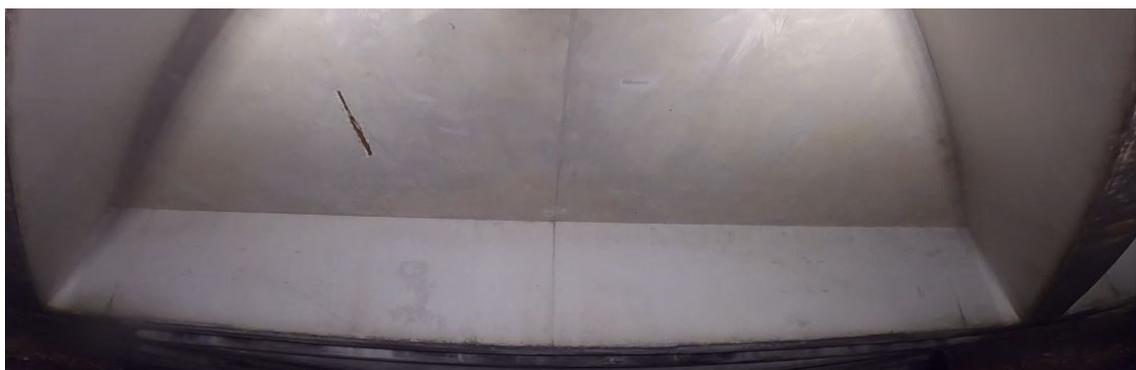
IMPALCATO TRA PALI: CD96-CD97-CE96-CE97

STRUTTURA	PUNTO	VIDEO	DESCRIZIONE
IMPALCATO	CD96-CD97-CE96-CE97	CE_t 01m58s	L'impalcato presenta all'intradosso espulsione del copriferro in alcune aree.

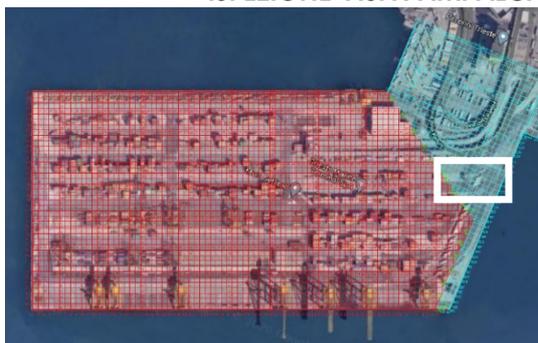
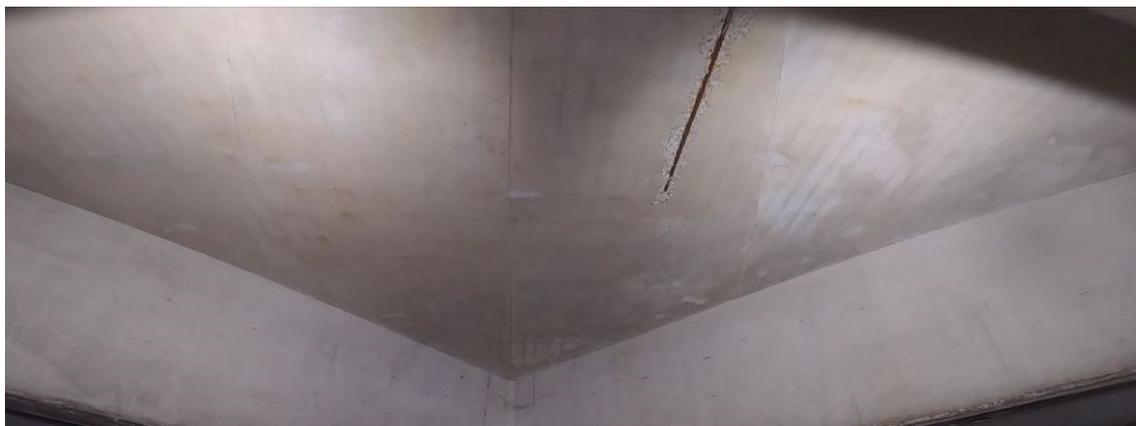
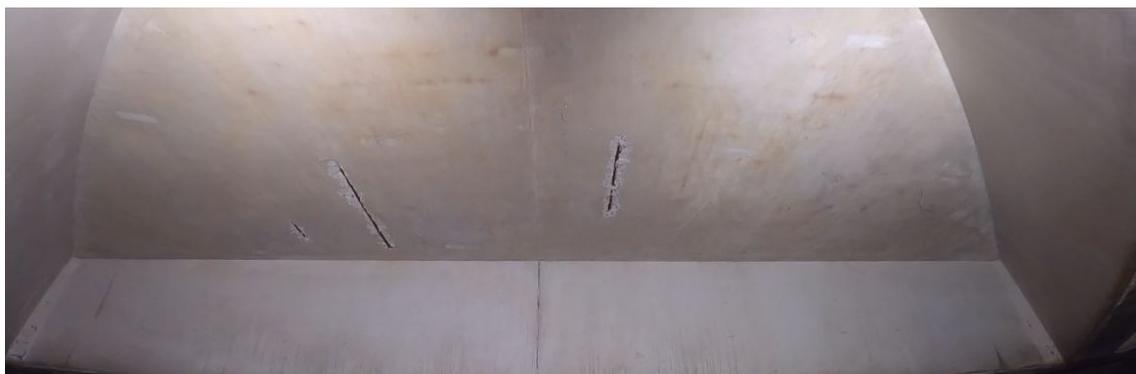
IMPALCATO TRA PALI:	CD98-CD99-CE98-CE99
---------------------	---------------------

STRUTTURA	PUNTO	VIDEO	DESCRIZIONE
IMPALCATO	CD98-CD99-CE98-CE99	CE_t 02m12s	L'impalcato presenta all'intradosso espulsione del copriferro in alcune aree.

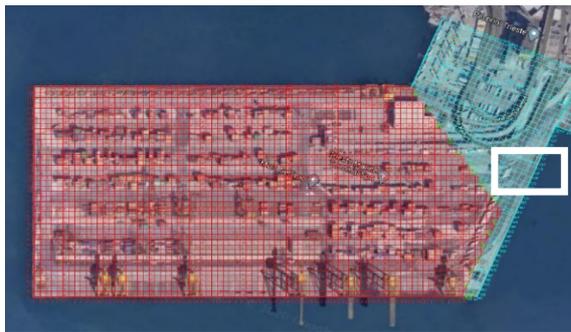
IMPALCATO TRA PALI:	CE87-CE88-CF87-CF88
---------------------	---------------------

STRUTTURA	PUNTO	VIDEO	DESCRIZIONE
IMPALCATO	CE87-CE88- CF87-CF88	CF_t 00m22s	L'impalcato presenta all'intradosso infiltrazioni e espulsione del copriferro in diverse zone ben definite.

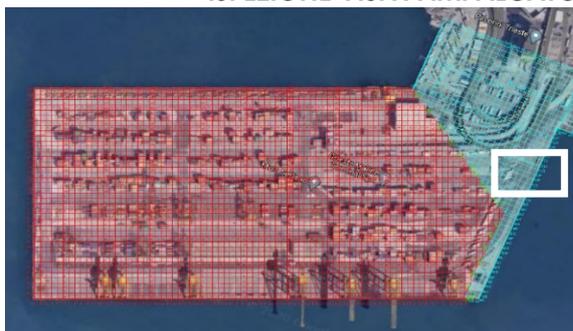
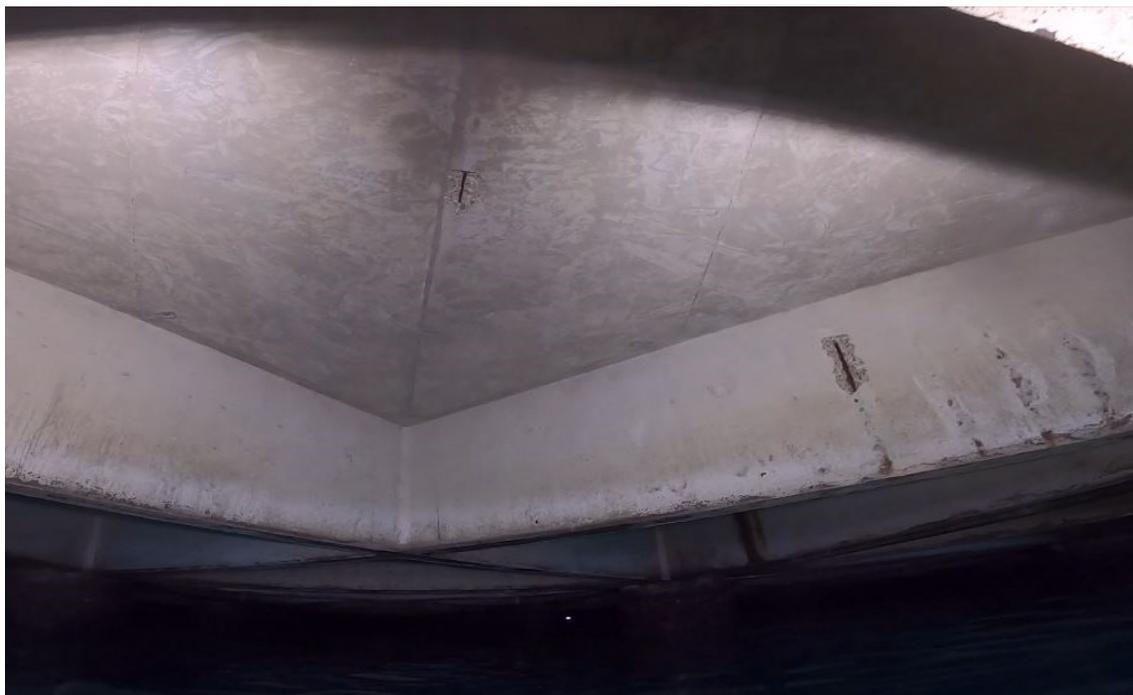
IMPALCATO TRA PALI:	CE88-CE89-CF88-CF89
---------------------	---------------------

STRUTTURA	PUNTO	VIDEO	DESCRIZIONE
IMPALCATO	CE88-CE89- CF88-CF89	CF_t 00m30s	L'impalcato presenta all'intradosso espulsione del copriferro in una zona ben definita.
TRAVE SECONDARIA X1		CF_t 00m30s	La trave presenta lateralmente espulsione del copriferro in mezzzeria.

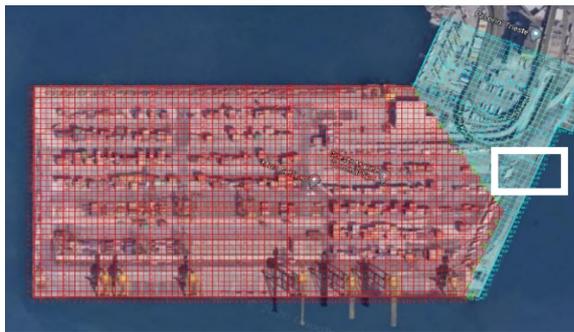
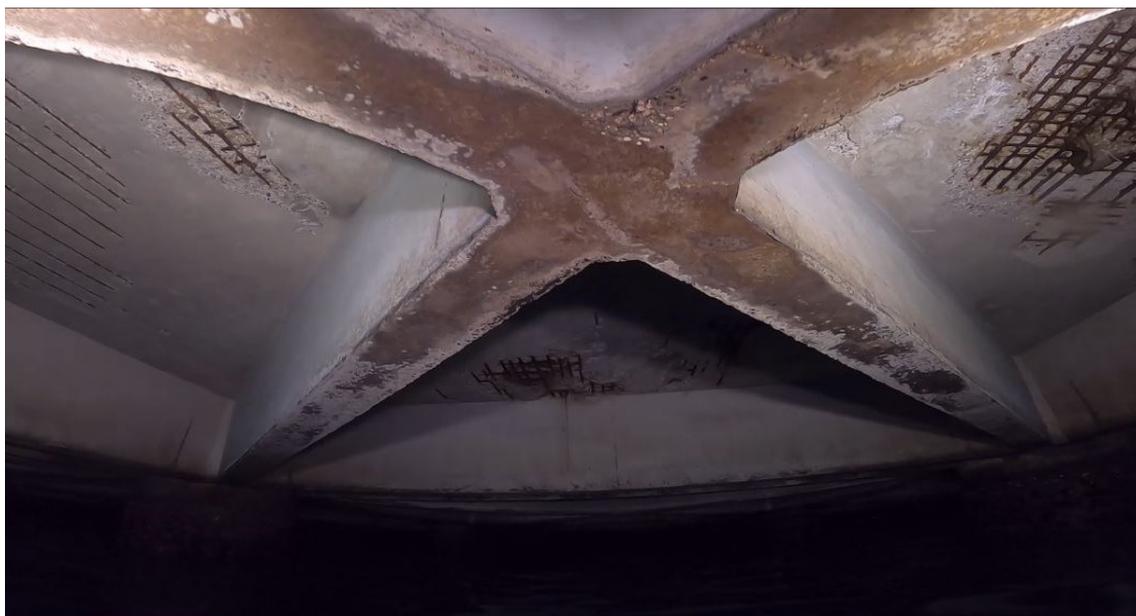
IMPALCATO TRA PALI:	CE88-CE89-CF88-CF89
---------------------	---------------------

STRUTTURA	PUNTO	VIDEO	DESCRIZIONE
IMPALCATO	CE88-CE89- CF88-CF89	CF_t 00m36s	L'impalcato presenta all'intradosso espulsione del copriferro in diverse zone.

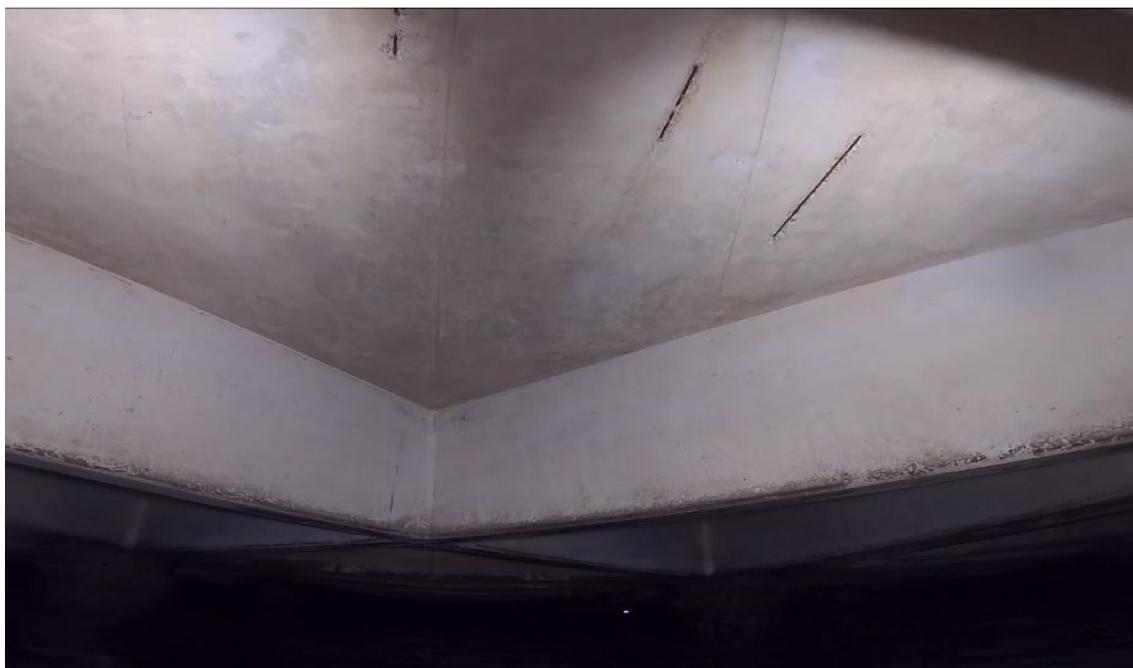
IMPALCATO TRA PALI:	CE89-CE90-CF89-CF90
---------------------	---------------------

STRUTTURA	PUNTO	VIDEO	DESCRIZIONE
IMPALCATO	CE89-CE90- CF89-CF90	CF_t 00m45s	L'impalcato presenta all'intradosso espulsione del copriferro in due zone ben definite.

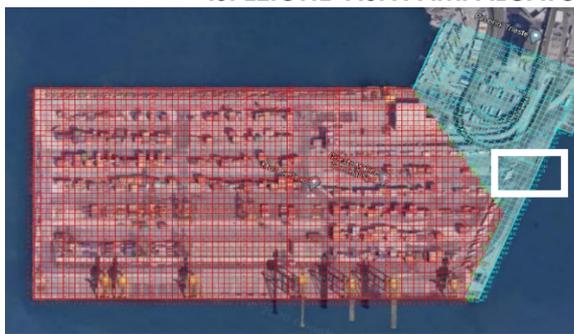
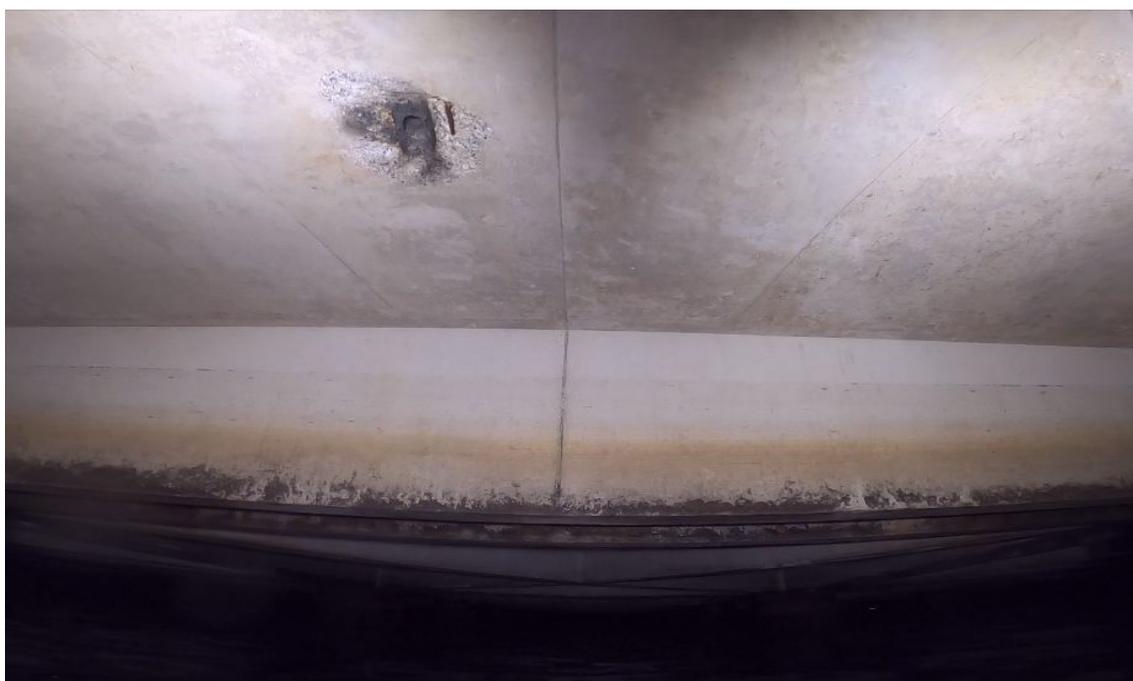
IMPALCATO TRA PALI:	CE89-CE90-CF89-CF90
---------------------	---------------------

STRUTTURA	PUNTO	VIDEO	DESCRIZIONE
IMPALCATO	CE89-CE90- CF89-CF90	CF_t 00m52s	L'impalcato presenta all'intradosso espulsione del copriferro in una zona ben definita.

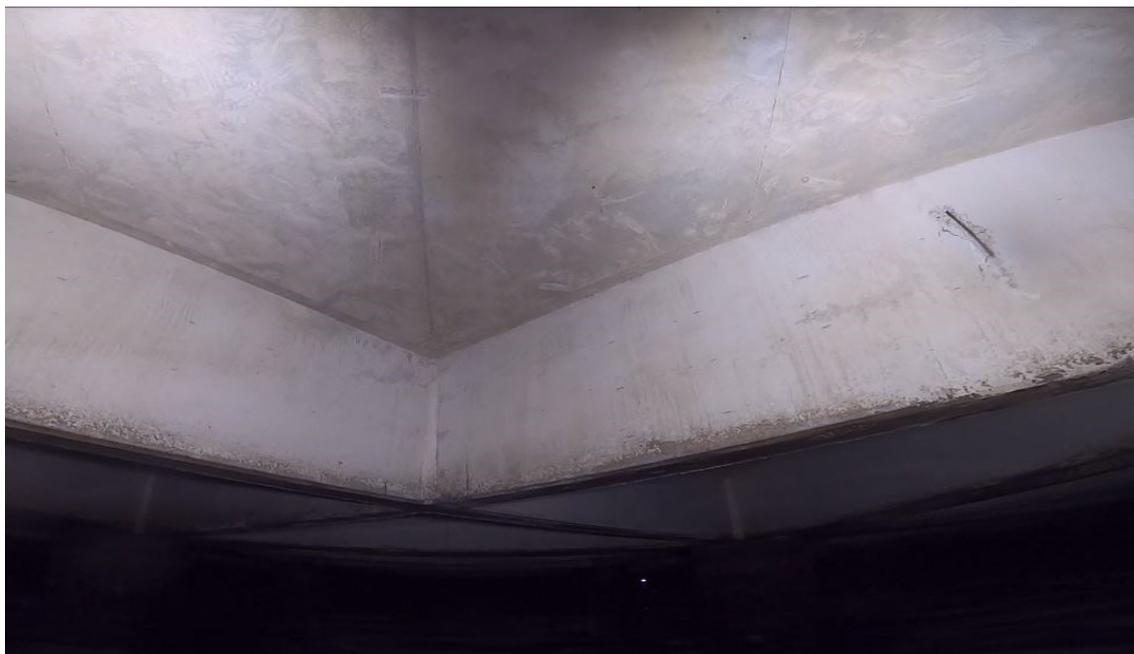
IMPALCATO TRA PALI:	CE90-CE91-CF90-CF91
---------------------	---------------------

STRUTTURA	PUNTO	VIDEO	DESCRIZIONE
TRAVE SECONDARIA X1		CF_t 00m57s	La trave presenta lateralmente espulsione del copriferro in mezzeria.

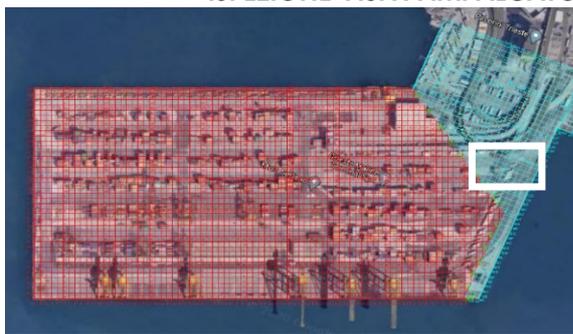
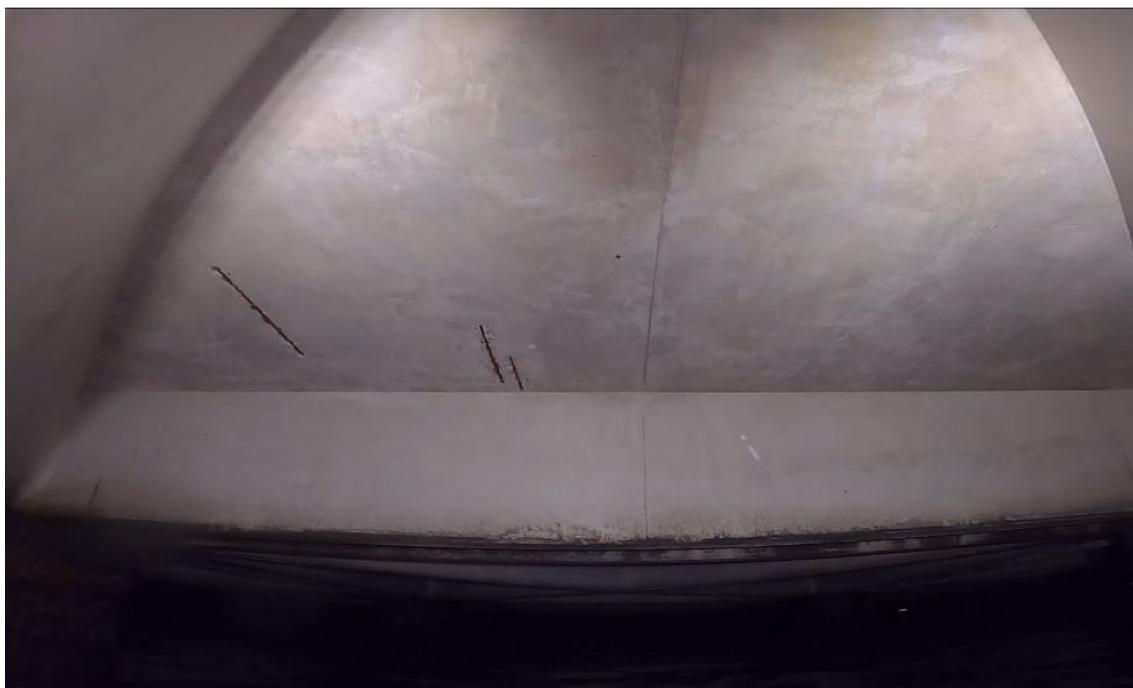
IMPALCATO TRA PALI:	CE92-CE93-CF92-CF93
---------------------	---------------------

STRUTTURA	PUNTO	VIDEO	DESCRIZIONE
IMPALCATO	CE92-CE93- CF92-CF93	CF_t 01m20s	L'impalcato presenta all'intradosso espulsione del copriferro in due zone ben definite.

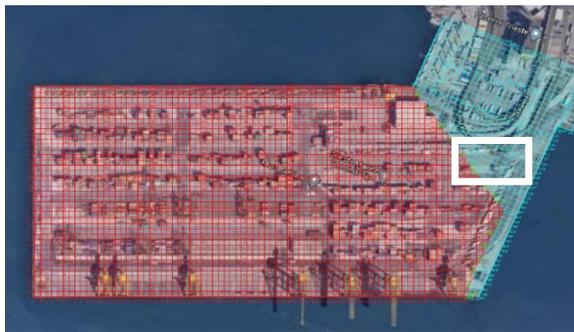
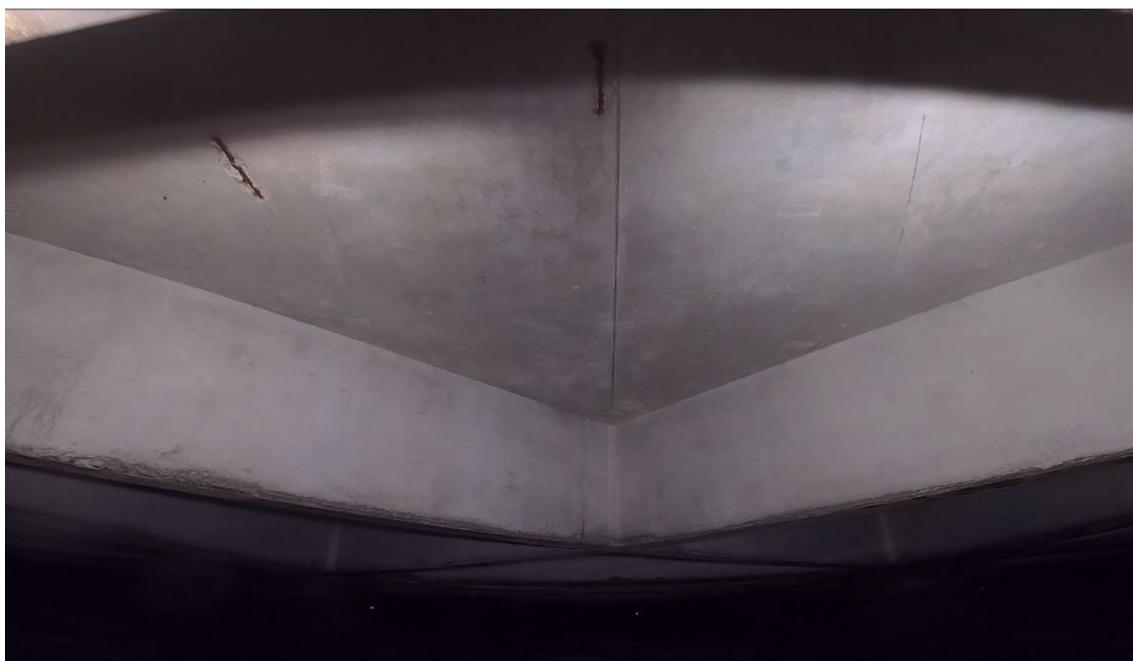
IMPALCATO TRA PALI:	CE95-CE96-CF95-CF96
---------------------	---------------------

STRUTTURA	PUNTO	VIDEO	DESCRIZIONE
IMPALCATO	CE95-CE96- CF95-CF96	CF_t 01m38s	L'impalcato presenta all'intradosso espulsione del copriferro in due zone ben definite.

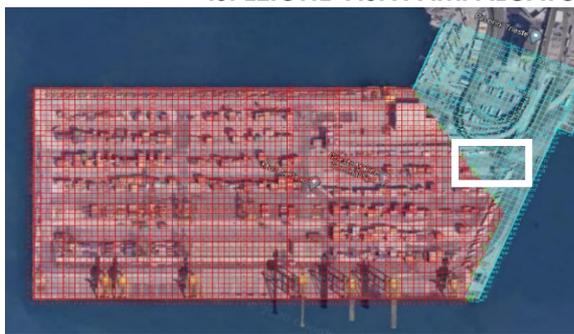
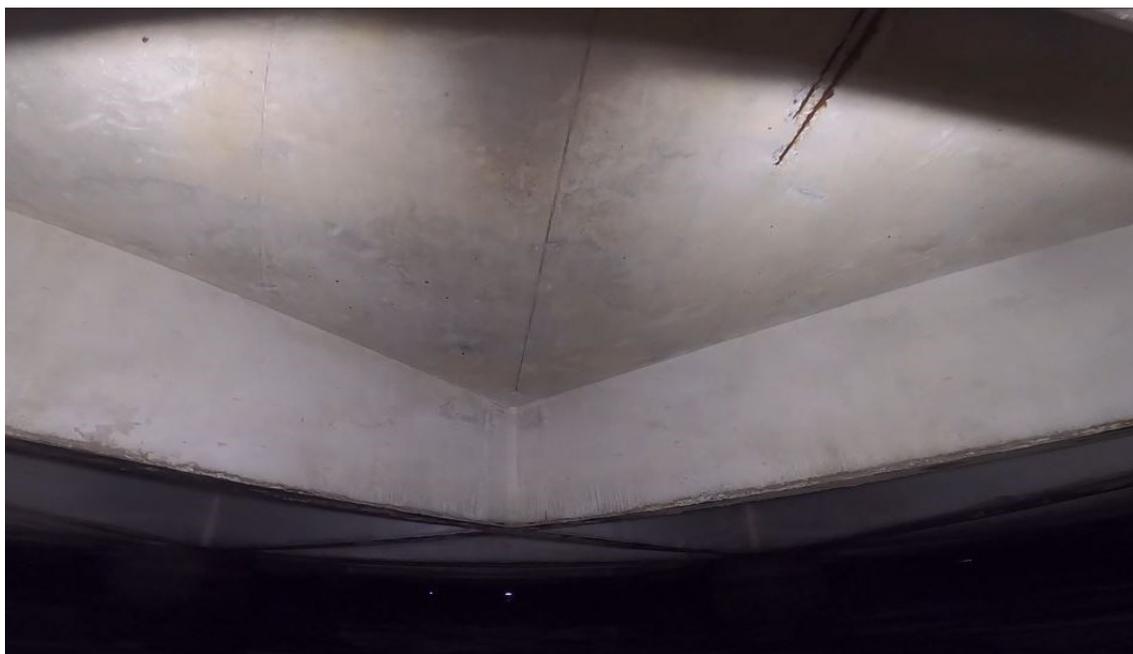
IMPALCATO TRA PALI:	CE96-CE97-CF96-CF97
---------------------	---------------------

STRUTTURA	PUNTO	VIDEO	DESCRIZIONE
IMPALCATO	CE96-CE97- CF96-CF97	CF_t 01m45s	L'impalcato presenta all'intradosso espulsione del copriferro in una zona ben definita.

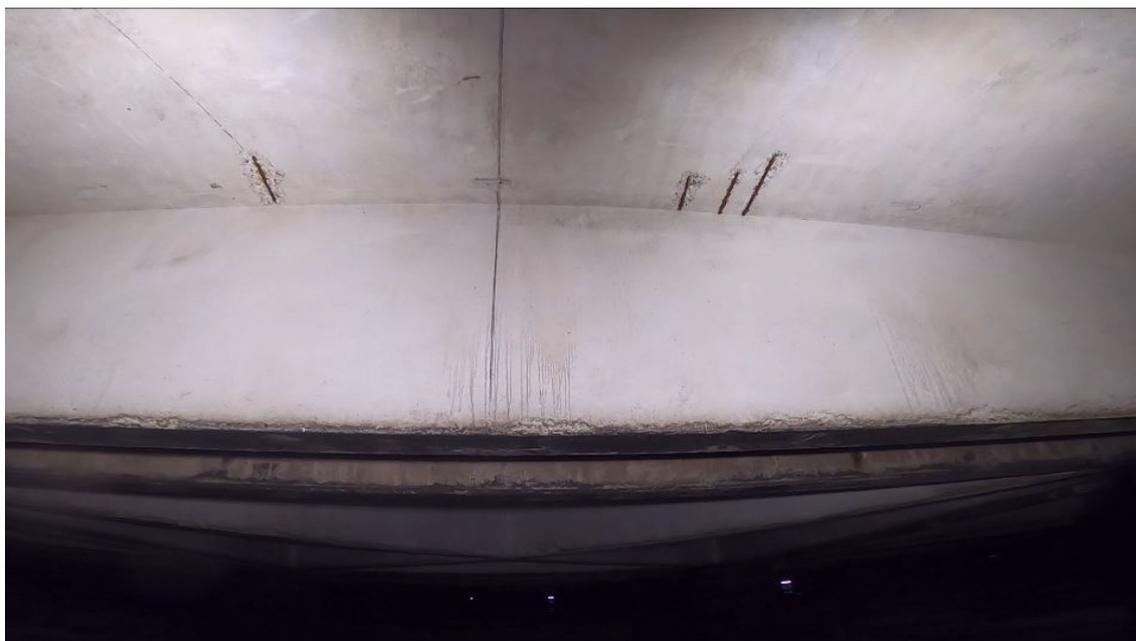
IMPALCATO TRA PALI:	CE96-CE97-CF96-CF97
---------------------	---------------------

STRUTTURA	PUNTO	VIDEO	DESCRIZIONE
IMPALCATO	CE96-CE97- CF96-CF97	CF_t 01m50s	L'impalcato presenta all'intradosso espulsione del copriferro in diverse zone ben definite.

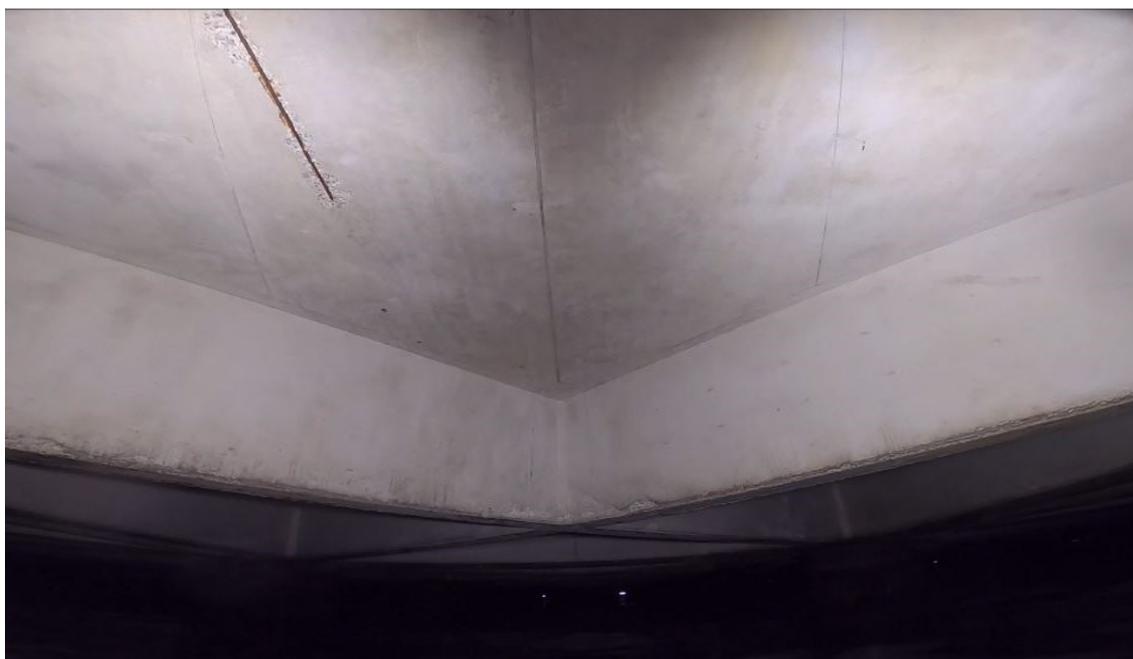
IMPALCATO TRA PALI:	CE97-CE98-CF97-CF98
---------------------	---------------------

STRUTTURA	PUNTO	VIDEO	DESCRIZIONE
IMPALCATO	CE97-CE98- CF97-CF98	CF_t 01m53s	L'impalcato presenta all'intradosso espulsione del copriferro in una zona ben definita.

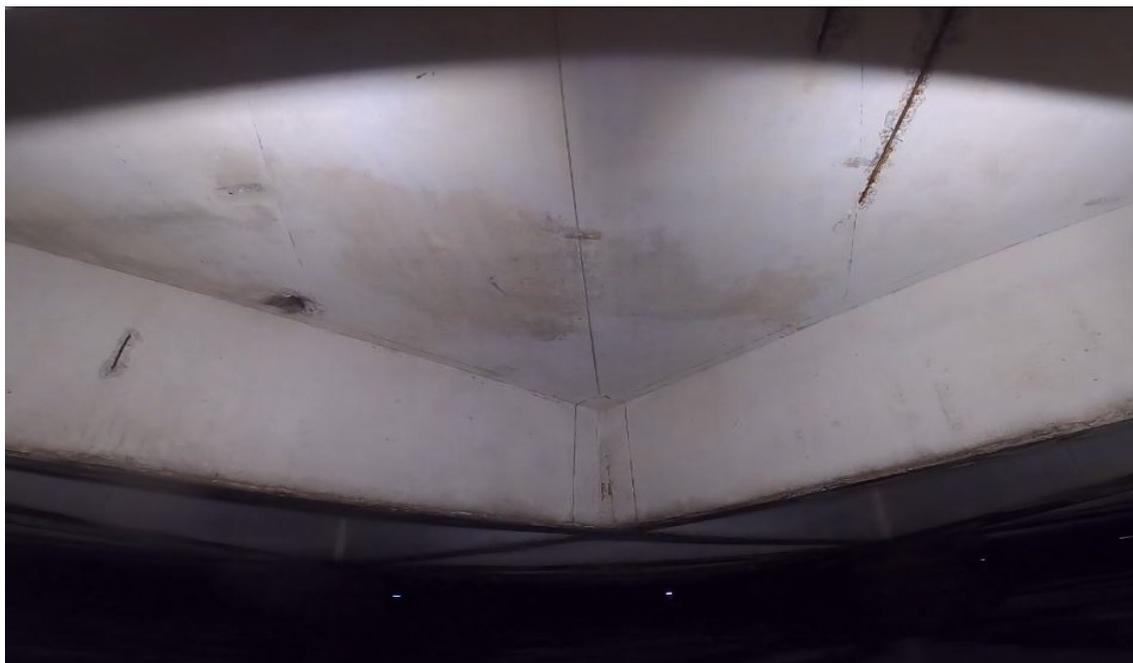
IMPALCATO TRA PALI:	CE98-CE99-CF98-CF99
---------------------	---------------------

STRUTTURA	PUNTO	VIDEO	DESCRIZIONE
IMPALCATO	CE98-CE99- CF98-CF99	CF_t 02m00s	L'impalcato presenta all'intradosso espulsione del copriferro in una zona ben definita.
TRAVE SECONDARIA X2		CF_t 02m00s	La trave presenta lateralmente espulsione del copriferro in mezzeria.

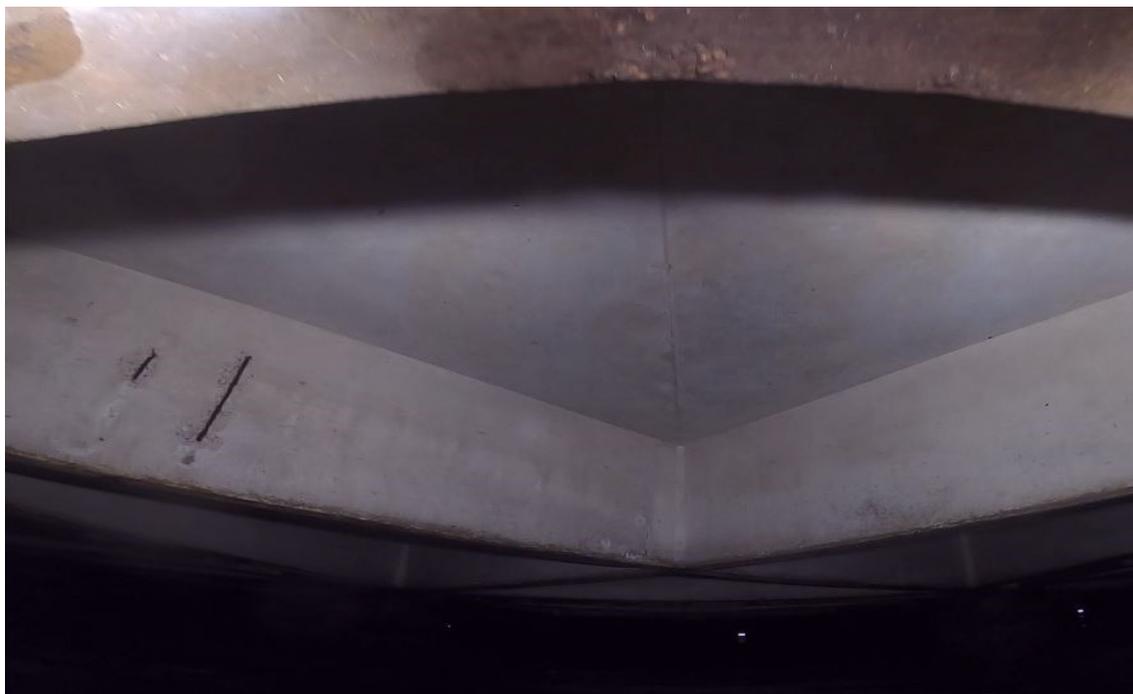
IMPALCATO TRA PALI:	CE99-CE100-CF99-CF100
---------------------	-----------------------

STRUTTURA	PUNTO	VIDEO	DESCRIZIONE
TRAVE SECONDARIA X2		CF_t 02m07s	La trave presenta lateralmente espulsione del copriferro in mezzzeria.

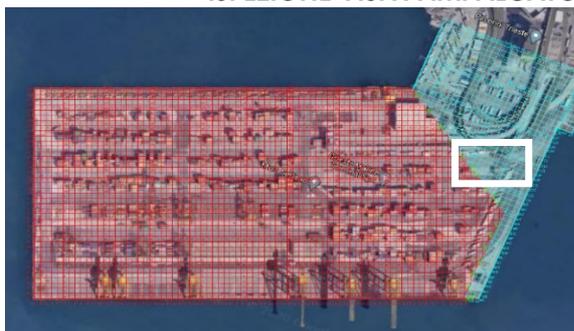
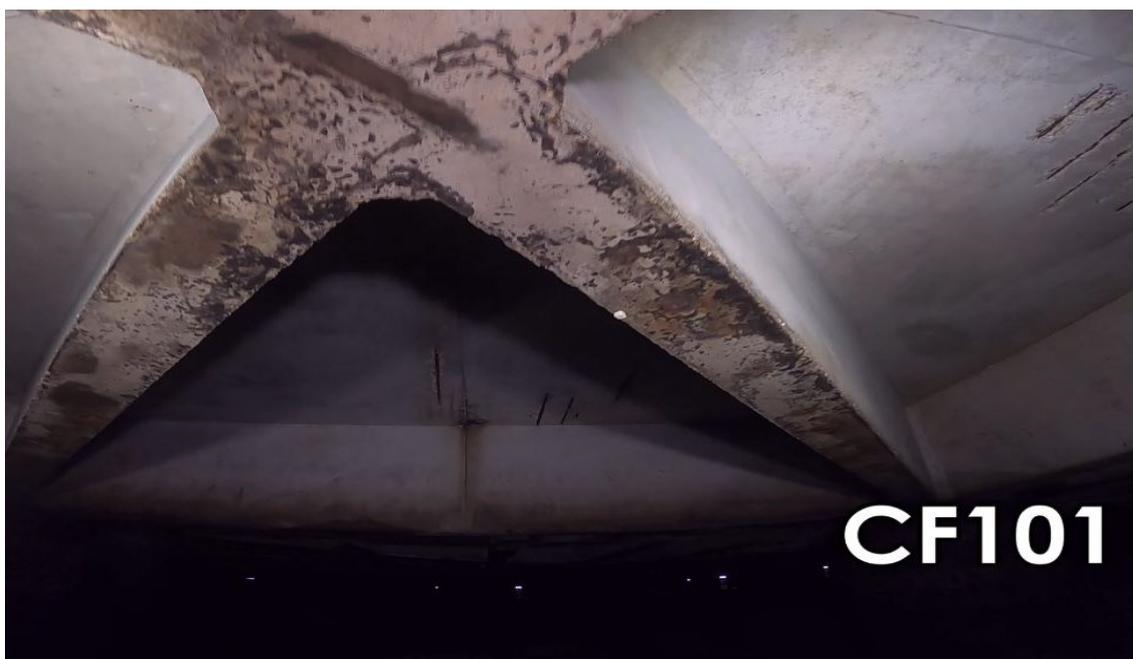
IMPALCATO TRA PALI:	CE100-CE101-CF100-CF101
---------------------	-------------------------

STRUTTURA	PUNTO	VIDEO	DESCRIZIONE
IMPALCATO	CE100-CE101- CF100-CF101	CF_t 02m19s	L'impalcato presenta all'intradosso espulsione del copriferro in diverse zone ben definite.

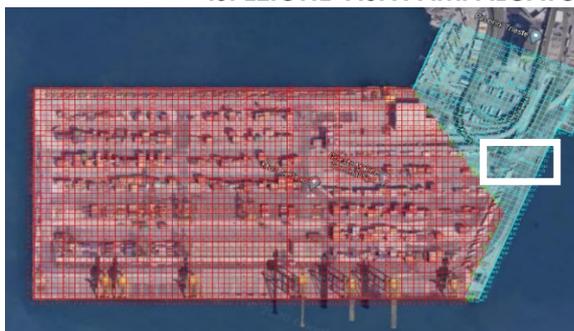
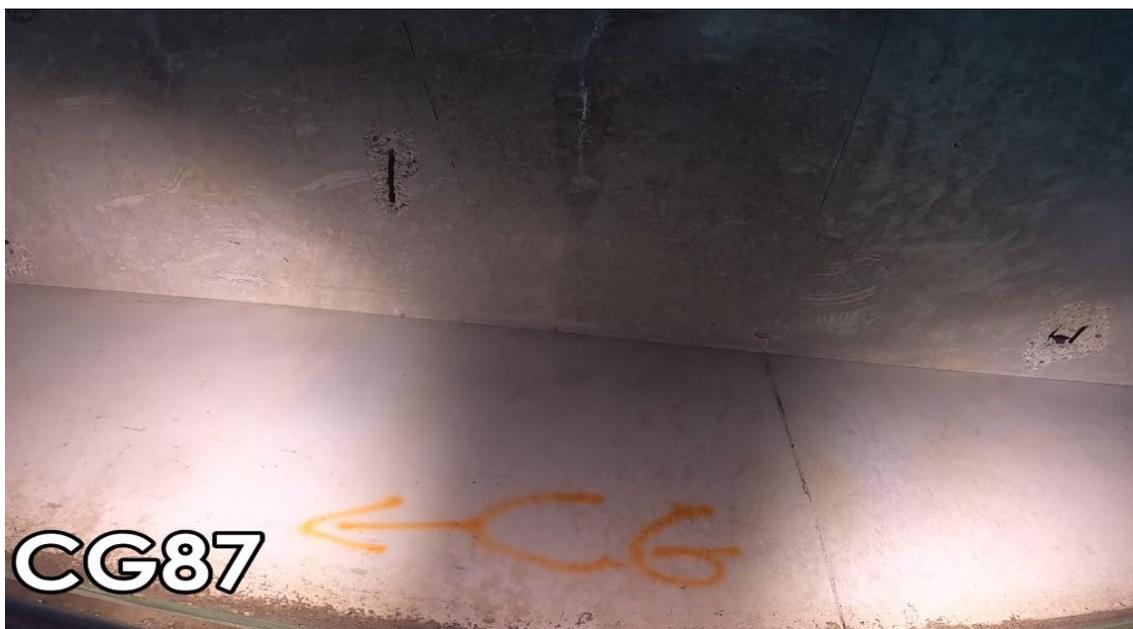
IMPALCATO TRA PALI:	CF87-CF88-CG87-CG88
---------------------	---------------------

STRUTTURA	PUNTO	VIDEO	DESCRIZIONE
IMPALCATO	CF87-CF88-CG87-CG88	CG_t 00m00s	L'impalcato presenta all'intradosso espulsione del copriferro in due zone ben definite.

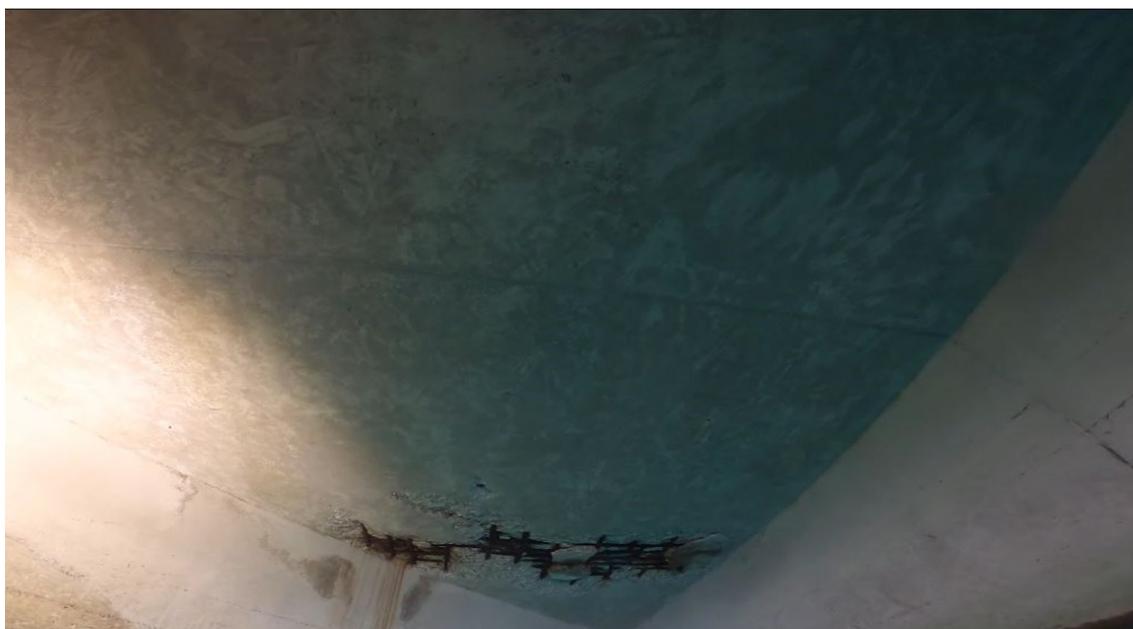
IMPALCATO TRA PALI:	CF87-CF88-CG87-CG88
---------------------	---------------------

STRUTTURA	PUNTO	VIDEO	DESCRIZIONE
IMPALCATO	CF87-CF88-CG87-CG88	CG_t 00m17s	L'impalcato presenta all'intradosso espulsione del copriferro in una zona ben definita.

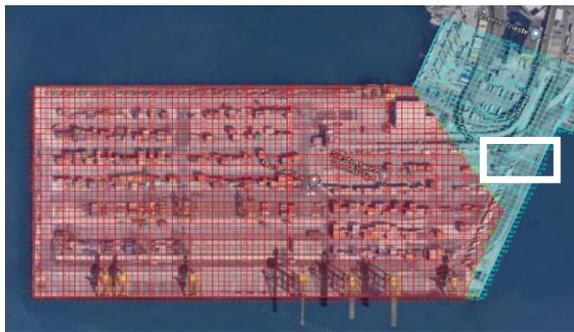
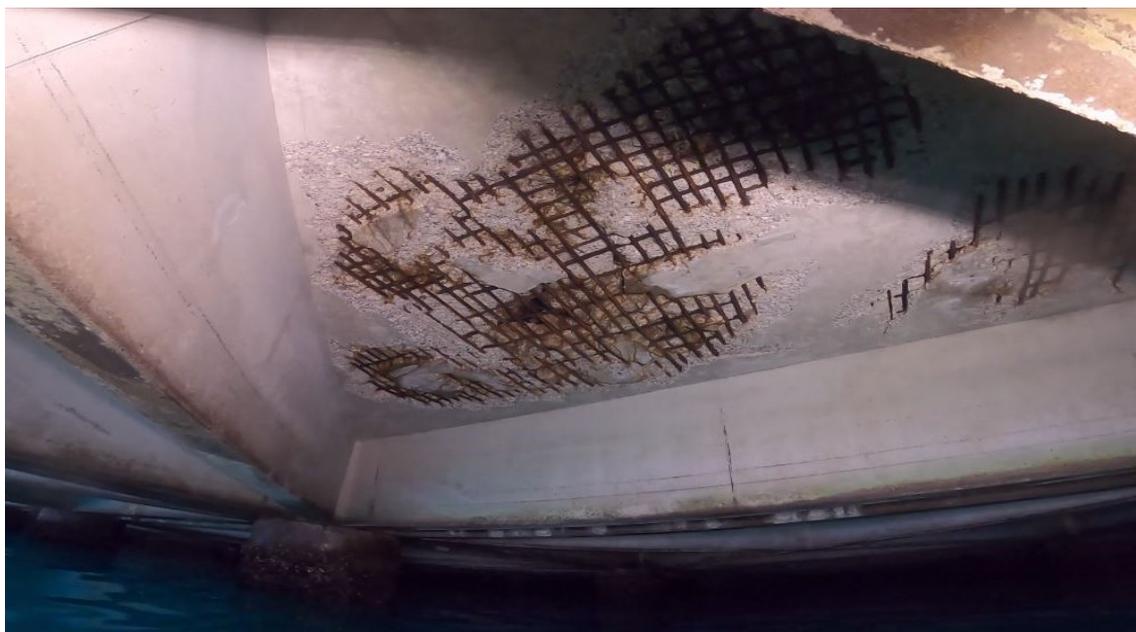
IMPALCATO TRA PALI:	CF87-CF88-CG87-CG88
---------------------	---------------------

STRUTTURA	PUNTO	VIDEO	DESCRIZIONE
IMPALCATO	CF87-CF88-CG87-CG88	CG_t00m22s	L'impalcato presenta all'intradosso espulsione del copriferro in diverse zone ben definite.

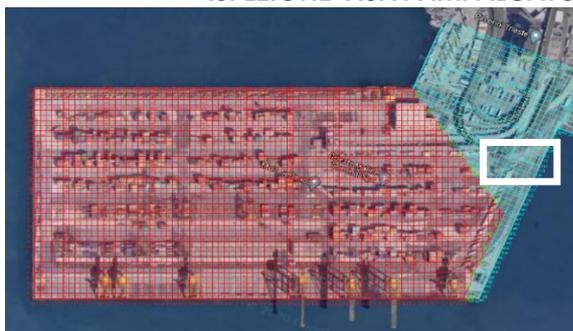
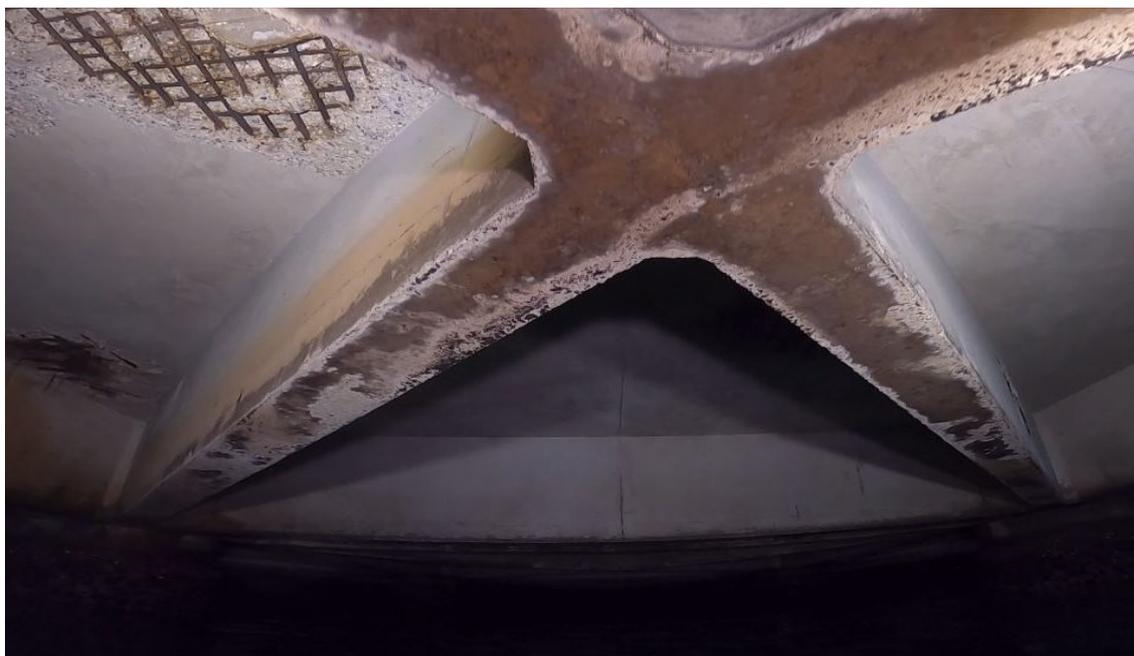
IMPALCATO TRA PALI:	CF88-CF89-CG88-CG89
---------------------	---------------------

STRUTTURA	PUNTO	VIDEO	DESCRIZIONE
IMPALCATO	CF88-CF89-CG88-CG89	CG_t 00m38s	L'impalcato presenta all'intradosso espulsione del copriferro in diverse zone ben definite.

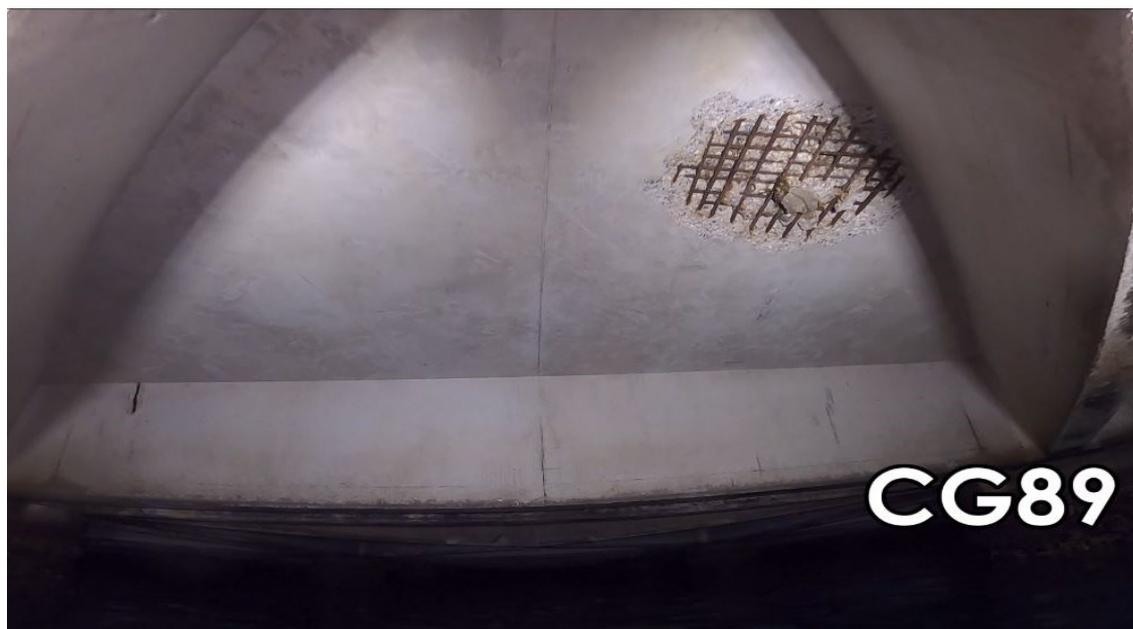
IMPALCATO TRA PALI:	CF88-CF89-CG88-CG89
---------------------	---------------------

STRUTTURA	PUNTO	VIDEO	DESCRIZIONE
IMPALCATO	CF88-CF89-CG88-CG89	CG_t 00m39s	L'impalcato presenta all'intradosso espulsione del copriferro in una zona ben definita.
TRAVE PRINCIPALE	CF89-CG89	CG_t 00m39s	La trave presenta lateralmente espulsione del copriferro in prossimità dell'appoggio.

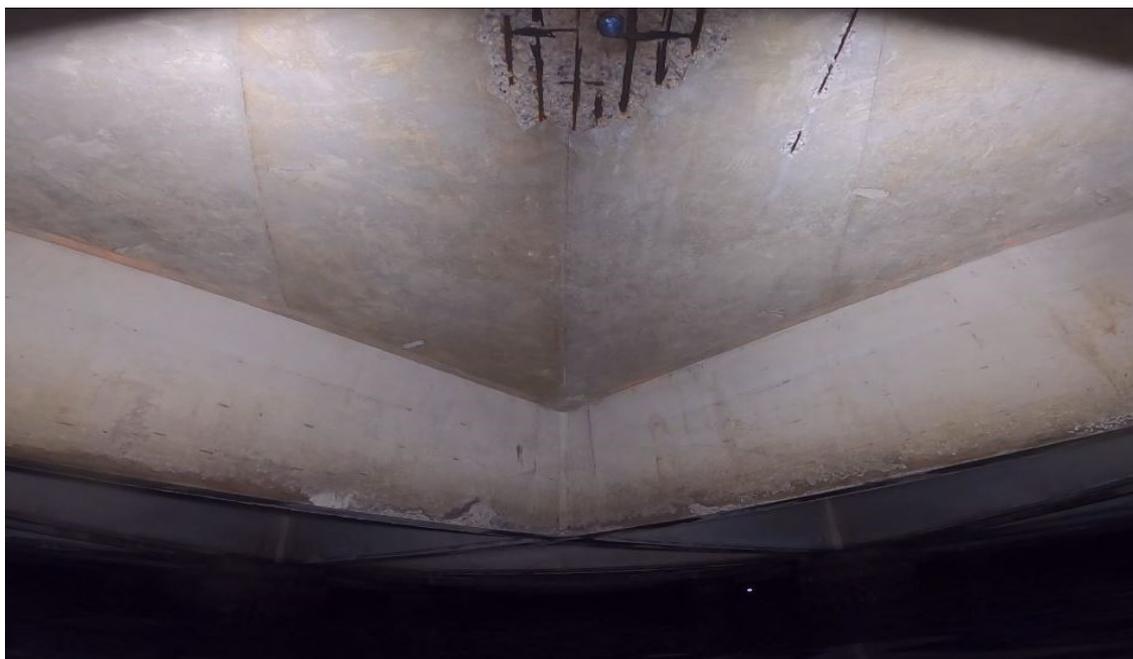
IMPALCATO TRA PALI:	CF89-CF90-CG89-CG90
---------------------	---------------------

STRUTTURA	PUNTO	VIDEO	DESCRIZIONE
IMPALCATO	CF89-CF90-CG89-CG90	CG_t 00m45s	L'impalcato presenta all'intradosso espulsione del copriferro in una zona ben definita.
