PROGETTO AdSP n° 1949

Componenti di intervento nel progetto di ammmodernamento infrastrutturale e funzionale del terminal contenitori del Molo VII nel porto di Trieste

SCHEDE DI DEGRADO 2020

ISPEZIONE VISIVA IMPALCATO MOLO VII - PORTO DI TRIESTE

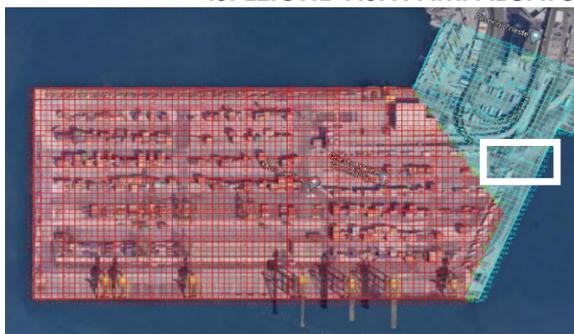
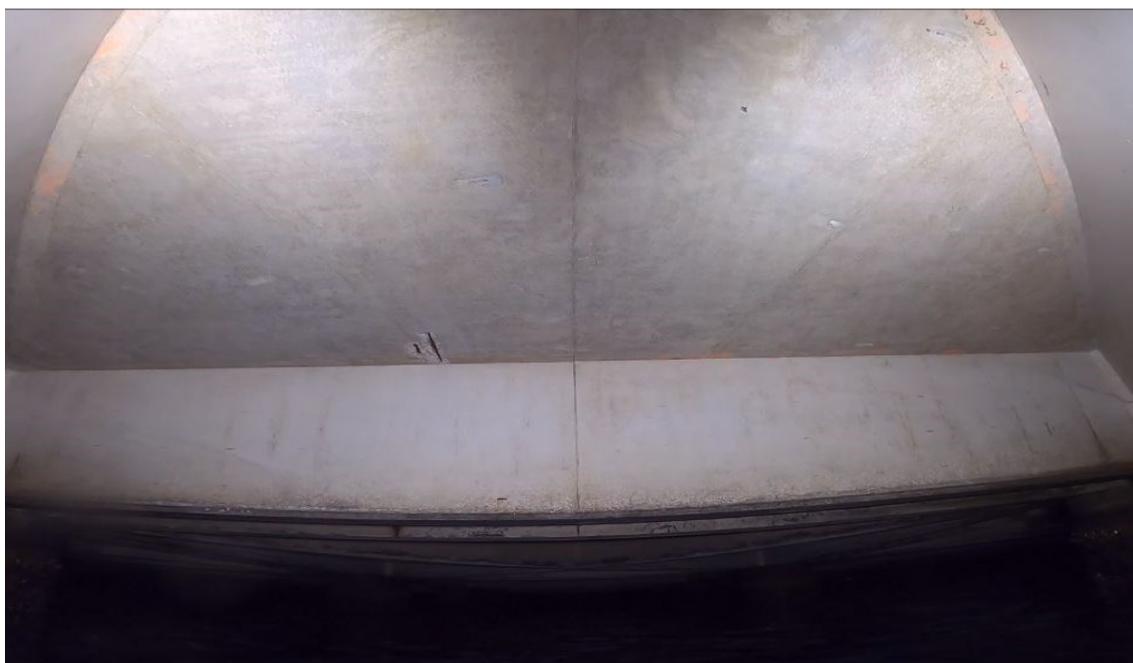
IMPALCATO TRA PALI:	CF89-CF90-CG89-CG90
---------------------	---------------------

STRUTTURA	PUNTO	VIDEO	DESCRIZIONE
IMPALCATO	CF89-CF90-CG89-CG90	CG_t 00m52s	L'impalcato presenta all'intradosso espulsione del copriferro in una zona ben definita.

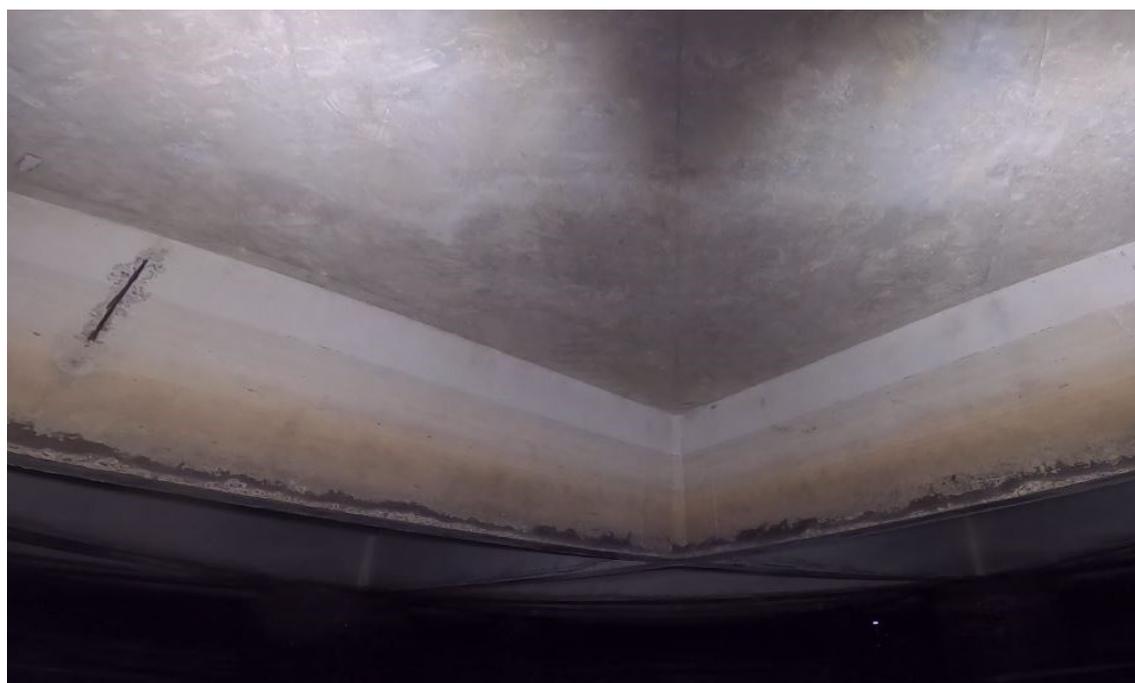
IMPALCATO TRA PALI:	CF90-CF91-CG90-CG91
---------------------	---------------------

STRUTTURA	PUNTO	VIDEO	DESCRIZIONE
TRAVE SECONDARIA X2		CF_t 00m57s	La trave presenta lateralmente espulsione del copriferro in mezzzeria.

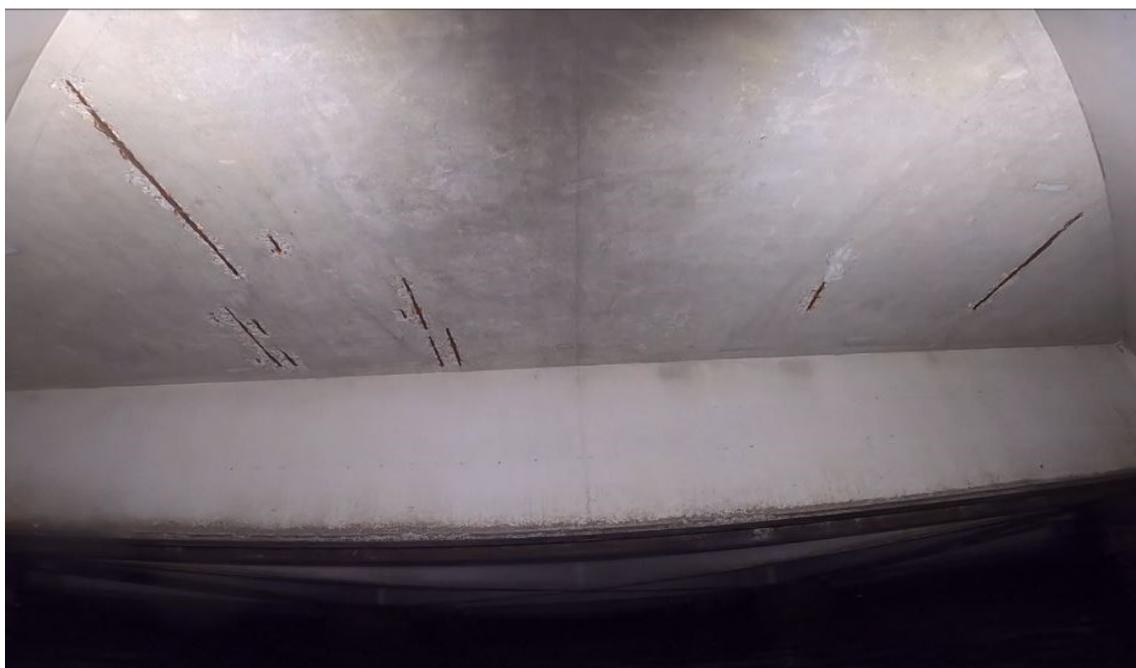
IMPALCATO TRA PALI:	CF90-CF91-CG90-CG91
---------------------	---------------------

STRUTTURA	PUNTO	VIDEO	DESCRIZIONE
IMPALCATO	CF90-CF91-CG90-CG91	CG_t01m02s	L'impalcato presenta all'intradosso espulsione del copriferro in diverse zone ben definite.

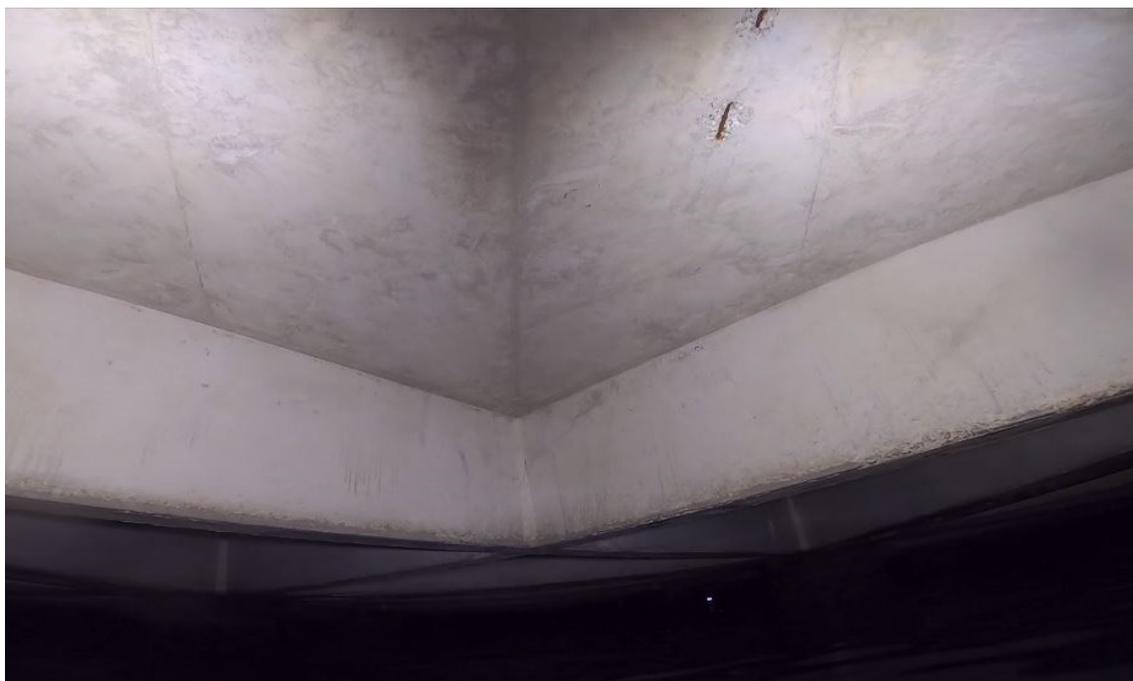
IMPALCATO TRA PALI:	CF91-CF92-CG91-CG92
---------------------	---------------------

STRUTTURA	PUNTO	VIDEO	DESCRIZIONE
IMPALCATO	CF91-CF92-CG91-CG92	CG_t 01m06s	L'impalcato presenta all'intradosso espulsione del copriferro in una zona ben definita.

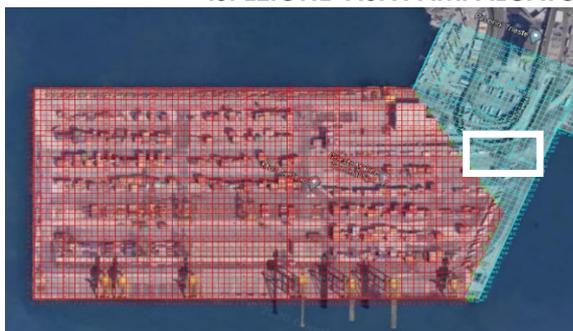
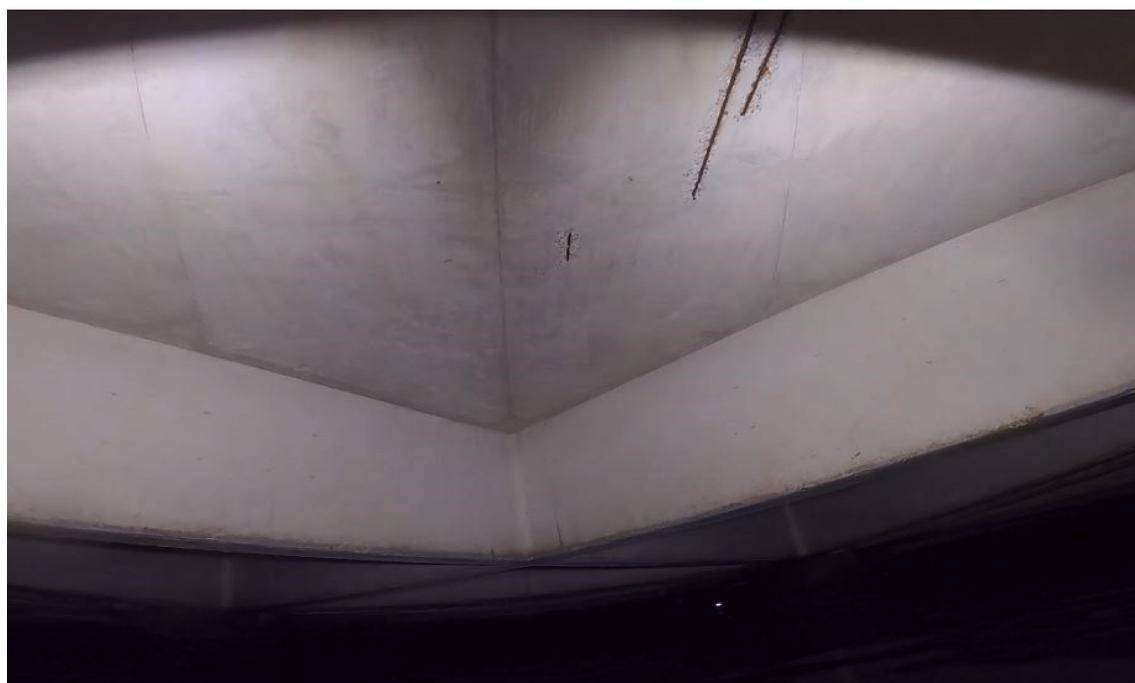
IMPALCATO TRA PALI:	CF92-CF93-CG92-CG93
---------------------	---------------------

STRUTTURA	PUNTO	VIDEO	DESCRIZIONE
IMPALCATO	CF92-CF93-CG92-CG93	CG_t 01m15s	L'impalcato presenta all'intradosso espulsione del copriferro in due zone ben definite.

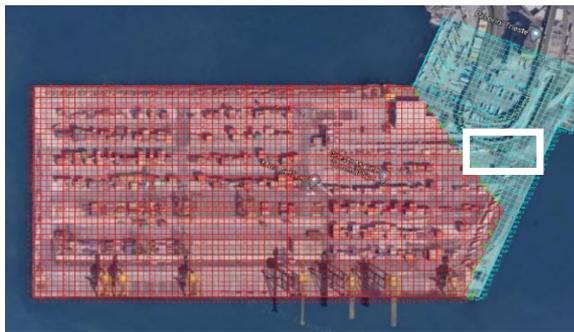
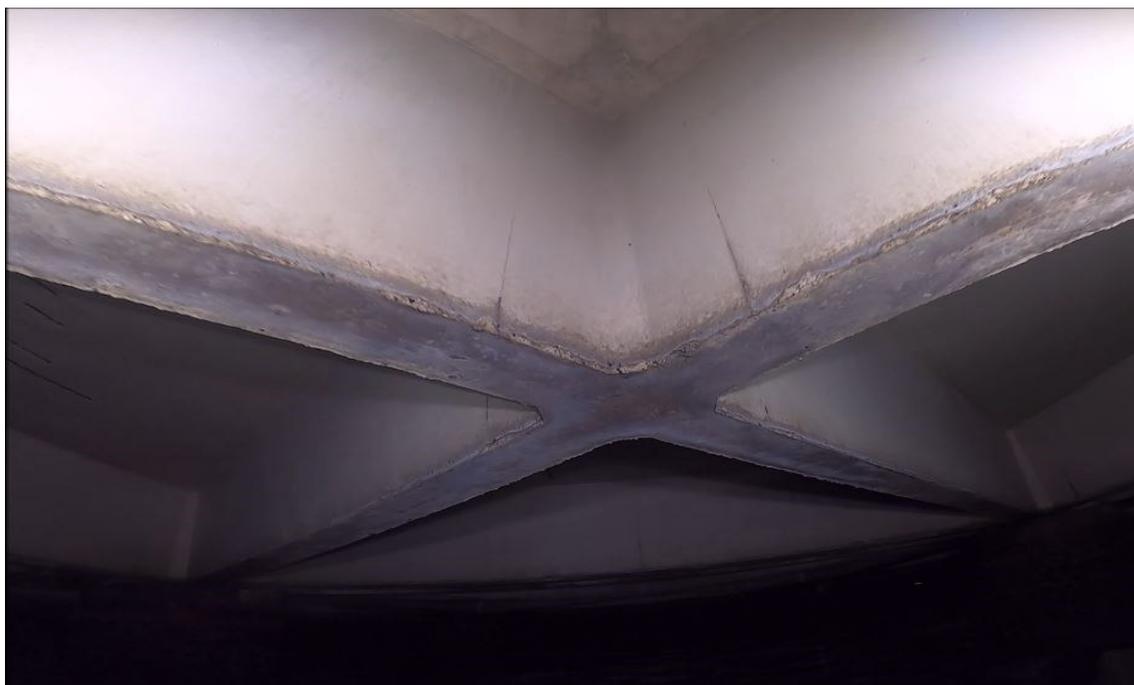
IMPALCATO TRA PALI:	CF92-CF93-CG92-CG93
---------------------	---------------------

STRUTTURA	PUNTO	VIDEO	DESCRIZIONE
IMPALCATO	CF92-CF93-CG92-CG93	CG_t 01m17s	L'impalcato presenta all'intradosso espulsione del copriferro in una zona ben definita.

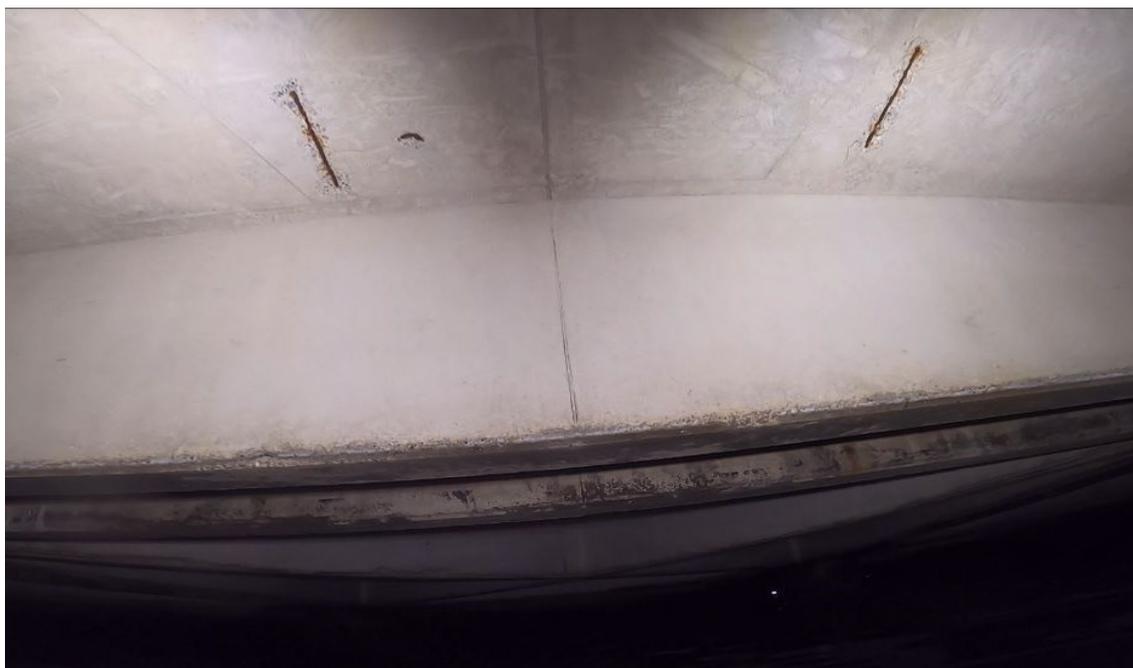
IMPALCATO TRA PALI:	CF92-CF93-CG92-CG93
---------------------	---------------------

STRUTTURA	PUNTO	VIDEO	DESCRIZIONE
IMPALCATO	CF92-CF93-CG92-CG93	CG_t 01m21s	L'impalcato presenta all'intradosso espulsione del copriferro in due zone ben definite.

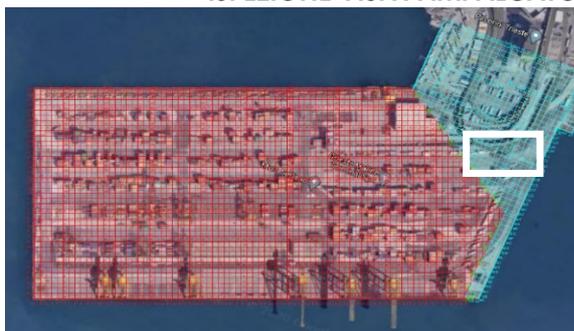
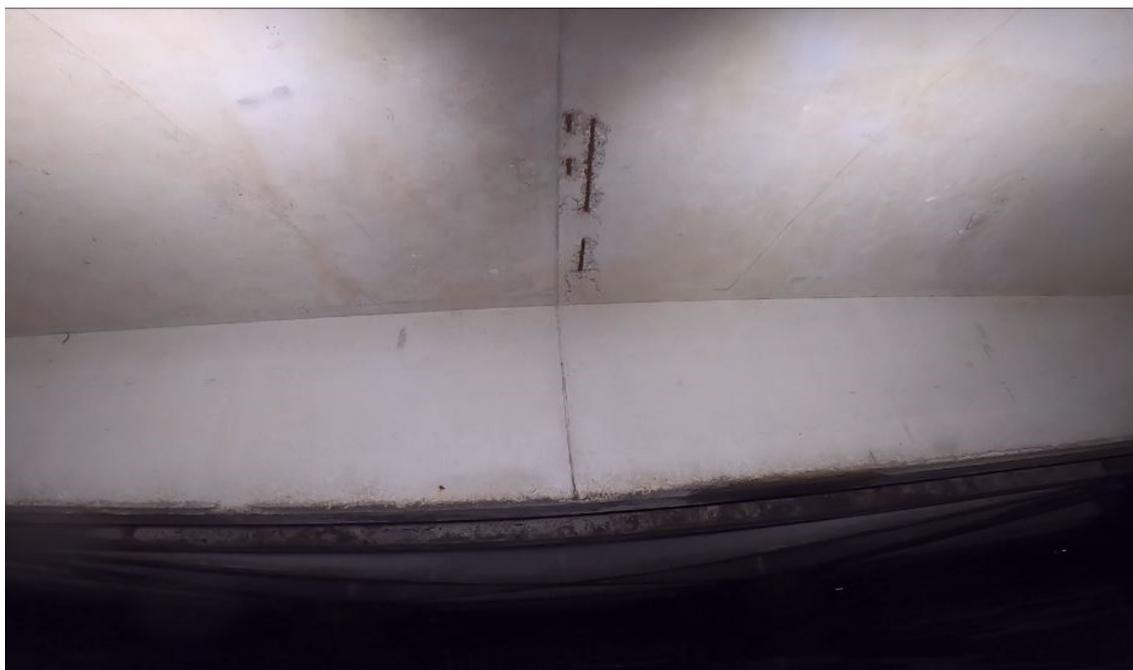
IMPALCATO TRA PALI:	CF93-CF94-CG93-CG94
---------------------	---------------------

STRUTTURA	PUNTO	VIDEO	DESCRIZIONE
IMPALCATO	CF93-CF94-CG93-CG94	CG_t 01m28s	L'impalcato presenta all'intradosso espulsione del copri ferro in una zona ben definita.

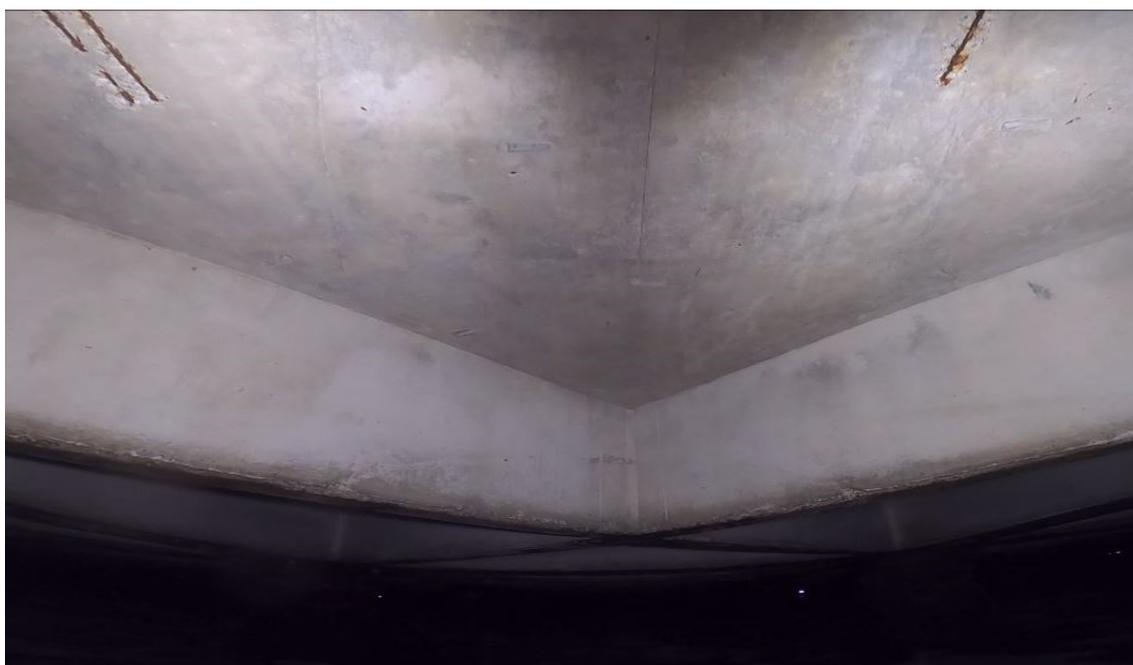
IMPALCATO TRA PALI:	CF94-CF95-CG94-CG95
---------------------	---------------------

STRUTTURA	PUNTO	VIDEO	DESCRIZIONE
IMPALCATO	CF94-CF95-CG94-CG95	CG_t 01m30s	L'impalcato presenta all'intradosso espulsione del copriferro in due zone ben definite.

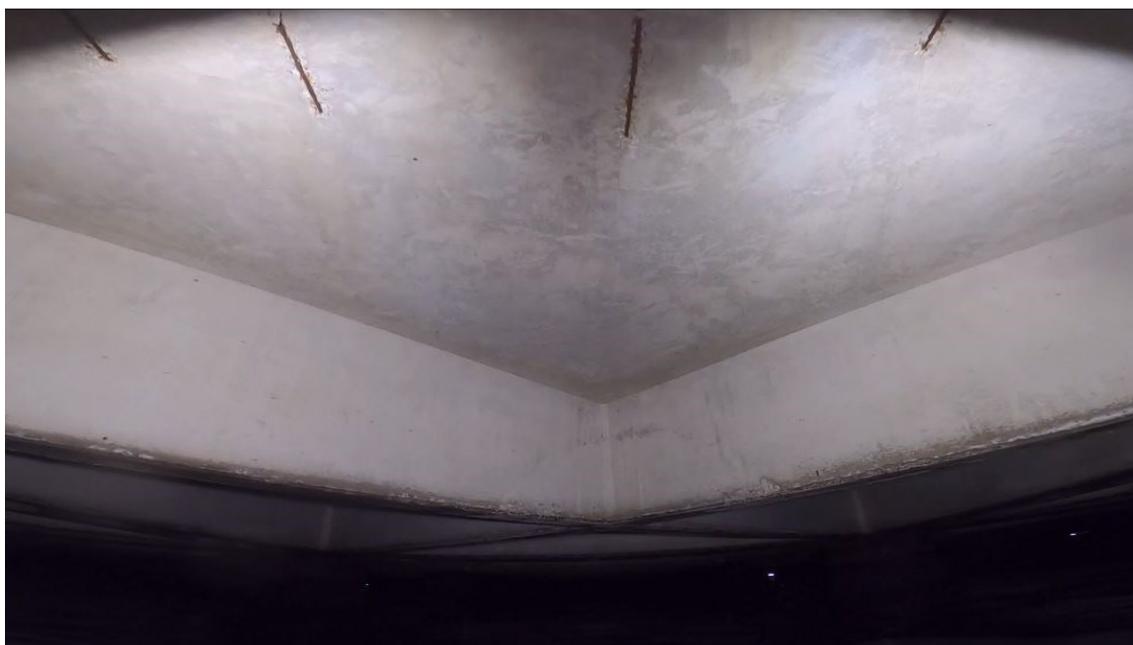
IMPALCATO TRA PALI:	CF95-CF96-CG95-CG96
---------------------	---------------------

STRUTTURA	PUNTO	VIDEO	DESCRIZIONE
IMPALCATO	CF95-CF96-CG95-CG96	CG_t 01m38s	L'impalcato presenta all'intradosso espulsione del copriferro in diverse zone ben definite.

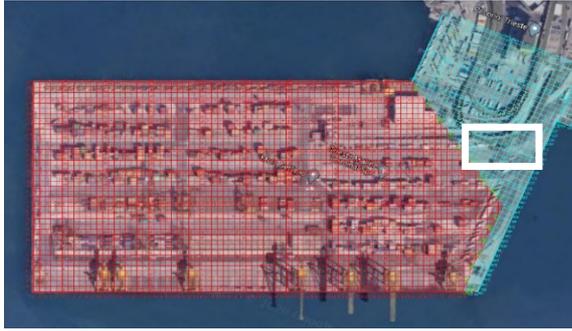
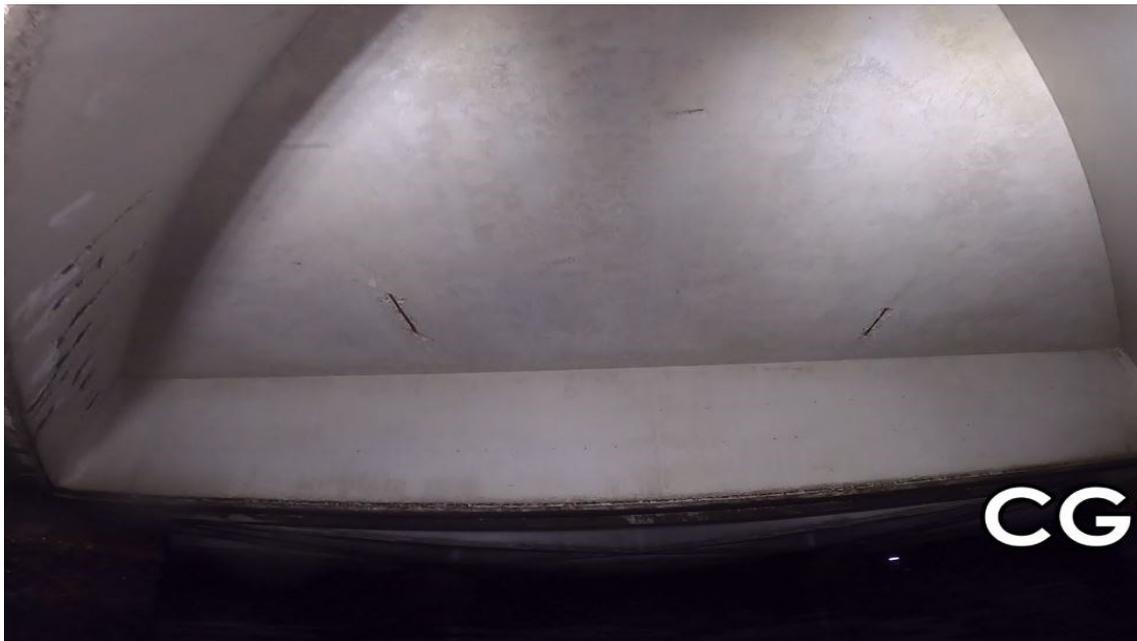
IMPALCATO TRA PALI:	CF95-CF96-CG95-CG96
---------------------	---------------------

STRUTTURA	PUNTO	VIDEO	DESCRIZIONE
IMPALCATO	CF95-CF96-CG95-CG96	CG_t 01m42s	L'impalcato presenta all'intradosso espulsione del copriferro in due zone ben definite.
TRAVE SECONDARIA X1		CG_t 01m42s	La trave presenta lateralmente espulsione del copriferro in prossimità dell'appoggio.

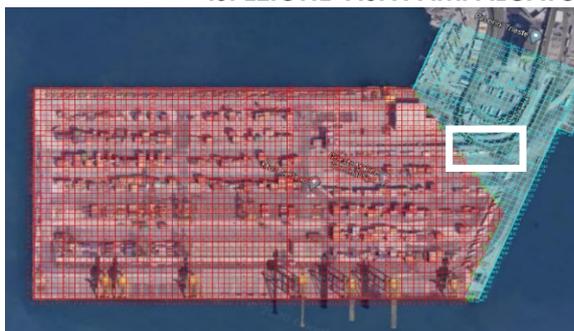
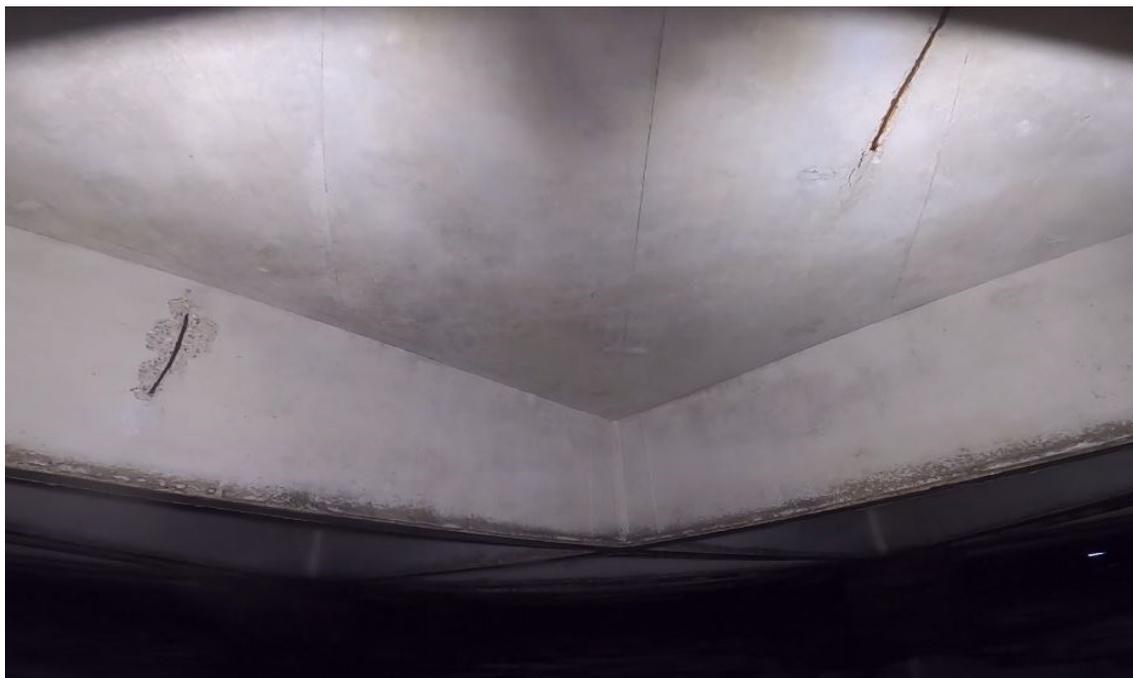
IMPALCATO TRA PALI:	CF96-CF97-CG96-CG97
----------------------------	----------------------------

STRUTTURA	PUNTO	VIDEO	DESCRIZIONE
IMPALCATO	CF96-CF97- CG96-CG97	CG_t 01m46s	L'impalcato presenta all'intradosso espulsione del copriferro in una zona ben definita.
TRAVE SECONDARIA X2		CG_t 01m46s	La trave presenta lateralmente espulsione del copriferro in mezzeria.

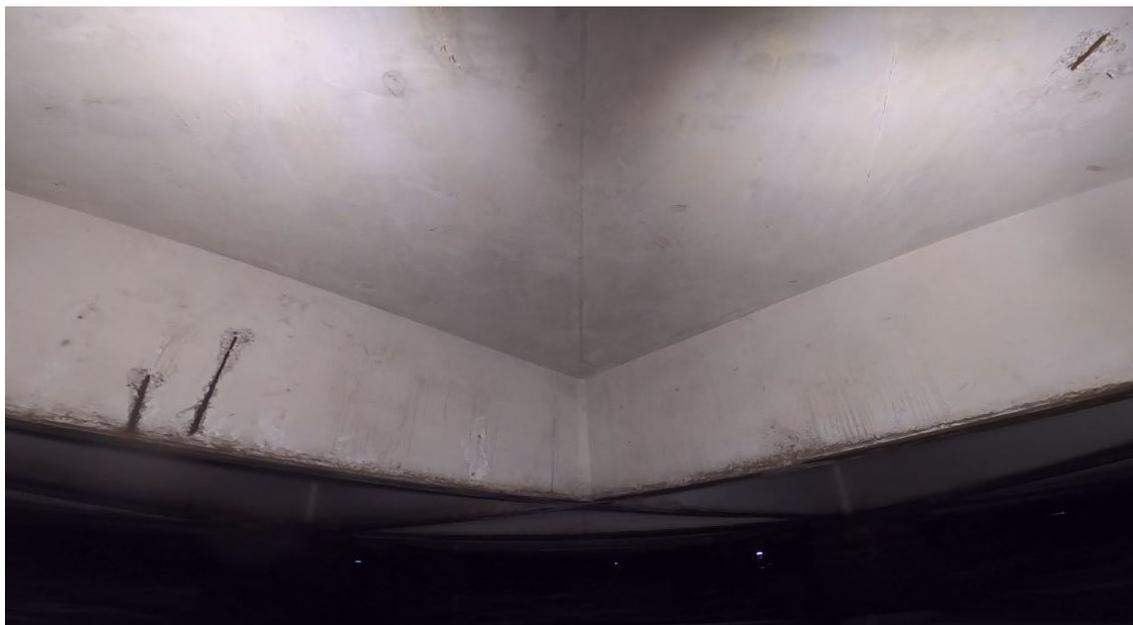
IMPALCATO TRA PALI:	CF97-CF98-CG97-CG98
----------------------------	----------------------------

STRUTTURA	PUNTO	VIDEO	DESCRIZIONE
IMPALCATO	CF97-CF98-CG97-CG98	CG_t 01m54s	L'impalcato presenta all'intradosso espulsione del copriferro in una zona ben definita.
TRAVE SECONDARIA X2		CG_t 01m54s	La trave presenta lateralmente espulsione del copriferro in mezzeria.

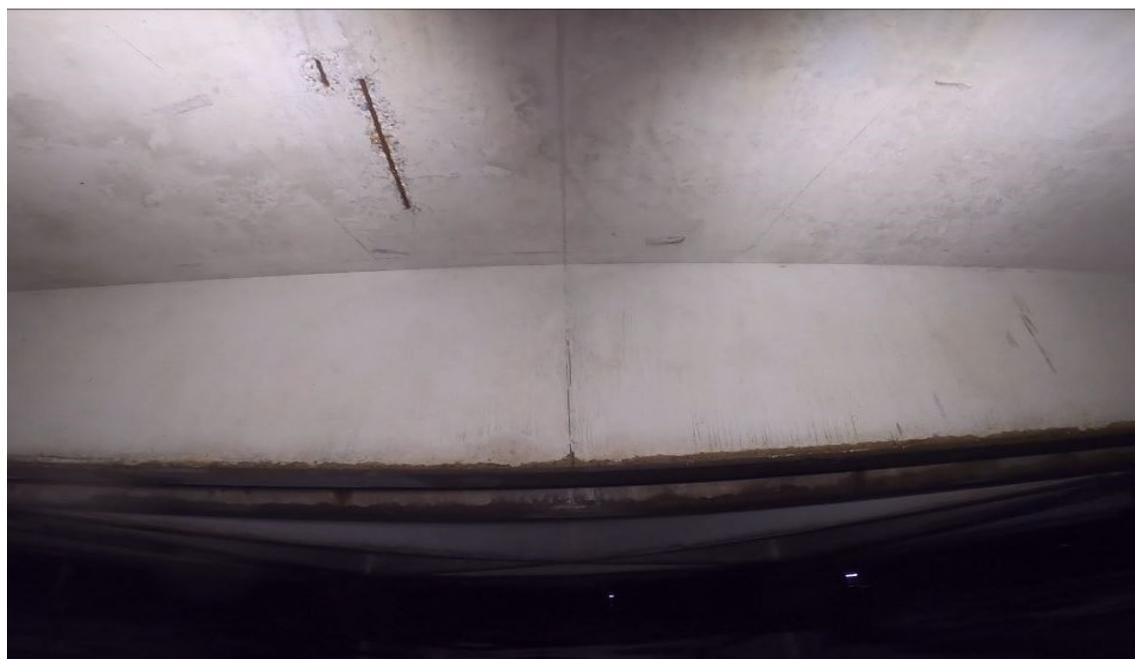
IMPALCATO TRA PALI:	CF97-CF98-CG97-CG98
---------------------	---------------------

STRUTTURA	PUNTO	VIDEO	DESCRIZIONE
IMPALCATO	CF97-CF98-CG97-CG98	CG_t 01m59s	L'impalcato presenta all'intradosso espulsione del copriferro in una zona ben definita.

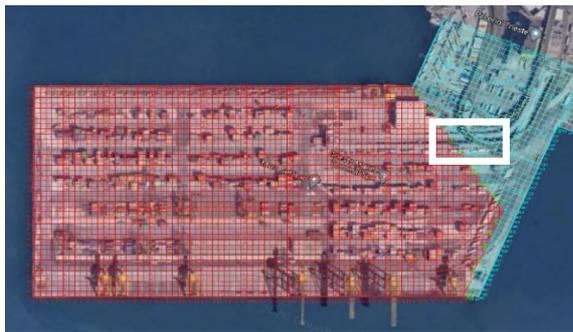
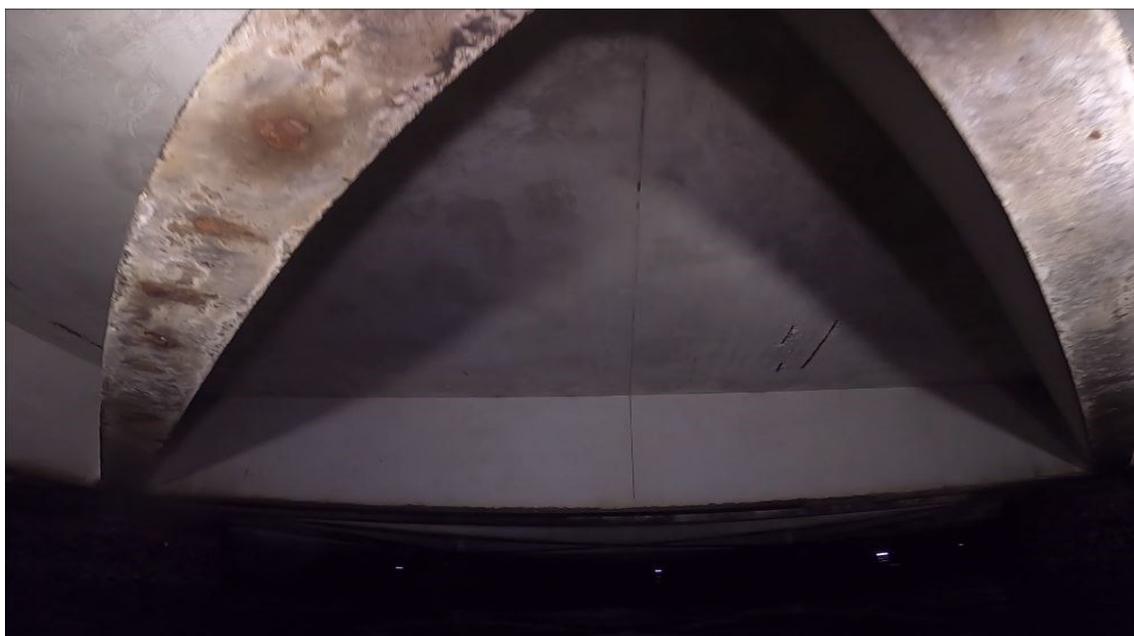
IMPALCATO TRA PALI:	CF98-CF99-CG98-CG99
---------------------	---------------------

STRUTTURA	PUNTO	VIDEO	DESCRIZIONE
IMPALCATO	CF98-CF99-CG98-CG99	CG_t 02m05s	L'impalcato presenta all'intradosso espulsione del copriferro in diverse zone ben definite.

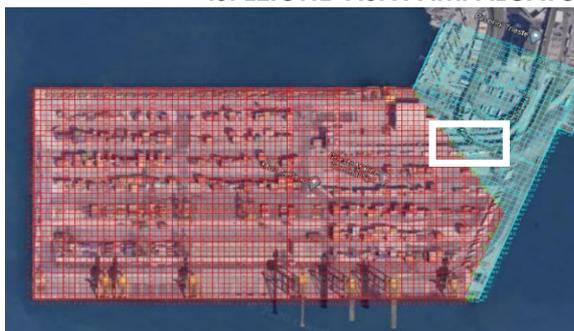
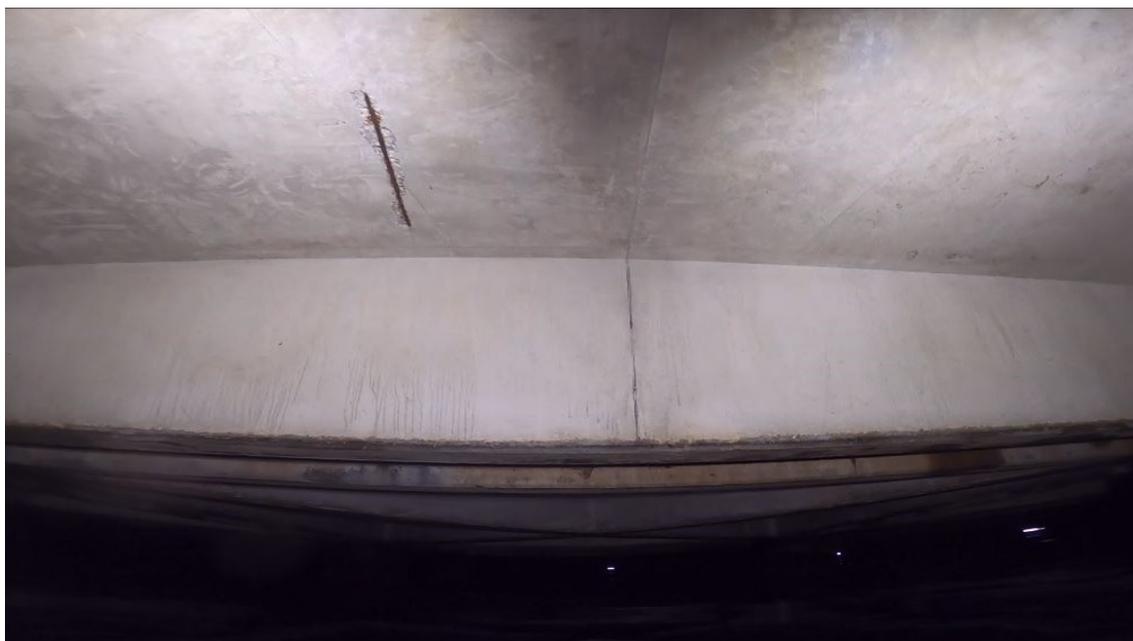
IMPALCATO TRA PALI:	CF99-CF100-CG99-CG100
---------------------	-----------------------

STRUTTURA	PUNTO	VIDEO	DESCRIZIONE
IMPALCATO	CF99-CF100-CG99-CG100	CG_t 02m14s	L'impalcato presenta all'intradosso espulsione del copriferro in una zona ben definita.

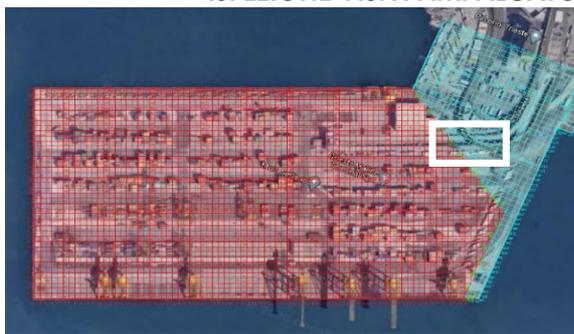
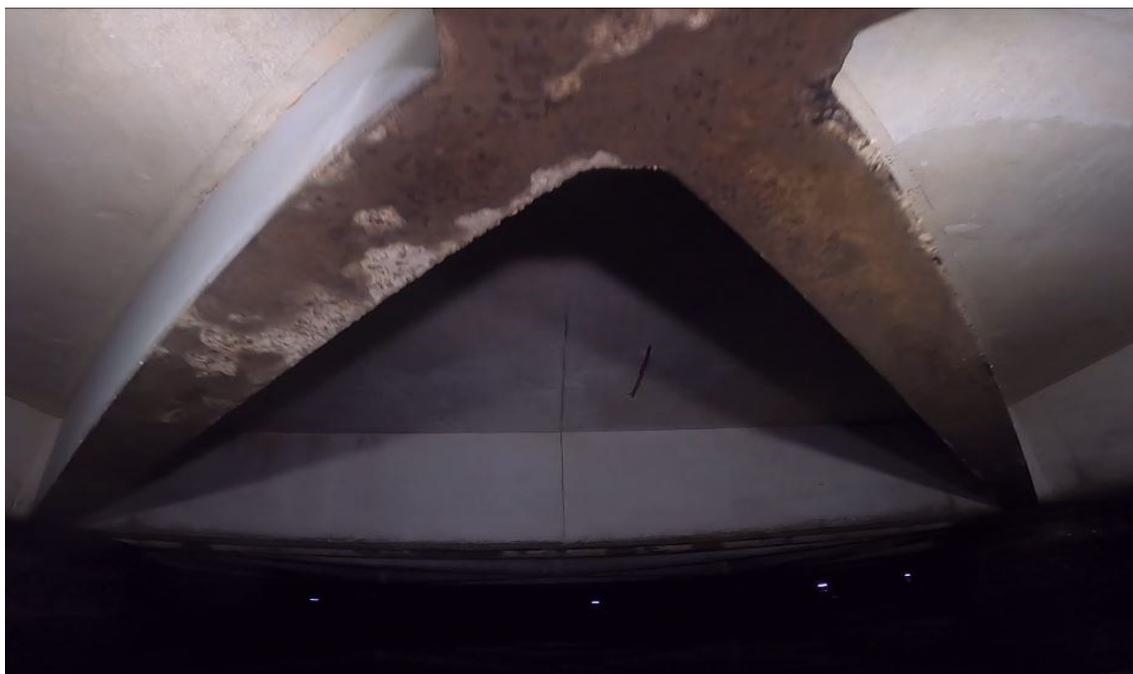
IMPALCATO TRA PALI:	CF100-CF101-CG100-CG101
---------------------	-------------------------

STRUTTURA	PUNTO	VIDEO	DESCRIZIONE
IMPALCATO	CF100-CF101- CG100- CG101	CG_t 02m20s	L'impalcato presenta all'intradosso espulsione del copriferro in una zona ben definita.

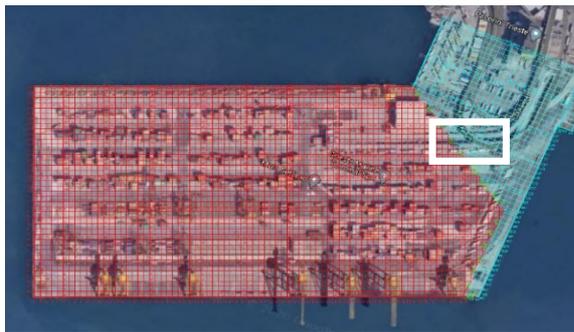
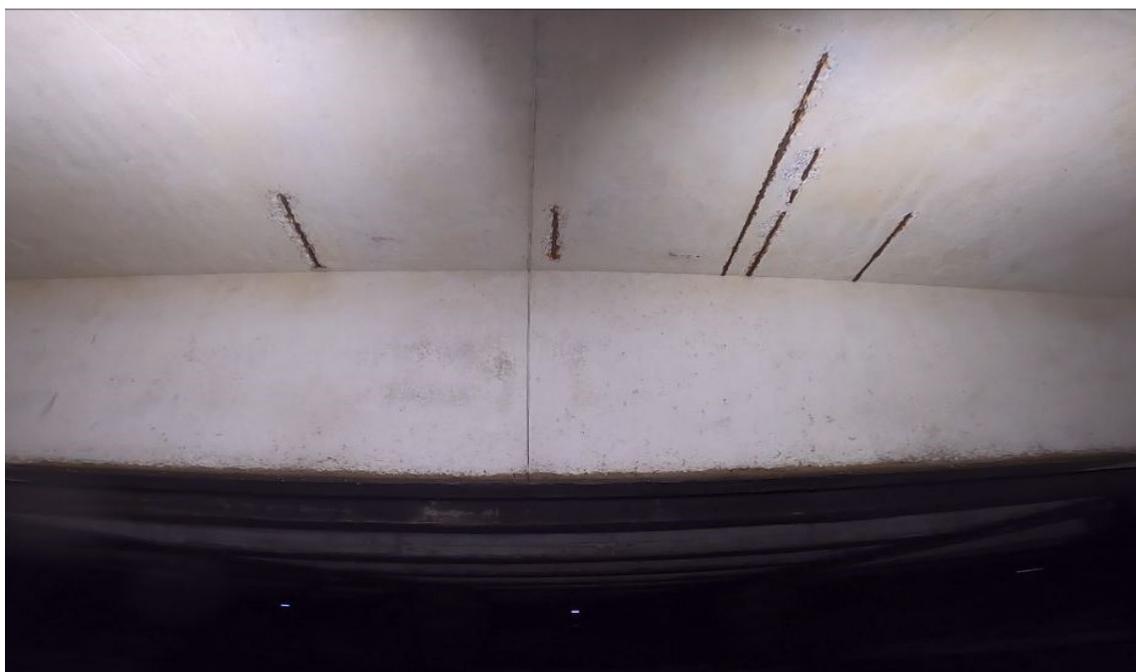
IMPALCATO TRA PALI:	CF100-CF101-CG100-CG101
---------------------	-------------------------

STRUTTURA	PUNTO	VIDEO	DESCRIZIONE
IMPALCATO	CF101-CF102- CG101- CG102	CG_t 02m28s	L'impalcato presenta all'intradosso espulsione del copriferro in diverse zone ben definite.

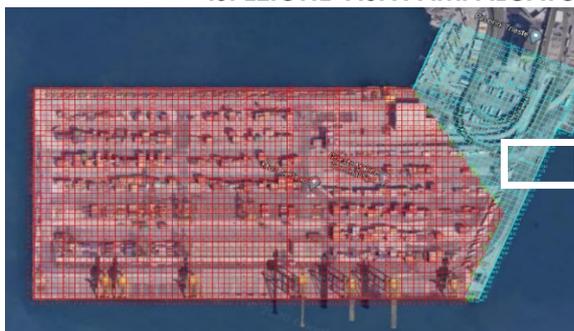
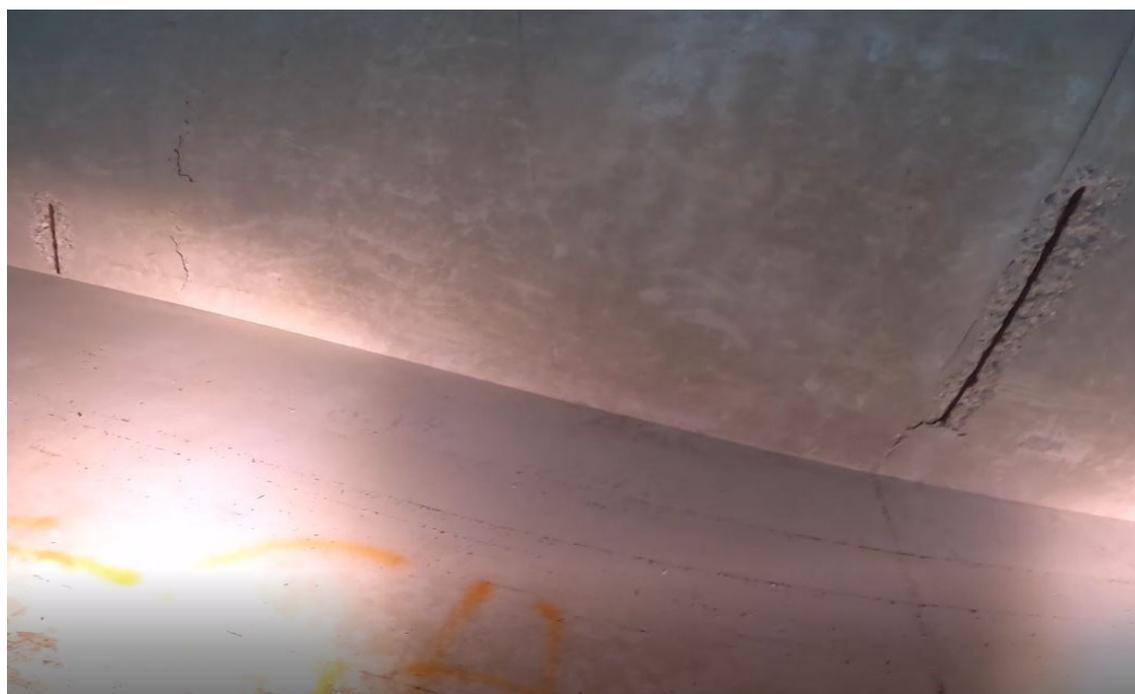
IMPALCATO TRA PALI:	CG87-CG88-CH87-CH88
---------------------	---------------------

STRUTTURA	PUNTO	VIDEO	DESCRIZIONE
IMPALCATO	CG87-CG88-CH87-CH88	CH_t 00m01s	L'impalcato presenta all'intradosso espulsione del copriferro in due zone ben definite.

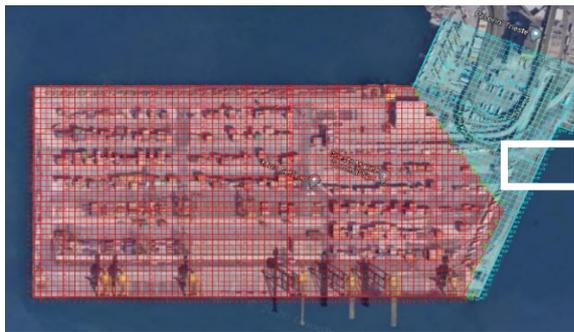
IMPALCATO TRA PALI:	CG87-CG88-CH87-CH88
---------------------	---------------------

STRUTTURA	PUNTO	VIDEO	DESCRIZIONE
IMPALCATO	CG87-CG88-CH87-CH88	CH_t 00m09s	L'impalcato presenta all'intradosso espulsione del copriferro in una zona ben definita.

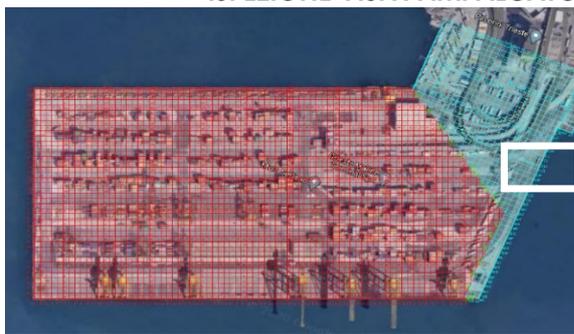
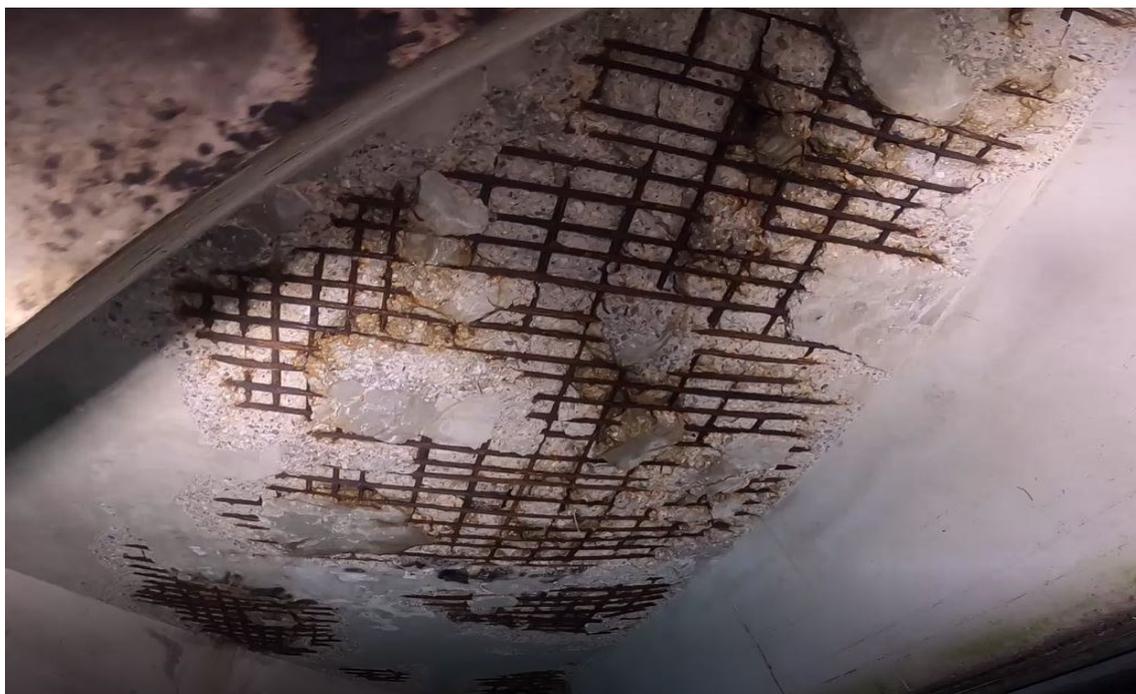
IMPALCATO TRA PALI:	CG87-CG88-CH87-CH88
---------------------	---------------------

STRUTTURA	PUNTO	VIDEO	DESCRIZIONE
IMPALCATO	CG87-CG88-CH87-CH88	CH_t 00m16s	L'impalcato presenta all'intradosso espulsione del copriferro in diverse zone ben definite.

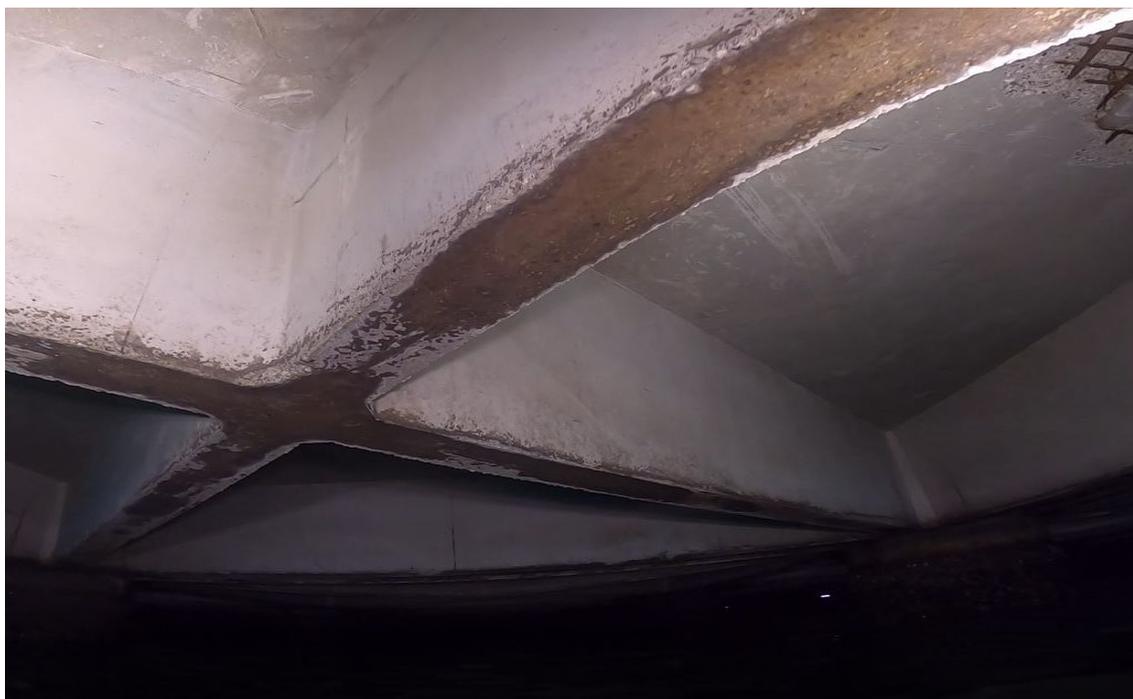
IMPALCATO TRA PALI:	CG88-CG89-CH88-CH89
---------------------	---------------------

STRUTTURA	PUNTO	VIDEO	DESCRIZIONE
IMPALCATO	CG88-CG89-CH88-CH89	CH_t 00m27s	L'impalcato presenta all'intradosso espulsione del copriferro in una zona ben definita.

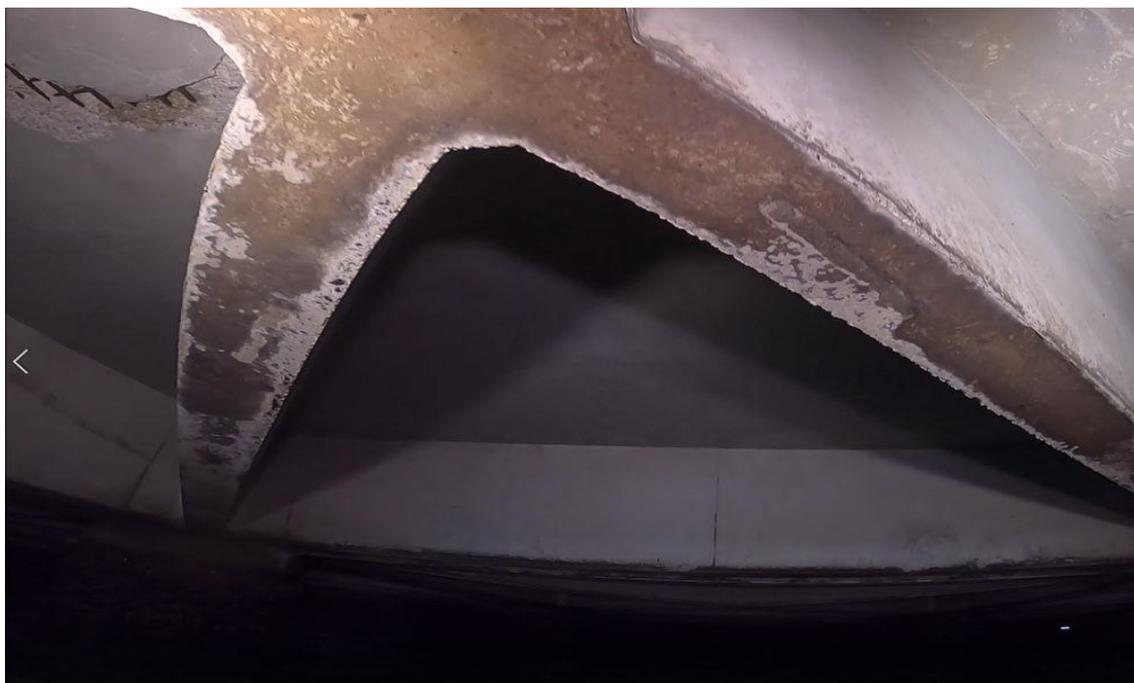
IMPALCATO TRA PALI:	CG88-CG89-CH88-CH89
---------------------	---------------------

STRUTTURA	PUNTO	VIDEO	DESCRIZIONE
IMPALCATO	CG88-CG89-CH88-CH89	CH_t 00m29s	L'impalcato presenta all'intradosso espulsione del copriferro in una zona ben definita.

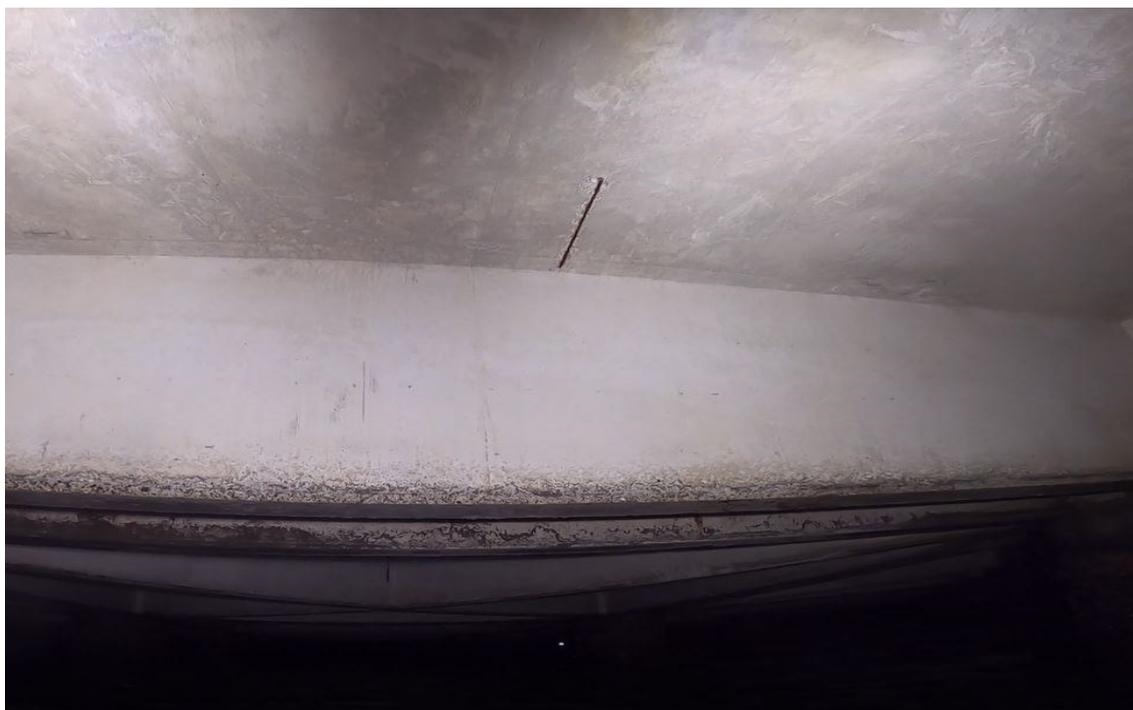
IMPALCATO TRA PALI:	CG89-CG90-CH89-CH90
---------------------	---------------------

STRUTTURA	PUNTO	VIDEO	DESCRIZIONE
IMPALCATO	CG89-CG90-CH89-CH90	CH_t 00m43s	L'impalcato presenta all'intradosso espulsione del copriferro in una zona ben definita.

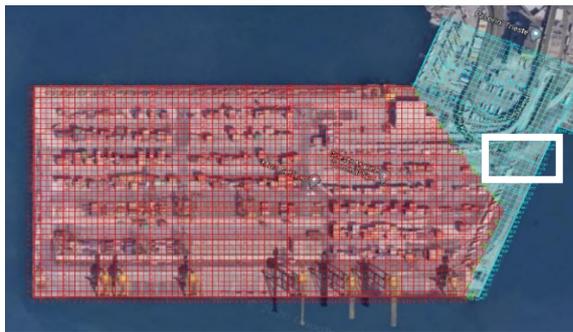
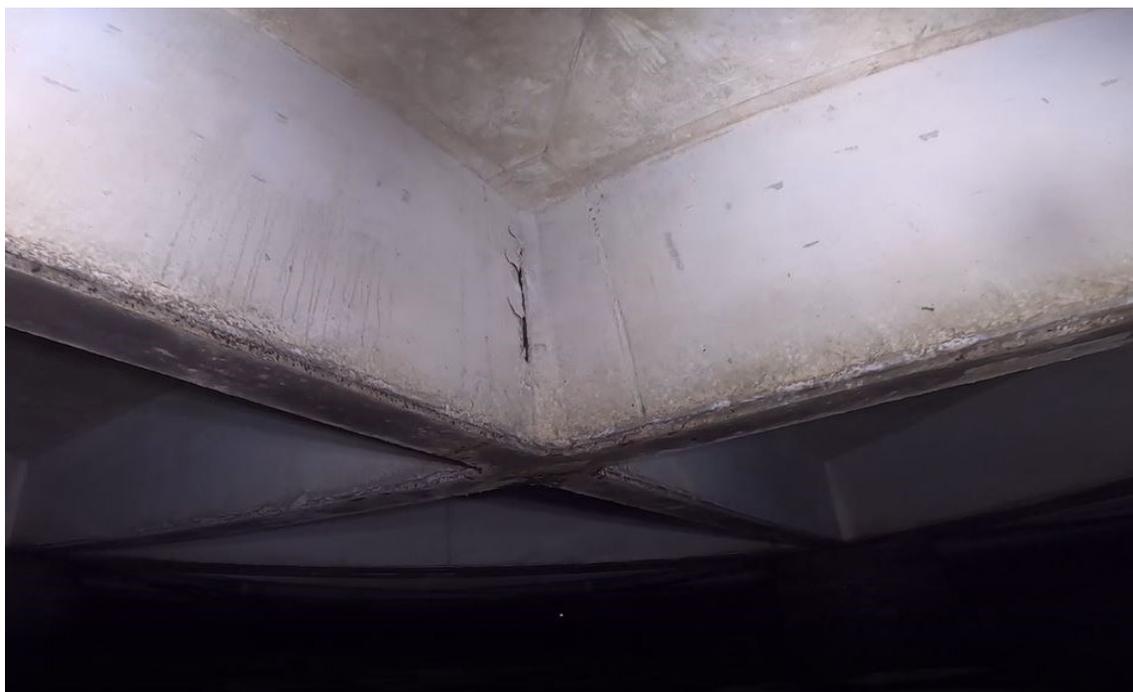
IMPALCATO TRA PALI:	CG90-CG91-CH90-CH91
---------------------	---------------------

STRUTTURA	PUNTO	VIDEO	DESCRIZIONE
TRAVE SECONDARIA X2		CH_t 00m48s	La trave presenta lateralmente espulsione del copriferro in mezzeria.
