PROGETTO AdSP n° 1949

Componenti di intervento nel progetto di ammmodernamento infrastrutturale e funzionale del terminal contenitori del Molo VII nel porto di Trieste

SCHEDE DI DEGRADO 2020

ISPEZIONE VISIVA IMPALCATO MOLO VII - PORTO DI TRIESTE

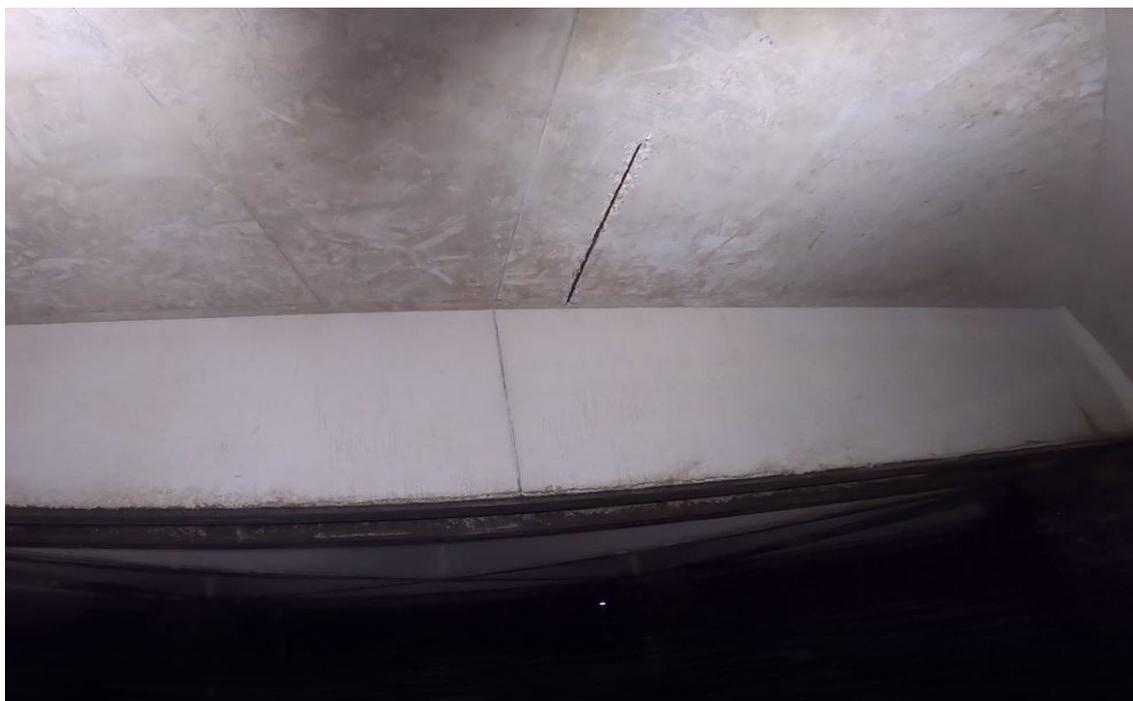
IMPALCATO TRA PALI:	CG90-CG91-CH90-CH91
---------------------	---------------------

STRUTTURA	PUNTO	VIDEO	DESCRIZIONE
IMPALCATO	CG90-CG91-CH90-CH91	CH_t 00m51s	L'impalcato presenta all'intradosso espulsione del copri ferro in una zona ben definita.

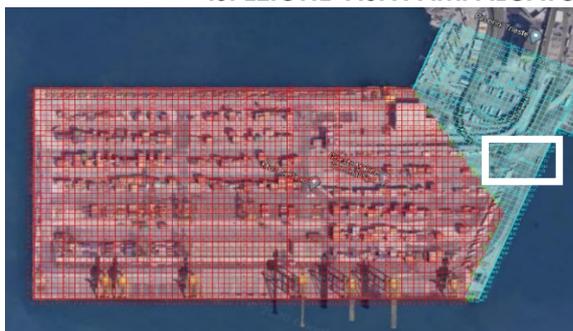
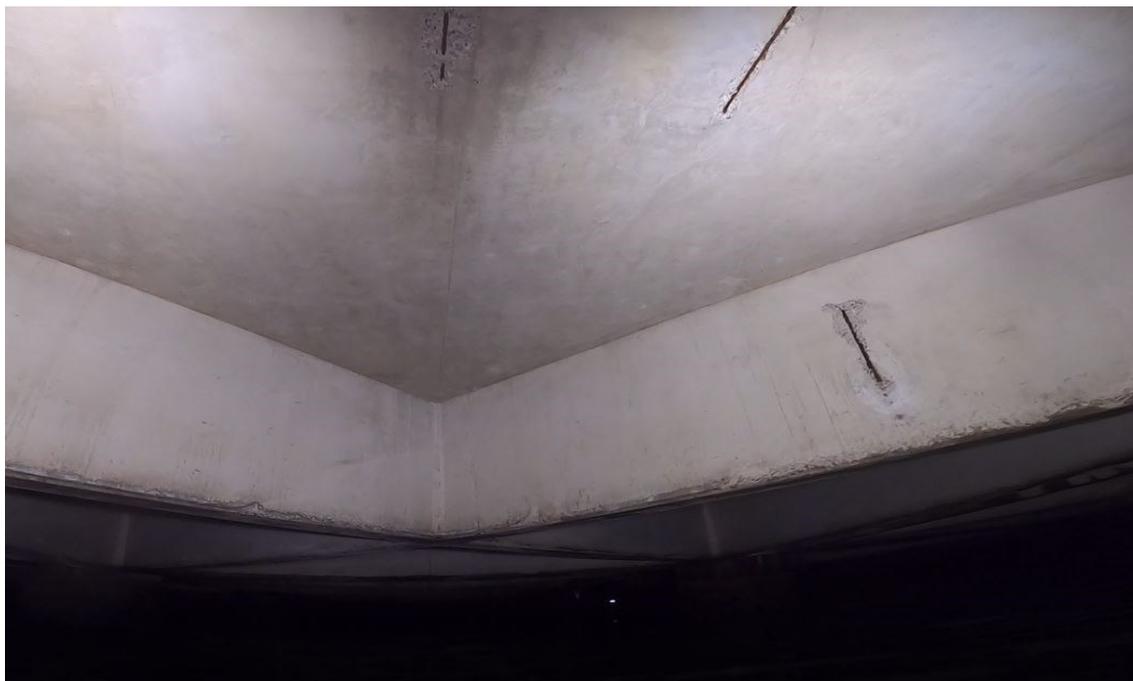
IMPALCATO TRA PALI:	CG92-CG93-CH92-CH93
---------------------	---------------------

STRUTTURA	PUNTO	VIDEO	DESCRIZIONE
IMPALCATO	CG92-CG93-CH92-CH93	CH_t 01m03s	L'impalcato presenta all'intradosso espulsione del copriferro in due zone ben definite.
TRAVE SECONDARIA X1		CH_t 01m03s	La trave presenta lateralmente espulsione del copriferro in mezzeria.

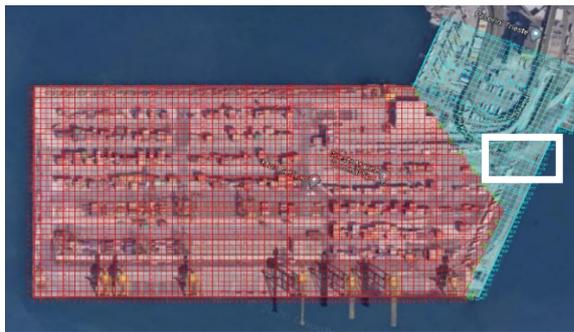
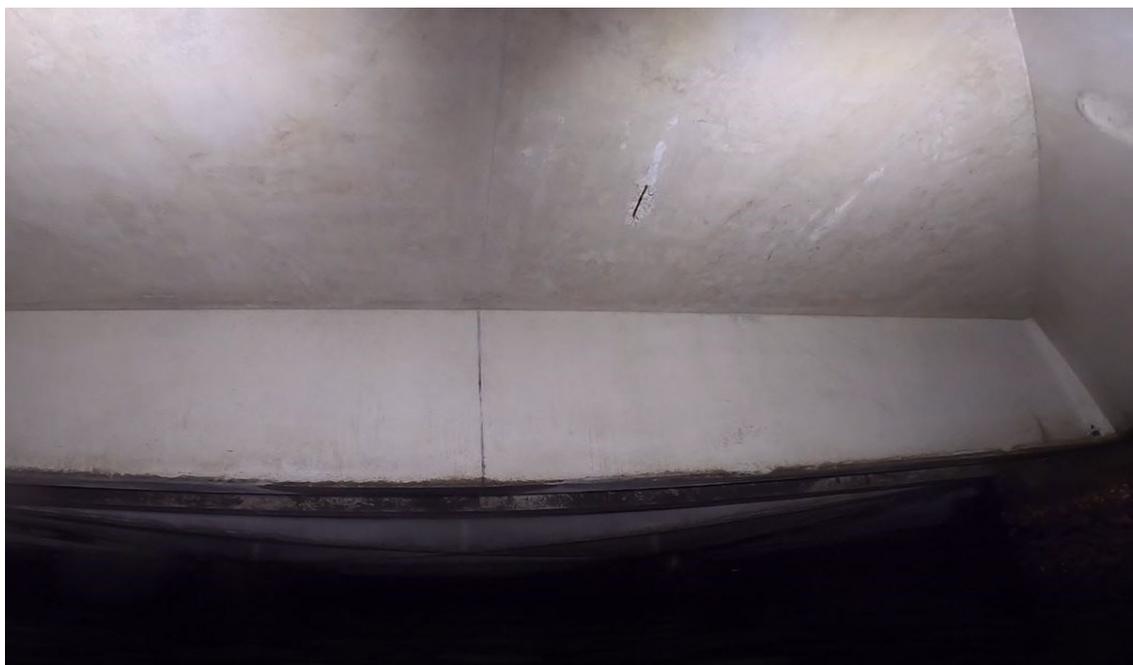
IMPALCATO TRA PALI:	CG92-CG93-CH92-CH93
---------------------	---------------------

STRUTTURA	PUNTO	VIDEO	DESCRIZIONE
IMPALCATO	CG92-CG93-CH92-CH93	CH_t 01m08s	L'impalcato presenta all'intradosso espulsione del copriferro in una zona ben definita.

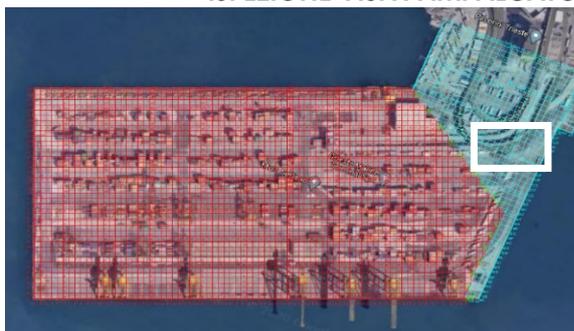
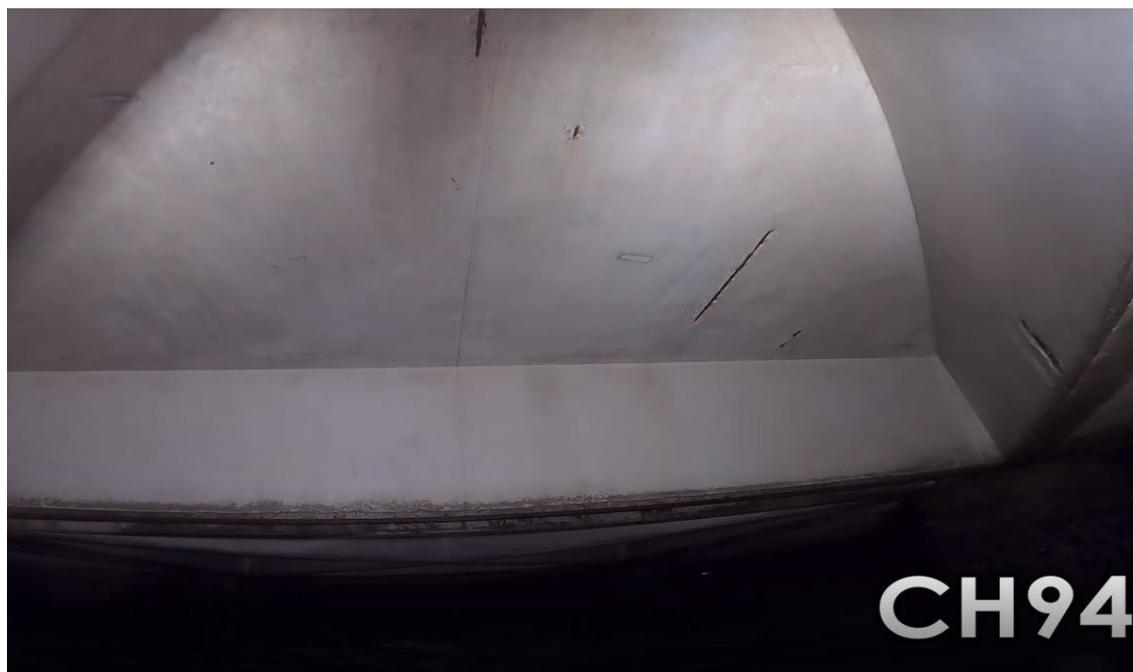
IMPALCATO TRA PALI:	CG93-CG94-CH93-CH94
---------------------	---------------------

STRUTTURA	PUNTO	VIDEO	DESCRIZIONE
IMPALCATO	CG93-CG94-CH93-CH94	CH_t 01m15s	L'impalcato presenta all'intradosso espulsione del copriferro in due zone ben definite.
TRAVE SECONDARIA X2		CH_t 01m15s	La trave presenta lateralmente espulsione del copriferro all'appoggio.

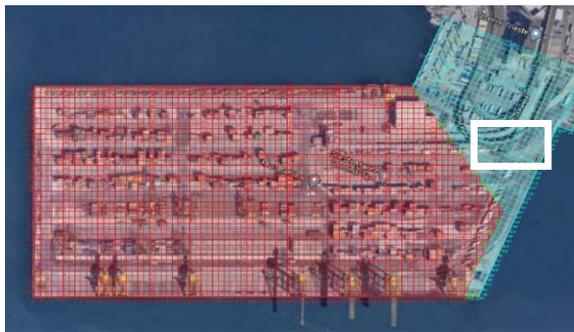
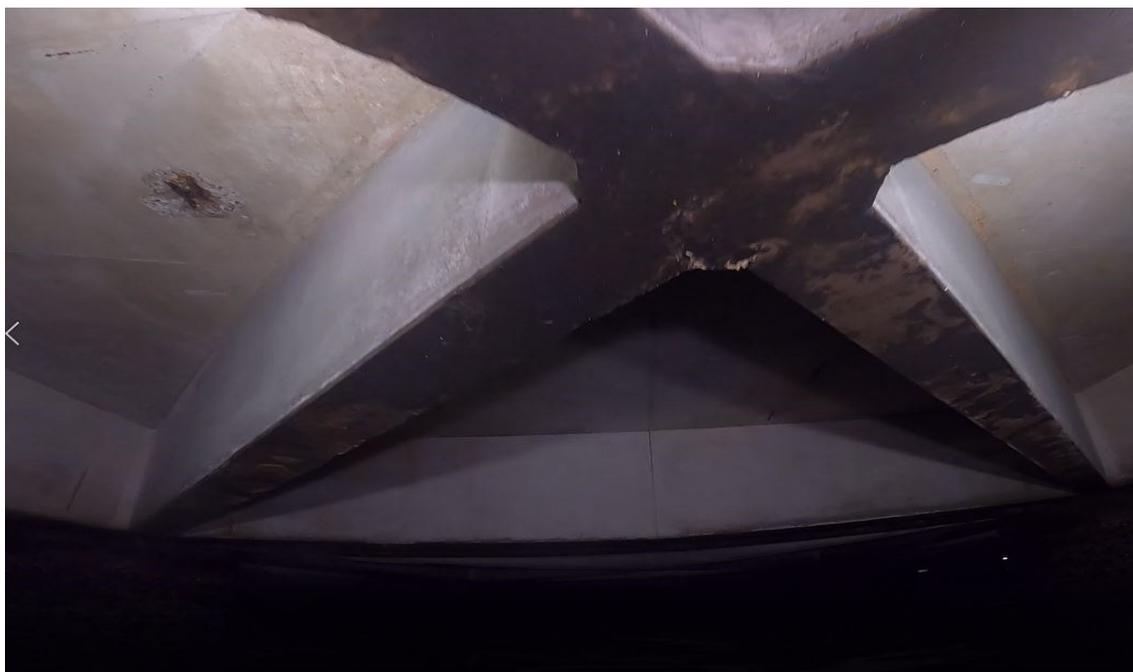
IMPALCATO TRA PALI:	CG95-CG96-CH95-CH96
---------------------	---------------------

STRUTTURA	PUNTO	VIDEO	DESCRIZIONE
IMPALCATO	CG95-CG96-CH95-CH96	CH_t 01m27s	L'impalcato presenta all'intradosso espulsione del copriferro in una zona ben definita.

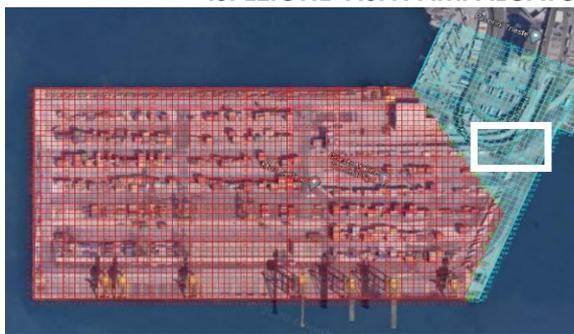
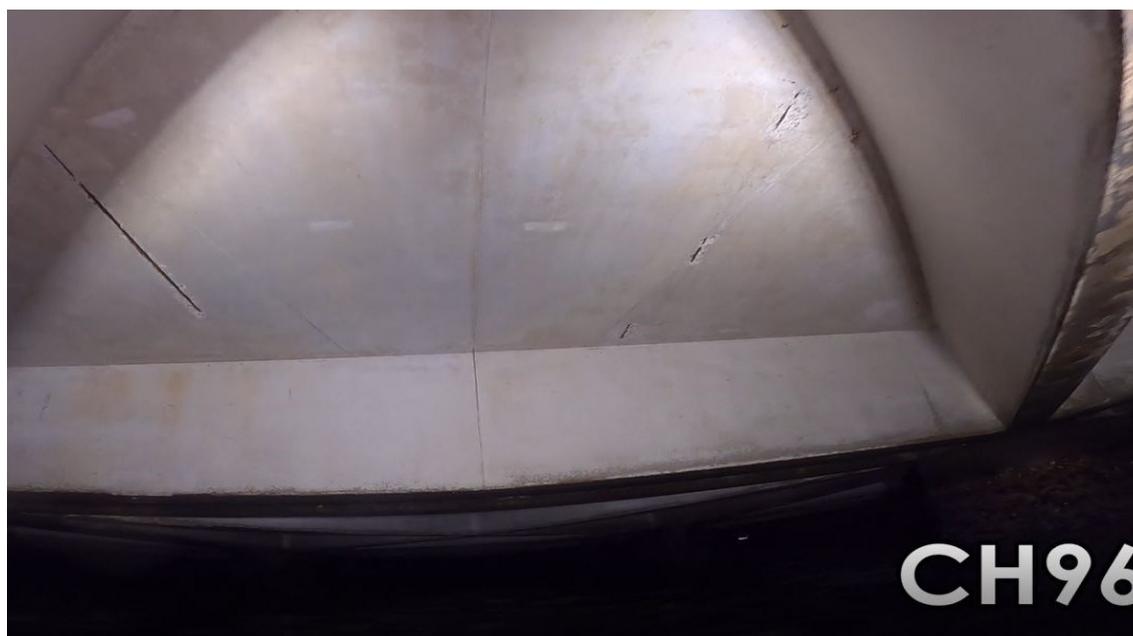
IMPALCATO TRA PALI:	CG95-CG96-CH95-CH96
---------------------	---------------------

STRUTTURA	PUNTO	VIDEO	DESCRIZIONE
IMPALCATO	CG95-CG96-CH95-CH96	CH_t 01m28s	L'impalcato presenta all'intradosso espulsione del copriferro in due zone ben definite.

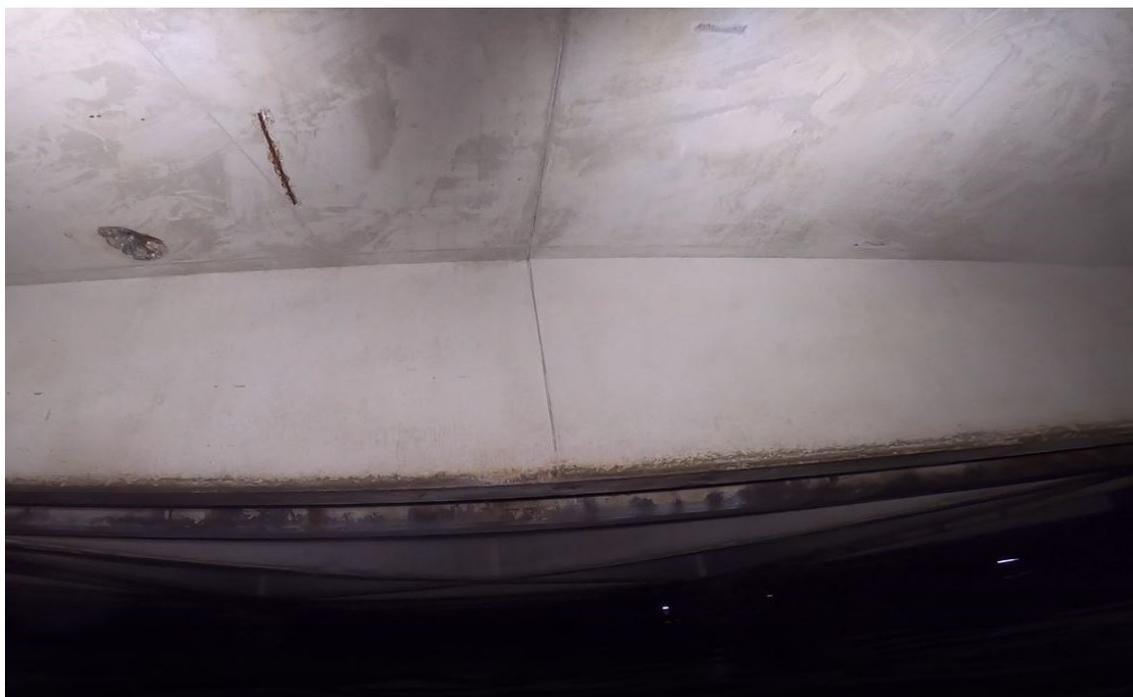
IMPALCATO TRA PALI:	CG96-CG97-CH96-CH97
---------------------	---------------------

STRUTTURA	PUNTO	VIDEO	DESCRIZIONE
IMPALCATO	CG96-CG97-CH96-CH97	CH_t 01m37s	L'impalcato presenta all'intradosso espulsione del copriferro in una zona ben definita.

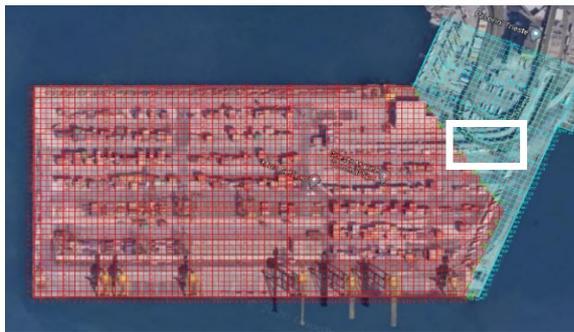
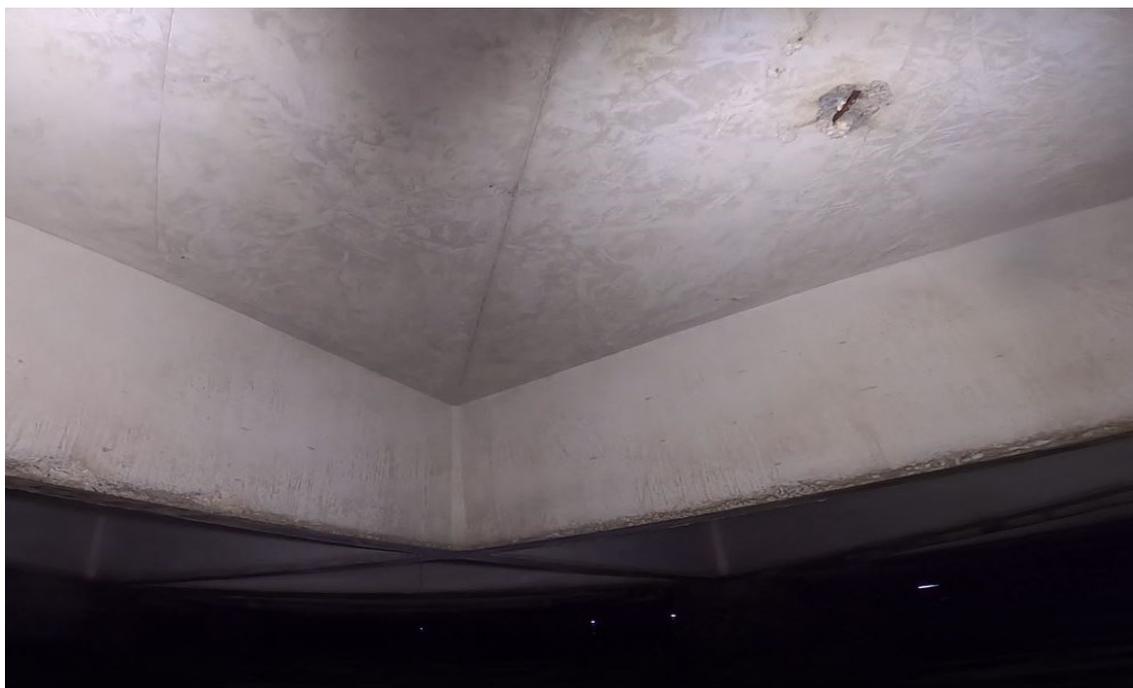
IMPALCATO TRA PALI:	CG97-CG98-CH97-CH98
---------------------	---------------------

STRUTTURA	PUNTO	VIDEO	DESCRIZIONE
IMPALCATO	CG97-CG98-CH97-CH98	CH_t 01m39s	L'impalcato presenta all'intradosso espulsione del copriferro in una zona ben definita.

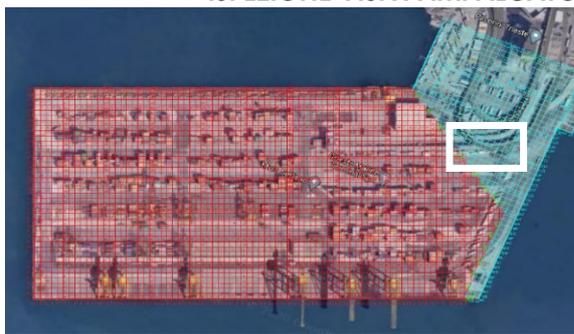
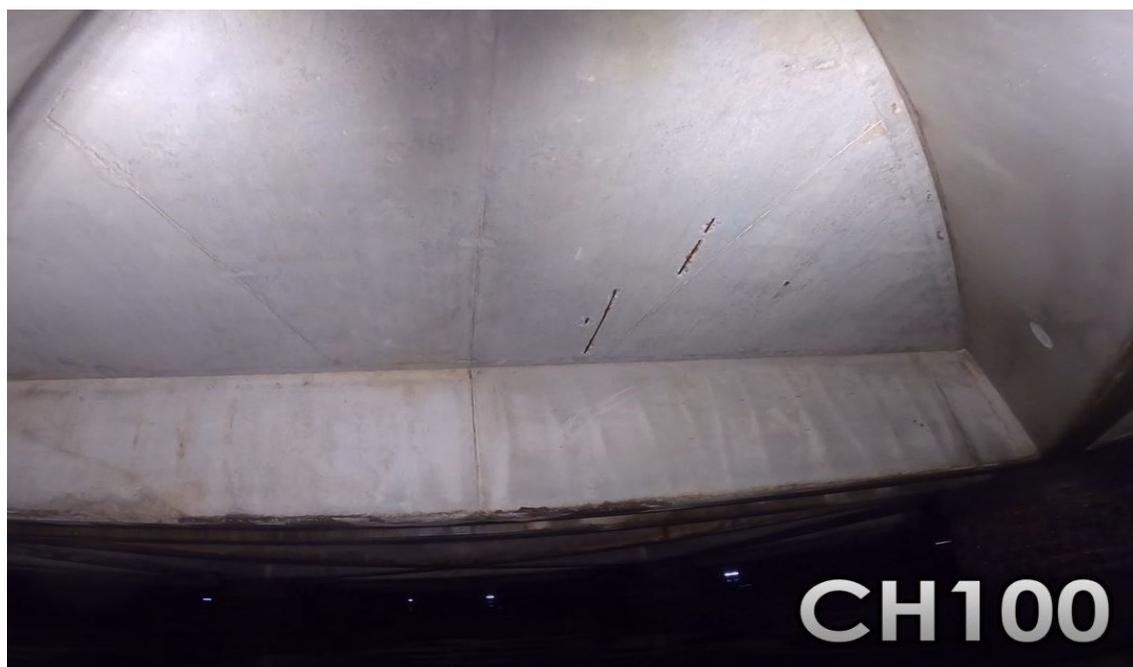
IMPALCATO TRA PALI:	CG99-CG100-CH99-CH100
---------------------	-----------------------

STRUTTURA	PUNTO	VIDEO	DESCRIZIONE
IMPALCATO	CG99-CG100-CH99-CH100	CH_t 01m58s	L'impalcato presenta all'intradosso espulsione del copriferro in una zona ben definita.

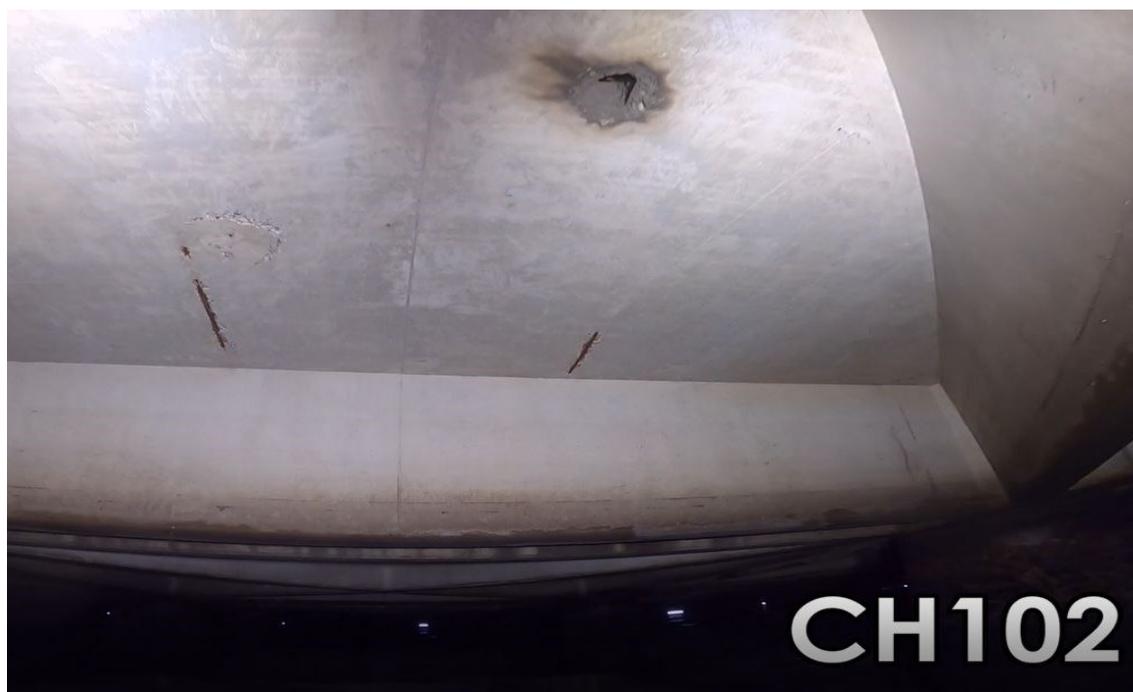
IMPALCATO TRA PALI:	CG101-CG102-CH101-CH102
---------------------	-------------------------

STRUTTURA	PUNTO	VIDEO	DESCRIZIONE
IMPALCATO	CG101-CG102-CH101-CH102	CH_t 02m15s	L'impalcato presenta all'intradosso espulsione del copriferro in due zone ben definite.

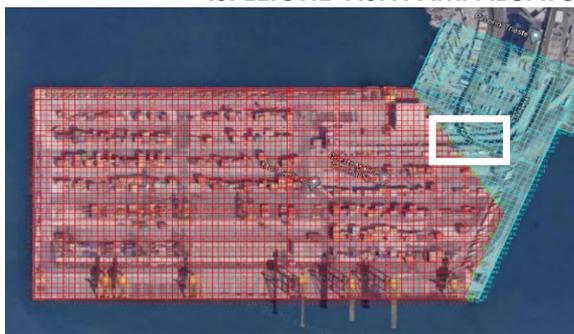
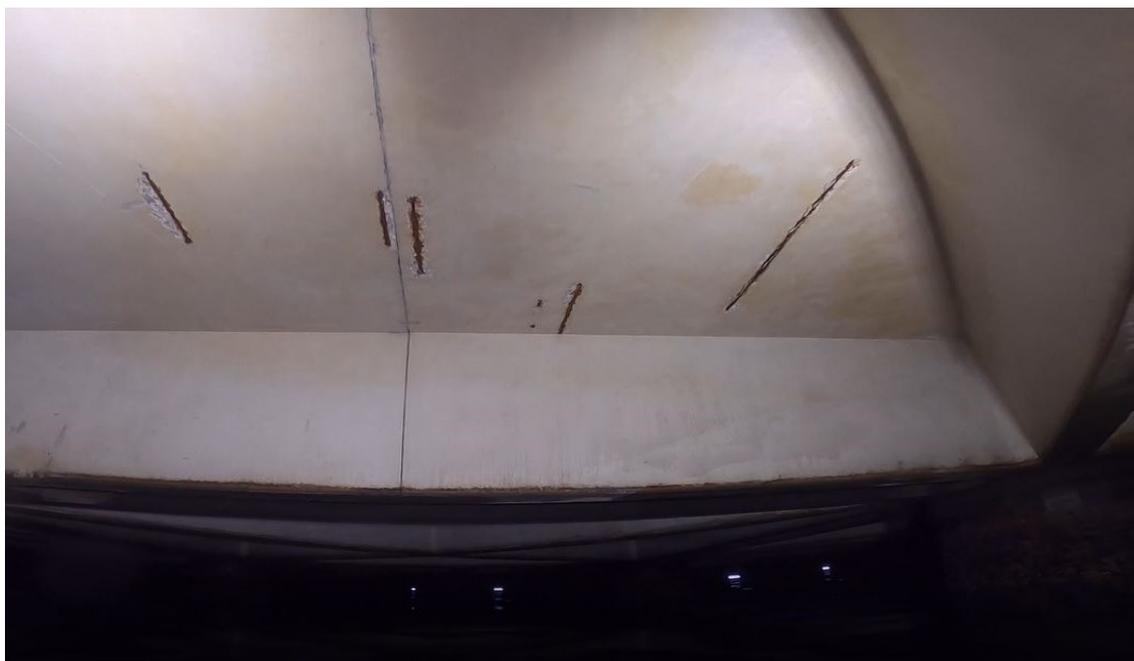
**IMPALCATO TRA PALI:** CG102-CG103-CH102-CH103

STRUTTURA	PUNTO	VIDEO	DESCRIZIONE
IMPALCATO	CG102-CG103-CH102-CH103	CH_t 02m22s	L'impalcato presenta all'intradosso espulsione del copriferro in diverse zone ben definite.

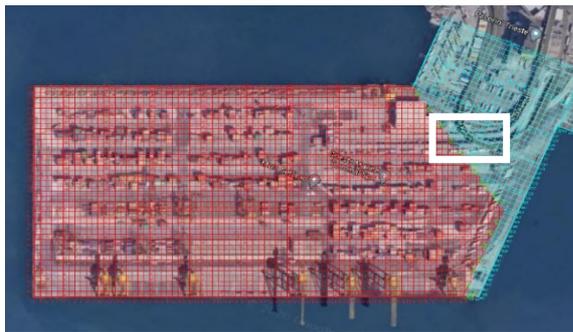
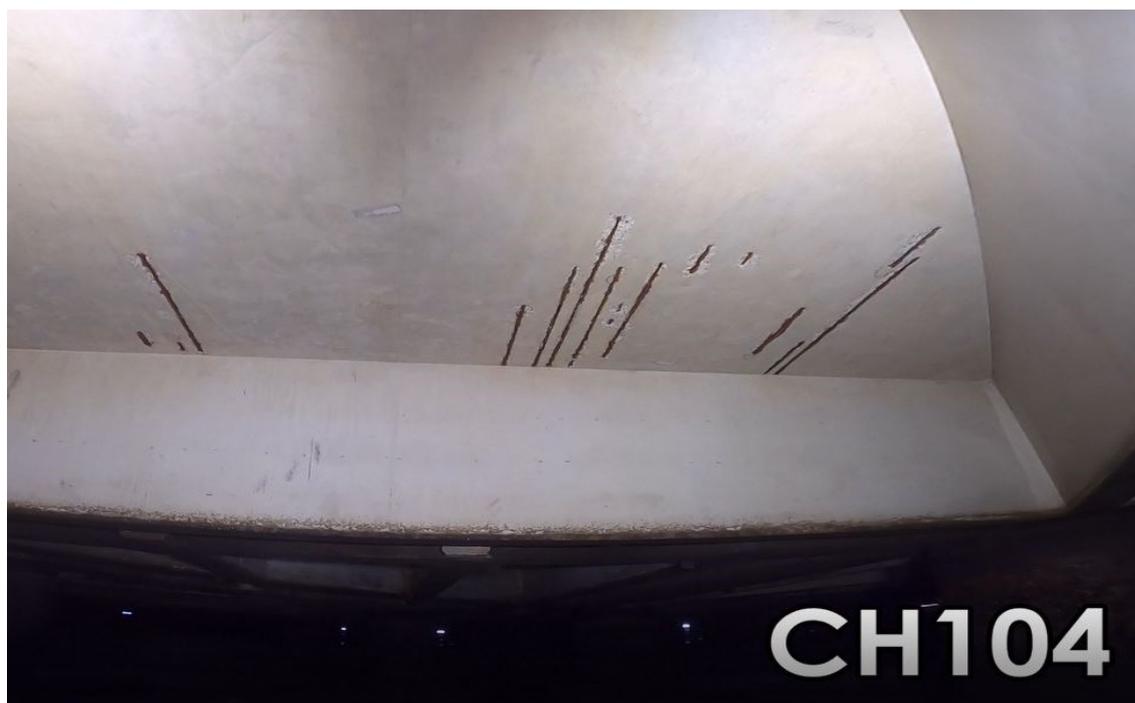
IMPALCATO TRA PALI:	CG104-CG105-CH104-CH105
---------------------	-------------------------

STRUTTURA	PUNTO	VIDEO	DESCRIZIONE
IMPALCATO	CG104-CG105-CH104-CH105	CH_t 02m29s	L'impalcato presenta all'intradosso espulsione del copriferro in diverse zone ben definite.

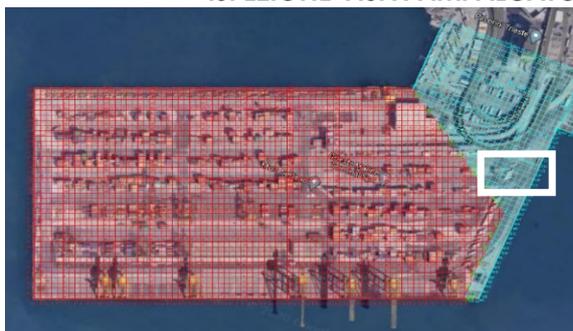
**IMPALCATO TRA PALI: CH87-CH88-CI87-CI88**

STRUTTURA	PUNTO	VIDEO	DESCRIZIONE
TRAVE SECONDARIA X1	C187-CH88	CL_t 00m01s	La trave secondaria X1 presenta espulsione del copriferro all'appoggio sul palo C187.
IMPALCATO	CH87-CH88- CI87-CI88	CL_t 00m24s	L'impalcato presenta all'intradosso fessurazioni ed espulsione del copriferro in diverse aree.

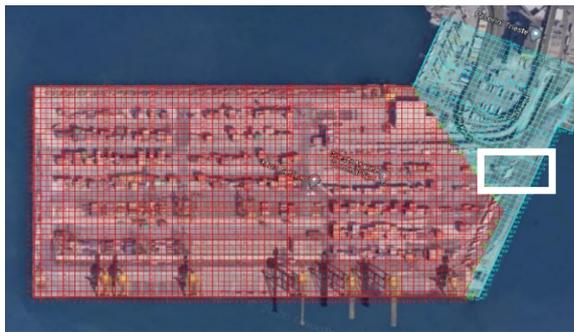
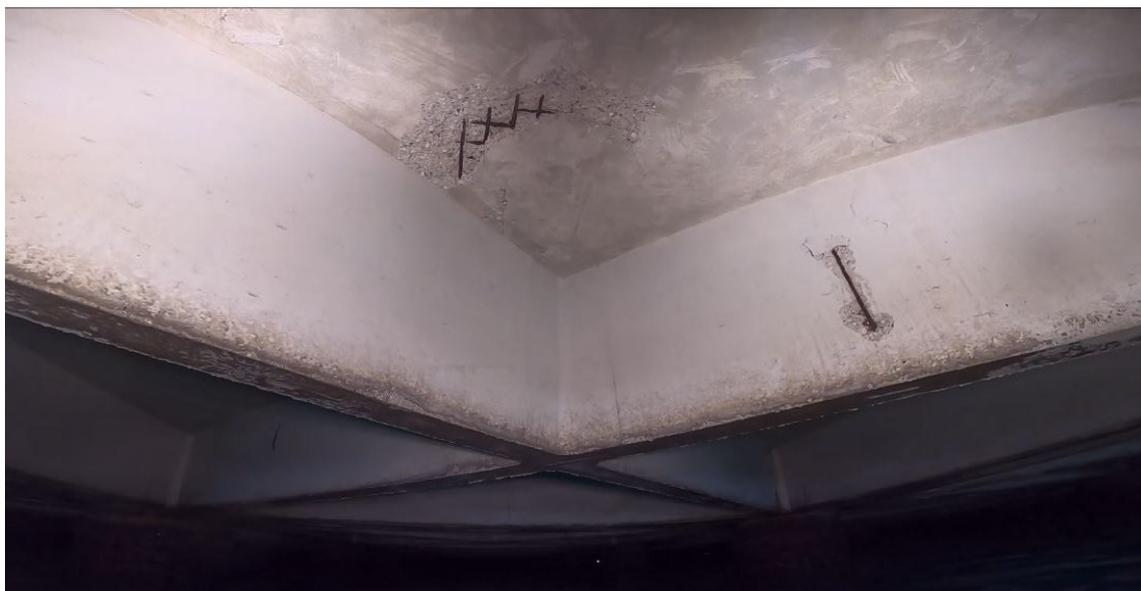
IMPALCATO TRA PALI:	CH88-CH89-CI88-CI89
---------------------	---------------------

STRUTTURA	PUNTO	VIDEO	DESCRIZIONE
TRAVE SECONDARIA X1	C188-CH89	CI_t 00m35s	La trave secondaria X1 presenta espulsione del copriferro in mezzeria.
IMPALCATO	CH88-CH89- CI88-CI89	CI_t 00m35s	L'impalcato presenta all'intradosso fressurazioni ed espulsione del copriferro in diverse aree.

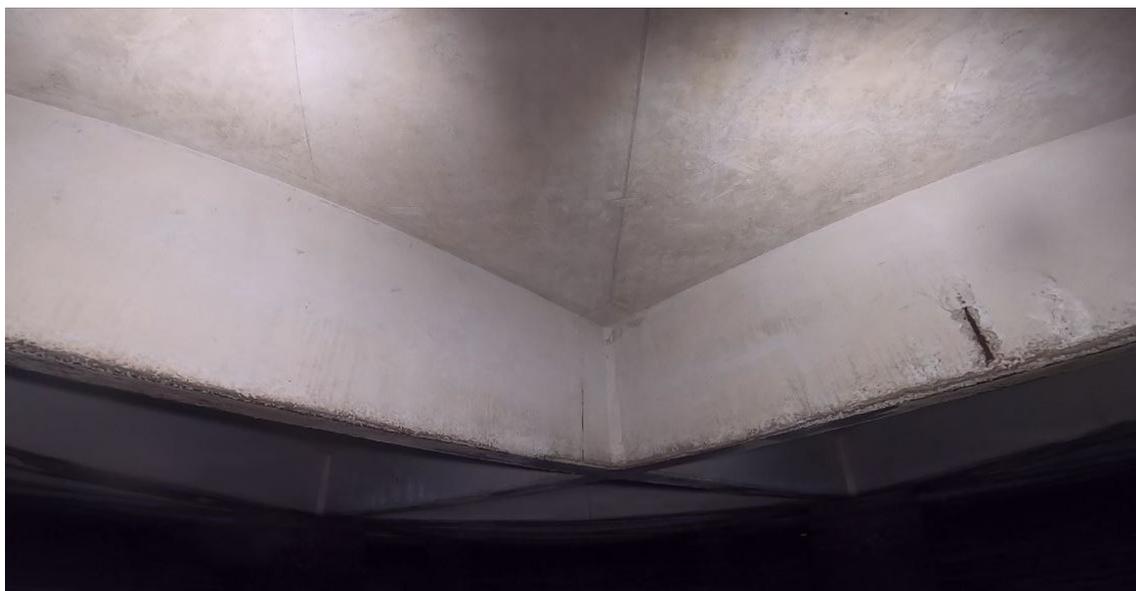
IMPALCATO TRA PALI:	CH89-CH90-CI89-CI90
---------------------	---------------------

STRUTTURA	PUNTO	VIDEO	DESCRIZIONE
TRAVE SECONDARIA X1	CI89-CH90	CI_t 00m48s	La trave secondaria X1 presenta espulsione del copriferro in mezzera.

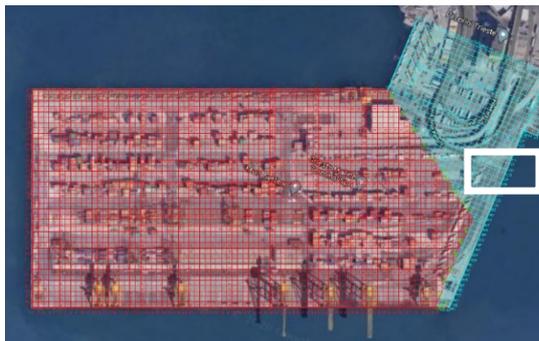
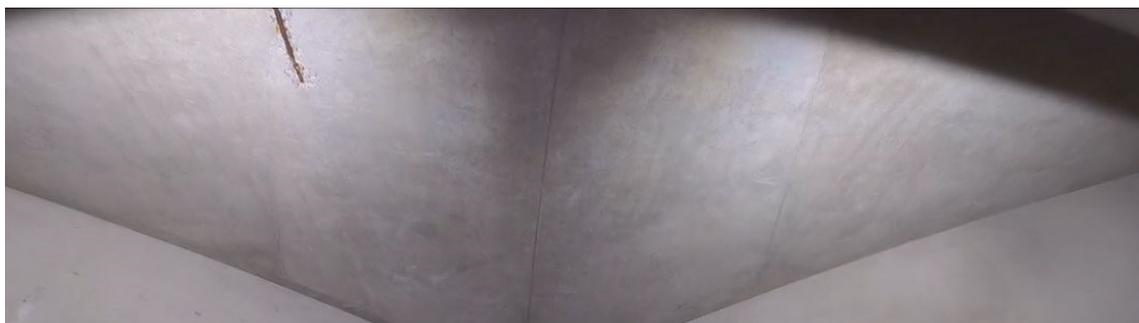
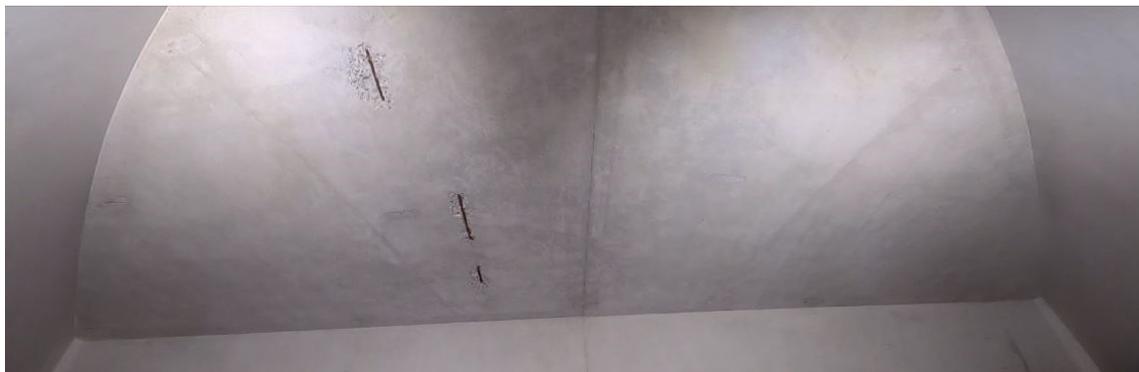
IMPALCATO TRA PALI:	CH91-CH92-CI91-CI92
---------------------	---------------------

STRUTTURA	PUNTO	VIDEO	DESCRIZIONE
IMPALCATO	CH91-CH92-CI91-CI92	CI_t 01m08s	L'impalcato presenta all'intradosso espulsione del copriferro in alcune aree.

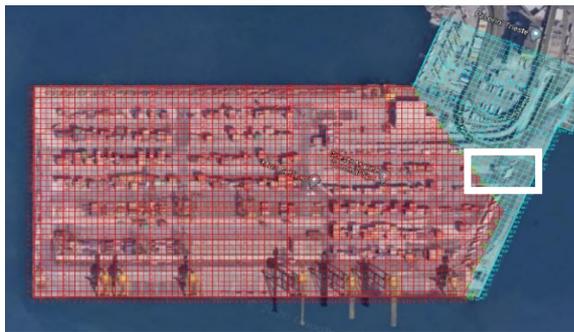
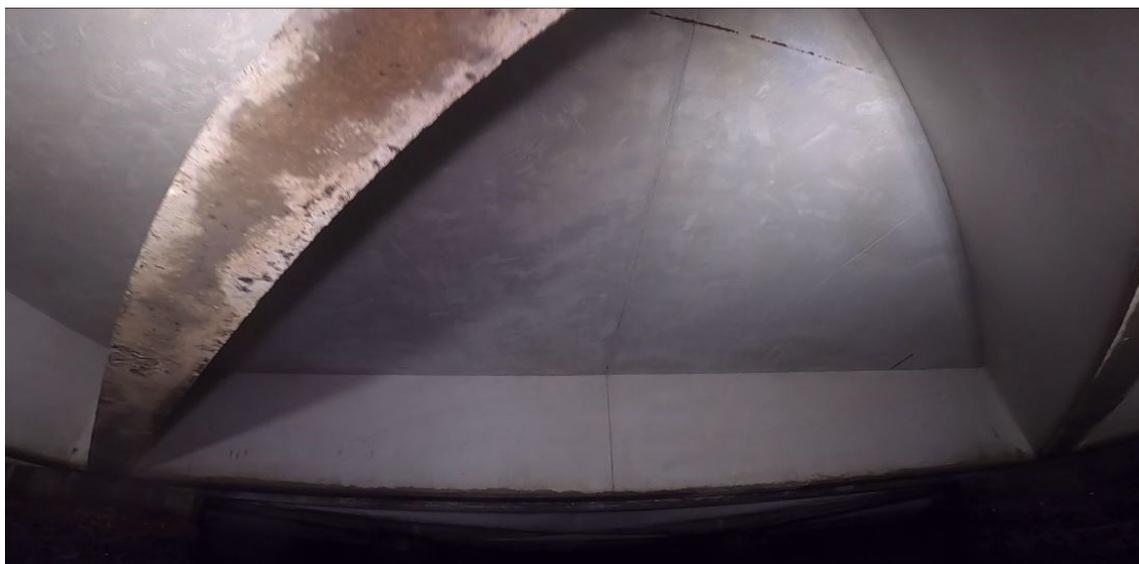
IMPALCATO TRA PALI:	CH92-CH93-CI92-CI93
---------------------	---------------------

STRUTTURA	PUNTO	VIDEO	DESCRIZIONE
IMPALCATO	CH92-CH93-CI92-CI93	CI_t 01m19s	L'impalcato presenta all'intradosso espulsione del copriferro in alcune aree.

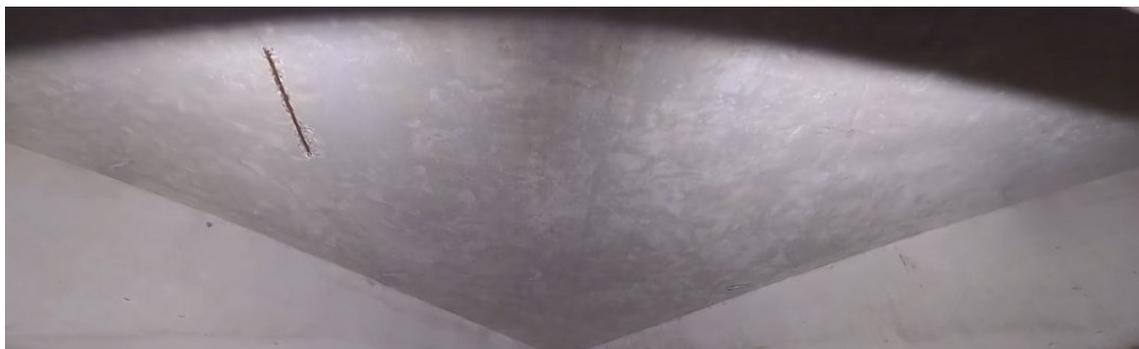
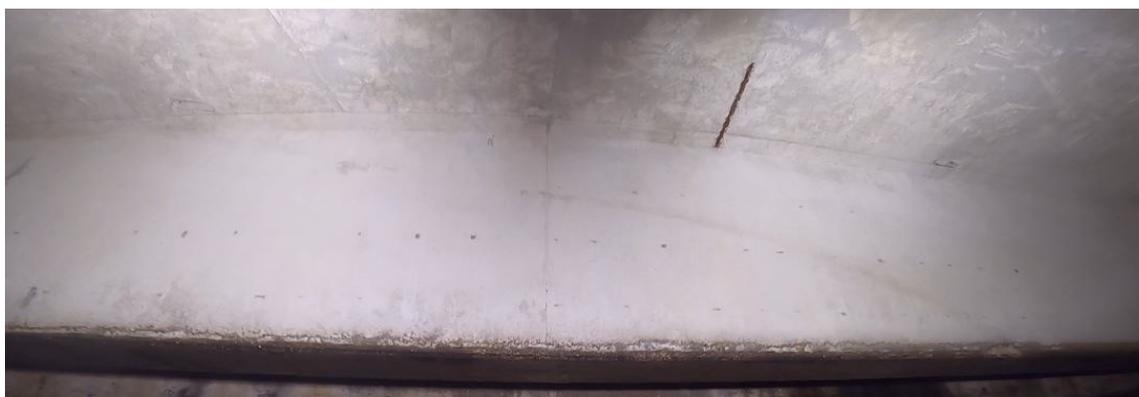
IMPALCATO TRA PALI:	CH96-CH97-CI96-CI97
---------------------	---------------------

STRUTTURA	PUNTO	VIDEO	DESCRIZIONE
IMPALCATO	CH96-CH97-CI96-CI97	CI_t 01m45s	L'impalcato presenta all'intradosso espulsione del copriferro in alcune aree.

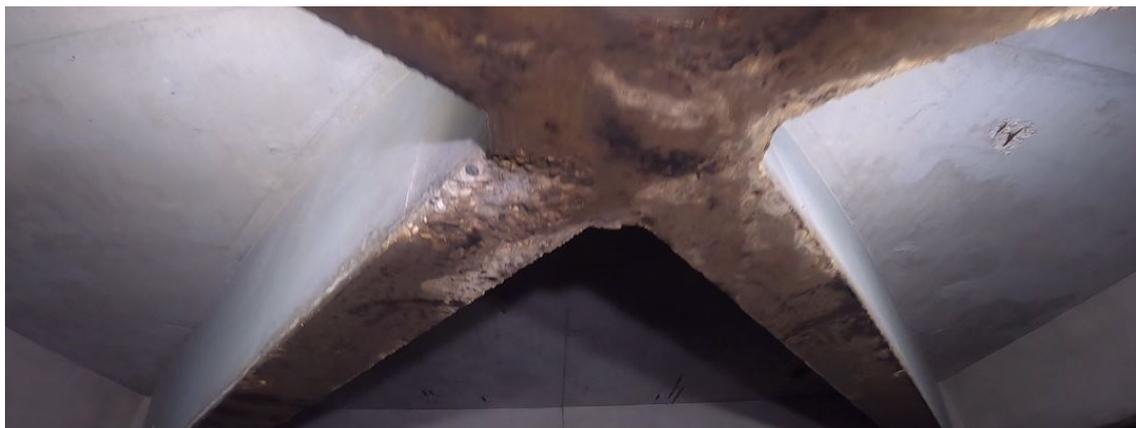
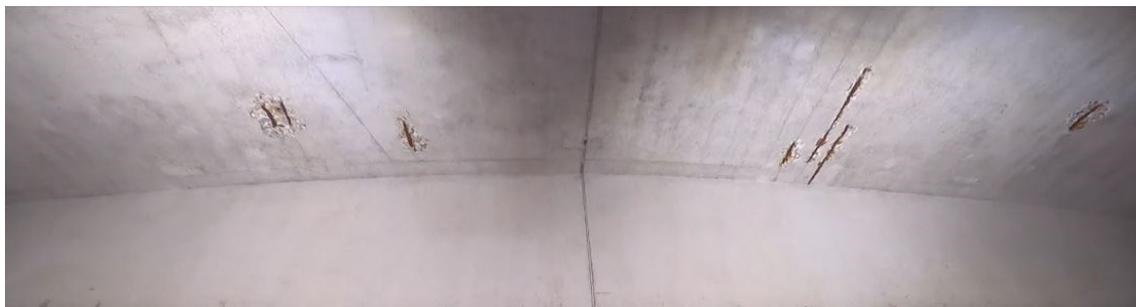
IMPALCATO TRA PALI:	CH98-CH99-CI98-CI99
---------------------	---------------------

STRUTTURA	PUNTO	VIDEO	DESCRIZIONE
IMPALCATO	CH98-CH99- CI98-CI99	CI_t 02m06s	L'impalcato presenta all'intradosso espulsione del copriferro in alcune aree.
TRAVI SECONDARIE X1 E X2		CI_t 02m03s	Le travi secondarie presentano espulsione del copriferro in mezzeria.

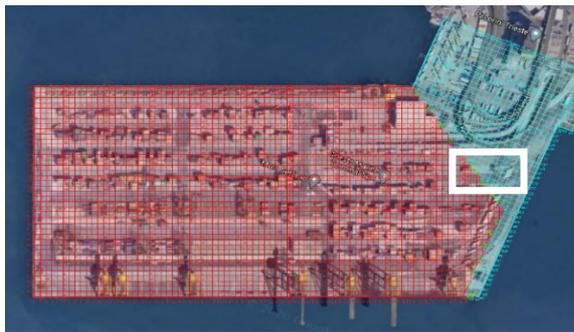
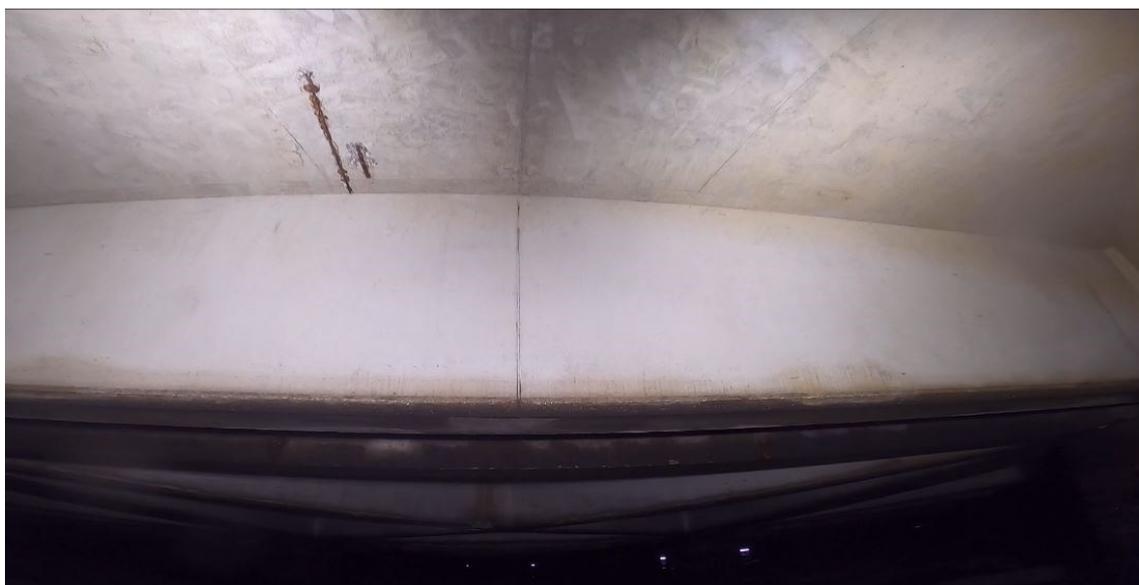
IMPALCATO TRA PALI:	CH99-CH100-CI99-CI100
---------------------	-----------------------

STRUTTURA	PUNTO	VIDEO	DESCRIZIONE
IMPALCATO	CH99-CH100-CI99-CI100	CI_t 02m12s	L'impalcato presenta all'intradosso espulsione del copriferro in alcune aree.

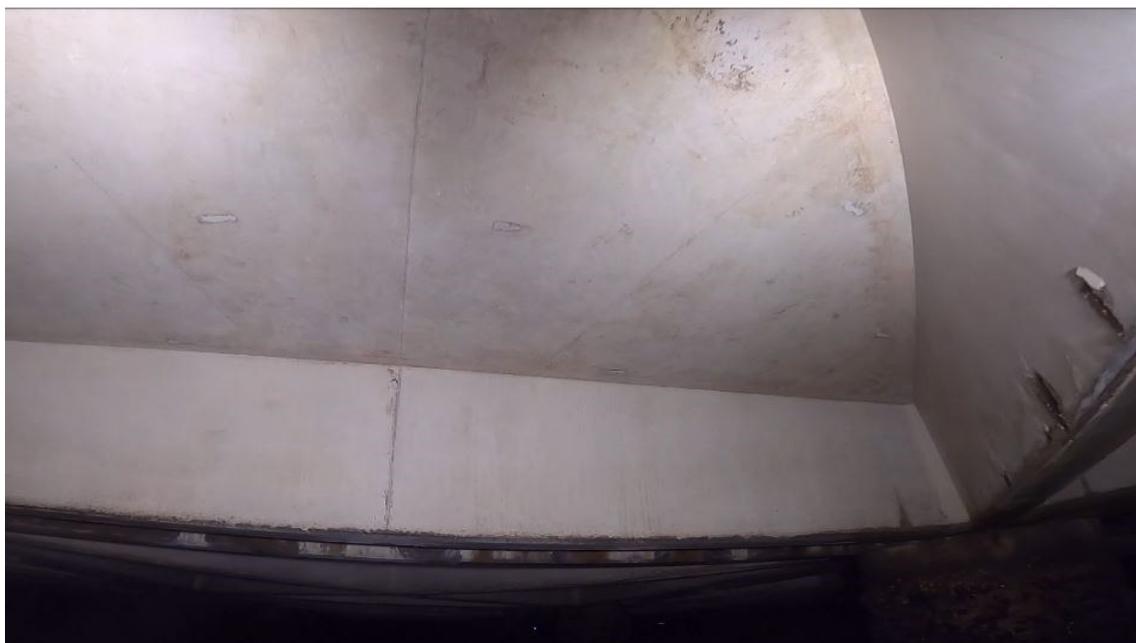
IMPALCATO TRA PALI:	CI90-CI91-CL90-CL91
---------------------	---------------------

STRUTTURA	PUNTO	VIDEO	DESCRIZIONE
TRAVE SECONDARIA X2	CI90-CL91	CL_† 00m49s	La trave secondaria X2 presenta espulsione del copriferro all'appoggio sul palo CL91.

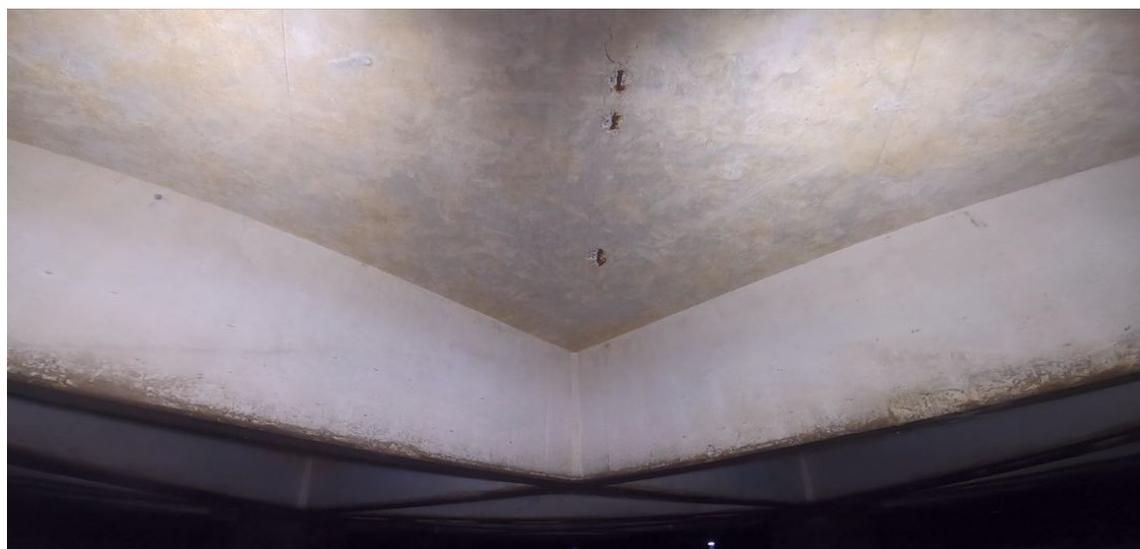
IMPALCATO TRA PALI:	CI100-CI101-CL100-CL101
---------------------	-------------------------

STRUTTURA	PUNTO	VIDEO	DESCRIZIONE
IMPALCATO	CI100-CI101- CL100-CL101	CL_† 02m05s	L'impalcato presenta all'intradosso espulsione del copriferro in alcune aree.

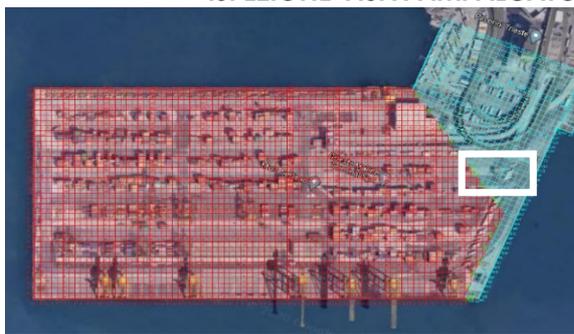
IMPALCATO TRA PALI:	CI101-CI101-CL100-CL101
---------------------	-------------------------

STRUTTURA	PUNTO	VIDEO	DESCRIZIONE
IMPALCATO	CI100-CI101-CL100-CL101	CL_† 02m05s	L'impalcato presenta all'intradosso espulsione del copriferro in alcune aree.

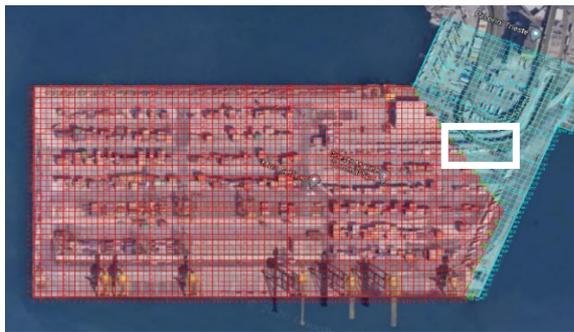
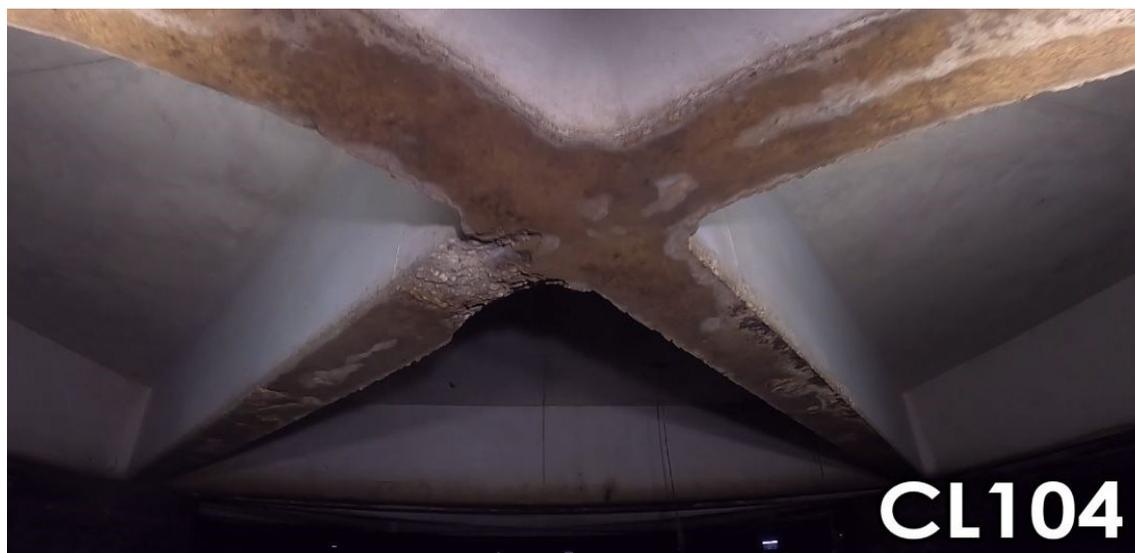
IMPALCATO TRA PALI:	CI103-CI104-CL103-CL104
---------------------	-------------------------

STRUTTURA	PUNTO	VIDEO	DESCRIZIONE
TRAVI SECONDARIE X1 E X2		CL_† 02m32s	Le travi secondarie X1 e X2 presentano espulsione del copriferro in mezzeria.

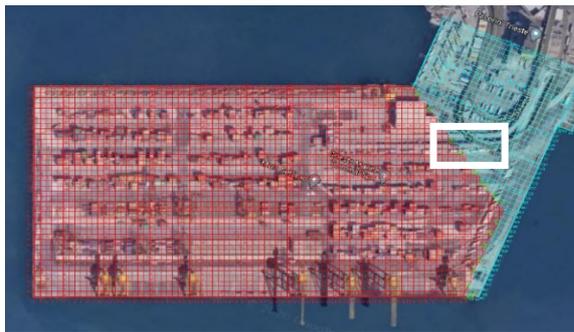
IMPALCATO TRA PALI:	CI104-CI105-CL104-CL105
---------------------	-------------------------

STRUTTURA	PUNTO	VIDEO	DESCRIZIONE
TRAVE SECONDARIA X2	CI104-CL105	CL_t 02m32s	La trave secondaria X2 presenta fessurazioni ed espulsione del copriferro all'appoggio sul palo CL105.

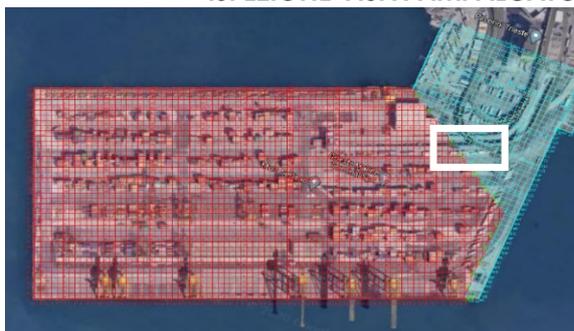
**IMPALCATO TRA PALI: CI105-CI106-CL105-CL106**

STRUTTURA	PUNTO	VIDEO	DESCRIZIONE
TRAVE SECONDARIA X2	CI105-CL106	CL_† 02m44s	La trave secondaria X2 presenta fessurazioni ed espulsione del copriferro all'appoggio sul palo CI105.
IMPALCATO	CI105-CI106- CL105-CL106	CL_† 02m47s	L'impalcato presenta all'intradosso espulsione del copriferro in alcune aree.

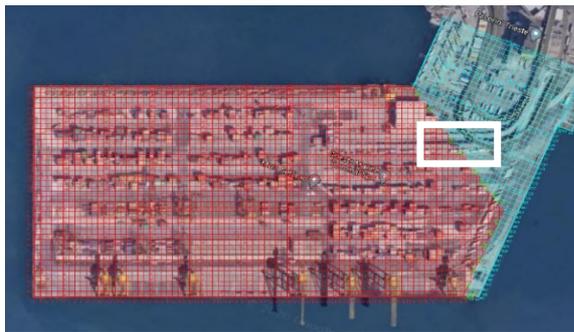
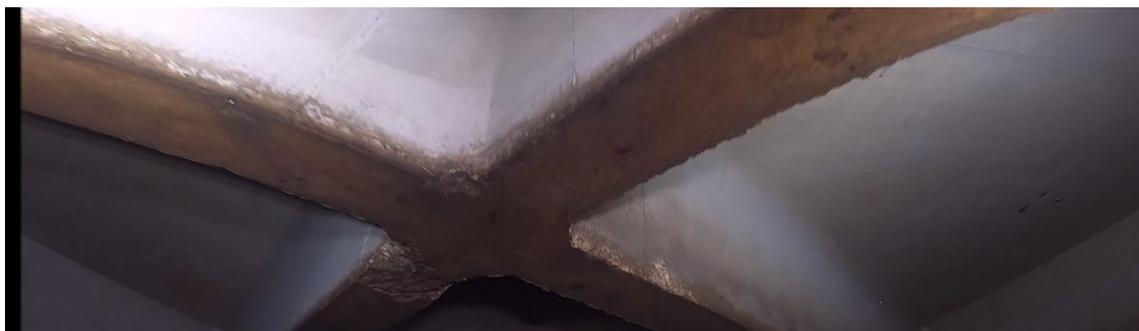
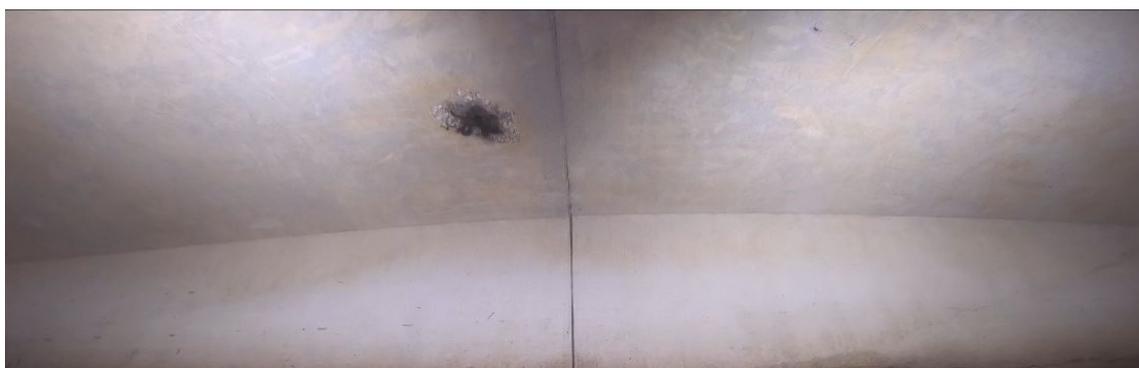
IMPALCATO TRA PALI:	CI106-CI107-CL106-CL107
----------------------------	--------------------------------

STRUTTURA	PUNTO	VIDEO	DESCRIZIONE
TRAVI SECONDARIE X1 E X2		CL_† 02m54s	Le travi secondarie X1 e X2 presentano espulsione del copriferro in mezzeria.
IMPALCATO	CI106-CI107- CL106-CL107	CL_† 02m56s	L'impalcato presenta all'intradosso espulsione del copriferro in alcune aree.
