PROGETTO AdSP n° 1949

Componenti di intervento nel progetto di ammmodernamento infrastrutturale e funzionale del terminal contenitori del Molo VII nel porto di Trieste

SCHEDE DI DEGRADO 2020

ISPEZIONE VISIVA IMPALCATO MOLO VII - PORTO DI TRIESTE

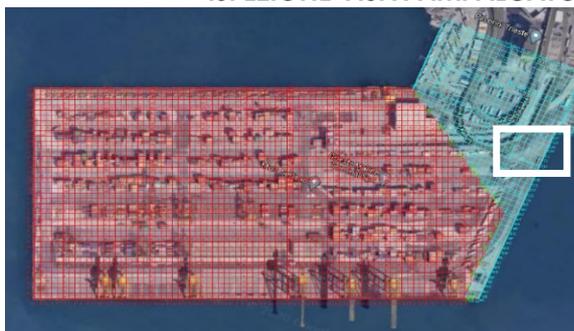
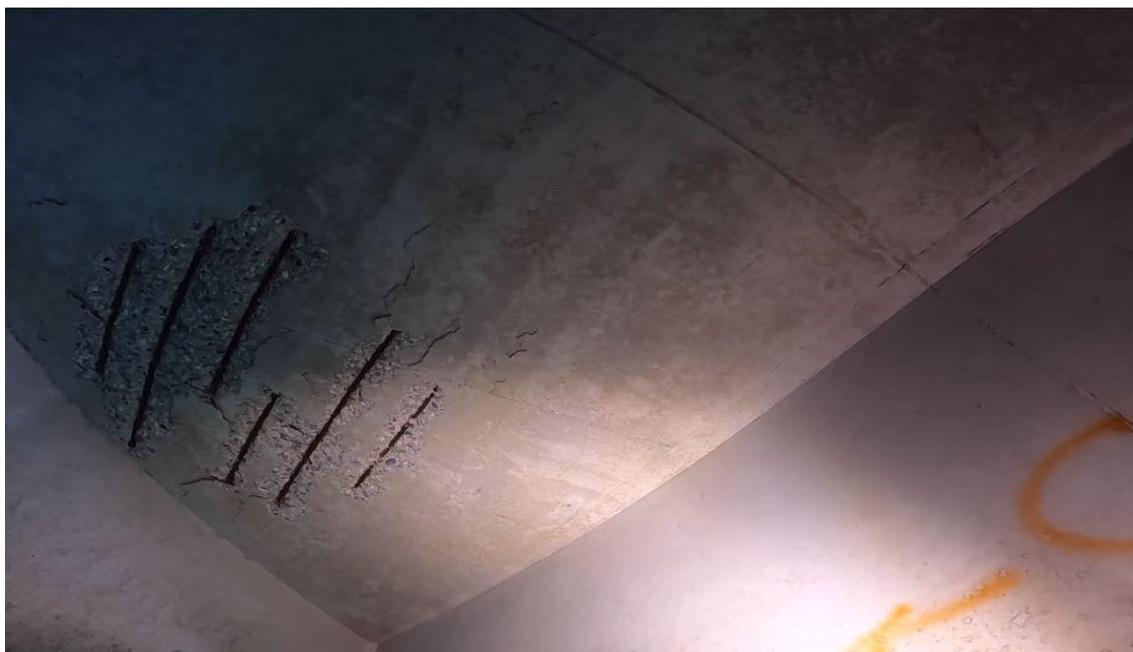
IMPALCATO TRA PALI:	CL87-CL88-CM87-CM88
---------------------	---------------------

STRUTTURA	PUNTO	VIDEO	DESCRIZIONE
IMPALCATO	CL87-CL88-CM87-CM88	CM_t 00m03s	L'impalcato presenta all'intradosso espulsione del copriferro in una zona ben definita.

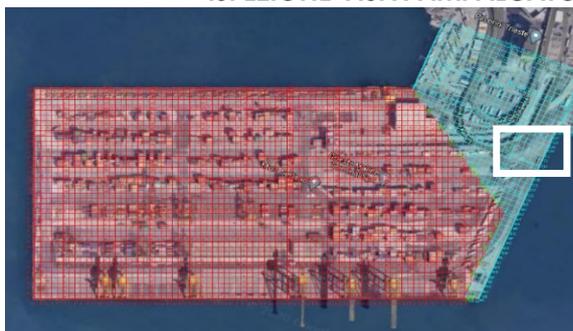
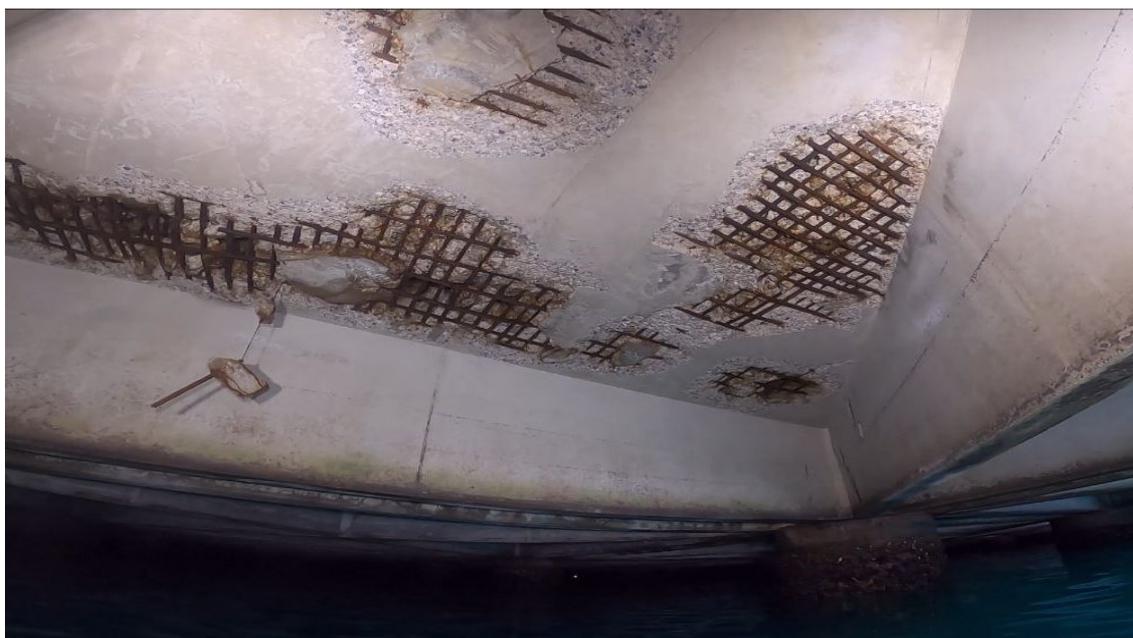
IMPALCATO TRA PALI:	CL87-CL88-CM87-CM88
---------------------	---------------------

STRUTTURA	PUNTO	VIDEO	DESCRIZIONE
IMPALCATO	CL87-CL88-CM87-CM88	CM_t 00m28s	L'impalcato presenta all'intradosso espulsione del copriferro in diverse zone.

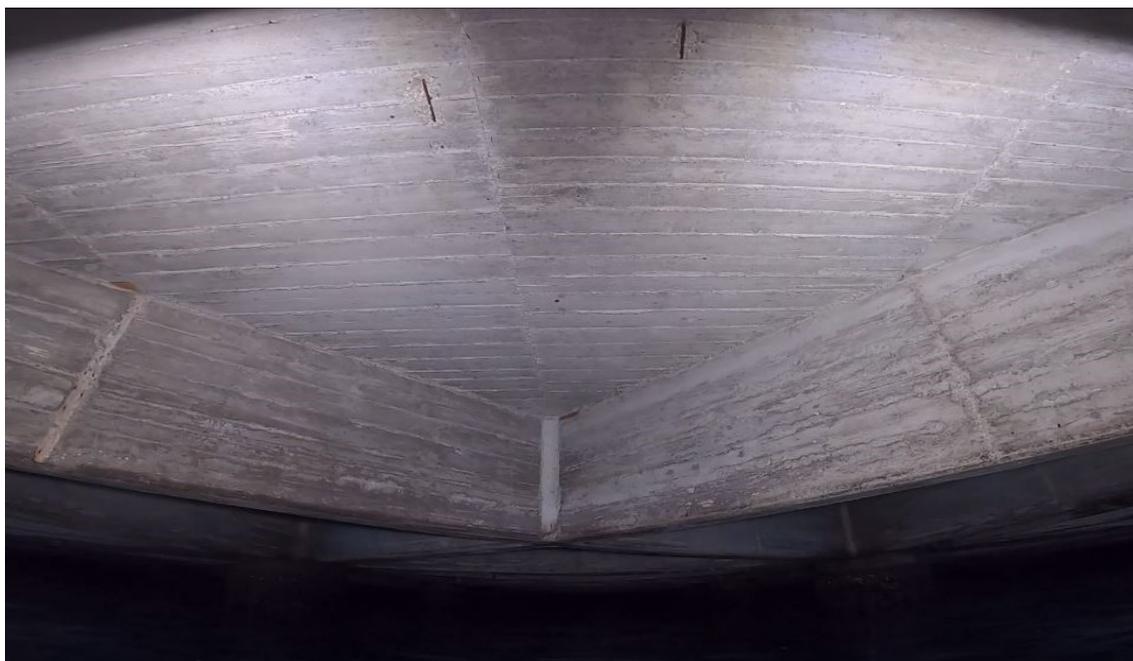
IMPALCATO TRA PALI:	CL88-CL89-CM88-CM89
---------------------	---------------------

STRUTTURA	PUNTO	VIDEO	DESCRIZIONE
IMPALCATO	CL88-CL89- CM88-CM89	CM_t 00m36s	L'impalcato presenta all'intradosso espulsione del copriferro in due zone ben definite.

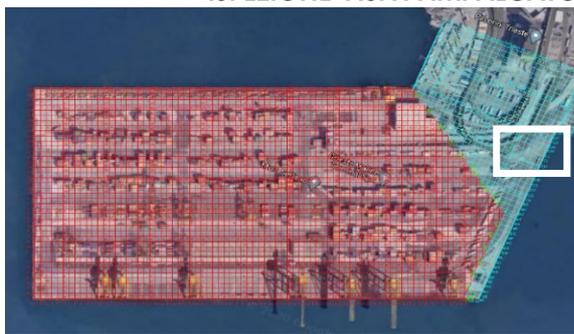
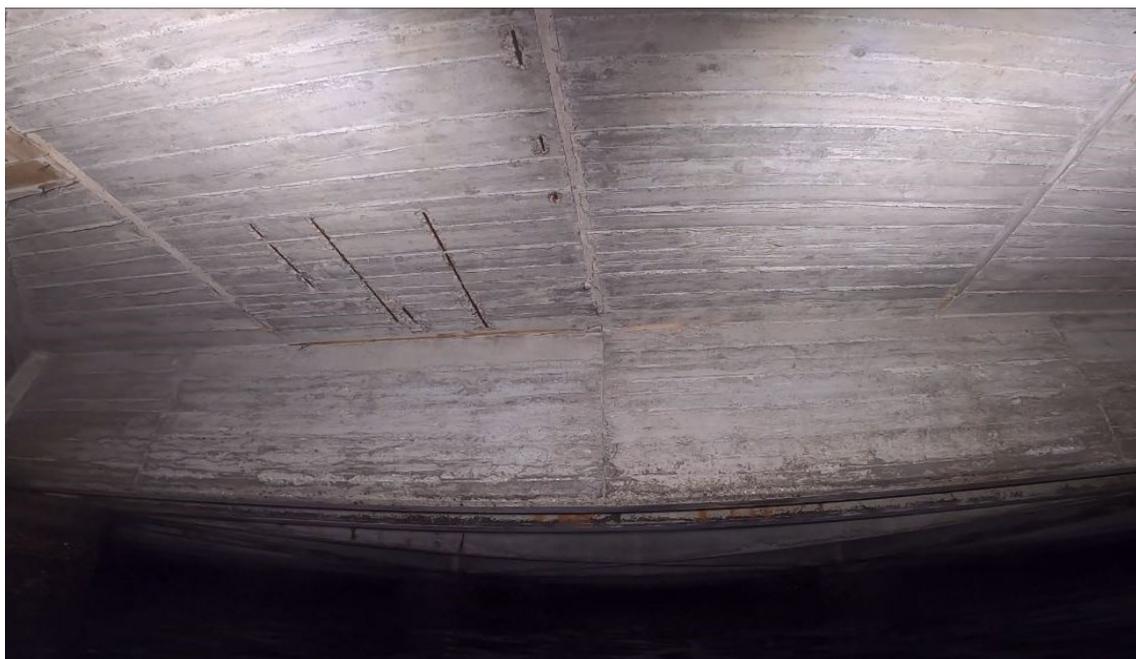
IMPALCATO TRA PALI:	CL88-CL89-CM88-CM89
---------------------	---------------------

STRUTTURA	PUNTO	VIDEO	DESCRIZIONE
IMPALCATO	CL88-CL89-CM88-CM89	CM_t 00m45s	L'impalcato presenta all'intradosso espulsione del copriferro in diverse zone ben definite.

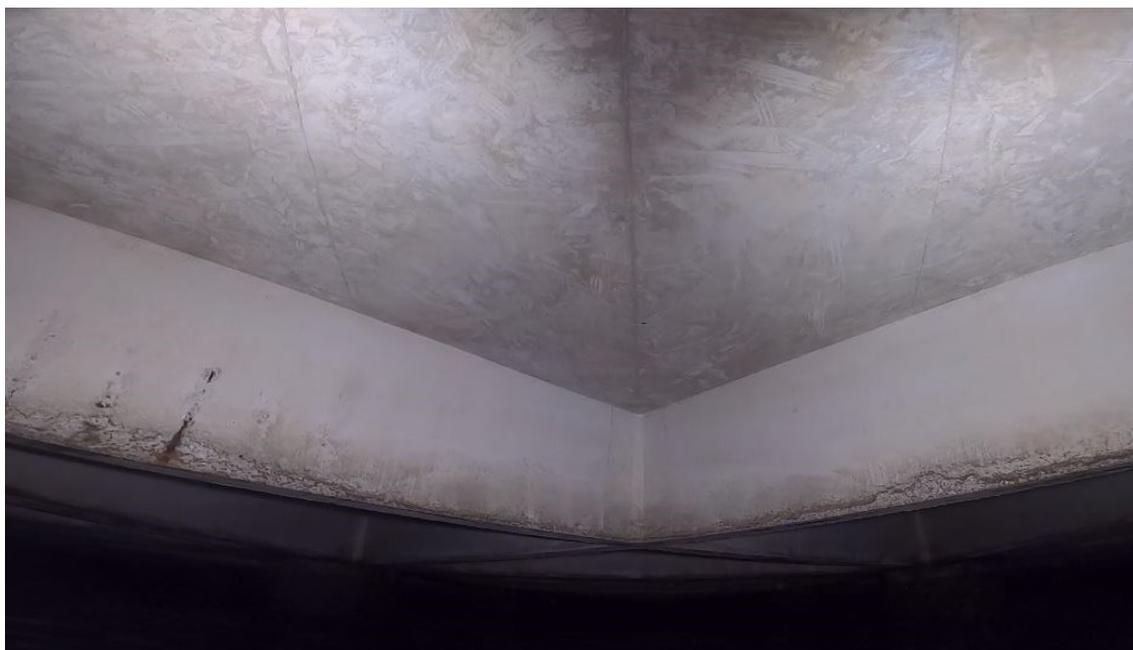
IMPALCATO TRA PALI:	CL89-CL90-CM89-CM90
---------------------	---------------------

STRUTTURA	PUNTO	VIDEO	DESCRIZIONE
TRAVE SECONDARIA X2		CM_t 00m50s	La trave presenta lateralmente espulsione del copriferro in mezzeria.

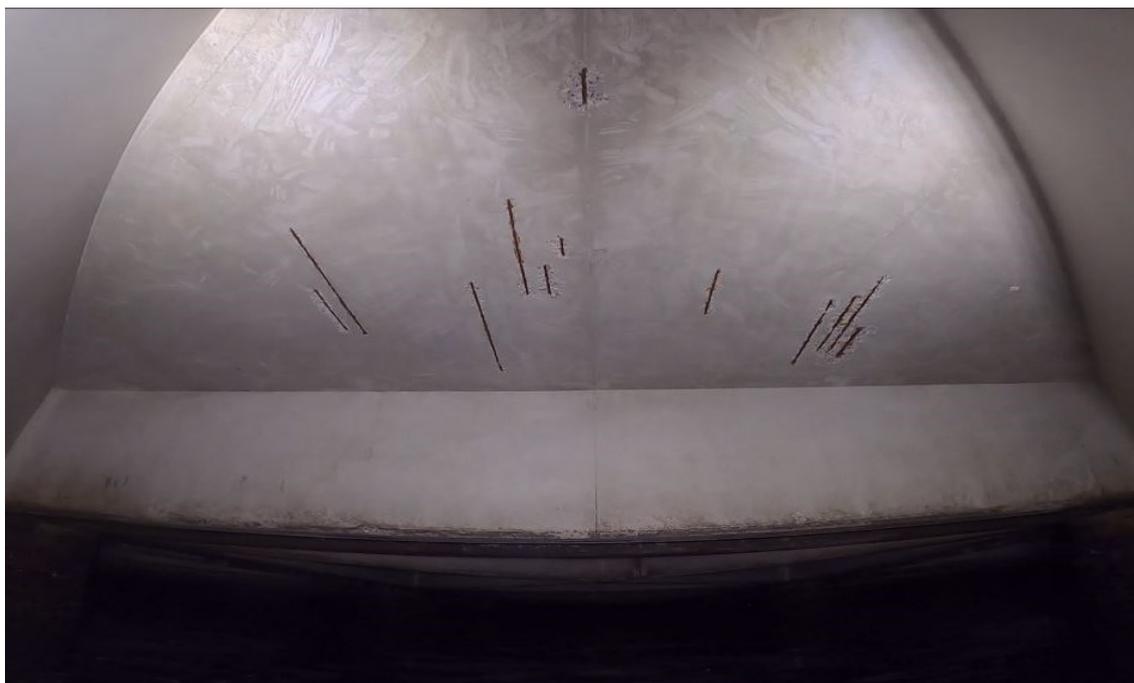
IMPALCATO TRA PALI:	CL89-CL90-CM89-CM90
---------------------	---------------------

STRUTTURA	PUNTO	VIDEO	DESCRIZIONE
IMPALCATO	CL89-CL90- CM89-CM90	CM_t 00m56s	L'impalcato presenta all'intradosso espulsione del copriferro in diverse zone ben definite.

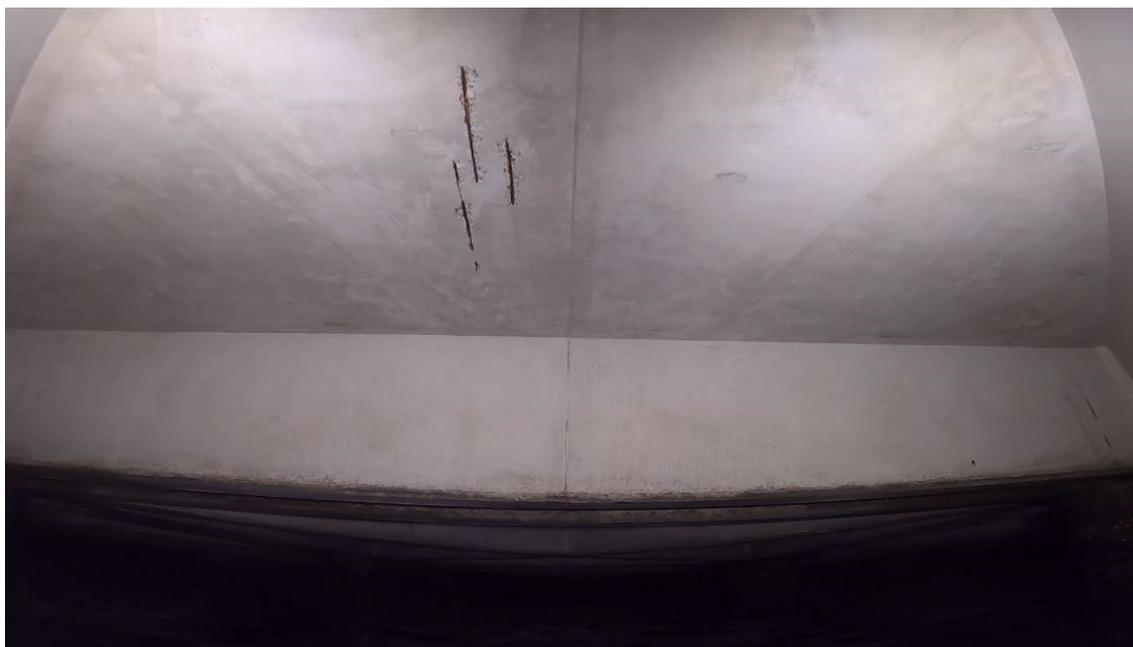
IMPALCATO TRA PALI:	CL90-CL91-CM90-CM91
---------------------	---------------------

STRUTTURA	PUNTO	VIDEO	DESCRIZIONE
IMPALCATO	CL90-CL91-CM90-CM91	CM_t 01m07s	L'impalcato presenta all'intradosso espulsione del copriferro in una zona ben definita.

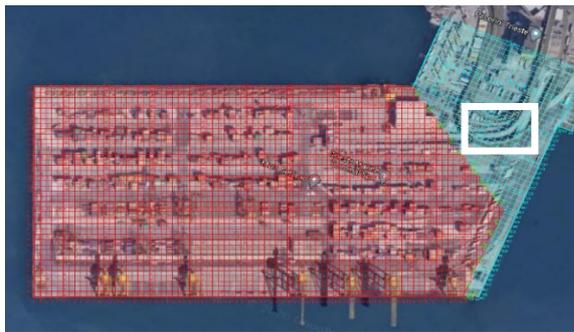
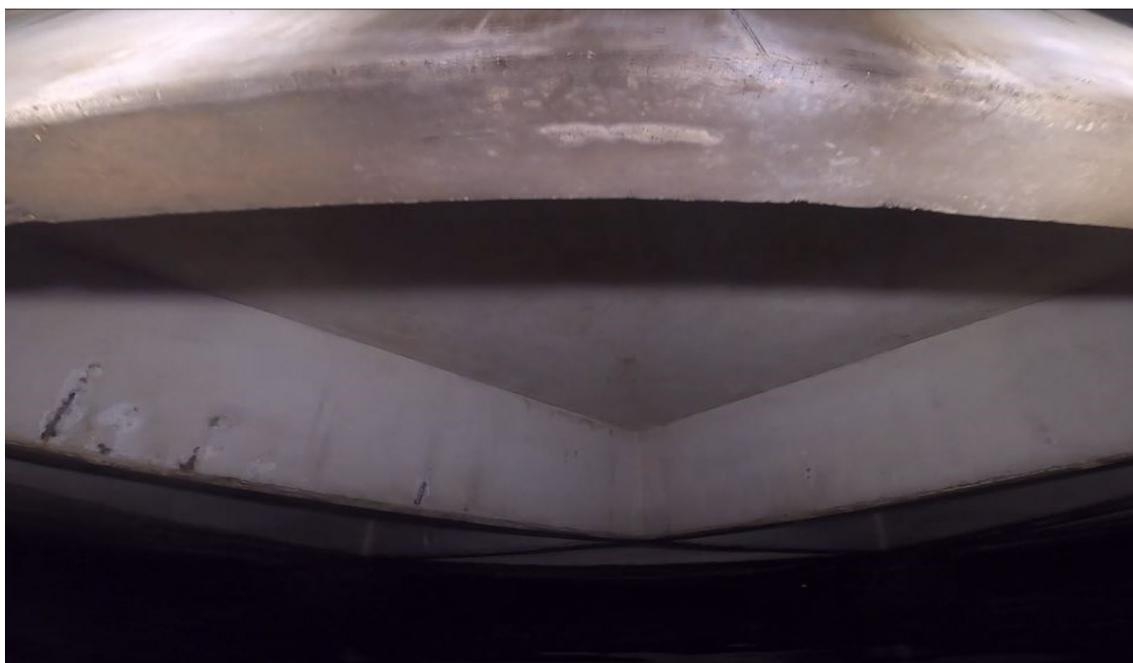
IMPALCATO TRA PALI:	CL95-CL96-CM95-CM96
---------------------	---------------------

STRUTTURA	PUNTO	VIDEO	DESCRIZIONE
TRAVE SECONDARIA X2		CM_t 01m35s	La trave presenta lateralmente un principio di espulsione del copriferro in mezzzeria.

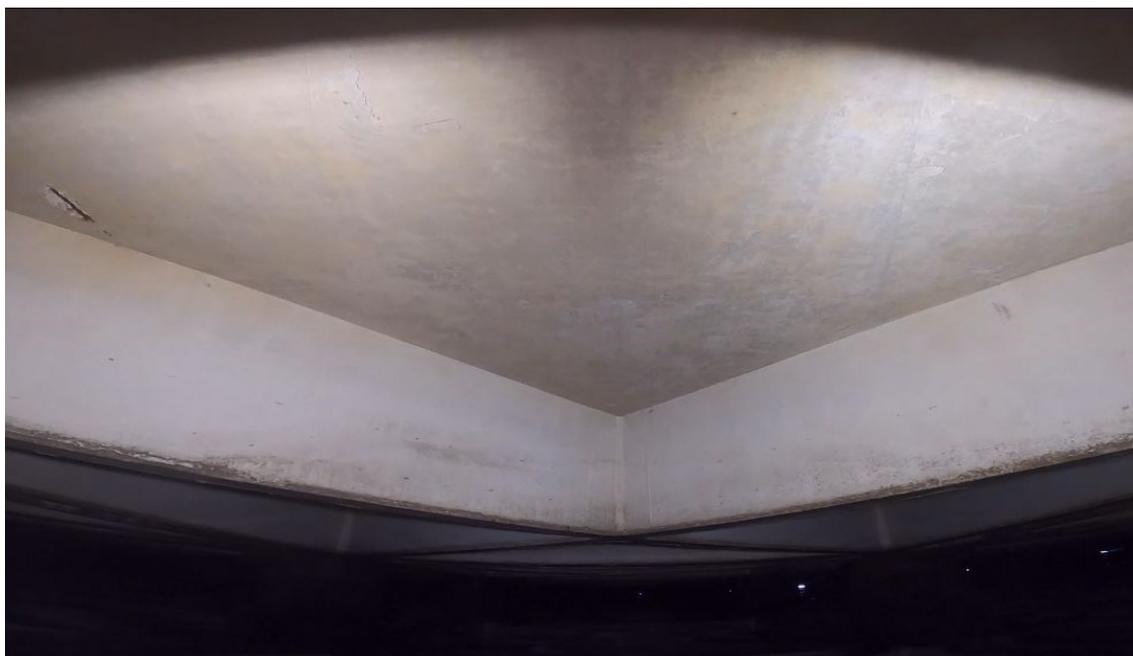
IMPALCATO TRA PALI:	CL99-CL100-CM99-CM100
---------------------	-----------------------

STRUTTURA	PUNTO	VIDEO	DESCRIZIONE
IMPALCATO	CL99-CL100-CM99-CM100	CM_t 02m06s	L'impalcato presenta all'intradosso espulsione del copriferro in una zona ben definita.

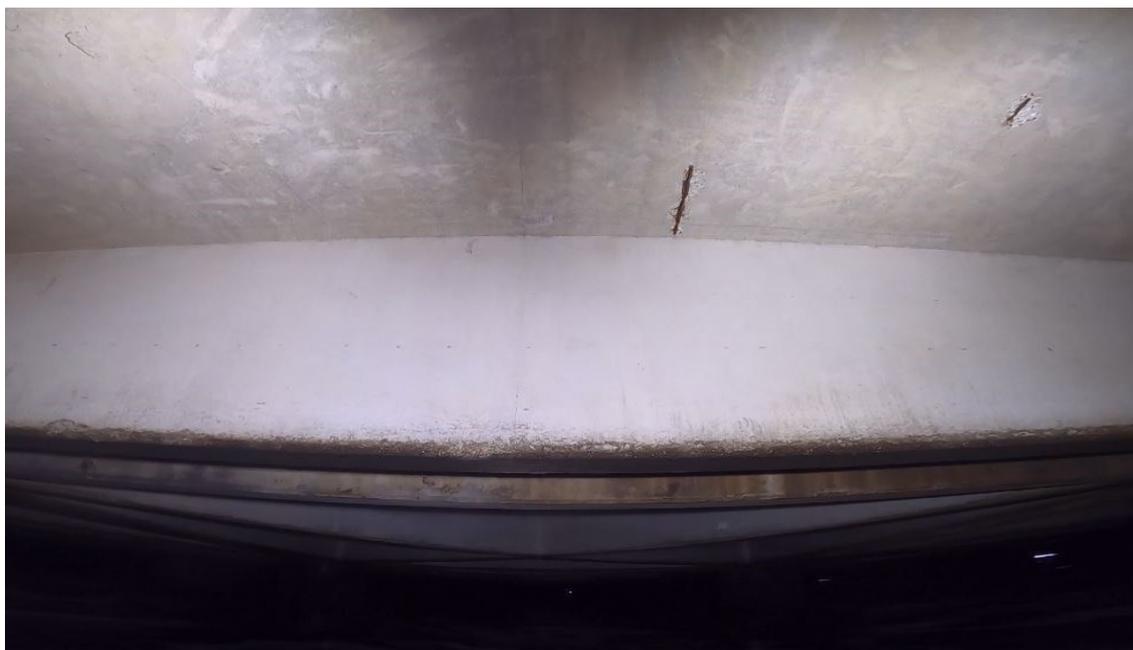
IMPALCATO TRA PALI:	CL99-CL100-CM99-CM100
---------------------	-----------------------

STRUTTURA	PUNTO	VIDEO	DESCRIZIONE
IMPALCATO	CL99-CL100- CM99-CM100	CM_t 02m13s	L'impalcato presenta all'intradosso espulsione del copriferro in due zone ben definite.

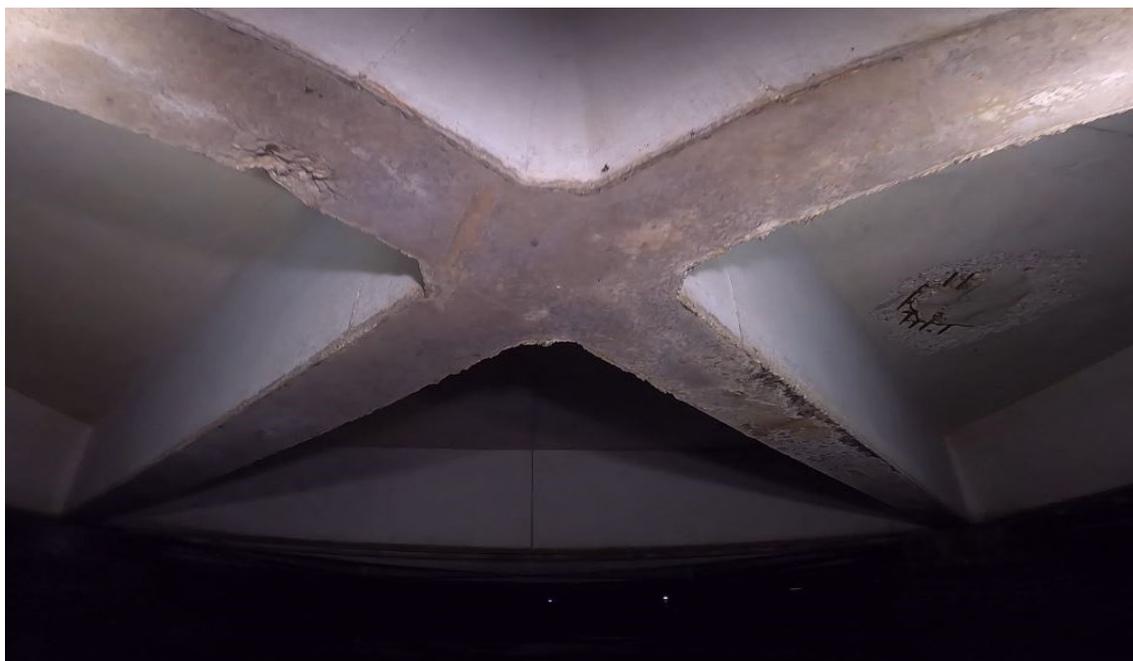
IMPALCATO TRA PALI:	CL100-CL101-CM100-CM101
---------------------	-------------------------

STRUTTURA	PUNTO	VIDEO	DESCRIZIONE
IMPALCATO	CL100-CL101- CM100- CM101	CM_t 02m20s	L'impalcato presenta all'intradosso espulsione del copriferro in una zona ben definita.

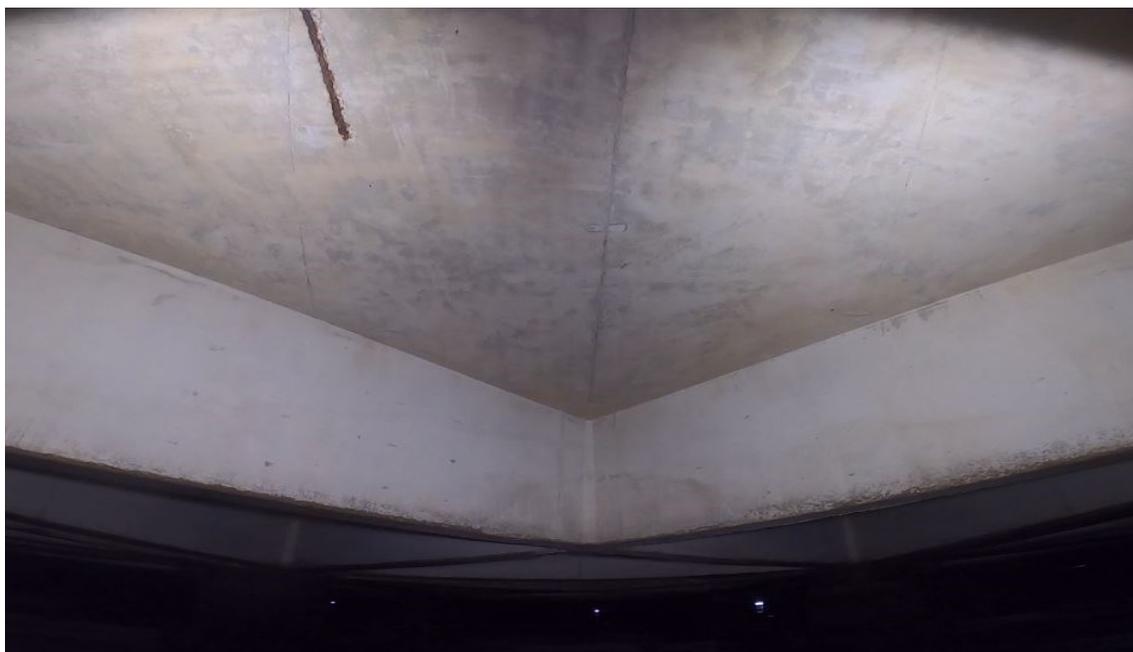
IMPALCATO TRA PALI:	CL101-CL102-CM101-CM102
---------------------	-------------------------

STRUTTURA	PUNTO	VIDEO	DESCRIZIONE
IMPALCATO	CL101-CL102- CM101- CM102	CM_t 02m25s	L'impalcato presenta all'intradosso espulsione del copriferro in una zona ben definita.

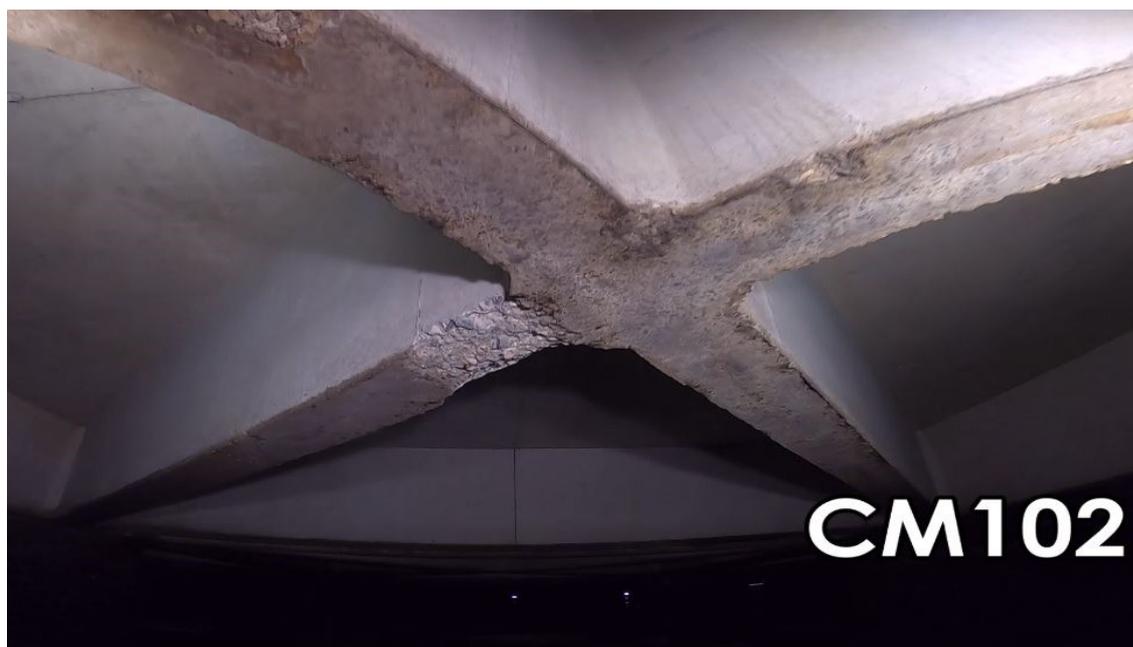
IMPALCATO TRA PALI:	CL101-CL102-CM101-CM102
---------------------	-------------------------

STRUTTURA	PUNTO	VIDEO	DESCRIZIONE
TRAVE SECONDARIA X1		CM_t 02m28s	La trave presenta espulsione del copriferro in mezzeria.

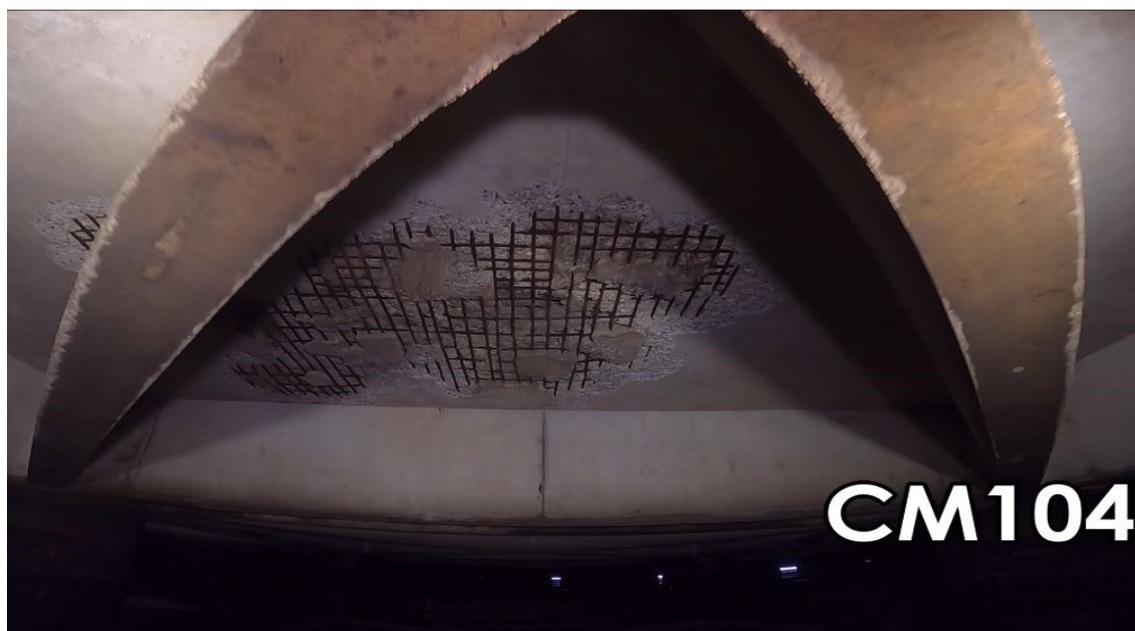
IMPALCATO TRA PALI:	CL103-CL104-CM103-CM104
---------------------	-------------------------

STRUTTURA	PUNTO	VIDEO	DESCRIZIONE
IMPALCATO	CL103-CL104- CM103- CM104	CM_t 02m46s	L'impalcato presenta all'intradosso espulsione del copriferro in diverse zone.

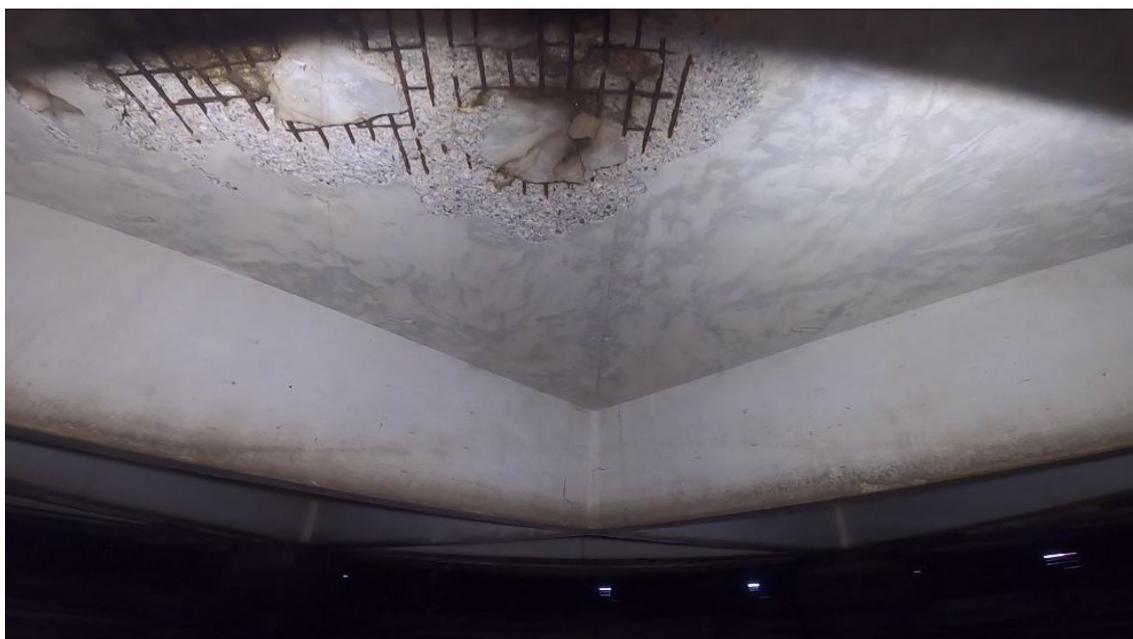
IMPALCATO TRA PALI:	CL104-CL105-CM104-CM105
---------------------	-------------------------

STRUTTURA	PUNTO	VIDEO	DESCRIZIONE
IMPALCATO	CL104-CL105- CM104- CM105	CM_t 02m51s	L'impalcato presenta all'intradosso espulsione del copriferro in diverse zone.

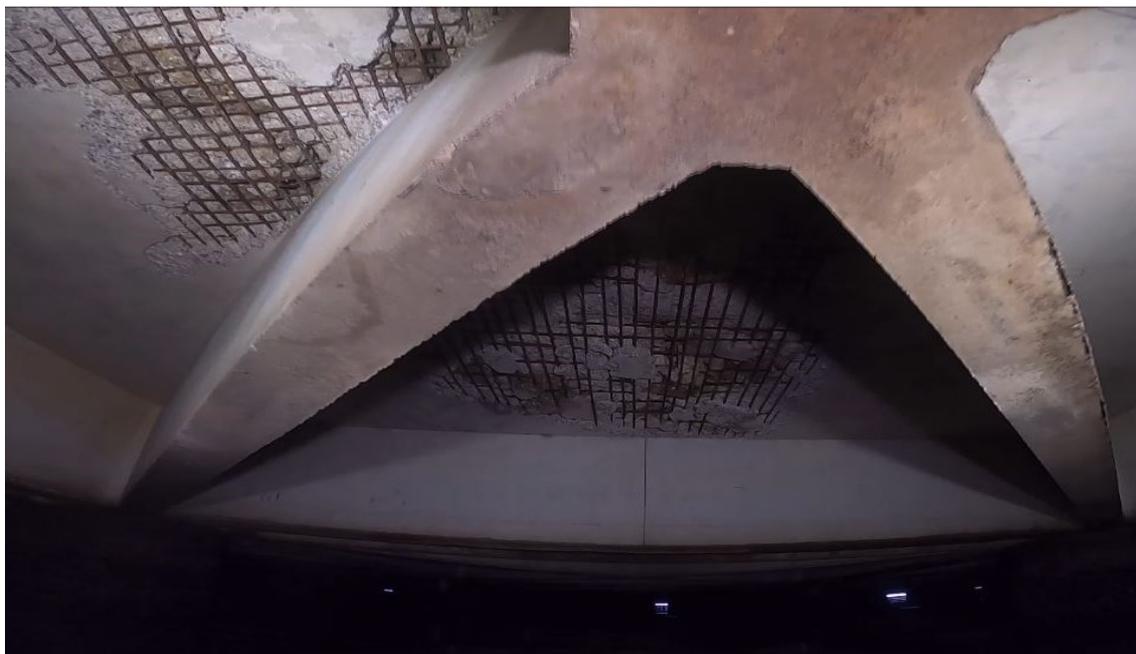
IMPALCATO TRA PALI:	CL104-CL105-CM104-CM105
---------------------	-------------------------

STRUTTURA	PUNTO	VIDEO	DESCRIZIONE
IMPALCATO	CL104-CL105- CM104- CM105	CM_t 02m55s	L'impalcato presenta all'intradosso espulsione del copriferro in diverse zone.

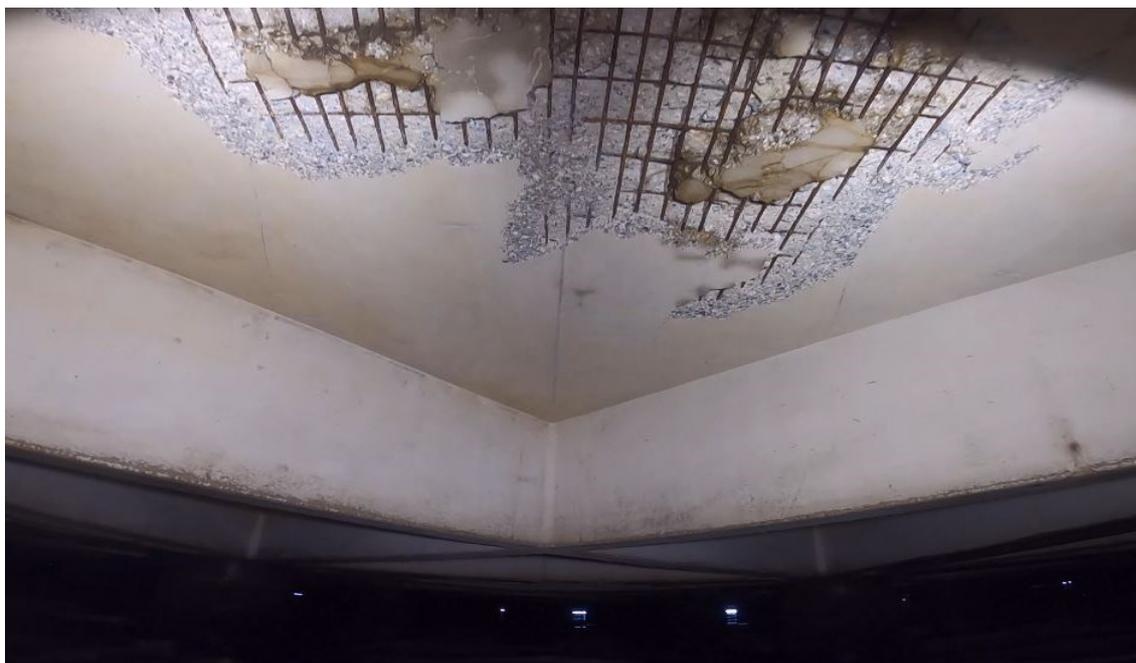
IMPALCATO TRA PALI:	CL105-CL106-CM105-CM106
---------------------	-------------------------

STRUTTURA	PUNTO	VIDEO	DESCRIZIONE
IMPALCATO	CL105-CL106- CM105- CM106	CM_t 03m00s	L'impalcato presenta all'intradosso espulsione del copriferro in diverse zone.

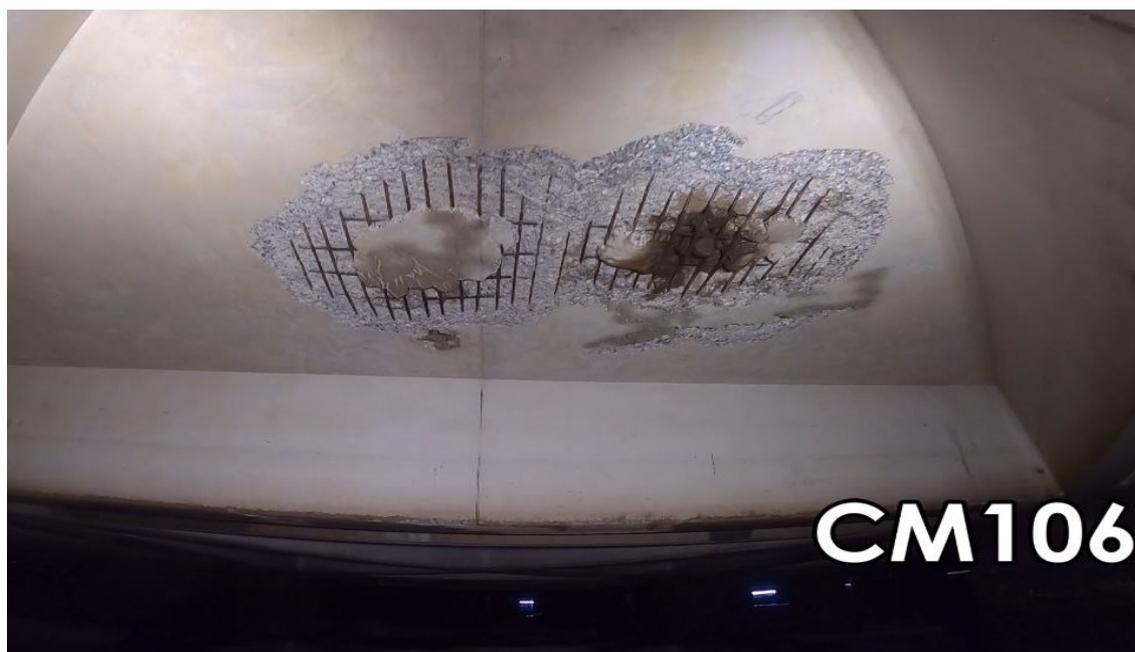
IMPALCATO TRA PALI:	CL105-CL106-CM105-CM106
---------------------	-------------------------

STRUTTURA	PUNTO	VIDEO	DESCRIZIONE
IMPALCATO	CL105-CL106- CM105- CM106	CM_t 03m04s	L'impalcato presenta all'intradosso espulsione del copriferro in diverse zone.

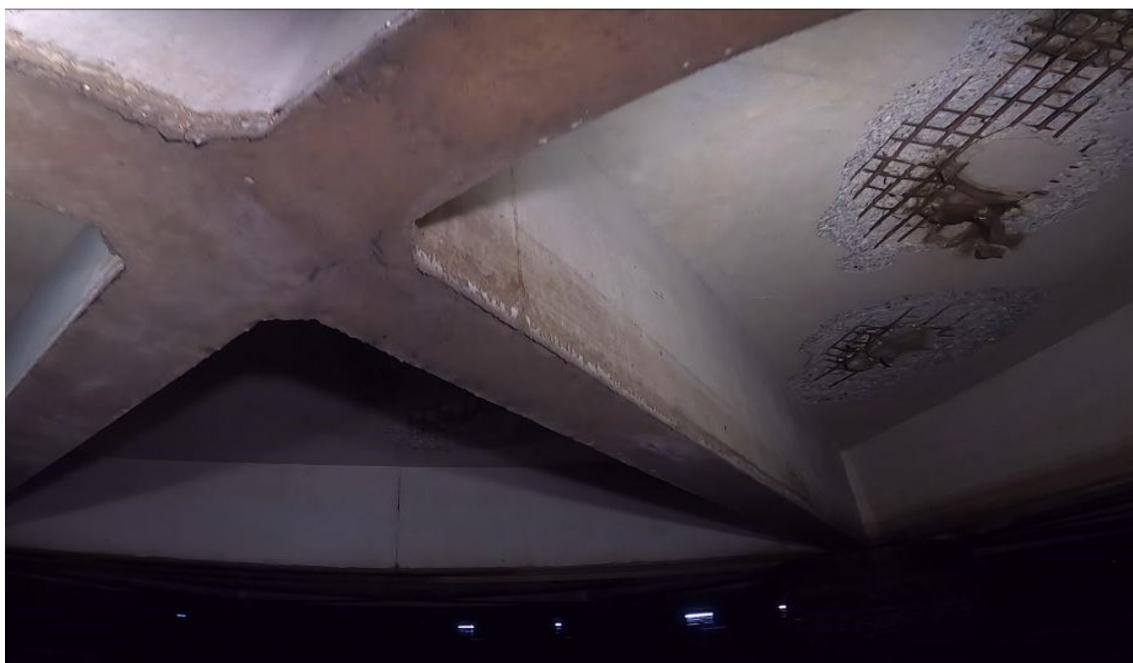
IMPALCATO TRA PALI:	CL106-CL107-CM106-CM107
---------------------	-------------------------

STRUTTURA	PUNTO	VIDEO	DESCRIZIONE
IMPALCATO	CL106-CL107- CM106- CM107	CM_t 03m12s	L'impalcato presenta all'intradosso espulsione del copriferro in diverse zone.

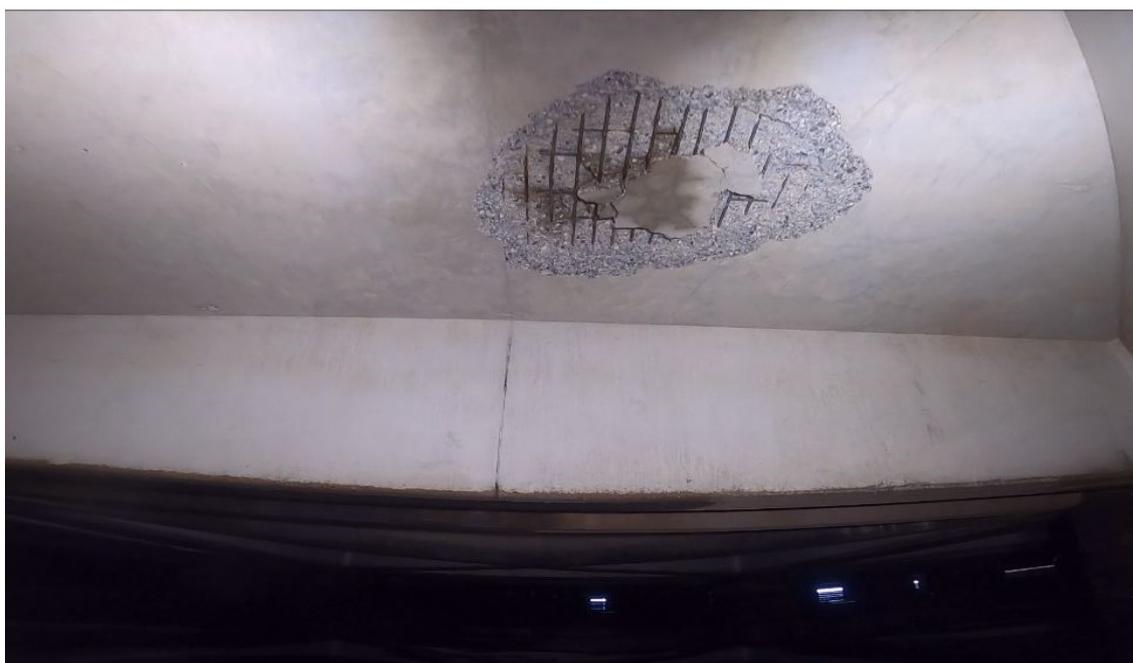
IMPALCATO TRA PALI:	CL106-CL107-CM106-CM107
---------------------	-------------------------

STRUTTURA	PUNTO	VIDEO	DESCRIZIONE
IMPALCATO	CL106-CL107- CM106- CM107	CM_t 03m14s	L'impalcato presenta all'intradosso espulsione del copriferro in una zona ben definita.

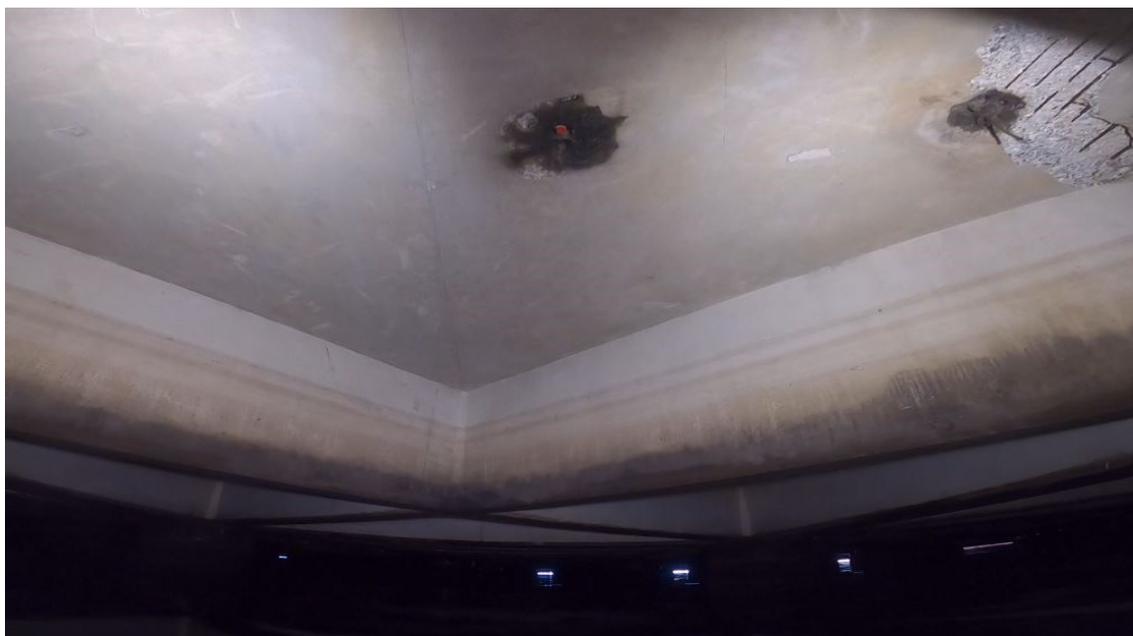
IMPALCATO TRA PALI:	CL107-CL108-CM107-CM108
---------------------	-------------------------

STRUTTURA	PUNTO	VIDEO	DESCRIZIONE
IMPALCATO	CL107-CL108- CM107- CM108	CM_t 03m17s	L'impalcato presenta all'intradosso espulsione del copriferro in una zona ben definita.

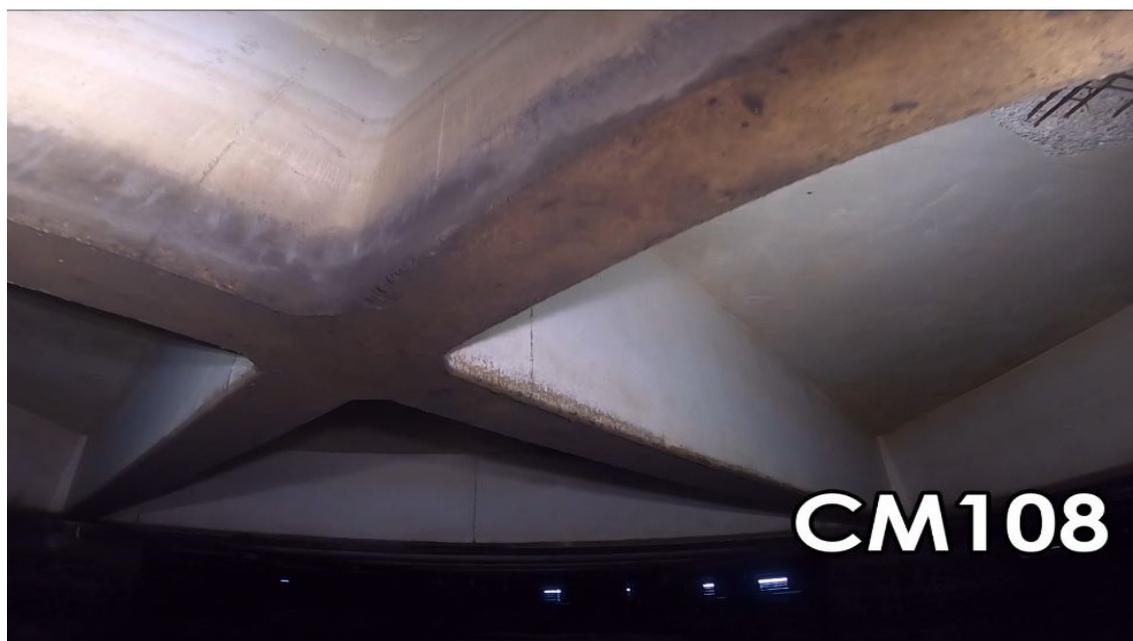
IMPALCATO TRA PALI:	CL107-CL108-CM107-CM108
---------------------	-------------------------

STRUTTURA	PUNTO	VIDEO	DESCRIZIONE
IMPALCATO	CL107-CL108- CM107- CM108	CM_t 03m20s	L'impalcato presenta all'intradosso espulsione del copriferro in una zona ben definita.

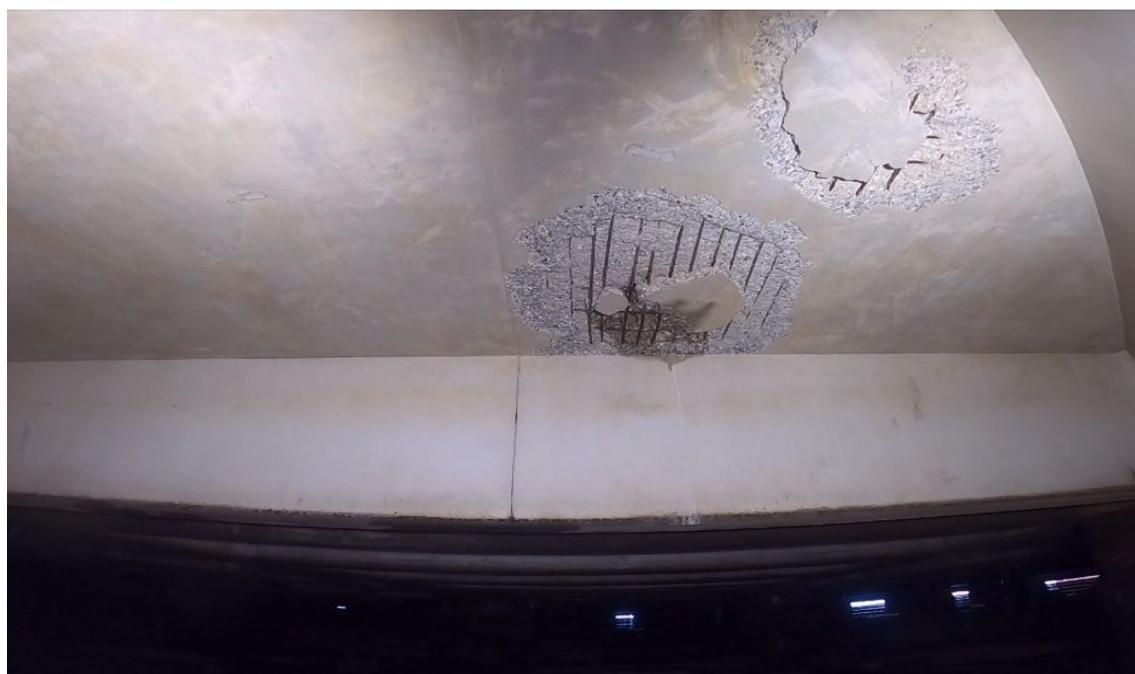
IMPALCATO TRA PALI:	CL107-CL108-CM107-CM108
---------------------	-------------------------

STRUTTURA	PUNTO	VIDEO	DESCRIZIONE
IMPALCATO	CL107-CL108- CM107- CM108	CM_t 03m22s	L'impalcato presenta all'intradosso espulsione del copriferro in due zone ben definite.

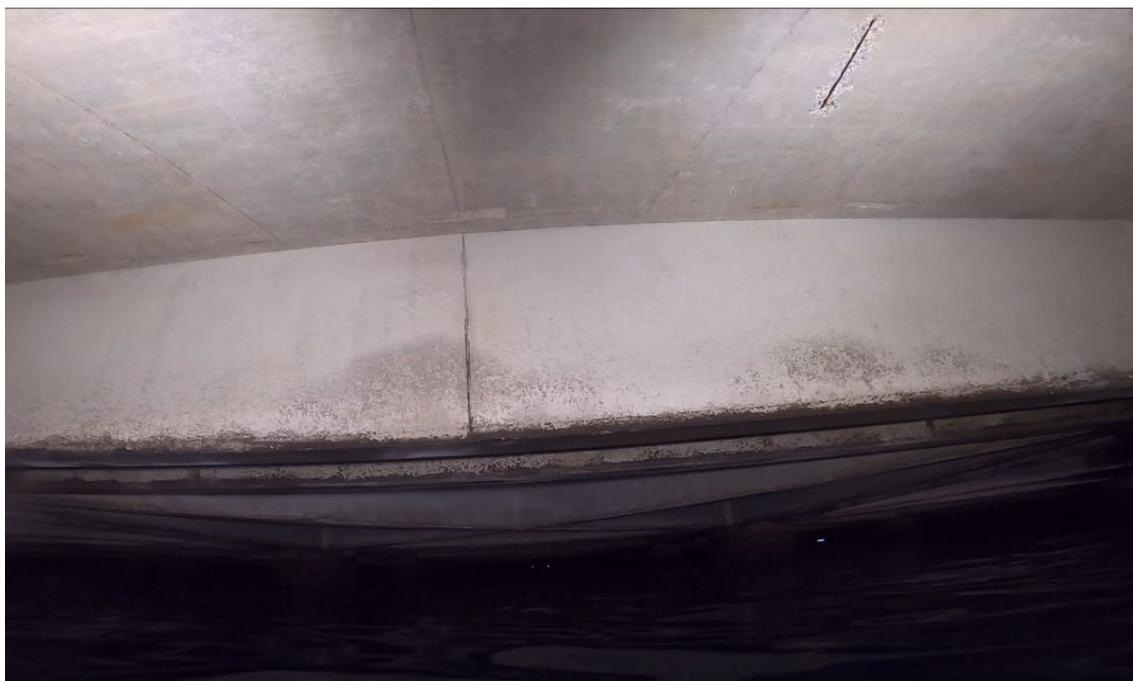
IMPALCATO TRA PALI:	CM88-CM89-CN88-CN89
---------------------	---------------------

STRUTTURA	PUNTO	VIDEO	DESCRIZIONE
IMPALCATO	CM88-CM89-CN88-CN89	CN_t 00m27s	L'impalcato presenta all'intradosso espulsione del copriferro in una zona ben definita.

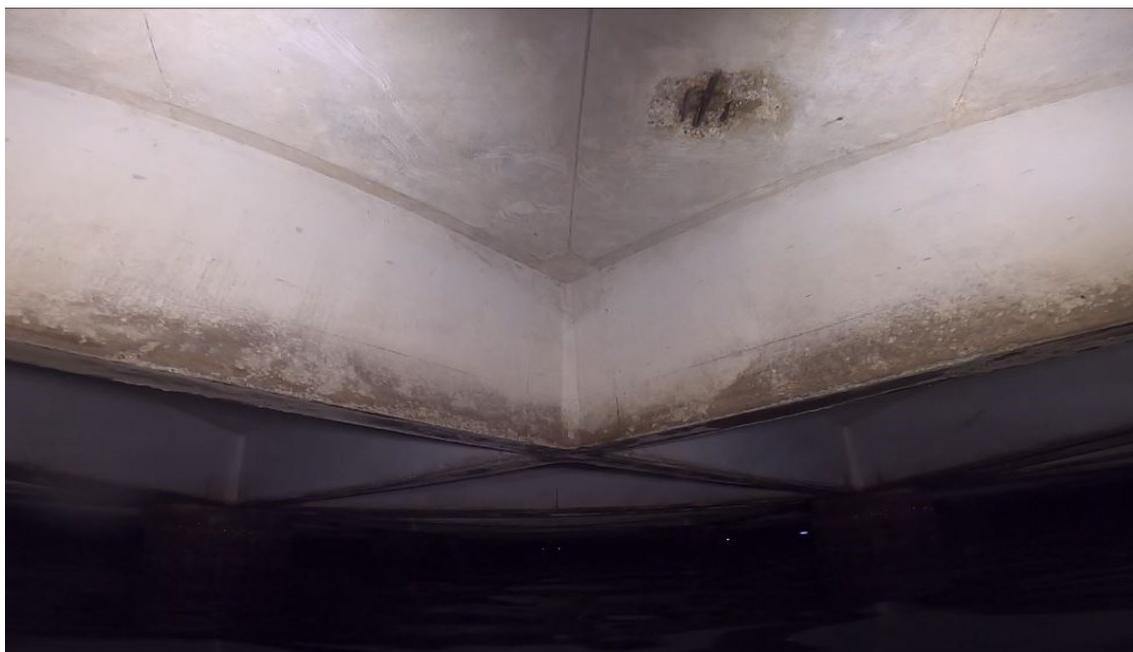
IMPALCATO TRA PALI:	CM90-CM91-CN90-CN91
---------------------	---------------------

STRUTTURA	PUNTO	VIDEO	DESCRIZIONE
IMPALCATO	CM90-CM91-CN90-CN91	CN_t 00m41s	L'impalcato presenta all'intradosso espulsione del copriferro in una zona ben definita.

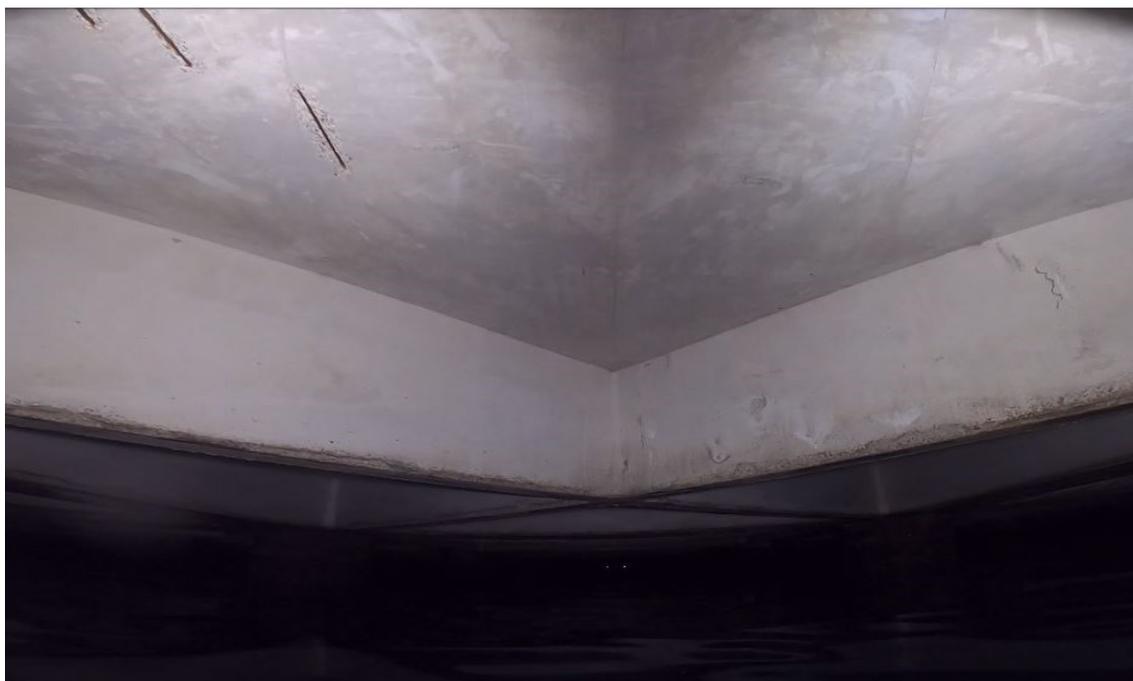
IMPALCATO TRA PALI:	CM91-CM92-CN91-CN92
---------------------	---------------------

STRUTTURA	PUNTO	VIDEO	DESCRIZIONE
IMPALCATO	CM91-CM92-CN91-CN92	CN_t 00m47s	L'impalcato presenta all'intradosso espulsione del copriferro in due zone ben definite.

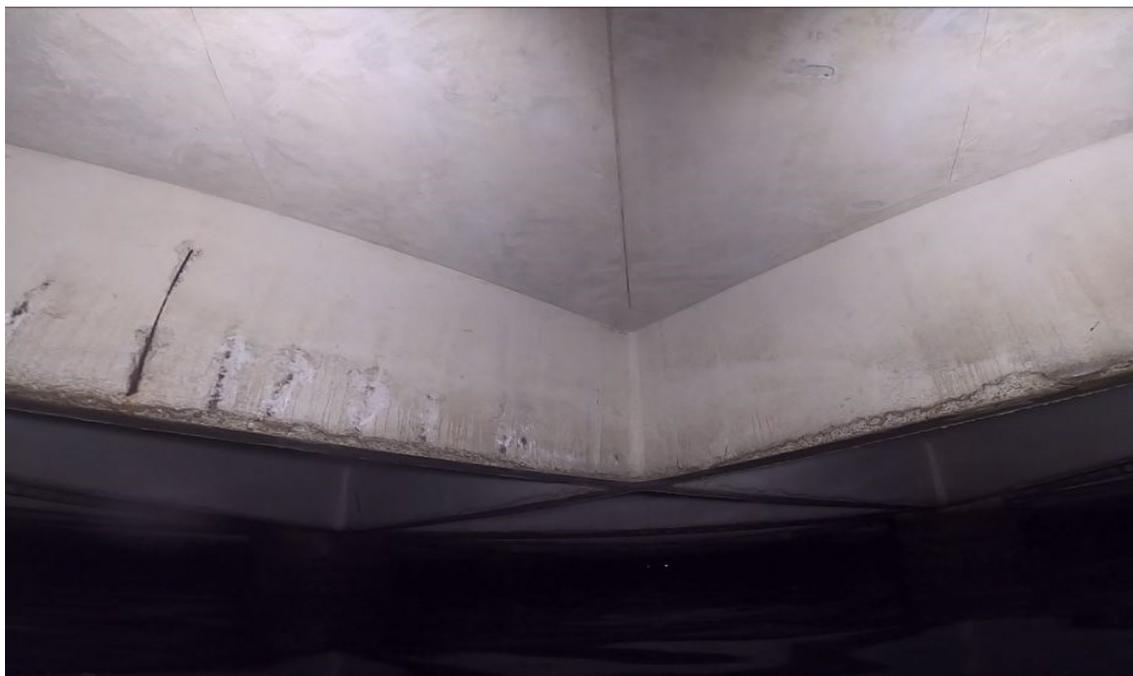
IMPALCATO TRA PALI:	CM92-CM93-CN92-CN93
---------------------	---------------------

STRUTTURA	PUNTO	VIDEO	DESCRIZIONE
TRAVE SECONDARIA X2		CN_t 00m56s	La trave presenta lateralmente espulsione del copriferro in mezzeria.
