PROGETTO AdSP n° 1949

Componenti di intervento nel progetto di ammmodernamento infrastrutturale e funzionale del terminal contenitori del Molo VII nel porto di Trieste

SCHEDE DI DEGRADO 2020

ISPEZIONE VISIVA IMPALCATO MOLO VII - PORTO DI TRIESTE

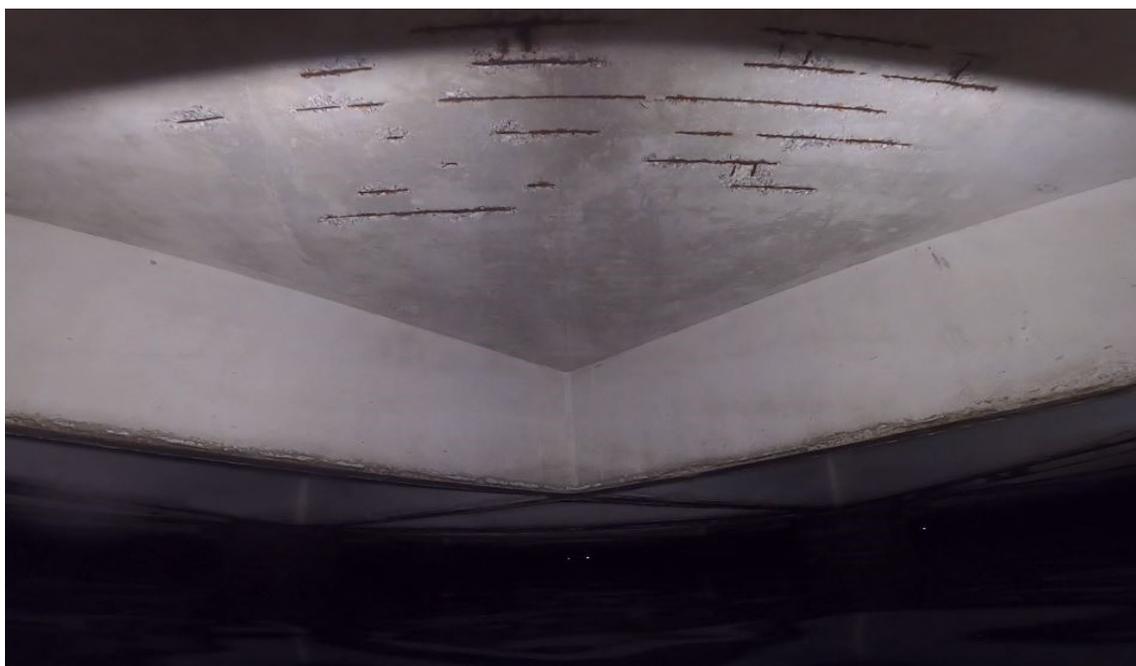
IMPALCATO TRA PALI:	CM93-CM94-CN93-CN94
---------------------	---------------------

STRUTTURA	PUNTO	VIDEO	DESCRIZIONE
IMPALCATO	CM93-CM94-CN93-CN94	CN_t 01m04s	L'impalcato presenta all'intradosso espulsione del copriferro in diverse zone ben definite.

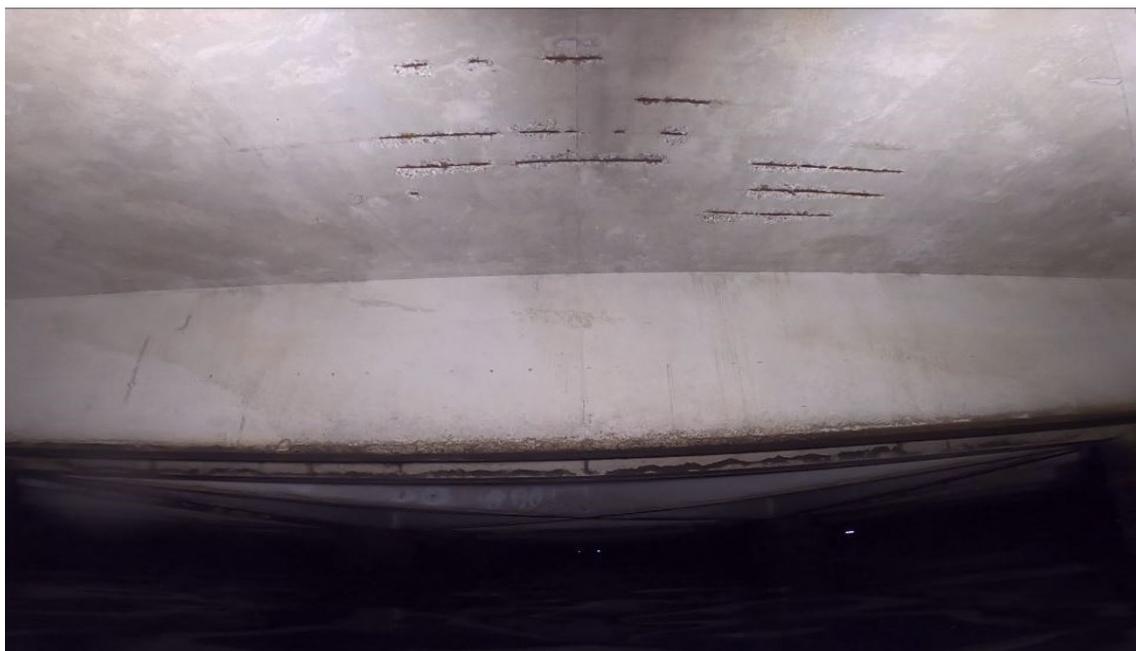
IMPALCATO TRA PALI:	CM93-CM94-CN93-CN94
---------------------	---------------------

STRUTTURA	PUNTO	VIDEO	DESCRIZIONE
IMPALCATO	CM93-CM94-CN93-CN94	CN_t 01m10s	L'impalcato presenta all'intradosso espulsione del copriferro in diverse zone ben definite.

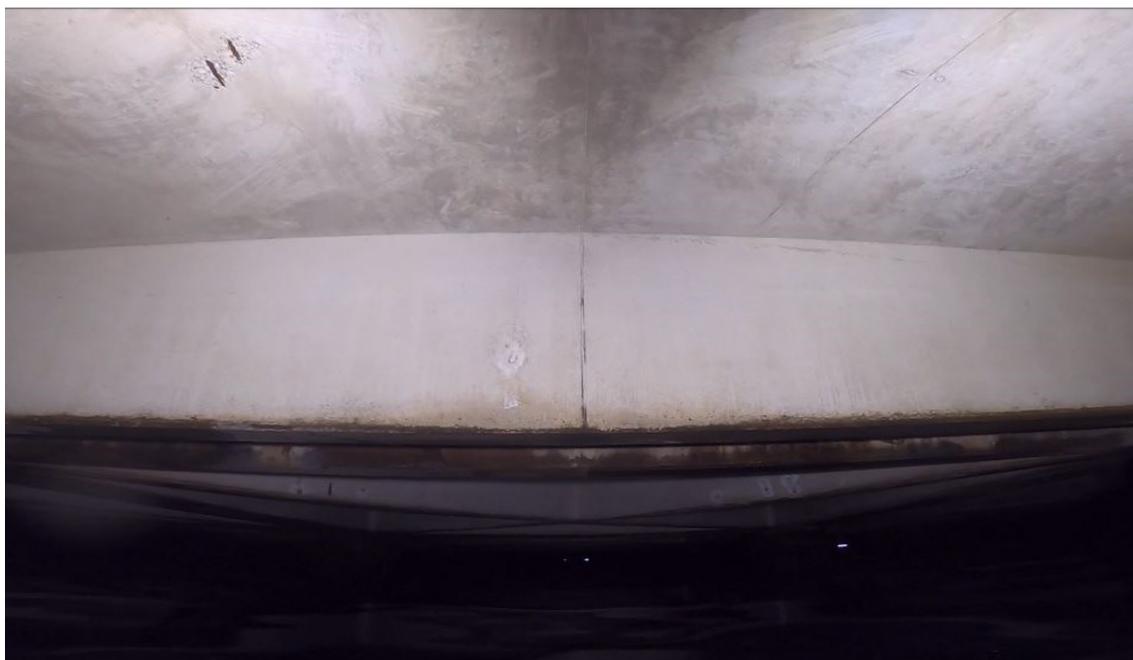
IMPALCATO TRA PALI:	CM95-CM96-CN95-CN96
---------------------	---------------------

STRUTTURA	PUNTO	VIDEO	DESCRIZIONE
IMPALCATO	CM95-CM96-CN95-CN96	CN_t 01m25s	L'impalcato presenta all'intradosso espulsione del copriferro in una zona ben definita.

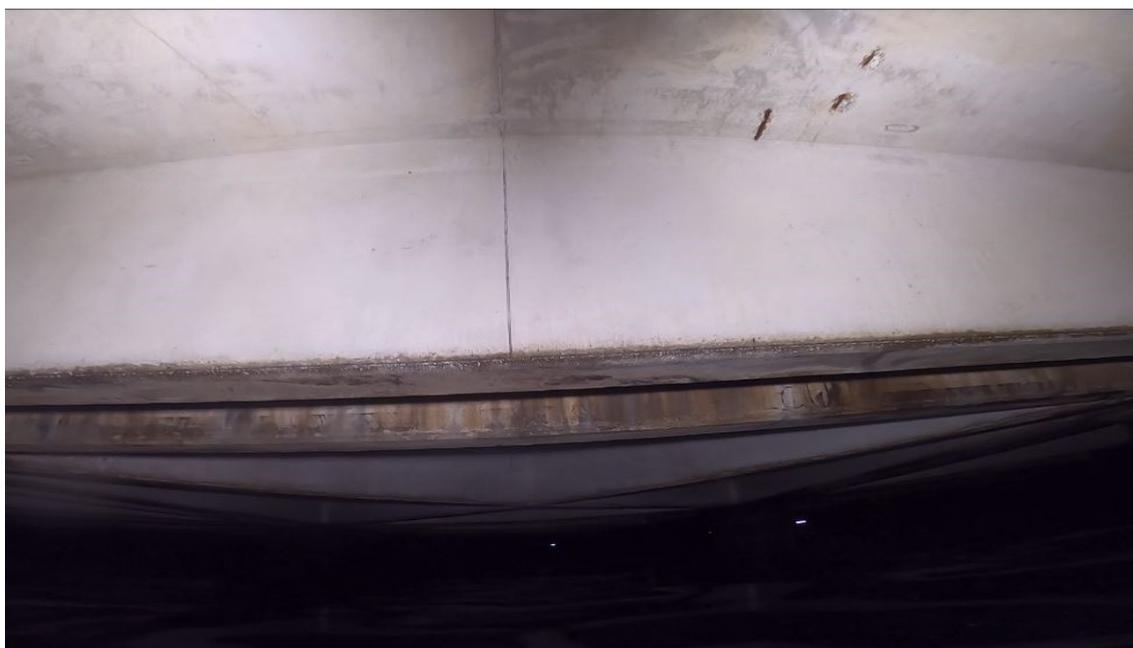
IMPALCATO TRA PALI:	CM97-CM98-CN97-CN98
---------------------	---------------------

STRUTTURA	PUNTO	VIDEO	DESCRIZIONE
IMPALCATO	CM97-CM98-CN97-CN98	CN_t 01m41s	L'impalcato presenta all'intradosso espulsione del copriferro in una zona ben definita.

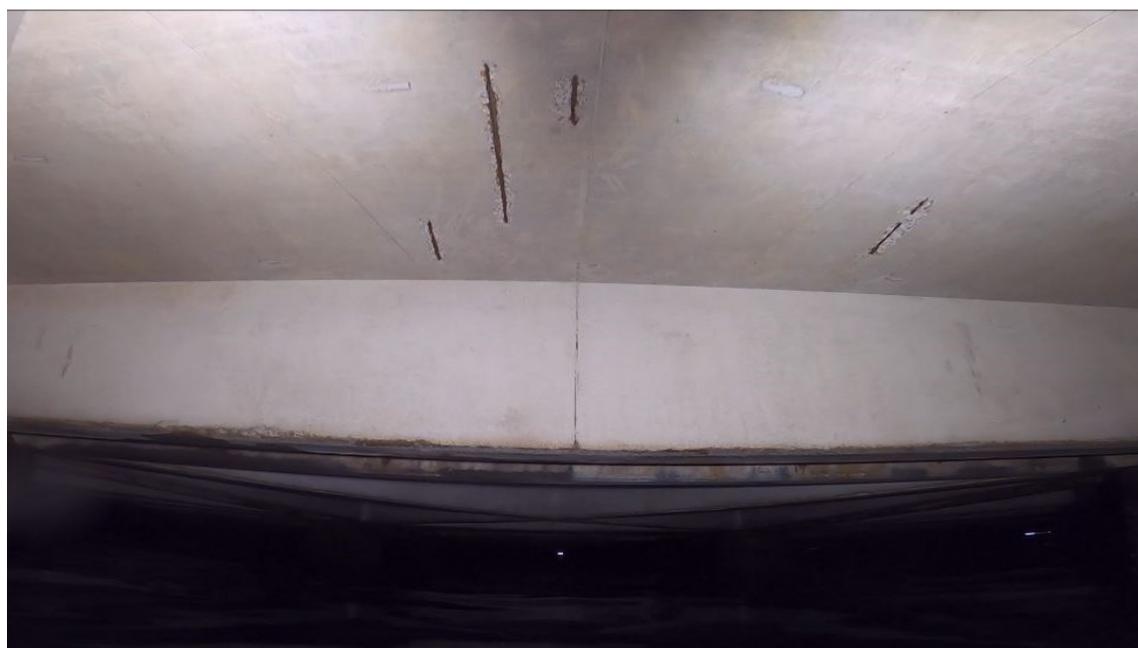
IMPALCATO TRA PALI:	CM99-CM100-CN99-CN100
---------------------	-----------------------

STRUTTURA	PUNTO	VIDEO	DESCRIZIONE
IMPALCATO	CM99-CM100-CN99-CN100	CN_t 01m55s	L'impalcato presenta all'intradosso espulsione del copriferro in diverse zone ben definite.

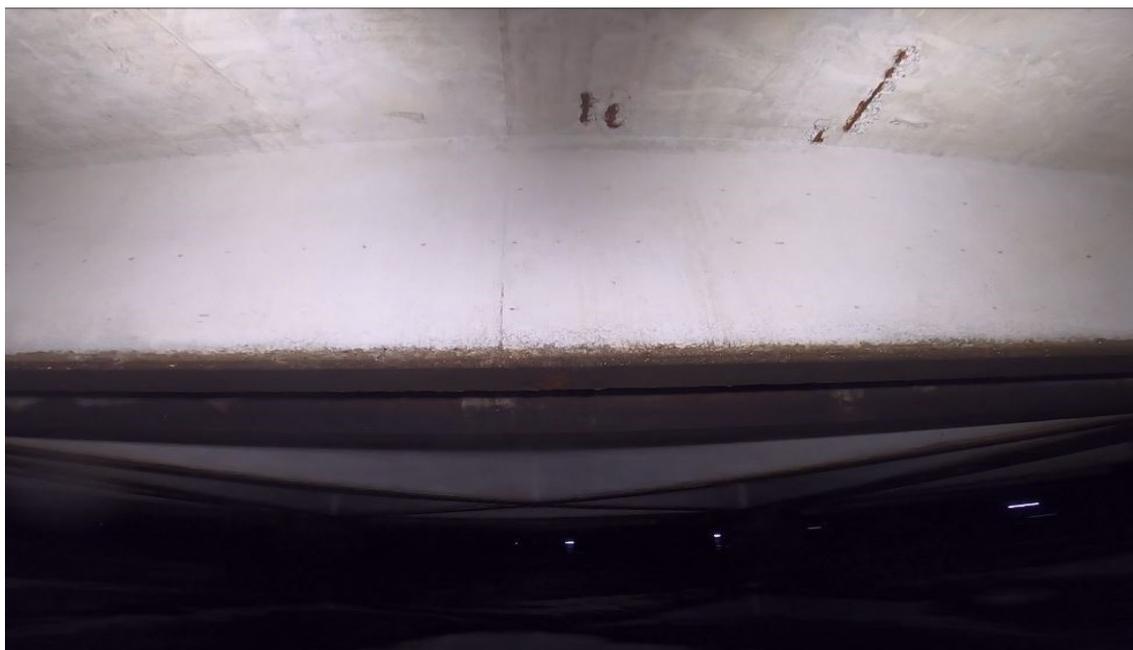
IMPALCATO TRA PALI:	CM102-CM103-CN102-CN103
---------------------	-------------------------

STRUTTURA	PUNTO	VIDEO	DESCRIZIONE
IMPALCATO	CM102- CM103- CN102-CN103	CN_t 02m19s	L'impalcato presenta all'intradosso espulsione del copriferro in due zone ben definite.

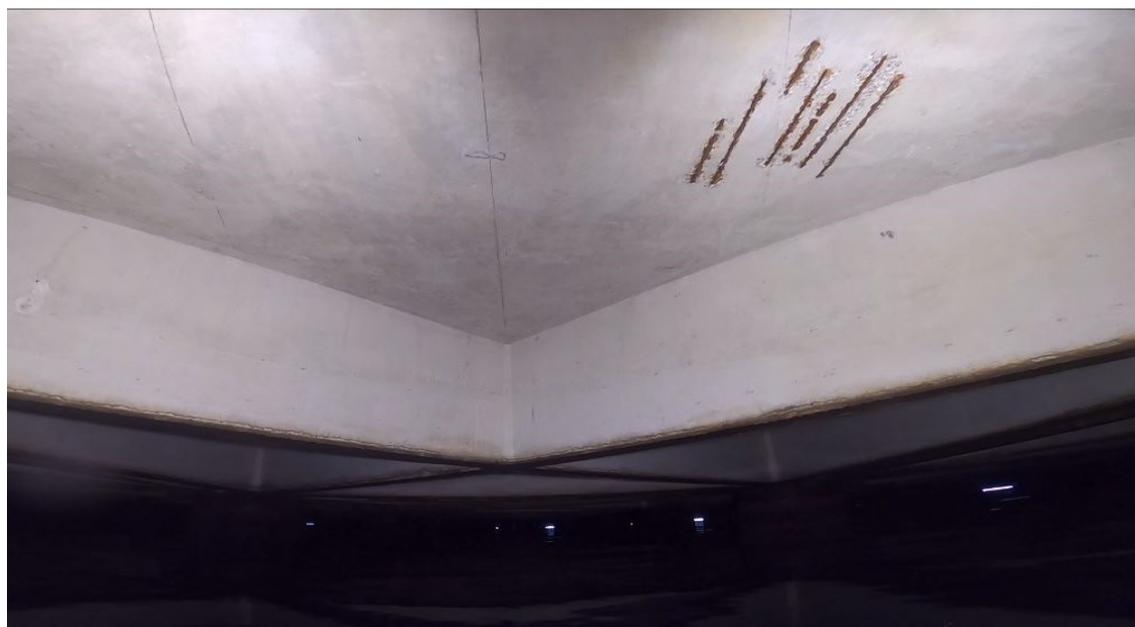
IMPALCATO TRA PALI:	CM103-CM104-CN103-CN104
---------------------	-------------------------

STRUTTURA	PUNTO	VIDEO	DESCRIZIONE
IMPALCATO	CM103- CM104- CN103-CN104	CN_t 02m22s	L'impalcato presenta all'intradosso espulsione del copriferro in una zona ben definita.

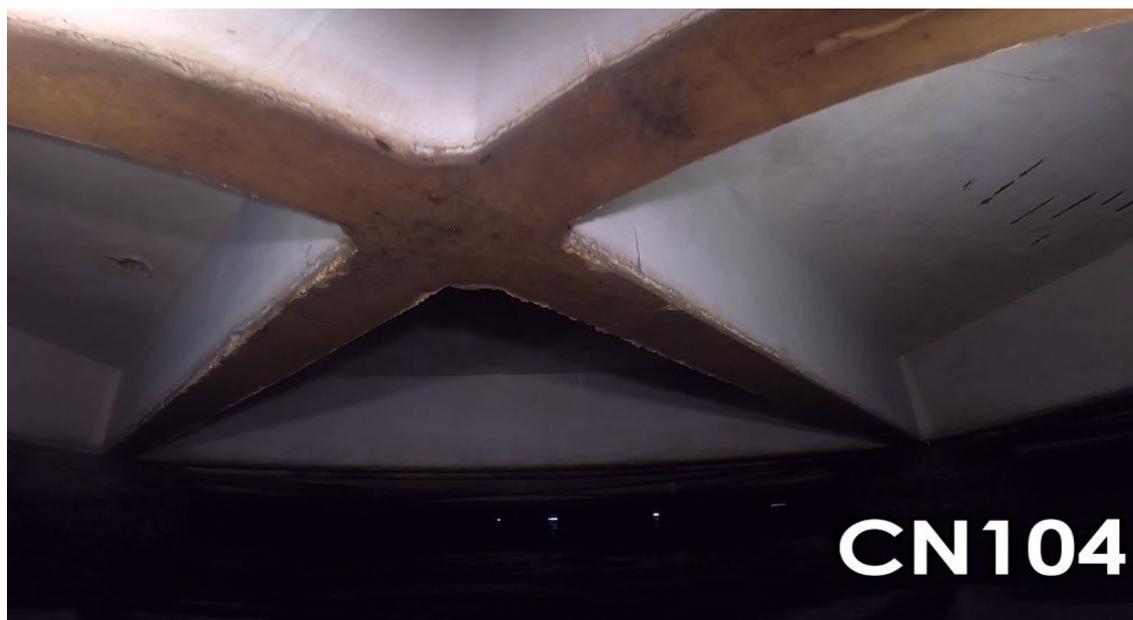
IMPALCATO TRA PALI:	CM103-CM104-CN103-CN104
---------------------	-------------------------

STRUTTURA	PUNTO	VIDEO	DESCRIZIONE
IMPALCATO	CM103- CM104- CN103-CN104	CN_t 02m24s	L'impalcato presenta all'intradosso espulsione del copriferro in diverse zone ben definite.

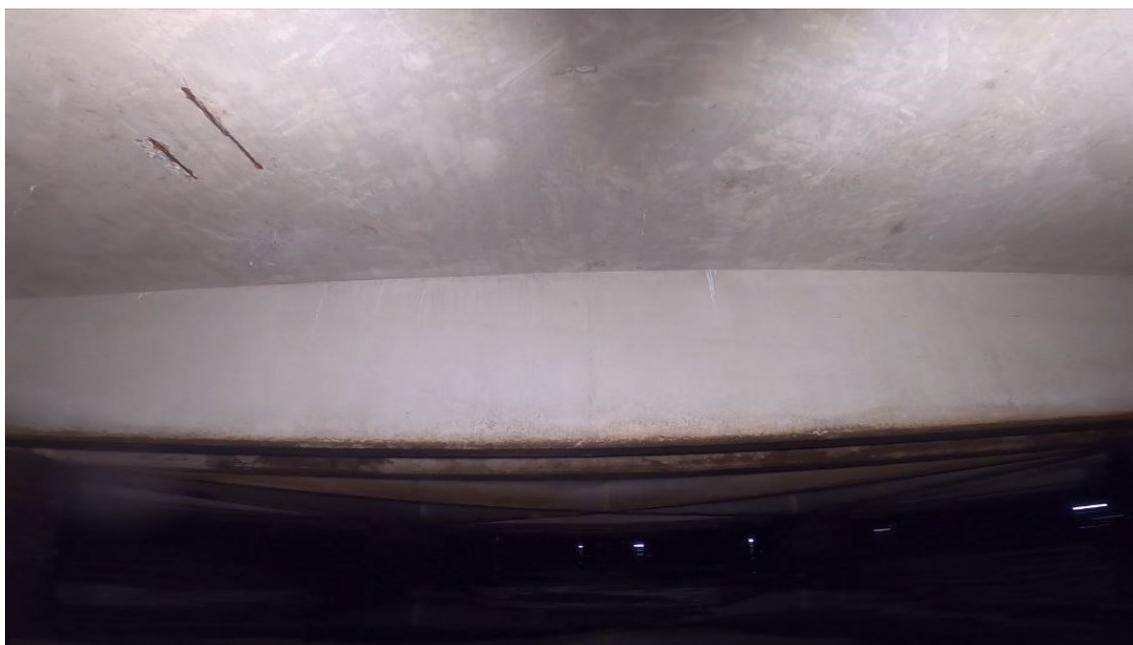
IMPALCATO TRA PALI:	CM103-CM104-CN103-CN104
---------------------	-------------------------

STRUTTURA	PUNTO	VIDEO	DESCRIZIONE
IMPALCATO	CM103- CM104- CN103-CN104	CN_t 02m26s	L'impalcato presenta all'intradosso espulsione del copriferro in una zona ben definita.

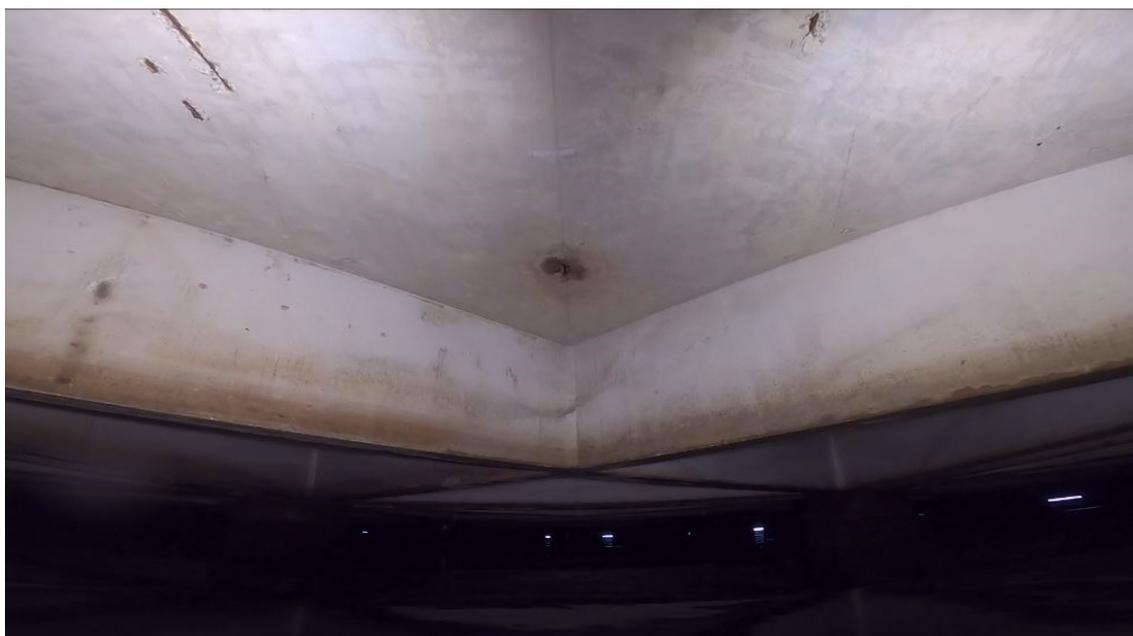
IMPALCATO TRA PALI:	CM104-CM105-CN104-CN105
---------------------	-------------------------

STRUTTURA	PUNTO	VIDEO	DESCRIZIONE
IMPALCATO	CM104- CM105- CN104-CN105	CN_t 02m29s	L'impalcato presenta all'intradosso espulsione del copriferro in due zone ben definite.

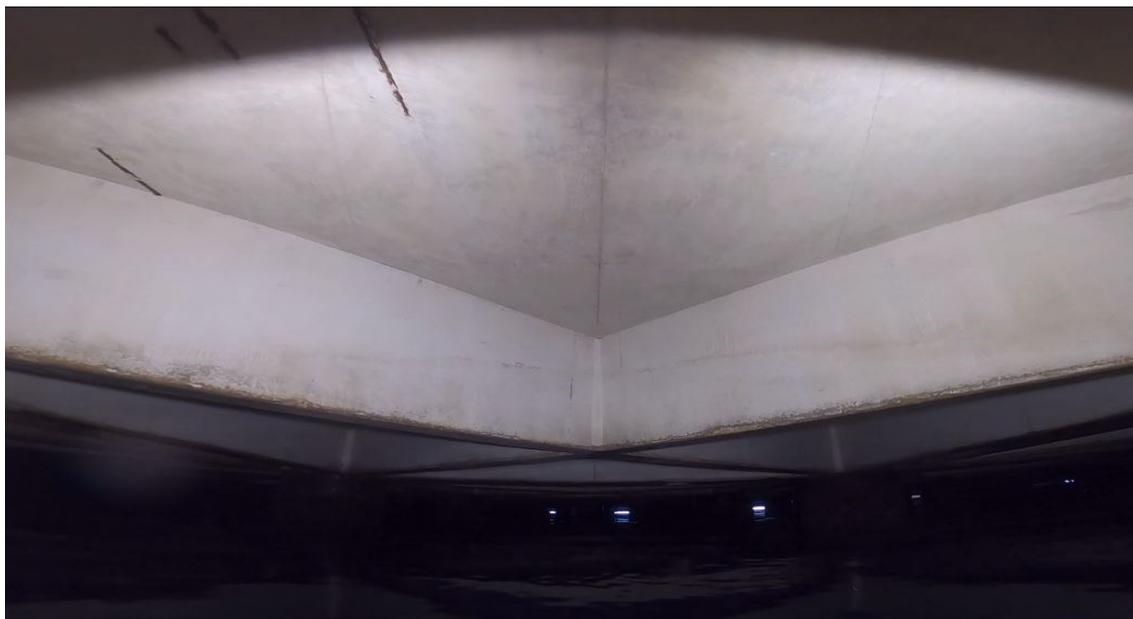
IMPALCATO TRA PALI:	CM106-CM107-CN106-CN107
---------------------	-------------------------

STRUTTURA	PUNTO	VIDEO	DESCRIZIONE
IMPALCATO	CM106- CM107- CN106-CN107	CN_t 02m44s	L'impalcato presenta all'intradosso espulsione del copriferro in diverse zone ben definite.

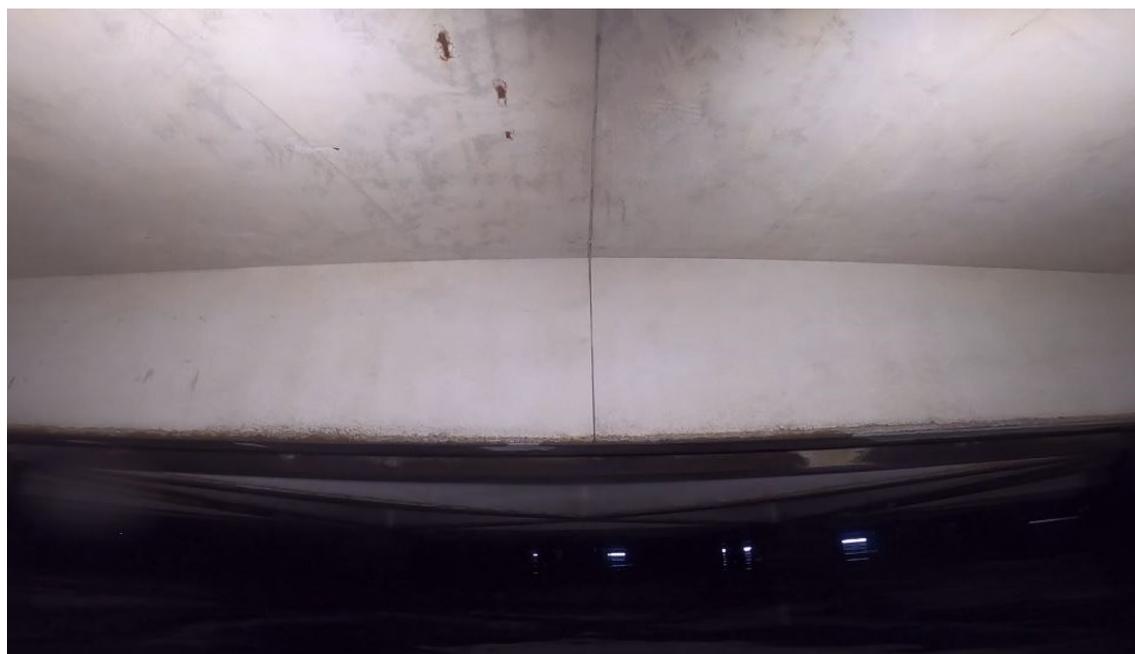
IMPALCATO TRA PALI:	CM106-CM107-CN106-CN107
---------------------	-------------------------

STRUTTURA	PUNTO	VIDEO	DESCRIZIONE
IMPALCATO	CM106- CM107- CN106-CN107	CN_t 02m49s	L'impalcato presenta all'intradosso espulsione del copriferro in una zona ben definita.

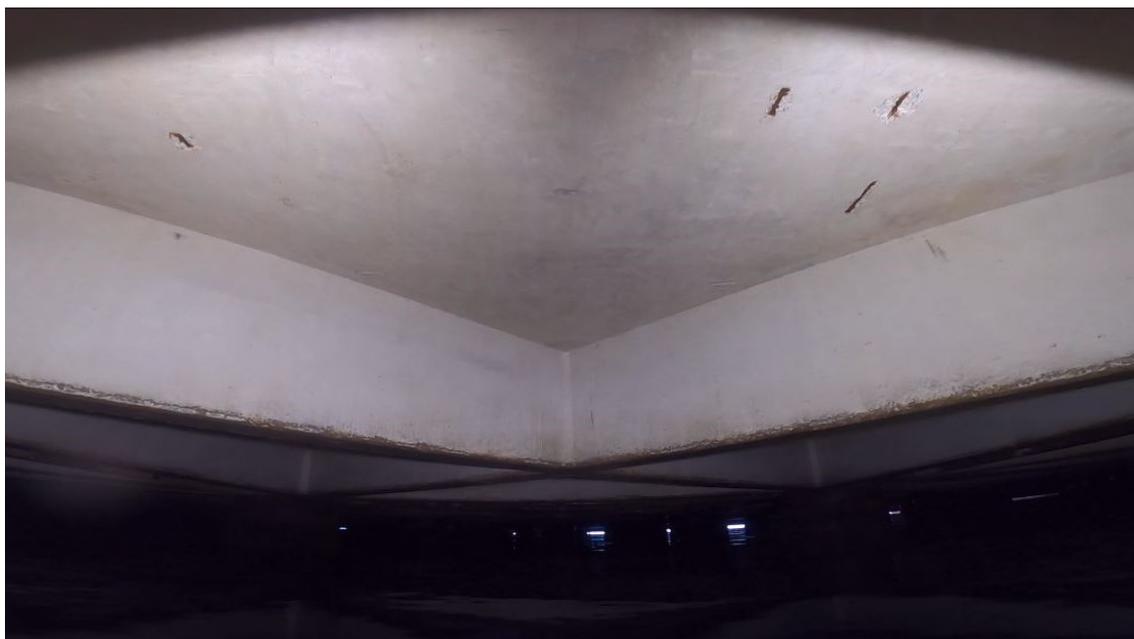
IMPALCATO TRA PALI:	CM107-CM108-CN107-CN108
---------------------	-------------------------

STRUTTURA	PUNTO	VIDEO	DESCRIZIONE
IMPALCATO	CM107- CM108- CN107-CN108	CN_t 02m51s	L'impalcato presenta all'intradosso espulsione del copriferro in diverse zone ben definite.

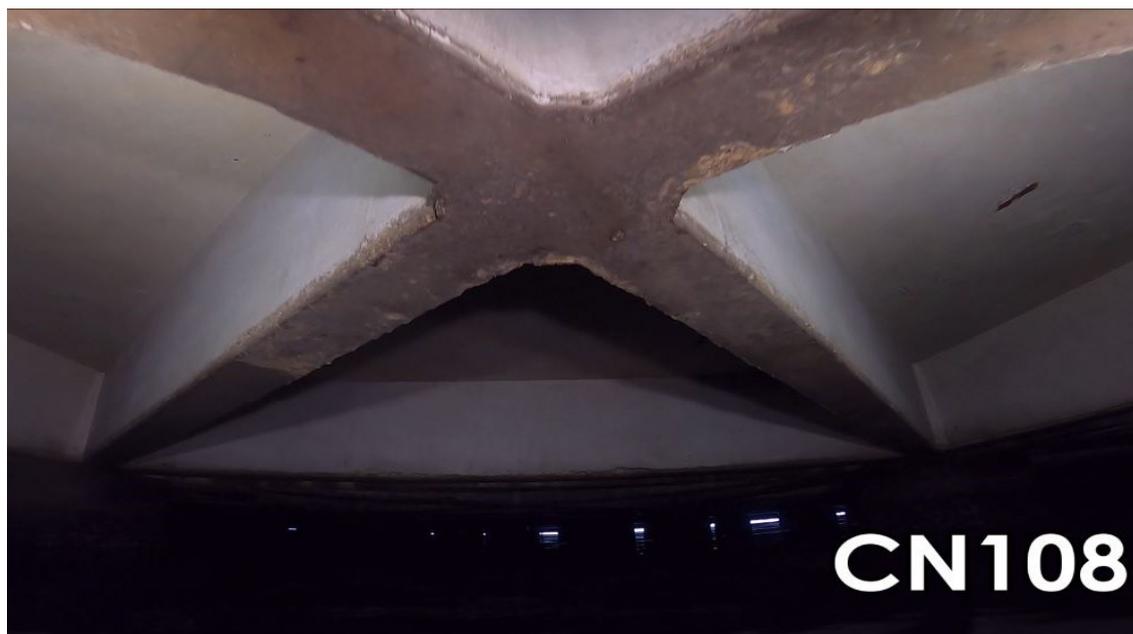
IMPALCATO TRA PALI: CM107-CM108-CN107-CN108

STRUTTURA	PUNTO	VIDEO	DESCRIZIONE
IMPALCATO	CM107- CM108- CN107-CN108	CN_t 02m54s	L'impalcato presenta all'intradosso espulsione del copriferro in una zona ben definita.

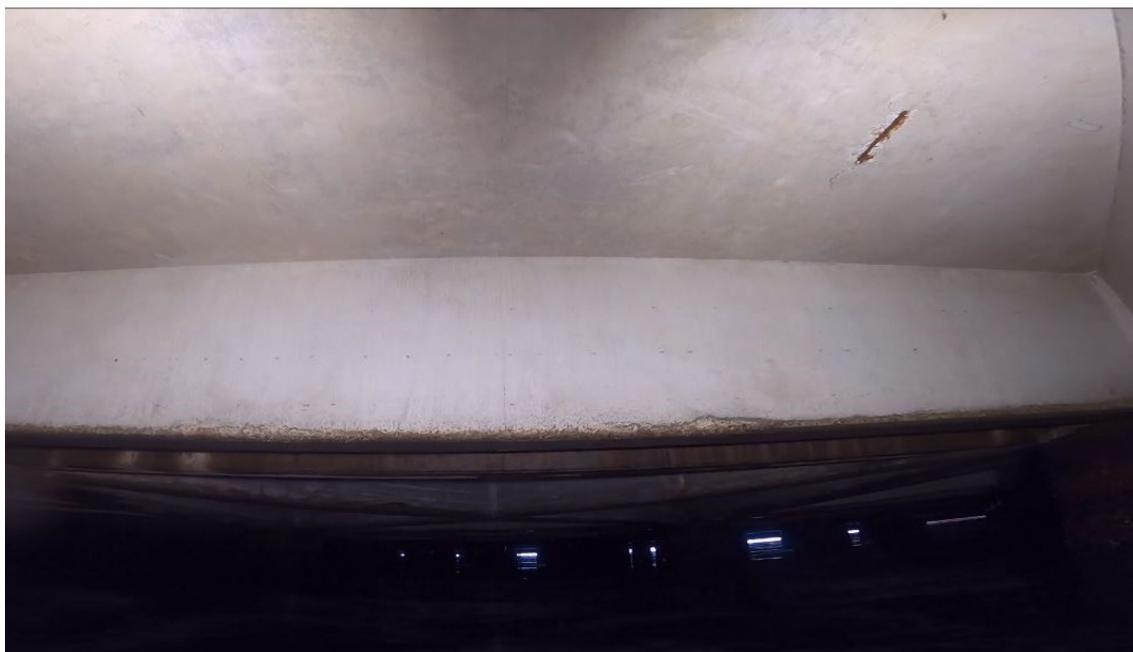
IMPALCATO TRA PALI:	CM107-CM108-CN107-CN108
---------------------	-------------------------

STRUTTURA	PUNTO	VIDEO	DESCRIZIONE
IMPALCATO	CM107- CM108- CN107-CN108	CN_† 02m56s	L'impalcato presenta all'intradosso espulsione del copriferro in una zona ben definita.

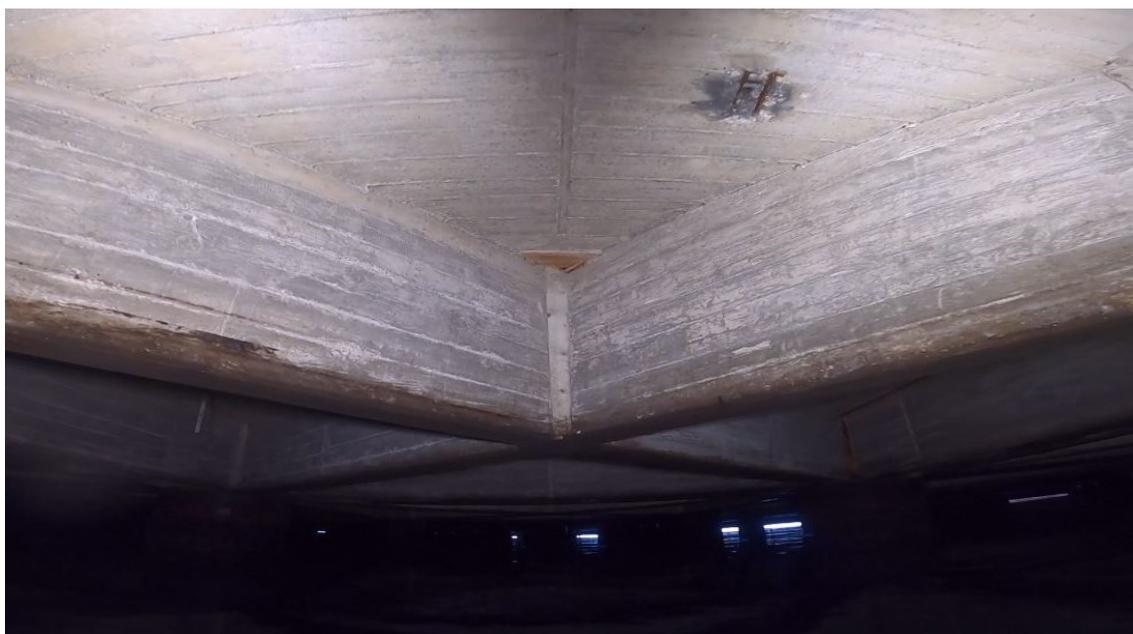
IMPALCATO TRA PALI:	CM108-CM109-CN108-CN109
---------------------	-------------------------

STRUTTURA	PUNTO	VIDEO	DESCRIZIONE
IMPALCATO	CM108- CM109- CN108-CN109	CN_t 03m00s	L'impalcato presenta all'intradosso espulsione del copriferro in una zona ben definita.

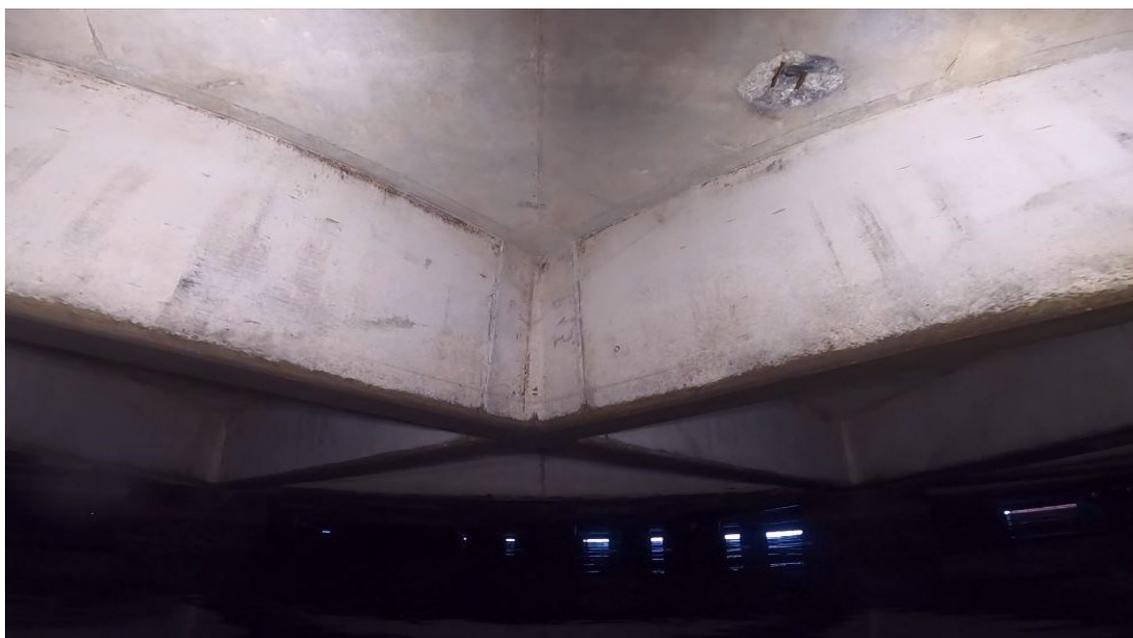
IMPALCATO TRA PALI:	CM109-CM110-CN109-CN110
---------------------	-------------------------

STRUTTURA	PUNTO	VIDEO	DESCRIZIONE
IMPALCATO	CM109- CM110- CN109-CN110	CN_t 03m08s	L'impalcato presenta all'intradosso espulsione del copriferro in una zona ben definita.

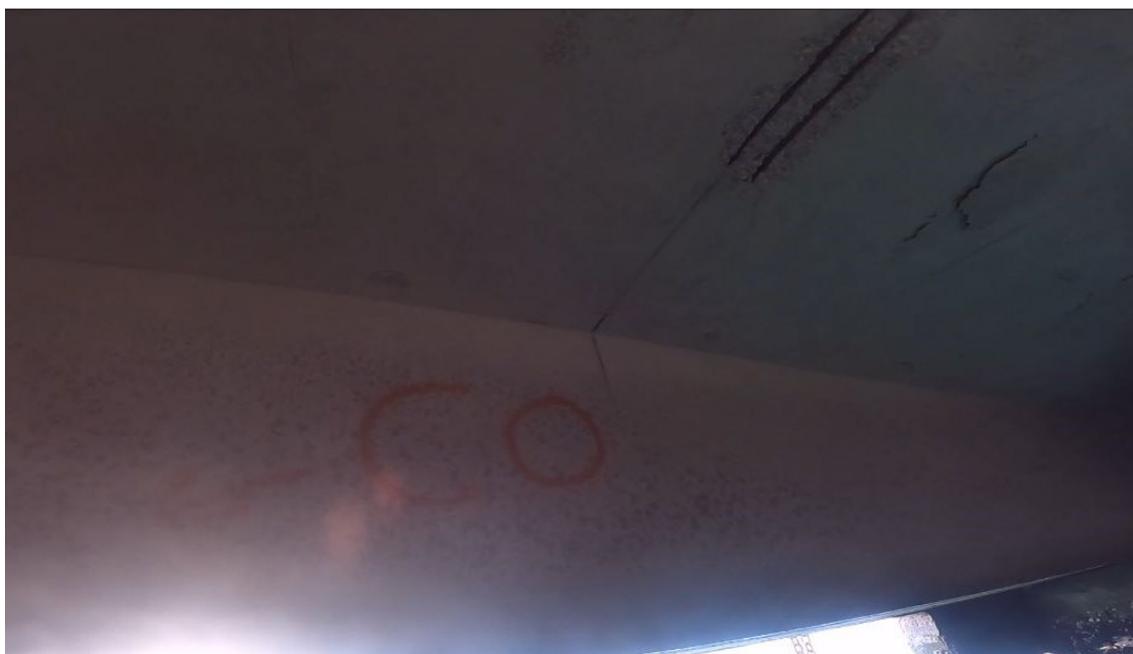
IMPALCATO TRA PALI:	CN87-CN88-CO87-CO88
---------------------	---------------------

STRUTTURA	PUNTO	VIDEO	DESCRIZIONE
IMPALCATO	CN87-CN88-CO87-CO88	CO_t 00m00s	L'impalcato presenta all'intradosso espulsione del copriferro in due zone ben definite.

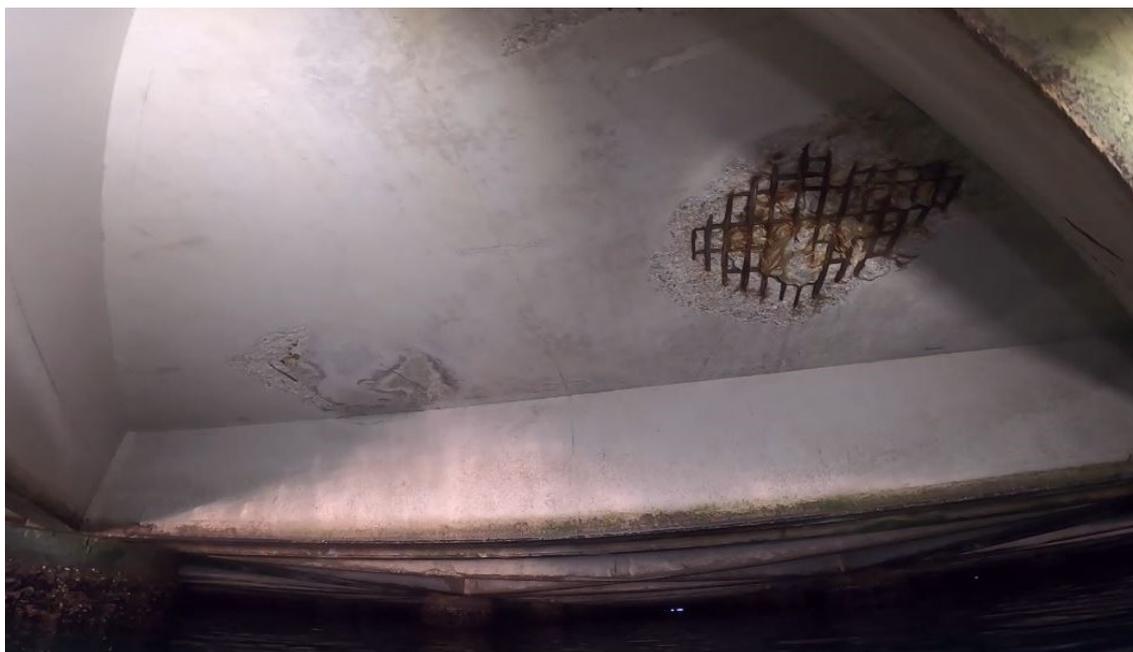
IMPALCATO TRA PALI:	CN87-CN88-CO87-CO88
---------------------	---------------------

STRUTTURA	PUNTO	VIDEO	DESCRIZIONE
IMPALCATO	CN87-CN88-CO87-CO88	CO_t 00m18s	L'impalcato presenta all'intradosso espulsione del copriferro in due zone ben definite.

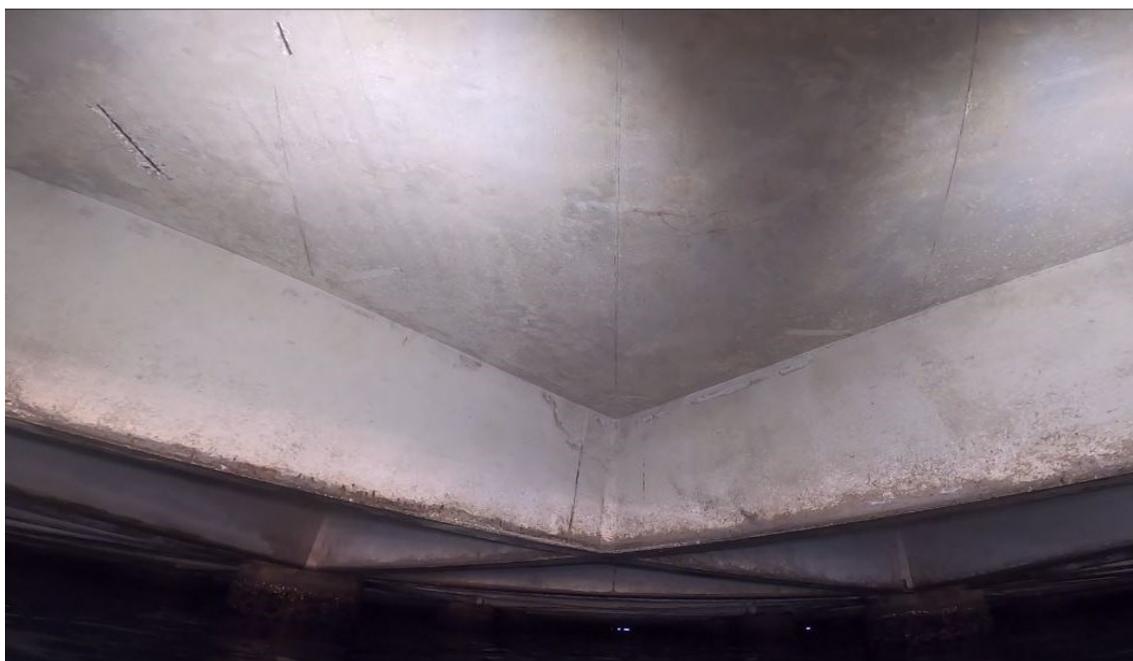
IMPALCATO TRA PALI:	CN88-CN89-CO88-CO89
---------------------	---------------------

STRUTTURA	PUNTO	VIDEO	DESCRIZIONE
IMPALCATO	CN88-CN89-CO88-CO89	CO_t 00m25s	L'impalcato presenta all'intradosso espulsione del copriferro in due zone ben definite.

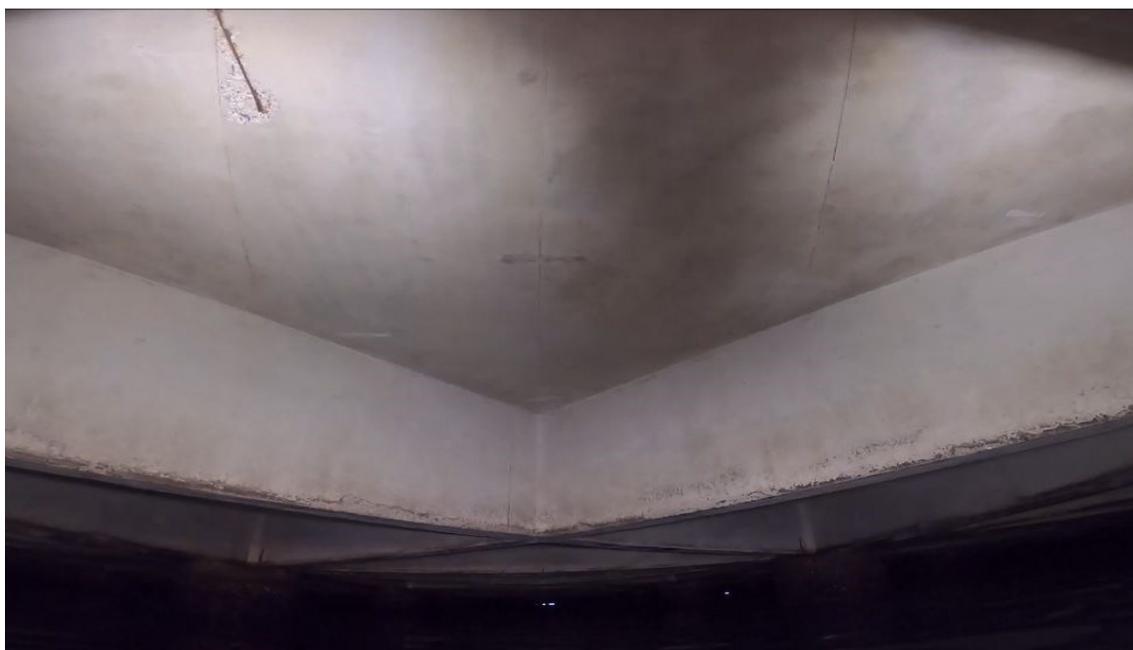
IMPALCATO TRA PALI:	CN89-CN90-CO89-CO90
---------------------	---------------------

STRUTTURA	PUNTO	VIDEO	DESCRIZIONE
IMPALCATO	CN89-CN90-CO89-CO90	CO_t 00m35s	L'impalcato presenta all'intradosso espulsione del copriferro in una zona ben definita.

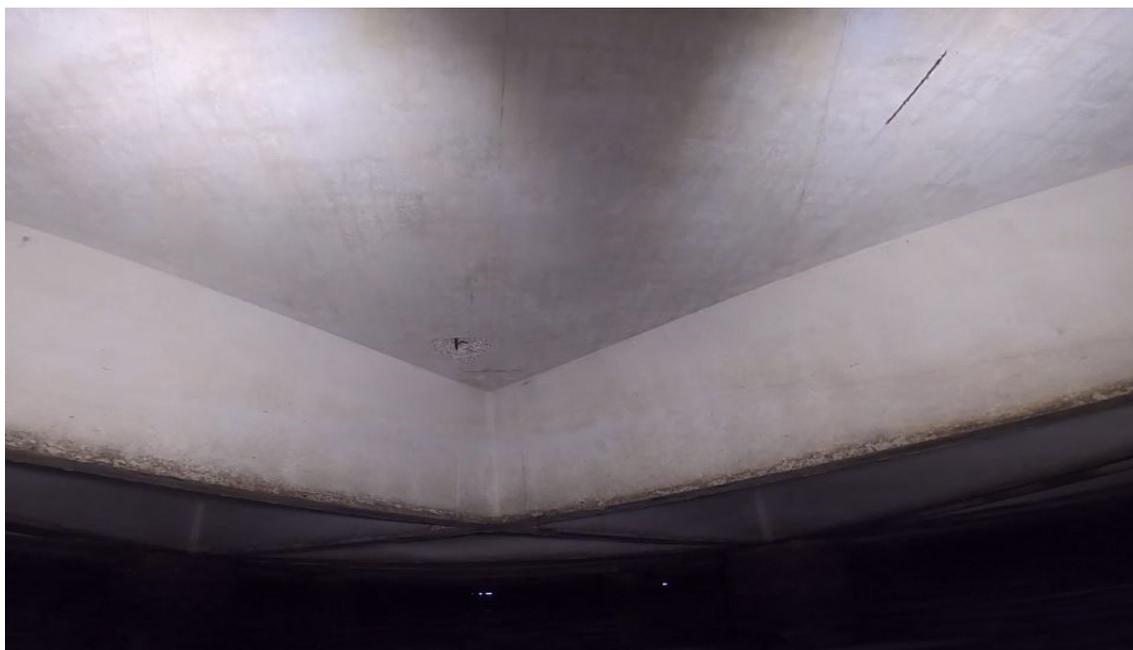
IMPALCATO TRA PALI:	CN91-CN92-CO91-CO92
---------------------	---------------------

STRUTTURA	PUNTO	VIDEO	DESCRIZIONE
IMPALCATO	CN91-CN92-CO91-CO92	CO_t 00m52s	L'impalcato presenta all'intradosso espulsione del copri ferro in due zone ben definite.

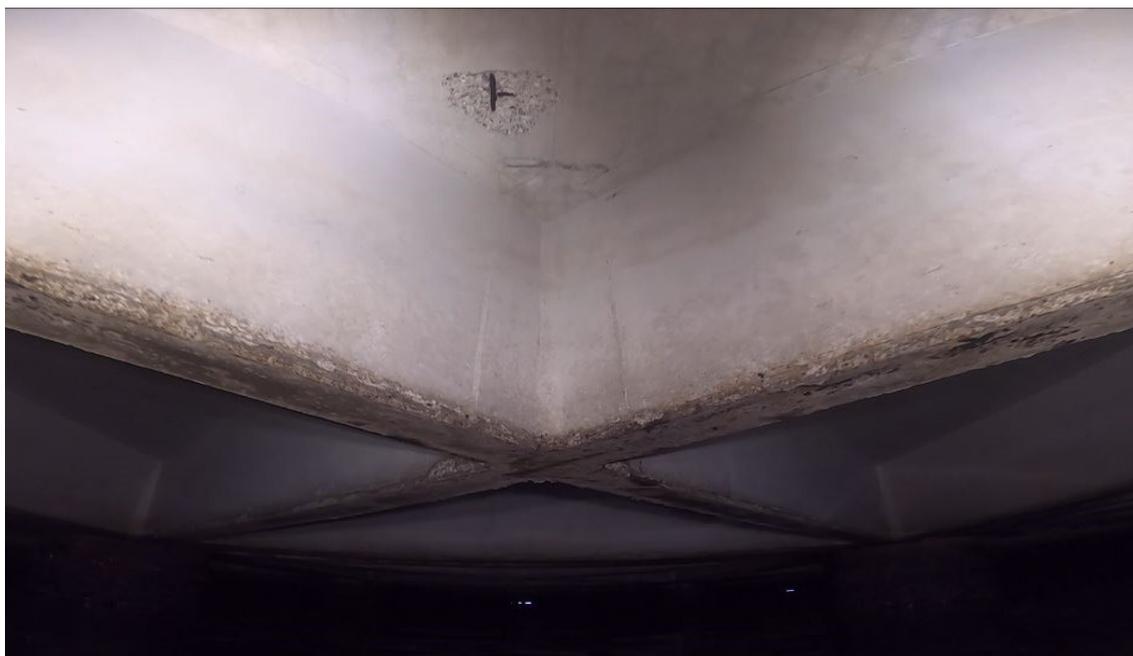
IMPALCATO TRA PALI:	CN91-CN92-CO91-CO92
---------------------	---------------------

STRUTTURA	PUNTO	VIDEO	DESCRIZIONE
IMPALCATO	CN91-CN92-CO91-CO92	CO_t 00m54s	L'impalcato presenta all'intradosso espulsione del copriferro in una zona ben definita.

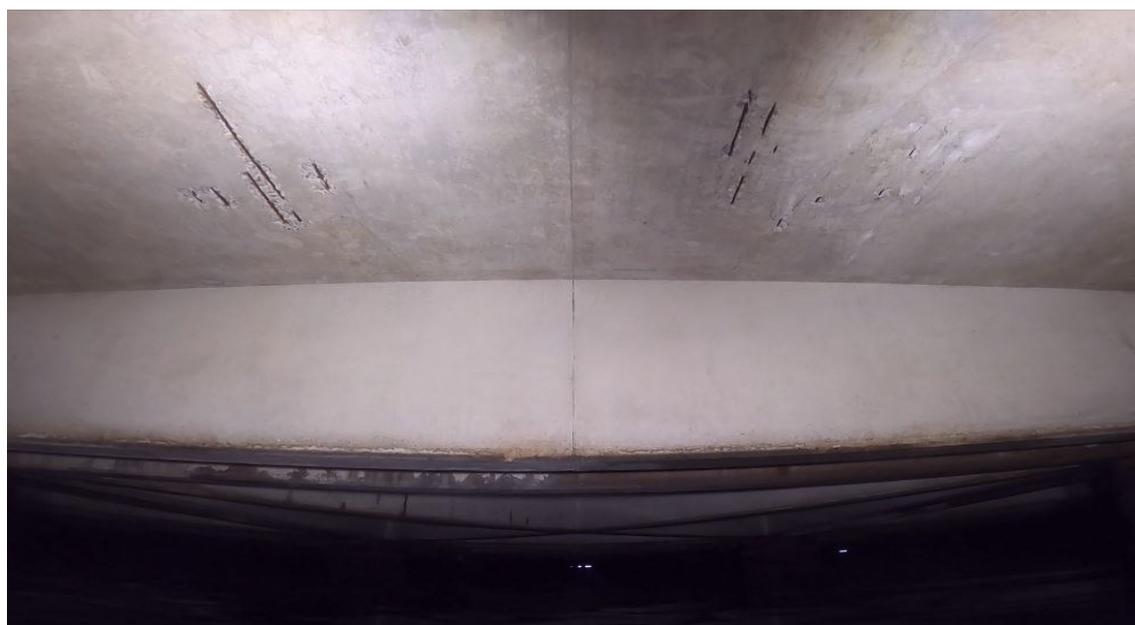
IMPALCATO TRA PALI:	CN92-CN93-CO92-CO93
---------------------	---------------------

STRUTTURA	PUNTO	VIDEO	DESCRIZIONE
IMPALCATO	CN92-CN93-CO92-CO93	CO_t 01m06s	L'impalcato presenta all'intradosso espulsione del copriferro in diverse zone ben definite.

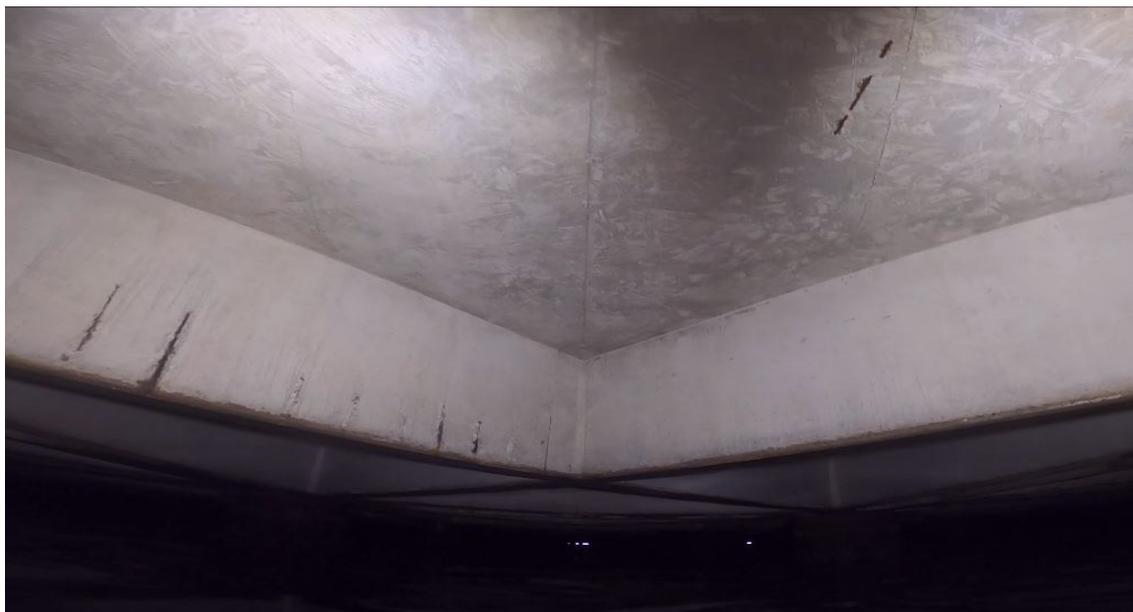
IMPALCATO TRA PALI:	CN93-CN94-CO93-CO94
---------------------	---------------------

STRUTTURA	PUNTO	VIDEO	DESCRIZIONE
IMPALCATO	CN93-CN94-CO93-CO94	CO_t 01m09s	L'impalcato presenta all'intradosso espulsione del copriferro in una zona ben definita.
TRAVE SECONDARIA X2		CO_t 01m09s	La trave presenta lateralmente espulsione del copriferro in mezzzeria.

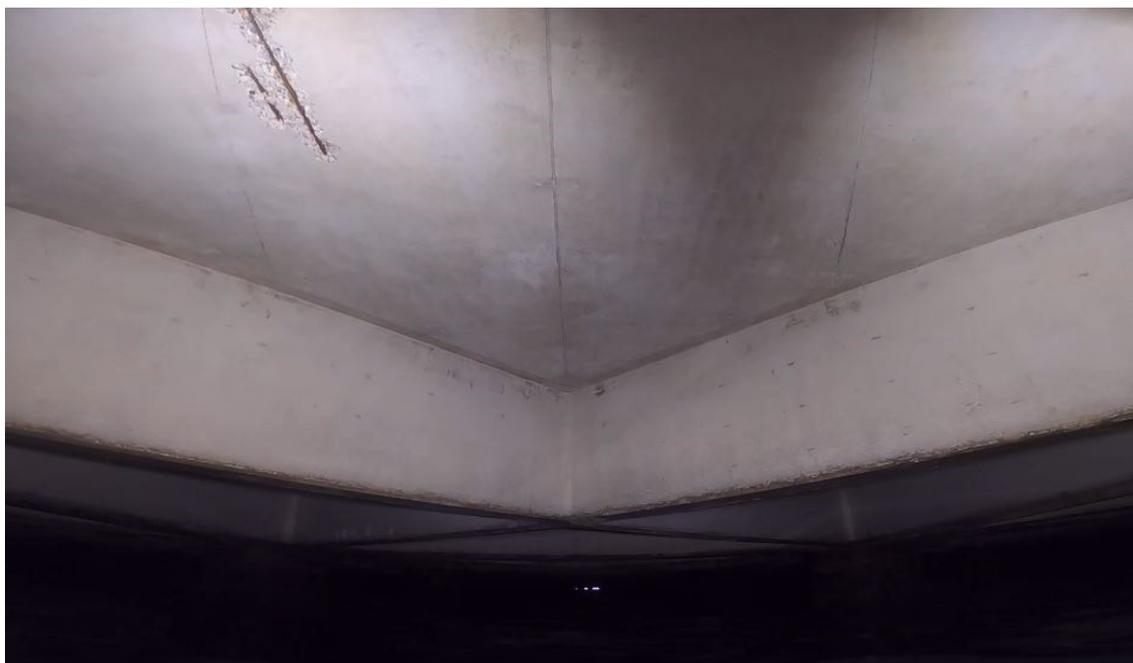
IMPALCATO TRA PALI:	CN94-CN95-CO94-CO95
---------------------	---------------------

STRUTTURA	PUNTO	VIDEO	DESCRIZIONE
IMPALCATO	CN94-CN95-CO94-CO95	CO_t 01m17s	L'impalcato presenta all'intradosso espulsione del copriferro in una zona ben definita.

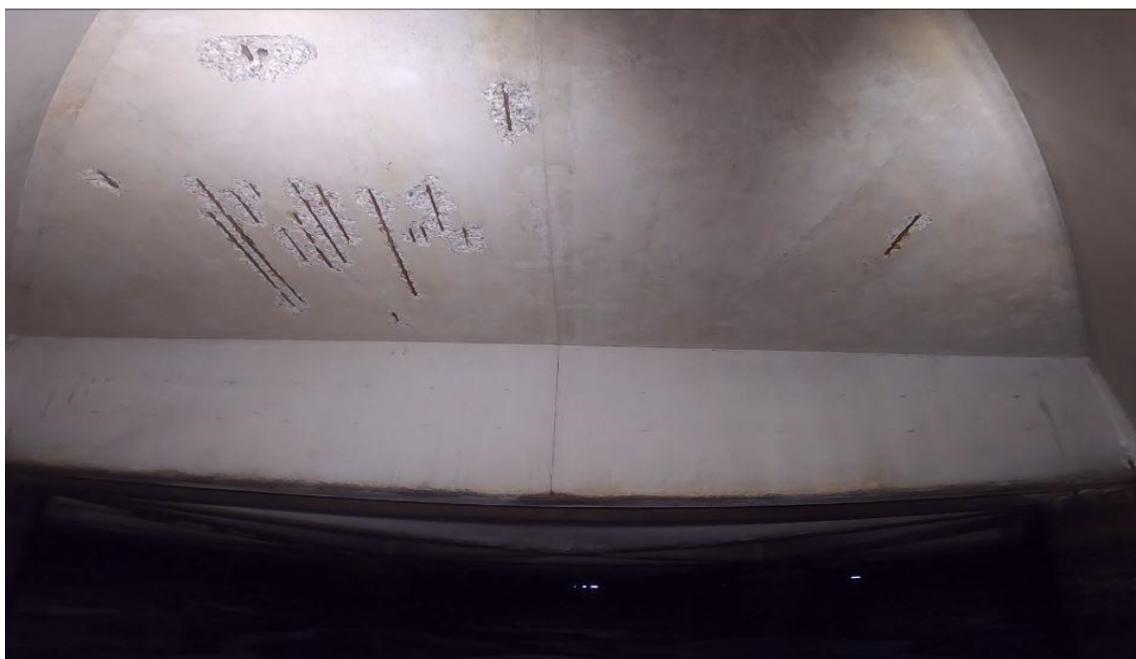
IMPALCATO TRA PALI:	CN94-CN95-CO94-CO95
---------------------	---------------------

STRUTTURA	PUNTO	VIDEO	DESCRIZIONE
IMPALCATO	CN94-CN95-CO94-CO95	CO_t 01m22s	L'impalcato presenta all'intradosso espulsione del copriferro in diverse zone ben definite.

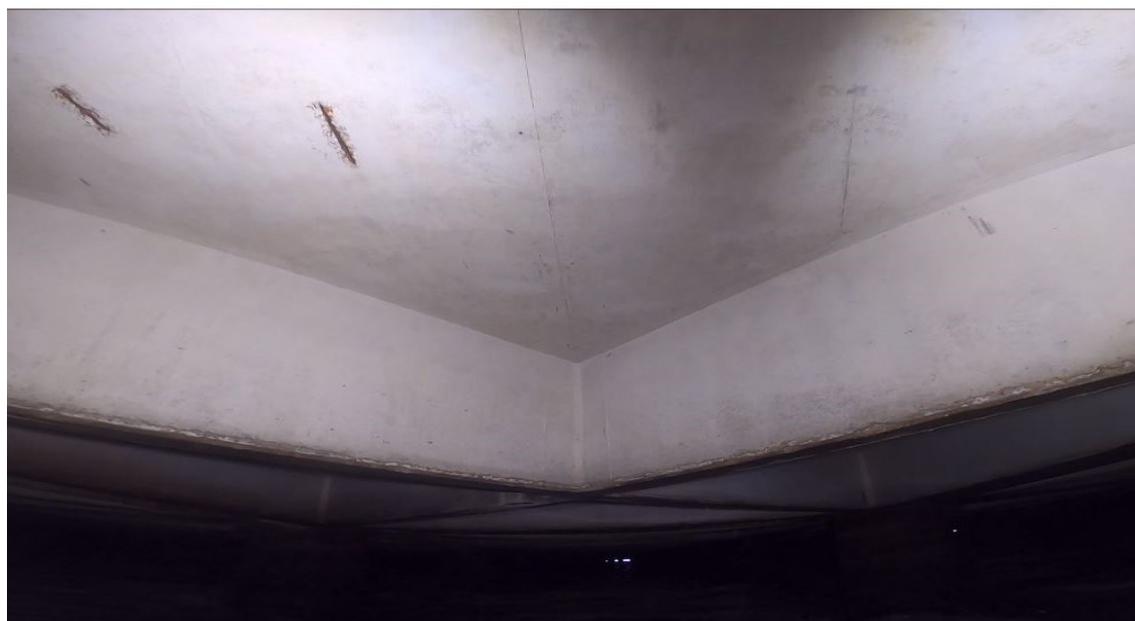
IMPALCATO TRA PALI:	CN96-CN97-CO96-CO97
---------------------	---------------------

STRUTTURA	PUNTO	VIDEO	DESCRIZIONE
IMPALCATO	CN96-CN97-CO96-CO97	CO_t 01m34s	L'impalcato presenta all'intradosso espulsione del copriferro in due zone ben definite.
