PROGETTO AdSP n° 1949

Componenti di intervento nel progetto di ammmodernamento infrastrutturale e funzionale del terminal contenitori del Molo VII nel porto di Trieste

SCHEDE DI DEGRADO 2020

ISPEZIONE VISIVA IMPALCATO MOLO VII - PORTO DI TRIESTE

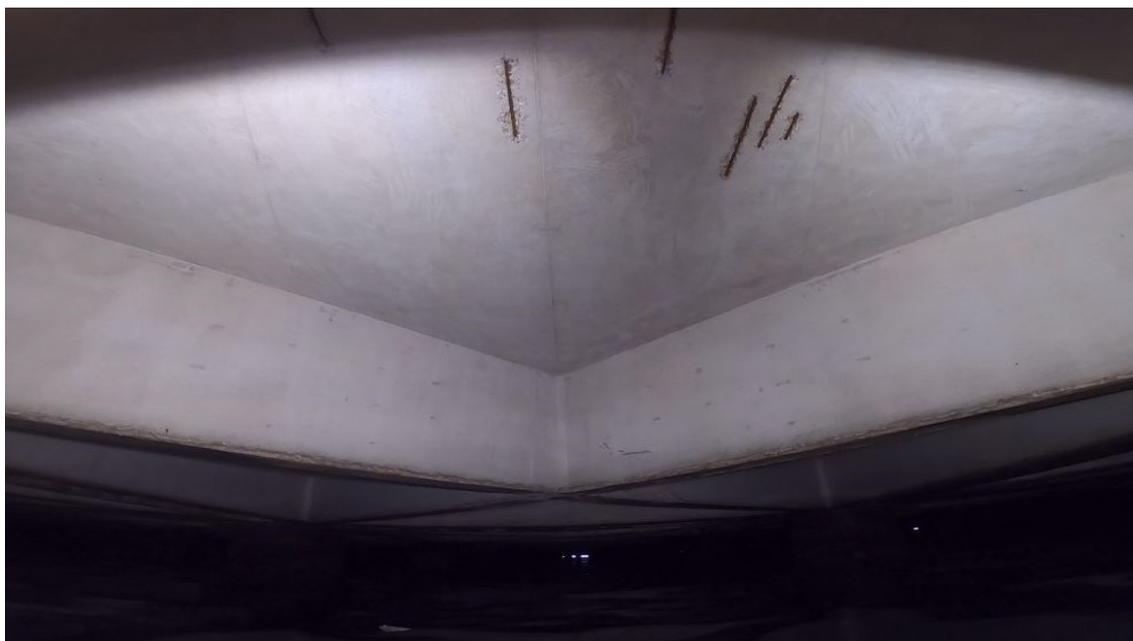
IMPALCATO TRA PALI:	CN97-CN98-CO97-CO98
---------------------	---------------------

STRUTTURA	PUNTO	VIDEO	DESCRIZIONE
IMPALCATO	CN97-CN98-CO97-CO98	CO_t 01m43s	L'impalcato presenta all'intradosso espulsione del copriferro in diverse zone ben definite.

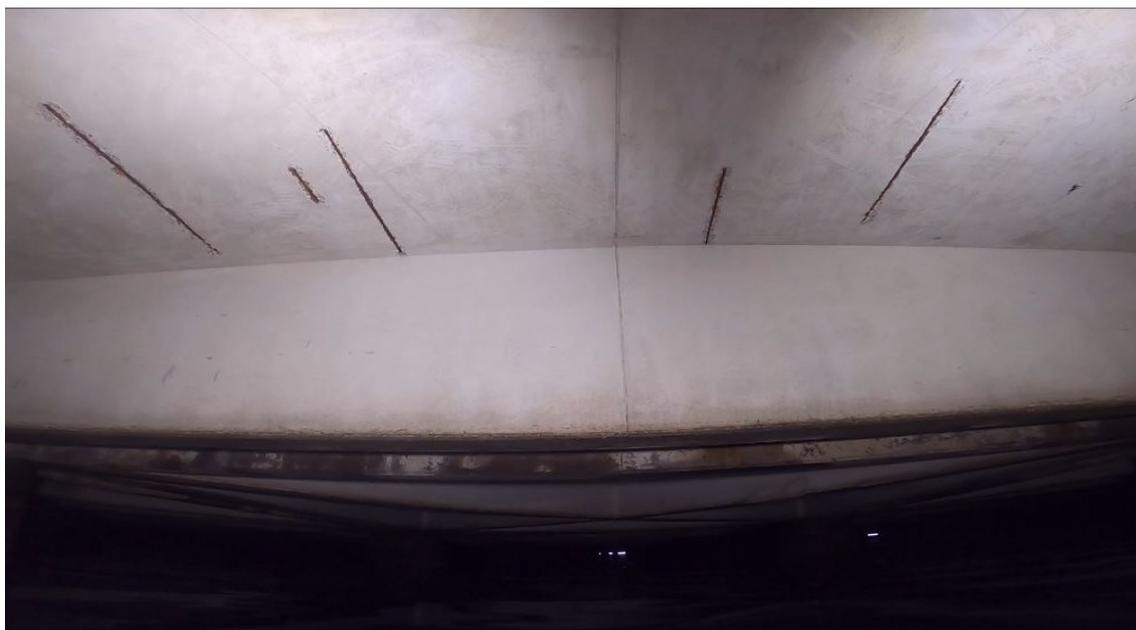
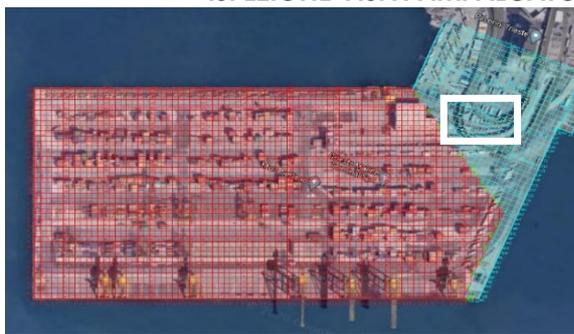
IMPALCATO TRA PALI:	CN97-CN98-CO97-CO98
---------------------	---------------------

STRUTTURA	PUNTO	VIDEO	DESCRIZIONE
IMPALCATO	CN97-CN98-CO97-CO98	CO_t 01m48s	L'impalcato presenta all'intradosso espulsione del copriferro in diverse zone ben definite.

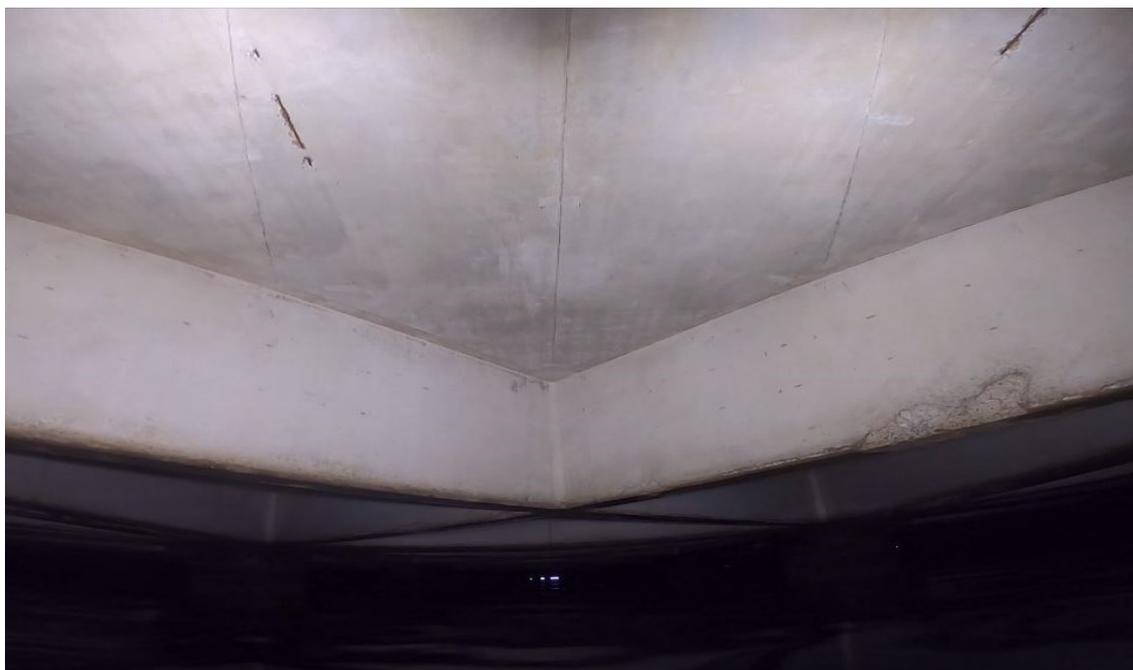
IMPALCATO TRA PALI:	CN98-CN99-CO98-CO99
---------------------	---------------------

STRUTTURA	PUNTO	VIDEO	DESCRIZIONE
IMPALCATO	CN98-CN99-CO98-CO99	CO_t 01m51s	L'impalcato presenta all'intradosso espulsione del copriferro in due zone ben definite.

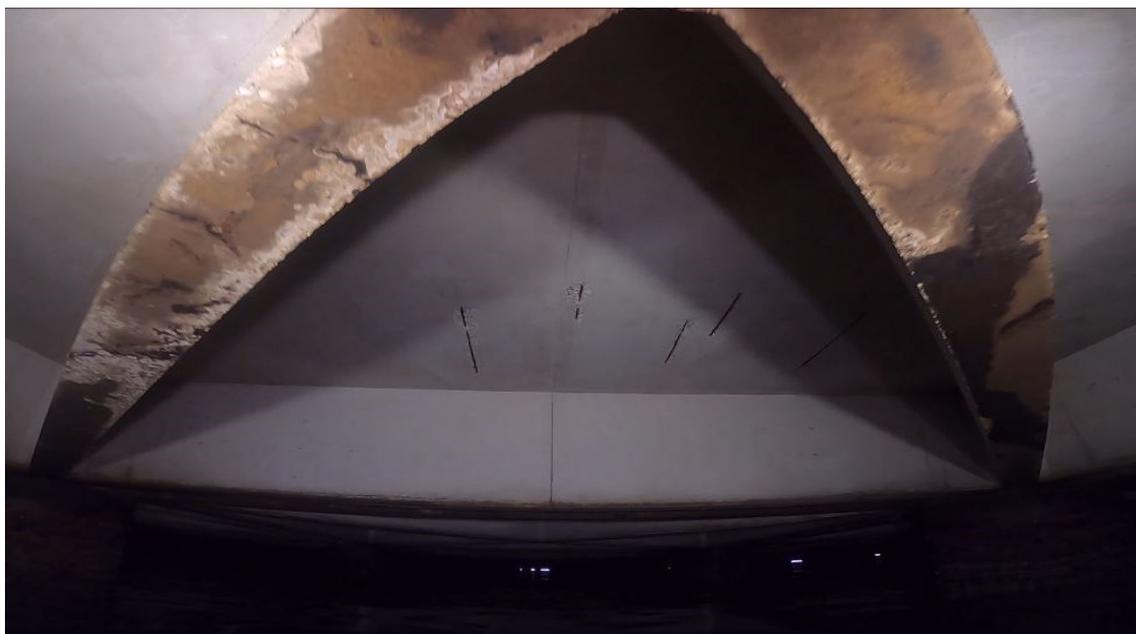
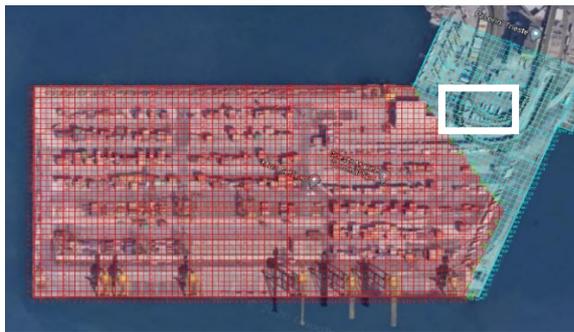
IMPALCATO TRA PALI:	CN98-CN99-CO98-CO99
---------------------	---------------------

STRUTTURA	PUNTO	VIDEO	DESCRIZIONE
IMPALCATO	CN98-CN99-CO98-CO99	CO_t 01m55s	L'impalcato presenta all'intradosso espulsione del copriferro in diverse zone ben definite.

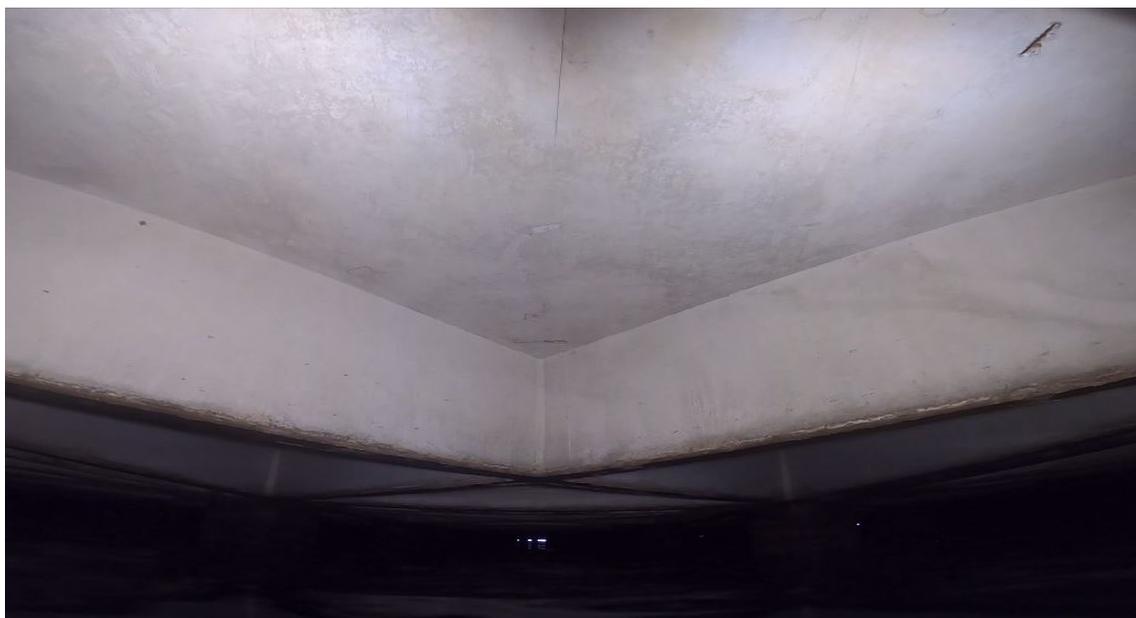
IMPALCATO TRA PALI:	CN99-CN100-CO99-CO100
---------------------	-----------------------

STRUTTURA	PUNTO	VIDEO	DESCRIZIONE
IMPALCATO	CN99-CN100-CO99-CO100	CO_t 02m00s	L'impalcato presenta all'intradosso espulsione del copriferro in diverse zone ben definite.

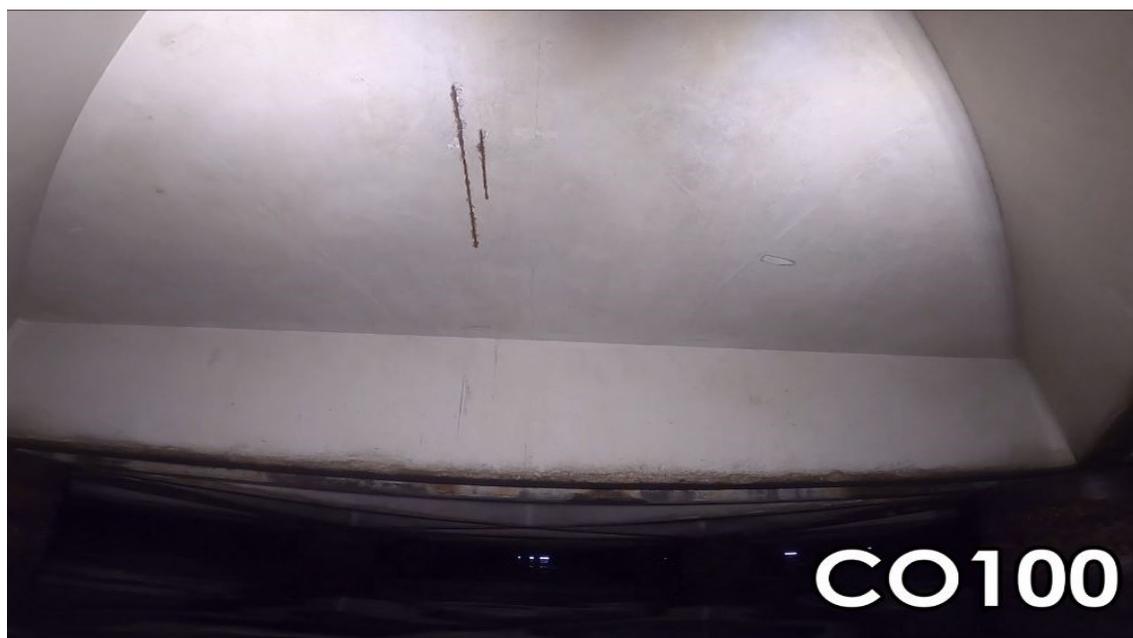
IMPALCATO TRA PALI:	CN99-CN100-CO99-CO100
---------------------	-----------------------

STRUTTURA	PUNTO	VIDEO	DESCRIZIONE
IMPALCATO	CN99-CN100-CO99-CO100	CO_t 02m04s	L'impalcato presenta all'intradosso espulsione del copriferro in una zona ben definita.

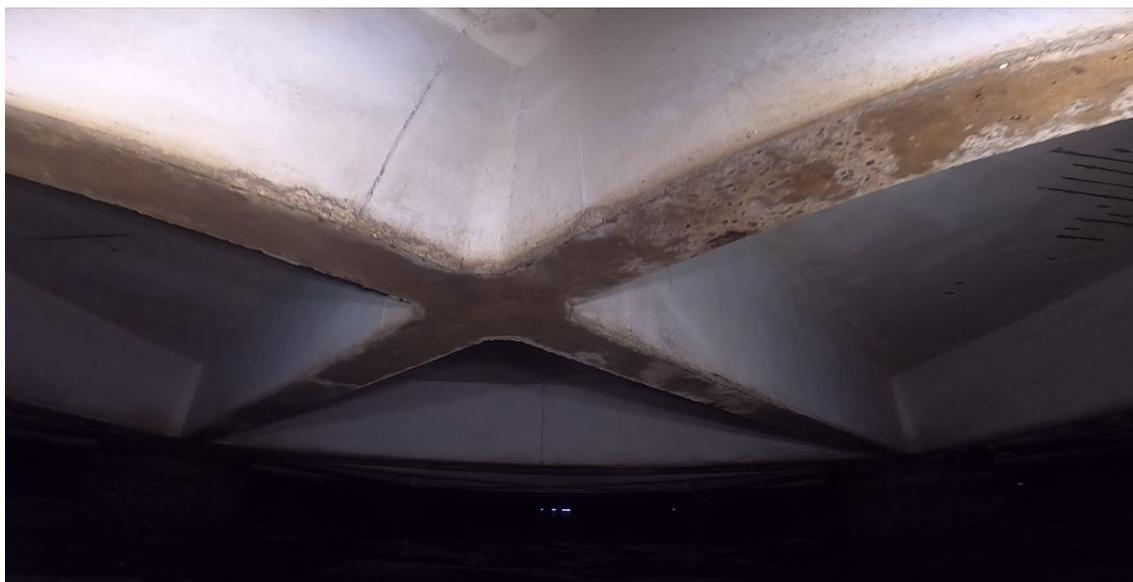
IMPALCATO TRA PALI:	CN100-CN101-CO100-CO101
---------------------	-------------------------

STRUTTURA	PUNTO	VIDEO	DESCRIZIONE
IMPALCATO	CN100-CN101-CO100-CO101	CO_t 02m11s	L'impalcato presenta all'intradosso espulsione del copriferro in diverse zone ben definite.

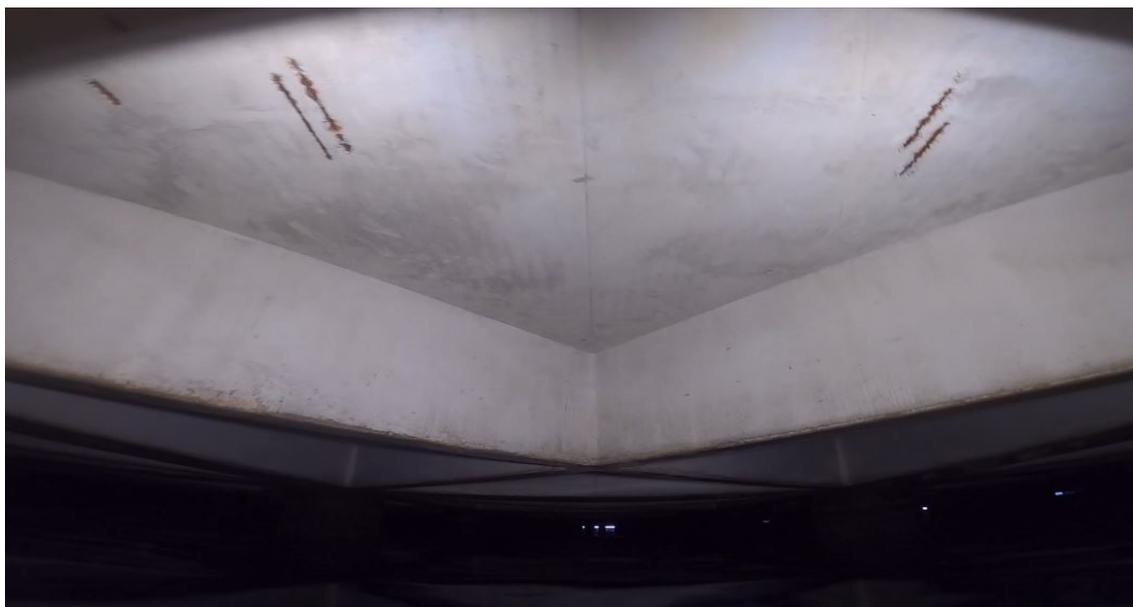
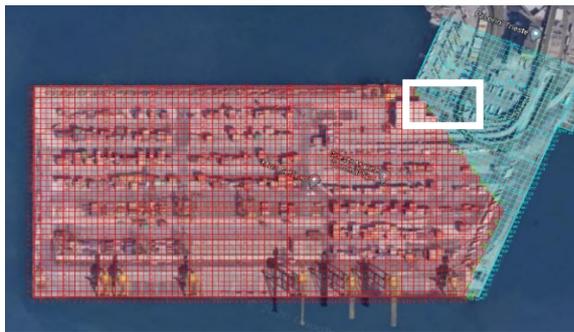
IMPALCATO TRA PALI:	CN101-CN102-CO101-CO102
---------------------	-------------------------

STRUTTURA	PUNTO	VIDEO	DESCRIZIONE
IMPALCATO	CN101-CN102-CO101-CO102	CO_t 02m17s	L'impalcato presenta all'intradosso espulsione del copriferro in diverse zone ben definite.

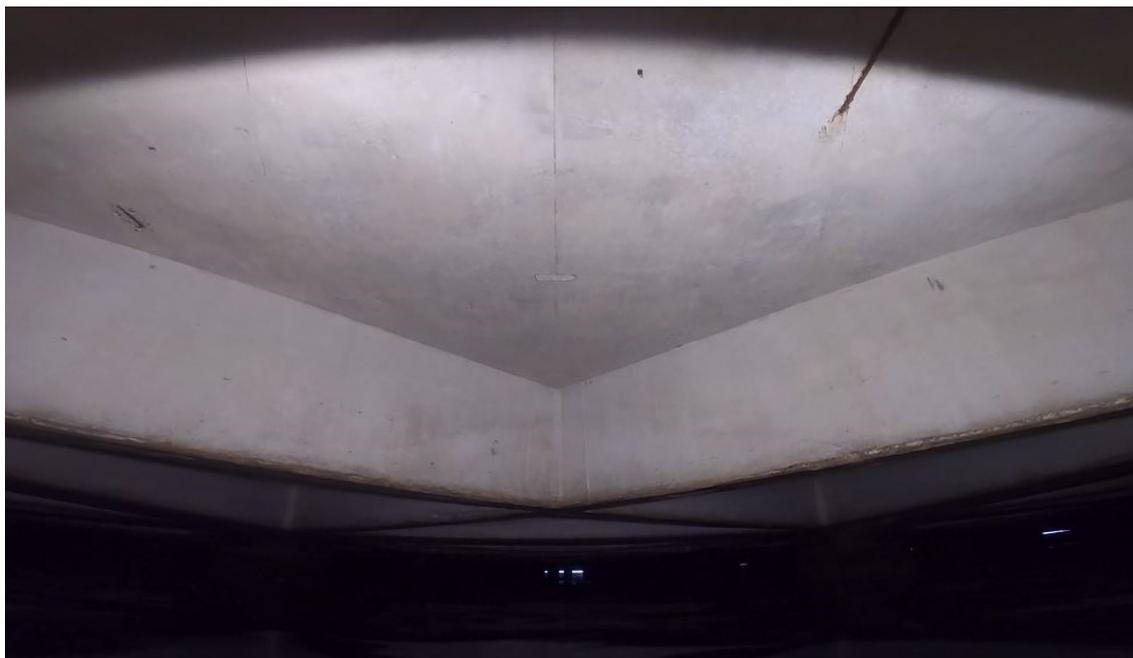
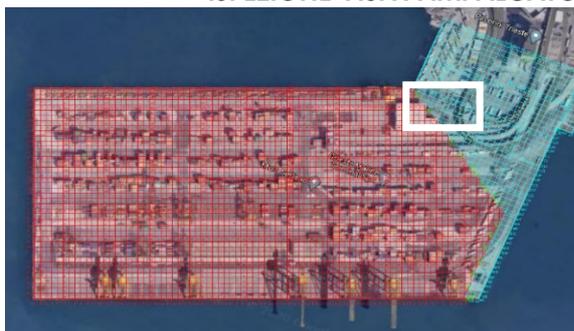
IMPALCATO TRA PALI:	CN102-CN103-CO102-CO103
---------------------	-------------------------

STRUTTURA	PUNTO	VIDEO	DESCRIZIONE
IMPALCATO	CN102-CN103- CO102- CO103	CO_t 02m25s	L'impalcato presenta all'intradosso espulsione del copriferro in due zone ben definite.

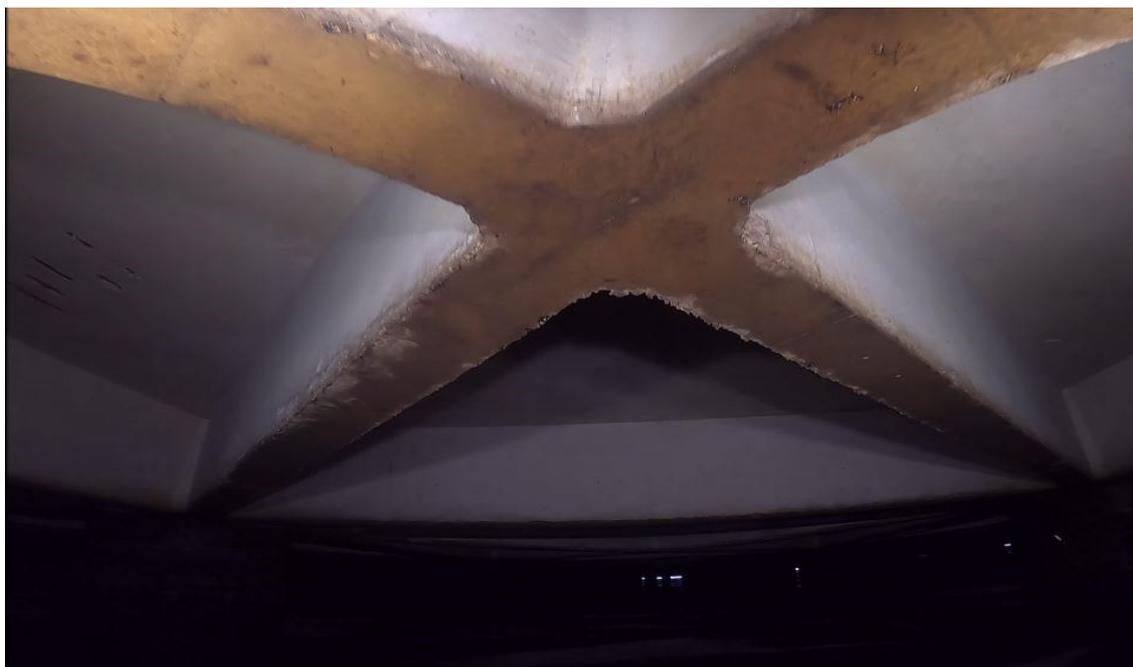
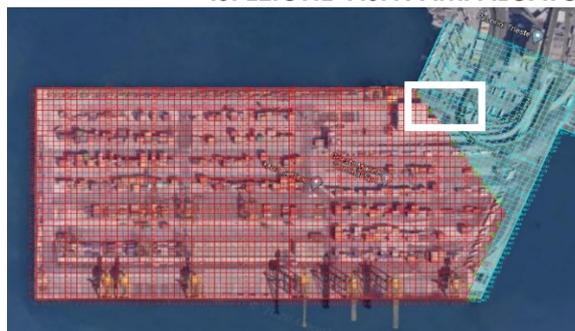
IMPALCATO TRA PALI:	CN102-CN103-CO102-CO103
---------------------	-------------------------

STRUTTURA	PUNTO	VIDEO	DESCRIZIONE
IMPALCATO	CN102-CN103-CO102-CO103	CO_t 02m29s	L'impalcato presenta all'intradosso espulsione del copriferro in una zona ben definita.

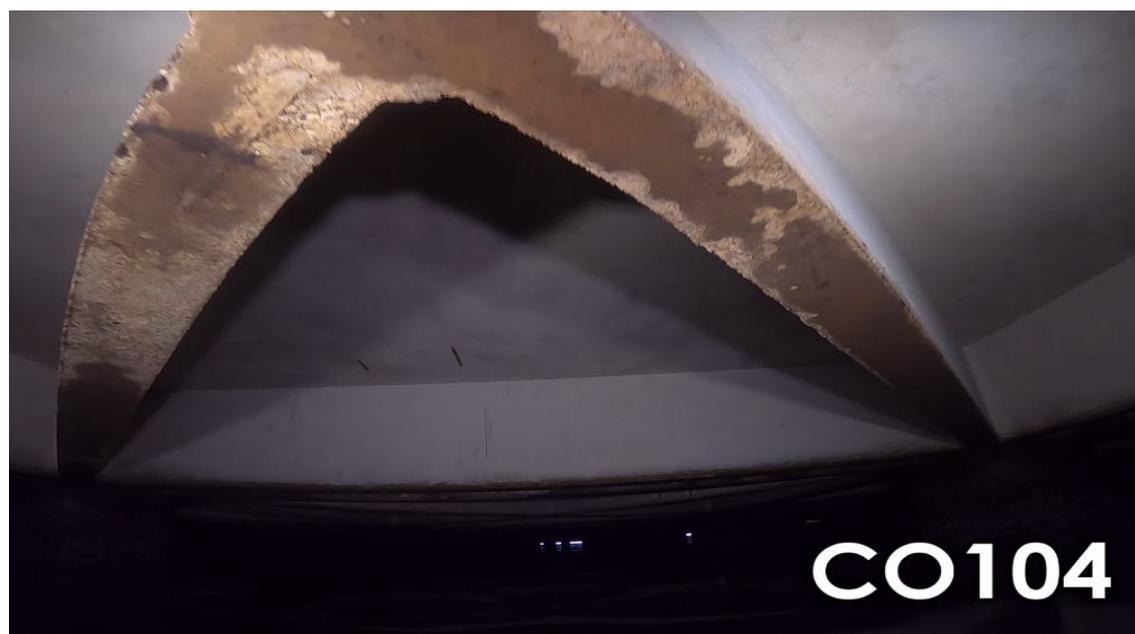
IMPALCATO TRA PALI:	CN103-CN104-CO103-CO104
---------------------	-------------------------

STRUTTURA	PUNTO	VIDEO	DESCRIZIONE
IMPALCATO	CN103-CN104-CO103-CO104	CO_t 02m38s	L'impalcato presenta all'intradosso espulsione del copriferro in due zone ben definite.

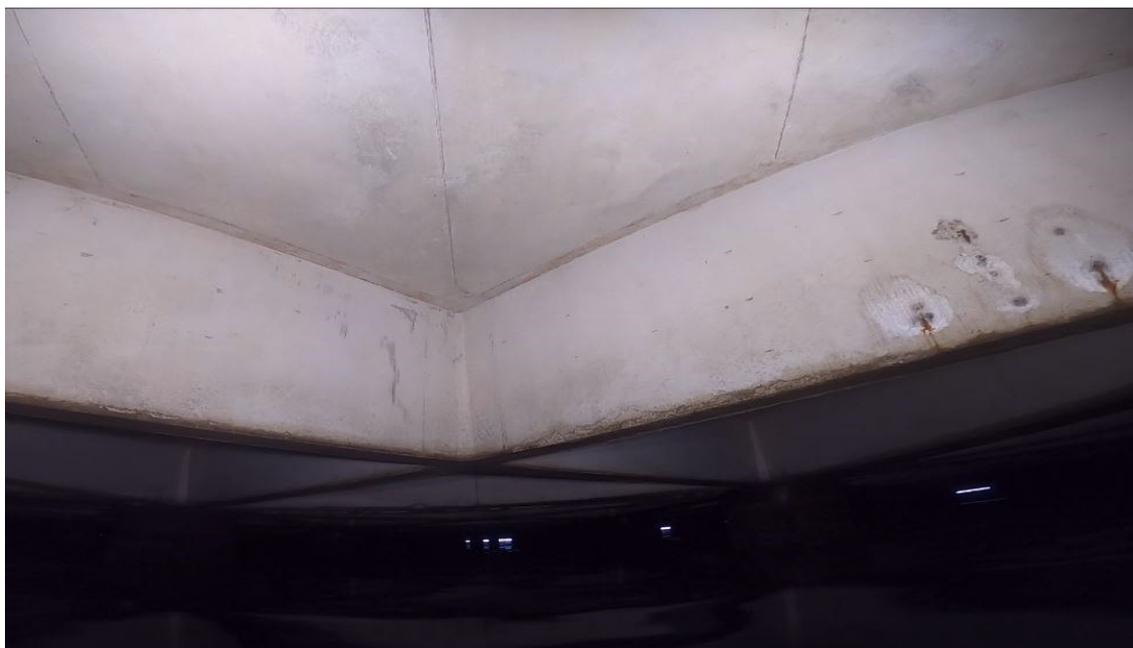
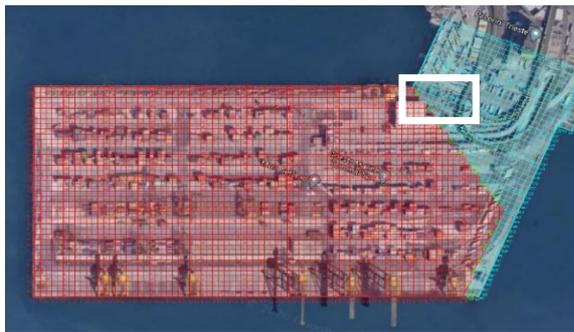
IMPALCATO TRA PALI:	CN104-CN105-CO104-CO105
---------------------	-------------------------

STRUTTURA	PUNTO	VIDEO	DESCRIZIONE
TRAVE SECONDARIA X1		CO_† 02m43s	La trave presenta lateralmente un principio di espulsione del copriferro in mezzzeria.

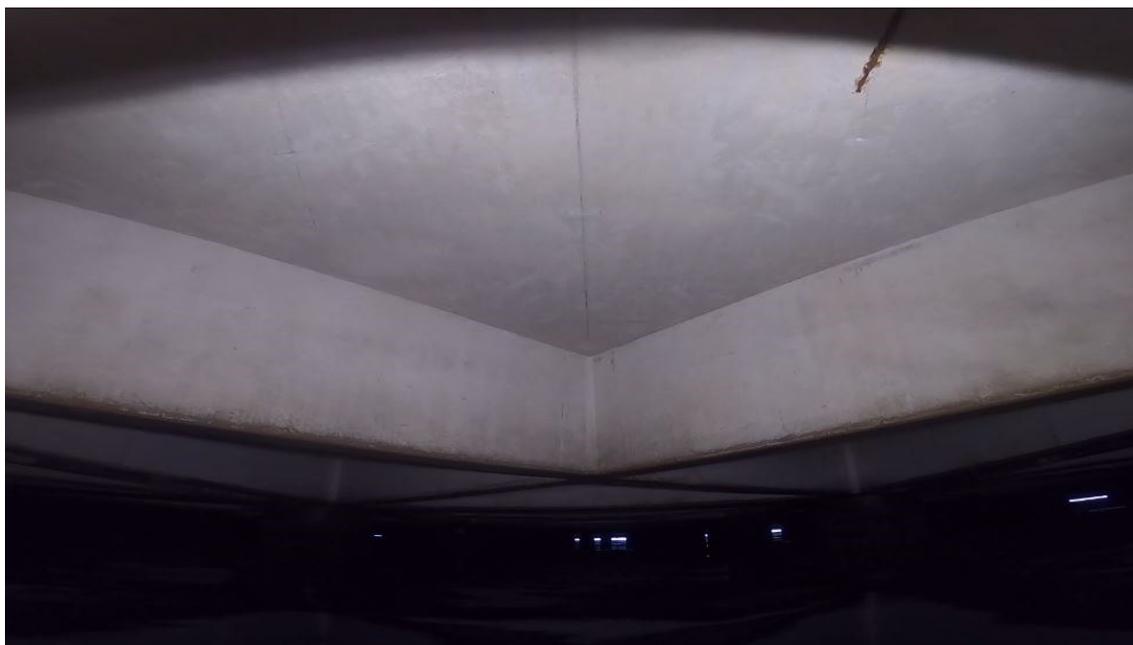
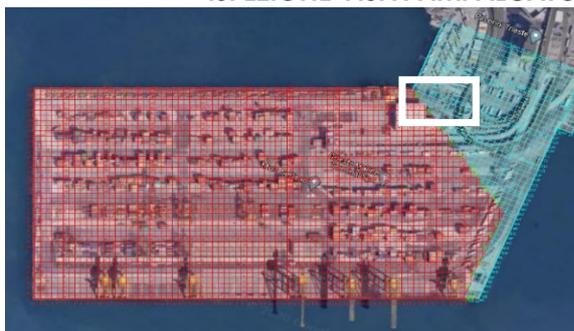
IMPALCATO TRA PALI:	CN105-CN106-CO105-CO106
---------------------	-------------------------

STRUTTURA	PUNTO	VIDEO	DESCRIZIONE
IMPALCATO	CN105-CN106- CO105- CO106	CO_† 02m51s	L'impalcato presenta all'intradosso espulsione del copriferro in una zona ben definita.

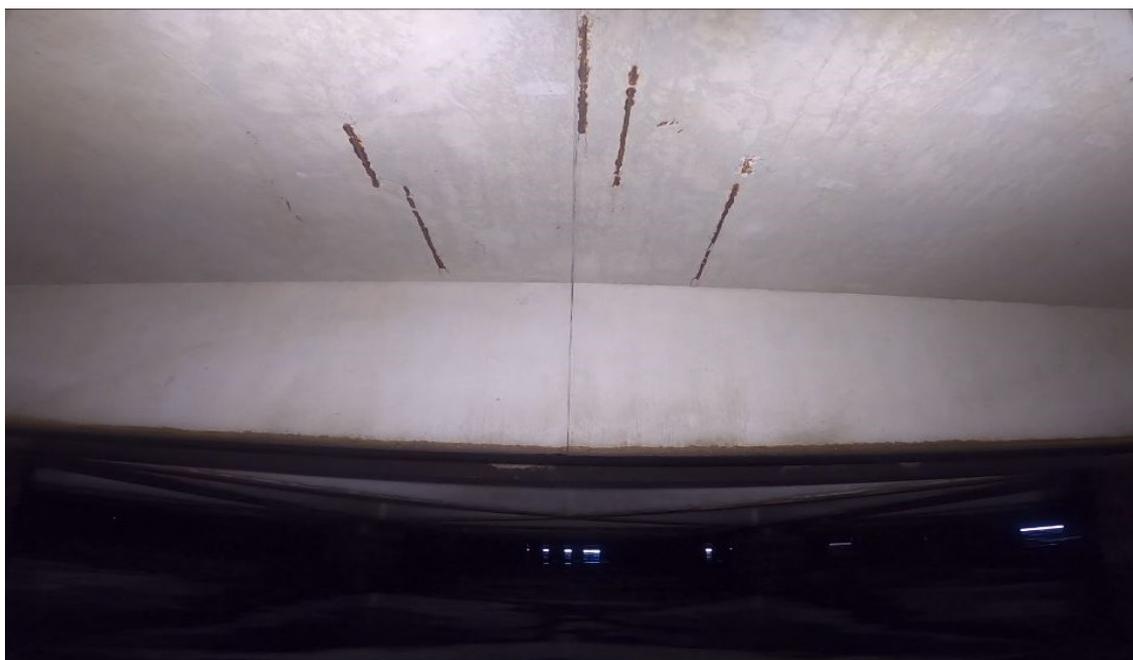
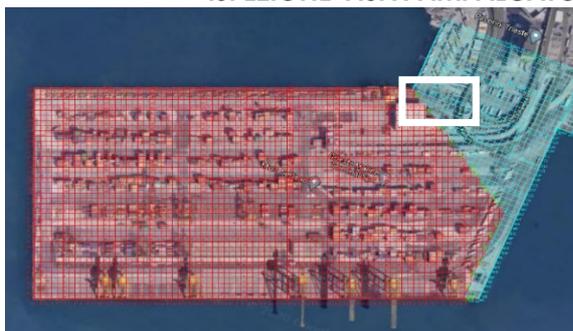
IMPALCATO TRA PALI:	CN105-CN106-CO105-CO106
---------------------	-------------------------

STRUTTURA	PUNTO	VIDEO	DESCRIZIONE
IMPALCATO	CN105-CN106-CO105-CO106	CO_† 02m56s	L'impalcato presenta all'intradosso espulsione del copriferro in diverse zone ben definite.

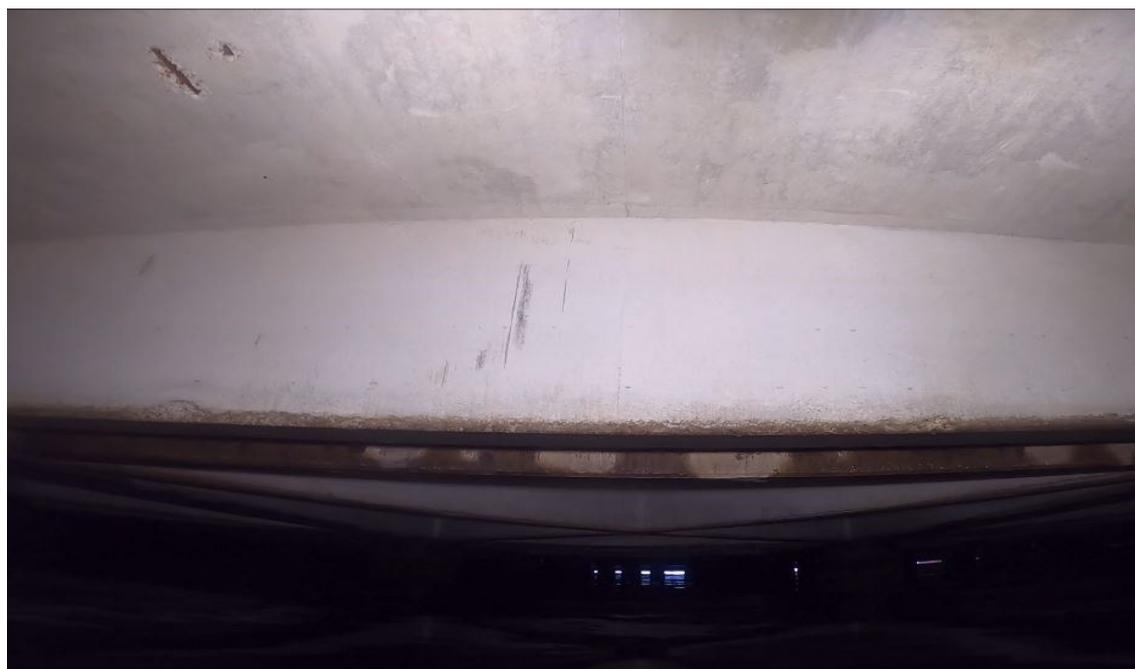
IMPALCATO TRA PALI:	CN106-CN107-CO106-CO107
---------------------	-------------------------

STRUTTURA	PUNTO	VIDEO	DESCRIZIONE
IMPALCATO	CN106-CN107- CO106- CO107	CO_† 03m06s	L'impalcato presenta all'intradosso espulsione del copriferro in una zona ben definita.

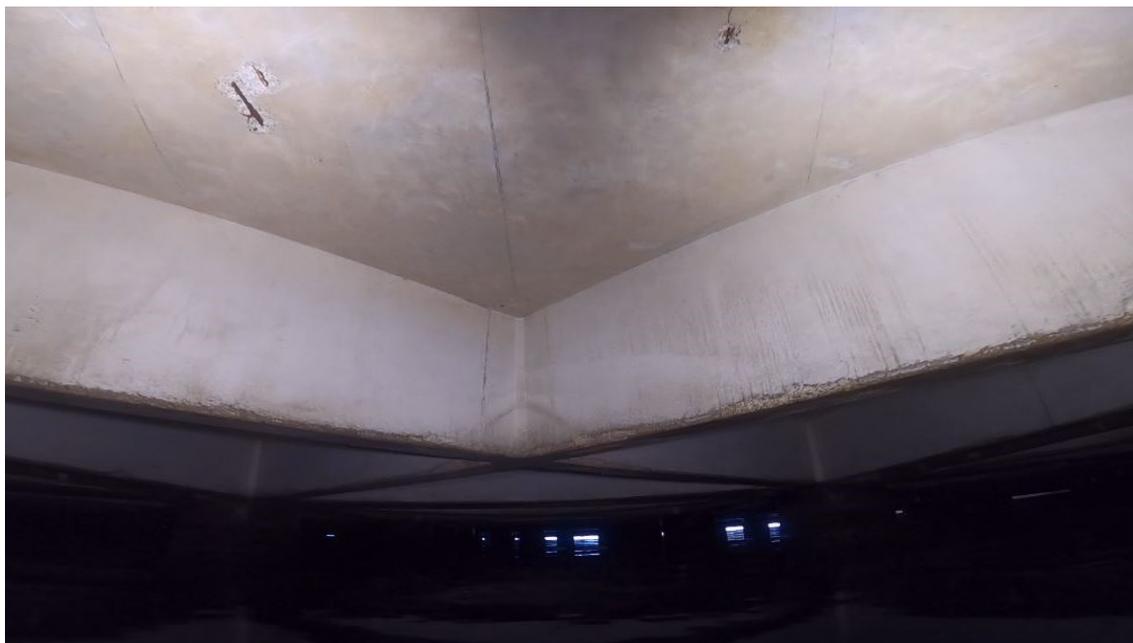
IMPALCATO TRA PALI:	CN108-CN109-CO108-CO109
---------------------	-------------------------

STRUTTURA	PUNTO	VIDEO	DESCRIZIONE
IMPALCATO	CN108-CN109-CO108-CO109	CO_t 03m17s	L'impalcato presenta all'intradosso espulsione del copriferro in due zone ben definite.

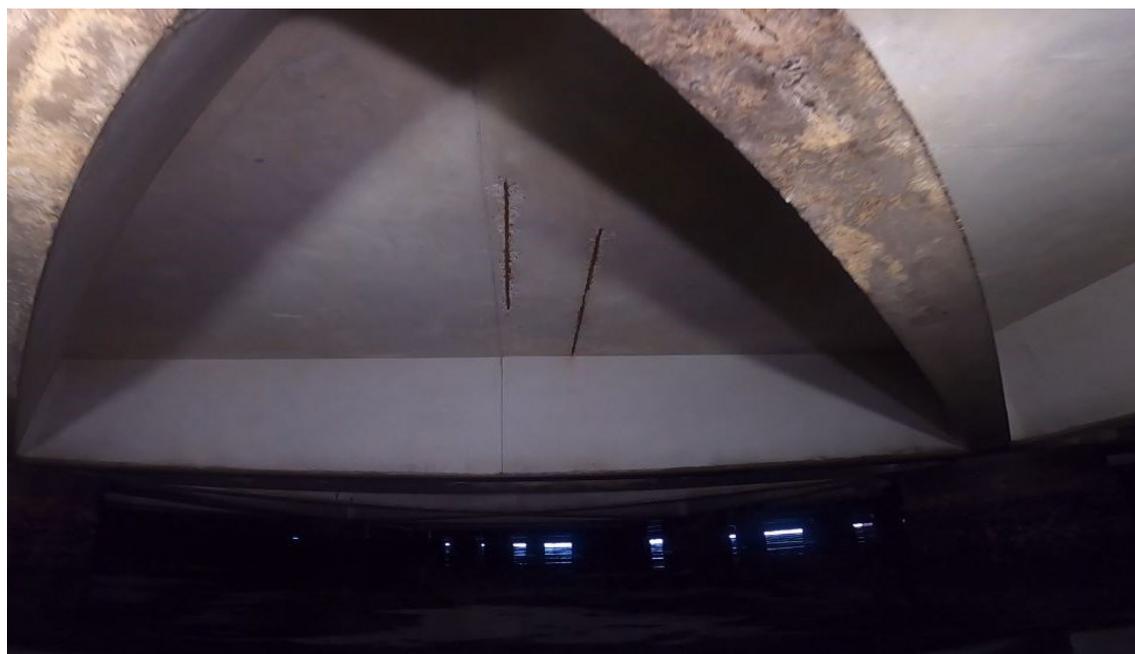
IMPALCATO TRA PALI:	CN108-CN109-CO108-CO109
---------------------	-------------------------

STRUTTURA	PUNTO	VIDEO	DESCRIZIONE
IMPALCATO	CN108-CN109-CO108-CO109	CO_t 03m21s	L'impalcato presenta all'intradosso espulsione del copriferro in due zone ben definite.

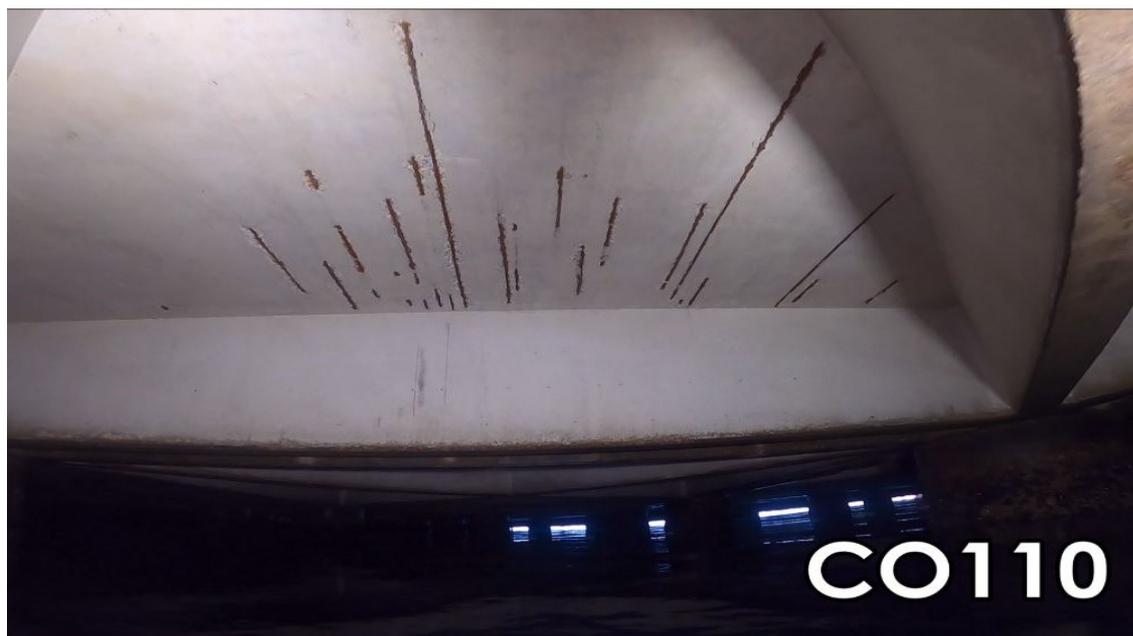
IMPALCATO TRA PALI:	CN109-CN110-CO109-CO110
---------------------	-------------------------

STRUTTURA	PUNTO	VIDEO	DESCRIZIONE
IMPALCATO	CN109-CN110- CO109- CO110	CO_† 03m30s	L'impalcato presenta all'intradosso espulsione del copriferro in diverse zone ben definite.

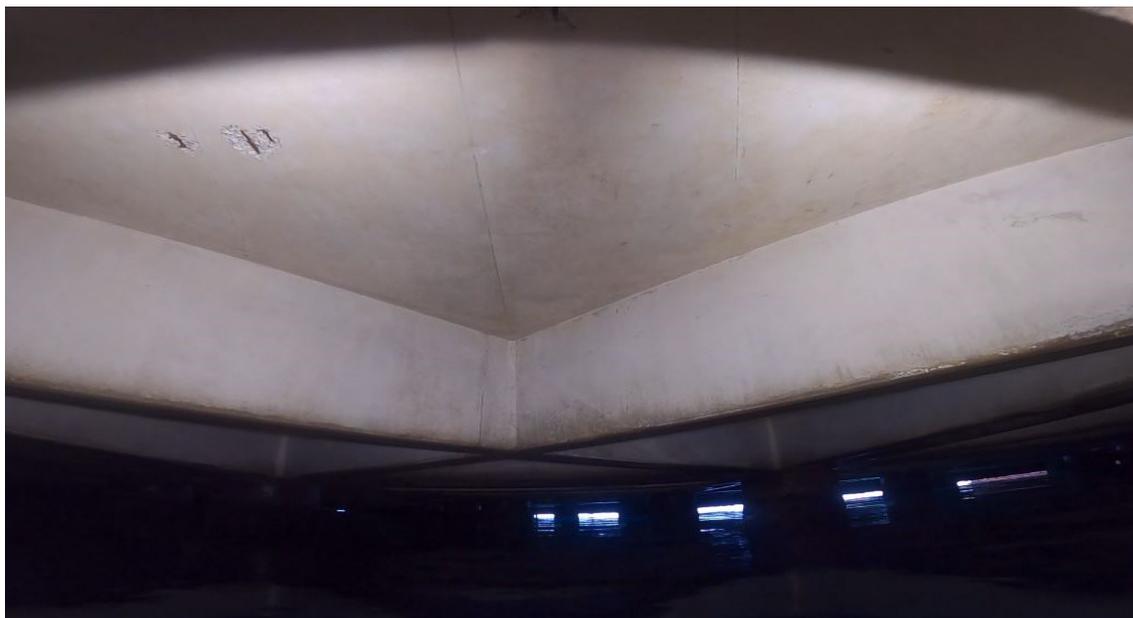
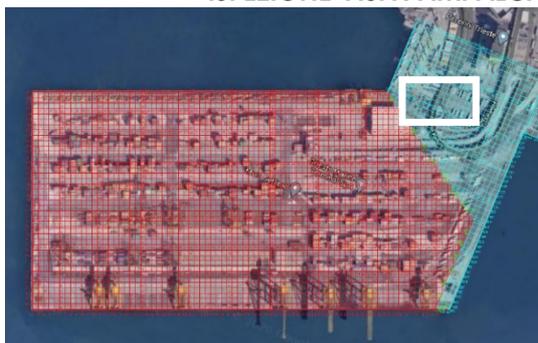
IMPALCATO TRA PALI:	CN110-CN111-CO110-CO111
---------------------	-------------------------

STRUTTURA	PUNTO	VIDEO	DESCRIZIONE
IMPALCATO	CN110-CN111-CO110-CO111	CO_† 03m34s	L'impalcato presenta all'intradosso espulsione del copriferro in una zona ben definita.

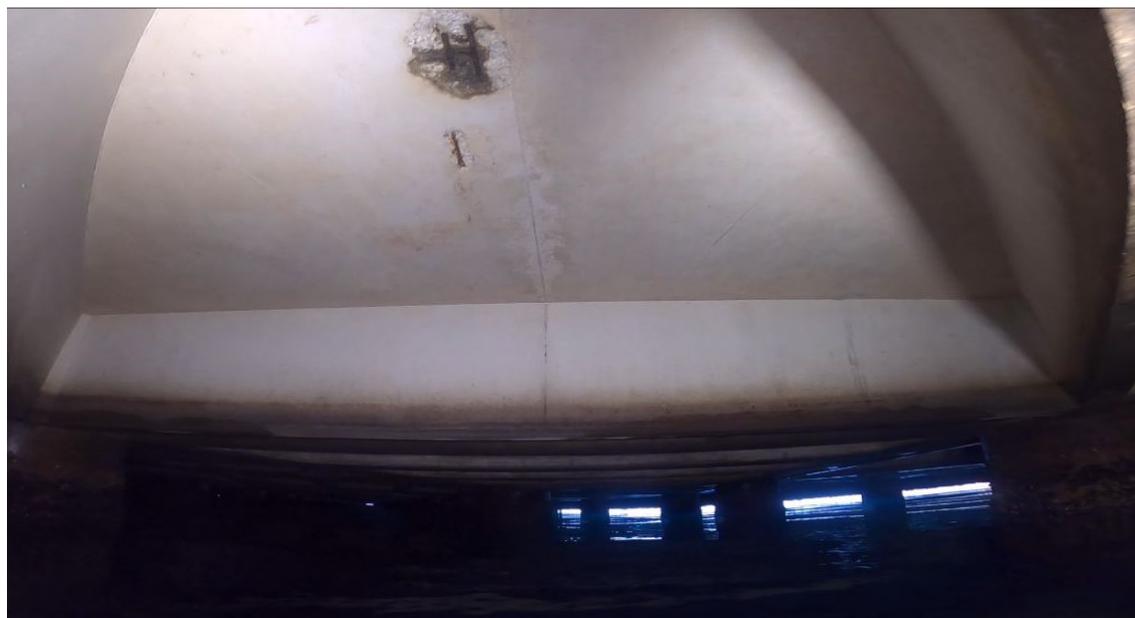
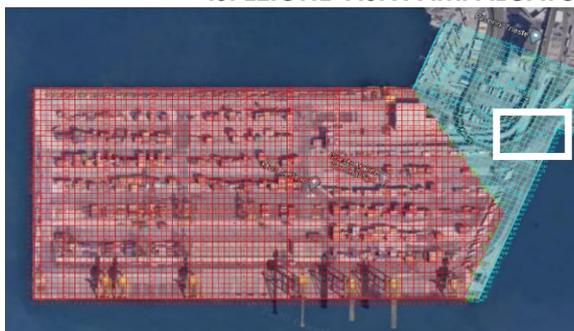
IMPALCATO TRA PALI:	CN110-CN111-CO110-CO111
---------------------	-------------------------

STRUTTURA	PUNTO	VIDEO	DESCRIZIONE
IMPALCATO	CN110-CN111-CO110-CO111	CO_† 03m39s	L'impalcato presenta all'intradosso espulsione del copriferro in due zone ben definite.

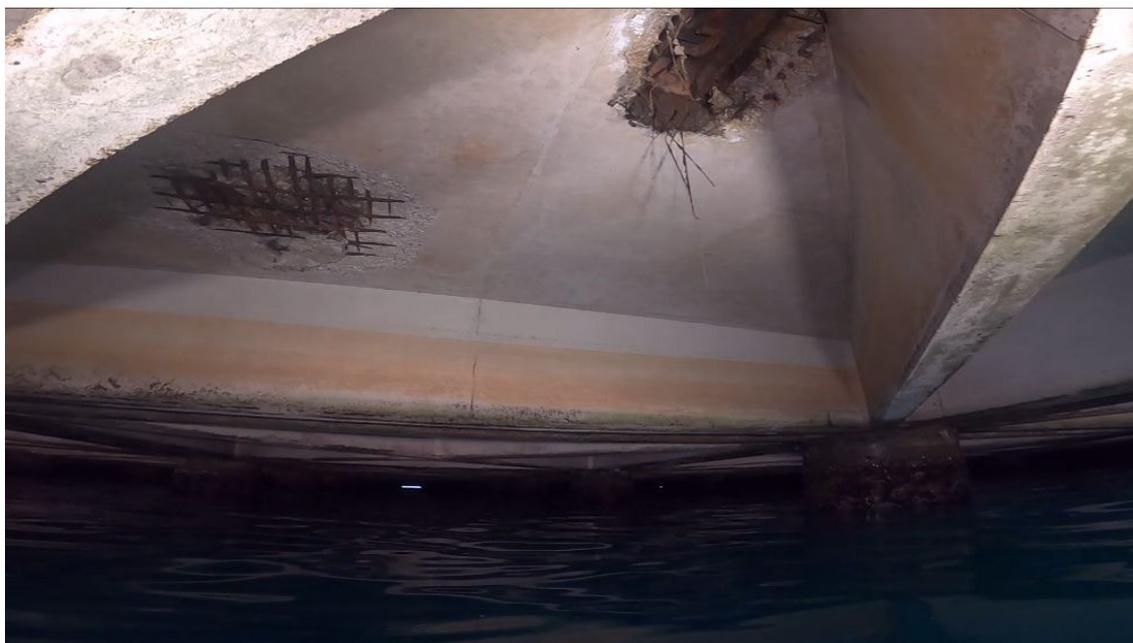
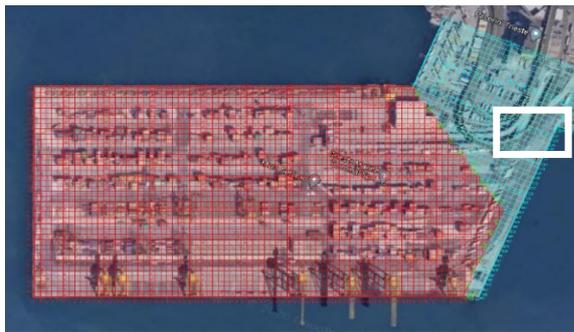
IMPALCATO TRA PALI:	CO87-CO88-CP87-CP88
---------------------	---------------------

STRUTTURA	PUNTO	VIDEO	DESCRIZIONE
IMPALCATO	CO87-CO88-CP87-CP88	CP_t 00m13s	L'impalcato presenta all'intradosso espulsione del copriferro in diverse zone ben definite.

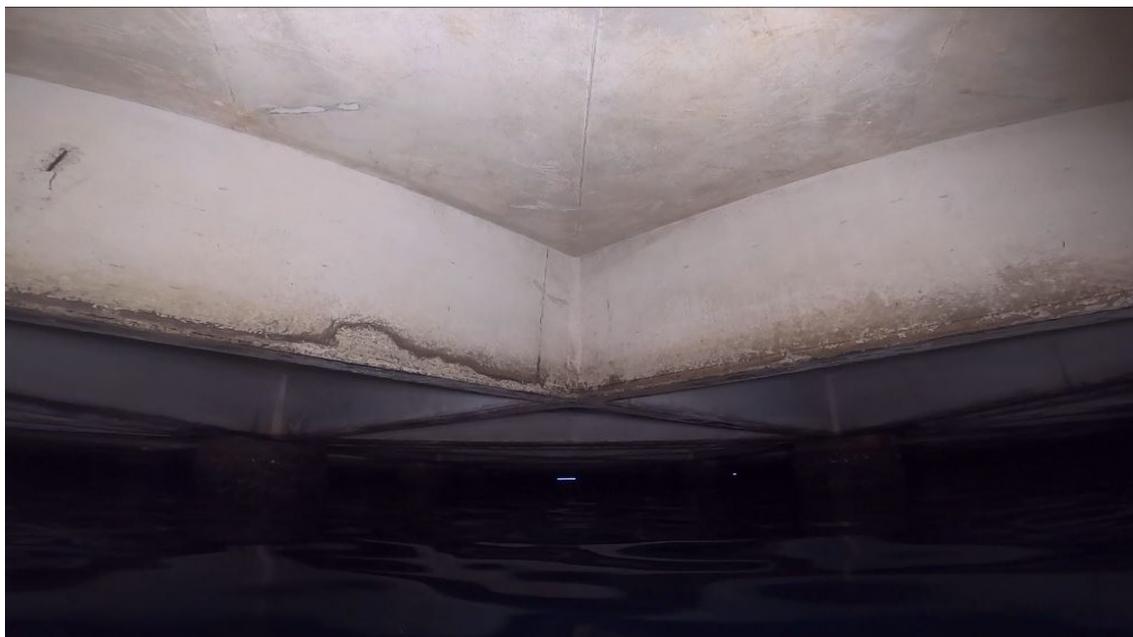
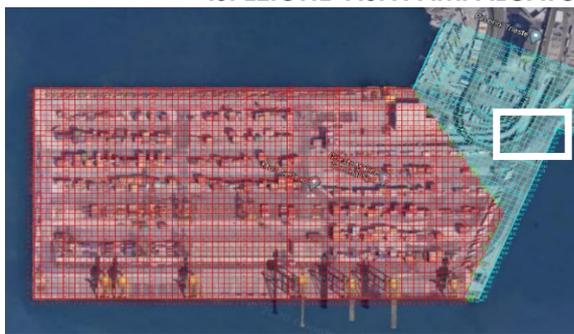
IMPALCATO TRA PALI:	CO89-CO90-CP89-CP90
---------------------	---------------------

STRUTTURA	PUNTO	VIDEO	DESCRIZIONE
TRAVE SECONDARIA X2		CP_t 00m36s	La trave presenta lateralmente espulsione del copriferro in mezzeria.

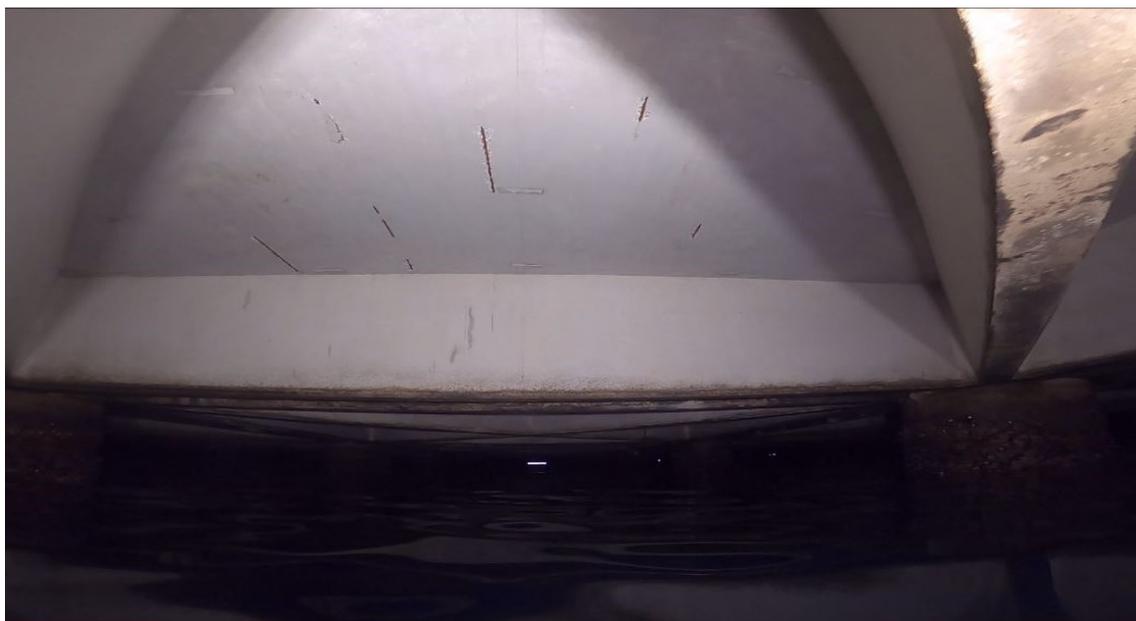
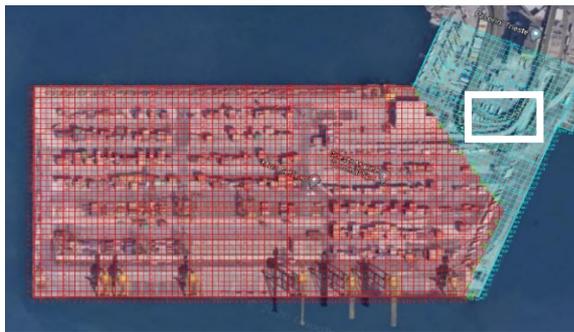
IMPALCATO TRA PALI:	CO90-CO91-CP90-CP91
---------------------	---------------------

STRUTTURA	PUNTO	VIDEO	DESCRIZIONE
IMPALCATO	CO90-CO91-CP90-CP91	CP_t 00m50s	L'impalcato presenta all'intradosso espulsione del copriferro in diverse zone ben definite.

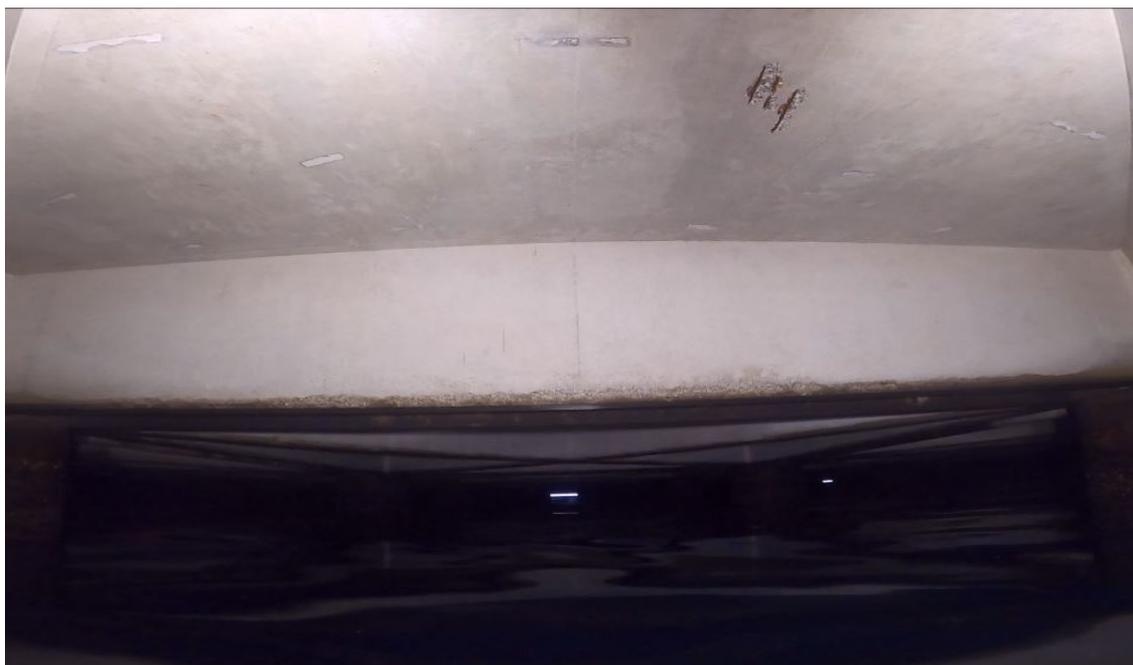
IMPALCATO TRA PALI:	CO96-CO97-CP96-CP97
---------------------	---------------------

STRUTTURA	PUNTO	VIDEO	DESCRIZIONE
IMPALCATO	CO96-CO97-CP96-CP97	CP_t 01m47s	L'impalcato presenta all'intradosso espulsione del copri ferro in una zona ben definita.

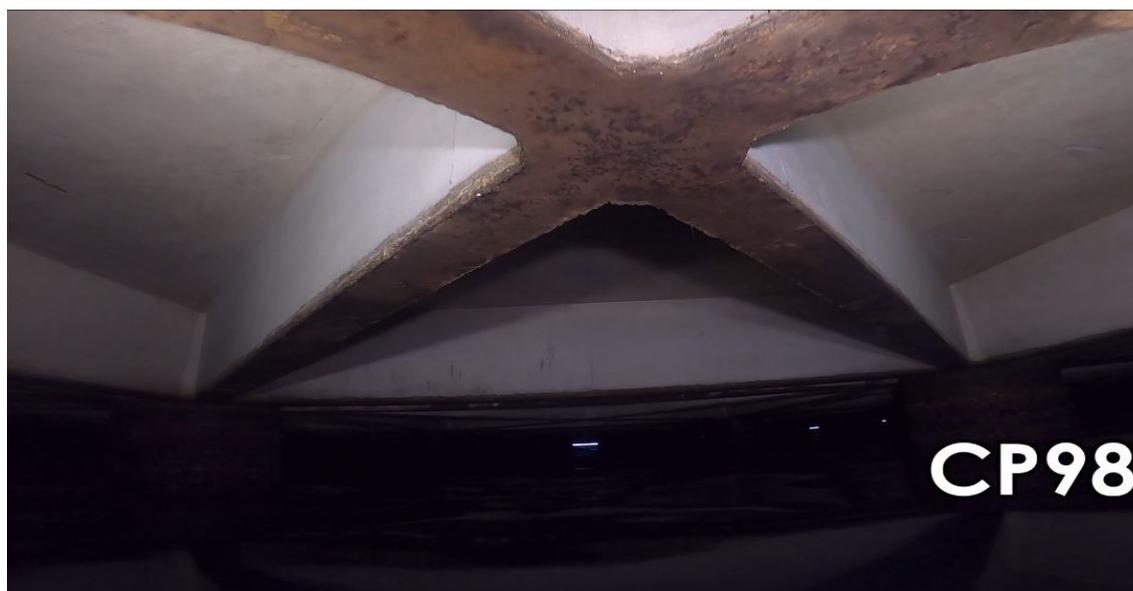
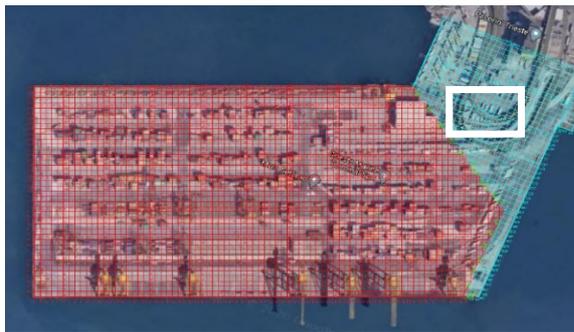
IMPALCATO TRA PALI:	CO97-CO98-CP97-CP98
---------------------	---------------------

STRUTTURA	PUNTO	VIDEO	DESCRIZIONE
IMPALCATO	CO97-CO98-CP97-CP98	CP_t 01m55s	L'impalcato presenta all'intradosso espulsione del copriferro in una zona ben definita.
