PROGETTO AdSP n° 1949

Componenti di intervento nel progetto di ammmodernamento infrastrutturale e funzionale del terminal contenitori del Molo VII nel porto di Trieste

SCHEDE DI DEGRADO 2020

ISPEZIONE VISIVA IMPALCATO MOLO VII - PORTO DI TRIESTE

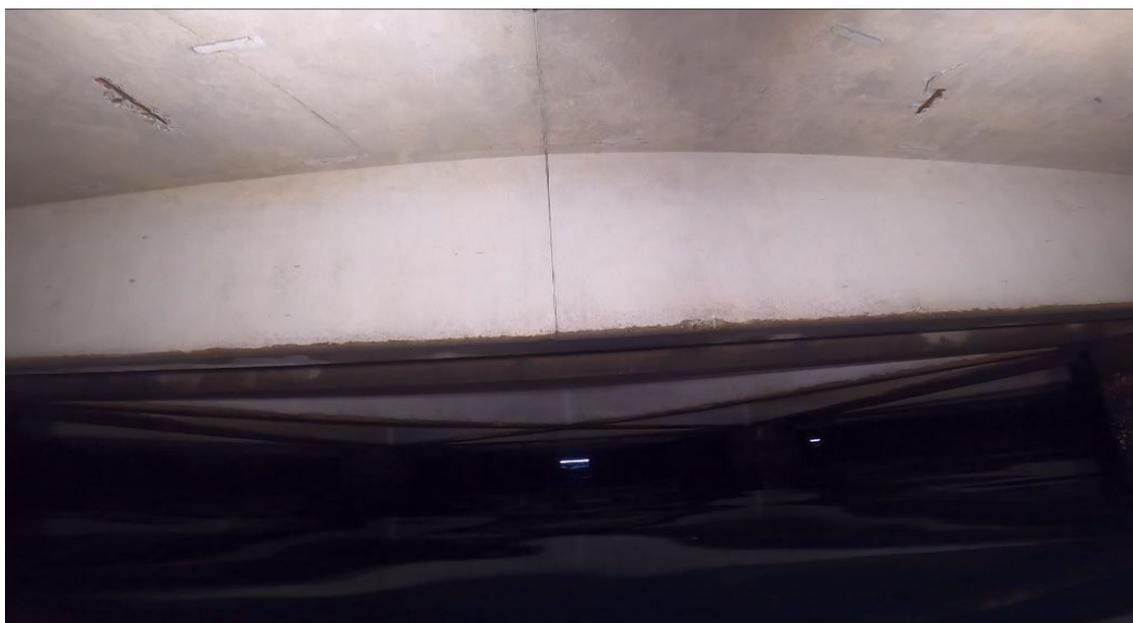
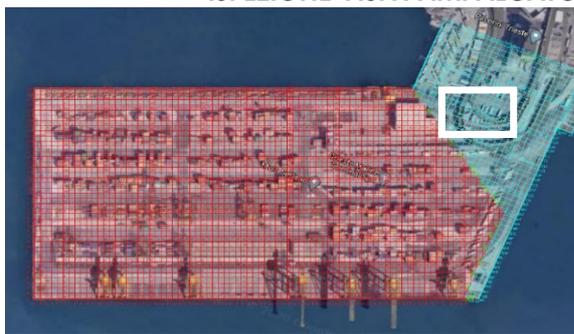
IMPALCATO TRA PALI:	CO98-CO99-CP98-CP99
---------------------	---------------------

STRUTTURA	PUNTO	VIDEO	DESCRIZIONE
IMPALCATO	CO98-CO99-CP98-CP99	CP_t 02m08s	L'impalcato presenta all'intradosso espulsione del copriferro in due zone ben definite.

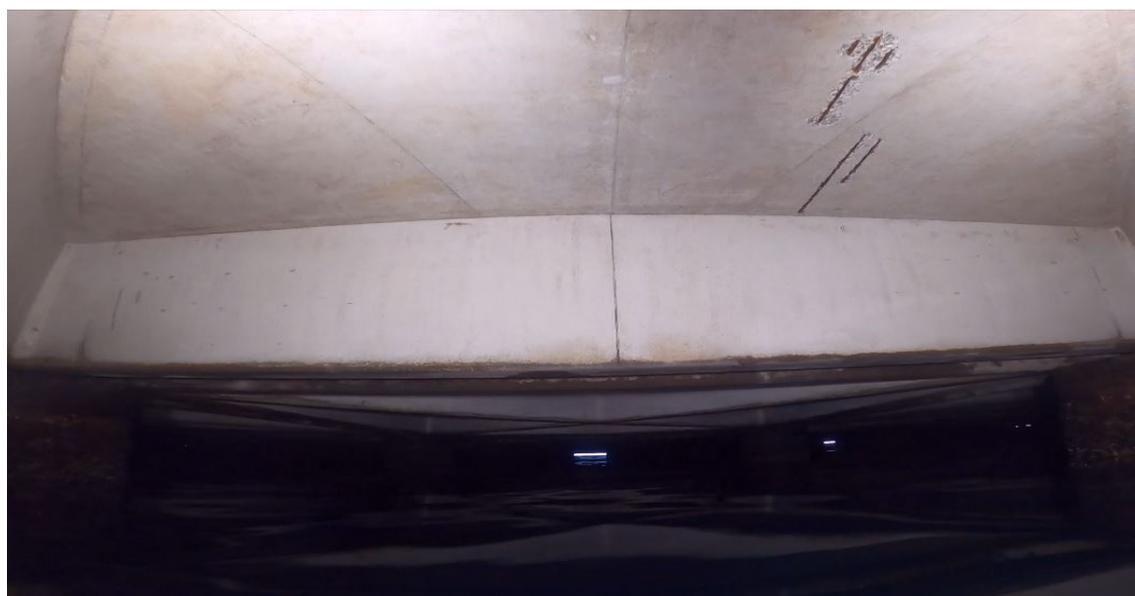
IMPALCATO TRA PALI:	CO100-CO101-CP100-CP101
---------------------	-------------------------

STRUTTURA	PUNTO	VIDEO	DESCRIZIONE
IMPALCATO	CO100- CO101-CP100- CP101	CP_t 02m26s	L'impalcato presenta all'intradosso espulsione del copriferro in due zone ben definite.

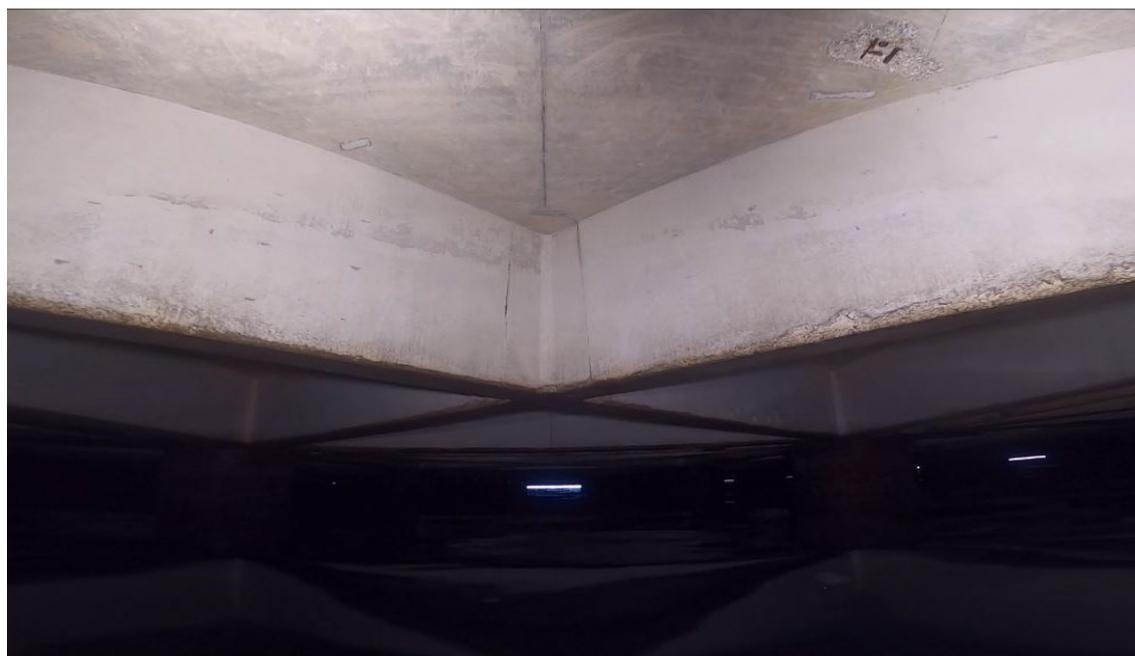
IMPALCATO TRA PALI:	CO105-CO106-CP105-CP106
---------------------	-------------------------

STRUTTURA	PUNTO	VIDEO	DESCRIZIONE
IMPALCATO	CO105- CO106-CP105- CP106	CP_t 03m11s	L'impalcato presenta all'intradosso espulsione del copriferro in una zona ben definita.

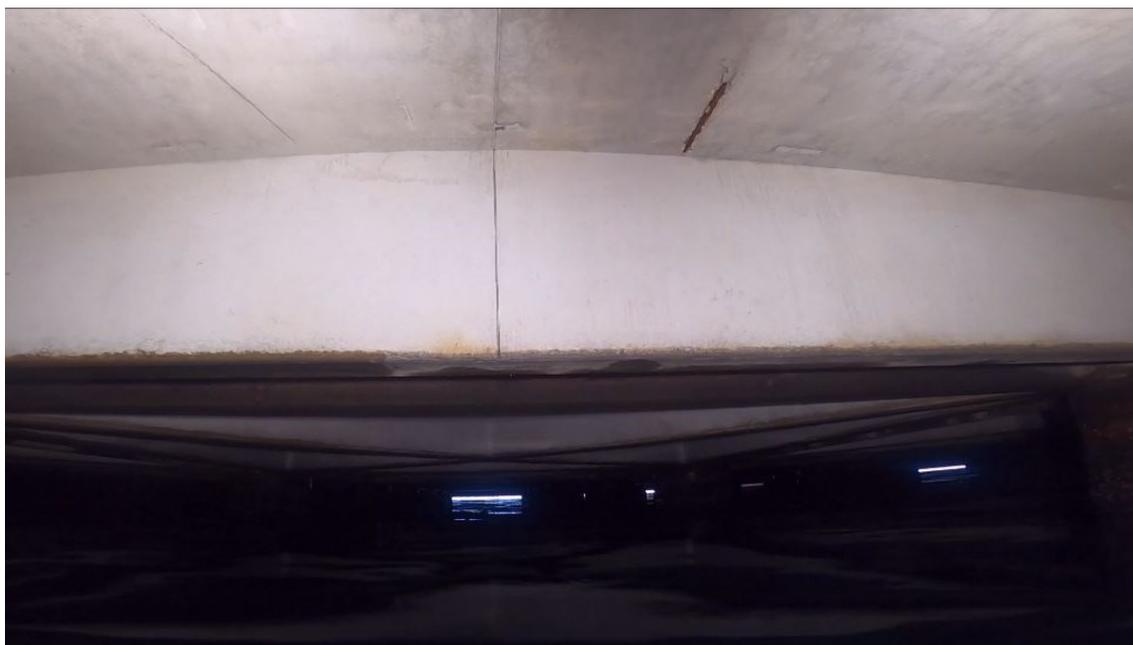
IMPALCATO TRA PALI:	CO106-CO107-CP106-CP107
---------------------	-------------------------

STRUTTURA	PUNTO	VIDEO	DESCRIZIONE
IMPALCATO	CO106- CO107-CP106- CP107	CP_t 03m26s	L'impalcato presenta all'intradosso espulsione del copriferro in una zona ben definita.

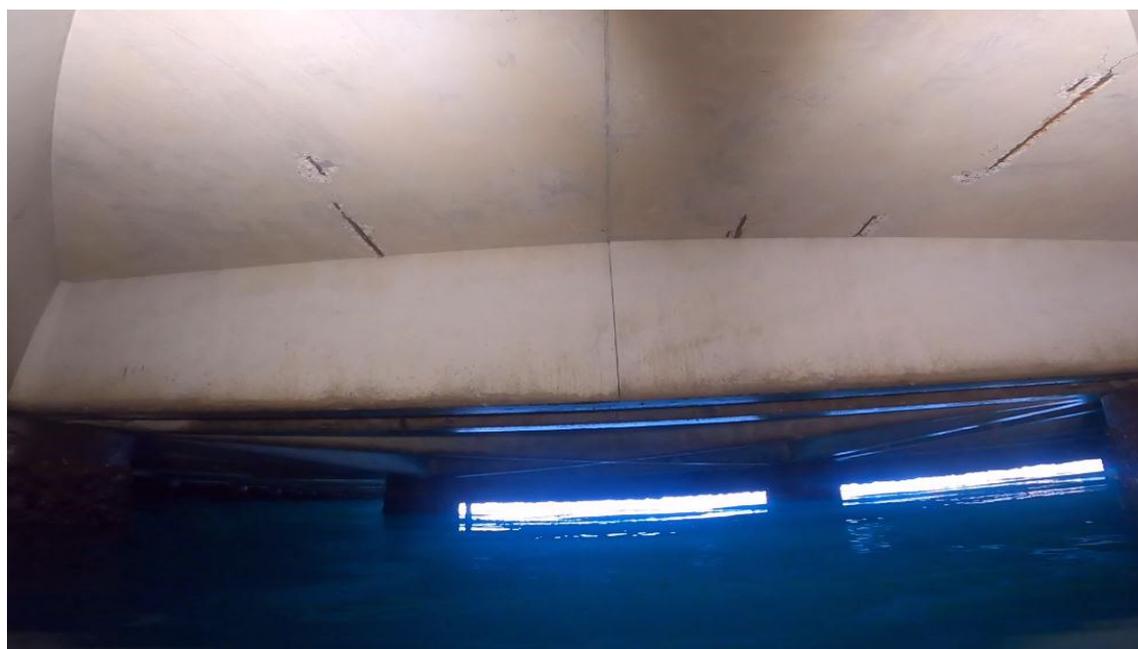
IMPALCATO TRA PALI:	CO111-CO112-CP111-CP112
---------------------	-------------------------

STRUTTURA	PUNTO	VIDEO	DESCRIZIONE
IMPALCATO	CO111- CO112-CP111- CP112	CP_t 04m14s	L'impalcato presenta all'intradosso espulsione del copriferro in diverse zone ben definite.

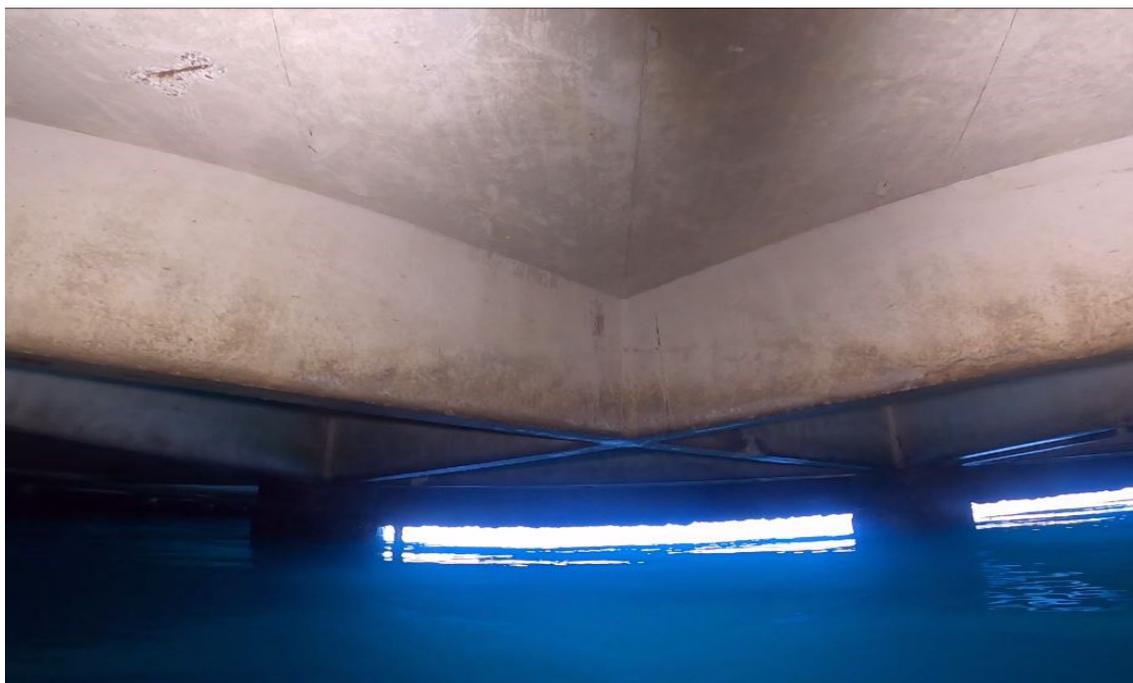
IMPALCATO TRA PALI:	CO112-CO113-CP112-CP113
---------------------	-------------------------

STRUTTURA	PUNTO	VIDEO	DESCRIZIONE
IMPALCATO	CO112- CO113-CP112- CP113	CP_t 04m18s	L'impalcato presenta all'intradosso espulsione del copriferro in una zona ben definita.

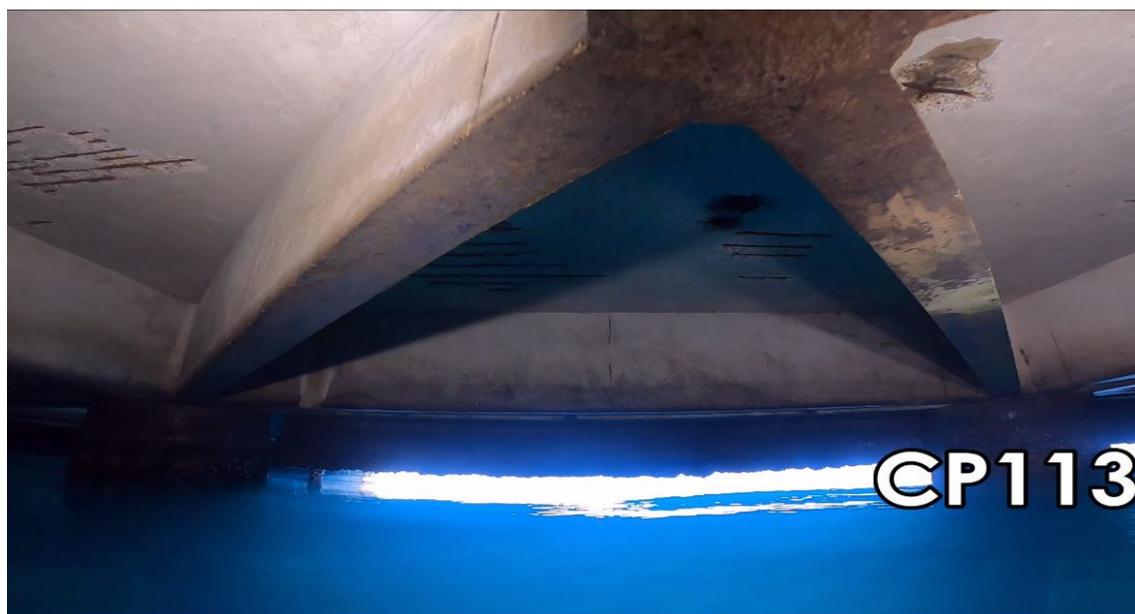
IMPALCATO TRA PALI:	CO112-CO113-CP112-CP113
---------------------	-------------------------

STRUTTURA	PUNTO	VIDEO	DESCRIZIONE
IMPALCATO	CO112- CO113-CP112- CP113	CP_t 04m22s	L'impalcato presenta all'intradosso espulsione del copriferro in diverse zone ben definite.
