PROGETTO AdSP n° 1949

Componenti di intervento nel progetto di ammmodernamento infrastrutturale e funzionale del terminal contenitori del Molo VII nel porto di Trieste

SCHEDE DI DEGRADO 2022

FILA		AM	21
ISPEZIONE VISIVA IMPALCATO MOLO VII

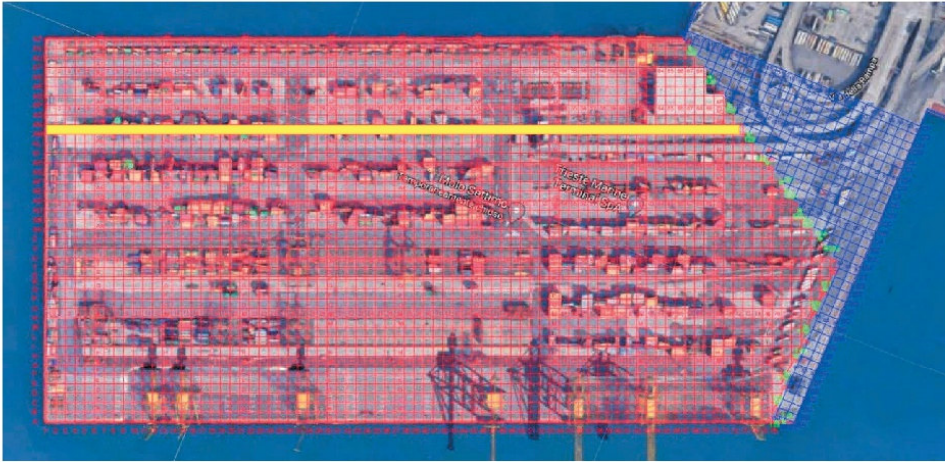
IMPALCATO TRA PALI : AMAN63-AMAN64			
STRUTTURA	DESCRIZIONE		
travi perimetrali	sono presenti tracce di umidità		
soletta	alcune aree presentano la messa in luce delle barre di armatura

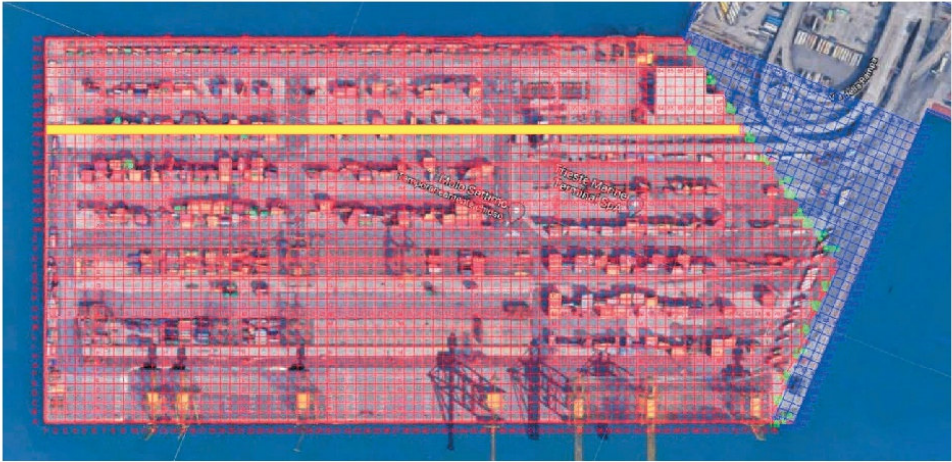
FILA		AM	22
ISPEZIONE VISIVA IMPALCATO MOLO VII

IMPALCATO TRA PALI :		AMAN68-AMAN69	
STRUTTURA	DESCRIZIONE		
travi secondarie	sono presenti tracce di umidità

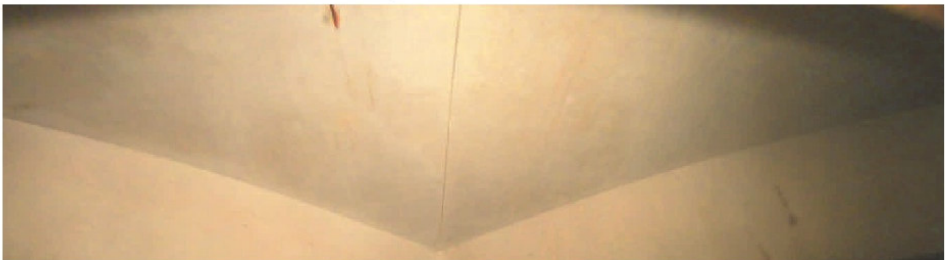
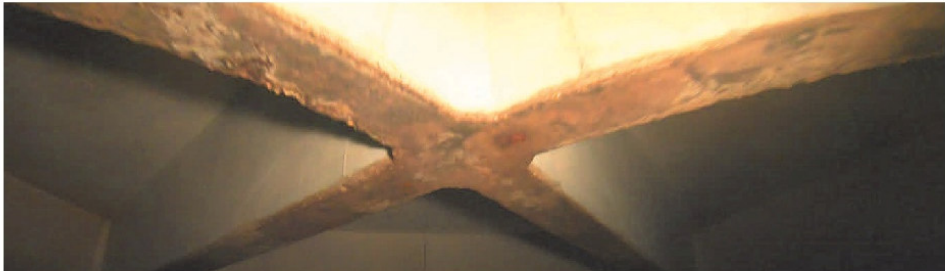
IMPALCATO TRA PALI : AMAN71-AMAN72			
STRUTTURA		DESCRIZIONE	
travi secondarie		sono presenti tracce di umidità	
soletta		alcune aree presentano la messa in luce delle barre di armatura

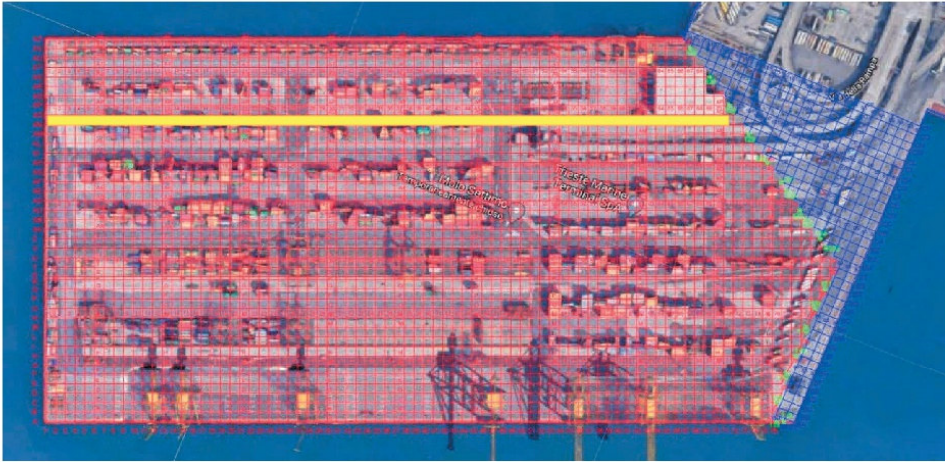
FILA	AN	2
ISPEZIONE VISIVA IMPALCATO MOLO VII

IMPALCATO TRA PALI : ANAO5-ANAO6		
STRUTTURA	DESCRIZIONE	
travi secondarie	sono presenti tracce di umidità	
travi secondarie	alcune aree presentano la messa in luce delle barre di armatura	
travi secondarie	presenti vespai su calcestruzzo

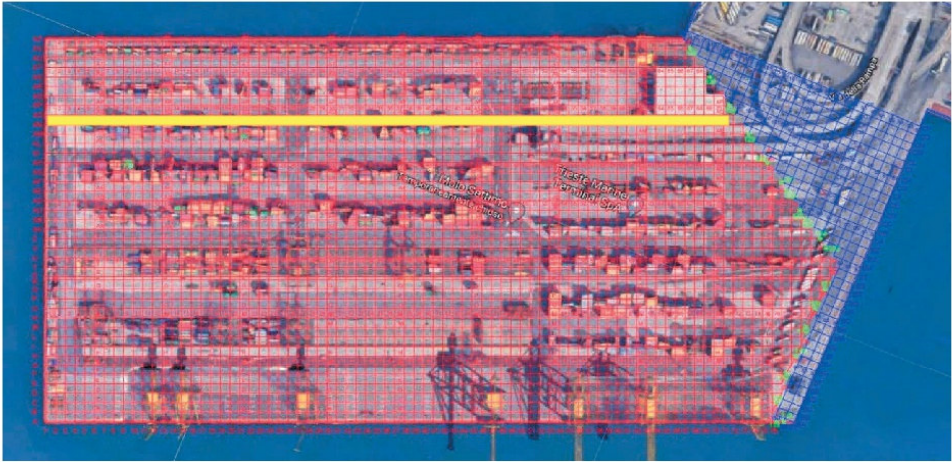
FILA		AN	8
ISPEZIONE VISIVA IMPALCATO MOLO VII

IMPALCATO TRA PALI :		ANA051-ANA052	
STRUTTURA		DESCRIZIONE	
travi secondarie		sono presenti tracce di umidità

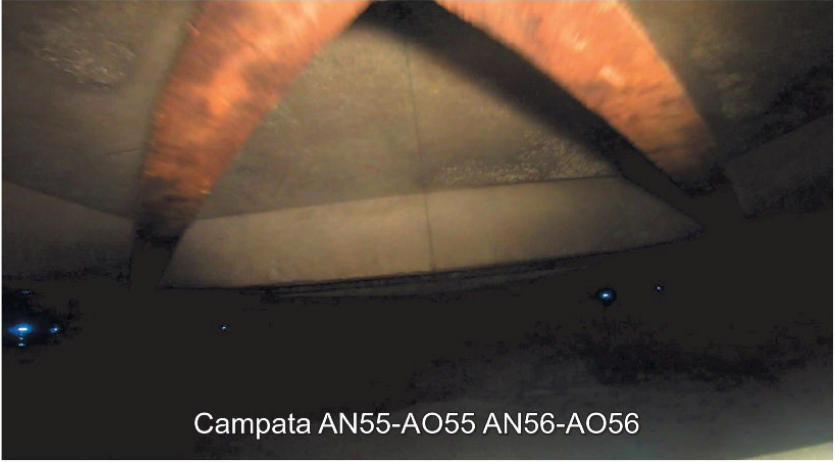
Campata AN55-AO55 AN56-AO56

IMPALCATO TRA PALI :		ANAO55-ANAO56	
STRUTTURA	DESCRIZIONE		
soletta	presenti vespai su calcestruzzo		
travi secondarie	calcestruzzo dilavato/ammalorato

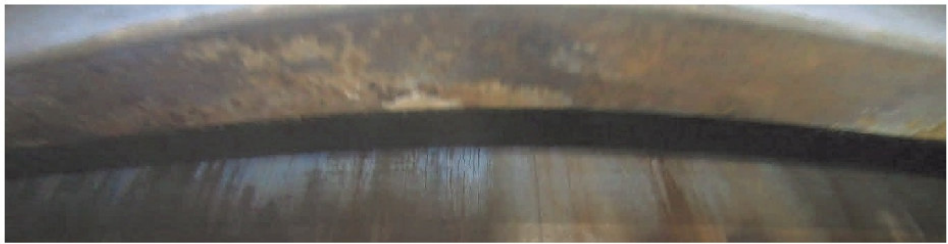
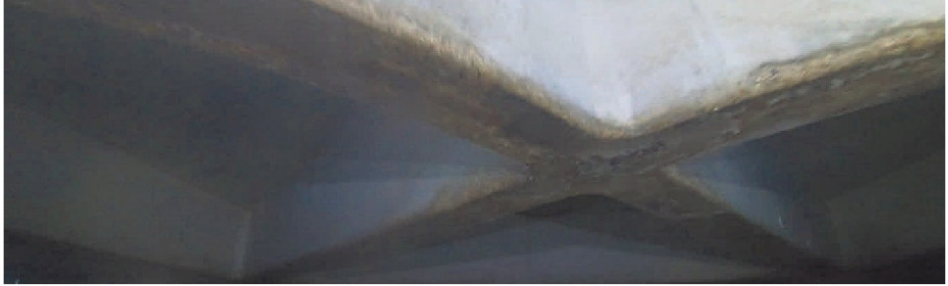
IMPALCATO TRA PALI : AOAP48-AOAP49			
STRUTTURA	DESCRIZIONE		
travi perimetrali	sono presenti tracce di umidità		
travi secondarie	sono presenti tracce di umidità

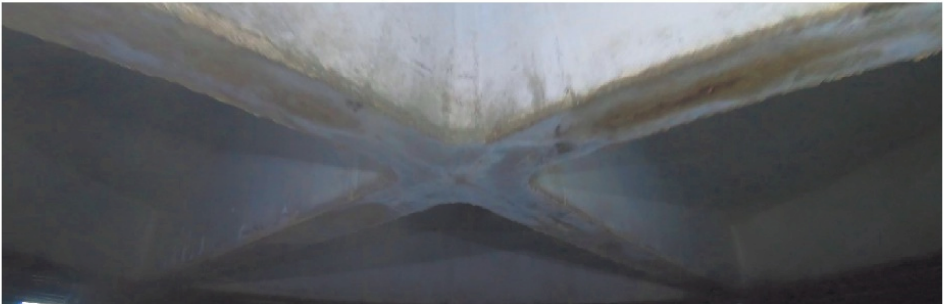
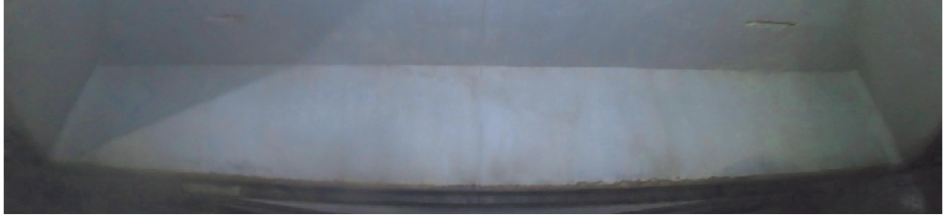
IMPALCATO TRA PALI : APAQ49-APAQ50		
STRUTTURA	DESCRIZIONE	
travi secondarie	sono presenti macchie di umidità diffusa ed efflorescenze	
soletta	alcune aree presentano la messa in luce delle barre di armatura
