Componenti di intervento nel progetto di ammmodernamento infrastrutturale e funzionale del terminal contenitori del Molo VII nel porto di Trieste

PROGETTO DI FATTIBILITA' TECNICO-ECONOMICA

SCHEDE DI DEGRADO 2022

L1_STR_r002

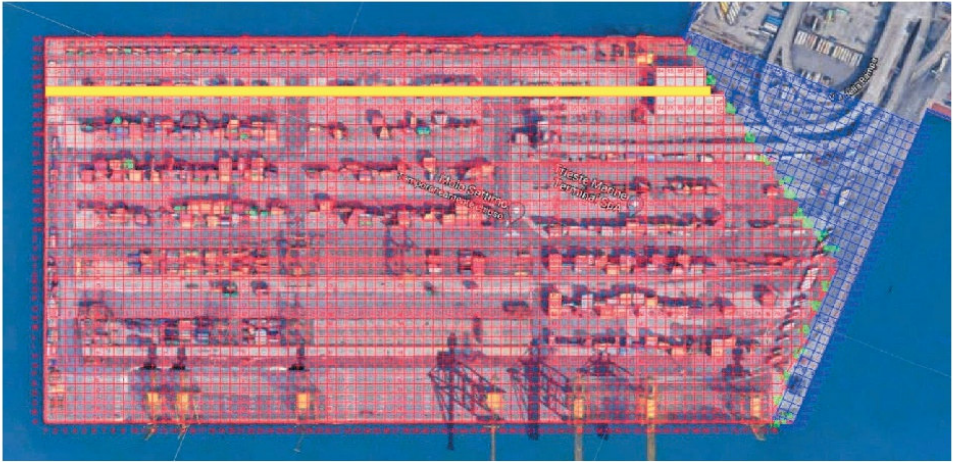
FILA		AQ	1
ISPEZIONE VISIVA IMPALCATO MOLO VII

IMPALCATO TRA PALI :		AQAR3-AQAR4	
STRUTTURA	DESCRIZIONE		
travi secondarie	sono presenti aree con presenza di umidità diffusa e distacco del copriferro		
soletta	alcune aree presentano la messa in luce delle barre di armatura

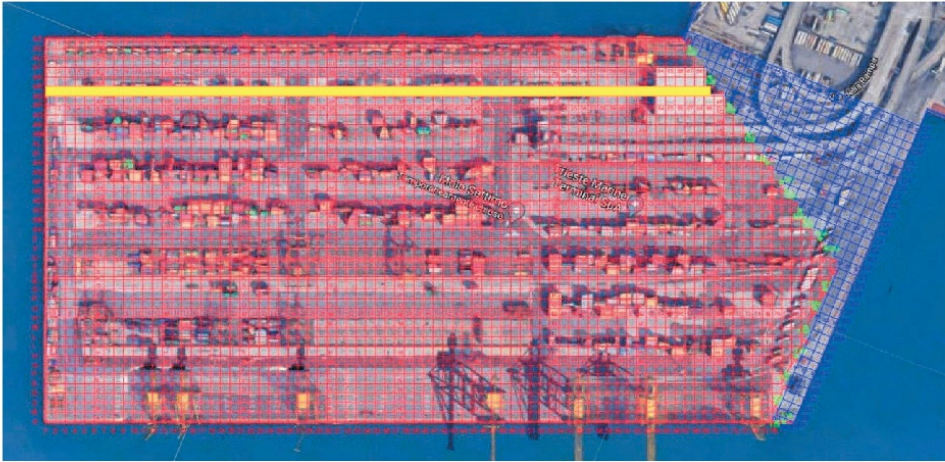
FILA		AQ	5
ISPEZIONE VISIVA IMPALCATO MOLO VII

IMPALCATO TRA PALI :		AQAR11-AQAR12	
STRUTTURA	DESCRIZIONE		
travi secondarie	sono presenti macchie di umidità diffusa ed efflorescenze		
travi secondarie	calcestruzzo dilavato/ammalorato

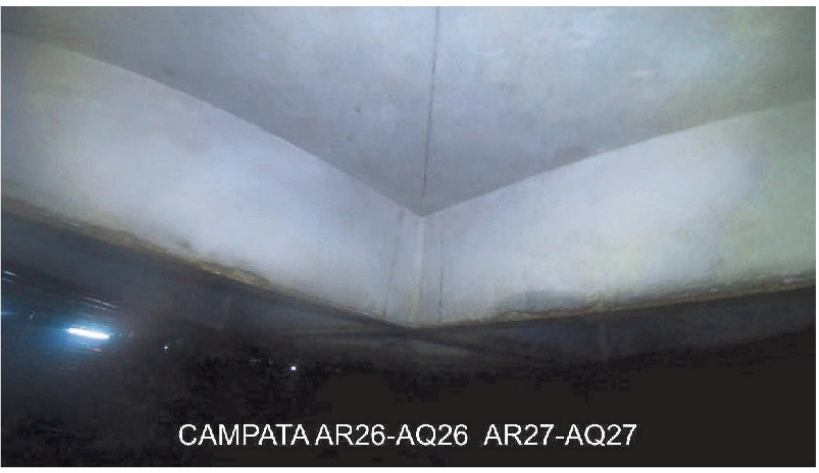
CAMPATA AR26-AQ26 AR27-AQ27

IMPALCATO TRA PALI :		AQAR26-AQAR27	
STRUTTURA	DESCRIZIONE		
soletta	sono presenti tracce di umidità		
travi secondarie	alcune aree presentano la messa in luce delle barre di armatura

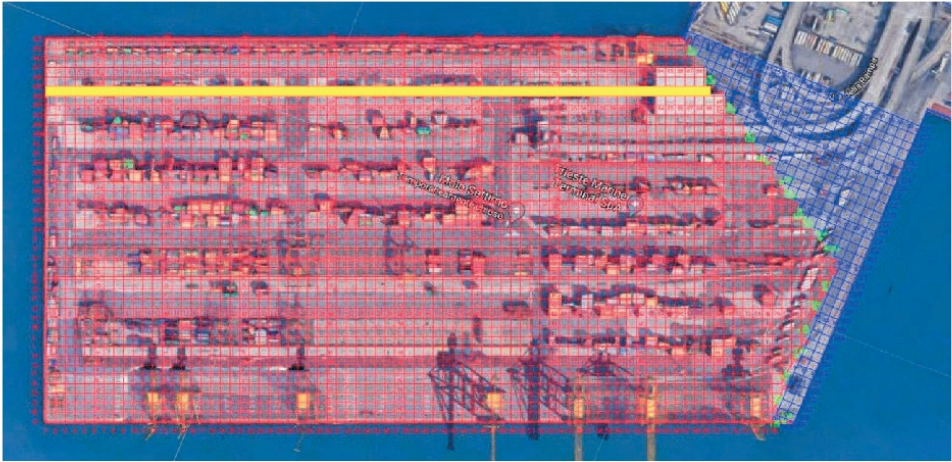
FILA		AQ	15
ISPEZIONE VISIVA IMPALCATO MOLO VII

IMPALCATO TRA PALI :		AQAR50-AQAR51	
STRUTTURA		DESCRIZIONE	
travi secondarie		sono presenti tracce di umidità

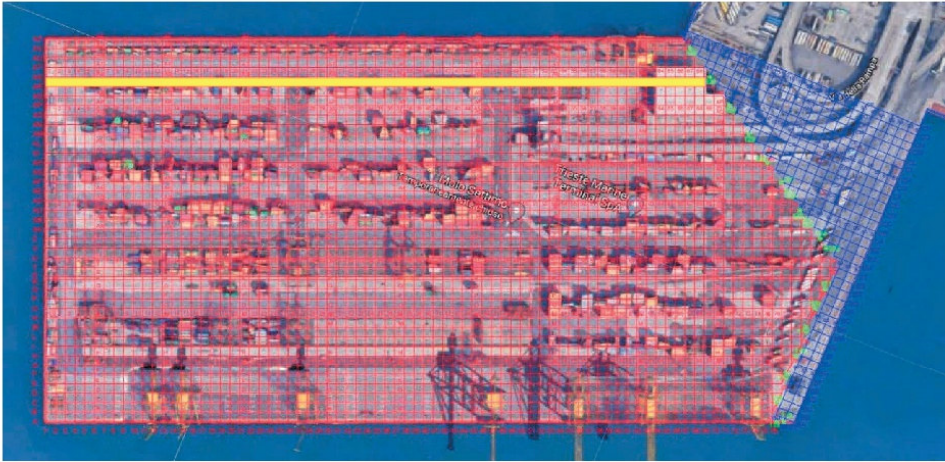
FILA	AR	1
ISPEZIONE VISIVA IMPALCATO MOLO VII

IMPALCATO TRA PALI : ARAS3-ARAS4		
STRUTTURA	DESCRIZIONE	
travi secondarie	sono presenti macchie di umidità diffusa ed efflorescenze	
travi perimetrali	sono presenti macchie di umidità diffusa ed efflorescenze

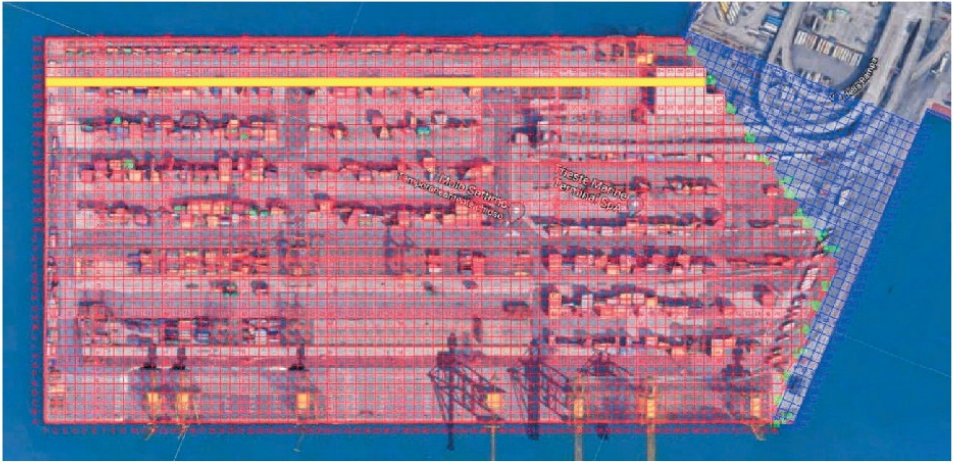
FILA		AR	2
ISPEZIONE VISIVA IMPALCATO MOLO VII

IMPALCATO TRA PALI :		ARAS4-ARAS5	
STRUTTURA	DESCRIZIONE		
travi secondarie	sono presenti tracce di umidità		
travi perimetrali	sono presenti tracce di umidità

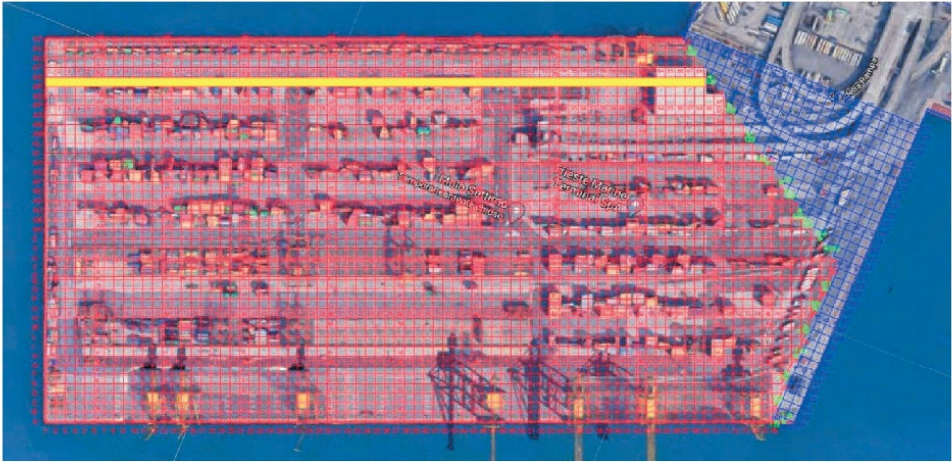
FILA		AR	9
ISPEZIONE VISIVA IMPALCATO MOLO VII

IMPALCATO TRA PALI : ARAS20-ARAS21			
STRUTTURA	DESCRIZIONE		
travi secondarie	sono presenti tracce di umidità		
travi secondarie	presenti vespai su calcestruzzo		
soletta	alcune aree presentano la messa in luce delle barre di armatura

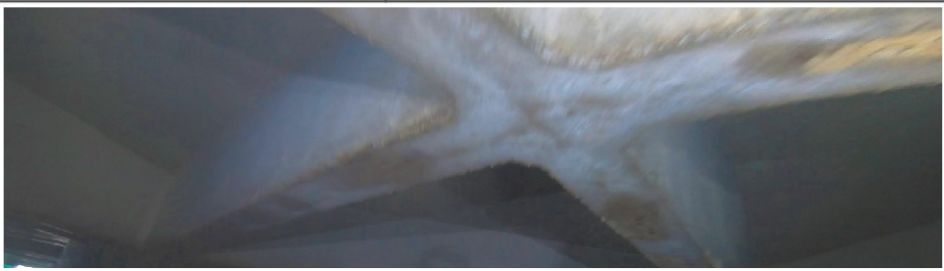
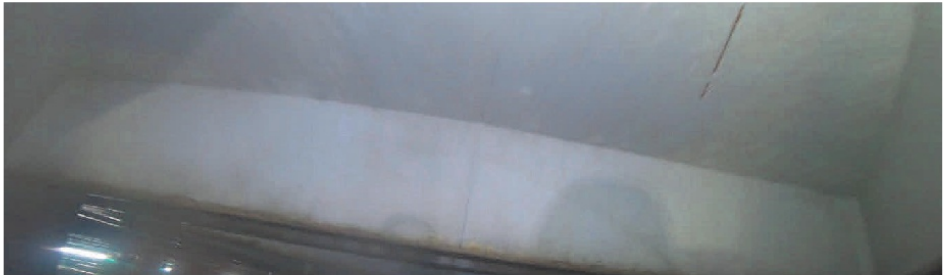
IMPALCATO TRA PALI : ARAS51-ARAS52			
STRUTTURA	DESCRIZIONE		
travi perimetrali	sono presenti tracce di umidità		
travi secondarie	sono presenti tracce di umidità		
soletta	alcune aree presentano la messa in luce delle barre di armatura

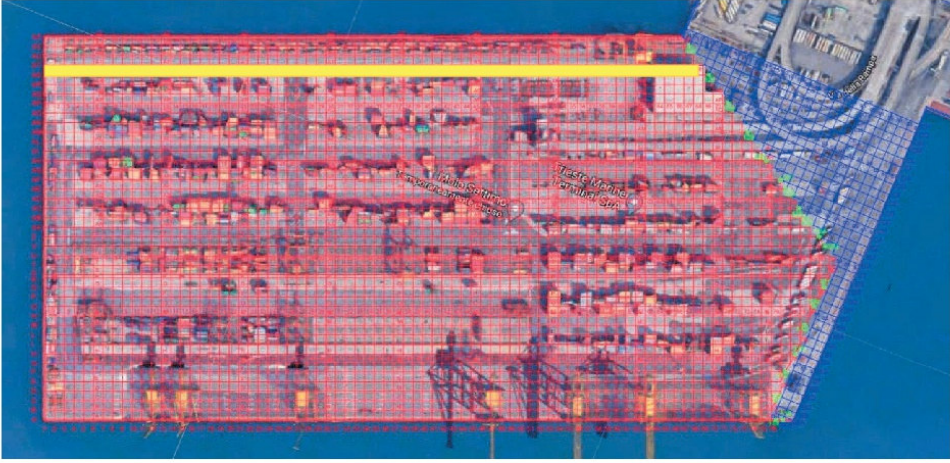
FILA	AS	2
ISPEZIONE VISIVA IMPALCATO MOLO VII

IMPALCATO TRA PALI : ASAT3-ASAT4		
STRUTTURA	DESCRIZIONE	
travi secondarie	presenti vespai su calcestruzzo	
travi secondarie	sono presenti macchie di umidità diffusa ed efflorescenze	
travi perimetrali	sono presenti tracce di umidità

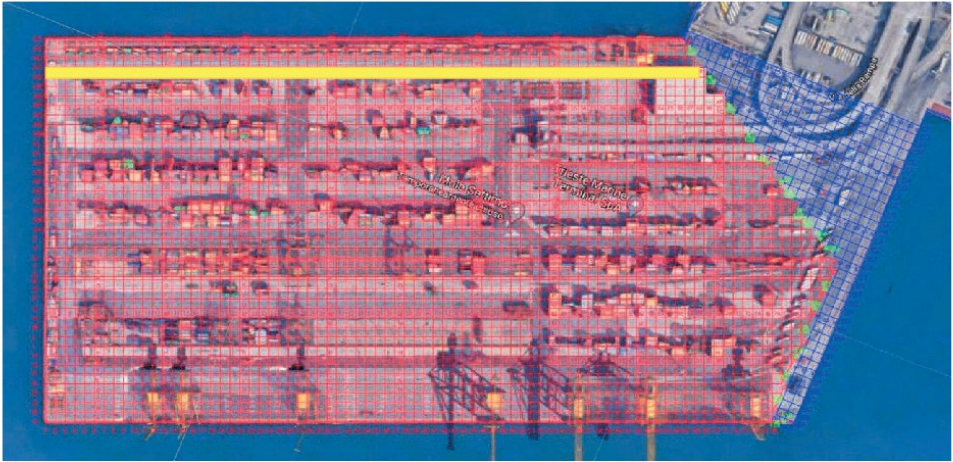
FILA		AS	3
ISPEZIONE VISIVA IMPALCATO MOLO VII

IMPALCATO TRA PALI :		ASAT4-ASAT5	
STRUTTURA	DESCRIZIONE		
travi secondarie	sono presenti aree con presenza di umidità diffusa e distacco del copriferro		
travi perimetrali	sono presenti aree con presenza di umidità diffusa e distacco del copriferro

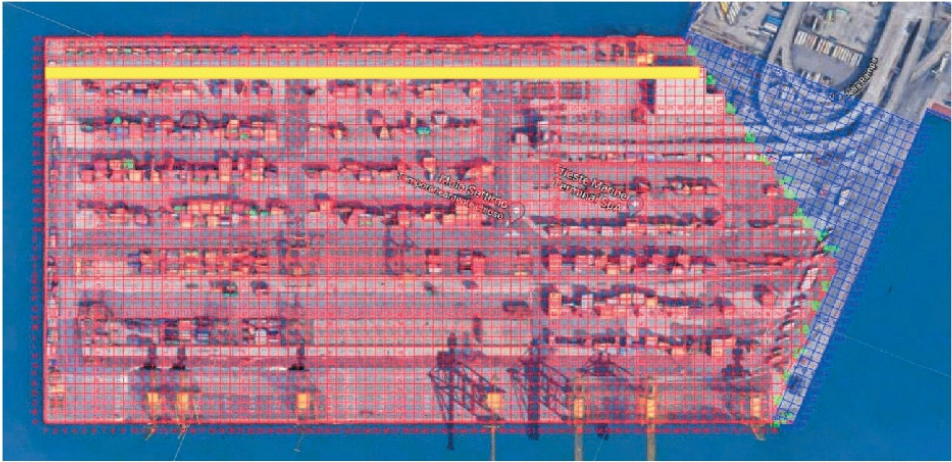
FILA		AS	15
ISPEZIONE VISIVA IMPALCATO MOLO VII

IMPALCATO TRA PALI :		ASAT39-ASAT40	
STRUTTURA	DESCRIZIONE		
travi secondarie	sono presenti tracce di umidità
