PROGETTO AdSP n° 1949

Componenti di intervento nel progetto di ammmodernamento infrastrutturale e funzionale del terminal contenitori del Molo VII nel porto di Trieste

PROGETTO DI FATTIBILITA' TECNICO-ECONOMICA

SCHEDE DI DEGRADO 2022

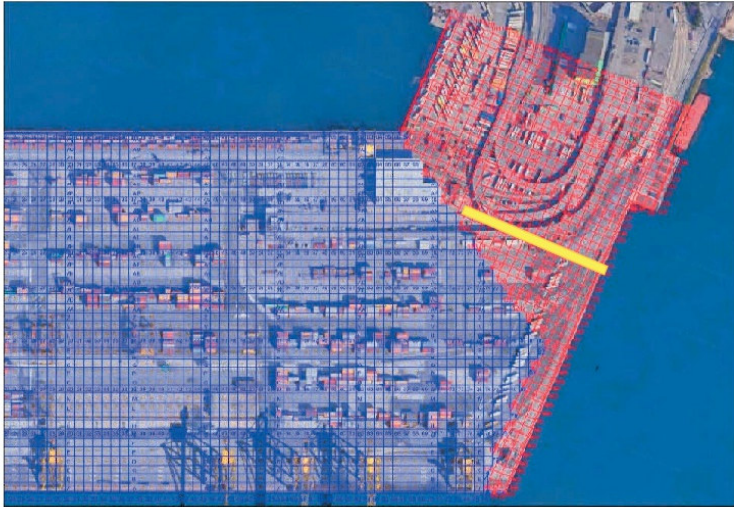
FILA	CG	9
ISPEZIONE VISIVA IMPALCATO MOLO VII

IMPALCATO TRA PALI : CGCH97-CGCH98		
STRUTTURA	DESCRIZIONE	
soletta	alcune aree presentano la messa in luce delle barre di armatura	
travi secondarie	presenza di patina biologica

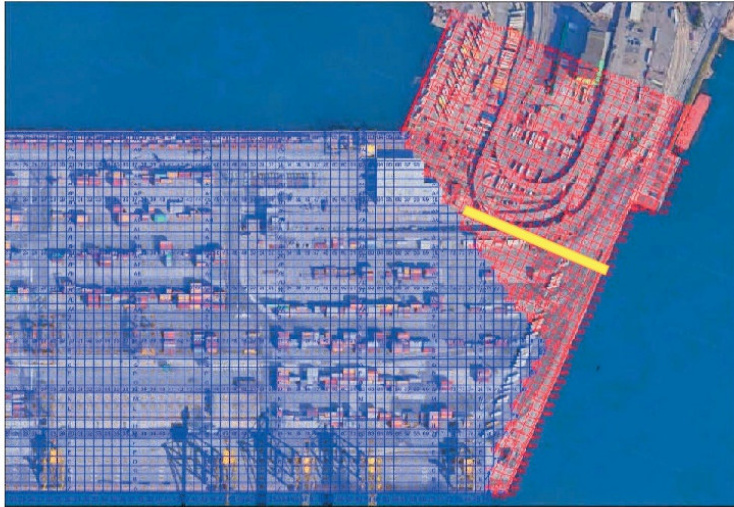
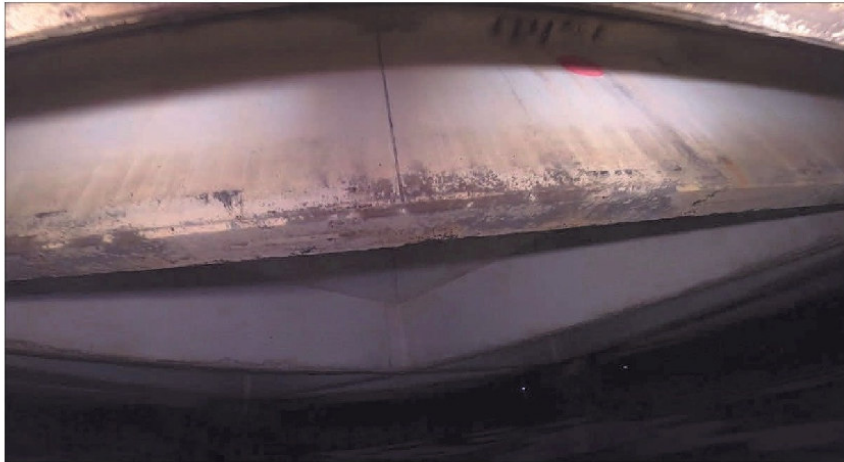
FILA	CG	12
ISPEZIONE VISIVA IMPALCATO MOLO VII

IMPALCATO TRA PALI : CGCH101-CGCH102		
STRUTTURA	DESCRIZIONE	
soletta	alcune aree presentano la messa in luce delle barre di armatura	
travi laterali	presenti vespai su calcestruzzo	
travi secondarie	umidità ed efflorescenze diffuse

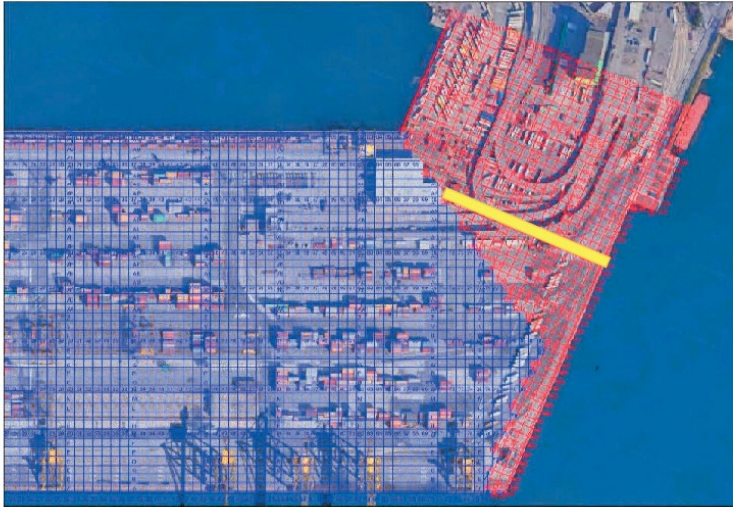
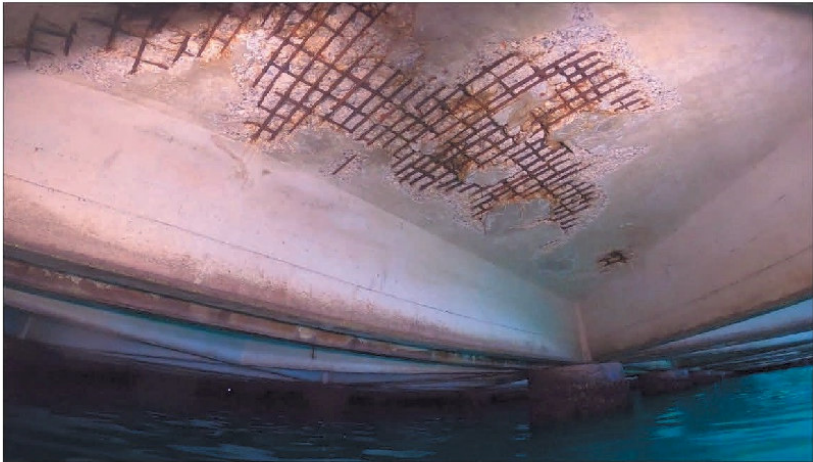
FILA		CH	2
ISPEZIONE VISIVA IMPALCATO MOLO VII

IMPALCATO TRA PALI :		CHCI88-CHCI89	
STRUTTURA	DESCRIZIONE		
soletta	alcune aree presentano la messa in luce delle barre di armatura		
travi secondarie	calcestruzzo dilavato/ammalorato

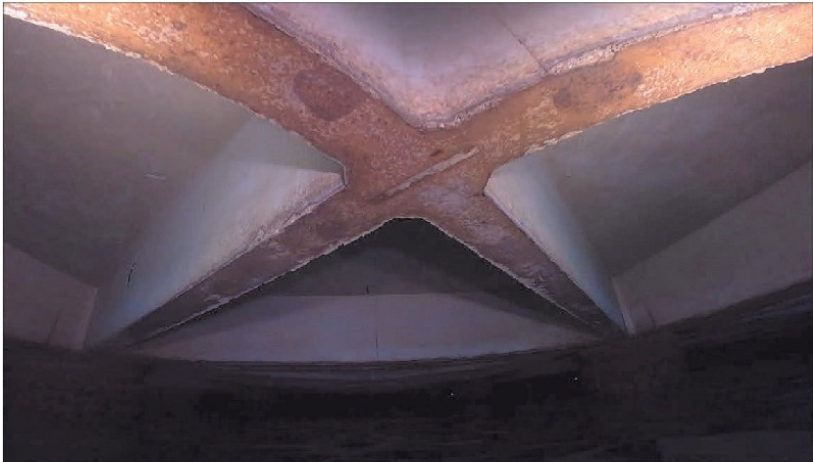
IMPALCATO TRA PALI :		CHCI91-CHCI92	
STRUTTURA	DESCRIZIONE		
soletta	sono presenti tracce di umidità		
travi secondarie	presenza di patina biologica

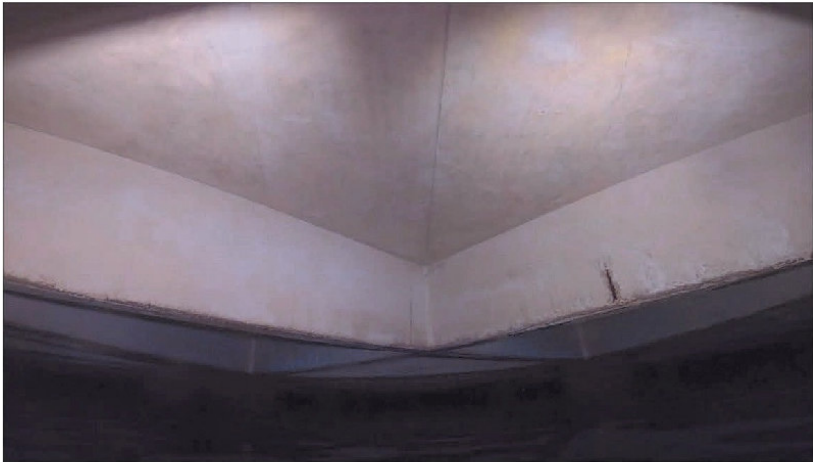
IMPALCATO TRA PALI : CHCI92-CHCI93		
STRUTTURA	DESCRIZIONE	
soletta	sono presenti tracce di umidità	
travi secondarie	alcune aree presentano la messa in luce delle barre di armatura

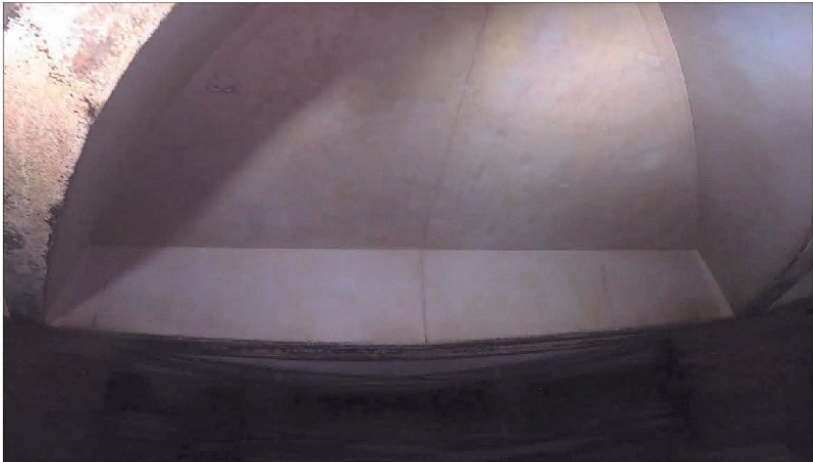
IMPALCATO TRA PALI : CHCI94-CHCI95		
STRUTTURA	DESCRIZIONE	
soletta e travi perimetrali	sono presenti tracce di umidità	
travi secondarie	sono presenti tracce di umidità

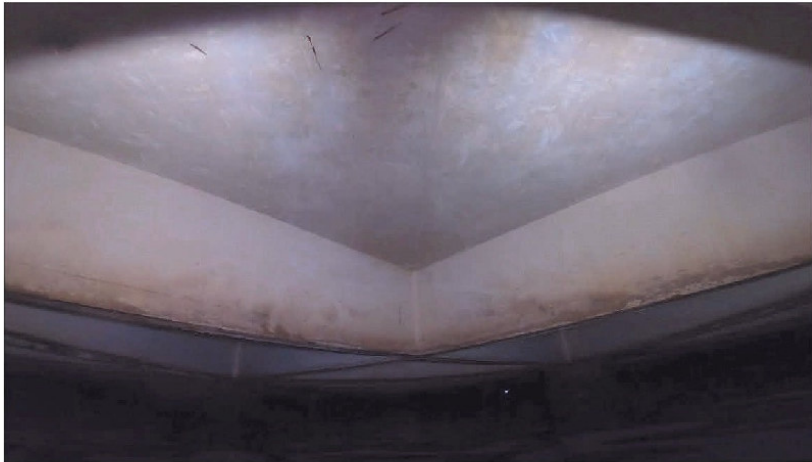
IMPALCATO TRA PALI :		CHCI97-CHCI98	
STRUTTURA	DESCRIZIONE		
soletta	sono presenti tracce di umidità		
travi secondarie	presenti vespai su calcestruzzo

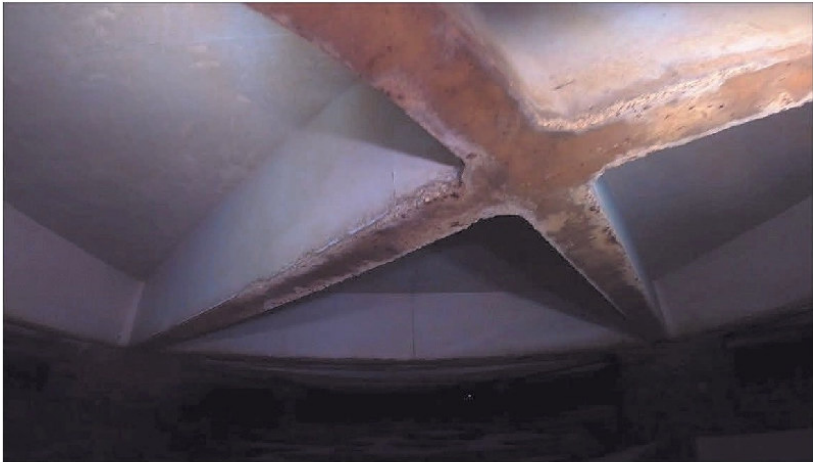
IMPALCATO TRA PALI :		CHCI98-CHCI99	
STRUTTURA	DESCRIZIONE		
soletta	sono presenti tracce di umidità		
travi secondarie	presenza di patina biologica

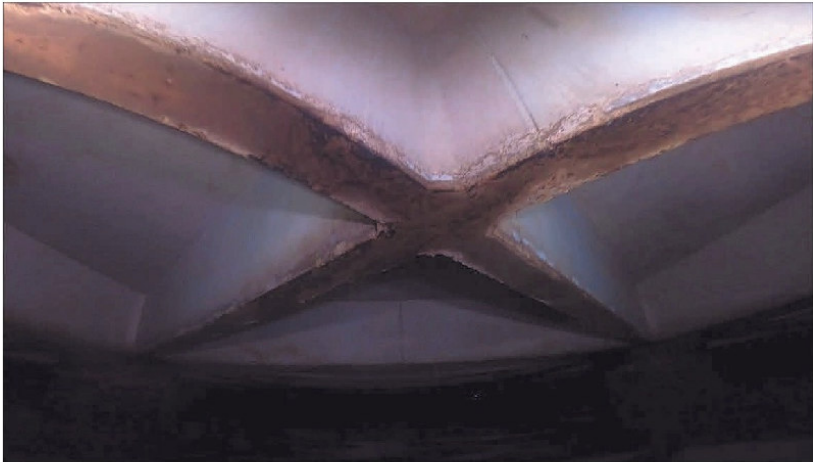
IMPALCATO TRA PALI : CHCI101-CHCI102		
STRUTTURA	DESCRIZIONE	
soletta	sono presenti tracce di umidità	
travi secondarie	sono presenti tracce di umidità

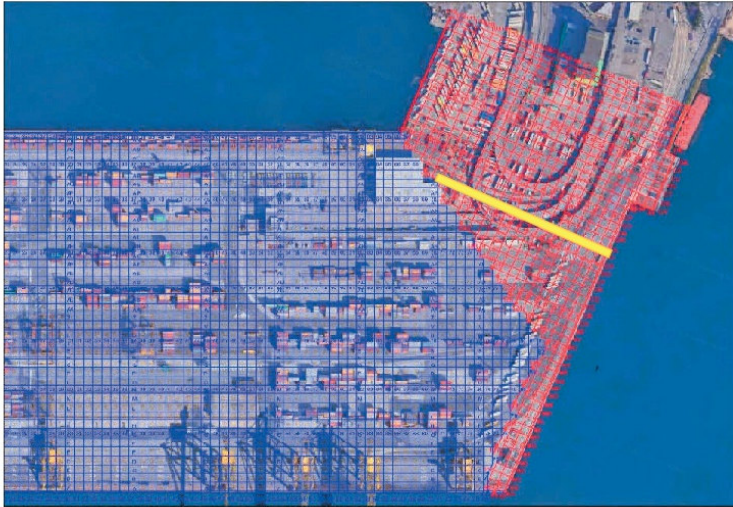
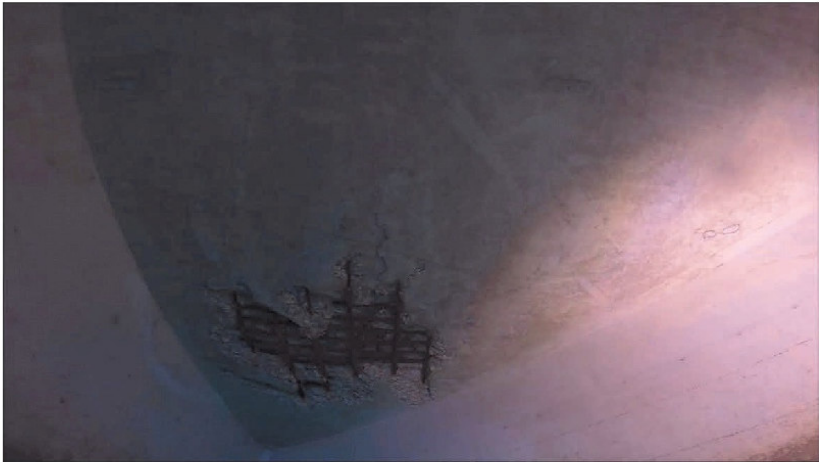
FILA		CI	1
ISPEZIONE VISIVA IMPALCATO MOLO VII

IMPALCATO TRA PALI :		CICL87-CICL88	
STRUTTURA	DESCRIZIONE		
soletta	sono presenti aree con presenza di umidità diffusa e distacco del copriferro

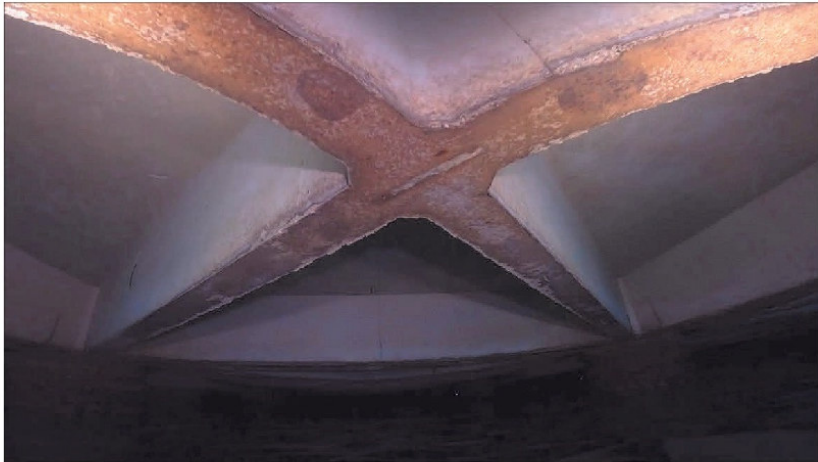
IMPALCATO TRA PALI :		CICL90-CICL91
STRUTTURA	DESCRIZIONE	
trave secondaria trasversale	calcestruzzo dilavato/ammalorato	
travi secondarie	presenza di patina biologica

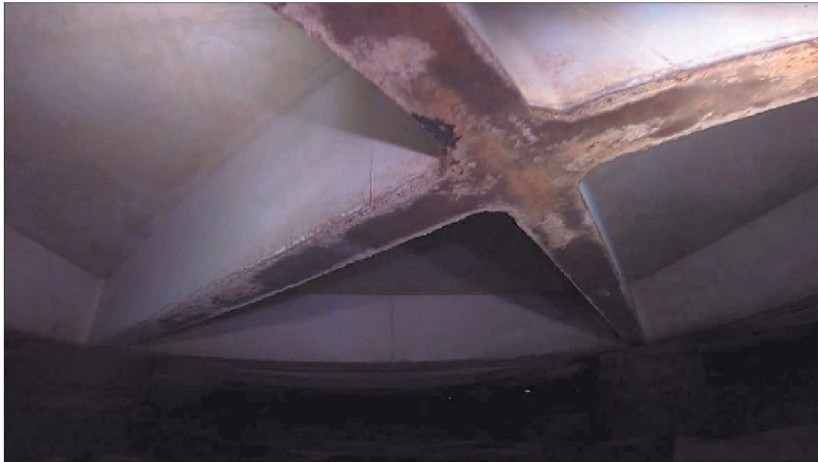
IMPALCATO TRA PALI : CICL99-CICL100		
STRUTTURA	DESCRIZIONE	
soletta	sono presenti tracce di umidità	
travi secondarie	presenti vespai su calcestruzzo

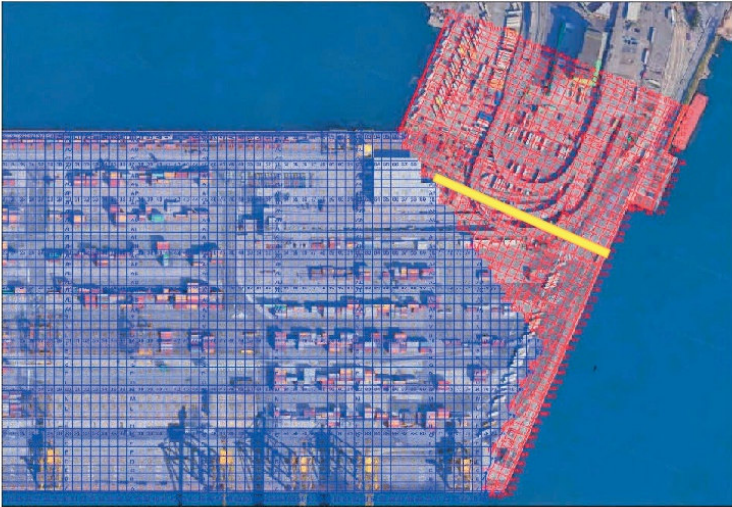
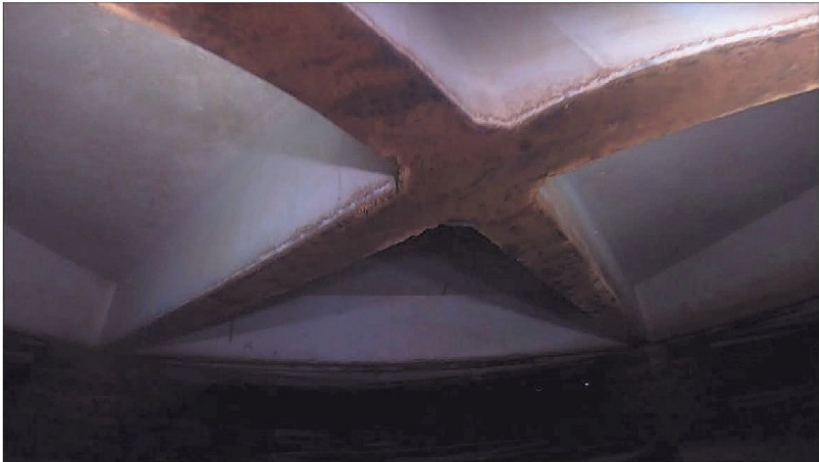
FILA	CI	6
ISPEZIONE VISIVA IMPALCATO MOLO VII

IMPALCATO TRA PALI : CICL101-CICL102		
STRUTTURA	DESCRIZIONE	
trave secondaria trasversale	sono presenti tracce di umidità	
travi secondarie	presenza di patina biologica

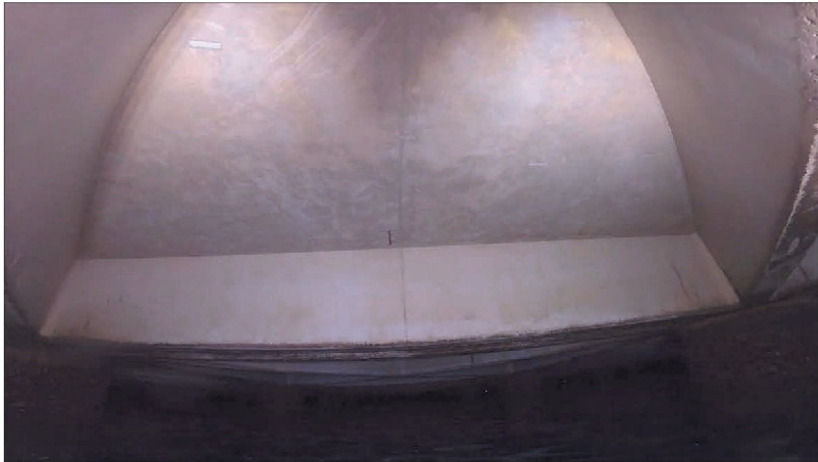
IMPALCATO TRA PALI :		CICL104-CICL105	
STRUTTURA	DESCRIZIONE		
soletta	sono presenti tracce di umidità		
travi secondarie	presenti vespai su calcestruzzo

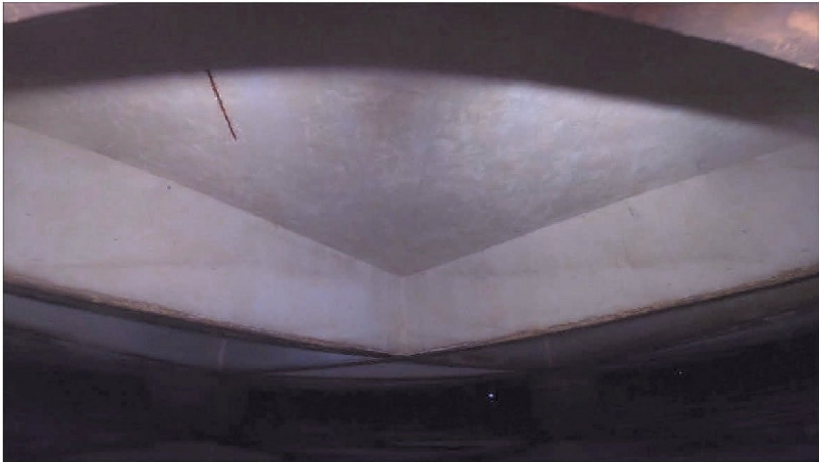
IMPALCATO TRA PALI :		CICL105-CICL106	
STRUTTURA	DESCRIZIONE		
soletta	alcune aree presentano la messa in luce delle barre di armatura		
travi secondarie	presenza di patina biologica

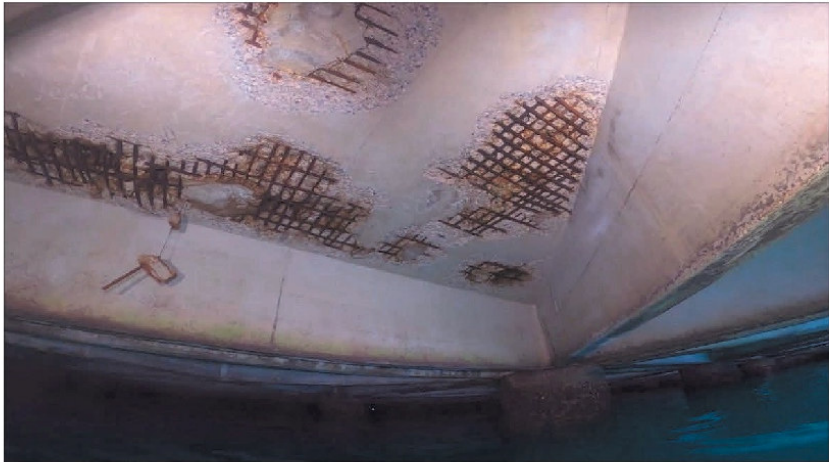
IMPALCATO TRA PALI :		CLCM87-CLCM88	
STRUTTURA	DESCRIZIONE		
soletta	alcune aree presentano la messa in luce delle barre di armatura		
travi secondarie	presenti vespai su calcestruzzo

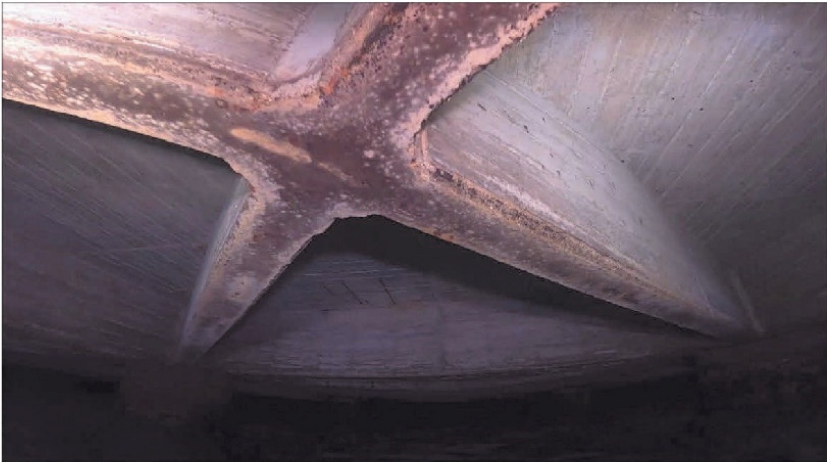
IMPALCATO TRA PALI :		CLCM89-CLCM90	
STRUTTURA		DESCRIZIONE	
travi secondarie		presenza di patina biologica	
travi laterali		presenti vespai su calcestruzzo	
soletta		sono presenti tracce di umidità

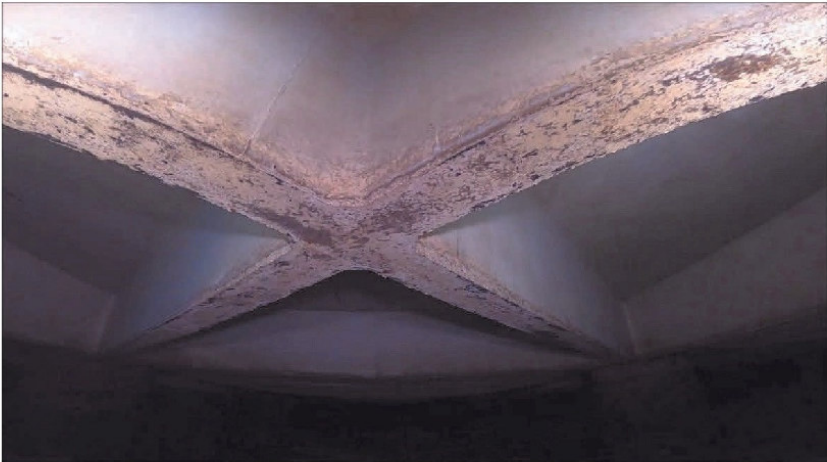
IMPALCATO TRA PALI : CLCM95-CLCM96		
STRUTTURA	DESCRIZIONE	
travi laterali	presenza di patina biologica	
travi secondarie	calcestruzzo dilavato/ammalorato

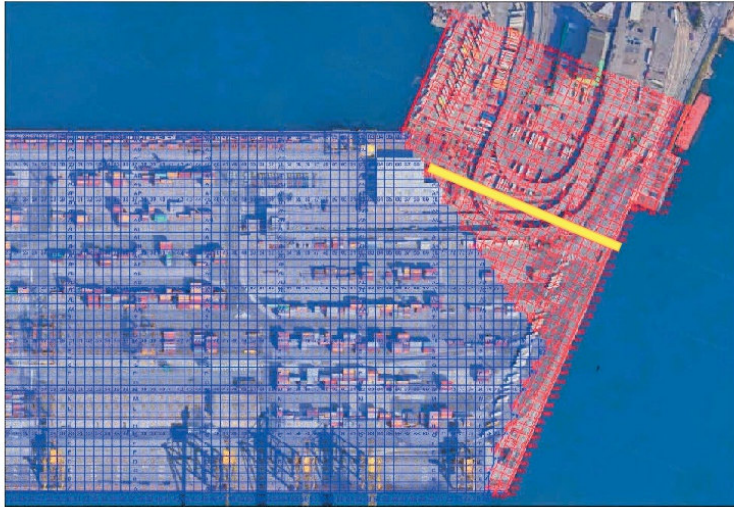
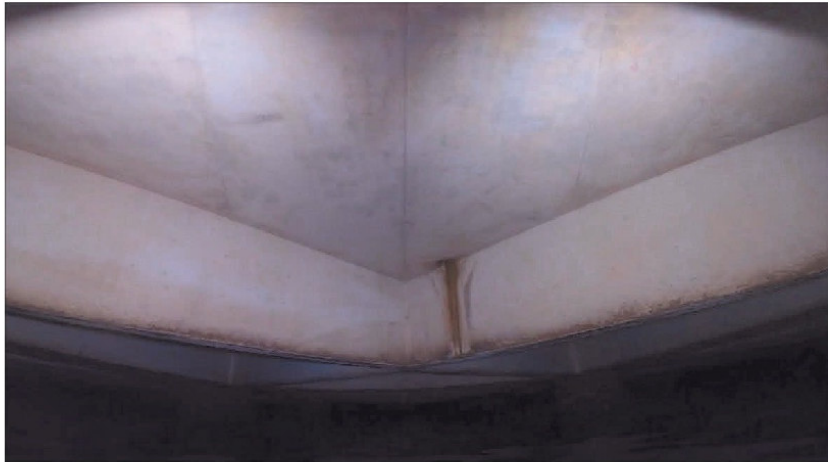
FILA	CL	6
ISPEZIONE VISIVA IMPALCATO MOLO VII

IMPALCATO TRA PALI : CLCM98-CLCM99		
STRUTTURA	DESCRIZIONE	
soletta	sono presenti tracce di umidità	
travi secondarie	presenti vespai su calcestruzzo

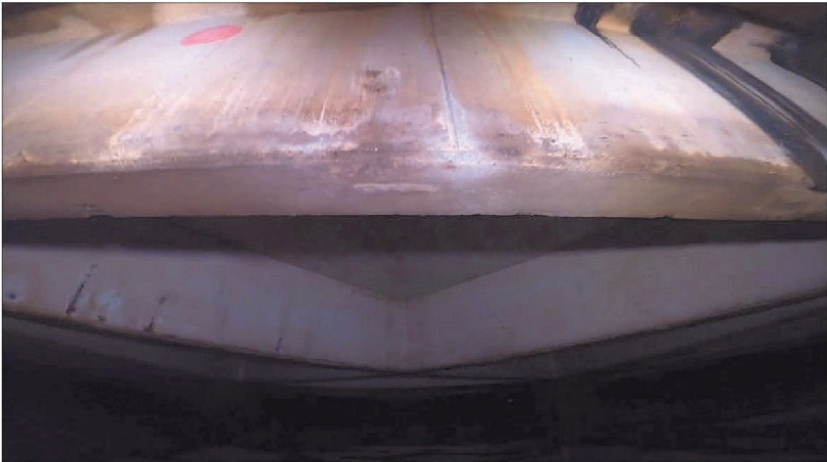
IMPALCATO TRA PALI :		CLCM100-CLCM101	
STRUTTURA	DESCRIZIONE		
travi laterali	sono presenti tracce di umidità		
travi secondarie	alcune aree presentano la messa in luce delle barre di armatura

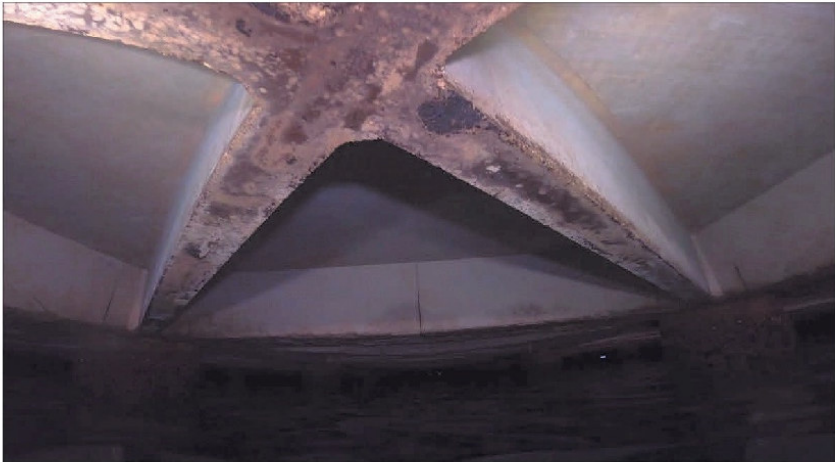
IMPALCATO TRA PALI : CMCN88-CMCN89		
STRUTTURA	DESCRIZIONE	
soletta	sono presenti tracce di umidità	
travi secondarie	calcestruzzo dilavato/ammalorato

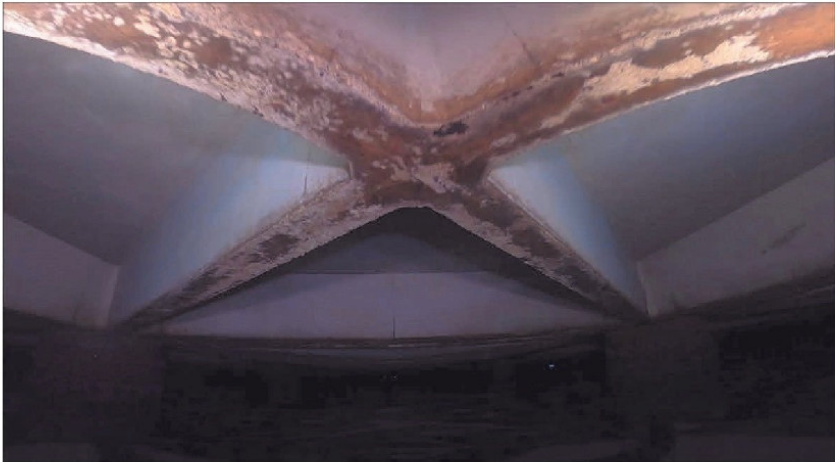
IMPALCATO TRA PALI : CMCN91-CMCN92		
STRUTTURA	DESCRIZIONE	
travi secondarie	calcestruzzo dilavato/ammalorato	
soletta	sono presenti tracce di umidità

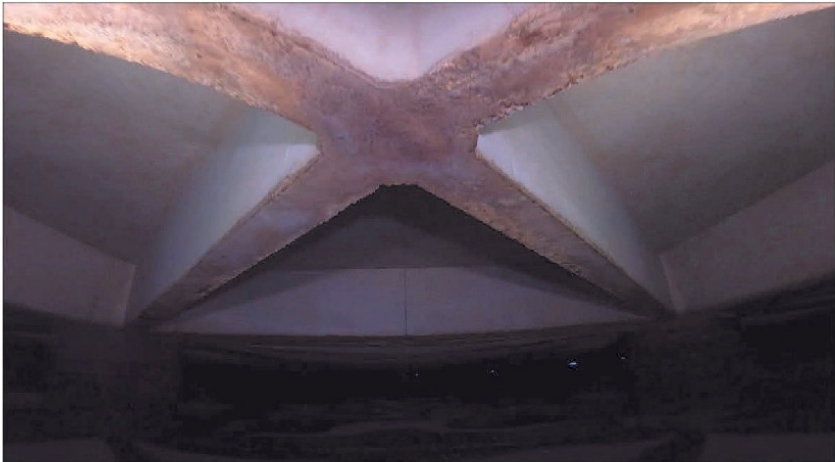
IMPALCATO TRA PALI : CMCN96-CMCN97		
STRUTTURA	DESCRIZIONE	
soletta	sono presenti tracce di umidità	
travi secondarie	calcestruzzo dilavato/ammalorato

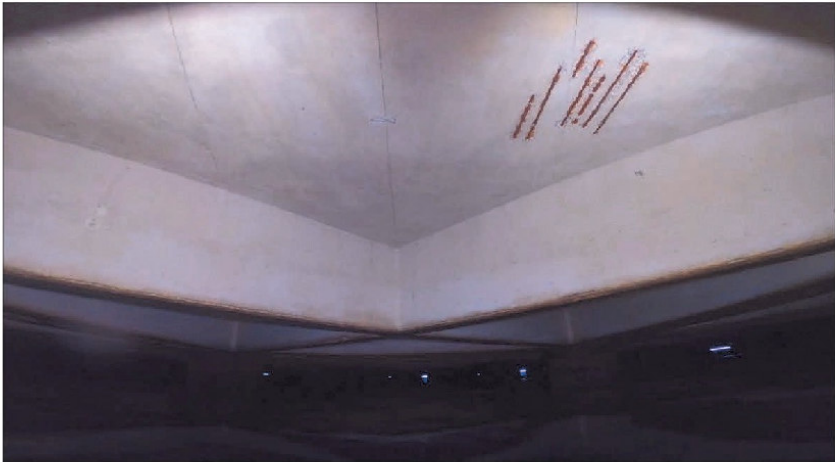
IMPALCATO TRA PALI : CMCN97-CMCN98		
STRUTTURA	DESCRIZIONE	
soletta	alcune aree presentano la messa in luce delle barre di armatura	
travi secondarie	presenza di patina biologica

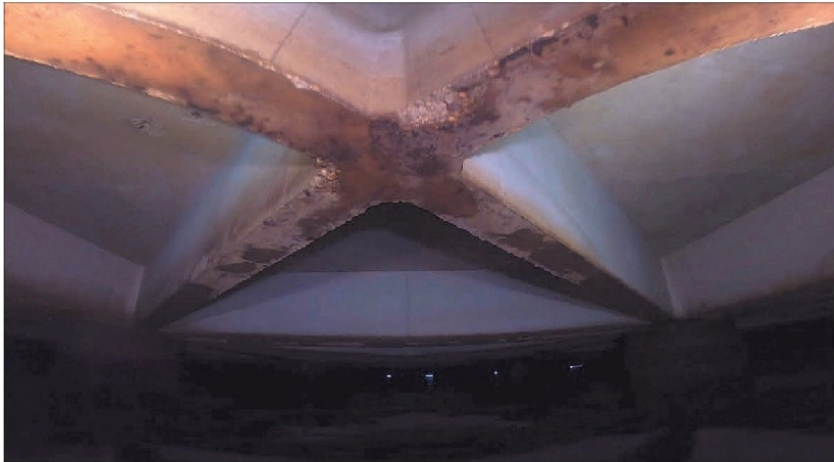
IMPALCATO TRA PALI :		CMCN103-CMCN104	
STRUTTURA	DESCRIZIONE		
travi secondarie	sono presenti aree con presenza di umidità diffusa e distacco del copriferro		
soletta e travi perimetrali	calcestruzzo dilavato/ammalorato

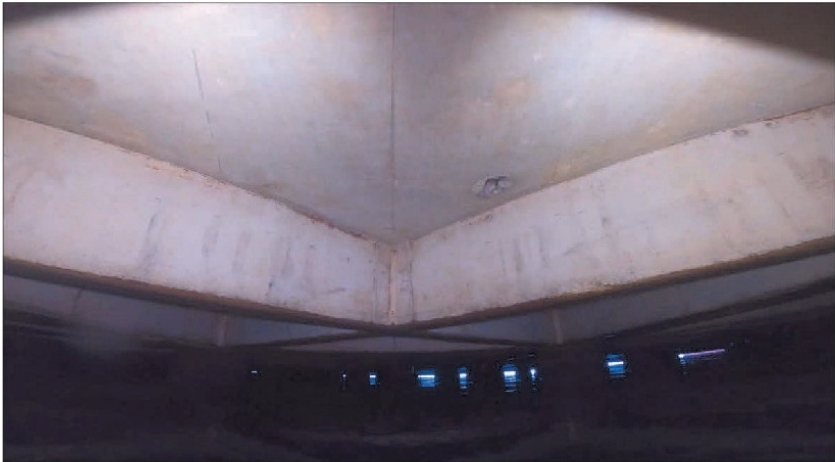
IMPALCATO TRA PALI : CMCN104-CMCN105		
STRUTTURA	DESCRIZIONE	
soletta	calcestruzzo dilavato/ammalorato	
travi secondarie	presenti vespai su calcestruzzo

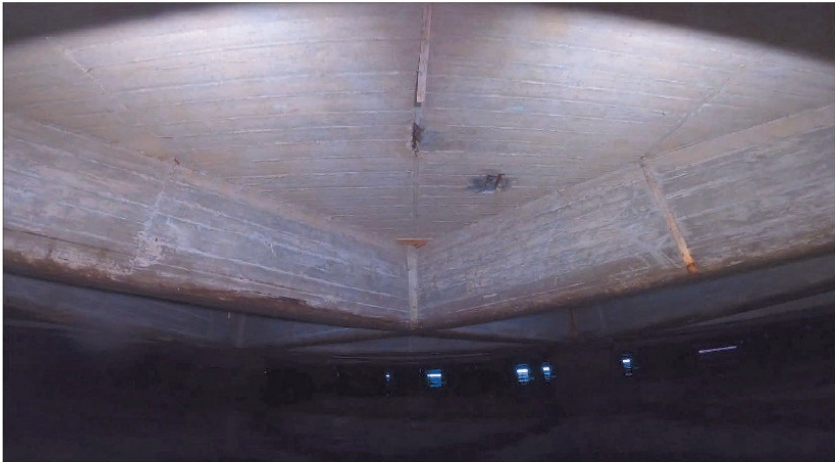
IMPALCATO TRA PALI : CMCN109-CMCN110		
STRUTTURA	DESCRIZIONE	
soletta	alcune aree presentano la messa in luce delle barre di armatura	
travi secondarie	presenti vespai su calcestruzzo

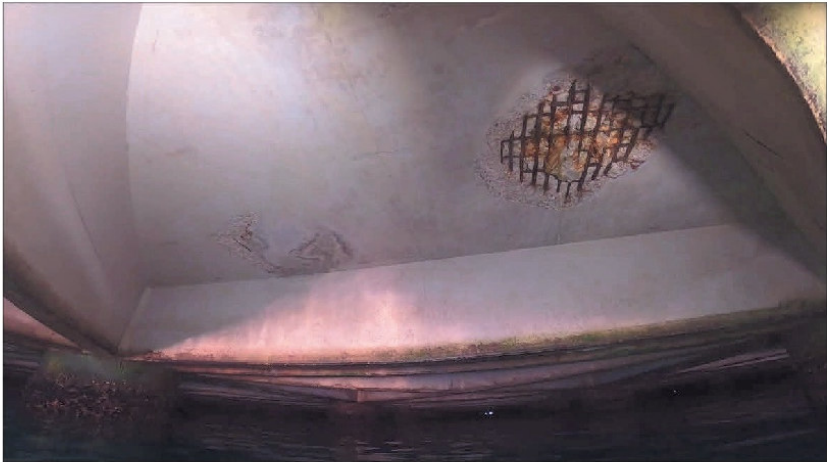
IMPALCATO TRA PALI :		CNC087-CNC088	
STRUTTURA	DESCRIZIONE		
soletta	sono presenti aree con presenza di umidità diffusa e distacco del copriferro		
travi secondarie	presenza di patina biologica

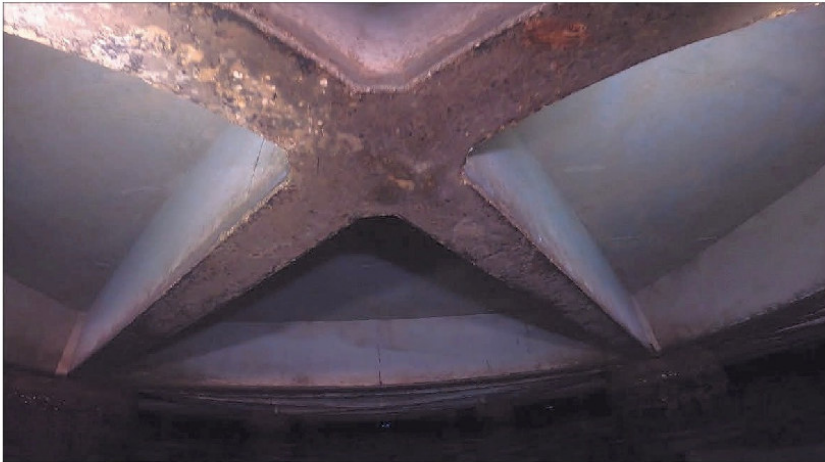
IMPALCATO TRA PALI :		CNC088-CNC089	
STRUTTURA	DESCRIZIONE		
soletta	sono presenti tracce di umidità		
travi secondarie	calcestruzzo dilavato/ammalorato

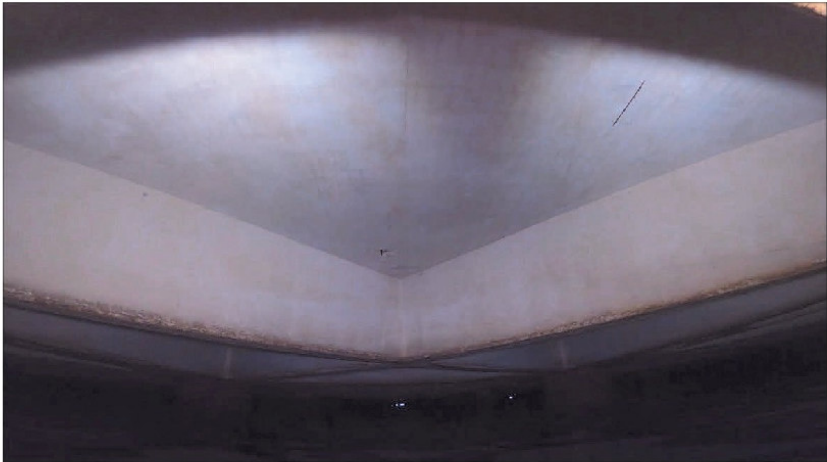
IMPALCATO TRA PALI :		CNCO91-CNCO92	
STRUTTURA	DESCRIZIONE		
travi secondarie	presenza di patina biologica		
soletta	sono presenti aree interessate dall'espulsione del copriferro

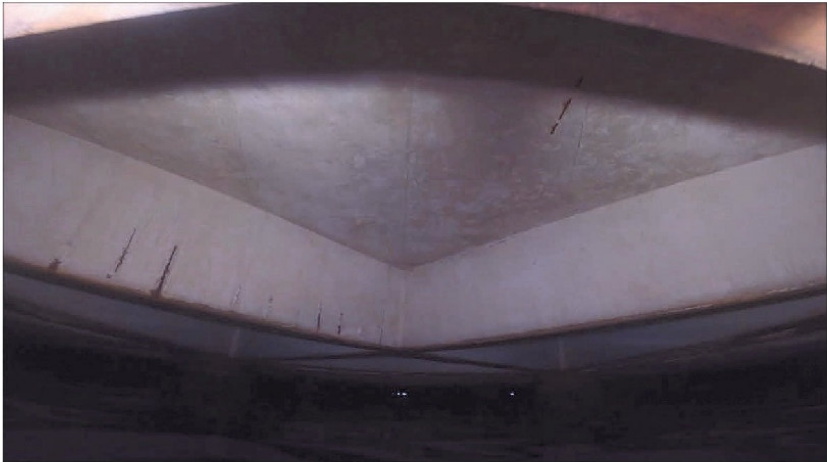
IMPALCATO TRA PALI :		CNC093-CNC094	
STRUTTURA	DESCRIZIONE		
travi secondarie	sono presenti aree interessate dall'espulsione del copriferro		
soletta	sono presenti aree con presenza di umidità diffusa e distacco del copriferro

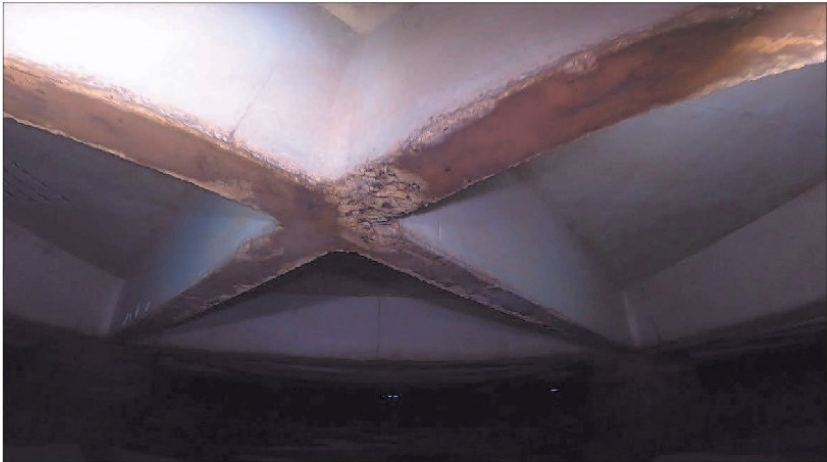
IMPALCATO TRA PALI :		CNC094-CNC095	
STRUTTURA		DESCRIZIONE	
travi secondarie	sono presenti aree con presenza di umidità diffusa e distacco del copriferro		
soletta	sono presenti tracce di umidità		
travi laterali	sono presenti aree interessate dall'espulsione del copriferro

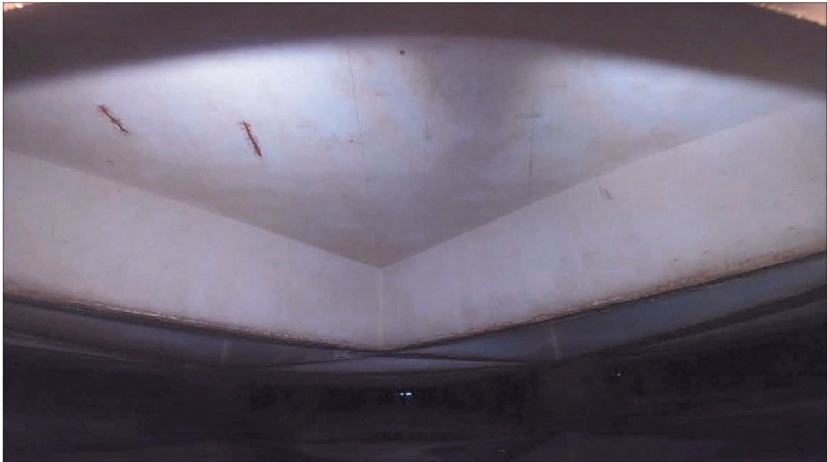
IMPALCATO TRA PALI :		CNC096-CNC097	
STRUTTURA	DESCRIZIONE		
soletta	alcune aree presentano la messa in luce delle barre di armatura		
travi secondarie	calcestruzzo dilavato/ammalorato

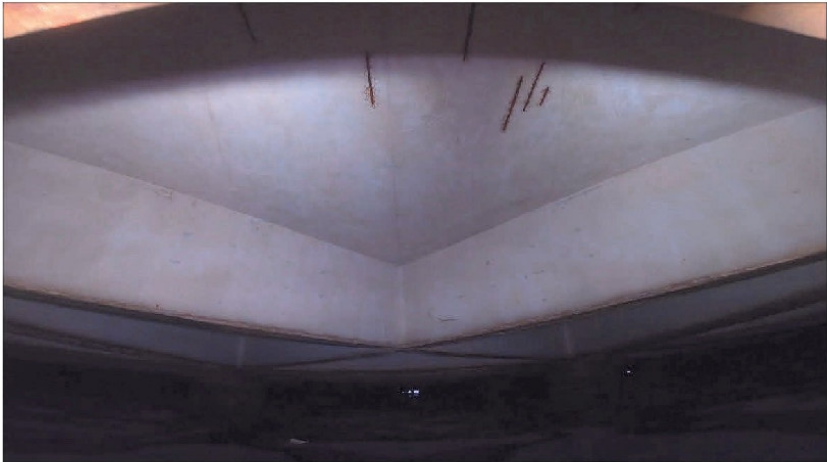
IMPALCATO TRA PALI :		CNC097-CNC098	
STRUTTURA	DESCRIZIONE		
soletta	alcune aree presentano la messa in luce delle barre di armatura		
travi secondarie	presenza di patina biologica

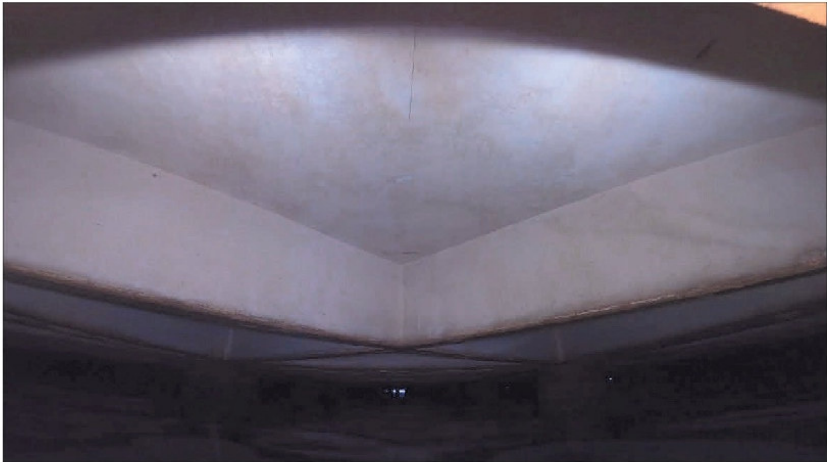
IMPALCATO TRA PALI :		CNCO99-CNCO100	
STRUTTURA	DESCRIZIONE		
soletta	alcune aree presentano la messa in luce delle barre di armatura		
travi secondarie	sono presenti tracce di umidità

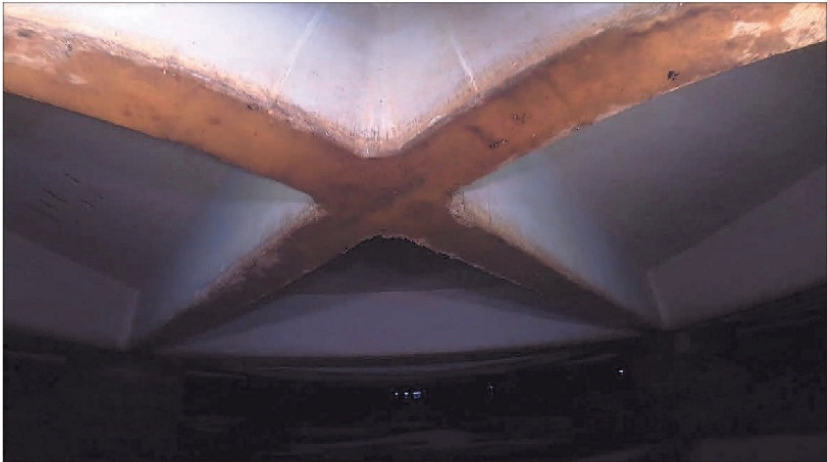
IMPALCATO TRA PALI : CNCO102-CNCO103		
STRUTTURA	DESCRIZIONE	
travi secondarie	calcestruzzo dilavato/ammalorato	
soletta	è presente ossidazione di ferri esposti

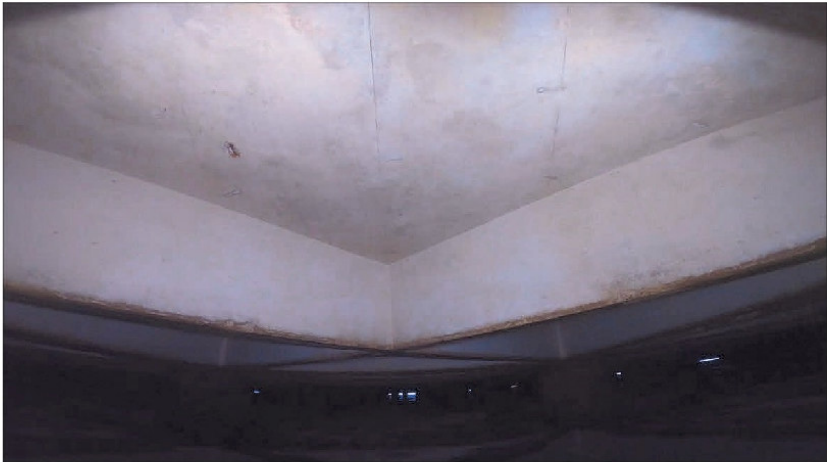
IMPALCATO TRA PALI :		CNCO103-CNCO104	
STRUTTURA	DESCRIZIONE		
travi secondarie	sono presenti aree con presenza di umidità diffusa e distacco del copriferro		
travi secondarie	calcestruzzo dilavato/ammalorato

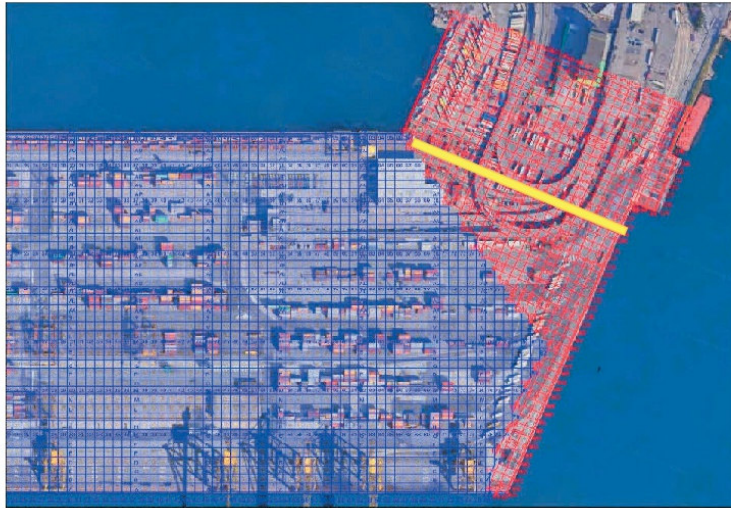
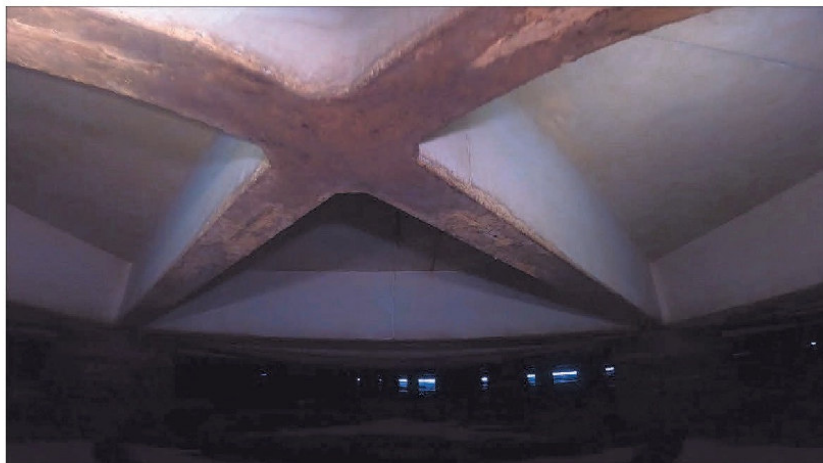
IMPALCATO TRA PALI : CNCO108-CNCO109

STRUTTURA	DESCRIZIONE
soletta	alcune aree presentano la messa in luce delle barre di armatura
travi secondarie	calcestruzzo dilavato/ammalorato
