PROGETTO AdSP n° 1949

## Componenti di intervento nel progetto di ammodernamento infrastrutturale e funzionale del terminal contenitori del Molo VII nel porto di Trieste

## PROGETTO DI FATTIBILITA' TECNICO-ECONOMICA

*SCHEDE DI DEGRADO 2022*

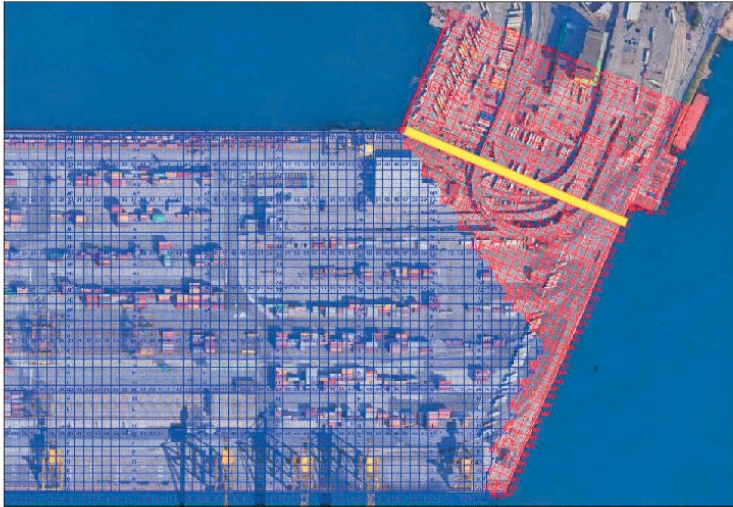
FILA		CO	1
<b>ISPEZIONE VISIVA IMPALCATO MOLO VII</b>

<b>IMPALCATO TRA PALI :</b>		<b>COCP87-COCP88</b>	
STRUTTURA	DESCRIZIONE		
soletta	sono presenti aree di degrado interessate dalla messa in luce e riduzione dello spessore delle barre di armatura		
travi perimetrali	presenza di patina biologica		
travi secondarie	presenza di patina biologica

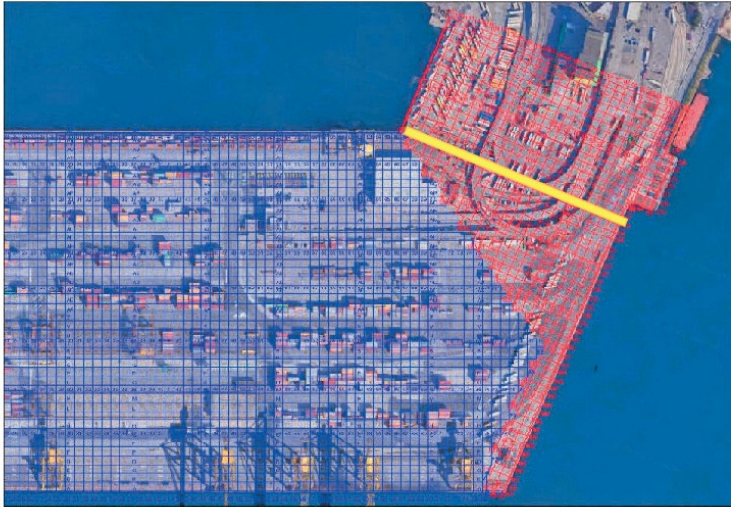
FILA		CO	2
<b>ISPEZIONE VISIVA IMPALCATO MOLO VII</b>

<b>IMPALCATO TRA PALI :</b>		<b>COCP89-COCP90</b>	
STRUTTURA	DESCRIZIONE		
soletta	alcune aree presentano la messa in luce delle barre di armatura		
travi secondarie	sono presenti tracce di umidità

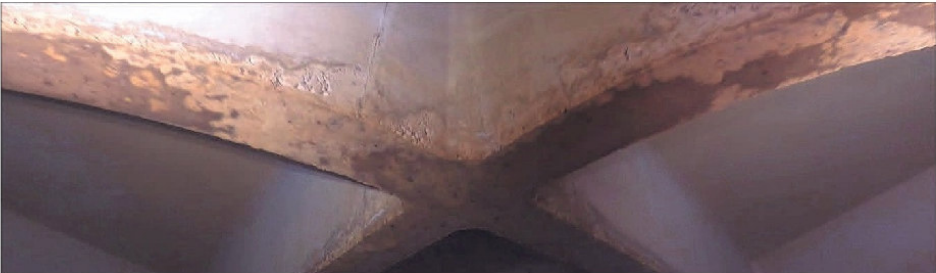
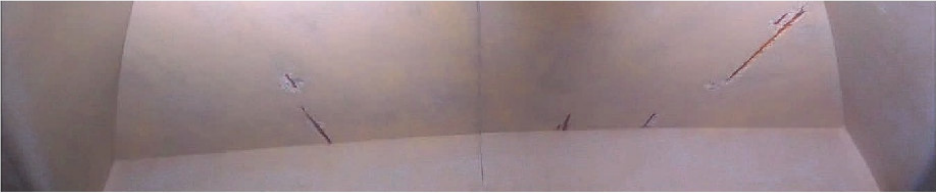
<b>IMPALCATO TRA PALI : COCP111-COCP112</b>		
STRUTTURA	DESCRIZIONE	
travi secondarie	presenti vespai su calcestruzzo	
travi secondarie	sono presenti tracce di umidità	
soletta	alcune aree presentano la messa in luce delle barre di armatura

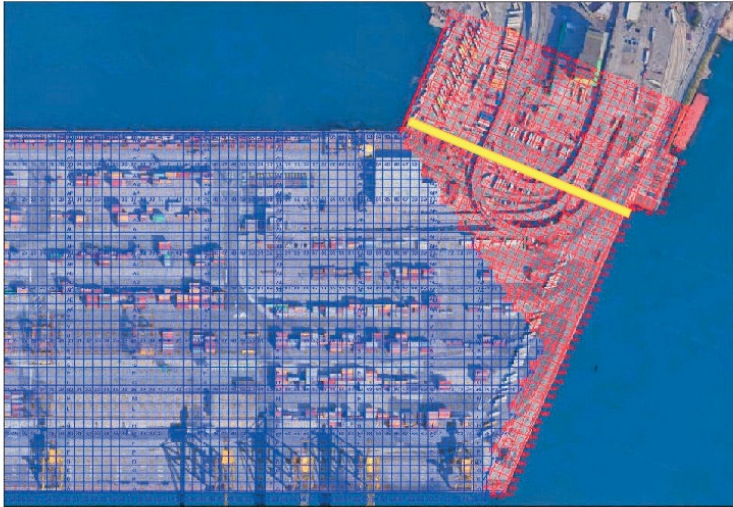
FILA		CP	1
<b>ISPEZIONE VISIVA IMPALCATO MOLO VII</b>

<b>IMPALCATO TRA PALI :</b>		<b>CPCQ87-CPCQ88</b>	
STRUTTURA	DESCRIZIONE		
soletta	sono presenti aree interessate dall'espulsione del copriferro		
soletta	presenti vespai su calcestruzzo

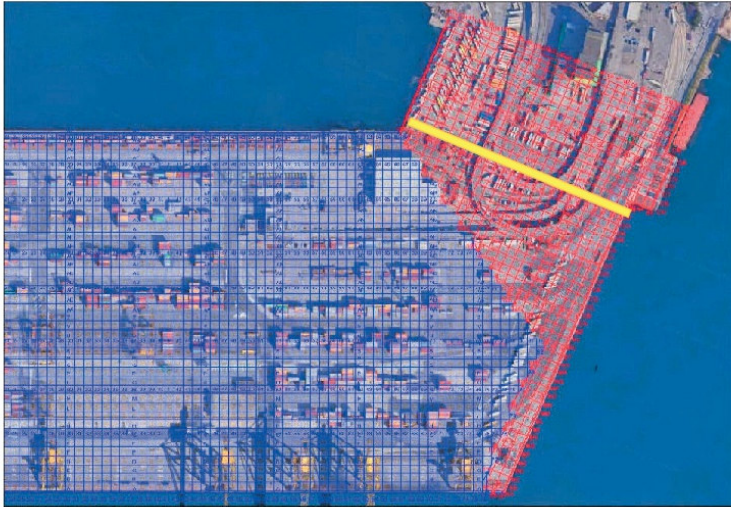
FILA	CP	2
<b>ISPEZIONE VISIVA IMPALCATO MOLO VII</b>

IMPALCATO TRA PALI : CPCQ88-CPCQ89		
STRUTTURA	DESCRIZIONE	
soletta	alcune aree presentano la messa in luce delle barre di armatura	
travi secondarie	sono presenti macchie di umidità diffusa ed efflorescenze

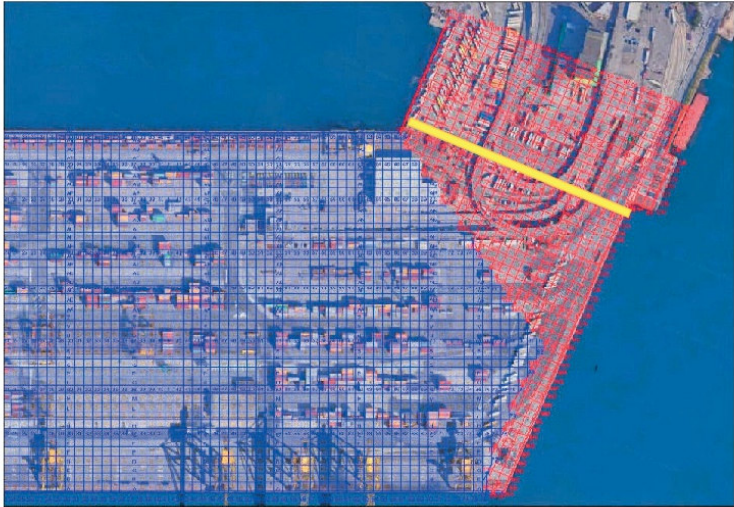
FILA		CP	6
<b>ISPEZIONE VISIVA IMPALCATO MOLO VII</b>

<b>IMPALCATO TRA PALI :</b>		<b>CPCQ102-CPCQ103</b>	
STRUTTURA	DESCRIZIONE		
soletta	alcune aree presentano la messa in luce delle barre di armatura		
travi secondarie	sono presenti macchie di umidità diffusa ed efflorescenze		
travi perimetrali	sono presenti macchie di umidità diffusa ed efflorescenze

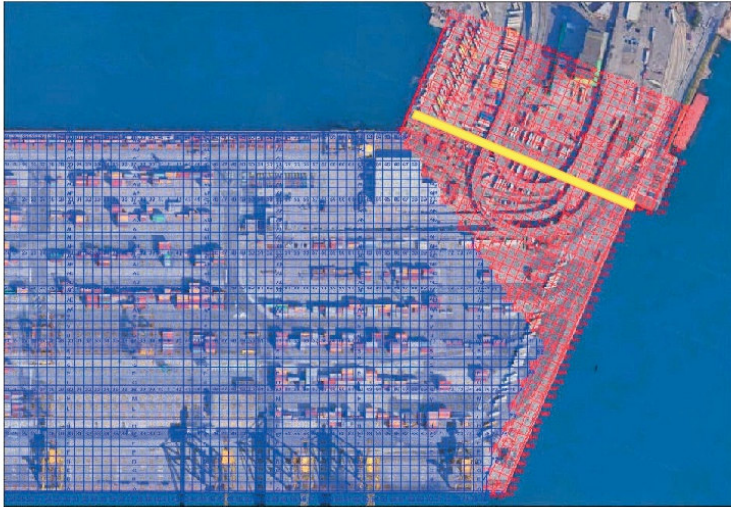
FILA		CQ	1
<b>ISPEZIONE VISIVA IMPALCATO MOLO VII</b>

<b>IMPALCATO TRA PALI : CQCR87-CQCR88</b>			
STRUTTURA		DESCRIZIONE	
travi secondarie		calcestruzzo dilavato/ammalorato	
travi secondarie		presenza di patina biologica	
soletta		sono presenti aree con presenza di umidità diffusa e distacco del copriferro

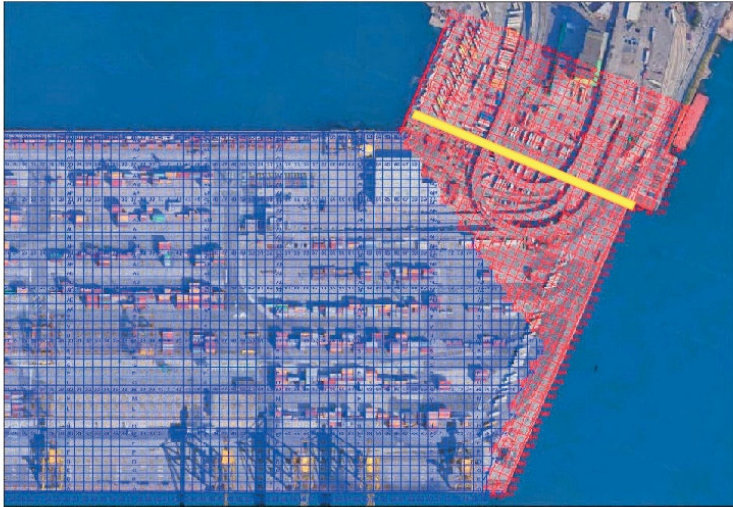
FILA		CQ	2
<b>ISPEZIONE VISIVA IMPALCATO MOLO VII</b>

<b>IMPALCATO TRA PALI : CQCR89-CQCR90</b>			
STRUTTURA		DESCRIZIONE	
travi perimetrali		sono presenti macchie di umidità diffusa ed efflorescenze	
travi secondarie		sono presenti macchie di umidità diffusa ed efflorescenze	
soletta		alcune aree presentano la messa in luce delle barre di armatura

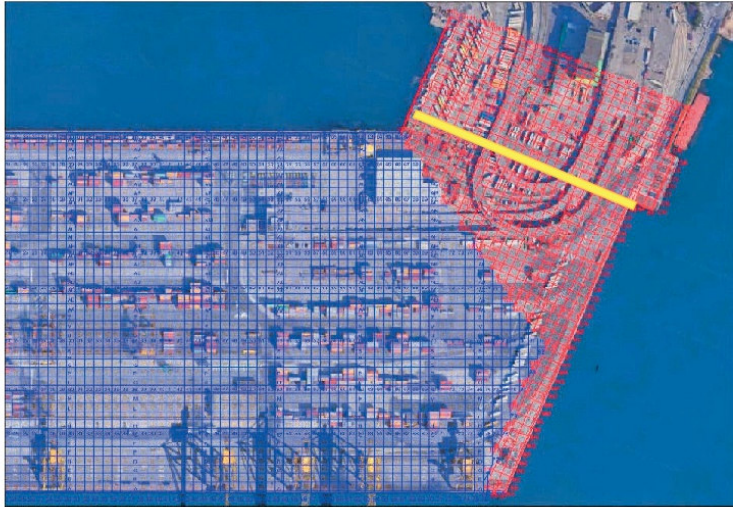
FILA		CQ	11
<b>ISPEZIONE VISIVA IMPALCATO MOLO VII</b>

IMPALCATO TRA PALI :		CQCR112-CQCR113	
<b>STRUTTURA</b>		<b>DESCRIZIONE</b>	
travi secondarie		calcestruzzo dilavato/ammalorato

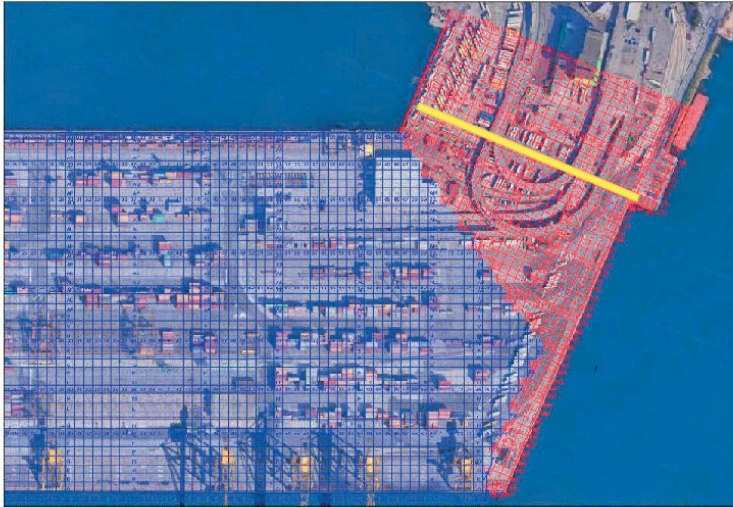
FILA		CR	1
<b>ISPEZIONE VISIVA IMPALCATO MOLO VII</b>

<b>IMPALCATO TRA PALI :</b>		<b>CRC587-CRC588</b>	
STRUTTURA	DESCRIZIONE		
soletta	alcune aree presentano la messa in luce delle barre di armatura

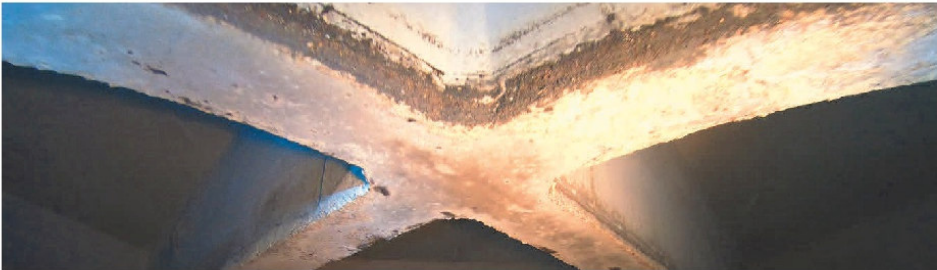
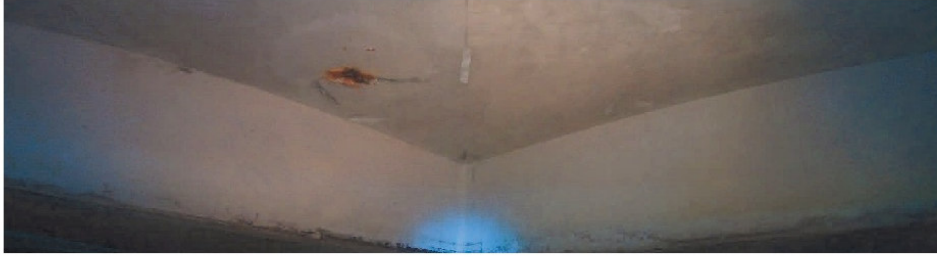
<b>IMPALCATO TRA PALI :</b> <b>CRC588-CRC589</b>		
STRUTTURA	DESCRIZIONE	
travi secondarie	calcestruzzo dilavato/ammalorato	
soletta	alcune aree presentano la messa in luce delle barre di armatura

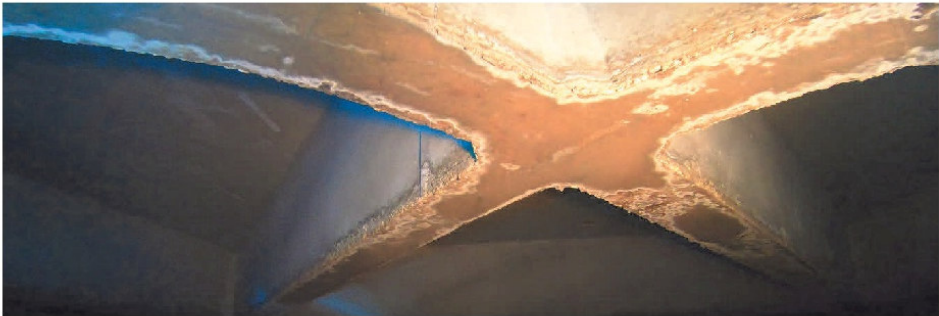
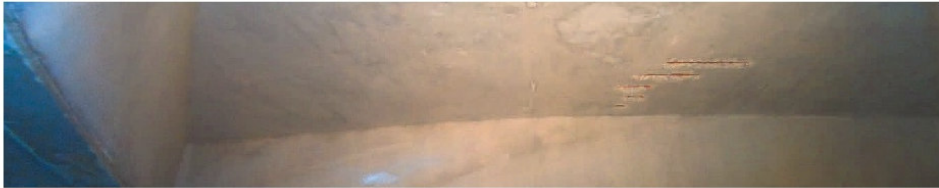
<b>IMPALCATO TRA PALI :</b>		<b>CRCS96-CRCS97</b>	
STRUTTURA	DESCRIZIONE		
travi secondarie	sono presenti macchie di umidità diffusa ed efflorescenze		
travi secondarie	calcestruzzo dilavato/ammalorato		
soletta	alcune aree presentano la messa in luce delle barre di armatura

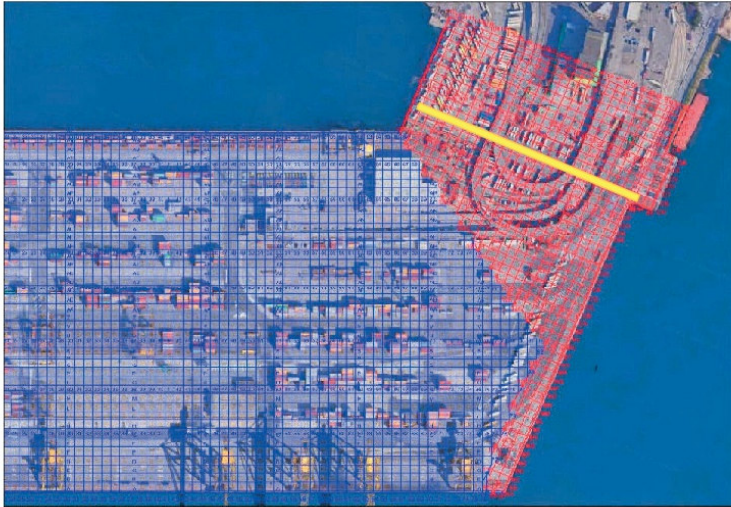
FILA		CR	6
<b>ISPEZIONE VISIVA IMPALCATO MOLO VII</b>

<b>IMPALCATO TRA PALI :</b>		<b>CRCS103-CRCS104</b>	
STRUTTURA		DESCRIZIONE	
travi secondarie		calcestruzzo dilavato/ammalorato	
travi perimetrali		sono presenti macchie di umidità diffusa ed efflorescenze	
soletta		sono presenti macchie di umidità diffusa ed efflorescenze

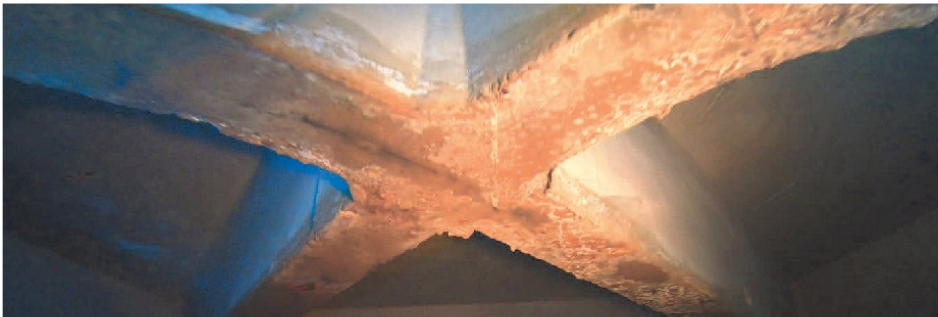
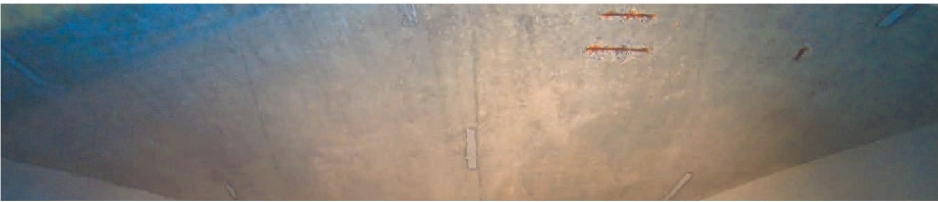
<b>IMPALCATO TRA PALI : CRCS109-CRCS110</b>		
STRUTTURA	DESCRIZIONE	
travi secondarie	sono presenti tracce di umidità	
travi secondarie	calcestruzzo dilavato/ammalorato	
soletta	alcune aree presentano la messa in luce delle barre di armatura

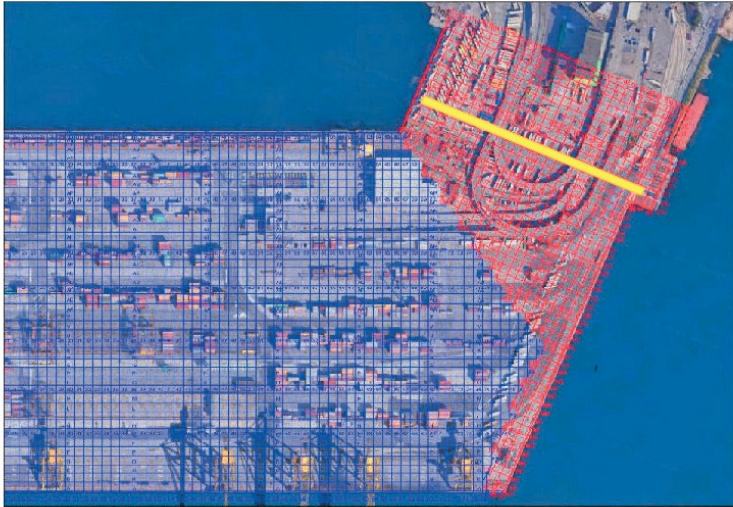
FILA		CS	1
<b>ISPEZIONE VISIVA IMPALCATO MOLO VII</b>

<b>IMPALCATO TRA PALI :</b>		<b>CSCT88-CSCT89</b>	
STRUTTURA	DESCRIZIONE		
soletta	sono presenti aree con presenza di umidità diffusa e distacco del copriferro		
travi secondarie	calcestruzzo dilavato/ammalorato

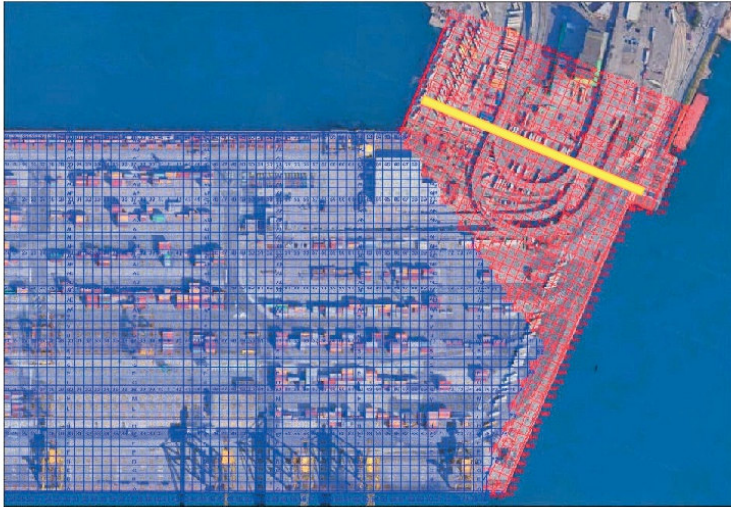
FILA	CS	3
<b>ISPEZIONE VISIVA IMPALCATO MOLO VII</b>

<b>IMPALCATO TRA PALI : CSCT99-CSCT100</b>		
STRUTTURA	DESCRIZIONE	
soletta e travi perimetrali	alcune aree presentano la messa in luce delle barre di armatura	
travi secondarie	calcestruzzo dilavato/ammalorato

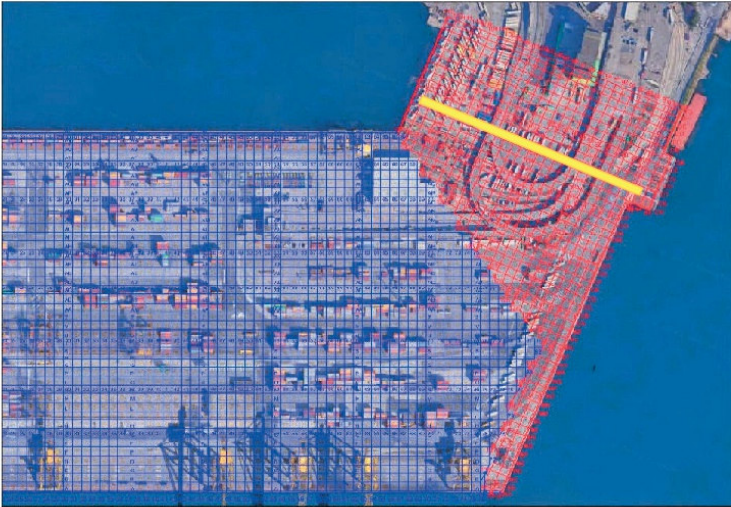
FILA		CS	8
<b>ISPEZIONE VISIVA IMPALCATO MOLO VII</b>

<b>IMPALCATO TRA PALI :</b>		<b>CSCT108-CSCT109</b>	
STRUTTURA	DESCRIZIONE		
travi secondarie	sono presenti macchie di umidità diffusa ed efflorescenze

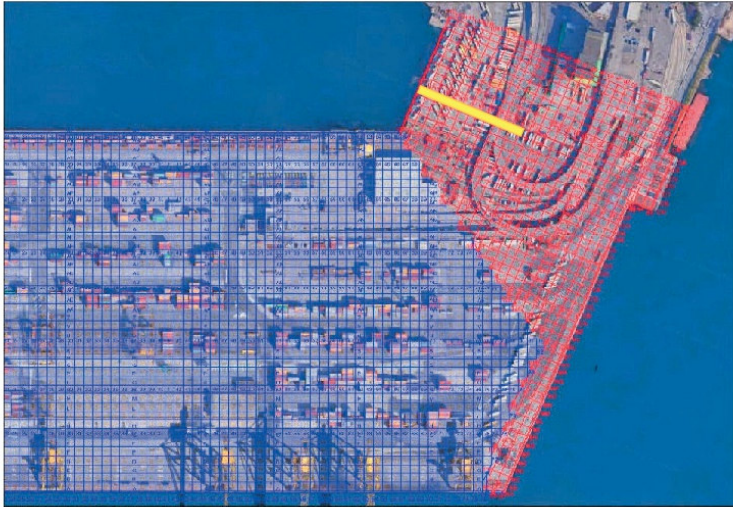
FILA		CT	1
<b>ISPEZIONE VISIVA IMPALCATO MOLO VII</b>

<b>IMPALCATO TRA PALI :</b>		<b>CTCU104-CTCU105</b>	
STRUTTURA	DESCRIZIONE		
travi secondarie	sono presenti tracce di umidità

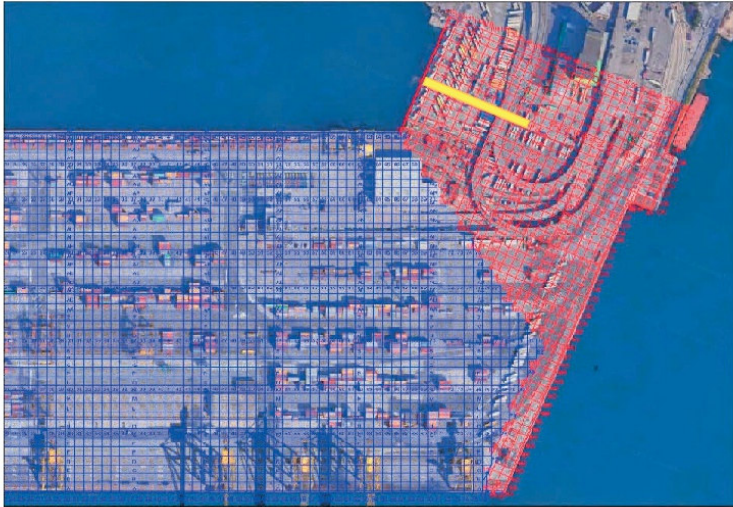
FILA		CU	1
<b>ISPEZIONE VISIVA IMPALCATO MOLO VII</b>

<b>IMPALCATO TRA PALI :</b>		<b>CUCV102-CUCV103</b>	
STRUTTURA	DESCRIZIONE		
travi secondarie	sono presenti macchie di umidità diffusa ed efflorescenze

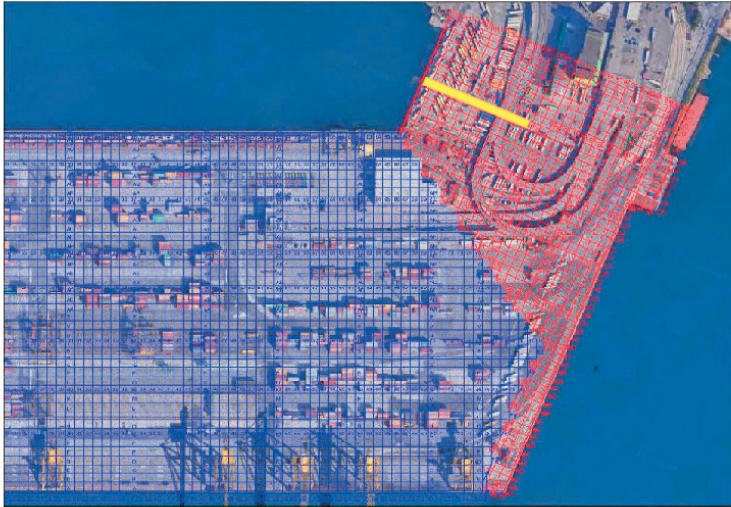
FILA	CU	3
<b>ISPEZIONE VISIVA IMPALCATO MOLO VII</b>

<b>IMPALCATO TRA PALI : CUCV106-CUCV107</b>		
STRUTTURA	DESCRIZIONE	
travi secondarie	sono presenti tracce di umidità	
travi perimetrali	sono presenti tracce di umidità

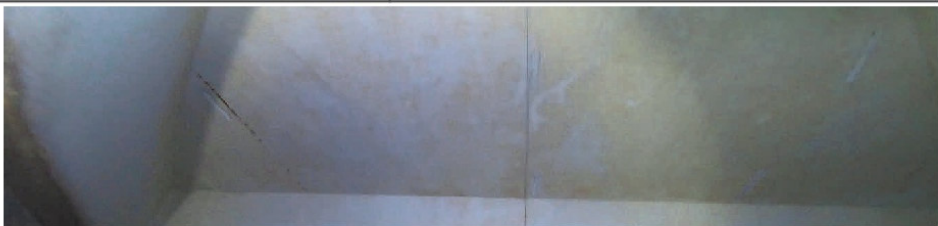
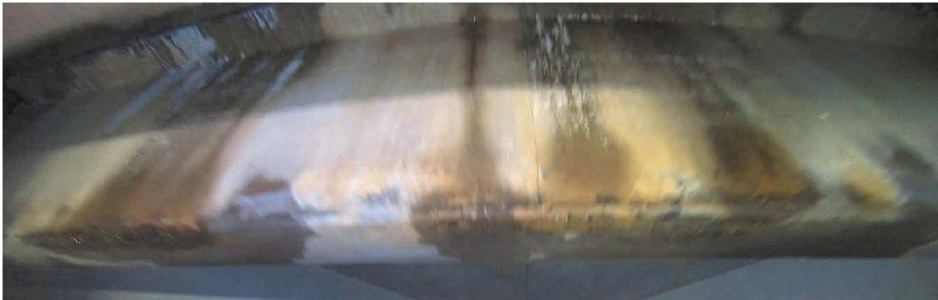
<b>IMPALCATO TRA PALI : CUCV109-CUCV110</b>		
STRUTTURA	DESCRIZIONE	
soletta	alcune aree presentano la messa in luce delle barre di armatura	
travi perimetrali	umidità ed efflorescenze diffuse

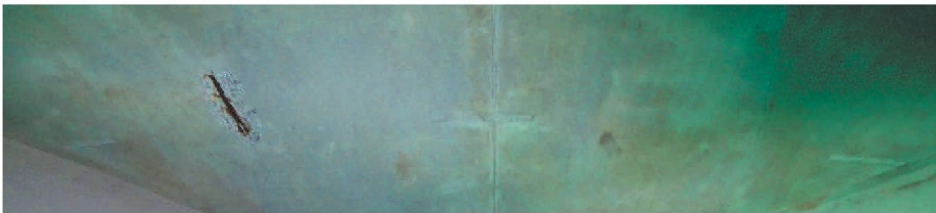
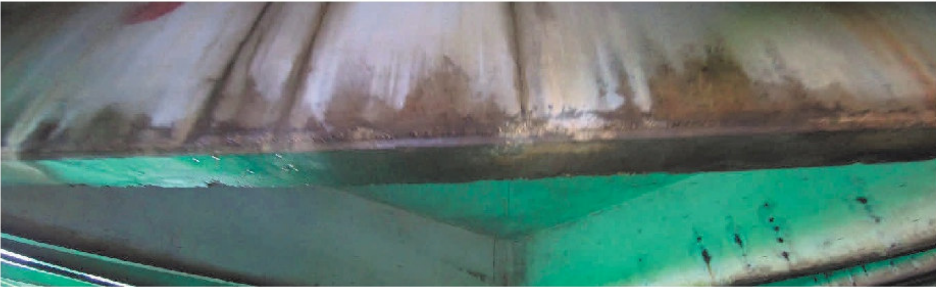
<b>IMPALCATO TRA PALI : CUCV111-CUCV112</b>		
STRUTTURA	DESCRIZIONE	
soletta	alcune aree presentano la messa in luce delle barre di armatura	
travi perimetrali	umidità ed efflorescenze diffuse	
travi secondarie	alcune aree presentano la messa in luce delle barre di armatura
