Autorità di Sistema Portuale
del Mare Adriatico Orientale
Porti di Trieste e Monfalcone

Componenti di intervento nel progetto di ammodernamento infrastrutturale e funzionale del terminal contenitori del Molo VII nel porto di Trieste

PROGETTO DI FATTIBILITA' TECNICO-ECONOMICA

RELAZIONE SUI RIPRISTINI STRUTTURALI

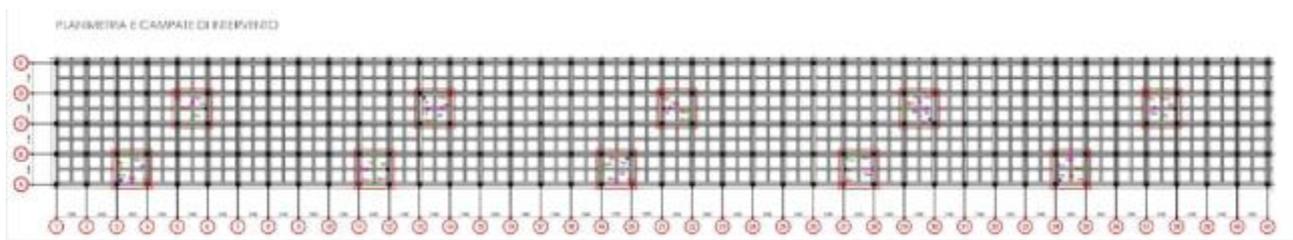
Figura 4.4: ubicazione delle prove sperimentali della campagna 2020

- Prove di trazione su barre di armatura lenta estratte dalle piastre prefabbricate; sono stati provati 5 spezzoni, di cui uno fortemente corrosivo. Le risultanze mostrano risultati che, in termini di resistenza allo snervamento, sono leggermente inferiori a quelli dell'acciaio Fe b 44 k.

- La misura del potenziale di corrosione che, nelle zone indagate, fornisce valori non allarmanti
- Delle prove di integrità dei copriferri al lembo inferiore delle nervature, eseguite mediante martellinatura nelle zone con segni di degrado: è risultato che per il 30% delle zone indagate di è verificato il distacco del copriferro, segno evidente che il processo di ossidazione dei ferri sottostanti (che è un processo espansivo) è pesantemente iniziato.

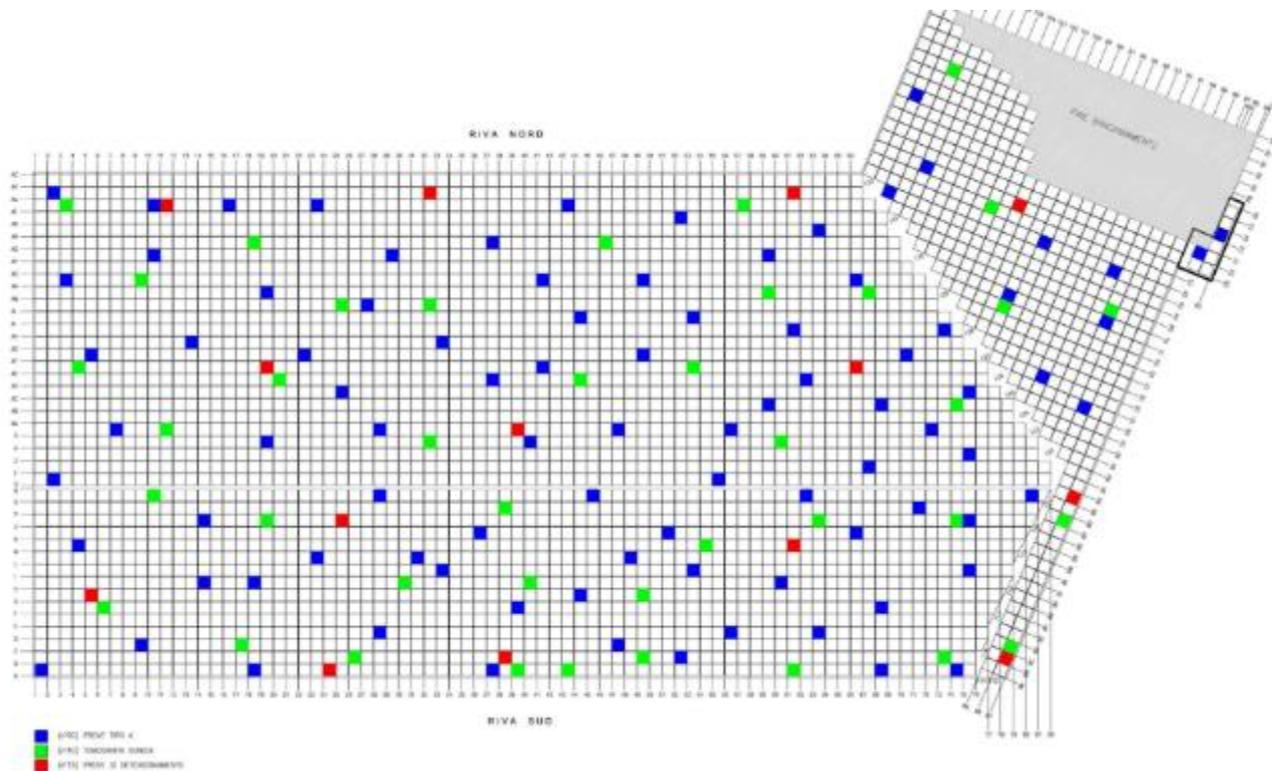
Figura 4.5: Ubicazione delle indagini sperimentali della campagna 2022.

- N° 40 Indagini tomografiche ultrasoniche per la verifica puntuale dell'integrità delle travi in cap e l'identificazione di anomalie o difetti.
- N° 15 Prove di detensionamento per la verifica dello stato tensionale degli elementi costruttivi. In assenza della precisa ubicazione del punto "detensionato", non è possibile ricavare un termine numerico teorico di confronto.

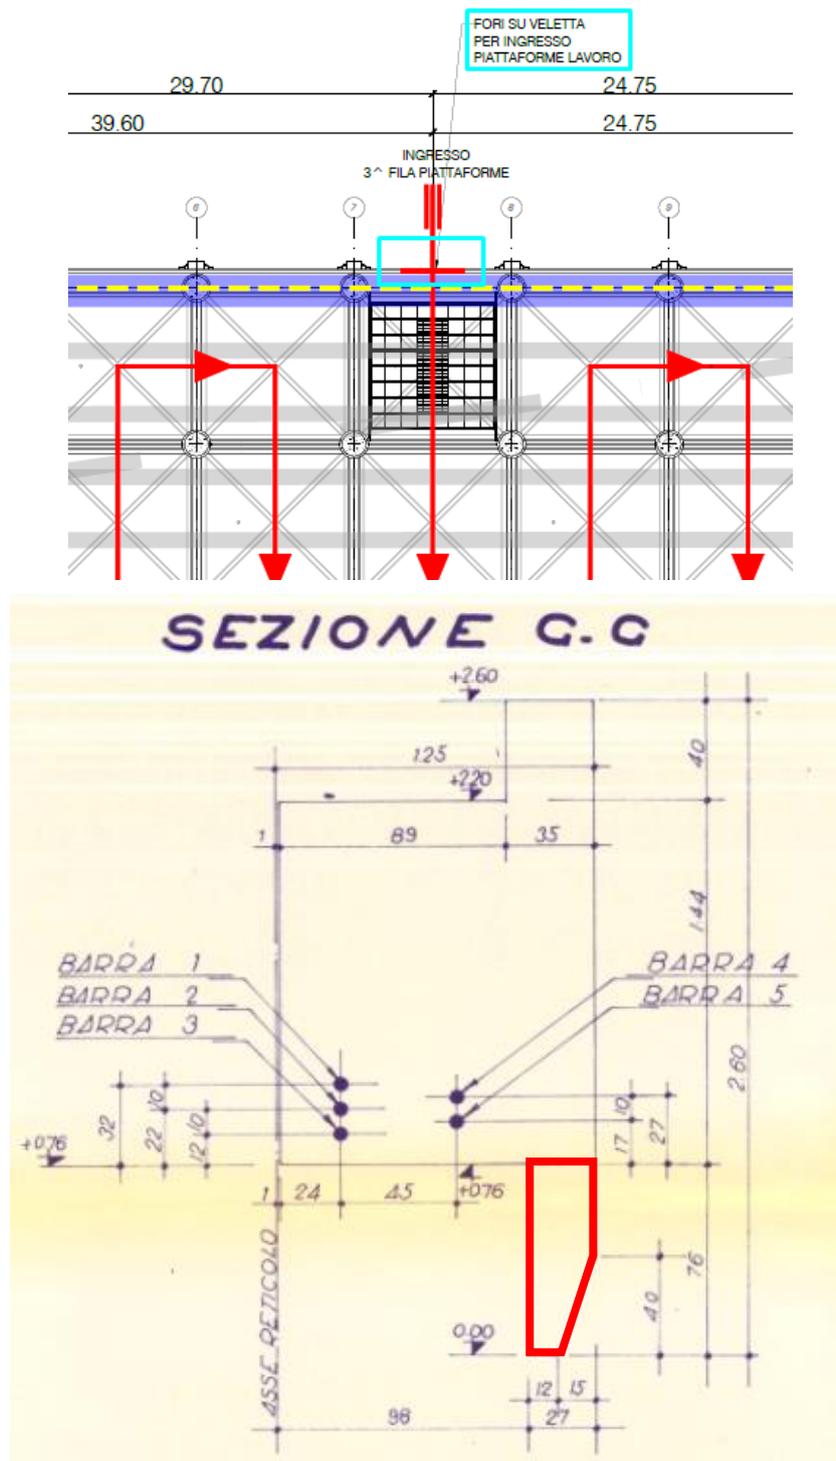
Figura 5.13: Prescrizioni per fori su velette perimetrali

1. Aprire delle finestre sulle velette perimetrali di bordo del molo per l'ingresso delle piattaforme delle dimensioni pari a 4,00 x 0,76 m ad interasse di 29,70 m che non compromettono la stabilità degli elementi perimetrali, in quanto viene demolita solo la parte inferiore di spessore 27 cm dell'elemento di bordo.
