NODO STRADALE E AUTOSTRADALE DI GENOVA

Adeguamento del sistema
A7 - A10 - A12

MESSA IN SICUREZZA PALAZZO PARETO

Relazione tecnico illustrativa

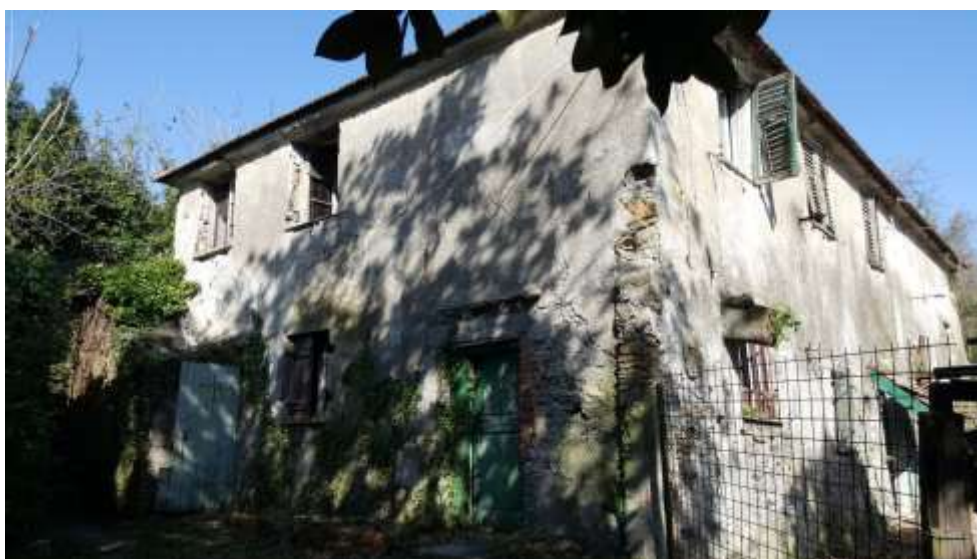
Il suo attuale stato di conservazione, che si può ritenere precario visti i numerosi crolli presenti all'interno dell'edificio, non hanno permesso allo scrivente di accedere a tutte le stanze e di conseguenza di reperire ulteriori informazioni oltre a quelle distintamente visibili all'esterno.

Figura 2-12: ANNESSO RUSTICO - Vista esterna lato sud dell'edificio denominato "ANNESSO RUSTICO"

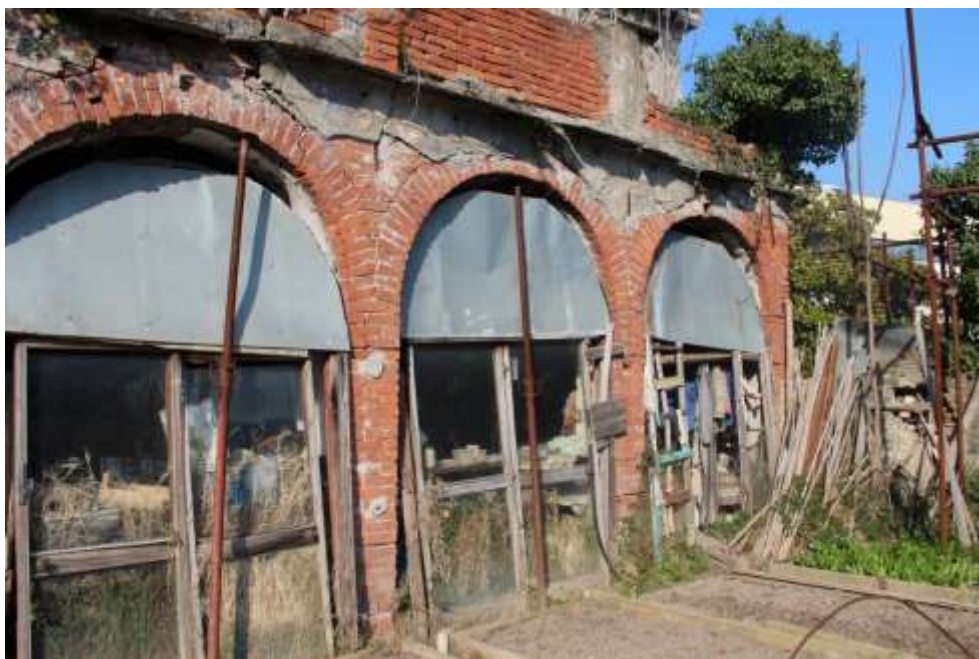
Figura 2-14: SERRA - Vista esterna lato sud dell'edificio denominato "SERRA"

Anche in questo caso lo stato di conservazione è precario in quanto vi è la presenza di crolli parziali e incipienti collassi, soprattutto della facciata costituita da archi. Al suo interno le pareti si trovano rivestite da muschi e muffe, date dall'umidità risalente dal muro controterra.

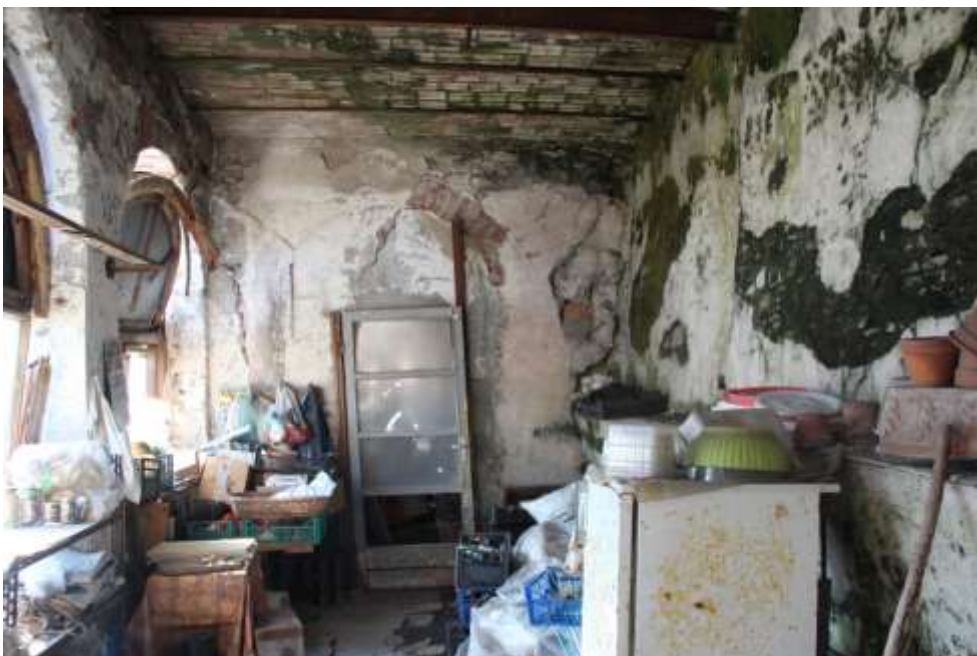
Figura 2-16: SERRA - Vista interna del fabbricato denominato "SERRA"

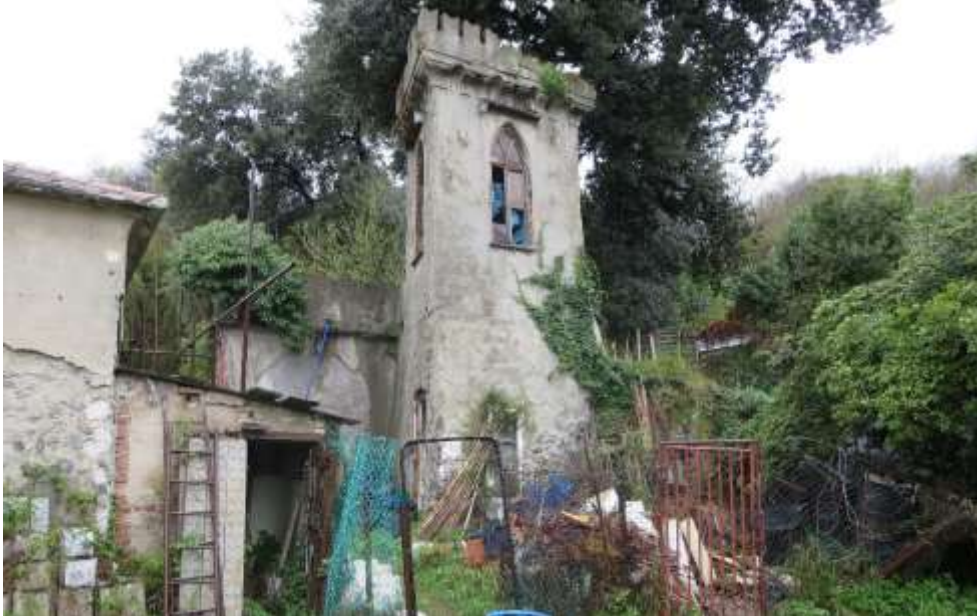
Il fabbricato indicato con il nome "TORRETTA", è una vera e propria torre a pianta pressoché quadrata ed è posta nel lato est del corpo "SERRA". La torre si erige con la sua facciata più alta per una altezza di circa 7 m al di sotto della linea di gronda. In sommità della torre sono presenti delle merlature, molte delle quali risultano crollate.

Figura 2-17: TORRETTA - Vista esterno della "TORRETTA"

L'attuale stato di conservazione della torretta si può definire precario, anche per questo fabbricato. A confermare questo vi è la presenza di un solaio ligneo parzialmente crollato probabilmente a causa delle infiltrazioni d'acqua date dal precario stato di impermeabilizzazione della copertura. Dalle foto riportate di seguito si può notare anche che, sempre a causa delle infiltrazioni provenienti dalla copertura, vi sono parziali crolli delle volte a crociera.

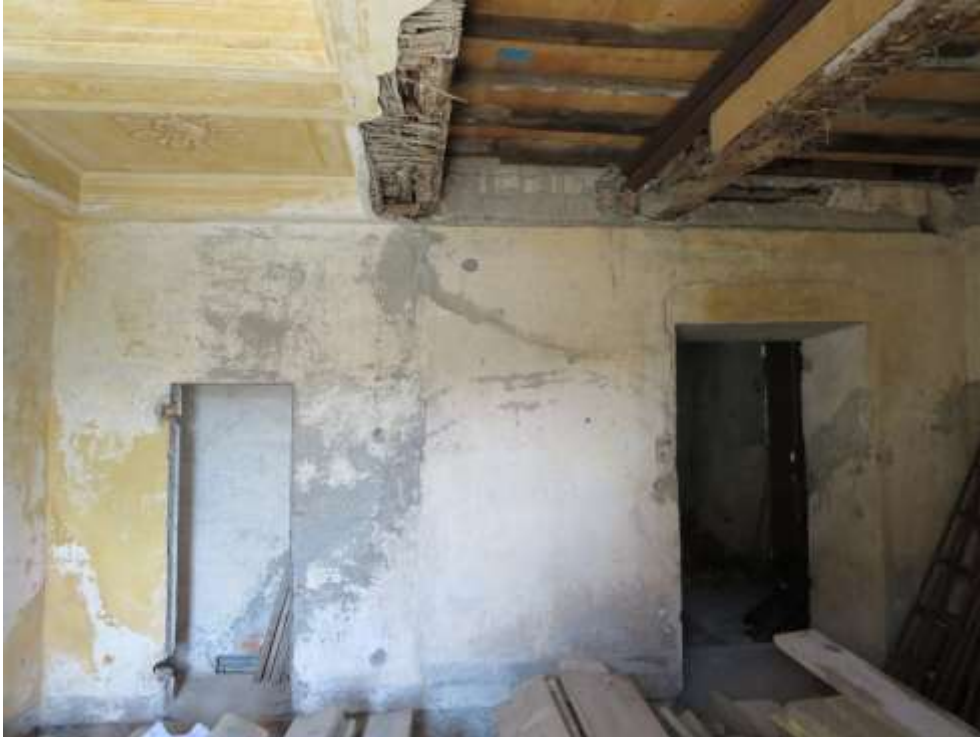
Al piano terra, all'interno del vano n°1' una porzione di controsoffitto a "CASSETTONI" parzialmente crollato e che riveste il solaio ligneo di piano.

Figura 3-4:--Controsoffitto al piano terra all'interno del vano n°1'

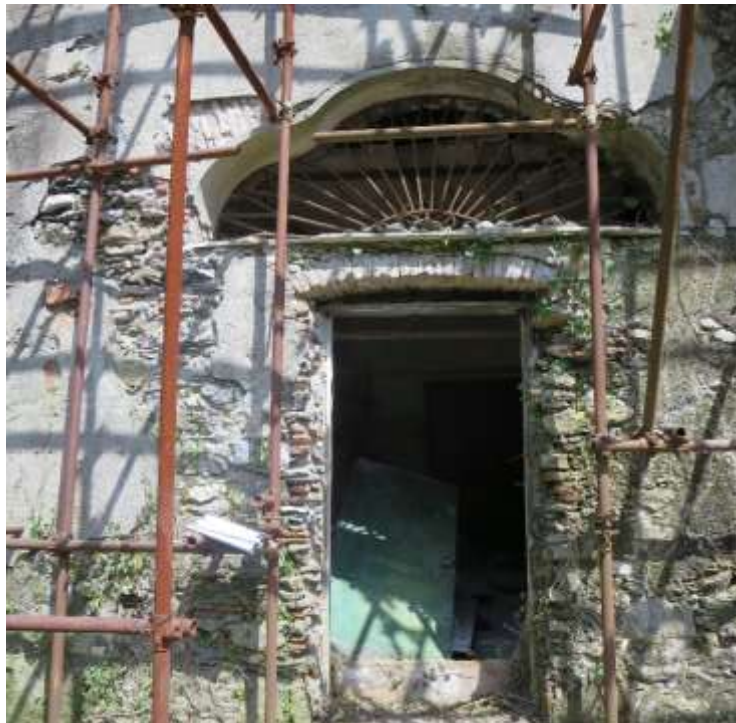
Figura 3-7:--Apertura trilobata, posta nel lato ovest, per accesso al vano n°12

Purtroppo su questa decorazione si notano tutti i segni della mancata manutenzione, data la filtrazione di acqua probabilmente proveniente dai locali superiori, e dalla totale imperizia nel realizzare la tramezzatura in una posizione che ha interrotto l'integrità visiva del decoro.

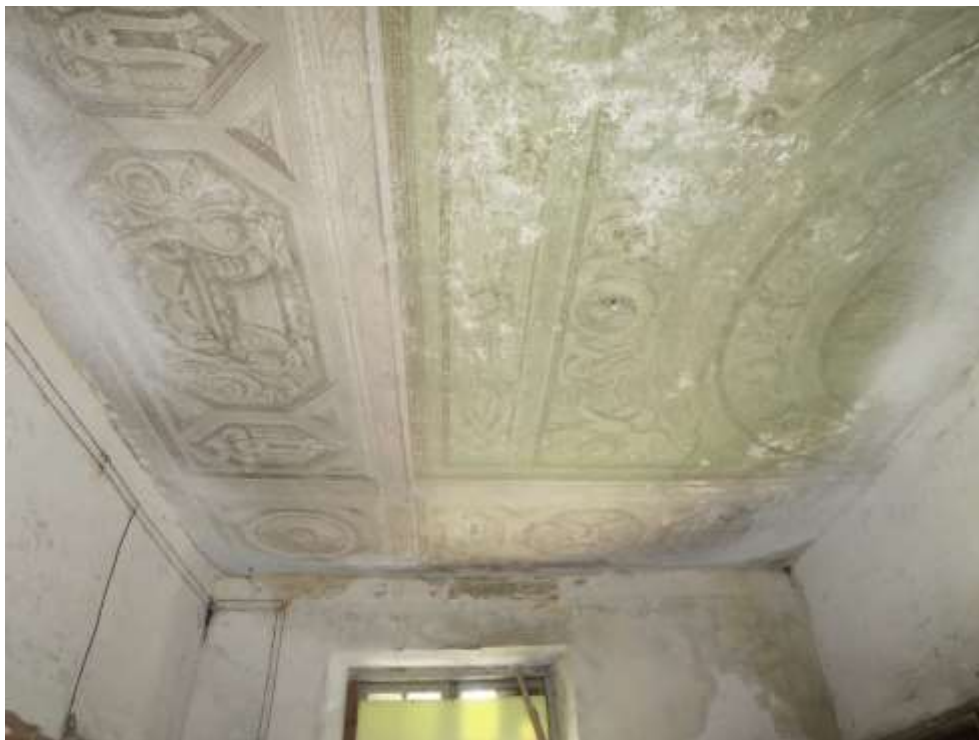
Al piano primo, all'interno del vano n°5 e del vano n°6 sono presenti due decori che, precedentemente all'intervento di realizzazione della tramezzatura di divisione rappresentava un decoro unico. Anche in questo caso la mancata manutenzione dell'edificio ha fatto sì che lo stesso iniziasse un processo di degrado cromatico dato dalla presenza di muffe e di infiltrazioni d'acqua provenienti dai piani superiori.

Figura 3-8:--Elementi di pregio presenti nei controsoffitti del piano primo all'interno del vano n°5

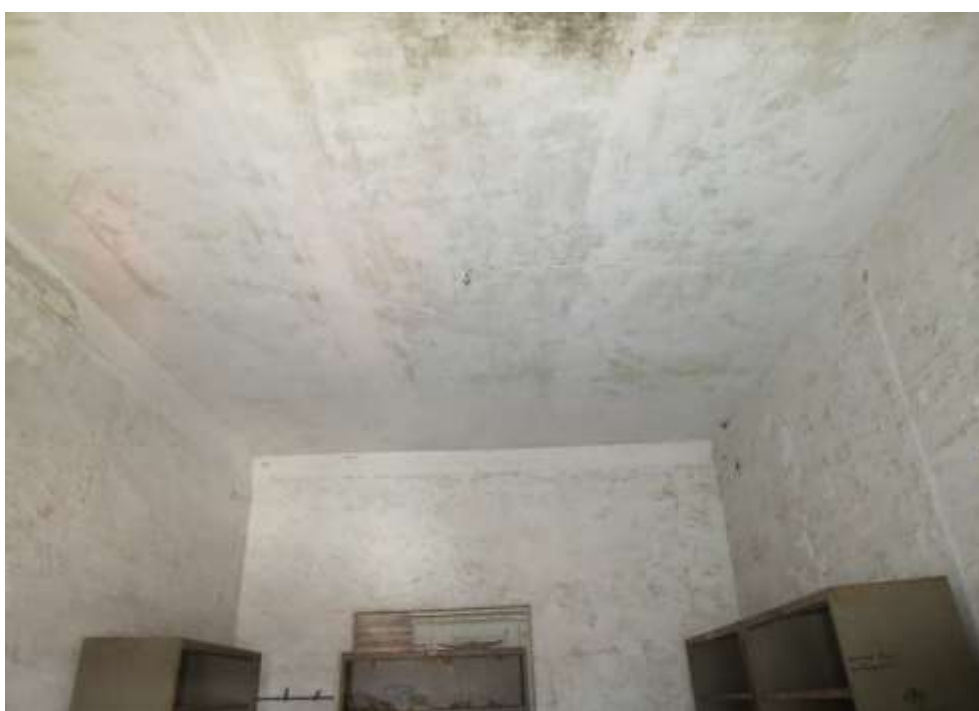
Figura 3-9:--Elementi di pregio presenti nei controsoffitti del piano primo all'interno del vano n°6

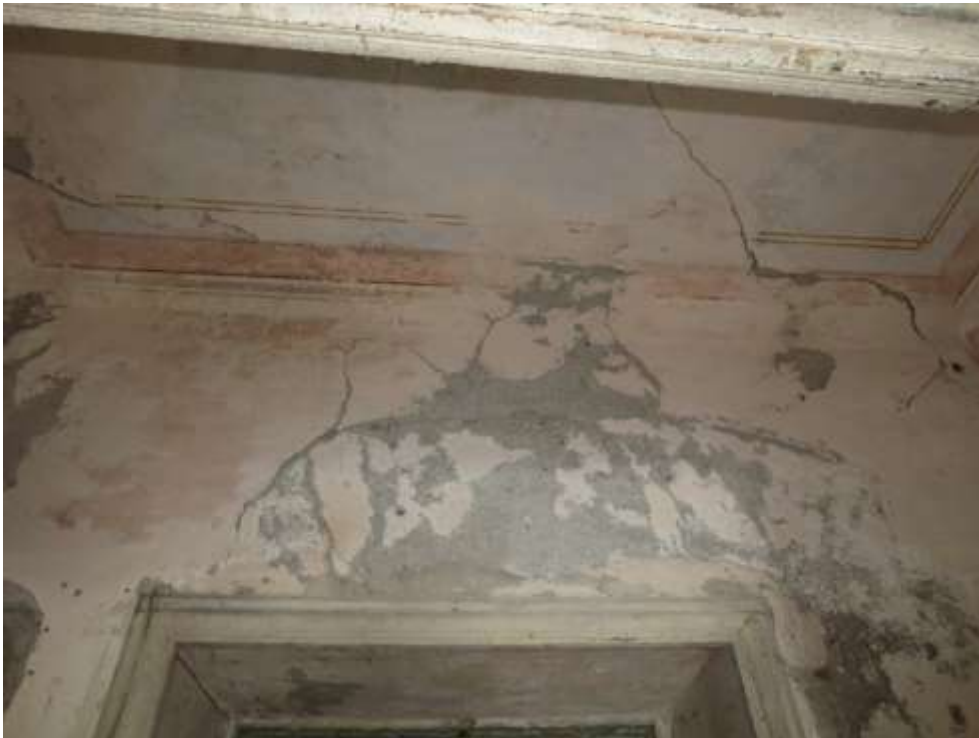
In questo caso il quasi totale crollo del controsoffitto in canniccato non permette la vista completa del decoro. Anche le pareti della stanza sono decorate come si può vedere nelle immagini riportate.

Figura 3-14:--Elementi decorativi presenti all'interno del vano n°6

Come si può notare dalle immagini, i decori rimasti si trovano ormai in uno stato di decolorazione avanzato, sempre a causa del pessimo stato di conservazione e manutenzione nel quale versa l'edificio.

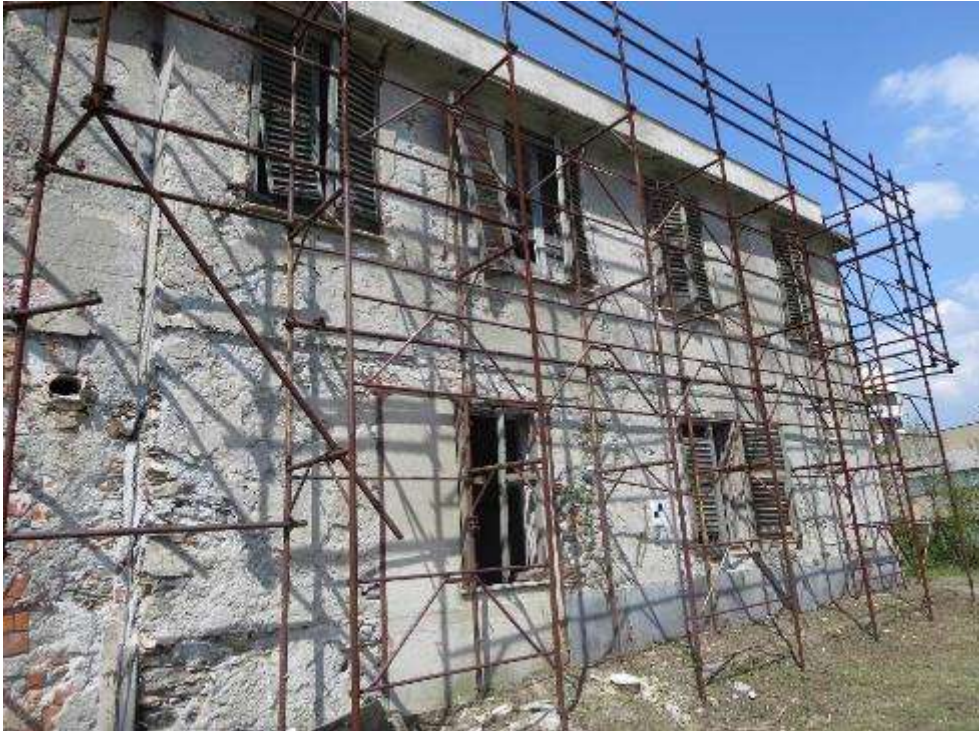
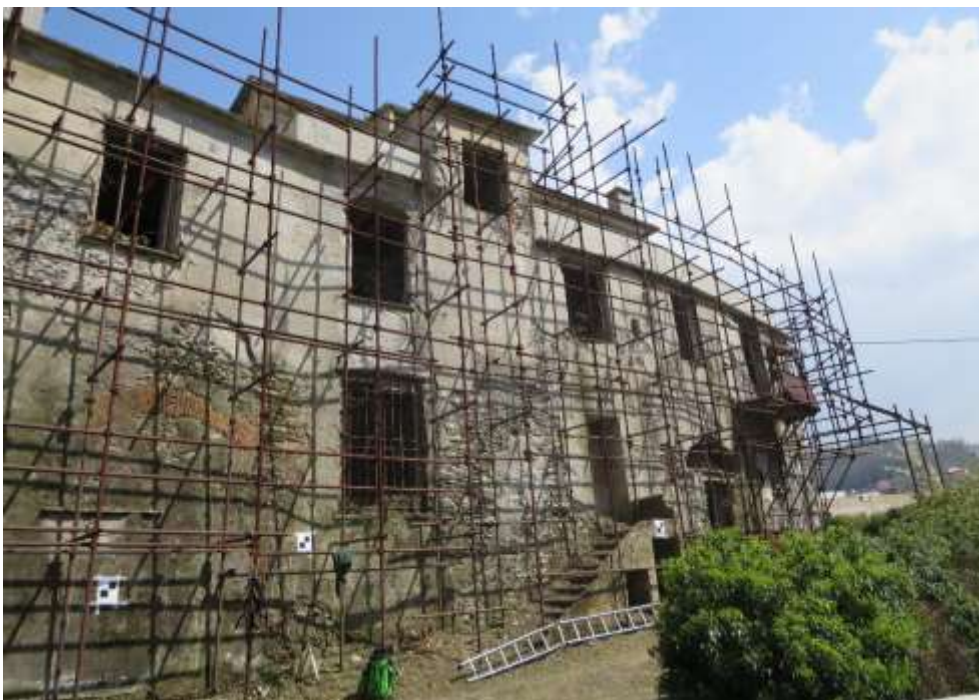
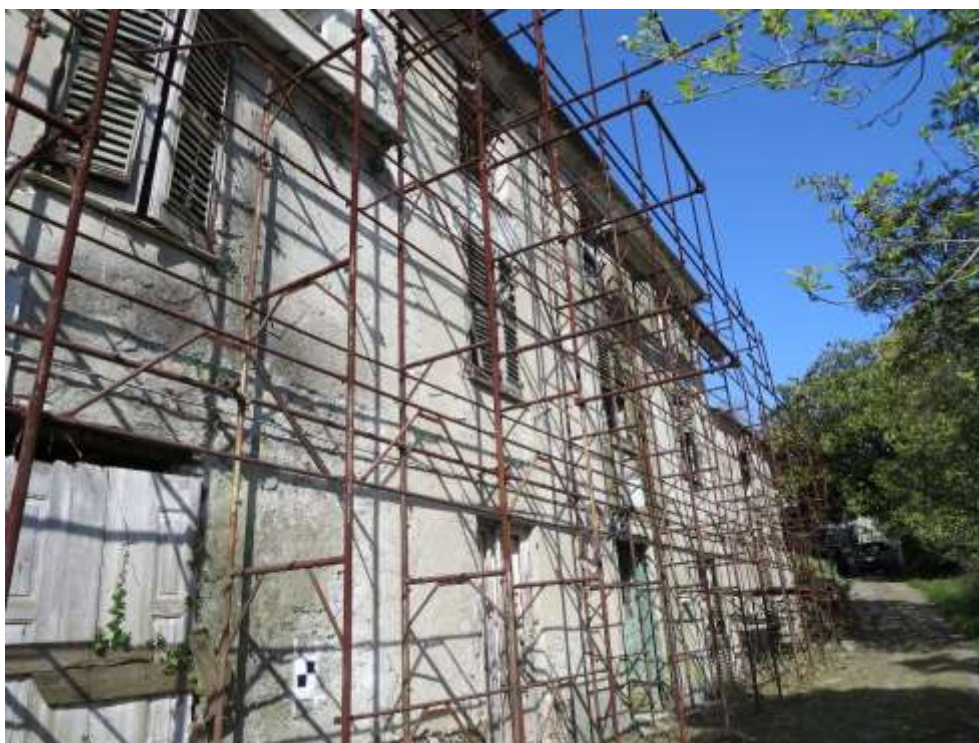
Attorno all'edificio principale di Palazzo Pareto è presente un ponteggio solo nei prospetti ovest, est e sud probabilmente installato durante l'inizio dei lavori di recupero dell'edificio. Dato che di tale ponteggio non si ha traccia di alcuna certificazione e/o dichiarazione di conformità e vista la necessità di inserire un nuovo ponteggio con funzione mascherante, si prevede la completa rimozione di tale ponteggio con successivo accatastamento all'interno della proprietà.

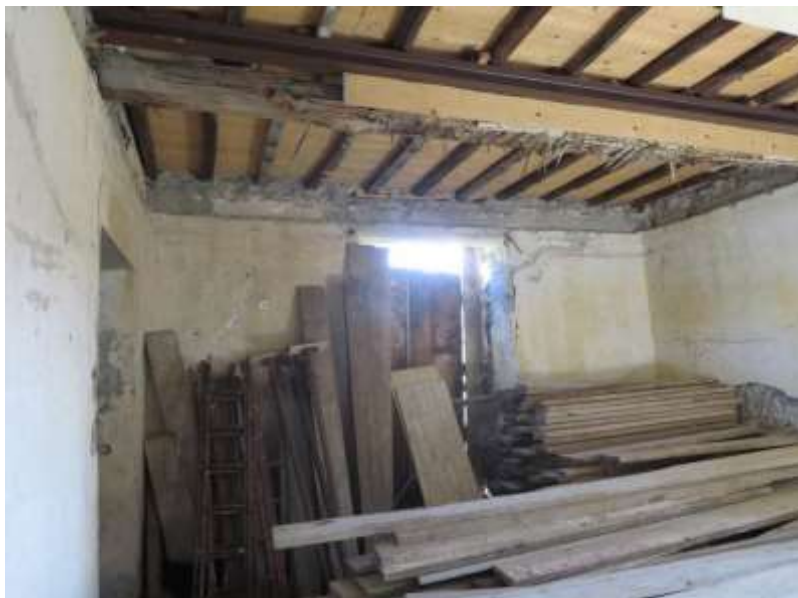
Figura 6-4. RIMOZIONE MATERIALE PRESENTE – Esempio di vano con all'interno materiale da rimuovere (vano 1)

Al fine di poter operare con l'inserimento di puntellazioni del solaio, e di garantire l'accesso in sicurezza ai piani superiori, le stanze dovranno essere interamente liberate da tutto il materiale in esse presente.

Tutto il materiale dovrà essere accuratamente accatastato in appositi spazi dedicati o dove verrà indicato dalla proprietà dell'immobile.

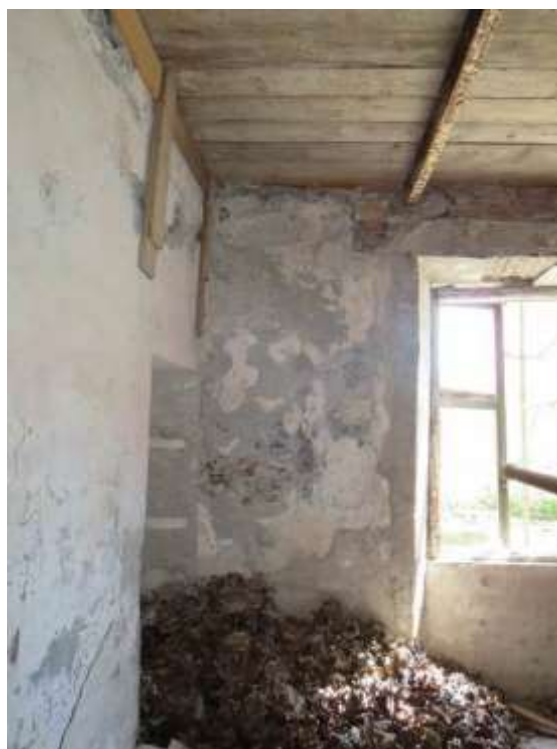
Figura 6-5. RIMOZIONE MATERIALE PRESENTE – Esempio di vano con all'interno materiale da rimuovere (vano 14)

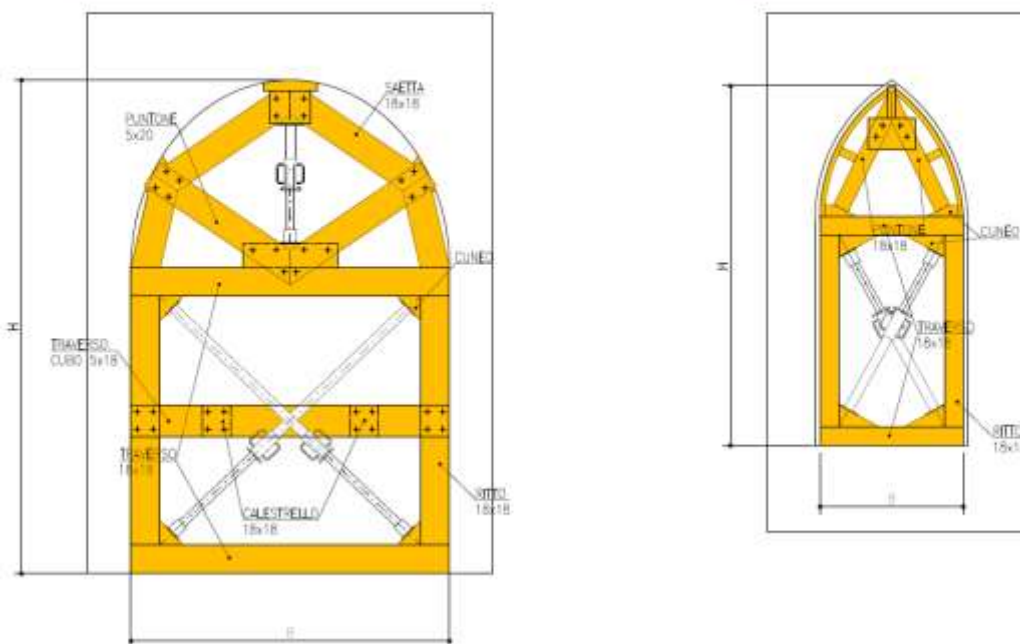
Figura 6-9. SBADACCHIATURE FOROMETRIE – Esempio di centinatura dei fori porta ad arco acuto o a tutto sesto

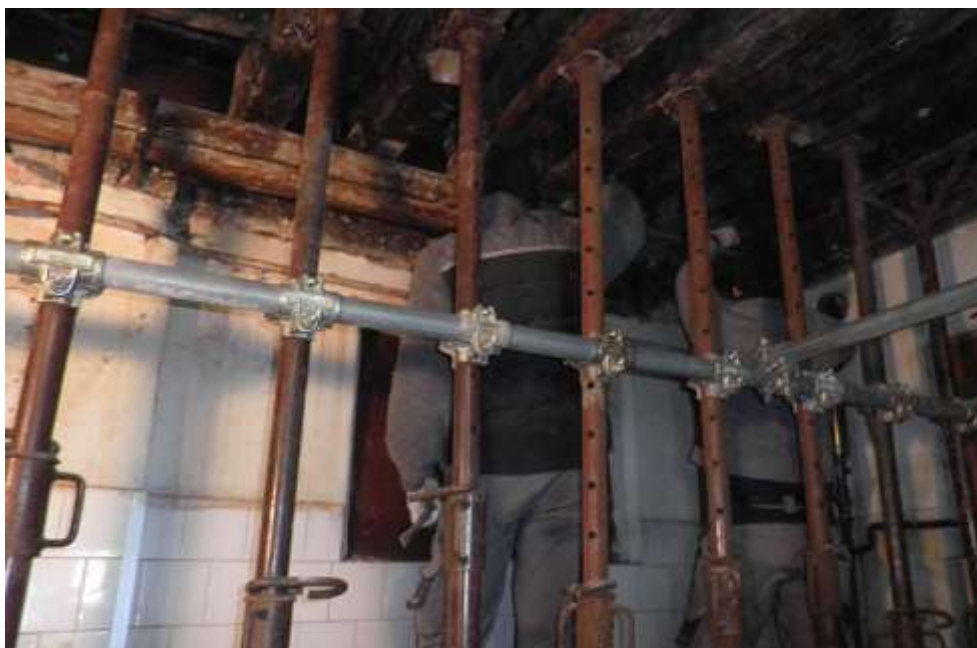
Figura 6-10. PUNTELLAZIONE NORMALE – Esempio di puntellazioni "NORMALE" dei solai lignei di piano

Per quanto riguarda la seconda tipologia, ovvero nei solai dove sono presenti decori o pitture, la puntellazione dovrà avvenire solo ed esclusivamente utilizzando elementi in polistirolo, come quelli indicati nelle immagini riportate di seguito, che dovranno essere interposti tra il sistema di puntellazione e il soffitto decorato.

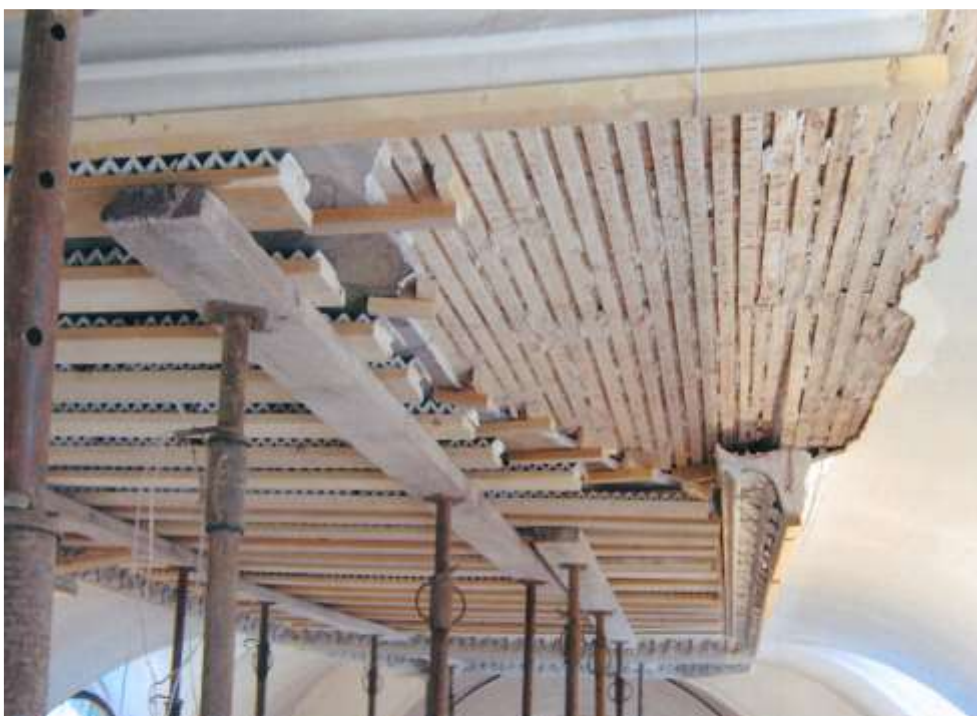
Figura 6-11. PUNTELLAZIONE CONSERVATIVA – Esempio di puntellazioni solai piani di pregio

Alcuni puntelli dovranno essere portati a contrasto con gli elementi strutturali del solaio oltrepassando, in punti precisi, il controsoffitto decorato.

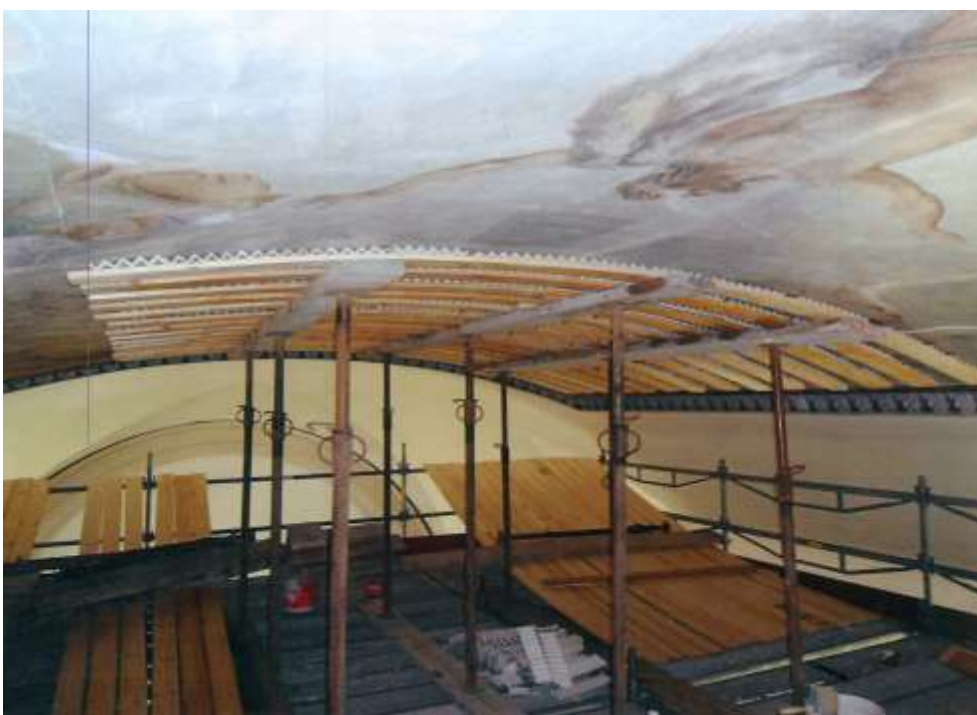
Figura 6-12. PUNTELLAZIONE CONSERVATIVA – Esempio di puntellazioni solai voltati di pregio

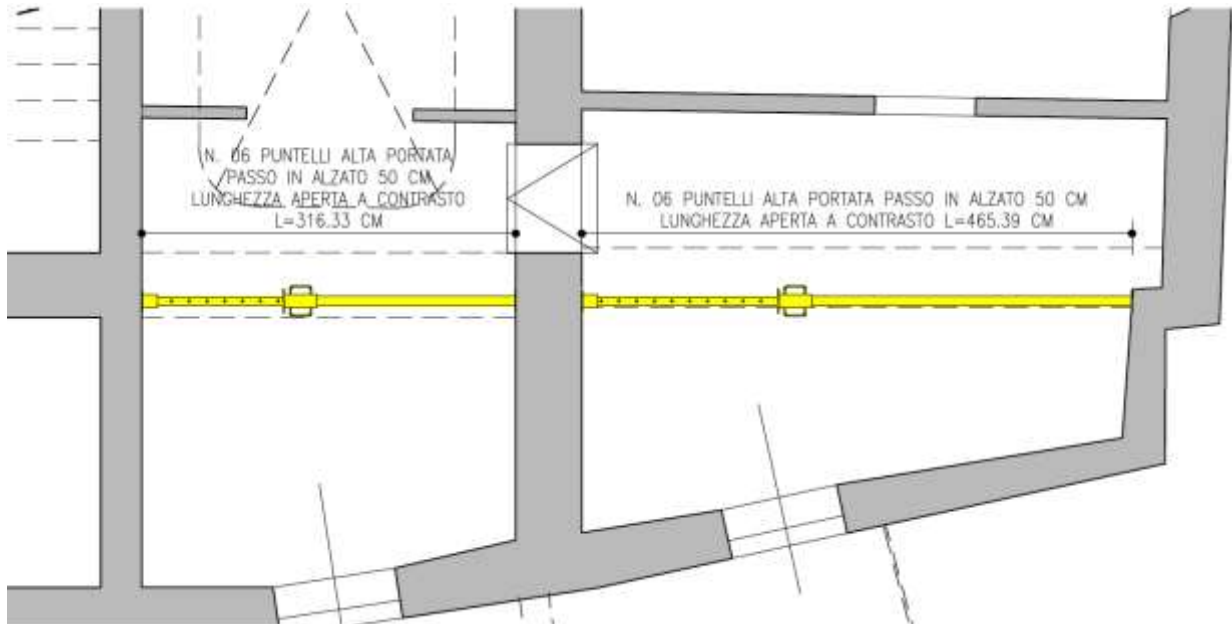
Figura 6-14. PUNTELLAZIONE DI CONTRASTO – Intervento da eseguire al piano primo

Al fine di ripristinare murature demolite nel corso di utilizzo del fabbricato, ma soprattutto per garantire un adeguato contrasto alle azioni derivanti dal tensionamento del sistema di catene che si intende mettere in opera, in alcuni ambienti al piano terra e al piano primo, si inseriranno dei puntelli ad alta portata posizionati in orizzontale, come descritto nella apposita tavola e qui di sotto riportato.

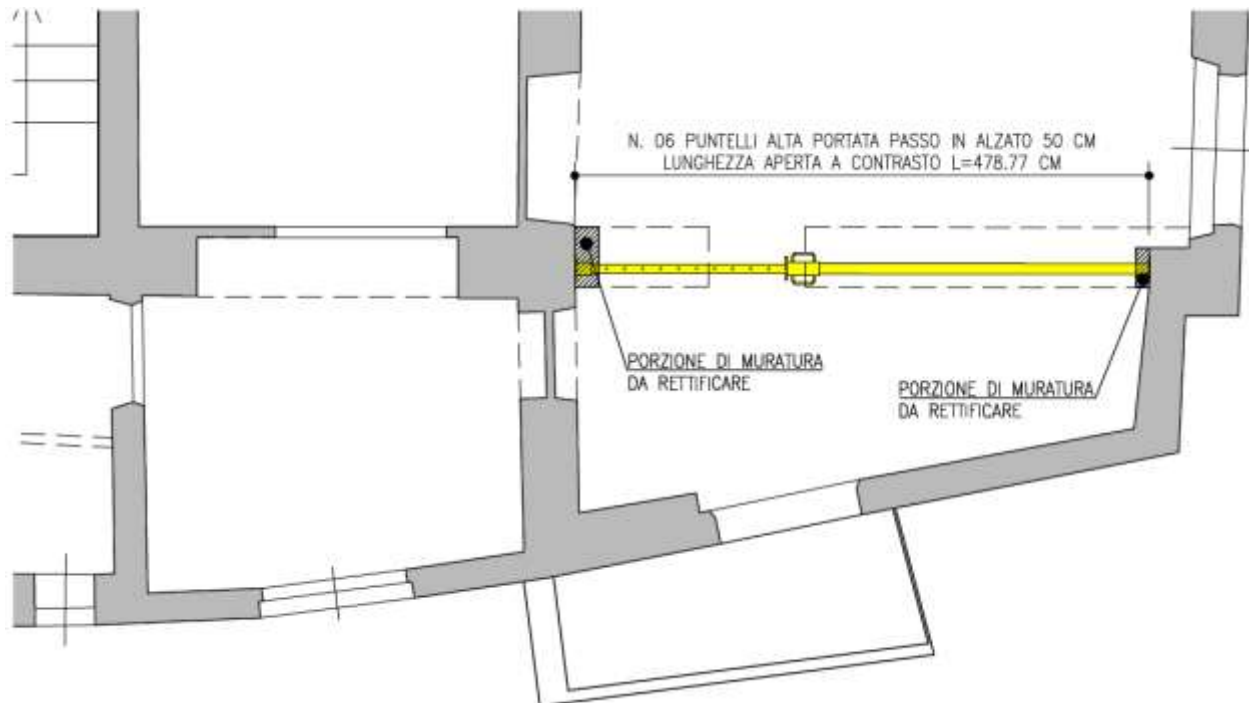
Figura 6-15. PUNTELLAZIONE DI CONTRASTO – Intervento da eseguire al piano terra

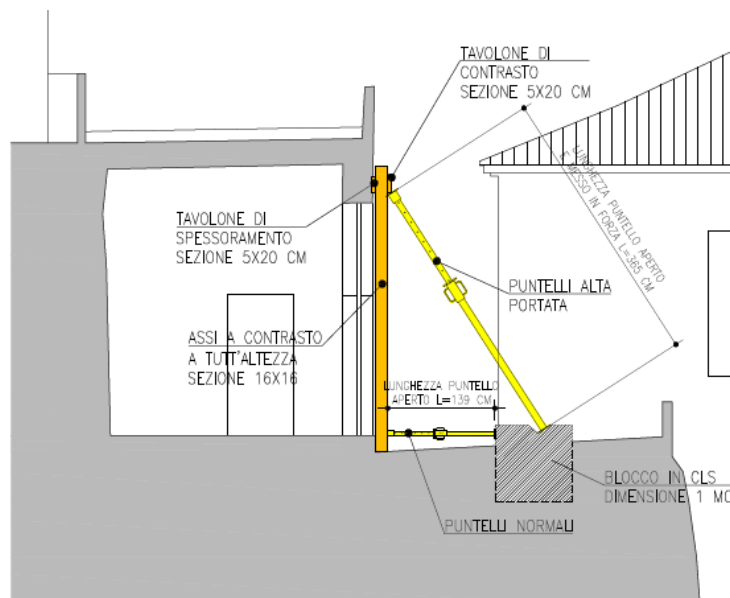
L'attuale stato di conservazione del manufatto si può ritenere precario in quanto vi è la presenza di numerose fessure, fenditure e spaccature.

Figura 6-18. PUNTELLAZIONE FACCIATA EDIFICIO "SERRA" – Sezione dell'intervento di salvaguardia del muro di facciata dell'edificio "SERRA"

Per questo si ritiene necessario inserire un sistema di puntellazione della sola parete di facciata della "SERRA". Come indicato nelle apposite tavole, l'intervento consiste nell'inserire dei puntelli ad alta portata a contrasto di un blocco di cemento.

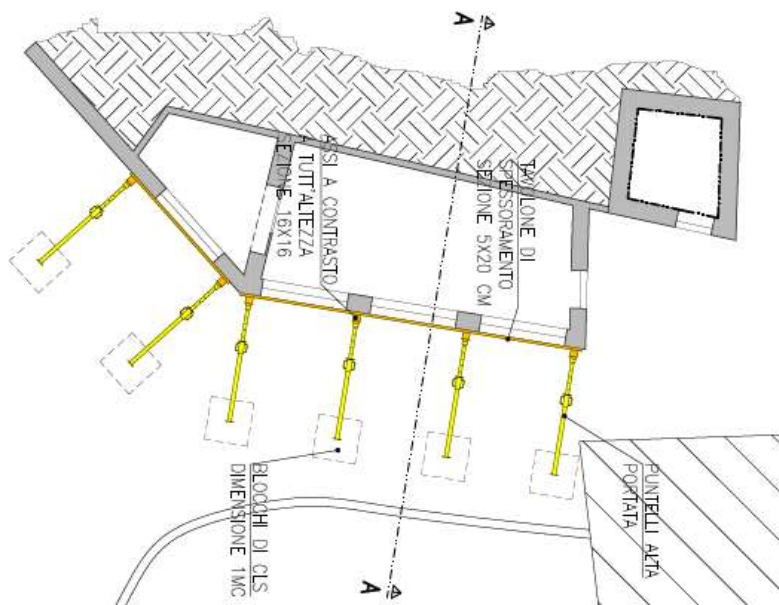
Figura 6-19. PUNTELLAZIONE FACCIATA EDIFICIO "SERRA" – Pianta dell'intervento di salvaguardia del muro di facciata dell'edificio "SERRA"

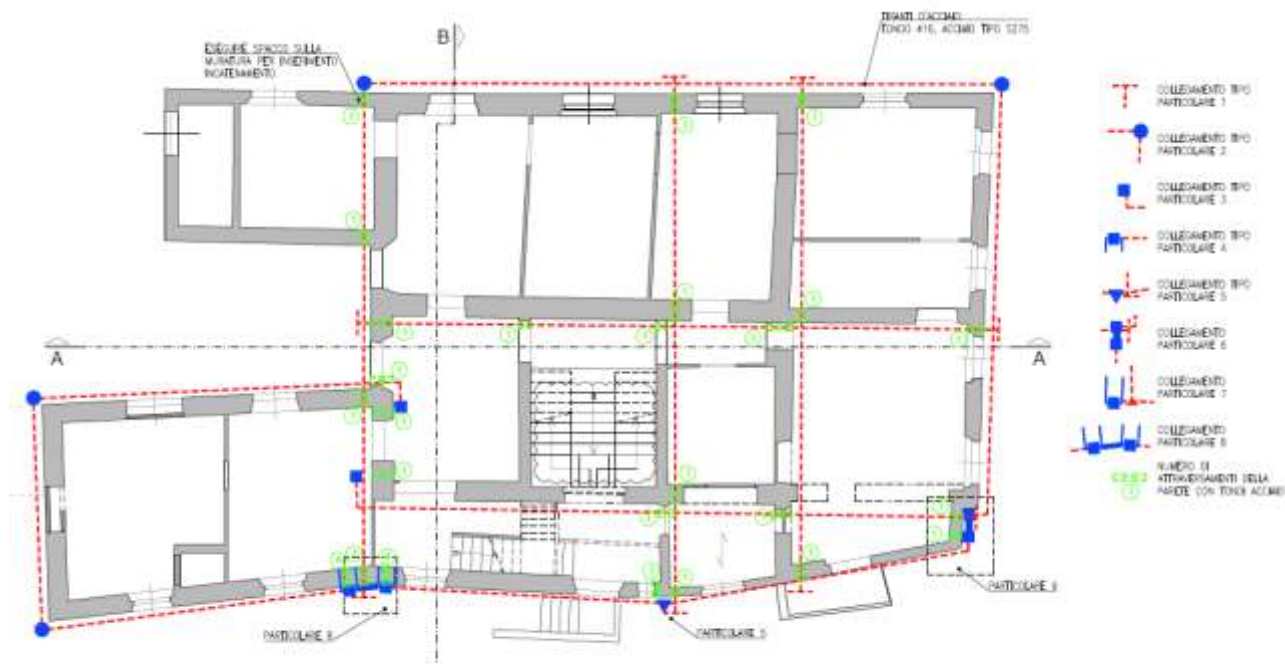
Figura 6-20. INCATENAMENTI – Tavola degli incatenamenti del fabbricato "PALAZZO PARETO"

I ritegni saranno realizzati con barre d'acciaio opportunamente progettati e verranno ancorati alla struttura mediante piastre metalliche sagomate.

Per permettere il corretto comportamento dell'insieme strutturale, alla fine del loro posizionamento le catene dovranno essere opportunamente tensionate (messa in tiro).

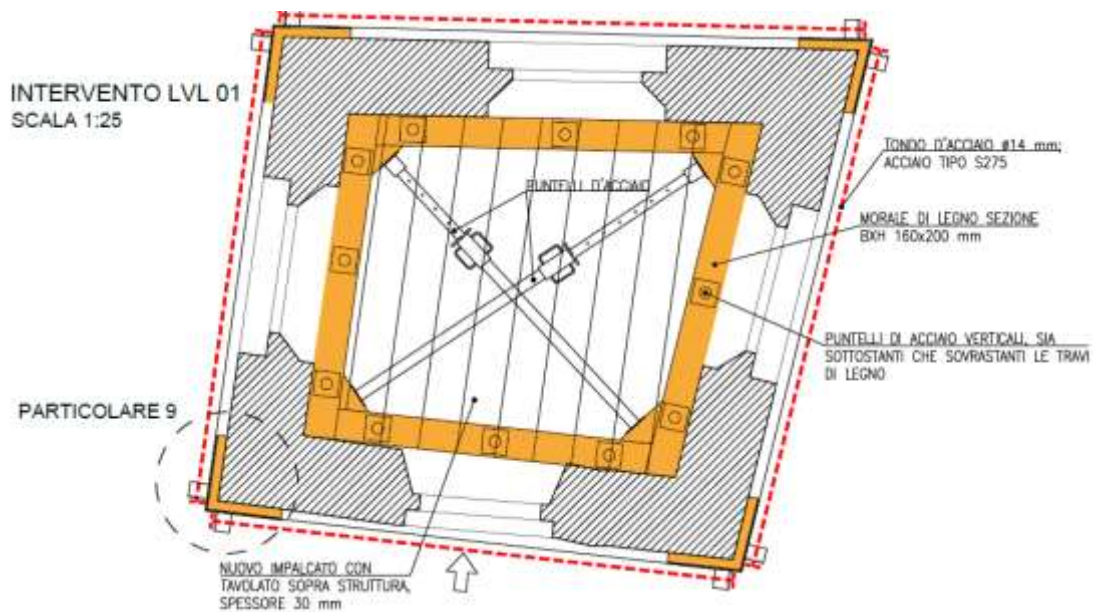
Figura 6-21. INCATENAMENTI – Tavola degli incatenamenti del fabbricato “TORRETTA”

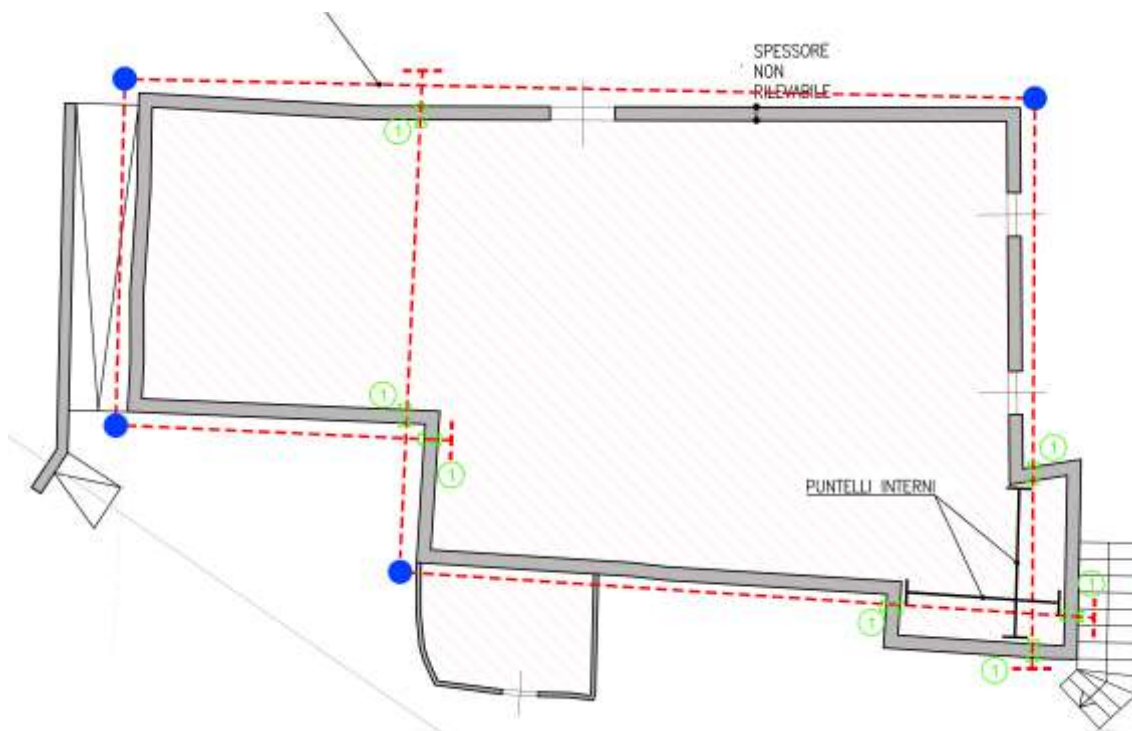
Figura 6-22. INCATENAMENTI – Tavola degli incatenamenti del fabbricato “ANNESCO RUSTICO”

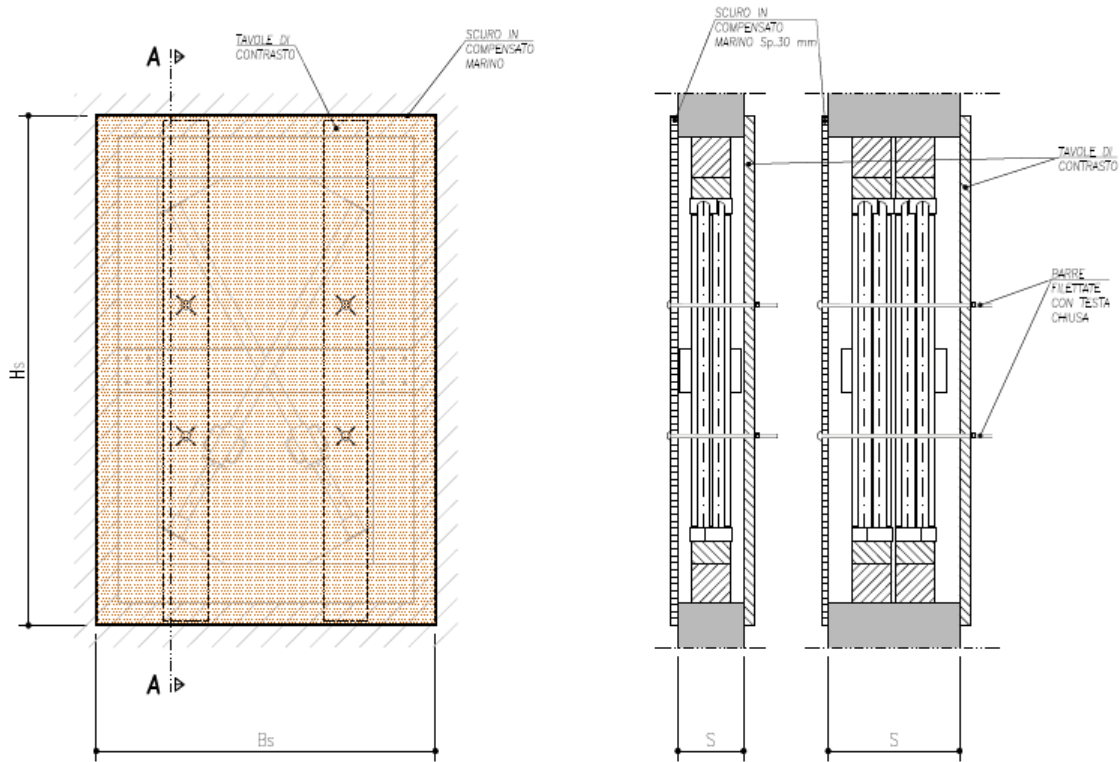
Figura 6-23. NUOVI SCURI ANTIVANDALISMO – Esempio di intervento dei nuovi scuri antivandalismo/ant insetto per forometrie rettangolari

I nuovi scuri hanno anche la funzione di impedire l'ingresso di insetti/uccelli che potrebbero aggravare il già precario stato di conservazione dei decori presenti e degli elementi lignei a vista

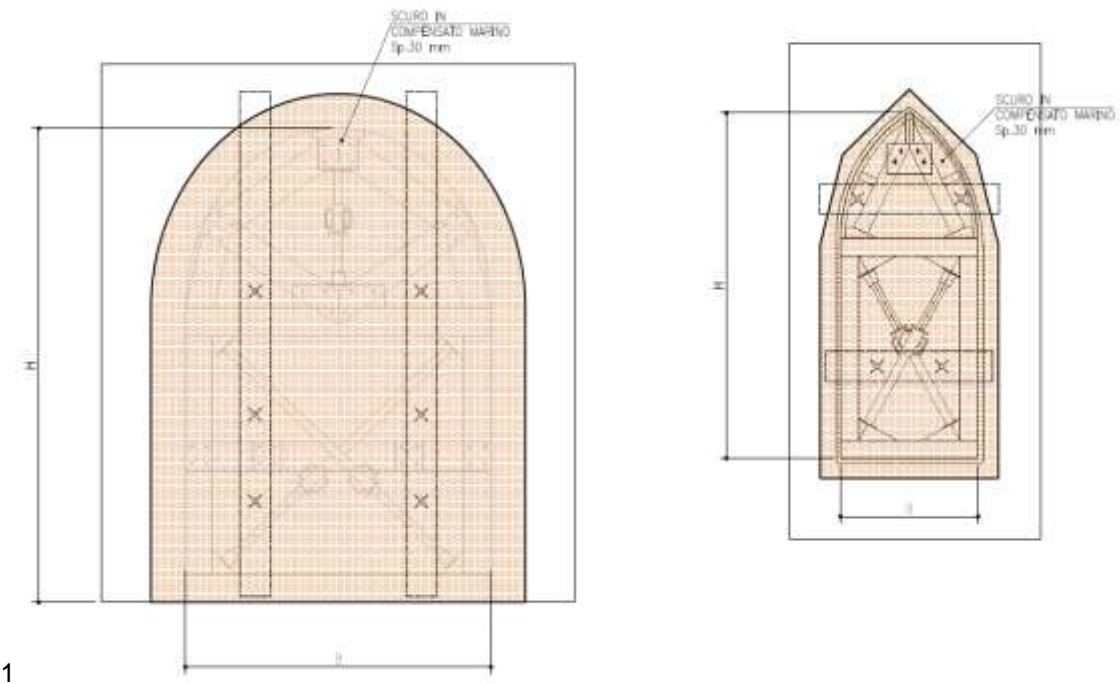
Figura 6-24. NUOVI SCURI ANTIVANDALISMO– Esempio di intervento dei nuovi scuri antivandalismo/ant insetto per forometrie ad arco
