NODO STRADALE E AUTOSTRADALE DI GENOVA

Adeguamento del sistema
A7 - A10 - A12

Messa in sicurezza Filanda e pertinenze

Relazione Tecnico Illustrativa

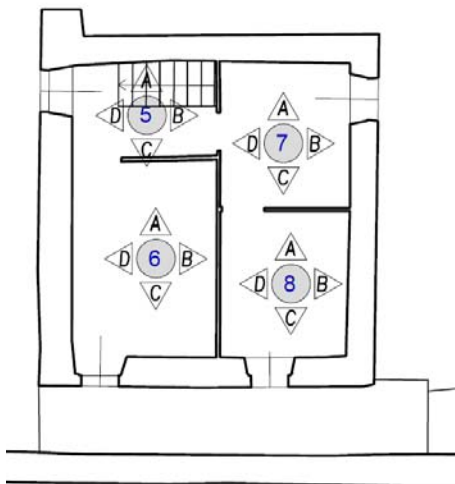
Figura 3-4. CASA DEL CUSTODE – P1 – Planimetria

Per quanto riguarda la casa del custode, lo stato di conservazione, benchè sia presente la copertura, mostra infiltrazioni da essa, con controsoffitti ammalorati e con percolazioni abbondanti, soprattutto in due locali al piano primo (vano n. 6 e n. 8 pareti C) di cui si riportano due immagini riproposte nel documento "Relazione fotografica".

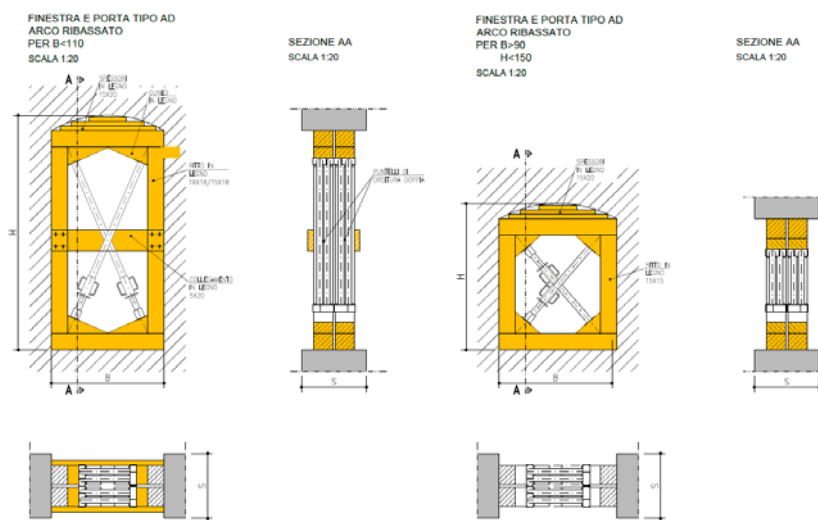
Figura 5-11. CENTINATURE FOROMETRICHE – Esempio di centinatura dei fori porta e finestra ad arco ribassato

L'intervento consiste infatti nella realizzazione di sbadacchiature in legno dei fori che, con il loro contributo e unitamente al sistema di incatenamento del fabbricato, andranno ad aumentare l'intera rigidità della struttura e la sua capacità di assorbire eventuali movimenti fondazionali causati dai lavori limitrofi.

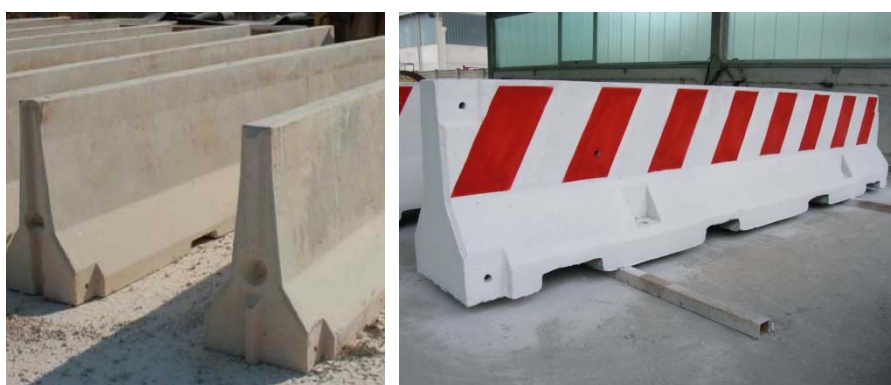
Figura 5-12. Barriere New Jersey tipologiche

Sul tratto di facciata principale, per prevenire danneggiamenti dovuti a urti dei mezzi di trasporto e di cantiere, si prevede di posizionare una barriera mobile di Tipo New Jersey in cemento di altezza circa $H=1.00$ m per un tratto limitato verso lo spigolo ovest in quanto la viabilità di cantiere interessa solo questa parte del fabbricato e si osserva che sulla parte ad est la stradina che permette l'accesso ai fabbricati esistenti è a ridosso della filanda. Si potrebbe estendere l'apposizione di dette barriere provvedendo ad allargare la stradina e sistemando la pavimentazione esistente che presenta un limitato franamento sul torrente del ciglio esterno (ad oggi sistemato in forma provvisoria con l'uso di tavoloni di cantiere e travi/pali lignei di rinforzo). A tergo della barriera, con funzione di smorzamento/respingimento, lo spazio tra muratura e barriera verrà intasato con sabbia. Sulla barriera dovranno essere installate delle fasce catarifrangenti Tipo bianco/rosse per una più facile visione del manufatto a ridosso del fabbricato, o in alternativa le barriere avranno già la parte dipinta sulla parte superiore come mostrato in figura.
