NODO STRADALE E AUTOSTRADALE DI GENOVA

Adeguamento del sistema
A7 - A10 - A12

Intervento di restauro Area Voltri

Cimitero di Voltri - Elaborati generali
Relazione generale

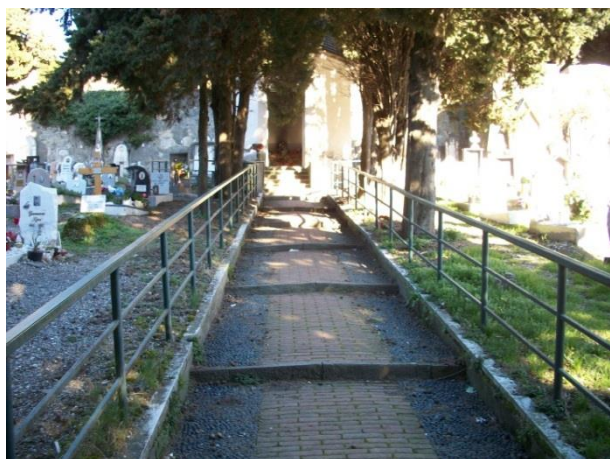
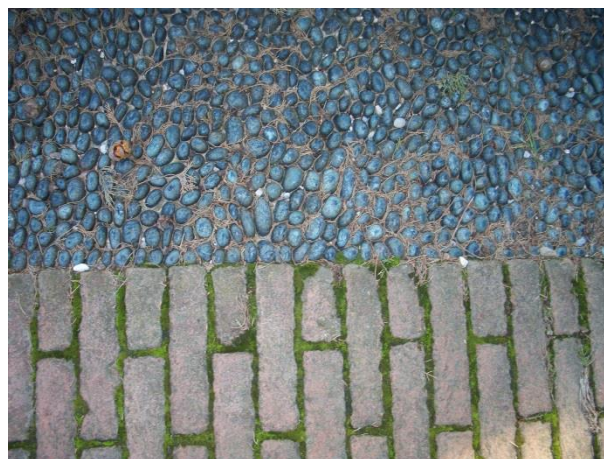
Allo stato attuale solo alcune pavimentazioni si presentano in ciottolato storico tipico delle zone a maggior pregio paesaggistico-ambientale, come visibile nella figura.

Figura 3-6: Pavimentazione richiamante i viali del Parco di Villa Duchessa di Galliera
