NODO STRADALE E AUTOSTRADALE DI GENOVA

Adeguamento del sistema
A7 - A10 - A12

Intervento di restauro Area Voltri

Cimitero di Voltri - Elaborati generali
Relazione paesaggistica

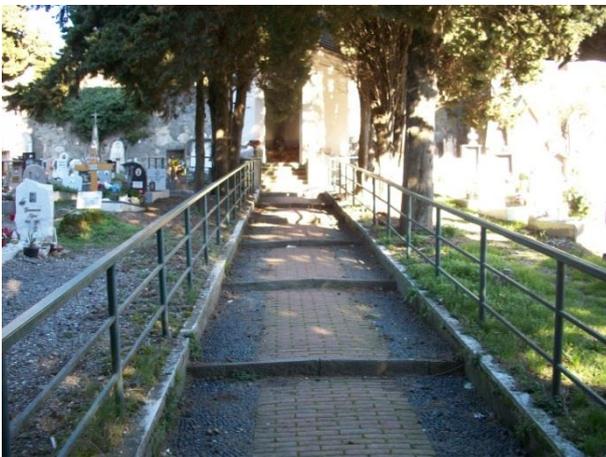
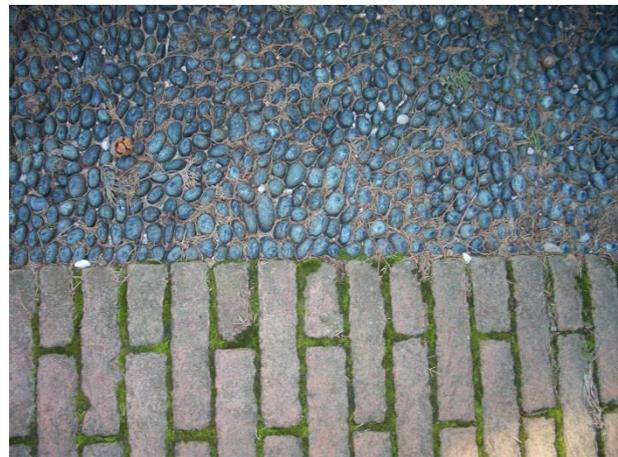
Allo stato attuale solo alcune pavimentazioni si presentano in ciottolato storico tipico delle zone a maggior pregio paesaggistico-ambientale, come visibile nella figura.

Figura 4-6: Pavimentazione richiamante i viali del Parco di Villa Duchessa di Galliera
