TRATTA A.V./A.C. TERZO VALICO DEI GIOVI
PROGETTO ESECUTIVO
Interconnessione Novi Ligure alternativa allo Shunt

Monitoraggio Ambientale
Rapporto I semestre 2023
Corso d'Opera
Suolo

File: IG51-00-E-CV-RO-IM00-C3-104-A00

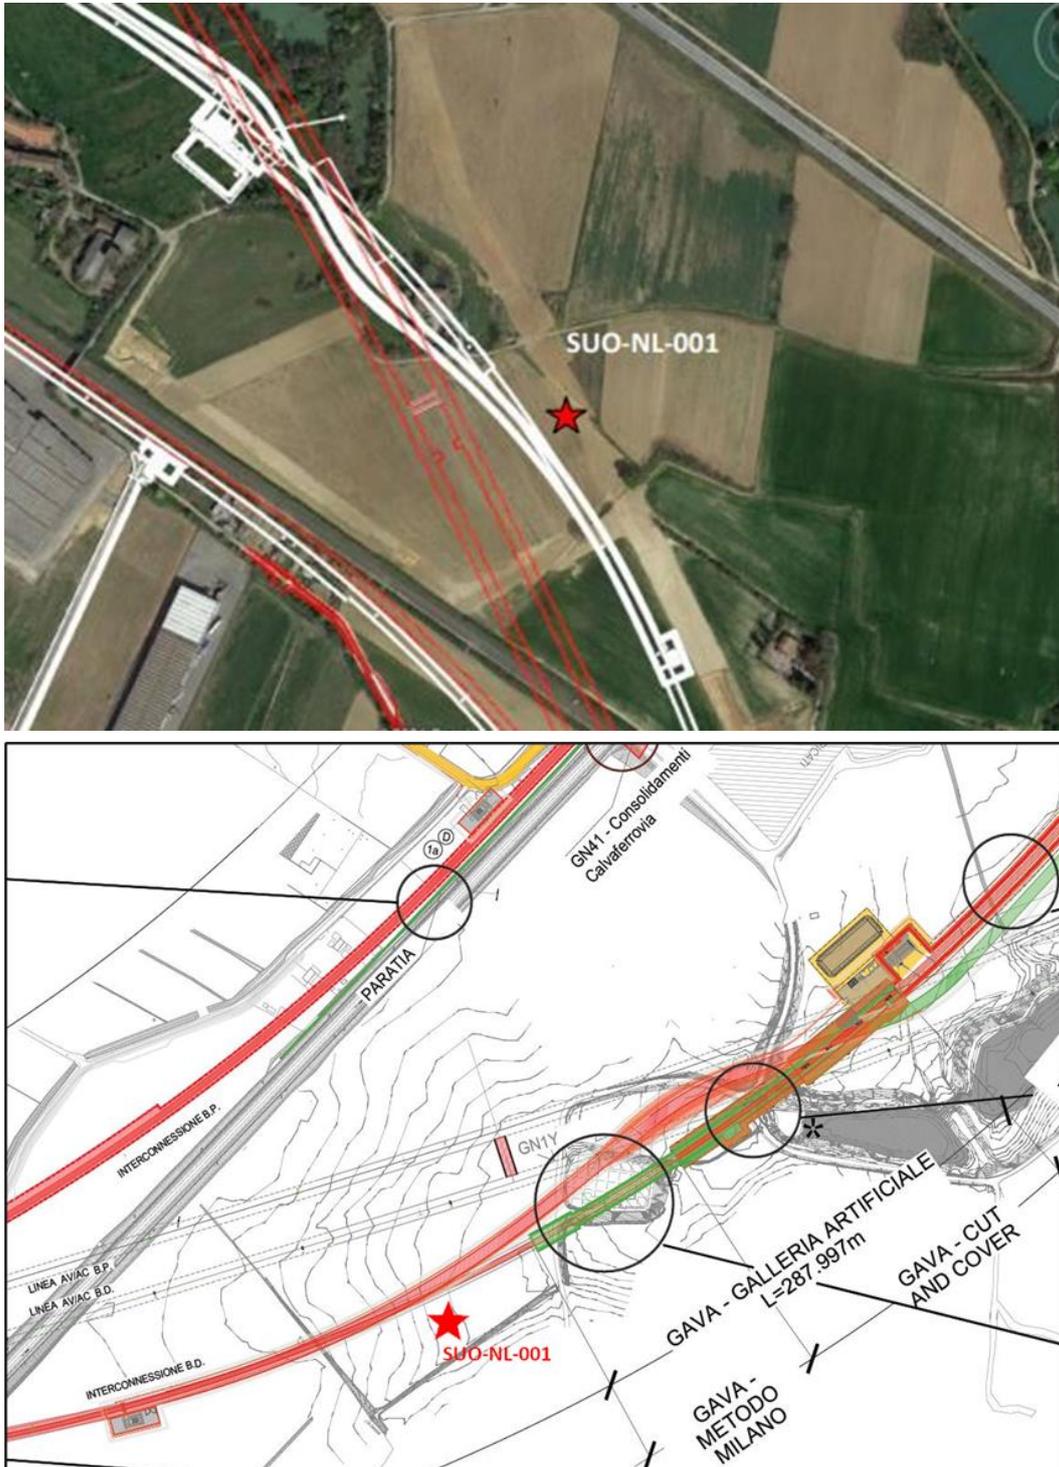
Inquadramento della stazione di monitoraggio

Durante il primo semestre 2023 la fase di cantierizzazione, iniziata nel 2021, è proseguita: lo scavo è stato colmato e sono state posate le nuove reti delimitanti l’area. Sono state posate le palancole e successivamente è iniziata la realizzazione delle pareti. Nel corso dei rilievi non sono stati notati segni di degradazione del suolo nelle aree limitrofe al cantiere. Il cantiere è correttamente recintato.

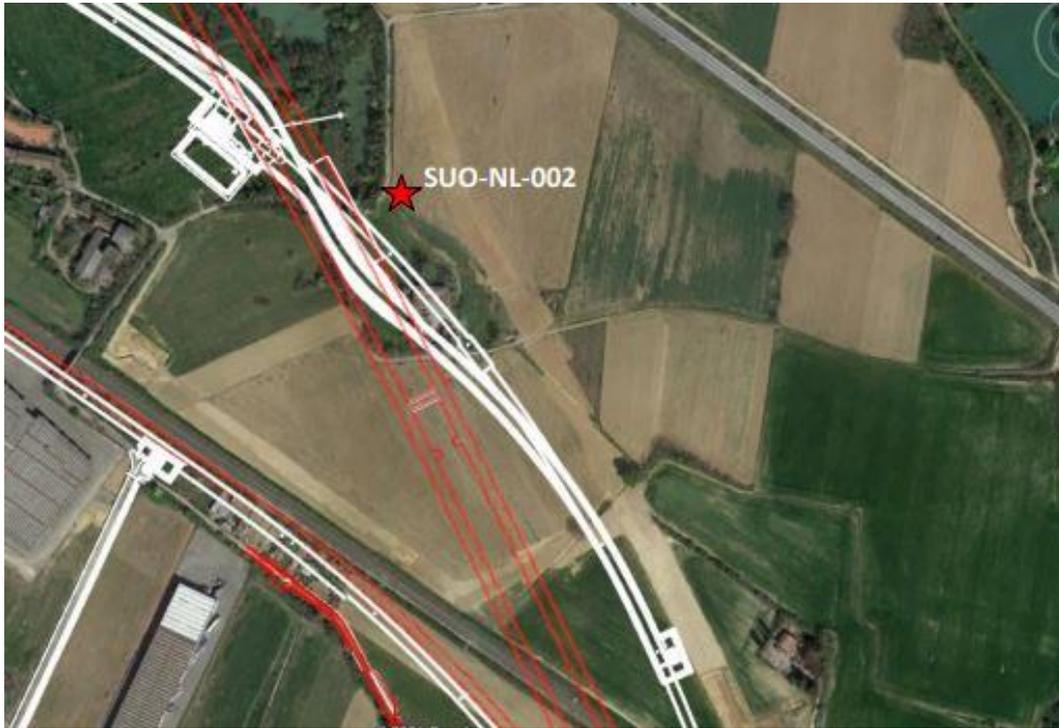
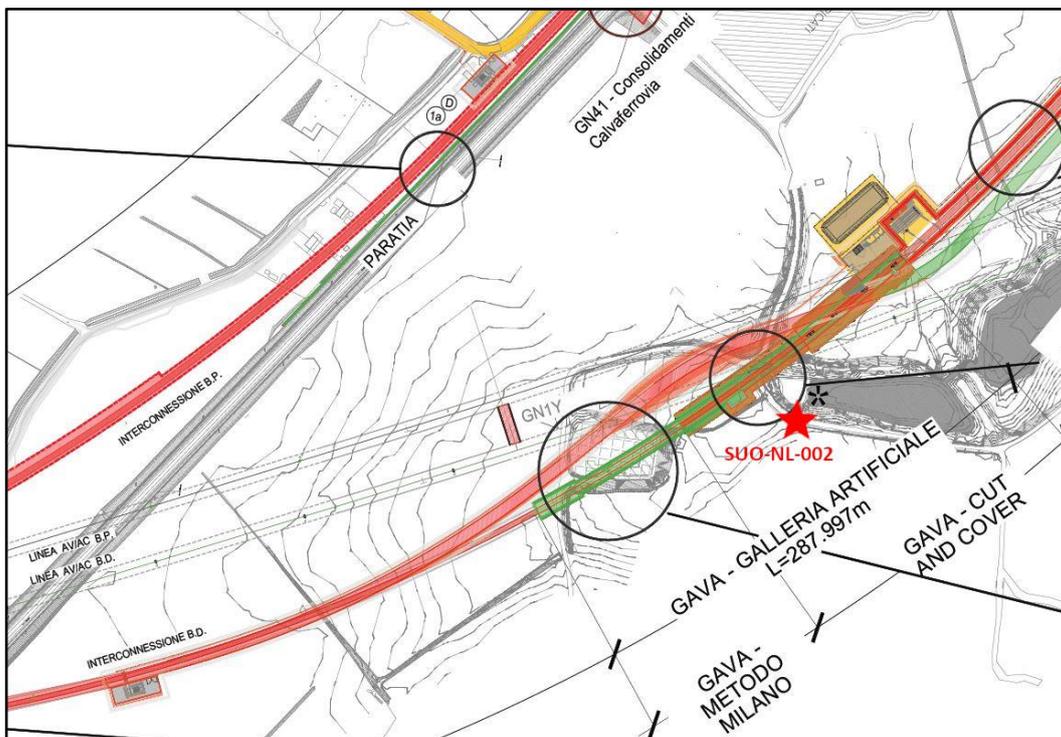
Inquadramento della stazione di monitoraggio

Durante il primo semestre 2023 la fase di cantierizzazione, iniziata nel 2021, è proseguita: lo scavo è stato colmato e sono state posate le nuove reti delimitanti l’area. Sono state posate le palancole e successivamente è iniziata la realizzazione delle pareti. Nel corso dei rilievi non sono stati notati segni di degradazione del suolo nelle aree limitrofe al cantiere. Il cantiere è correttamente recintato.

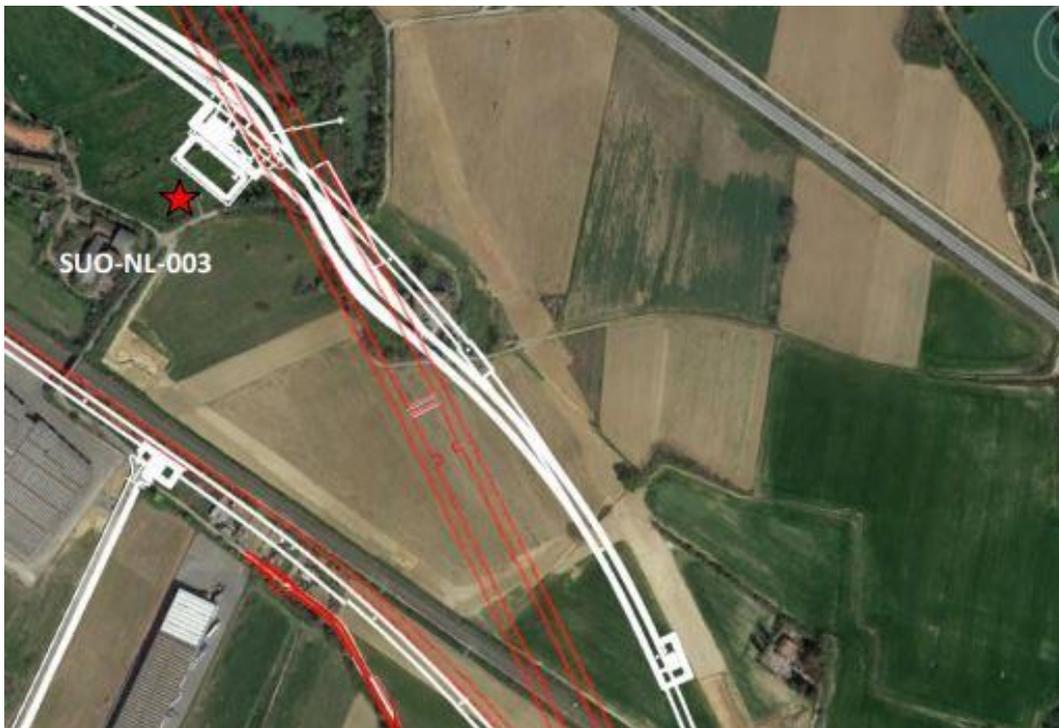
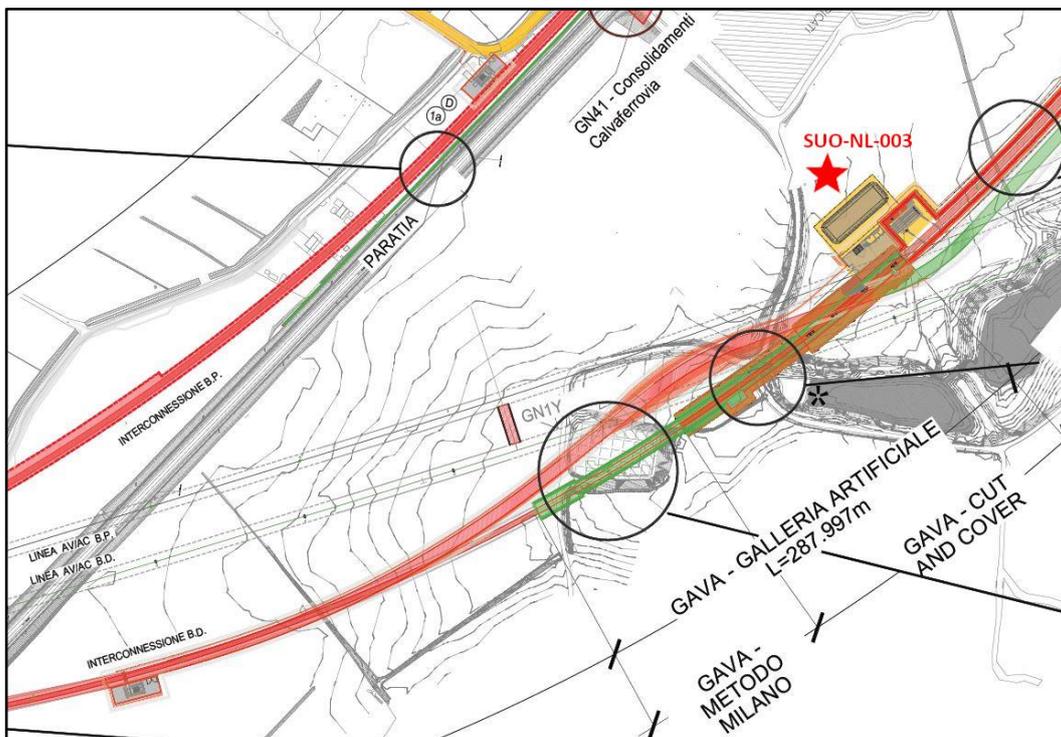
Inquadramento della stazione di monitoraggio

Durante il primo semestre 2023 la fase di cantierizzazione, iniziata nel 2021, è proseguita: è cominciato il rimodellamento dell’area nella porzione orientale ed è stata completata la nuova viabilità di cantiere. Sono state posate le palancole e successivamente è iniziata la realizzazione delle pareti. Nel corso dei rilievi non sono stati notati segni di degradazione del suolo nelle aree limitrofe al cantiere. Il cantiere è correttamente recintato.
