Progetto: METANODOTTO CERVIGNANO - MORTARA DN 1400 (56"), DP 75 bar E OPERE CONNESSE		Cliente:

N° Contratto : N° Commessa :		
N° documento: IT03624-ENV-RE-000-002	Foglio 1 di 28	Data 24-11-2020

**MONITORAGGIO VEGETAZIONE E FLORA:
INDAGINE DEI SINGOLI INDIVIDUI DI PREGIO NEI PRESSI DEI CORSI D'ACQUA
ATTRAVERSATI A CIELO APERTO
FASE POST OPERA**

Settembre 2018

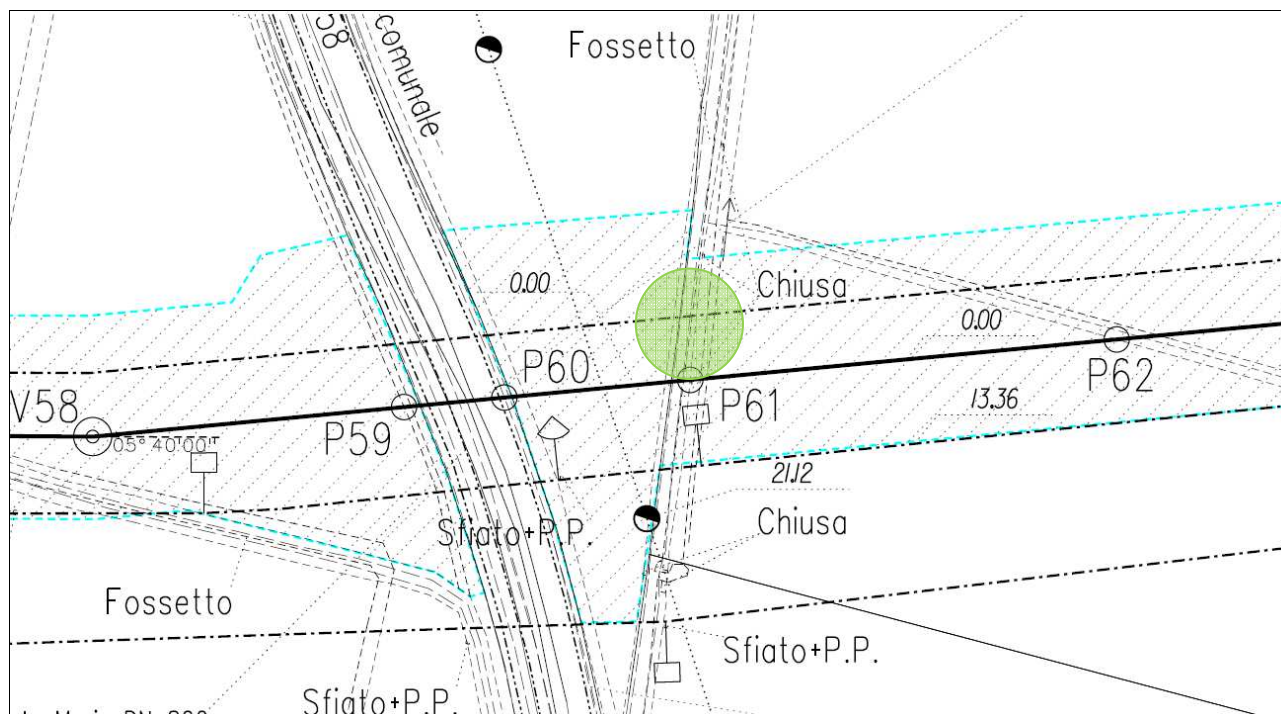
Fig. 2.1 - Stralcio catastale (fuori scala) del tratto sottoposto a indagine; il cerchio verde localizza la grossa farnia

L'esemplare di Farnia (*Quercus robur*) individuato e rilasciato nelle fasi precedenti, nel monitoraggio P.O. risulta presente ed in buone condizioni vegetative, come documentato nella foto (Fig. 2.3). L'esemplare appare attualmente in buono stato fisiologico. Si riscontra tuttavia l'eliminazione di alcuni rami bassi, di cui si evidenziano i segni delle potature (Fig. 2.4) che non dovrebbero compromettere lo stato di salute dell'esemplare, in quanto in fase di cicatrizzazione. Nella zona basale, come evidenziato dalla foto (Fig. 2.5) le operazioni di scavo (sia del tracciato, sia della riprofilatura del fosso) e del passaggio dei mezzi, potrebbero aver danneggiato l'apparato radicale dell'albero, che appariva già leggermente inclinato. Sarà necessario mantenere monitorata la situazione anche nei prossimi anni, al fine di valutare prontamente eventuali segni di degenerazione alla base come conseguenza di danneggiamento radicale.

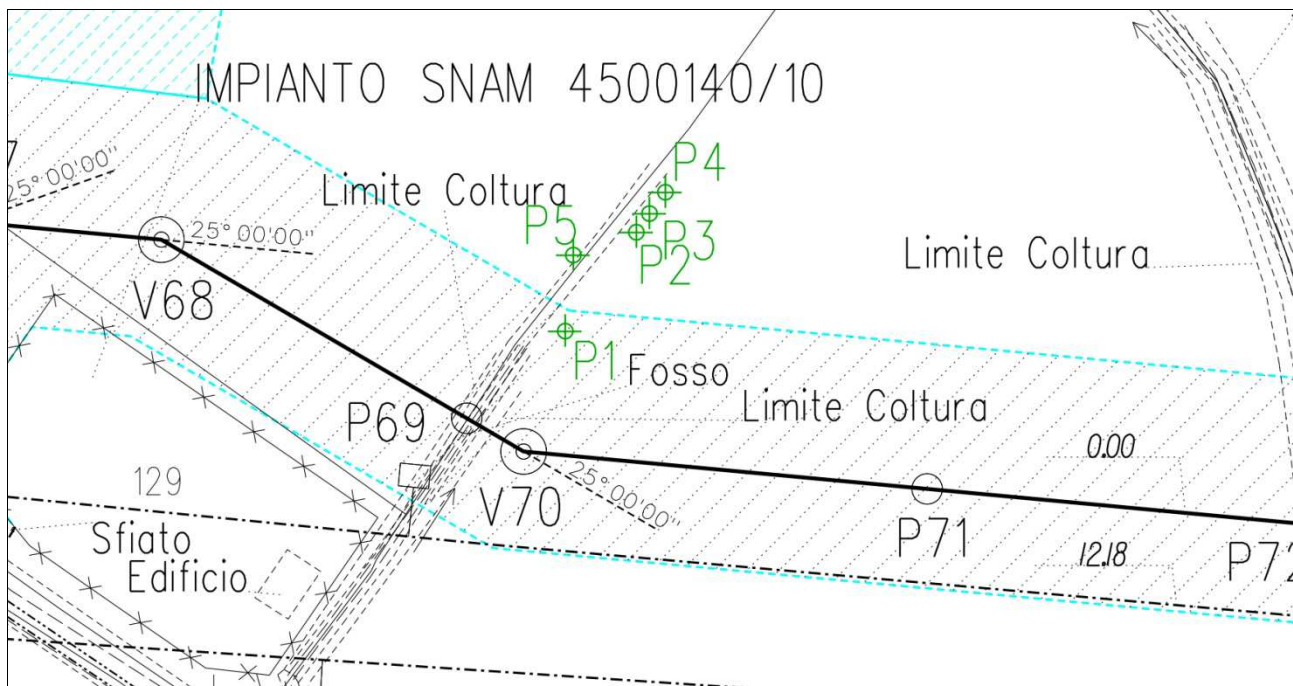
Fig. 2.6 - Stralcio catastale (fuori scala) con posizionamento degli esemplari arborei oggetto del monitoraggio

Da rilevare la presenza di un cantiere archeologico particolarmente ampio che si è reso necessario a seguito del rinvenimento di reperti in prossimità dello scavo previsto. Il lavoro degli archeologici ha richiesto lo scavo e la sistemazione degli accessi in prossimità del filare arboreo, anche se si ritiene che i singoli esemplari non abbiano risentito in modo significativo delle lavorazioni compiute.

P2-P3-P4, non si evidenzia nessun danno a fusto e chioma. Durante il rilievo del 26/9/2018, è presente della terra di riporto ammucchiata contro i fusti in via temporanea. Al termine delle operazioni la rimozione dovrà essere fatta evitando di danneggiare i fusti e le radici del filare.

P5	<i>Populus nigra</i>	Struttura monocaule con impalcato a 3.0 m	40	17	Nessuna anomalia	Costipamento suolo per passaggio automezzi	Scortecciamenti alla base	Nessun danno

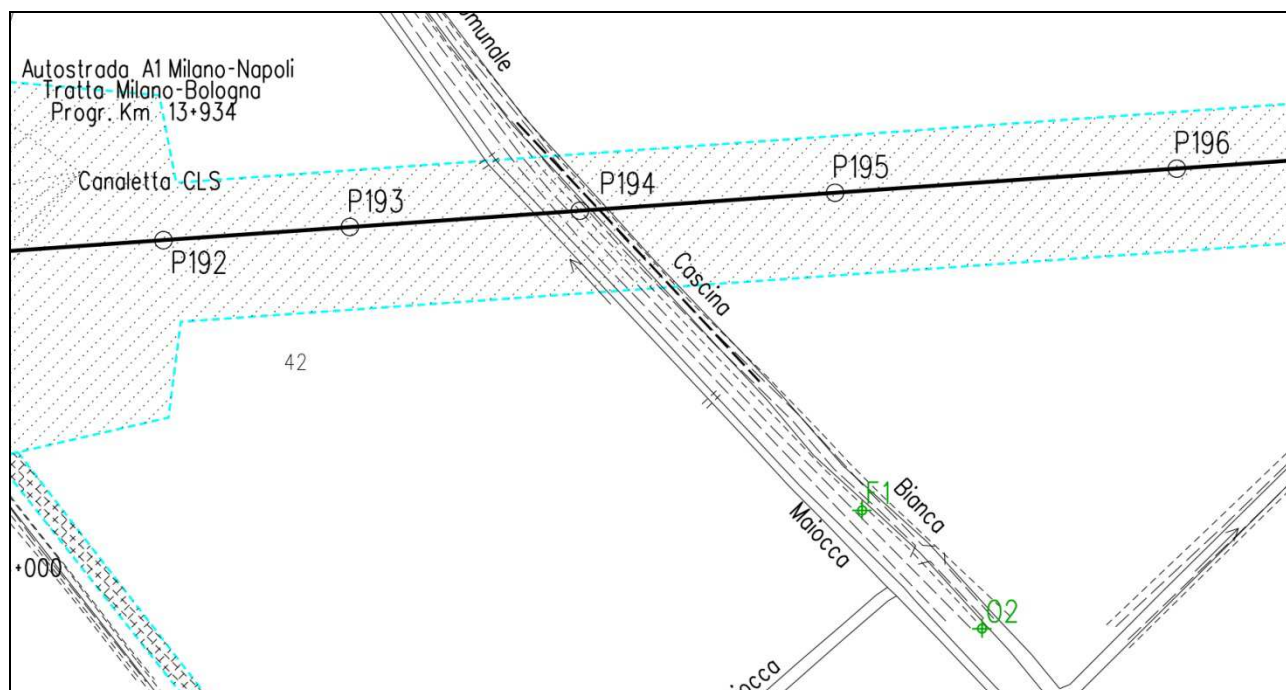
Fig. 2.11 - Stralcio catastale (fuori scala) con posizionamento degli esemplari arborei (F1 e O2)

Nel corso del monitoraggio effettuato in PO non si evidenziano danneggiamenti.

Soggetto arboreo	Specie	Caratteristiche morfologiche	Sviluppo		Condizioni fitosanitarie	Fase PO	
			Ø (cm)	h (m)		radici	chioma
F1	<i>Quercus robur</i>	Struttura monocaule e chioma espansa, caratteristica della specie	43	12	Nessuna anomalia	Nessun danno	Nessun danno
O2	<i>Alnus glutinosa</i>	Struttura tipica della specie con mantenimento di dominanza apicale	60	15	Nessuna anomalia	Nessun danno	Nessun danno

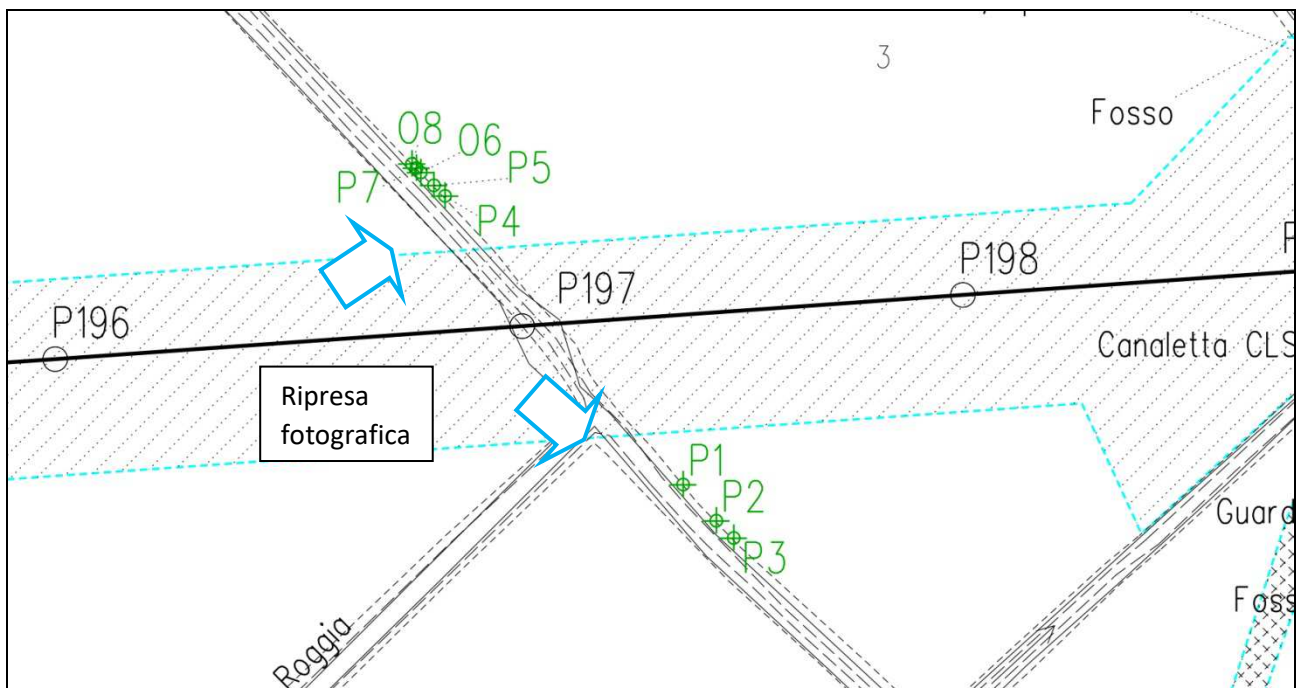
Fig. 2.15 - Stralcio catastale (fuori scala) con posizionamento degli esemplari arborei e ripresa fotografica in PO

Nel corso delle attività di cantiere gli esemplari arborei hanno subito una prolungata siccità estiva per tutto il corso del 2017, che ha lasciato segni di sofferenza nelle chiome sotto forma di diradamento e disseccamento fogliare anticipato.

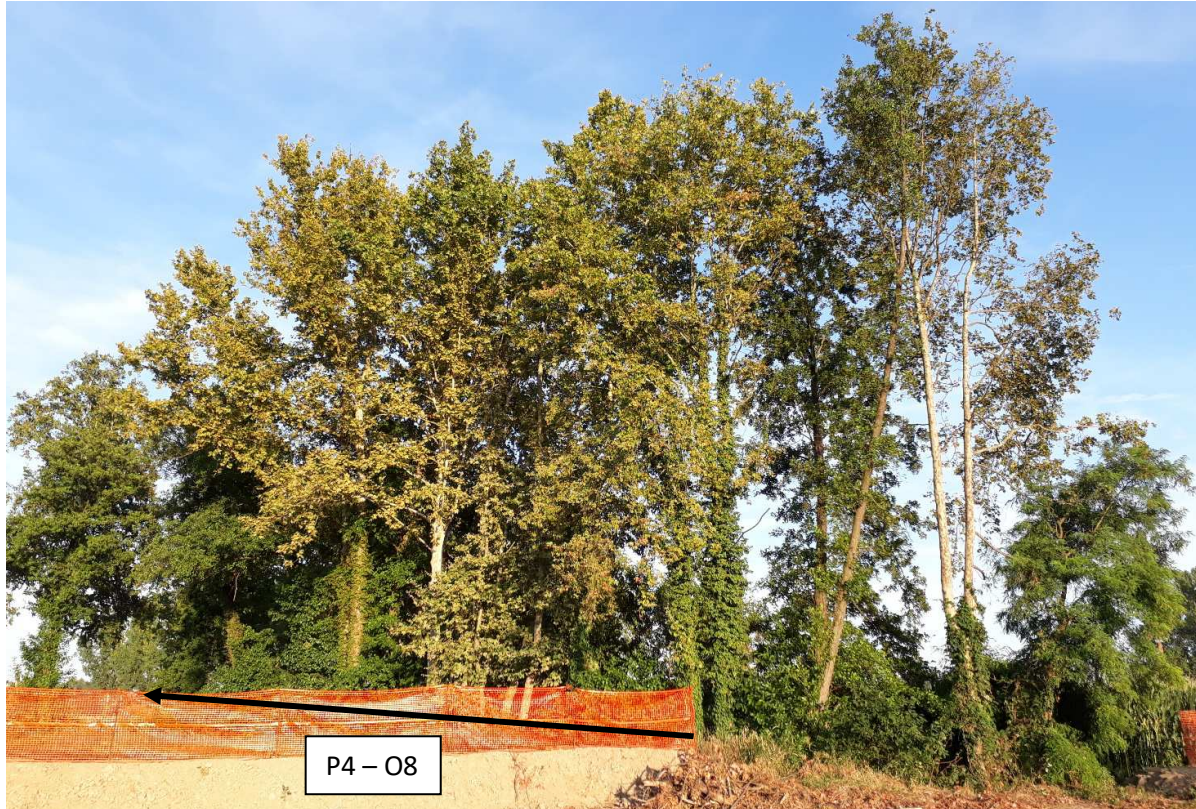
Fig. 2.17 - Filare in CO Per il tratto comprendente i soggetti da P4 a O8

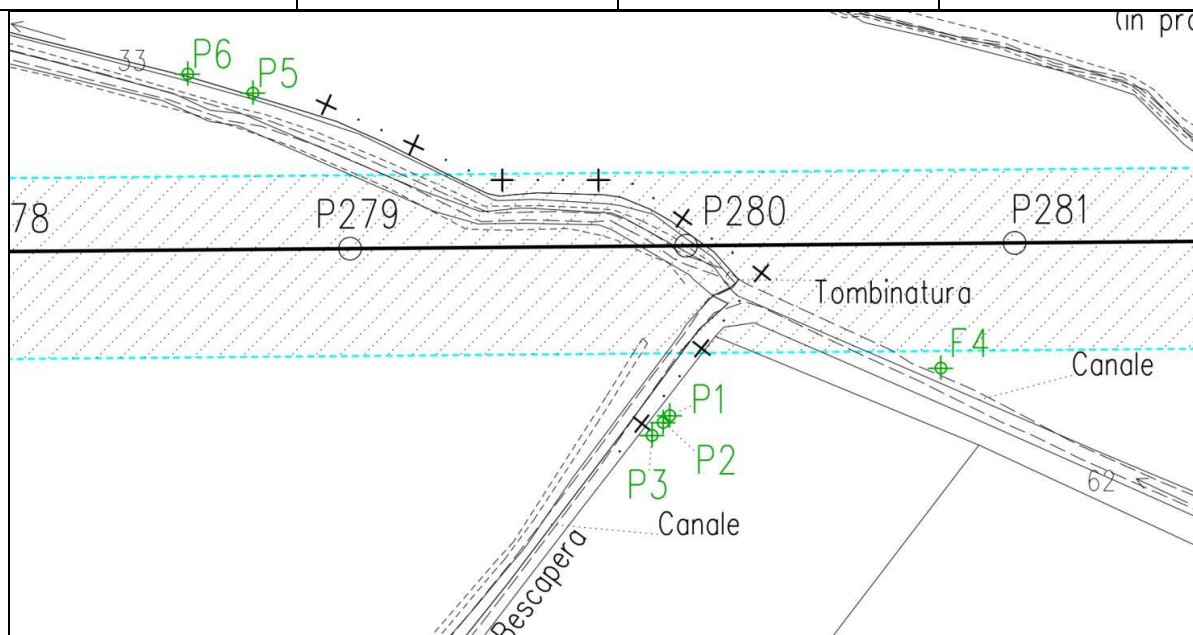
Fig. 2.19 Stralcio catastale (fuori scala) con posizionamento degli esemplari arborei registrati in AO

A causa di interventi di abbattimento operati dai proprietari dei terreni per cause sconosciute, non dipendenti dall'attività di cantiere, i singoli esemplari di pregio precedentemente individuati non sono più presenti.

In PO si conferma quanto rilevato in CO, registrando la mancanza degli esemplari abbattuti.

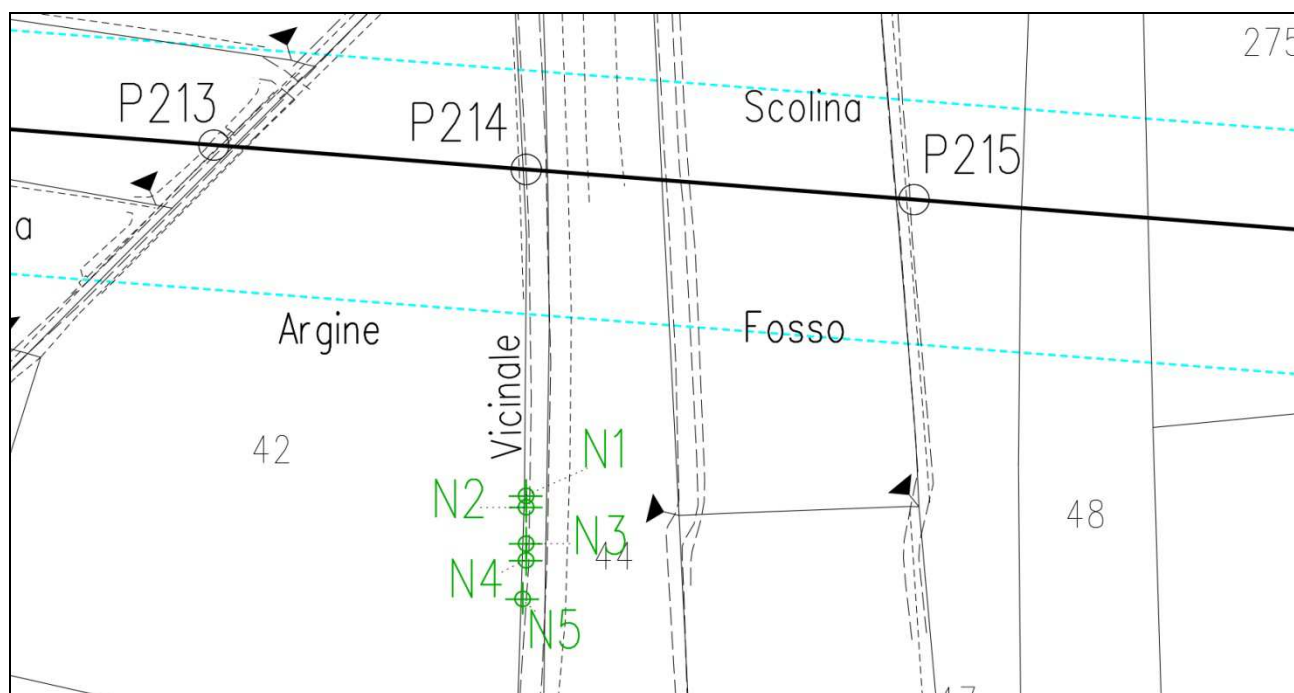
Fig. 2.21 - Stralcio catastale (fuori scala) con posizionamento degli esemplari arborei in AO

Dai rilievi effettuati il 26/09/2018, si è constatata la presenza di alcuni rami spezzati dal vento.

Soggetto arboreo	Specie	Caratteristiche morfologiche	Sviluppo		Condizioni fitosanitarie	Fase PO	
			Ø (c m)	h (m)		radici	chioma
N1	<i>Pterocarya fraxinifolia</i>	Sviluppo nella norma. Presenza di segni di potatura di contenimento lungo il tronco	20	8	Presenza scortecciatura a circa 2,5 m da terra sul versante stradale, la ferita si mostra cicatrizzata	Nessun danno	Nessun danno
N2	<i>Pterocarya fraxinifolia</i>	Sviluppo nella norma. Presenza di segni di potatura di contenimento lungo il tronco	22	8,5	Nessuna anomalia	Nessun danno	Nessun danno
N3	<i>Pterocarya fraxinifolia</i>	Sviluppo nella norma	28	10,5	Nessuna anomalia	Nessun danno	Nessun danno
N4	<i>Pterocarya fraxinifolia</i>	Sviluppo nella norma	20	9,5	Senza alcun segno rilevante	Nessun danno	Nessun danno
N5	<i>Pterocarya fraxinifolia</i>	Presenza di ginocchiatura a 4m dal colletto con ferita cicatrizzata.	25	10	Presenza di ferita lungo il fusto completamente cicatrizzata; Nessun segno di degenerazione	Nessun danno	Nessun danno

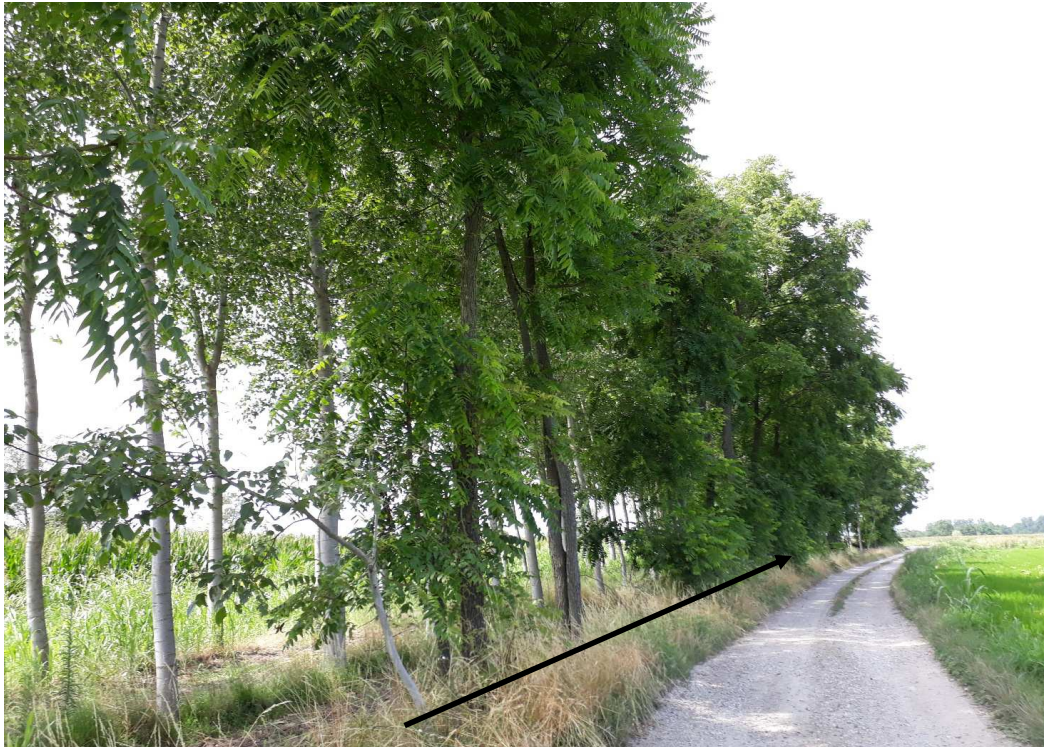
Foto. 2.22 - Filare di noci del Caucaso rilevato in Corso D'opera a ripristini già effettuati ordinati secondo la freccia da N1 a N5
