COMUNE DI CORTONA

INTERVENTI PER L'INCREMENTO DELLA SICUREZZA DELLA DIGA DI CERVENTOSA CIG: 9579036692

Elaborato	PROGETTO DEFINITIVO		Scala
	R-01INT	RELAZIONE INTEGRATIVA

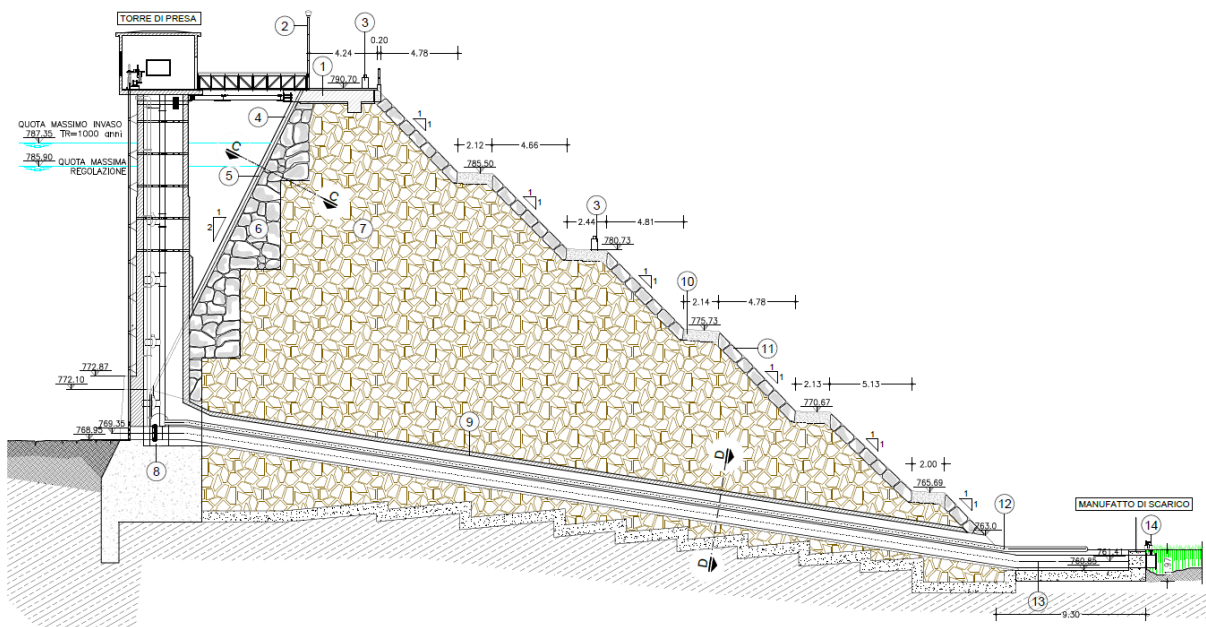
Giova qui richiamare quanto già in proposito esposto nella Relazione Generale (elaborato R-01). Il paramento di valle (vedi Figura 3-8 e Figura 3-9) è rivestito interamente con pietrame stilato e malta, formando un rivestimento murario di spessore pari a circa 70 cm. Esso è articolato in cinque falde aventi scarpa (H:V) pari a 1:1, intervallate da altrettante berme orizzontali altimetricamente equidistanziate, aventi larghezza pari a 2 m circa.

Come ampiamente dimostrato nelle analisi e simulazioni esposte nella relazione strutturale riferita al corpo diga (elaborato R-05.1), il rivestimento del paramento di valle non assolve alcun ruolo strutturale e non partecipa direttamente alla stabilità dell'opera di sbarramento. Esso invece limita l'esposizione del *rockfill* sottostante all'azione dilavante dell'acqua piovana, contrastando i naturali effetti di alterazione o degrado.

Figura 3-8: Sezione trasversale della diga in asse al cunicolo dello scarico di fondo e della condotta di derivazione.
