PONTE SULLO STRETTO DI MESSINA

PROGETTO DEFINITIVO

Ponte sullo Stretto di Messina PROGETTO DEFINITIVO		
STATO DI FATTO – RACCOLTA SCHEDE MONOGRAFICHE		<i>Codice documento</i> CB0005_F0	<i>Rev</i> F0	<i>Data</i> 20/06/2011

Il presente documento contiene la raccolta delle schede monografiche redatte per ciascun corso d'acqua interferente con le opere stradali e ferroviarie in progetto sul versante Calabria. Tutti i torrenti analizzati sono stati oggetto di sopralluogo mirato a definirne le caratteristiche funzionali e a censire le opere idrauliche presenti nella situazione ante operam.

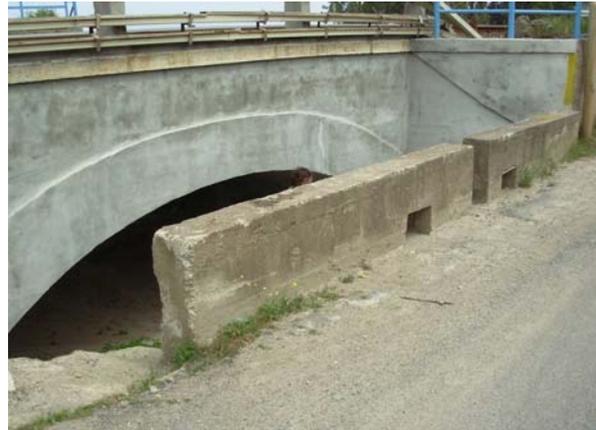
LAT 2

L'attraversamento ferroviario risulta viceversa libero e molto grande, ad arco ribassato su piedritti di 0,8 m, di larghezza 6 m e altezza complessiva all'intradosso di 2 m. (cfr. foto LAT 2).

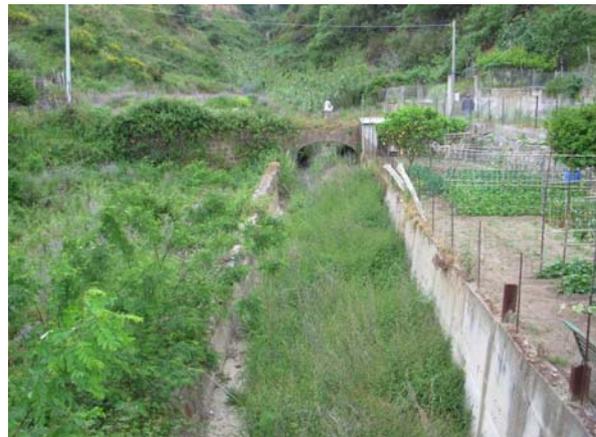
Nei pressi della SS n. 18, il torrente Laticogna risulta essere sistemato e la sezione è rettangolare, di larghezza 4,3 m circa, tra muri in c.a. (cfr. foto LAT 4 e LAT 6). In corrispondenza dell'antica strada nazionale, ancora visibile a monte della viabilità attuale, in prossimità di alcuni giardini coltivati, è presente un manufatto di attraversamento ad arco ribassato in muratura, di larghezza 4 m e altezza libera all'estradosso di 2,3 m (cfr. foto LAT 5 e LAT 7 - manufatto M1). In corrispondenza di tale manufatto si riscontra una notevole quantità di materiale di deposito che parzializza la sezione utile di oltre il 50%.

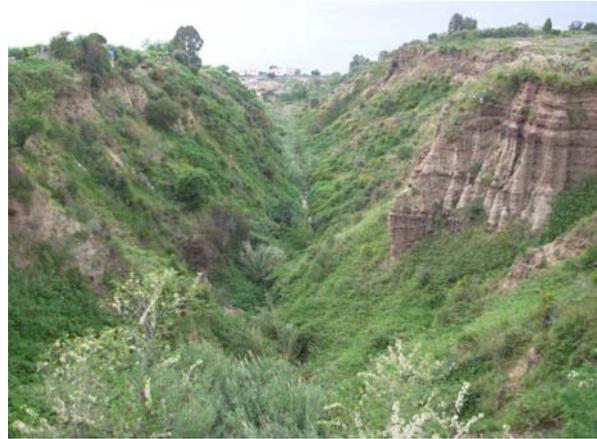
Il tratto a monte, in corrispondenza dell'attraversamento autostradale, risulta molto vegetato e la sezione d'alveo appare sovralluvionata. Non sono presenti opere di sistemazione idraulica. (cfr. foto LAT 8 e LAT 9).

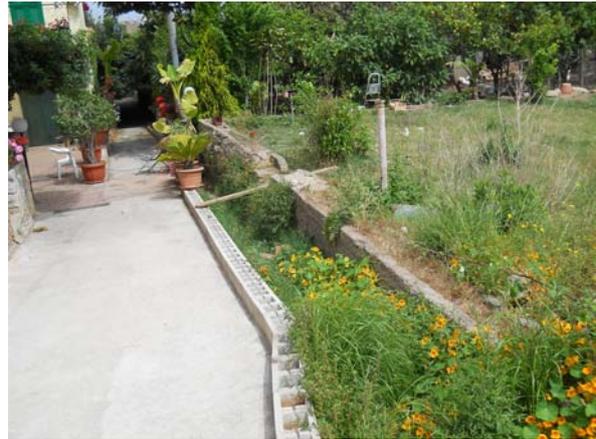
FIG 1a

Il bacino è impostato essenzialmente sui depositi continentali pleistocenici (ghiaie di Messina) poggianti sul substrato cristallino che tuttavia, in questo settore, affiora solo in aree molto limitate. Nel settore iniziale, posto a monte dell'autostrada, sono presenti due brevi impluvi appena accennati. Più a valle l'alveo di tale fosso appare discontinuo e si perde a tratti tra terrazzamenti e aree urbanizzate per poi ricomparire, più a valle, presso l'abitato di Cannitello, sotto forma di un fossetto di sezione ridotta (cfr. foto FIG 1a).

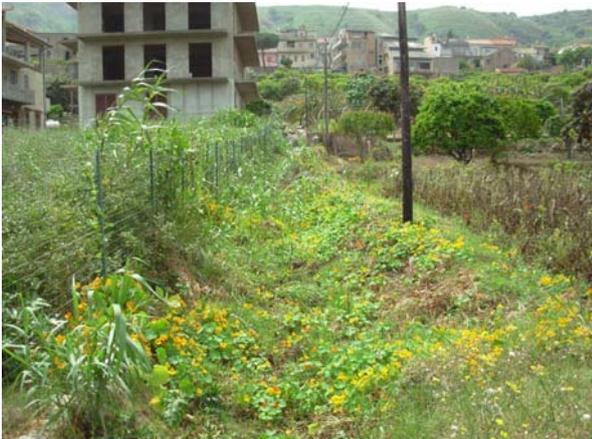
FIG 2

A valle del piazzale, la tubazione sbocca sui campi e il corso d'acqua procede attraverso l'impluvio a margine di alcuni campi coltivati e alcuni fondi in fase di edificazione (cfr. foto FIG 2). In corrispondenza della via Professore Giovanni Trecroci, l'attraversamento è costituito da un tombino in lamiera ondulata circolare di diametro 1,5 m (cfr. foto FIG 1 - manufatto M17) che convoglia le acque in un cortile privato, in un tratto rivestito in c.a. e contenuto tra muretti in c.a. (cfr. foto FIG 1a), al termine del quale è presente una griglia con tubazione sottostante che recapita direttamente sulla battigia.

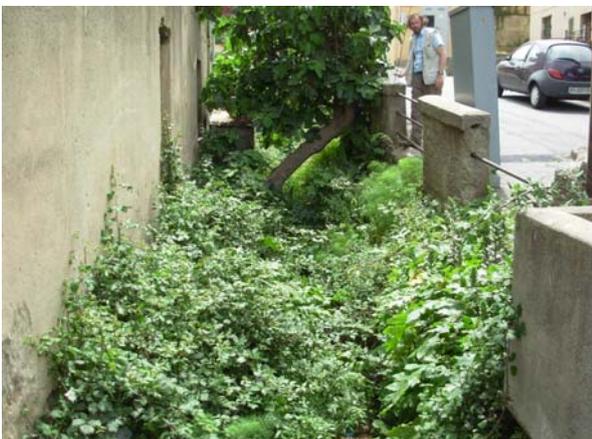
FIG 4

In corrispondenza della SS n. 18, il corso d'acqua appare contenuto tra il muro di un'abitazione e un muretto di recinzione in c.a. (cfr. foto FIG 4). Il fondo risulta ricoperto di vegetazione a monte e completamente asciutto. L'attraversamento della SS avviene mediante un ponticello a soletta piana in c.a., di larghezza 2 m e altezza 1 m (cfr. foto FIG 3 - manufatto M21). La sezione è parzializzata di oltre il 50% per via della vegetazione. A valle è presente un tratto sistemato in calcestruzzo, tra una nuova abitazione e un muro di cinta in c.a. di circa 20 m e, raggiunto un piazzale è presente una griglia con tubazione sottostante per intercettare le acque a caduta (cfr. foto FIG 5).

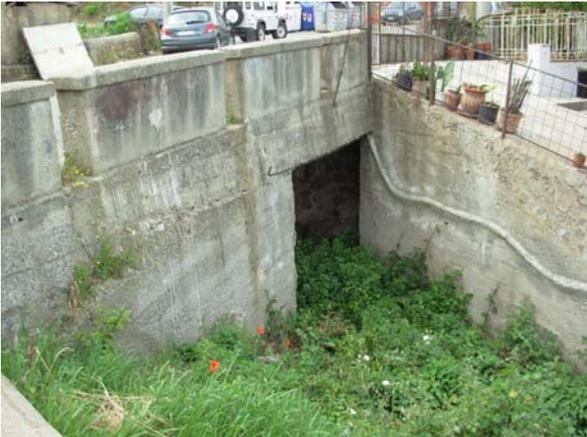
GAL 1

Si rileva una presenza significativa di vegetazione che ostruisce la sezione d'alveo disponibile al deflusso. Occorre rivedere la regimazione del corso d'acqua nel tratto a monte dell'autostrada.

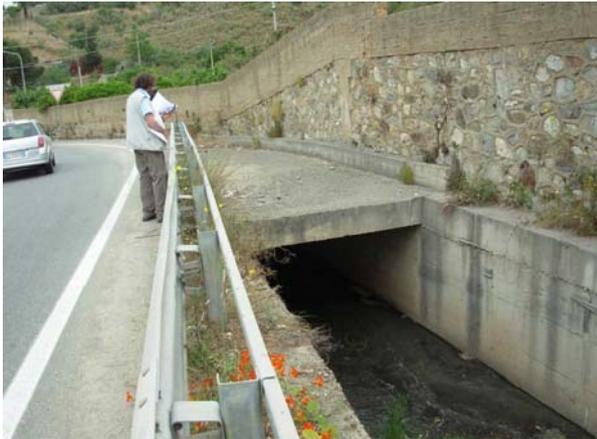
Più a valle, in corrispondenza del campo da calcio è presente il manufatto di imbocco del tratto tombato che da qui si estende per una lunghezza di 410 m circa e pendenza media del 5,7% fino al termine della via Solaro Inferiore. La sezione di ingresso è di tipo rettangolare, in c.a. di larghezza 2,8 m e altezza 1,5 m. (cfr. foto SOL 1 - manufatto M22).

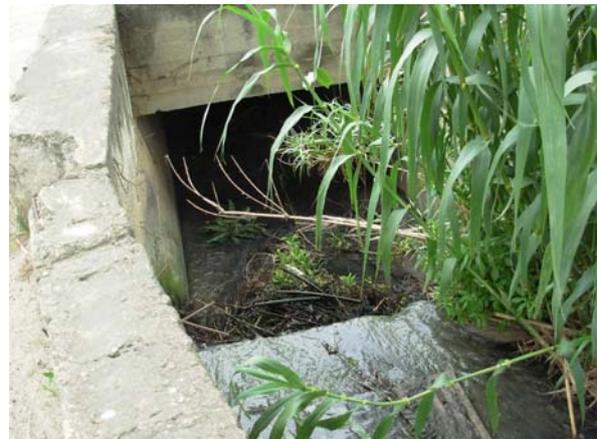
In corrispondenza dell'impalcato di monte dell'attraversamento autostradale, il corso d'acqua è canalizzato sul lato destro di via Matteo Messina (direzione mare); la sezione risulta regolare, rivestita in calcestruzzo e fra muri di c.a., di larghezza 1,55 m e altezza utile 1 m (cfr. foto SOL 6). La sezione a tratti appare notevolmente parzializzata dalla vegetazione. All'altezza della fine dell'impalcato di valle, è presente un ponticello a soletta piana, preceduto da un salto di fondo di 1 m circa e caratterizzato da una sezione utile di forma rettangolare di 2,4 m di larghezza e 1,1 m di altezza libera (cfr. foto SOL 5 e SOL 4 - manufatto M25).

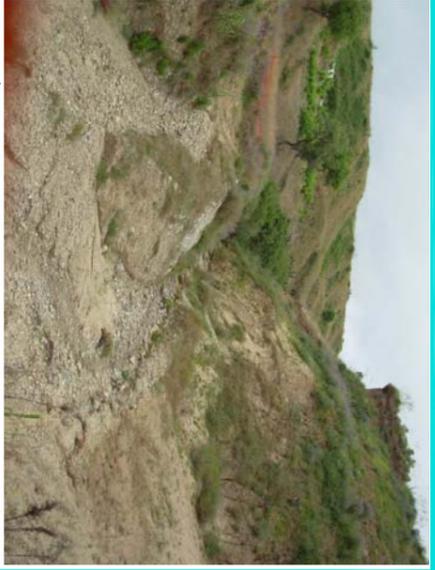
SEZIONE D'ALVEO COMPRESA FRA MURI IN C.A. E PIETREME SU STRADA STERRATA INTERODERALE

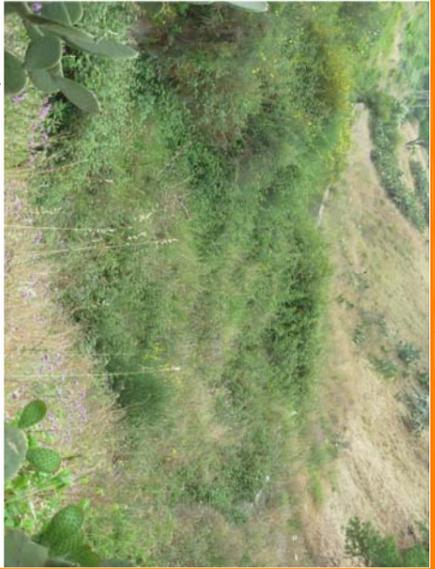
LA SEZIONE RISULTA INTERAMENTE RICOPERTA DALLA VEGETAZIONE

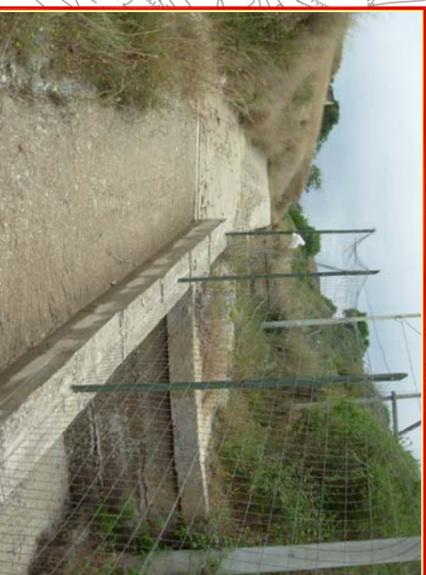
MANUFATTO SCATOLARE IN C.A. DI LARGHEZZA 1,5 m E ALTEZZA 2,0 m CON CADITOIE SU STRADA (LUNGHEZZA COMPLESSIVA 506 m; PENDENZA MEDIA 6,6%)

NEL TRATTO INIZIALE DI TESTATA SONO VISIBILI SUI VERSANTI SEGNI DI MODESTI SCIONAMENTI CON DISTACCO DELLE COLTRI SUPERFICIALI. PER TALI RAGIONI È PER VA DELL'ELEVATA ERODIBILITÀ DEL SUBSTRATO IL TRASPORTO SOLIDO PIÙ ESSERE ABBASTIANZA ELEVATO, SOPRATTUTTO SOTTO FORMA DI TRASPORTO DI FONDO, TUTTAVIA LA PENDENZA RELATIVAMENTE MODESTA DEL LETTO PERMETTE DI ESCLUDERE LO SVILUPPO DI PROCESSI DISTRUTTIVI QUALI LAVE TORRENZIE O DEBRIS FLOW

NEL SETTORE DI ATTRAVERSAMENTO DELL'AUTOSTRADA IL LETTO DEL TORRENTE È OCCUPATO DA DEPOSITI CHIAOSO SABBIGIOSI

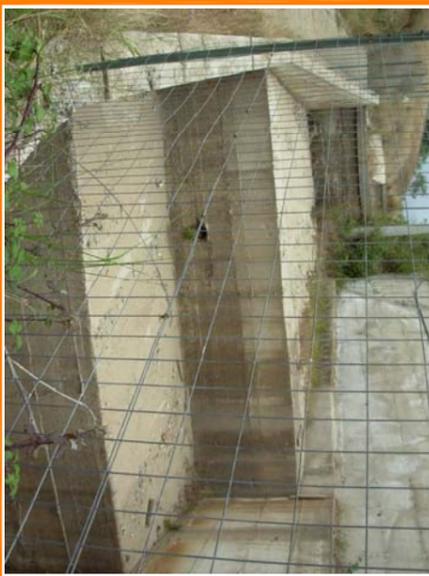
IMBOCCO TRATTO TOMBATO IN CORRISPONDENZA DEL RILEVATO STRADALE. PRECEDUTO DA UN LIEVE RESTRINGIMENTO DELLA SEZIONE, IN PARTE OSTRUITA DA VEGETAZIONE

ALL'INTERNO DELL'ALVEO SI OSSERVA LA PRESENZA SIGNIFICATIVA DI DEPOSITI SOLIDI E VEGETAZIONE
