RETE FERROVIARIA ITALIANA S.p.A.  
DIREZIONE OPERATIVA INFRASTRUTTURA TERRITORIALE (DOIT)

## PROGETTO ESECUTIVO

Aggiornamento della Progettazione Esecutiva della galleria artificiale di Mele  
(compreso il relativo tracciato ferroviario, dal PL fino all'imbocco della galleria del Turchino),  
comprensiva degli interventi propedeutici alla realizzazione della galleria artificiale- Linea Genova – Ovada – Acqui Terme

## RELAZIONE TECNICO-DESCRITTIVA

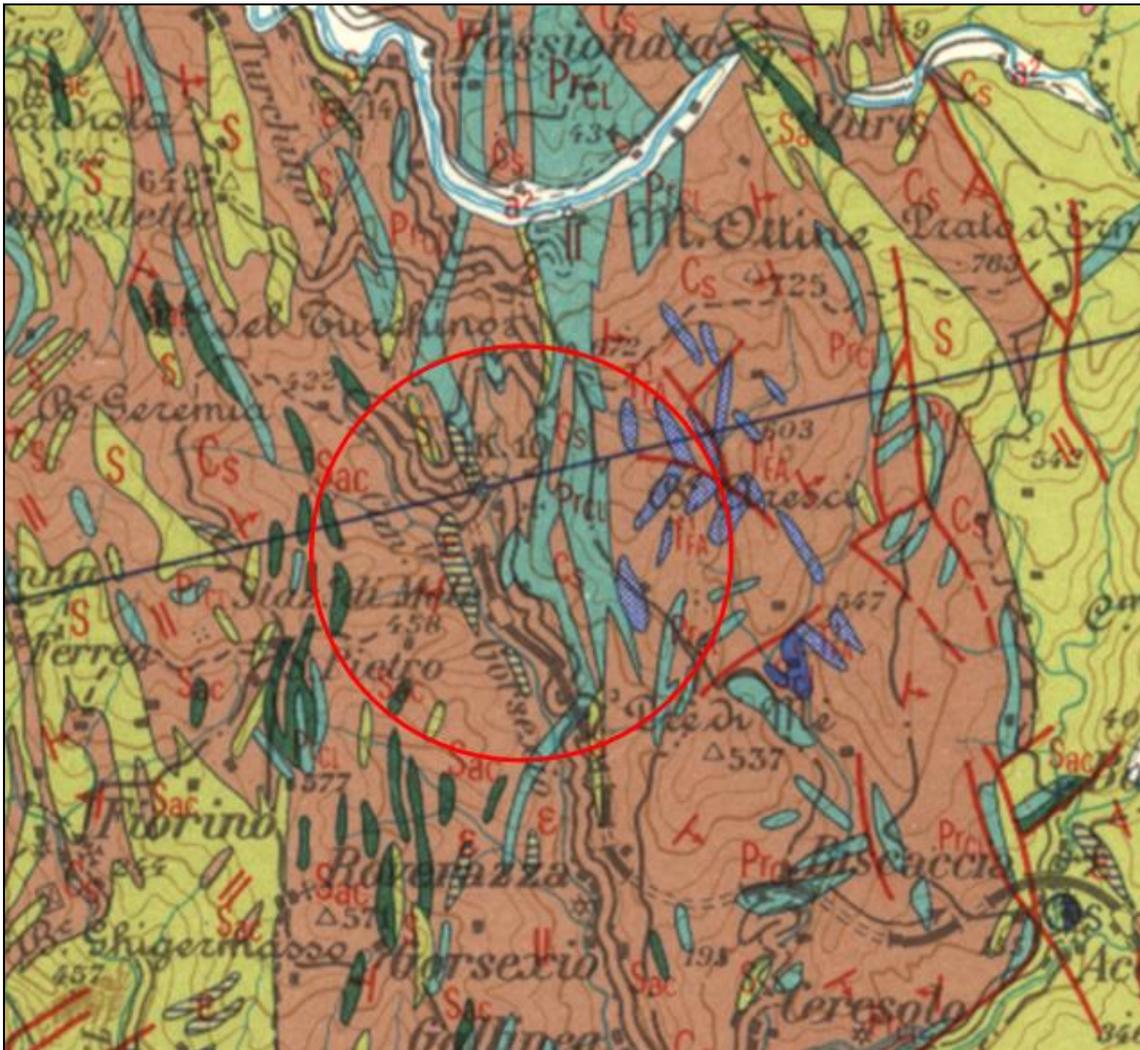
Figura 3 – Stralcio dal Foglio n. 82 “Genova” della Carta Geologica d’Italia alla scala 1:100.000. Legenda: Cs) Calcescisti del Turchino; PrCL) Membro delle Prasiniti di Campo Ligure; S) Ofioliti di M. Beigua (Membro delle serpentine di Capanne Marcarolo); Sac) Scisti actinolitici e cloritico-actinolitici; ε) Metagabbri; T<sup>1</sup> FA) Quarziti di Fosso Angassino.

Nell'area in esame le litologie prevalenti sono riferibili a frammenti di crosta oceanica (Unità Ofiolitiche: Unità M.te Beigua - Carta Geologica d'Italia, Foglio n° 82) ed a metasedimenti di fossa (Unità dei Calcescisti del Turchino - Carta Geologica d'Italia, Foglio n° 82).

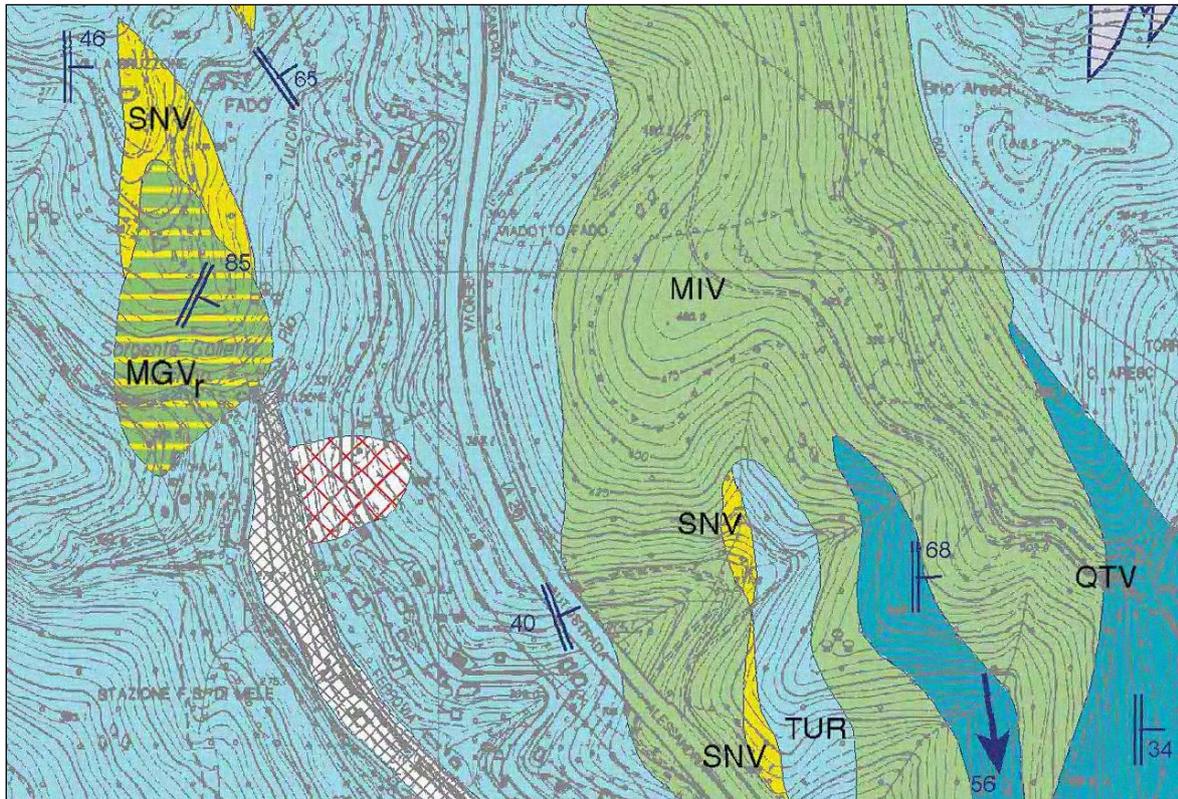
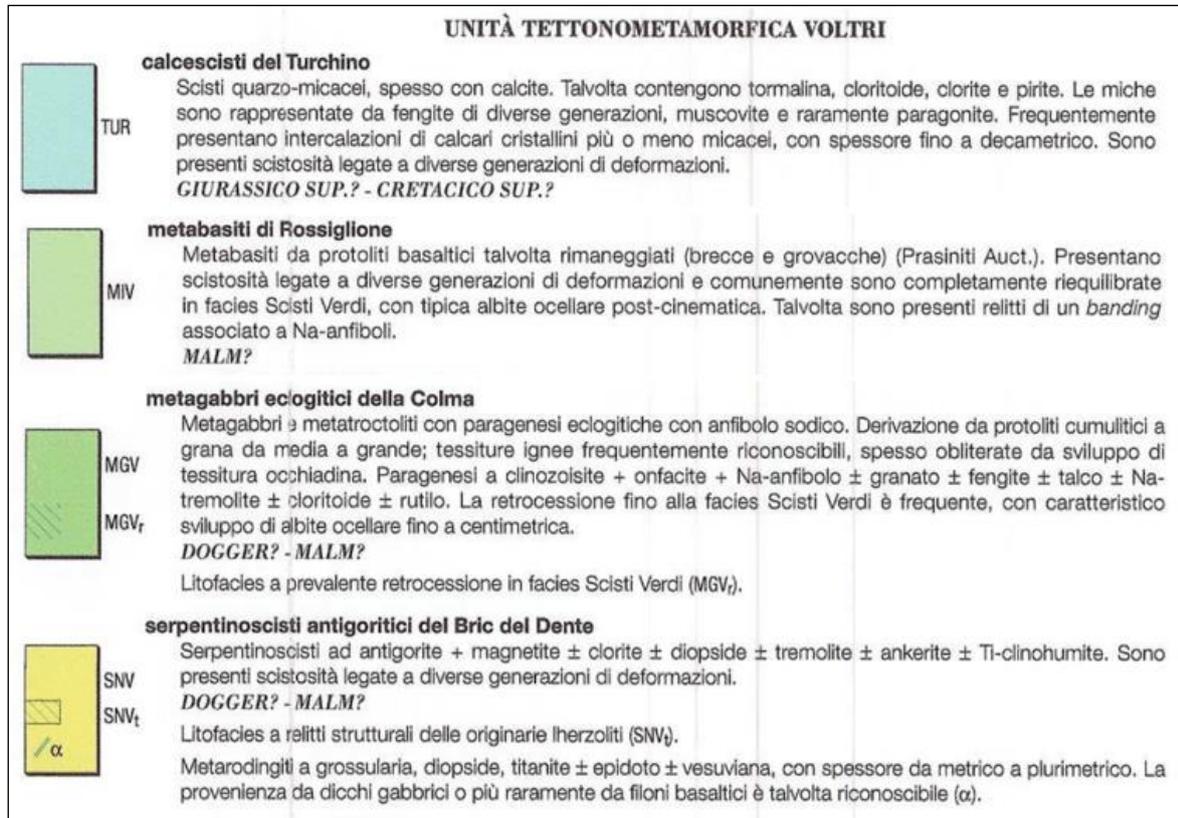
Figura 4 – Stralci dal Foglio n. 213 “Genova” della Carta Geologica d’Italia alla scala 1:50.000.

Più recentemente è stato pubblicato il Foglio n. 213 Genova della Carta Geologica d'Italia alla scala 1:50.000 (Servizio Geologico d'Italia, 2007) nel quale sono state modificate le denominazioni delle varie Formazioni indicate nella cartografia e nella Letteratura precedente.

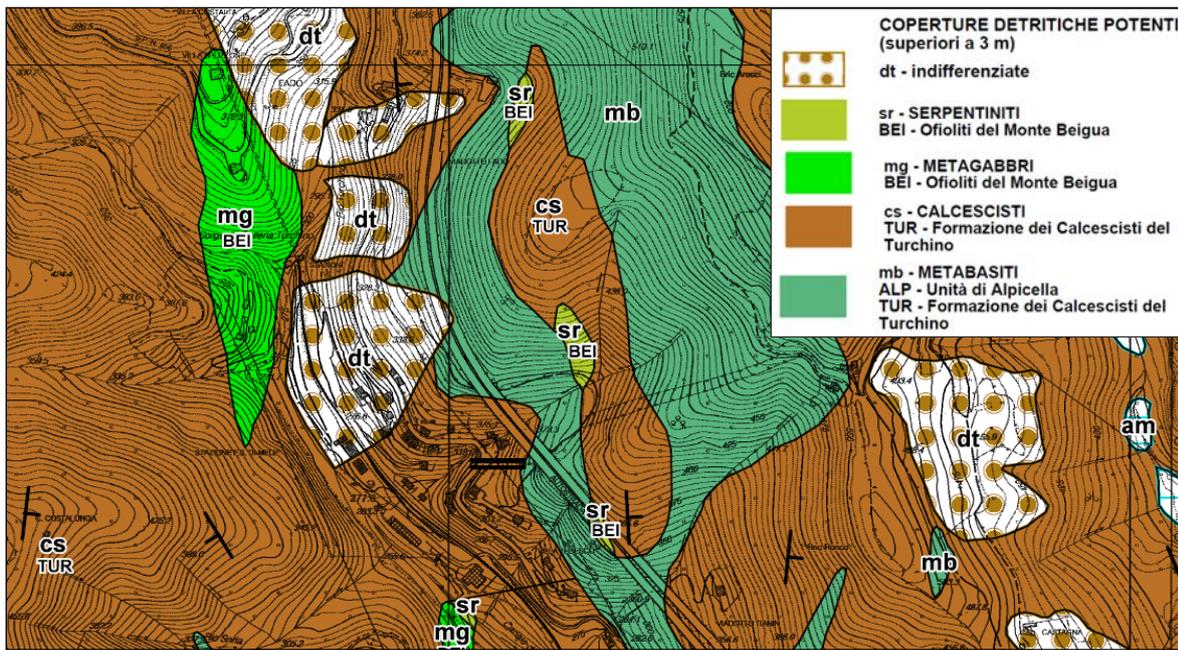
Figura 5 – Stralci dalla Tavola 213090 Carta geolitologica del Piano di bacino stralcio per la tutela dal rischio idrogeologico - Ambiti 12 e 13 (Regione Liguria & Autorità di Bacino Distrettuale dell'Appennino Settentrionale, 2023).

È infine disponibile la Carta geolitologica del Piano di bacino (Regione Liguria & Autorità di Bacino Distrettuale dell'Appennino Settentrionale, 2023).

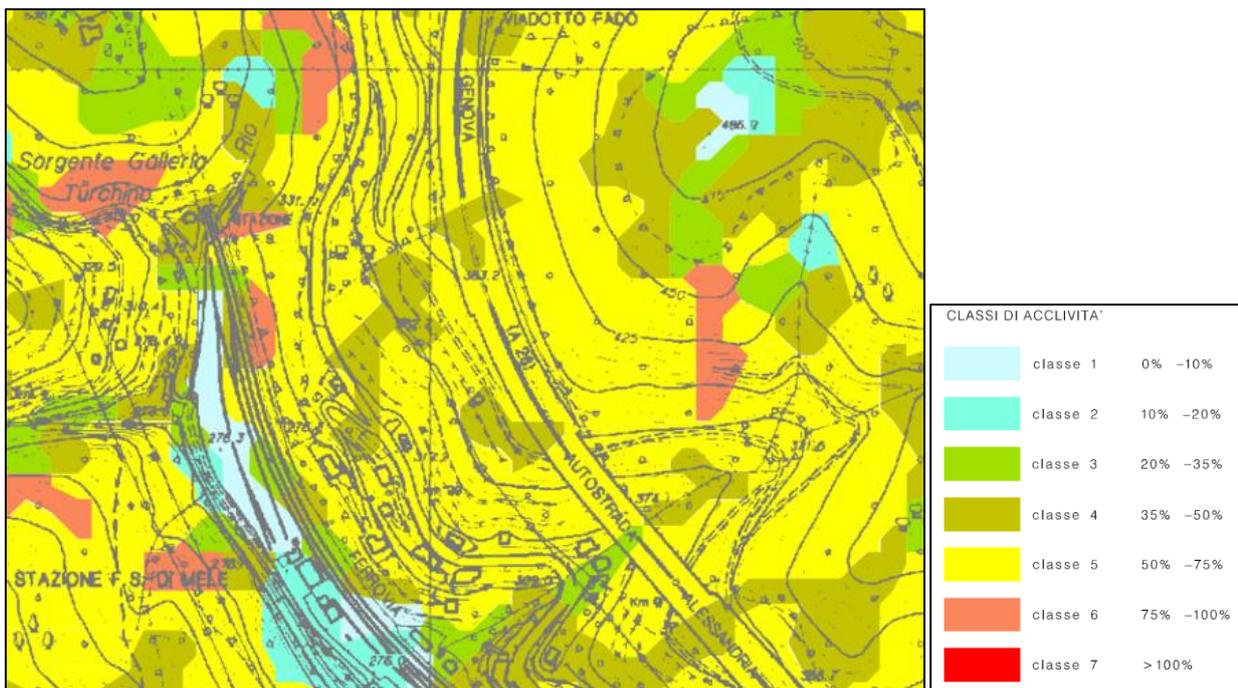
- Il tratto superiore è caratterizzato un profilo concavo, con un'acclività media di circa 25° e tratti inclinati anche di 35°, interrotta da un ripiano compreso tra le quote 485 m e 500 m circa. Sul versante Sud-orientale di Bric Aresci, a si osserva una scarpata in contropendenza orientata N40W, avente le seguenti dimensioni: lunghezza = 30 m, larghezza = 20-25 m, profondità = 5-6 m;

- Il tratto mediano (a monte della A 26) mostra un profilo rettilineo ed un'inclinazione anch'esso di circa 25°;
- Il tratto inferiore (a valle della A 26) mostra una morfologia maggiormente complessa, caratterizzata dalla presenza di ondulazioni longitudinali e trasversali della superficie topografica nonché da un generalizzato rigonfiamento intuibile sulle basi cartografiche pubblicate precedentemente all'attivazione del fenomeno franoso. In corrispondenza al corpo di frana l'acclività può raggiungere i 35°-40°. In quest'ultimo settore si osservano fessure e scarpate aventi direzione parallela alle curve di livello, con altezza variabile compresa tra 1 m e 3-4 m, distribuite essenzialmente tra le quote 320 m e 300 m s.l.m.m..

Figura 7 – Stralci dalla Carta dell'acclività (Provincia di Genova, 2013).

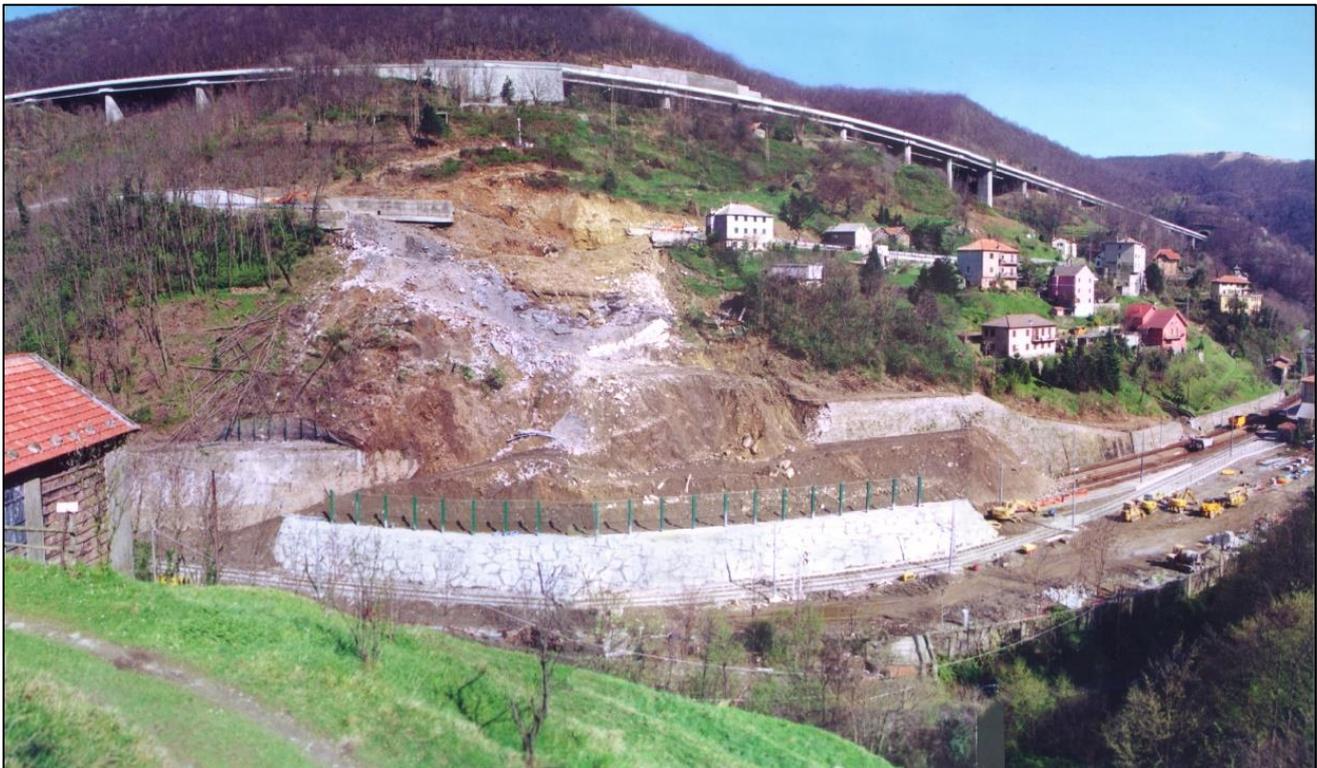
*Figura 8 – Foto frontale della frana avvenuta nel Novembre 2000.*

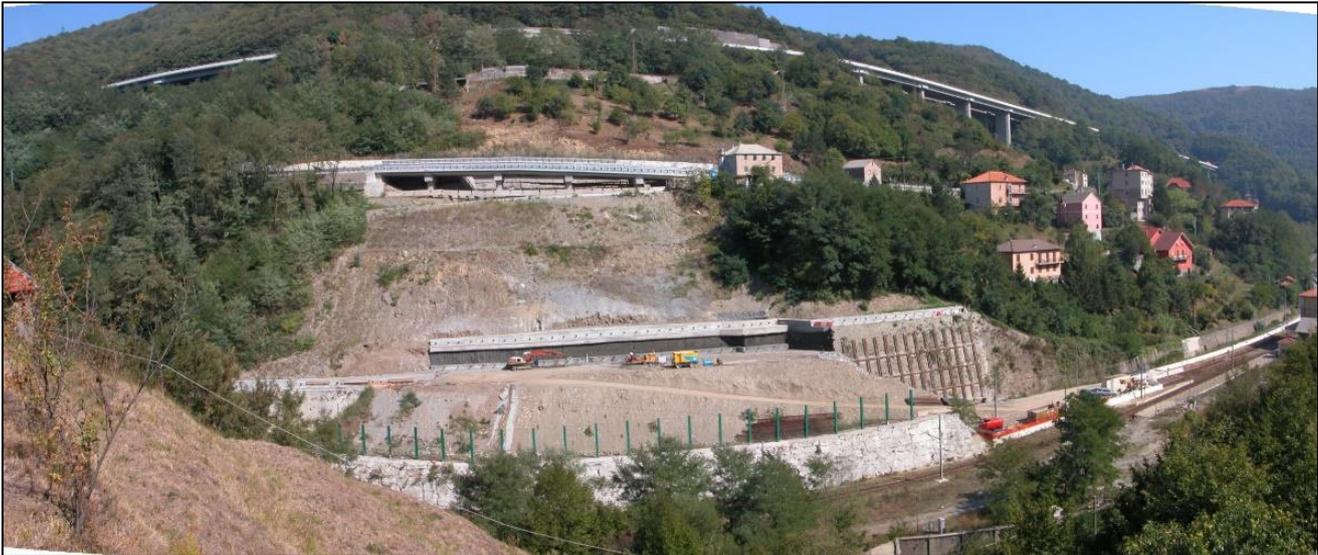
Figura 9 – Foto frontale della sistemazione provvisoria del versante ad ultimazione lavori.

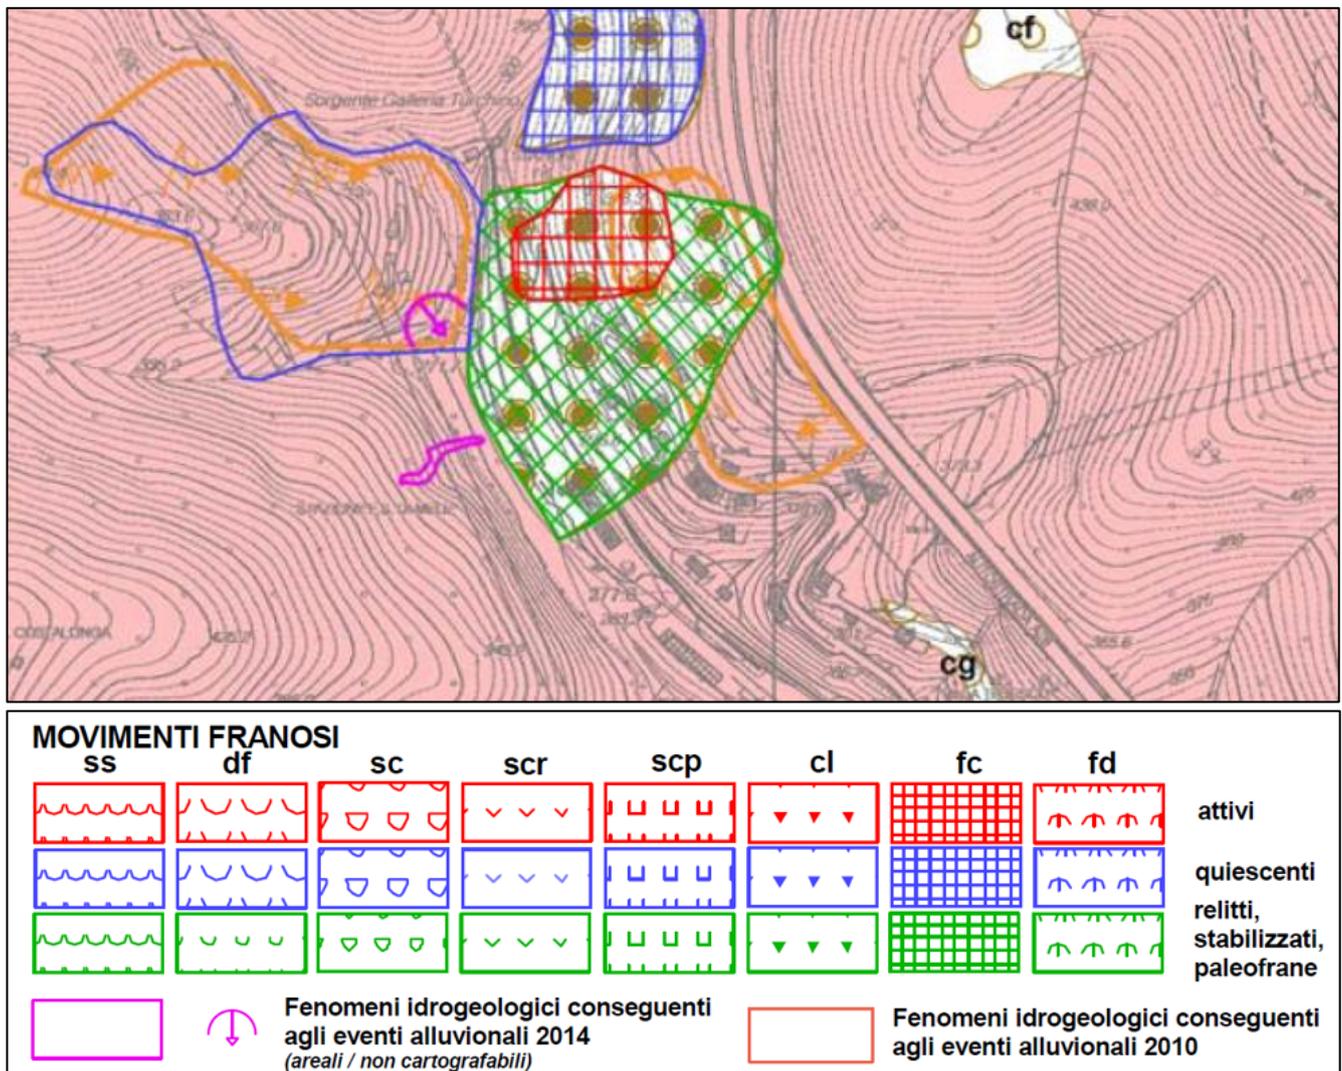
In particolare, per il settore in esame viene indicato il perimetro di frana complessa attiva compreso in una più ampia paleofrana. Tali perimetrazioni si discostano da quanto rilevato e cartografato dopo l'evento del 2000 (ved. tavole Carta geomorfologica e Carta geologica, sezione e profilo geologico).

Figura 10 – Stralci dalla Tavola 213090 Carta geomorfologica del Piano di bacino stralcio per la tutela dal rischio idrogeologico - Ambiti 12 e 13 (Regione Liguria & Autorità di Bacino Distrettuale dell'Appennino Settentrionale, 2023).

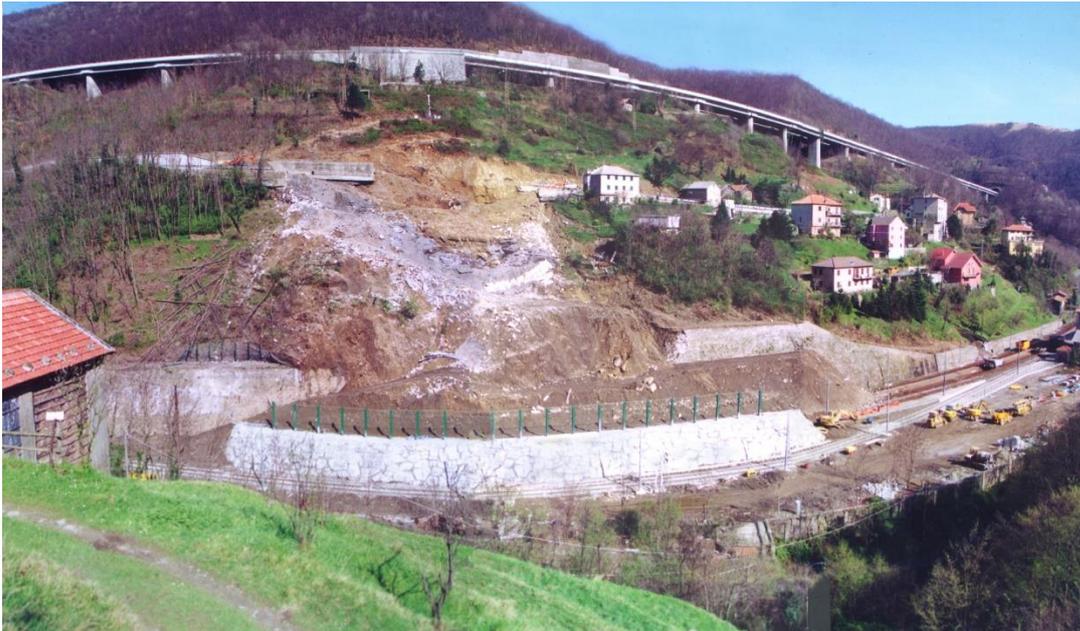
Figura 11 – Foto frontale della frana avvenuta nel Novembre 2000.

Nel primo caso sono stati eseguiti dei lavori da parte dell'ANAS per ripristinare il tracciato stradale a mezzo di un viadotto con fondazioni profonde. Nel secondo caso, invece, è stata necessaria l'interruzione di entrambi i binari di esercizio, è stato realizzato un nuovo tracciato tramite il collegamento in galleria con il vecchio binario dispari, è stata costruita una scogliera di protezione in modo da contenere la frana ed infine è stata realizzata un'opera di consolidamento del versante (in Figura 11 presenti già la viabilità alternativa e la scogliera di protezione).

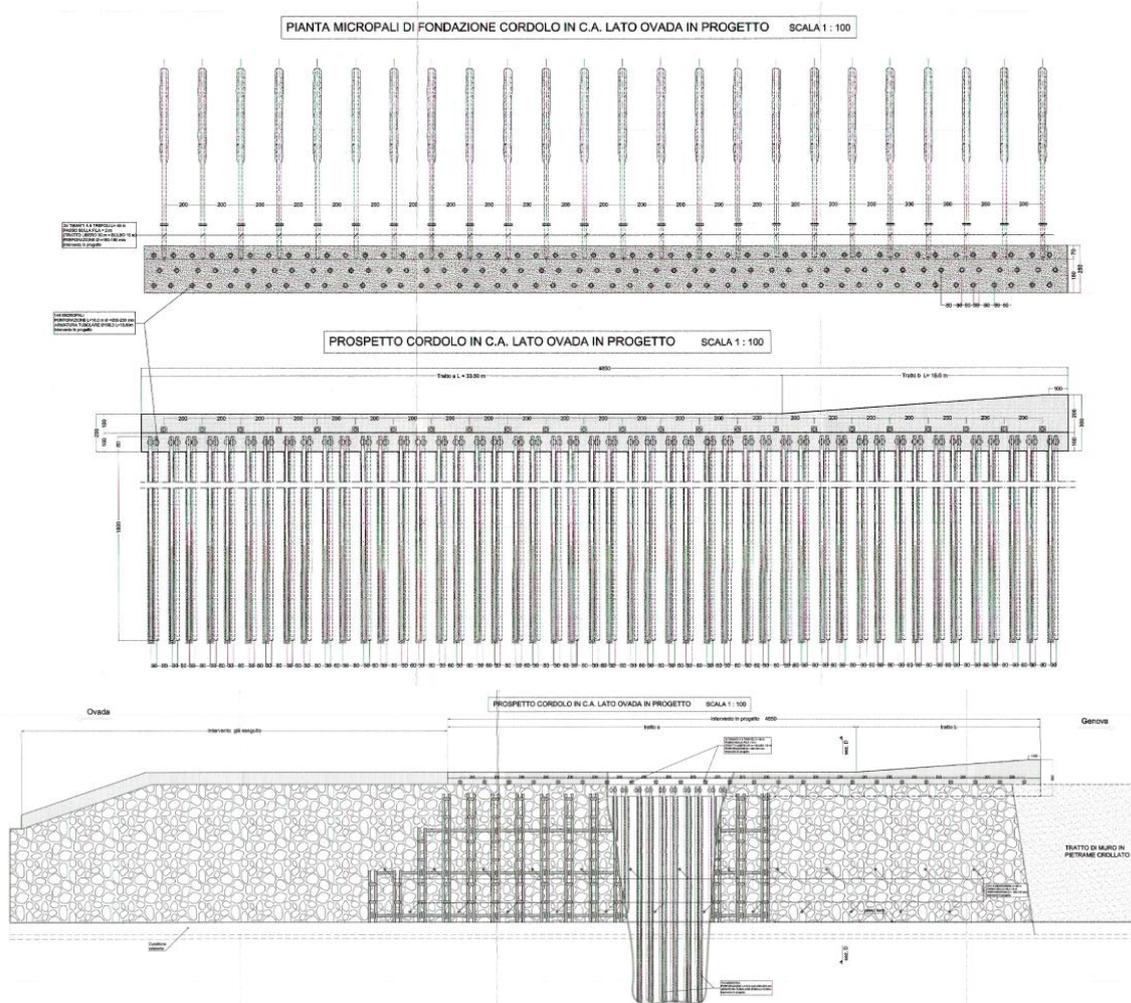
- 4° ordine di tiranti con tiranti a 6 trefoli di lunghezza totale pari a 20 m (8 m di lunghezza libera più 12 m di lunghezza di fondazione), perforazione 160-180 mm ed interasse longitudinale 2 m;

- Microdreni di lunghezza variabile 35-60 m, interasse longitudinale 4 m con perforazione 150-160 mm;
- Micropali di perforazione 200-250 mm, lunghezza 23 m, interasse medio longitudinale 0.4 m armatura tubolare in acciaio  $\Phi 168.3/12.5$  e lunghezza 23.8 m. I micropali sono stati collegati in testa tramite un apposito cordolo in c.a.

Figura 12 – Stralcio degli interventi realizzati di consolidamento del muro in muratura lato Ovada.

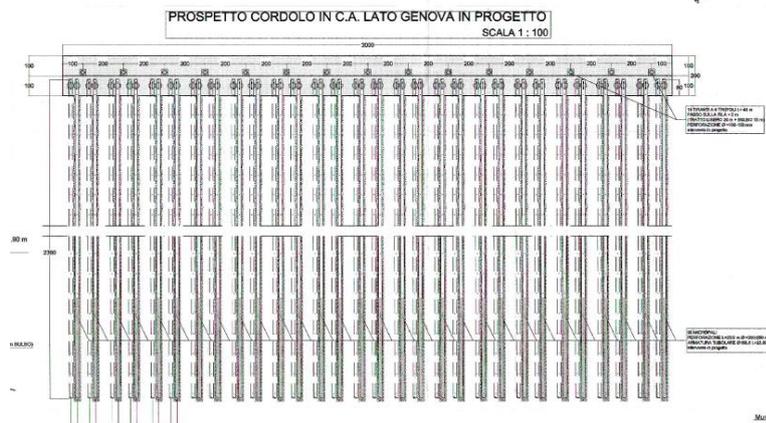
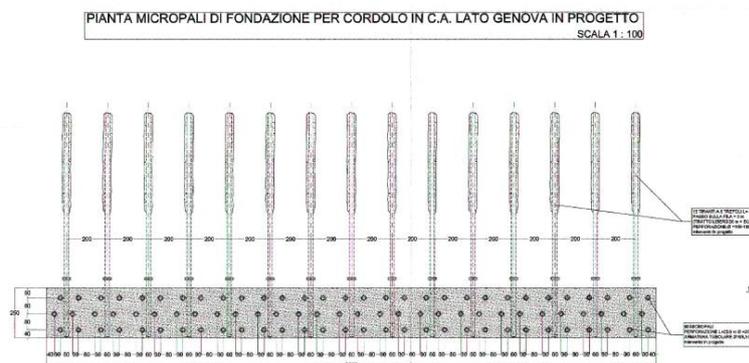
- 5° ordine di tiranti con tiranti a 6 trefoli di lunghezza totale pari a 20 m (8 m di lunghezza libera più 12 m di lunghezza di fondazione), perforazione 160-180 mm ed interasse longitudinale 2 m;

- Microdreni di lunghezza variabile 35-60 m, interasse longitudinale 4 m con perforazione 150-160 mm;
- Micropali di perforazione 200-250 mm, lunghezza 23 m, interasse medio longitudinale 0.4 m, armatura tubolare in acciaio  $\Phi 168.3/12.5$  e lunghezza 23.8 m. I micropali sono stati collegati in testa tramite un apposito cordolo in c.a.

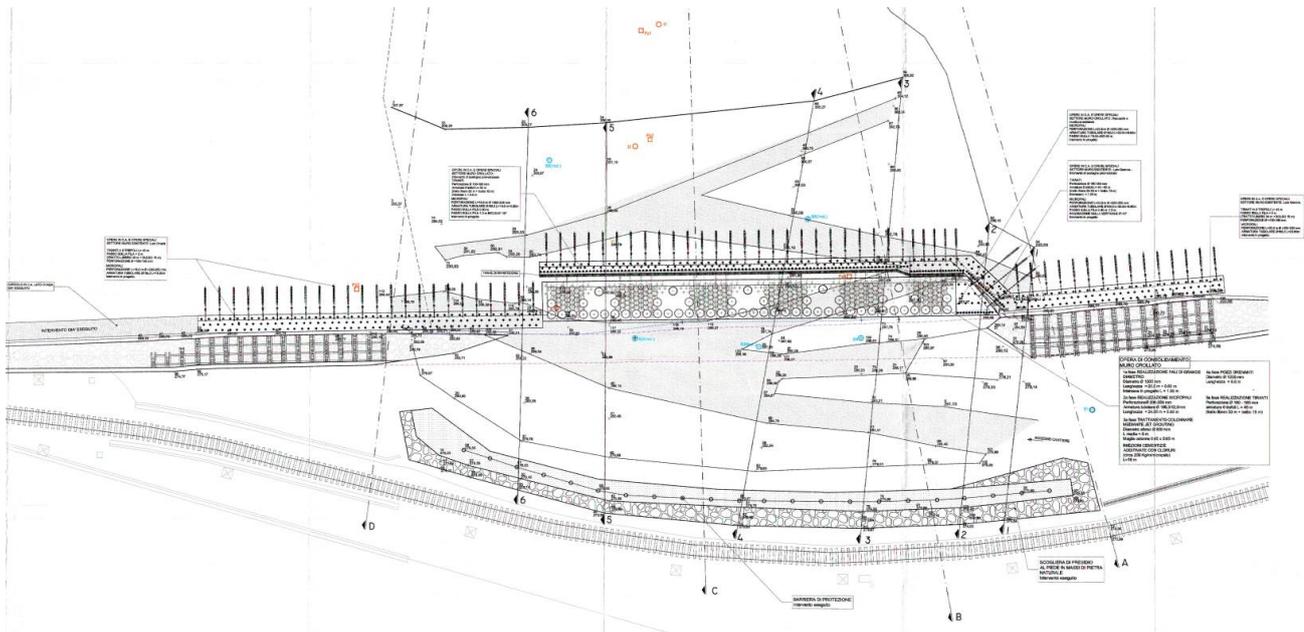
Figura 15 – Stralcio della planimetria di progetto 2003.

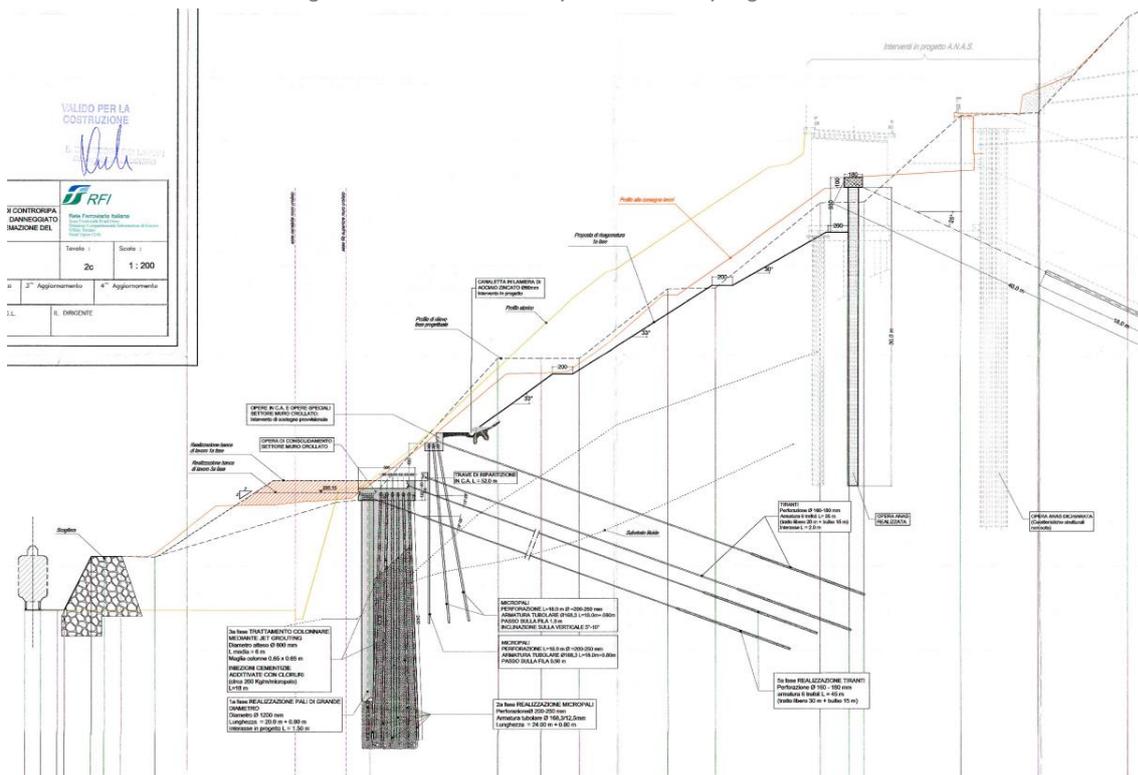
Figura 16 – Stralcio di una delle sezioni di progetto 2003 per il tratto di muro crollato.

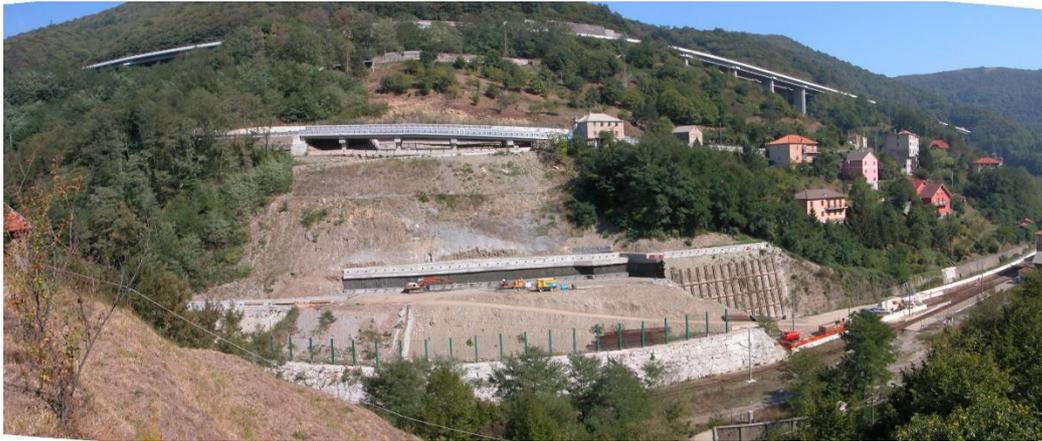
Figura 17 – Foto frontale della sistemazione provvisoria del versante durante i lavori.

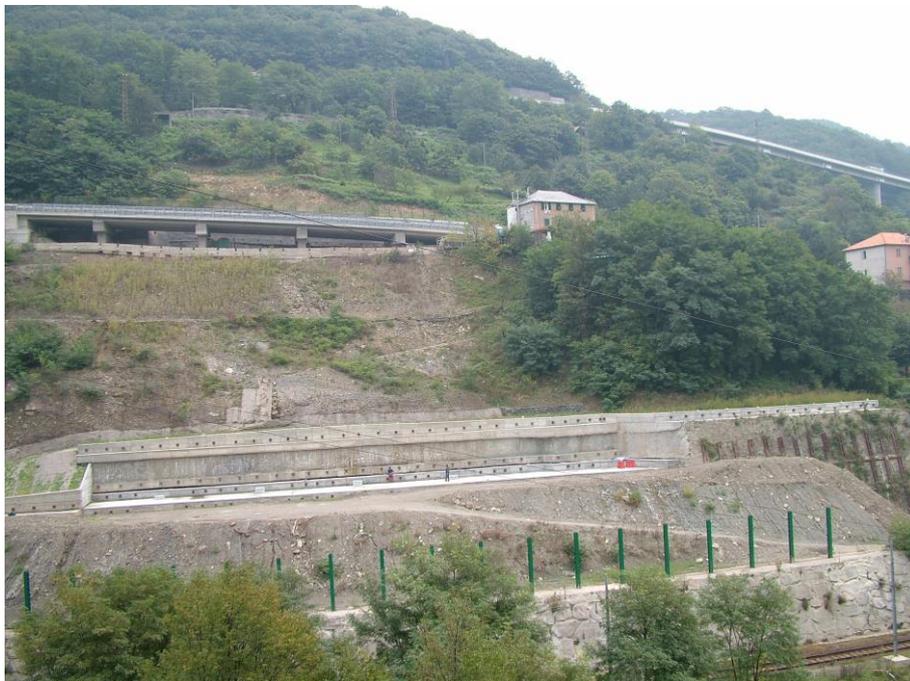
Figura 18 – Foto frontale della sistemazione provvisoria del versante a lavori ultimati.

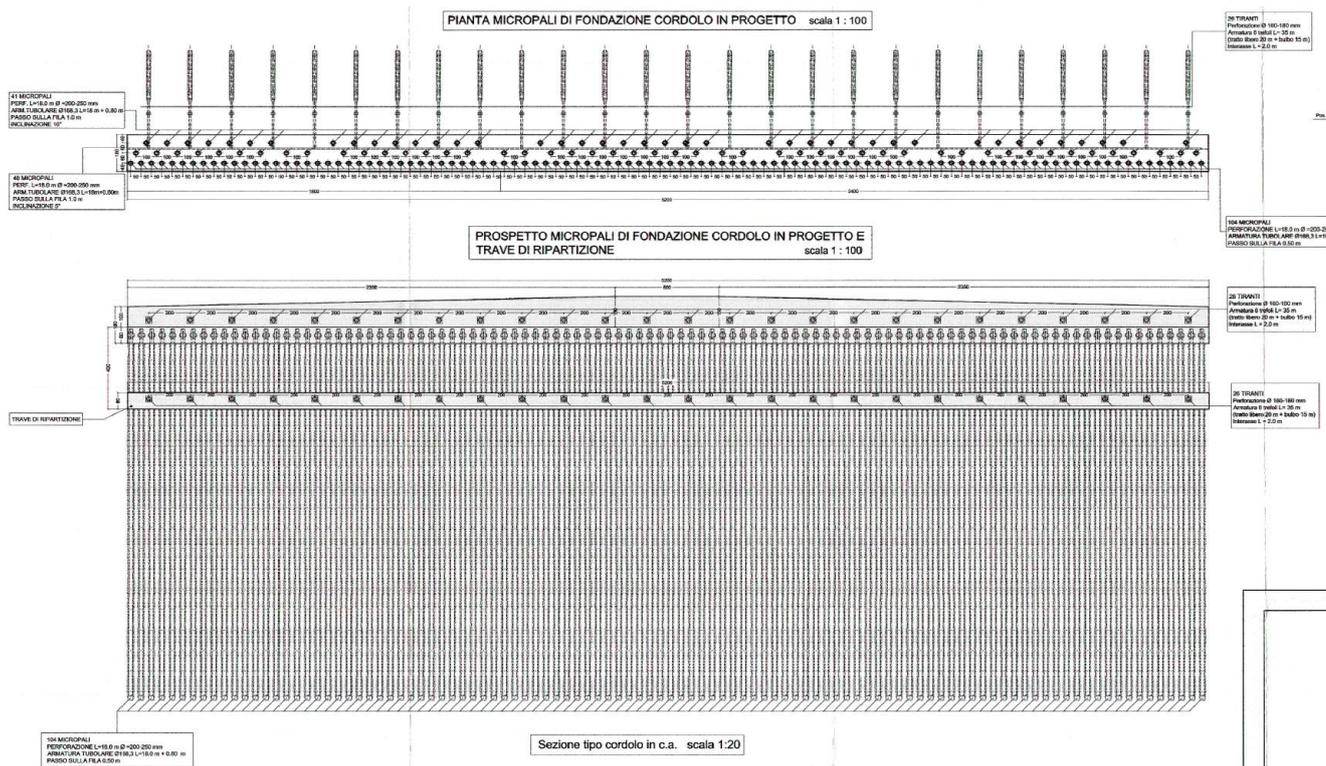
Per la realizzazione degli interventi principali sono state realizzate delle opere provvisorie sulla parte superiore consistenti nei seguenti interventi:

- 1° ordine di tiranti con tiranti a 6 trefoli realizzati in testa al cordolo in c.a. di lunghezza totale pari a 35 m (20 m di lunghezza libera più 15 m di lunghezza di fondazione), perforazione 160-180 mm ed interasse longitudinale 2.0 m;
- 2° ordine di tiranti con tiranti a 6 trefoli in c.a. di lunghezza totale pari a 35 m (20 m di lunghezza libera più 15 m di lunghezza di fondazione), perforazione 160-180 mm ed interasse longitudinale 2.0 m;
- Micropali di perforazione 200-250 mm, lunghezza 18 m, interasse longitudinale variabile, armatura tubolare in acciaio  $\Phi 168.3/12.5$  e lunghezza 18.8 m. I micropali sono stati collegati in testa tramite un apposito cordolo in c.a.

Figura 19 – Stralcio degli interventi provvisori realizzati sul settore di muro crollato.

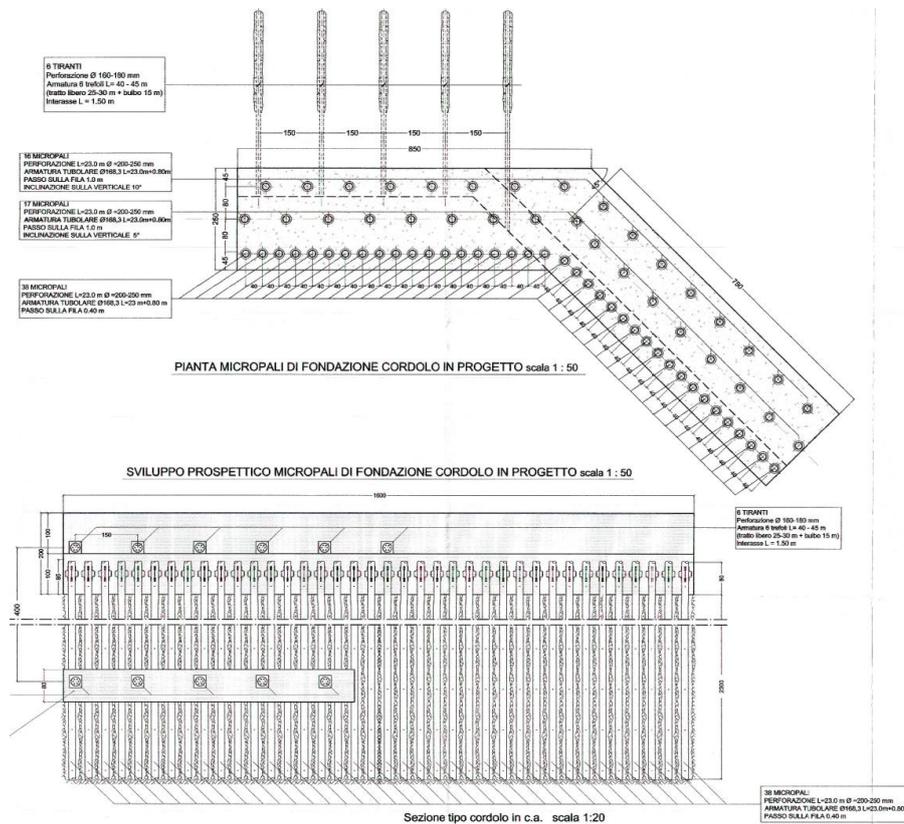
Sono stati realizzati i seguenti interventi provvisori:

- 1° ordine di tiranti con tiranti a 6 trefoli realizzati in testa al cordolo in c.a. di lunghezza totale pari a 40-45 m (25-30 m di lunghezza libera più 15 m di lunghezza di fondazione), perforazione 160-180 mm ed interasse longitudinale 1.5 m;
- 2° ordine di tiranti con tiranti a 6 trefoli in c.a. di lunghezza totale pari a 40-45 m (25-30 m di lunghezza libera più 15 m di lunghezza di fondazione), perforazione 160-180 mm ed interasse longitudinale 1.5 m;
- Micropali di perforazione 200-250 mm, lunghezza 23 m, interasse medio longitudinale 0.4 m, armatura tubolare in acciaio  $\Phi 168.3/12.5$  e lunghezza 23.8 m. I micropali sono stati collegati in testa tramite un apposito cordolo in c.a.

Figura 20 – Stralcio degli interventi realizzati nel settore di raccordo superiore.

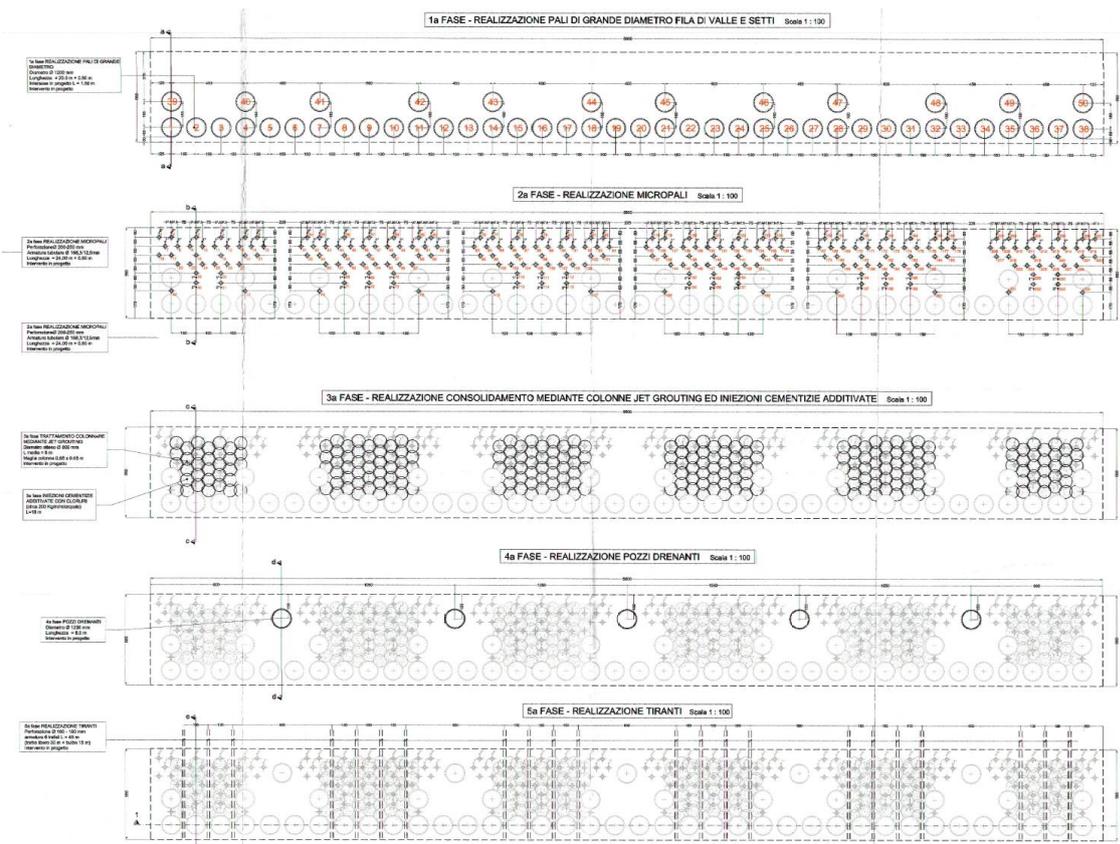
- Jet grouting con diametro della singola colonna  $\Phi$ 800, lunghezza media 6 m e maglia delle colonne 0.65 m x 0.65 m;
- Realizzazione di pozzi drenanti di diametro  $\Phi$ 1200m, lunghezza 6 m;

- Tiranti a 6 trefoli realizzati in testa al cordolo in c.a. di lunghezza totale pari a 45 m (30 m di lunghezza libera più 15 m di lunghezza di fondazione), perforazione 160-180 mm ed interasse longitudinale 2 m;

Figura 21 – Stralcio degli interventi realizzati di consolidamento del muro crollato.

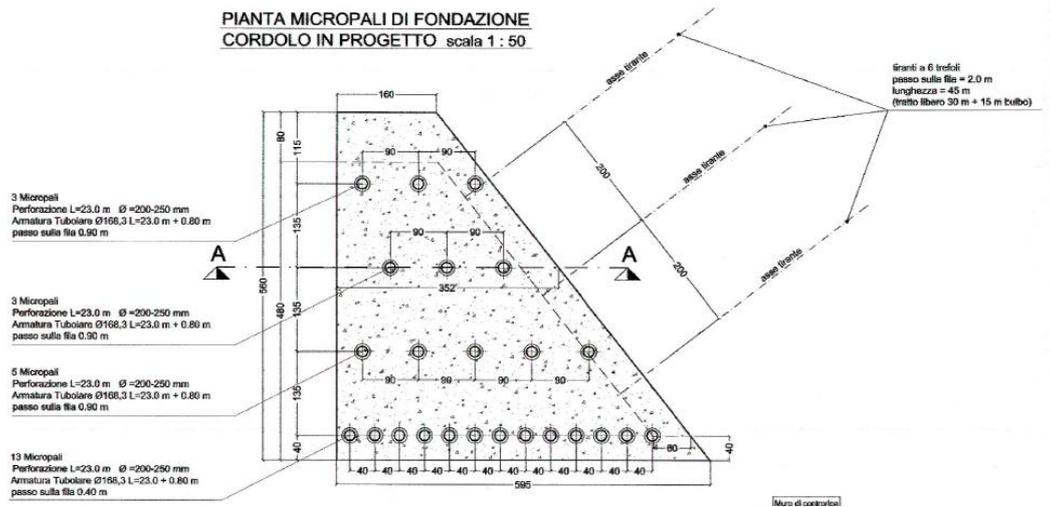
Nel tratto di raccordo col muro rimasto in posto lato Genova sono stati realizzati i seguenti interventi:

- Tiranti con tiranti a 6 trefoli realizzati in testa al cordolo in c.a. di lunghezza totale pari a 45 m (30 m di lunghezza libera più 15 m di lunghezza di fondazione), perforazione 160-180 mm ed interasse longitudinale 2 m;
- Micropali di perforazione 200-250 mm, lunghezza 23 m, interasse medio longitudinale 0.4 m, armatura tubolare in acciaio  $\Phi 168.3/12.5$  e lunghezza 23.8 m. I micropali sono stati collegati in testa tramite un apposito cordolo in c.a.

Figura 22 – Stralcio degli interventi realizzati nel settore di raccordo inferiore.

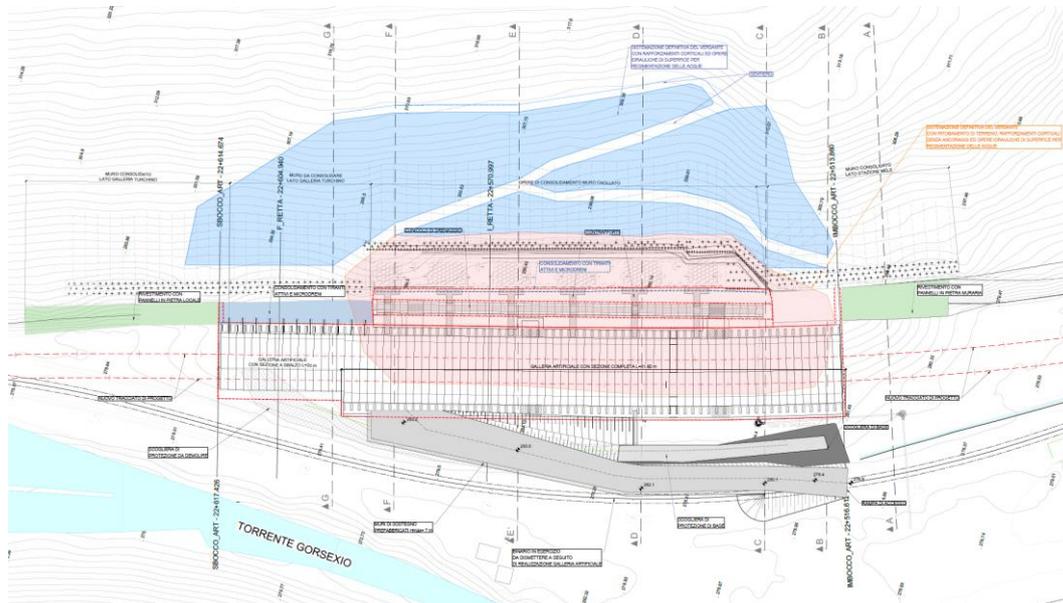
- Galleria artificiale prefabbricata;
- Scatolare drenante prefabbricato;
- Prolungamento dei pozzi drenanti esistenti;
- Opere di consolidamento sul tratto di muro crollato;
- Opere di consolidamento sui tratti di muro rimasti in posto;
- Consolidamento dei terreni di fondazione;
- Rampa di accesso;
- Opere di finitura superficiali sulle strutture a vista;
- Risagomature del versante;
- Interventi di rafforzamenti corticali;
- Nuovo tracciato ferroviario di progetto.

Figura 23 – Stralcio della planimetria di progetto.

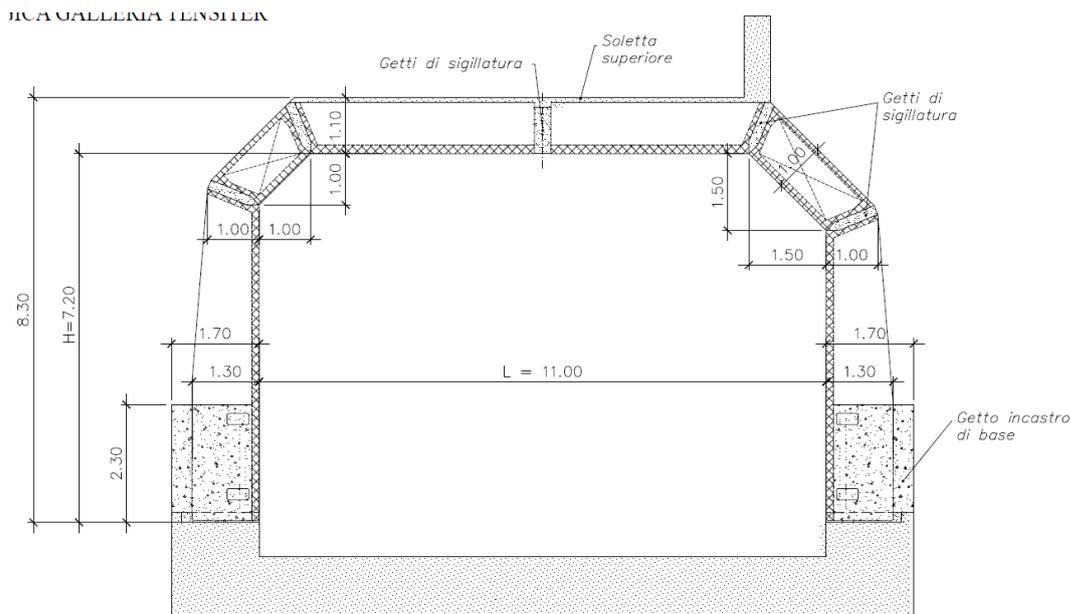
“CE”, formanti un manufatto con due piedritti verticali distanti tra loro la luce netta  $L = 11,0$  m, due pareti inclinate a smusso e una copertura tra i due smussi posta ad un'altezza  $H = 7,20$  m dall'estradosso della fondazione. Ogni modulo è formato da due elementi prefabbricati. Il manufatto è sagomato come illustrato nella figura seguente ed è dimensionato per resistere all'effetto delle spinte laterali e verticali del terreno, in assenza di spinta idraulica, nel rispetto delle vigenti leggi e norme tecniche delle costruzioni. I difetti di planarità della faccia a vista, verificati su m 4, non supereranno mm 8 e gli spigoli verticali in vista saranno arrotondati. Le armature tese di ciascun elemento saranno continue anche nel passaggio fra ritto, smusso e copertura.

Di rappresenta di seguito uno schema tipologico della struttura chiusa.

Figura 24 – Sezione tipo dell'impalcato della galleria artificiale.

La galleria sarà inoltre collegata alle opere di contenimento tramite dei contrafforti in c.a. gettati in opera. Saranno presenti in totale 6 contrafforti ad interasse 10 m.

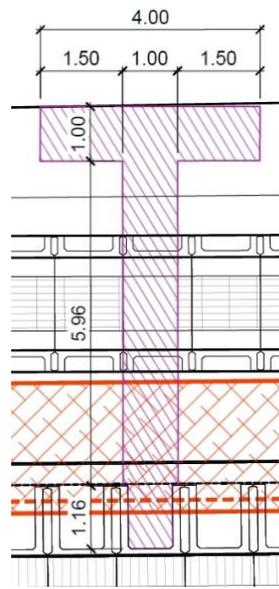
Figura 25 – Stralcio planimetrico di uno dei contrafforti.

Il collegamento tra i contrafforti e la galleria artificiale avverrà tramite il getto in opera dei contrafforti in prossimità di 2 conci successivi. All'interno dello stesso getto sarà realizzata in prossimità del giunto tra ritto e obliquo della galleria, un'apposita trave in c.a. di spessore circa 50 cm e larghezza variabile intorno a 2.2-2.4 m circa. I contrafforti saranno inoltre collegati direttamente alla platea di fondazione.

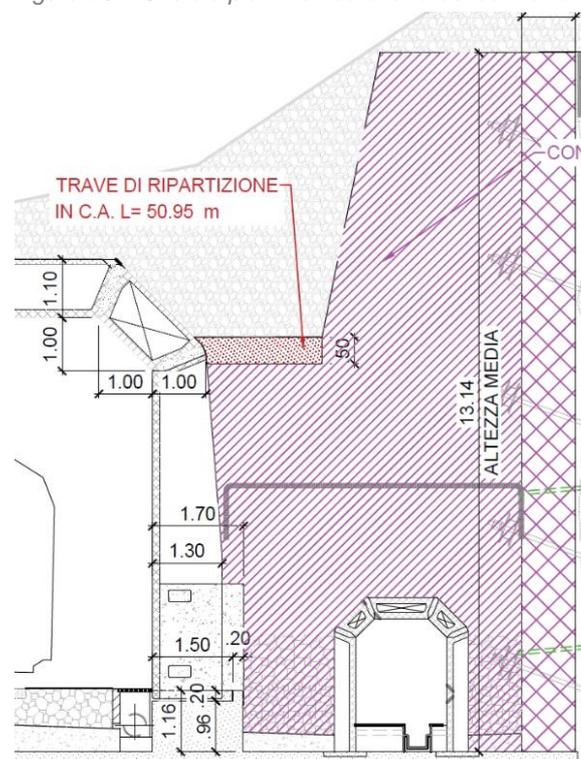
Figura 26 – Stralcio di una sezione di uno dei contrafforti.

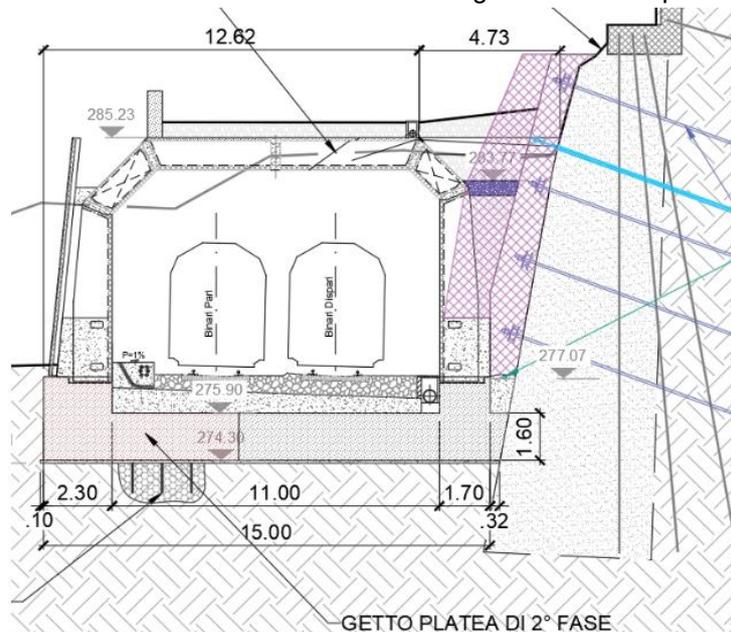
Figura 27 – Sezione tipo dei contrafforti previsti lato Ovada.

Contrariamente ai contrafforti della zona centrale, questi contrafforti non saranno direttamente collegati alla platea di base al fine di poter garantire un eventuale sfogo delle acque potenzialmente accumulabili a tergo della struttura.

Il collegamento tra contrafforti e struttura avverrà all'interno dei getti di collegamento di conci successivi.

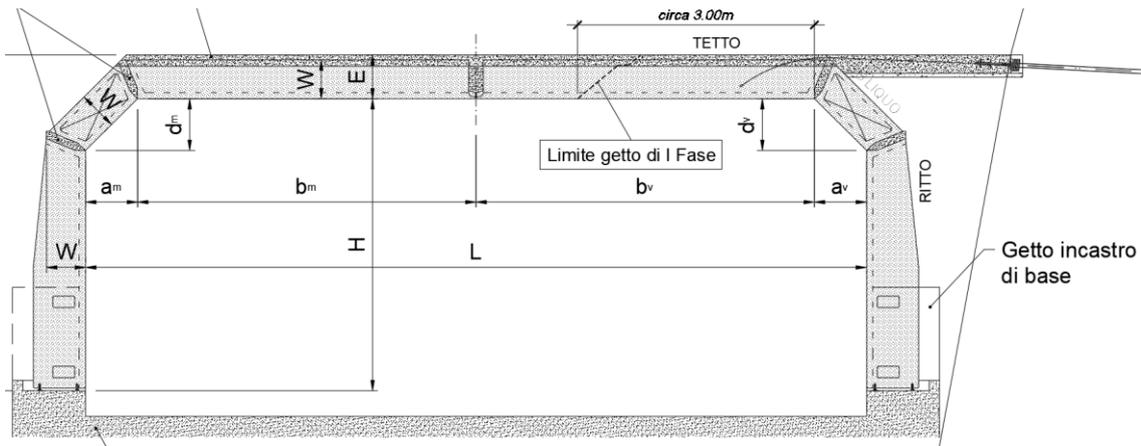
In una seconda fase, a seguito della messa in esercizio del binario di progetto Dispari, sarà varata una seconda parte di struttura, collegata appositamente alla struttura di prima fase, avente una sagoma complessiva del tutto equivalente alla rimanente struttura in sezione chiusa (vedi immagini seguenti).

Figura 28 – Sezione tipo dell'impalcato della galleria artificiale da realizzare in 2 fasi.
