RETE FERROVIARIA ITALIANA S.p.A.  
DIREZIONE OPERATIVA INFRASTRUTTURA TERRITORIALE (DOIT)

## PROGETTO ESECUTIVO

Aggiornamento della Progettazione Esecutiva della galleria artificiale di Mele  
(compreso il relativo tracciato ferroviario, dal PL fino all'imbocco della galleria del Turchino),  
comprensiva degli interventi propedeutici alla realizzazione della galleria artificiale- Linea Genova – Ovada – Acqui Terme

## RELAZIONE TECNICO-DESCRITTIVA

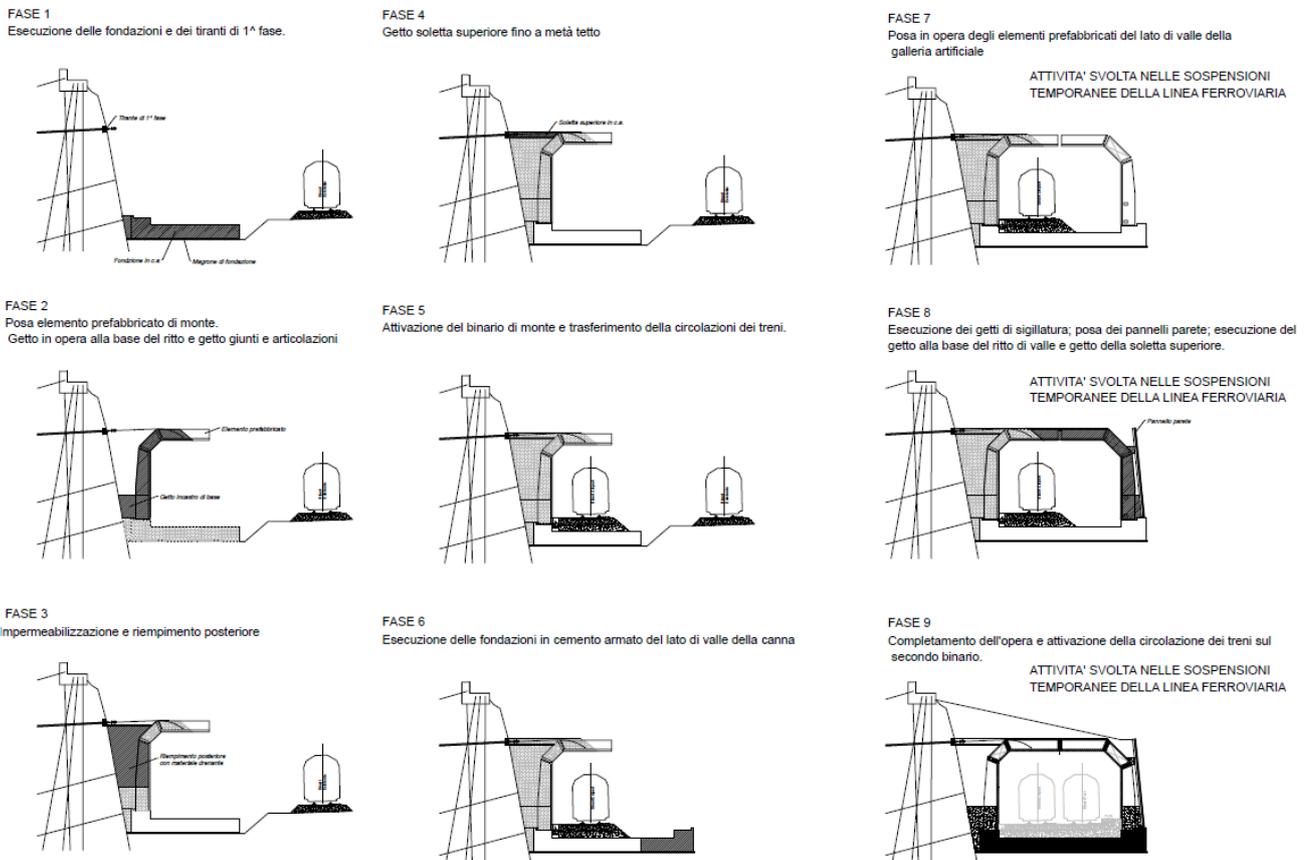
Si riportano di seguito lo schema strutturale tipo della struttura prevista e delle fasi necessarie alla sua installazione.

Figura 29 – Schema tipo delle fasi necessarie alla realizzazione della struttura in 2 fasi.

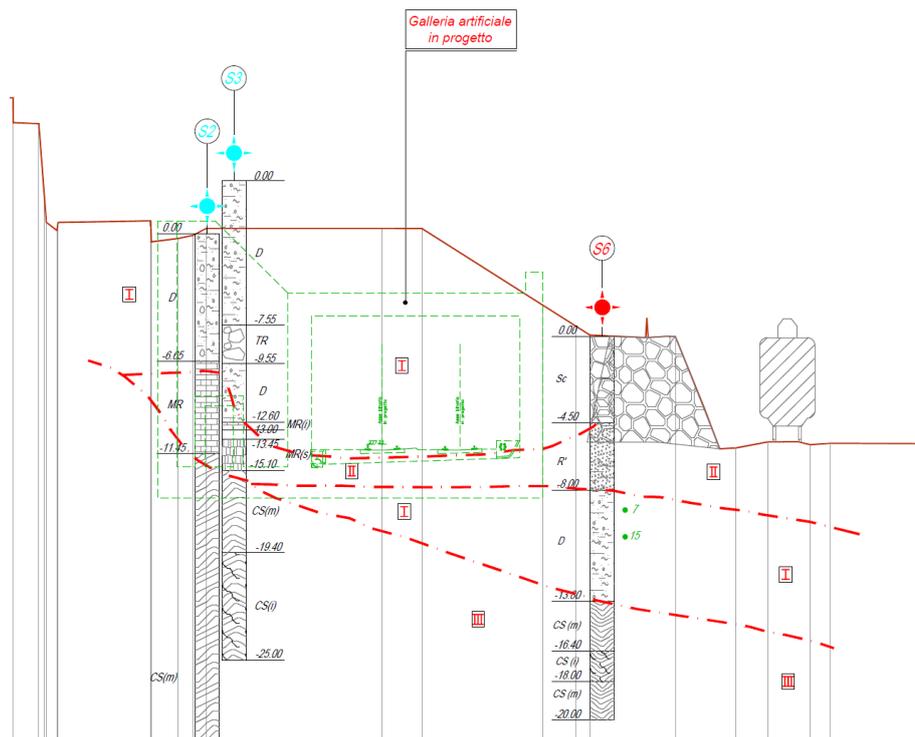
Tuttavia, su alcune verticali di indagine eseguite a valle del versante, è stata rinvenuta talvolta la presenza di materiali di detrito/riporto di mediocri caratteristiche fino a profondità di circa 4-5 m dal piano di imposta previsto dalle fondazioni (ad es. sondaggio geognostico S6 2004).

Figura 30 – Stralcio di una sezione geotecnica.

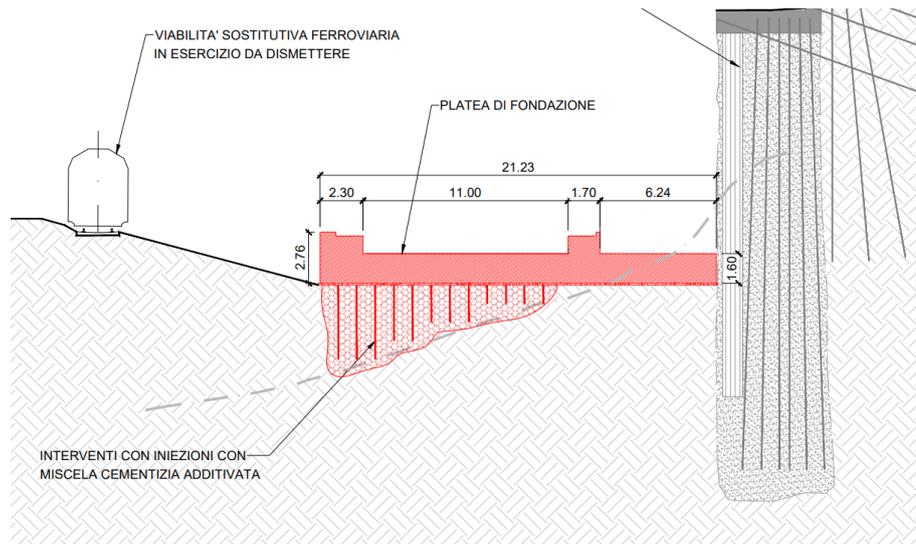
Si prevede dunque un consolidamento dei terreni superficiali tramite iniezioni di boiacca cementizia additivata con resina acrilica.

La lunghezza delle canne, disposte a maglia 1mx1m, sarà variabile e crescente da monte verso valle fino a una lunghezza massima di 5 m, secondo l'andamento ipotizzato dei materiali meno rigidi.

Figura 31 – Stralcio di una delle sezioni di progetto.

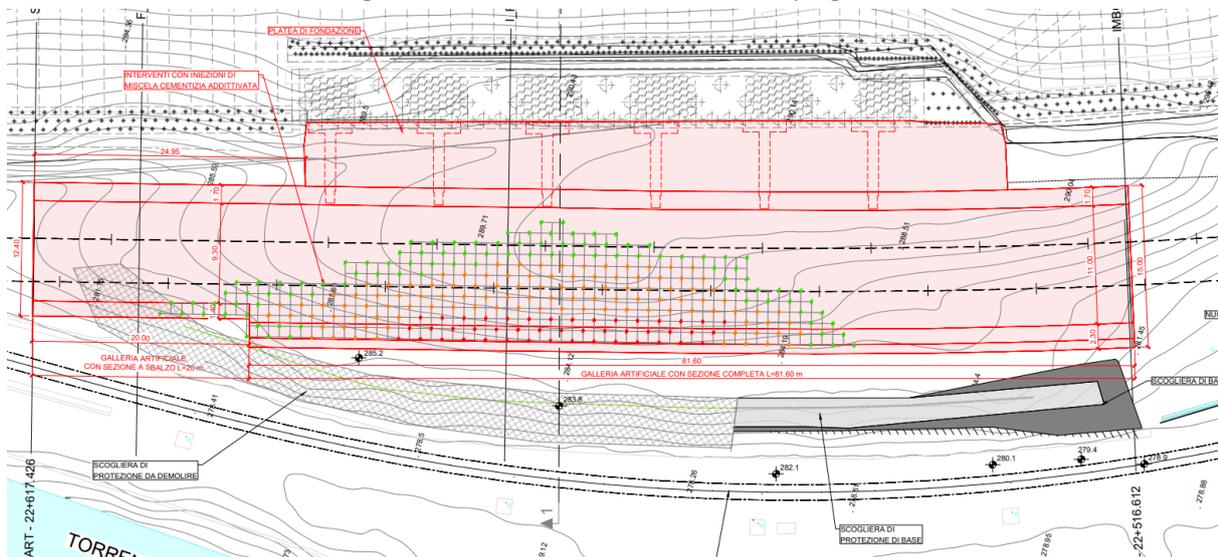
L'ubicazione e la disposizione delle canne di consolidamento saranno da verificare a seguito dei materiali riscontrati al termine degli scavi fino al piano di posa della fondazione.

Figura 32 – Stralcio della planimetria con ubicazione dei consolidamenti.

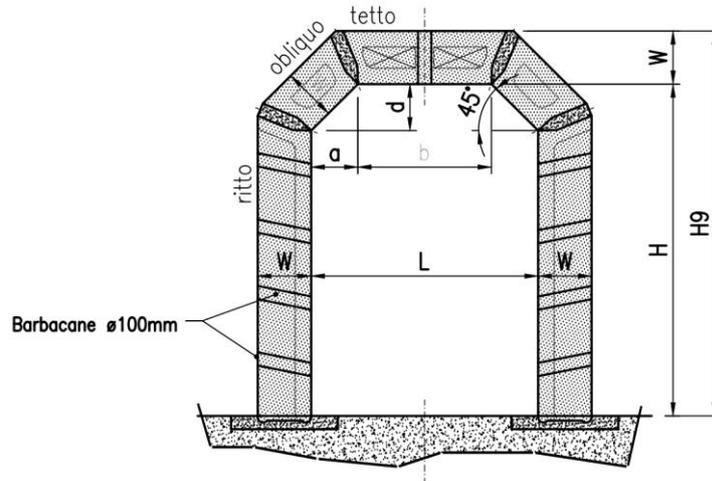
Lo scatolare drenante consiste in una struttura prefabbricata a portale costituita da una successione di moduli prefabbricati in cemento armato vibrato prodotti in stabilimento, dotati di marcatura "CE", formanti un manufatto con due piedritti verticali distanti tra loro la luce netta  $L = 1,70$  m, due pareti inclinate a smusso e una copertura tra i due smussi posta ad un'altezza  $H = 2,50$  m dall'estradosso della fondazione.

Ogni modulo è formato da un elemento prefabbricato. Il manufatto è sagomato come nella figura seguente ed è dimensionato per resistere all'effetto delle spinte laterali e verticali del terreno, in assenza di spinta idraulica, nel rispetto delle vigenti leggi e norme tecniche delle costruzioni.

Figura 33 – Sezione tipo dello scatolare drenante.

Attorno allo scatolare, su cui sono previsti degli appositi fori drenanti, sarà realizzato un paramento drenante in pietrame e materiale di apposita pezzatura che avrà lo scopo di incanalare le acque provenienti dai sistemi di drenaggio delle opere di contenimento. Sarà inoltre presente una calza di geotessile al fine di separare il materiale drenante dal materiale di ricoprimento.

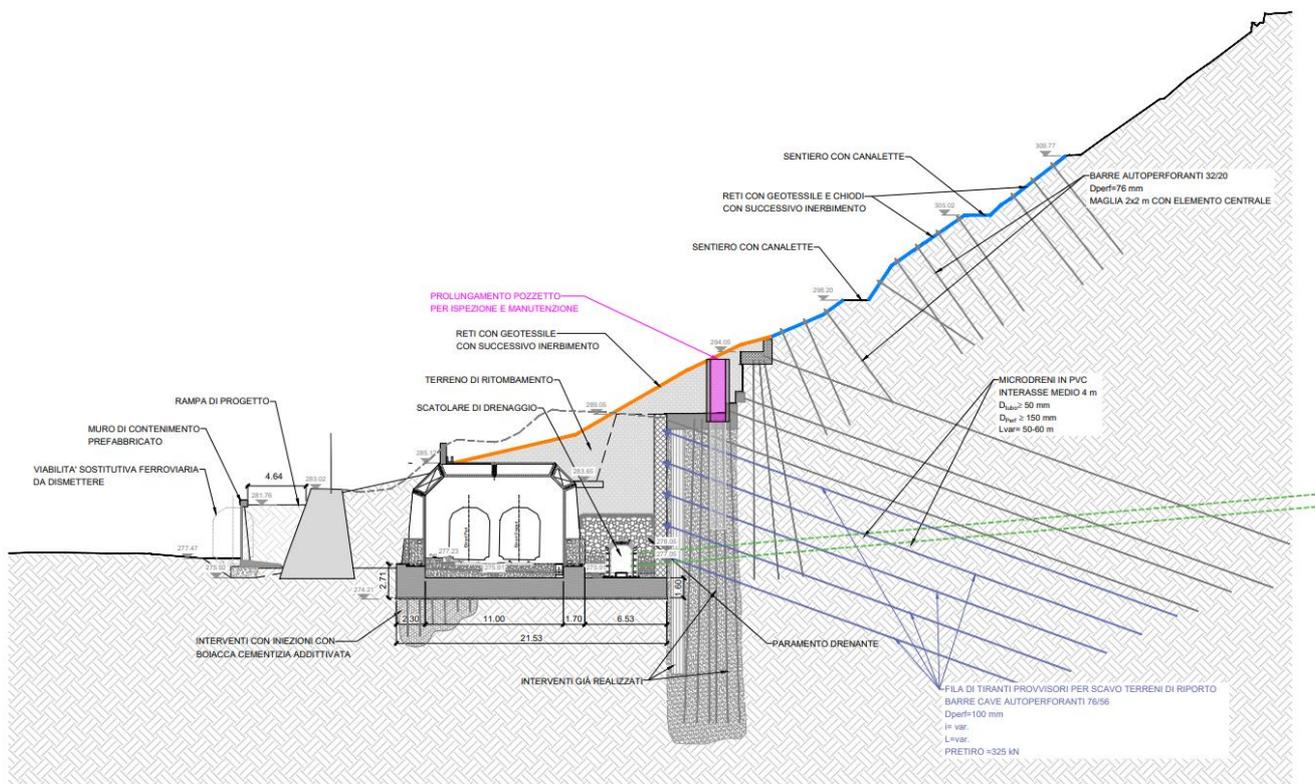
Contestualmente alle fasi di rimozione del terreno di riporto depositato al piede del versante, sarà prevista, la realizzazione di 4 file di ancoraggi provvisori costituiti da barre cave autoperforanti, con diametro di perforazione 100 mm, interasse variabile, inclinazione di 20° rispetto all'orizzontale e lunghezza totale variabile:

Sugli ancoraggi è prevista un'azione di tesatura iniziale pari a 325 kN.

Gli ordini di tiranti saranno collegati tramite delle travi di ripartizione consistenti nell'accoppiamento di 2 profili HEB 180. Tali tiranti svolgeranno la sola funzione di ancoraggio provvisorio.

Figura 34 – Stralcio di una sezione di intervento sul muro crollato consolidato.

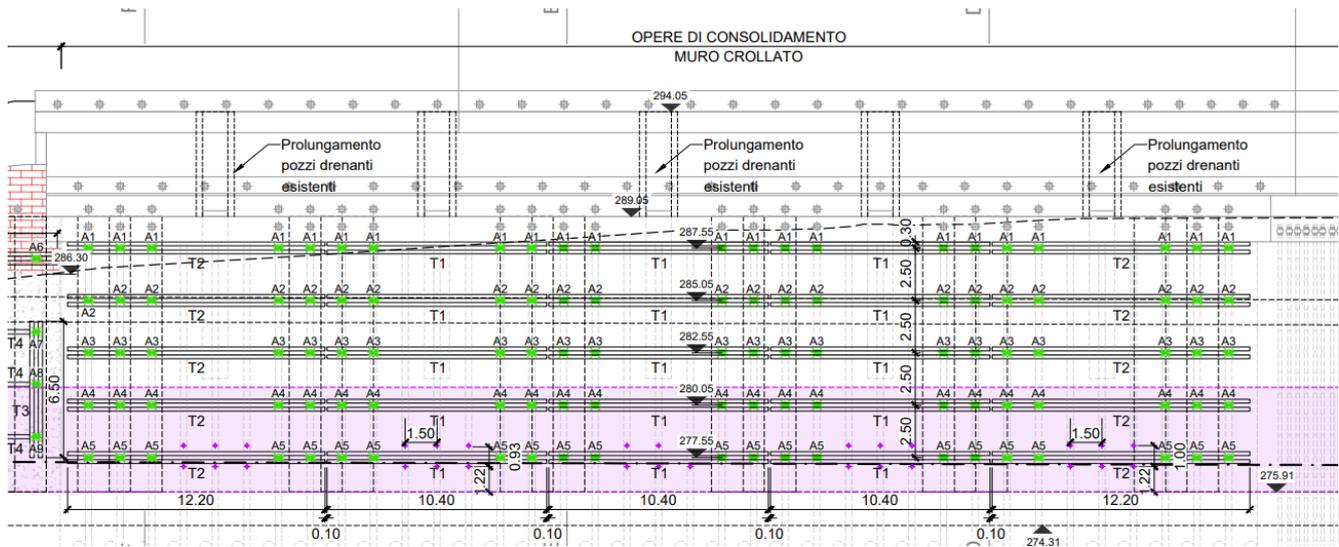
Figura 35 – Stralcio del prospetto degli interventi sul muro crollato consolidato.

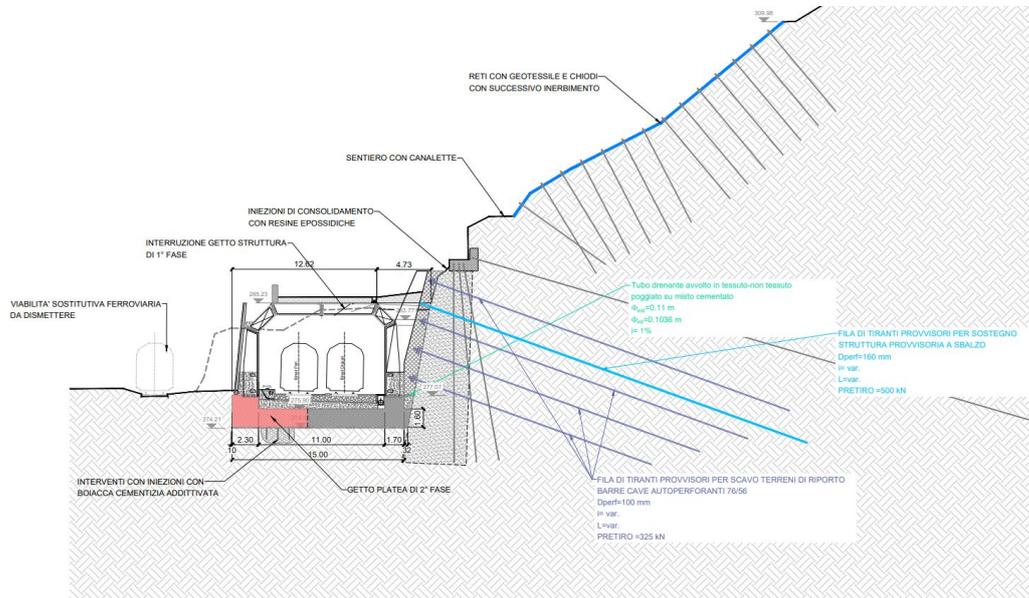
Avanzando con gli scavi di sbancamento dei terreni di riporto saranno realizzate 4 file di ancoraggi provvisori costituiti da barre cave autopercoranti, con diametro di perforazione 100 mm, interasse 2 m, inclinazione di 20° rispetto all'orizzontale e lunghezza totale variabile:

Gli ancoraggi saranno collegati tramite apposite carpenterie ad un reticolo di travi HEB200: verticalmente lungo gli allineamenti saranno previste 2 travi HEB200, mentre orizzontalmente sugli allineamenti previsti, sarà presente 1 profilo HEB200.

- esecuzione di tiranti attivi di 1° fase provvisori con barre Dywidag da 40 mm, diametro di perforazione 100 mm, interasse 2 m, inclinazione di 20° rispetto all'orizzontale e lunghezza 25 m, 10 m di cui per fondazione,

Figura 36 – Stralcio di una sezione di intervento sul muro da consolidare lato Ovada.

Per quanto riguarda il sistema di smaltimento acque a tergo della struttura si prevede l'inserimento di un tubo drenante avvolto in tessuto-non tessuto posto tra uno spessore variabile di misto cementato a pendenza 1% verso l'imbocco e il contrafforte. Questo elemento dovrà consentire lo sfogo di eventuale acqua infiltrata a tergo, premesso che superiormente tramite la trave in c.a. questa porzione di intervento non sarà direttamente esposta al recapito di acque superficiali, né tantomeno a acque di drenaggio provenienti dai paramenti non potendo essere eventuali interventi ispezionabili.

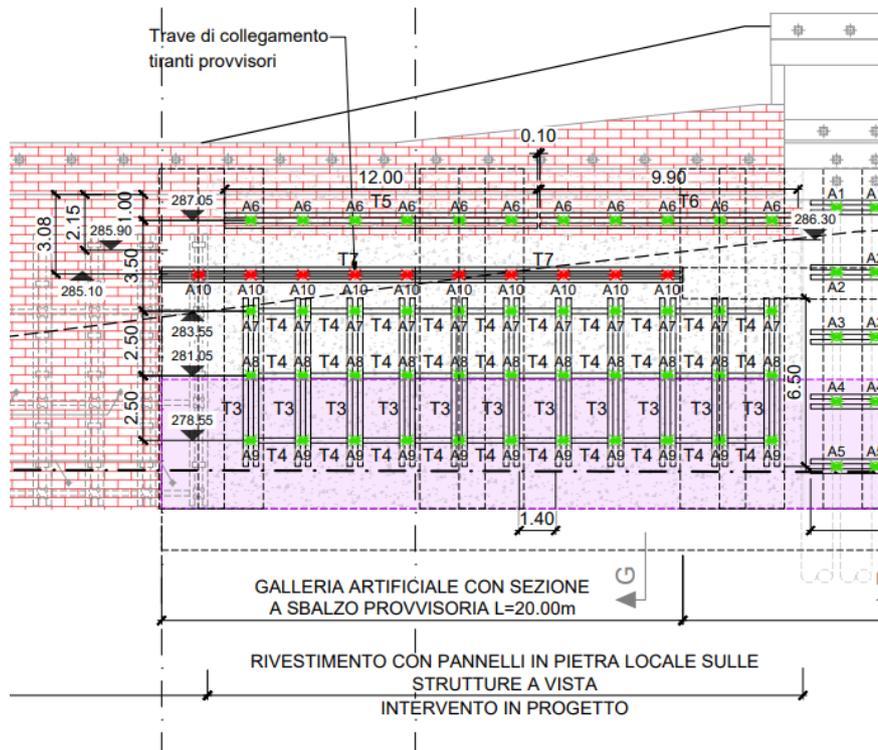
Figura 37 – Stralcio del prospetto degli interventi sul muro da consolidare.

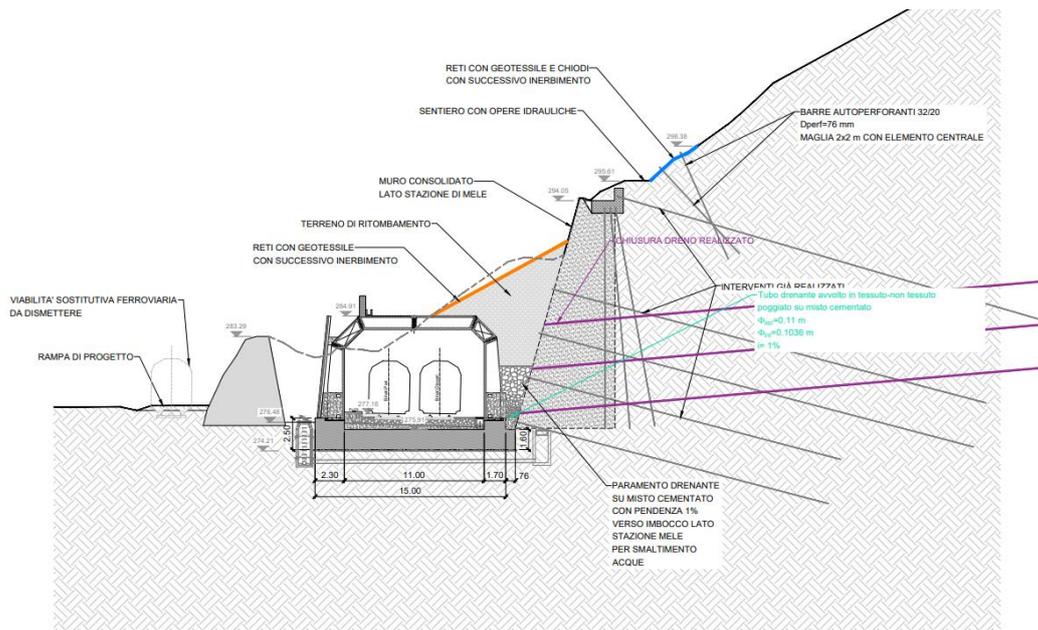
Sul tratto lato Stazione Mele sarà previsto un intervento simile, ad eccezione dell'assenza dei contrafforti in quanto questa zona risulta già consolidata da precedenti interventi. In questo caso il tubo drenante avrà in adiacenza un materiale granulare al fine di incanalare le acque di filtrazione a tergo della struttura.

Figura 38 – Stralcio di una sezione di intervento sul muro consolidato lato stazione Mele.

Su entrambi i lati i tubi drenanti saranno poi collegati appositamente, tramite dei pozzetti esterni alla galleria, ai sistemi di recapito acque.

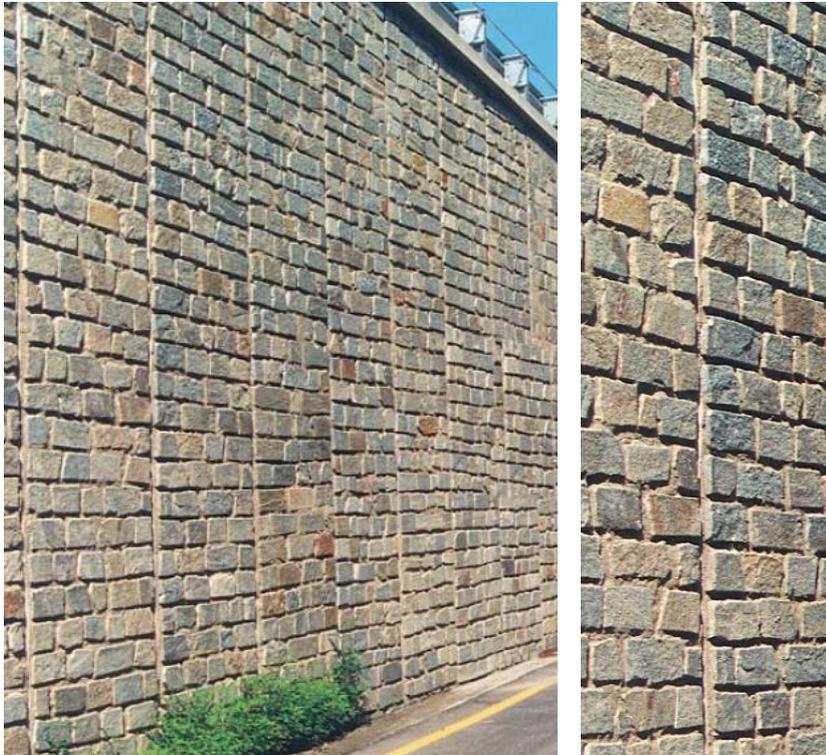
Il procedimento costruttivo garantisce una perfetta aderenza della pietra anche nelle più severe condizioni di impiego. Di seguito si riporta un esempio del tipologico previsto, tipologico congruente soprattutto con le tipologie di pietra muraria delle opere circostanti.

*Figura 39 – Esempio del pannello tipologico in pietra locale.*

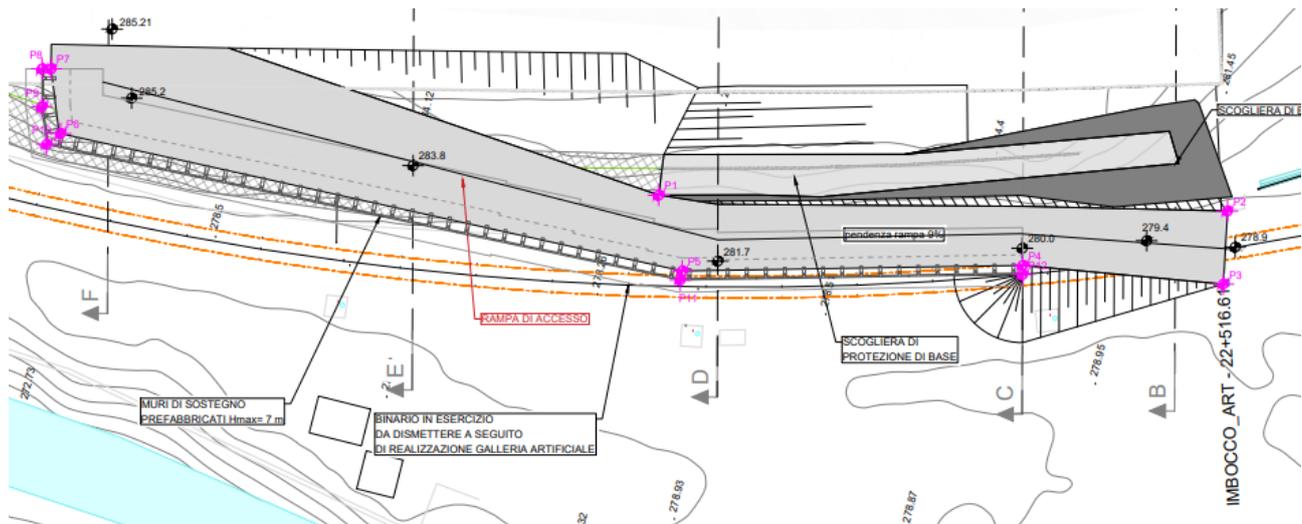
Figura 41 – Stralcio della planimetria di progetto della rampa di accesso.

La rampa coprirà dunque un dislivello pari a circa 6.3 m, compreso tra 278.9 m s.l.m. e la quota di testa della galleria pari a 285.21 m s.l.m., con una livelletta longitudinale di circa 8-9%.

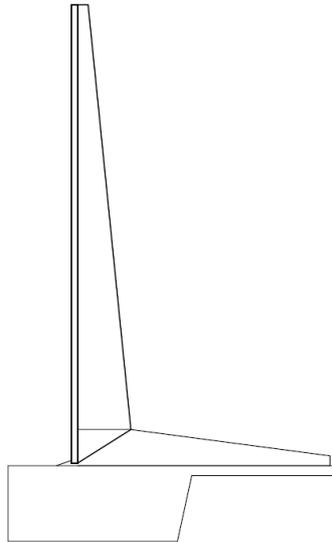
Tali opere di contenimento consistono in muri di sostegno prefabbricato prodotti in stabilimento e dotati di marcatura "CE". Risultano costituiti da pannelli verticali prefabbricati in cemento armato vibrato e da una platea in cemento armato gettata in opera; i pannelli prefabbricati hanno resistenza caratteristica C35/45, cemento Portland CEM I e sono provvisti dalla parte della terra di una costola di irrigidimento estesa dalla base alla cima; i muri sono posati in opera su un cordolo di fondazione precedentemente preparato; la platea in cemento armato ha resistenza caratteristica C25/30, è posizionata sotto al terrapieno e ingloba le armature fuoriuscenti dal pannello.

Le opere previste avranno dunque un'altezza fuori terra variabile tra 3 m e 6.5 m.

Figura 42 – Sezione tipo dei muri prefabbricati.

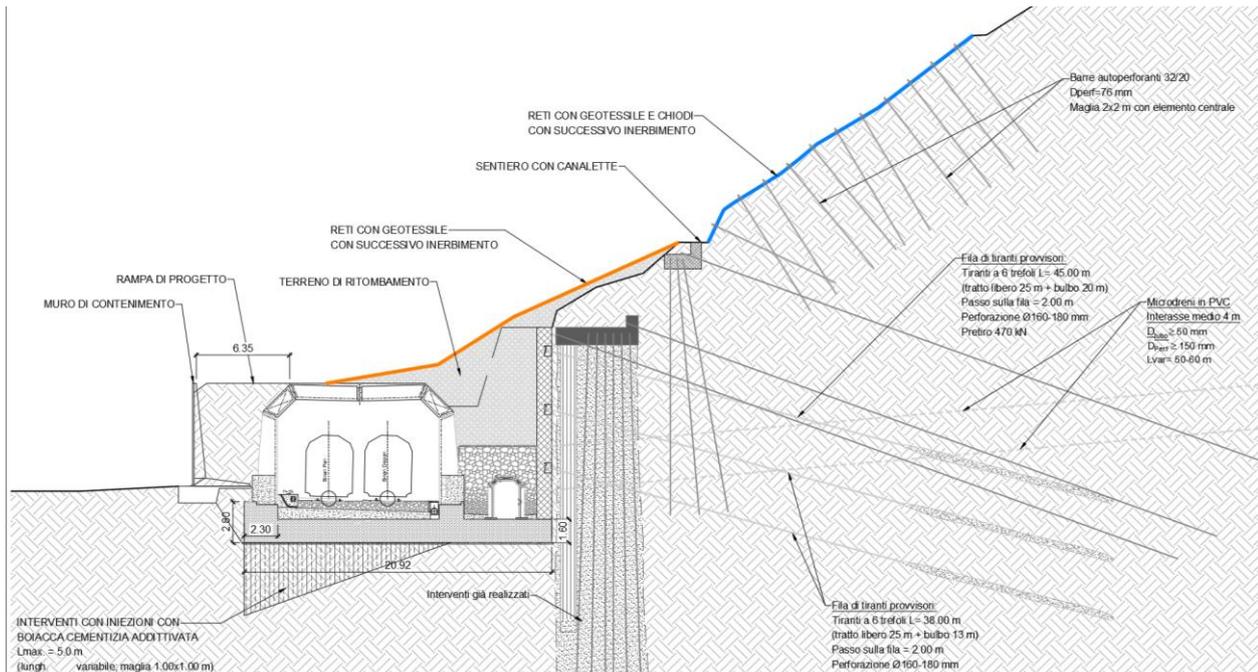
Le barre autoperforanti avranno perforazione da 76 mm, diametro esterno/interno 32/20 mm, lunghezza pari a 9 m e maglia 2x2 con elemento centrale.

Figura 43 – Sezione tipo dell'intervento di sistemazione definitiva del versante.

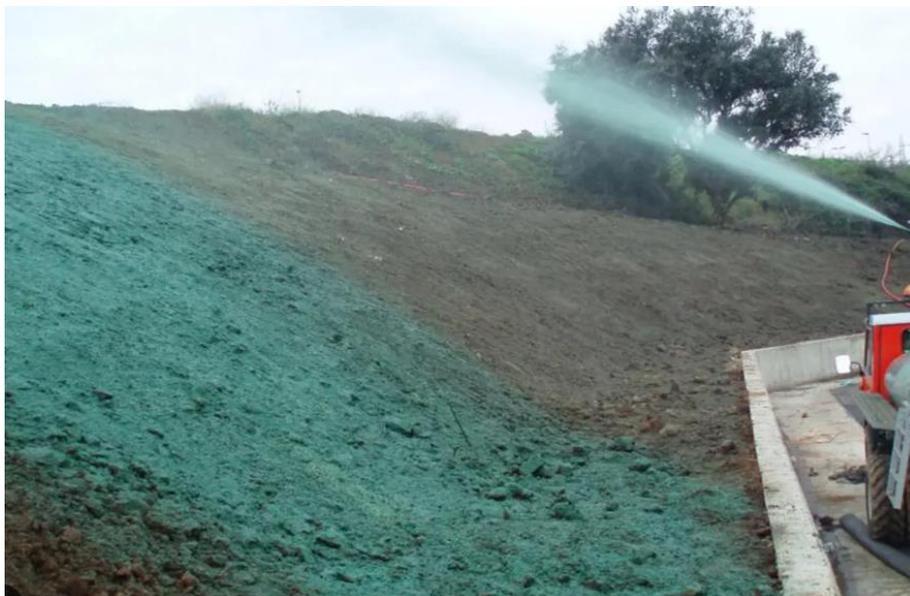
Lungo la scarpata saranno previste delle apposite opere idrauliche di regimentazione delle acque di superficie. Al termine del completamento dei rafforzamenti sarà inoltre previsto il rinverdimento della scarpata tramite idrosemina su tutta la sua estensione. Si riporta un esempio tipologico dei risultati previsto per la lavorazione.

Figura 44 – Foto di intervento di rinverdimento di una scarpata con idrosemina.

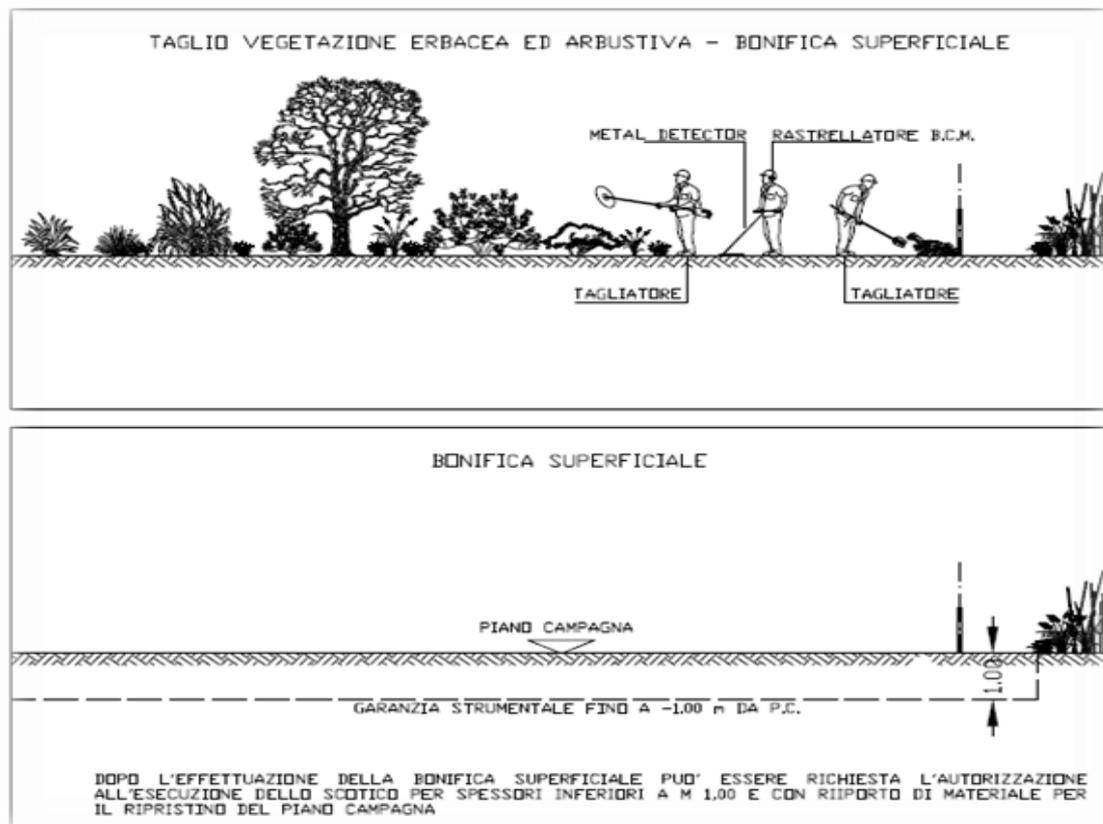
Nel tagliare la vegetazione non dovranno essere esercitate pressioni sul terreno da bonificare e dovranno essere rispettate tutte le eventuali piante di alto fusto e tutte le "matricine" da lasciare in zona, salvo diverse disposizioni.

Figura 45 – Schema generale di taglio della vegetazione per bonifica superficiale.

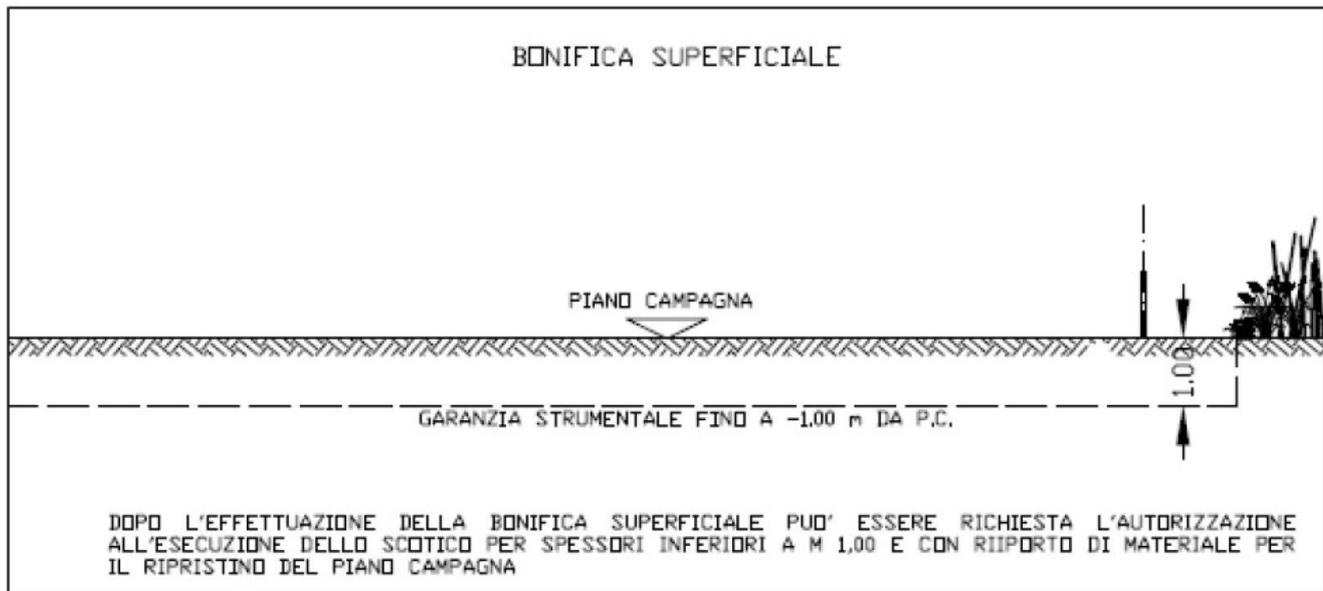
La bonifica di superficie è prevista, come da norme emanate dalle Autorità Militari, su tutte le aree di cantiere. Il lavoro consiste nella ricerca, localizzazione ed eliminazione di tutte le masse ferrose e di tutti gli ordigni e manufatti bellici esistenti fino a m 1,00 di profondità dal piano di campagna originario. Tale bonifica di superficie è propedeutica a qualsiasi bonifica profonda. Le zone da esplorare vengono suddivise in campi e successivamente in strisce, che vengono esplorate con appositi apparati rilevatori di profondità (metaldetector). Tale bonifica comprende lo scoprimento, l'esame e la rimozione di tutti i corpi e gli ordigni segnalati dall'apparato e presenti fino alla profondità di m 1,00.

Figura 46 – Schema di realizzazione Bonifica superficiale.

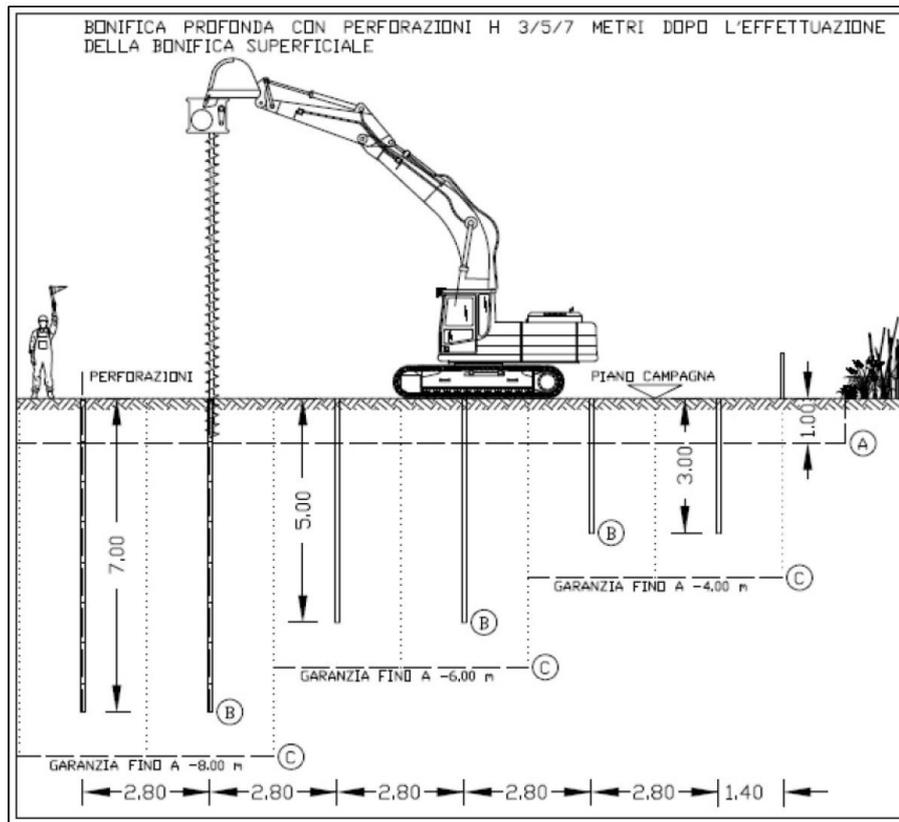
La bonifica in profondità è indispensabile nei casi in cui si verificano movimentazioni di terreno oltre la quota stabilita per la bonifica in superficie e quindi inferiormente a m 1,00 di profondità dal piano di campagna e dove si esegue la compattazione dei rilevati o la realizzazione di opere a carattere permanente. Questo tipo di bonifica viene applicato fino ad una profondità variabile che va solitamente da 2,00 a 7,00 m dal piano di campagna originario. La bonifica in profondità, previa bonifica superficiale, viene effettuata suddividendo le aree d'interesse in quadrati aventi il lato pari a m. 2,80, al centro dei quali, tramite trivellazione non a percussione, vengono praticati dei fori capaci di contenere la sonda dell'apparato rilevatore. Per impedire ingressi indesiderati, l'area di lavoro viene recintata. Come riportato sulla "Direttiva Tecnica Bonifica Bellica Sistemica Terrestre 2017 – Parte II – par. 2.3.1.8" relativamente la bonifica profonda a 5.00-7.00 m è prevista su tutta l'area di intervento in quanto interessata dal movimento dei mezzi meccanici.

Figura 47 – Schema di realizzazione Bonifica di profondità

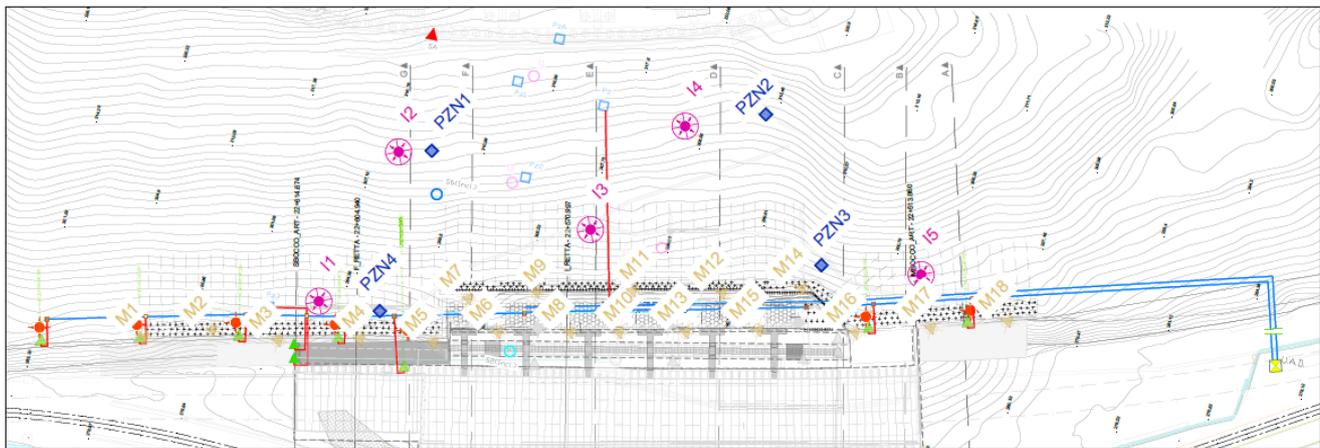
Figura 48 – Stralcio planimetrico della nuova strumentazione di monitoraggio di progetto.

Si riporta di seguito uno stralcio planimetrico dell'ubicazione della strumentazione. Per un maggiore livello di dettaglio si prega di far riferimento all'allegato specifico.

LEGENDA STRUMENTAZIONE DI MONITORAGGIO	
STRUMENTAZIONE PREGRESSA	NUOVA STRUMENTAZIONE

- n° **18 mire ottiche** sulla testa delle opere di contenimento a passo 10 m per il monitoraggio delle fasi di scavo tramite stazione totale;
- n° **5 inclinometri** di profondità 30 m lungo il versante, per la valutazione delle deformazioni profonde e l'individuazione della superficie di scorrimento del dissesto in condizioni definitive. Gli inclinometri, secondo la logistica disponibile, dovranno essere monitorati topograficamente al fine di poter verificare eventuali meccanismi cinematici globali non riscontrati dagli inclinometri;
- n° **4 piezometri a tubo aperto di profondità 30 m**, prevalentemente in affiancamento agli inclinometri, per la valutazione delle escursioni della falda in funzione delle precipitazioni e la correlazione con le possibili deformazioni del versante.

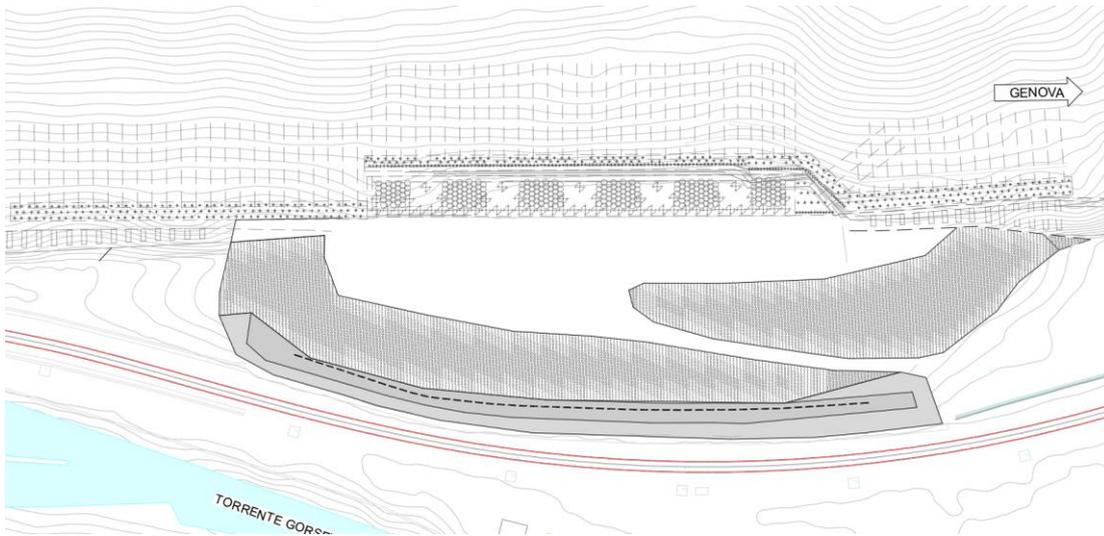
Figura 49 – Stralcio planimetrico inerente alla fase 0.

- Allestimento del cantiere;
- Viabilità transitoria post-frana in esercizio.

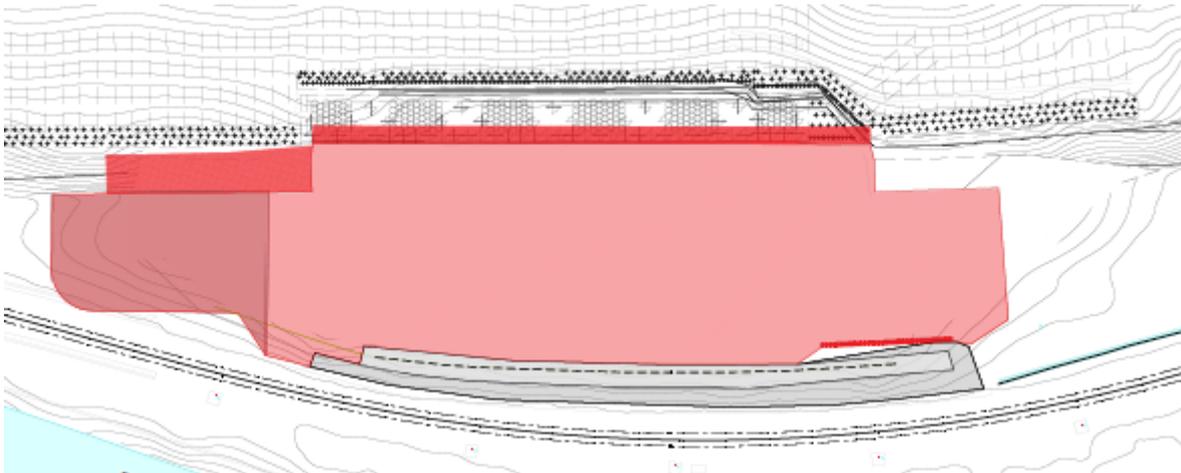
Figura 50 – Stralcio planimetrico inerente alla fase 1.

- Realizzazione degli scavi di sbancamento dei terreni di riporto fino alla quota del p.c. iniziale con prove ferromagnetiche ogni 1 m in interruzioni in IPO;
- Esecuzione degli scavi propedeutici alla realizzazione delle strutture di 1° fase con conseguente bonifica da ordigni bellici a partire della quota del p.c. pre-frana.
- Realizzazione progressiva delle iniezioni di consolidamento delle murature, degli ancoraggi provvisori di consolidamento delle opere di contenimento, dei microdreni sulle opere di contenimento in interruzioni in IPO;
- Realizzazione delle opere provvisionali in interruzioni IPO;
- Demolizione parziale della scogliera in interruzioni IPO.

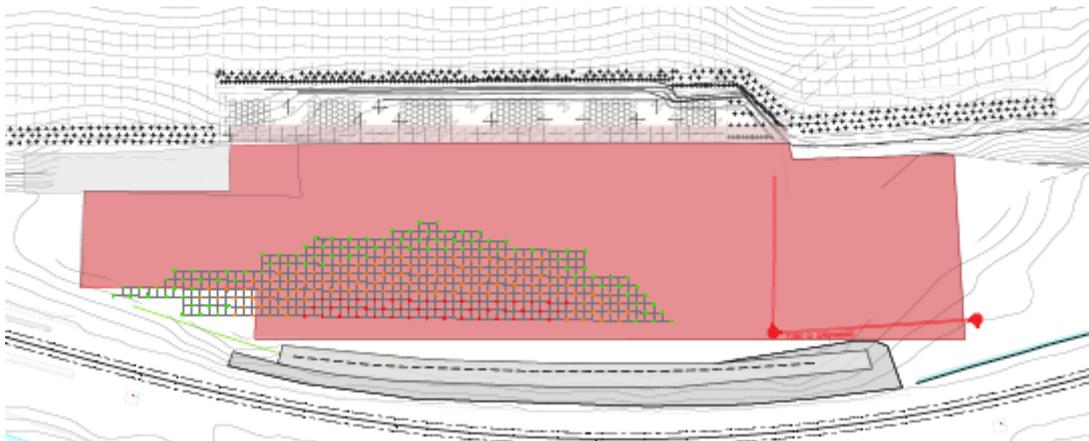
Figura 51 – Stralcio planimetrico inerente alla fase 2.

- Realizzazione dei consolidamenti dei terreni tramite iniezioni di boiacche additate con resine;
- Realizzazione delle opere idrauliche passanti al di sotto della platea e del pozzetto di ispezione;
- Realizzazione della platea di fondazione di 1° fase.

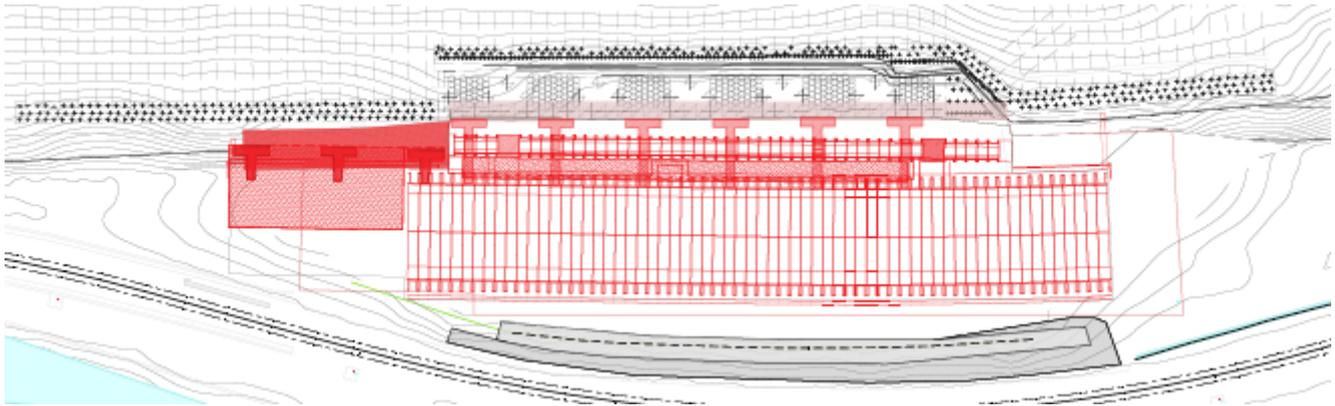
Figura 52 – Stralcio planimetrico inerente alla fase 3.

- Installazione scatolare drenante prefabbricato;
- Varo degli impalcati prefabbricati galleria artificiale in interruzione totale;
- Posa in opera delle opere idrauliche di smaltimento acque tra galleria e muri di contenimento e dei rilevati pozzetti;
- Realizzazione dei contrafforti, dei tiranti provvisori, delle travi di collegamento della struttura a sbalzo provvisoria e varo in interruzione totale;
- Getto in opera dei contrafforti, delle travi in c.a. della struttura a sbalzo e realizzazione degli imbocchi.

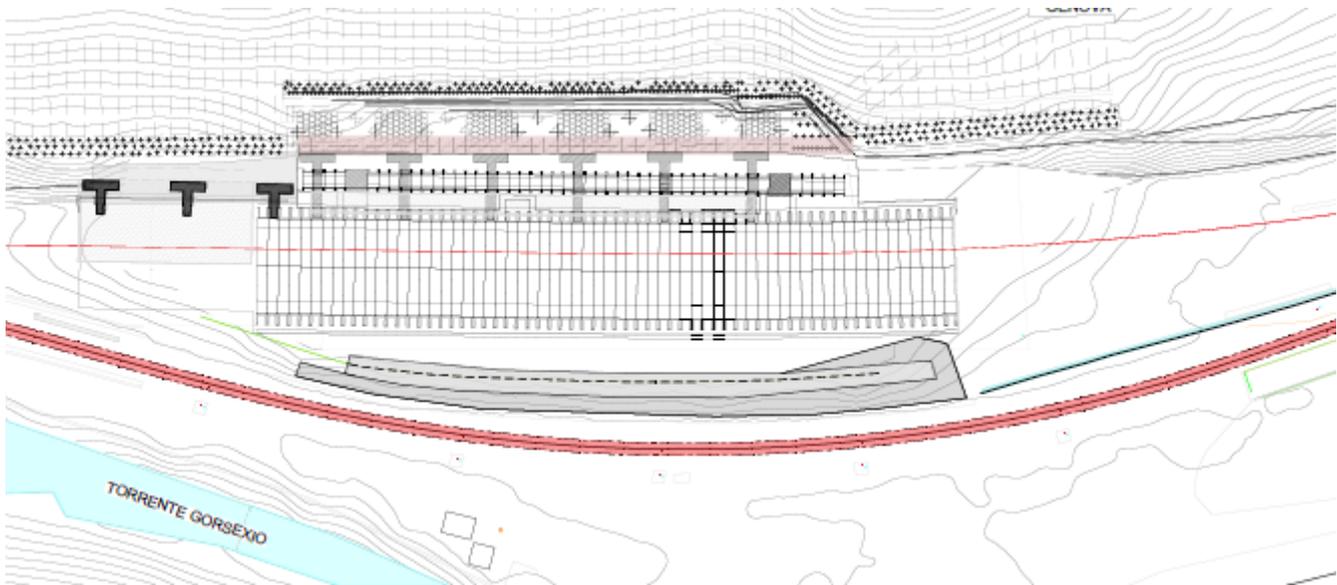
Figura 53 – Stralcio planimetrico inerente alla fase 4.

- Attivazione della linea sul Binario Dispari;
- Dismissione della viabilità provvisoria post-frana.

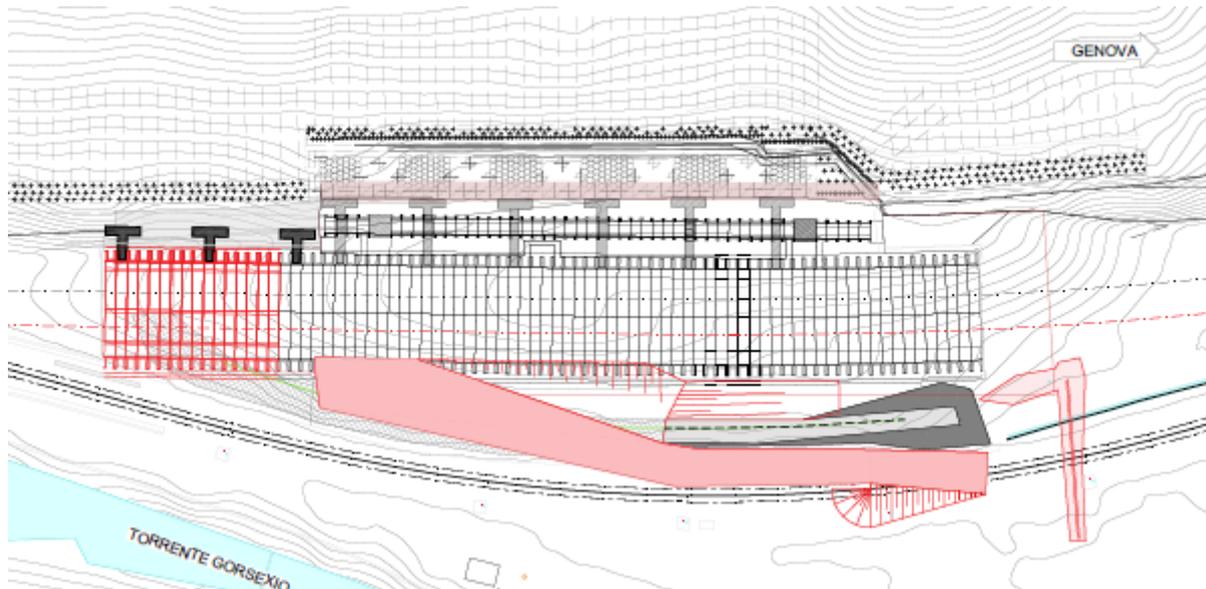
Figura 54 – Stralcio planimetrico inerente alla fase 5.

- Esecuzione degli scavi propedeutici alla realizzazione delle strutture di 2° fase con conseguente bonifica da ordigni bellici a partire dalla quota del p.c. pre-frana
- Realizzazione delle strutture di 2° fase;
- Attivazione della linea sul Binario Pari;
- Realizzazione delle rimanenti opere idrauliche di smaltimento acque interne;
- Demolizione parziale della scogliera di protezione;
- Realizzazione dei muri prefabbricati;
- Realizzazione della nuova rampa di accesso.

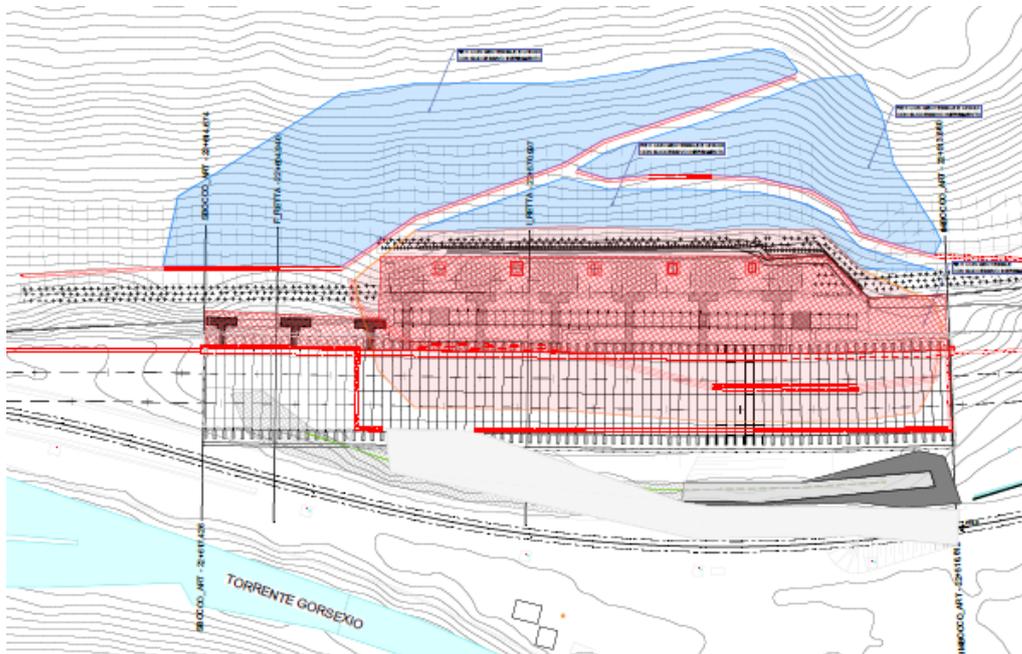
Figura 55 – Stralcio planimetrico inerente alla fase 6.

- Realizzazione del paramento drenante;
- Ritombamento di terreno a tergo galleria;
- Realizzazione del prolungamento dei pozzi drenanti
- Esecuzione dei rafforzamenti corticali;
- Inerbimento del versante tramite idrosemina.
- Realizzazione delle opere di regimentazione idraulica di superficie;
- Installazione dei pannelli di rivestimento nei tratti a vista delle opere presenti.
