**INFRASTRUTTURE FERROVIARIE STRATEGICHE DEFINITE DALLA LEGGE  
OBIETTIVO N. 443/01  
LINEA A.V. /A.C. TORINO-VENEZIA Tratta VERONA-PADOVA  
Lotto funzionale Verona-Bivio Vicenza  
PROGETTO ESECUTIVO  
PARTE GENERALE  
IDROLOGIA E IDRAULICA  
GENERALE  
PIANO DI MANUTENZIONE**

GENERAL CONTRACTOR  	ALTA SORVEGLIANZA  		
PIANO DI MANUTENZIONE	Progetto IN17	Lotto 10	Codifica E12MIID000001 A

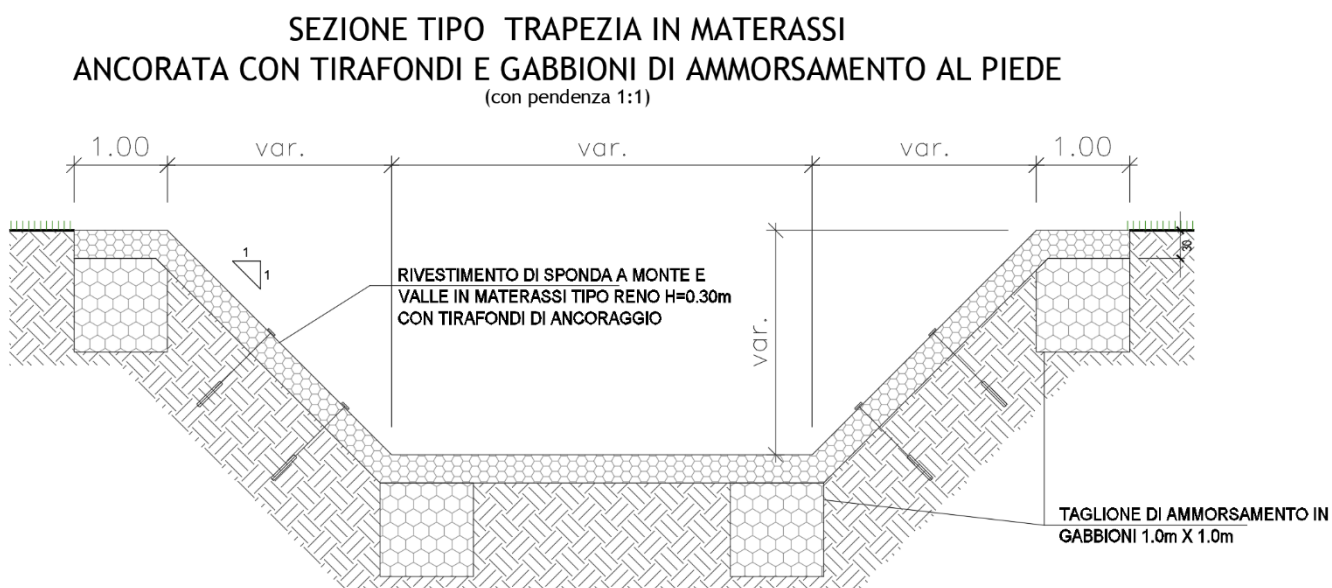
### 5.1 Rivestimento canale con sponde aventi pendenza >40°

Figura 5.1: Sezione tipologica del rivestimento di una deviazione di un canale avente sponde con pendenza > 40°
