PROGETTO P.3062

“AMPLIAMENTO DELLA DIGA FORANEA DEL PORTO DI GENOVA”

**RELAZIONE DELLA FASE IN CORSO D'OPERA
OTTOBRE 2023**

Monitoraggio della torbidità, dell'ossigeno disciolto e della dinamica durante i lavori relativi all'ampliamento della diga foranea del Porto di Genova

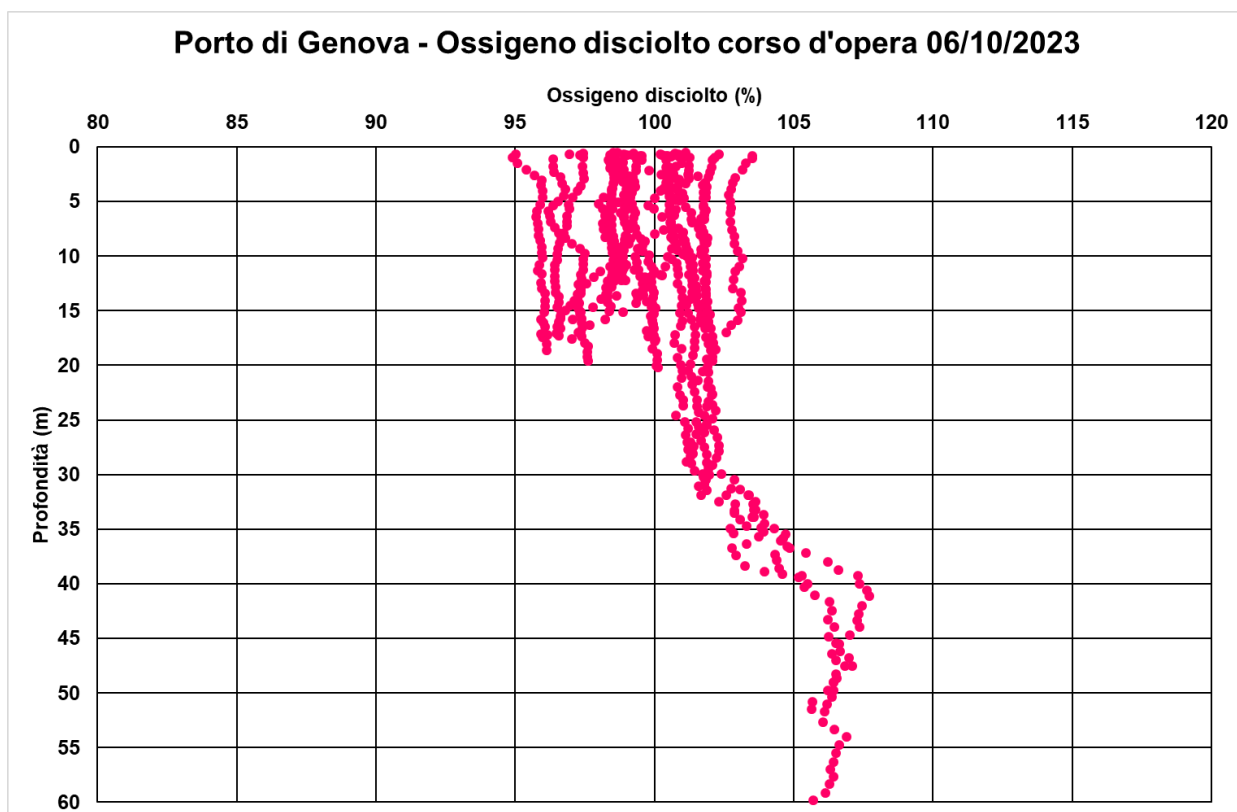
L'ossigeno disciolto ha mostrato valori compresi tra 95 e 108%. Di seguito è riportato il grafico complessivo della distribuzione dei valori di ossigeno disciolto in tutti i punti effettuati durante la giornata di misura.

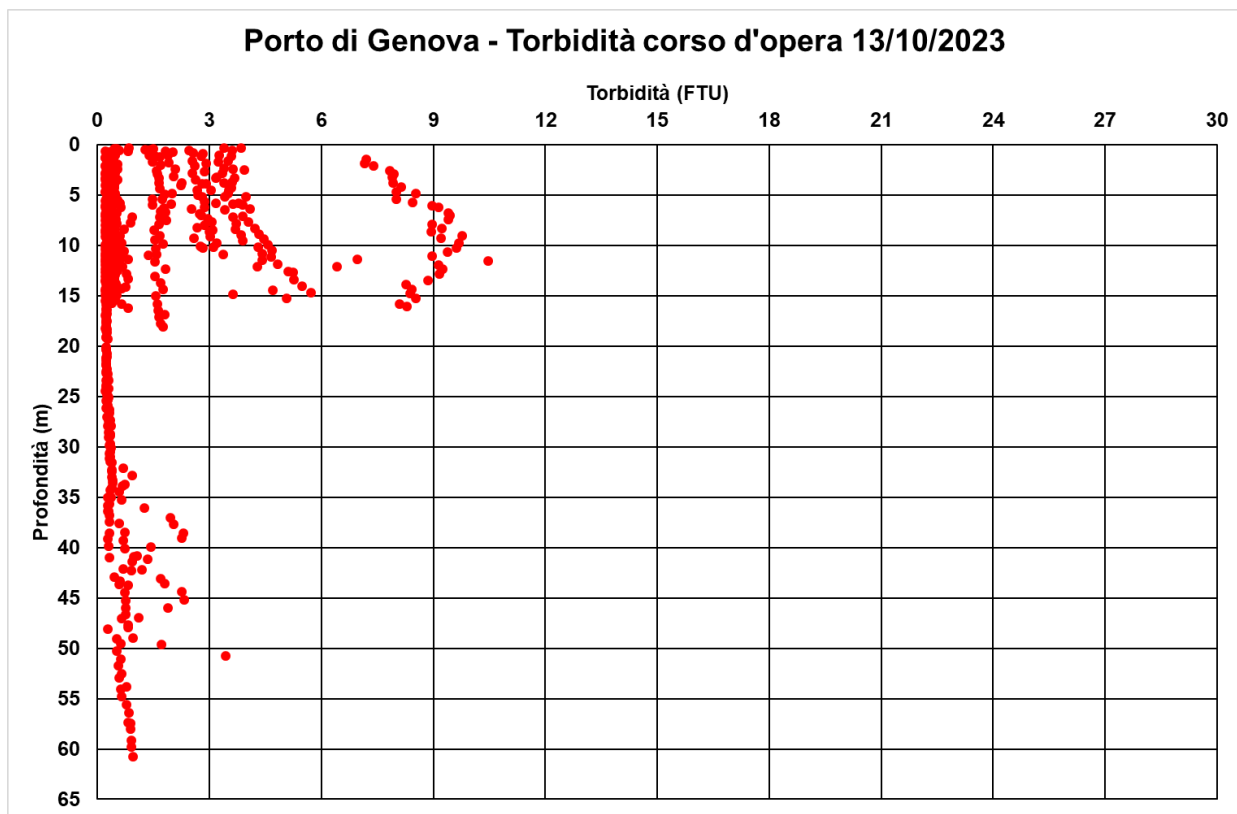
La torbidità ha mostrato valori compresi tra 0.2 e 10.5 FTU. I valori più alti sono stati misurati nel punto 11 all'interno del porto.

Di seguito è riportato il grafico complessivo della distribuzione dei valori di torbidità in tutti i punti effettuati durante la giornata di misura.

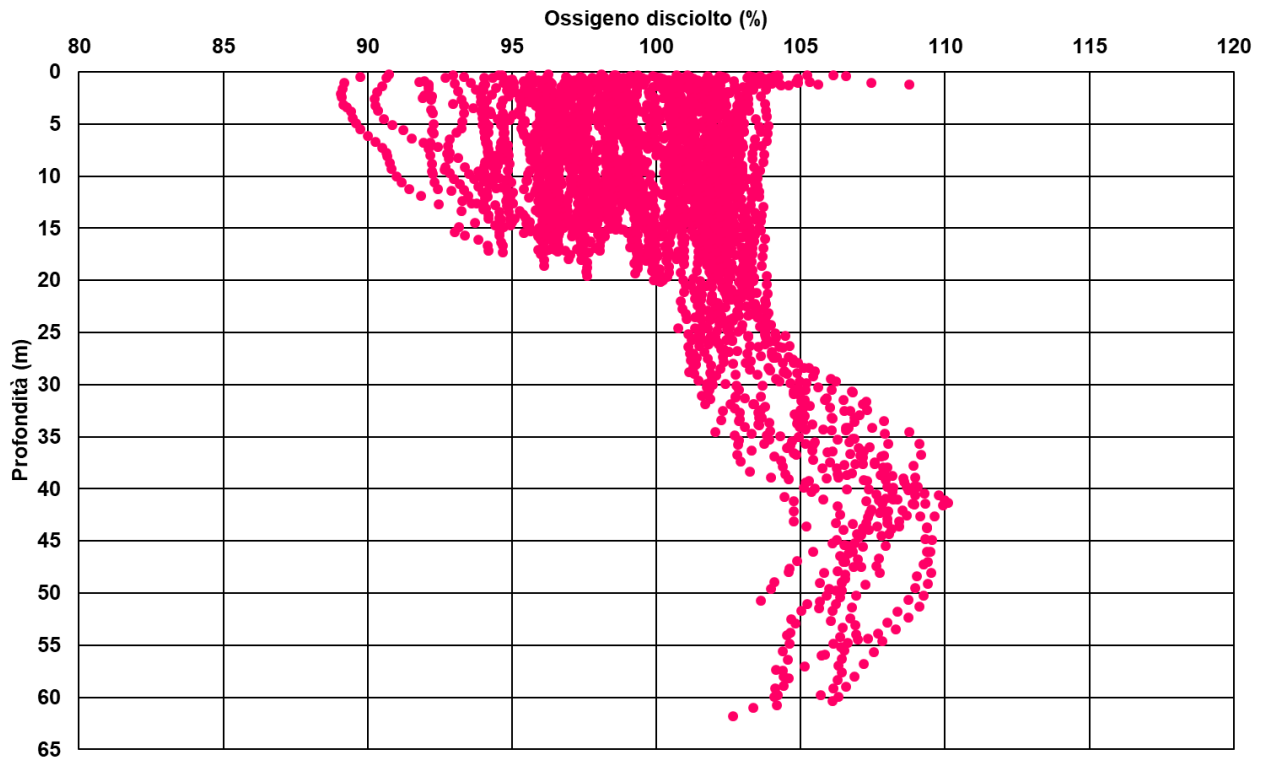
L'ossigeno disciolto misurato ha mostrato valori compresi tra 89 e 110%.

Porto di Genova - Ossigeno corso d'opera 04-26/10/2023

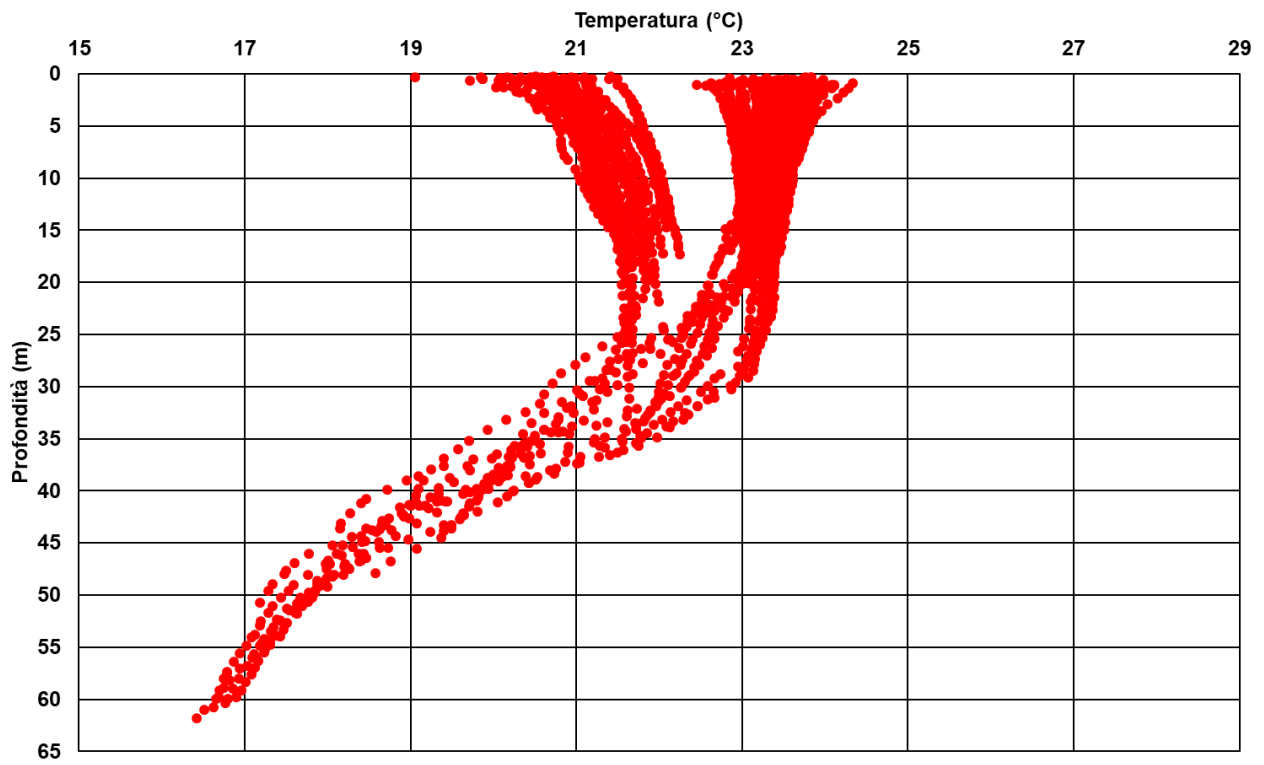
Porto di Genova - Temperatura corso d'opera 04-26/10/2023

Per completezza dei dati monitorati e della caratterizzazione delle masse d'acqua, si riportano di seguito anche i grafici complessivi dei valori di temperatura e salinità misurati. La temperatura ha mostrato valori compresi tra 16.4 e 24.3°C ed ha evidenziato una netta differenza tra i valori registrati nello strato superficiale prima e dopo il 17 Ottobre. La salinità ha mostrato valori compresi tra 31.2 e 40.7, con il minimo registrato nello strato superficiale nella zona antistante la foce del Torrente Polcevera il 26 Ottobre dopo le forti piogge dei giorni precedenti alle misure.

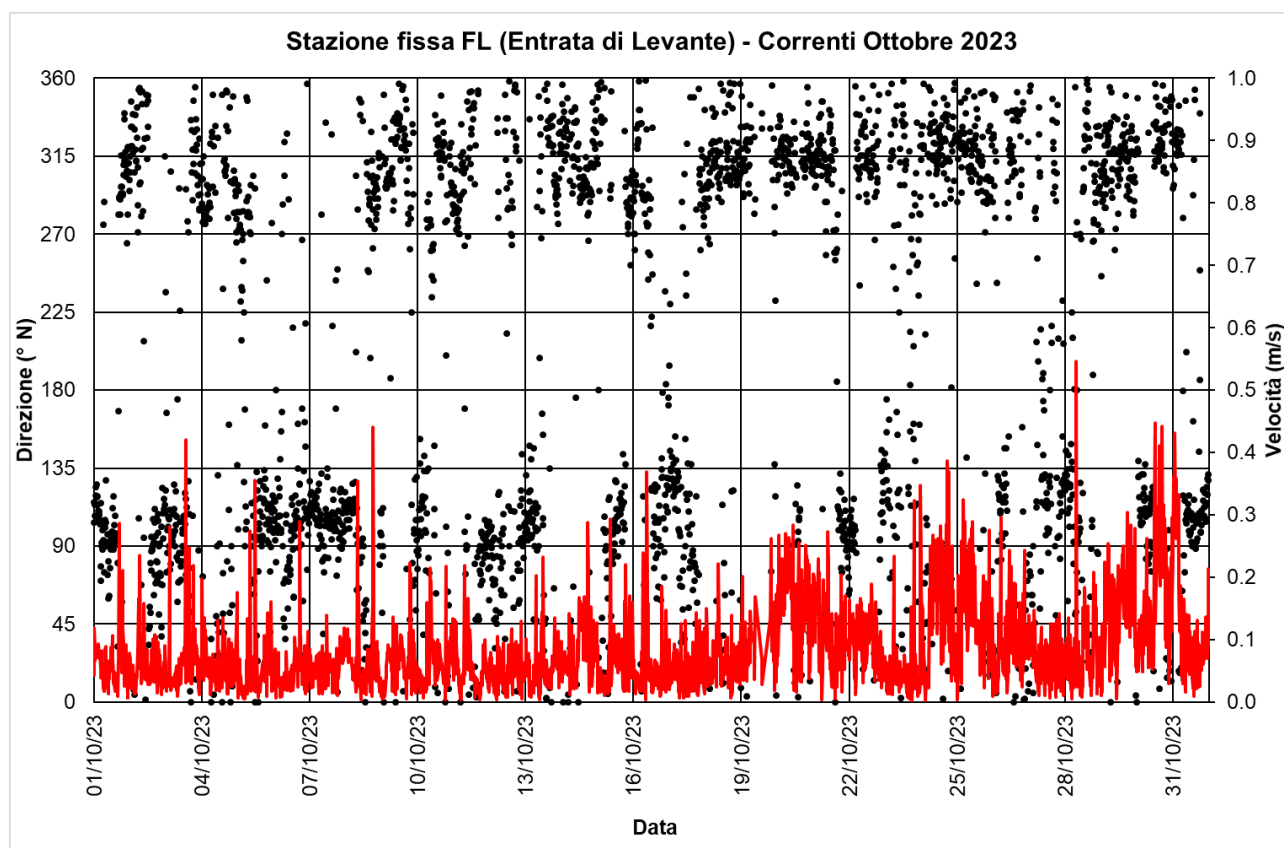
Stazione di levante FL

Le correnti hanno mostrato intensità comprese tra 0 e 0.55 m s^{-1} , con direzione variabile E-SE e NW (cella 5 di riferimento). È visibile nell'andamento della velocità delle correnti, un aumento dei valori a partire dal 19 Ottobre dovuto alle cattive condizioni meteo-marine e alle mareggiate da scirocco che hanno interessato il periodo.

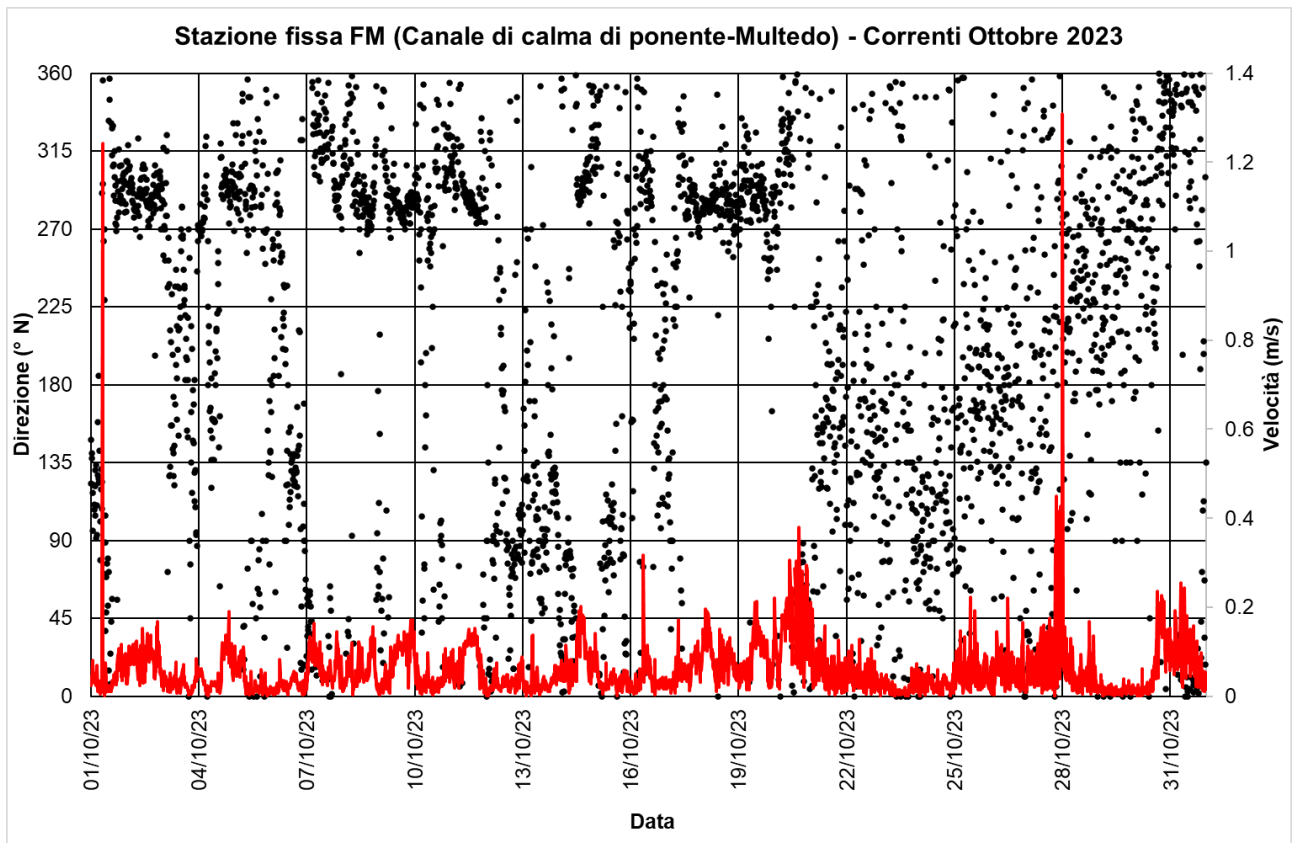
Stazione di Multedo FM

Le correnti hanno mostrato intensità comprese tra 0 e 1.31 m s^{-1} , con direzione prevalente W-NW (cella 5 di riferimento). Si notano a partire dal 20 Ottobre un aumento della velocità delle correnti e un'alta variabilità nella direzione delle correnti dovuti alle pessime condizioni meteo-marine che hanno caratterizzato la fine del mese.
