P.808 - PROGETTO DI FATTIBILITÀ TECNICO-ECONOMICA

**REALIZZAZIONE DELLA NUOVA DIGA DI VADO LIGURE
SECONDA FASE**

| N. | TITOLO ELABORATO | SCALA |
|---|---|---|
| Rel.Spe.006 | Piano di manutenzione dell'opera e delle sue parti | |

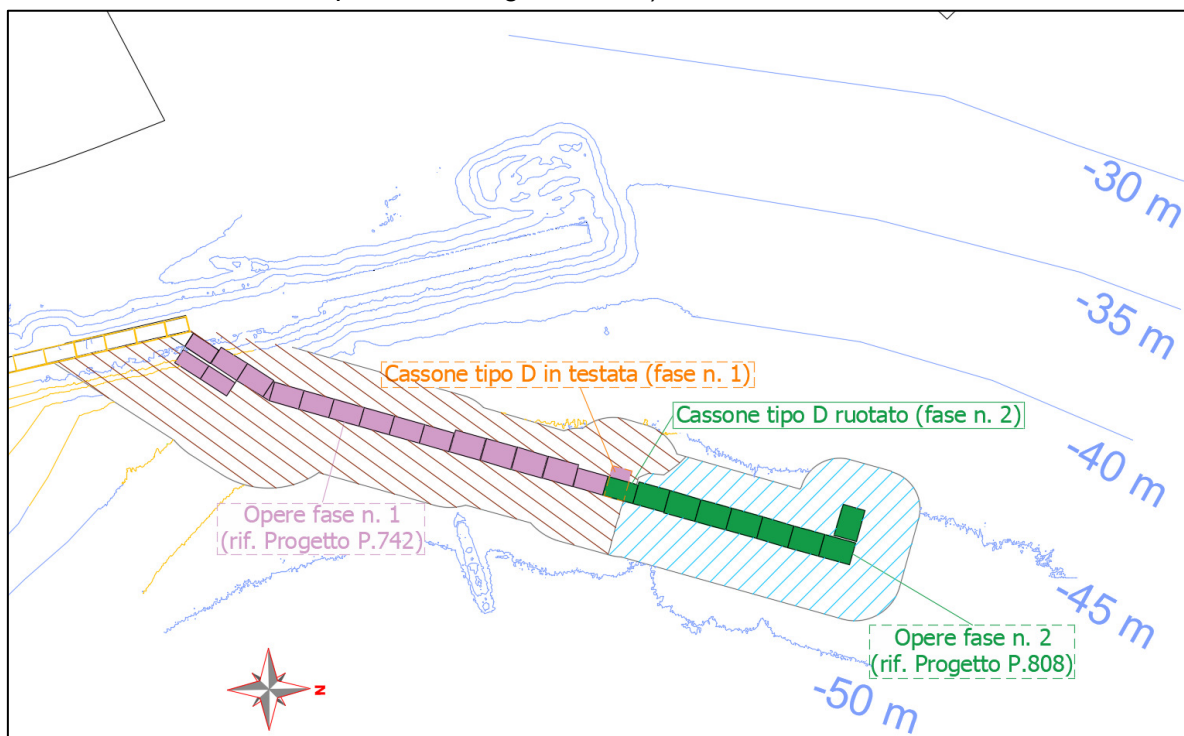
Fig. 2.1 - Configurazione della diga foranea con distinzione delle due differenti fasi esecutive previste

Nella successiva Fig. 2.1 s'illustra la conformazione planimetrica dei due tratti della diga realizzato in fase n. 1 (cassoni di colore rosa – rif. Progetto P.742) e da costruire nell'ambito della fase n. 2 (cassoni di colore verde – rif. alla presente Progettazione P.808), ai quali corrispondono i rispettivi imbasamenti d'appoggio (tratteggio di colore rosso per lo scanno già realizzato in fase n. 1 – rif. Progetto P.742 e tratteggio di colore blu per l'imbasamento da creare in fase n. 2 – rif. al presente Progetto P.808):
