Ministero dell'Ambiente e della Sicurezza Energetica

Parere n. 1.094 del 22 maggio 2024

Progetto:	<p style="text-align: center;">Verifica di ottemperanza</p> <p style="text-align: center;">Contratto Istituzionale di Sviluppo per il recupero e la rifunzionalizzazione dell'"Ex carcere borbonico dell'isola di Santo Stefano - Ventotene"</p> <p style="text-align: center;">Intervento n. 3 "Realizzazione / adeguamento degli approdi all'Isola di Santo Stefano".</p> <p style="text-align: center;">Condizione ambientale n. 6 del Decreto VIA n.142 del 11 luglio 2022</p> <p style="text-align: center;">ID_VIP: 11199</p>
Proponente:	<p style="text-align: center;">Agenzia Nazionale per l'attrazione degli investimenti e sviluppo d'impresa - Invitalia S.p.A.</p>

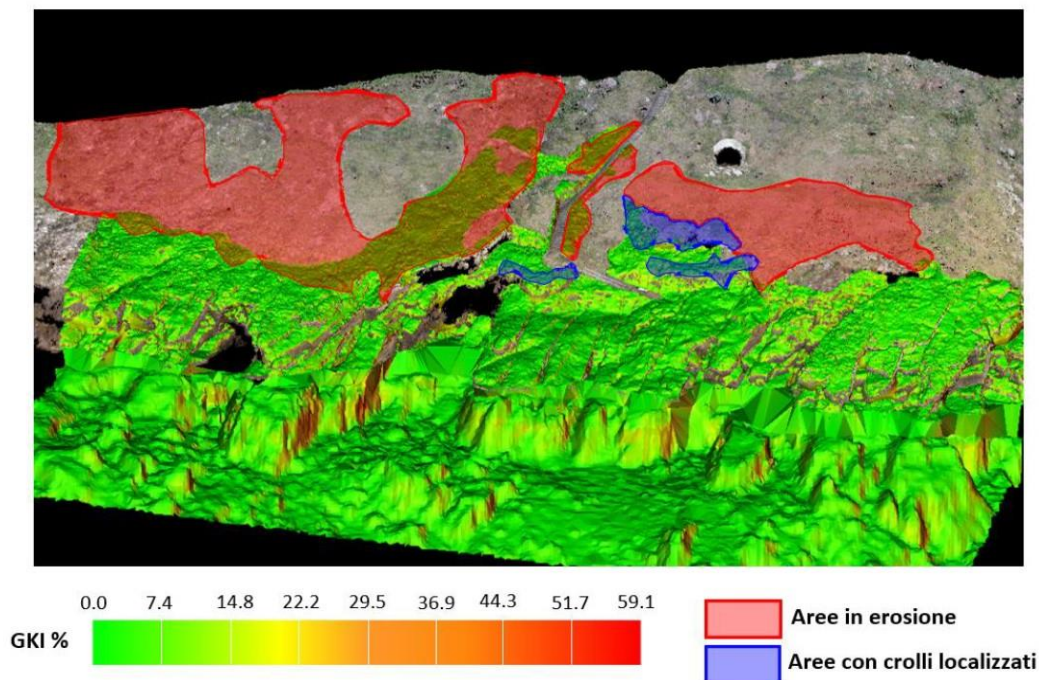
Figura 125 - Mappa di sintesi dell'analisi geomorfologica e cinematica dello Scalo n.4.

- Con l'obiettivo di realizzare un quadro di sintesi per le analisi svolte su entrambi gli scali sono state realizzate due mappe contenenti le aree a maggiore pericolosità messe in evidenza dall'analisi cinematica e dall'analisi geomorfologica (aree in erosione in rosso e aree con crolli localizzati in blu).

- La mappa di sintesi dello Scalo n.4 (Figura 125 della relazione 2017E037INV-02-D-GE-IND002 rev.2) mostra quattro aree in erosione, localizzate principalmente su zone con una acclività media che terminano sulle pareti della falesia o della scala che conduce al carcere; nella zona nord sono presenti anche tre aree di estensione ridotta caratterizzate da possibili crolli localizzati, situate principalmente al contatto con la parete della falesia. Dal punto di vista dell'analisi cinematica abbiamo un valore diffuso medio-basso dell'indice globale, ma sono presenti numerose aree localizzate con valori elevati principalmente lungo le pareti dell'insenatura presente a sud della zona di approdo, compresa la zona in cui è stato registrato il crollo, e lungo le pareti della scalinata che conduce al carcere.

- Per la zona di Scalo n.4 il meccanismo con indice più alto è quello di caduta libera (FF, *free fall*), con un valore massimo GKI di 43.5%, meccanismo che si può verificare nei settori in aggetto dei versanti analizzati, seguito dallo scivolamento planare (PF, *planar failure*) e dal ribaltamento per flessura (FT, *flexural toppling*), entrambi con valori di 40.6%. Analizzando però i valori medi dei tre meccanismi citati si nota come il meccanismo di caduta libera è quello meno diffuso nonostante registri il valore di picco più alto, in quanto presente solo nelle porzioni di aggetto. Il meccanismo più probabile è invece il ribaltamento per flessura, che ha un valore medio maggiore e una deviazione standard minore, indice di una minore dispersione dei valori figlia di una distribuzione più omogenea nell'area, mentre il meccanismo di scivolamento planare presenta una diffusione decisamente più bassa, testimoniata da un valore medio basso. Ai meccanismi citati in precedenza si aggiunge anche il meccanismo di scivolamento di cunei (WF, *wedge failure*) che, presenta un valore di picco nettamente inferiore rispetto ai meccanismi citati in precedenza, e un valore medio abbastanza ridotto, sintomo di una diffusione limitata nell'area. Il valore GKI massimo è pari al 59.1%. Questi valori sono considerati moderatamente elevati, quindi rappresentativi di condizioni di potenziale dissesto per fenomeni strutturalmente controllati medio-alte. Il meccanismo di ribaltamento di blocchi (BT, *block toppling*) risulta invece essere quasi assente, con valori ridotti sia per il massimo che per la media.

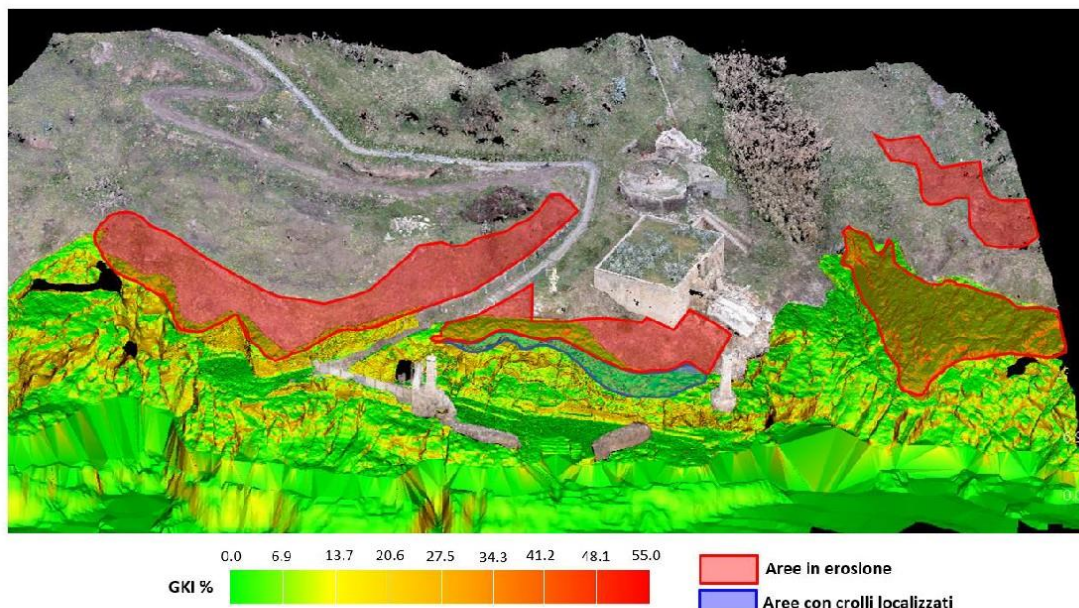
Figura 126 - Mappa di sintesi dell'analisi geomorfologica e cinematica dello Scalo Marinella.

-La mappa di sintesi dello scalo Marinella (Figura 126 della relazione 2017E037INV-02-D-GE-IND002 rev.2) mostra quattro aree caratterizzate da erosione diffusa localizzate, come per lo Scalo n.4, su zone con una acclività media che terminano sulle pareti della falesia o su pareti con un acclività nettamente più alta; nella parte alta della parete di fronte alla zona di approdo delle barche è presente un'area caratterizzata da possibili crolli localizzati. Dal punto di vista dell'analisi cinematica invece si evidenzia un valore medio di indice cinematico globale presente in modo diffuso su tutta l'area analizzata, con picchi presenti nella parete di fronte alla zona di approdo e nella parete sottostante la prima rampa della scalinata che porta al carcere, con fratture che proseguono anche sotto il livello del mare.

- Anche presso Scalo Marinella il meccanismo con valore massimo più elevato risulta essere la caduta libera (FF, *free fall*), anche se con valori decisamente inferiori, con un GKI massimo pari a 27.5%. Gli altri meccanismi identificati sono il ribaltamento per flessura (FT, *flexural toppling*) e lo scivolamento planare (PF, *planar failure*) entrambi con valori massimi pari a 26.6%, quindi significativamente più bassi che nell'altro scalo. Il meccanismo di scivolamento di cunei (WF, *wedge failure*) ha un valore massimo più basso (15.8%) e quello di ribaltamento di blocchi (BT, *block toppling*) quasi non presente (0.5%). Dal punto di vista della distribuzione il meccanismo più diffuso è lo scivolamento di cunei che presenta il valore medio maggiore tra i meccanismi analizzati e un valore di deviazione standard ridotto. In secondo luogo, con valori medi decisamente più bassi e quindi una diffusione inferiore abbiamo lo scivolamento planare e il ribaltamento flessurale. Il meccanismo di caduta libera, nonostante registri il valore massimo anche per quest'area, presenta un valore medio ridotto, sintomo che il picco registrato è legato a porzioni localizzate dell'area analizzata, ovvero principalmente le parti rocciose in aggetto. Il valore massimo GKI è pari a 54.9%, leggermente più basso di quello dell'altro scalo. Anche per Scalo Marinella, i valori degli indici identificati, seppur inferiori a quelli dello scalo n. 4, sono considerati moderatamente alti, quindi rappresentativi di condizioni di potenziale dissesto per fenomeni strutturalmente controllati medio-alte.

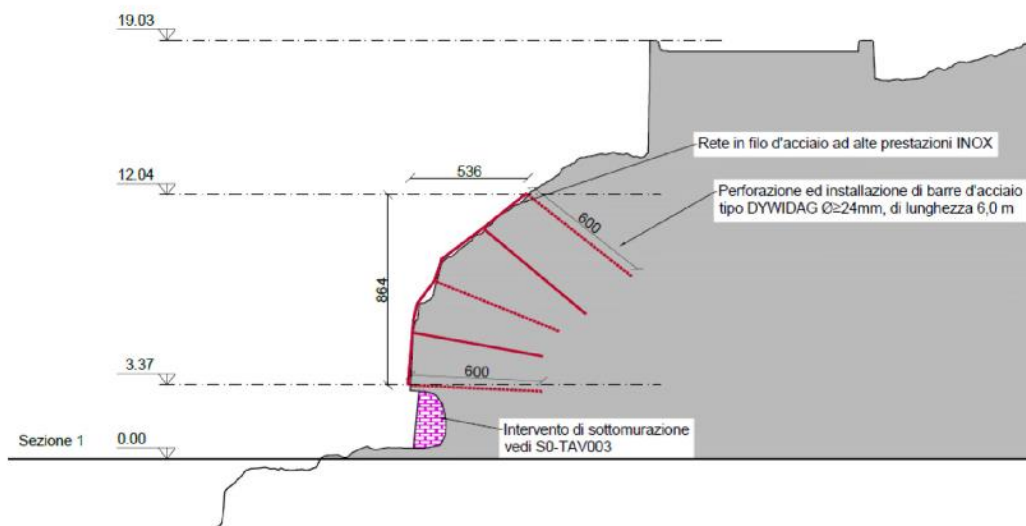
Sezione tipo interventi allo Scalo della Marinella

L'approdo della Marinella è senza dubbio la zona più critica. Per tale motivo, sia nella Zona A, sia nella B sia nella C, si sono resi necessari interventi di mitigazione del rischio con chiodatura. Alla fase di disaggancio delle porzioni instabili, metastabili o di forte irregolarità, con mezzi di demolizione meccanici, seguirà l'applicazione di chiodature con barre d'acciaio (intervento di tipo attivo) che costituiscono l'elemento principale di stabilizzazione dei cunei rocciosi, tramite ricucitura delle fessure, con conseguente aumento generale della resistenza al taglio media dell'ammasso e miglioramento delle condizioni di stabilità globali e locali. Le chiodature sono corredate da reti aderenti e funi metalliche (intervento di tipo passivo), che evitano la caduta dei massi di piccole dimensioni (decimetrici).

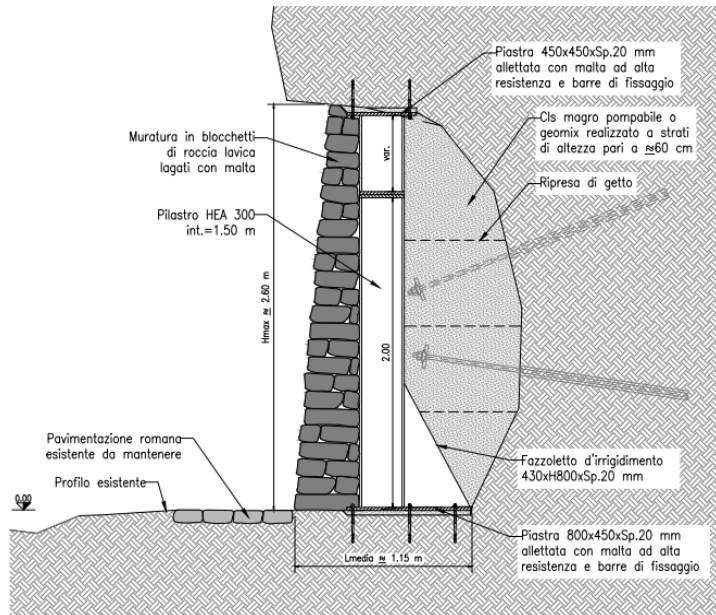
Al piede della falesia, nell'area prospiciente l'attuale scalo della Marinella, è presente un incavo antropico che sarà oggetto di un apposito intervento di riempimento per sottomurazione per la protezione dall'azione meccanica erosiva e demolitrice delle onde, dall'azione degli agenti atmosferici e di sostegno della parte aggettante. L'intervento della sottomurazione sarà costituito da pilastri costituiti da putrelle metalliche HE300A con passo 1,5 m, da inserire verticalmente, su apposite piastre terminali, allettate con malta ad alta resistenza, con metodologia idonea a "forzatura" per ottenere immediata messa in carico nei confronti di piccoli eventuali assestamenti; muretto di rivestimento in pietra lavica naturale montato con malta cementizia, con materiali e tessitura che saranno dello stesso tipo dei muretti esistenti nell'area dello scalo; riempimento della zona a tergo del muretto, da eseguire con calcestruzzo magro pompabile, necessario in quanto il muretto non resisterebbe all'impatto delle onde; barre d'acciaio da cementare e perforazioni da eseguire nella roccia e con testate sporgenti da inglobate nel riempimento, per completare la solidarizzazione fra tutti gli elementi, roccia, riempimento e muretto di chiusura frontale.
