OGGETTO **Presentazione osservazione.**

Progetto: Progetto eolico denominato "Monte Cerchio" della potenza complessiva di 43,4 MW e relative opere connesse, sito nei Comuni di CAIRO MONTENOTTE e CENGIO in provincia di Savona e SALICETO in provincia di Cuneo

Procedura: Valutazione Impatto Ambientale (PNIEC-PNRR)

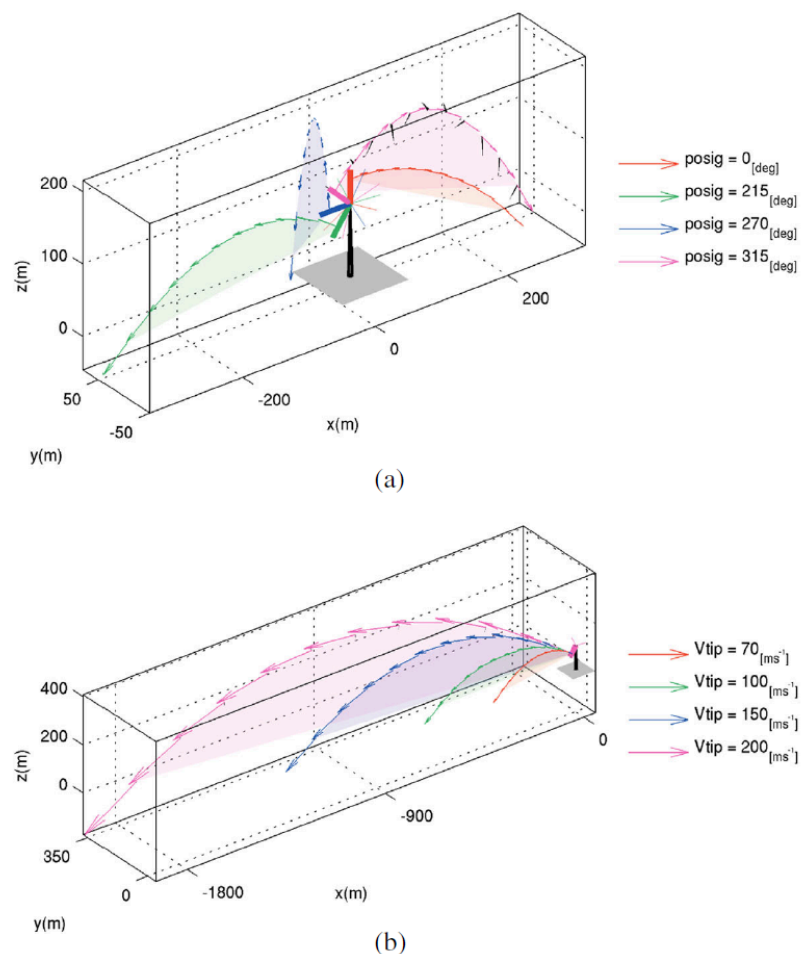
Figure 3. Schematic graphs of the throw distances for half-blade detachment changing (a) the initial release angles (upward-clockwise reference) and (b) the tip speed velocities for the 2.3 MW reference turbine.

Immagine 2: gittate di lancio di una pala intera Sarlak, Sørensen: Analysis of throw distances of detached objects from horizontal-axis wind turbines. *Wind Energy* 2016:19; 156

L'immagine 2 riporta i risultati ottenuti nel caso del distacco completo di una pala per un generatore di taglia più piccola, 2,3 MW, rispettivamente al variare dell'angolo di distacco (a) e a diverse velocità lineari delle estremità (V_{TIP}). Le

modalità di calcolo e le condizioni iniziali sono riportate nel documento. Da questo primo risultato si può dedurre che, alle condizioni di lavoro $V_{TIP}=70$ m/s, la distanza coperta da una pala intera completamente distaccata è ampiamente inferiore alla distanza delle abitazioni, ma in caso di guasto e di perdita di controllo sulla velocità di rotazione degli aerogeneratori, la gittata di questo tipo di frammento risulta pericolosa per gli abitanti del circondario.

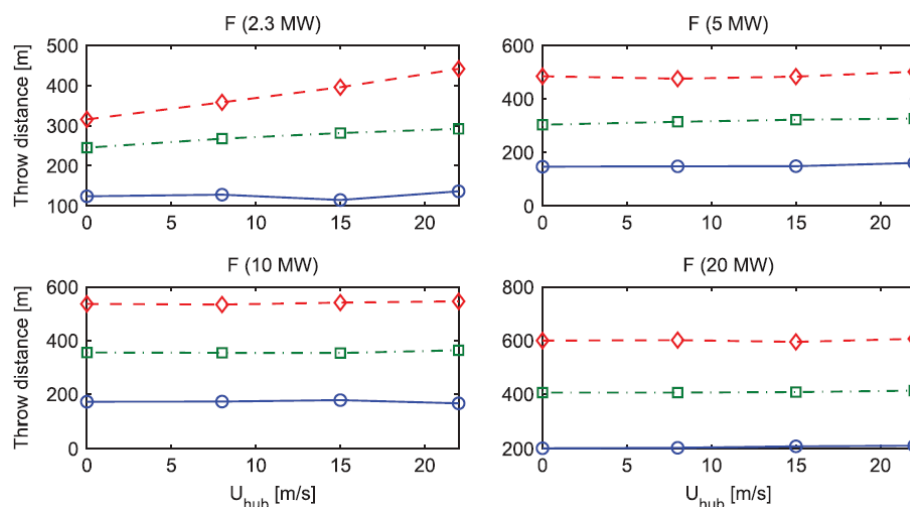
Figure 4. Throw distance calculations of full blade with three different detached lengths for 2.3, 5, 10 and 20 MW turbines at the normal operating condition of $V_{tip} = 70$ m/s. The horizontal axis shows the wind speed at the hub height and the vertical axis represents the throw distance. $\diamond \diamond \diamond$: $L^* = 0.2$; $\square \square \square$: $L^* = 0.5$; and $\circ \circ \circ$: $L^* = 1$.

Immagine 3: gittate di lancio di una pala intera con $V_{TIP}=70$ m/s in base al punto di distacco Sarlak, Sørensen: Analysis of throw distances of detached objects from horizontal-axis wind turbines. *Wind Energy* 2016:19; 157

Si rammenta che il caso in esame rappresenta una normale condizione di funzionamento (vedere punto 1). Si evince che, sulla base delle leggi di scala esposte nel lavoro a pagina 155, il comportamento degli aerogeneratori oggetto dei commenti si va a situare tra quello del modello da 5 MW e quello da 10 MW. Si evince pertanto che, sebbene, come affermato in precedenza, il distacco di una pala nella sua interezza non consenta di raggiungere distanze ragguardevoli, il distacco di una sua periferia possa raggiungere distanze superiori ai 500 m, costituendo quindi un pericolo per gli abitanti del circondario.

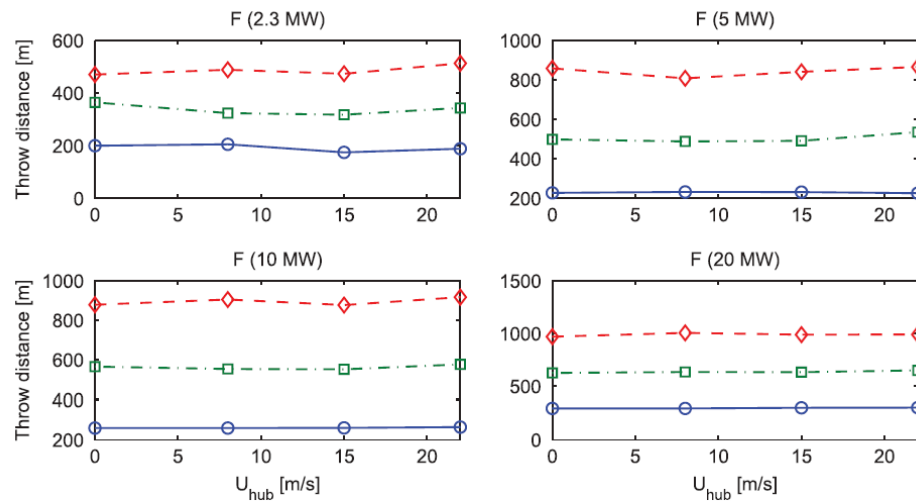
Figure 5. Throw distance calculations of full blade with three different detached lengths at a high tip speed of $V_{tip} = 100$ m/s. Legends are similar to those in Figure 4.

Immagine 4: gittate di lancio di una pala intera con $V_{TIP}=100$ m/s in base al punto di distacco Sarlak, Sørensen: Analysis of throw distances of detached objects from horizontal-axis wind turbines. *Wind Energy* 2016:19; 157

Le velocità qui considerate, secondo quanto asserito dal proponente, corrispondono a velocità di rotazione anomale, conseguenze di un guasto. I grafici evidenziano che nel caso di distacco di una porzione di

pala in posizione diversa dall'attacco del mozzo, le distanze raggiungibili in base ai calcoli sono superiori alla distanza esistente tra le abitazioni esistenti e gli impianti proposti, costituendo quindi un pericolo per i residenti.

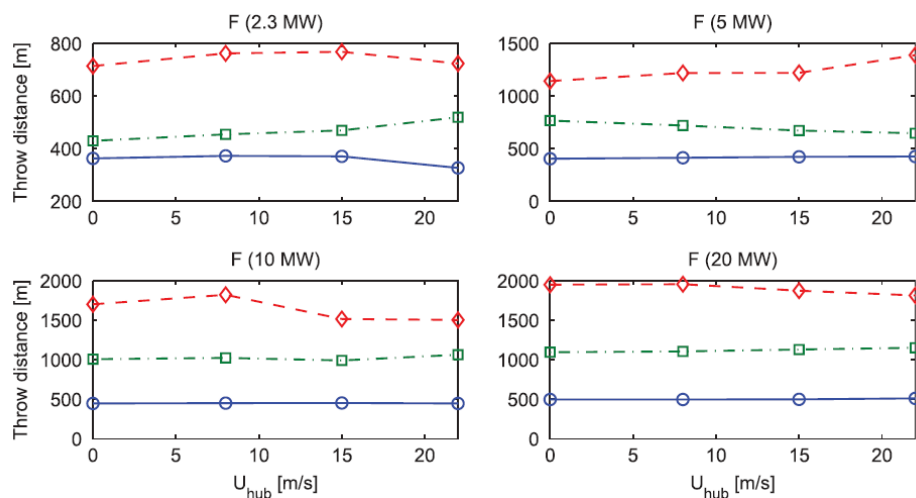
Figure 6. Throw distance calculations of full blade with three different detached lengths at an extreme tip speed of $V_{tip} = 150$ m/s. Legends are similar to those in Figure 4.

Immagine 5: gittate di lancio di una pala intera con $V_{TIP}=150$ m/s in base al punto di distacco Sarlak, Sørensen: Analysis of throw distances of detached objects from horizontal-axis wind turbines. *Wind Energy* 2016:19; 158

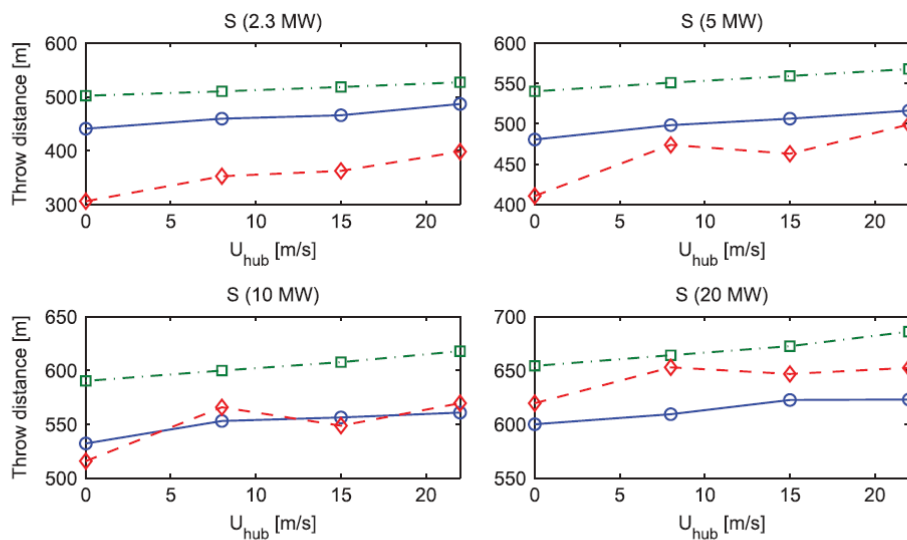
Figure 10. Throw distance calculations of blade shell with three different aspect ratios (invariant chord length for each turbine) for 2.3, 5, 10 and 20 MW turbines at a normal operating condition of $V_{tip} = 70 \text{ m/s}$. $\diamond \diamond \diamond$: AR = 1; $\square \square \square$: AR = 5; and $\circ \circ \circ$: AR = 10.

Immagine 10: gittata di un frammento di rivestimento esterno con $V_{TIP}=70 \text{ m/s}$ Sarlak, Sørensen: Analysis of throw distances of detached objects from horizontal-axis wind turbines. *Wind Energy 2016:19; 160*

Particolarmente significativo è il grafico riportato nell'immagine 10: come già evidenziato in precedenza, questo grafico è stato ottenuto utilizzando la velocità periferica delle pale pari a 70 m/s che corrisponde, in base alle dimensioni geometriche degli aerogeneratori in oggetto, ad una frequenza di rotazione di 8,257 giri al minuto, quindi al di sotto della velocità critica di intervento dei dispositivi di sicurezza. Per gli aerogeneratori di taglia 5 MW si ottiene una gittata, in base alle dimensioni del frammento, compresa tra circa 480 m e 570 m, mentre per la taglia 10 MW compreso tra circa 560 m e 610 m, prendendo come velocità del vento 17,5 m/s (alla quale l'aerogeneratore comincia a rallentare).

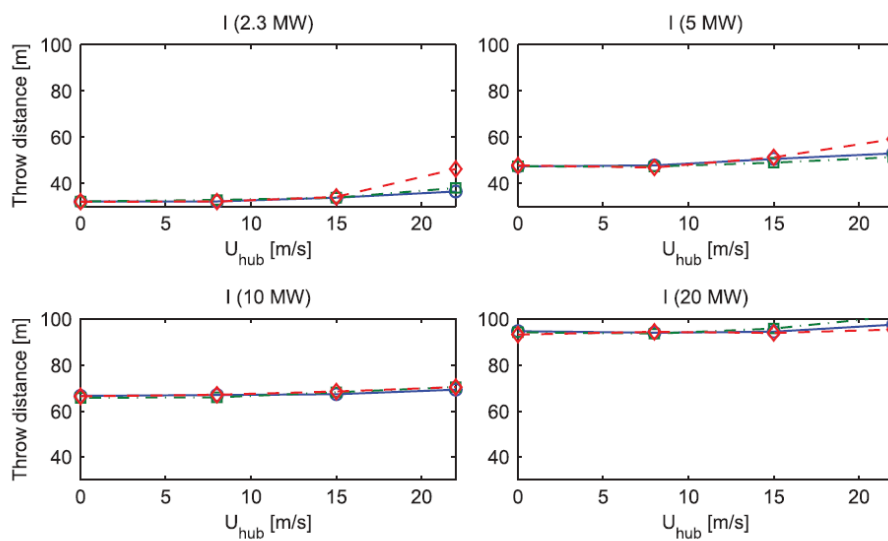
Figure 16. Throw distance calculations of ice fragments for three different aspect ratios for 2.3, 5, 10 and 20 MW turbines in standstill operation ($V_{tip} = 0 \text{ m/s}$). $\diamond \diamond \diamond$: AR = 1; $\square \square \square$: AR = 2; and $\circ \circ \circ$: AR = 3.

Immagine 13: gittata dei frammenti di ghiaccio con aerogeneratori fermi Sarlak, Sørensen: Analysis of throw distances of detached objects from horizontal-axis wind turbines. *Wind Energy* 2016:19; 163

Dall'osservazione dei grafici si evince che nelle normali condizioni di lavoro, i frammenti di ghiaccio che si possono formare sulla superficie delle pale degli aerogeneratori con potenza compresa tra 5 e 10 MW sono in grado di ricoprire distanze comprese tra 200 e 500 m, rivestendo quindi un pericolo per le aree circostanti. Considerando inoltre che le pale degli aerogeneratori in esame si troverebbero a lavorare a quote comprese tra 750 e 900 m circa sul livello del mare, il rischio di formazione e proiezione di ghiaccio è concreto e va tenuto in considerazione.

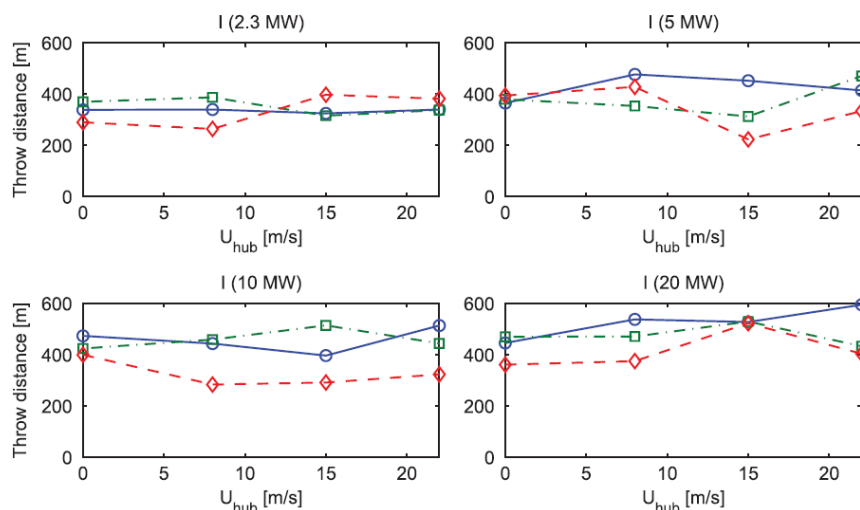
Figure 17. Throw distance calculations of ice fragments for three different aspect ratios for turbines in normal operation ($V_{tip} = 70$ m/s). Legends are the same as in Figure 16.

Immagine 14: gittata dei frammenti di ghiaccio con aerogeneratori in condizioni di lavoro ($V_{TIP}=70$ m/s) Sarlak, Sørensen: Analysis of throw distances of detached objects from horizontal-axis wind turbines. *Wind Energy* 2016:19; 164

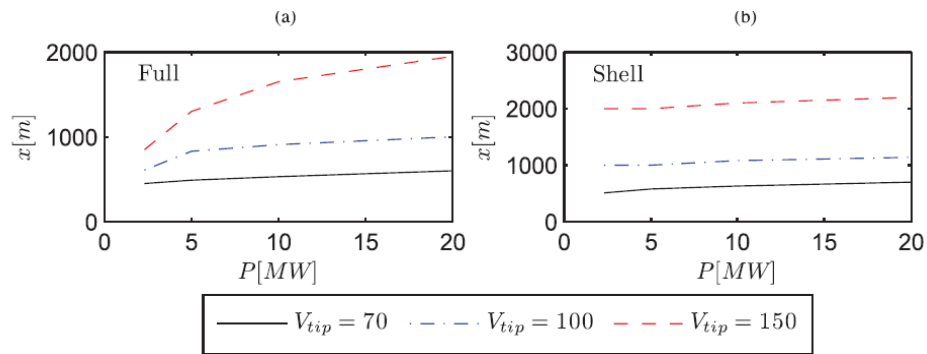
Figure 18. Maximum throw distances obtained for (a) full blade and (b) blade shell in different operating conditions. Blue line: $V_{tip} = 70$ m/s as a function of turbines power.

Immagine 15: gittata massima di pale intere o frammenti in funzione della potenza
 Sarlak, Sørensen: Analysis of throw distances of detached objects from horizontal-axis wind turbines. *Wind Energy* 2016:19; 164

Il documento di ricerca si conclude con tre grafici molto eloquenti, che descrivono la massima gittata rispettivamente per una pala intera, frammenti di essa e frammenti di ghiaccio alle diverse velocità periferiche, questa volta in funzione della potenza dell'aerogeneratore, consentendo quindi di estrapolare facilmente i valori corrispondenti alle caratteristiche degli aerogeneratori in esame.

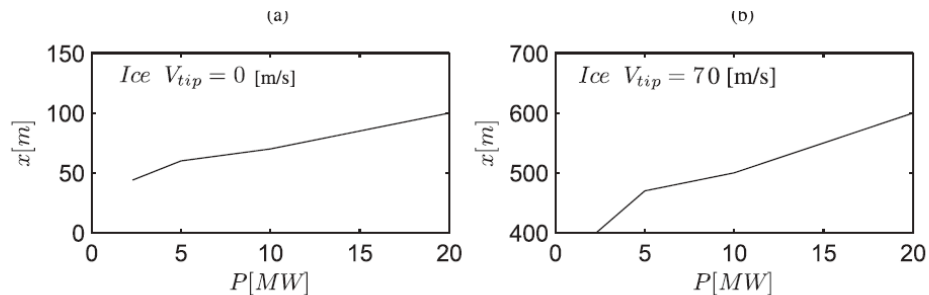
Figure 19. Maximum throw distances obtained for the ice throw in (a) standstill operation, i.e., $V_{tip} = 0$ m/s and (b) normal operating condition, i.e., $V_{tip} = 70$ m/s as a function of turbines power.

Immagine 16: gittata massima frammenti di ghiaccio in funzione della potenza
 Sarlak, Sørensen: Analysis of throw distances of detached objects from horizontal-axis wind turbines. *Wind Energy* 2016; 165

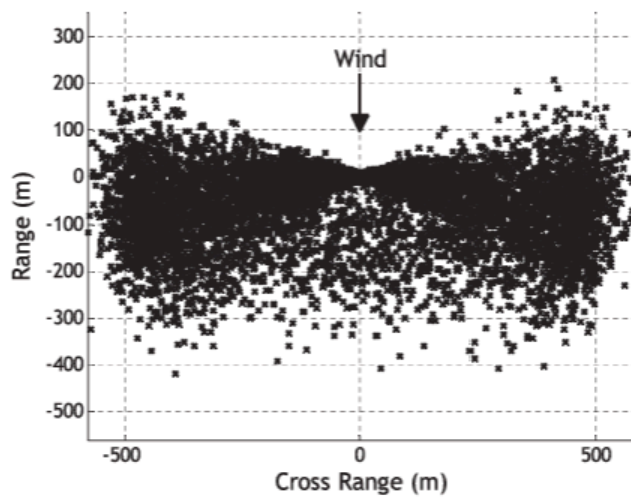
Figure 8. Ground impacts, 1.5 MW turbine, 40% fragment.

Immagine 18: analisi degli impatti dei frammenti per aerogeneratore eolico da 1,5 MW, A method for defining wind turbine setback standards. Wind Energy. 2012; 15:297

B. Jonathan Rogers, Nathan Slegers and Mark Costello, **A method for defining wind turbine setback standards**. Wind Energy. 2012; 15:289–303 Link: docs.wind-watch.org/defining-wind-turbine-setback-blade-throw.pdf I ricercatori in questo paper definiscono un metodo analitico per stabilire la distanza di sicurezza che deve intercorrere tra le strutture ed infrastrutture e gli aerogeneratori, utilizzando un approccio fisico e probabilistico, dal momento che, allo stato attuale, spesso tale distanza è stabilita sulla base di regole arbitrarie variabili e non su dati oggettivi. Purtroppo i dati vengono ricavati studiando aerogeneratori di taglia inferiore a quelli in oggetto (6,2 MW), ma già i grafici relativi agli aerogeneratori da 1,5 e 3 MW sono indicativi e si riportano per evidenza: come si può facilmente osservare, buona parte dei frammenti

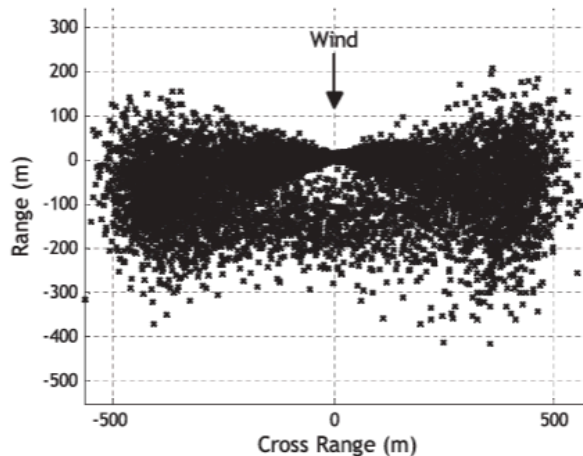
Figure 10. Ground impacts, 3.0 MW turbine, 40% fragment.

Immagine 19: analisi degli impatti dei frammenti per aerogeneratore eolico da 3,0 MW, A method for defining wind turbine setback standards. Wind Energy. 2012; 15:298

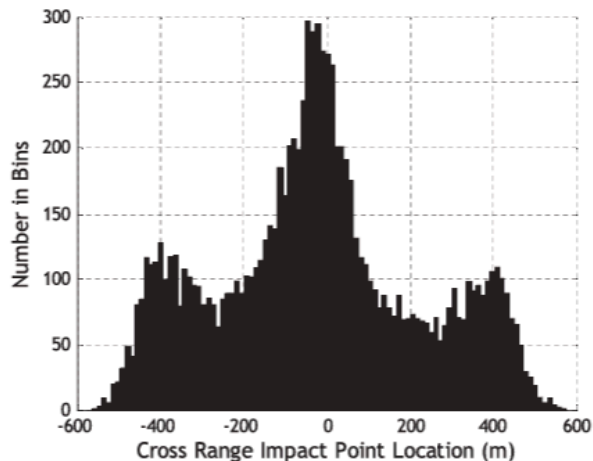
Figure 11. Histogram of cross-range impact location, 3.0 MW turbine, 40% fragment.

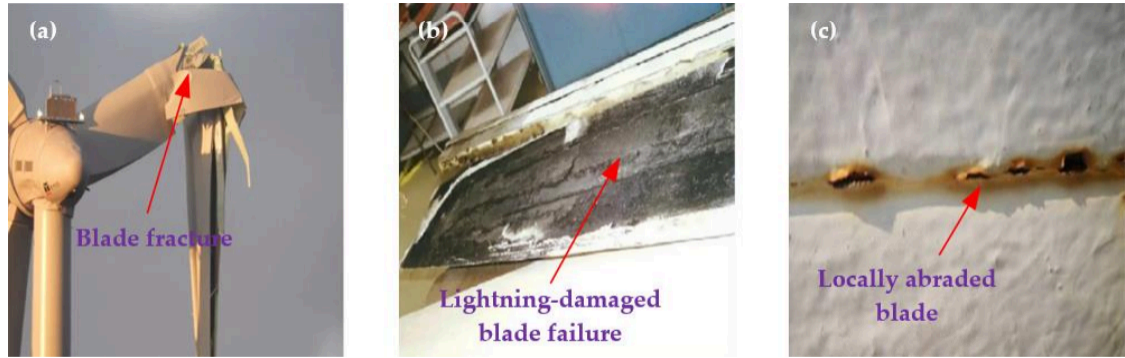
Immagine 21: Esempi di cedimenti strutturali delle pale, Analysis of Wind Turbine Equipment Failure and Intelligent Operation and Maintenance Research. Sustainability 2023, 15, 6

Figure 4. Forms of blade failure. (a) Blade fracture accident caused by design flaw [24]; (b) lightning-damaged blade failure [30]; (c) locally abraded blade [34].

Di interesse per questa trattazione, si evidenzia l'aumentare degli incidenti negli anni, dovuto in principal modo al maggior numero di impianti installati e il ruolo decisivo della manutenzione per mantenere i sistemi in condizioni di buon funzionamento. Di contro, si evidenzia quanto aumentino con il passare del tempo i costi della manutenzione e come incidano sul costo dell'energia. Tra gli incidenti descritti si parla del deterioramento, distacco e frammentazione delle pale, del peggioramento dell'impatto acustico e di altri problemi che interessano gli organi di trasmissione e controllo.

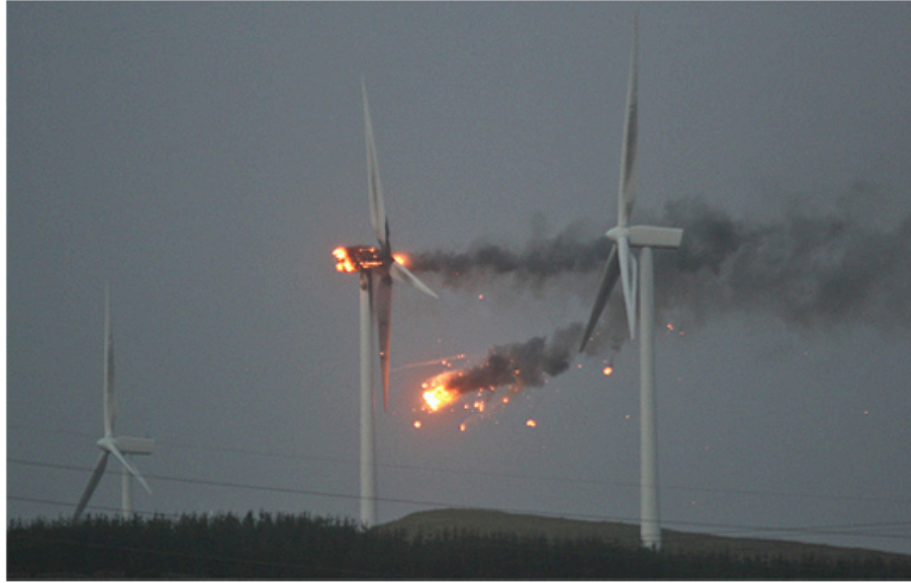
Immagine 22: Incendio all'aerogeneratore presso il parco eolico di Ardrossan, Overview of Problems and Solutions in Fire Protection Engineering of Wind Turbines. Fire Safety Science 11

Fig. 5. Wind turbine fire at Ardrossan wind farm [17].

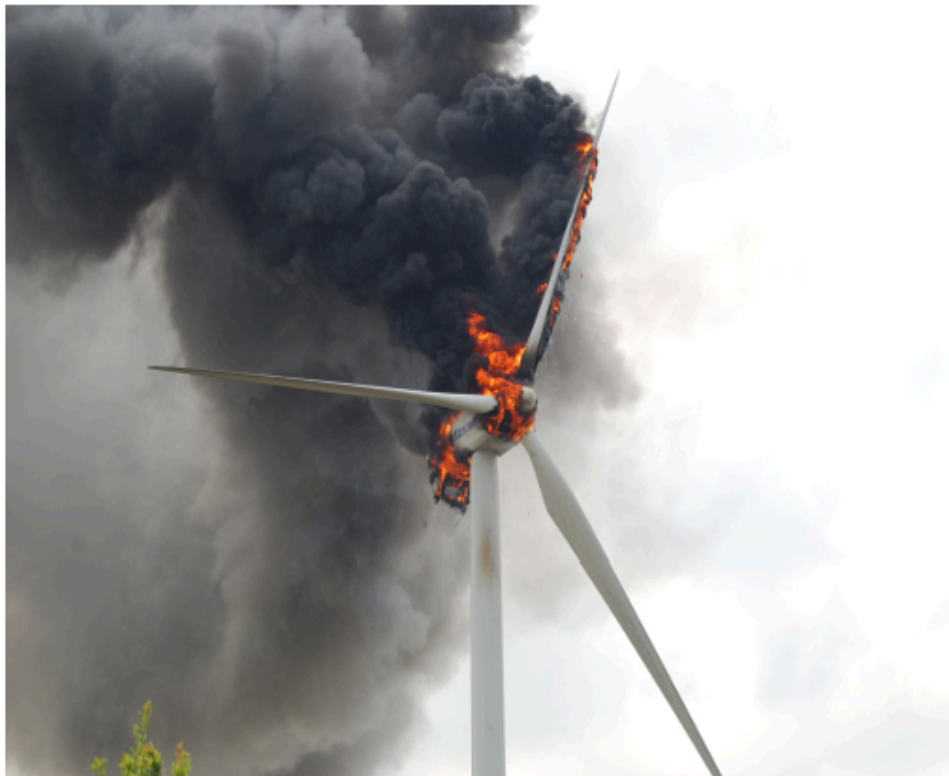
Immagine 23: Incendio all'aerogeneratore presso il parco eolico di Gross Eilstorf, Overview of Problems and Solutions in Fire Protection Engineering of Wind Turbines. Fire Safety Science 11

Fig. 6. Wind turbine on fire at the Groß Eilstorf wind farm [22].

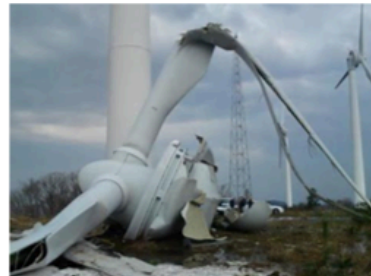
(a) Collapsed nacelle

(b) Fracture section

(c) Vertical cross section

Fig. 1 Accident scene and schematic diagram

F. Yin LIU, Takeshi ISHIHARA, **Fatigue Failure Accident of Wind Turbine Tower in Taikoyama Wind Farm**, 2001. Link: https://windeng.t.u-tokyo.ac.jp/ishihara/proceedings/2015-9_paper.pdf I ricercatori in questo paper analizzano il collasso di un aerogeneratore per capirne le cause.

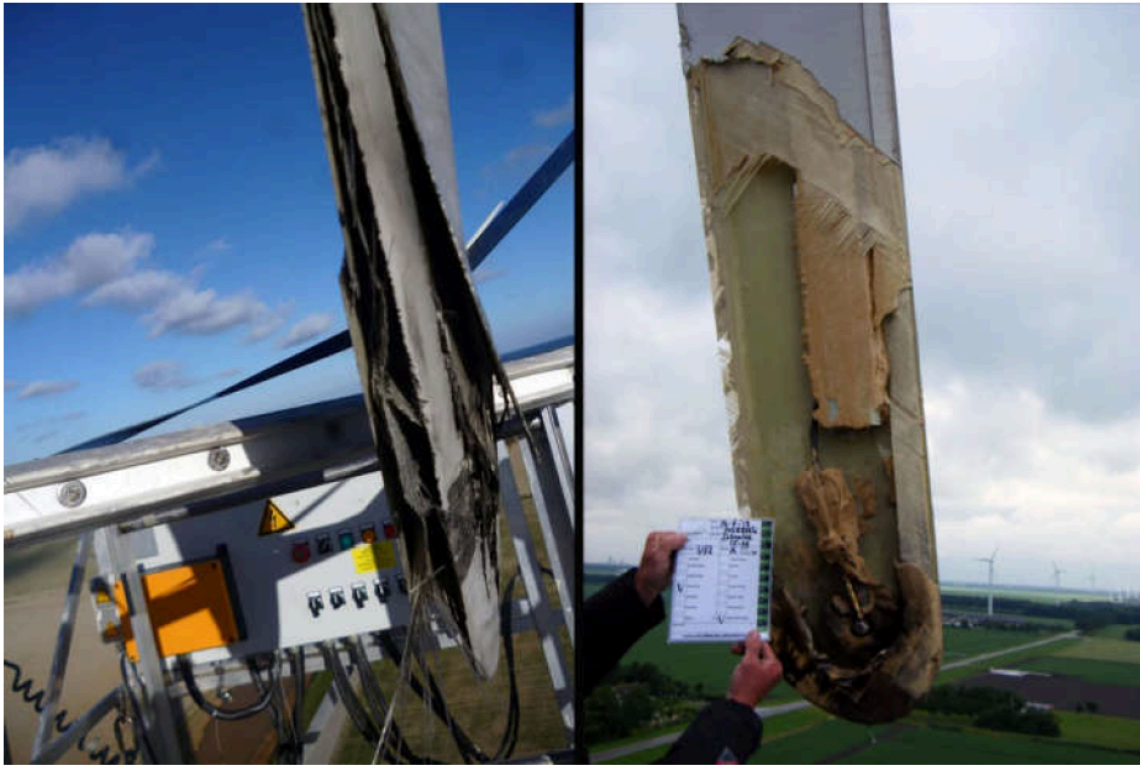
Immagine 25: Distacco di un frammento di rivestimento di pala eolica A Comprehensive Analysis of Wind Turbine Blade Damage September 2021 Energies 14

Figure 6. Images of wind turbine blade shell detachment.

L'immagine riportata rappresenta il distacco di un frammento della superficie esterna (blade shell), in prossimità dell'estremità della pala, confermando la fondatezza del lavoro di Sarlak e Sørensen. Il frammento proveniente da questa posizione può raggiungere distanze molto elevate, in funzione della velocità periferica al momento del distacco (cfr. Sarlak e Sørensen nella prima parte del documento e Rogers, Slegers, Costello al punto B).

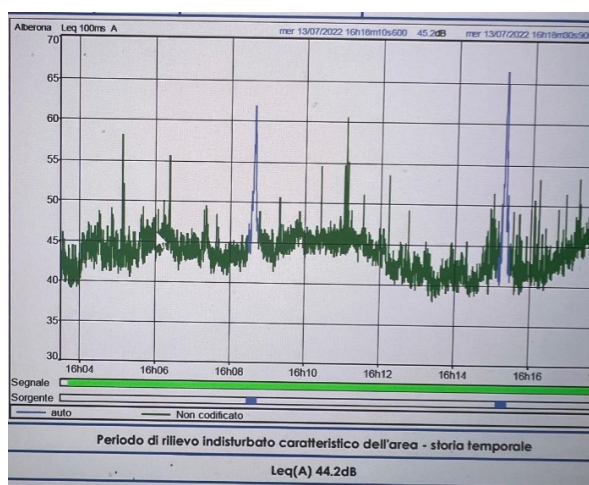
Figura 1: Immagine di come si dovrebbe presentare una reale misura acustica

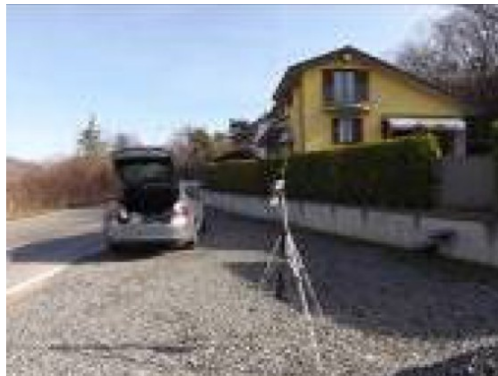
- 7- In merito alle misure dichiarate nelle schede di rilevazione inquinamento acustico tipo 4, ben 39 recettori su 41 totali riportano valori di $L_{a_{max}} > 70\text{dB}$ (livello sonoro massimo raggiunto durante tutta la durata della misura). Nello specifico si prenda il valore di $L_{a_{max}}$ rilevato per il recettore 38, misurazione fatta **sulla strada di percorrenza** come da immagine seguente, riporta **$L_{a_{max}} = 78,8\text{ dB}$** :

Figura 3: Recettore 38 con immagine dello strumento sulla strada di percorrenza

- Rimane del tutto incomprensibile come per tutti gli altri recettori, **lontani da vie di percorrenza** ed addirittura siti in aree isolate, prive di abitazioni e soprattutto esenti da traffico, abbiano valori di $L_{a_{max}}$ analoghi, anche nei casi in cui gli orari di rilevamento sono precedenti all'alba. Questo supporta la tesi che i dati siano del tutto fasulli.

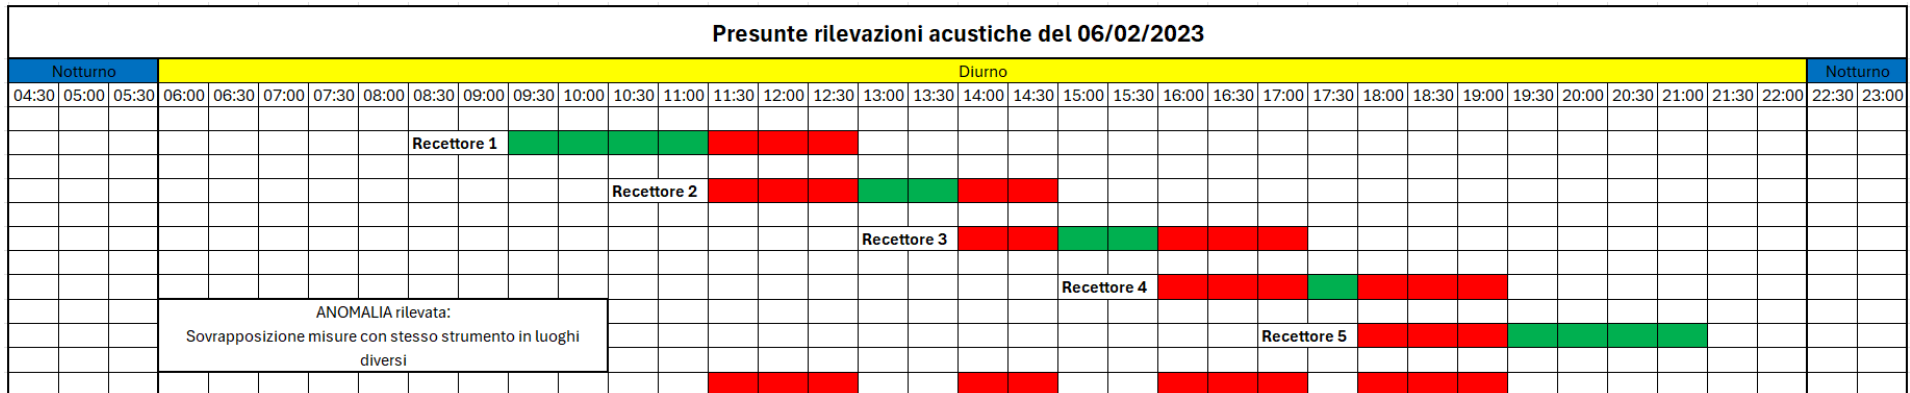
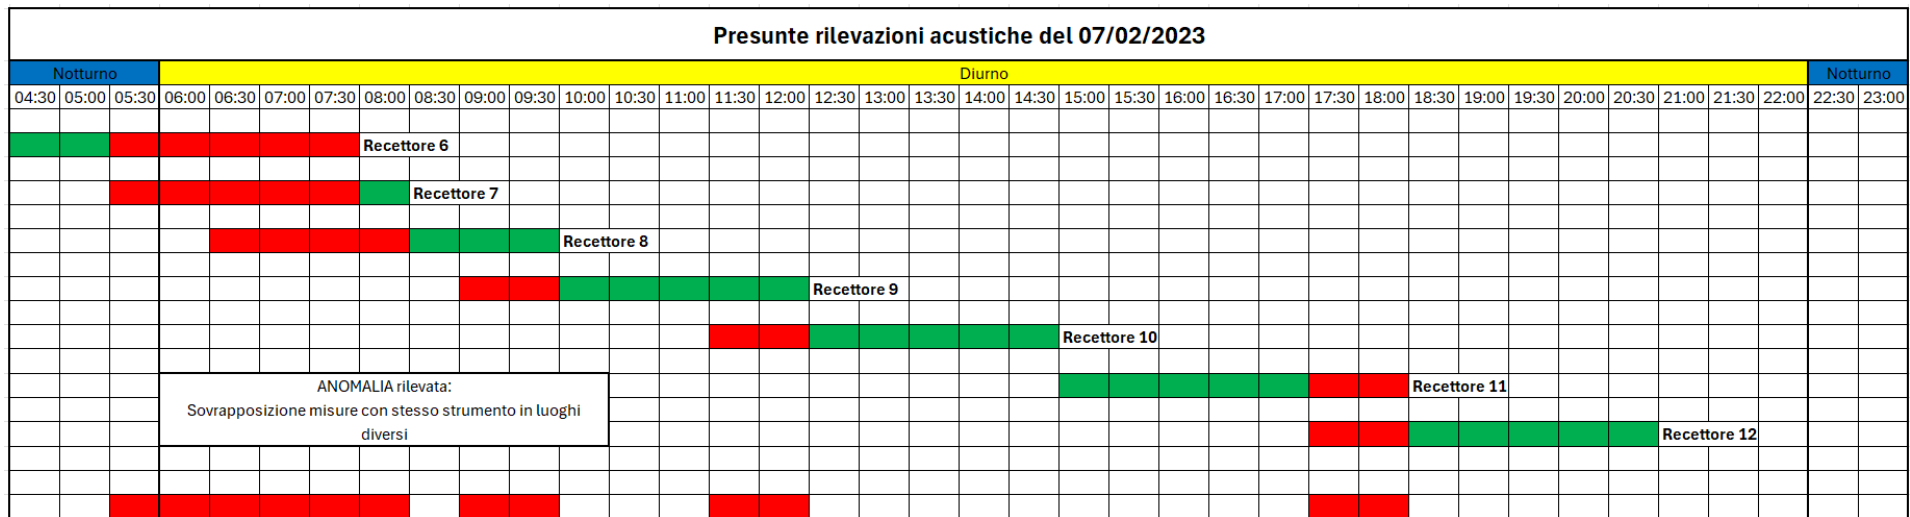
Presunte rilevazioni acustiche del 08/02/2023

Diagrammi di Gantt che evidenziano graficamente le anomalie riscontrate nella sovrapposizione temporale delle misure con stesso strumento e stesso operatore:

ANOMALIA rilevata:
Sovrapposizione misure con stesso strumento in luoghi diversi
