Progetto: Progetto eolico denominato "Monte Cerchio" della potenza complessiva di 43,4 MW e relative opere connesse, sito nei Comuni di CAIRO MONTENOTTE e CENGIO in provincia di Savona e SALICETO in provincia di Cuneo

Procedura: Valutazione Impatto Ambientale (PNIEC-PNRR)

Le mie osservazioni sono la risposta alle controdeduzioni inviate da WINDTEK con raccomandata AR del 16 luglio 2024 e sono disponibili al seguente allegato nominato "Risposte a controdeduzioni - OLIVERO Gaia"

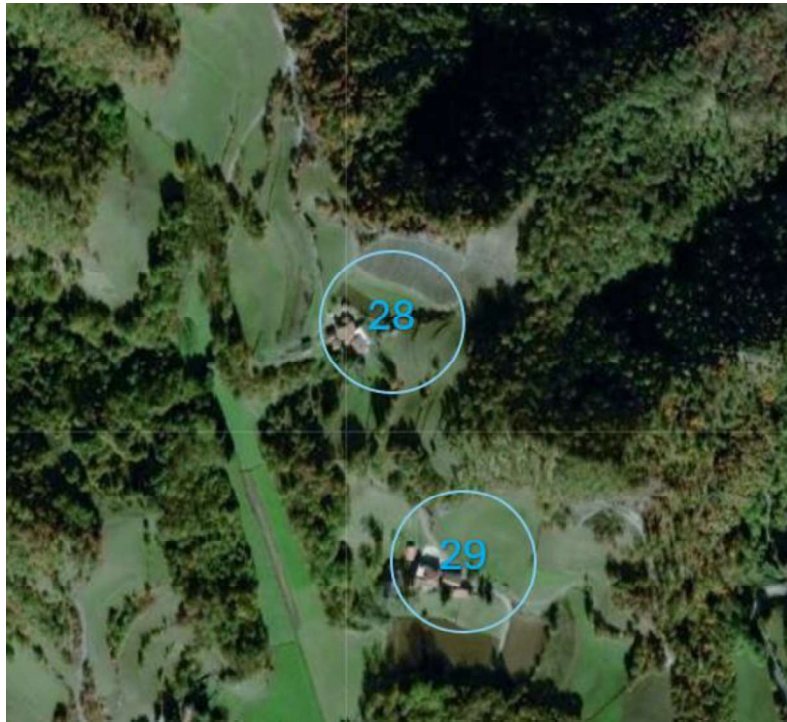
Figura 1: Posizione Recettori 28 e 29 nel comune di Cengio.

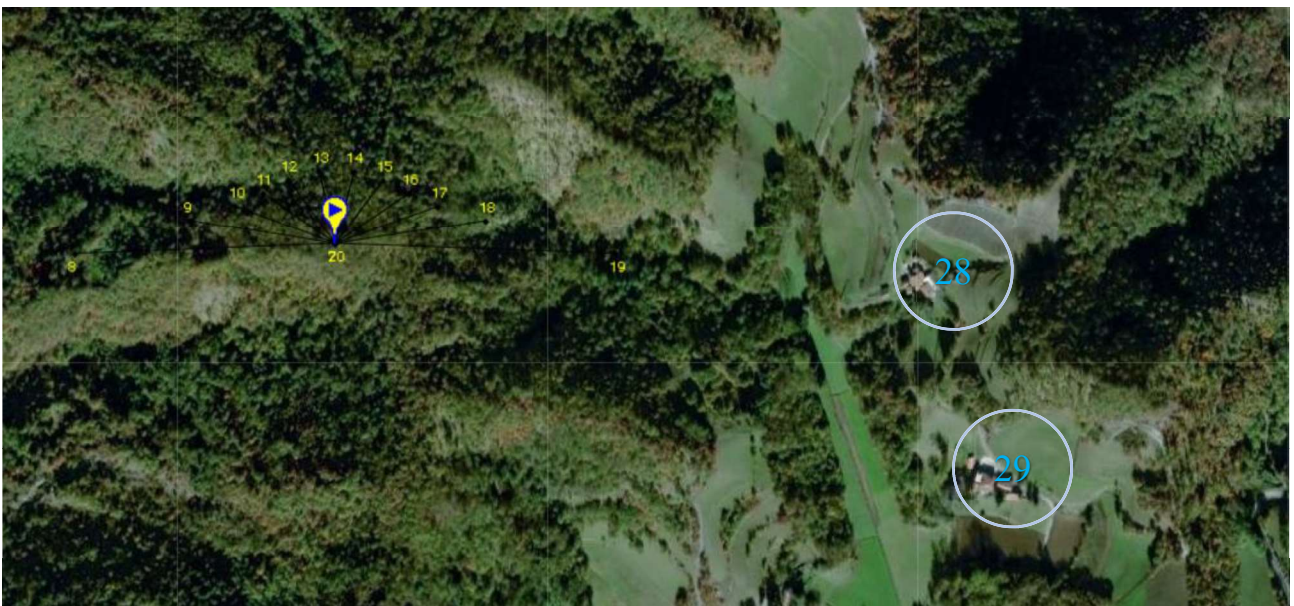
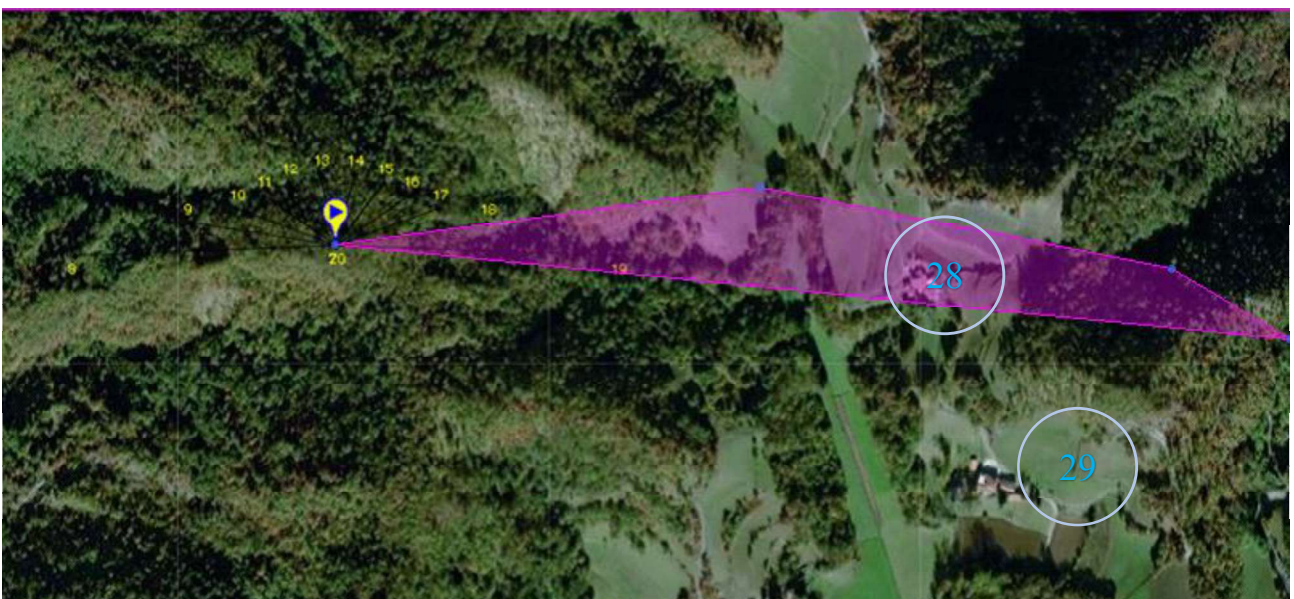
Figura 6: In magenta, azione ombreggiante generata da AG7 nel mese di aprile che coinvolge il recettore 28 tra le ore 18:00 e 20:00.

Di seguito si riporta la tabella con la proiezione dell'ombra dell'aerogeneratore AG7 nel mese di aprile dall'alba a tramonto. Si fa notare che l'ombra è critica per i recettori tra le 18:00 e le 20:00.

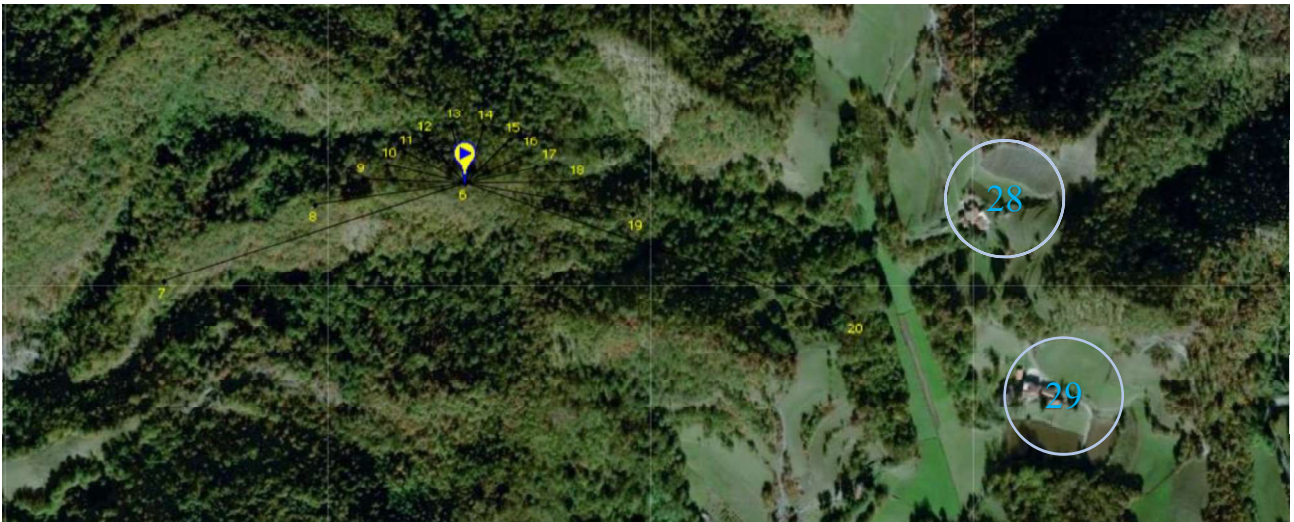
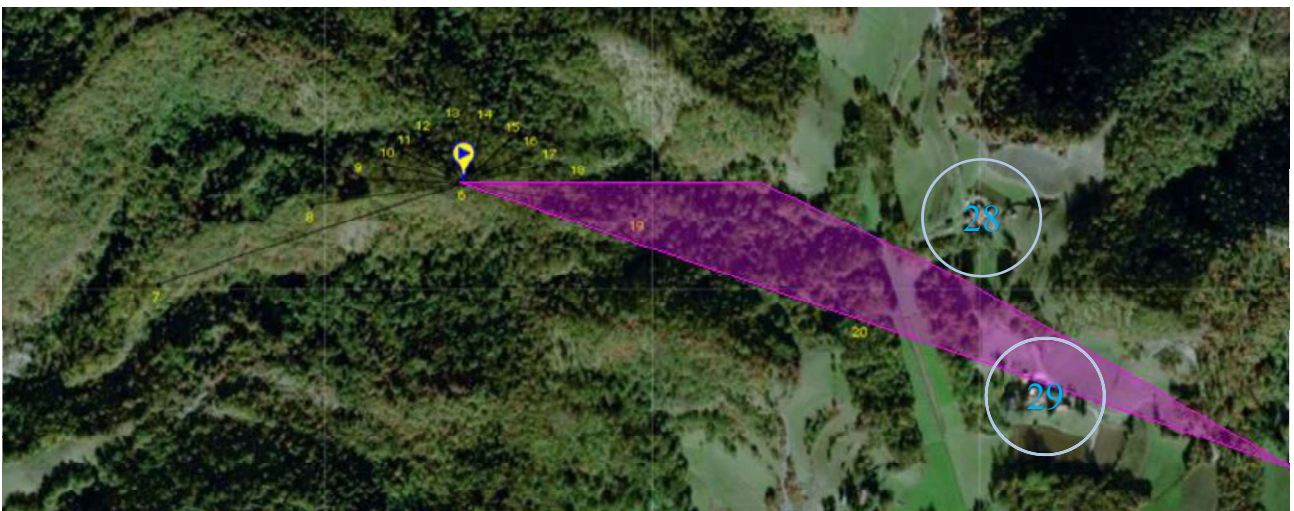
Figura 7: In magenta, azione ombreggiante generata da AG7 nel mese di maggio che coinvolge il recettore 28 e 29 tra le ore 18:00 e 20:00.

Di seguito si riporta la tabella con la proiezione dell'ombra dell'aerogeneratore AG7 nel mese di maggio dall'alba a tramonto. Si fa notare che l'ombra è critica per i recettori tra le 18:00 e le 20:00.

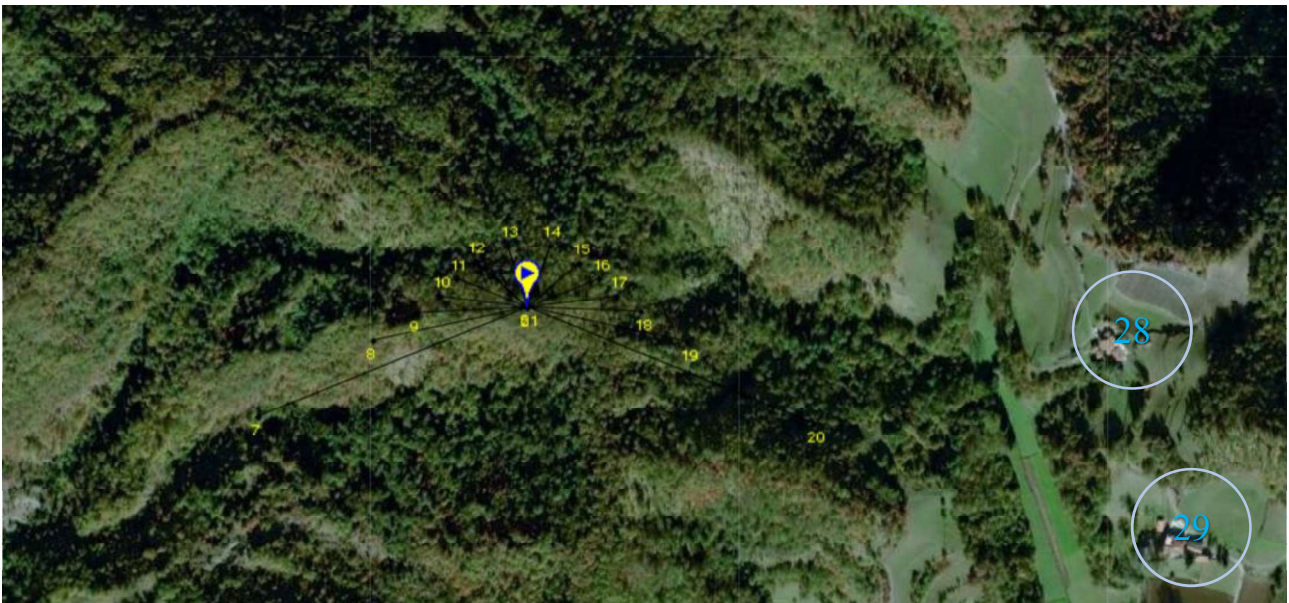
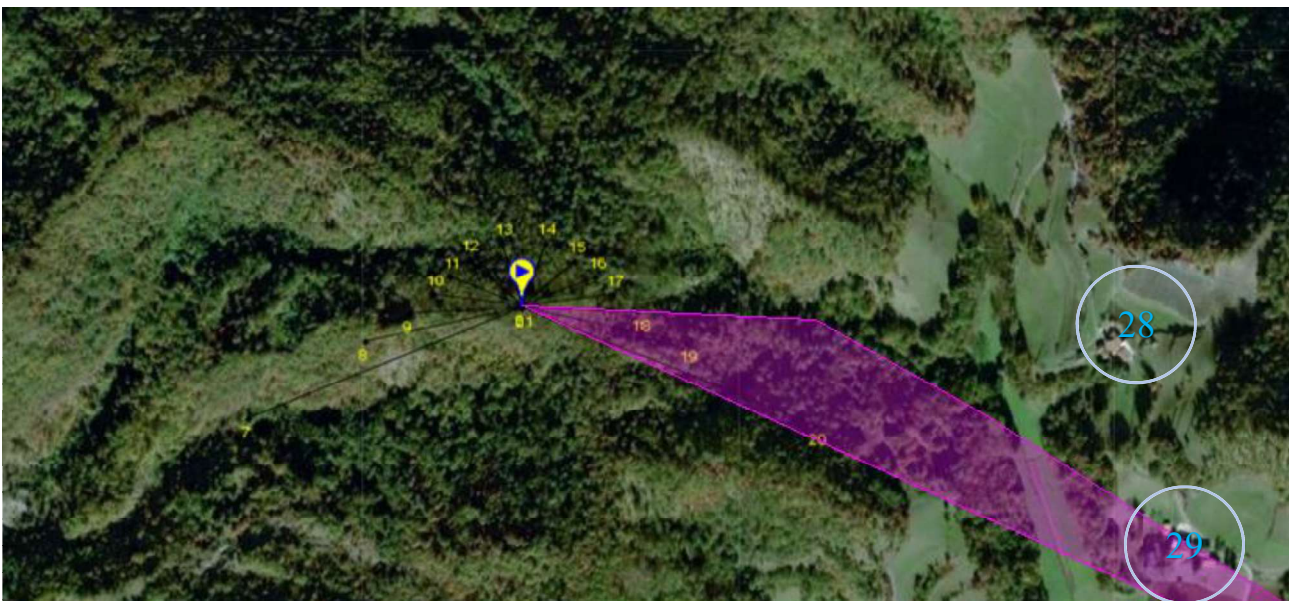
Figura 8: In magenta, azione ombreggiante generata da AG7 nel mese di giugno che coinvolge il recettore 29 tra le ore 18:00 e le 20:00.

Di seguito si riporta la tabella con la proiezione dell'ombra dell'aerogeneratore AG7 nel mese di giugno dall'alba a tramonto. Si fa notare che l'ombra è critica per i recettori tra le 18:00 e le 20:00.

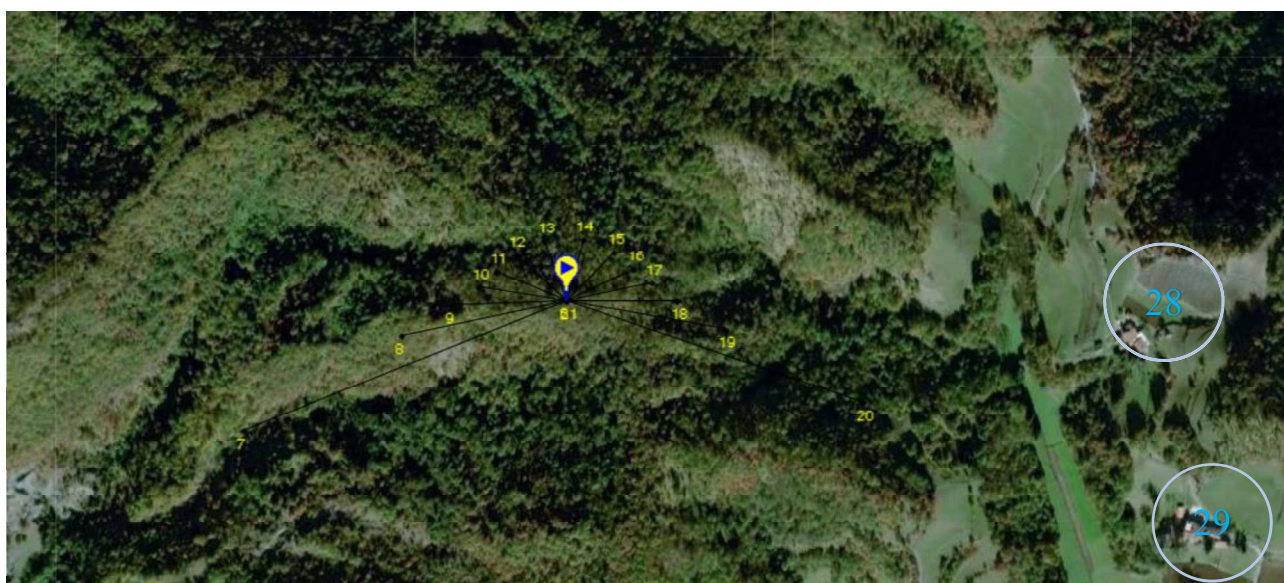
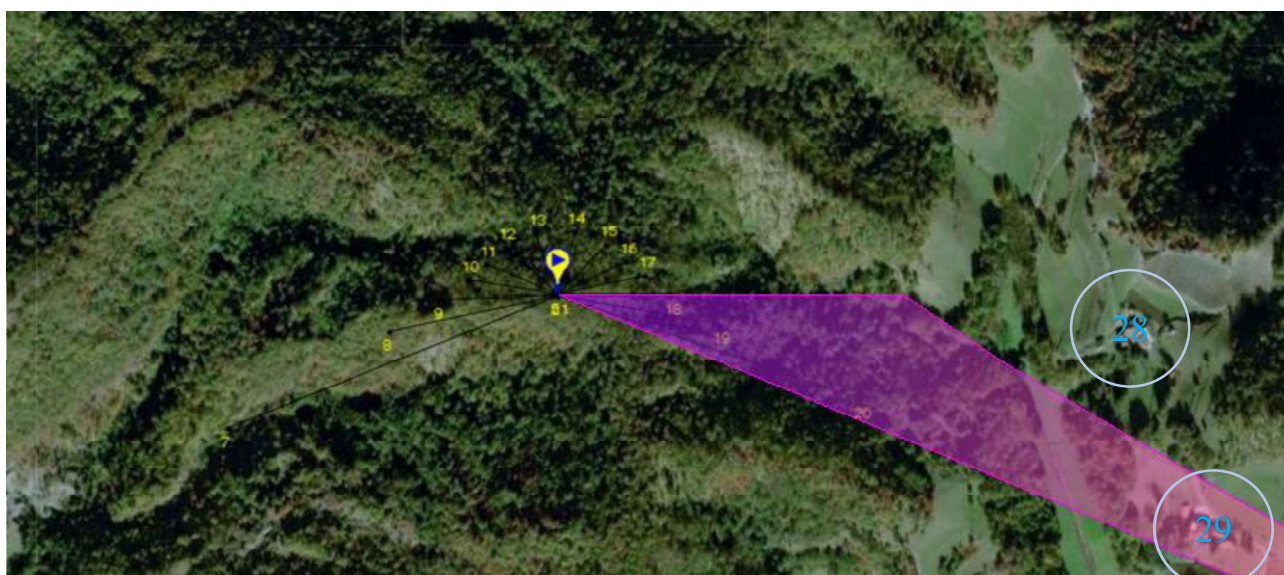
Figura 9: In magenta, azione ombreggiante generata da AG7 nel mese di luglio che coinvolge il recettore 29 tra le ore 19:00 e le 21:00.

Di seguito si riporta la tabella con la proiezione dell'ombra dell'aerogeneratore AG7 nel mese di luglio dall'alba a tramonto. Si fa notare che l'ombra è critica per i recettori tra le 19:00 e le 21:00.

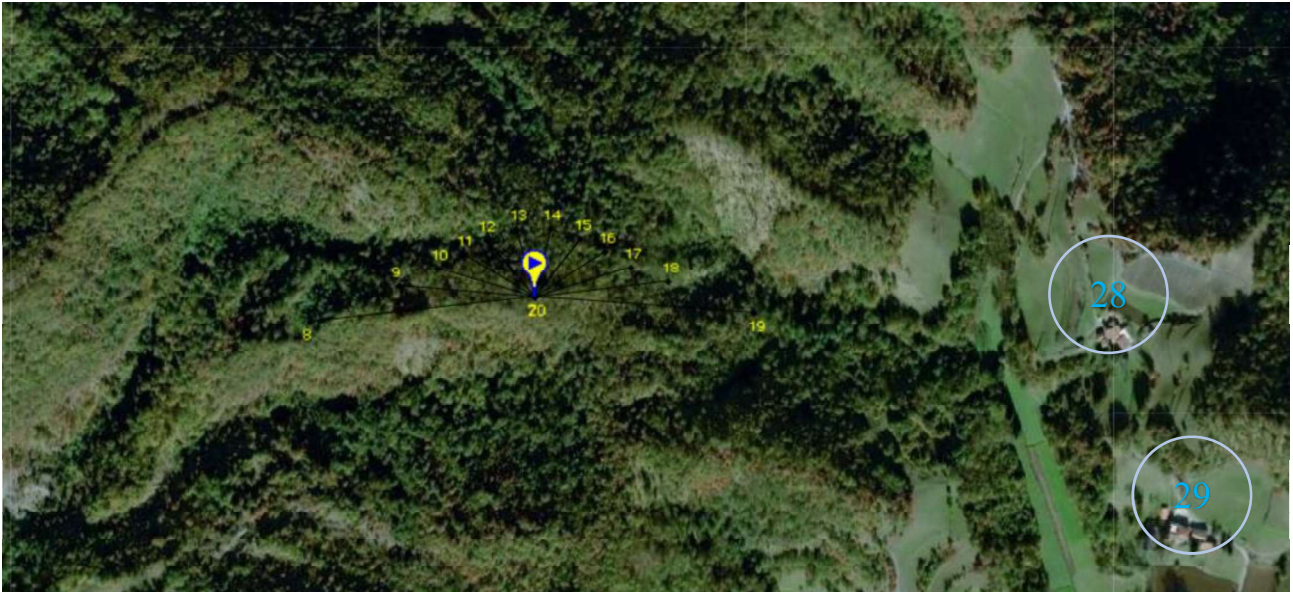
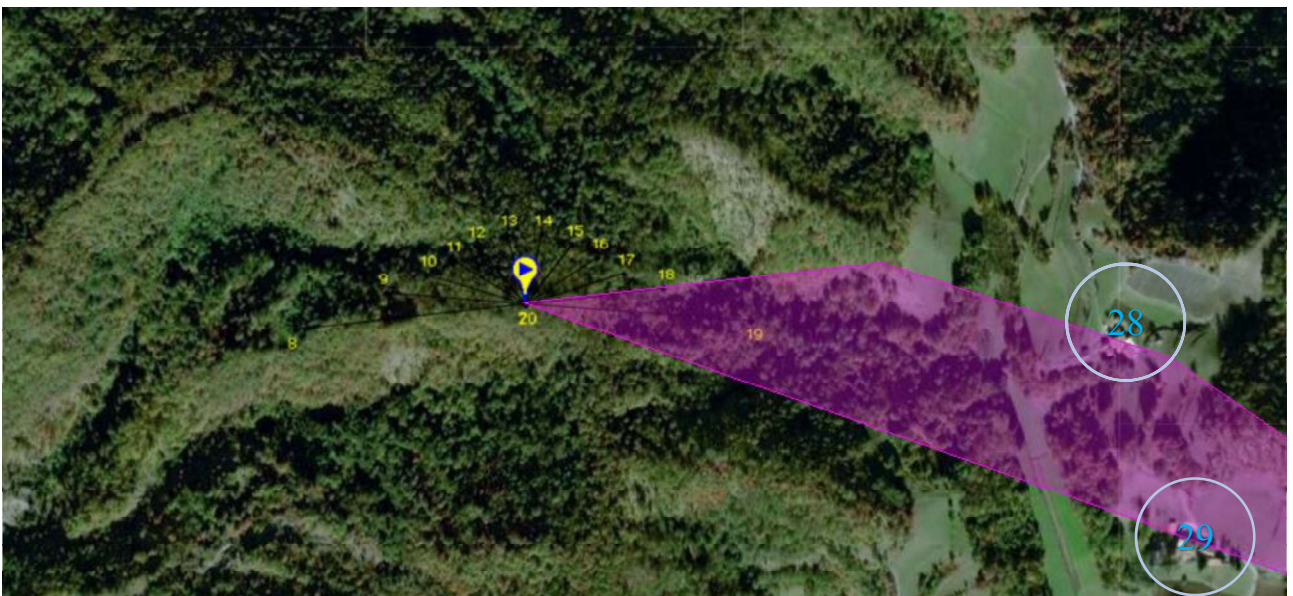
Figura 10: In magenta, azione ombreggiante generata da AG7 nel mese di agosto che coinvolge il recettore 28 e 29 tra le ore 19:00 e le 21:00.

Di seguito si riporta la tabella con la proiezione dell'ombra dell'aerogeneratore AG7 nel mese di agosto dall'alba a tramonto. Si fa notare che l'ombra è critica per i recettori tra le 19:00 e le 21:00.

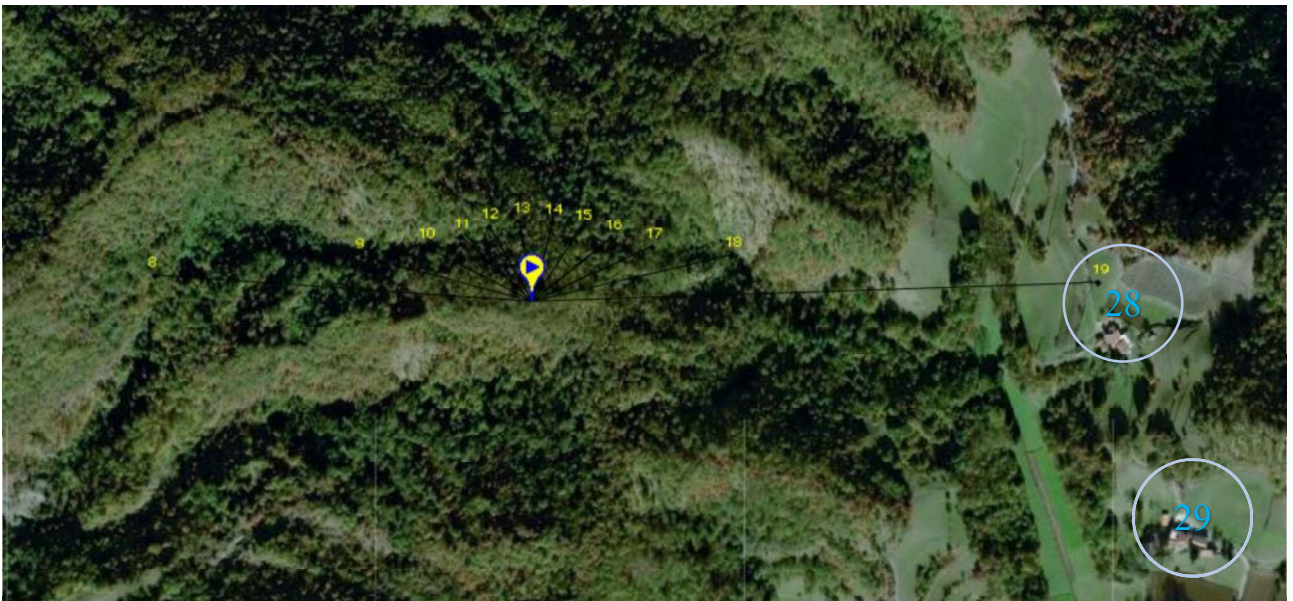
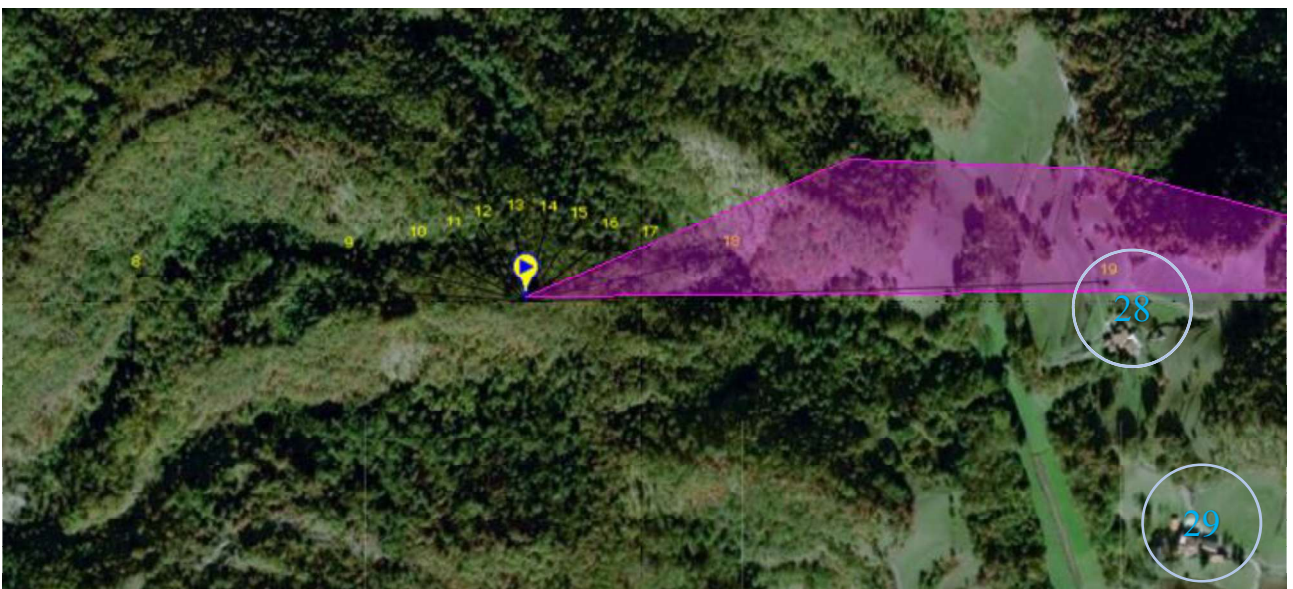
Figura 11: In magenta, azione ombreggiante generata da AG7 nel mese di settembre che coinvolge il recettore 28 tra le ore 18:00 e le 19:00.

Di seguito si riporta la tabella con la proiezione dell'ombra dell'aerogeneratore AG7 nel mese di settembre dall'alba a tramonto. Si fa notare che l'ombra è critica per i recettori tra le 18:00 e le 19:00.

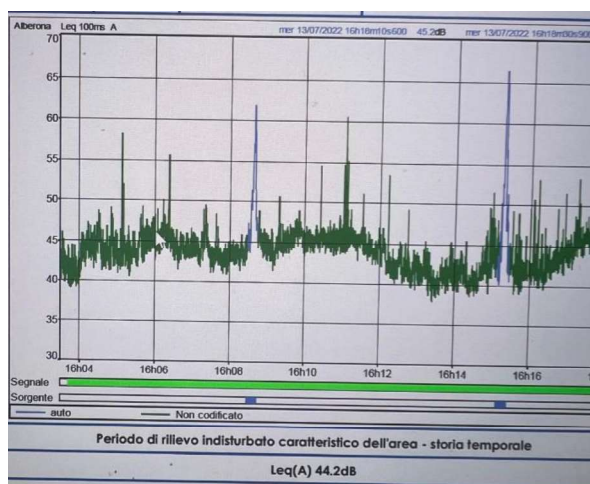
Figura 12: Immagine di come si dovrebbe presentare una reale misura acustica

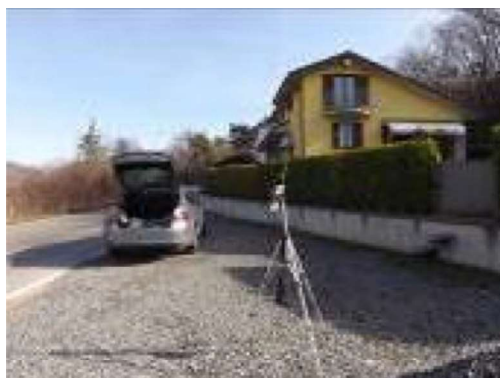
Figura 14: Recettore 38 con immagine dello strumento sulla strada di percorrenza

- 7- In merito alle misure dichiarate nelle schede di rilevazione inquinamento acustico tipo 4, ben 39 recettori su 41 totali riportano valori di $L_{a_{max}} > 70\text{dB}$ (livello sonoro massimo raggiunto durante tutta la durata della misura). Nello specifico si prenda il valore di $L_{a_{max}}$ rilevato per il recettore 38, misurazione fatta **sulla strada di percorrenza** come da immagine seguente, riporta **$L_{a_{max}} = 78,8 \text{ dB}$** :

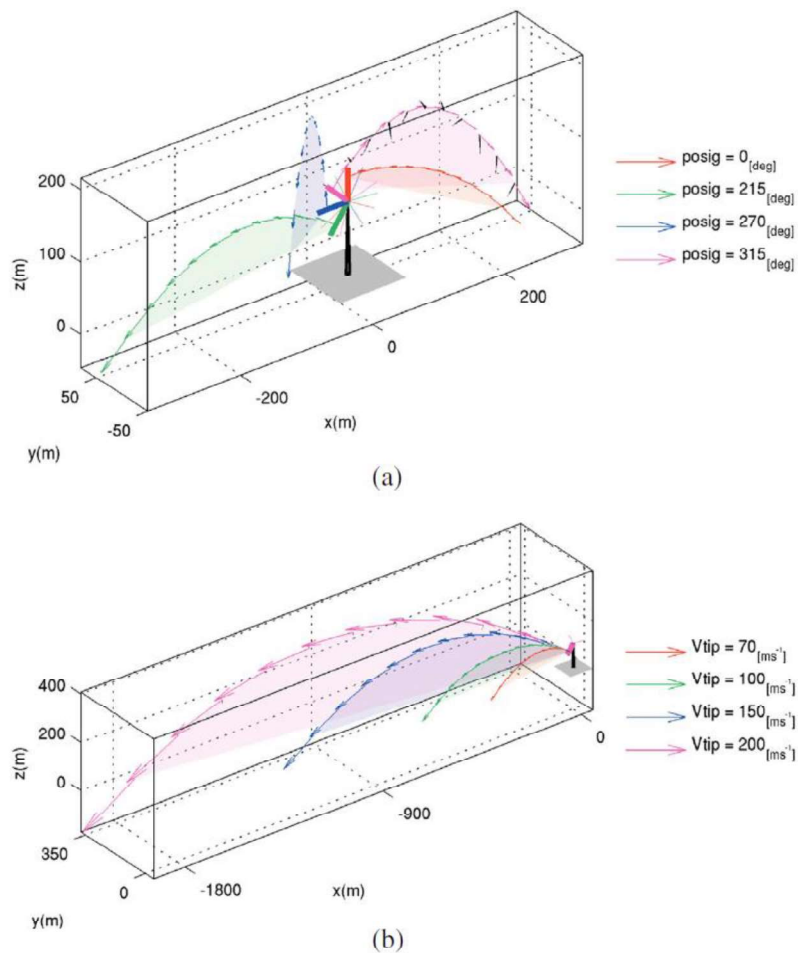
Figure 3. Schematic graphs of the throw distances for half-blade detachment changing (a) the initial release angles (upward-clockwise reference) and (b) the tip speed velocities for the 2.3 MW reference turbine.

Immagine 2: gittate di lancio di una pala intera Sarlak, Sørensen: Analysis of throw distances of detached objects from horizontal-axis wind turbines. *Wind Energy 2016:19; 156*

L'immagine 2 riporta i risultati ottenuti nel caso del distacco completo di una pala per un generatore di taglia più piccola, 2,3 MW, rispettivamente al variare dell'angolo di distacco (a) e a diverse velocità lineari delle estremità (V_{TIP}). Le modalità di calcolo e le condizioni iniziali sono riportate nel documento. Da questo primo risultato si può dedurre che, alle condizioni di lavoro $V_{TIP}=70$ m/s, la distanza coperta da una pala intera completamente distaccata è ampiamente inferiore alla distanza delle abitazioni, ma in caso di guasto e di perdita di controllo sulla velocità di rotazione degli aerogeneratori, la gittata di questo tipo di frammento risulta pericolosa per gli abitanti del circondario.

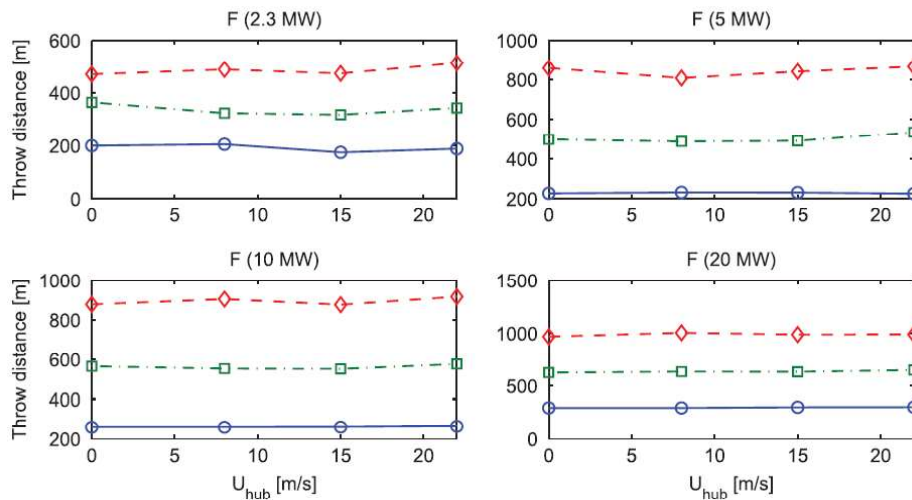
Immagine 4: gittate di lancio di una pala intera con $V_{TIP}=100$ m/s in base al punto di distacco Sarlak, Sørensen:

Figure 5. Throw distance calculations of full blade with three different detached lengths at a high tip speed of $V_{tip} = 100$ m/s. Legends are similar to those in Figure 4.

Le velocità qui considerate, secondo quanto asserito dal proponente, corrispondono a velocità di rotazione anomale, conseguenze di un guasto. I grafici evidenziano che nel caso di distacco di una porzione di pala in posizione diversa dall'attacco del mozzo, le distanze raggiungibili in base ai calcoli sono superiori alla distanza esistente tra le abitazioni esistenti e gli impianti proposti, costituendo quindi un pericolo per i residenti.

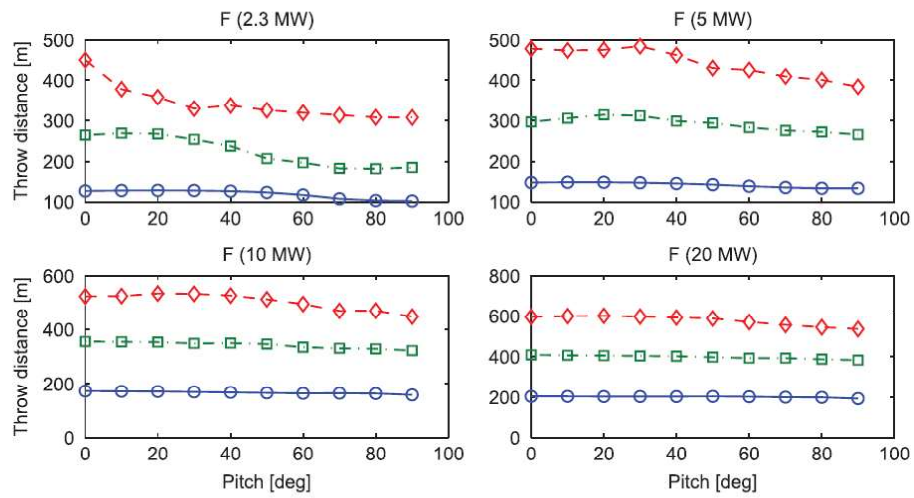
Immagine 6: influenza dell'angolo di lancio sulla gittata di una pala intera o suoi frammenti in caso di $V_{TIP}=70$ m/s Sarlak, Sørensen: Analysis of throw distances of detached objects from horizontal-axis wind turbines. *Wind Energy*

Figure 7. Sensitivity of throw distances of full blade to the initial pitch setting for 2.3, 5, 10 and 20 MW turbines operating at $V_{tip} = 70$ m/s. $\diamond \diamond \diamond$: $L^* = 0.2$; $\square \square \square$: $L^* = 0.5$; and $\circ \circ \circ$: $L^* = 1$.

I risultati presentati indicano chiaramente che, in base alla posizione angolare della pala in cui avviene il distacco (al mozzo o in posizione diversa), la distanza che possono raggiungere i detriti è tale da includere le abitazioni dei residenti.

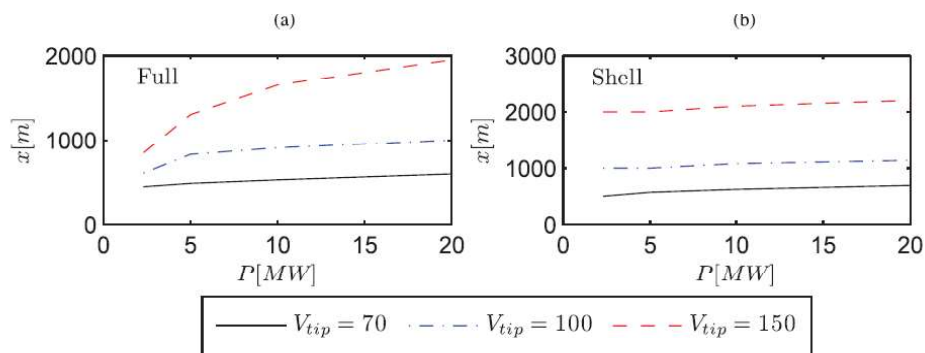
Immagine 15: gittata massima di pale intere o frammenti in funzione della potenza Sarlak, Sørensen: Analysis of throw distances of detached objects from horizontal-axis wind turbines. *Wind Energy* 2016:19; 164

Il documento di ricerca si conclude con tre grafici molto eloquenti, che descrivono la massima gittata rispettivamente per una pala intera, frammenti di essa e frammenti di ghiaccio alle diverse velocità periferiche, questa volta in funzione della potenza dell'aerogeneratore, consentendo quindi di estrapolare facilmente i valori corrispondenti alle caratteristiche degli aerogeneratori in esame.

Figure 18. Maximum throw distances obtained for (a) full blade and (b) blade shell in different operating conditions. Blue line: $V_{tip} = 70$ m/s as a function of turbines power.

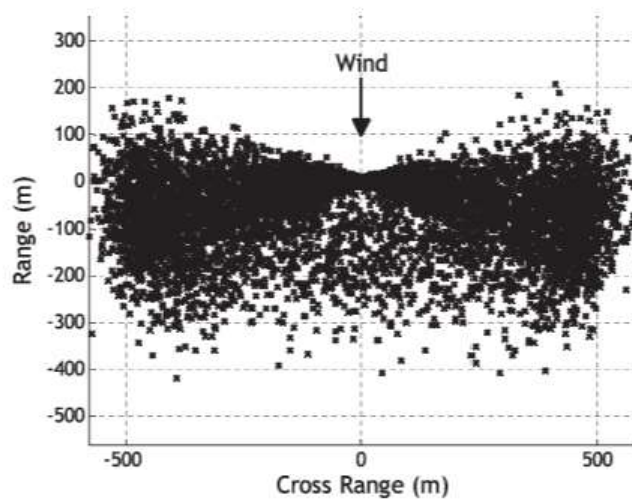
Immagine 18: analisi degli impatti dei frammenti per aerogeneratore eolico da 1,5 MW, A method for defining wind turbine setback standards. Wind Energy. 2012; 15:297

Figure 8. Ground impacts, 1.5 MW turbine, 40% fragment.

Figure 9. Histogram of cross-range impact location, 1.5 MW turbine, 40% fragment.

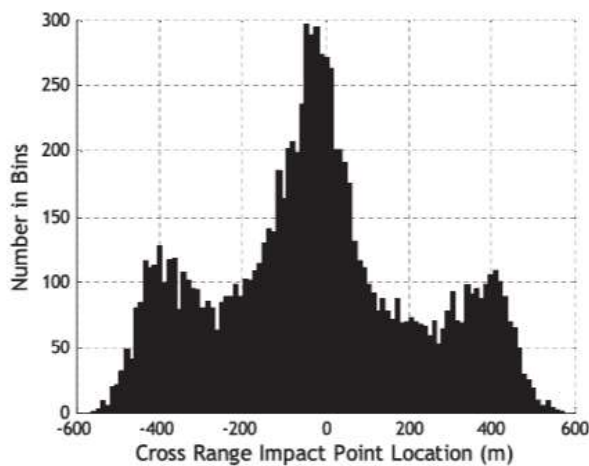
Immagine 19: analisi degli impatti dei frammenti per aerogeneratore eolico da 3,0 MW, A method for defining wind turbine setback standards. Wind Energy. 2012; 15:298

Figure 10. Ground impacts, 3.0 MW turbine, 40% fragment.

Figure 11. Histogram of cross-range impact location, 3.0 MW turbine, 40% fragment.

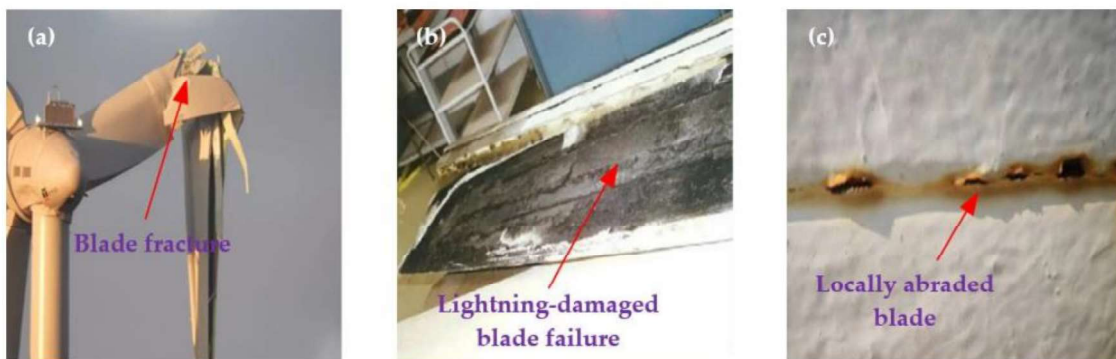
Figure 4. Forms of blade failure. (a) Blade fracture accident caused by design flaw [24]; (b) lightning-damaged blade failure [30]; (c) locally abraded blade [34].

Immagine 21: Esempi di cedimenti strutturali delle pale, Analysis of Wind Turbine Equipment Failure and Intelligent Operation and Maintenance Research. Sustainability 2023, 15, 6

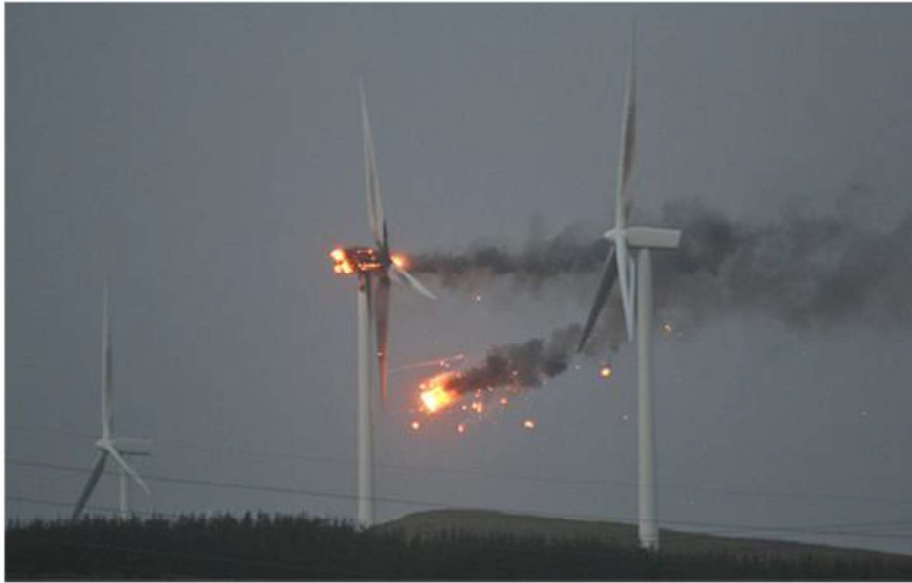
Fig. 5. Wind turbine fire at Ardrossan wind farm [17].

Immagine 22: Incendio all'aerogeneratore presso il parco eolico di Ardrossan, Overview of Problems and Solutions in Fire Protection Engineering of Wind Turbines. Fire Safety Science 11

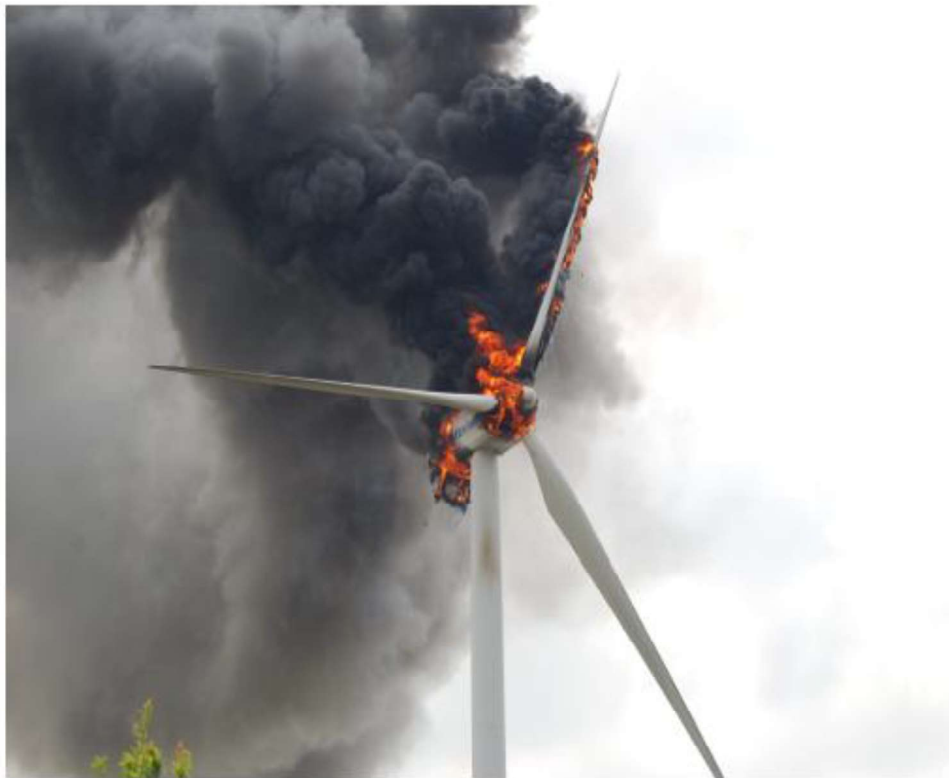
Fig. 6. Wind turbine on fire at the Groß Eilstorf wind farm [22].

Immagine 23: Incendio all'aerogeneratore presso il parco eolico di Gross Eilstorf, Overview of Problems and Solutions in Fire Protection Engineering of Wind Turbines. Fire Safety Science 11

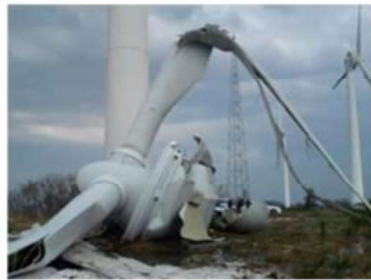
(a) Collapsed nacelle

Fig. 1 Accident scene and schematic diagram

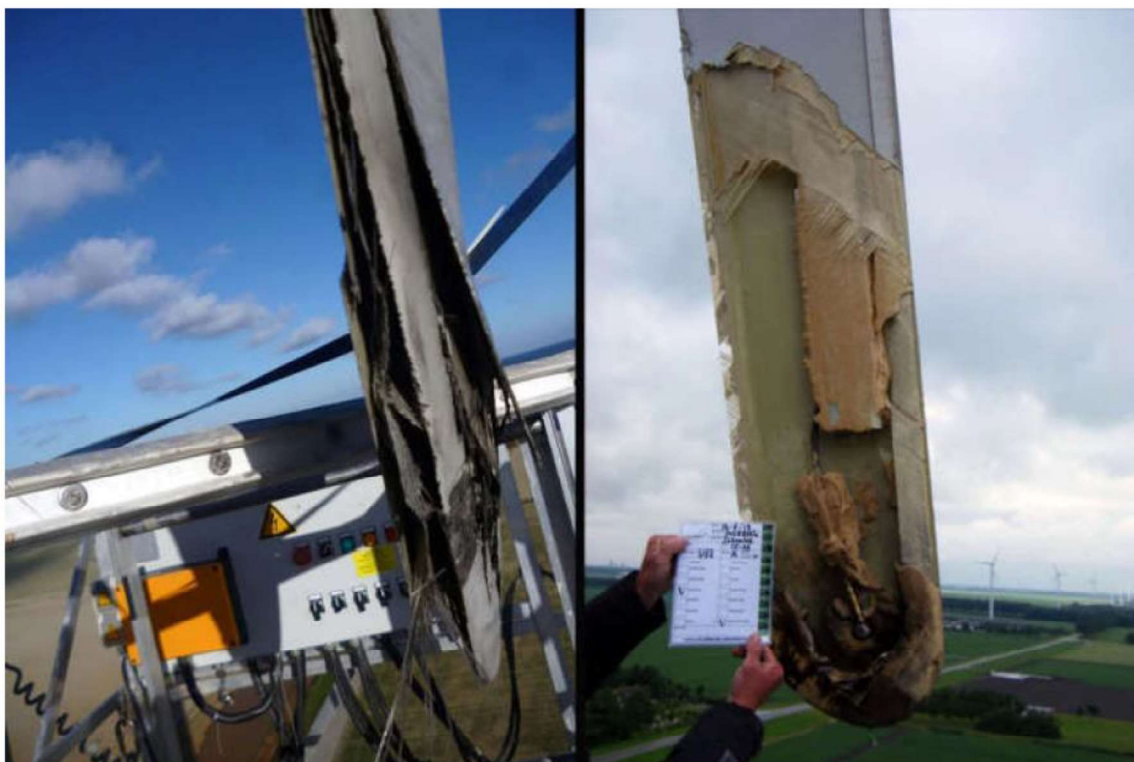
Figure 6. Images of wind turbine blade shell detachment.

Immagine 25: Distacco di un frammento di rivestimento di pala eolica A Comprehensive Analysis of Wind Turbine Blade Damage September 2021 Energies 14
