OGGETTO **Presentazione osservazione.**

Progetto: Progetto eolico denominato "Monte Cerchio" della potenza complessiva di 43,4 MW e relative opere connesse, sito nei Comuni di CAIRO MONTENOTTE e CENGIO in provincia di Savona e SALICETO in provincia di Cuneo

Procedura: Valutazione Impatto Ambientale (PNIEC-PNRR)

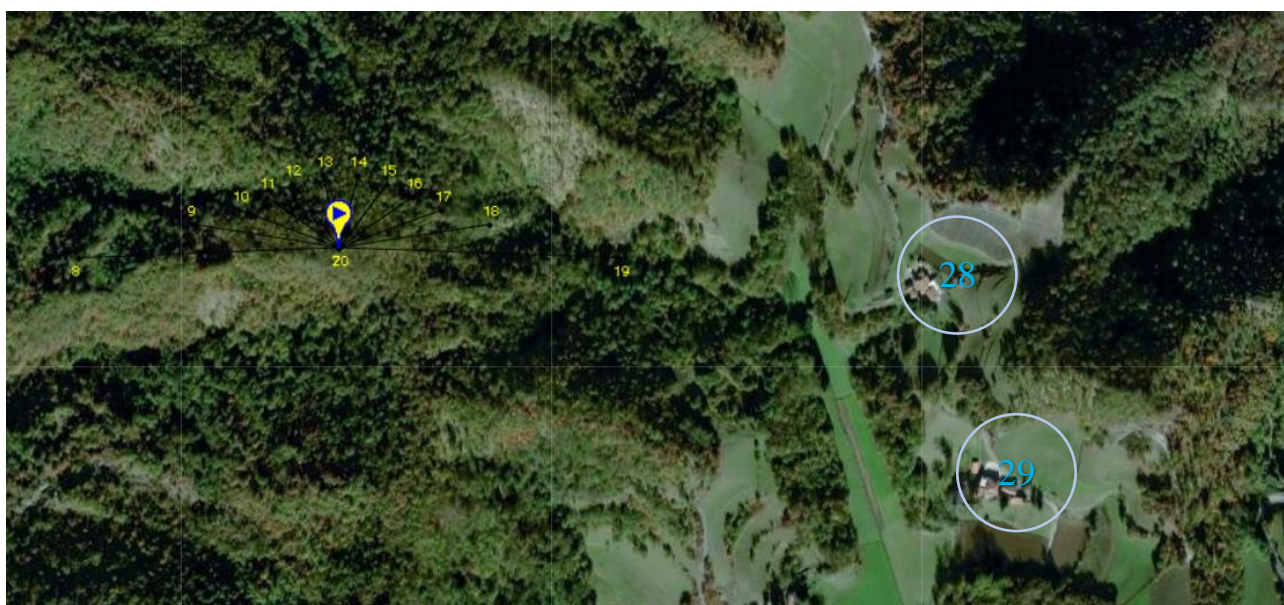
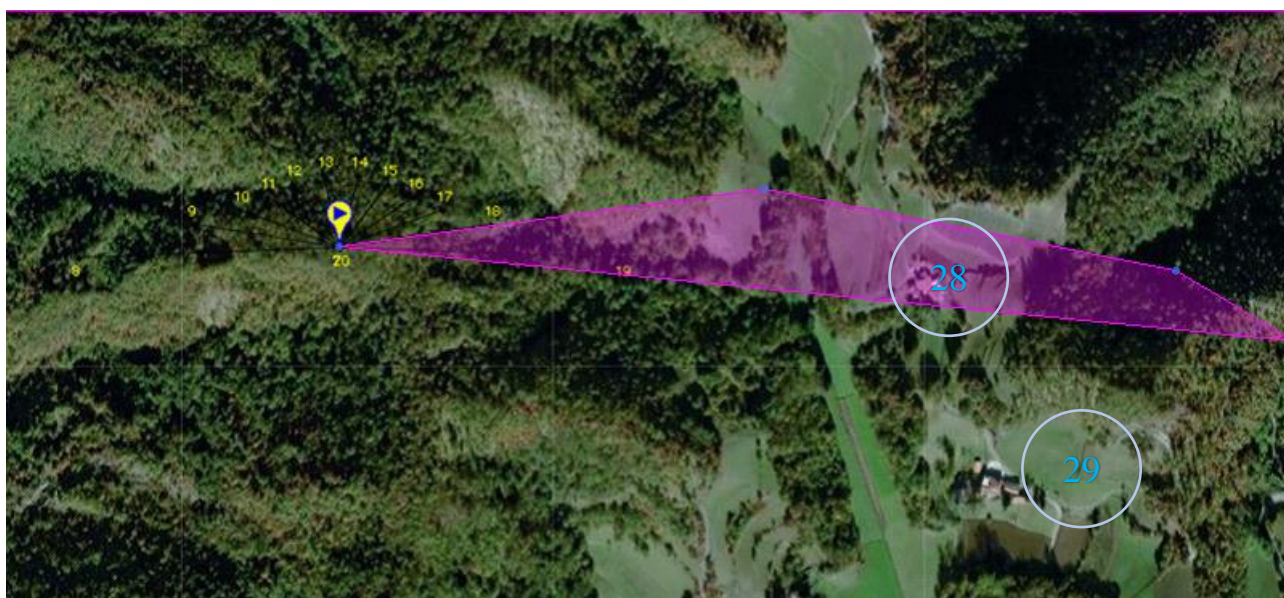
Figura 6: In magenta, azione ombreggiante generata da AG7 nel mese di aprile che coinvolge il recettore 28 tra le ore 18:00 e 20:00.

Di seguito si riporta la tabella con la proiezione dell'ombra dell'aerogeneratore AG7 nel mese di aprile dall'alba a tramonto. Si fa notare che l'ombra è critica per i recettori tra le 18:00 e le 20:00.

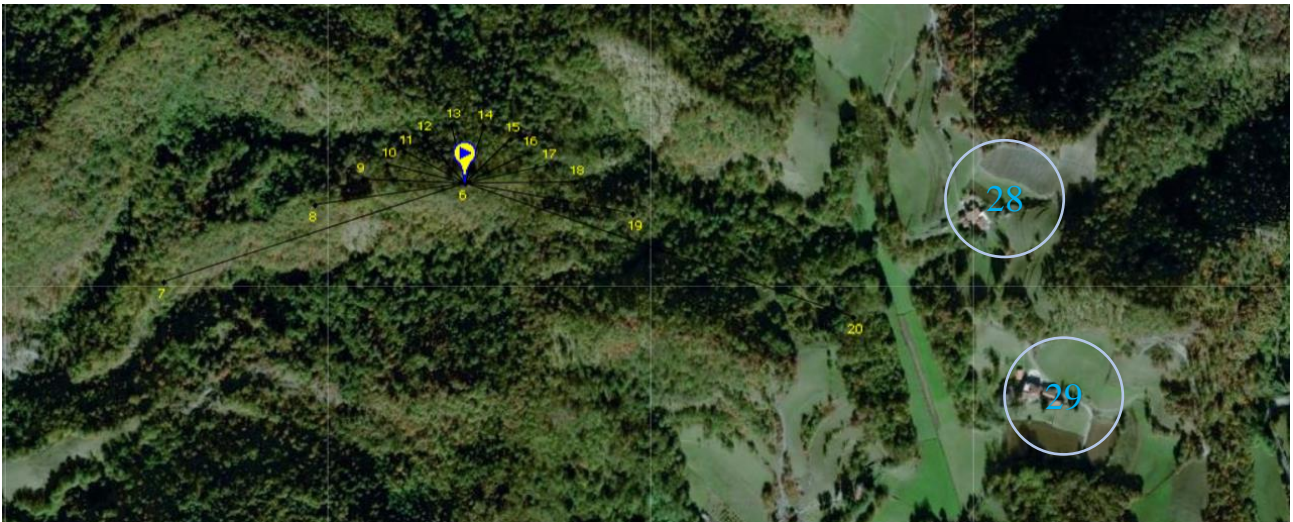
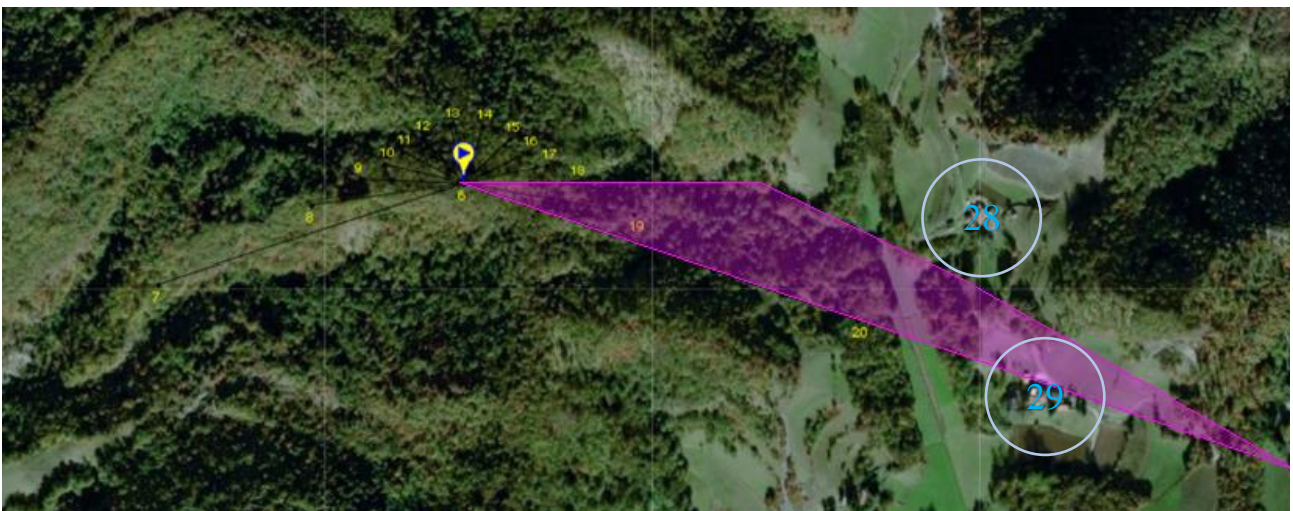
Figura 7: In magenta, azione ombreggiante generata da AG7 nel mese di maggio che coinvolge il recettore 28 e 29 tra le ore 18:00 e 20:00.

Di seguito si riporta la tabella con la proiezione dell'ombra dell'aerogeneratore AG7 nel mese di maggio dall'alba a tramonto. Si fa notare che l'ombra è critica per i recettori tra le 18:00 e le 20:00.

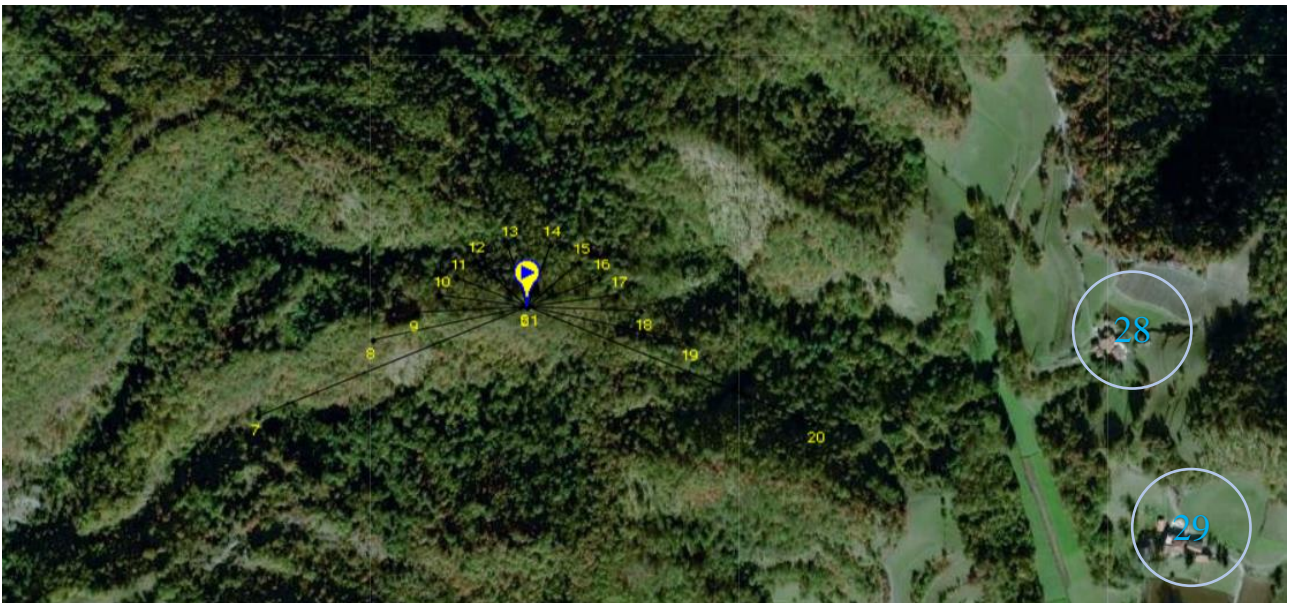
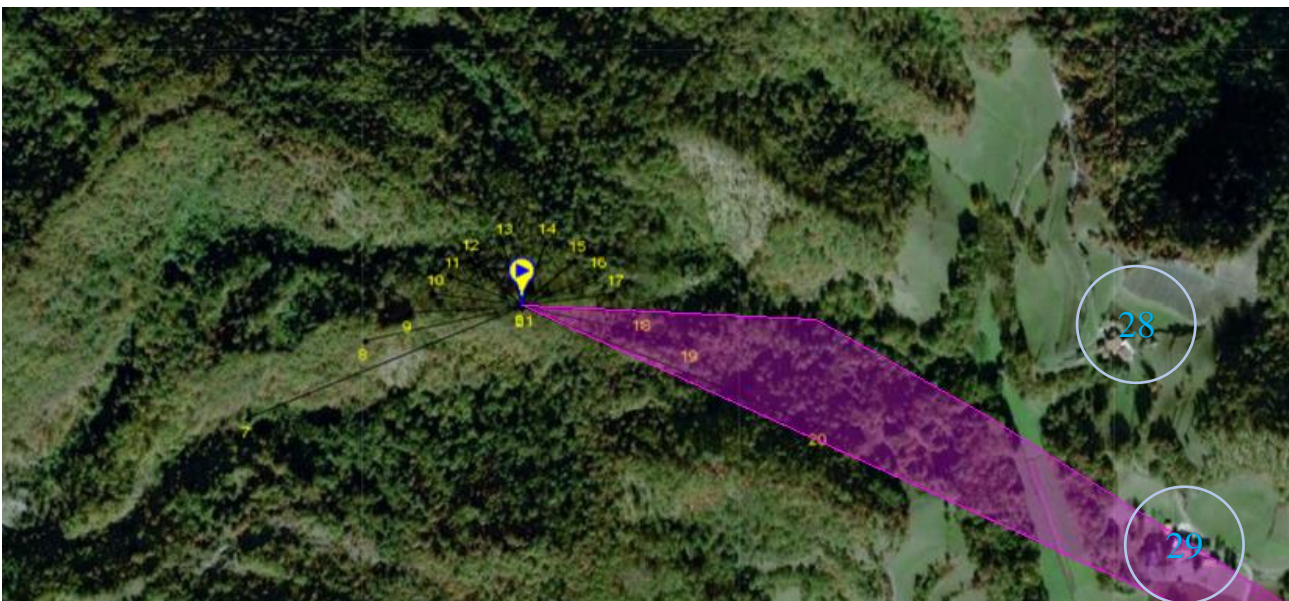
Figura 8: In magenta, azione ombreggiante generata da AG7 nel mese di giugno che coinvolge il recettore 29 tra le ore 18:00 e le 20:00.

Di seguito si riporta la tabella con la proiezione dell'ombra dell'aerogeneratore AG7 nel mese di giugno dall'alba a tramonto. Si fa notare che l'ombra è critica per i recettori tra le 18:00 e le 20:00.

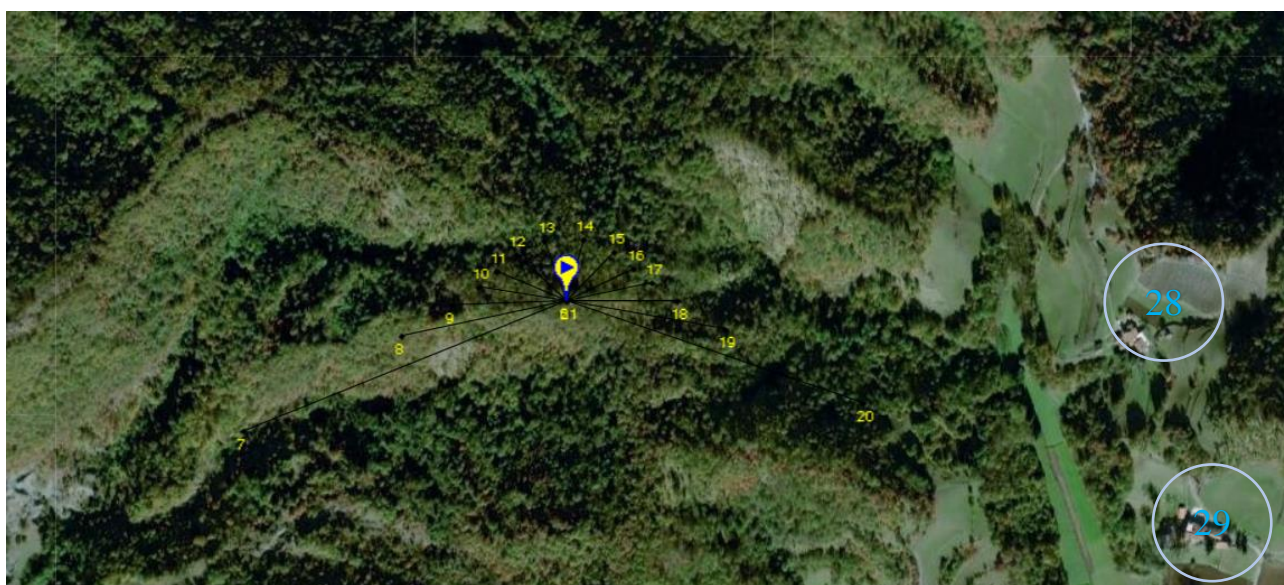
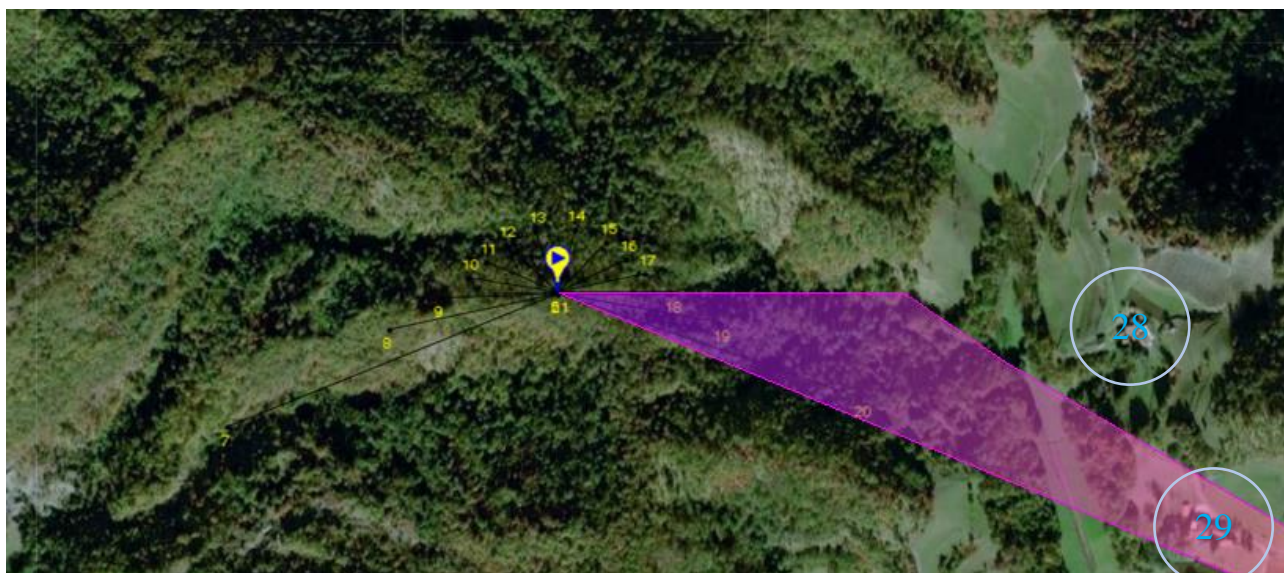
Figura 9: In magenta, azione ombreggiante generata da AG7 nel mese di luglio che coinvolge il recettore 29 tra le ore 19:00 e le 21:00.

Di seguito si riporta la tabella con la proiezione dell'ombra dell'aerogeneratore AG7 nel mese di luglio dall'alba a tramonto. Si fa notare che l'ombra è critica per i recettori tra le 19:00 e le 21:00.

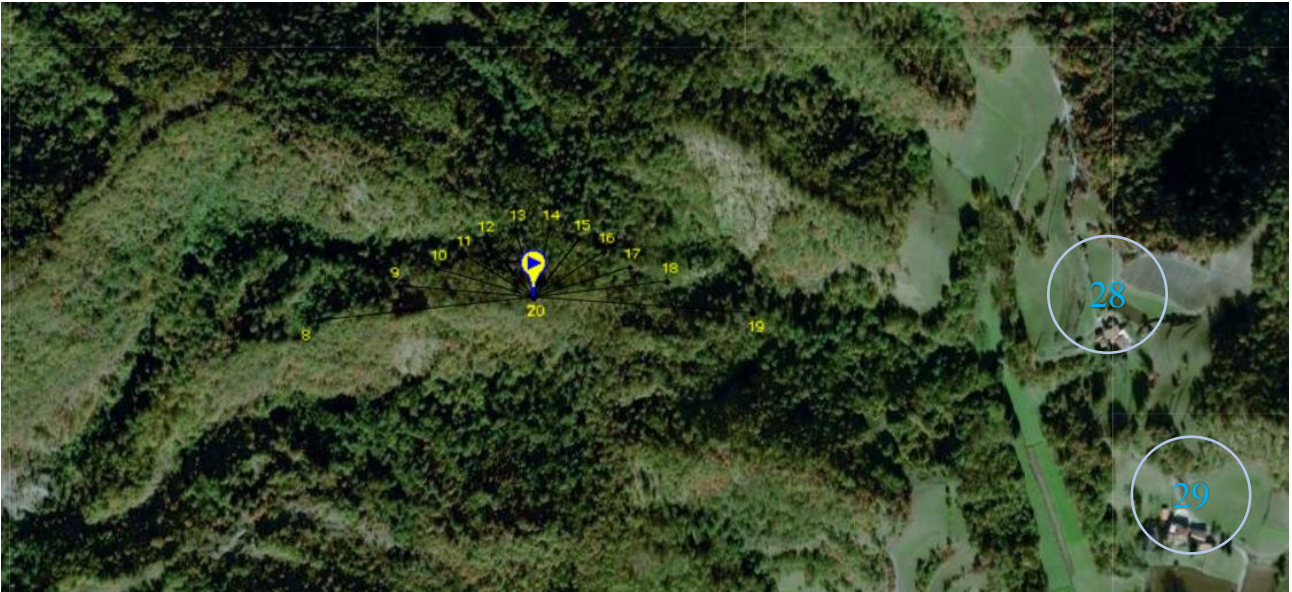
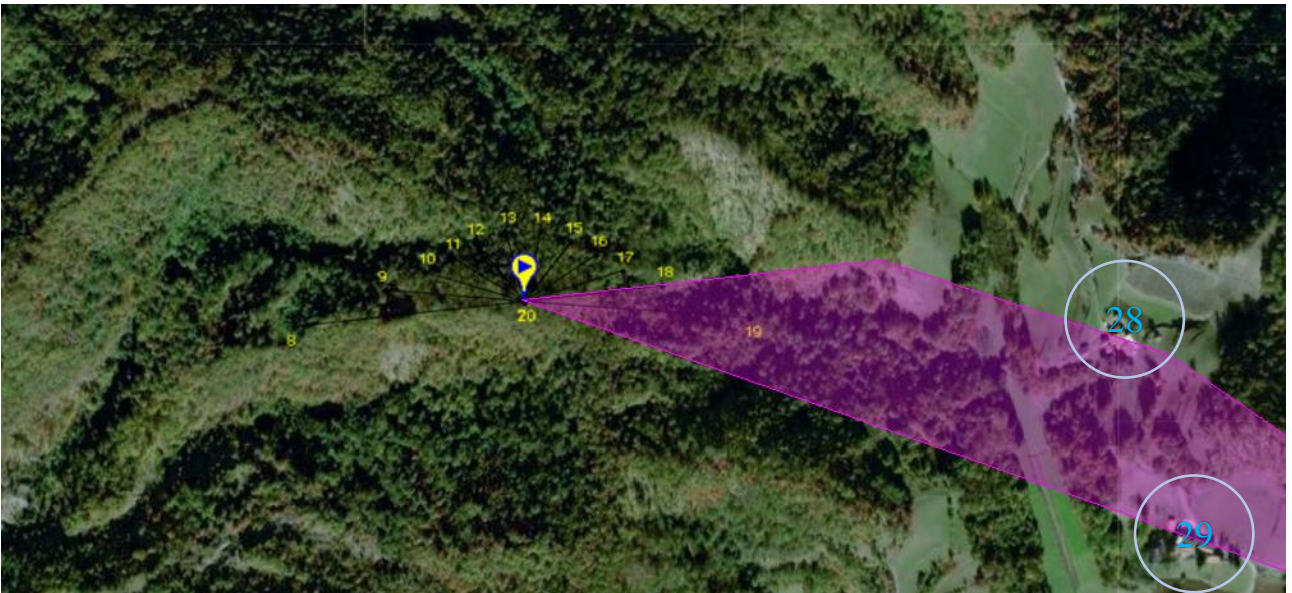
Figura 10: In magenta, azione ombreggiante generata da AG7 nel mese di agosto che coinvolge il recettore 28 e 29 tra le ore 19:00 e le 21:00.

Di seguito si riporta la tabella con la proiezione dell'ombra dell'aerogeneratore AG7 nel mese di agosto dall'alba a tramonto. Si fa notare che l'ombra è critica per i recettori tra le 19:00 e le 21:00.

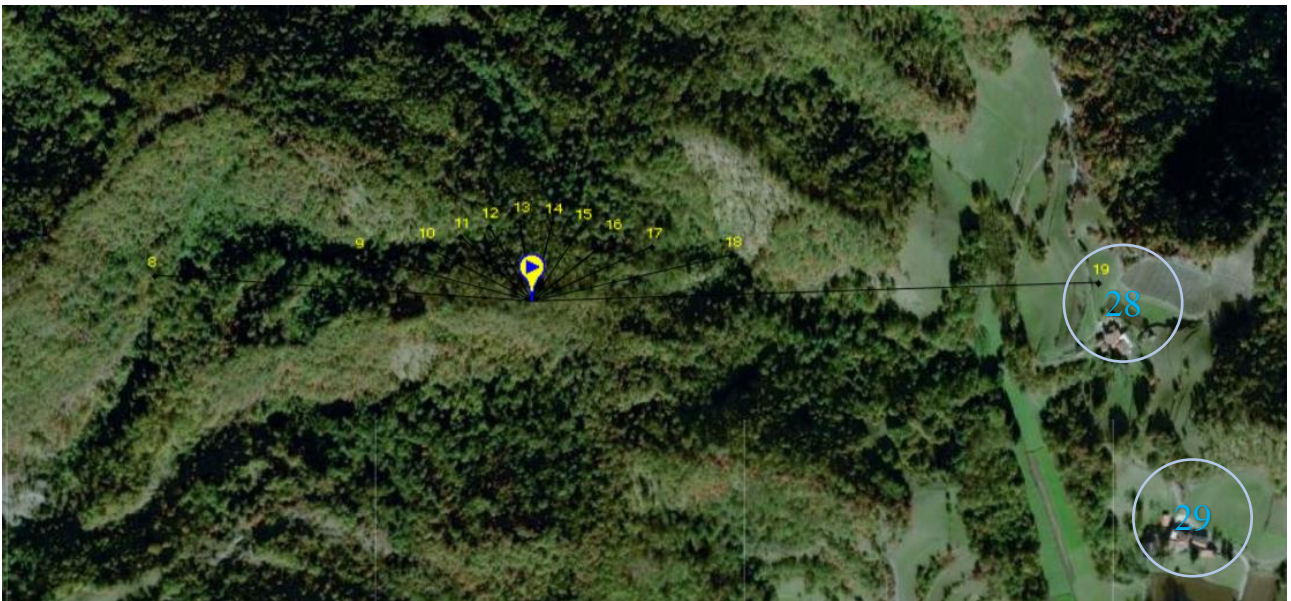
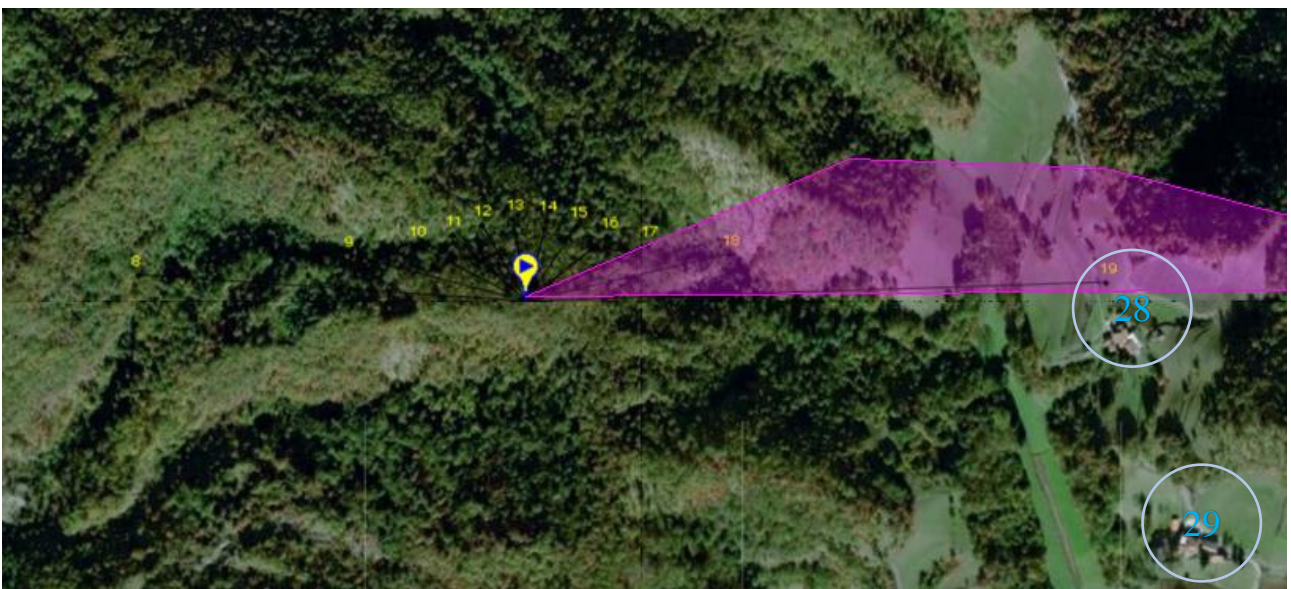
Figura 11: In magenta, azione ombreggiante generata da AG7 nel mese di settembre che coinvolge il recettore 28 tra le ore 18:00 e le 19:00.

Di seguito si riporta la tabella con la proiezione dell'ombra dell'aerogeneratore AG7 nel mese di settembre dall'alba a tramonto. Si fa notare che l'ombra è critica per i recettori tra le 18:00 e le 19:00.

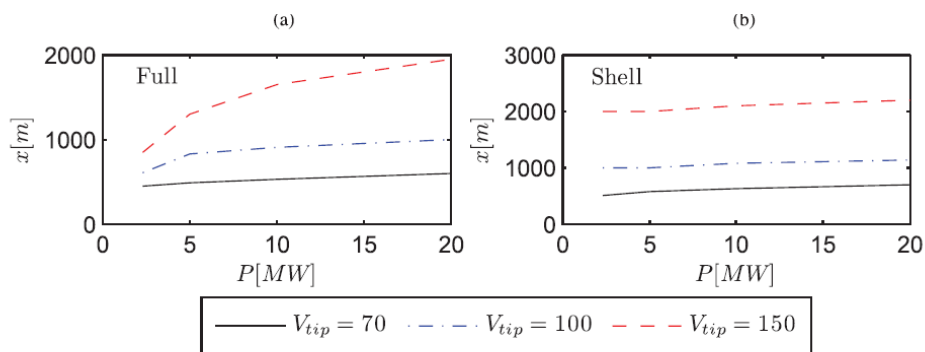
Immagine 15: gittata massima di pale intere o frammenti in funzione della potenza Sarlak, Sørensen: Analysis of throw distances of detached objects from horizontal-axis wind turbines. *Wind Energy 2016:19; 164*

Figure 18. Maximum throw distances obtained for (a) full blade and (b) blade shell in different operating conditions. Blue line: $V_{tip} = 70$ m/s as a function of turbines power.

Il documento di ricerca si conclude con tre grafici molto eloquenti, che descrivono la massima gittata rispettivamente per una pala intera, frammenti di essa e frammenti di ghiaccio alle diverse velocità periferiche, questa volta in funzione della potenza dell’aerogeneratore, consentendo quindi di estrapolare facilmente i valori corrispondenti alle caratteristiche degli aerogeneratori in esame.

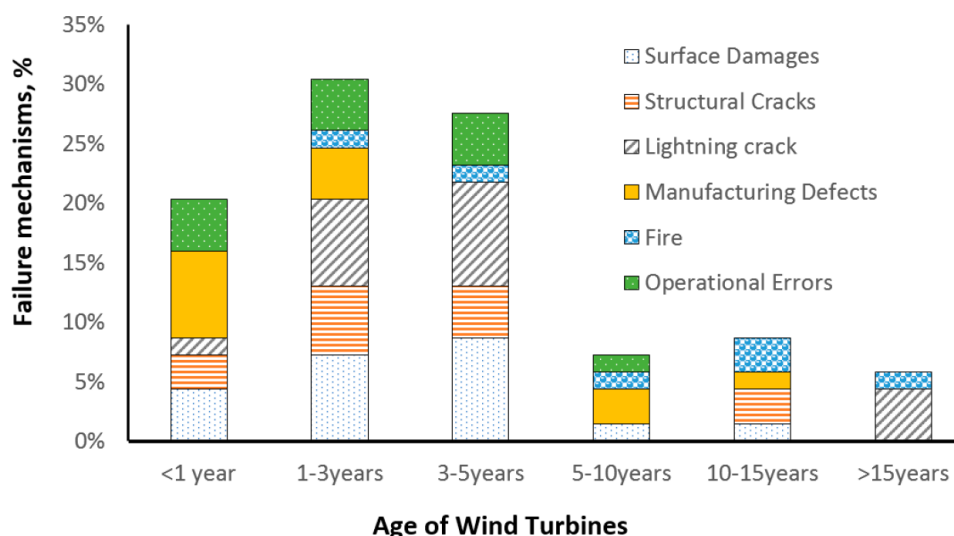
Immagine 17: prevalenza dei diversi meccanismi di guasto rispetto all'età degli aerogeneratori: Root Causes and Mechanisms of Failure of Wind Turbine Blades: Overview. Materials 2022, 4

- A. Leon Mishnaevsky, Jr., **Root Causes and Mechanisms of Failure of Wind Turbine Blades: Overview**. *Materials* 2022, 15, , 2959. [https:// doi.org/10.3390/ma15092959](https://doi.org/10.3390/ma15092959). In questo lavoro l'autore analizza una serie di incidenti accaduti alle pale degli aerogeneratori, mettendone in evidenza le cause e le modalità ed i meccanismi di guasto, anche attraverso l'utilizzo di modelli computazionali e rilevando l'importanza dei difetti di fabbricazione e dell'invecchiamento, fornendo ottime indicazioni su quello che ci si può aspettare nel caso della perdita di integrità strutturale delle parti in movimento.

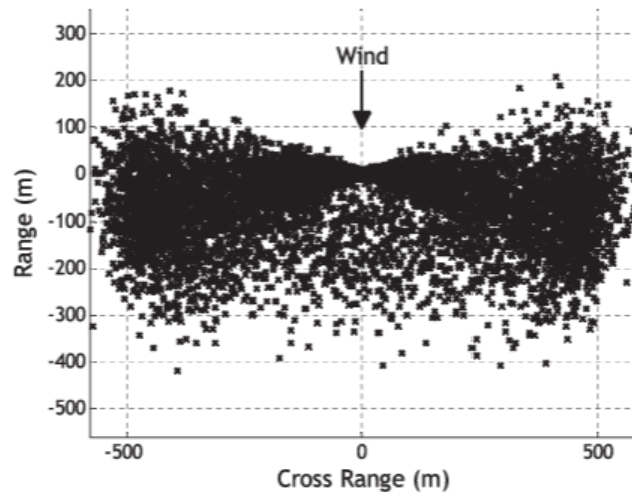
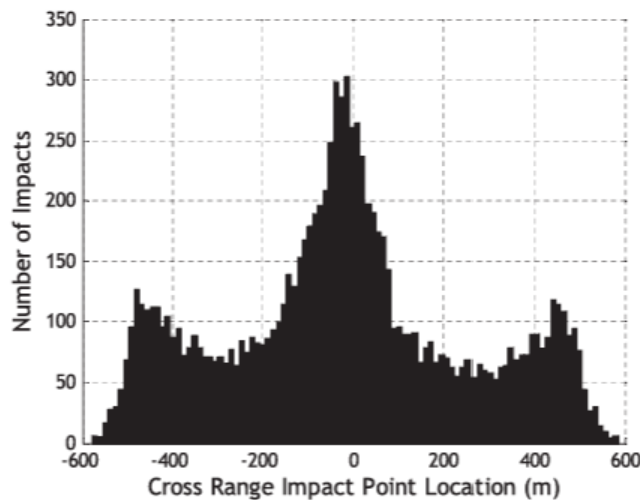
Figure 8. Ground impacts, 1.5 MW turbine, 40% fragment.

Figure 9. Histogram of cross-range impact location, 1.5 MW turbine, 40% fragment.

Immagine 18: analisi degli impatti dei frammenti per aerogeneratore eolico da 1,5 MW, A method for defining wind turbine setback standards. Wind Energy. 2012; 15:297

distanza di sicurezza che deve intercorrere tra le strutture ed infrastrutture e gli aerogeneratori, utilizzando un approccio fisico e probabilistico, dal momento che, allo stato attuale, spesso tale distanza è stabilita sulla base di regole arbitrarie variabili e non su dati oggettivi. Purtroppo i dati vengono ricavati studiando aerogeneratori di taglia inferiore a quelli in oggetto (6,2 MW), ma già i grafici relativi agli aerogeneratori da 1,5 e 3 MW sono indicativi e si riportano per evidenza: come si può facilmente osservare, buona parte dei frammenti è prevista atterrare ad una distanza di 500 m dalla navicella, distanza

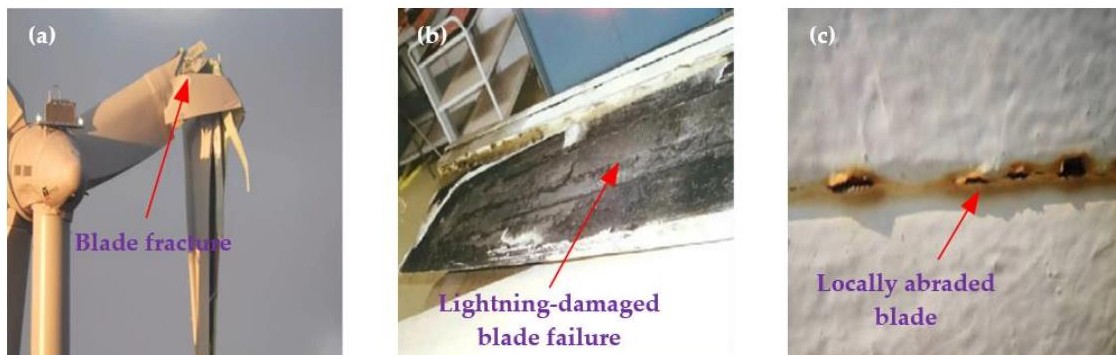
Figure 4. Forms of blade failure. (a) Blade fracture accident caused by design flaw [24]; (b) lightning-damaged blade failure [30]; (c) locally abraded blade [34].

Immagine 21: Esempi di cedimenti strutturali delle pale, Analysis of Wind Turbine Equipment Failure and Intelligent Operation and Maintenance Research. Sustainability 2023, 15, 6

Di interesse per questa trattazione, si evidenzia l'aumentare degli incidenti negli anni, dovuto in principal modo al maggior numero di impianti installati e il ruolo decisivo della manutenzione per mantenere i sistemi in condizioni di buon funzionamento. Di contro, si evidenzia quanto aumentino con il passare del tempo i costi della manutenzione e come incidano sul costo dell'energia. Tra gli incidenti descritti si parla del deterioramento, distacco e frammentazione delle pale, del peggioramento dell'impatto acustico e di altri problemi che interessano gli organi di trasmissione e controllo.

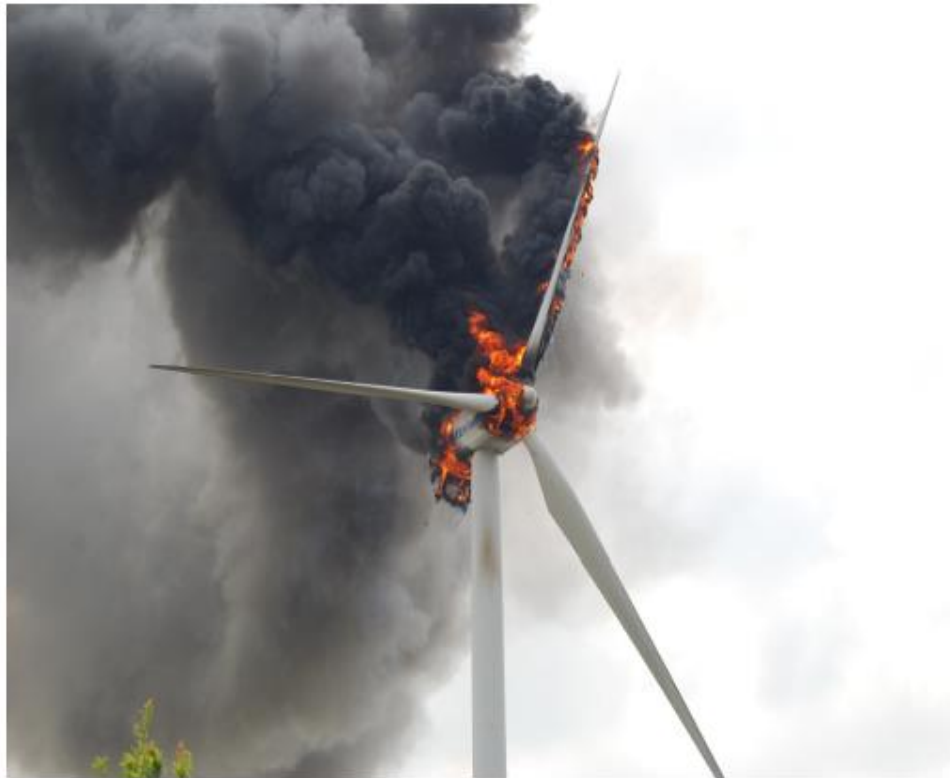
Fig. 6. Wind turbine on fire at the Groß Eilstorf wind farm [22].

Immagine 23: Incendio all'aerogeneratore presso il parco eolico di Gross Eilstorf, Overview of Problems and Solutions in Fire Protection Engineering of Wind Turbines. Fire Safety Science 11

In questo lavoro i ricercatori analizzano alcuni incidenti occorsi ad aerogeneratori che hanno avuto come conseguenza la generazione di un incendio, particolarmente insidioso perché interessa un impianto posto ad elevata altezza. Siccome il proponente del parco eolico “Monte Cerchio” non ha in alcun modo affrontato il problema nella documentazione consegnata, sarebbe di estrema importanza capire come verrebbe assicurata la sicurezza degli impianti

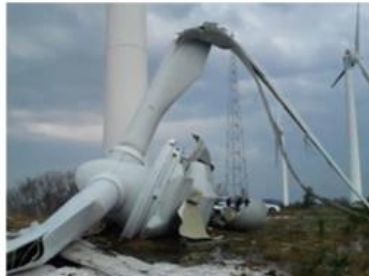
(a) Collapsed nacelle

Immagine 24: Incidente di taikoyama, OFatigue Failure Accident of Wind Turbine Tower in Taikoyama Wind Farm

- F. Yin LIU, Takeshi ISHIHARA, **Fatigue Failure Accident of Wind Turbine Tower in Taikoyama Wind Farm**, 2001. Link: https://windeng.t.u-tokyo.ac.jp/ishihara/proceedings/2015-9_paper.pdf I ricercatori in questo paper analizzano il collasso di un aerogeneratore per capirne le cause.
