OGGETTO **Presentazione osservazione.**

Progetto: Progetto eolico denominato "Monte Cerchio" della potenza complessiva di 43,4 MW e relative opere connesse, sito nei Comuni di CAIRO MONTENOTTE e CENGIO in provincia di Savona e SALICETO in provincia di Cuneo

Procedura: Valutazione Impatto Ambientale (PNIEC-PNRR)

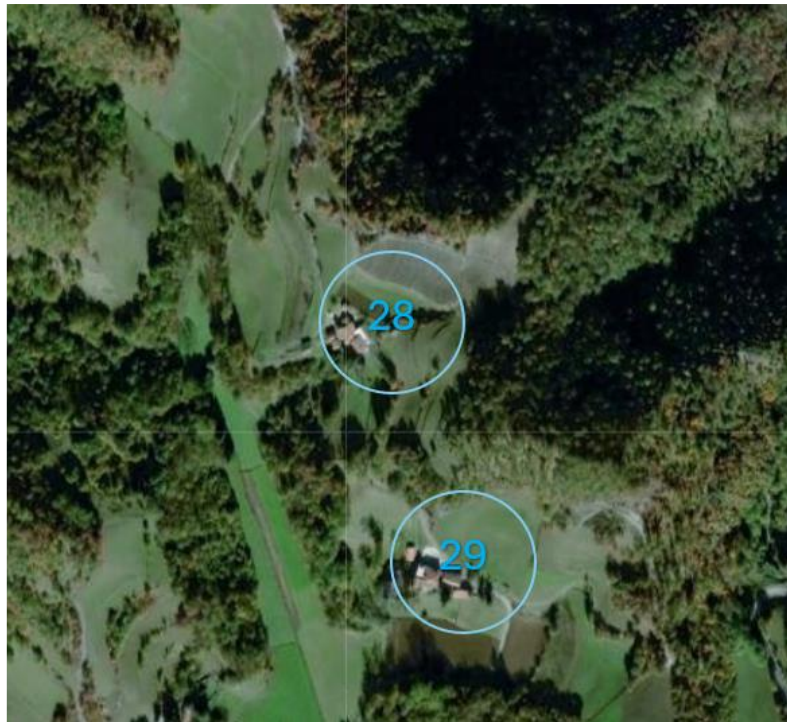
Figura 1: Posizione Recettori 28 e 29 nel comune di Cengio.

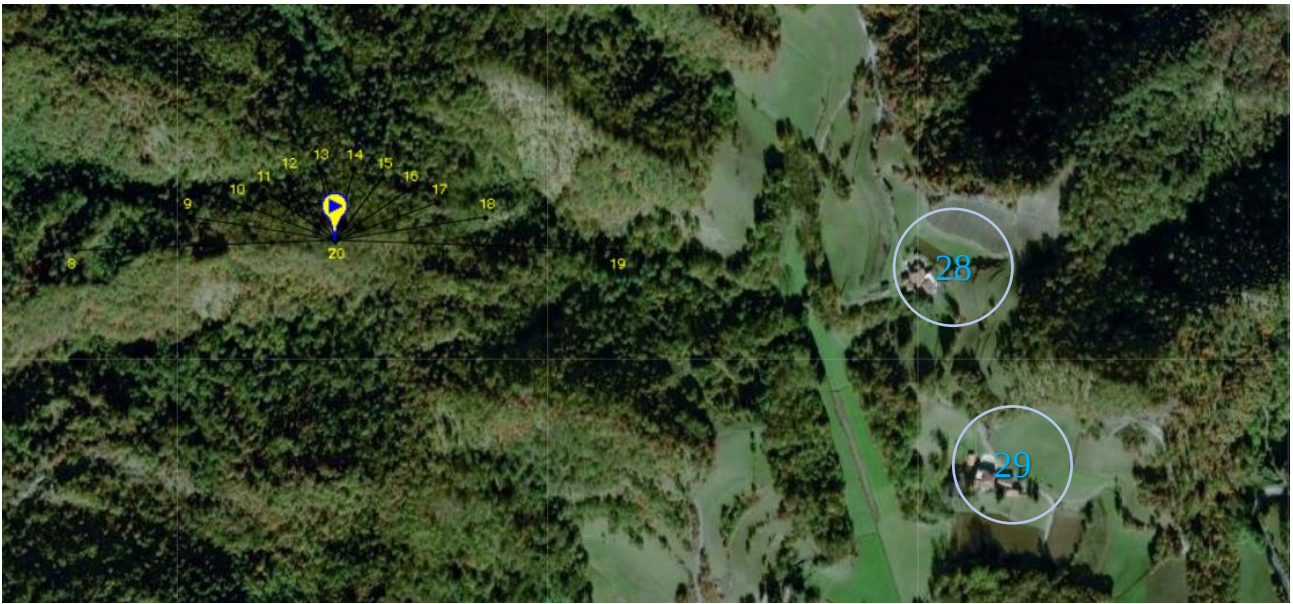
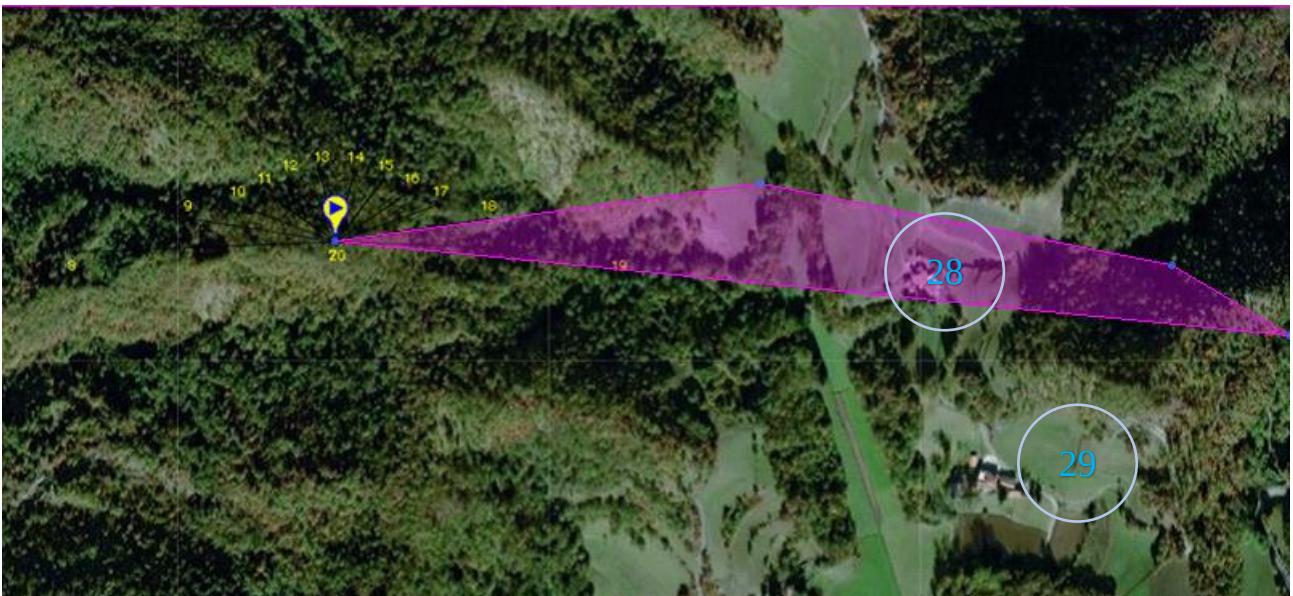
Figura 3: In magenta, azione ombreggiante generata da AG7 nel mese di aprile che coinvolge il recettore 28 tra le ore 18:00 e 20:00.

Di seguito si riporta la tabella con la proiezione dell'ombra dell'aerogeneratore AG7 nel mese di aprile dall'alba a tramonto. Si fa notare che l'ombra è critica per i recettori tra le 18:00 e le 20:00.

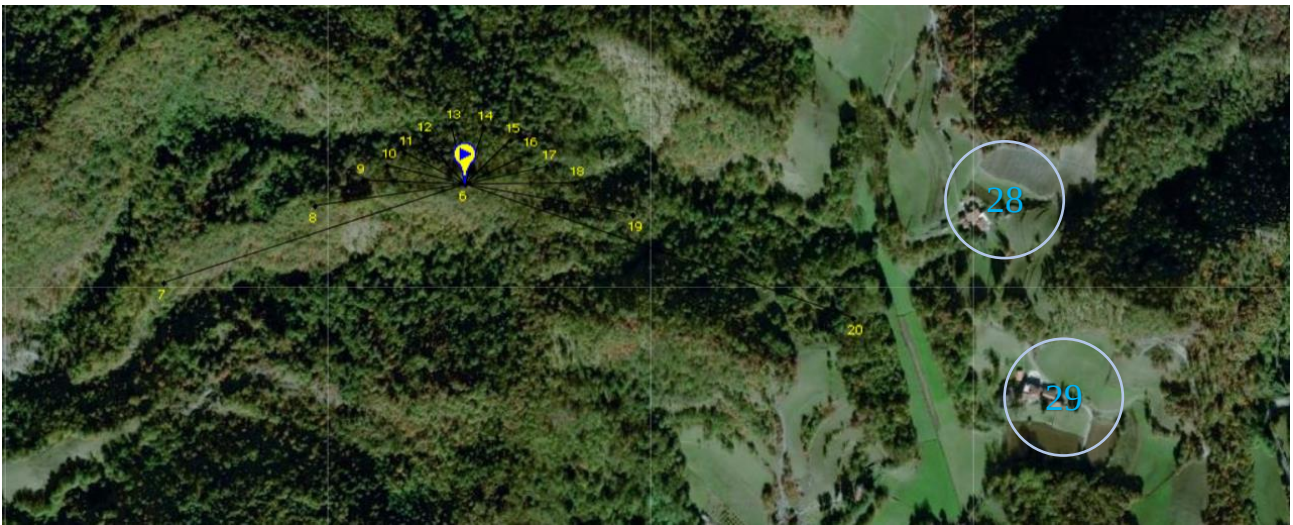
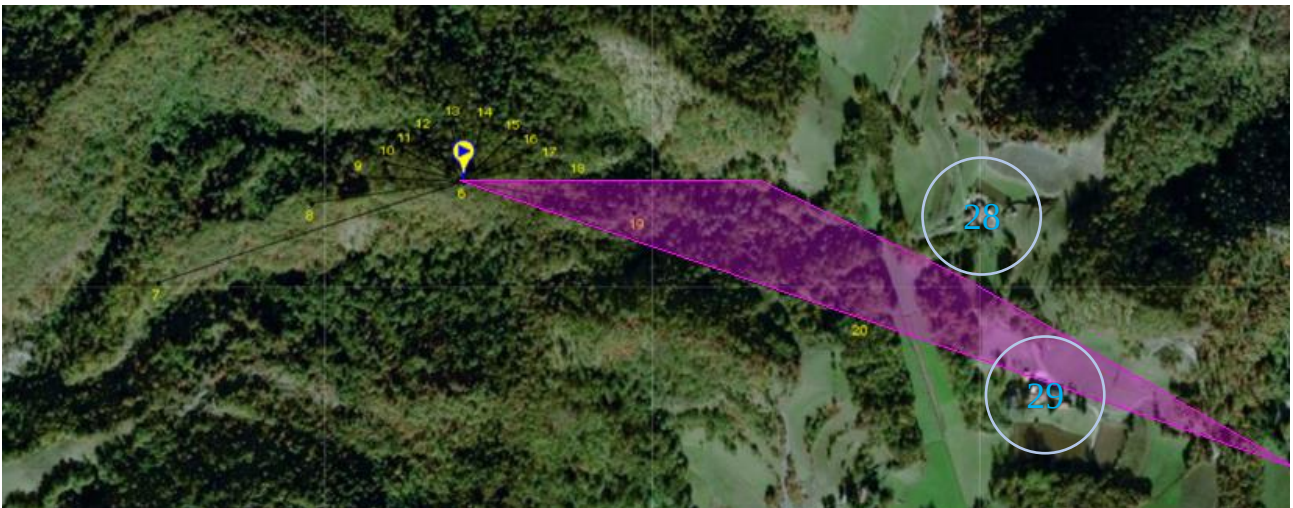
Figura 4: In magenta, azione ombreggiante generata da AG7 nel mese di maggio che coinvolge il recettore 28 e 29 tra le ore 18:00 e 20:00.

Di seguito si riporta la tabella con la proiezione dell'ombra dell'aerogeneratore AG7 nel mese di maggio dall'alba a tramonto. Si fa notare che l'ombra è critica per i recettori tra le 18:00 e le 20:00.

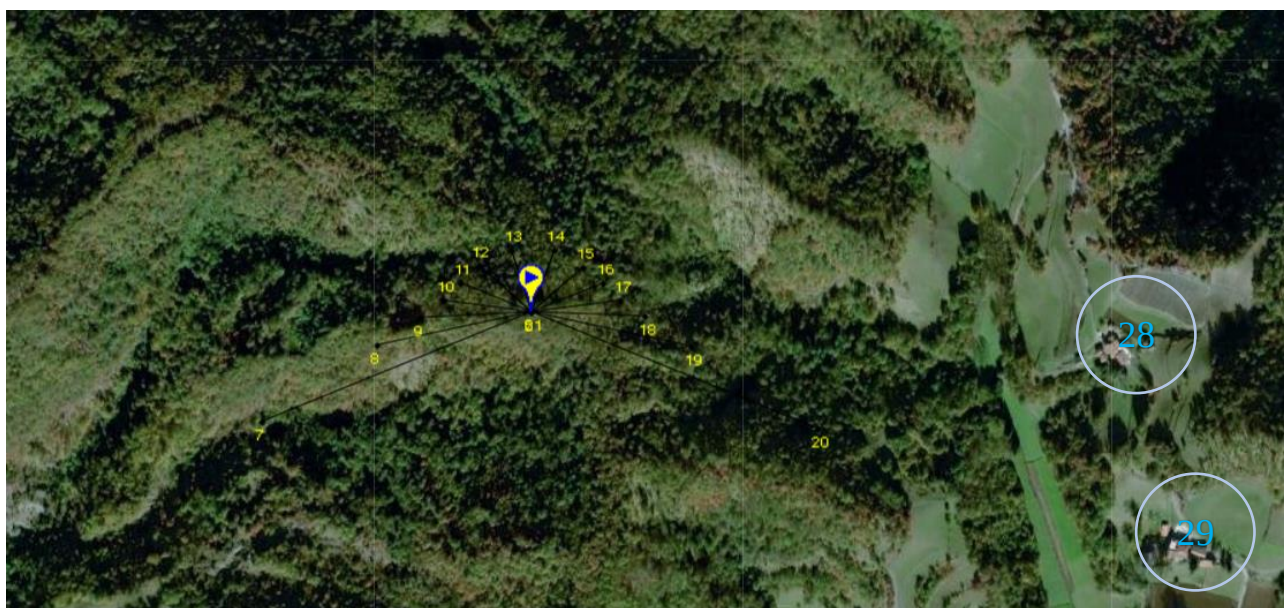
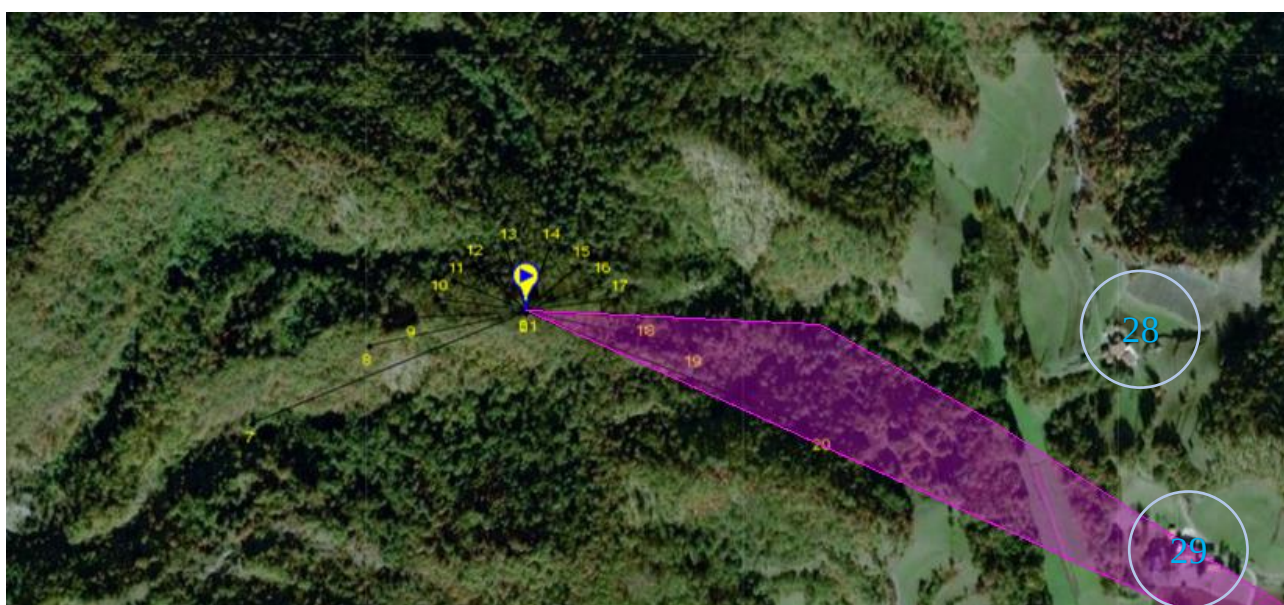
Figura 5: In magenta, azione ombreggiante generata da AG7 nel mese di giugno che coinvolge il recettore 29 tra le ore 18:00 e le 20:00.

Di seguito si riporta la tabella con la proiezione dell'ombra dell'aerogeneratore AG7 nel mese di giugno dall'alba a tramonto. Si fa notare che l'ombra è critica per i recettori tra le 18:00 e le 20:00.

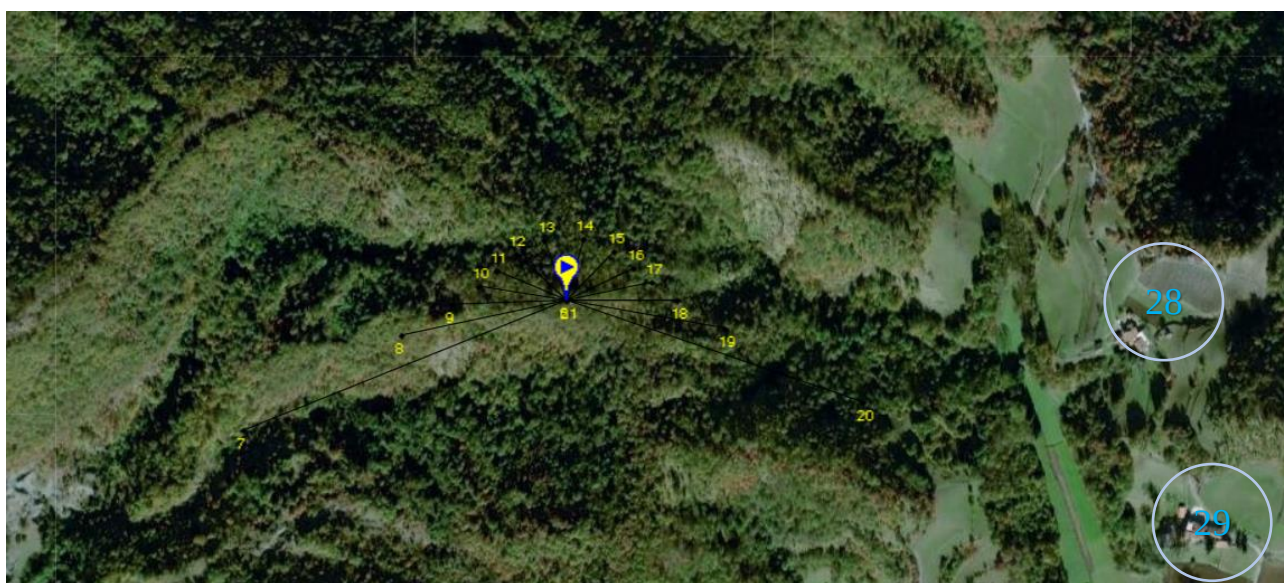
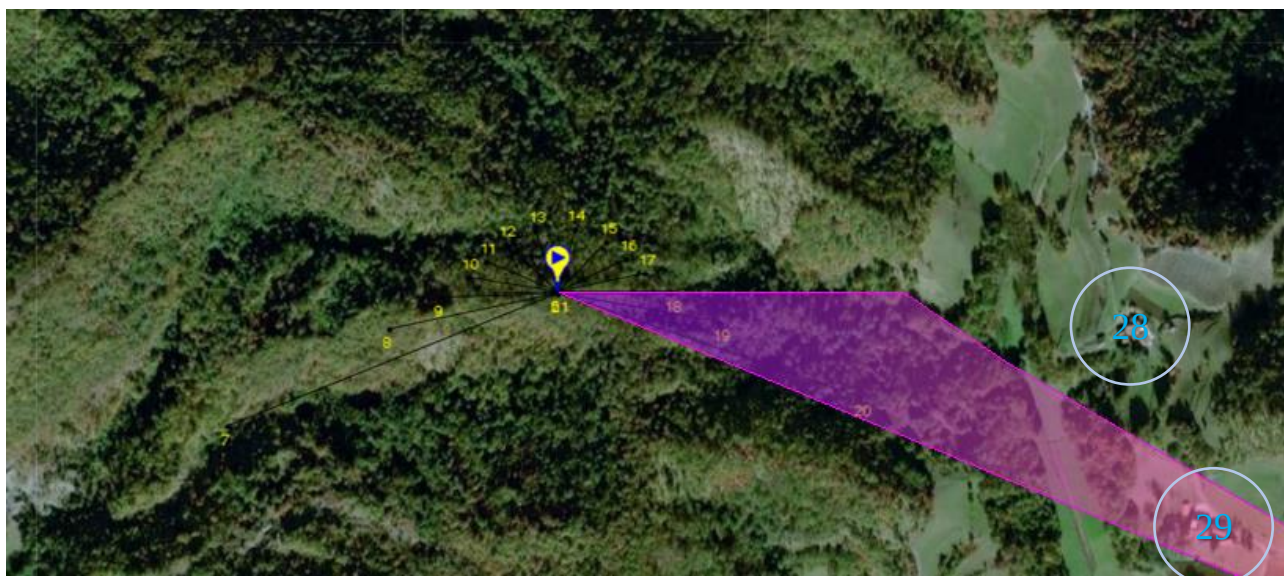
Figura 6: In magenta, azione ombreggiante generata da AG7 nel mese di luglio che coinvolge il recettore 29 tra le ore 19:00 e le 21:00.

Di seguito si riporta la tabella con la proiezione dell'ombra dell'aerogeneratore AG7 nel mese di luglio dall'alba a tramonto. Si fa notare che l'ombra è critica per i recettori tra le 19:00 e le 21:00.

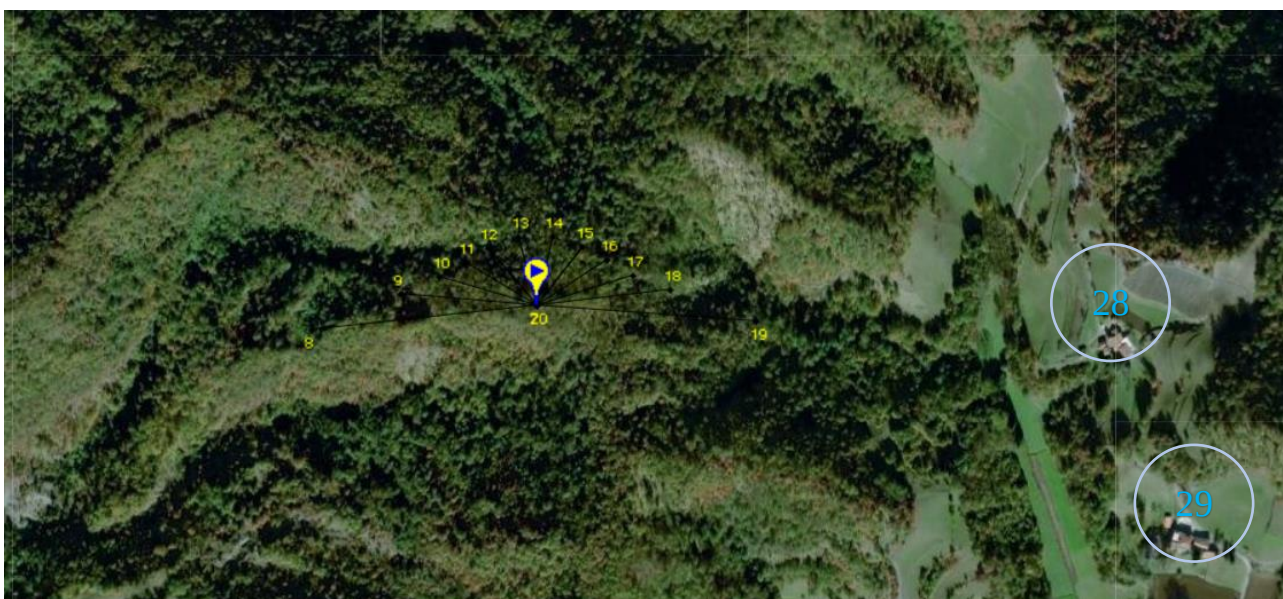
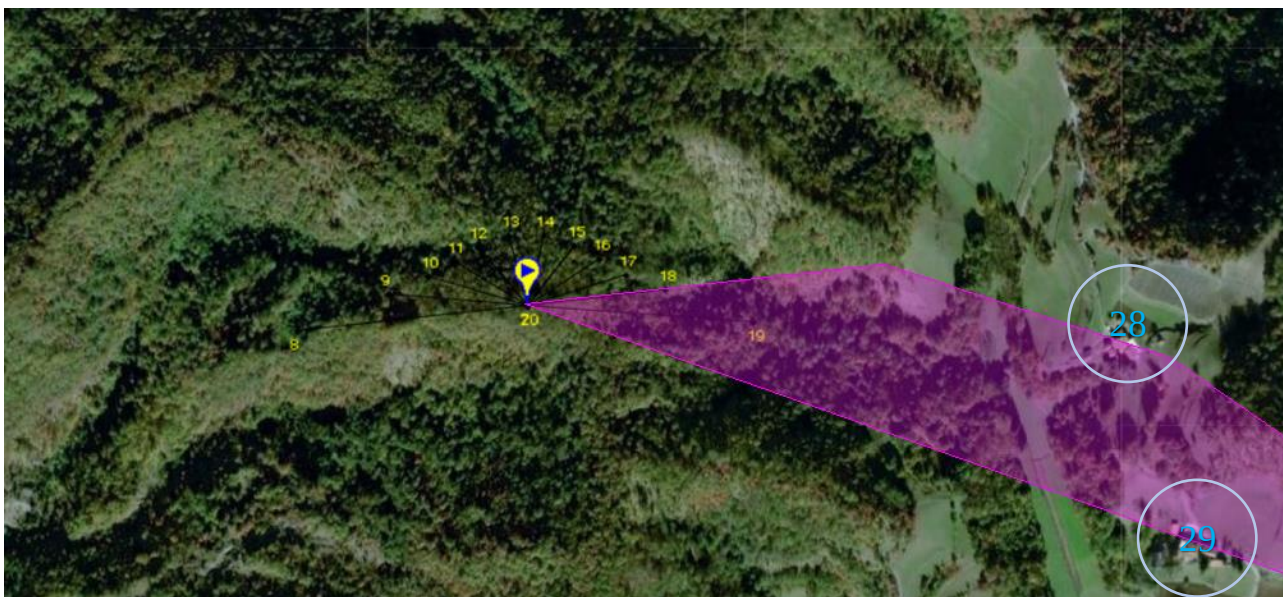
Figura 7: In magenta, azione ombreggiante generata da AG7 nel mese di agosto che coinvolge il recettore 28 e 29 tra le ore 19:00 e le 21:00.

Di seguito si riporta la tabella con la proiezione dell'ombra dell'aerogeneratore AG7 nel mese di agosto dall'alba a tramonto. Si fa notare che l'ombra è critica per i recettori tra le 19:00 e le 21:00.

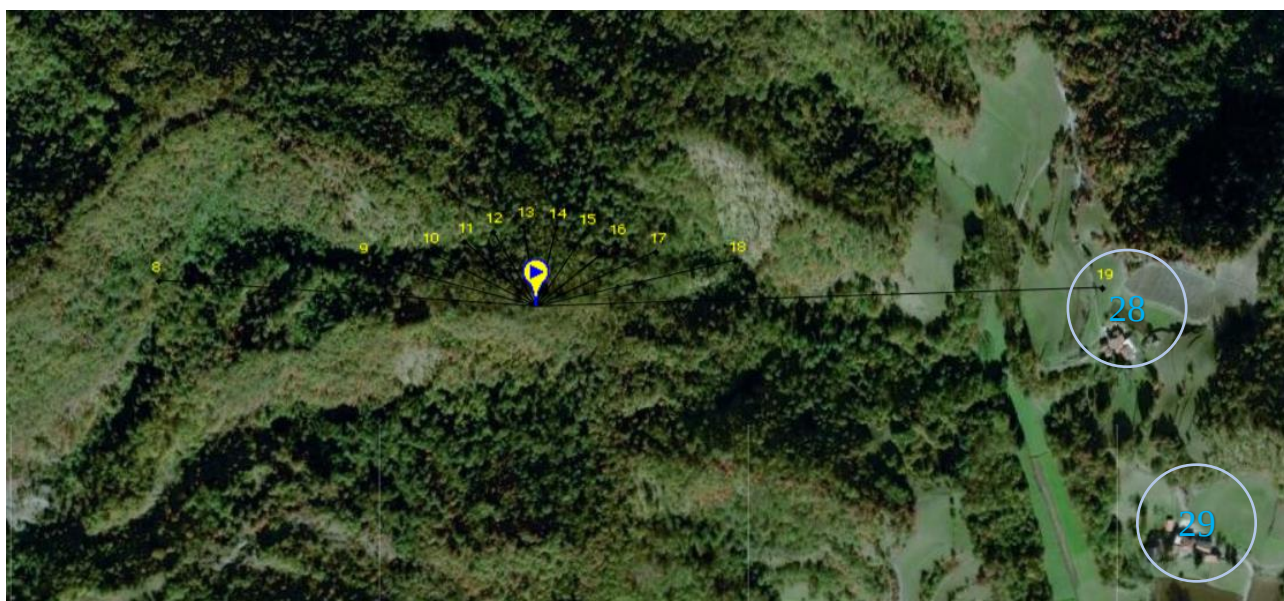
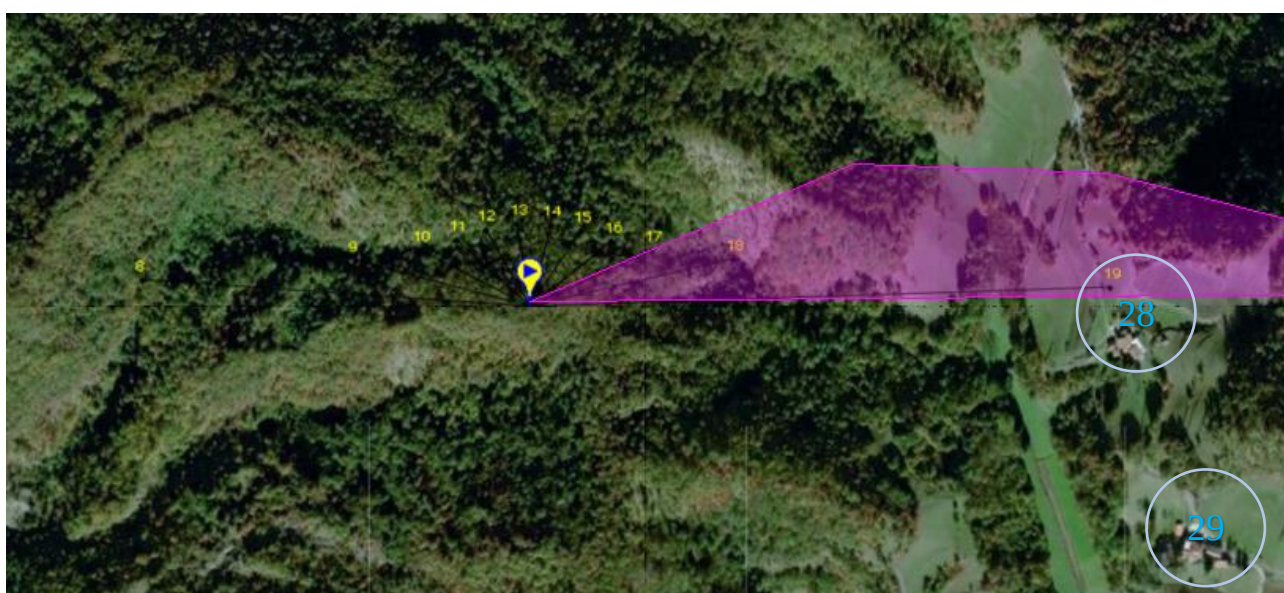
Figura 8: In magenta, azione ombreggiante generata da AG7 nel mese di settembre che coinvolge il recettore 28 tra le ore 18:00 e le 19:00.

Di seguito si riporta la tabella con la proiezione dell'ombra dell'aerogeneratore AG7 nel mese di settembre dall'alba a tramonto. Si fa notare che l'ombra è critica per i recettori tra le 18:00 e le 19:00.

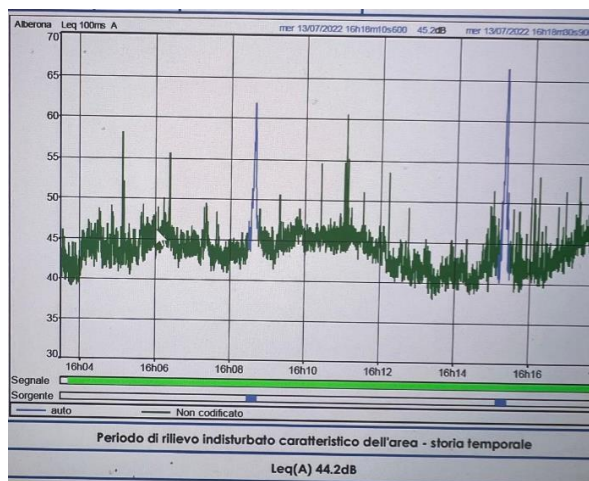
Figura 9: Immagine di come si dovrebbe presentare una reale misura acustica

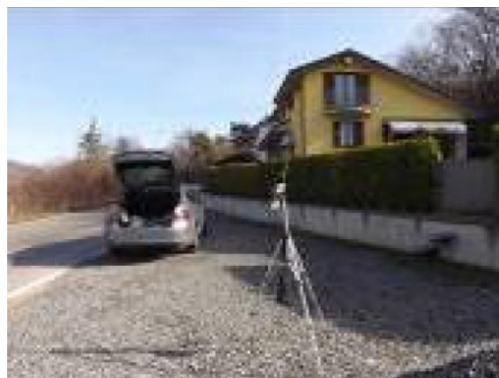
Figura 11: Recettore 38 con immagine dello strumento sulla strada di percorrenza

- 7- In merito alle misure dichiarate nelle schede di rilevazione inquinamento acustico tipo 4, ben 39 recettori su 41 totali riportano valori di $L_{a_{max}} > 70\text{dB}$ (livello sonoro massimo raggiunto durante tutta la durata della misura). Nello specifico si prenda il valore di $L_{a_{max}}$ rilevato per il recettore 38, misurazione fatta **sulla strada di percorrenza** come da immagine seguente, riporta **$L_{a_{max}} = 78,8 \text{ dB}$** :

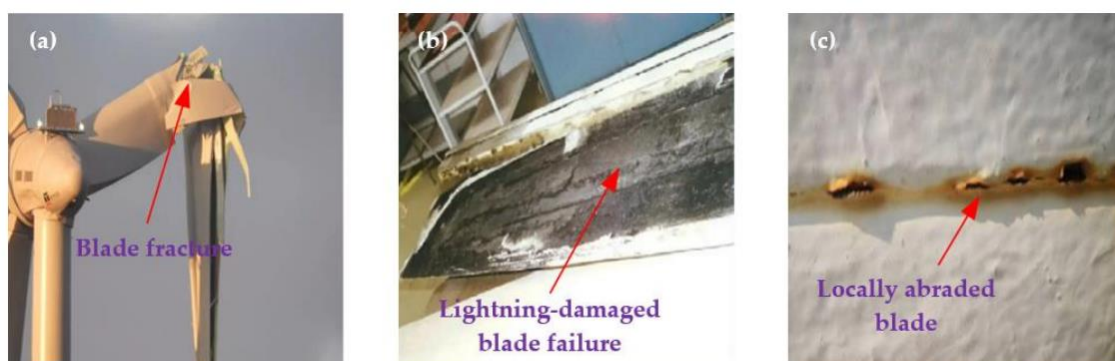
Figure 4. Forms of blade failure. (a) Blade fracture accident caused by design flaw [24]; (b) lightning-damaged blade failure [30]; (c) locally abraded blade [34].

Immagine 21: Esempi di cedimenti strutturali delle pale, Analysis of Wind Turbine Equipment Failure and Intelligent Operation and Maintenance Research. Sustainability 2023, 15, 6

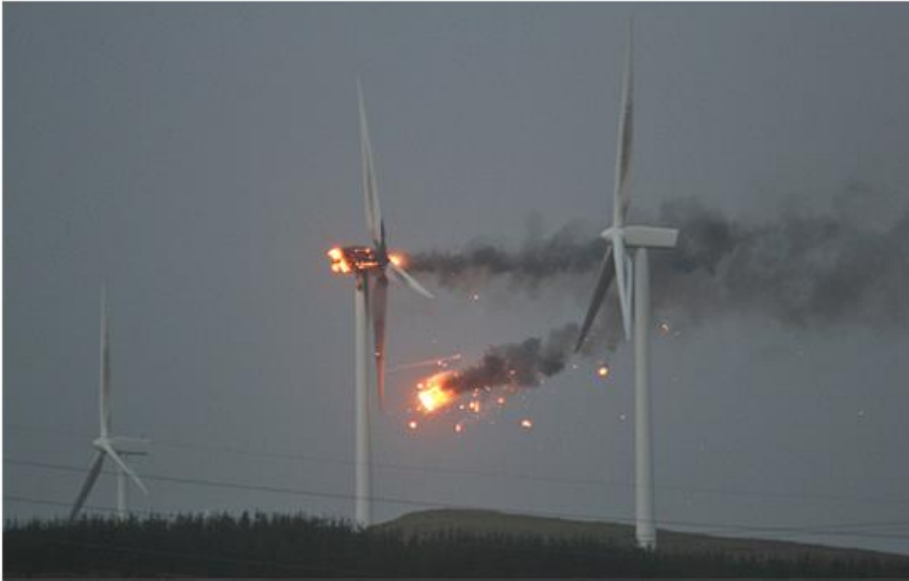
Fig. 5. Wind turbine fire at Ardrossan wind farm [17].

Immagine 22: Incendio all'aerogeneratore presso il parco eolico di Ardrossan, Overview of Problems and Solutions in Fire Protection Engineering of Wind Turbines. Fire Safety Science 11

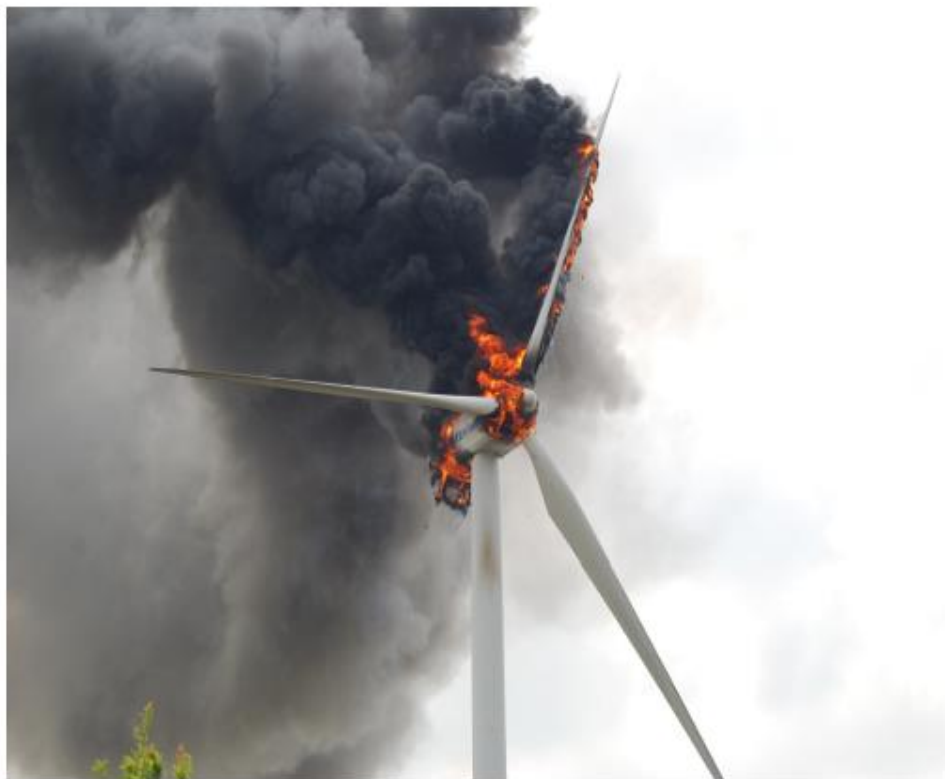
Fig. 6. Wind turbine on fire at the Groß Eilstorf wind farm [22].

Immagine 23: Incendio all'aerogeneratore presso il parco eolico di Gross Eilstorf, Overview of Problems and Solutions in Fire Protection Engineering of Wind Turbines. Fire Safety Science 11

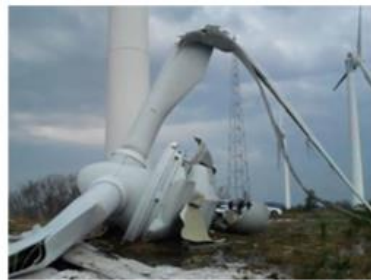
(a) Collapsed nacelle

(b) Fracture section

Fig. 1 Accident scene and schematic diagram

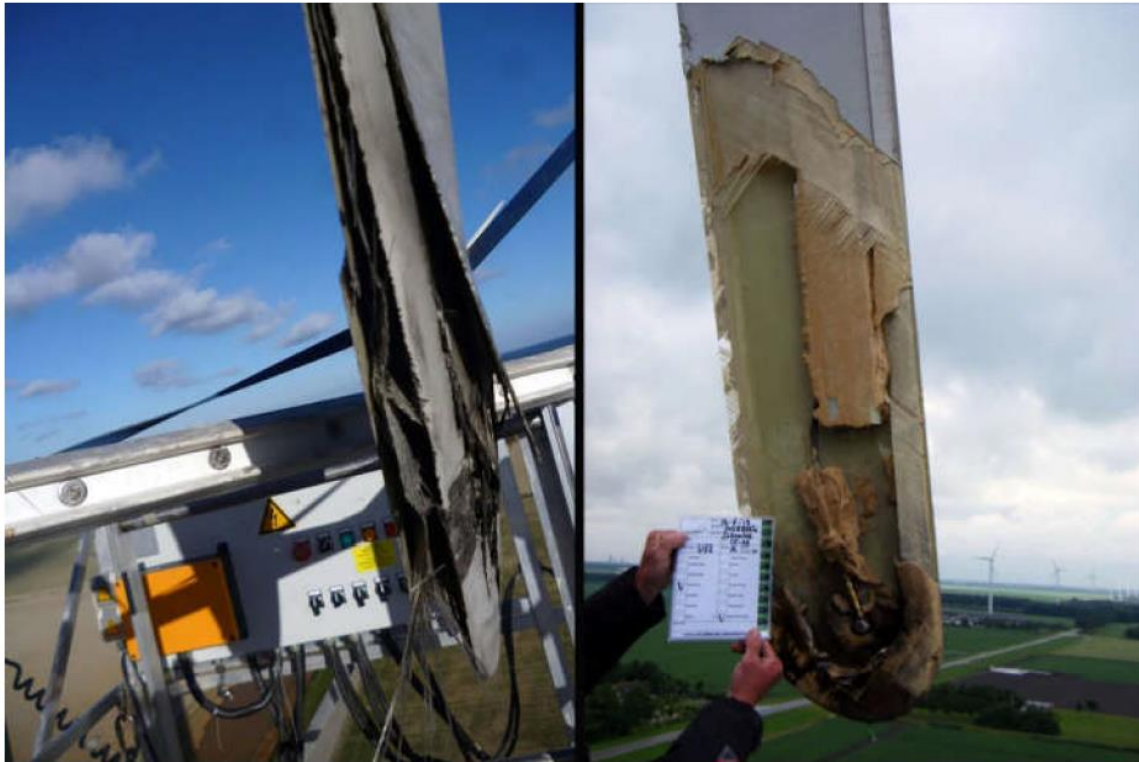
Figure 6. Images of wind turbine blade shell detachment.

Immagine 25: Distacco di un frammento di rivestimento di pala eolica A Comprehensive Analysis of Wind Turbine Blade Damage September 2021 Energies 14
