Progetto: Progetto eolico denominato "Monte Cerchio" della potenza complessiva di 43,4 MW e relative opere connesse, sito nei Comuni di CAIRO MONTENOTTE e CENGIO in provincia di Savona e SALICETO in provincia di Cuneo

Procedura: Valutazione Impatto Ambientale (PNIEC-PNRR)

Si acclude commento tecnico di ulteriore e documentato dettaglio predisposto dall' Ing. Marco Bolla (Ordine degli Ingegneri della provincia di Savona, numero 1799) **e Dott. Marco Gianluigi Pagliero** COMMENTI TECNICI ALLA RELAZIONE IMPATTO ACUSTICO 22102 EO DE AC R 07 0001 A

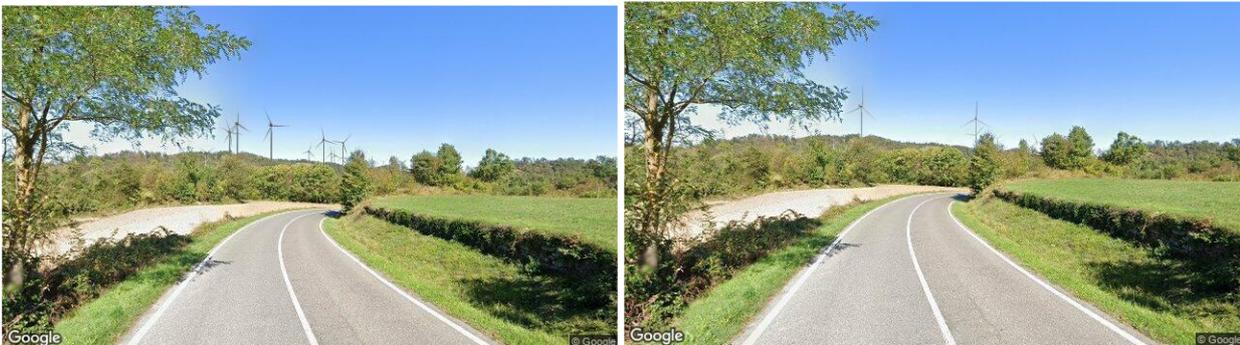
tanto nel "fotoinserimento" di pag. 20

quanto nel fotoinserimento di pag. 21 pale delle medesime dimensioni.

(da notare come l'altezza delle pale risulti in buona sostanza la medesima nonostante nel fotogramma di pag. 20 (pale che dovrebbero essere di altezza minore, i raggi siano tutti obliqui e quindi non raggiungano l'estensione in altezza massima percepibile).

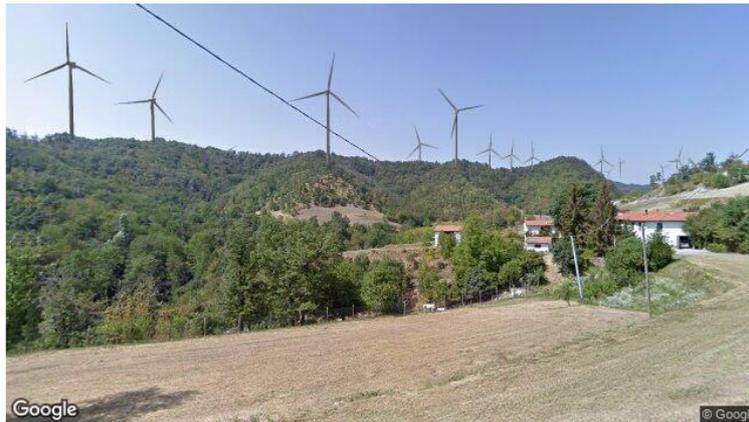
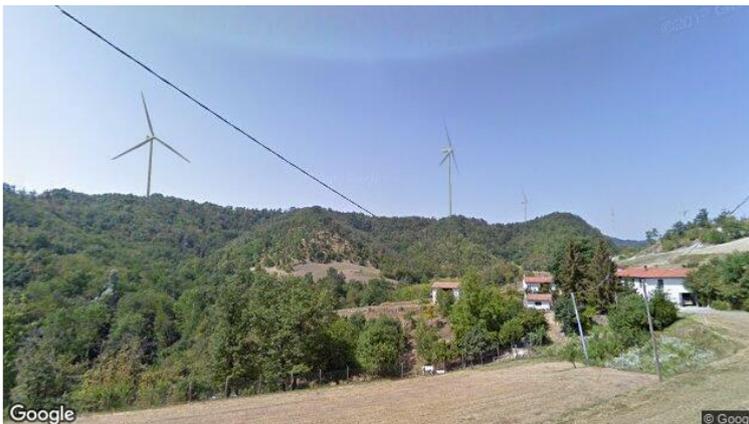
La stessa errata rappresentazione si trova anche a pag. 15.

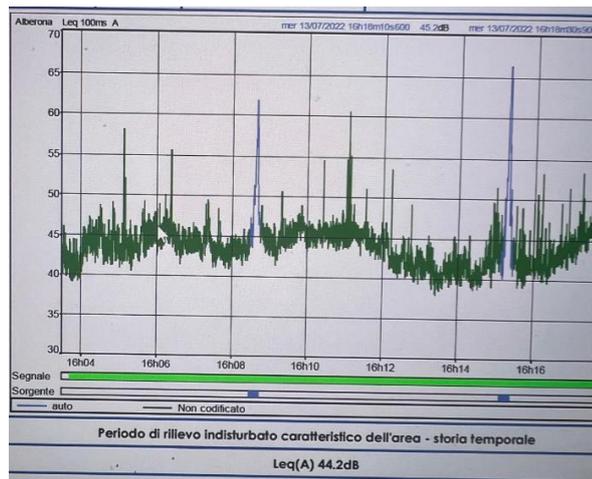
Figura 1: Immagine di come si dovrebbe presentare una reale misura acustica

- 1- I valori indicati nelle schede di rilevazione inquinamento acustico tipo 4, riportano per i recettori dal 22 al 35 un **rilevamento fatto in data successiva rispetto alla prima emissione della relazione** e specificatamente dalle rilevazioni riportate in tabella da pag. 24 a pag.38 del documento in oggetto.
- 2- **Non sono presenti grafici delle registrazioni che diano evidenza** della data, delle emissioni sonore legate al tempo, come invece è consuetudine fare (si veda il seguente esempio estratto da analoga relazione):

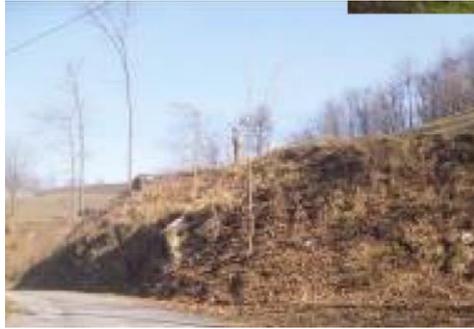
Figura 2: Immagine di lavori boschivi effettuati in data successiva al 2023

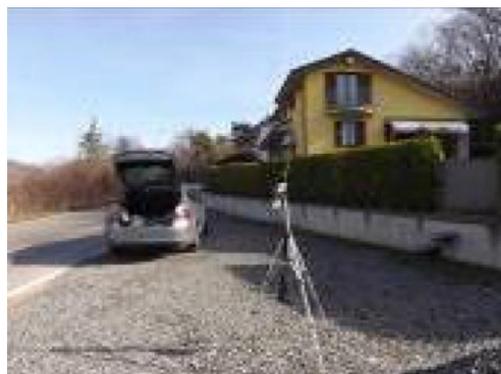
Figura 3: Recettore 38 con immagine dello strumento sulla strada di percorrenza

- 7- In merito alle misure dichiarate nelle schede di rilevazione inquinamento acustico tipo 4, ben 39 recettori su 41 totali riportano valori di $L_{a_{max}} > 70\text{dB}$ (livello sonoro massimo raggiunto durante tutta la durata della misura). Nello specifico si prenda il valore di $L_{a_{max}}$ rilevato per il recettore 38, misurazione fatta **sulla strada di percorrenza** come da immagine seguente, riporta **$L_{a_{max}} = 78,8\text{ dB}$** :

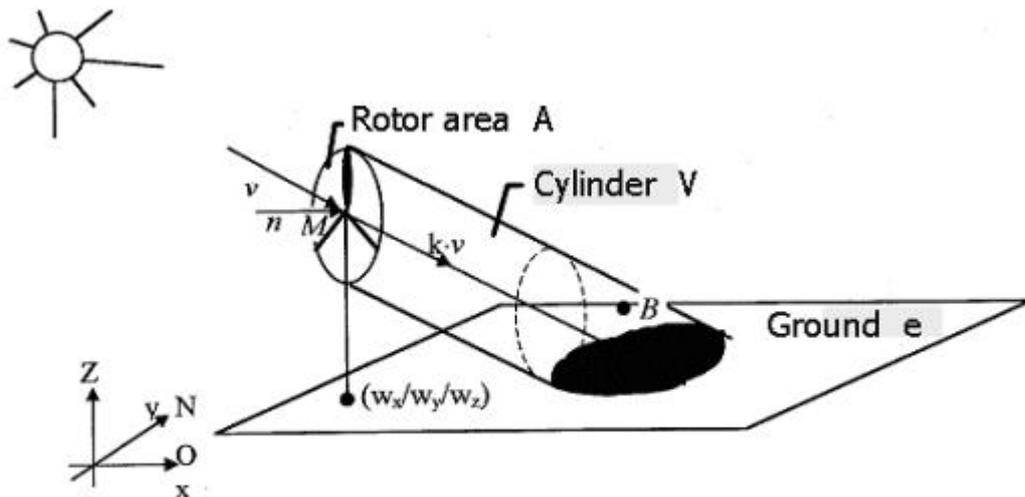
Figura 4: Formazione dell'ombra sul terreno.

La lunghezza dell'ombra, generata dal passaggio delle pale attraverso i raggi del sole, dipende non solo dall'altitudine, ma dalla posizione del sole.

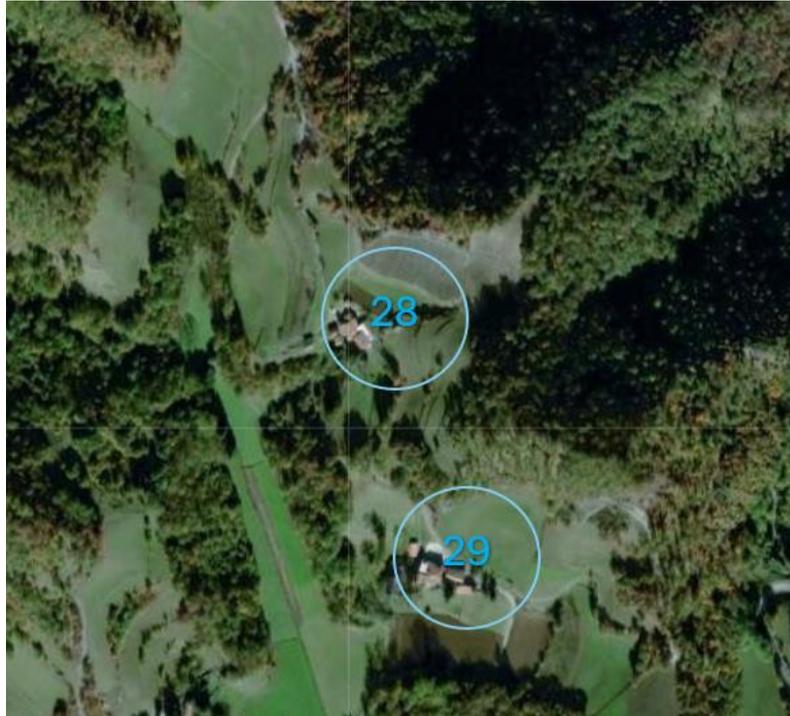
Figura 5: Posizione Recettori 28 e 29 nel comune di Cengio.

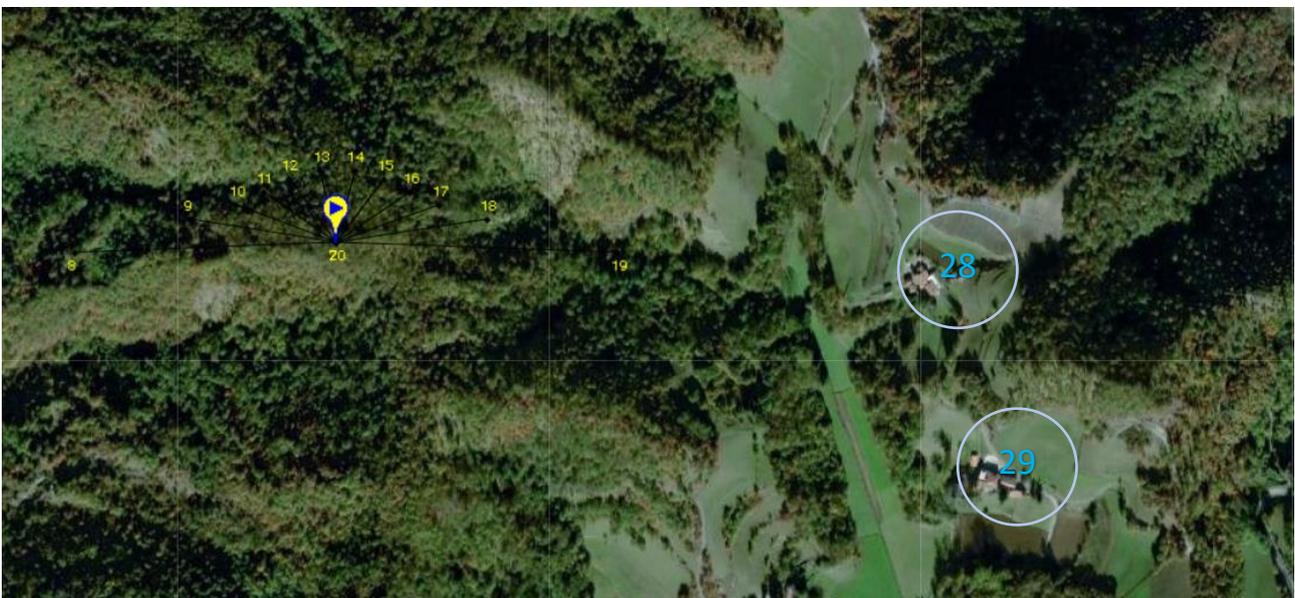
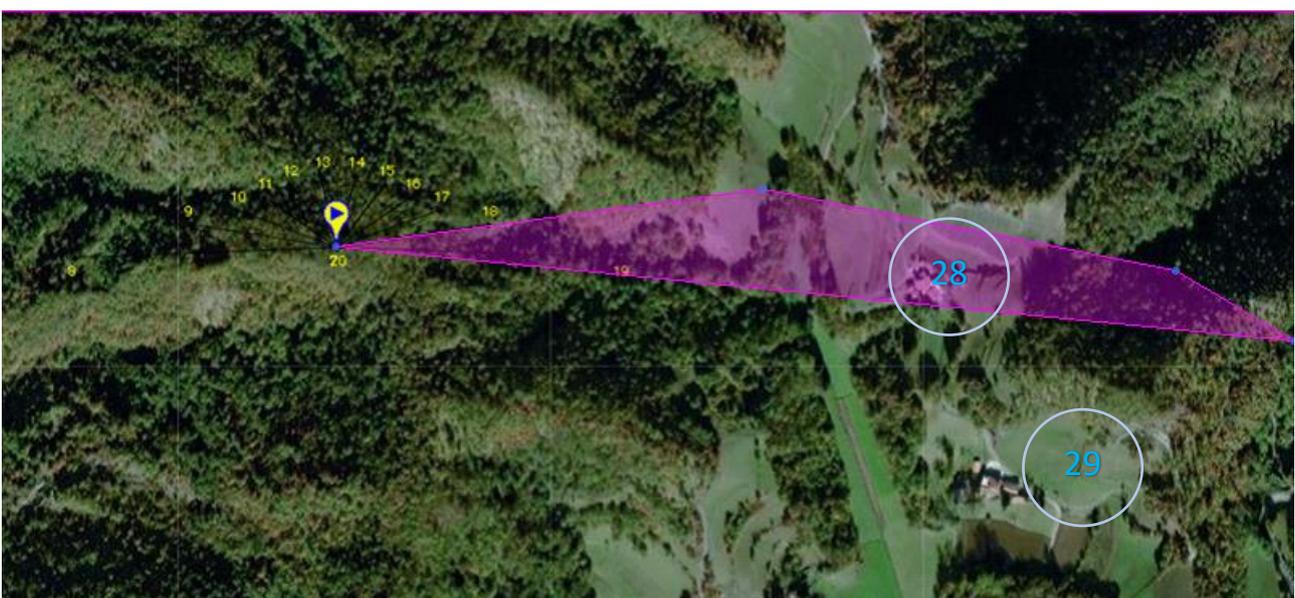
Figura 7: In magenta, azione ombreggiante generata da AG7 nel mese di aprile che coinvolge il recettore 28 tra le ore 18:00 e 20:00.

Di seguito si riporta la tabella con la proiezione dell'ombra dell'aerogeneratore AG7 nel mese di aprile dall'alba a tramonto. Si fa notare che l'ombra è critica per i recettori tra le 18:00 e le 20:00.

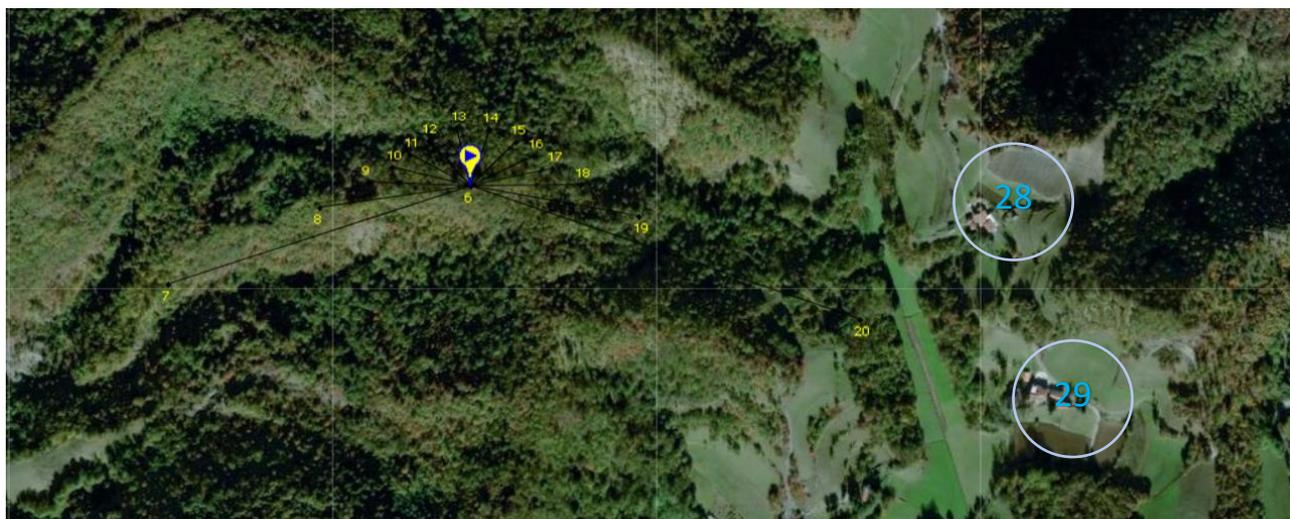
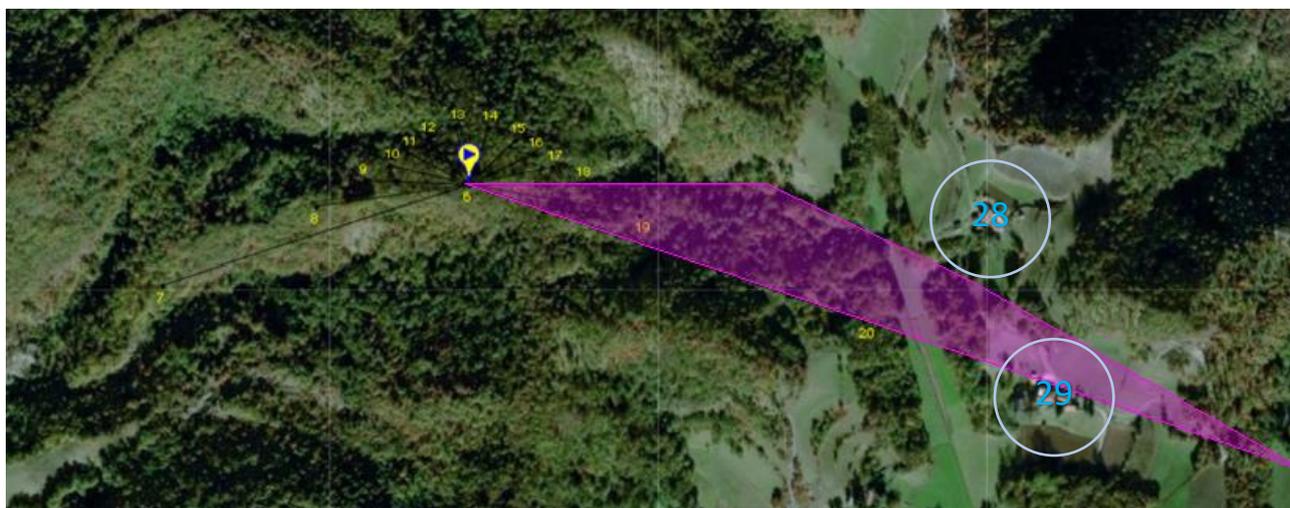
Figura 8: In magenta, azione ombreggiante generata da AG7 nel mese di maggio che coinvolge il recettore 28 e 29 tra le ore 18:00 e 20:00.

Di seguito si riporta la tabella con la proiezione dell'ombra dell'aerogeneratore AG7 nel mese di maggio dall'alba a tramonto. Si fa notare che l'ombra è critica per i recettori tra le 18:00 e le 20:00.

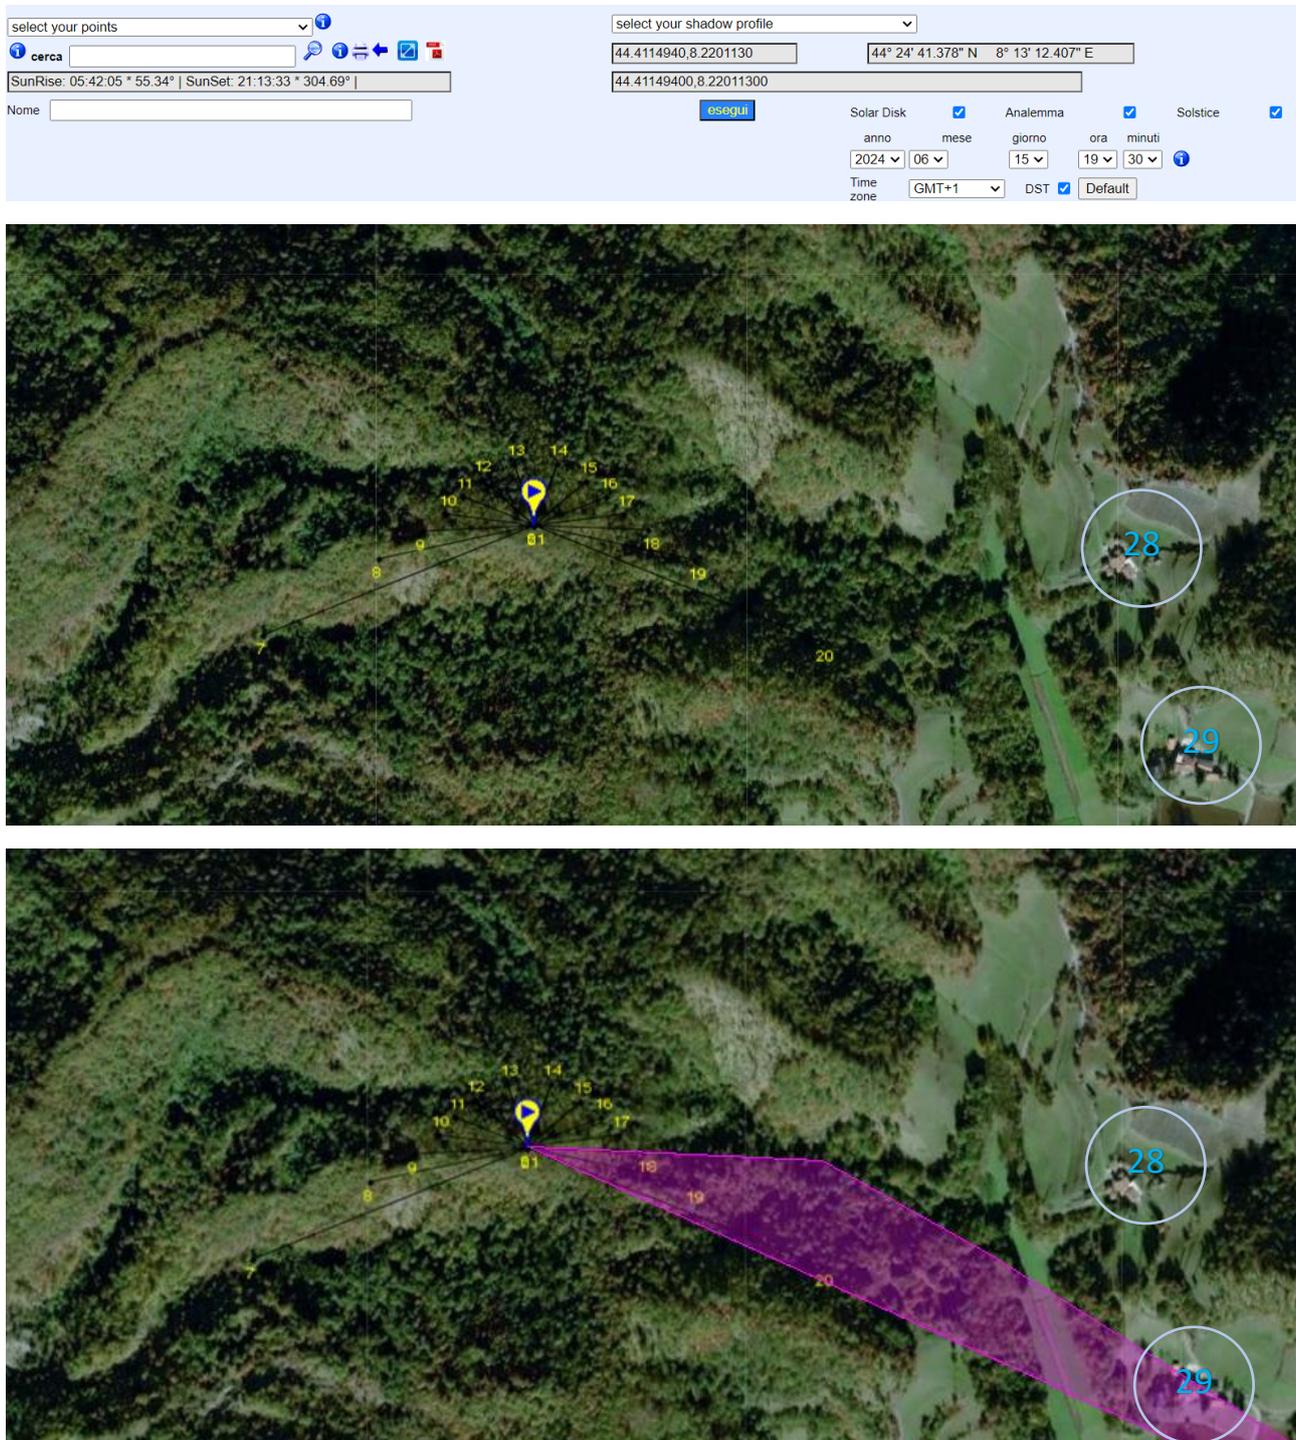
Figura 9: In magenta, azione ombreggiante generata da AG7 nel mese di giugno che coinvolge il recettore 29 tra le ore 18:00 e le 20:00.

Come si evince alla seguente trattazione, l'ombra dell'AG7 tra le ore 18:00 e le ore 20:00 raggiunge il **recettore 29**, interessando l'abitazione e terreni limitrofi.

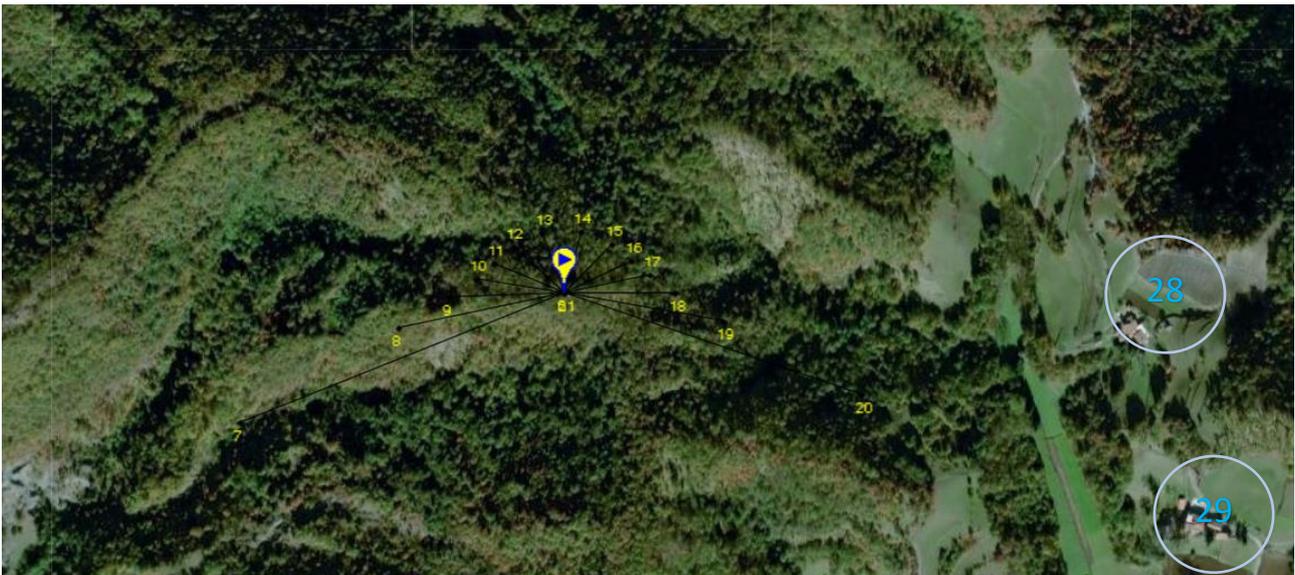
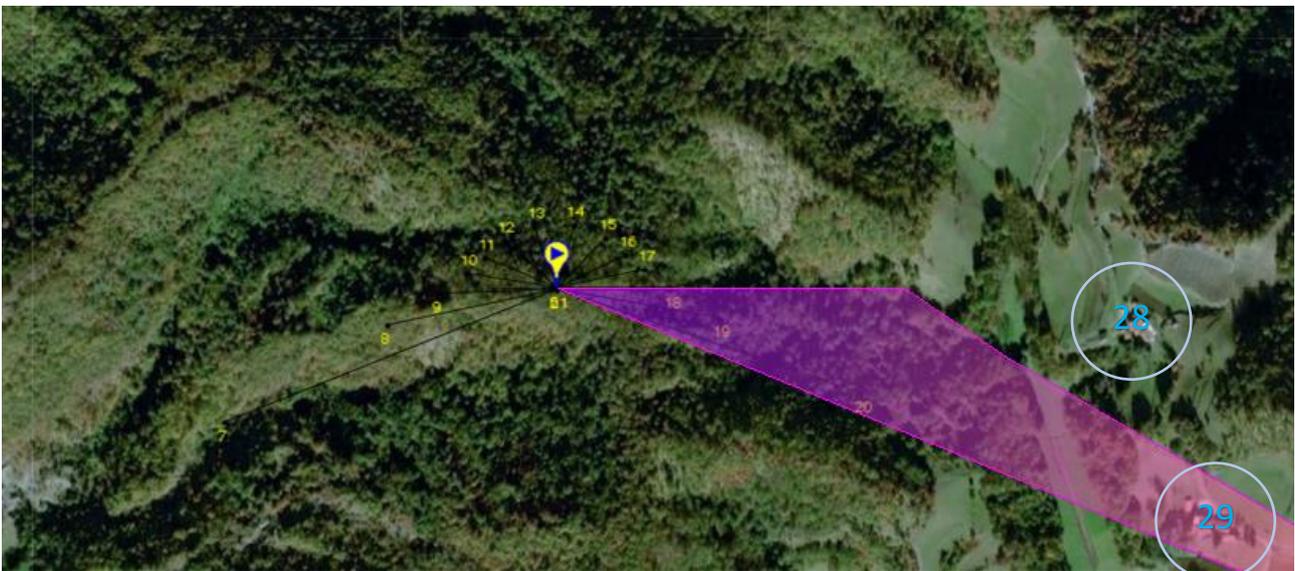
Figura 10: In magenta, azione ombreggiante generata da AG7 nel mese di luglio che coinvolge il recettore 29 tra le ore 19:00 e le 21:00.

Di seguito si riporta la tabella con la proiezione dell'ombra dell'aerogeneratore AG7 nel mese di luglio dall'alba a tramonto. Si fa notare che l'ombra è critica per i recettori tra le 19:00 e le 21:00.

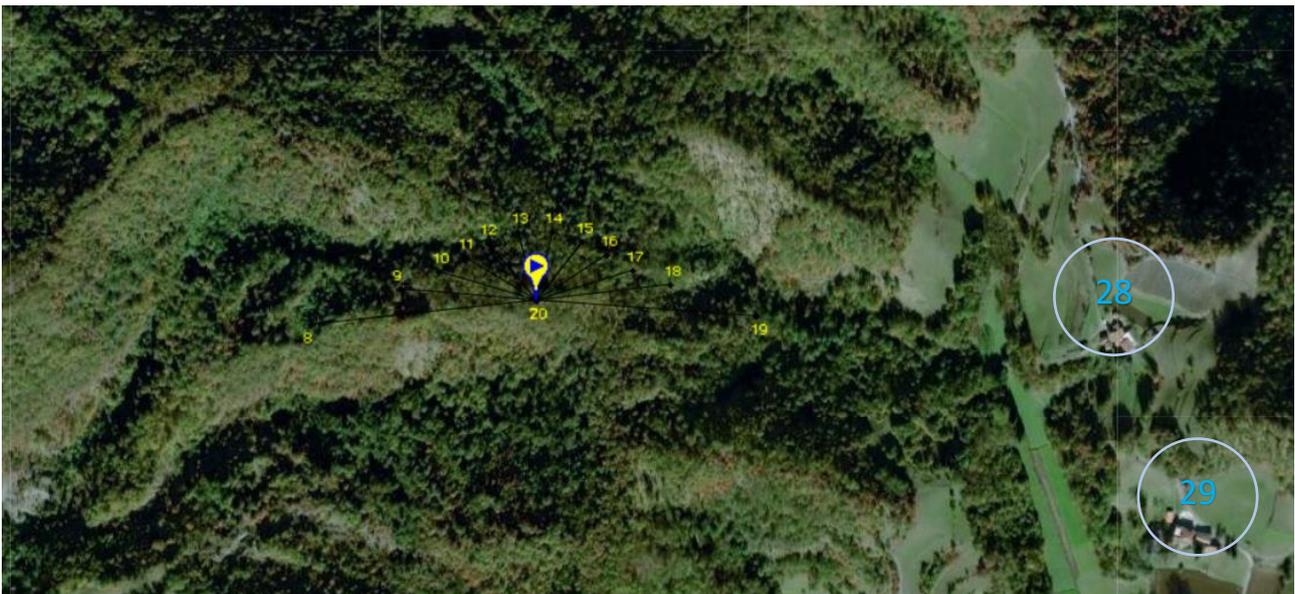
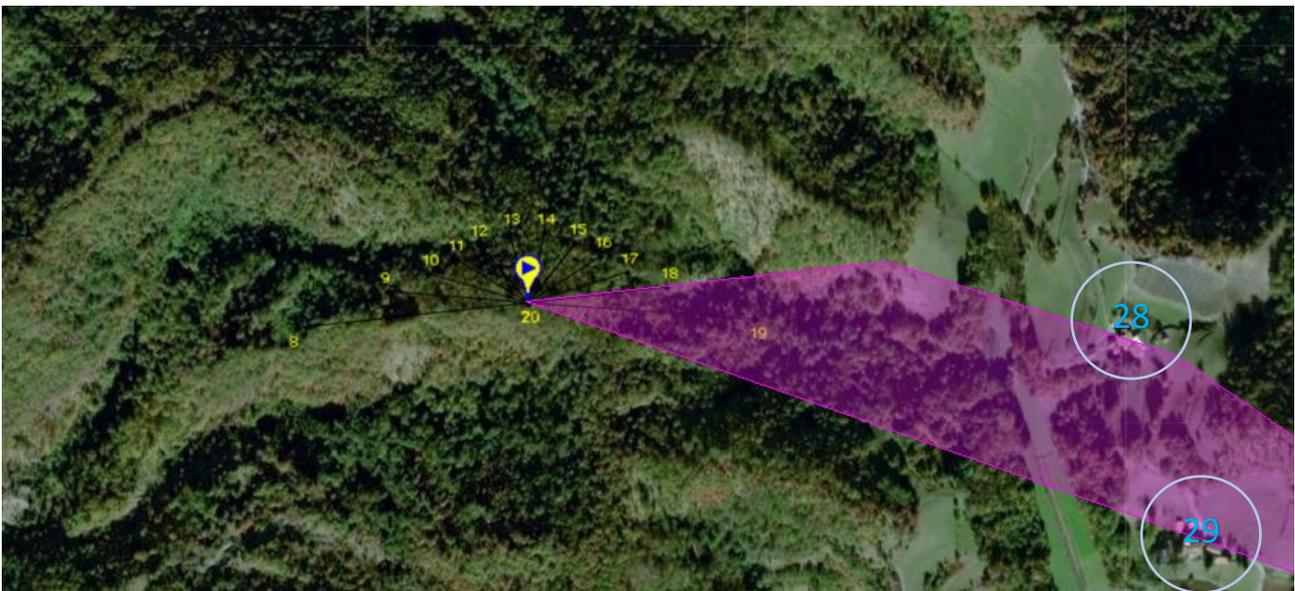
Figura 11: In magenta, azione ombreggiante generata da AG7 nel mese di agosto che coinvolge il recettore 28 e 29 tra le ore 19:00 e le 21:00.

Di seguito si riporta la tabella con la proiezione dell'ombra dell'aerogeneratore AG7 nel mese di agosto dall'alba a tramonto. Si fa notare che l'ombra è critica per i recettori tra le 19:00 e le 21:00.

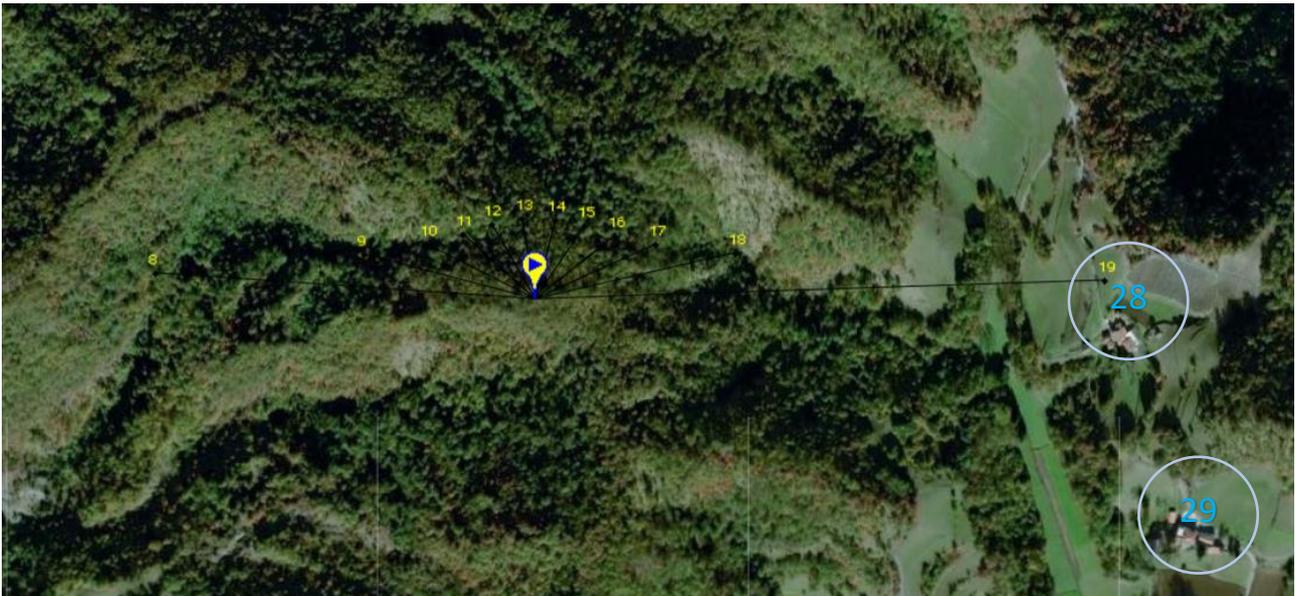
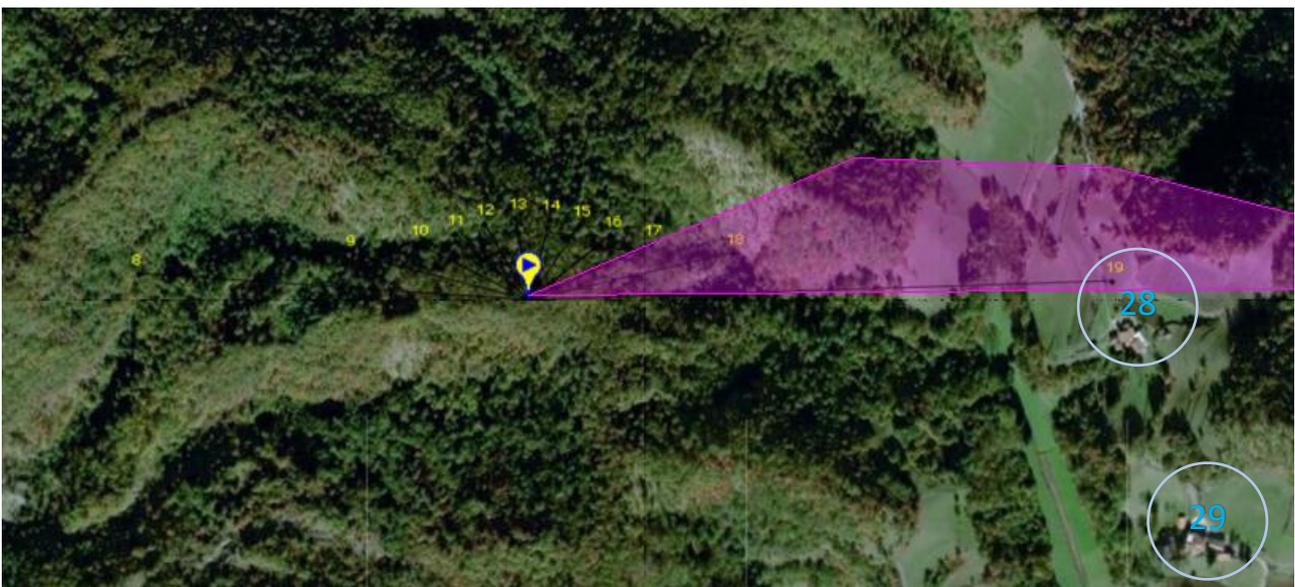
Figura 12: In magenta, azione ombreggiante generata da AG7 nel mese di settembre che coinvolge il recettore 28 tra le ore 18:00 e le 19:00.

Di seguito si riporta la tabella con la proiezione dell'ombra dell'aerogeneratore AG7 nel mese di settembre dall'alba a tramonto. Si fa notare che l'ombra è critica per i recettori tra le 18:00 e le 19:00.

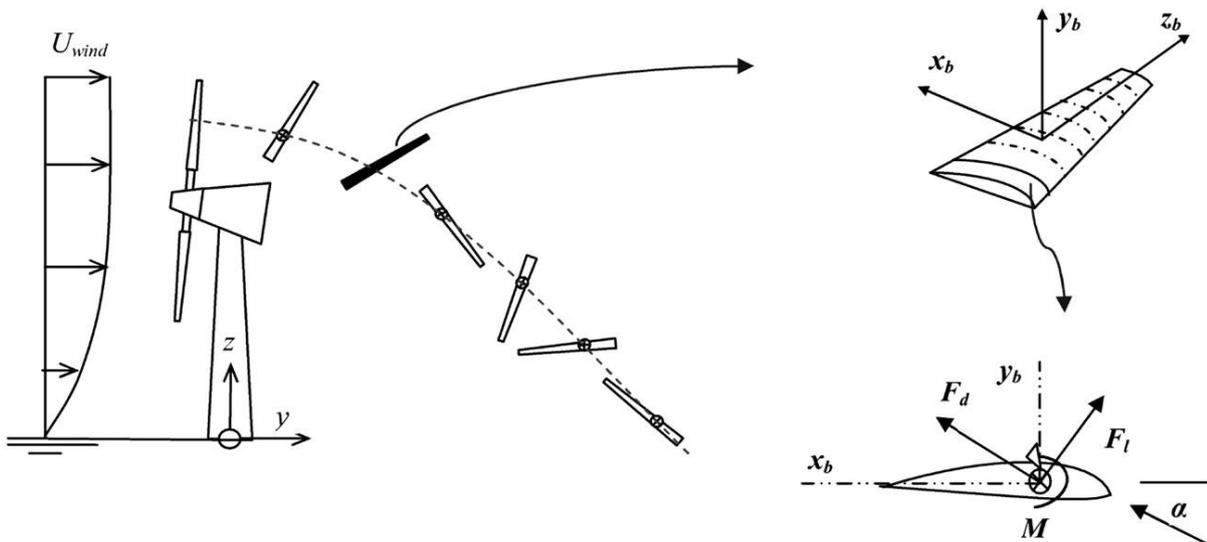
Immagine 1: schematizzazione del problema Sarlak, Sørensen: Analysis of throw distances of detached objects from horizontal-axis wind turbines. *Wind Energy* 2016:19; 153

Il lavoro di ricerca concerne la possibilità di meglio predire le traiettorie di frammenti distaccati da impianti eolici in funzione, in modo da poterne quantificare con maggiore precisione le conseguenze. Le traiettorie degli oggetti proiettati vengono calcolate utilizzando le soluzioni alle equazioni del moto e della rotazione, come nello studio fornito dal proponente, tenendo però in considerazione i carichi resistenti e portanti esterni dovuti alla forma alare delle pale e al contributo del vento, per impianti di dimensioni diverse e a velocità di rotazione diverse.

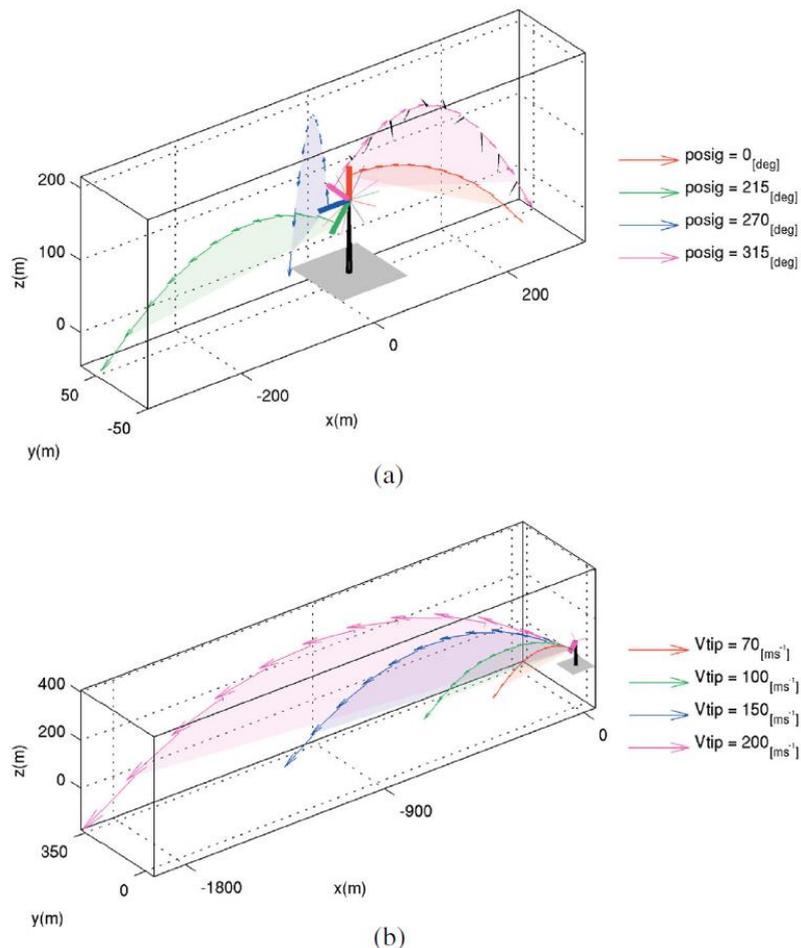
Figure 3. Schematic graphs of the throw distances for half-blade detachment changing (a) the initial release angles (upward-clockwise reference) and (b) the tip speed velocities for the 2.3 MW reference turbine.

Immagine 2: gittate di lancio di una pala intera Sarlak, Sørensen: Analysis of throw distances of detached objects from horizontal-axis wind turbines. *Wind Energy* 2016:19; 156

L'immagine 2 riporta i risultati ottenuti nel caso del distacco completo di una pala per un generatore di taglia più piccola, 2,3 MW, rispettivamente al variare dell'angolo di distacco (α) e a diverse velocità lineari delle estremità (V_{TIP}). Le modalità di calcolo e le condizioni iniziali sono riportate nel documento. Da questo primo risultato si può dedurre che, alle condizioni di lavoro $V_{TIP}=70$ m/s, la distanza coperta da una pala intera completamente distaccata è ampiamente inferiore alla distanza delle abitazioni, ma in caso di guasto e di perdita di controllo sulla velocità di rotazione degli aerogeneratori, la gittata di questo tipo di frammento risulta pericolosa per gli abitanti del circondario.

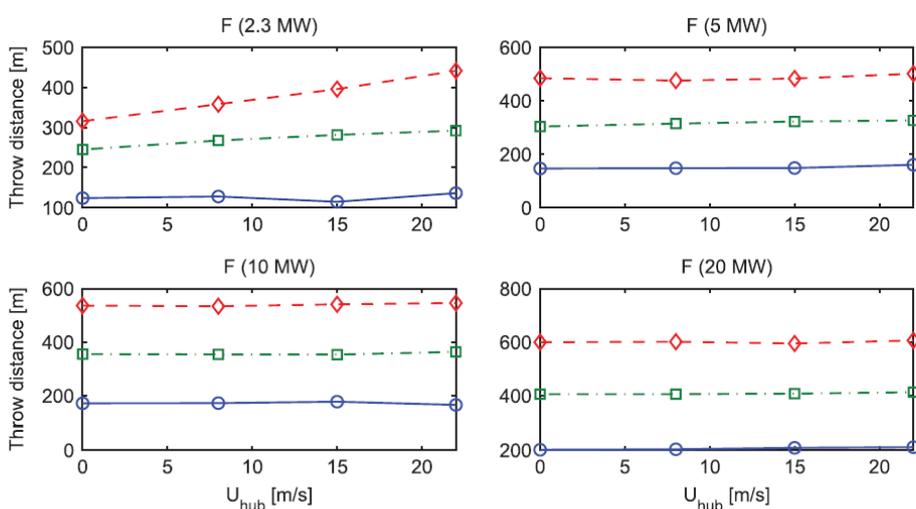
Figure 4. Throw distance calculations of full blade with three different detached lengths for 2.3, 5, 10 and 20 MW turbines at the normal operating condition of $V_{tip} = 70$ m/s. The horizontal axis shows the wind speed at the hub height and the vertical axis represents the throw distance. $\diamond \diamond \diamond$: $L^* = 0.2$; $\square \square \square$: $L^* = 0.5$; and $\circ \circ \circ$: $L^* = 1$.

Immagine 3: gittate di lancio di una pala intera con $V_{TIP}=70$ m/s in base al punto di distacco Sarlak, Sørensen: Analysis of throw distances of detached objects from horizontal-axis wind turbines. *Wind Energy* 2016:19; 157

Si rammenta che il caso in esame rappresenta una normale condizione di funzionamento (vedere punto 1). Si evince che, sulla base delle leggi di scala esposte nel lavoro a pagina 155, il comportamento degli aerogeneratori oggetto dei commenti si va a situare tra quello del modello da 5 MW e quello da 10 MW. Si evince pertanto che, sebbene, come affermato in precedenza, il distacco di una pala nella sua interezza non consenta di raggiungere distanze ragguardevoli, il distacco di una sua periferia possa raggiungere distanze superiori ai 500 m, costituendo quindi un pericolo per gli abitanti del circondario.

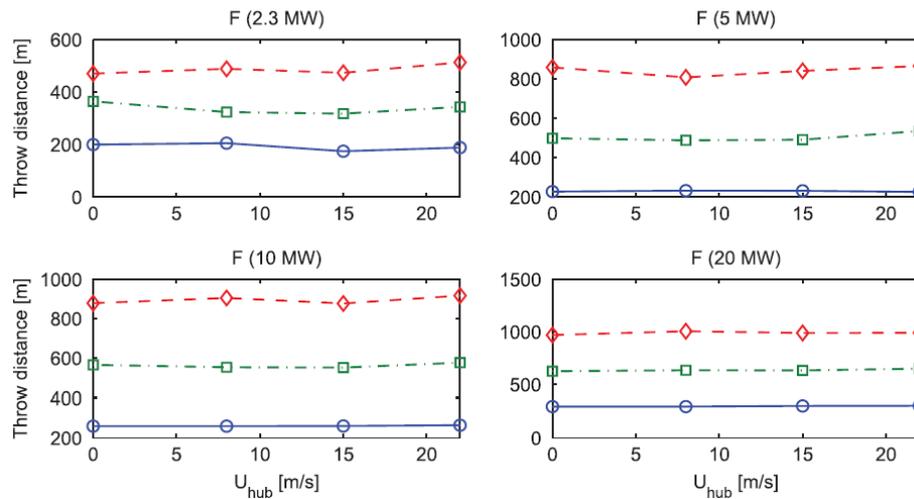
Figure 5. Throw distance calculations of full blade with three different detached lengths at a high tip speed of $V_{tip} = 100$ m/s. Legends are similar to those in Figure 4.

Immagine 4: gittate di lancio di una pala intera con $V_{TIP}=100$ m/s in base al punto di distacco Sarlak, Sørensen: Analysis of throw distances of detached objects from horizontal-axis wind turbines. *Wind Energy 2016:19; 157*

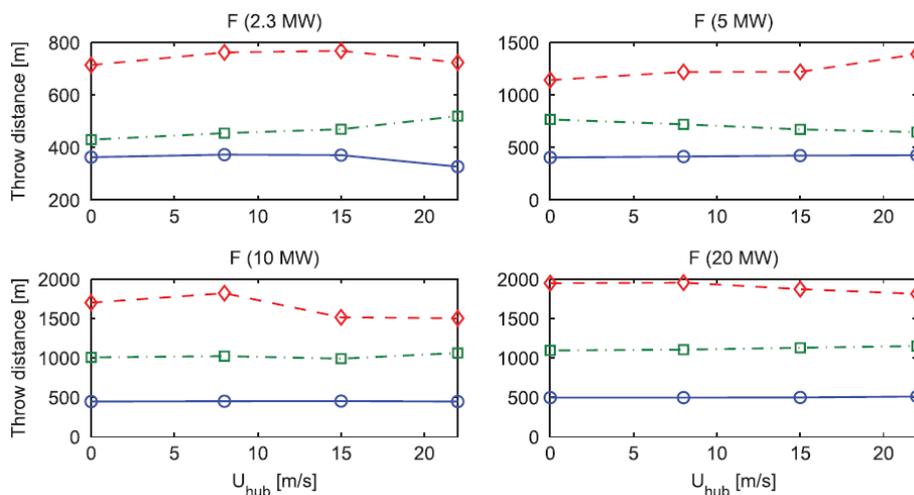
Immagine 5: gittate di lancio di una pala intera con $V_{TIP}=150$ m/s in base al punto di distacco Sarlak, Sørensen: Analysis of throw distances of detached objects from horizontal-axis wind turbines. *Wind Energy 2016:19; 158*

Figure 6. Throw distance calculations of full blade with three different detached lengths at an extreme tip speed of $V_{tip} = 150$ m/s. Legends are similar to those in Figure 4.

Le velocità qui considerate, secondo quanto asserito dal proponente, corrispondono a velocità di rotazione anomale, conseguenze di un guasto. I grafici evidenziano che nel caso di distacco di una porzione di pala in posizione diversa dall'attacco del mozzo, le distanze raggiungibili in base ai calcoli sono superiori alla distanza esistente tra le abitazioni esistenti e gli impianti proposti, costituendo quindi un pericolo per i residenti.

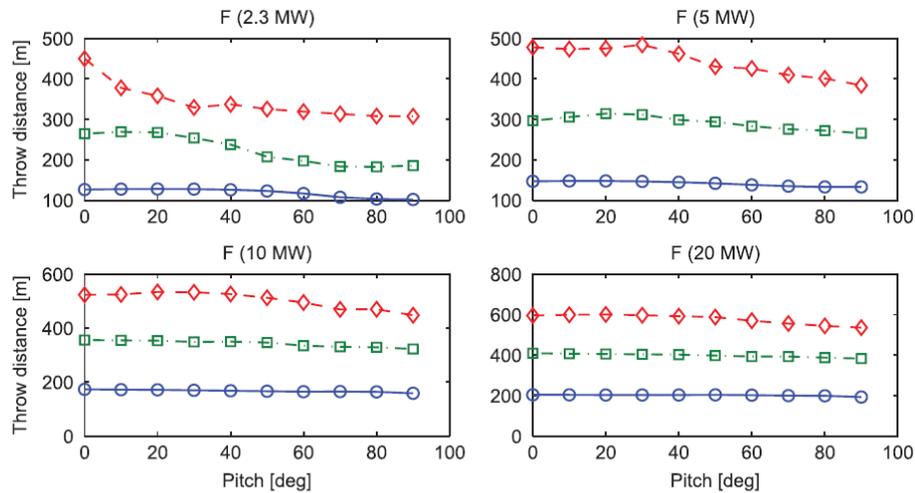
Immagine 6: influenza dell'angolo di lancio sulla gittata di una pala intera o suoi frammenti in caso di $V_{TIP}=70$ m/s Sarlak, Sørensen: Analysis of throw distances of detached objects from horizontal-axis wind turbines. *Wind Energy* 2016:19; 158

Figure 7. Sensitivity of throw distances of full blade to the initial pitch setting for 2.3, 5, 10 and 20 MW turbines operating at $V_{tip} = 70$ m/s. $\diamond \diamond \diamond$: $L^* = 0.2$; $\square \square \square$: $L^* = 0.5$; and $\circ \circ \circ$: $L^* = 1$.

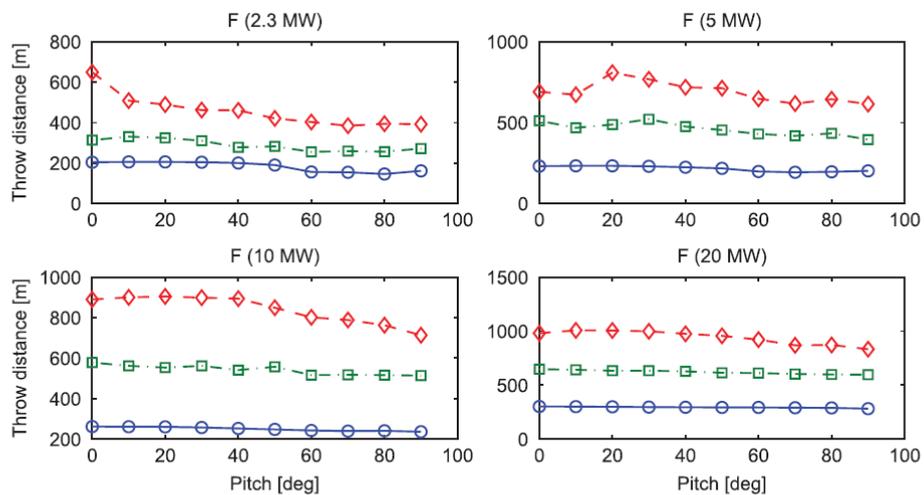
Immagine 7: influenza dell'angolo di lancio sulla gittata di una pala intera o suoi frammenti in caso di $V_{TIP}=100$ m/s Sarlak, Sørensen: Analysis of throw distances of detached objects from horizontal-axis wind turbines. *Wind Energy* 2016:19; 159

Figure 8. Sensitivity of throw distances of full blade to the initial pitch setting at $V_{tip} = 100$ m/s. Legends are similar to those in Figure 7.

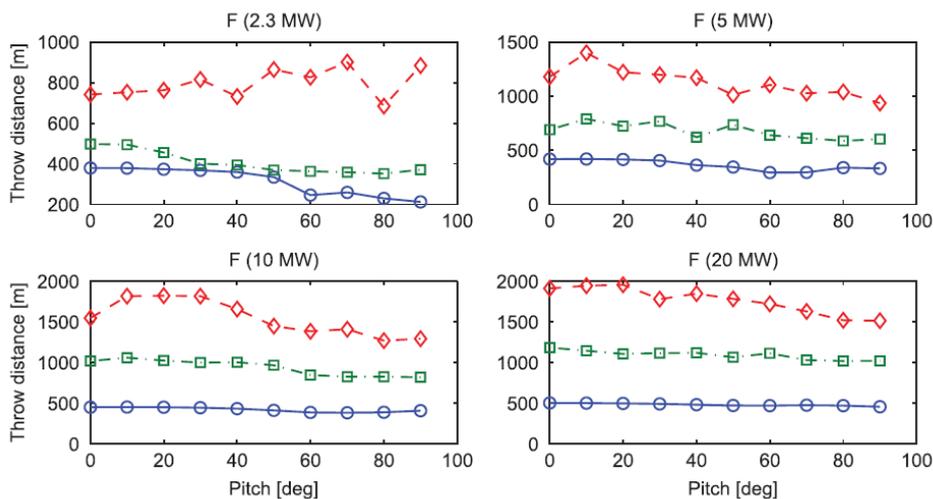
Immagine 8: influenza dell'angolo di lancio sulla gittata di una pala intera o suoi frammenti in caso di $V_{TIP}=150$ m/s Sarlak, Sørensen: Analysis of throw distances of detached objects from horizontal-axis wind turbines. *Wind Energy* 2016:19; 159

Figure 9. Sensitivity of throw distances of full blade to the initial pitch setting at $V_{tip} = 150$ m/s. Legends are similar to those in Figure 7.

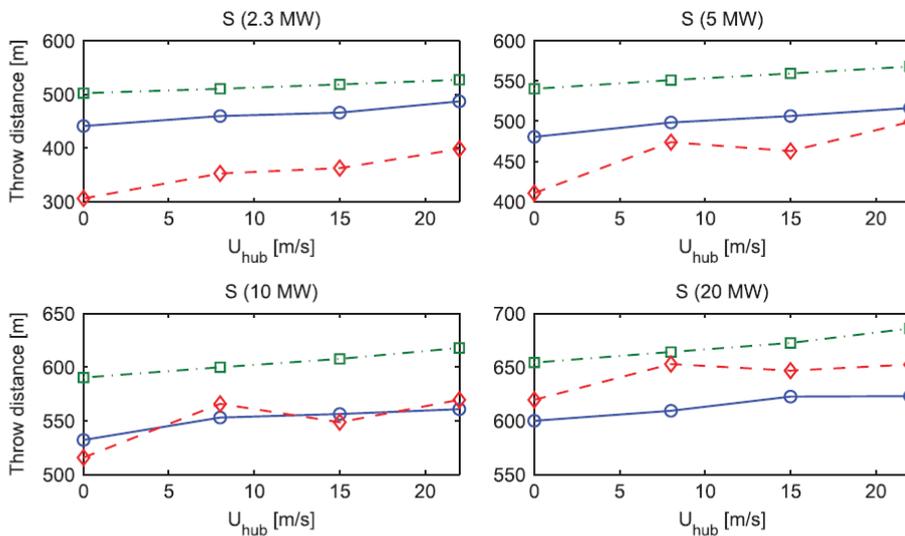
Immagine 10: gittata di un frammento di rivestimento esterno con $V_{TIP}=70 \text{ m/s}$ Sarlak, Sørensen: Analysis of throw distances of detached objects from horizontal-axis wind turbines. *Wind Energy 2016:19; 160*

Figure 10. Throw distance calculations of blade shell with three different aspect ratios (invariant chord length for each turbine) for 2.3, 5, 10 and 20 MW turbines at a normal operating condition of $V_{tip} = 70 \text{ m/s}$. $\diamond \diamond \diamond$: AR = 1; $\square \square \square$: AR = 5; and $\circ \circ \circ$: AR = 10.

Particolarmente significativo è il grafico riportato nell'immagine 10: come già evidenziato in precedenza, questo grafico è stato ottenuto utilizzando la velocità periferica delle pale pari a 70 m/s che corrisponde, in base alle dimensioni geometriche degli aerogeneratori in oggetto, ad una frequenza di rotazione di 8,257 giri al minuto, quindi al di sotto della velocità critica di intervento dei dispositivi di sicurezza. Per gli aerogeneratori di taglia 5 MW si ottiene una gittata, in base alle dimensioni del frammento, compresa tra circa 480 m e 570 m, mentre per la taglia 10 MW compreso tra circa 560 m e 610 m, prendendo come velocità del vento 17,5 m/s (alla quale l'aerogeneratore comincia a rallentare).

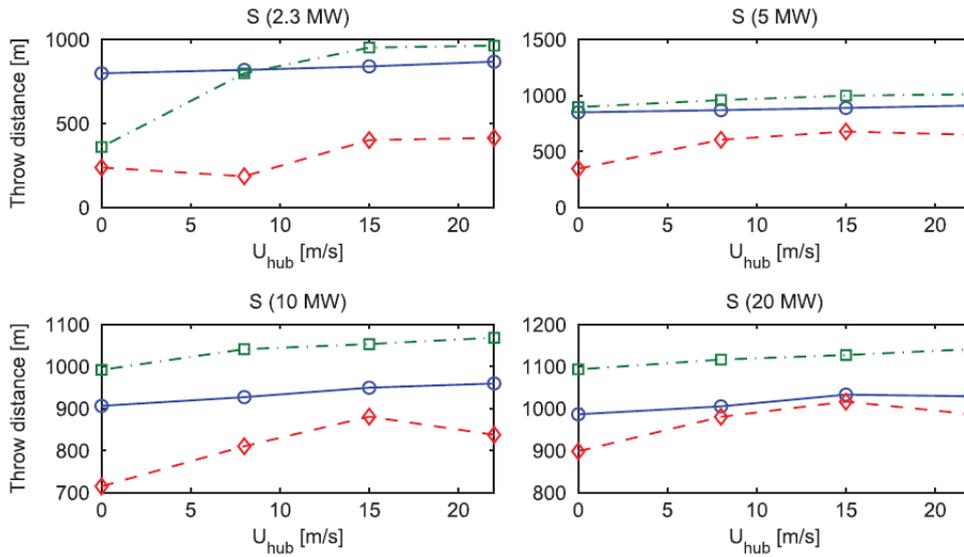
Immagine 11: gittata di un frammento di rivestimento esterno con $V_{TIP}=100$ m/s Sarlak, Sørensen: Analysis of throw distances of detached objects from horizontal-axis wind turbines. *Wind Energy 2016:19; 160*

Figure 11. Throw distance calculations of blade shell at high tip speed of $V_{tip} = 100$ m/s. Legends are similar to those in Figure 10.

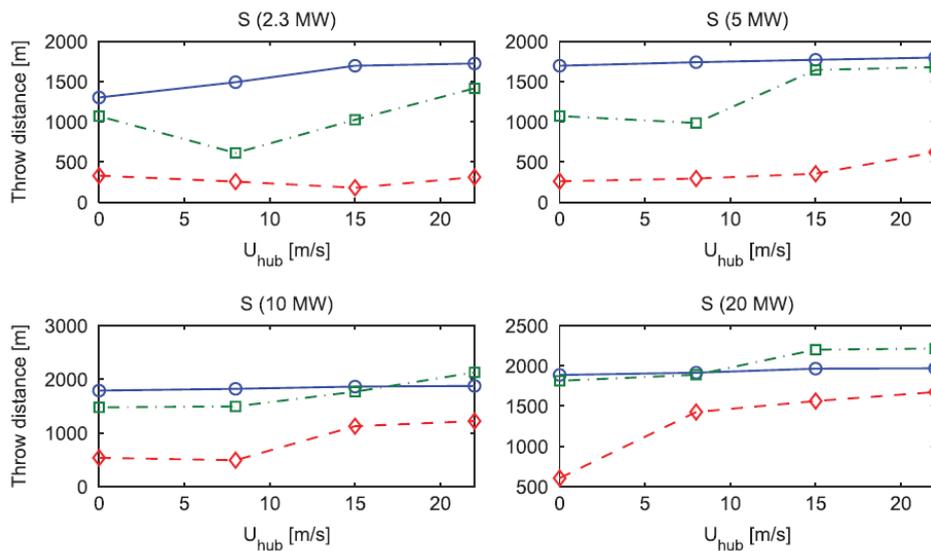
Immagine 12: gittata di un frammento di rivestimento esterno con $V_{TIP}=150$ m/s Sarlak, Sørensen: Analysis of throw distances of detached objects from horizontal-axis wind turbines. *Wind Energy 2016:19; 161*

Figure 12. Throw distance calculations of blade shell at an extreme tip speed of $V_{tip} = 150$ m/s. Legends are similar to those in Figure 10.

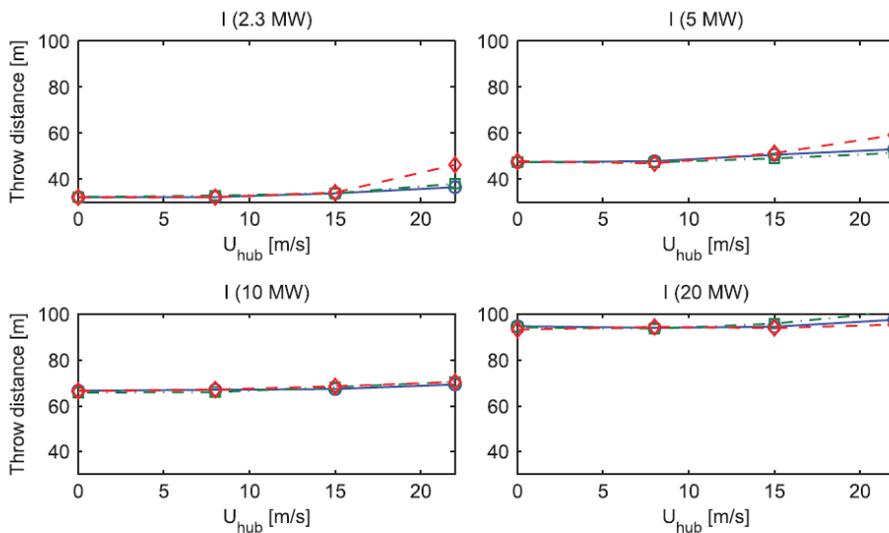
Immagine 13: gittata dei frammenti di ghiaccio con aerogeneratori fermi Sarlak, Sørensen: Analysis of throw distances of detached objects from horizontal-axis wind turbines. *Wind Energy 2016:19; 163*

Figure 16. Throw distance calculations of ice fragments for three different aspect ratios for 2.3, 5, 10 and 20 MW turbines in standstill operation ($V_{tip} = 0$ m/s). $\diamond \diamond \diamond$: AR = 1; $\square \square \square$: AR = 2; and $\circ \circ \circ$: AR = 3.

Dall'osservazione dei grafici si evince che nelle normali condizioni di lavoro, i frammenti di ghiaccio che si possono formare sulla superficie delle pale degli aerogeneratori con potenza compresa tra 5 e 10 MW sono in grado di ricoprire distanze comprese tra 200 e 500 m, rivestendo quindi un pericolo per le aree circostanti. Considerando inoltre che le pale degli aerogeneratori in esame si troverebbero a lavorare a quote comprese tra 750 e 900 m circa sul livello del mare, il rischio di formazione e proiezione di ghiaccio è concreto e va tenuto in considerazione.

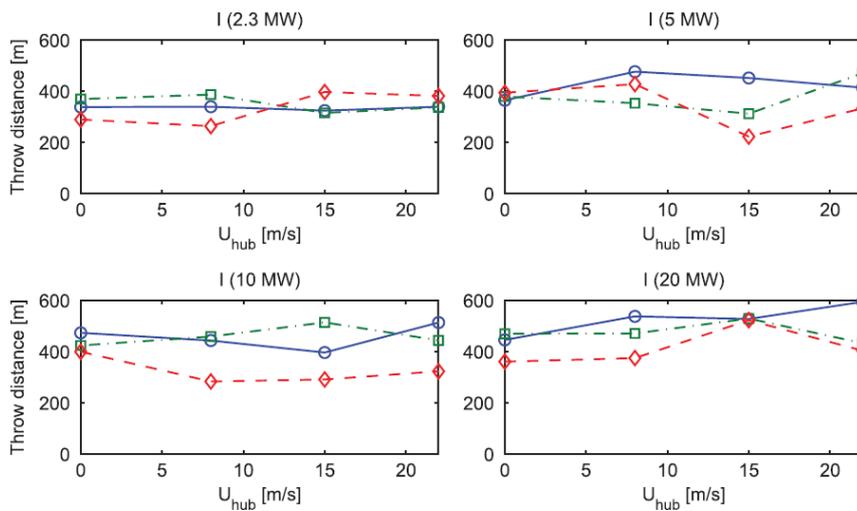
Immagine 14: gittata dei frammenti di ghiaccio con aerogeneratori in condizioni di lavoro ($V_{TIP}=70$ m/s) Sarlak, Sørensen: Analysis of throw distances of detached objects from horizontal-axis wind turbines. *Wind Energy 2016:19; 164*

Figure 17. Throw distance calculations of ice fragments for three different aspect ratios for turbines in normal operation ($V_{tip} = 70$ m/s). Legends are the same as in Figure 16.

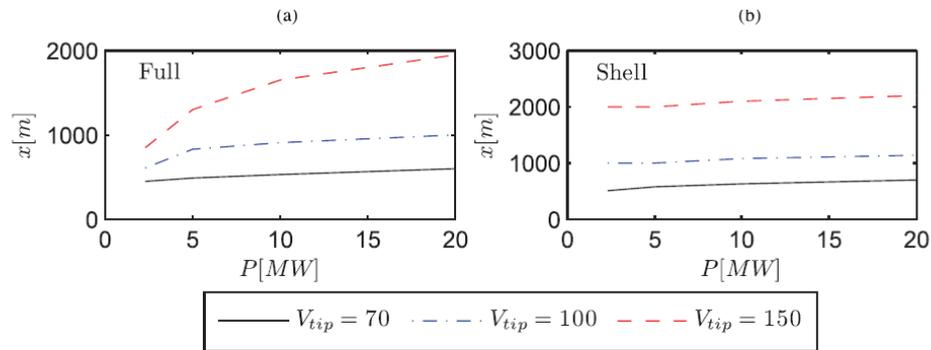
Immagine 15: gittata massima di pale intere o frammenti in funzione della potenza Sarlak, Sørensen: Analysis of throw distances of detached objects from horizontal-axis wind turbines. *Wind Energy 2016:19; 164*

Figure 18. Maximum throw distances obtained for (a) full blade and (b) blade shell in different operating conditions. Blue line: $V_{tip} = 70$ m/s as a function of turbines power.

Il documento di ricerca si conclude con tre grafici molto eloquenti, che descrivono la massima gittata rispettivamente per una pala intera, frammenti di essa e frammenti di ghiaccio alle diverse velocità periferiche, questa volta in funzione della potenza dell'aerogeneratore, consentendo quindi di estrapolare facilmente i valori corrispondenti alle caratteristiche degli aerogeneratori in esame.
