Progetto: Progetto eolico denominato "Monte Cerchio" della potenza complessiva di 43,4 MW e relative opere connesse, sito nei Comuni di CAIRO MONTENOTTE e CENGIO in provincia di Savona e SALICETO in provincia di Cuneo

Procedura: Valutazione Impatto Ambientale (PNIEC-PNRR)

Si acclude commento tecnico di ulteriore e documentato dettaglio predisposto dall' Ing. Marco Bolla (Ordine degli Ingegneri della provincia di Savona, numero 1799) **e Dott. Marco Gianluigi Pagliero** COMMENTI TECNICI ALLA RELAZIONE IMPATTO ACUSTICO 22102 EO DE AC R 07 0001 A

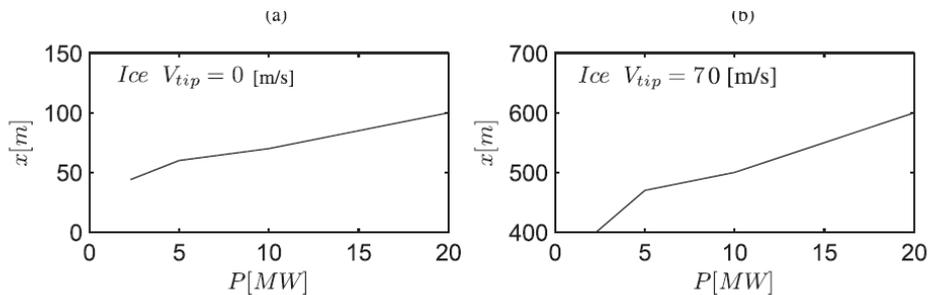
Immagine 16: gittata massima frammenti di ghiaccio in funzione della potenza Sarlak, Sørensen: Analysis of throw distances of detached objects from horizontal-axis wind turbines. *Wind Energy 2016; 165*

Figure 19. Maximum throw distances obtained for the ice throw in (a) standstill operation, i.e., $V_{tip} = 0$ m/s and (b) normal operating condition, i.e., $V_{tip} = 70$ m/s as a function of turbines power.

Il documento di ricerca si conclude con tre grafici molto eloquenti, che descrivono la massima gittata rispettivamente per una pala intera, frammenti di essa e frammenti di ghiaccio alle diverse velocità periferiche, questa volta in funzione della potenza dell'aerogeneratore, consentendo quindi di estrapolare facilmente i valori corrispondenti alle caratteristiche degli aerogeneratori in esame.

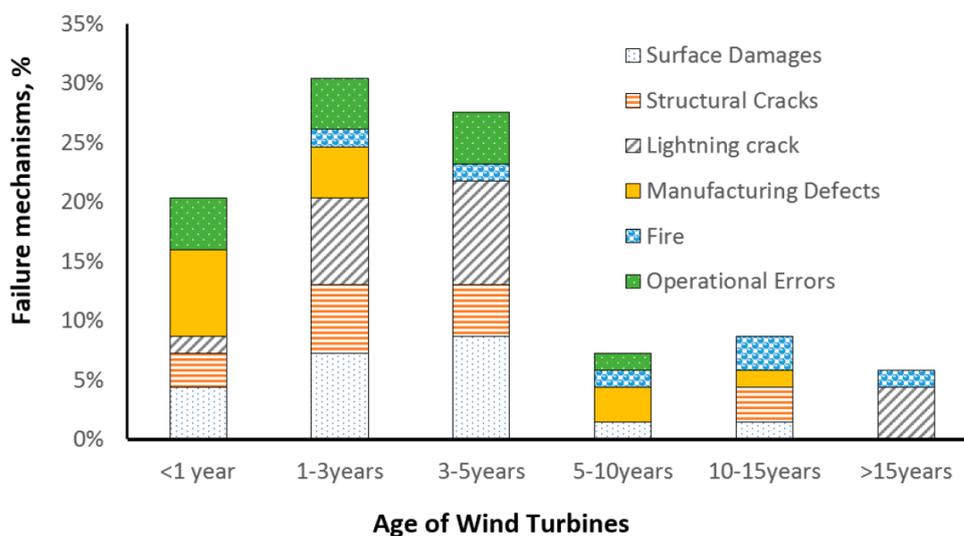
Immagine 17: prevalenza dei diversi meccanismi di guasto rispetto all'età degli aerogeneratori: Root Causes and Mechanisms of Failure of Wind Turbine Blades: Overview. Materials 2022, 4

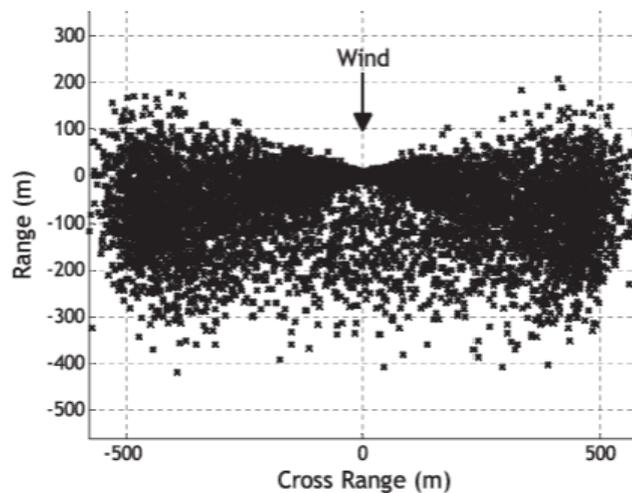
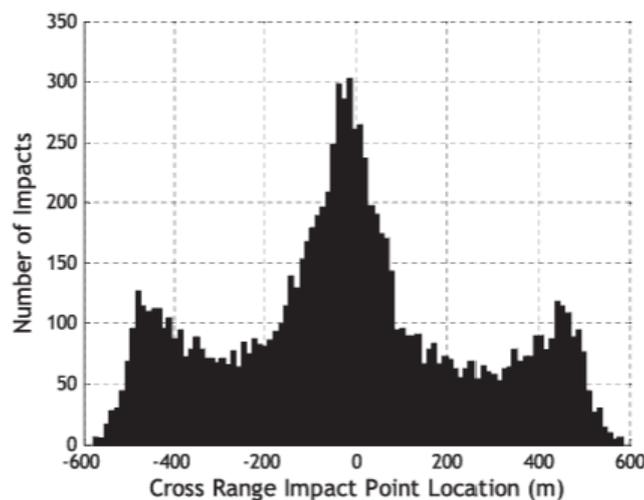
Figure 8. Ground impacts, 1.5 MW turbine, 40% fragment.

Figure 9. Histogram of cross-range impact location, 1.5 MW turbine, 40% fragment.

Immagine 18: analisi degli impatti dei frammenti per aerogeneratore eolico da 1,5 MW, A method for defining wind turbine setback standards. Wind Energy. 2012; 15:297

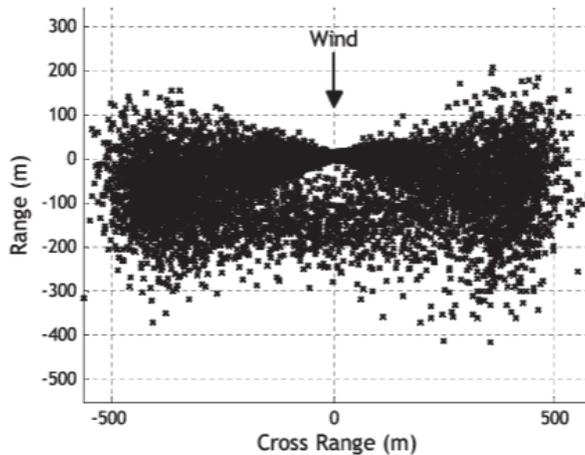
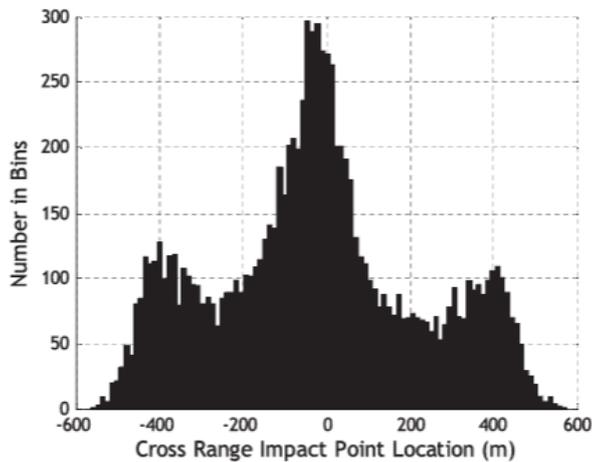
Figure 10. Ground impacts, 3.0 MW turbine, 40% fragment.

Figure 11. Histogram of cross-range impact location, 3.0 MW turbine, 40% fragment.

Immagine 19: analisi degli impatti dei frammenti per aerogeneratore eolico da 3,0 MW, A method for defining wind turbine setback standards. Wind Energy. 2012; 15:298

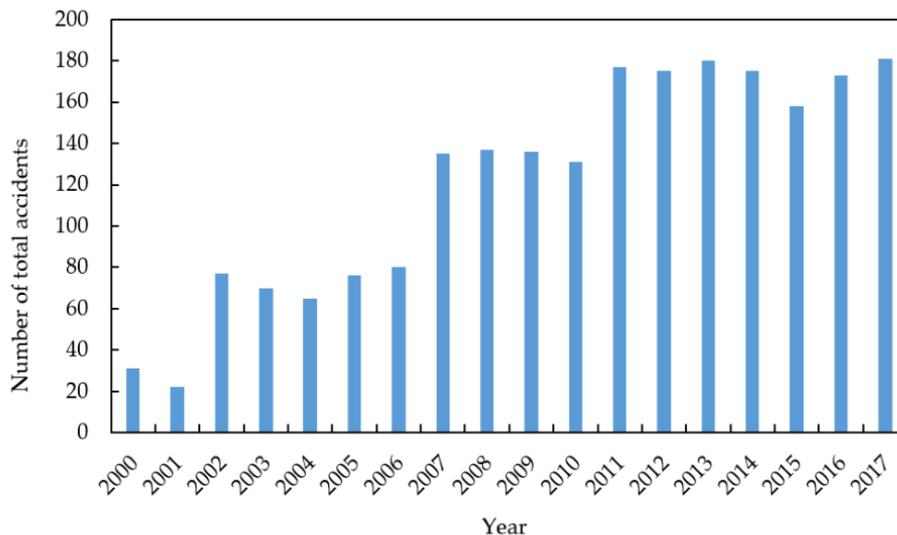
Figure 3. Annual statistics of global wind turbine failures [20].

Immagine 20: Statistica annuale degli incidenti ad aerogeneratori a livello globale, Analysis of Wind Turbine Equipment Failure and Intelligent Operation and Maintenance Research. Sustainability 2023, 15, 4

Di interesse per questa trattazione, si evidenzia l'aumentare degli incidenti negli anni, dovuto in principal modo al maggior numero di impianti installati e il ruolo decisivo della manutenzione per mantenere i sistemi in condizioni di buon funzionamento. Di contro, si evidenzia quanto aumentino con il passare del tempo i costi della manutenzione e come incidano sul costo dell'energia. Tra gli

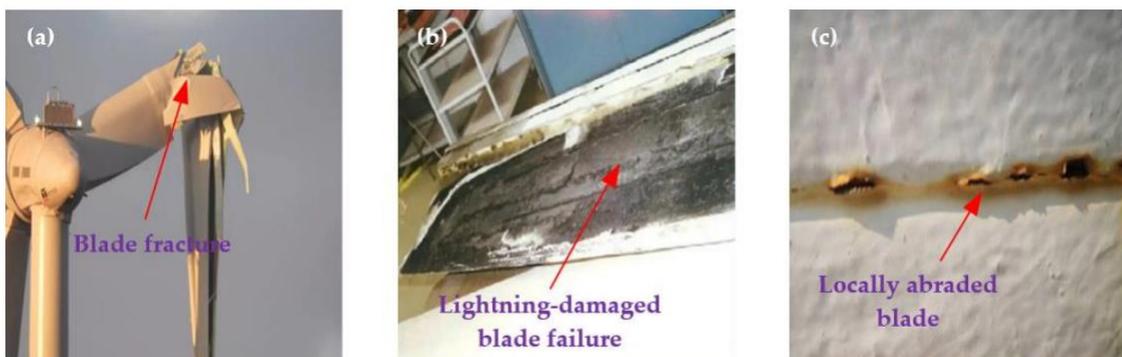
Figure 4. Forms of blade failure. (a) Blade fracture accident caused by design flaw [24]; (b) lightning-damaged blade failure [30]; (c) locally abraded blade [34].

Immagine 21: Esempi di cedimenti strutturali delle pale, Analysis of Wind Turbine Equipment Failure and Intelligent Operation and Maintenance Research. Sustainability 2023, 15, 6

incidenti descritti si parla del deterioramento, distacco e frammentazione delle pale, del peggioramento dell'impatto acustico e di altri problemi che interessano gli organi di trasmissione e controllo.

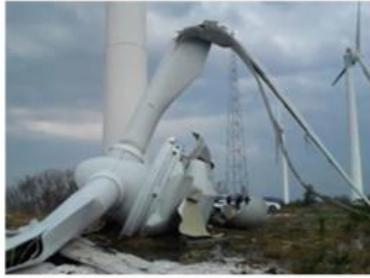
(a) Collapsed nacelle

(b) Fracture section

Fig. 1 Accident scene and schematic diagram

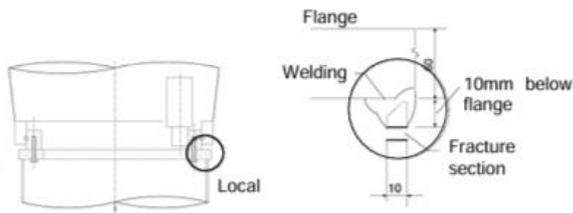
(a) Flange joint

(b) Fracture section in detail

Fig. 2 Detail drawing of fracture section

The detailed structure is shown in Fig. 2.

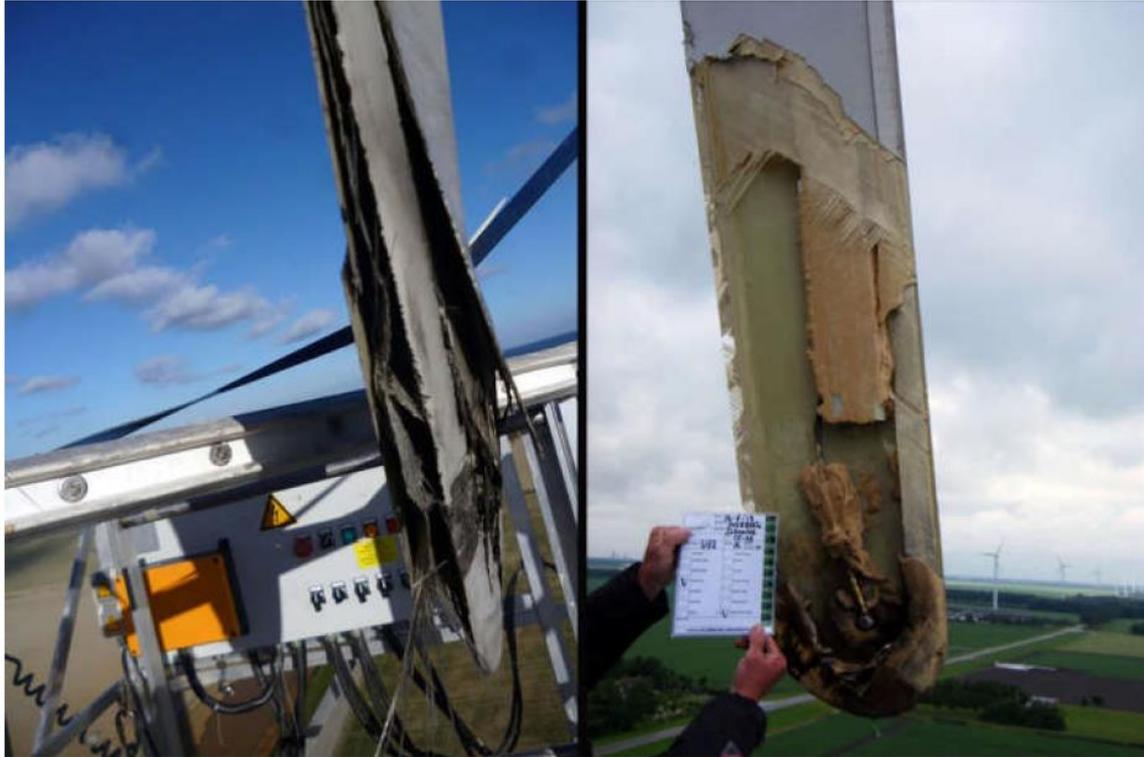
Figure 6. Images of wind turbine blade shell detachment.

Immagine 25: Distacco di un frammento di rivestimento di pala eolica A Comprehensive Analysis of Wind Turbine Blade Damage September 2021 *Energies* 14

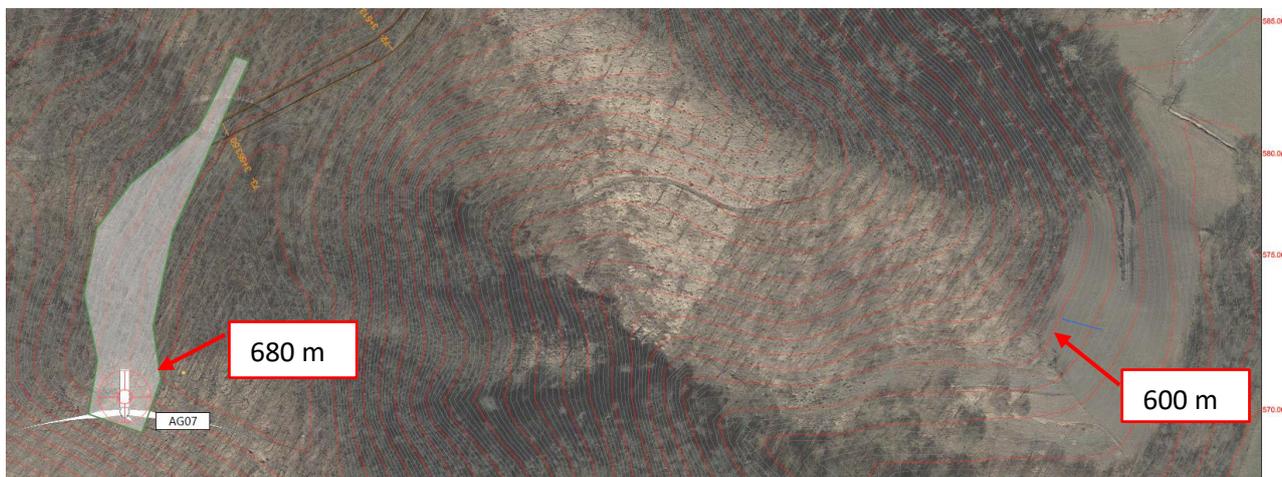
Figura 13: Curve di livello per Aerogeneratore 7. Differenza di altezza rispetto ai prati sottostanti equivalente ad 80 m.

Dalle curve di livello riportate nel documento **22102_EO_DE_CI_D_08_0024_B_Planimetria_curveLivello_turb_6-7_sdp-signed** si evince facilmente mediante differenza tra le curve di livello che l'altezza della collina rispetto ai prati sottostanti l'aerogeneratore AG7 è di **80 m**.

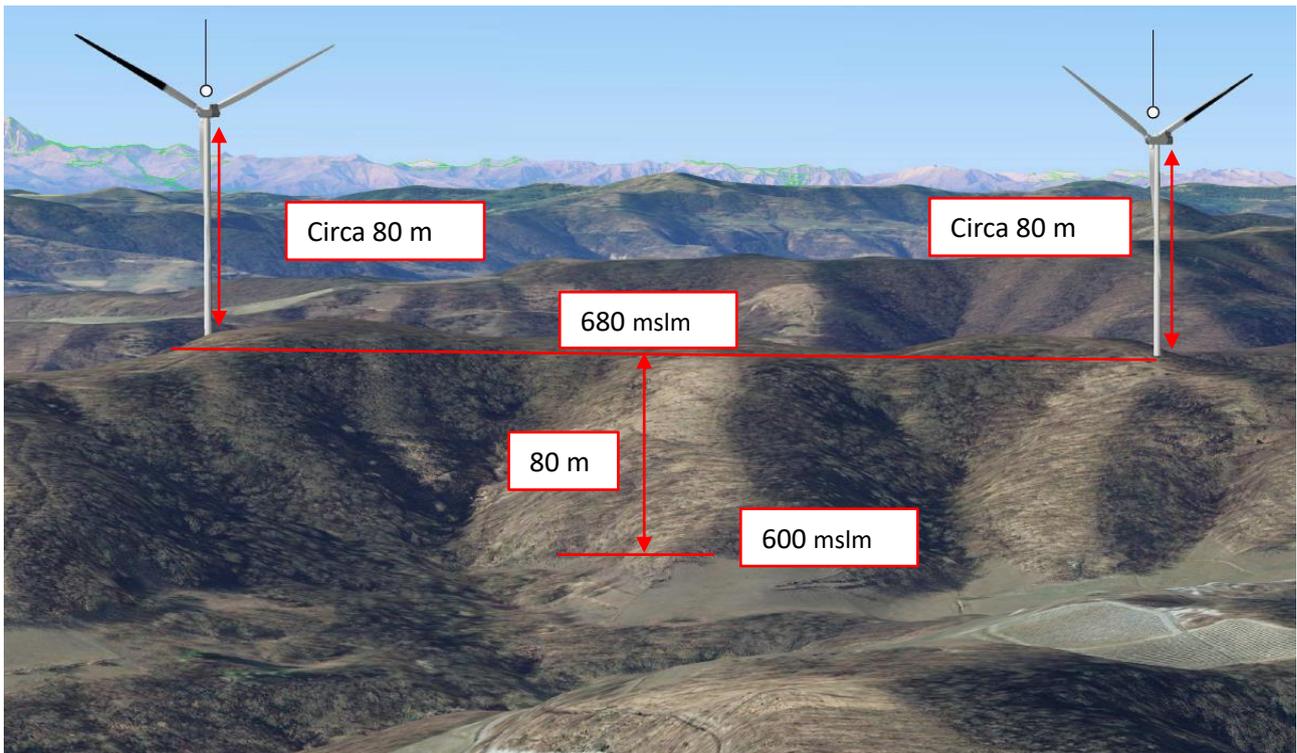
Figura 14: Comparazione della misura rilevata tra le curve di livello, ovvero 80 m e la rappresentazione grafica proposta di Windtek. Le pale al rotore in realtà misurano 125 m e non 80 come sembrerebbe nella rappresentazione grafica.

Come si può notare, gli aerogeneratori sono stati rappresentati con una altezza che corrisponderebbe ad 80 m all'asse della girante, **quando invece l'altezza reale al rotore della pala è di 125 m**, come si evince dalla scheda tecnica della macchina Vestas V162.

Riportando la misura rilevata nel documento **22102_EO_DE_GN_D_03_0012_A_Analisi di impatto visivo-signed** si evince che l'altezza dell'aerogeneratore non è assolutamente proporzionale alla misura rilevata dalle curve di livello e quindi **l'elaborato prodotto da Windtek non può considerarsi rappresentativo**.

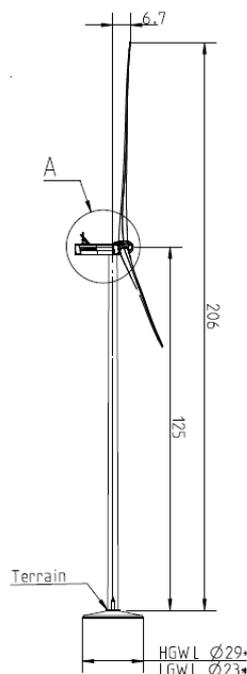
Figura 15: Estratto dal documento 22102_EO_DE_GN_DS_12_0001_B_Scheda_tecnica_turbina_V162-signed

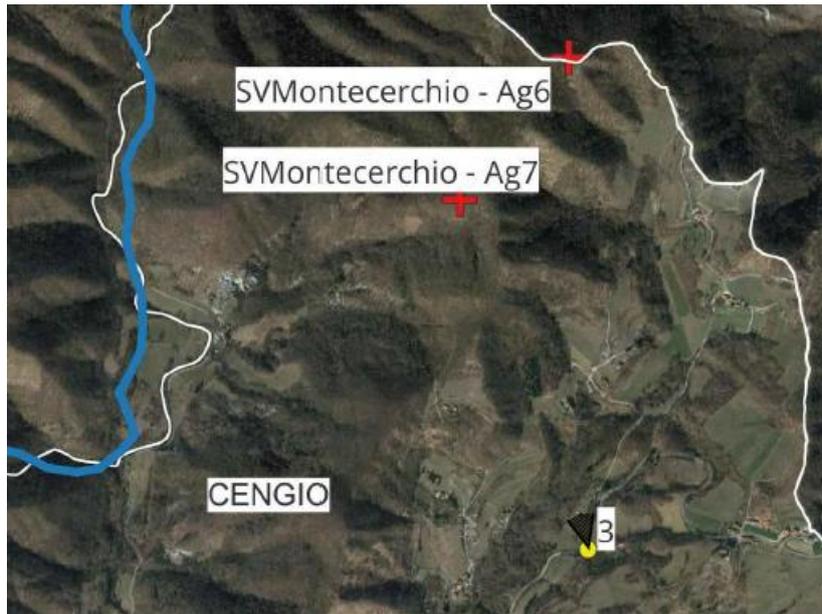
Figura 16: Punto di scatto 3 degli aerogeneratori AG7 ed AG6

Quanto di descritto sopra è ancora più evidente se si prende in considerazione il documento 22102_EO_DE_SIA_D_03_0090_B_Fotomontaggi_parco_Montecerchio_nei_diversi_cicli_stagionali-signed. Si prenda in esame la prospettiva rappresentata per gli aerogeneratori AG7 ed AG6 al punto di scatto 3.

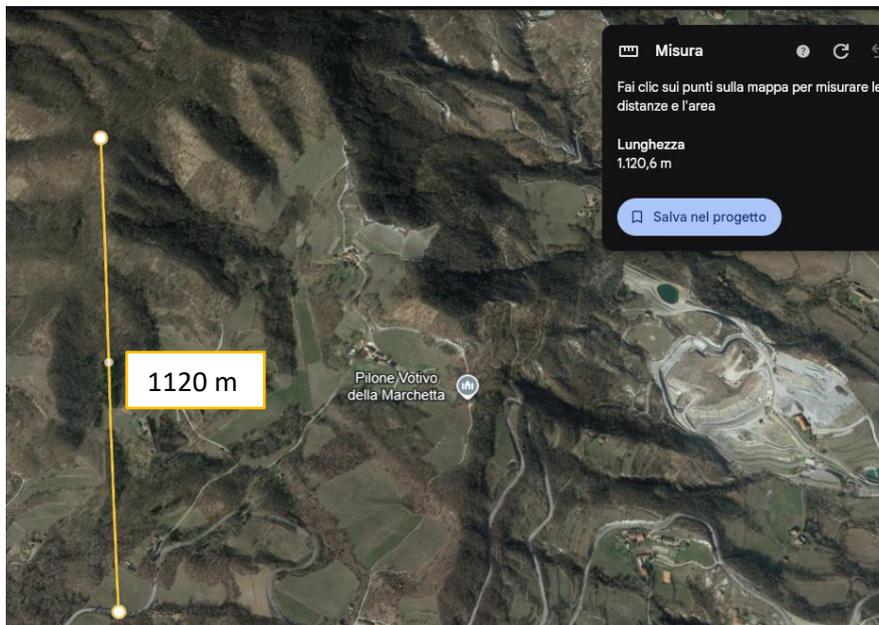
Figura 17: Misura della distanza dell' AG7 dal punto 3 di scatto.

La distanza di questo oggetto dal punto di scatto è di 1120 m, mentre la differenza di altezza della collina mediante l'ausilio ancora una volta delle curve di livello può essere stimata in 100 m.

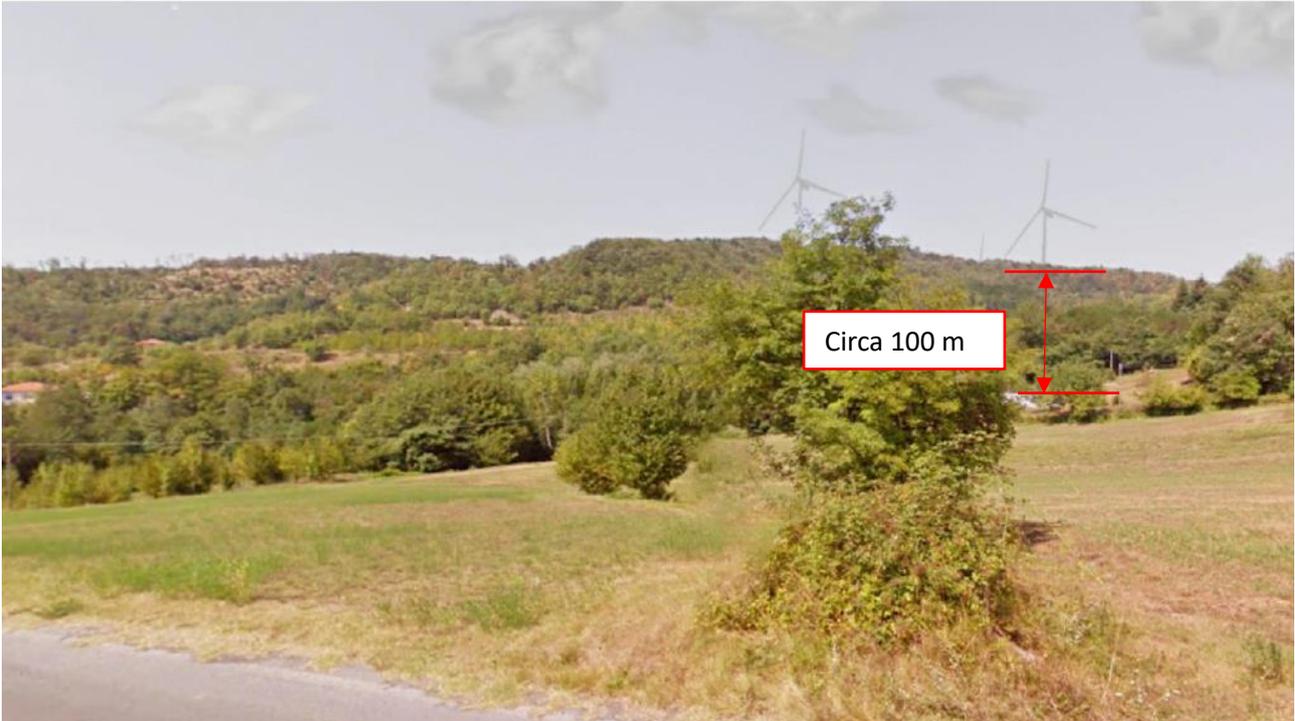
Figura 18: Indicazione dell'altezza della collina rilevata dalle curve di livello. Come si può notare 100 m non corrispondono assolutamente con la prospettiva che è stata proposta nel documento di Windtek.

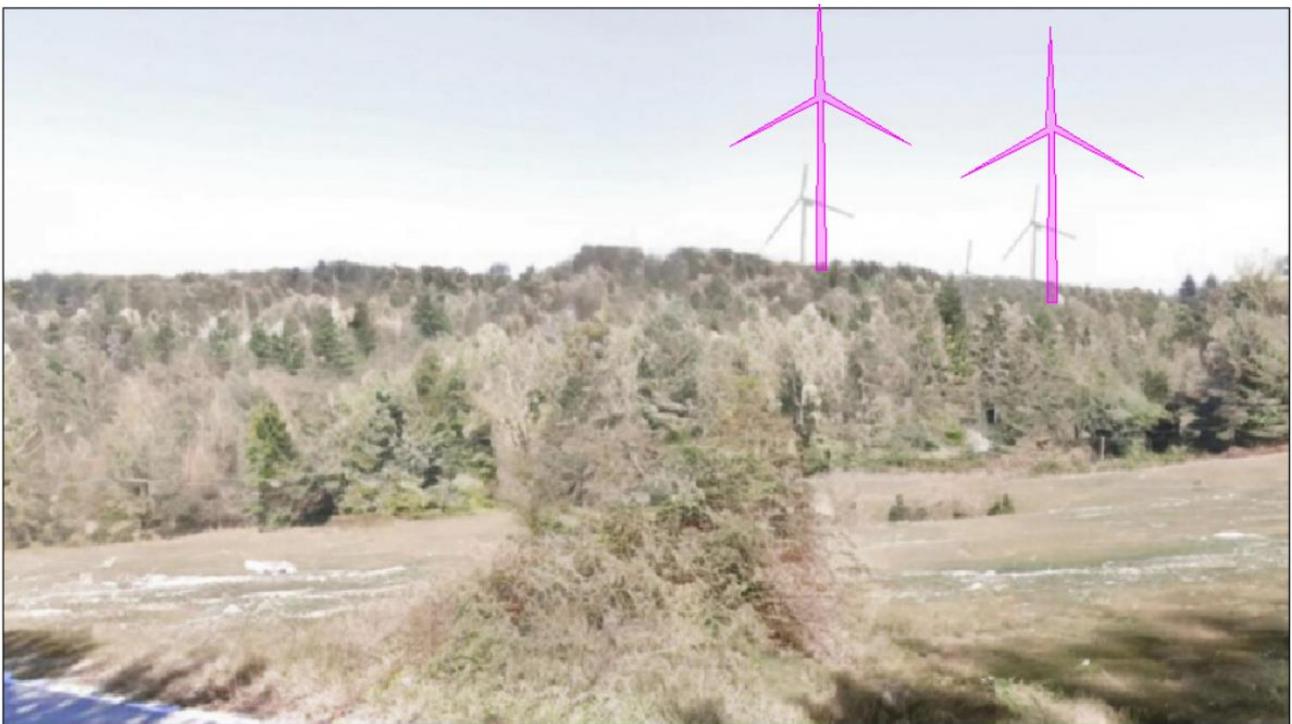
Figura 19: Rappresentazione grafica degli AG7 e AG6 in inverno dal punto di scatto 3.

La rappresentazione grafica proposta da Windtek sembra **non corrispondere con le reali proporzioni degli aerogeneratori**. Nello specifico gli aerogeneratori sembra siano stati rappresentati con una altezza di circa la metà rispetto a quella reale. Di seguito si fornisce a titolo indicativo quella che dovrebbe essere la reale prospettiva degli aerogeneratori visti dal punto di scatto n.3.

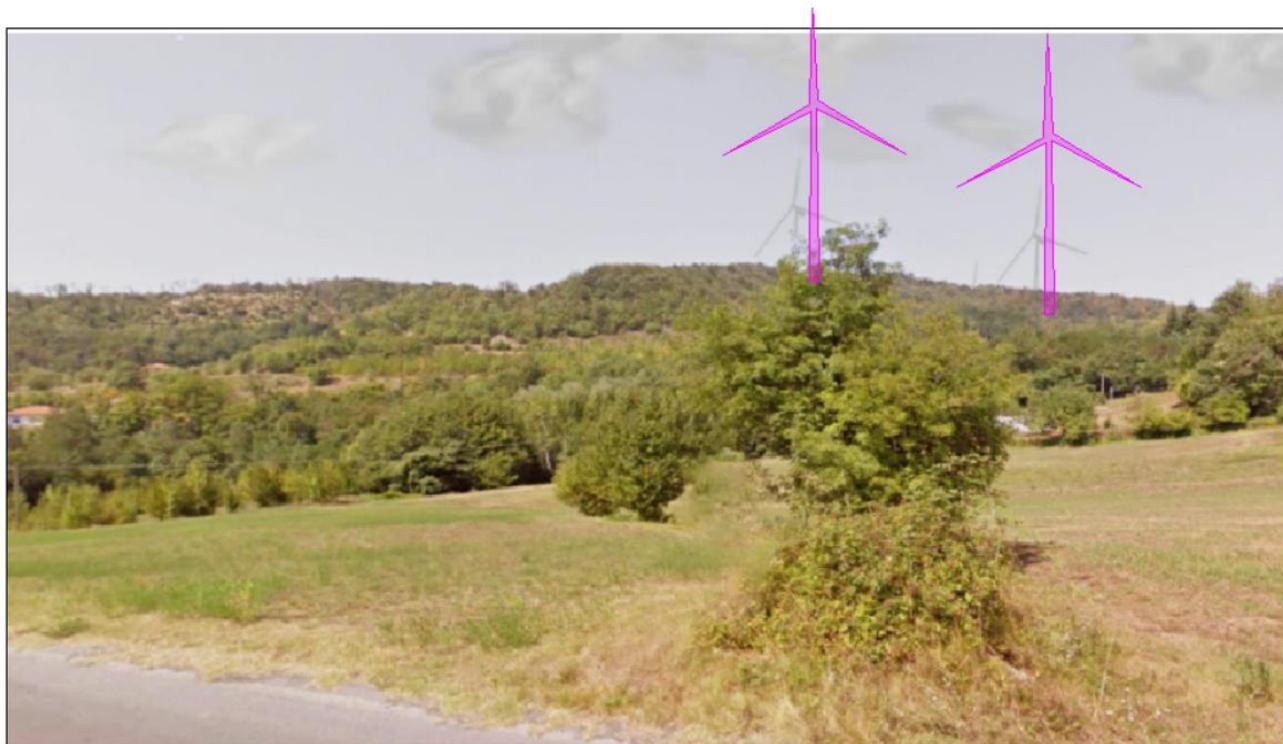
Figura 20: Rappresentazione grafica degli AG7 e AG6 in autunno dal punto di scatto 3.

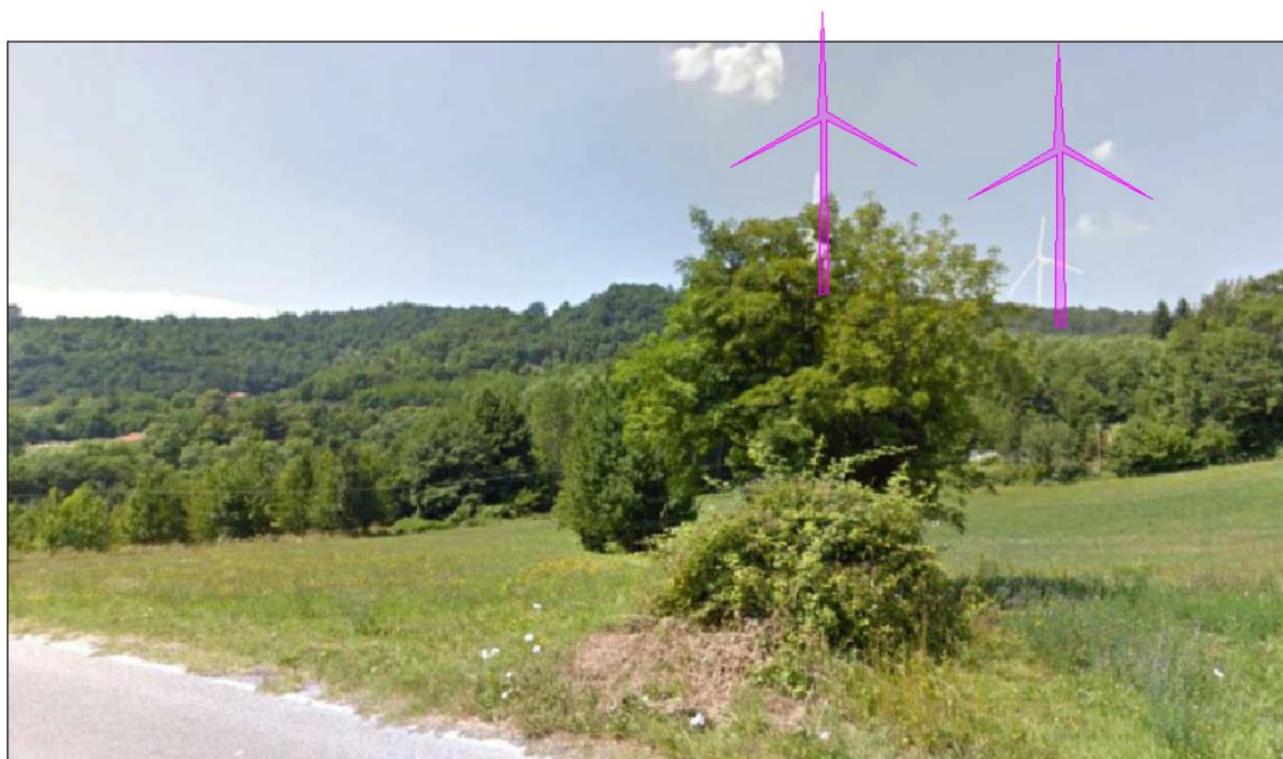
Figura 21: Rappresentazione grafica degli AG7 e AG6 in primavera dal punto di scatto 3.

Si evidenzia come nel fotomontaggio proposto per il mese primaverile la Windtek abbia voluto mascherare del tutto l'aerogeneratore 7 dietro alle fronde dell'albero in primo piano. Questo è particolarmente evidente se si confronta l'immagine rappresentativa del mese estivo con quella primaverile. Come si può notare il volume vegetativo dell'albero (un frassino per chi non la conoscesse), è stato intenzionalmente ingrandito sino a mascherare del tutto l' AG7. Come è

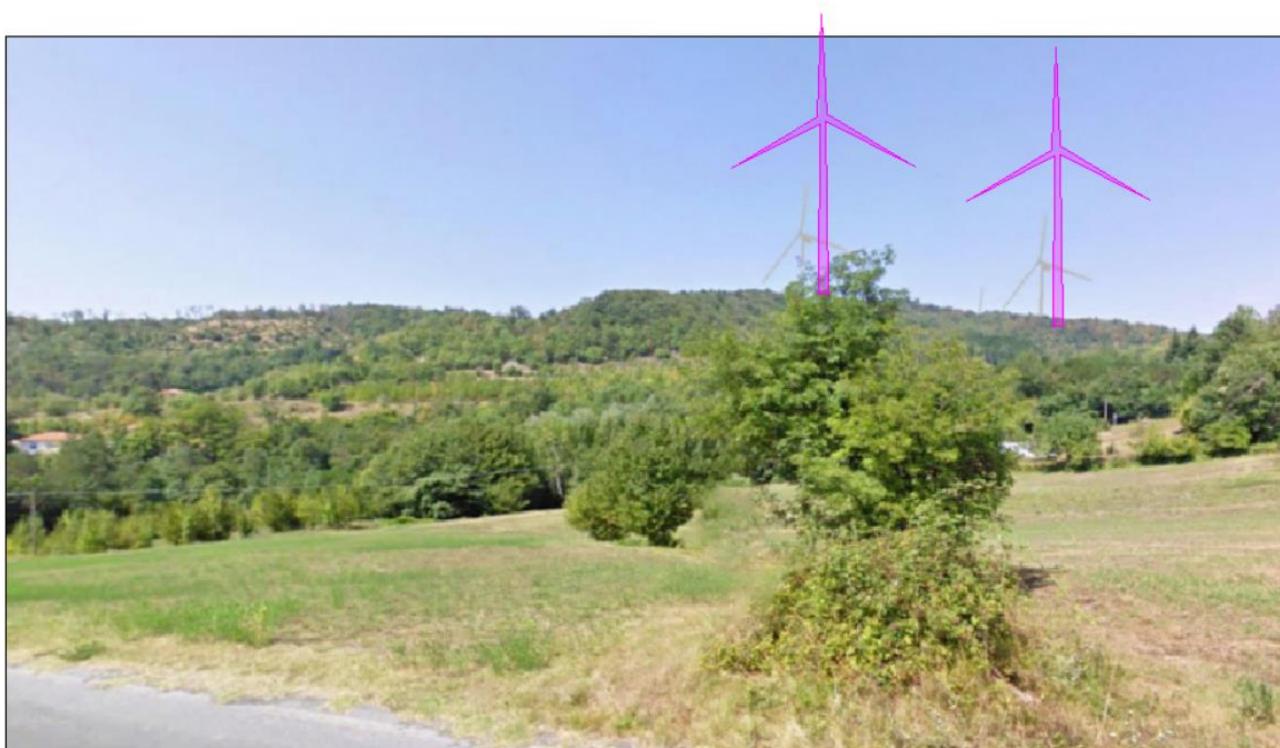
Figura 22: Rappresentazione grafica degli AG7 e AG6 in estate dal punto di scatto 3.

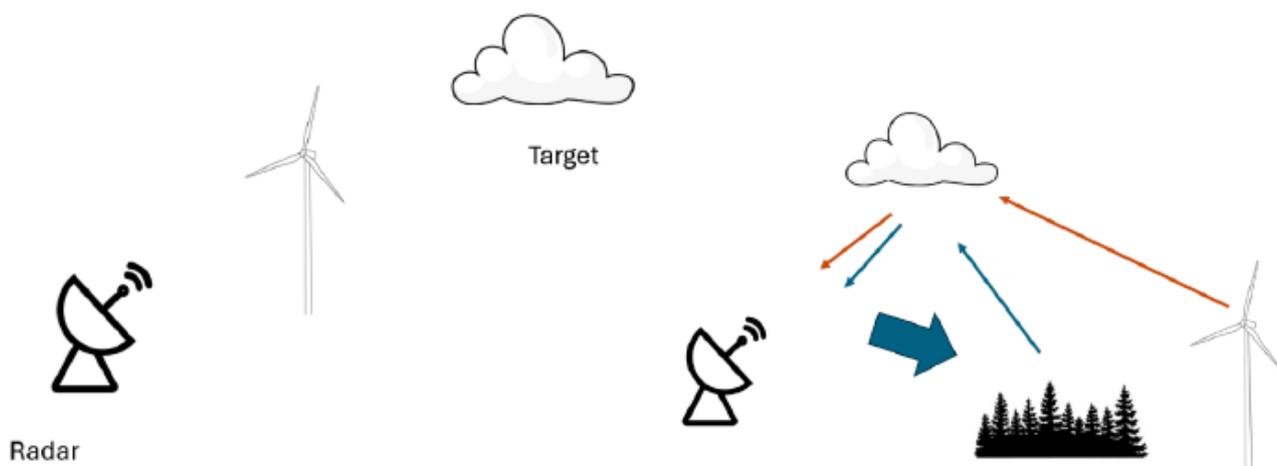
Figura 23: A sinistra il target disturbante (Parco Eolico Montecerchio) si frappone al target di interesse (perturbazione). A destra, due target disturbanti agiscono in due modi: riflettendo l'onda Radar in direzione del Radar stesso, ma anche in direzione del Target, che, come tale, viene illuminato da un riflesso spurio.

Si evidenzia inoltre che **il caso peggiore**, ovvero che il parco eolico si trovi in linea di vista tra Radar e target **non sia da escludere**, in quanto il Radar più vicino e collocato sul Monte Sette Pani (SV), dista dal parco eolico solamente **18 km**, ed è perfettamente allineato con la traiettoria di arrivo delle perturbazioni.

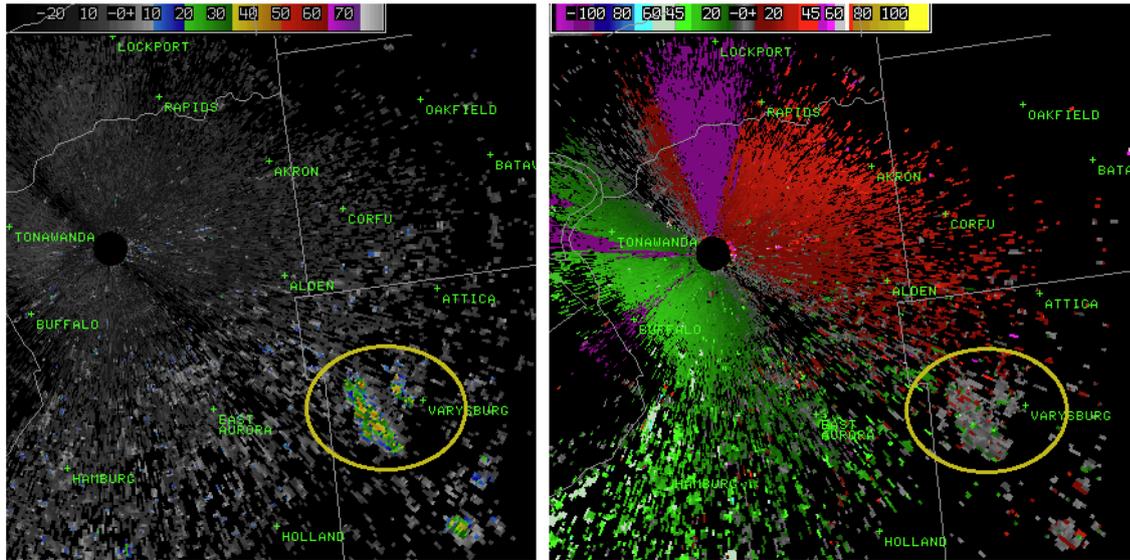
Figura 24: Pattern di riflettività, a sinistra e velocità radiale a destra. Entrambi rilevati a Sud Est di un radar della rete NEXRAD. Nel cerchio in giallo, il falso eco generato da un parco eolico.

In alcuni casi questo falso positivo può essere così rilevante da poter essere frainteso addirittura per una TVS, Tornado Vortex Signature.

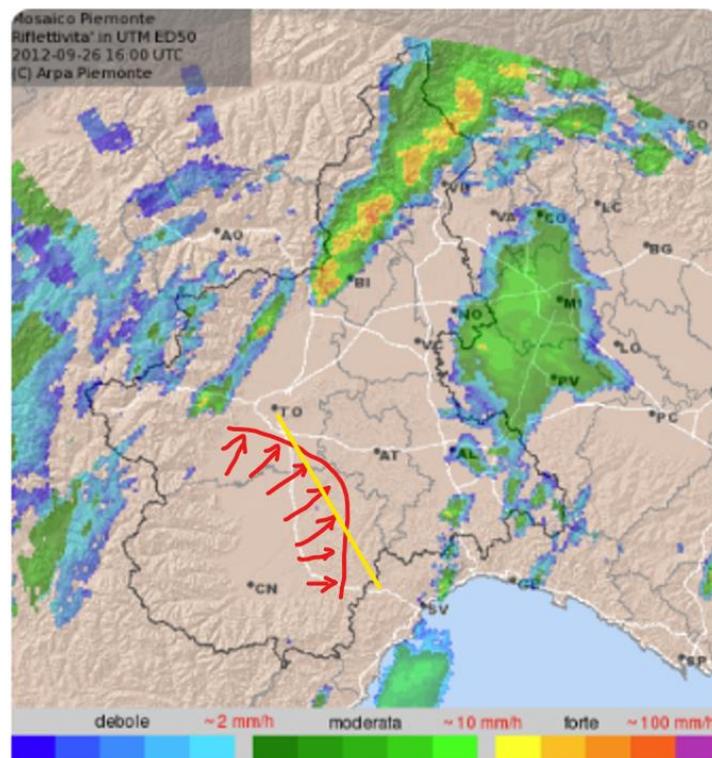
Figura 27: Frapposizione del Parco Eolico Monte Cerchio con i due Radar gestiti da Arpa Piemonte.

Il parco Eolico Monte Cerchio, come illustrato nella seguente immagine, si **frappone tra i due Radar gestiti da Arpa Piemonte**, in quello che è un noto corridoio delle perturbazioni provenienti dal nord-ovest della penisola. Questo per sottolineare che il disturbo generato ai Radar dall'installazione del parco eolico porterà a falsi eco e quindi a disturbare l'analisi dei dati per la correttezza delle previsioni meteorologiche.

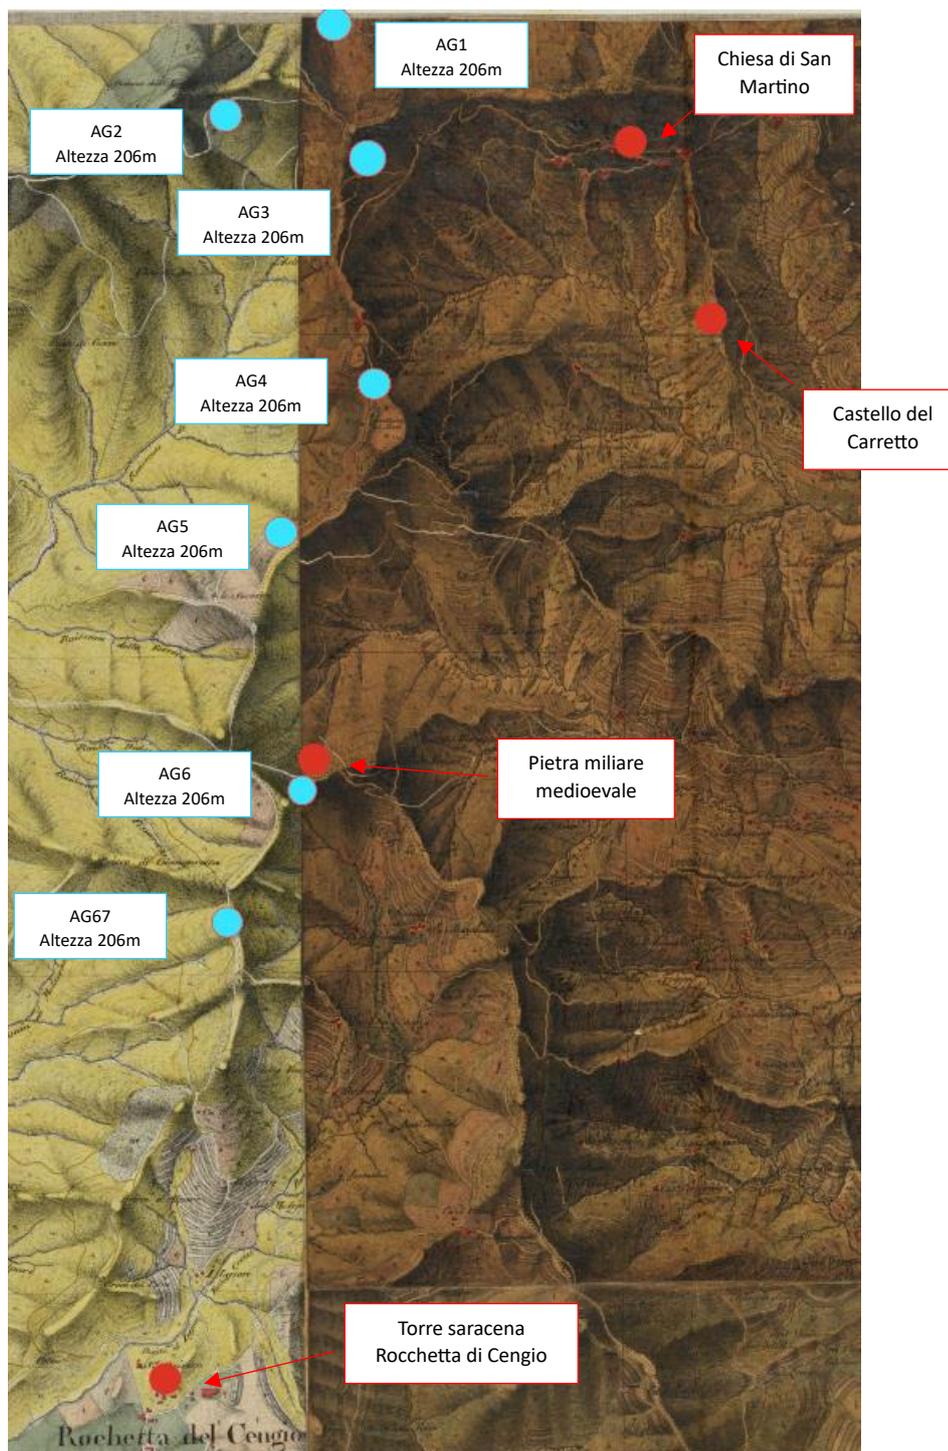
Figura 30: Mappa del catasto napoleonico, con sovrapposte le posizioni di installazione degli aerogeneratori (in azzurro) e le opere di interesse storico (in rosso), che verrebbero a trovarsi a breve distanza

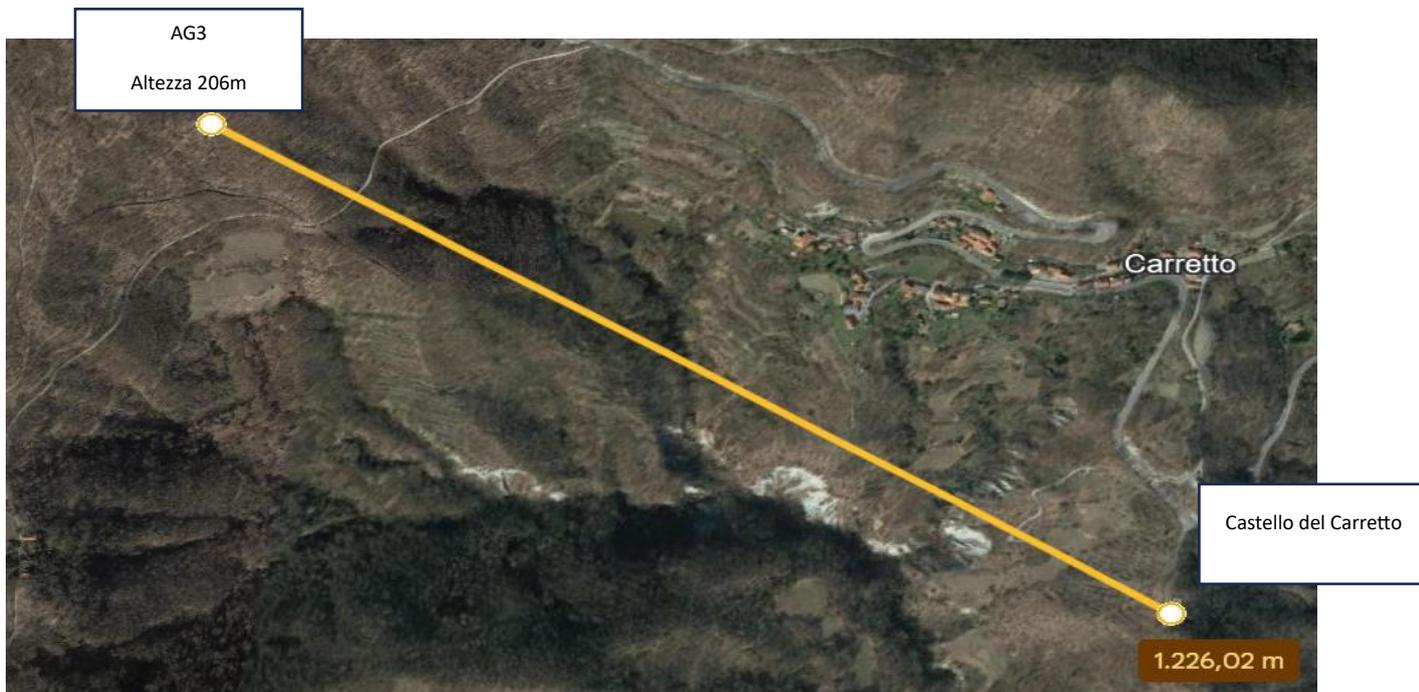
Figura 9: Distanza Aerogeneratore 3 dal Castello del Carretto 1230 m circa

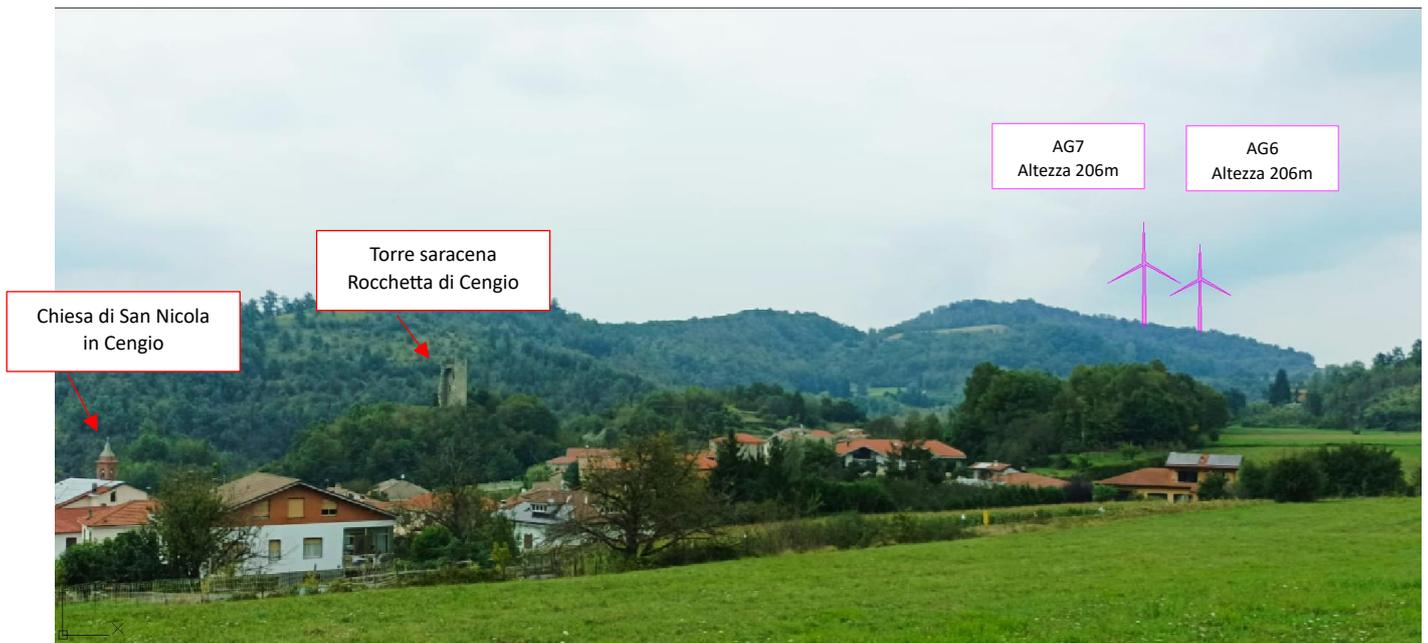
Figura 10: visibilità del parco eolico in relazione beni tutelati quali la Torre saracena di Rocchetta di Cengio e la Chiesa di San Nicola di Rocchetta di Cengio

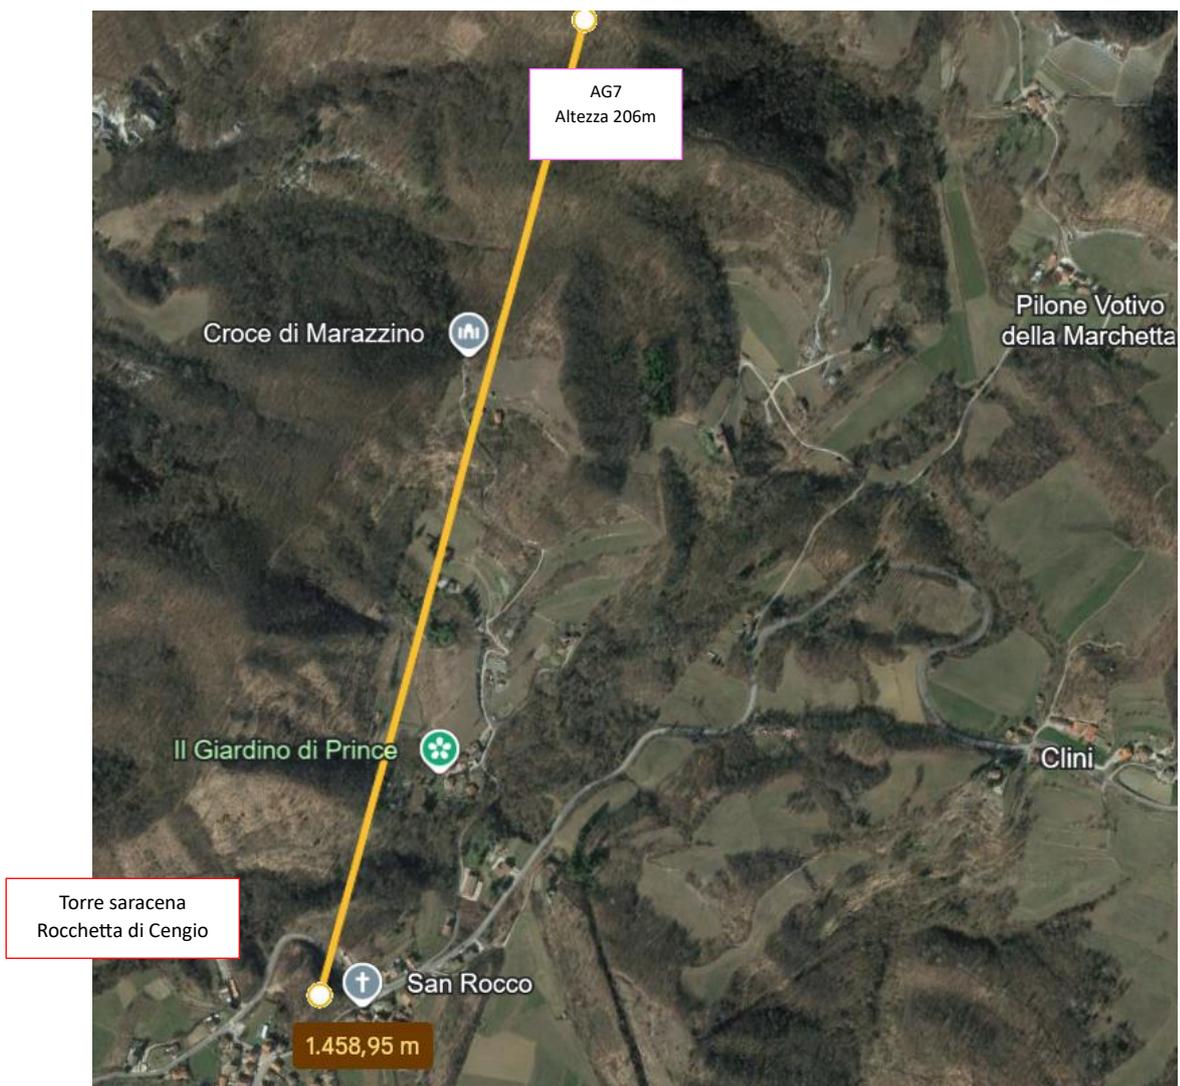
Figura 11: Distanza Aerogeneratore 7 dalla Torre saracena 1450 m circa

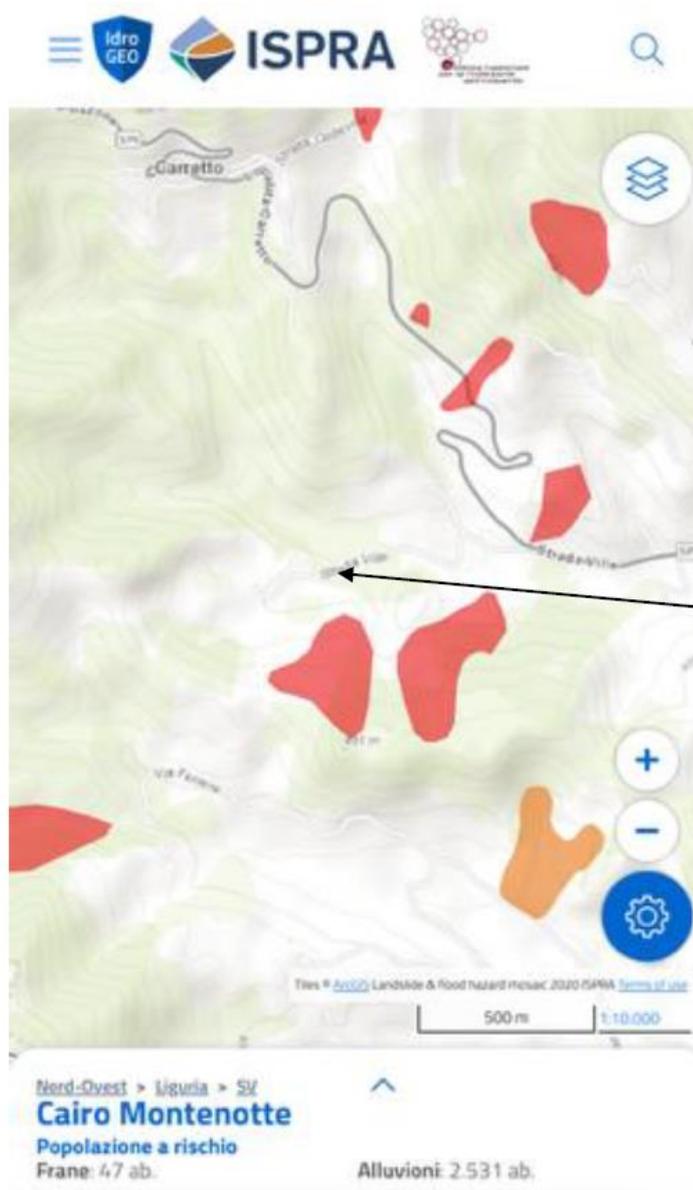
ALL.4

Posizione approssimativa della strada di accesso , che secondo Bautel dovrebbe essere allargata in direzione frane

Il difetto di valutazione dello stato effettivo del tratto di strada in oggetto, circa 600 metri di strada asfaltata, (si precisa che il riferimento di questa osservazione è all'allargamento del tratto di strada attualmente carrabile e asfaltata che precede i sentieri e mulattiere non carrabili il cui allargamento sarà oggetto di separate osservazioni⁷) risulta particolarmente preoccupante dal momento che il **tratto in questione si trova immediatamente prospiciente un' ampia zona a rischio a rischio frana elevato (P3) come da cartografia Ispra allegato 4**

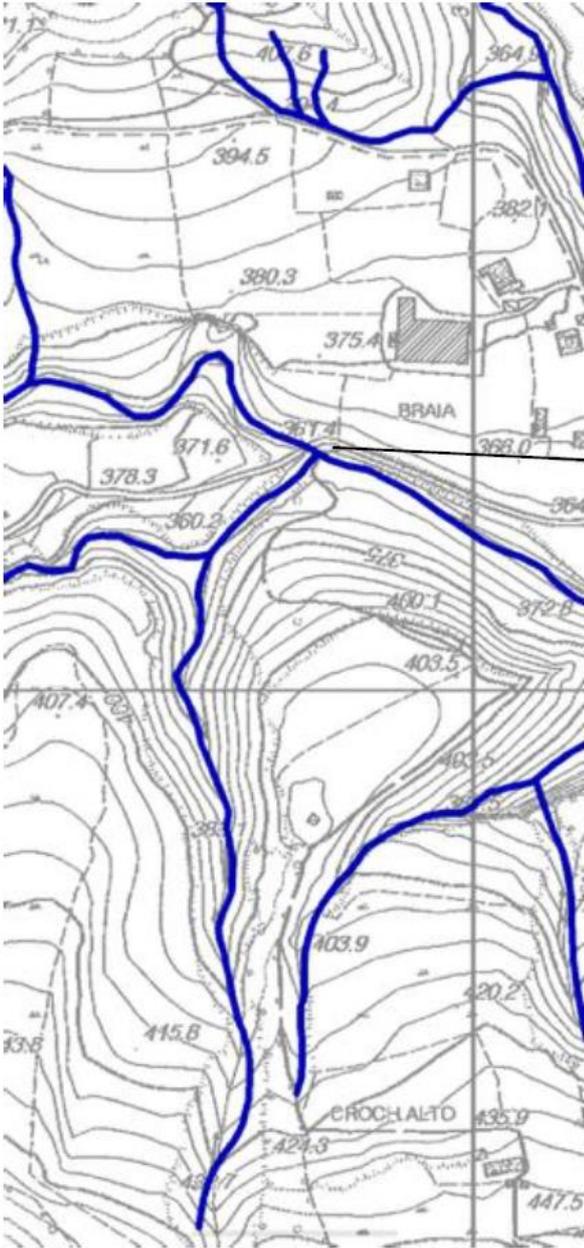
ALL.6

Posizione approssimativa del ponte non considerato dal Preponente.

Difetto di rilevamento del rio con relativo ponte di attraversamento. Occorre altresì segnalare come il proponente non abbia rilevato un rio esistente in loco che risulta da estratto del reticolo idrografico regionale approvato con DGR 1280 del 14/12/2023. (allegato sub.6)

Difetto di rilevamento e conseguente valutazione dello stato di fatto del ponte su detto rio
