Oggetto: progetto eolico denominato “Monte Cerchio” avente potenza complessiva di 43,4 MW e relative opere connesse, sito nei Comuni di Cairo Montenotte (SV), Cengio (SV) e Saliceto (CN) - Proponente: WINDTEK S.R.L. - Codice procedura: 10686 - Stato procedura: istruttoria tecnica CTPNRR-PNIEC
Risposta alle Controdeduzioni WINDTEK S.R.L. del 16 luglio 2024 – da parte del Sig. Mattia Bunino

Si acclude commento tecnico di ulteriore e documentato dettaglio predisposto dall' Ing. Marco Bolla (Ordine degli Ingegneri della provincia di Savona, numero 1799) **e Dott. Marco Gianluigi Pagliero** COMMENTI TECNICI ALLA RELAZIONE IMPATTO ACUSTICO 22102 EO DE AC R 07 0001 A

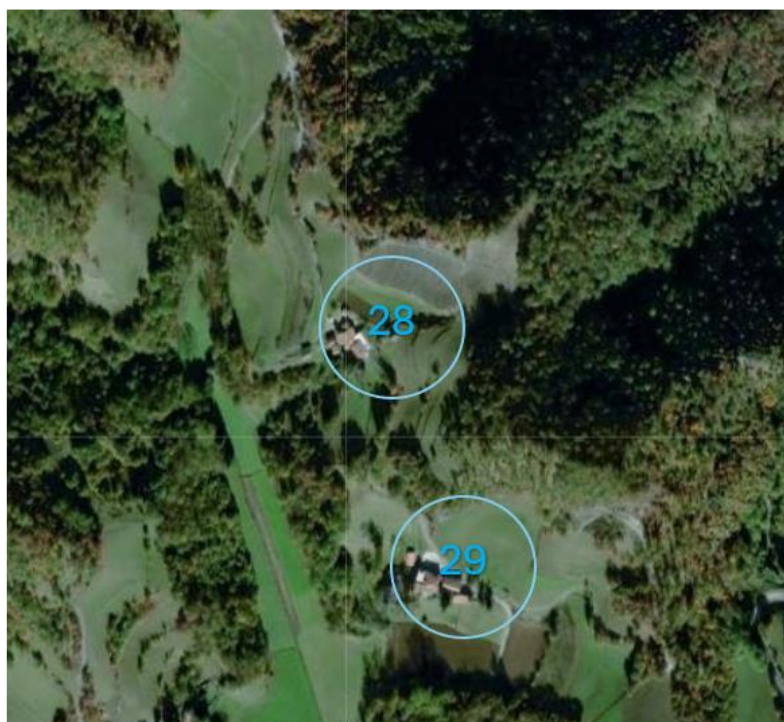
Figura 1: Posizione Recettori 28 e 29 nel comune di Cengio.

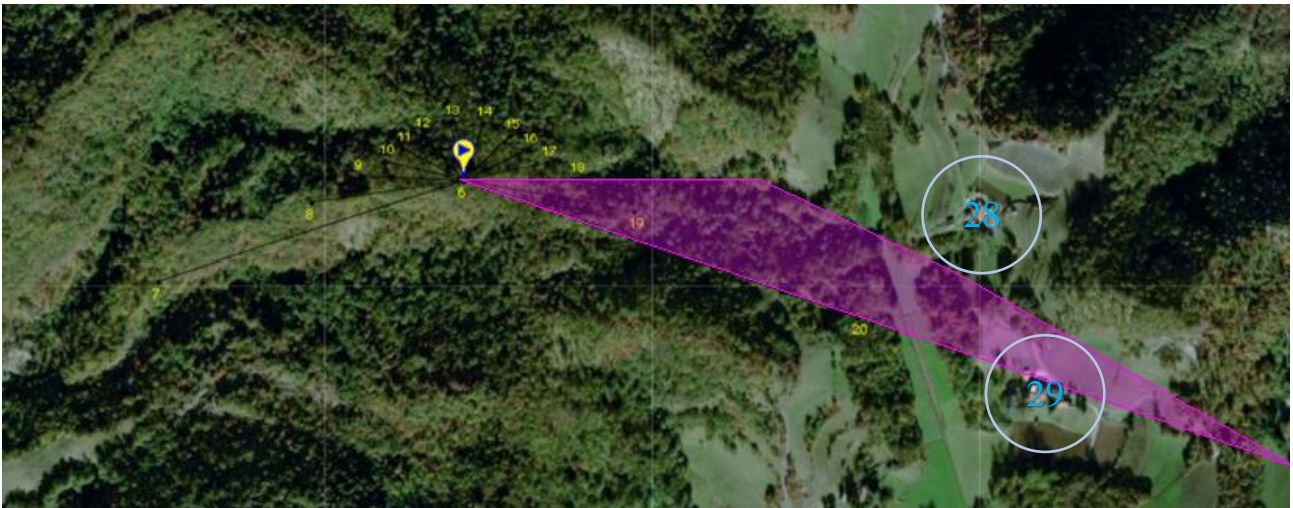
Figura 5: In magenta, azione ombreggiante generata da AG7 nel mese di maggio che coinvolge il recettore 28 e 29 tra le ore 18:00 e 20:00.

Di seguito si riporta la tabella con la proiezione dell'ombra dell'aerogeneratore AG7 nel mese di maggio dall'alba a tramonto. Si fa notare che l'ombra è critica per i recettori tra le 18:00 e le 20:00.

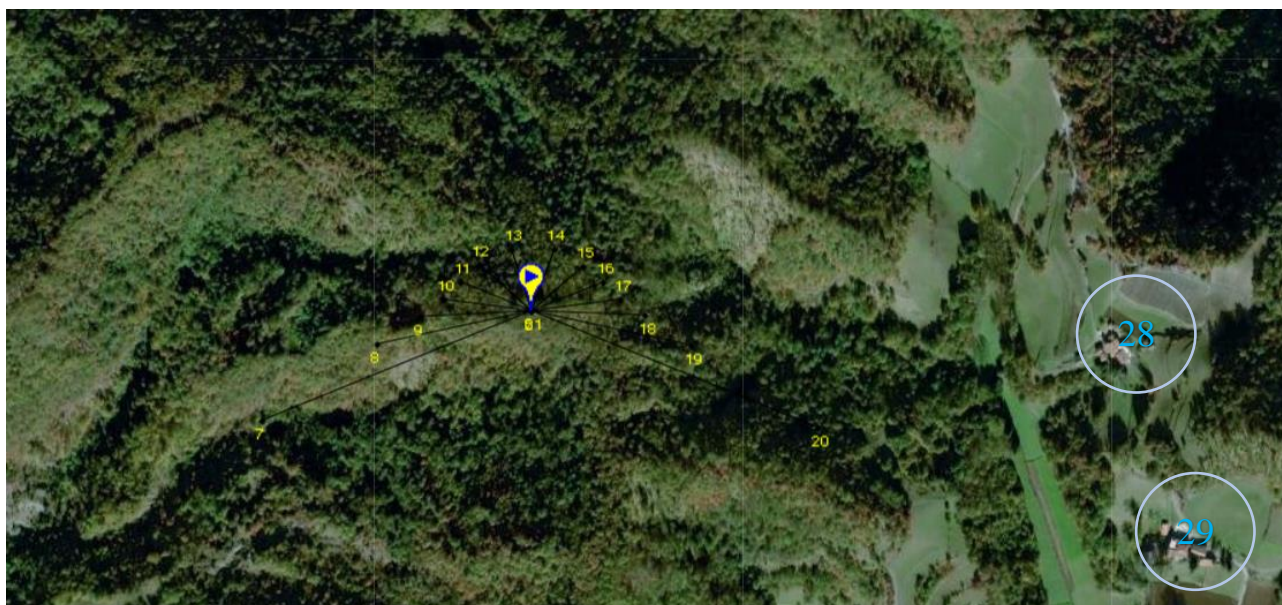
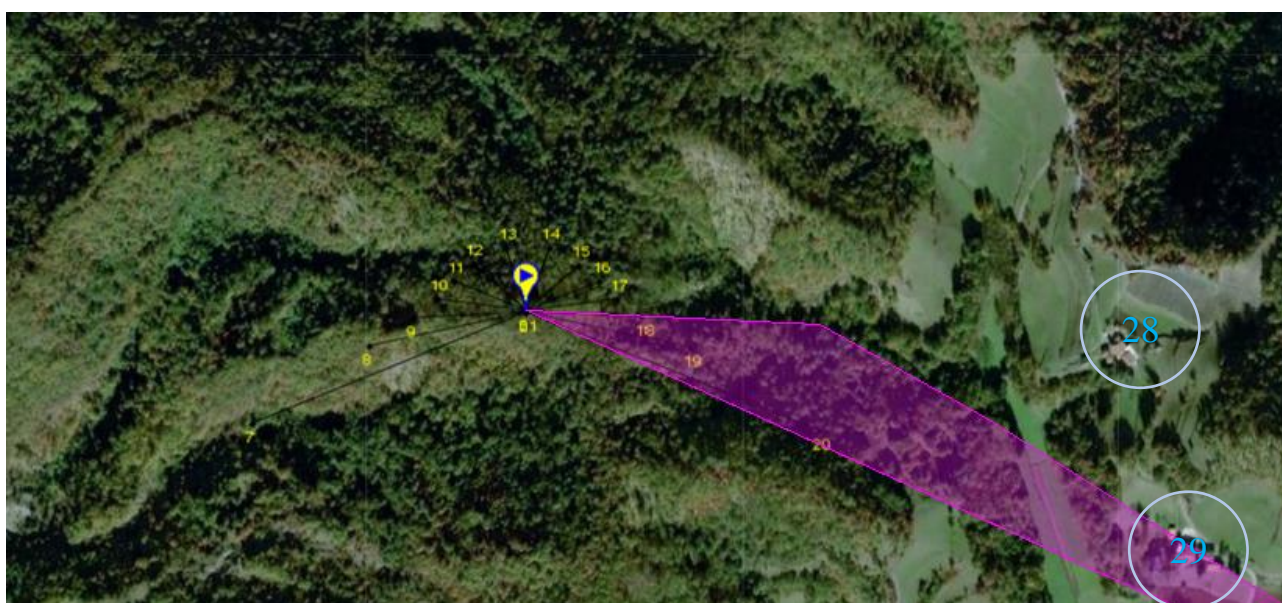
Figura 6: In magenta, azione ombreggiante generata da AG7 nel mese di giugno che coinvolge il recettore 29 tra le ore 18:00 e le 20:00.

Di seguito si riporta la tabella con la proiezione dell'ombra dell'aerogeneratore AG7 nel mese di giugno dall'alba a tramonto. Si fa notare che l'ombra è critica per i recettori tra le 18:00 e le 20:00.

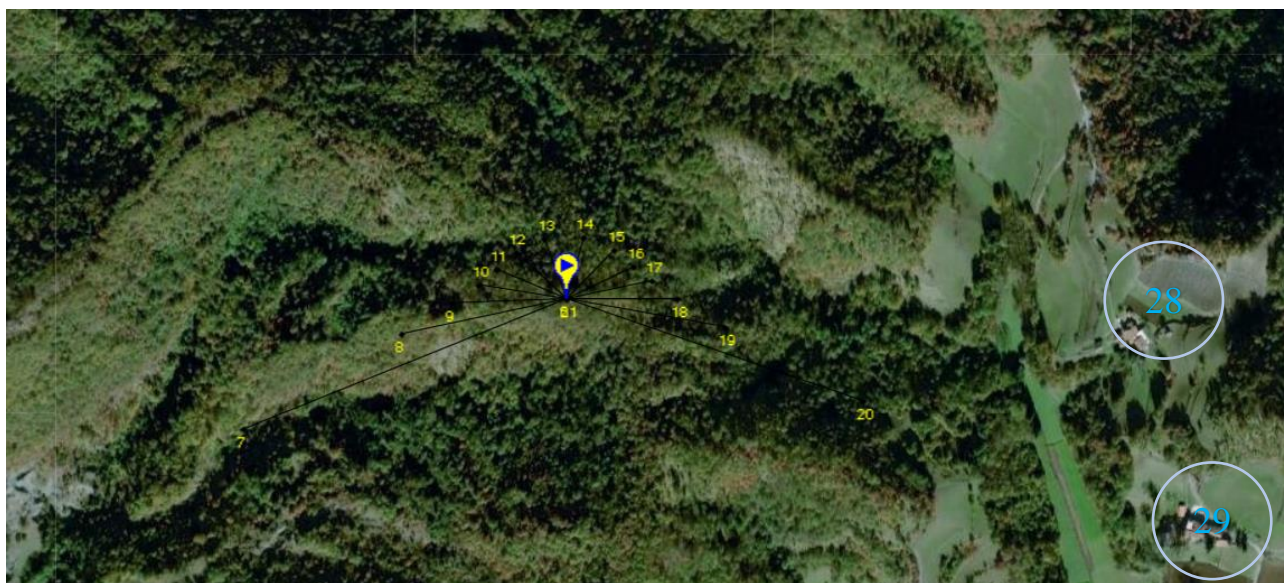
Figura 7: In magenta, azione ombreggiante generata da AG7 nel mese di luglio che coinvolge il recettore 29 tra le ore 19:00 e le 21:00.

Di seguito si riporta la tabella con la proiezione dell'ombra dell'aerogeneratore AG7 nel mese di luglio dall'alba a tramonto. Si fa notare che l'ombra è critica per i recettori tra le 19:00 e le 21:00.

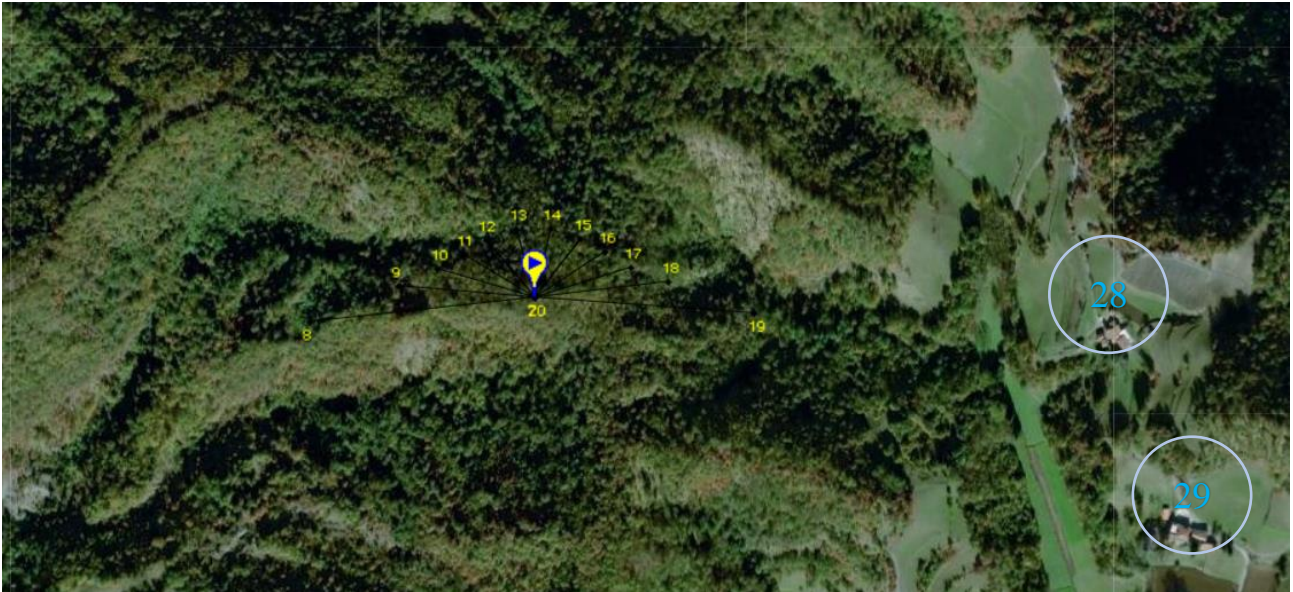
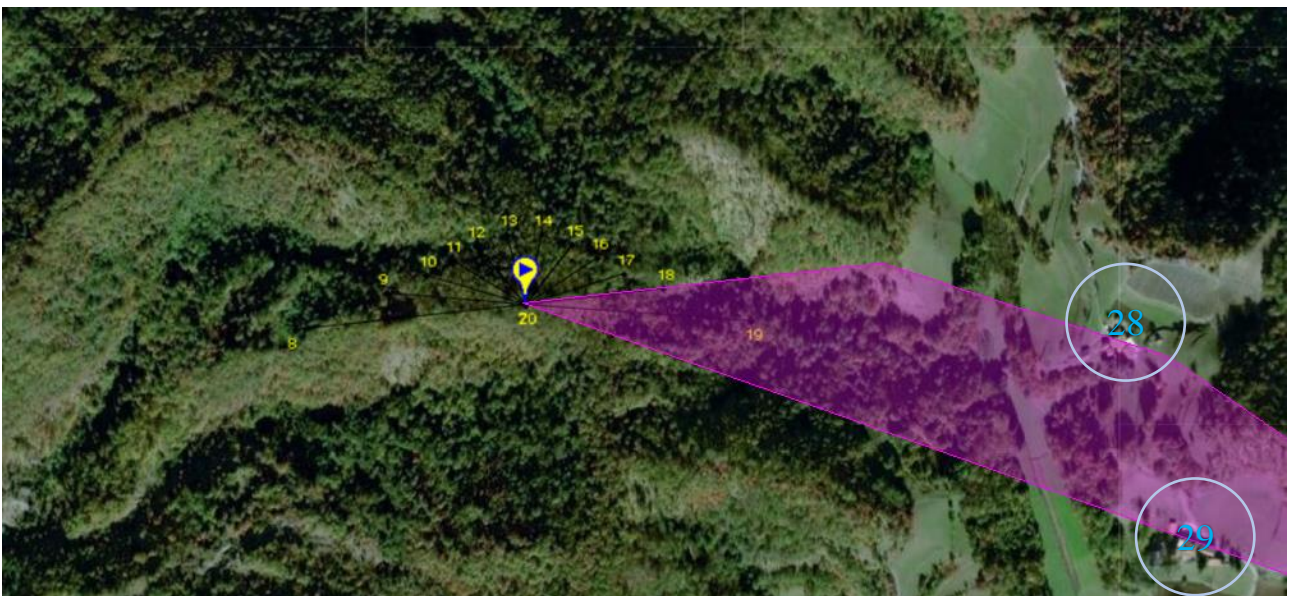
Figura 8: In magenta, azione ombreggiante generata da AG7 nel mese di agosto che coinvolge il recettore 28 e 29 tra le ore 19:00 e le 21:00.

Di seguito si riporta la tabella con la proiezione dell'ombra dell'aerogeneratore AG7 nel mese di agosto dall'alba a tramonto. Si fa notare che l'ombra è critica per i recettori tra le 19:00 e le 21:00.

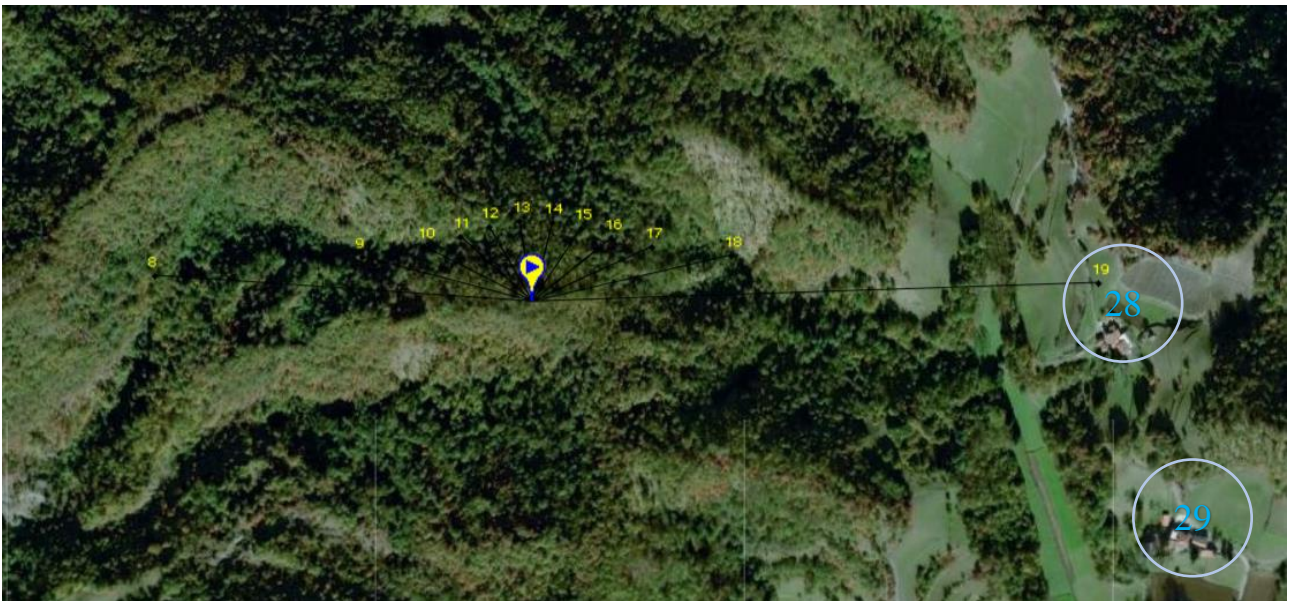
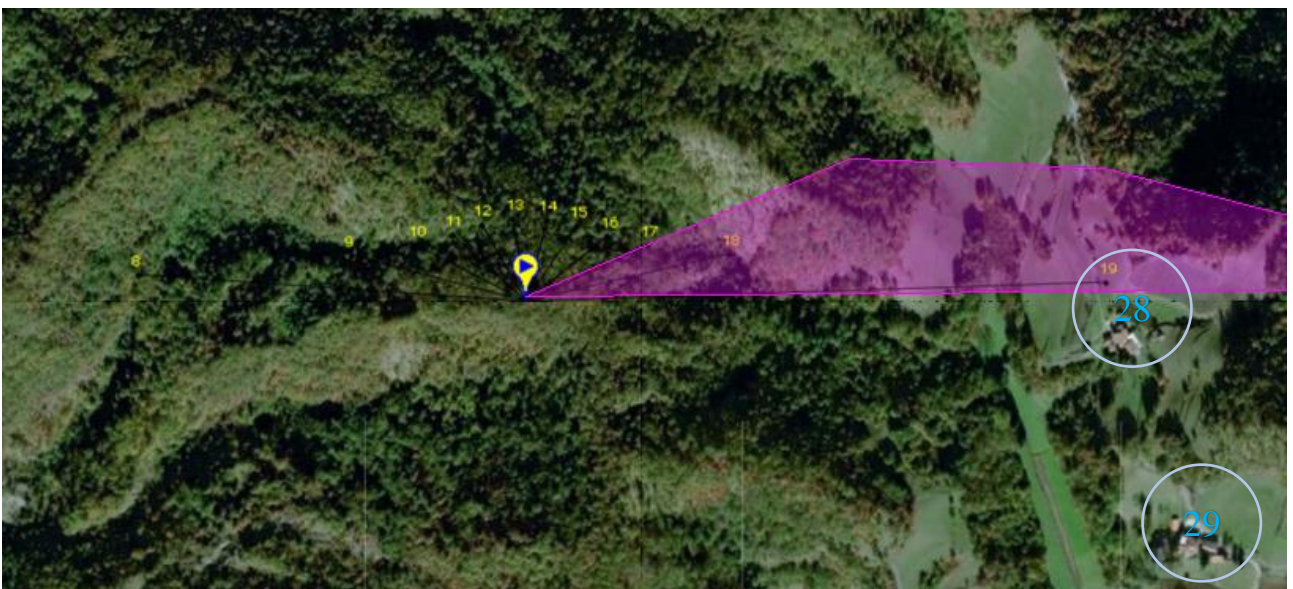
Figura 9: In magenta, azione ombreggiante generata da AG7 nel mese di settembre che coinvolge il recettore 28 tra le ore 18:00 e le 19:00.

Di seguito si riporta la tabella con la proiezione dell'ombra dell'aerogeneratore AG7 nel mese di settembre dall'alba a tramonto. Si fa notare che l'ombra è critica per i recettori tra le 18:00 e le 19:00.

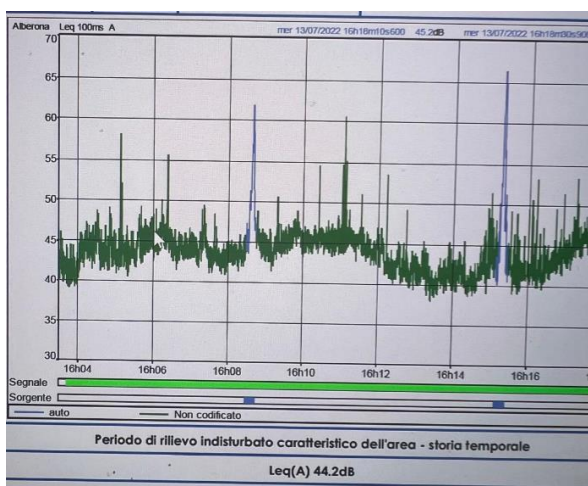
Figura 10: Immagine di come si dovrebbe presentare una reale misura acustica

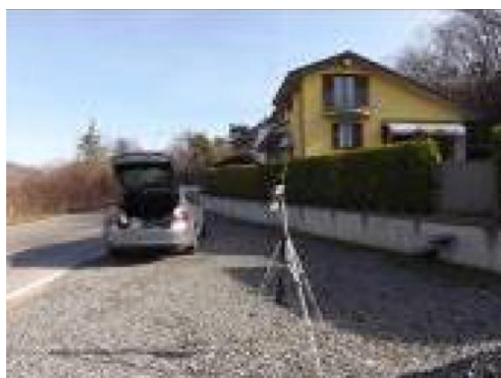
Figura 12: Recettore 38 con immagine dello strumento sulla strada di percorrenza

- 7- In merito alle misure dichiarate nelle schede di rilevazione inquinamento acustico tipo 4, ben 39 recettori su 41 totali riportano valori di $La_{max} > 70dB$ (livello sonoro massimo raggiunto durante tutta la durata della misura). Nello specifico si prenda il valore di La_{max} rilevato per il recettore 38, misurazione fatta **sulla strada di percorrenza** come da immagine seguente, riporta **$La_{max} = 78,8 dB$** :

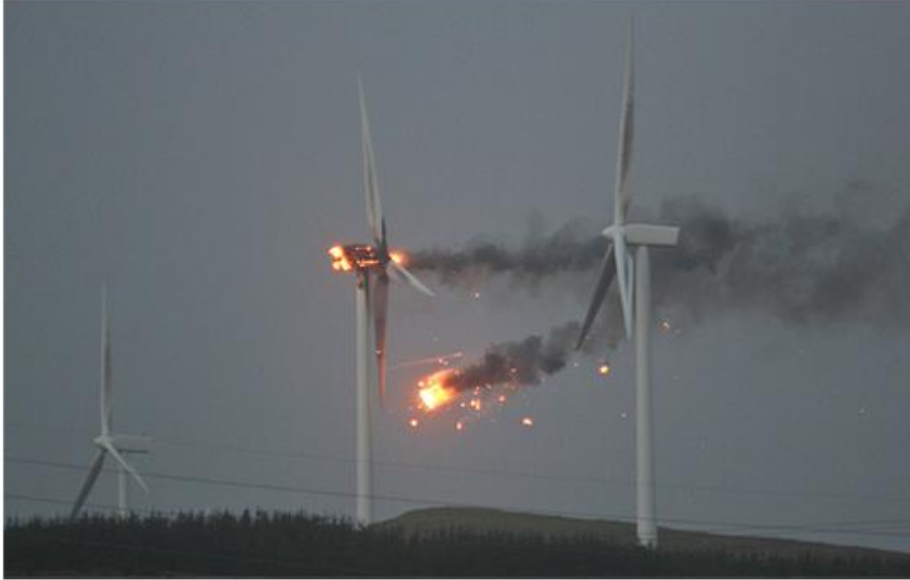
Immagine 22: Incendio all'aerogeneratore presso il parco eolico di Ardrossan, Overview of Problems and Solutions in Fire Protection Engineering of Wind Turbines. Fire Safety Science 11

Fig. 5. Wind turbine fire at Ardrossan wind farm [17].

In questo lavoro i ricercatori analizzano alcuni incidenti occorsi ad aerogeneratori che hanno avuto come conseguenza la generazione di un incendio, particolarmente insidioso perché interessa un impianto posto ad elevata altezza. Siccome il proponente del parco eolico “Monte Cerchio” non ha in alcun modo affrontato il problema nella documentazione consegnata, sarebbe di estrema importanza capire come verrebbe assicurata la sicurezza degli impianti

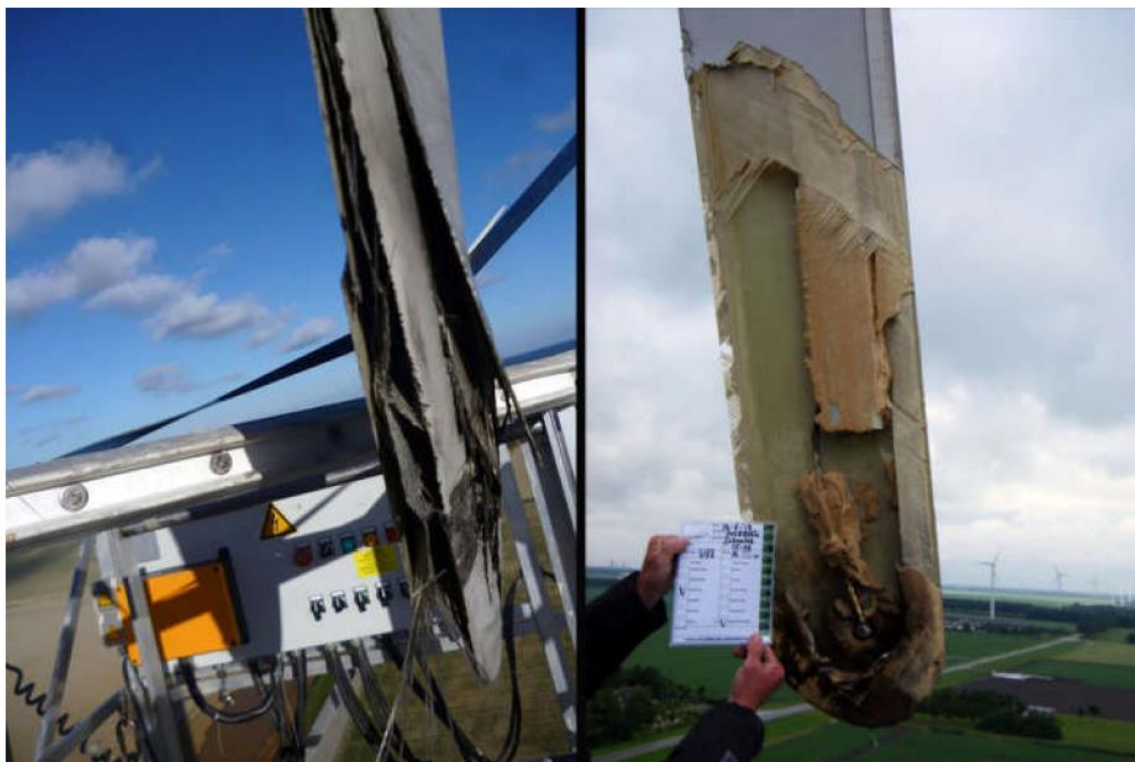
Immagine 25: Distacco di un frammento di rivestimento di pala eolica A Comprehensive Analysis of Wind Turbine Blade Damage September 2021 Energies 14

Figure 6. Images of wind turbine blade shell detachment.

- G. Dimitris Al. Katsaprakakis, Nikos Papadakis, Ioannis Ntintakis, **A Comprehensive Analysis of Wind Turbine Blade Damage**, September 2021 *Energies* 14(18):5974 Link: https://www.researchgate.net/publication/354751536_A_Comprehensive_Analysis_of_Wind_Turbine_Blade_Damage In questo documento vengono analizzate alcune modalità di guasto occorrenti alle pale degli aerogeneratori.
