Porto di Porto Empedocle

**LAVORI DI REALIZZAZIONE DI UNA SCOGLIERA DI
PROTEZIONE DELLA DARSENA DI PONENTE**

PIANO DI MANUTENZIONE DELL'OPERA

PIANO MANUTENZIONE DELL'OPERA

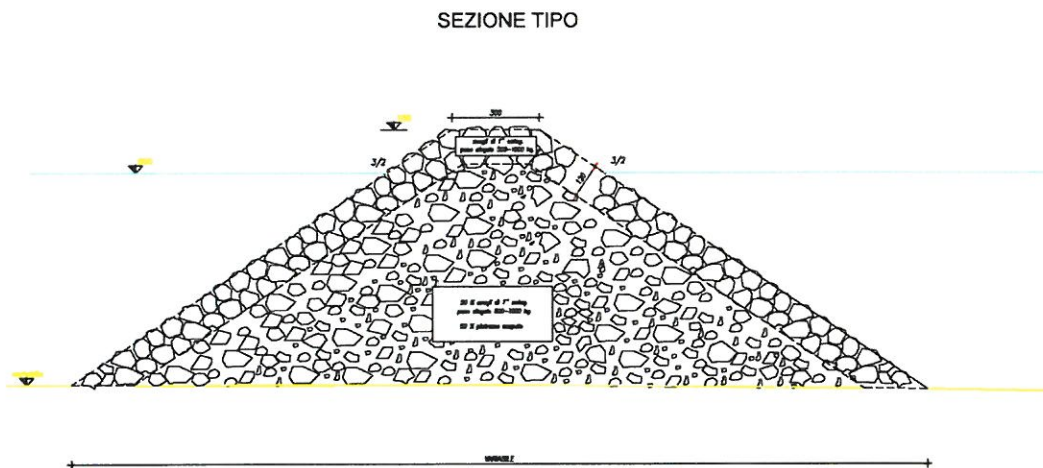
L'intervento di difesa della darsena di ponente del porto di Porto Empedocle comprende la realizzazione di un'opera a gettata della lunghezza di 150 m, costituita da mantellata in scogli di 1^a categoria da 500 a 1.000 Kg, dello spessore di 1.20 m con berma superficiale a quota di + 1.50 m, s.l.m. della larghezza di 3.0 m e scarpate, esterna ed interna, del 3/2. La mantellata è posta su apposito nucleo in pietrame e scogli di 1^a categoria al 50%, mentre in testata si impiegano solo scogli di 1^a categoria. La Figura 5.2 seguente riporta la sezione tipo dell'intervento.

Scogliera di difesa darsena ponente del porto di Porto Empedocle – Sez. Tipo
