### ASSE FERROVIARIO MONACO - VERONA

### ACCESSO SUD ALLA GALLERIA DI BASE DEL BRENNERO QUADRUPLICAMENTO DELLA LINEA FORTEZZA - VERONA

### GEOLOGIA ED IDROGEOLOGIA

### SONDAGGI GEOGNOSTICI PROFONDI (SONDAGGIO S7R)

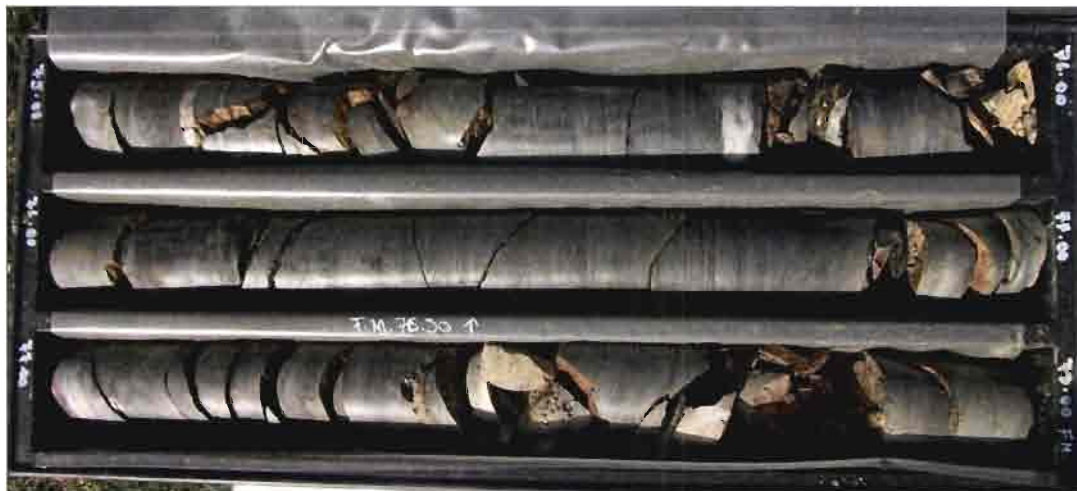
## DOCUMENTAZIONE FOTOGRAFICA

# RILIEVO DISCONTINUITA'

Committente:	Italferr s.p.a.	Sondaggio:	S7R
Cantiere:	Fortezza	Cassa:	26

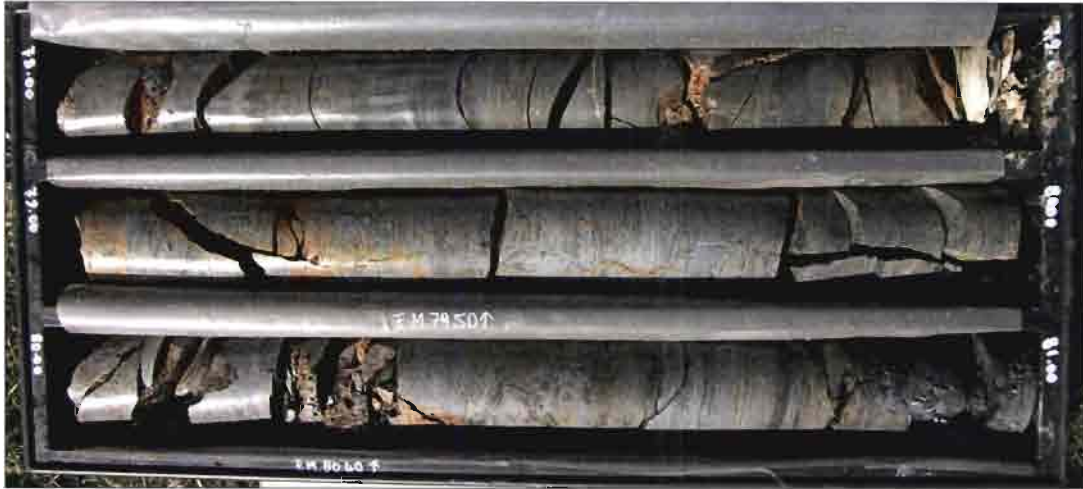
## DOCUMENTAZIONE FOTOGRAFICA

# RILIEVO DISCONTINUITA'

Committente:	Italferr s.p.a.	Sondaggio:	S7R
Cantiere:	Fortezza	Cassa:	27

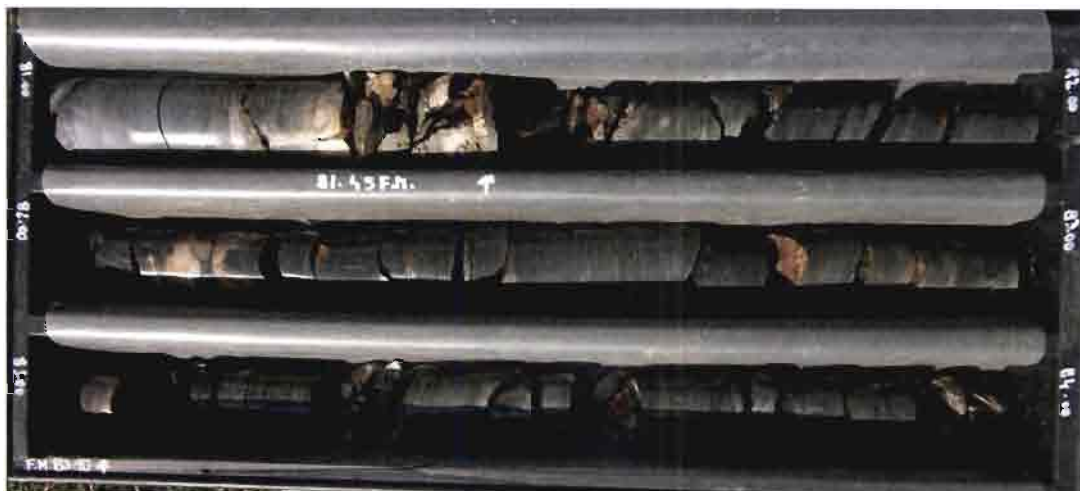
## DOCUMENTAZIONE FOTOGRAFICA

# RILIEVO DISCONTINUITA'

Committente:	Italferr s.p.a.	Sondaggio:	S7R
Cantiere:	Fortezza	Cassa:	28

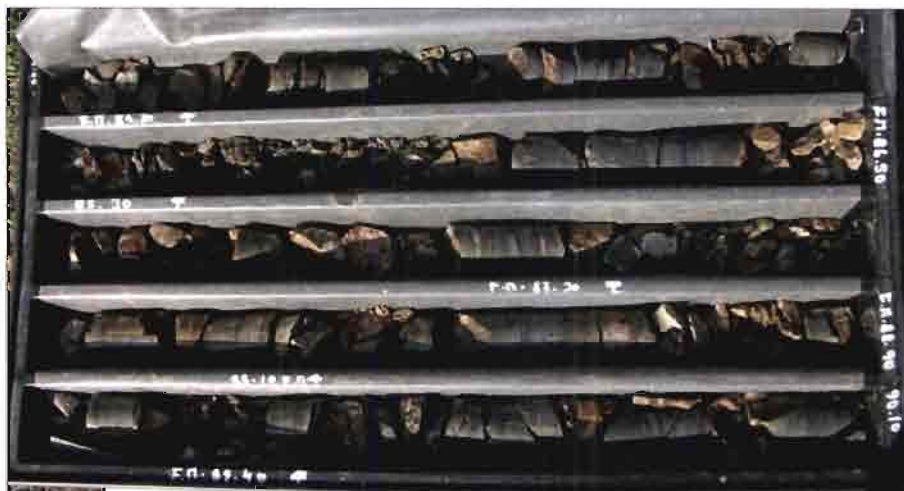
## DOCUMENTAZIONE FOTOGRAFICA

# RILIEVO DISCONTINUITA'

Committente:	Italferr s.p.a.	Sondaggio:	S7R
Cantiere:	Fortezza	Cassa:	29

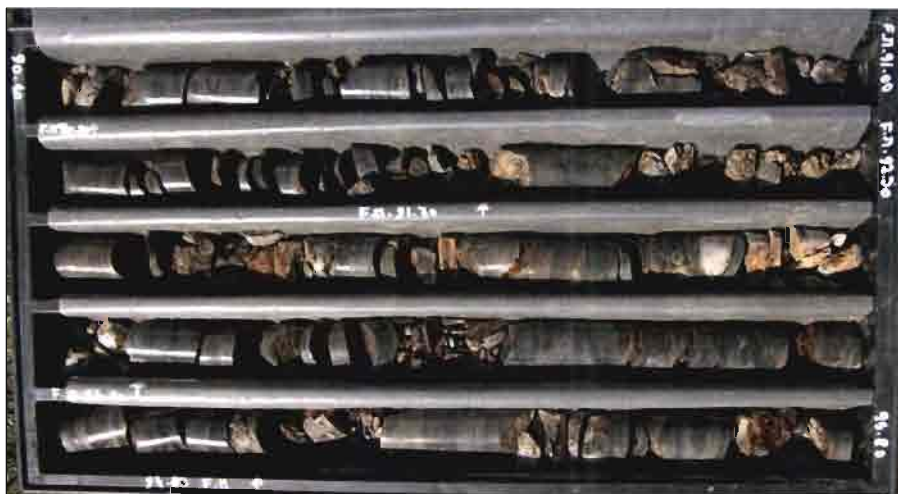
## DOCUMENTAZIONE FOTOGRAFICA

# RILIEVO DISCONTINUITA'

Committente:	Italferr s.p.a.	Sondaggio:	S7R
Cantiere:	Fortezza	Cassa:	30

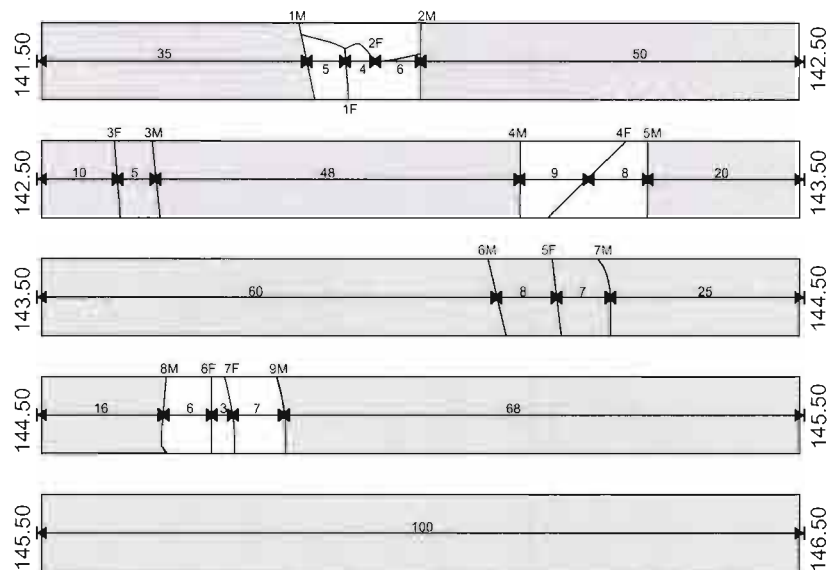
## LOG STRATIGRAFICO

QUOTA		Lunghezza spezzoni di carota in %			N° fratture	Indice di spaziatura
DA	A	L < 5 cm	5 < L < 10 cm	L > 10 cm		
141,50	142,50	86	14		2	Fratturato
142,50	143,50	79		21	2	Fratturato
143,50	144,50	92	8		1	Fratturato
144,50	145,50	82	18		2	Fratturato
145,50	146,50	100				Fratturato

DESCRIZIONE DELLE DISCONTINUITA' SONDAGGIO: S7R CASSA 40								2/2
Discontinuità	Tipo	Profondità	Scabrezza (JRC)	Forma	Alterazione	Inclinazione (°)	Apertura	Riempimento
1	F	141,90	8 - 10	Ondulata	2	12	Chiusa	Ox
2	F	141,94	8 - 10	Ondulata	2	75	Chiusa	Ox
3	F	142,60	10 - 12	Ondulata	2	10	Chiusa	Ox
4	F	143,22	8 - 10	Ondulata	2	35	Chiusa	Ox
5	F	144,18	8 - 10	Ondulata	2	15	Chiusa	Ox
6	F	144,72	8 - 10	Ondulata	2	5	Chiusa	Ox
7	F	144,75	8 - 10	Ondulata	2	8	Chiusa	Ox
