PROGETTO DEFINITIVO

ITINERARIO NAPOLI – BARI
RADDOPPIO TRATTA CANCELLO – BENEVENTO
1° LOTTO FUNZIONALE CANCELLO – FRASSO TELESINO E VARIANTE
ALLA LINEA ROMA NAPOLI VIA CASSINO NEL COMUNE DI MADDALONI

SONDAGGI GEOGNOSTICI (S1)

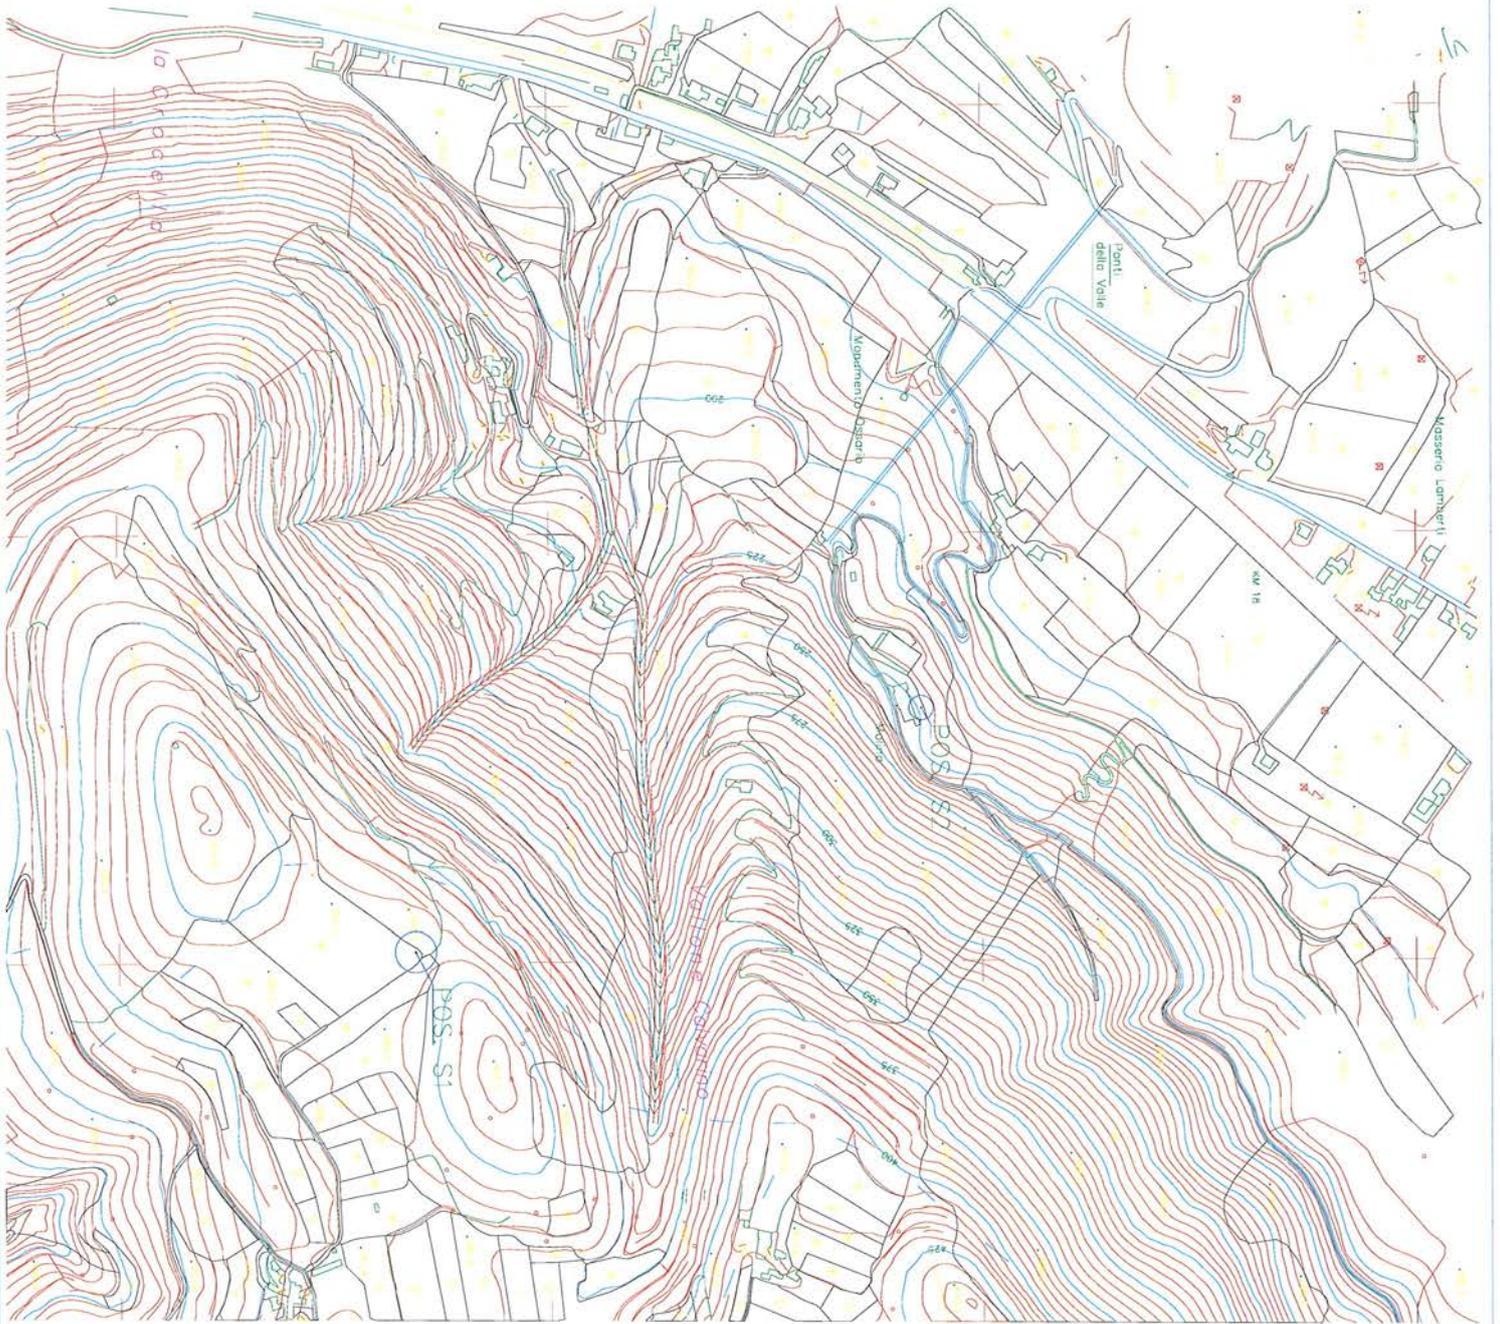
Allegato A

POS. S2

x	2470204,9755
y	4545422,8384
z	233,2300

POS. S1

x	2470487,5784
y	4544844,0652
z	398,6670

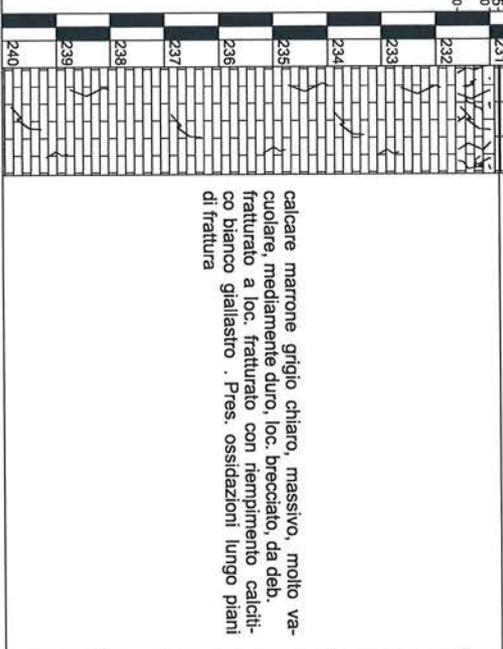
Altrezzo di perforazione	WIRE LINE PQ										
Tipo di corona	DM										
Rivestimento											
Campioni	-219.30 -219.70										
Profondita'	220.00 221.00 222.00 223.00										
Scala 1:100	219 220 221 222 223 224 225 226 227 228 229 230 231 232 233 234 235 236 237 238 239 240										
Stratigrafia

Descrizione	<p>calcicare marrone grigio chiaro duro, massivo, loc. vacuolare, deb. fratturato loc. fratturato</p> <p>calcicare marrone grigio chiaro, massivo, molto vacuolare, mediantemente duro, loc. brecciato, da deb. fratturato a loc. fratturato con riempimento calcifico bianco giallastro. Pres. ossidazioni lungo piani di frattura</p>										
Manovra di caricotaggio	218.00 221.00 223.00 225.40 228.50 231.60 234.00 237.00 238.20										
Carotaggio

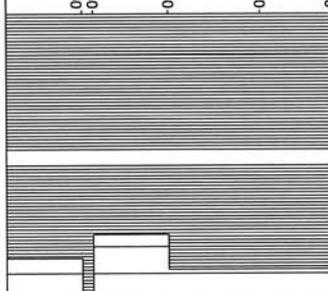
calcare marrone grigio chiaro, massivo, molto vacuolare, mediamente duro, loc. brecciato, da deb. fratturato a loc. fratturato con riempimento calcifico bianco giallastro. Pres. ossidazioni lungo piani di frattura calcare grigion da fratturato a molto fratturato lungo piani incl. 15° - 90° loc. estremamente fratturato. Pres. interveili costituiti da breccia eterometrica calcarea cementata e carata. Locale pres. riempimento calcifico	241,10 244,10 246,00 247,50 250,60 253,00 256,00 257,30 259,00 260,40 260,60

250,60 256,00	Lugeon 3 256,00

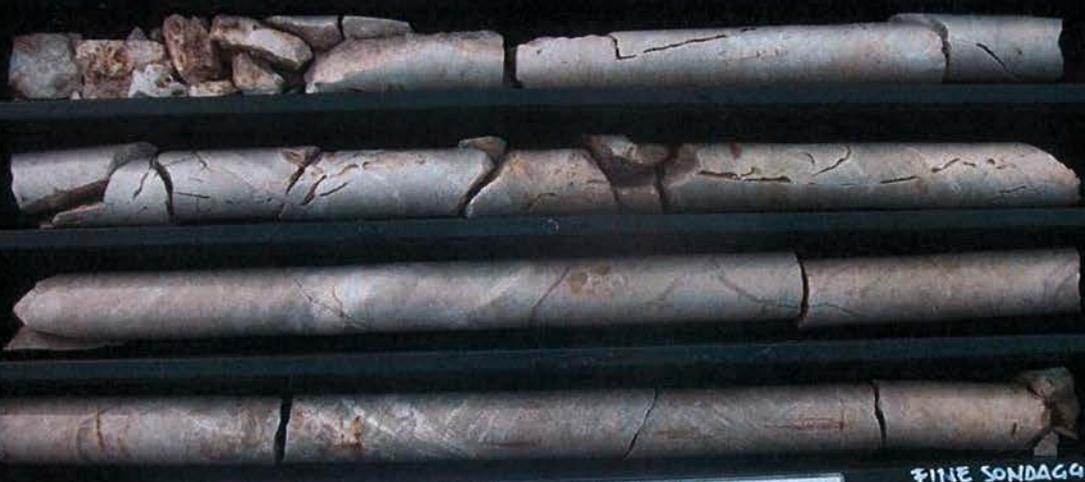
FINE SONDAGGIO ↑

RCT
COMMITTENTE **ITALFERR**
LOCALITA' **CERVINO (CE)**
SONDAGGIO N. **51**
CASSETTA N. **67**
PROFONDITA' DA m **326.00** A m **330.00**

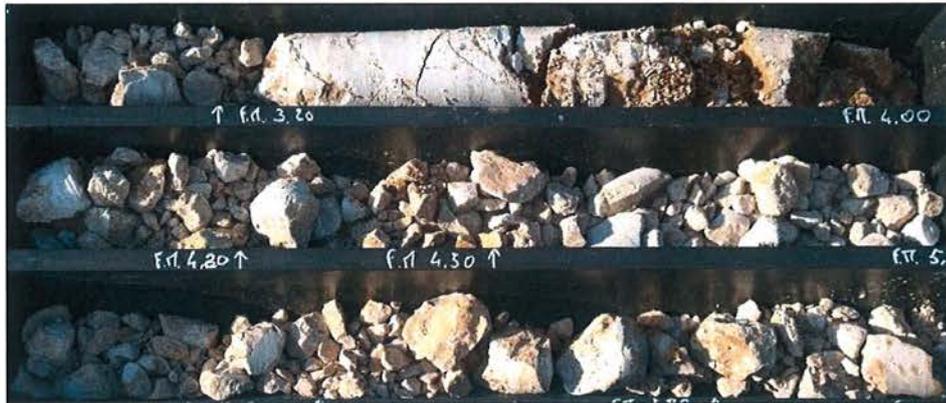
Committente:	ITALFERR	Sondaggio:	S1
Cantiere:	Cervino (CE)	Cassa:	2
DOCUMENTAZIONE FOTOGRAFICA			PAG. 1/2

RILIEVO DISCONTINUITA'

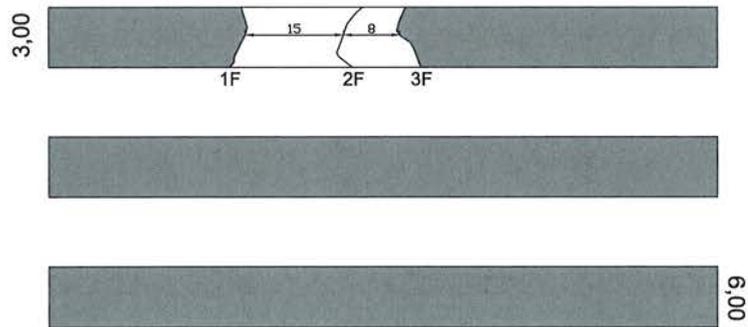
LOG STRATIGRAFICO

QUOTA		Lunghezza spezzoni di carota in %			N° giunti	Spaziatura (m)
DA	A	L < 5 cm	5 < L < 10 cm	L > 10 cm		
3,00	4,00	77	8	15	3	0,08
4,00	5,00	100				
5,00	6,00	100

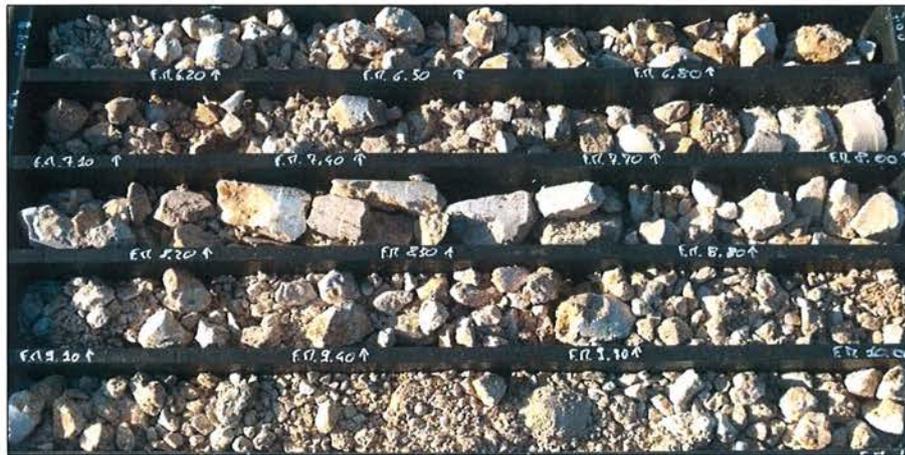
Committente:	ITALFERR	Sondaggio:	S1
Cantiere:	Cervino (CE)	Cassa:	3

RILIEVO DISCONTINUITA'

DOCUMENTAZIONE FOTOGRAFICA

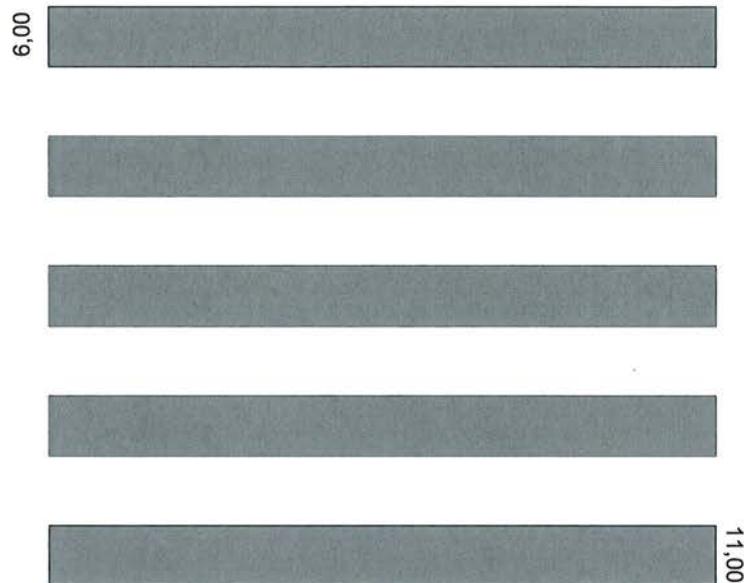
LOG STRATIGRAFICO

QUOTA		Lunghezza spezzoni di carota in %			N° giunti	Spaziatura (m)
DA	A	L < 5 cm	5 < L < 10 cm	L > 10 cm		
6,00	7,00	100				
7,00	8,00	100				
8,00	9,00	100				
9,00	10,00	100				
10,00	11,00	100

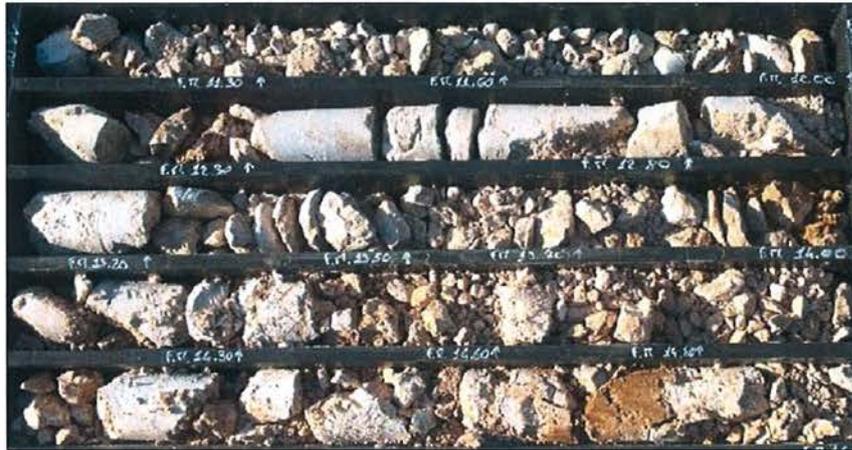
Committente:	ITALFERR	Sondaggio:	S1
Cantiere:	Cervino (CE)	Cassa:	4

RILIEVO DISCONTINUITA'

DOCUMENTAZIONE FOTOGRAFICA

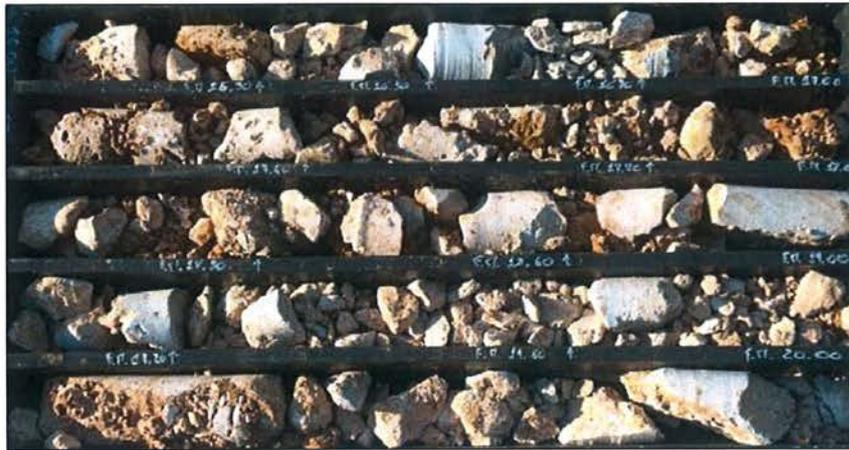
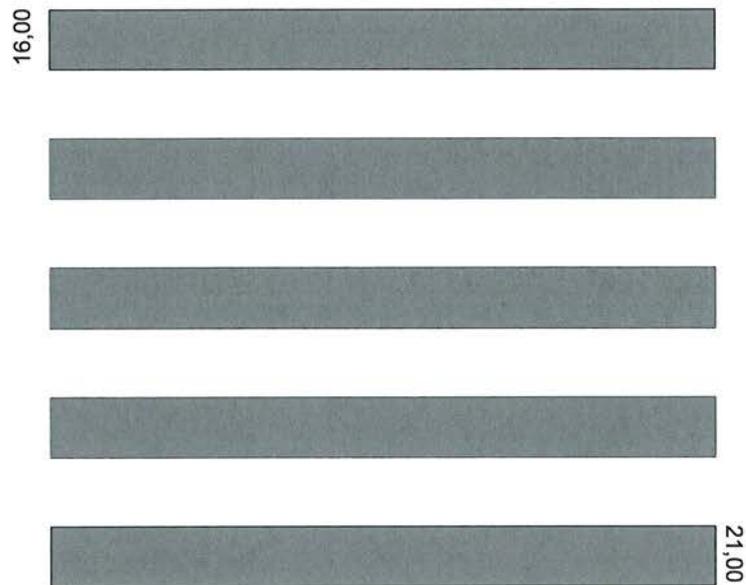
LOG STRATIGRAFICO

QUOTA		Lunghezza spezzoni di carota in %			N° giunti	Spaziatura (m)
DA	A	L < 5 cm	5 < L < 10 cm	L > 10 cm		
16,00	17,00	100				
17,00	18,00	100				
18,00	19,00	100				
19,00	20,00	100				
20,00	21,00	100

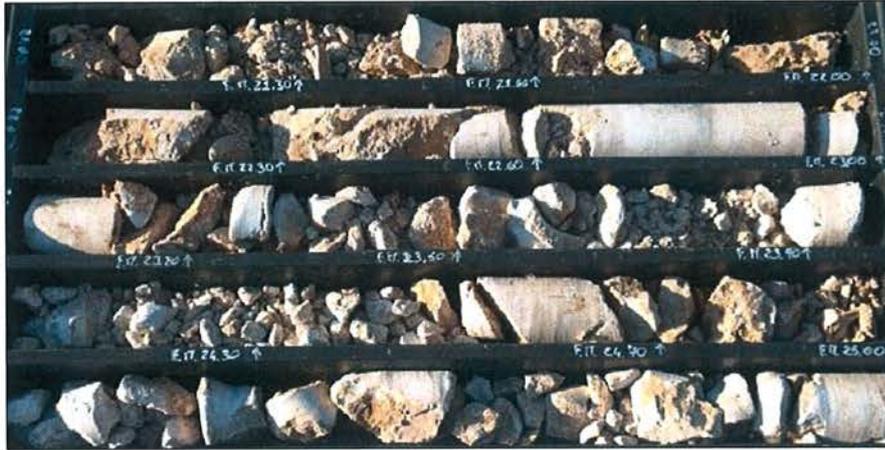
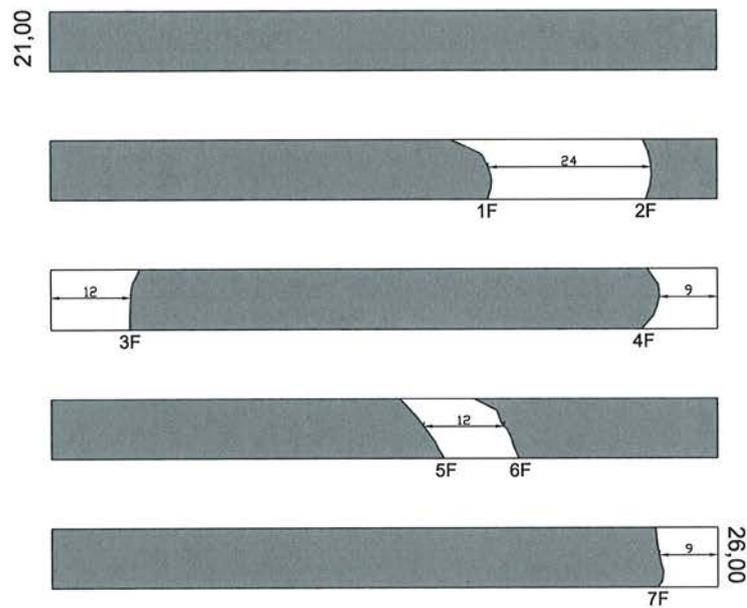
Committente:	ITALFERR	Sondaggio:	S1
Cantiere:	Cervino (CE)	Cassa:	6
DOCUMENTAZIONE FOTOGRAFICA			PAG. 1/2

LOG STRATIGRAFICO

QUOTA		Lunghezza spezzoni di carota in %			N° giunti	Spaziatura (m)
DA	A	L < 5 cm	5 < L < 10 cm	L > 10 cm		
21,00	22,00	100				
22,00	23,00	76		24	2	0,12
23,00	24,00	79		21	2	0,11
24,00	25,00	88		12	2	0,06
25,00	26,00	91	9		1	0,09

DESCRIZIONE DELLE DISCONTINUITA' SONDAGGIO: S1 CASSA 6							Pag. 2/2
Discontinuità	Tipo	Profondità	Scabrezza (JRC)	Alterazione	Inclinazione (°)	Apertura	Riempimento
1	F	22,66	6 - 8	1	Suborizzontale	Aperta	-
2	F	22,90	6 - 8	1	Suborizzontale	Aperta	-
3	F	23,12	6 - 8	1	Suborizzontale	Aperta	-
4	F	23,91	10 - 12	1	10	Aperta	-
5	F	24,56	4 - 6	1	15	Aperta	-
6	F	24,68	14 - 16	1	10	Aperta	-
7	F	25,91	16 - 18	4	10	Aperta	-

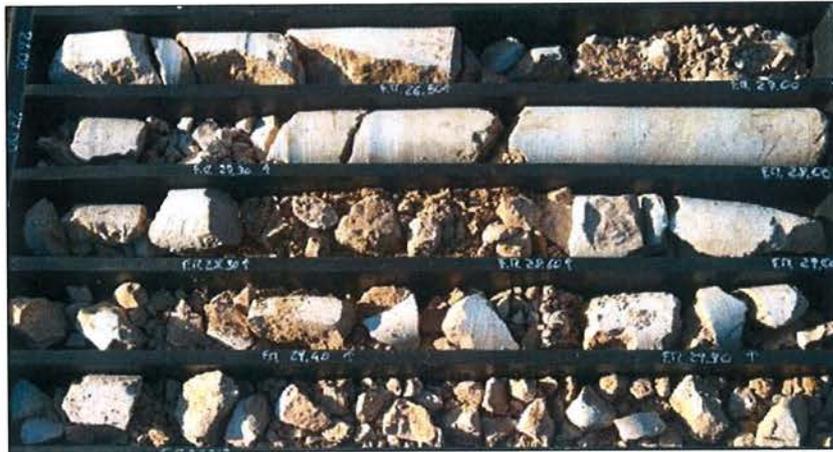
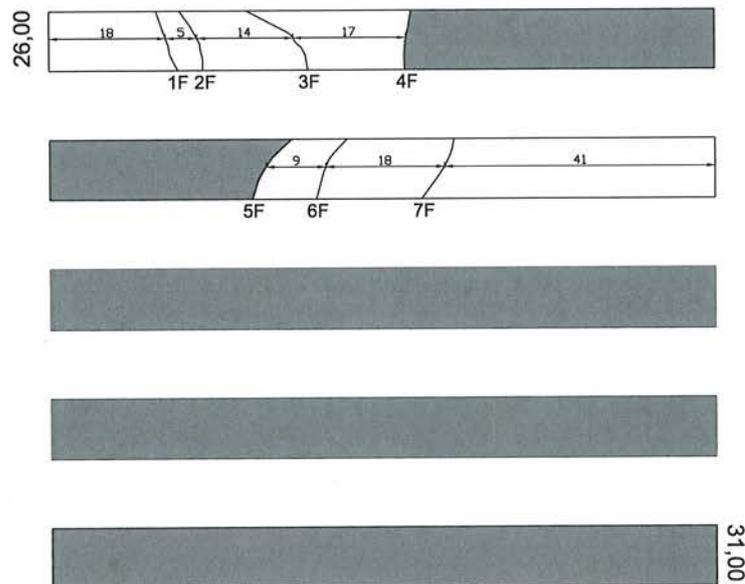
Committente:	ITALFERR	Sondaggio:	S1
Cantiere:	Cervino (CE)	Cassa:	7

LOG STRATIGRAFICO

QUOTA		Lunghezza spezzoni di carota in %			N° giunti	Spaziatura (m)
DA	A	L < 5 cm	5 < L < 10 cm	L > 10 cm		
26,00	27,00	46	5	49	5	0,11
27,00	28,00	32	9	59	4	0,17
28,00	29,00	100				
29,00	30,00	100				
30,00	31,00	100

DESCRIZIONE DELLE DISCONTINUITA' SONDAGGIO: S1 CASSA 7							Pag. 2/2
Discontinuità	Tipo	Profondità	Scabrezza (JRC)	Alterazione	Inclinazione (°)	Apertura	Riempimento
1	F	26,18	8 - 10	3	15	Aperta	Li - Ag
2	F	26,23	8 - 10	3	15	Aperta	Li - Ag
3	F	26,37	14 - 16	3	85	Aperta	Li - Ag
4	F	26,54	8 - 10	1	5	Aperta	-
5	F	27,32	8 - 10	1	30	Aperta	-
6	F	27,41	14 - 16	1	32	Aperta	-
7	F	27,59	6 - 8	1	35	Aperta	-

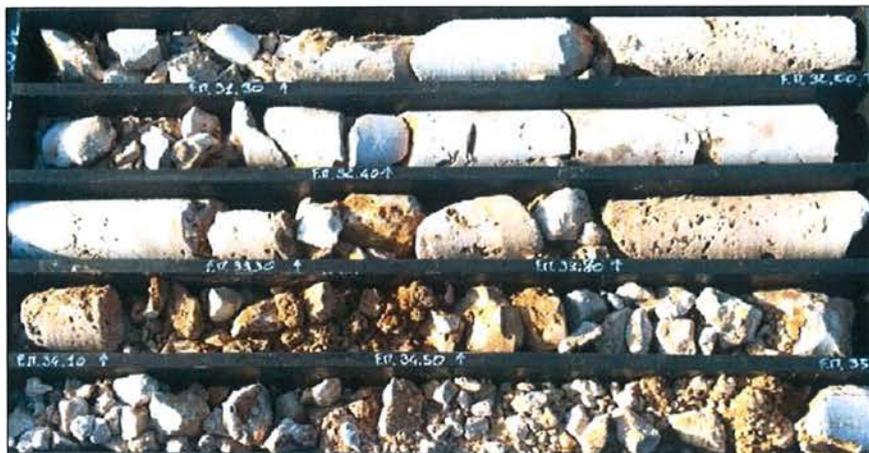
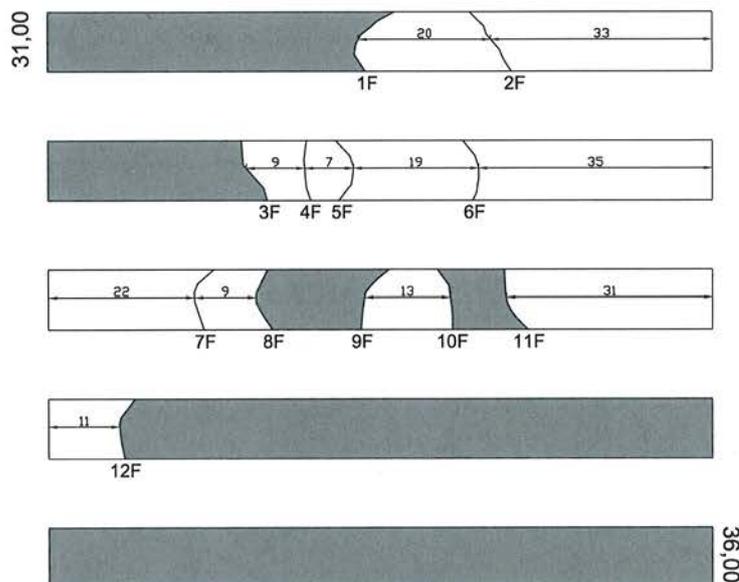
Committente:	ITALFERR	Sondaggio:	S1
Cantiere:	Cervino (CE)	Cassa:	8

LOG STRATIGRAFICO

QUOTA		Lunghezza spezzoni di carota in %			N° giunti	Spaziatura (m)
DA	A	L < 5 cm	5 < L < 10 cm	L > 10 cm		
31,00	32,00	57		43	3	0,14
32,00	33,00	30	16	54	5	0,14
33,00	34,00	25	9	66	7	0,11
34,00	35,00	89	11		2	0,06
35,00	36,00

DESCRIZIONE DELLE DISCONTINUITA' SONDAGGIO: S1 CASSA 8							Pag. 2/2
Discontinuità	Tipo	Profondità	Scabrezza (JRC)	Alterazione	Inclinazione (°)	Apertura	Riempimento
1	F	31,47	8 - 10	1	45	Aperta	-
2	F	31,67	16 - 18	1	37	Aperta	-
3	F	32,30	14 - 16	1	27	Aperta	-
4	F	32,39	8 - 10	1	Suborizzontale	Aperta	-
5	F	32,46	10 - 12	2	24	Aperta	Ox
6	F	32,65	4 - 6	1	Suborizzontale	Aperta	-
7	F	33,22	8 - 10	3	24	Aperta	Li - Ag
8	F	33,31	14 - 16	1	5	Aperta	-
9	F	33,47	4 - 6	1	75	Aperta	-
10	F	33,60	6 - 8	1	29	Aperta	-
11	F	33,68	8 - 10	1	15	Aperta	-
12	F	35,11	14 - 16	1	22	Aperta	-

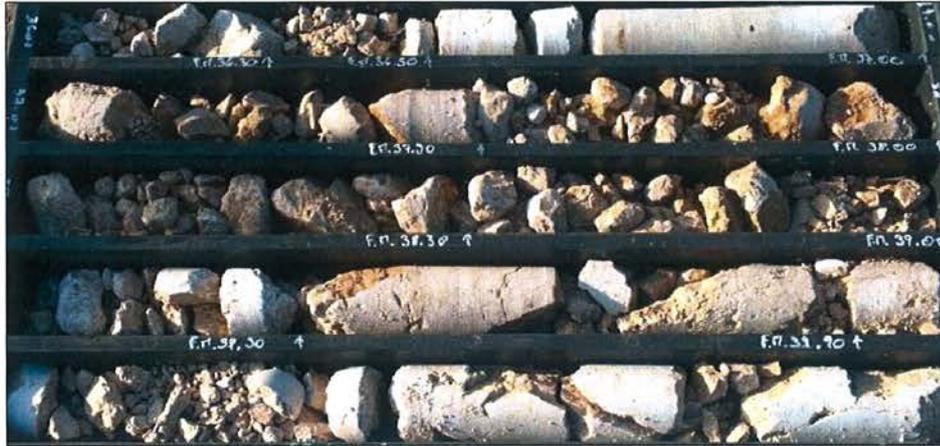
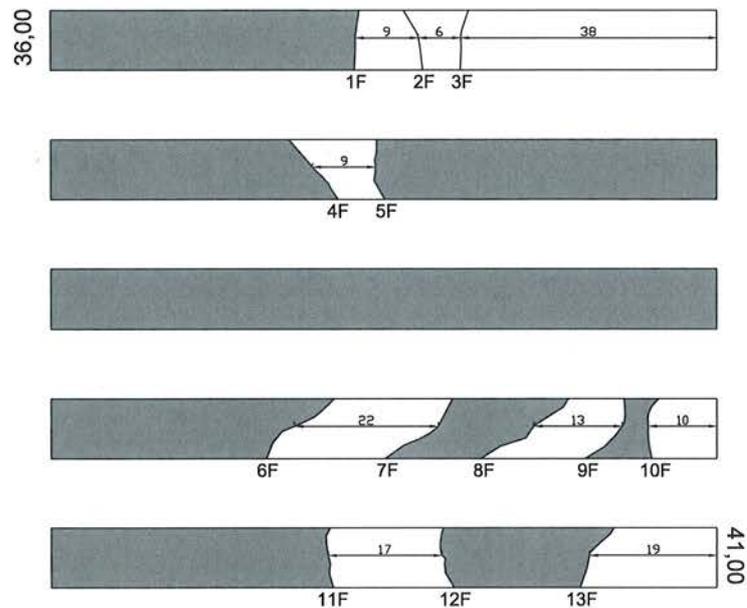
Committente:	ITALFERR	Sondaggio:	S1
Cantiere:	Cervino (CE)	Cassa:	9
DOCUMENTAZIONE FOTOGRAFICA			PAG. 1/2

LOG STRATIGRAFICO

QUOTA		Lunghezza spezzoni di carota in %			N° giunti	Spaziatura (m)
DA	A	L < 5 cm	5 < L < 10 cm	L > 10 cm		
36,00	37,00	47	15	38	4	0,13
37,00	38,00	98	2		2	0,01
38,00	39,00	100				
39,00	40,00	55	10	35	6	0,08
40,00	41,00	64		36	4	0,09

DESCRIZIONE DELLE DISCONTINUITA' SONDAGGIO: S1 CASSA 9							Pag. 2/2
Discontinuità	Tipo	Profondità	Scabrezza (JRC)	Alterazione	Inclinazione (°)	Apertura	Riempimento
1	F	36,47	4 - 6	1	Suborizzontale	Aperta	-
2	F	36,56	14 - 16	1	Suborizzontale	Aperta	-
3	F	36,62	16 - 18	1	Suborizzontale	Aperta	-
4	F	37,39	4 - 6	3	45	Aperta	Li - Ag
5	F	37,48	16 - 18	1	Suborizzontale	Aperta	-
6	F	39,36	16 - 18	3	50	Aperta	Li - Ag
7	F	39,58	6 - 8	1	85	Aperta	-
8	F	39,72	16 - 18	1	84	Aperta	-
9	F	39,85	16 - 18	1	Suborizzontale	Aperta	-
10	F	39,89	16 - 18	1	Suborizzontale	Aperta	-
11	F	40,41	14 - 16	1	Suborizzontale	Aperta	-
12	F	40,58	14 - 16	1	5	Aperta	-
13	F	40,80	14 - 16	1	Suborizzontale	Aperta	-

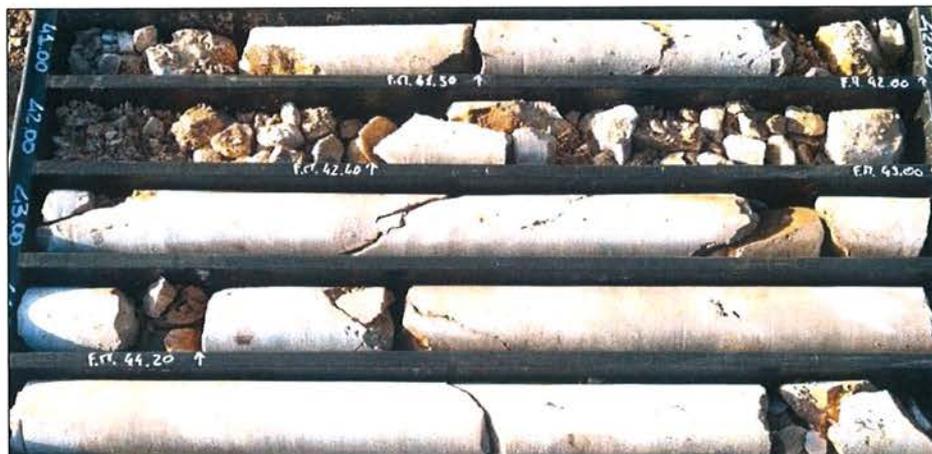
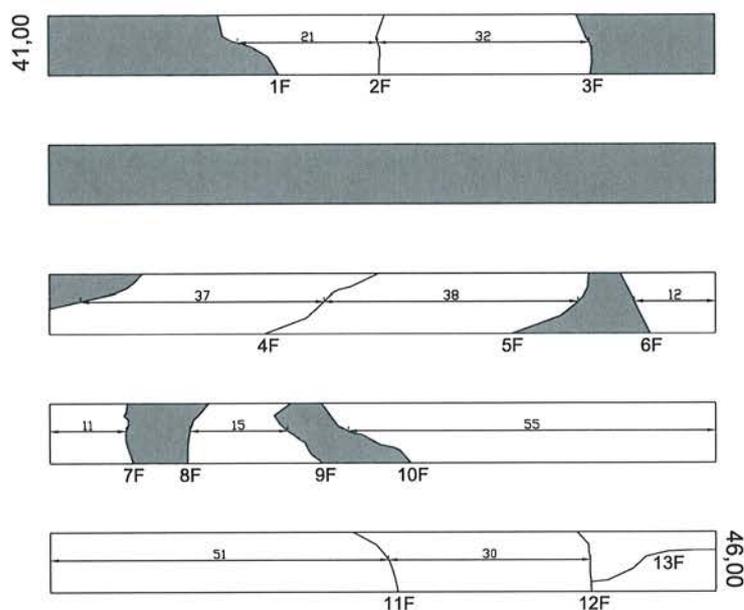
Committente:	ITALFERR	Sondaggio:	S1
Cantiere:	Cervino (CE)	Cassa:	10

LOG STRATIGRAFICO

QUOTA		Lunghezza spezzoni di carota in %			N° giunti	Spaziatura (m)
DA	A	L < 5 cm	5 < L < 10 cm	L > 10 cm		
41,00	42,00	67		33	3	0,11
42,00	43,00	100				
43,00	44,00	13		87	4	0,22
44,00	45,00	19		81	4	0,20
45,00	46,00	19		81	2	0,41

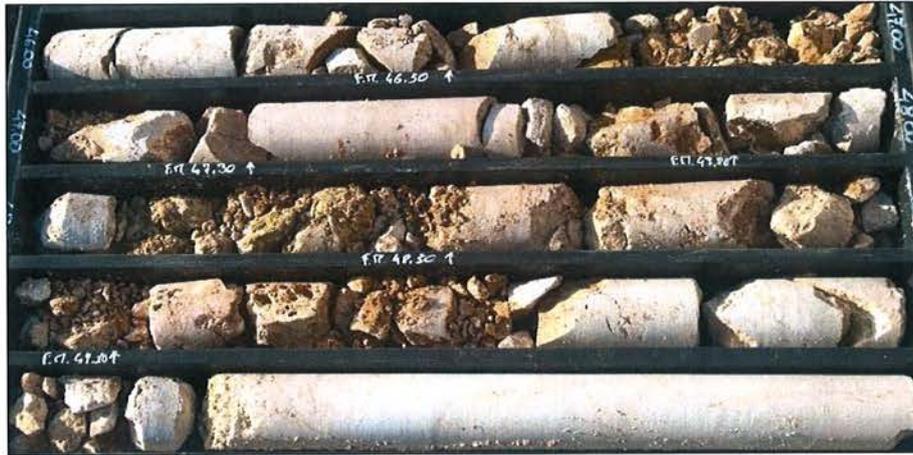
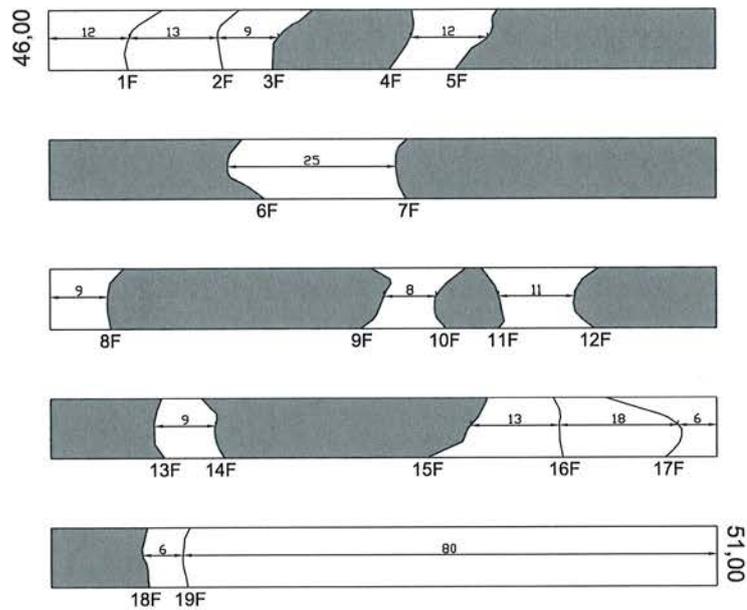
Committente:	ITALFERR	Sondaggio:	S1
Cantiere:	Cervino (CE)	Cassa:	11

LOG STRATIGRAFICO

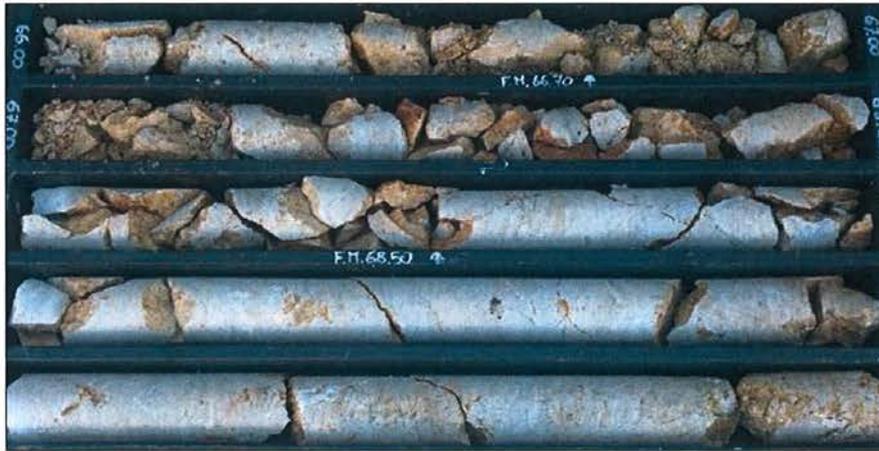
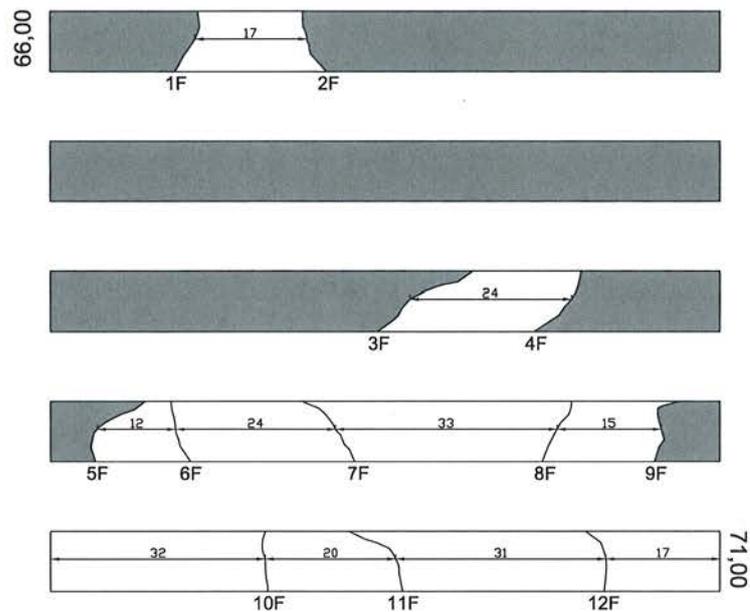
Committente:	ITALFERR	Sondaggio:	S1
Cantiere:	Cervino (CE)	Cassa:	15
DOCUMENTAZIONE FOTOGRAFICA			PAG. 1/2

LOG STRATIGRAFICO

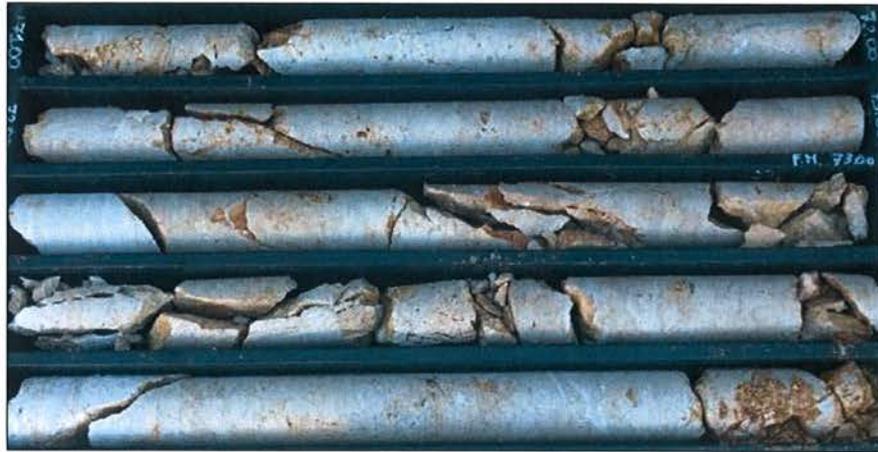
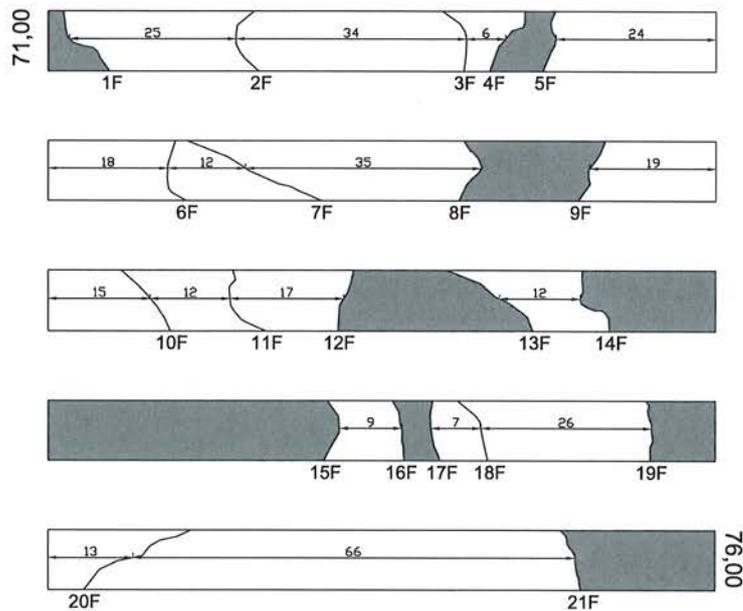
Committente:	ITALFERR	Sondaggio:	S1
Cantiere:	Cervino (CE)	Cassa:	16
DOCUMENTAZIONE FOTOGRAFICA			PAG. 1/2

LOG STRATIGRAFICO

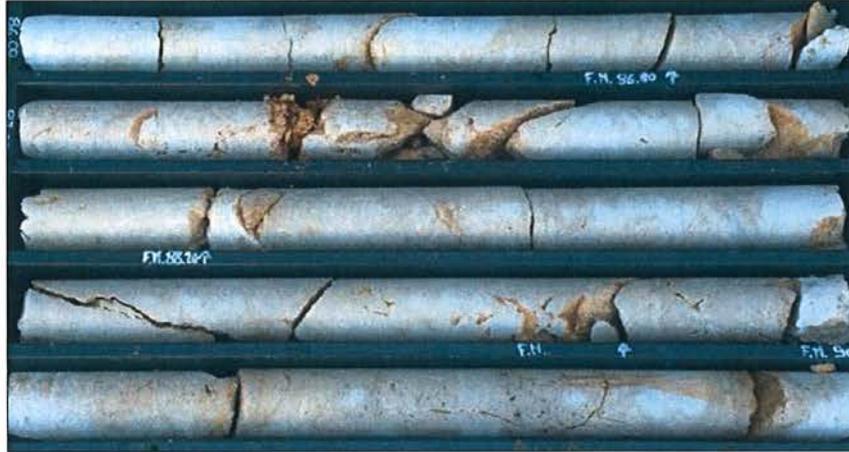
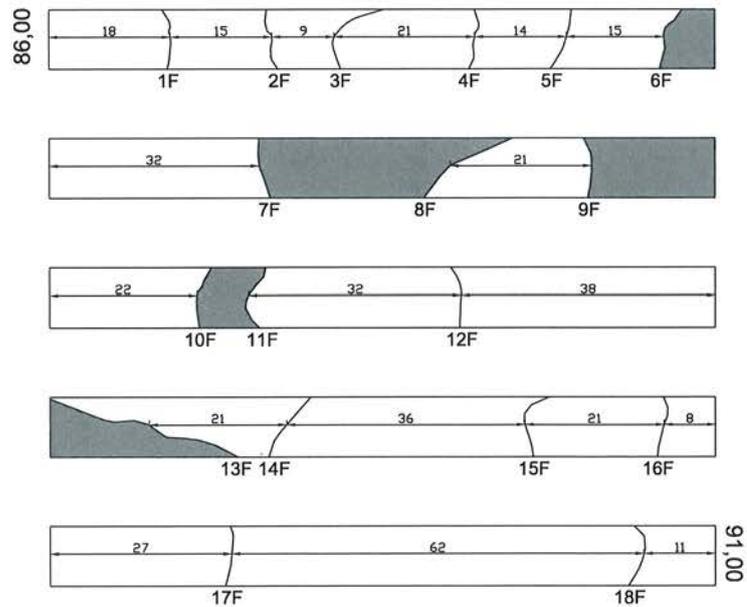
Committente:	ITALFERR	Sondaggio:	S1
Cantiere:	Cervino (CE)	Cassa:	19
DOCUMENTAZIONE FOTOGRAFICA			PAG. 1/2

LOG STRATIGRAFICO

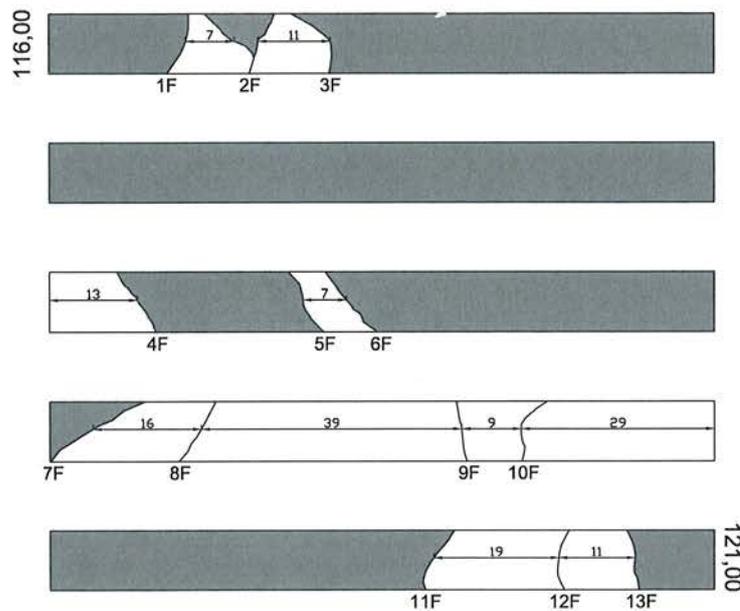
LOG STRATIGRAFICO

QUOTA		Lunghezza spezzoni di carota in %			N° giunti	Spaziatura (m)
DA	A	L < 5 cm	5 < L < 10 cm	L > 10 cm		
116,00	117,00	82	7	11	4	0,05
117,00	118,00	100				
118,00	119,00	80	7	13	3	0,07
119,00	120,00	7	9	84	4	0,23
120,00	121,00	70		30	3	0,10

DESCRIZIONE DELLE DISCONTINUITA' SONDAGGIO: S1 CASSA 25							Pag. 2/2
Discontinuità	Tipo	Profondità	Scabrezza (JRC)	Alterazione	Inclinazione (°)	Apertura	Riempimento
1	F	116,15	8-10	2	10	Aperta	Ox
2	F	116,22	8-10	2	25	Aperta	Ox
3	F	116,25	16-18	2	10	Aperta	Ox
4	F	118,13	8-10	1	25	Aperta	-
5	F	118,28	8-10	1	10	Aperta	-
6	F	118,35	8-10	1	15	Aperta	-
7	F	119,00	6-8	1	60	Aperta	-
8	F	119,15	18-20	1	15	Aperta	-
9	F	119,53	8-10	1	5	Aperta	-
10	F	119,62	12-14	1	5 - 10	Aperta	-
11	F	120,57	12-14	1	20	Aperta	-
12	F	120,90	6-8	1	10	Aperta	-
13	F	120,83	4-6	1	80	Aperta	-

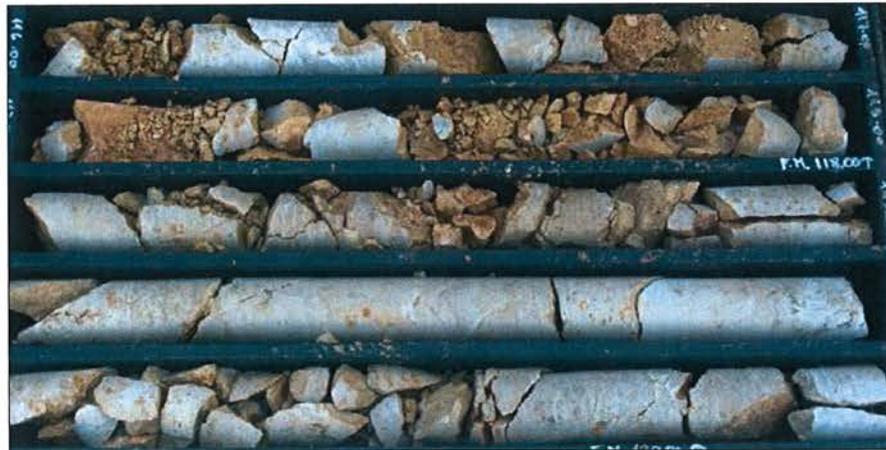
DOCUMENTAZIONE FOTOGRAFICA

Committente:	ITALFERR	Sondaggio:	S1
Cantiere:	Cervino (CE)	Cassa:	25

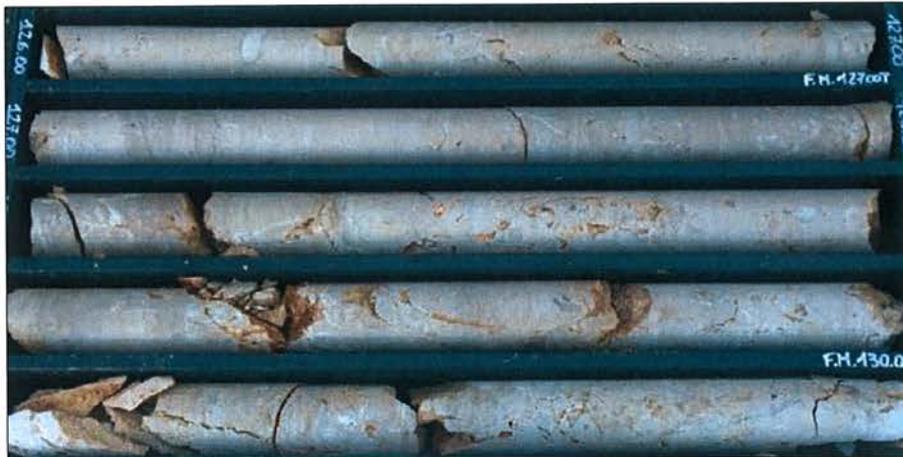
DOCUMENTAZIONE FOTOGRAFICA

Committente:	ITALFERR	Sondaggio:	S1
Cantiere:	Cervino (CE)	Cassa:	27

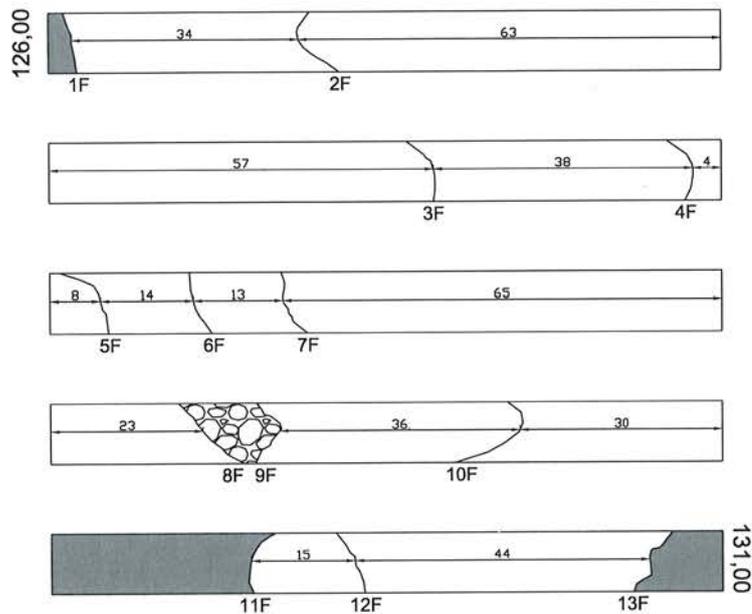
LOG STRATIGRAFICO

QUOTA		Lunghezza spezzoni di carota in %			N° giunti	Spaziatura (m)
DA	A	L < 5 cm	5 < L < 10 cm	L > 10 cm		
126,00	127,00	3		97	2	0,49
127,00	128,00		4	96	2	0,50
128,00	129,00		8	92	3	0,33
129,00	130,00	11		89	3	0,30
130,00	131,00	41		59	3	0,20

DESCRIZIONE DELLE DISCONTINUITA' SONDAGGIO: S1 CASSA 27							Pag. 2/2
Discontinuità	Tipo	Profondità	Scabrezza (JRC)	Alterazione	Inclinazione (°)	Apertura	Riempimento
1	F	126,03	4-6	2	10	Aperta	Ox
2	F	126,37	8-10	1	85	Aperta	-
3	F	127,57	8-10	1	Suborizzontale	Chiusa	-
4	F	127,95	6-8	1	Suborizzontale	Aperta	-
5	F	128,08	10 - 12	1	5	Aperta	-
6	F	128,22	8-10	2	5	Aperta	Ox
7	F	128,35	18-20	1	5	Chiusa	-
8	F	129,23	8 - 10	3	85	Aperta	Ag-Li
9	F	129,23	14-16	3	Suborizzontale	Aperta	Ag-Li
10	F	129,59	8-10	1	10	Aperta	-
11	F	130,30	6-8	1	50	Aperta	-
12	F	130,45	14-16	1	5 - 10	Aperta	-
13	F	130,90	18-20	1	5 - 10	Aperta	-

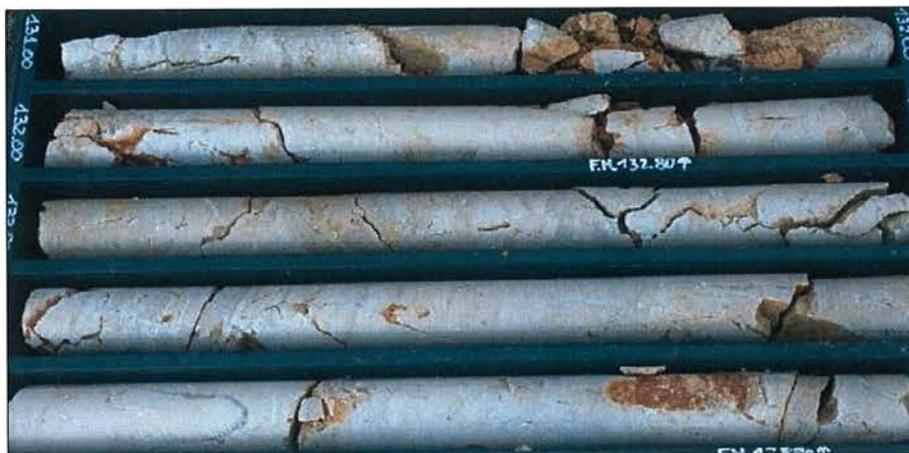
DOCUMENTAZIONE FOTOGRAFICA

Committente:	ITALFERR	Sondaggio:	S1
Cantiere:	Cervino (CE)	Cassa:	28

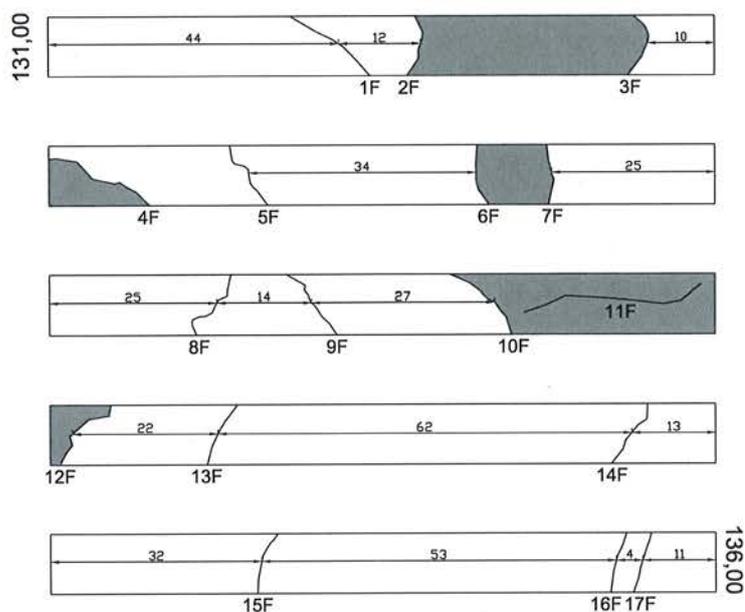
LOG STRATIGRAFICO

QUOTA		Lunghezza spezzoni di carota in %			N° giunti	Spaziatura (m)
DA	A	L < 5 cm	5 < L < 10 cm	L > 10 cm		
131,00	132,00	34	10	56	3	0,22
132,00	133,00	21		79	4	0,20
133,00	134,00	34		66	4	0,17
134,00	135,00	10		90	3	0,30
135,00	136,00		4	96	3	0,33

DESCRIZIONE DELLE DISCONTINUITA' SONDAGGIO: S1 CASSA 28							Pag. 2/2
Discontinuità	Tipo	Profondità	Scabrezza (JRC)	Alterazione	Inclinazione (°)	Apertura	Riempimento
1	F	131,44	6 - 8	1	70	Aperta	-
2	F	131,56	8-10	1	10	Aperta	-
3	F	131,90	8-10	2	10	Aperta	Ox
4	F	132,00	16-18	2	85 - 90	Aperta	Ox
5	F	132,32	14-16	1	10 - 15	Aperta	-
6	F	132,65	8-10	1	Suborizzontale	Aperta	-
7	F	132,76	10-12	1	Suborizzontale	Aperta	-
8	F	133,25	14-16	1	30	Aperta	-
9	F	133,40	18-20	1	20	Aperta	-
10	F	133,67	16-18	1	30	Aperta	-
11	F	133,80	14-16	1	85 - 90	Aperta	-
12	F	134,03	18-20	1	40	Aperta	-
13	F	134,25	6-8	1	20	Aperta	-
14	F	134,87	8-10	1	30	Aperta	-
15	F	135,32	6-8	1	10	Aperta	-
16	F	135,85	8-10	1	20	Aperta	-
17	F	135,89	6-8	1	20	Aperta	-

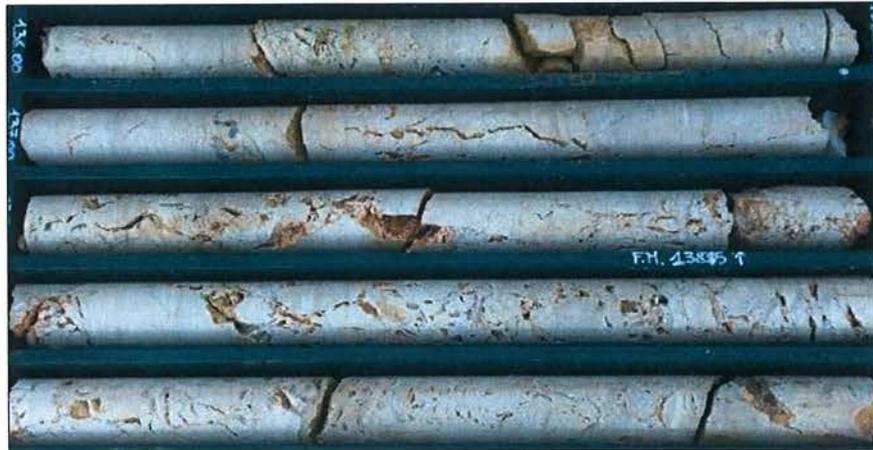
Committente:	ITALFERR	Sondaggio:	S1
Cantiere:	Cervino (CE)	Cassa:	29
DOCUMENTAZIONE FOTOGRAFICA			PAG. 1/2

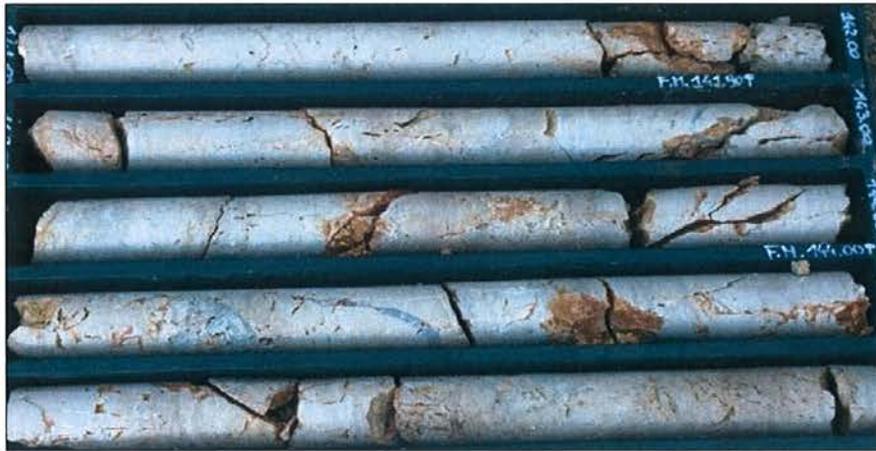
DOCUMENTAZIONE FOTOGRAFICA

Committente:	ITALFERR	Sondaggio:	S1
Cantiere:	Cervino (CE)	Cassa:	30

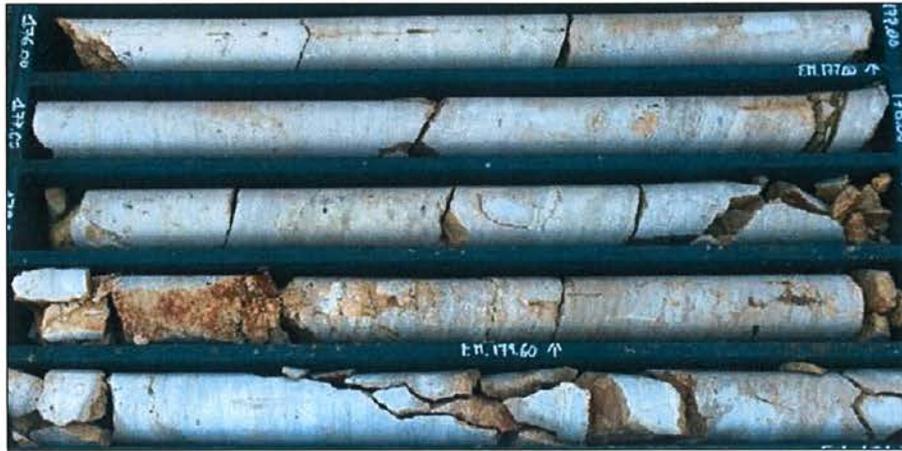
Committente:	ITALFERR	Sondaggio:	S1
Cantiere:	Cervino (CE)	Cassa:	37
DOCUMENTAZIONE FOTOGRAFICA			PAG. 1/2

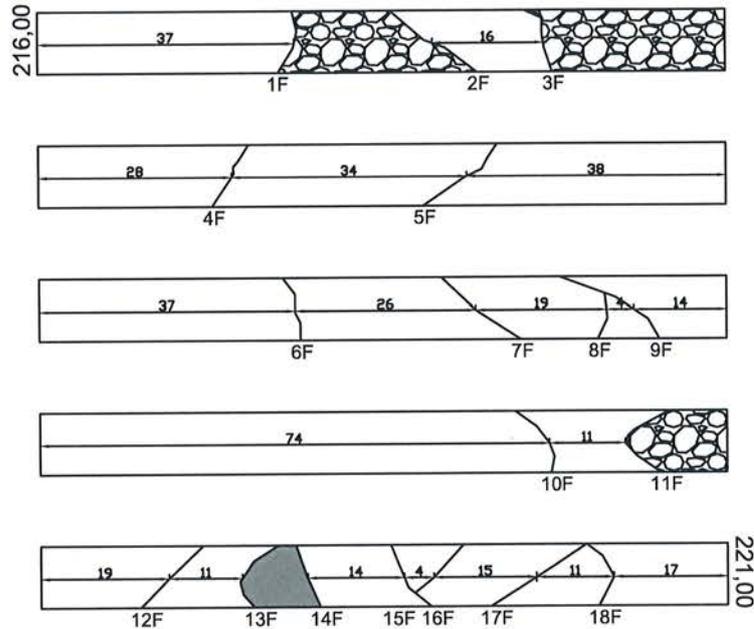
LOG STRATIGRAFICO

QUOTA		Lunghezza spezzoni di carota in %			N° giunti	Spaziatura (m)
DA	A	L < 5 cm	5 < L < 10 cm	L > 10 cm		
216,00	217,00	47		53	3	0,18
217,00	218,00			100	2	0,50
218,00	219,00	4		96	4	0,24
219,00	220,00	15		85	2	0,43
220,00	221,00	4	9	87	7	0,14

DESCRIZIONE DELLE DISCONTINUITA' SONDAGGIO: S1 CASSA 45							Pag. 2/2
Discontinuità	Tipo	Profondità	Scabrezza (JRC)	Alterazione	Inclinazione (°)	Apertura	Riempimento
1	F	216,37	12 - 14	3	31	Aperta	Ox
2	F	216,57	14 - 16	4	48	Aperta	Ox - Sa
3	F	216,73	14 - 16	4	18	Aperta	Ox - Sa
4	F	217,28	12 - 14	2	34	Aperta	Ox
5	F	217,62	12 - 14	2	55	Aperta	Ox
6	F	218,37	12 - 14	2	13	Aperta	Ox
7	F	218,63	10 -12	3	57	Aperta	Ox
8	F	218,82	10 -12	3	25	Aperta	Ox
9	F	218,86	10 -12	4	56	Aperta	Ox - Sa
10	F	219,74	6 - 8	2	37	Aperta	Ox
11	F	219,85	12 - 14	2	55	Aperta	Ox
12	F	220,19	8 - 10	2	54	Aperta	Ox
13	F	220,30	10 -12	2	34	Aperta	Ox
14	F	220,39	10 -12	2	19	Aperta	Ox
15	F	220,53	8 - 10	2	22	Aperta	Ox
16	F	220,57	8 - 10	2	42	Aperta	Ox
17	F	220,72	8 - 10	2	57	Aperta	Ox
18	F	220,83	8 - 10	2	28	Aperta	Ox

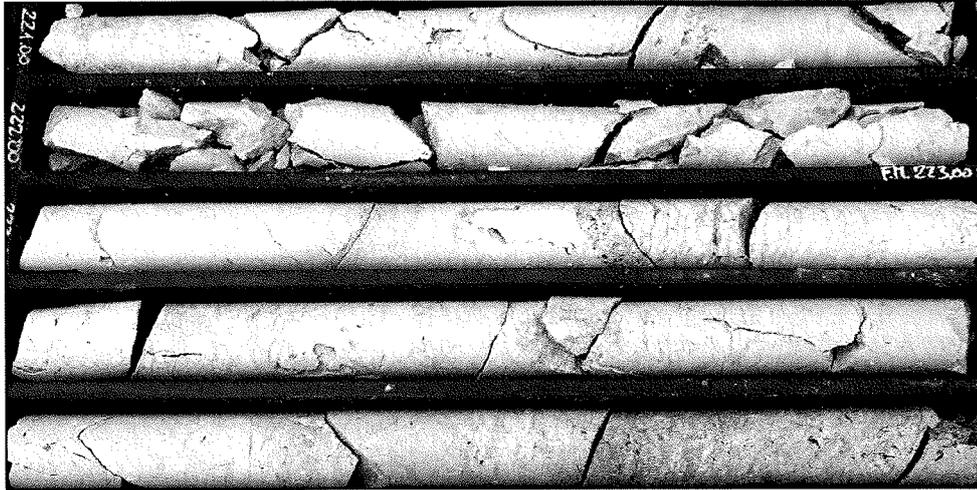
DOCUMENTAZIONE FOTOGRAFICA

Committente:	ITALFERR	Sondaggio:	S1
Cantiere:	Cervino (CE)	Cassa:	46

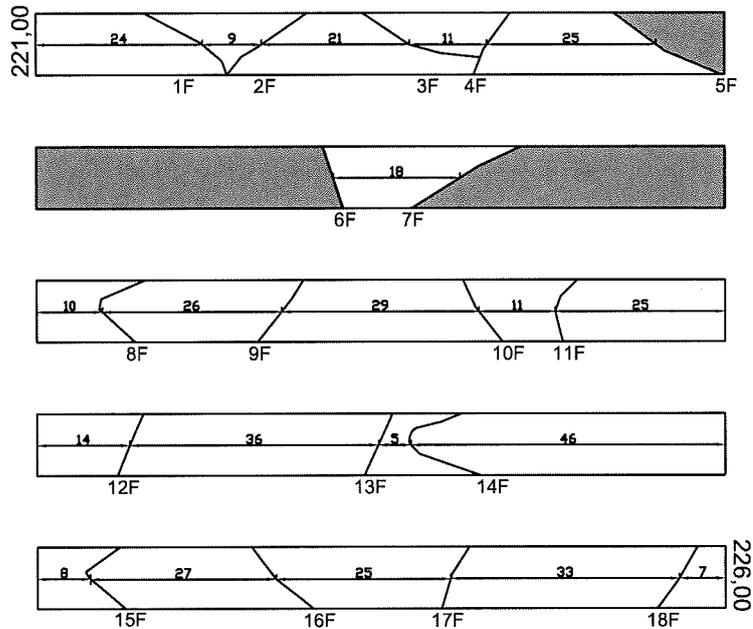
LOG STRATIGRAFICO

QUOTA		Lunghezza spezzoni di carota in %			N° giunti	Spaziatura (m)
DA	A	L < 5 cm	5 < L < 10 cm	L > 10 cm		
221,00	222,00	12	9	79	5	0,18
222,00	223,00	82		18	2	0,09
223,00	224,00		10	90	4	0,25
224,00	225,00		5	95	3	0,33
225,00	226,00		15	85	4	0,25

DESCRIZIONE DELLE DISCONTINUITA' SONDAGGIO: S1 CASSA 46							Pag. 2/2
Discontinuità	Tipo	Profondità	Scabrezza (JRC)	Alterazione	Inclinazione (°)	Apertura	Riempimento
1	F	221,24	10 - 12	2	49	Aperta	Ox
2	F	221,33	12 - 14	2	55	Aperta	Ox
3	F	221,54	10 - 12	2	74	Aperta	Ox
4	F	221,65	10 - 12	2	36	Aperta	Ox
5	F	221,90	10 - 12	3	67	Aperta	Ox
6	F	222,43	10 - 12	3	18	Aperta	Ox - Sa
7	F	222,61	12 - 14	3	58	Aperta	Ox - Sa
8	F	223,10	6 - 8	2	67	Aperta	Ox
9	F	223,36	6 - 8	2	37	Aperta	Ox
10	F	223,65	8 - 10	2	38	Aperta	Ox
11	F	223,76	8 - 10	2	46	Aperta	Ox
12	F	224,15	4 - 6	1	22	Aperta	-
13	F	224,51	6 - 8	1	24	Aperta	-
14	F	224,56	8 - 10	2	70	Aperta	Ox
15	F	225,10	6 - 8	2	54	Aperta	Ox
16	F	225,37	6 - 8	2	51	Aperta	Ox
17	F	225,62	6 - 8	2	16	Aperta	Ox
18	F	225,95	8 - 10	2	36	Aperta	Ox

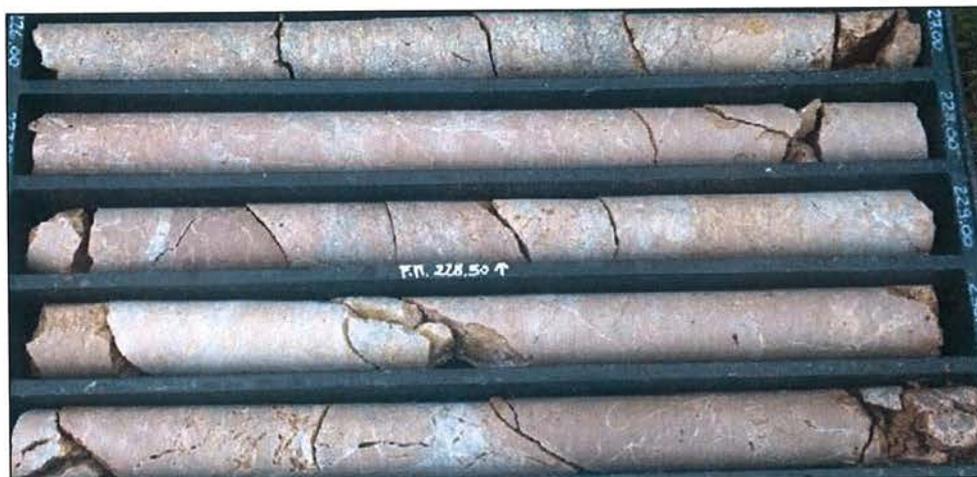
DOCUMENTAZIONE FOTOGRAFICA

Committente:	ITALFERR	Sondaggio:	S1
Cantiere:	Cervino (CE)	Cassa:	47
