PROGETTO DEFINITIVO

ITINERARIO NAPOLI – BARI
RADDOPPIO TRATTA CANCELLO – BENEVENTO
1° LOTTO FUNZIONALE CANCELLO – FRASSO TELESINO E VARIANTE
ALLA LINEA ROMA NAPOLI VIA CASSINO NEL COMUNE DI MADDALONI

SONDAGGI GEOGNOSTICI (S1)

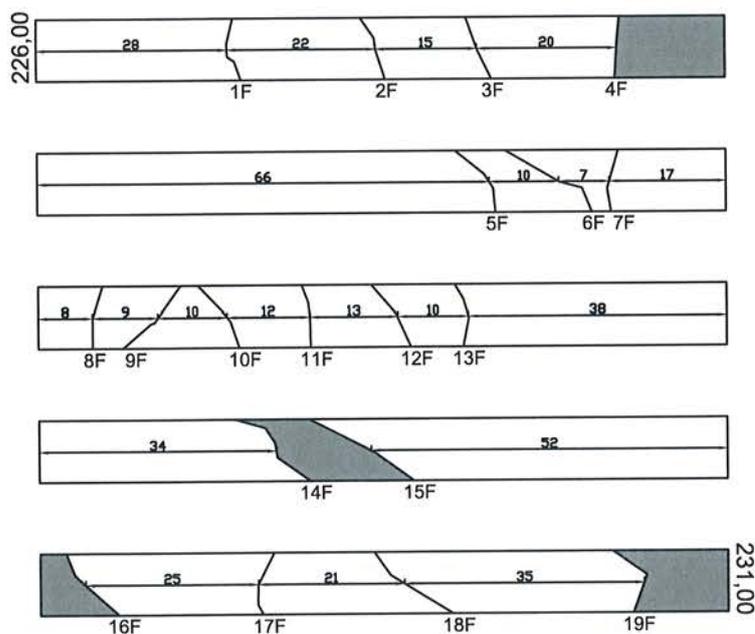
LOG STRATIGRAFICO

QUOTA		Lunghezza spezzoni di carota in %			N° giunti	Spaziatura (m)
DA	A	L < 5 cm	5 < L < 10 cm	L > 10 cm		
226,00	227,00	15		85	4	0,21
227,00	228,00		17	83	3	0,33
228,00	229,00		37	63	6	0,17
229,00	230,00	14		86	2	0,43
230,00	231,00	19		81	4	0,20

DESCRIZIONE DELLE DISCONTINUITA' SONDAGGIO: S1 CASSA 47							Pag. 2/2
Discontinuità	Tipo	Profondità	Scabrezza (JRC)	Alterazione	Inclinazione (°)	Apertura	Riempimento
1	F	226,28	12 - 14	1	13	Aperta	-
2	F	226,50	10 - 12	1	17	Aperta	-
3	F	226,65	6 - 8	2	19	Aperta	Ox
4	F	226,85	6 - 8	2	5	Aperta	Ox
5	F	227,66	6 - 8	2	32	Aperta	Ox
6	F	227,76	12 - 14	3	59	Aperta	Ox
7	F	227,83	6 - 8	3	16	Aperta	Ox
8	F	228,08	12 - 14	1	17	Aperta	-
9	F	228,17	8 - 10	1	35	Aperta	-
10	F	228,27	4 - 6	1	43	Aperta	-
11	F	228,39	4 - 6	1	20	Aperta	-
12	F	228,52	6 - 8	2	40	Aperta	Ox
13	F	228,62	4 - 6	1	16	Aperta	-
14	F	229,34	12 - 14	2	54	Aperta	Ox
15	F	229,47	12 - 14	2	54	Aperta	Ox
16	F	230,06	12 - 14	3	47	Aperta	Ox
17	F	230,31	10 - 12	1	27	Aperta	-
18	F	230,52	10 - 12	1	58	Aperta	-
19	F	230,87	12 - 14	4	20	Aperta	Ox - Sa

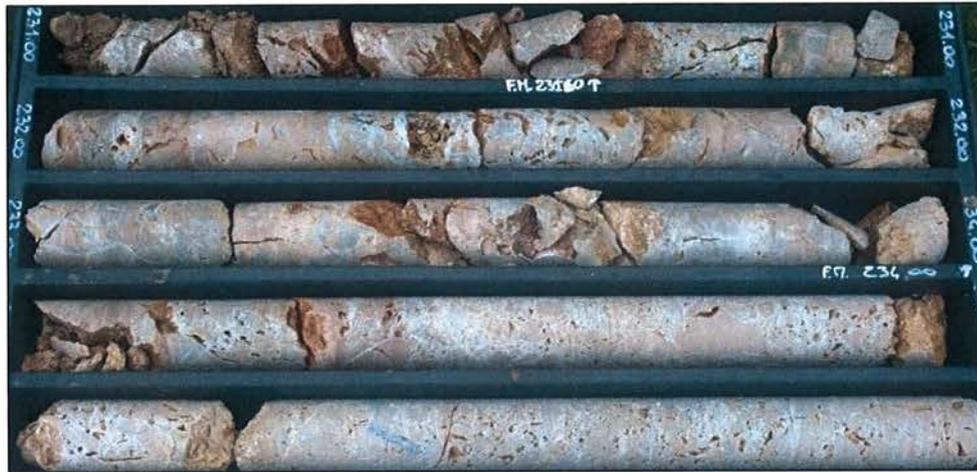
DOCUMENTAZIONE FOTOGRAFICA

Committente:	ITALFERR	Sondaggio:	S1
Cantiere:	Cervino (CE)	Cassa:	48

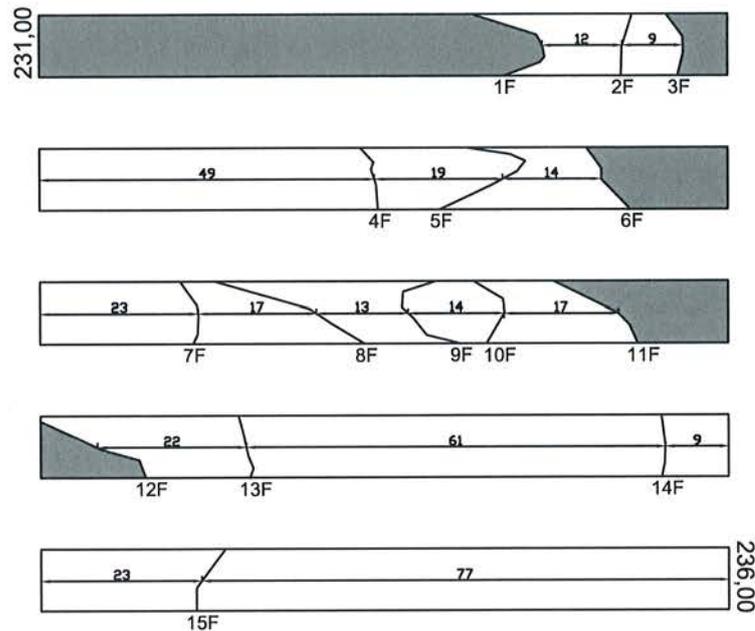
LOG STRATIGRAFICO

QUOTA		Lunghezza spezzoni di carota in %			N° giunti	Spaziatura (m)
DA	A	L < 5 cm	5 < L < 10 cm	L > 10 cm		
231,00	232,00	79	9	12	3	0,07
232,00	233,00	18		82	3	0,27
233,00	234,00	16		84	4	0,21
234,00	235,00	8	9	83	3	0,31
235,00	236,00			100	1	1,00

DESCRIZIONE DELLE DISCONTINUITA' SONDAGGIO: S1 CASSA 48							Pag. 2/2
Discontinuità	Tipo	Profondità	Scabrezza (JRC)	Alterazione	Inclinazione (°)	Apertura	Riempimento
1	F	231,73	12 - 14	3	72	Aperta	Ox - Sa
2	F	231,85	10 -12	2	17	Aperta	Ox
3	F	231,94	12 - 14	2	32	Aperta	Ox
4	F	232,49	10 -12	2	18	Aperta	Ox
5	F	232,68	12 - 14	3	65	Aperta	Ox
6	F	232,82	12 - 14	2	35	Aperta	Ox
7	F	233,23	10 -12	2	35	Aperta	Ox
8	F	233,40	14 - 16	3	74	Aperta	Ox - Sa
9	F	233,53	14 - 16	3	72	Aperta	Ox - Sa
10	F	233,67	14 - 16	3	30	Aperta	Ox - Sa
11	F	233,84	10 -12	3	43	Aperta	Ox
12	F	234,08	14 - 16	3	65	Aperta	Ox
13	F	234,30	10 -12	2	22	Aperta	Ox
14	F	234,91	10 -12	2	11	Aperta	Ox
15	F	235,23	10 -12	2	37	Aperta	Ox

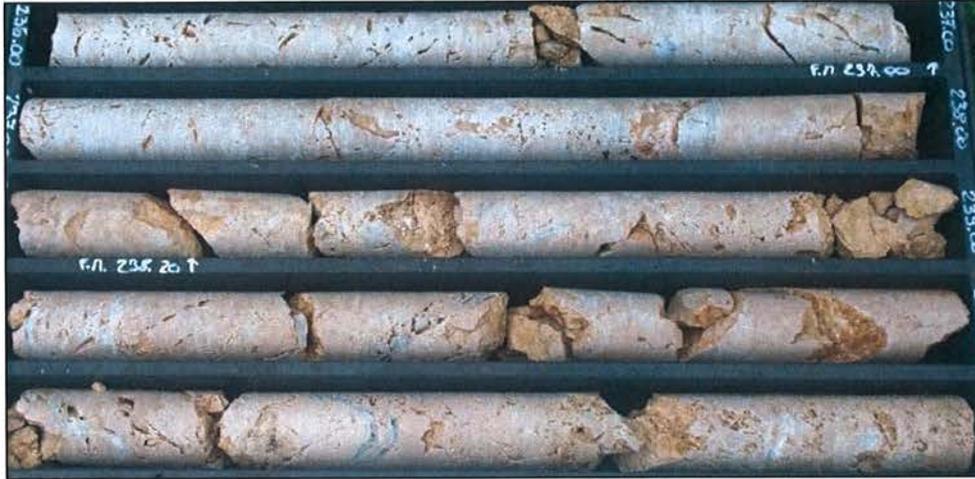
DOCUMENTAZIONE FOTOGRAFICA

Committente:	ITALFERR	Sondaggio:	S1
Cantiere:	Cervino (CE)	Cassa:	49

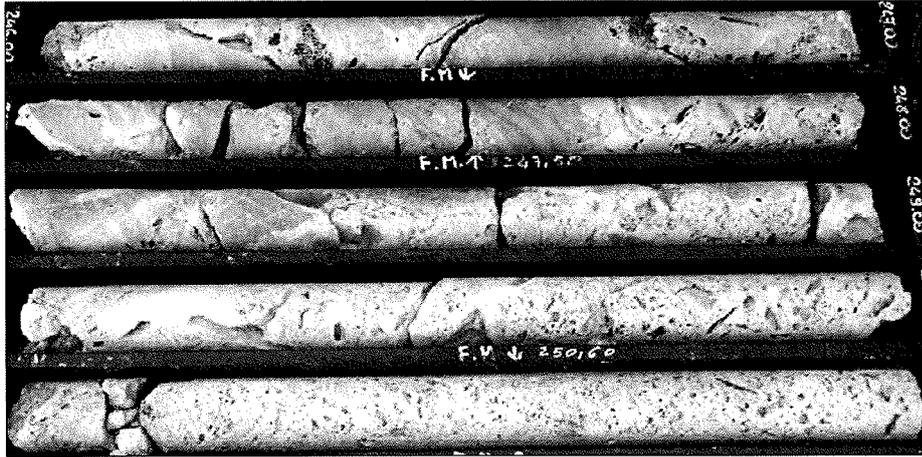
Committente:	ITALFERR	Sondaggio:	S1
Cantiere:	Cervino (CE)	Cassa:	51
DOCUMENTAZIONE FOTOGRAFICA			PAG. 1/2

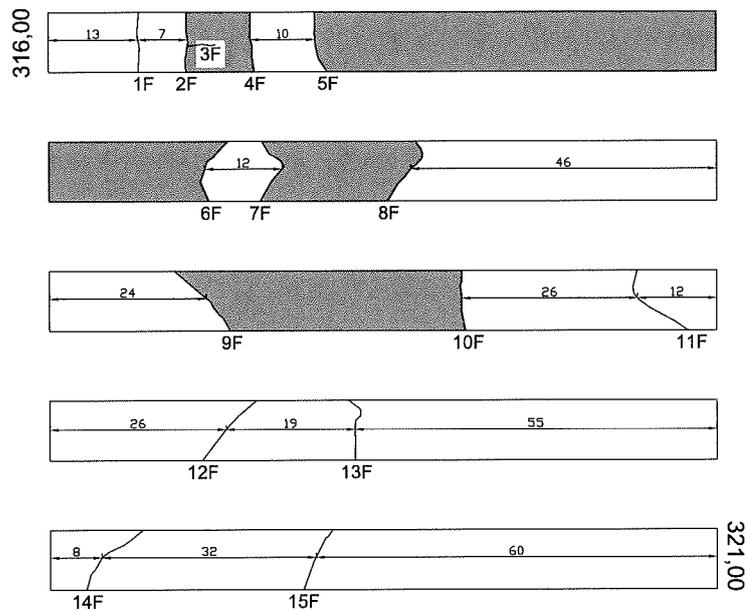
LOG STRATIGRAFICO

QUOTA		Lunghezza spezzoni di carota in %			N° giunti	Spaziatura (m)
DA	A	L < 5 cm	5 < L < 10 cm	L > 10 cm		
316,00	317,00	70	7	23	5	0,06
317,00	318,00	42		58	3	0,19
318,00	319,00	38		62	3	0,21
319,00	320,00	0		100	2	0,50
320,00	321,00	0	8	92	2	0,50

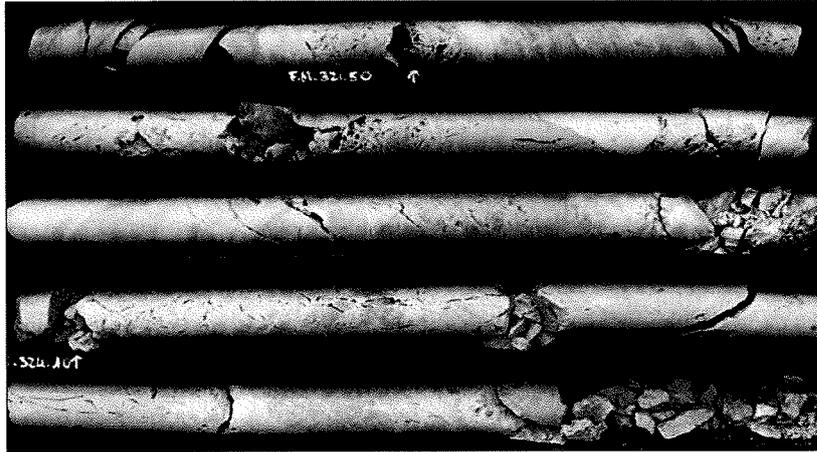
DOCUMENTAZIONE FOTOGRAFICA

Committente:	ITALFERR	Sondaggio:	S1
Cantiere:	Cervino (CE)	Cassa:	66

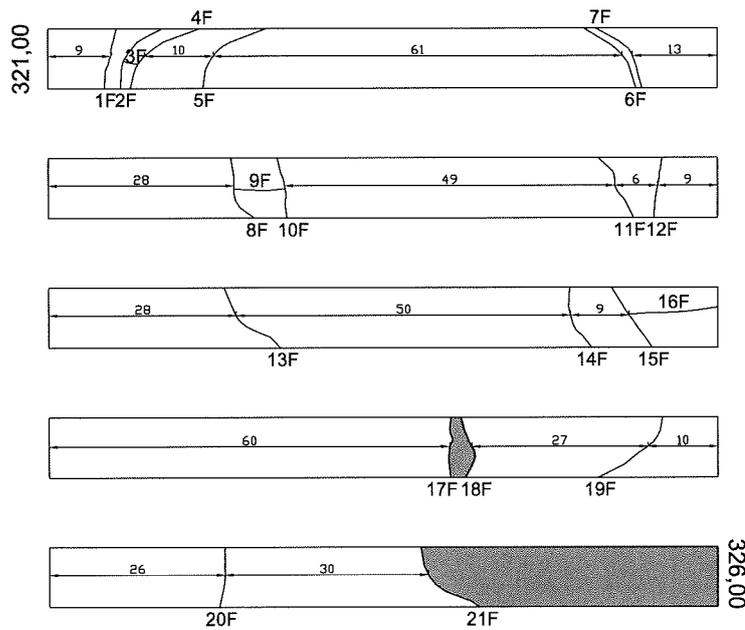
LOG STRATIGRAFICO

QUOTA		Lunghezza spezzoni di carota in %			N° giunti	Spaziatura (m)
DA	A	L < 5 cm	5 < L < 10 cm	L > 10 cm		
321,00	322,00	7	9	84	7	0,13
322,00	323,00	8	15	77	5	0,18
323,00	324,00	13	9	78	3	0,29
324,00	325,00	3		97	3	0,32
325,00	326,00	44		56	2	0,28

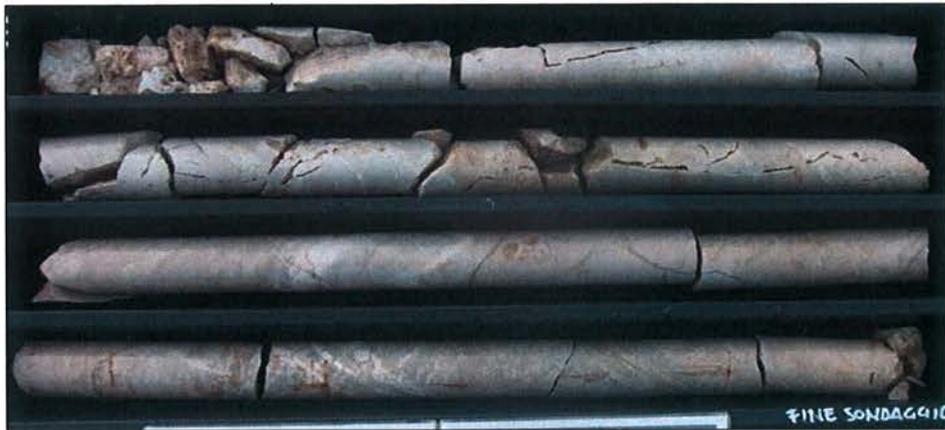
Committente:	ITALFERR	Sondaggio:	S1
Cantiere:	Cervino (CE)	Cassa:	67
DOCUMENTAZIONE FOTOGRAFICA			PAG. 1/2

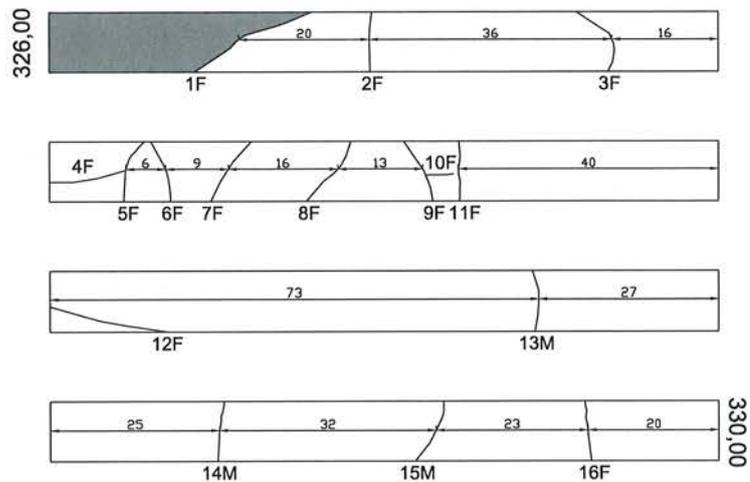
LOG STRATIGRAFICO

QUOTA		Lunghezza spezzoni di carota in %			N° giunti	Spaziatura (m)
DA	A	L<5 cm	5<L<10 cm	L> 10 cm		
326,00	327,00	28		72	3	0,24
327,00	328,00	16	15	69	8	0,11
328,00	329,00	0		100	2	0,50
329,00	330,00	0		100	3	0,33
