INNSBRUCK

FRANZENFESTE / FORTEZZA

Entwässerungsstollen Aicha in Achse der Hauptröhren ab km 51+562 (Oströhre)
Cunicolo di drenaggio Aica in asse con le canne principali a partire da pk 51+562 (Canna Est)

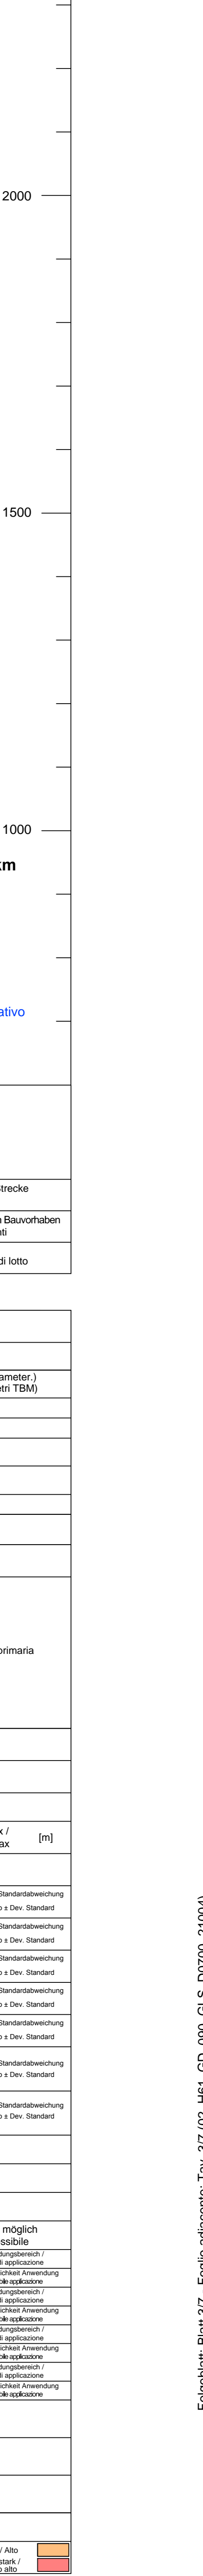
Geologie / Geologia	Störungen / Faglia	Störungen / Faglia
3	Lokalisierung / Localizzazione	Nicht exakt projizierbare Störungen / Zone di faglia non precisamente proiettabili
4	Vermutete Zerfallszonen / Zone presunte allentate fratture	(Ermittelt aus TBM-Parametern) / (Determinate dai parametri TBM)
5	Störungsnummer / Numero di faglia	F1
6	Störungsname / Denominazione della faglia	F2
7	Orientierung / Faltung/Richtung / Orientazione della faglia	F3
8	Gesamtlänge / Verschnittlänge im Tunnel / Spessore reale / Apparenza della faglia	F4
9	Spessore / Spessore	F5
10	Damage zone / Core zone / Tipo di comportamento dell'ammasso TCR	F6
11	Lithologische und/oder stratigraphische Einheit / Unità litologiche e/o stratigrafiche	F7
12	Vorkommende Gesteine / Rocce previste	F8
		F9
		F10
		F11
		F12

Hydrogeologie / Idrogeologia	Störungen / Faglia	Störungen / Faglia
13	Maximale instationäre Wasserzuteile / Portata massima transitoria	0,16
14	Stabilisierte kumulative Schüttungen (Anmerkung 3) / Portate stabilizzate cumulative (Nota 3)	2
15	Länge / Lunghezza	1205,1
16	Tunnelüberlagerung / Copertura	1090 - 1265
17	Gebirgsart / Tipo di ammasso roccioso	GB-G-GA 1 (100%)
18	Wichte / Peso di volume	26,7 ± 0,15
19	Einachsiale Druckfestigkeit des Gesteins / Resistenza a compressione uniaassiale della roccia	115 ± 19
20	Bruchbedingung Parameter / Parametro dell'inviluppo di rottura	22 ± 4
21	Verformungsmodul (Anmerkung 6) / Modulo di deformazione (Nota 6)	34 ± 6,1
22	Cerchar Abrasivitätsindex / Indice di abrasività Cerchar	4,8 ± 0,4
23	Indizeswerte / Parametri indice	73 ± 11
		54 ± 11
		77 ± 13

Geomechanik / Geomeccanica	Störungen / Faglia	Störungen / Faglia
24	A - Stabile Ortsbrust / A - Fronte stabile	90%
25	B - Tunnel mit kurzzeitig stabiler Ortsbrust / B - Fronte stabile a breve termine	1%
26	C - Tunnel mit instabiler Ortsbrust / C - Fronte instabile	1%
27	Potenzielles Risiko (Tabelle 1) / Situazione di rischio potenziale (Tabelle 1)	n = wahrscheinlich (n) = möglich n = probable (n) = possibile
28	Ausbruchquerschnitt GL-MA2 / Sezione di Scavo GL-MA2	L [m] 188m
29	Ausbruchquerschnitt GL-MA3 / Sezione di Scavo GL-MA3	L [m] 14m
30	Ausbruchquerschnitt GL-MA4 / Sezione di Scavo GL-MA4	L [m] 23m
31	Ausbruchquerschnitt GL-MA4b / Sezione di Scavo GL-MA4b	L [m] 23m
		2%
		101,3m
		84%
		25%
		74%
		22,5%
		66%
