# BRENNER BASISTUNNEL

**D0700: Baulos Mauls 2-3**

Wartung - Untertagebauwerke

Wartungsplan - Datenblätter Bauwerke - Haupttunnel Gleis 2 und 1

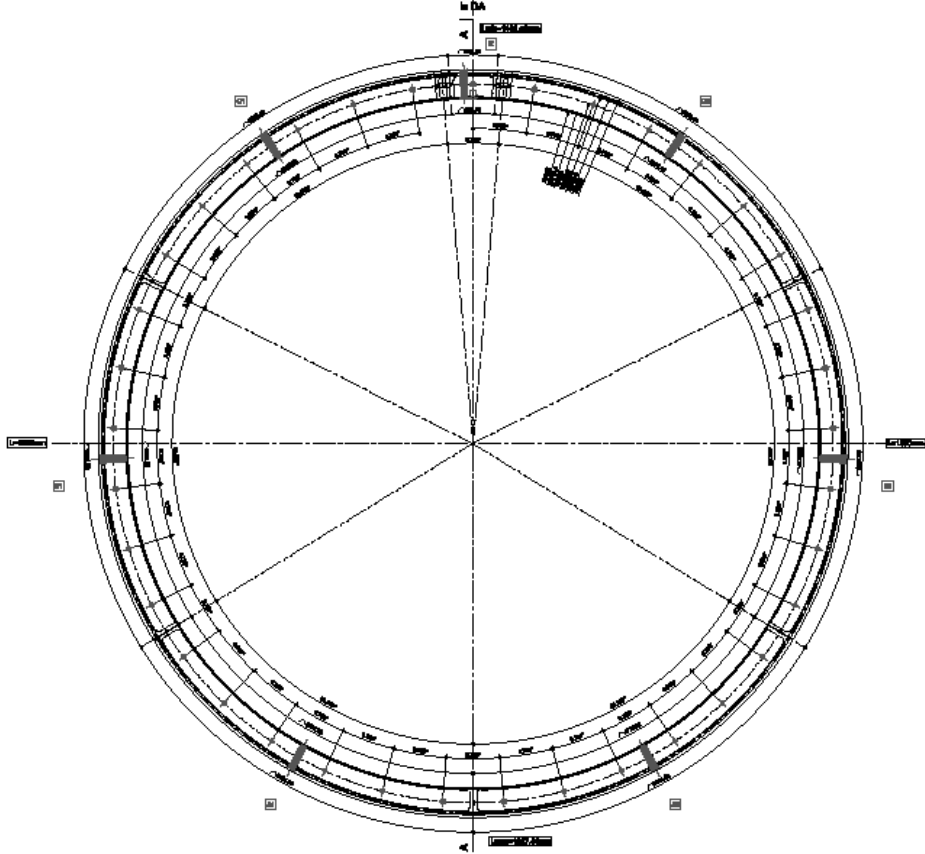
<b>A. 2</b>	<b>Primär Tunnel-Ausbau / Rivestimento primario galleria</b>		
<b>Gebrauchsanweisung / Manuale d'uso</b>		<b>Datum / Data:</b>	<b>14.04.2014</b>
<b>BESCHREIBUNG:</b> <ul style="list-style-type: none"> <li>Ausbruch mit Schild-TBM bei gleichbleibendem Querschnitt und 1,5 m Hintergrund</li> <li>45 cm starke Fertigbau-Werksteine in den Abschnitten mit Einzelauskleidung</li> <li>Betonklasse C40/50</li> </ul>	<b>DESCRIZIONE:</b> <ul style="list-style-type: none"> <li>Gallerie di linea, scavo a sezione costante con TBM scudata e sfondo di 1,5 m</li> <li>Spessore conci prefabbricati 40 cm nelle tratte con rivestimento doppio e 45 cm nelle tratte a rivestimento singolo</li> <li>Classe di calcestruzzo C40/50</li> </ul>		
<b>ANMERKUNGEN:</b> Häufigste Ursachen eines Wartungseingriffs: - Risse - Primär Ausbau durch Verkehrsanprallung Beschädigung	<b>ANNOTAZIONI:</b> Le cause di danneggiamento più comuni possono essere: - fessurazioni - danneggiamento rivestimento a seguito di urto da incidente stradale

<b>Wartungshandbuch / Manuale di manutenzione</b>		<b>Datum / Data:</b>	<b>14.04.2014</b>
<b>ÖRTLICHKEIT / LAGE:</b> Osttunnel von km 32 + 088 bis km 44 + 192 Westtunnel von km 32 + 047 bis km 44 + 154	<b>UBICAZIONE:</b> Galleria est da progr. Km 32+088 a progr. Km 44+192. Gallerie ovest da progr. Km 32+047 a progr. Km 44+154.		
<b>GRAPHISCHE DARSTELLUNG:</b>	<b>RAPPRESENTAZIONE GRAFICA:</b>
