**DIGA DI BADANA
INTERVENTI DI MANUTENZIONE STRAORDINARIA
PROGETTO DEFINITIVO**

**Studio Preliminare Ambientale
Per la verifica di Assoggettabilità**

PREPARATO DA	Dr. Geol. Luciano Minetti Dr. Geol. Guido Paliaga Arch. Gioia Gibelli Ing. Osvaldo Strafella	EMISSIONE	Finale
		REVISIONE	0
CONTROLLATO DA	Dr. Geol. Carlo Baracco	n° pagine di questo documento 126	
DATA DI EMISSIONE	Genova, Marzo 2016

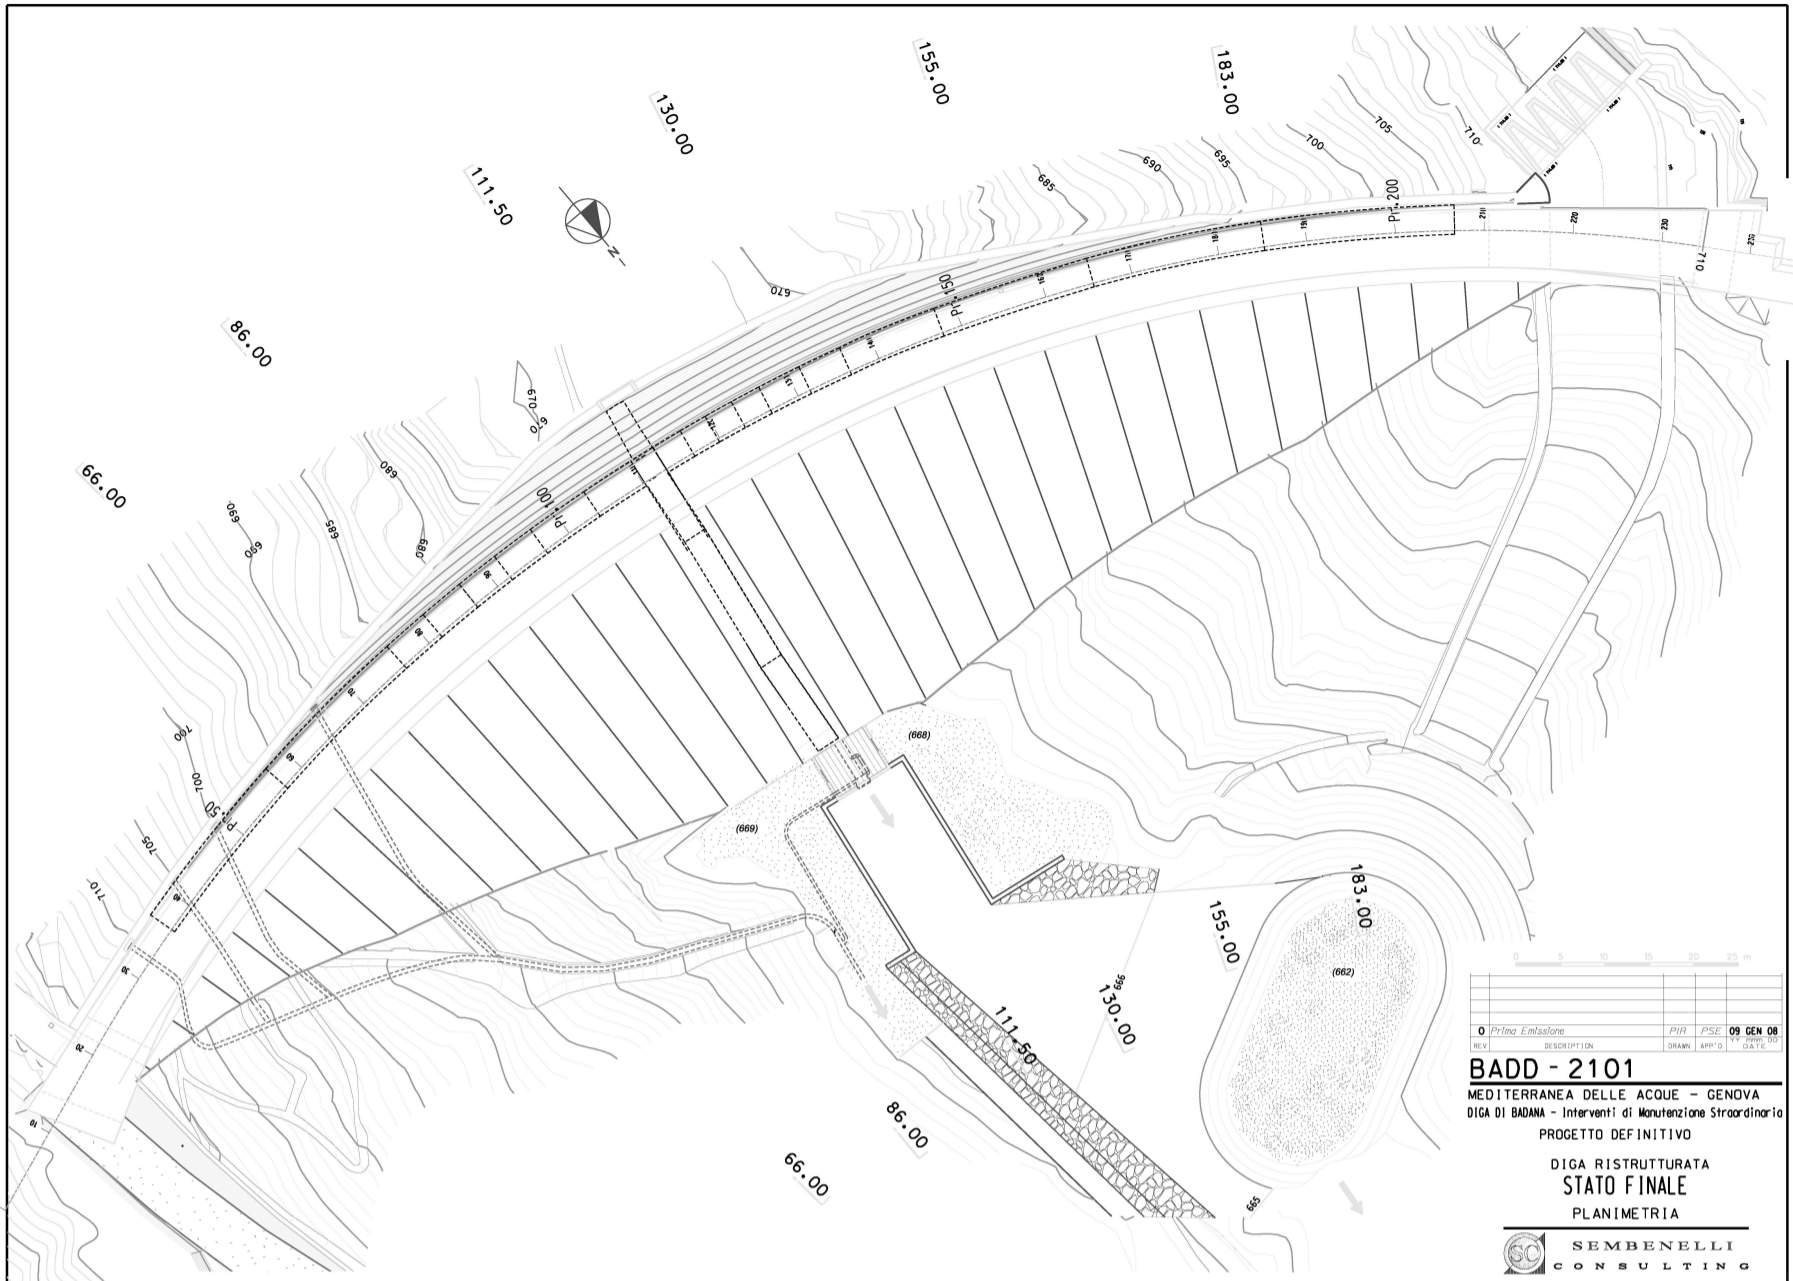
Figura 3.3 Progetto Definitivo (2009), (SIA All. A Tavola BADD - 2101) Diga Ristrutturata Stato Finale
