**Elettrodotto 380kV DT Udine Ovest-Redipuglia**

**OTTEMPERANZA ALLA PRESCRIZIONE A 12  
Verifica degli impatti potenziali da rumore sui macroinvertebrati  
acquatici in fase di cantiere**

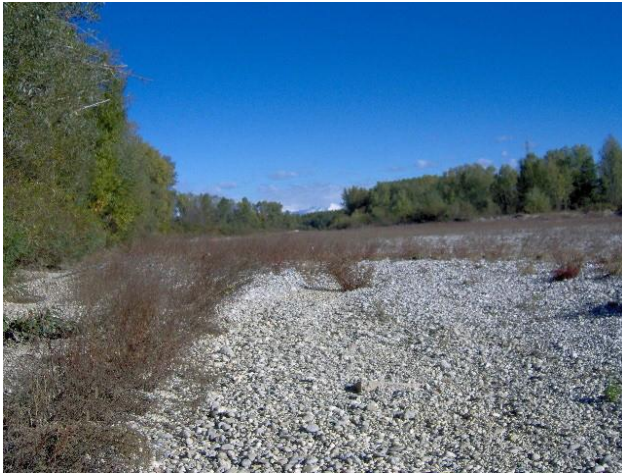
**Foto 2: l'alveo del Torrente Torre "normale" situazione di "secca", localita Tapogliano**

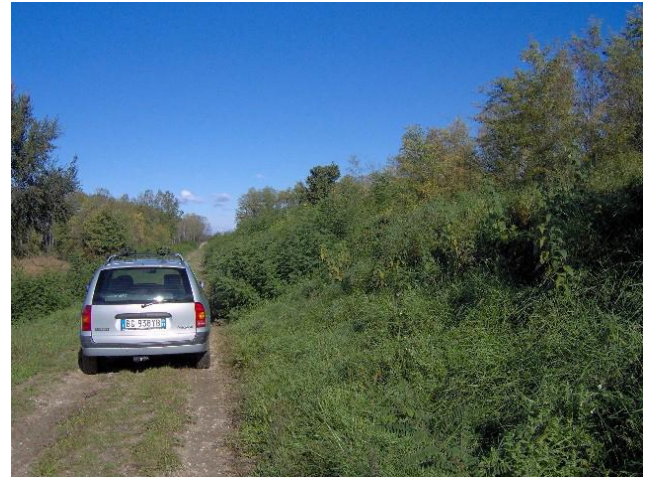
**Foto 3: l'argine in destra orografica del Torrente Torre in localita Tapogliano**

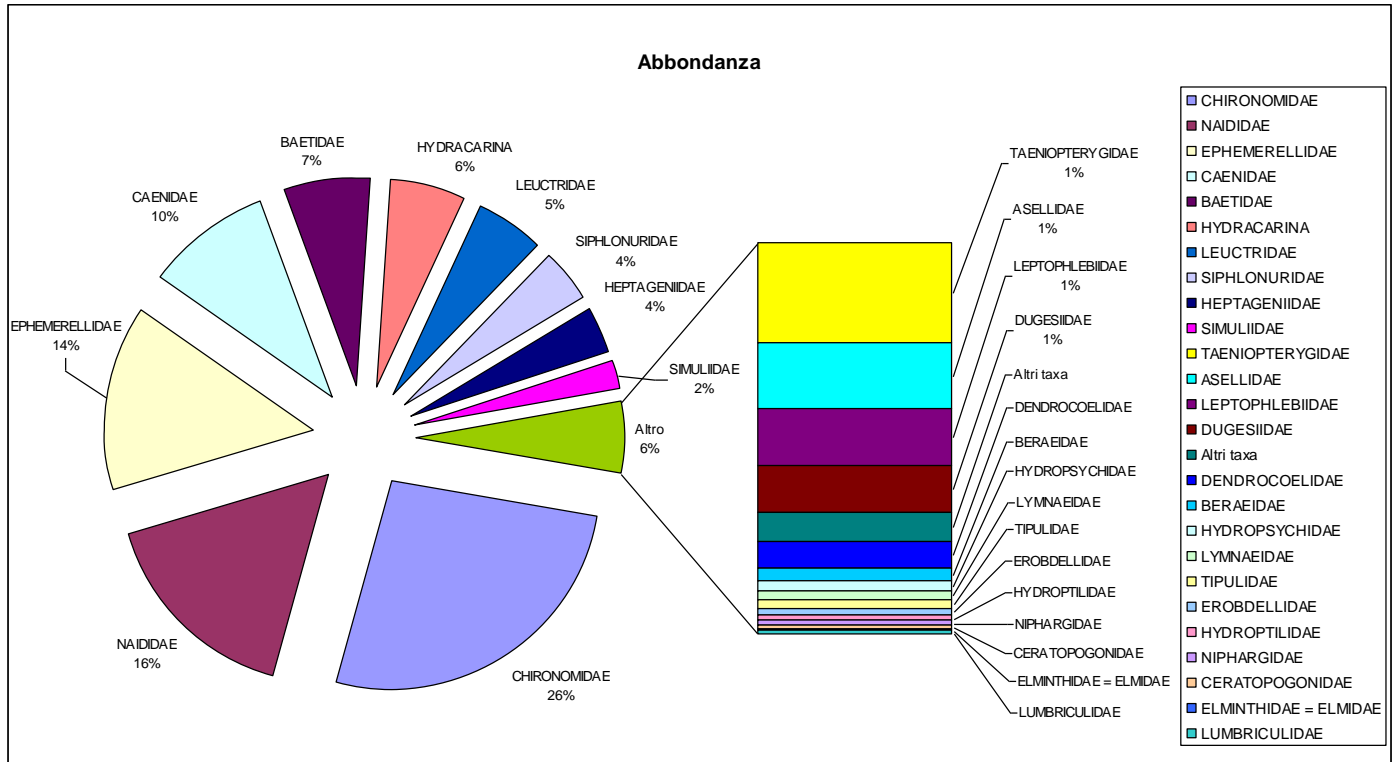
L'abbondanza totale nei campionamenti 2012 (dati ARPA) è evidenziata nella figura seguente. Nel grafico non sono indicati i valori percentuali se inferiori all'1%.

**Figura 2. Abbondanza totale dei gruppi faunistici campionati nella stazione di Villesse GO04 nel corso del 2012 (elaborazione da dati ARPA FVG).**

La famiglia più rappresentata, i Ditteri Chironomidi, è particolarmente tollerante e indice di ambiente alterato. La famiglia Naididae appartiene agli Anellidi Oligocheti, anch'essi molto tolleranti. Le famiglie seguenti (Ephemerillidae, Caenidae, Baetidae) sono Insetti Efemerotteri, caratterizzati da una sensibilità media nei confronti delle alterazioni ambientali. I gruppi sistematici più sensibili, le famiglie Leuctridae (Plecotteri), Siphonuridae e Haptagenidae (Efemerotteri), non superano ciascuna il 5% delle presenze.

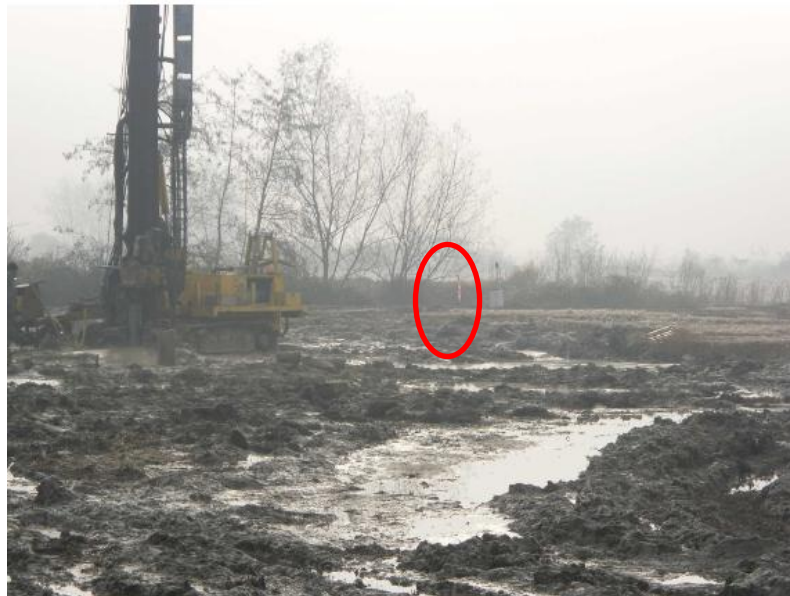
Il Monitoraggio in corso d'opera ha focalizzato le attività di indagine, per la componente acustica, sulle attività maggiormente rumorose vale a dire quelle relative alla realizzazione delle fondazioni (cfr figura seguente).

**Figura 5-1 - Cantiere per la realizzazione delle fondazioni. Cerchiato in rosso il fonometro.**
