TRATTA A.V. /A.C. TERZO VALICO DEI GIOVI PROGETTO ESECUTIVO

NUOVO BY-PASS PEDONALE N° 1 INTERCONNESSIONE - VOLTRI

Relazione illustrativa Indagini WBS: GN94A

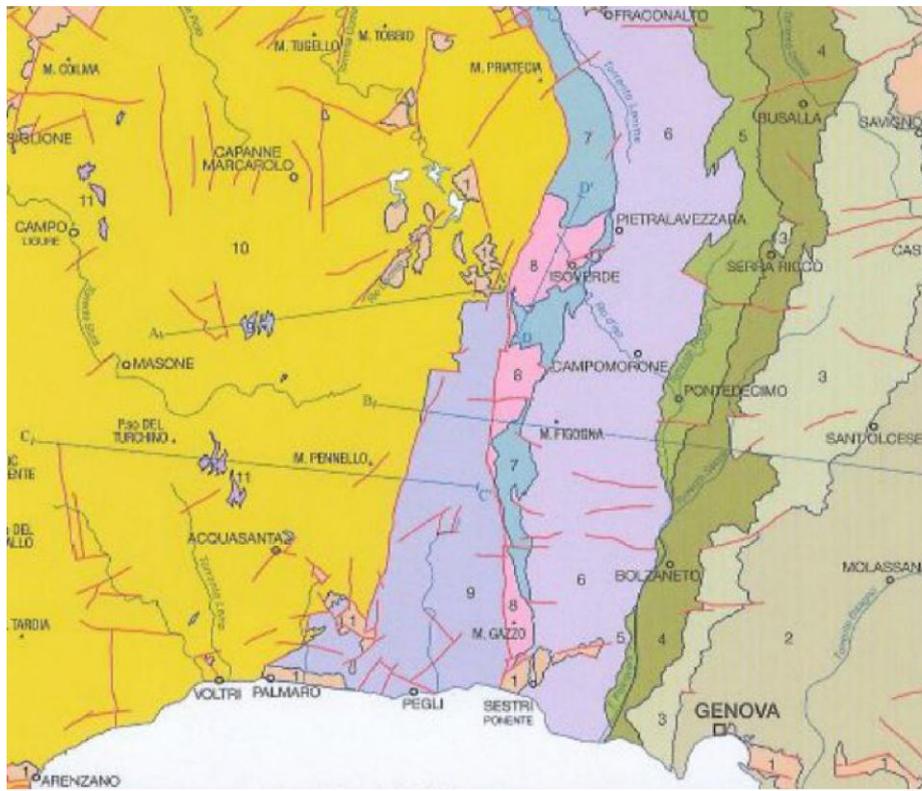
Figura 1 - Schema tettonico dell'area interessata dal progetto (tratto dal foglio CARG "Genova"). È riportata la tratta del tracciato di linea, per la parte inclusa nel taglio cartografico; in rosso, la WBS oggetto di studio.

La WBS oggetto del presente studio si trova, da un punto di vista geologico, all'interno dell'unità nota come Metabasalti del M. Figogna e più in generale dell'unità tettonometamorfica Figogna.

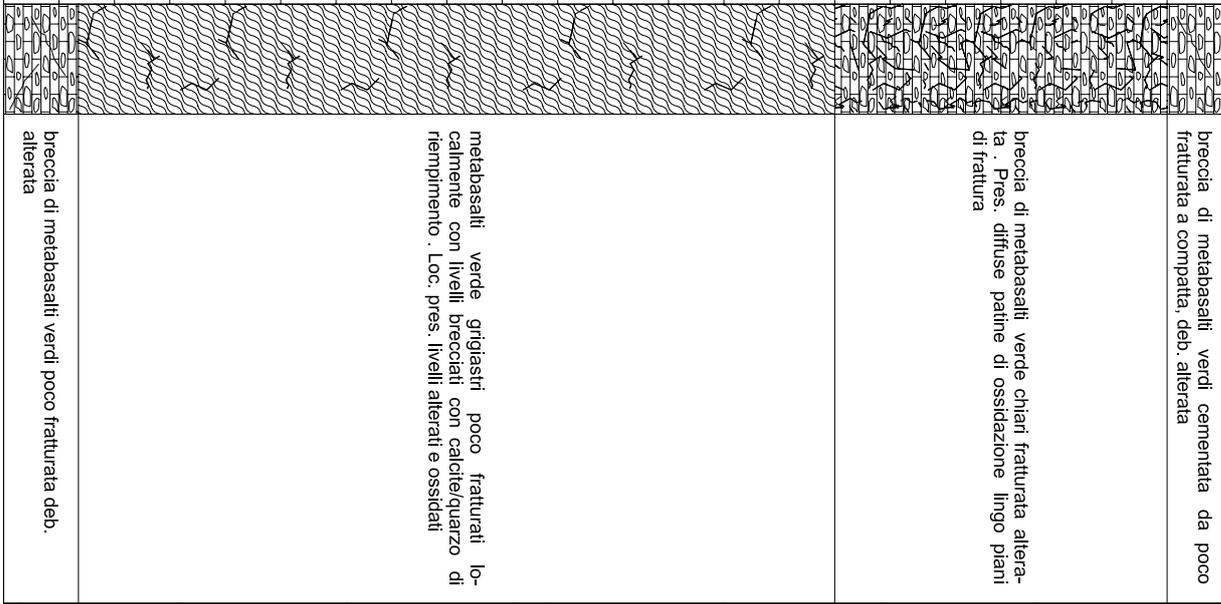
Attrezzo di perforazione	Tipo di corona	Rivestimento	Campioni	Profondita'	Scala 1:100	Stratigrafia	Descrizione	Manovra dilcarotaggio	Carotaggio	R.Q.D.	Natura superfici	Inclinazione	Tipo discontinuità	Scabrezza superfic JRC	Riempimento	Grado di alterazione	Grado di fratturazione	Prof. SPT	N° colpi SPT	Quota prove	Strumentazione installata	Filtri	Tipo filtri	Quota filtri	Note
WIRE LINE PQ	DM	WIRE LINE PQ		43.00 49.00 62.65	43 44 45 46 47 48 49 50 51 52 53 54 55 56 57 58 59 60 61 62 63 64

<p>breccia di metabasalti verdi cementata da poco fratturata a compatta, deb. alterata</p> <p>breccia di metabasalti verde chiari fratturata alterata. Pres. diffuse patine di ossidazione lingo piani di frattura</p> <p>metabasalti verde grigiastri poco fratturati localmente con livelli brecciati con calcite/quarzo di riempimento. Loc. pres. livelli alterati e ossidati</p> <p>breccia di metabasalti verdi poco fratturata deb. alterata</p>	42,10 45,35 48,15 51,00 54,15 54,80 57,80 60,80 63,70

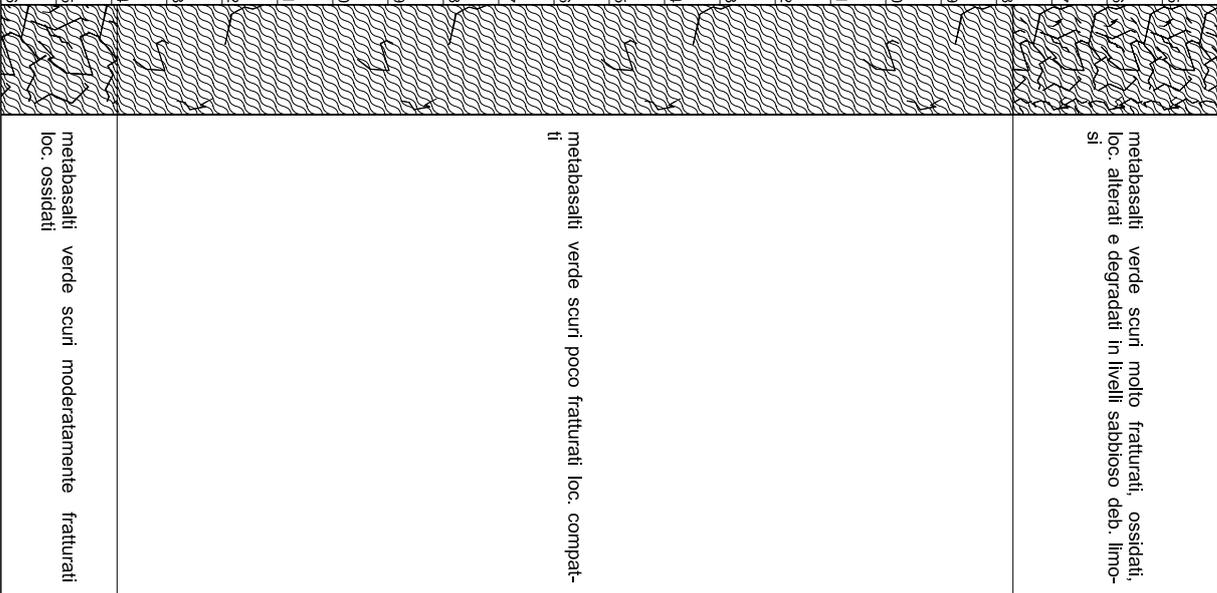
Descrizione		<p>metabasalti verde scuri molto fratturati, ossidati, loc. alterati e degradati in livelli sabbioso deb. limosi</p> <p>metabasalti verde scuri poco fratturati loc. compatti</p> <p>metabasalti verde scuri moderatamente fratturati loc. ossidati</p>	
Manovra di carotaggio		<p>174.50-175.70</p> <p>177.70-180.60</p> <p>184.00-187.00</p> <p>190.00-192.20</p> <p>194.70-196.00</p>	
Carotaggio

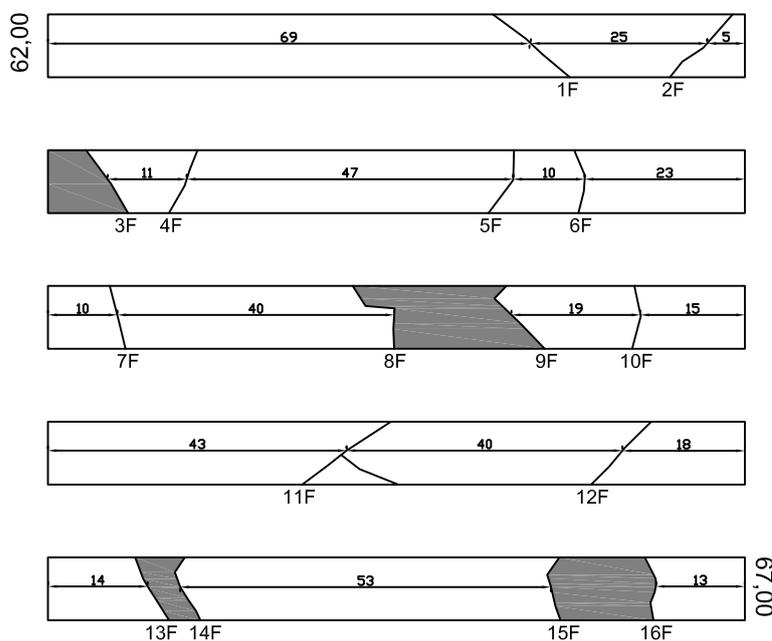
LOG STRATIGRAFICO

QUOTA		Lunghezza spezzoni di carota in %			N° giunti	Spaziatura (m)
DA	A	L < 5 cm	5 < L < 10 cm	L > 10 cm		
62,00	63,00		5	95	2	0,50
63,00	64,00	9		91	4	0,23
64,00	65,00	16		84	4	0,21
65,00	66,00			100	3	0,33
66,00	67,00	20		80	4	0,20

DESCRIZIONE DELLE DISCONTINUITA' SONDAGGIO: L5-S04 CASSA 6							Pag. 2/2
Discontinuità	Tipo	Profondità	Scabrezza (JRC)	Alterazione	Inclinazione (°)	Apertura	Riempimento
1	F	62,69	8 - 10	2	50	Aperta	Ox
2	F	62,94	6 - 8	3	57	Aperta	-
3	F	63,08	6 - 8	4	36	Aperta	Ox
4	F	63,19	10 - 12	2	30	Aperta	Ox
5	F	63,66	8 - 10	2	37	Aperta	Ox
6	F	63,76	8 - 10	2	14	Aperta	Ox
7	F	64,09	6 - 8	1	14	Aperta	-
8	F	64,49	8 - 10	4	70	Aperta	Ox - Ag
9	F	64,65	8 - 10	4	44	Aperta	Ox - Ag
10	F	64,84	10 - 12	2	15	Aperta	-
11	F	65,42	8 - 10	3	53	Aperta	-
12	F	65,82	6 - 8	2	40	Aperta	Ox
13	F	66,14	6 - 8	2	32	Aperta	-
14	F	66,18	8 - 10	2	32	Aperta	-
15	F	66,71	10 - 12	4	13	Aperta	Ox - Ag
16	F	66,86	10 - 12	4	27	Aperta	Ox - Ag

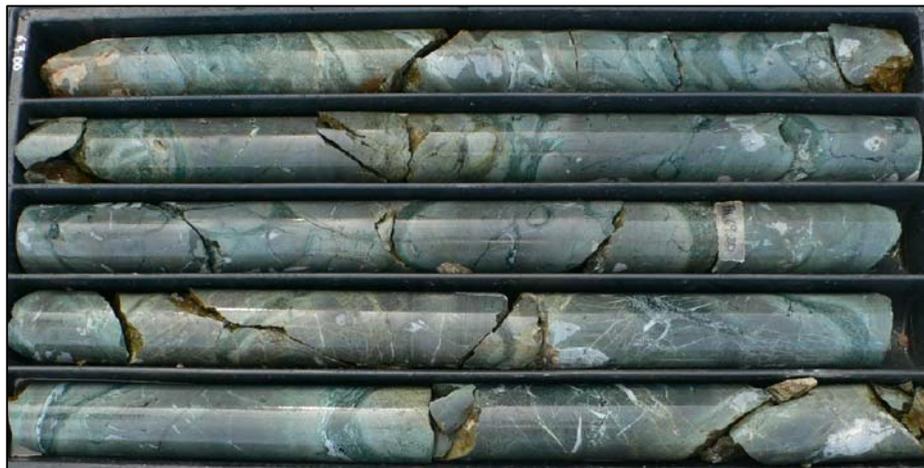
DOCUMENTAZIONE FOTOGRAFICA

Committente:	COCIV	Sondaggio:	L5-S04
Cantiere:	Via Militare di Borzoli - Scarpino (GE)	Cassa:	7

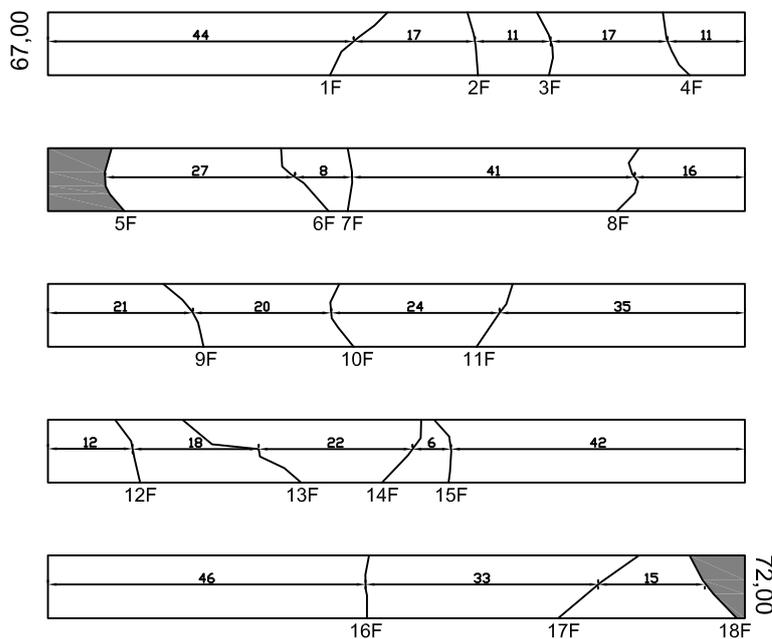
LOG STRATIGRAFICO

QUOTA		Lunghezza spezzoni di carota in %			N° giunti	Spaziatura (m)
DA	A	L < 5 cm	5 < L < 10 cm	L > 10 cm		
67,00	68,00			100	4	0,25
68,00	69,00	8	8	84	4	0,23
69,00	70,00			100	3	0,33
70,00	71,00		6	94	4	0,25
71,00	72,00	5		95	3	0,32

DESCRIZIONE DELLE DISCONTINUITA' SONDAGGIO: L5-S04 CASSA 7							Pag. 2/2
Discontinuità	Tipo	Profondità	Scabrezza (JRC)	Alterazione	Inclinazione (°)	Apertura	Riempimento
1	F	67,44	8 - 10	2	53	Aperta	-
2	F	67,61	6 - 8	2	16	Aperta	-
3	F	67,72	6 - 8	3	28	Aperta	Ox
4	F	67,89	6 - 8	2	22	Aperta	-
5	F	68,08	8 - 10	2	16	Aperta	-
6	F	68,35	6 - 8	2	41	Aperta	-
7	F	68,43	6 - 8	2	8	Aperta	-
8	F	68,84	12 - 14	2	45	Aperta	-
9	F	69,21	6 - 8	2	19	Aperta	-
10	F	69,41	10 - 12	2	28	Aperta	-
11	F	69,65	10 - 12	2	39	Aperta	-
12	F	70,12	10 - 12	3	13	Aperta	Ox
13	F	70,30	12 - 14	3	65	Aperta	Ox
14	F	70,52	10 - 12	3	43	Aperta	Ox
15	F	70,58	10 - 12	3	42	Aperta	Ox
16	F	71,46	10 - 12	3	11	Aperta	Ox
17	F	71,79	6 - 8	3	50	Aperta	Ox
18	F	71,94	10 - 12	3	44	Aperta	Ox

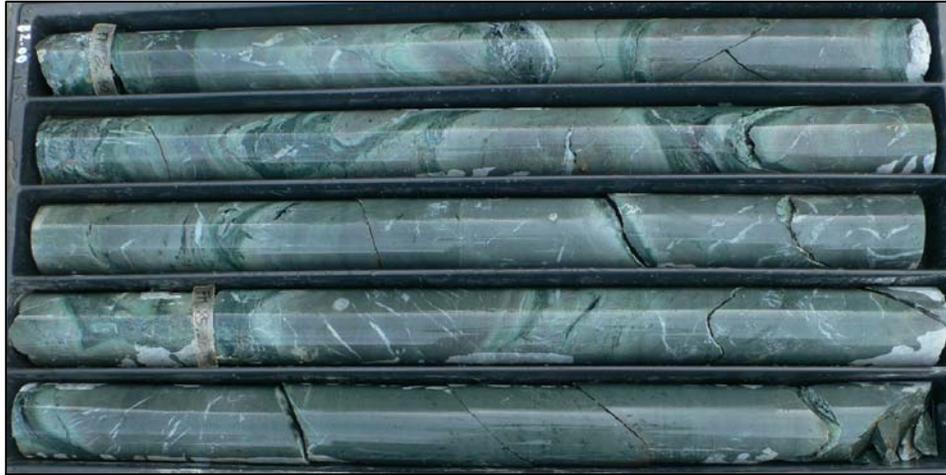
Committente:	COCIV	Sondaggio:	L5-S04
Cantiere:	Via Militare di Borzoli - Scarpino (GE)	Cassa:	10
DOCUMENTAZIONE FOTOGRAFICA			PAG. 1 / 2

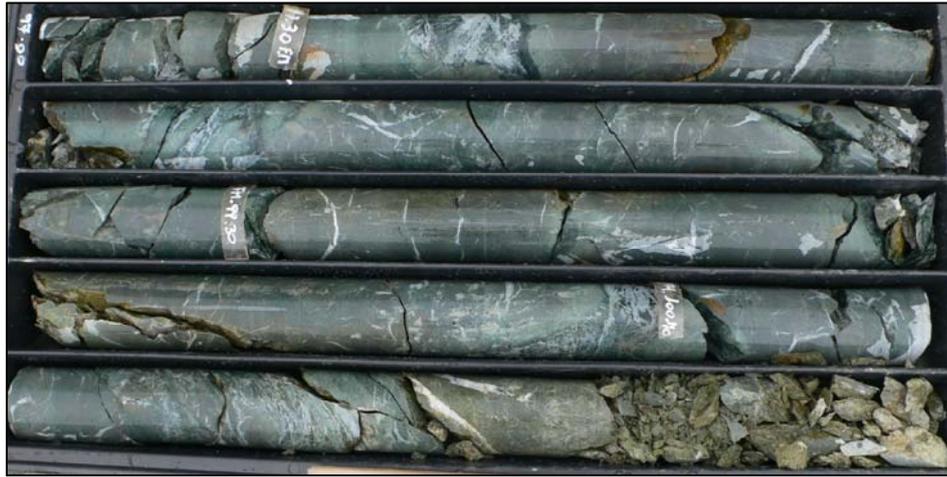
Committente:	COCIV	Sondaggio:	L5-S04
Cantiere:	Via Militare di Borzoli - Scarpino (GE)	Cassa:	13
DOCUMENTAZIONE FOTOGRAFICA			PAG. 1 / 2

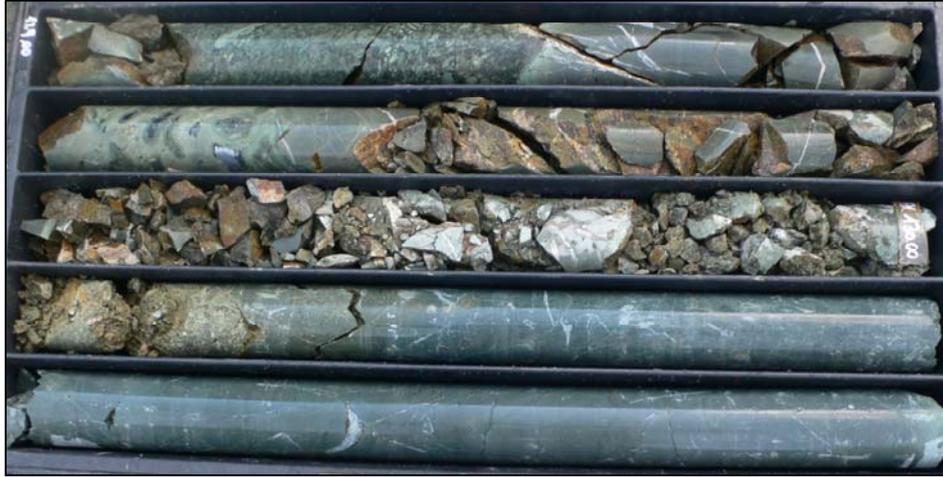
Committente:	COCIV	Sondaggio:	L5-S04
Cantiere:	Via Militare di Borzoli - Scarpino (GE)	Cassa:	19
DOCUMENTAZIONE FOTOGRAFICA			PAG. 1 / 2

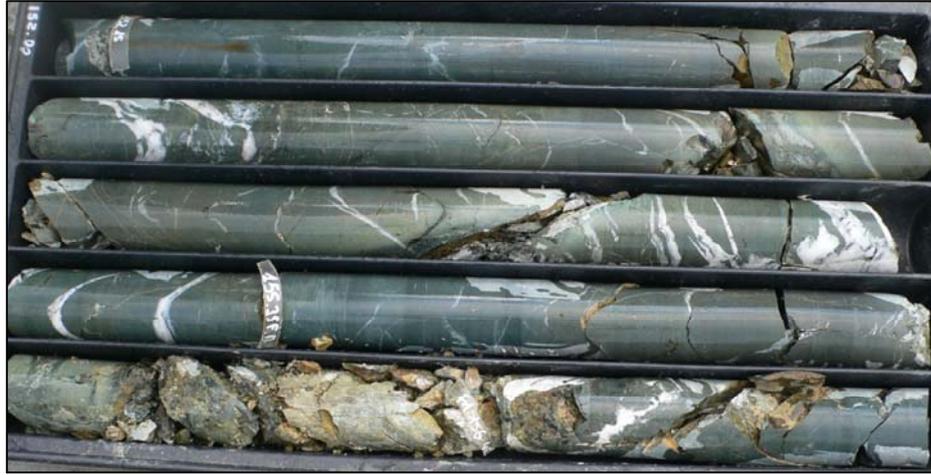
Committente:	COCIV	Sondaggio:	L5-S04
Cantiere:	Via Militare di Borzoli - Scarpino (GE)	Cassa:	24
DOCUMENTAZIONE FOTOGRAFICA			PAG. 1 / 2

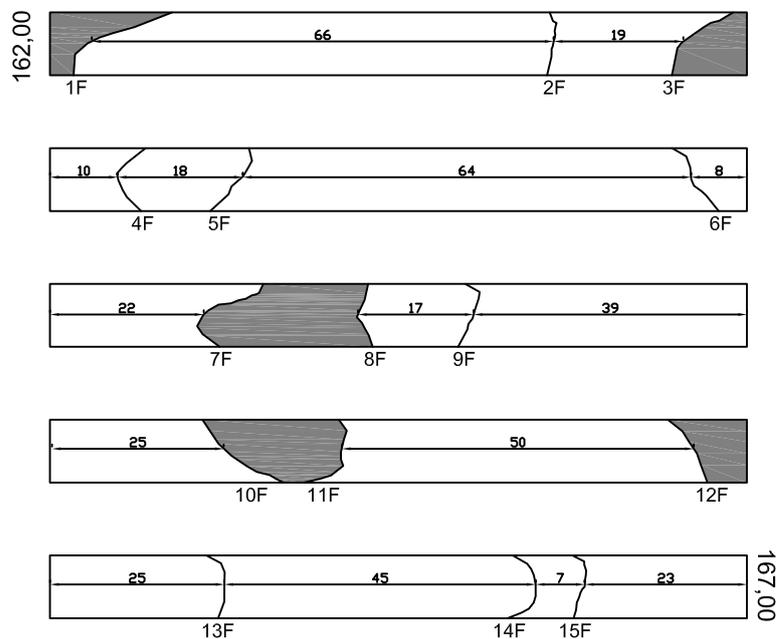
LOG STRATIGRAFICO

QUOTA		Lunghezza spezzoni di carota in %			N° giunti	Spaziatura (m)
DA	A	L < 5 cm	5 < L < 10 cm	L > 10 cm		
162,00	163,00	15		85	3	0,28
163,00	164,00		8	92	3	0,33
164,00	165,00	22		78	3	0,26
165,00	166,00	25		75	3	0,25
166,00	167,00		7	93	3	0,33

DESCRIZIONE DELLE DISCONTINUITA' SONDAGGIO: L5-S04 CASSA 26							Pag. 2/2
Discontinuità	Tipo	Profondità	Scabrezza (JRC)	Alterazione	Inclinazione (°)	Apertura	Riempimento
1	F	162,06	6 - 8	2	72	Aperta	-
2	F	162,72	6 - 8	2	13	Aperta	-
3	F	162,91	10 - 12	2	54	Aperta	-
4	F	163,10	12 - 14	2	31	Aperta	-
5	F	163,28	12 - 14	2	49	Aperta	-
6	F	163,92	10 - 12	2	47	Aperta	-
7	F	164,22	12 - 14	3	53	Aperta	Ox
8	F	164,44	12 - 14	3	29	Aperta	Ox
9	F	164,61	8 - 10	2	28	Aperta	-
10	F	165,25	10 - 12	3	47	Aperta	Ox
11	F	165,42	10 - 12	3	51	Aperta	Ox
12	F	165,92	8 - 10	3	34	Aperta	Ox
13	F	166,25	6 - 8	2	22	Aperta	-
14	F	166,70	6 - 8	2	28	Aperta	-
15	F	166,77	6 - 8	2	31	Aperta	-

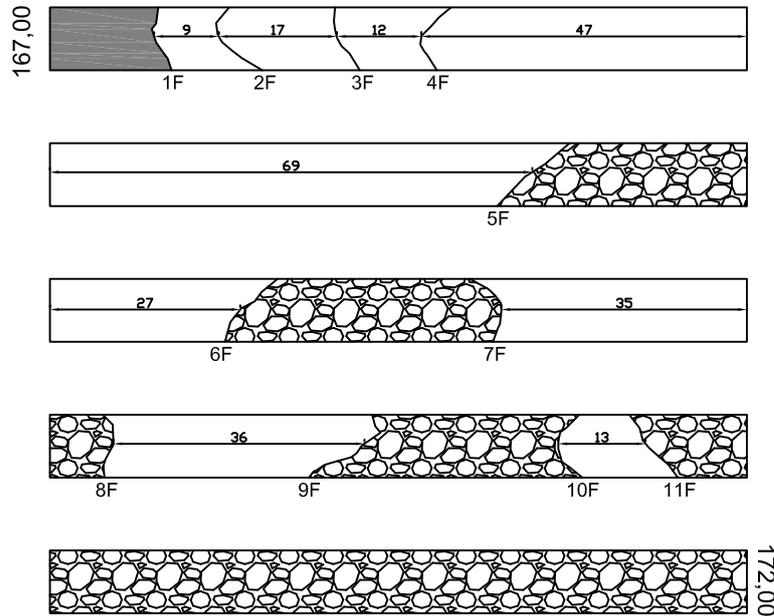
LOG STRATIGRAFICO

QUOTA		Lunghezza spezzoni di carota in %			N° giunti	Spaziatura (m)
DA	A	L<5 cm	5<L<10 cm	L> 10 cm		
167,00	168,00	15		85	4	0,21
168,00	169,00	31		69	1	0,69
169,00	170,00	38		62	2	0,31
170,00	171,00	51		49	4	0,12
171,00	172,00	100			Fratturato	-

DESCRIZIONE DELLE DISCONTINUITA' SONDAGGIO: L5-S04 CASSA 27							Pag. 2/2
Discontinuità	Tipo	Profondità	Scabrezza (JRC)	Alterazione	Inclinazione (°)	Apertura	Riempimento
1	F	167,14	6 - 8	2	35	Aperta	-
2	F	167,23	6 - 8	2	52	Aperta	-
3	F	167,40	6 - 8	2	46	Aperta	-
4	F	167,52	6 - 8	2	32	Aperta	-
5	F	168,68	8 - 10	4	43	Aperta	Ox - Ag
6	F	169,27	8 - 10	4	38	Aperta	Ox - Ag
7	F	169,64	8 - 10	4	45	Aperta	Ox - Ag
8	F	170,09	8 - 10	4	28	Aperta	Ox - Ag
9	F	170,45	10 - 12	4	55	Aperta	Ox - Ag
10	F	170,72	8 - 10	4	44	Aperta	Ox - Ag
11	F	170,85	8 - 10	4	48	Aperta	Ox - Ag

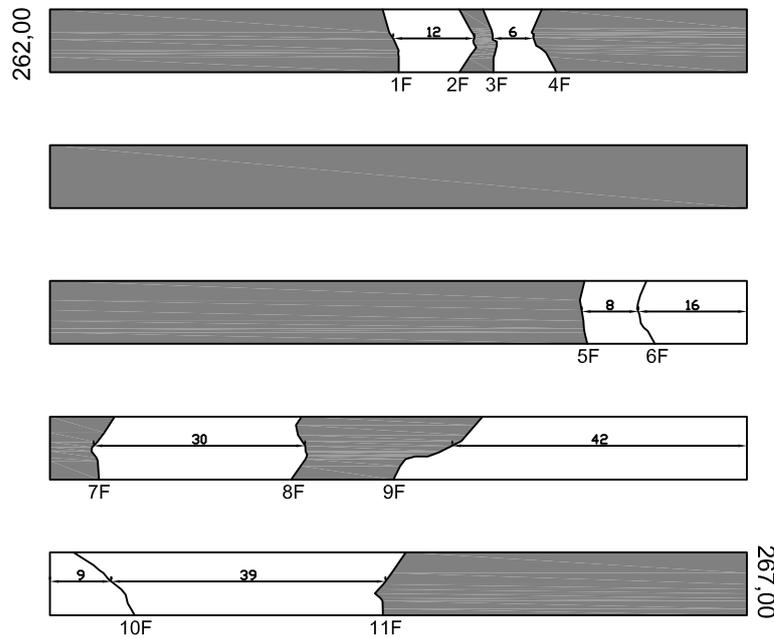
LOG STRATIGRAFICO

QUOTA		Lunghezza spezzoni di carota in %			N° giunti	Spaziatura (m)
DA	A	L < 5 cm	5 < L < 10 cm	L > 10 cm		
262,00	263,00	82	6	12	4	0,05
263,00	264,00	100			Fratturato	-
264,00	265,00	76	8	16	2	0,12
265,00	266,00	28		72	3	0,24
266,00	267,00	52	9	39	2	0,24

DESCRIZIONE DELLE DISCONTINUITA' SONDAGGIO: L5-S04 CASSA 46							Pag. 2/2
Discontinuità	Tipo	Profondità	Scabrezza (JRC)	Alterazione	Inclinazione (°)	Apertura	Riempimento
1	F	262,48	12 - 14	4	33	Aperta	Ox - Ag
2	F	262,60	12 - 14	4	33	Aperta	Ox - Ag
3	F	262,63	12 - 14	4	22	Aperta	Ox - Ag
4	F	262,69	12 - 14	4	23	Aperta	Ox - Ag
5	F	264,76	6 - 8	2	14	Aperta	-
6	F	264,84	10 - 12	3	23	Aperta	Ox
7	F	265,06	8 - 10	4	32	Aperta	Ox - Ag
8	F	265,36	12 - 14	4	35	Aperta	Ox - Ag
9	F	265,58	12 - 14	4	41	Aperta	Ox - Ag
10	F	266,09	12 - 14	2	52	Aperta	-
11	F	266,48	12 - 14	4	34	Aperta	Ox - Ag

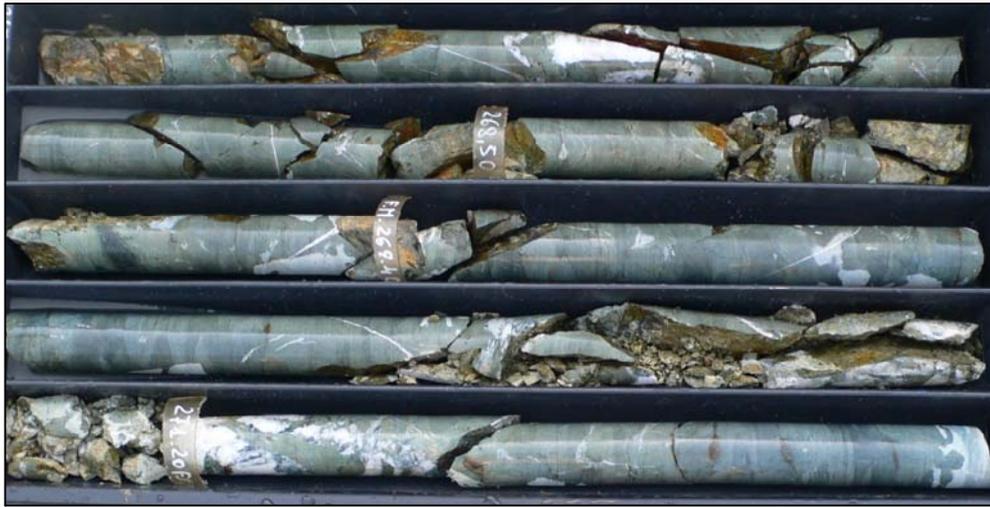
DOCUMENTAZIONE FOTOGRAFICA

Committente:

COCIV

Sondaggio:

L5-S04

Cantiere:

Via Militare di Borzoli - Scarpino (GE)

Cassa:

47

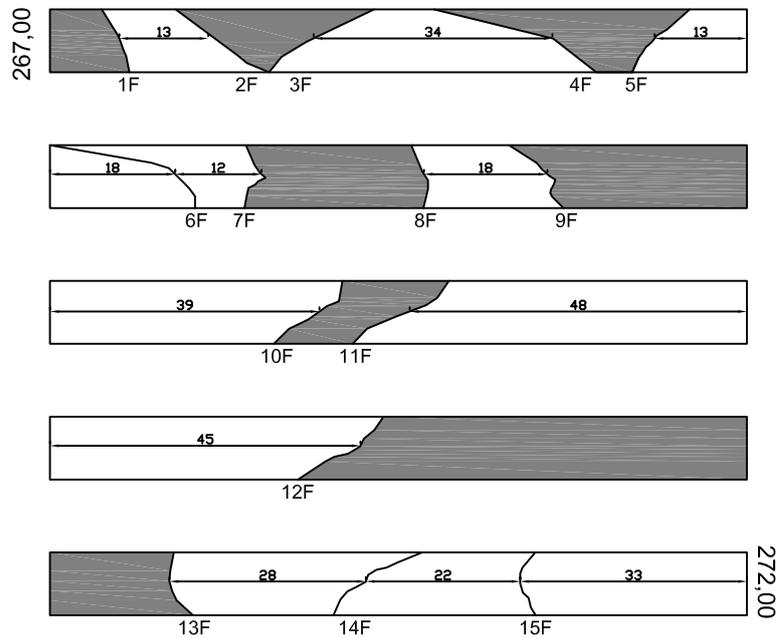
LOG STRATIGRAFICO

QUOTA		Lunghezza spezzoni di carota in %			N° giunti	Spaziatura (m)
DA	A	L < 5 cm	5 < L < 10 cm	L > 10 cm		
267,00	268,00	5		60	5	0,12
268,00	269,00	52		48	4	0,12
269,00	270,00	13		87	2	0,44
270,00	271,00	55		45	1	0,45
271,00	272,00	17		83	3	0,28

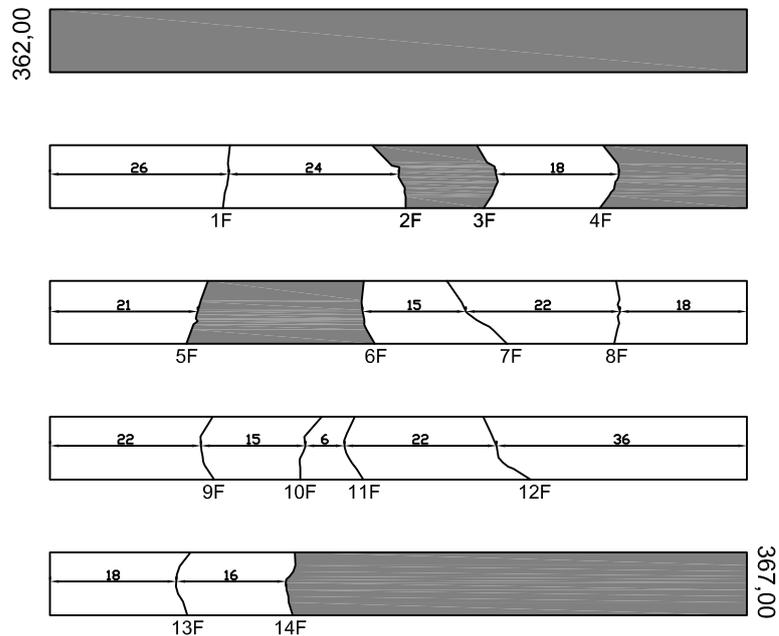
LOG STRATIGRAFICO

QUOTA		Lunghezza spezzoni di carota in %			N° giunti	Spaziatura (m)
DA	A	L < 5 cm	5 < L < 10 cm	L > 10 cm		
362,00	363,00	100			Fratturato	-
363,00	364,00	32		68	4	0,17
364,00	365,00	24		76	4	0,19
365,00	366,00		6	94	4	0,25
366,00	367,00	66		34	2	0,17

DESCRIZIONE DELLE DISCONTINUITA' SONDAGGIO: L5-S04 CASSA 66							Pag. 2/2
Discontinuità	Tipo	Profondità	Scabrezza (JRC)	Alterazione	Inclinazione (°)	Apertura	Riempimento
1	F	363,26	6 - 8	2	12	Aperta	-
2	F	363,50	12 - 14	4	29	Aperta	Ox - Ag
3	F	363,62	12 - 14	4	33	Aperta	Ox - Ag
4	F	363,80	12 - 14	4	37	Aperta	Ox - Ag
5	F	364,21	8 - 10	4	20	Aperta	Ox - Ag
6	F	364,45	10 - 12	2	30	Aperta	-
7	F	364,60	10 - 12	2	53	Aperta	-
8	F	364,82	8 - 10	2	11	Aperta	-
9	F	365,22	6 - 8	2	20	Aperta	-
10	F	365,37	10 - 12	2	21	Aperta	-
11	F	365,43	8 - 10	3	28	Aperta	Ox
12	F	365,65	10 - 12	3	58	Aperta	Ox
13	F	366,19	6 - 8	2	38	Aperta	-
14	F	366,35	10 - 12	3	17	Aperta	Ox - Ag

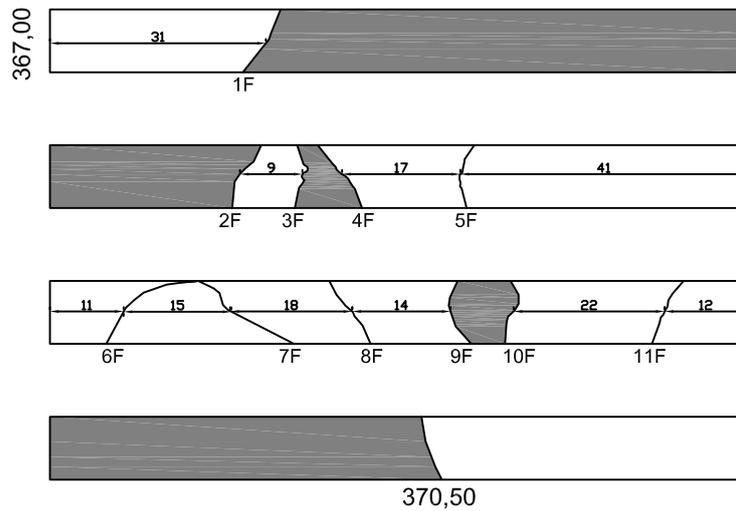
LOG STRATIGRAFICO

QUOTA		Lunghezza spezzoni di carota in %			N° giunti	Spaziatura (m)
DA	A	L < 5 cm	5 < L < 10 cm	L > 10 cm		
367,00	368,00	69		31	1	0,31
368,00	369,00	33	9	58	4	0,17
369,00	370,00	9	9	82	6	0,15
370,00	370,50	100			Fratturato	-

DESCRIZIONE DELLE DISCONTINUITA' SONDAGGIO: L5-S04 CASSA 67							Pag. 2/2
Discontinuità	Tipo	Profondità	Scabrezza (JRC)	Alterazione	Inclinazione (°)	Apertura	Riempimento
1	F	367,31	6 - 8	4	38	Aperta	Ox - Ag
2	F	368,27	12 - 14	4	44	Aperta	Ox - Ag
3	F	368,36	12 - 14	4	12	Aperta	Ox - Ag
4	F	368,41	10 - 12	2	28	Aperta	-
5	F	368,58	8 - 10	2	15	Aperta	-
6	F	369,10	6 - 8	3	47	Aperta	Ox - Ag
7	F	369,25	10 - 12	3	62	Aperta	Ox - Ag
8	F	369,43	8 - 10	2	24	Aperta	-
9	F	369,57	8 - 10	2	42	Aperta	-
10	F	369,66	10 - 12	2	30	Aperta	-
11	F	369,88	10 - 12	2	13	Aperta	-

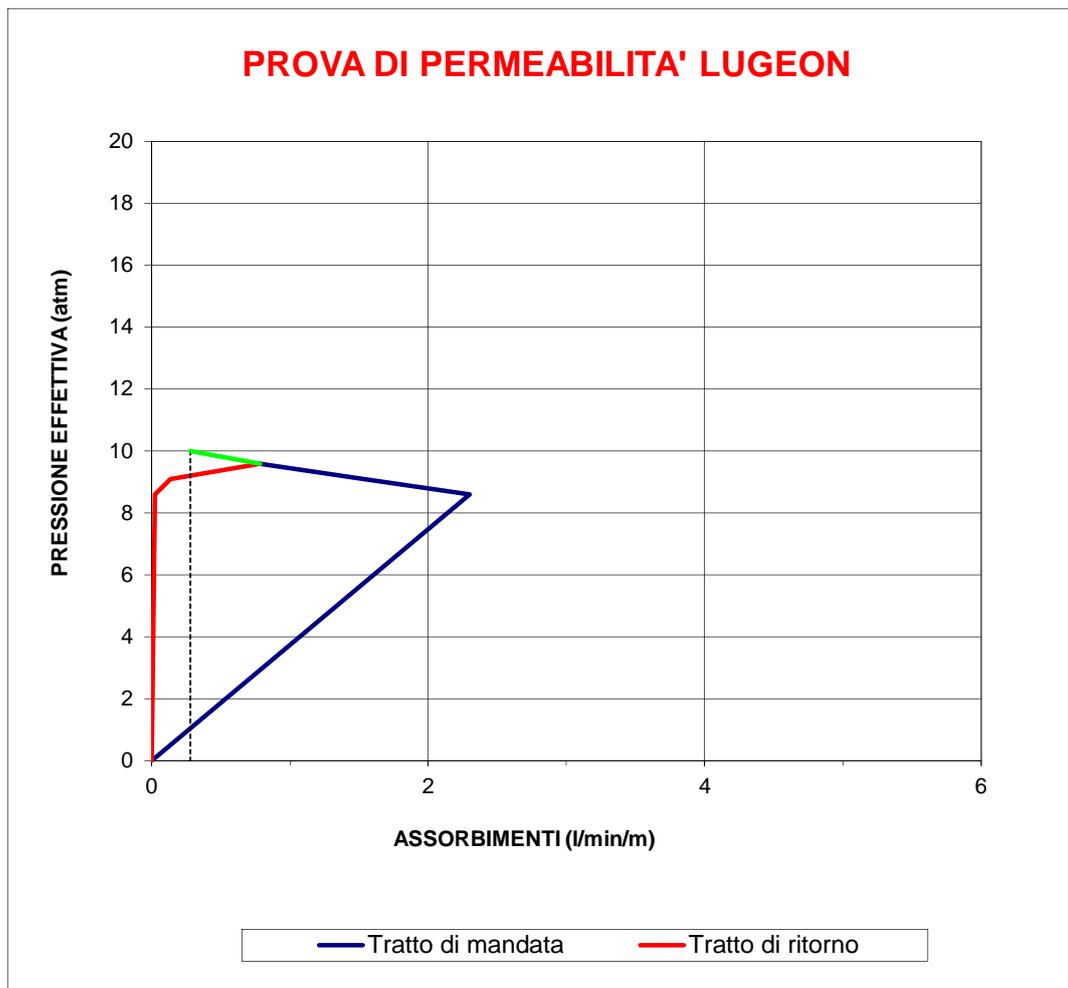
PROVA DI PERMEABILITA' "LUGEON" n° 1

COMMITTENTE: COCIV **SONDAGGIO n°:** L5-S4

PROFONDITA' CAMERA da m 311,65 a m 316,65

DIAMETRO CAMERA Ø mm 101

QUOTA LIVELLO FALDA DA p.c. m 80,00

PAKER TIPO mm 80

Atm (colonna acqua -10 m)	Δt (min)	lettura di partenza (litri)	lettura in condizione di pressione (litri)	Δt (min)	volume acqua immessa (litri)	lettura finale dopo 10' (litri)	volume finale (litri)	Q (l/min)	Assorbimenti l/min/m	pressione corretta Atm
0,5	10'	560,2	598,5	2'	648,70	713,4	114,9	11,49	2,2980	8,60
				4'	696,30					
				6'	703,70					
				8'	709,80					
1	10'	713,4	751	2'	786,90	827,8	76,8	7,68	1,5360	9,10
				4'	802,20					
				6'	813,60					
				8'	823,10					
1,5	10'	827,8	835,5	2'	850,60	874,6	39,1	3,91	0,7820	9,60
				4'	864,90					
				6'	872,40					
				8'	873,00					
1	10'	874,6	877,9	2'	880,20	884,8	6,9	0,69	0,1380	9,10
				4'	883,70					
				6'	884,00					
				8'	884,40					
0,5	10'	884,8	885,1	2'	885,80	886,3	1,2	0,12	0,0240	8,60
				4'	886,00					
				6'	886,10					
				8'	886,30					
				2'						
				4'						
				6'						
				8'						
				2'						
				4'						
				6'						
				8'

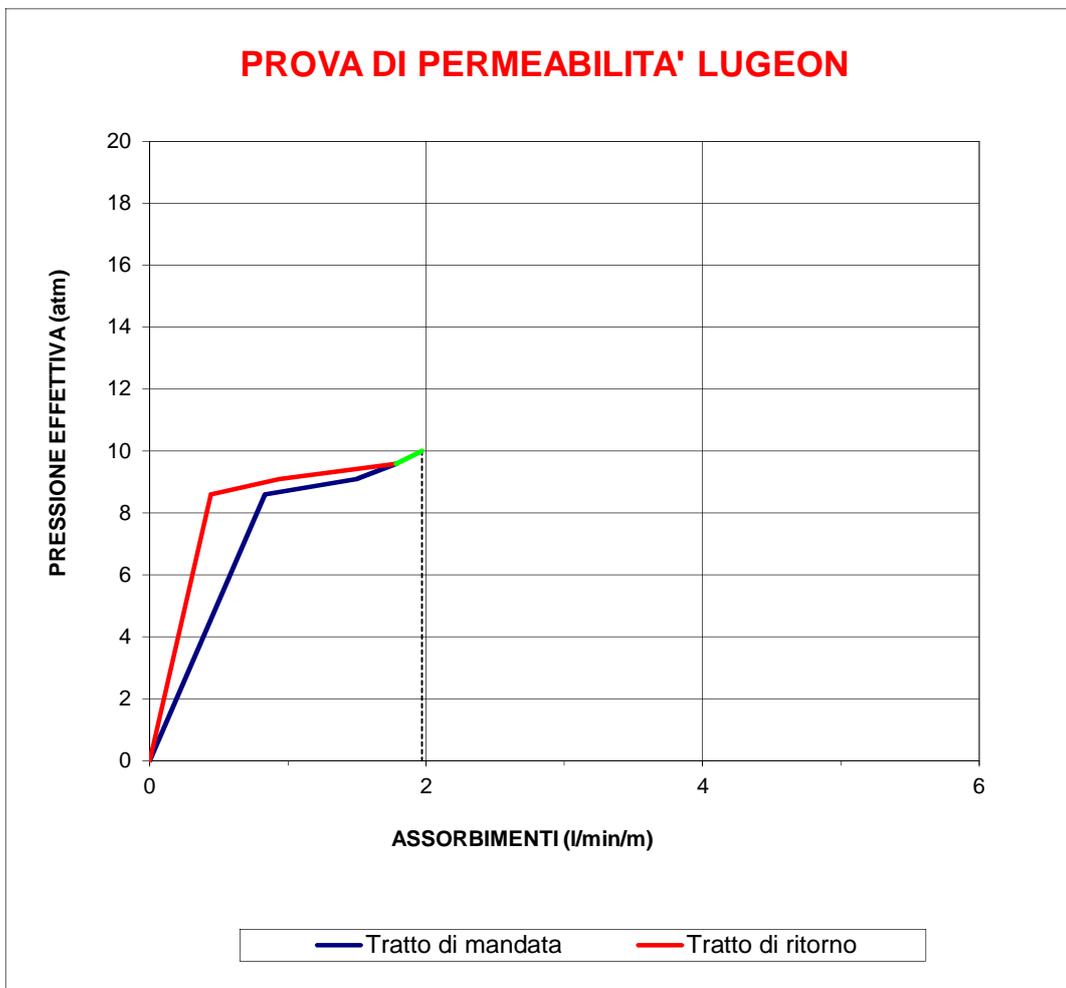
PROVA DI PERMEABILITA' "LUGEON" n° 2

COMMITTENTE: COCIV **SONDAGGIO n°:** L5-S4

PROFONDITA' CAMERA da m 331,20 a m 336,20

DIAMETRO CAMERA Ø mm 101

QUOTA LIVELLO FALDA DA p.c. m 80,00

Atm (colonna acqua -10 m)	Δt (min)	lettura di partenza (litri)	lettura in condizione di pressione (litri)	Δt (min)	volume acqua immessa (litri)	lettura finale dopo 10' (litri)	volume finale (litri)	Q (l/min)	Assorbimenti l/min/m	pressione corretta Atm
0,5	10'	110	177,6	2'	193,80	219,4	41,8	4,18	0,8360	8,60
				4'	208,50					
				6'	213,60					
				8'	217,00					
1	10'	219,4	291,3	2'	321,30	366	74,7	7,47	1,4940	9,10
				4'	347,90					
				6'	365,30					
				8'	365,80					
1,5	10'	366	415,2	2'	452,80	504,5	89,3	8,93	1,7860	9,60
				4'	484,00					
				6'	496,60					
				8'	503,00					
1	10'	504,5	545,9	2'	564,70	592,7	46,8	4,68	0,9360	9,10
				4'	573,90					
				6'	588,30					
				8'	591,20					
0,5	10'	592,7	611	2'	622,50	633,3	22,3	2,23	0,4460	8,60
				4'	626,40					
				6'	631,00					
				8'	633,10					
				2'						
				4'						
				6'						
				8'						
				2'						
				4'						
				6'						
				8'

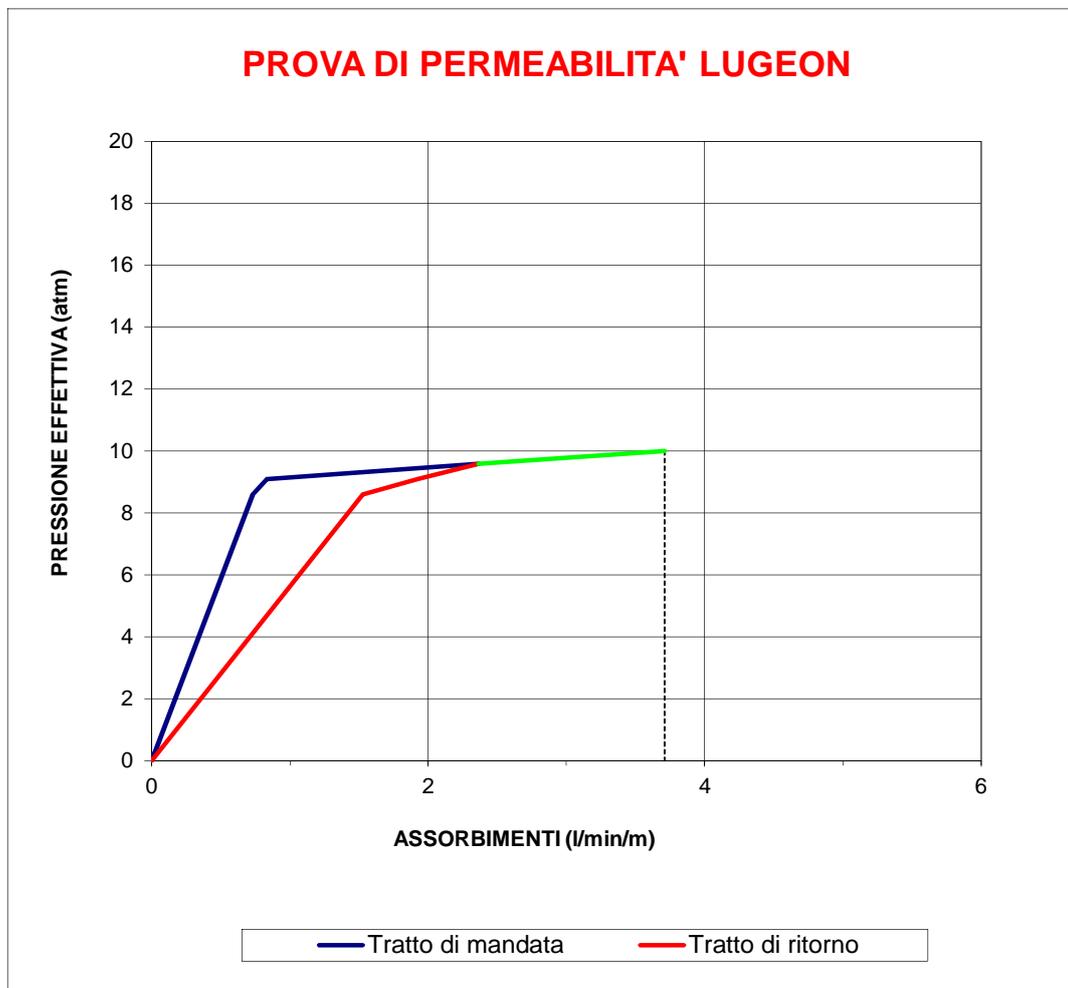
PROVA DI PERMEABILITA' "LUGEON" n° 3

COMMITTENTE: COCIV **SONDAGGIO n°:** L5-S4

PROFONDITA' CAMERA da m 339,30 a m 344,30

DIAMETRO CAMERA Ø mm 101

QUOTA LIVELLO FALDA DA p.c. m 80,00

Atm (colonna acqua -10 m)	Δt (min)	lettura di partenza (litri)	lettura in condizione di pressione (litri)	Δt (min)	volume acqua immessa (litri)	lettura finale dopo 10' (litri)	volume finale (litri)	Q (l/min)	Assorbimenti l/min/m	pressione corretta Atm
0,5	10'	925,8	1009,9	2'	1030,40	1046,5	36,6	3,66	0,7320	8,60
				4'	1041,00					
				6'	1043,50					
				8'	1045,20					
1	10'	1046,5	1072	2'	1090,80	1113,7	41,7	4,17	0,8340	9,10
				4'	1099,60					
				6'	1107,00					
				8'	1112,40					
1,5	10'	1113,7	1185,6	2'	1245,90	1303,9	118,3	11,83	2,3660	9,60
				4'	1268,30					
				6'	1275,60					
				8'	1290,80					
1	10'	1303,9	1369,2	2'	1420,40	1465,3	96,1	9,61	1,9220	9,10
				4'	1451,20					
				6'	1460,20					
				8'	1464,90					
0,5	10'	1465,3	1511	2'	1552,60	1587,4	76,4	7,64	1,5280	8,60
				4'	1577,30					
				6'	1581,50					
				8'	1586,90					
				2'						
				4'						
				6'						
				8'						
				2'						
				4'

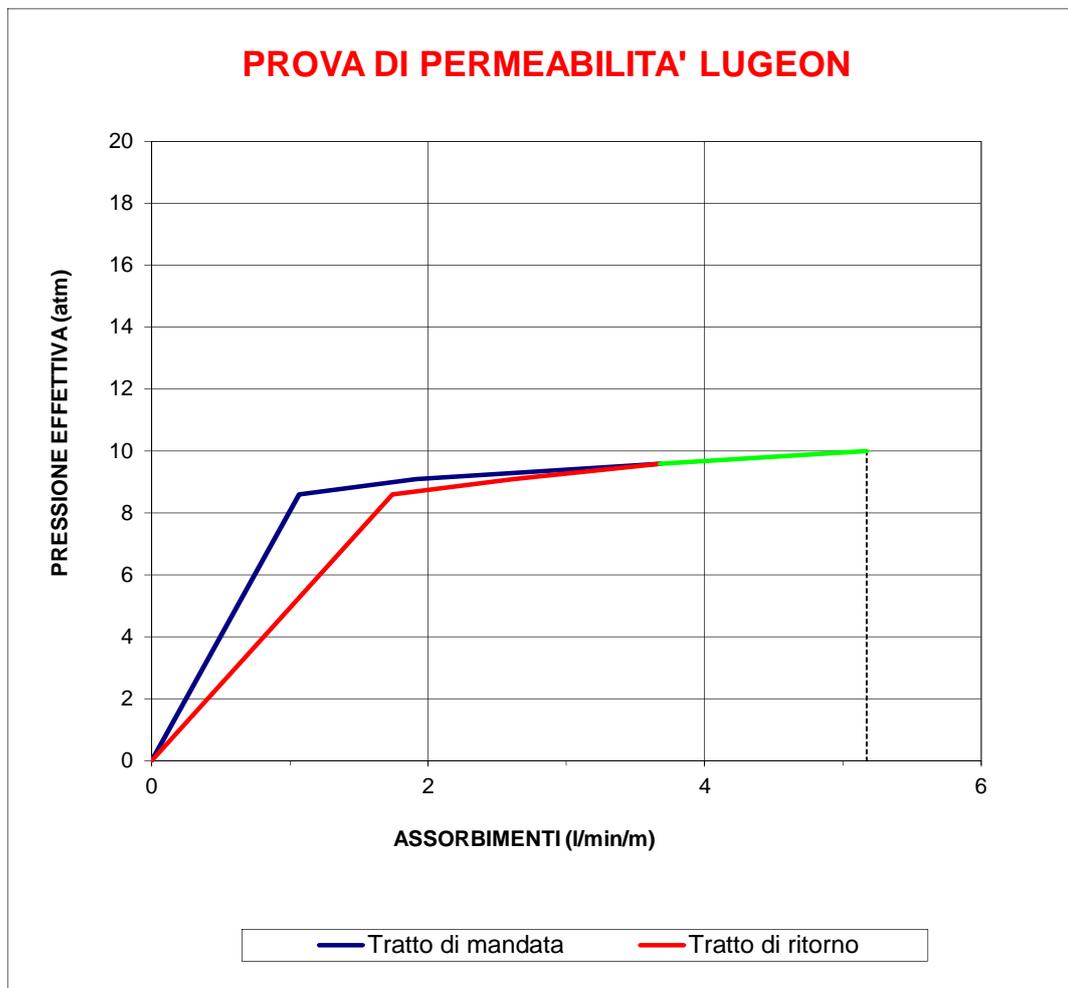
PROVA DI PERMEABILITA' "LUGEON" n° 4

COMMITTENTE: COCIV **SONDAGGIO n°:** L5-S4

PROFONDITA' CAMERA da m 350,50 a m 355,50

DIAMETRO CAMERA Ø mm 101

QUOTA LIVELLO FALDA DA p.c. m 80,00

Atm (colonna acqua -10 m)	Δt (min)	lettura di partenza (litri)	lettura in condizione di pressione (litri)	Δt (min)	volume acqua immessa (litri)	lettura finale dopo 10' (litri)	volume finale (litri)	Q (l/min)	Assorbimenti l/min/m	pressione corretta Atm
0,5	10'	840	851,1	2'	879,80	904,5	53,4	5,34	1,0680	8,60
				4'	889,20					
				6'	896,90					
				8'	901,30					
1	10'	904,5	987,7	2'	1041,00	1083,4	95,7	9,57	1,9140	9,10
				4'	1072,50					
				6'	1077,10					
				8'	1082,60					
1,5	10'	1083,4	1209	2'	1310,60	1392,8	183,8	18,38	3,6760	9,60
				4'	1367,00					
				6'	1389,30					
				8'	1391,40					
1	10'	1392,8	1472,6	2'	1545,90	1603,5	130,9	13,09	2,6180	9,10
				4'	1578,70					
				6'	1592,30					
				8'	1600,50					
0,5	10'	1603,5	1666,2	2'	1711,80	1753,4	87,2	8,72	1,7440	8,60
				4'	1733,60					
				6'	1745,20					
				8'	1749,90					
				2'						
				4'						
				6'						
				8'						
				2'						
				4'						
				6'

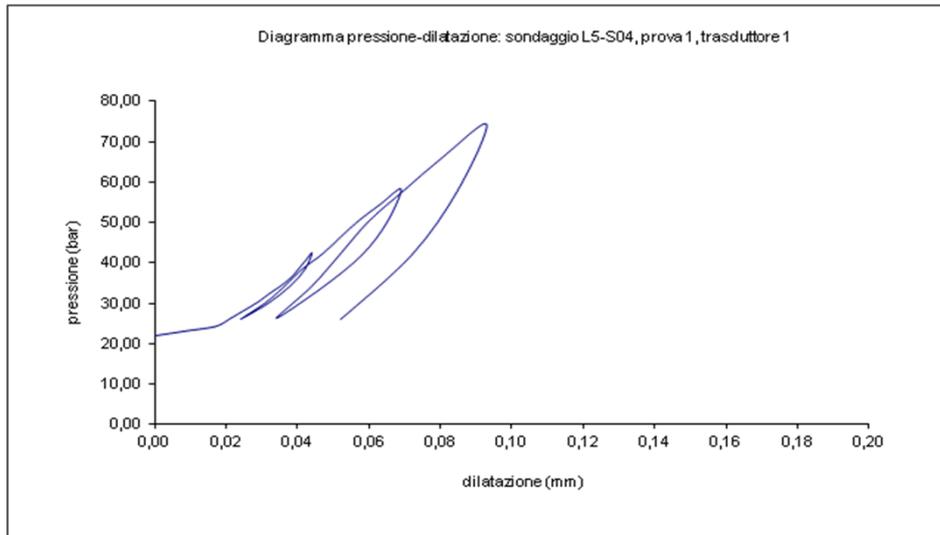
PROVA DILATOMETRICA - ELABORAZIONE

Sondaggio: L5-S04	Metodo di perforazione: Carotaggio	Fluido impiegato: Acqua con polimeri
Diametro foro: 101 mm	<input checked="" type="checkbox"/> Rivestimento diam. PQ: 219,0 m	<input type="checkbox"/> Cementazione:
Livello fluido perforazione m dal p.c.: 140,0 m		Inclinazione foro: verticale
Dilatometro: Dilaroc NX20 con sonda di diametro 95 mm con tre trasduttori con precisione di 5µ		
Profondità della prova al centro strumento: 365,0 m	N° prova: 1	Trasduttore: 1
		Data: 20/06/14

Modulo Dilatometrico: $[2(1+\nu)D_0] \Delta p/\Delta D$

- ν = modulo di Poisson = 0.25
- D_0 = diametro guaina a riposo (95 mm) + espansione media sui tre trasduttori necessaria a raggiungere l'aderenza con le pareti del foro.
- ΔD = differenza tra l'espansione massima e minima del trasduttore nel corso del ciclo in oggetto.
- Δp = differenza tra la pressione massima e minima del ciclo in oggetto (in Mpa)
- $[2(1+\nu) D_0] = 2(1+0,25)(94,698+4,054) = 235$
- Formula di conversione: 1 bar = 0.1 Mpa

CICLO DI CARICO		MODULO DI DEFORMAZIONE
Inizio (bar)	Fine (bar)	E (Mpa)
26,1	42,4	16.664
26,0	58,2	16.825
26,2	74,2	19.130

CICLO DI CARICO		MODULO DI RELOADING
Inizio (bar)	Fine (bar)	E (Mpa)
26,0	42,2	16.562
26,2	58,0	20.770

CICLO DI CARICO		MODULO DI FIRST LOADING
Inizio (bar)	Fine (bar)	E (Mpa)
26,1	42,4	16.664
42,2	58,2	17.101
58,0	74,2	16.562

CICLO DI SCARICO		MODULO DI UNLOADING
Inizio (bar)	Fine (bar)	E (Mpa)
42,4	26,0	19.281
58,2	26,2	21.498
74,2	25,9	27.700

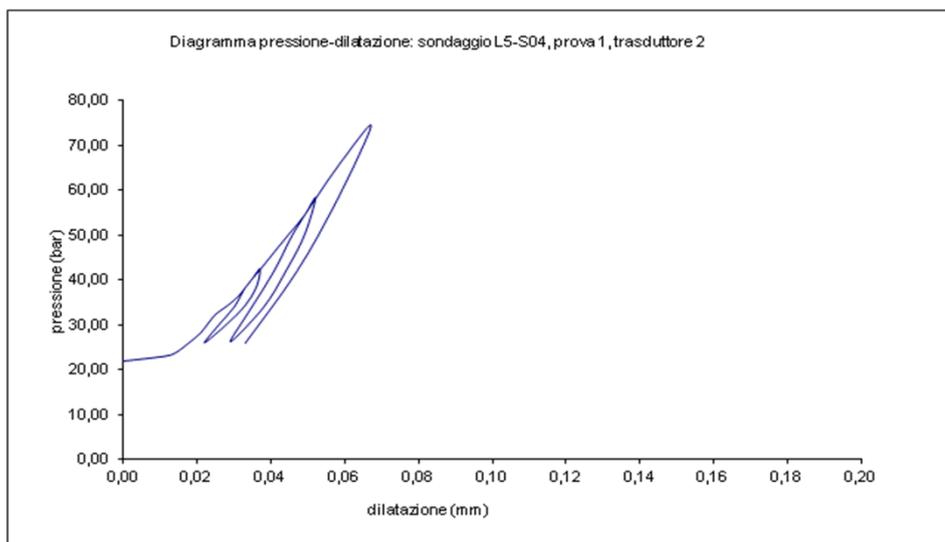
PROVA DILATOMETRICA - ELABORAZIONE

Sondaggio: L5-S04	Metodo di perforazione: Carotaggio	Fluido impiegato: Acqua con polimeri
Diametro foro: 101 mm	<input checked="" type="checkbox"/> Rivestimento diam. PQ: 219,0 m	<input type="checkbox"/> Cementazione:
Livello fluido perforazione m dal p.c.: 140,0 m		Inclinazione foro: verticale
Dilatometro: Dilaroc NX20 con sonda di diametro 95 mm con tre trasduttori con precisione di 5µ		
Profondità della prova al centro strumento: 365,0 m	N° prova: 1	Trasduttore: 2
		Data: 20/06/14

Modulo Dilatometrico: $[2(1+\nu)D_0] \Delta p / \Delta D$

- ν = modulo di Poisson = 0,25
 D_0 = diametro guaina a riposo (95 mm) + espansione media sui tre trasduttori necessaria a raggiungere l'aderenza con le pareti del foro.
 ΔD = differenza tra l'espansione massima e minima del trasduttore nel corso del ciclo in oggetto.
 Δp = differenza tra la pressione massima e minima del ciclo in oggetto (in Mpa)
 $[2(1+\nu) D_0] = 2(1+0,25)(94,698+4,054) = 235$
 Formula di conversione: 1 bar = 0.1 Mpa

CICLO DI CARICO		MODULO DI DEFORMAZIONE
Inizio (bar)	Fine (bar)	E (Mpa)
26,1	42,4	20.172
26,0	58,2	25.238
26,2	74,2	29.701

CICLO DI CARICO		MODULO DI RELOADING
Inizio (bar)	Fine (bar)	E (Mpa)
26,0	42,2	25.395
26,2	58,0	32.510

CICLO DI CARICO		MODULO DI FIRST LOADING
Inizio (bar)	Fine (bar)	E (Mpa)
26,1	42,4	20.172
42,2	58,2	25.081
58,0	74,2	25.395

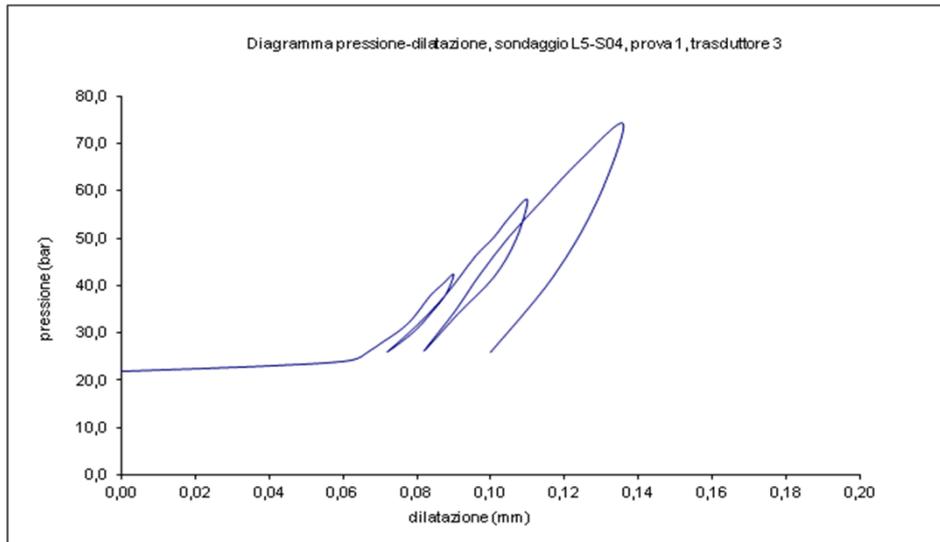
PROVA DILATOMETRICA - ELABORAZIONE

Committente: COCIV			
Cantiere: Linea AV/AC MI-GE - TVG		Loc.: Scarpino (GE)	
Sondaggio: L5-S04	Metodo di perforazione: Carotaggio		Fluido impiegato: Acqua con polimeri
Diametro foro: 101 mm	<input checked="" type="checkbox"/>	Rivestimento diam. PQ: 219,0 m	<input type="checkbox"/>
Cementazione:		Inclinazione foro: verticale	
Livello fluido perforazione m dal p.c.: 140,0 m			
Dilatometro: Dilaroc NX20 con sonda di diametro 95 mm con tre trasduttori con precisione di 5µ			
Profondità della prova al centro strumento: 365,0 m		N° prova: 1	Trasduttore: 3
		Data: 20/06/14

Modulo Dilatometrico: $[2(1+\nu)D_0] \Delta p / \Delta D$

- ν = modulo di Poisson = 0.25
 D_0 = diametro guaina a riposo (95 mm) + espansione media sui tre trasduttori necessaria a raggiungere l'aderenza con le pareti del foro.
 ΔD = differenza tra l'espansione massima e minima del trasduttore nel corso del ciclo in oggetto.
 Δp = differenza tra la pressione massima e minima del ciclo in oggetto (in Mpa)
 $[2(1+\nu) D_0] = 2(1+0.25)(94,698+4,054) = 235$
 Formula di conversione: 1 bar = 0.1 Mpa

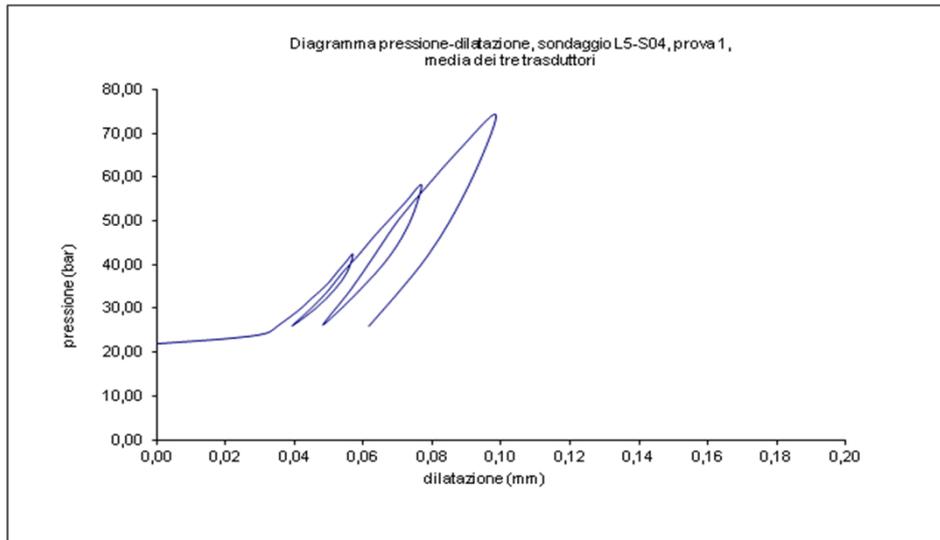
PROVA DILATOMETRICA - ELABORAZIONE

Committente: COCIV			
Cantiere: Linea AV/AC MI-GE - TVG		Loc.: Scarpino (GE)	
Sondaggio: L5-S04		Metodo di perforazione: Carotaggio	
Diametro foro: 101 mm	<input checked="" type="checkbox"/> Rivestimento diam. PQ: 219,0 m	<input type="checkbox"/> Cementazione:	
Livello fluido perforazione m dal p.c.: 140,0 m		Inclinazione foro: verticale	
Dilatometro: Dilaroc NX20 con sonda di diametro 95 mm con tre trasduttori con precisione di 5µ			
Profondità della prova al centro strumento: 365,0 m		N° prova: 1	Media dei tre trasduttori
		Data: 20/06/14

Modulo Dilatometrico: $[2(1+\nu)D_0] \Delta p / \Delta D$

- ν = modulo di Poisson = 0,25
 D_0 = diametro guaina a riposo (95 mm) + espansione media sui tre trasduttori necessaria a raggiungere l'aderenza con le pareti del foro.
 ΔD = differenza tra l'espansione massima e minima del trasduttore nel corso del ciclo in oggetto.
 Δp = differenza tra la pressione massima e minima del ciclo in oggetto (in Mpa)
 $[2(1+\nu) D_0] = 2(1+0,25)(94,698+4,054) = 235$
 Formula di conversione: 1 bar = 0.1 Mpa

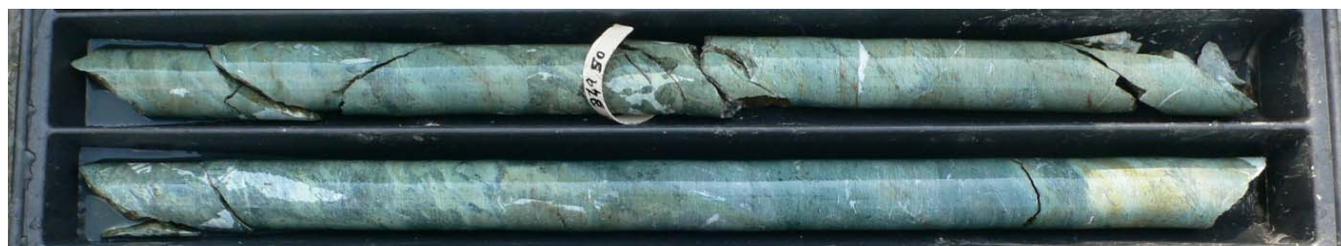
N°	1° CICLO				2° CICLO				3° CICLO			
	P (bar)	trasduttori			P (bar)	trasduttori			P (bar)	trasduttori		
		1° (mm)	2° (mm)	3° (mm)		1° (mm)	2° (mm)	3° (mm)		1° (mm)	2° (mm)	3° (mm)
1	20,3	4,887	3,814	4,656	27,8	4,919	3,835	4,685	31,9	4,931	3,846	4,701
2	21,1	4,903	3,820	4,664	32,0	4,923	3,839	4,691	39,9	4,937	3,852	4,710
3	21,8	4,911	3,825	4,669	36,1	4,927	3,843	4,696	47,9	4,942	3,858	4,719
4	24,0	4,913	3,828	4,672	40,2	4,932	3,846	4,702	56,1	4,948	3,864	4,728
5	26,1	4,915	3,831	4,676	44,2	4,936	3,850	4,709	64,1	4,955	3,869	4,736
6	27,9	4,917	3,833	4,679	48,4	4,939	3,854	4,715	72,0	4,962	3,875	4,745
7	29,9	4,919	3,835	4,682	52,1	4,943	3,857	4,720	80,1	4,970	3,881	4,753
8	31,9	4,921	3,837	4,686	56,1	4,947	3,860	4,725	64,1	4,964	3,874	4,746
9	34,0	4,923	3,839	4,689	48,3	4,944	3,857	4,721	48,3	4,953	3,865	4,733
10	35,8	4,926	3,841	4,693	40,2	4,938	3,852	4,712	31,9	4,938	3,851	4,716
11	37,9	4,929	3,842	4,696	32,0	4,932	3,846	4,703

12	40,2	4,931	3,844	4,699	23,9	4,924	3,839	4,691				
13	36,2	4,929	3,842	4,696								
14	32,0	4,925	3,839	4,692								
15	27,8	4,920	3,835	4,685								
16	24,0	4,914	3,830	4,678								
17												
18												
19												
20												
21

L5-S04 da m 349,00 a m 351,00

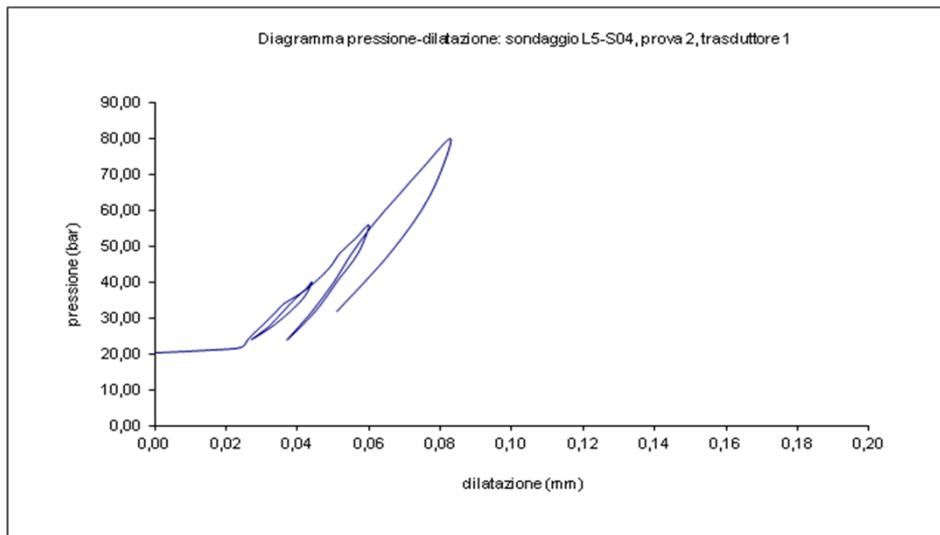
Sondaggio: L5-S04	Metodo di perforazione: Carotaggio	Fluido impiegato: Acqua con polimeri
Diametro foro: 101 mm	<input checked="" type="checkbox"/> Rivestimento diam. PQ: 219,0 m	<input type="checkbox"/> Cementazione:
Livello fluido perforazione m dal p.c.: 140,0 m		Inclinazione foro: verticale
Dilatometro: Dilaroc NX20 con sonda di diametro 95 mm con tre trasduttori con precisione di 5µ		
Profondità della prova al centro strumento: 350,0 m	N° prova: 2	Trasduttore: 1
Data: 20/06/14

Modulo Dilatometrico: $[2(1+\nu)D_0] \Delta p/\Delta D$

ν = modulo di Poisson = 0.25
 D_0 = diametro guaina a riposo (95 mm) + espansione media sui tre trasduttori necessaria a raggiungere l'aderenza con le pareti del foro.
 ΔD = differenza tra l'espansione massima e minima del trasduttore nel corso del ciclo in oggetto.
 Δp = differenza tra la pressione massima e minima del ciclo in oggetto (in Mpa)
 $[2(1+\nu) D_0] = 2(1+0,25)(94,698+4,462) = 236$
 Formula di conversione: 1 bar = 0.1 Mpa

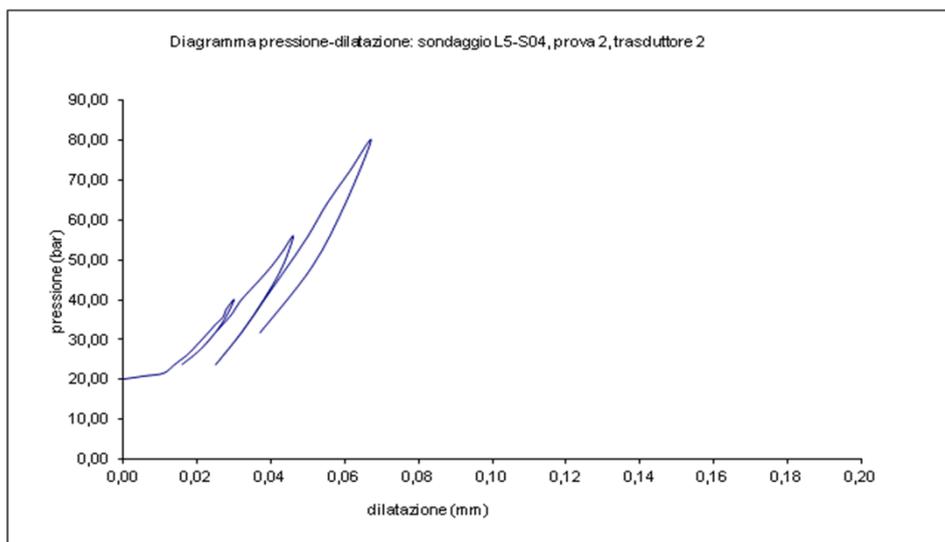
Trasduttore: 2

Modulo Dilatometrico:

$$[2(1+\nu)D_0] \Delta p / \Delta D$$
