TRATTA A.V. /A.C. TERZO VALICO DEI GIOVI PROGETTO ESECUTIVO

NUOVO BY-PASS PEDONALE N° 1 INTERCONNESSIONE - VOLTRI

Relazione illustrativa Indagini WBS: GN94A

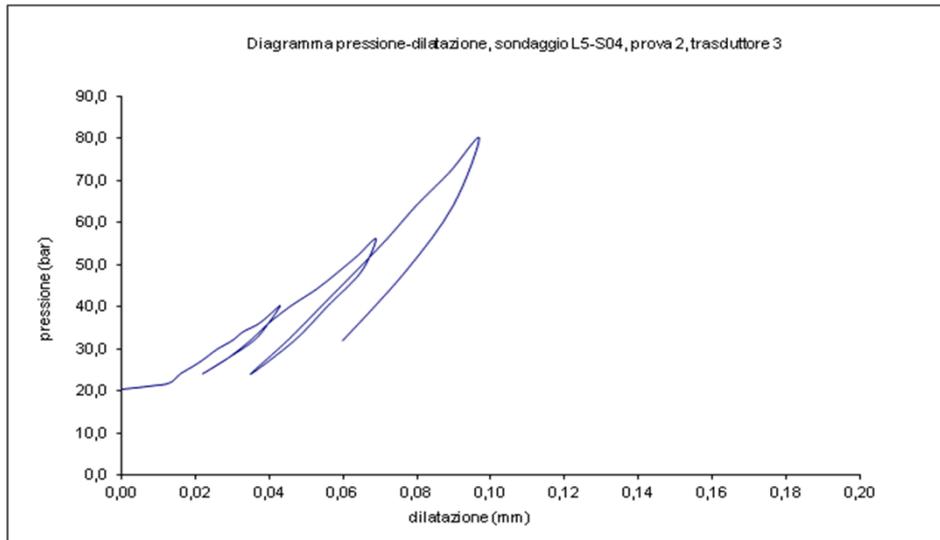
PROVA DILATOMETRICA - ELABORAZIONE

Committente: COCIV			
Cantiere: Linea AV/AC MI-GE - TVG		Loc.: Scarpino (GE)	
Sondaggio: L5-S04		Metodo di perforazione: Carotaggio	
Diametro foro: 101 mm	<input checked="" type="checkbox"/> Rivestimento diam. PQ: 219,0 m	<input type="checkbox"/> Cementazione:	
Livello fluido perforazione m dal p.c.: 140,0 m		Inclinazione foro: verticale	
Dilatometro: Dilaroc NX20 con sonda di diametro 95 mm con tre trasduttori con precisione di 5µ			
Profondità della prova al centro strumento: 350,0 m		N° prova: 2	Trasduttore: 3
Data: 20/06/14

Modulo Dilatometrico: $[2(1+\nu)D_0] \Delta p / \Delta D$

ν = modulo di Poisson = 0,25
 D_0 = diametro guaina a riposo (95 mm) + espansione media sui tre trasduttori necessaria a raggiungere l'aderenza con le pareti del foro.
 ΔD = differenza tra l'espansione massima e minima del trasduttore nel corso del ciclo in oggetto.
 Δp = differenza tra la pressione massima e minima del ciclo in oggetto (in Mpa)
 $[2(1+\nu) D_0] = 2(1+0,25)(94,698+4,462) = 236$
 Formula di conversione: 1 bar = 0.1 Mpa

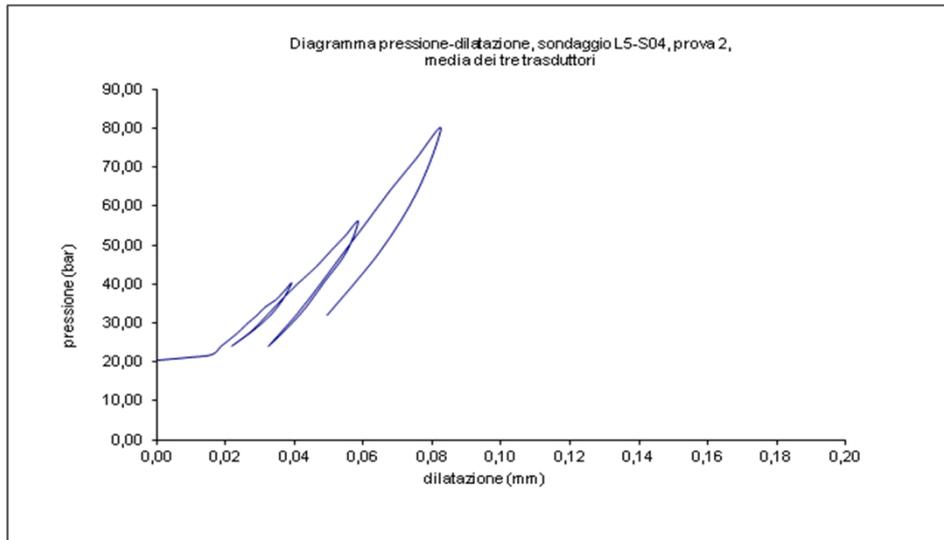
PROVA DILATOMETRICA - ELABORAZIONE

Committente: COCIV			
Cantiere: Linea AV/AC MI-GE - TVG		Loc.: Scarpino (GE)	
Sondaggio: L5-S04	Metodo di perforazione: Carotaggio		Fluido impiegato: Acqua con polimeri
Diametro foro: 101 mm	<input checked="" type="checkbox"/>	Rivestimento diam. PQ: 219,0 m	<input type="checkbox"/>
Livello fluido perforazione m dal p.c.: 140,0 m		Cementazione:	
Dilatometro: Dilaroc NX20 con sonda di diametro 95 mm con tre trasduttori con precisione di 5µ		Inclinazione foro: verticale	
Profondità della prova al centro strumento: 350,0 m	N° prova: 2	Media dei tre trasduttori	Data: 20/06/14

Modulo Dilatometrico: $[2(1+\nu)D_0] \Delta p / \Delta D$

ν = modulo di Poisson = 0,25
 D_0 = diametro guaina a riposo (95 mm) + espansione media sui tre trasduttori necessaria a raggiungere l'aderenza con le pareti del foro.
 ΔD = differenza tra l'espansione massima e minima del trasduttore nel corso del ciclo in oggetto.
 Δp = differenza tra la pressione massima e minima del ciclo in oggetto (in Mpa)
 $[2(1+\nu) D_0] = 2(1+0,25)(94,698+4,462) = 236$
 Formula di conversione: 1 bar = 0.1 Mpa

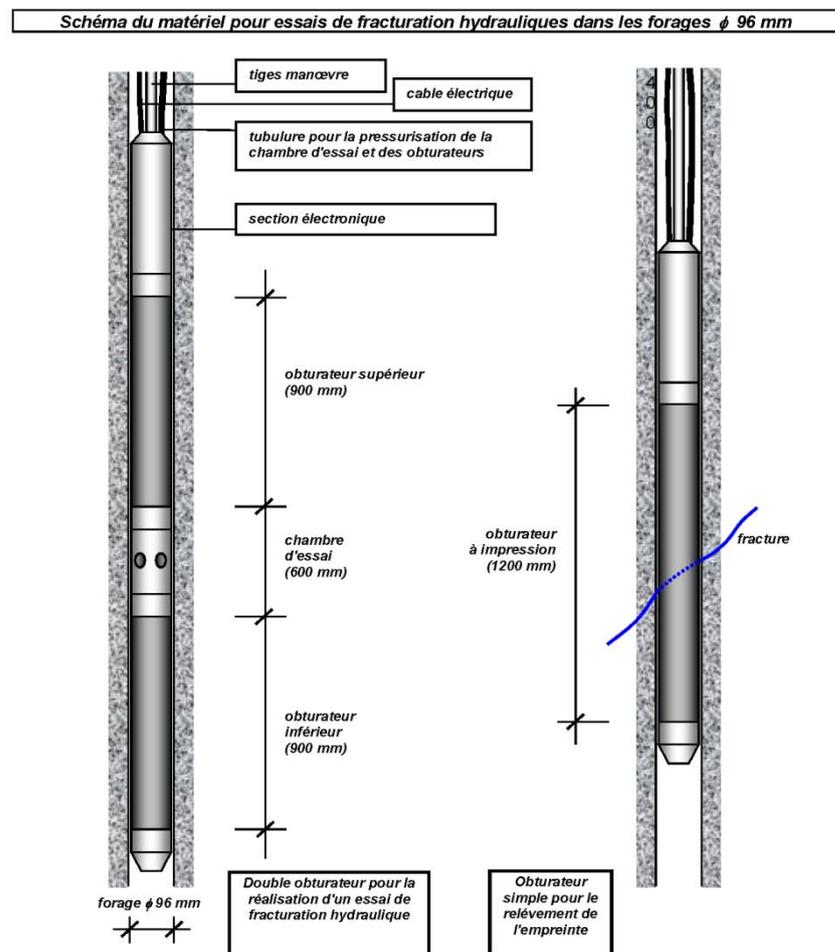
Figura A1 – Schema delle sonde HF

Per rilevare l'orientazione delle fratture prodotte durante le prova, si utilizza un terzo packer avente lunghezza $L = 1200$ mm e diametro $D = 86.5$ mm, denominato impression-packer, rivestito esternamente da uno strato di una speciale gomma semivulcanizzata che, premuta sulla parete del foro, si estrude nella frattura e ne prende l'impronta.

Le sonde utilizzate sono dotate di trasduttori di pressione e di elettronica di fondo foro. I segnali dei trasduttori sono acquisiti da un'unità elettronica adibita alla registrazione e visualizzazione in tempo reale dei grafici pressione-tempo (datalogger + pc). La frequenza di campionamento, acquisizione, e registrazione dei segnali in fase di prova è di 20 Hz.

Per misurare l'orientazione della sonda durante il rilievo della frattura, anche l'impression-packer è dotato di strumentazione elettronica di fondo foro, costituita da un magnetometro 3D accoppiato con un accelerometro 3D. Il dispositivo fornisce l'orientazione locale del sondaggio e la rotazione all'interno di esso del packer durante l'impronta, con precisione di circa 1°.

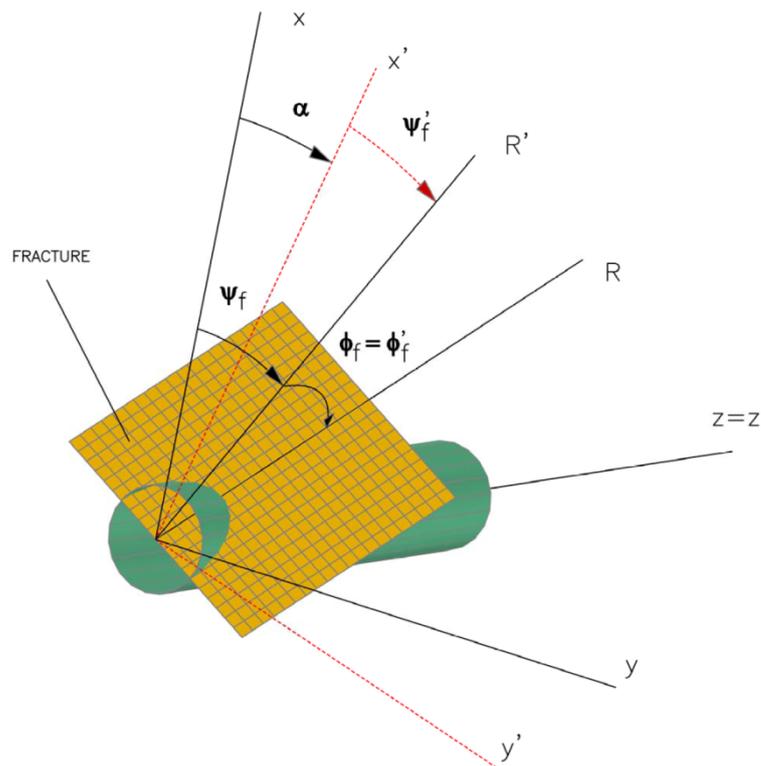
Figura A2 – Orientazione della Frattura nei sistema di riferimento solidali con il packer e con il sondaggio

α	IMPRESSION PACKER ROTATION IN THE BOREHOLE
Ψ_f	FRACTURE DIP DIRECTION IN THE BOREHOLE REFERENCE SYSTEM
Ψ'_f	FRACTURE DIP DIRECTION IN THE PACKER REFERENCE SYSTEM
$\phi_f = \phi'_f$	FRACTURE DIP IN THE BOREHOLE AND PACKER REFERENCE SYSTEM
R	MAXIMUM DIP LINE OF THE FRACTURE IN THE PACKER AND BOREHOLE REFERENCE SYSTEM
R'	PROJECTION OF R ON THE BOREHOLE TRANSVERSAL PLANE ($x'y' = xy$)

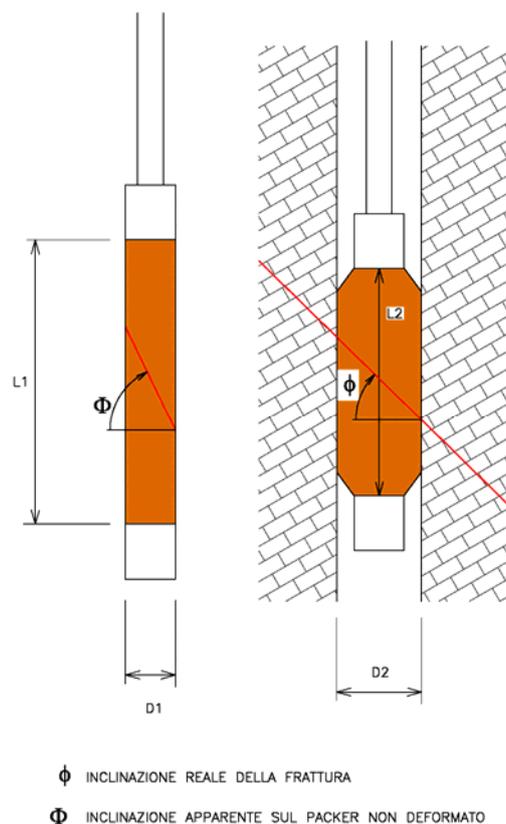
FIGURA A3 – DEFORMAZIONE DEL PACKER DURANTE IL RILIEVO DI IMPRONTA

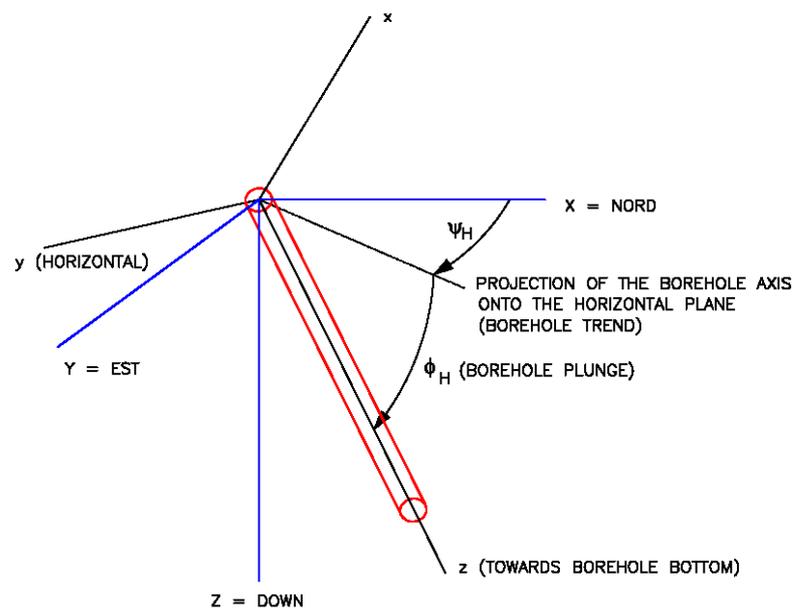
FIGURA A4 – SISTEMI DI RIFERIMENTO CARTESIANI

xyz: COORDINATE SYSTEM ATTACHED TO THE BOREHOLE

XYZ: GLOBAL (GEOGRAPHICAL) COORDINATE SYSTEM

ψ_H : BOREHOLE TREND

ϕ_H : BOREHOLE PLUNGE

Si utilizza il sistema di coordinate geografico di figura A4:

X=Nord, Y=Est Z=Basso

Per le considerazioni che seguono, in ciascun punto di prova il sondaggio può avere una qualsiasi orientazione locale, definita attraverso i due angoli ψ_n e ϕ_n (figura A4) detti rispettivamente direzione ed inclinazione del foro. Ad ogni sondaggio è associato un sistema di riferimento xyz con esso solidale (figure A2 e A4).

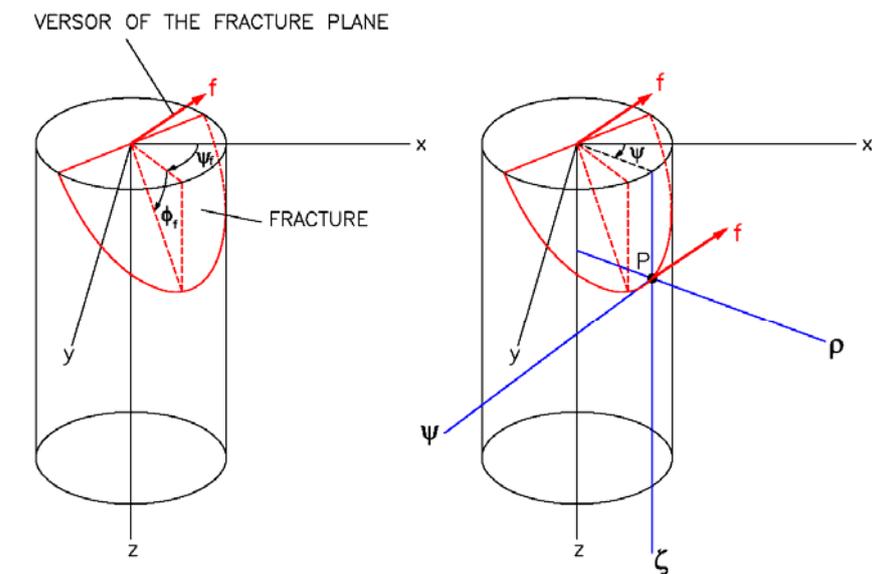
FURA A5 – VERSORE DELLA FRATTURA

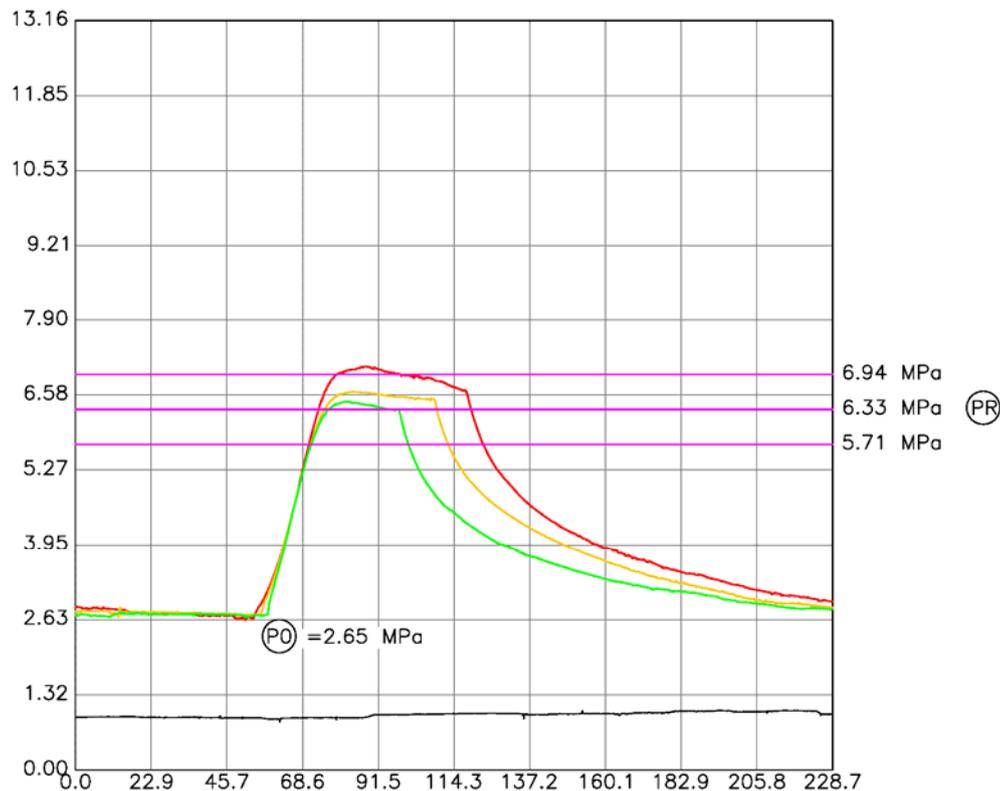
FIGURA A6 – ESEMPIO DI ELABORAZIONE DEI RAMI DI RIAPERTURA

Pertanto tenendo conto di queste complessità interpretative nell'elaborazione dei grafici sperimentale, si definisce il campo di variabilità di p_r confrontando il "ramo di carico" dei cicli di pressurizzazione (figura A6).

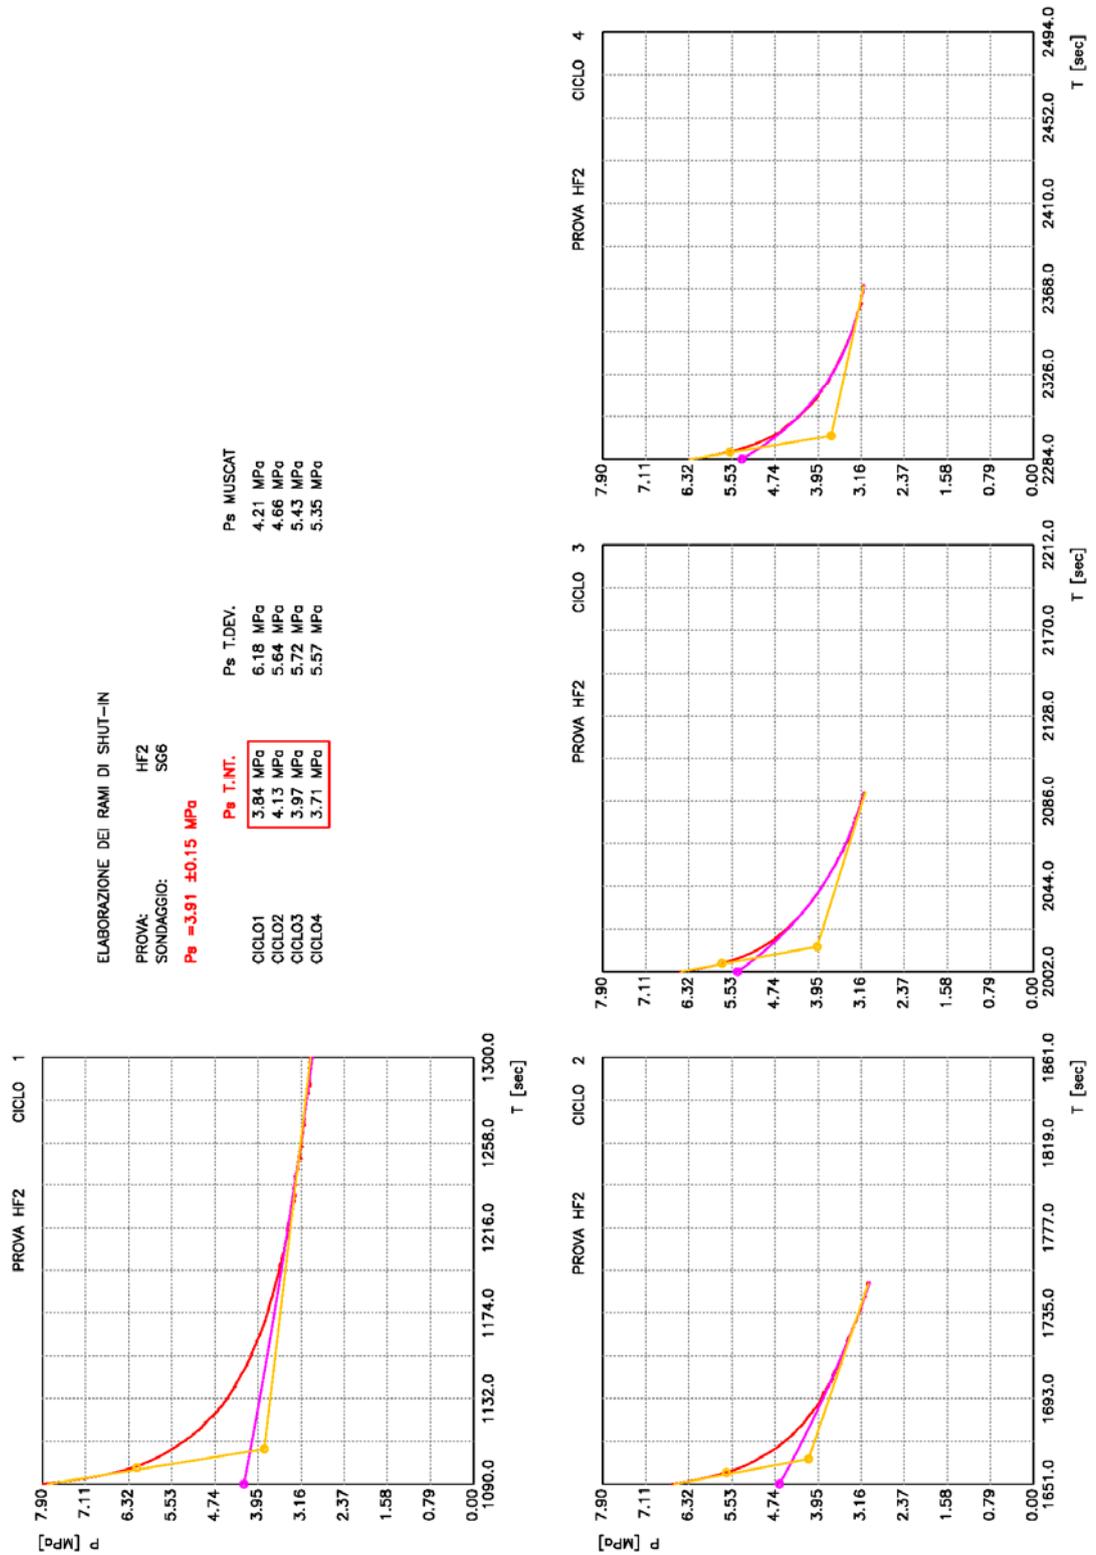
FIGURA A7 – ESEMPIO DI ELABORAZIONE DEI RAMI DI SHUT-IN

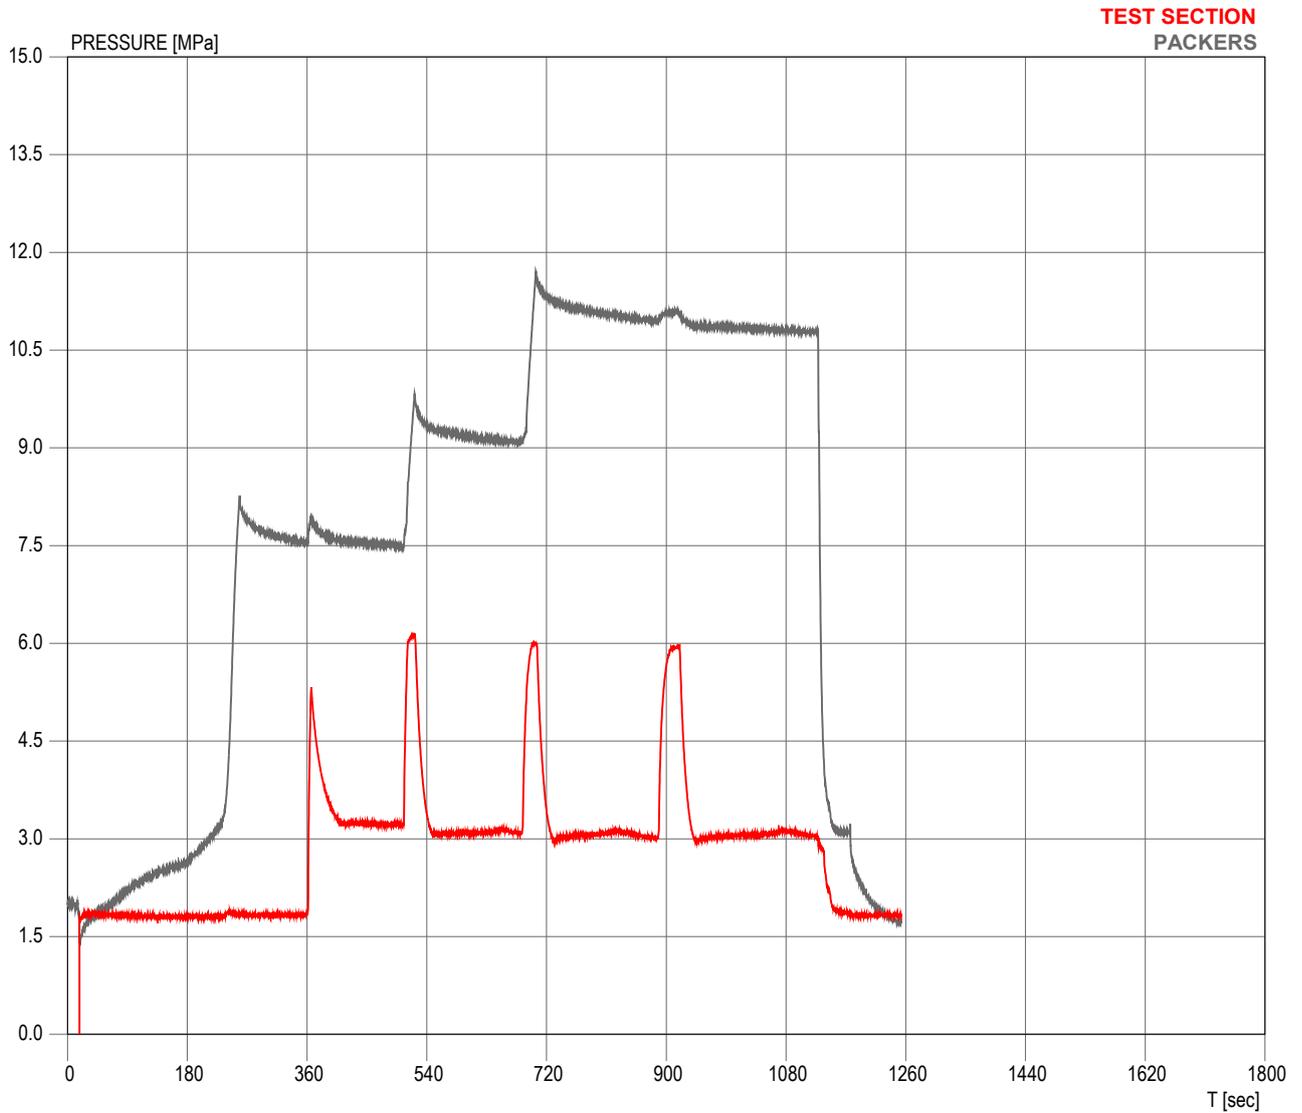
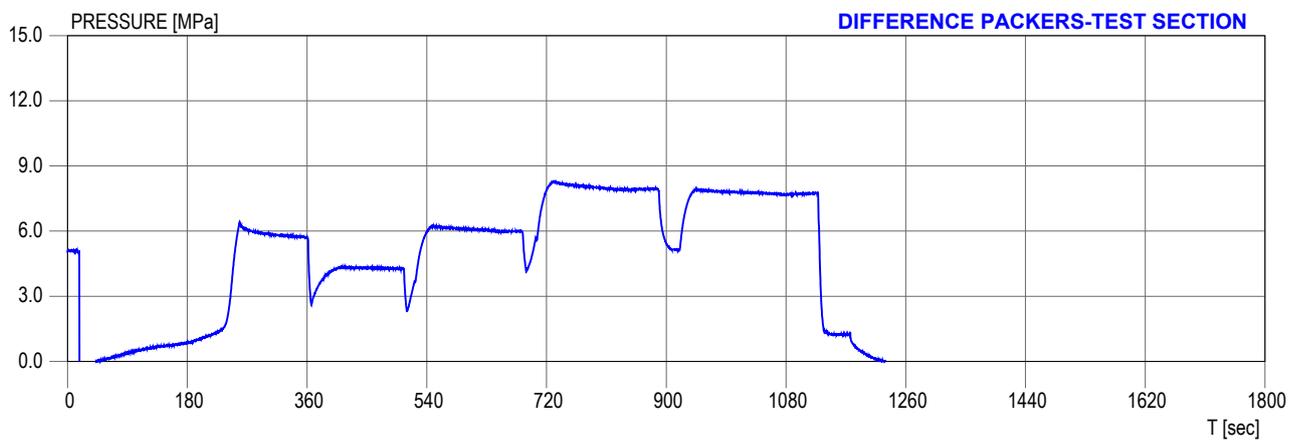
PRESSURE-TIME PLOT

TEST: HF2

BOREHOLE: L5-S4

POSITION [m]: 322.5

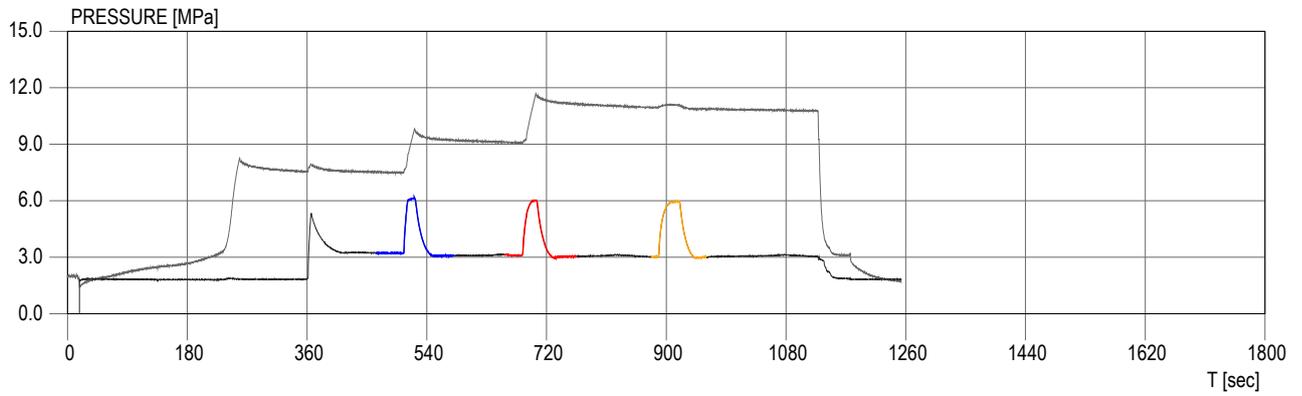
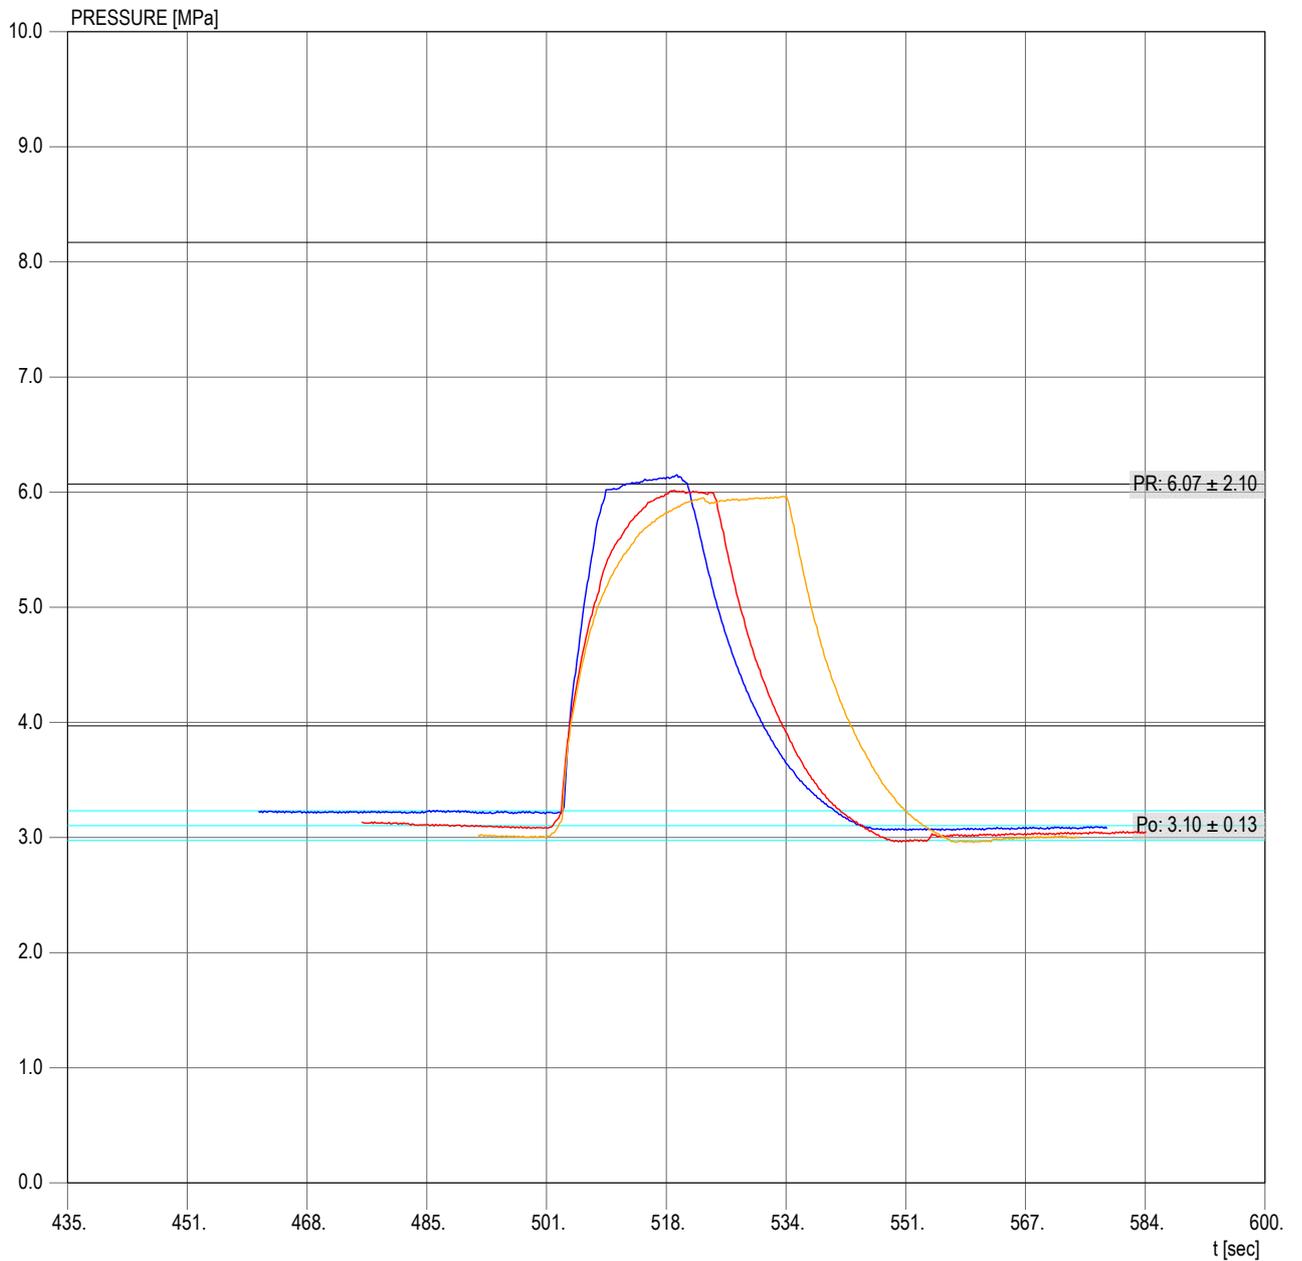
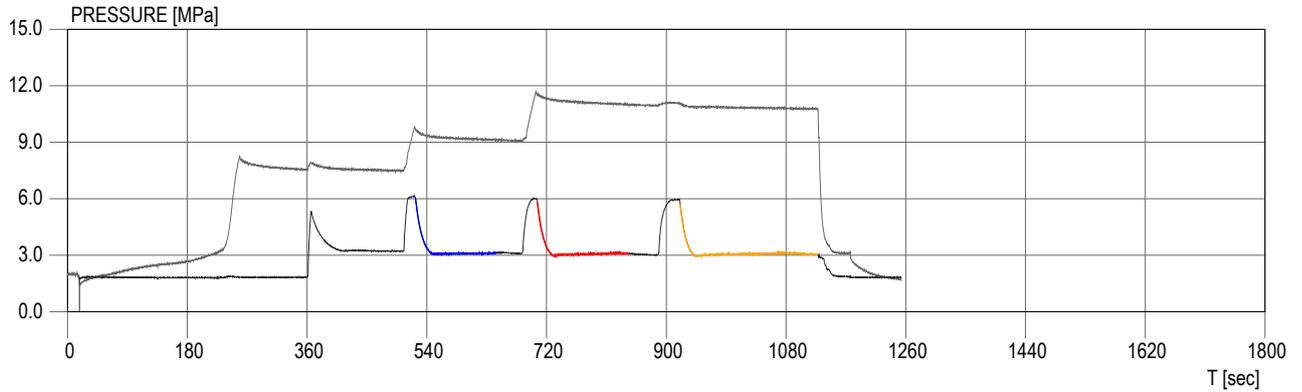
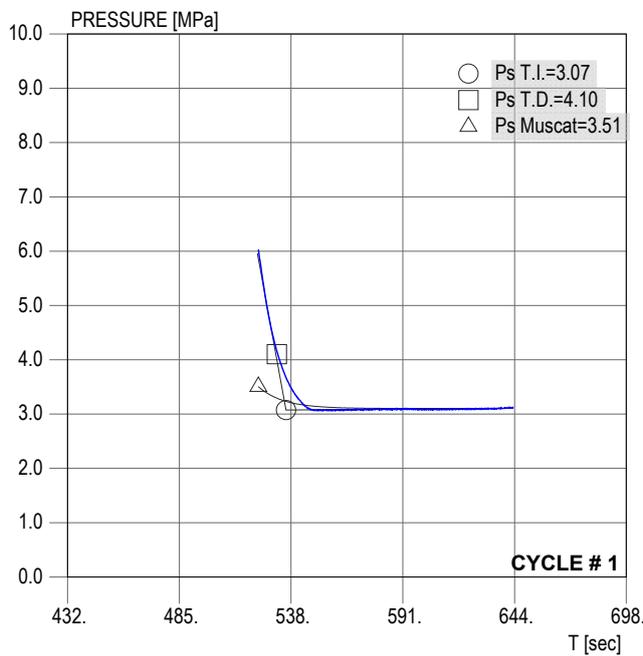
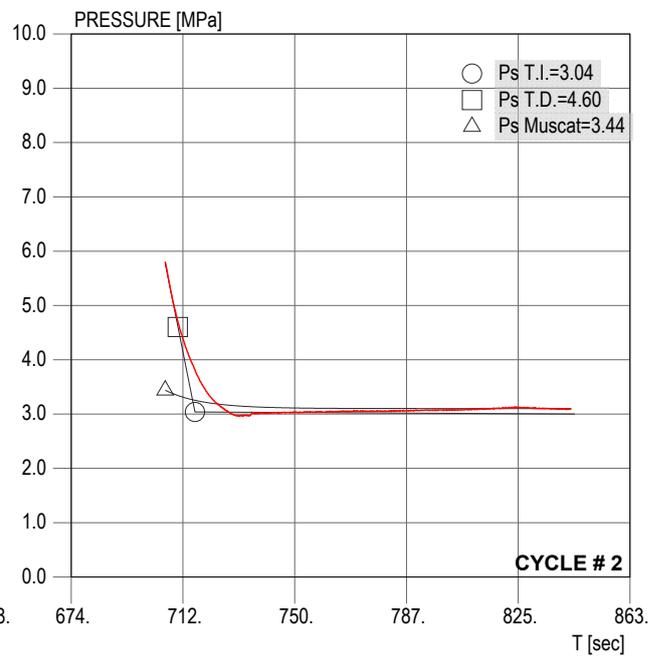
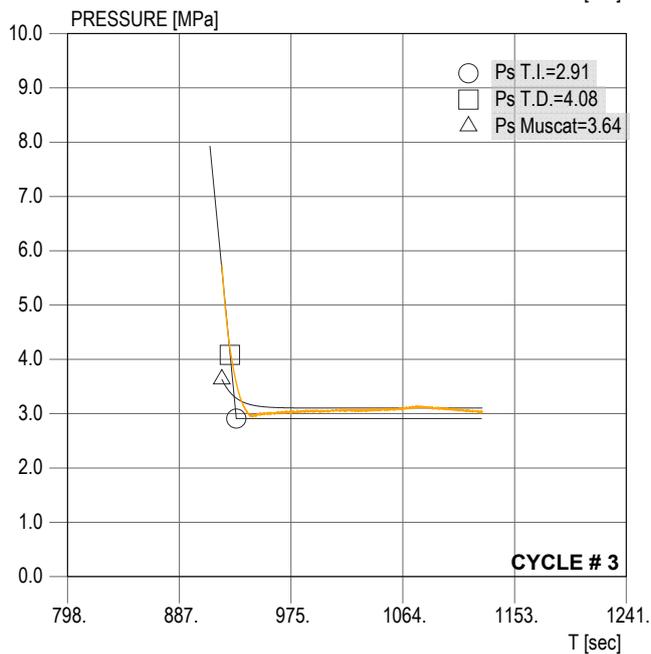
Pr/Po ANALYSIS

TEST: HF2

BOREHOLE: L5-S4

POSITION [m]: 322.5

TEST	BOREHOLE	POSITION [m]	Pr [MPa]	Po [MPa]
HF1	L5-S4	342.2	8.20 ± 1.30	3.40 ± 0.10
HF2	L5-S4	322.5	6.07 ± 2.10	3.10 ± 0.13
